La solución de *fachada convencional* del periodo desarrollista en el caso de Gipuzkoa: declive (y final) de un sistema constructivo

The conventional facade solution during the developmental period in Gipuzkoa: decline (and end) of a construction system

I. Lizundia-Uranga

Citation / Cómo citar este artículo: Lizundia-Uranga, I. (2015). La solución de fachada convencional del periodo desarrollista en el caso de Gipuzkoa: declive (y final) de un sistema constructivo. *Informes de la Construcción*, 67(538): e079, doi: <http://dx.doi.org/10.3989/ic.13.167>.

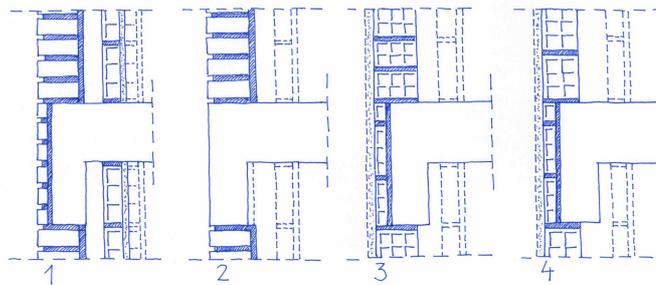
Figura 1. Cuatro variantes de la solución de *fachada convencional* típica de la época: 1) Hoja exterior de fábrica de ladrillo caravista con la cara interior raseada, frente estructural revestido, cámara de aire y tabique (o tabicón) interior enlucido. 2) Similar a la anterior con el frente estructural visto. 3) Hoja exterior de fábrica de ladrillo hueco doble colocado a media asta y revestida exteriormente. 4) Similar a la anterior con la fábrica exterior dispuesta a tabicón.

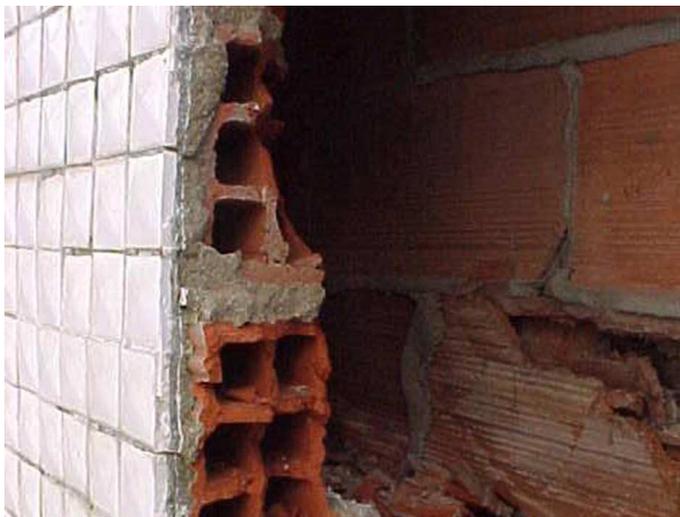
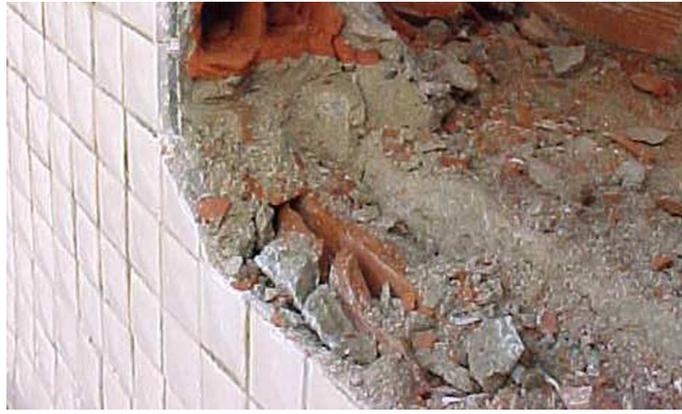
Figura 2. Cámara de aire de 13 cm de anchura en la fachada del bloque de 16 viviendas en Nafarroa, 39 de Zarautz, proyectado en 1970 por Roberto Martínez Anido.

- El insuficiente apoyo de la hoja exterior: La falta de aplomo de los frentes estructurales, un error habitual y propio de una época caracterizada por las prisas y el escaso control de la ejecución, provoca diferencias en la dimensión de la superficie de apoyo de la fábrica exterior en las diferentes plantas generando una incorrecta transmisión de las cargas (obsérvese el escaso apoyo del tabicón exterior de la Figura 2).

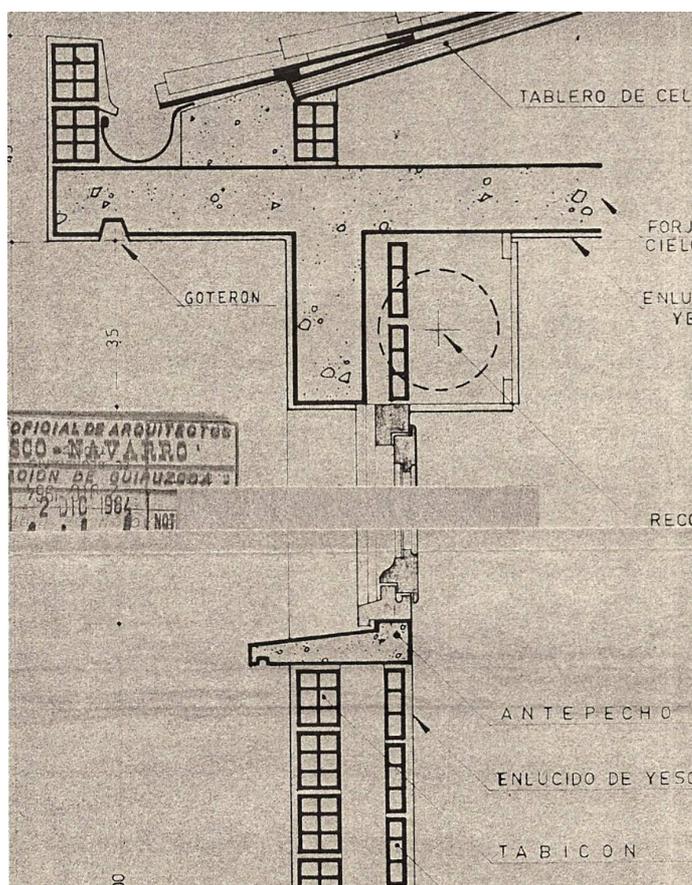
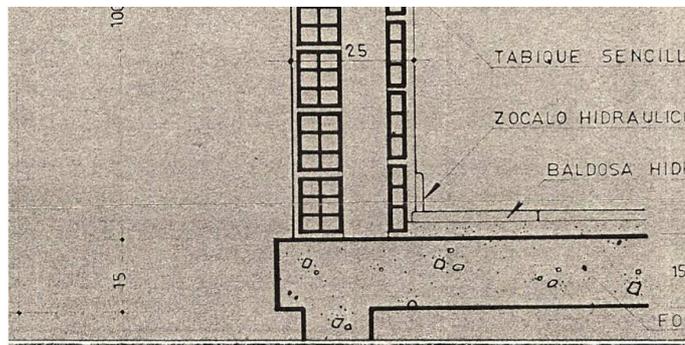
La sección constructiva típica del hueco de fachada de un edificio de la década de los sesenta se recoge en la [Figura 3](#).

Figura 3. Detalle extraído del proyecto del conjunto residencial de 697 viviendas en Urdaburu de Errenteria, redactado en 1964 por Ramón Gabaráin.

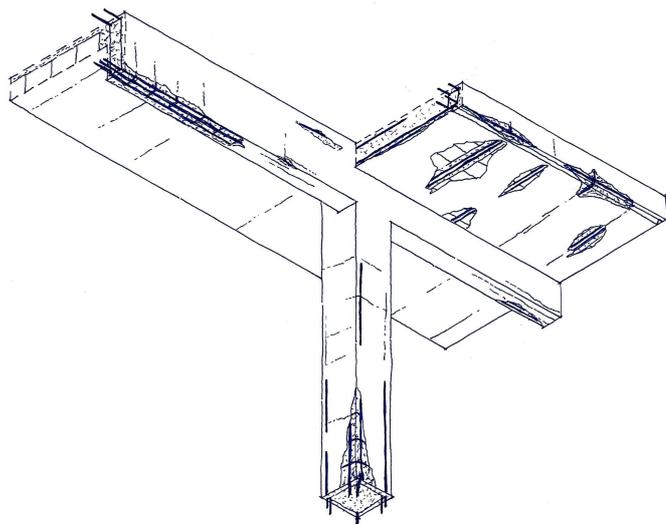
Las lesiones se concentran en la superficie de los elementos estructurales de hormigón y afectan, principalmente, a los pilares, vigas, forjados y losas de balcones y aleros situados en la envolvente del edificio (Figura 4).

Figura 4. Representación gráfica de los efectos producidos por la oxidación de las armaduras en los elementos estructurales situados en la envolvente de fachada.

El origen de las lesiones se encuentra en la oxidación de la armadura superficial de los elementos estructurales perimetrales y sus consecuencias pueden llegar a ser espectaculares. La presión ejercida por el incremento de volumen de la armadura dañada sobre el hormigón provoca la fisuración, el agrietamiento y el estallido final de este material y termina arrastrando, de forma irremediable, su acabado exterior (Figura 5). Se trata del problema más grave que, a día de hoy, presentan los edificios construidos durante el periodo desarrollista ya que, además de afectar a otros elementos constructivos, está poniendo en serio riesgo la seguridad de las personas por el alto riesgo de caída de cascotes a la vía pública.

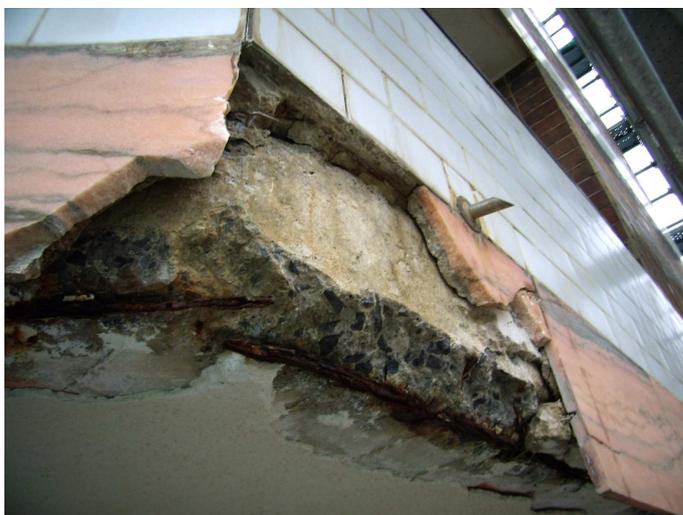
Figura 5. Rotura y caída de parte del aplacado de piedra y del hormigón de la viga de borde del forjado de uno de los balcones del edificio de 20 viviendas en Zinkunegi, 7 de Zarautz.

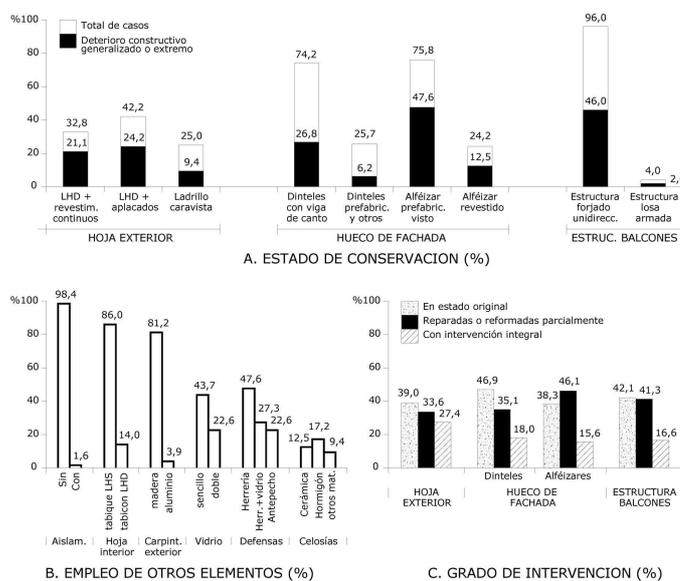
Figura 6. Síntesis de resultados.

El gráfico A refleja la conformación original y el estado de conservación de tres de los principales elementos constructivos de la fachada: la hoja exterior, el perímetro del hueco y la estructura de los balcones. Sin considerar las deficiencias puntuales, cabe destacar que más de la mitad de las fachadas (54,7 %) presentan un deterioro constructivo generalizado o extremo de su acabado exterior. En cuanto al hueco de fachada, más de un 60 % de los alféizares están dañados así como un tercio de los dinteles, algo realmente preocupante teniendo en cuenta que en el 74,2 % de los casos éstos están formados por las vigas de canto perimetrales. En cuanto a la estructura de los balcones, casi la mitad (48 %) presentan fisuras, grietas o desprendimientos en su base o frente estructural.

El gráfico B resume el grado de utilización de otros elementos y materiales en la construcción original de los edificios analizados. No se valora su estado actual ya que muchos de ellos han ido siendo sustituidos y otros no son accesibles visualmente.

Por último, del gráfico C se deduce que algo más de la mitad de los edificios analizados han sufrido diferentes procesos de reforma, en su mayor parte parciales o puntuales. Los elementos constructivos que han sido completamente reparados y/o reformados representan alrededor de una quinta parte. La rehabilitación integral del conjunto de la envolvente vertical es el gran reto pendiente de la inmensa mayoría de estos edificios.
