EVOLUCIÓN HISTÓRICO-CONSTRUCTIVA DE LOS EDIFICIOS RESIDENCIALES DEL CASCO HISTÓRICO DE HERNANI

TESIS DOCTORAL DE: OIHANA SANTOLARIA DEL CAMPO

DIRIGIDA POR: JOSEBA ESCRIBANO VILLÁN

DONOSTIA, JUNIO DE 2017

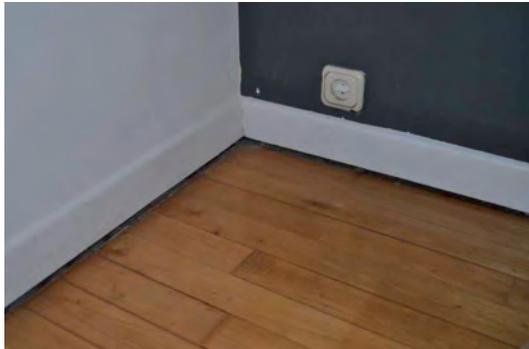
- Asientos diferenciales entre pilares y muros de carga provocados por un aumento de cargas y un deficiente reparto de ellas en el terreno debido a una cimentación insuficiente de los pilares

FIGURA 5. 37. KALE NAGUSIA 15 DESCENSO PARCIAL DE SUELO EN COMEDOR¹⁴²

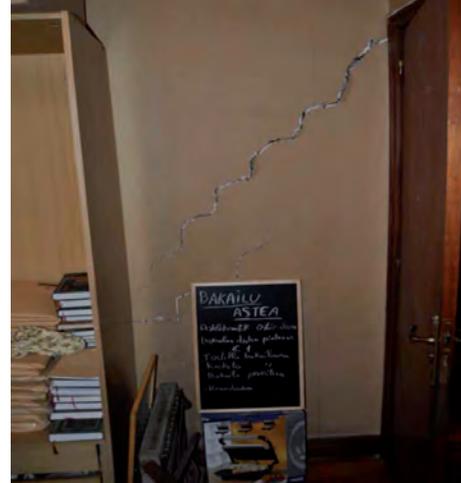
- El agotamiento de la estructura ha conllevado que elementos no estructurales, tabiques cerámicos, entren en carga, provocando grietas
- El distinto comportamiento higrotérmico de la madera y de las piezas cerámicas de los entramados, ha podido causar las fisuras en el cerramiento, en el caso de los patios

FIGURA 5. 38. KALE NAGUSIA 32. GRIETAS EN TABIQUES²

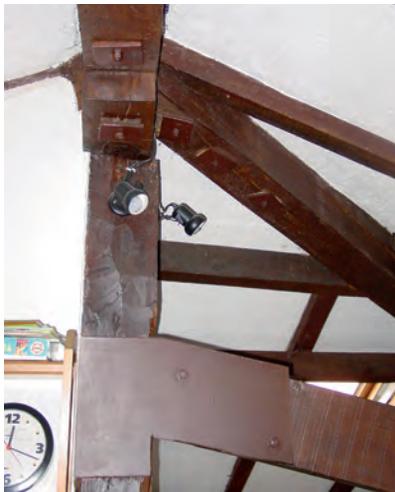
FIGURA 5. 39. ANDREKALE 46. REFUERZO DE ESTRUCTUA EN CUBIERTA

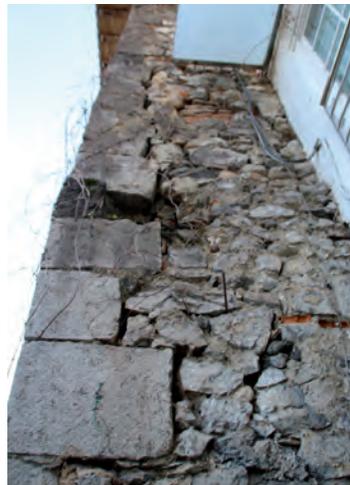
FIGURA 5. 40. ATZIETA 4. GRIETA EN MURO MEDIANERO

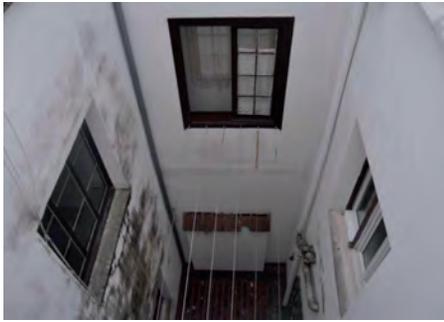
FIGURA 5. 70. KALE NAGUSIA 15. MANCHAS DE HUMEDAD EN UNO DE LOS PATIOS¹⁴⁴

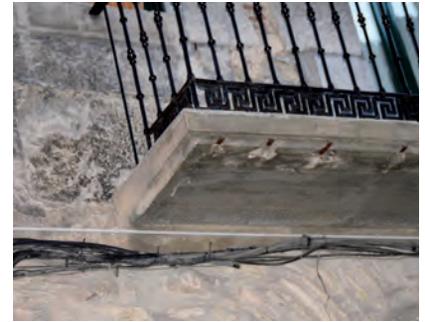
- Diseño inadecuado en balcones. La humedad acumulada en los balcones filtra, provoca la corrosión de los elementos metálicos empotrados y el desprendimiento de los revocos de las caras inferiores.

FIGURA 5. 72. KALE NAGUSIA 19. CORROSIÓN EN VUELO DE FACHADA TRASERA

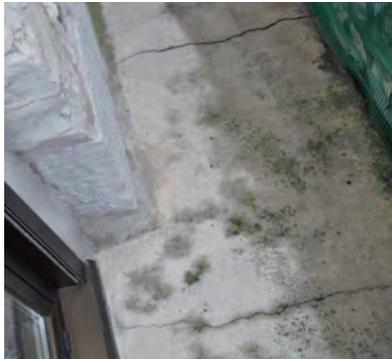
FIGURA 5. 73. KALE NAGUSIA 32. BALCON 3º DERECHA DE FACHADA PRINCIPAL

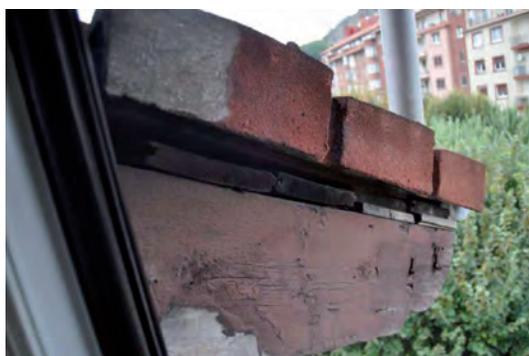
FIGURA 5. 91. KALE NAGUSIA 15. VISTA DEL SOPORTE DE LA COBERTURA. TABLA DE MADERA COMBADA Y SIN TRABAZÓN POR ESTAR MUY EXPUESTA Y PADECER CON MAYOR INTENSIDAD CAMBIOS HIGROTÉRMICOS¹⁴⁵

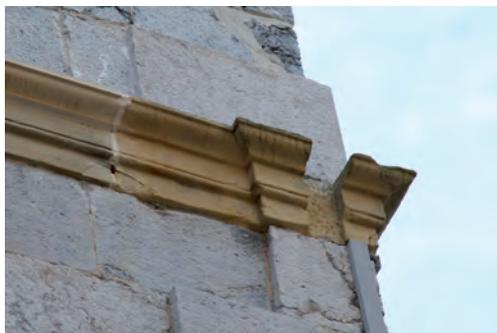
FIGURA 5. 101. KALE NAGUSIA 48-50 CORNISA ROTA PARA PASO DE BAJANTE
