ESPECIES DE MADERA EN LA ESTRUCTURA

ATAQUE DE ORGANISMOS XILÓFAGOS EN LA ESTRUCTURA

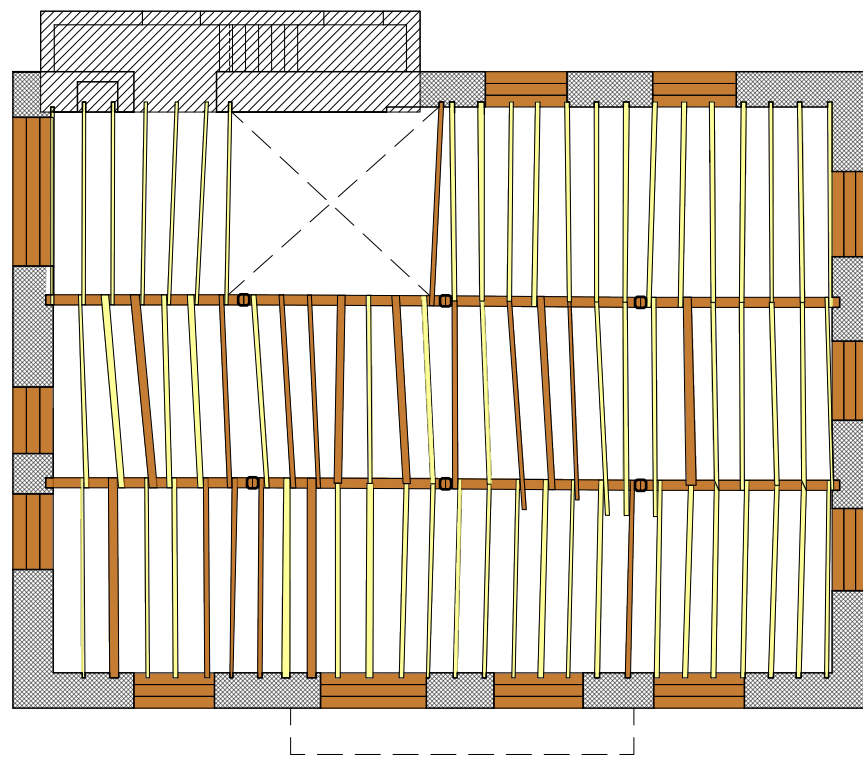
FORJADO DE PLANTA PRIMERA, E:1/150
Estructura principal de roble
Estructura secundaria mixta

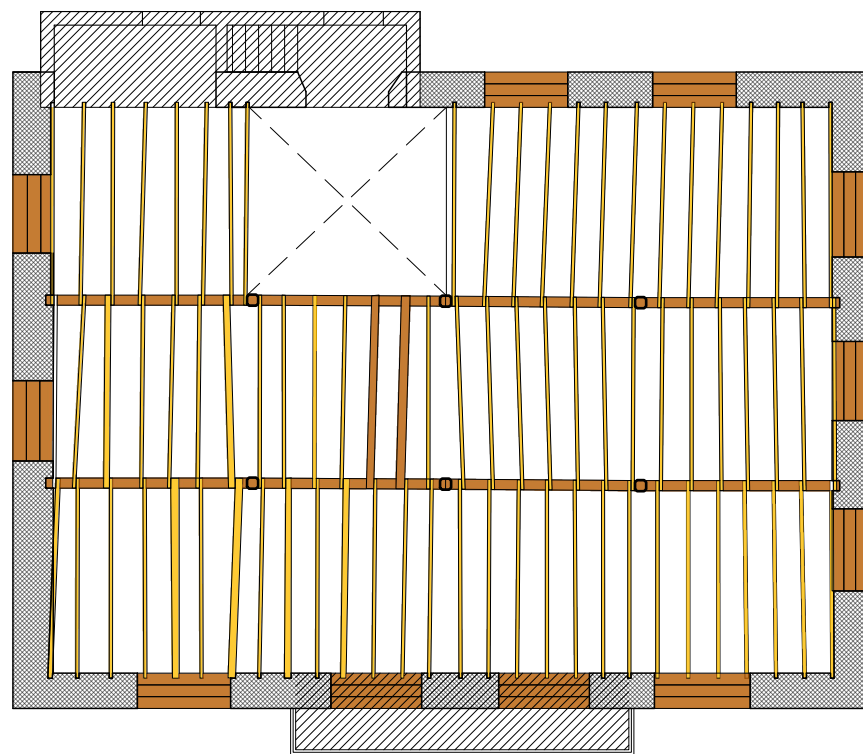
FORJADO DE PLANTA SEGUNDA, E:1/150
Estructura principal de roble
Estructura secundaria de pino silvestre

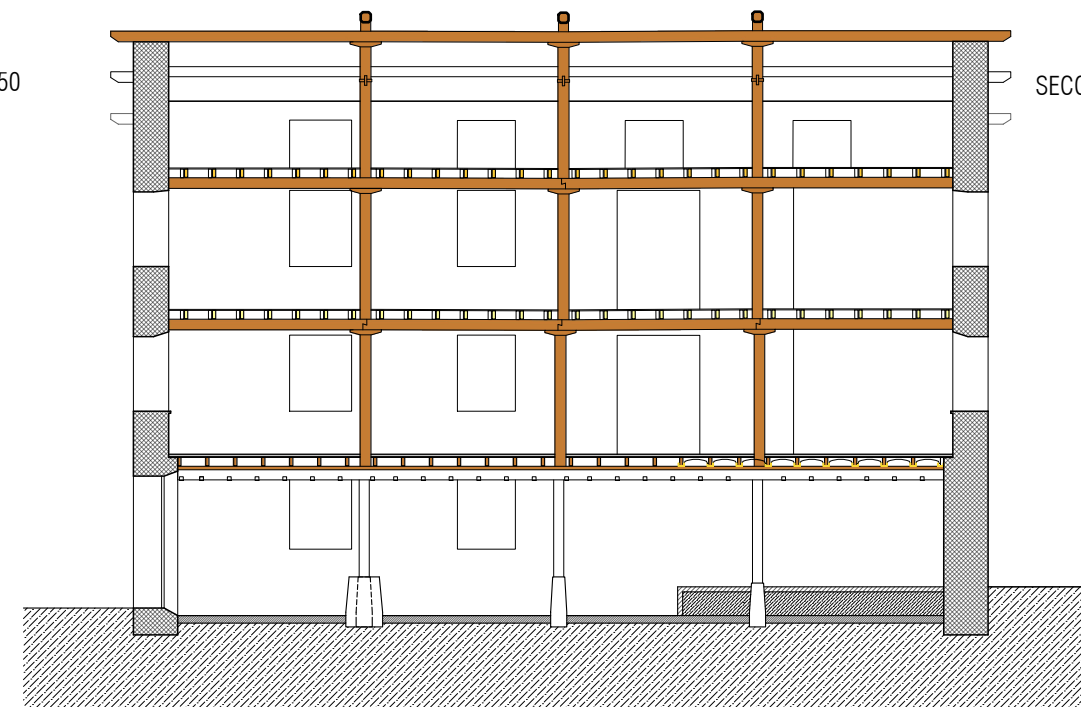
SECCIÓN LONGITUDINAL

- Roble (*Quercus robur*)
- Chopo (*Populus nigra*)
- Pino silvestre (*Pinus sylvestris*)
- Mixto

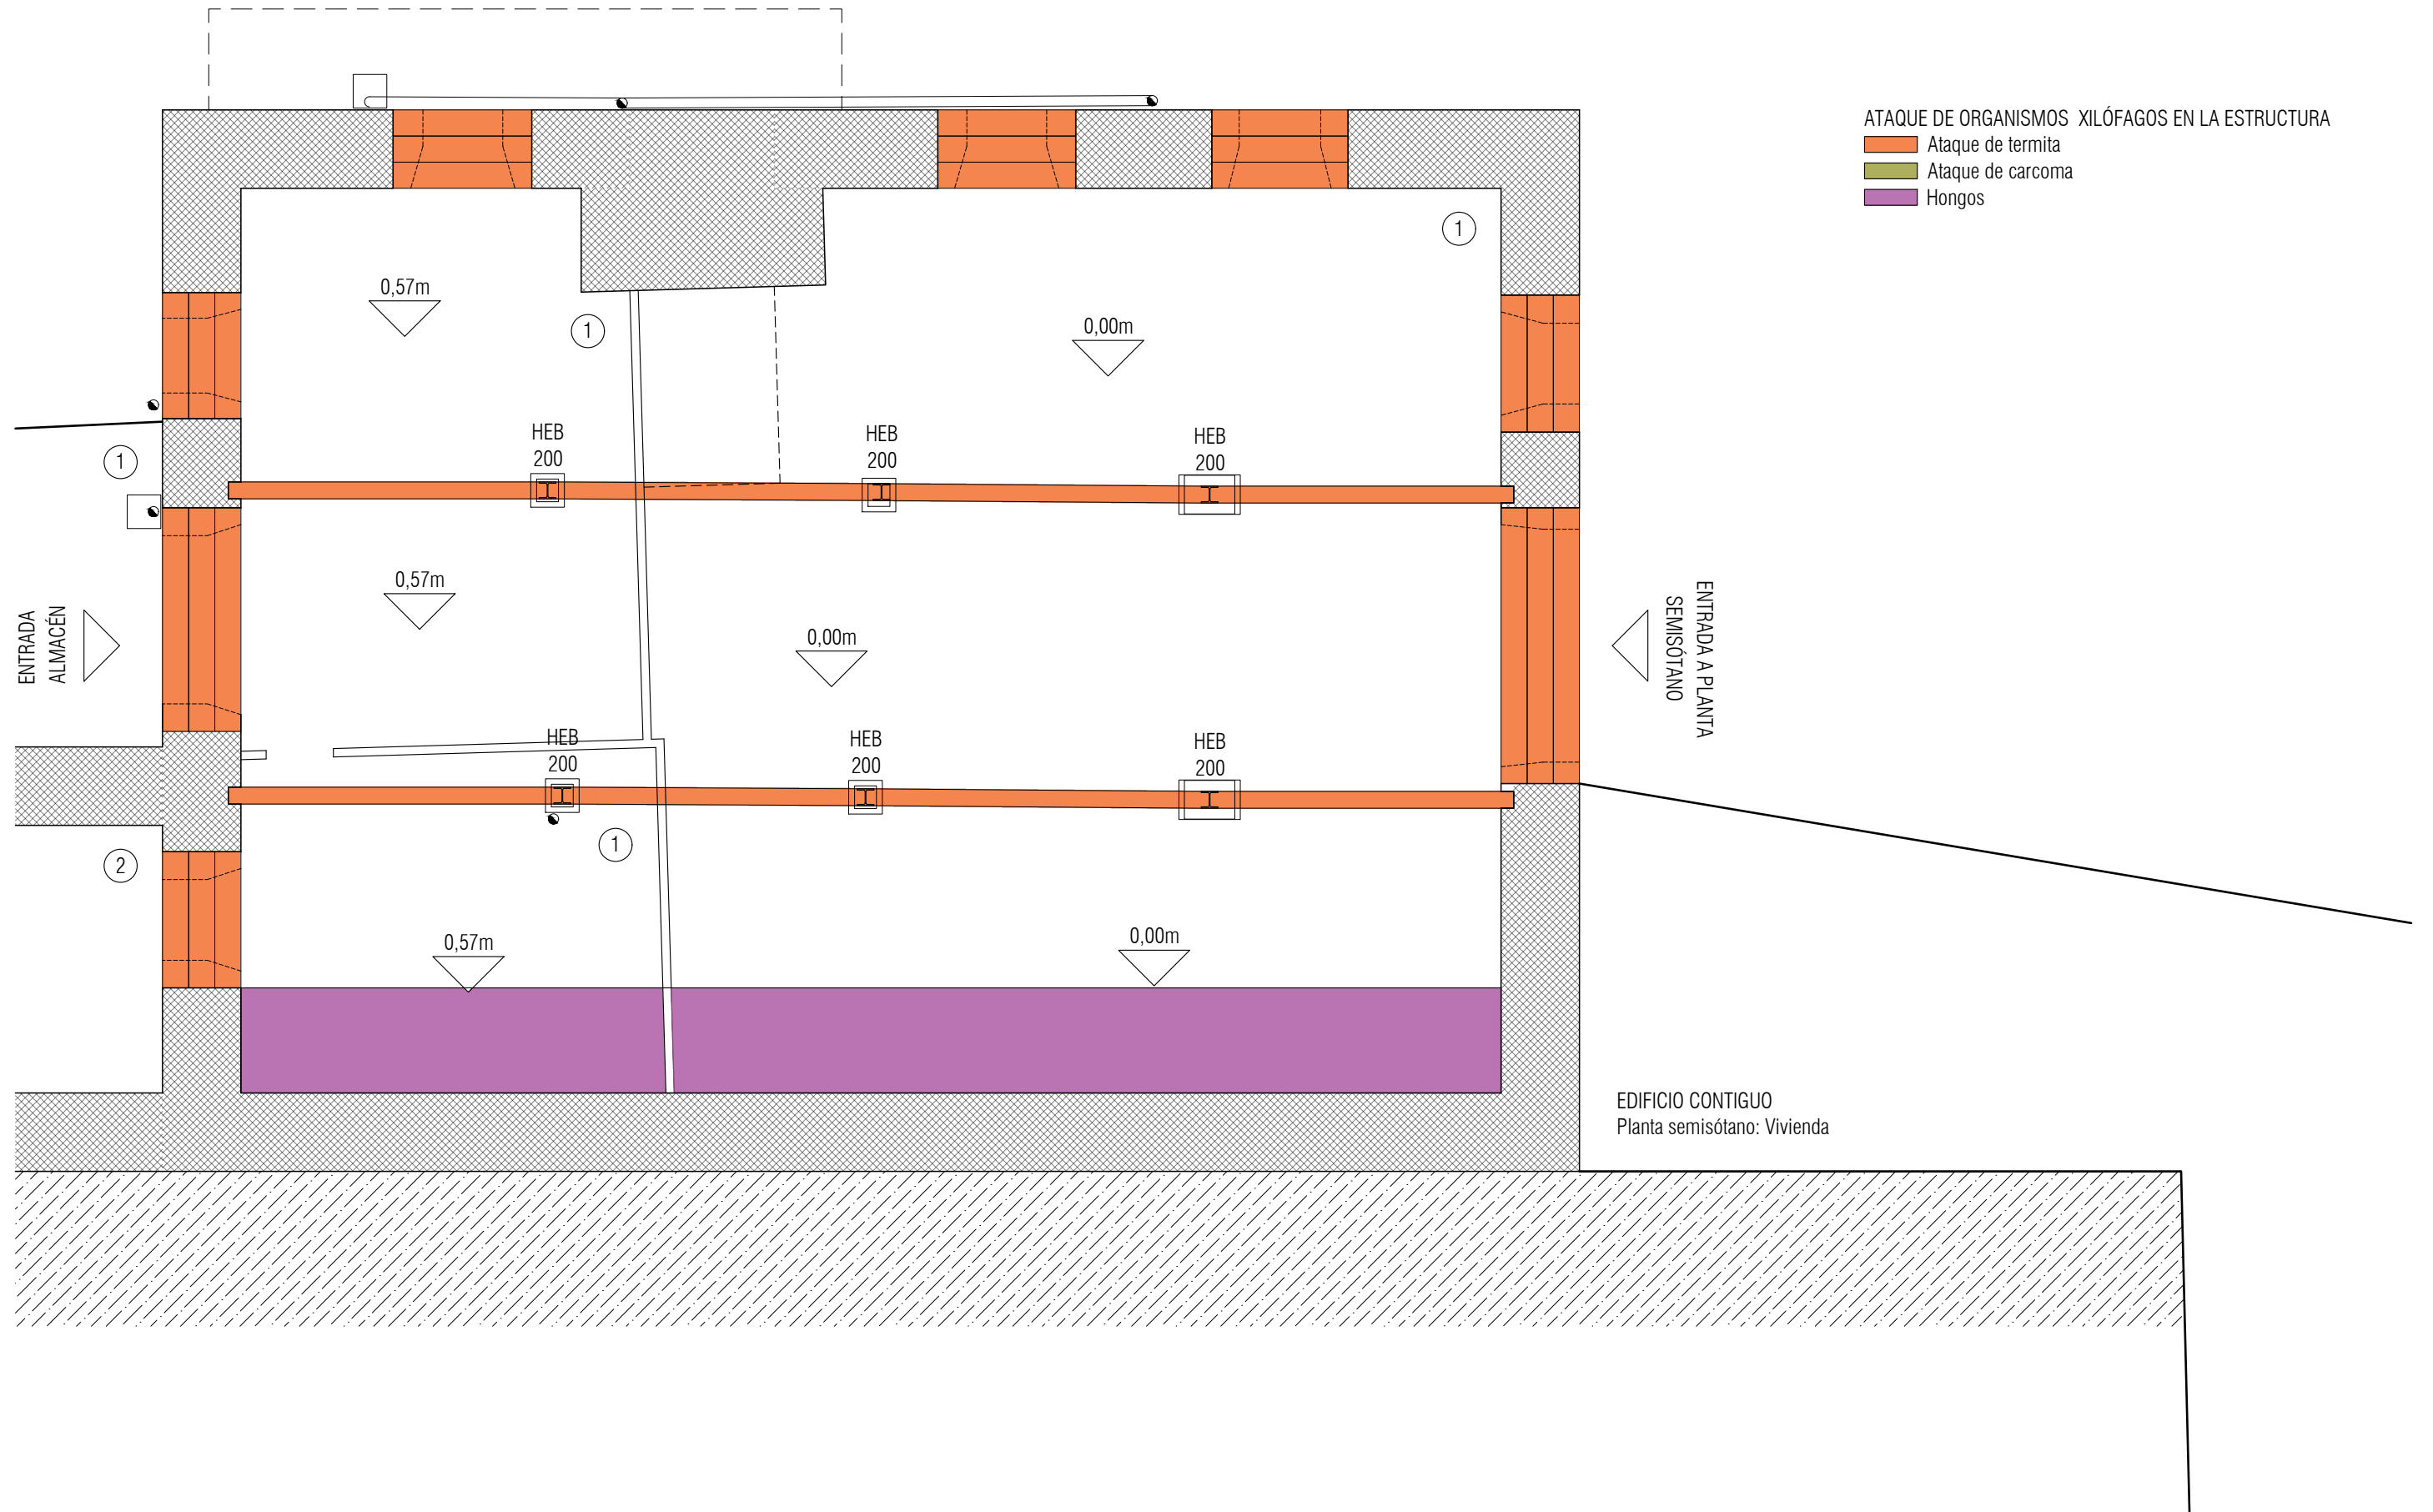
- Ataque de termita
- Ataque de carcoma
- Hongos

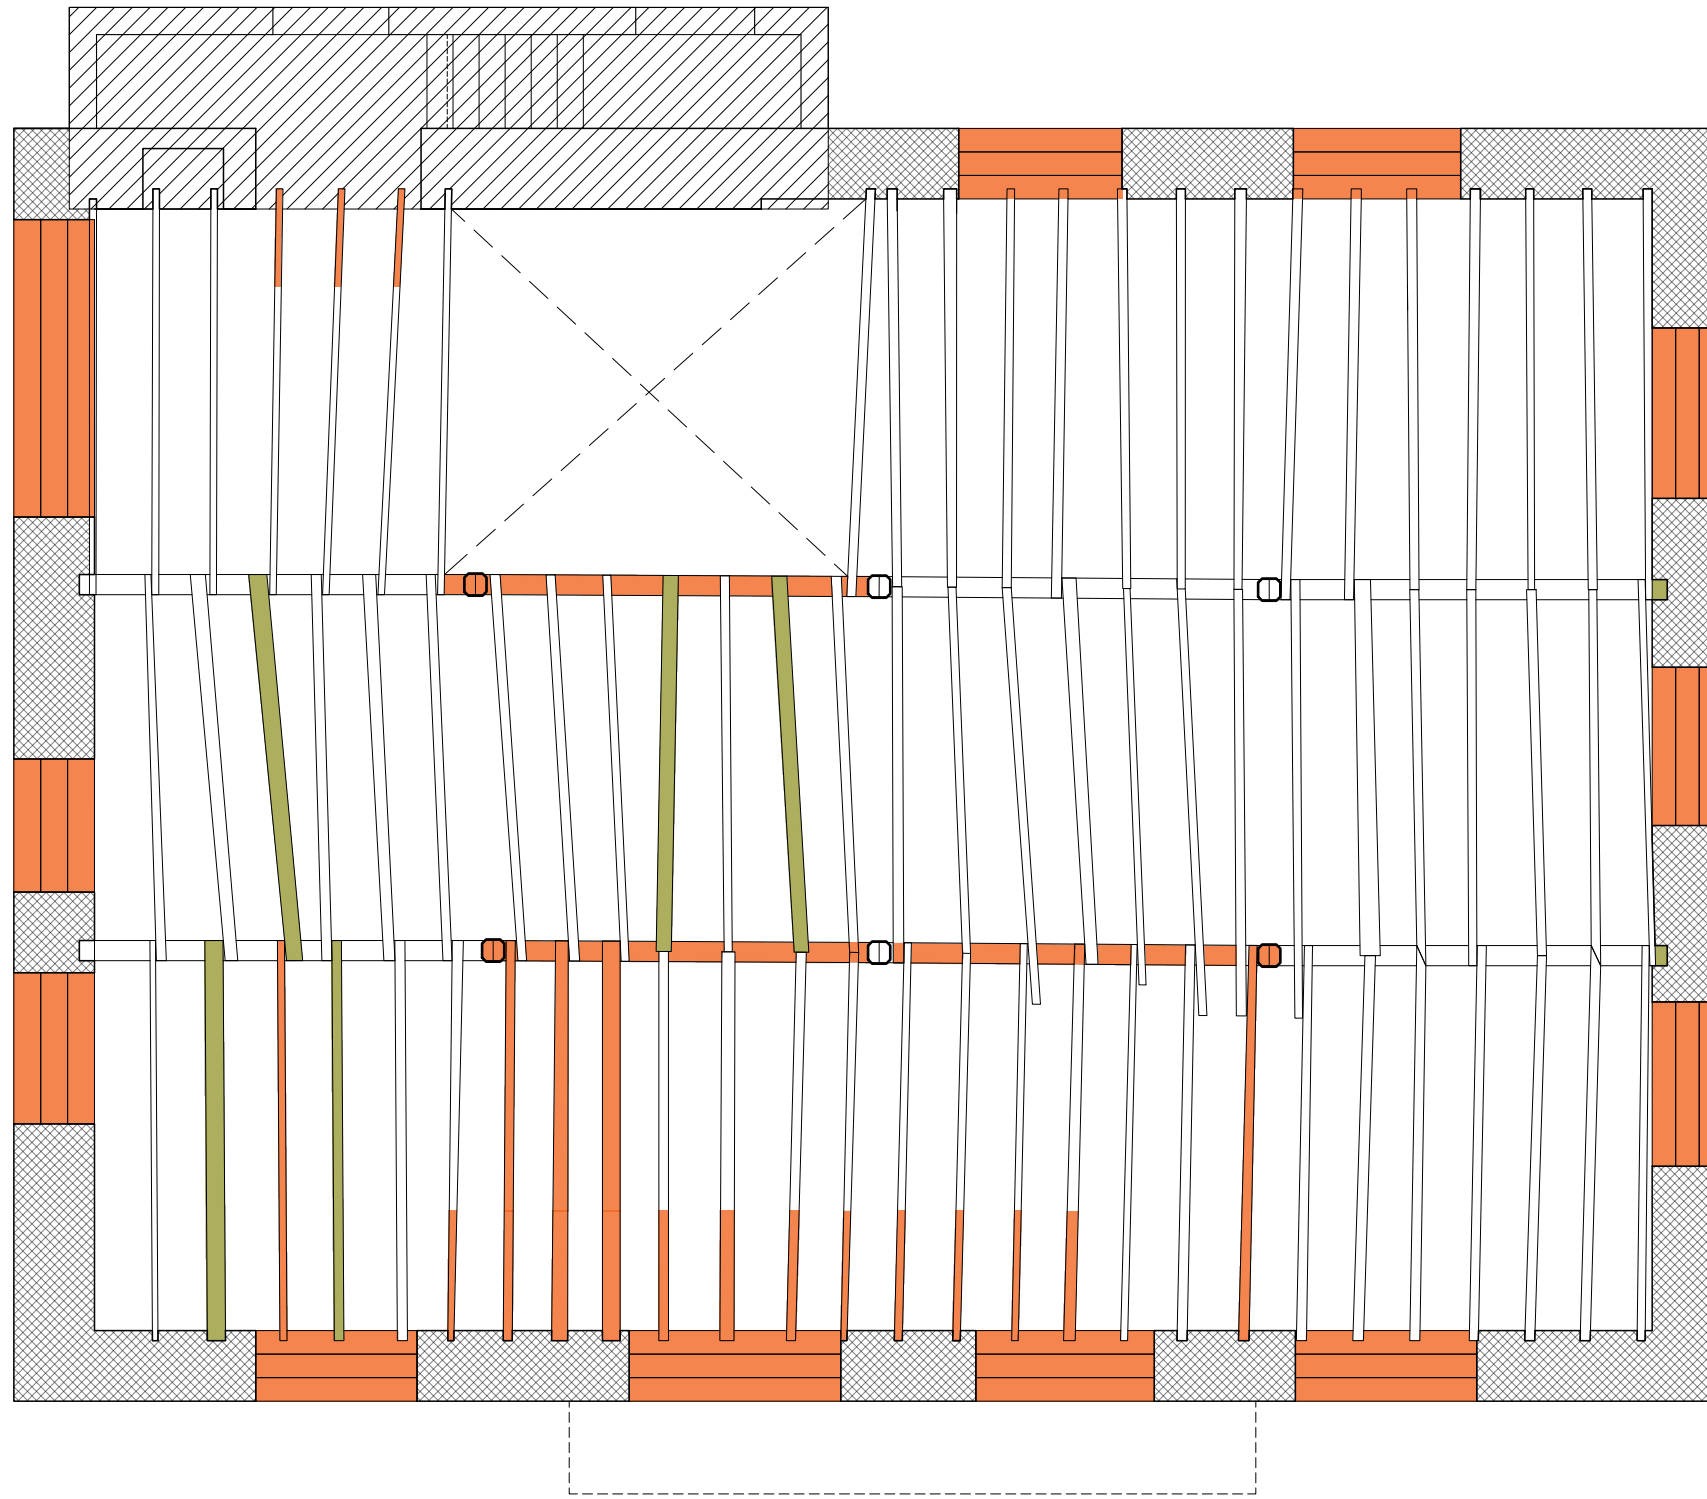
ATAQUE DE ORGANISMOS XILÓFAGOS EN LA ESTRUCTURA

- Ataque de termita
- Ataque de carcoma

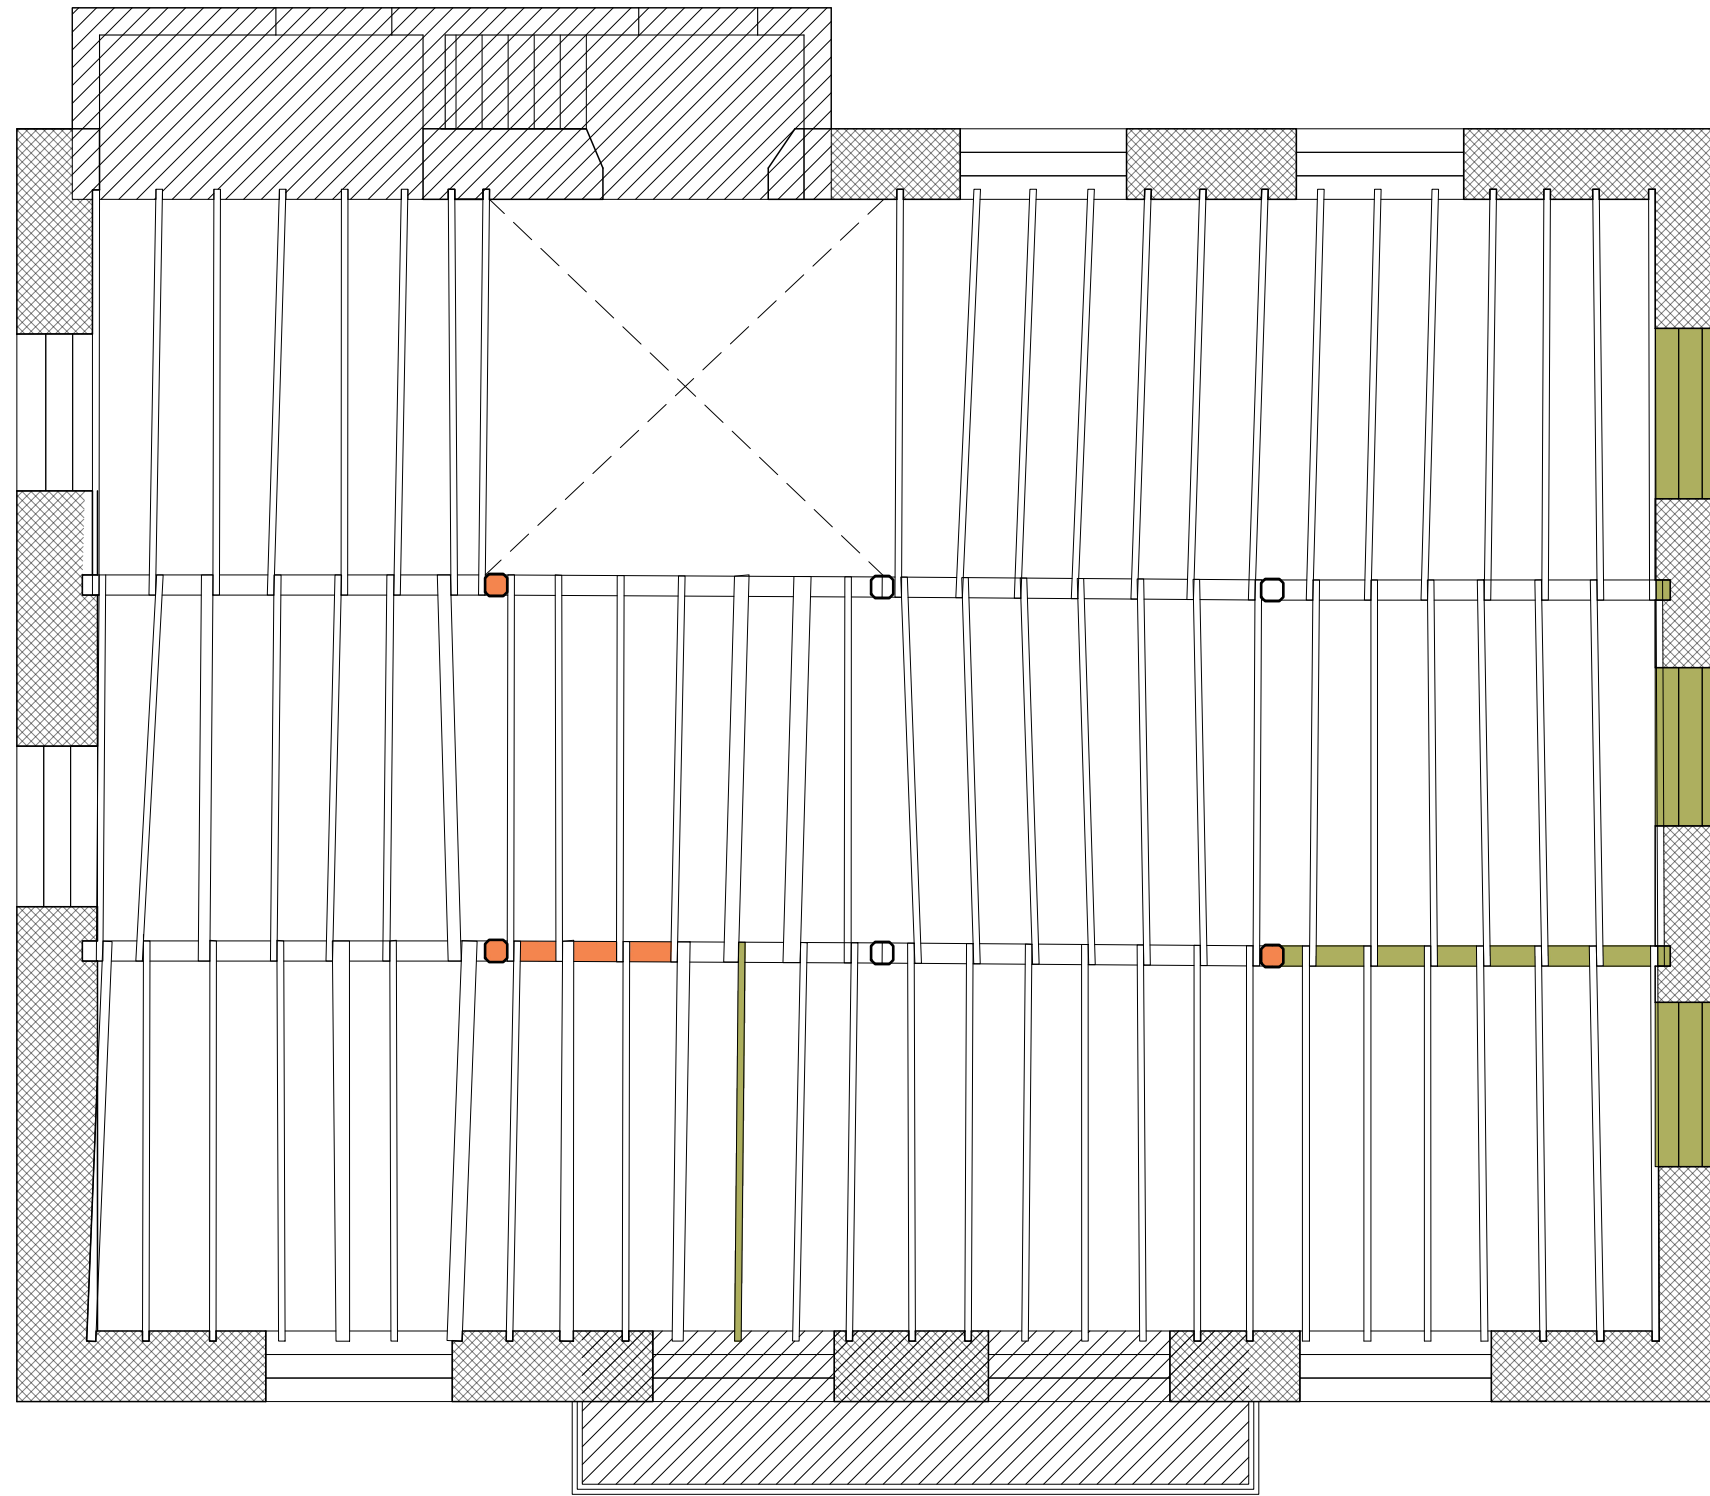
ATAQUE DE ORGANISMOS XILÓFAGOS EN LA ESTRUCTURA
 ■ Ataque de termita
 ■ Ataque de carcoma
