# XIXILIREN ESKULTURA: KONTSERBAZIO EGOERA ETA ESKU-HARTZE PROPOSAMENA

**Miren Oteros Echeverria**

Tutorea: Jose Luis Larrañaga Odriozola  
Arte Ederretako Fakultatea - Pintura Saila  
2021/2022 ikasturtea

Gratu Amaierako Lana  
Kultura Ondareen Kontserbazio eta Zaharberritzeari buruzko Gradua

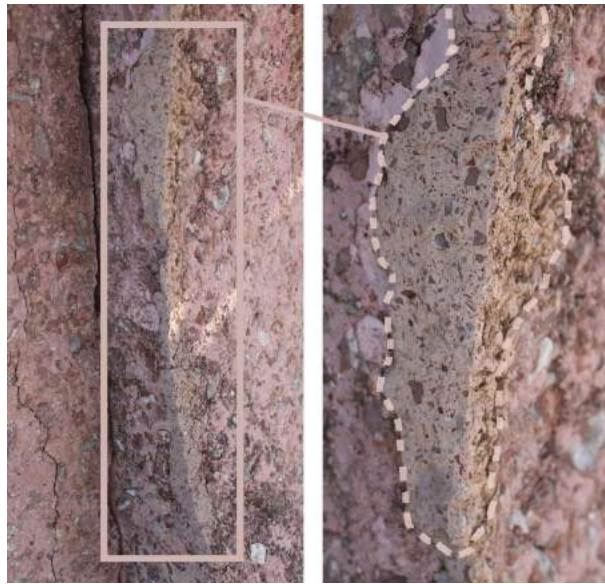
Ez da Xixiliren eskulturak aurretik esku-hartu dela baieztatzen duen dokumenturik aurkitu, baina 2021eko ekainak 8 eta 9an egindako azterketan idulkian arinki desberdinak ziren hormigoi zonaldeak topatu ziren. Zonalde hauek kolore argiagoa eta testura leunagoa daukate gainerako hormigoiarekin konparatuz, iraganean egindako berrintegrazio bolumetrikoak izango balira bezala (Fig. 12). Hala ere, ez da inongo informaziorik jaso aurreko esku-hartzeen inguruan, beraz, baliteke Butrónek berak egindako azken ukituak izatea garraioan eskulturak jasandako galerak konpontzeko. Izan ere, eskultura Butrónen tailerrean egin zen Berangoko Sopardatxu baserrian eta garabi baten laguntzaz, piezaz pieza bere lekuan kokatu zen.

**Figura 12.** Berrintegrazio bolumetrikoaren zonaldea eta xehetasun bat (moldatuta).

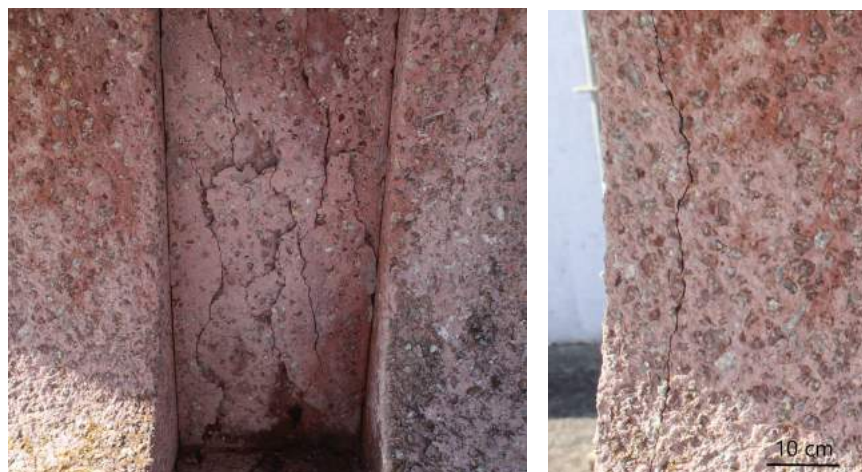
Bestetik, oso normala da kargak jasaten dituen hormigoia ren kasuan, bai gehiegizko kargengatik edo diseinu estruktural okerrarengatik, modu progresiboan ahultzen joatea materialaren apurketan bukatu arte (Barberena, 2016). Kasu honetan, Xixiliren eskultura k funtzio estrukturala ez izan arren, posiblea da 3 tona pisatzen dituen lamiaren eskultura k arrantzaleen atalean gehiegizko pisua eragitea eta ondorioz arrakalak sortzea. Izan ere, Belenguer et al. (2005) azaltzen duten moduan, kasu honetan ohikoa da arrakala bertikalak agertzea, 33. eta 34. Figuretan ikus daitekeen bezala.

**Figura 34 eta 35.** Ezkerretik eskuinera: 34) Arrakala bertikalak arrantzaleen atalaren aurrealdean. 35) Arrakala bertikala arrantzaleen atalaren aurrealdean.

Bestetik, euskarriaren arrakalak betetzearen helburua haietatik iragazi daitezkeen eragile narriatzaileen kalteak saihestea da, batez ere armaduraren korrosioa. Izan ere, tratamendu honek garrantzi nabarmena dauka kanpoaldean kokatuta dagoen eskultura baten kasuan. Gainera, tratamendu honi esker eskulturaren osotasuna berreskuratzeko pausuak aurrera emango dira.

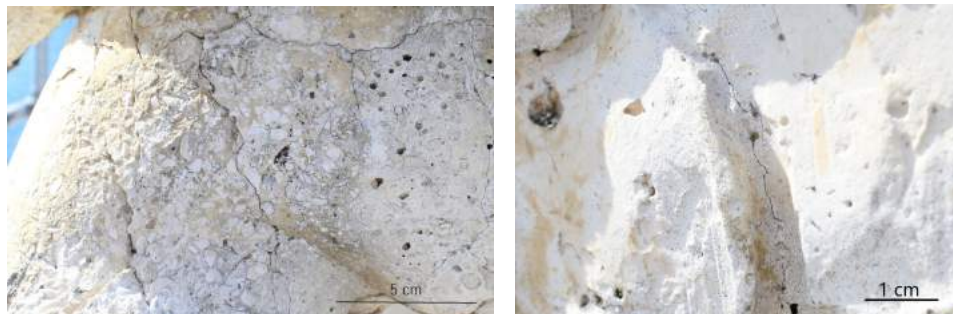
Lamiaren irudian agertzen diren arrakalak, aldiz, tamaina eta sakonera txikiagoa daukate, eta izaera kaotikoagoa daukate itxuraz. Oso hurbil daude bata bestearengandik eta orokorrean diagonalak dira (Fig. 36 eta 37). Belenguer et al.-en arabera (2005), pitzadura mota honen agerpena hormigoia uzkuzte plastikoak eragiten du. Fenomeno hau hormigoia isurketaren ondoren eta fraguatzearen aurretik gertatzen da ura azkarregi lurruntzen denean. Uraren galerak gainazaleko tentsio kapilarra handitzen du, eta hormigoia pitzatzen duten trakzioak eratzen dira. Ondorioz, pitzadura hauek zabalak dira eta sakontasun gutxi daukate, eta orokorrean modu aleatorio batean kokatuta daude. Bestetik, zenbait autoreek diote (Belenguer et al., 2005) pitzadura mota hauek normalean haize lehorrean edo giroko tenperatura altuetan fabrikatutako hormigoietan azaltzen direla, eta 27. Figuran ikus daiteke Butrónek moldea kanpoaldean bete zuela. Jakinda eskultura 1980ko udan egin zela, ondorioztatu daiteke baldintza atmosferikoek hormigoia fraguatzean eragina izan zutela.

**Figura 36 eta 37.** Ezkerretik eskuinera: 36) Pitzadurak lamiaren eskuineko sorbaldan. 37) Pitzadura lamiaren isatsaren ezkatzen artean.

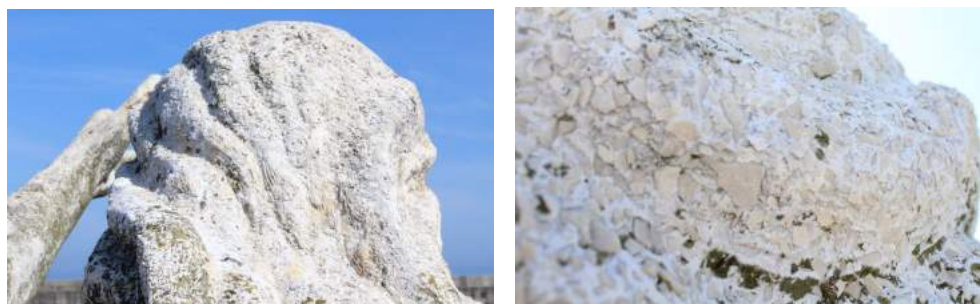
Gatzen kristalizazioak ere narriadura mekanikoak eragin ditzake itsasoko ur lurruna hormigoia poroetan barneratzen denean. Itsasoko ur lurrunak garraiatzen dituen kloruroak metatu eta kristalizatzen direnean barne-tentsioak sortzen dituzte eta ondorioz hormigoia disgregazioa eragin dezakete (Broto, 2006).

**Figura 38 eta 39.** Ezkerretik eskuinera: 38) Zonalde higatuta lamiaren buruan. 39) Zonalde higatuaren xehetasuna lamiaren buruan.

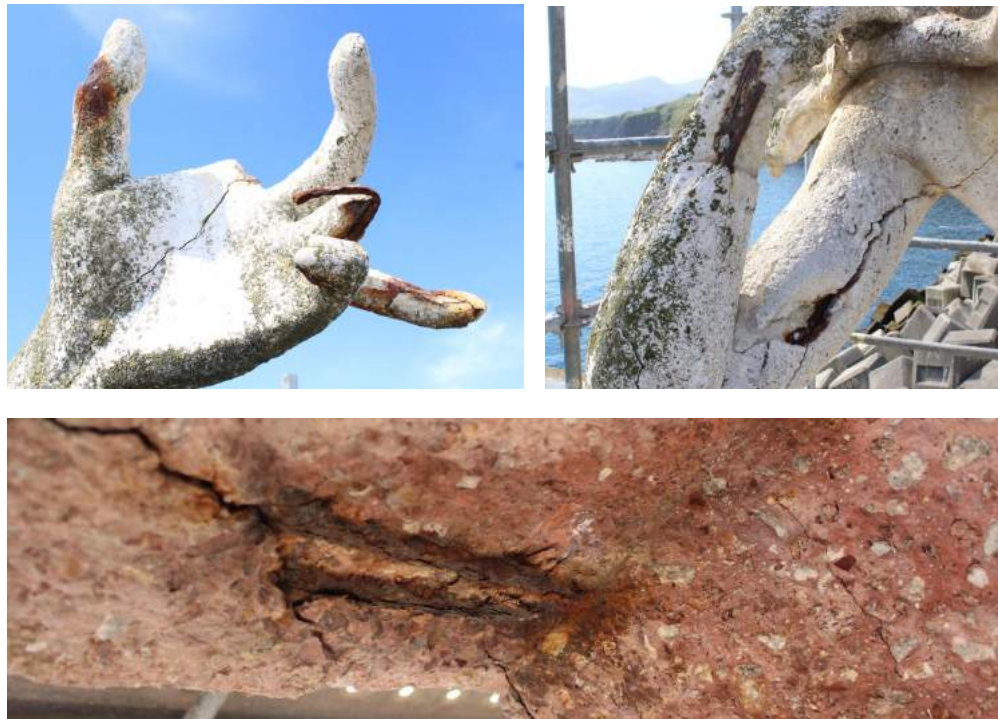
Bestetik, itsasoko uretan dauden kloruroek armadura herdoildu dezakete ere. Ur-lurruna hormigoia poroetan sartzean armadura elektrokimikoki oxidatzen duten barne-korronteak eraten dira (Bronto, 2006).

**Figura 40, 41 eta 42.** Ezkerretik eskuinera: 40) Narriadurak lamiaren eskuan armaduraren korrosioaren ondorioz. 41) Narriadurak lamiaren besoan armaduraren korrosioaren ondorioz. 42) Narriadurak arrantzaleen sudurraren azpiko aldean armaduraren korrosioaren ondorioz.

Behin herdoila kentzen denean, askotan korrosioaren ondorioz azalera %20an txikitutako armaduraren barrei barra berriak soldatzen zaizkie (Broto, 2006). Hau normalean hormigoi estukturaletan gauzatzen da, eta Xixiliren kasuan agian ez da beharrezkoa izango. Dena den, gomendatzen da azalera handia galdu duten barren sendotzea egitea altzairuzko barren zatien soldadura edo itsaspenaren bidez. Horretarako, Akepox 2010 erretxina epoxidiko bikonponentea erabili daiteke, harrizko materialetan erabiltzeko balio duena. Alkaliei erresistentzia handia dauka eta uzurtze txikia lehortzen denean (Akemi<sup>®</sup>, d.g.).

Ondoren, armadura korrosiotik babestuko duen eta hurrengo geruzen atxikipena erraztuko duen geruza pasibatzaile bat aplikatuko da. Azido tanikoa, edo taninoak, burdinezko objektuen oxidazioa egonkortzeko balio duen glukosa eta azido fenolikoen konposatua da (Grupo Español de Conservación, d.g.); gainera, funtzio berdina duten beste konposatuak baino toxikotasun baxuagoa dauka. Proposatzen den beste aukera bat SikaTop<sup>®</sup> Armatec<sup>®</sup>-110 EpoCem<sup>®</sup> babespen antikorrosibo komertziala da eta zementu eta erretxina epoxidikoekin eginda dago (Sika, d.g.).

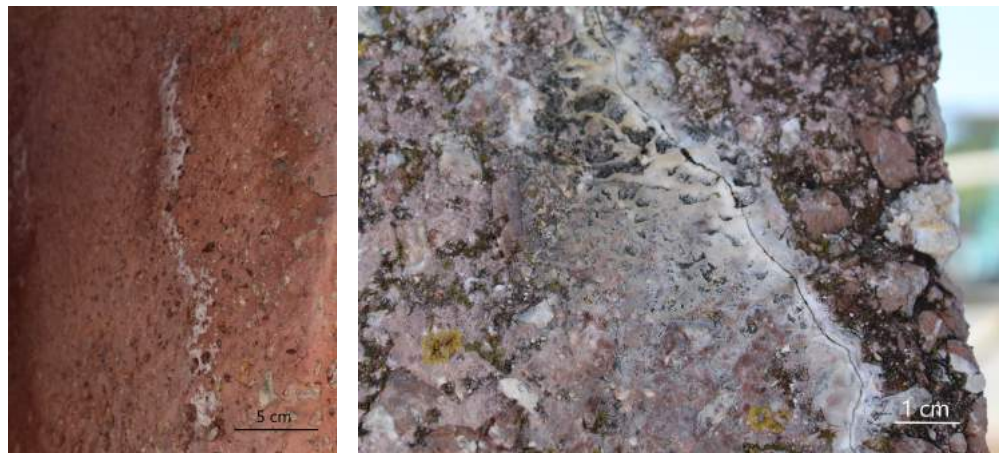
Efloreszentziak bi arrazoiengatik ager daitezke. Alde batetik, lehen aipatutako lixibazioaren ondorioz, lixibatutako produktuak atmosferako CO<sub>2</sub>-arekin erreakzionazean kaltzio karbonatozko kostra zuria sortzen ditu gainazalean (Barberena, 2016). Bestetik, Belenguer et al. (2005) azaltzen duten bezala, uretan disolbatutako sulfatoek zementuaren osagai batzuekin erreakzionatzen dute ere, gatz hedakorrak sortuz. Gatz hauen eraketak hormigoian pitzadura aleatorio batzuen agerpena suposatzen du, eta hauek identifikatzen dira ertzeetan agertutako gatz zuriei esker. Izan ere, Xixiliren eskulturan badago mota honetako pitzadura bat (Fig. 44).

**Figura 43 eta 44.** Ezkerretik eskuinera: 43) Efloreszentzia arrantzaleen atalean. 44) Efloreszentzia arrantzaleen atalean.

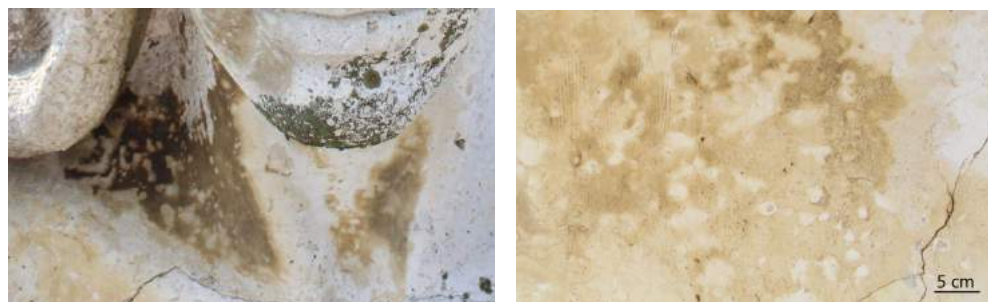
Bestalde, lamiaren zenbait zonaldeetan kolore marroiko orbanak aurkitu dira (ikusi *B. Kalte-mapak*, 49. or.), eta baliteke hauen jatorria errosio kimikoa izatea (Fig. 45 eta 46). Brotok (2006) errosio kimikoa erreakzio kimikoen ondorioz gertatzen den material baten gainazalaren suntsiketa bezala definitzen du. Erreakzio hauek materialaren eta kanpo narriadura eragileen artean gertatzen dira, hala nola, kutsatzaile atmosferikoak, uretan disolbatutako gatz edo alkaliak edo gizakiak aplikatutako produktuak. Era berean, errosio kimikoaren barnean, Brotok (2006) kostrak aipatzen ditu: material originalaren itxura desberdina daukate eta sulfatoen proportzio oso handia gordetzen dute, ondorioz, harria esfoliatu eta erori egiten da. Xixiliren eskulturan narriadura mota hau aurkitu egin da lamiaren zonalde batzuetan, beraz, orban marroia kostra bat dela pentsatu daiteke. Hala ere, analisi kimikoak egin beharko lirateke bere konposaketa zehatza ezagutzeko, SEM-EDX metodoarekin, adibidez.

**Figura 45 eta 46.** Ezkerretik eskuinera: 45) Kostra marroia lamiaren lepoan. 46) Kostra marroia lamiaren besapean.

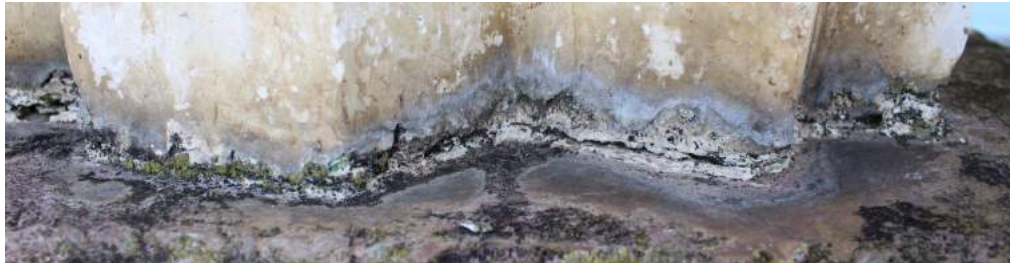
Azkenik, uraren metaketa eta kapilaritate bidezko iragazketa direla eta, lamia eta arrantzaleen arteko elkargunean hezetasun orban zuri, marroi eta grisak aurkitu dira (Fig. 47), eta zonalde batzuetan kolonizazio biologikoa suspertu da.

**Figura 47.** Hezetasunaren metaketa lamiaren eta arrantzaleen atalen elkargunean.

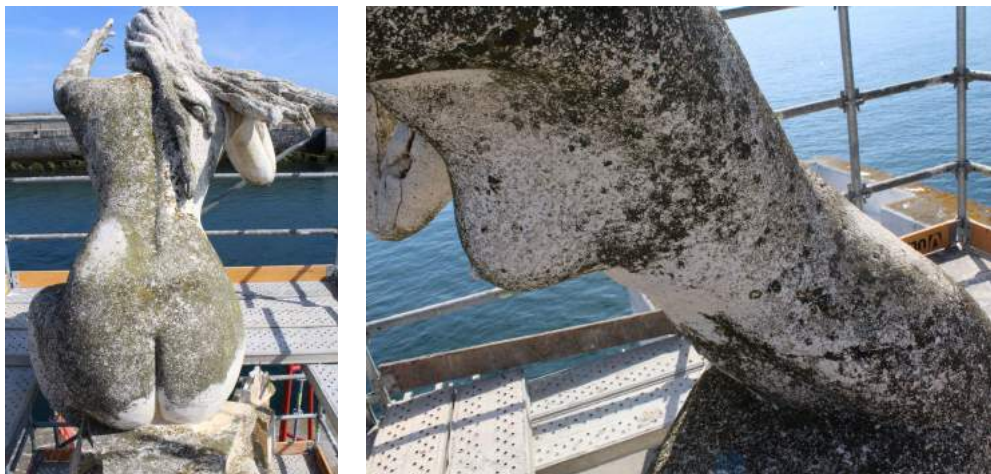
Mota honetako organismoek sarritan hormigoia bezalako materialak erasotzen dituzte kaltzio karbonato kopuru handia daukatelako. Kalte fisiko eta kimikoak eragiten dituzte, eta baita ere estetikoak. Normalean ez dira soilik gainazalean geratzen eta material inorganikoan milimetro batzuk sar daitezke, filemenduaren barneratzeko gaitasunaren ondorioz materialaren poroak handituz. Gainera, haien prozesu metabolikoetan azido korrosiboak sortzen dituzte, eta azufrea eta kaltzioa metatzen dute haien barnean (Crispim y Gaylarde, 2005, Quinterok aipatuta, 2010). Honek guztiak hormigoia ahultzea suposatzen du eta beste narriadura eragileen erasoak errazten du.

**Figura 48 eta 49.** Ezkerretik eskuinera: 48) Lamiaren sorbalda eta atzealdea kolonizazio biologikoz estalita. 49) Lamiaren besoa eta enborra kolonizazio biologikoz estalita.

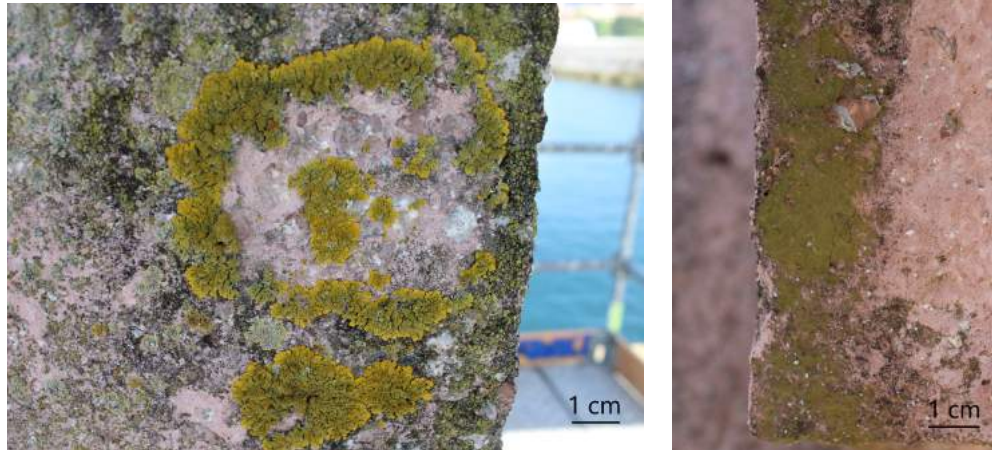
**Figura 50 eta 51.** Ezkerretik eskuinera: 50) Zirkulu formako likena arrantzaleen atalean. 51) Algak arrantzaleen atalean.

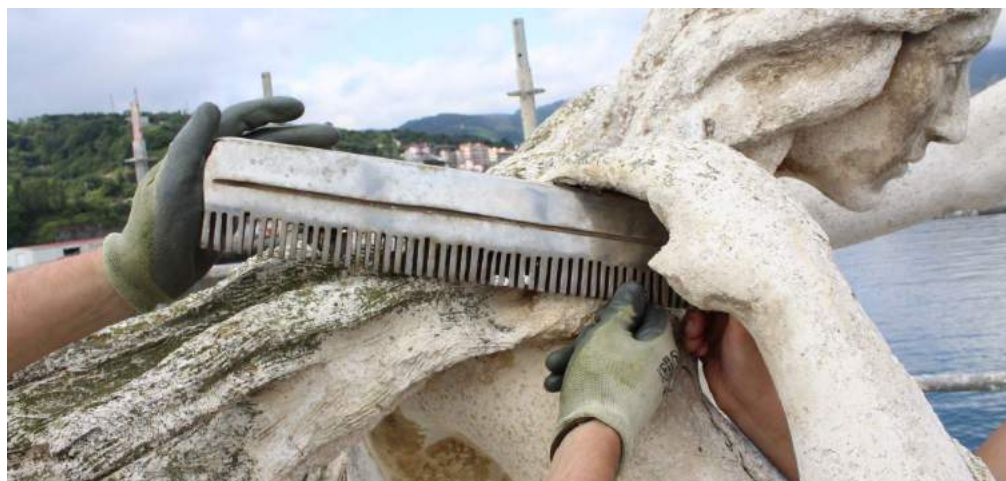
Orrazia zikina eta arinki oxidatuta aurkitzen da uraren eta gatzen eraginaren ondorioz. Gainera, orraziaren zirrikituetan hormigoi arrastoak kontserbatzen dira eta lamiaren irudian berau sostengatzen zen zonaldeak markatuak daude. Eskubiko eskuko hatz lodia ere garai berdinean galdu zela dirudi orraziaren sostengu bat zela baitirudi (Fig. 52).

**Figura 53.** Orraziaren kokapen originala.
