ESTADO DE CONSERVACIÓN DE LOS ELEMENTOS CONSTRUCTIVOS DEL PALACIO GUEVARA (SEGURA - GIPUZKOA)

Daniel Luengas Carreño

MASTER UNIVERSITARIO EN RESTAURACIÓN Y GESTIÓN
INTEGRAL DEL PATRIMONIO CONSTRUIDO

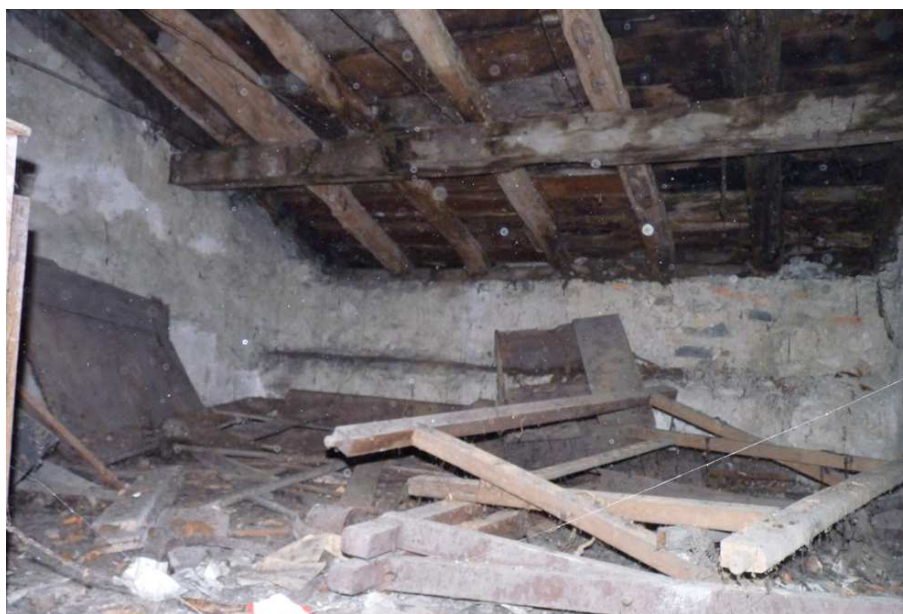
La cubierta de la parte meridional está realizada con parecillos, que descansan en su parte superior sobre una viga cumbreira, y en la inferior sobre el durmiente que reposa sobre el muro. Además, cuenta con varias carreras intermedias, lo que posibilita el uso de pares de menos longitud en algunas zonas. El tejado se cierra sobre los pares con tableros de madera, a lata, en los cuales se colocan tejas curvas árabes a modo de impermeabilizante. Esta cubierta, que se encuentra a una cota distinta que la del resto del edificio, es la que presenta peor estado de conservación.

Figura 19. Cubierta de la parte meridional

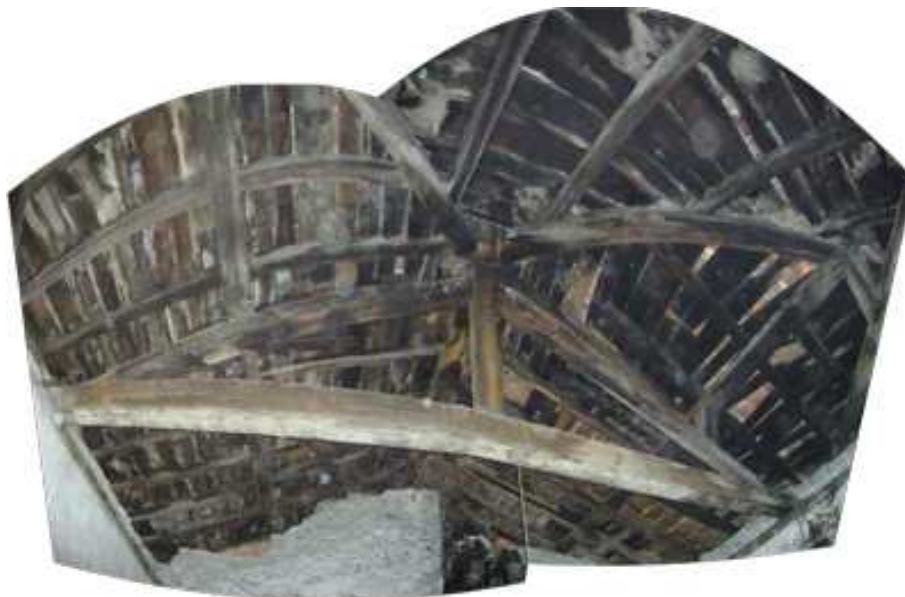
La parte septentrional presenta el mismo sistema estructural que el utilizado en la parte central. En la crujía delantera, una cercha de pares y pendolón sostiene las correas y la cumbrera, que a su vez sostienen los pares de cubierta. No obstante, puesto que este lado está realizado con una cubierta a tres aguas, el encuentro entre las diagonales y las correas se realiza a través de un elemento vertical, un enano, que se apoya en un cuadral. La parte trasera se resuelve utilizando "astazaldis", como en la parte central. Este sector del edificio presenta serios problemas estructurales, debido principalmente a la falta de mantenimiento. Es por ello que en las últimas décadas se han realizado algunas intervenciones locales, la mayoría desafortunadas, que han modificado el estado de cargas original.

Figura 21. Cubierta de la parte septentrional

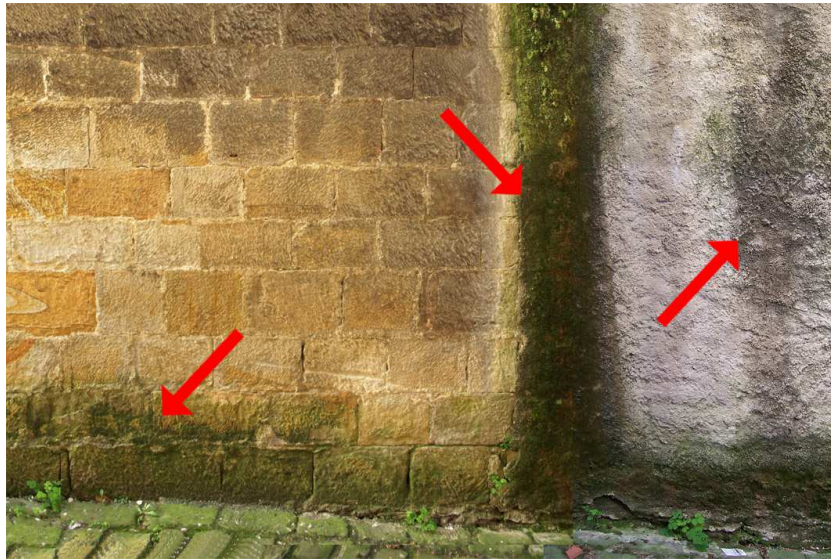
Figura 62. Microorganismos y humedades en la fachada lateral

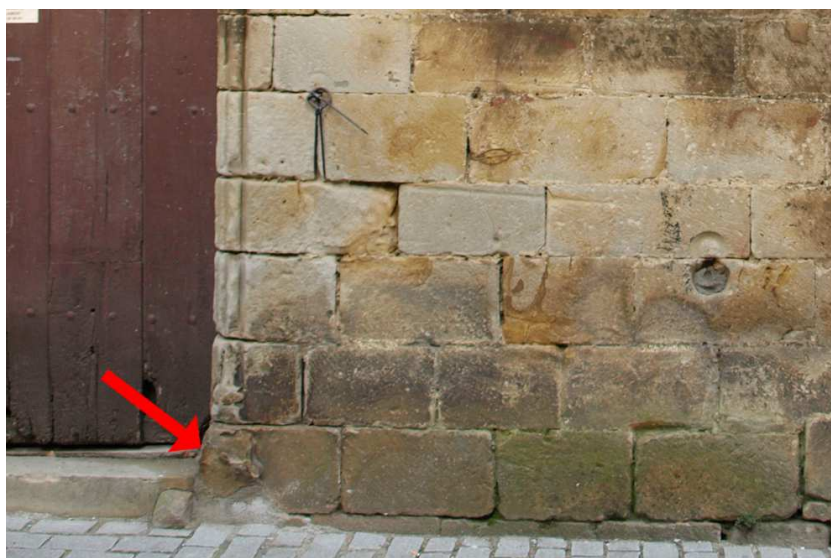
Esta patología ha afectado de forma considerable a la ornamentación del palacio. Un ejemplo significativo es la alteración que han sufrido las columnas del portón de entrada, donde la degradación por el impacto de las gotas ha dejado irreconocible la basa derecha (Fig. 63).

Figura 63. Perdida de material por el impacto de la lluvia

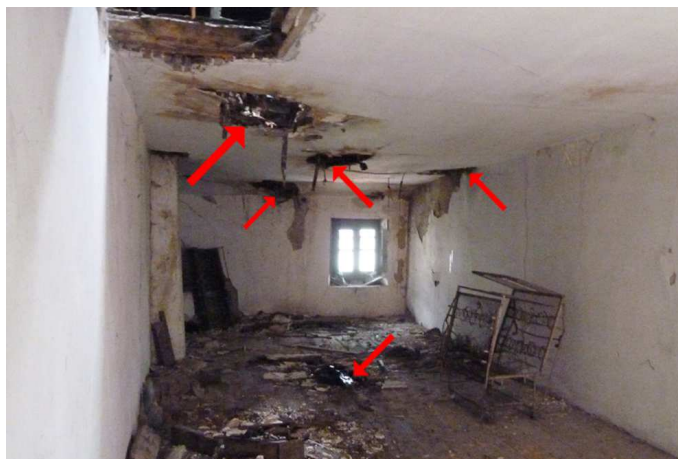
Se ha localizado esta patología en abundantes elementos del palacio. Uno de los elementos afectados es una de las vigas de primer orden del techo del salón, en donde también se ha producido un desprendimiento del falso techo. La parte meridional presenta viguetas dañadas en sus tres forjados, siendo el superior el forjado más afectado (Fig. 64). De la misma manera, dos de los rollizos del sótano también tienen un leve comienzo de pudrición. Además, tanto la cubierta de la parte meridional como la septentrional se han visto gravemente afectadas por esta patología, incluso en elementos de primer orden como correas y durmientes.

Figura 64. Daños causados por hongos de pudrición en la parte meridional

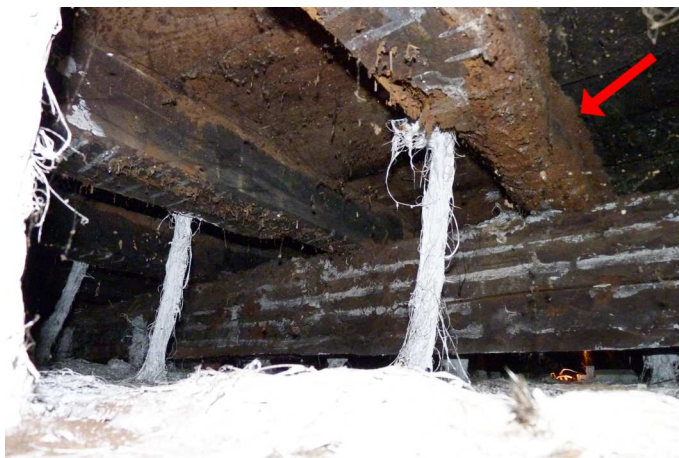
Figura 65. Daños producidos por anóbidos en techo del salón

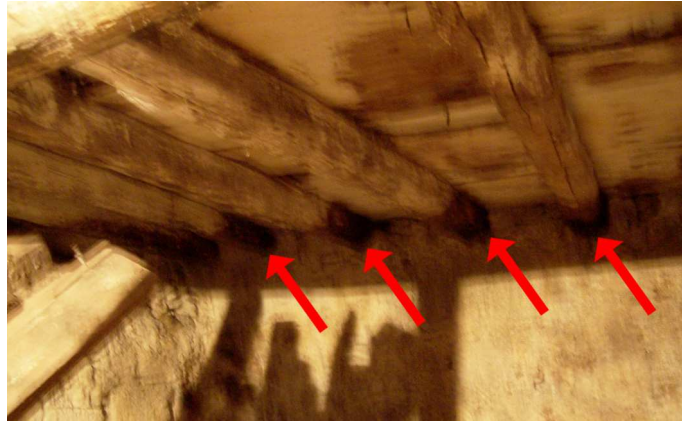
Se ha detectado presencia de humedad en las vigas y viguetas del sótano (Fig. 66); en todas las viguetas del techo del almacén; en varios elementos de la parte meridional, donde se han realizado aberturas en los forjados; en dos viguetas correspondientes al techo de la antigua "fábrica"; en varios elementos de primer orden de la cubierta septentrional; y casi en la totalidad de los pares de las cubiertas meridional y septentrional, en donde el sistema impermeabilización presenta enormes deficiencias.

Figura 66. Presencia de humedad en los rollizos del sótano

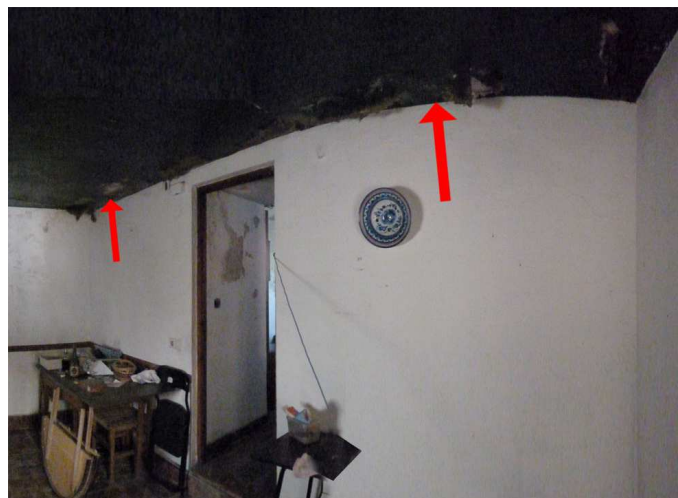
A pesar de que no se ha encontrado eflorescencias en ninguna pieza de madera, se han encontrado elementos estructurales afectados por éstas. El caso más singular es el de la cubierta del edificio anexo, realizada con hormigón armado, en la que se han encontrado sales en su cara interior (Fig. 67).

Figura 67. Eflorescencias en el techo de la cocina

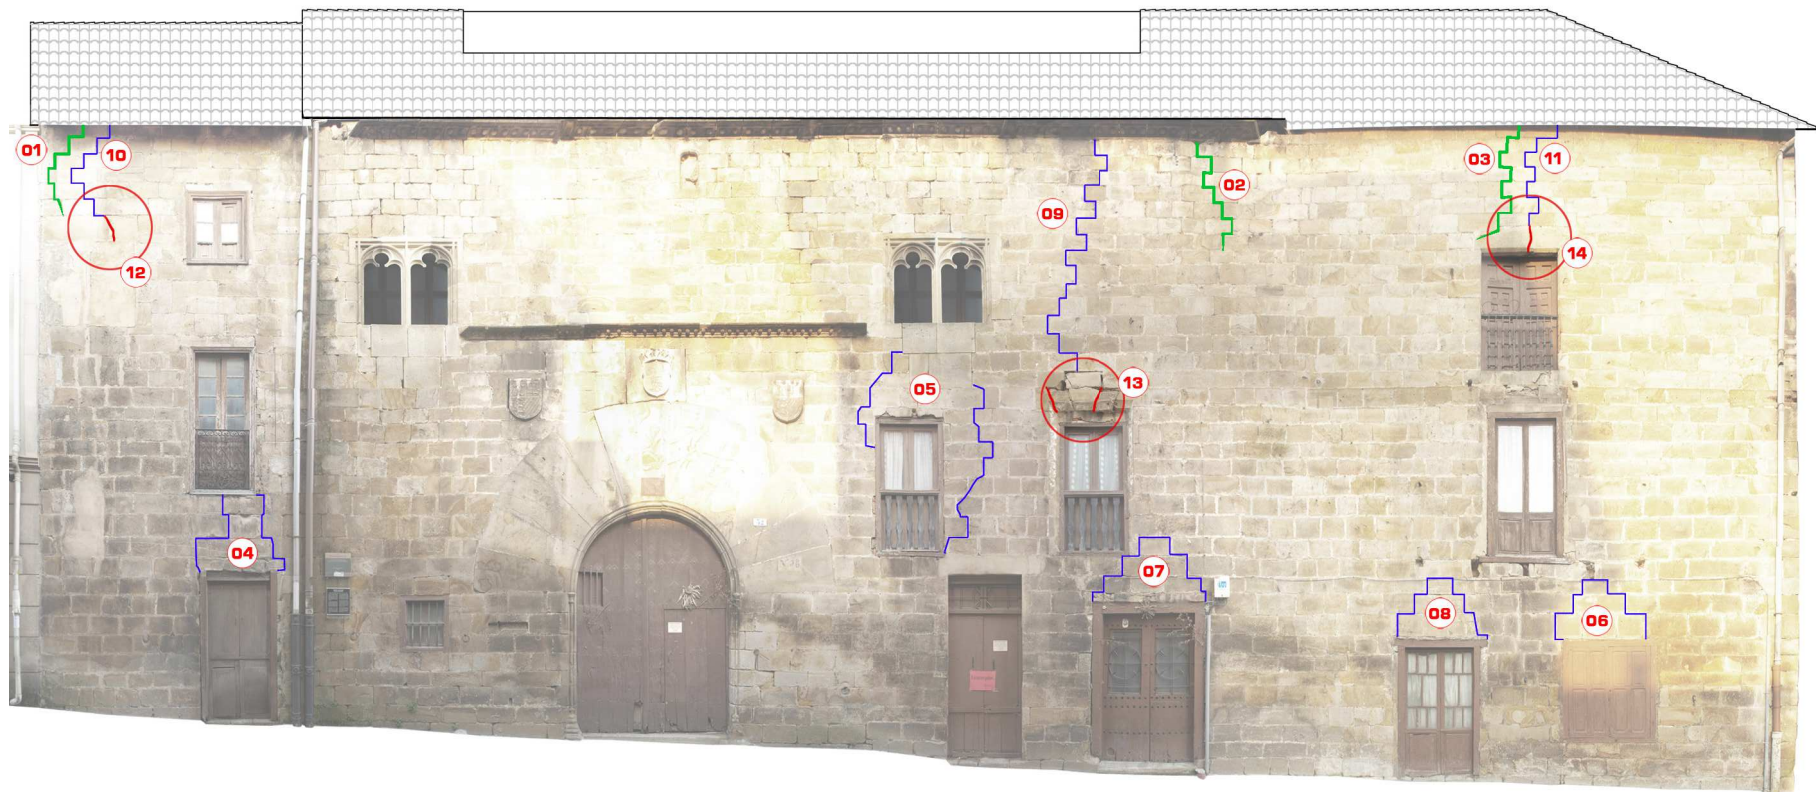
LESIONES DE ORIGEN ESTRUCTURAL

En la parte superior de la fachada del Palacio se han localizado 3 grietas verticales de gran grosor (Fig. 72, 1-3). Estas grietas son estables en la actualidad y posiblemente fueron causadas por el peso propio de las torres. Seguramente estas grietas son las mencionadas en el escrito con fecha 13 de abril de 1829, en que el Ayuntamiento expone que "las torres de la casa posada están quarteadas por su parte superior y amenazando ruina".

Se han localizado también otros 8 conjuntos de grietas y fisuras de menor grosor. La mayoría de estas grietas (Fig. 72, 4-8) están relacionadas con los huecos abiertos en el siglo XIX, los cuales carecen de dintel alguno que soporte las tensiones generadas en su parte superior; lo que ha provocado el movimiento de las dovelas superiores, formándose arcos de descarga naturales. El resto de grietas menores (Fig. 72, 9-11) han sido causadas por la rotura de varios dinteles, que han arrastrado a las dovelas superiores.

En el palacio se han hallado 3 dinteles que con roturas. Dos de los dinteles (Fig. 72, 12,14) presentan una única rotura en la parte central. La de la izquierda seguramente sea anterior a 1853, año en el que se tapió ese vano.

El tercer elemento dañado es el conjunto de dovelas superiores de un balcón del primer piso (Fig. 72, 13), donde se han producido 2 roturas cuya dirección es paralela a las caras de la pieza central que hace las funciones de clave.

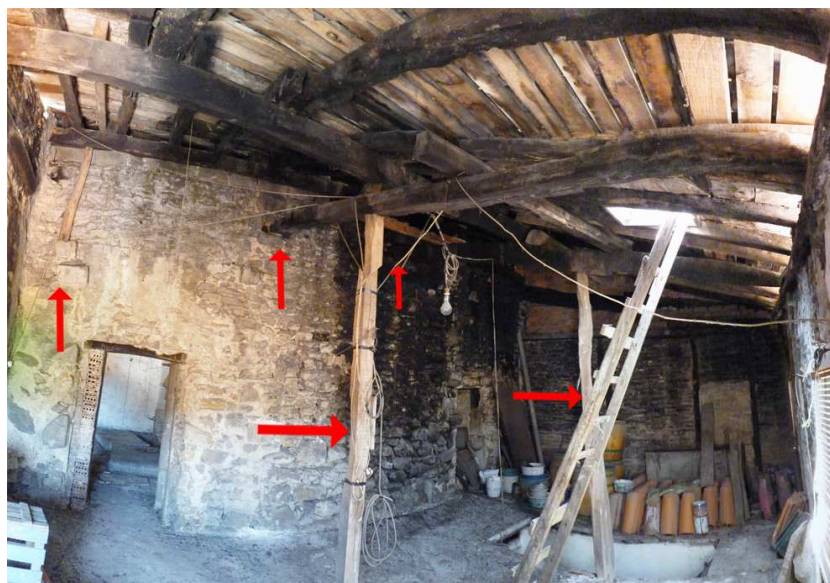
En el Palacio, se ha hallado fallos de este tipo en el apoyo en varios elementos de primer y segundo orden de la "ganbara" (Fig. 73); en una de las vigas del sótano; y en el apoyo entre los pares y durmientes del salón principal.

Figura 73. "Ganbara" del Palacio. Fallos en el apoyo y apuntalamientos

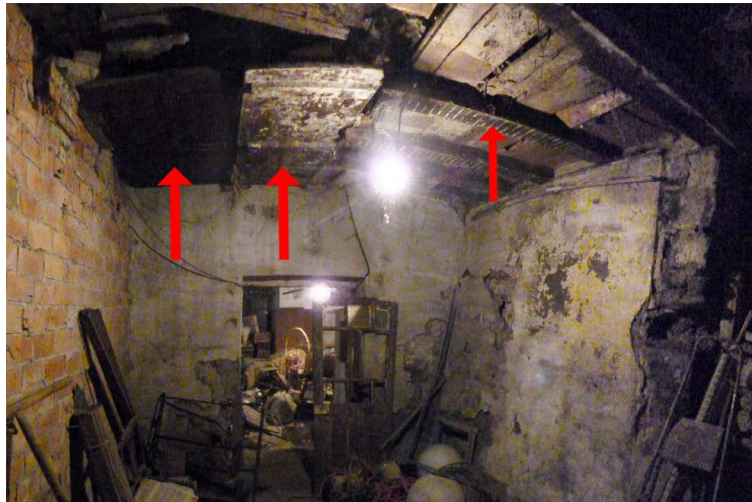
Figura 74. Forjado de los aseos, visto desde el almacén

Una de las zonas que presenta una solución constructiva deficiente es el forjado correspondiente a los aseos de la parte central, en donde podemos encontrar dos puertas dispuestas a modo "parches" estructurales (Fig. 74). Además, la mayoría de viguetas de este forjado carecen de un segundo apoyo estable, ya que apenas cubren la mitad de la longitud que deberían cubrir. Todas estas circunstancias han provocado que el forjado presente una deformación excesiva en la actualidad, lo que ha generado a su vez la aparición de grandes grietas en los tabiques superiores (Fig. 75).

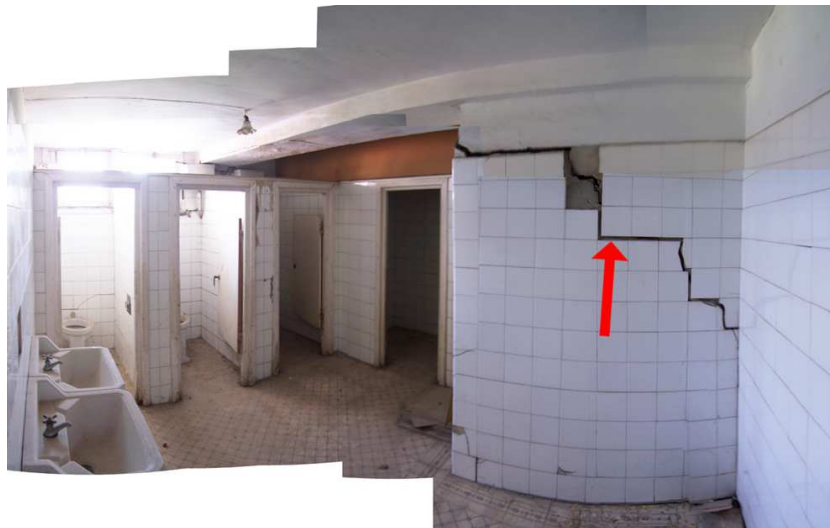
Figura 75. Grieta en uno de los tabiques de los aseos

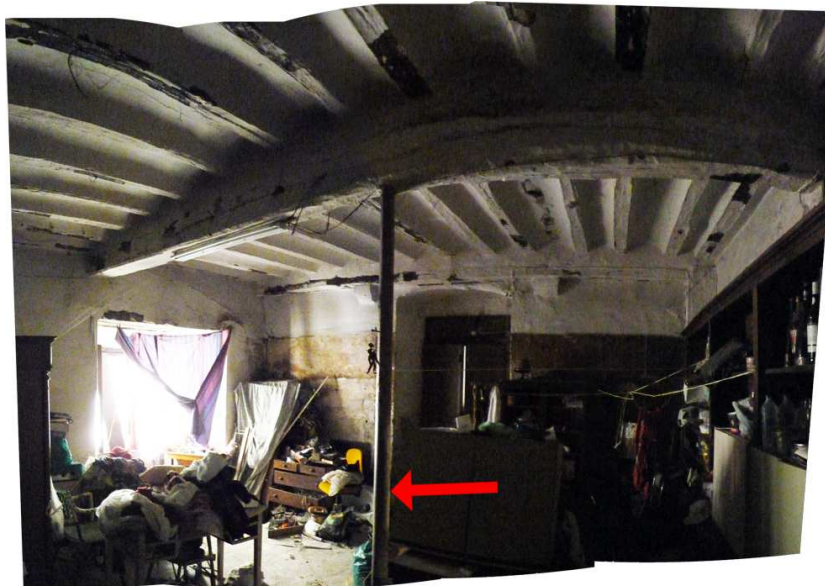
En la parte septentrional también son abundantes las piezas que presentan gran deterioro. En el primer forjado se han localizado 4 viguetas y 2 vigas que padecen defectos locales (Fig. 76). También se observado un gran nivel de daños en numerosas piezas de la cubierta como durmientes, "astazadis", cuadrales y pares. En el sótano, pueden encontrarse defectos locales en 2 rollizos.

Figura 76. Apuntalamiento de una de las vigas, en la antigua tienda
