GALERÍAS DE PUNTA BEGOÑA

GALERÍA DE VISTA ALEGRE

GALERÍA DE ARKAITZ ARTEKOA

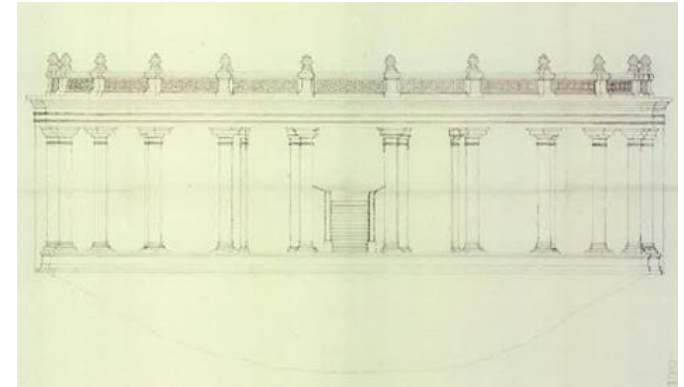
FACHADA PRINCIPAL CON PATOLOGÍAS

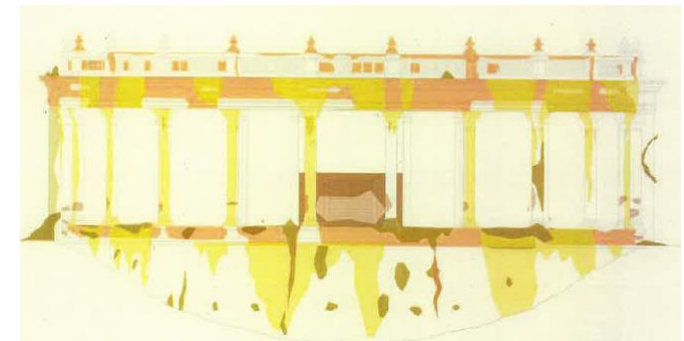
PATOLOGÍAS DE LA FACHADA PRINCIPAL

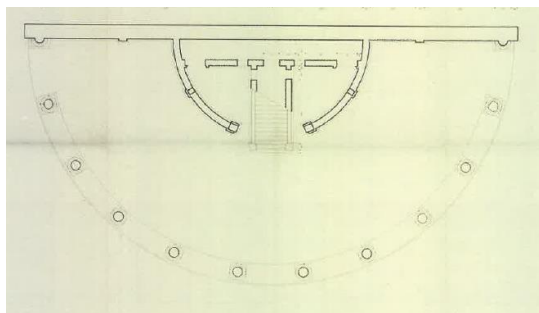
PLANTA BAJA CON PATOLOGÍAS

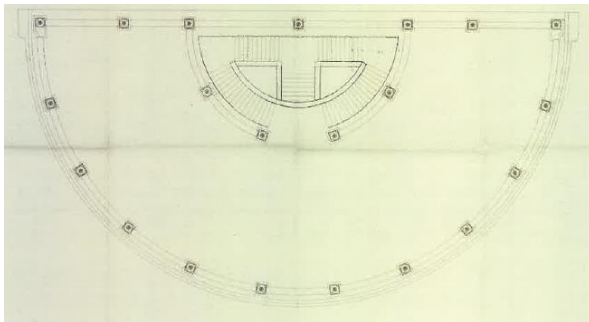
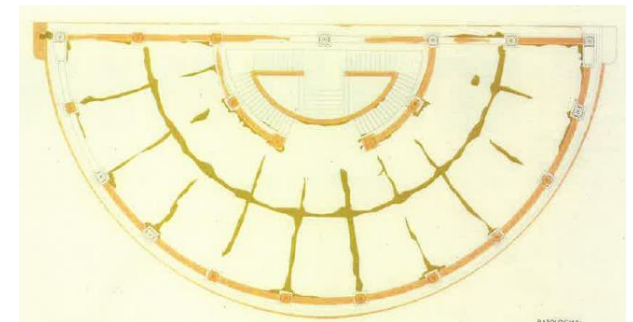
PRIMERA PLANTA CON PATOLOGÍAS

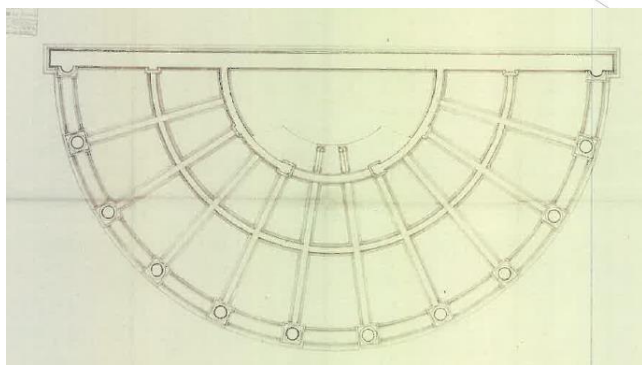
PLANTA DEL TECHO CON PATOLOGÍAS

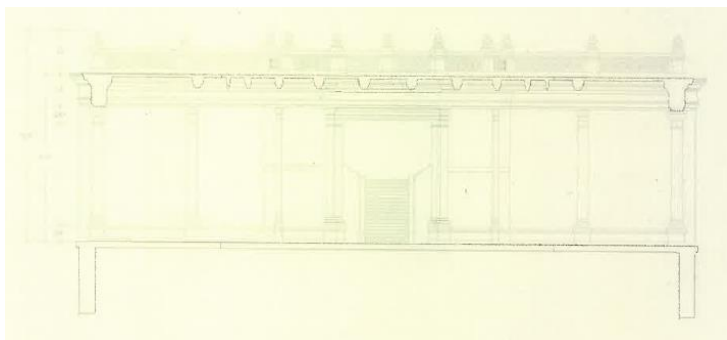
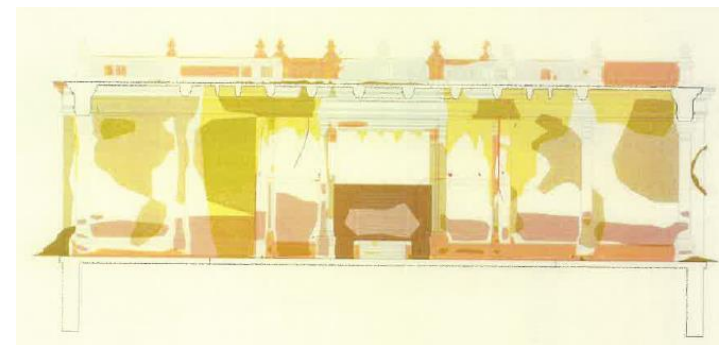
ALZADO INTERIOR CON PATOLOGÍAS

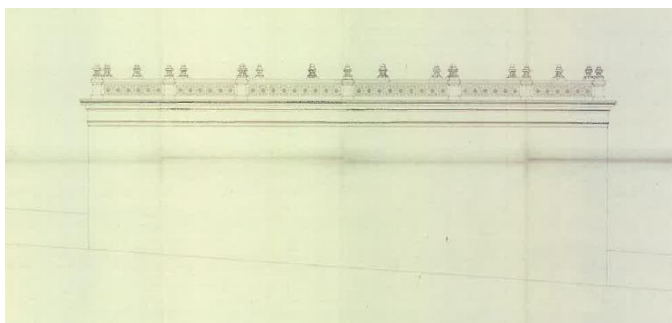
ALZADO POSTERIOR CON PATOLOGÍAS

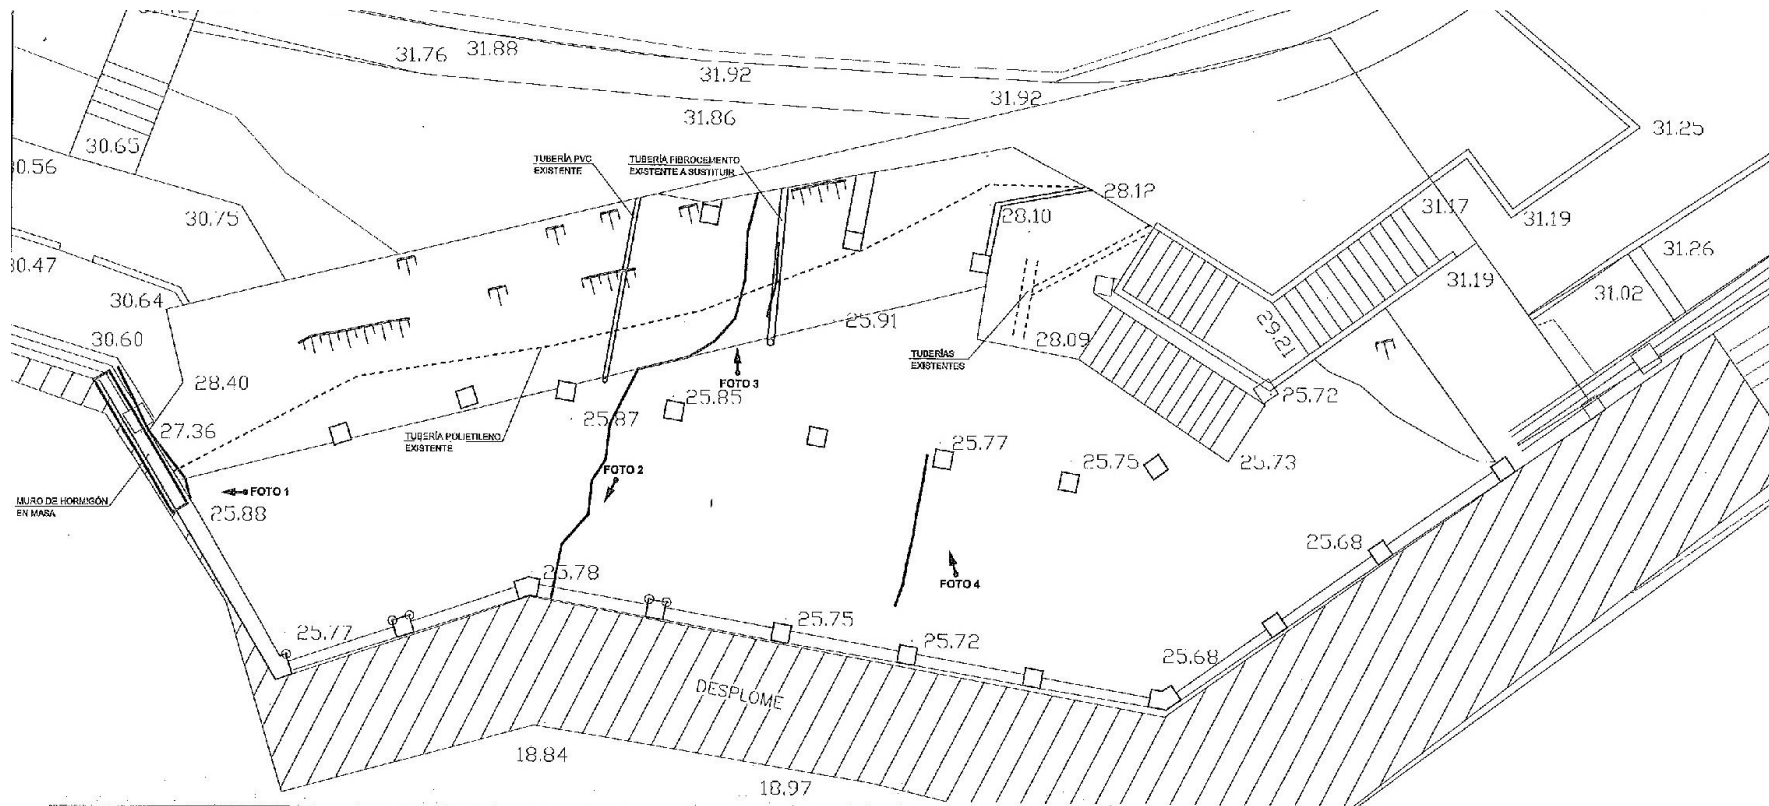
PLANTA INFERIOR. ESTADO ACTUAL

HUMEDAD
-

GRIETA EN TALUD Y SOLERA
-

ARMADURA OXIDADA EN PILARES Y ARCOS
-

MURO DESPLAZADO
-

TUBO DE FIBROCEMENTO A SUSTITUIR

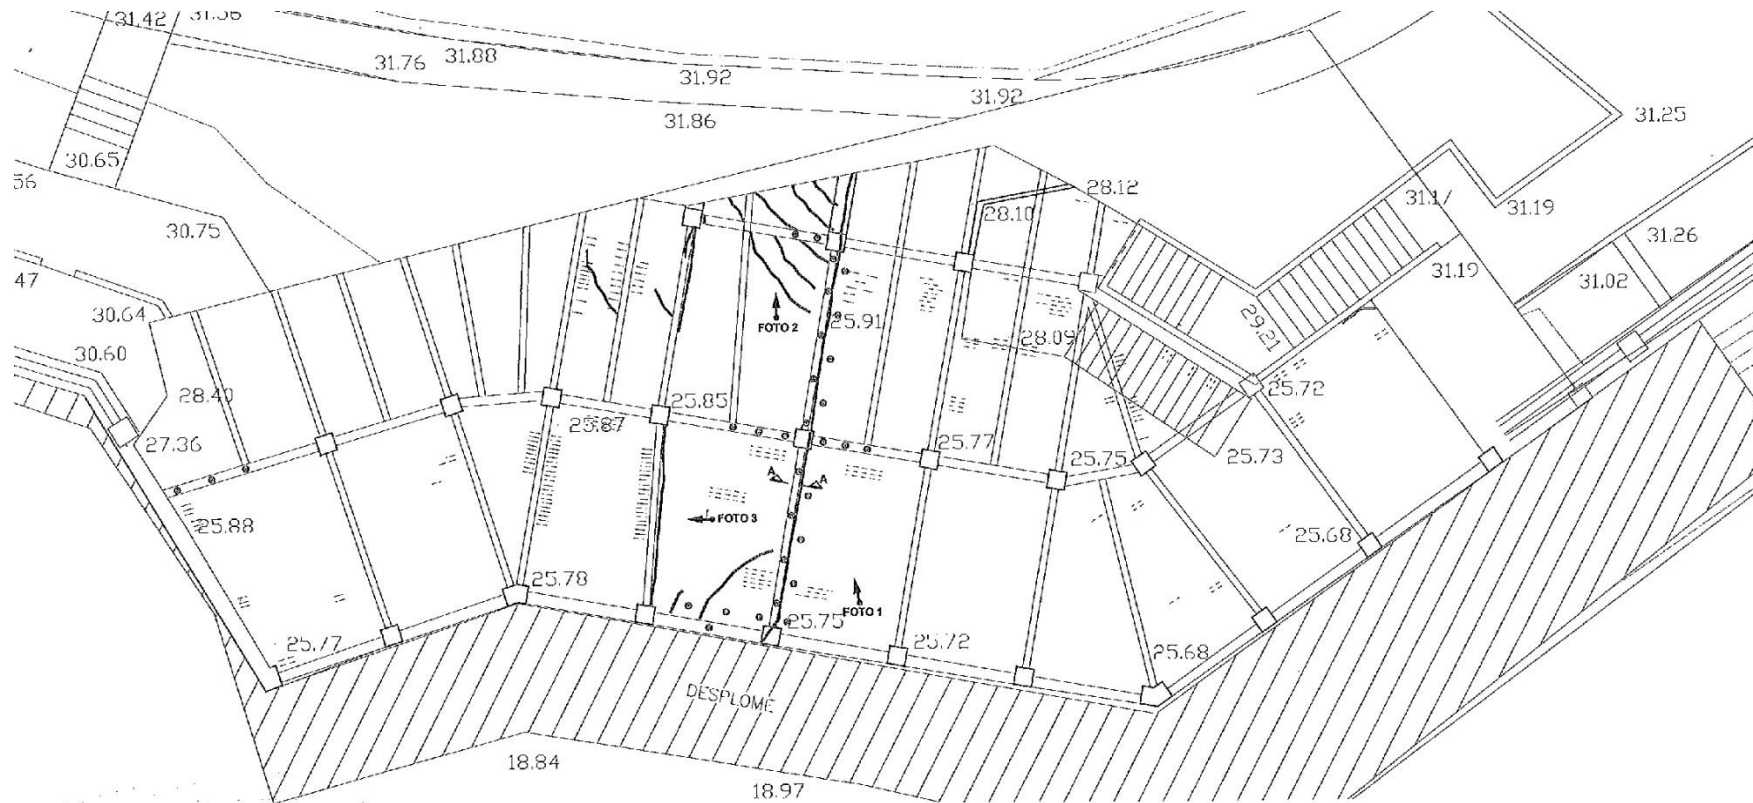
PLANTA DE TECHO. ESTADO ACTUAL

- APUNTAMIENTO EXISTENTE
- GRILLAS EN VIGAS Y LOSA
- ▨ ARMADURA OXIDADA

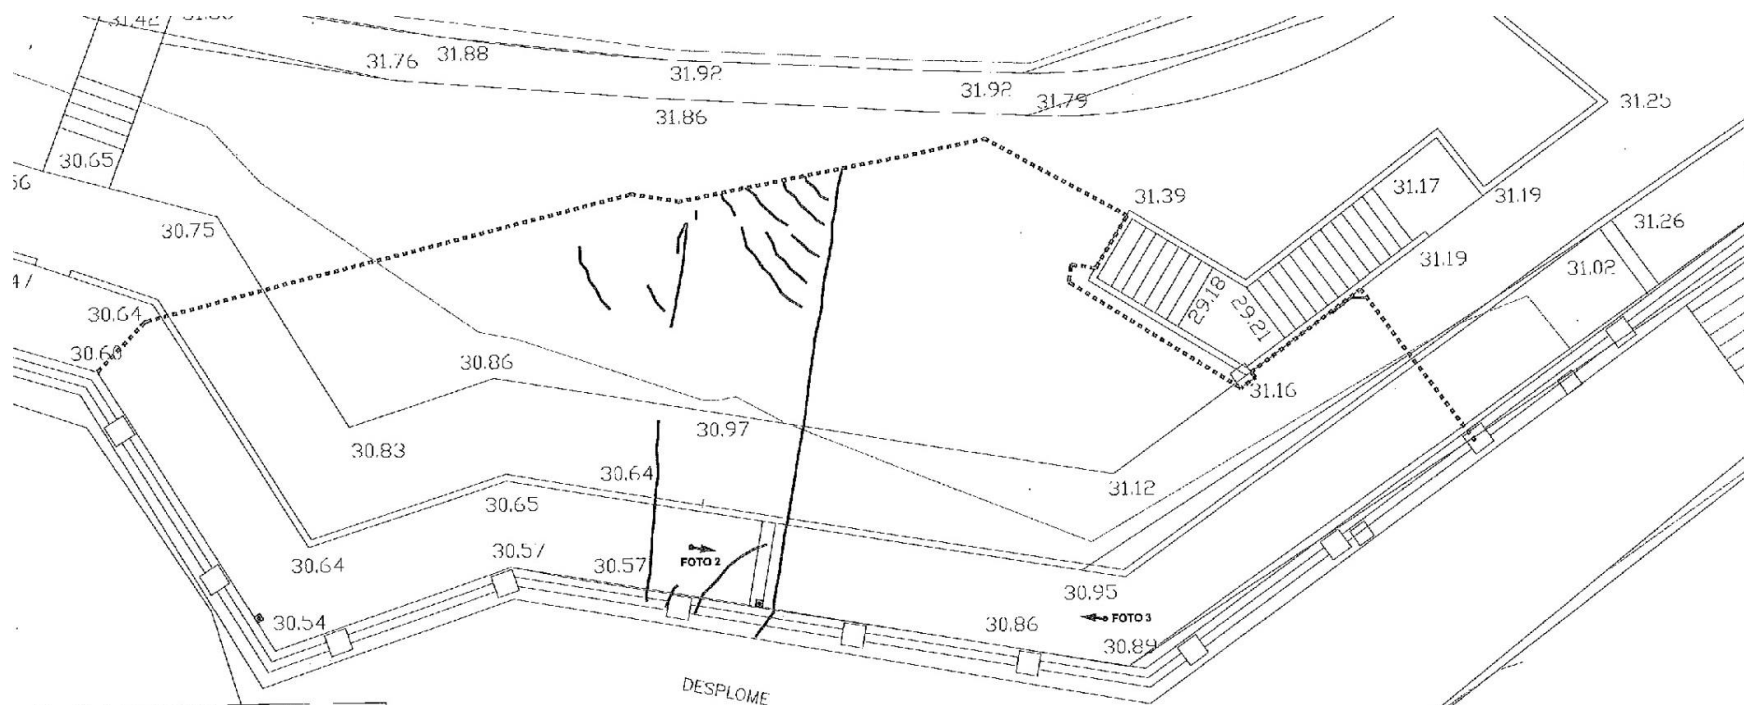
PLANTA DE JARDÍN. ESTADO ACTUAL
Ayuntamiento de Donostia, Urbanismo

- LEYENDA DE PATOLOGÍAS**
- SUMIDERO EXISTENTE
 - GRIETAS EN LOSA
 - LÍMITE DE LOSA
