MÁSTER UNIVERSITARIO EN REHABILITACIÓN,
RESTAURACIÓN Y GESTIÓN INTEGRAL DEL PATRIMONIO
CONSTRUIDO Y DE LAS CONSTRUCCIONES EXISTENTES

TRABAJO FIN DE MÁSTER

ESTUDIO COMPARATIVO DE LAS GALERÍAS – MIRADORES DEL SIGLO XX DE EUSKADI

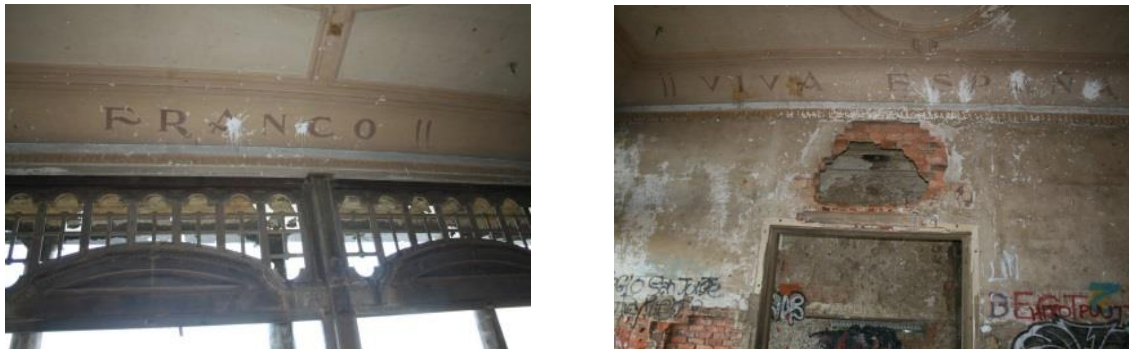
Estas galerías conservan en su interior las huellas del paso del franquismo, quedando restos de mensajes y pinturas franquistas en el techo. Es clara la influencia y relación que tuvieron con este periodo tan turbulento de la historia. Después de este periodo franquista, las galerías fueron olvidadas por la sociedad, provocando su deterioro con el paso de los años.

Figura 31. Mensajes franquistas dibujados en las galerías Punta Begoña

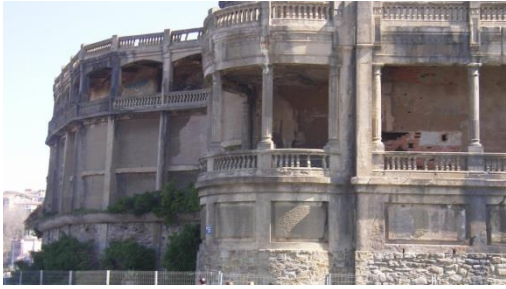
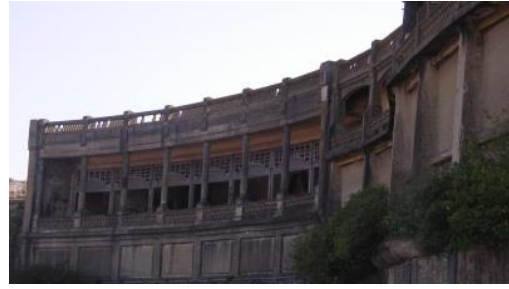
Las fachadas se han ido oscureciendo a lo largo de los años debido a la humedad que se ha ido transmitiendo. Ha crecido abundante vegetación alrededor y algunos elementos que la componen se han desplomado por diversas patologías, pero aun con todo, siguen casi completamente intactas. Lo mismo ha ocurrido en la cubierta, pero esta muestra mayor degradación y cantidad de grietas y fisuras en el acabado

debido al agua estancada que haya podido acumularse y a la gran exposición que sufre antes los agentes climáticos y las obras realizadas en el entorno.

Figura 43. Estado actual de las fachadas

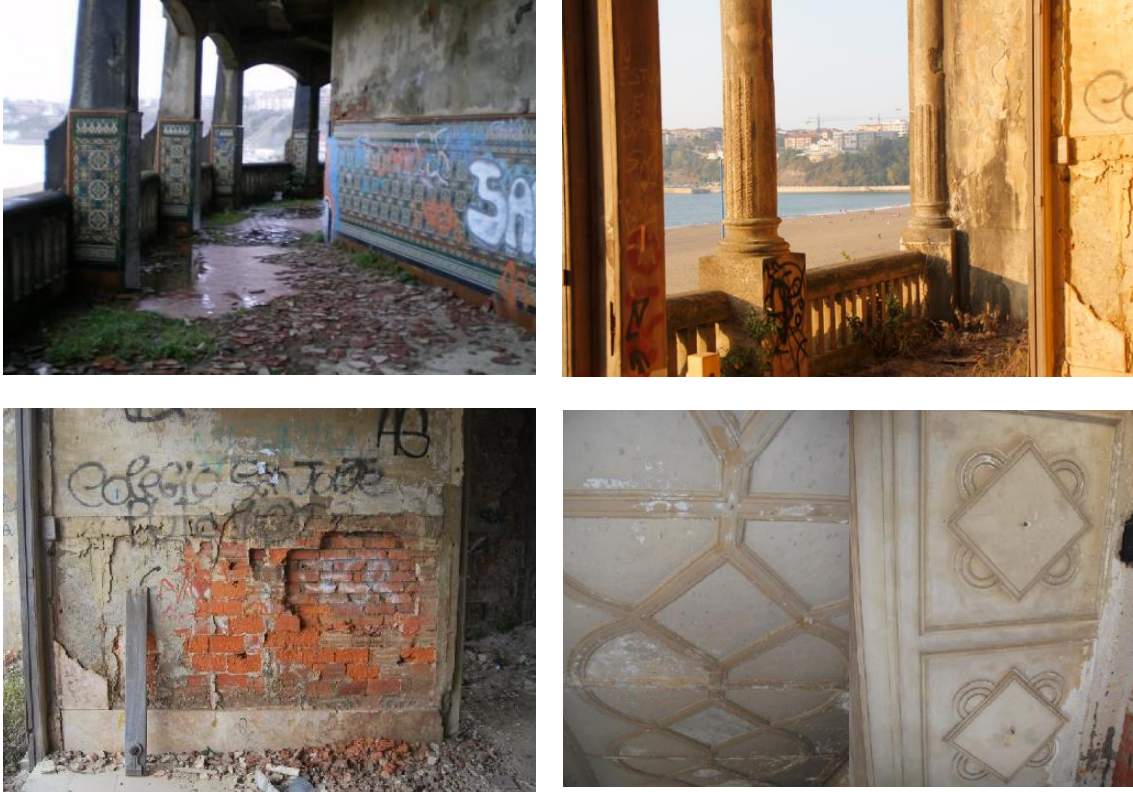
mármol de gran calidad y suponiendo que su colocación fue adecuada, ha sido el material que, en mi opinión, mejor se ha conservado. Aun así, existen piezas que con el tiempo se han perdido y que eran de gran valor para esta galería, como por ejemplo la chimenea del salón, y que esperemos con la rehabilitación, puedan llegar a conseguir el esplendor que un día tuvieron.

Figura 45. Estado actual de la galería, los tabiques y el techo de escayola

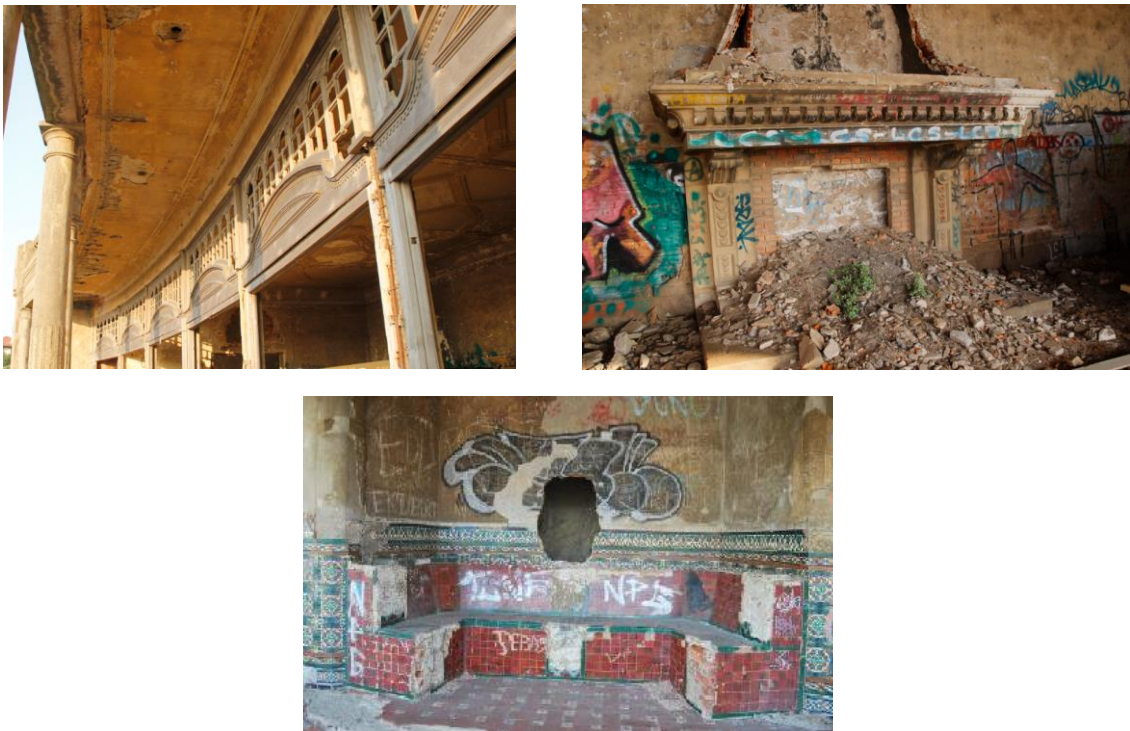
Figura 46. Estado actual de la carpintería, la chimenea y un banco exterior

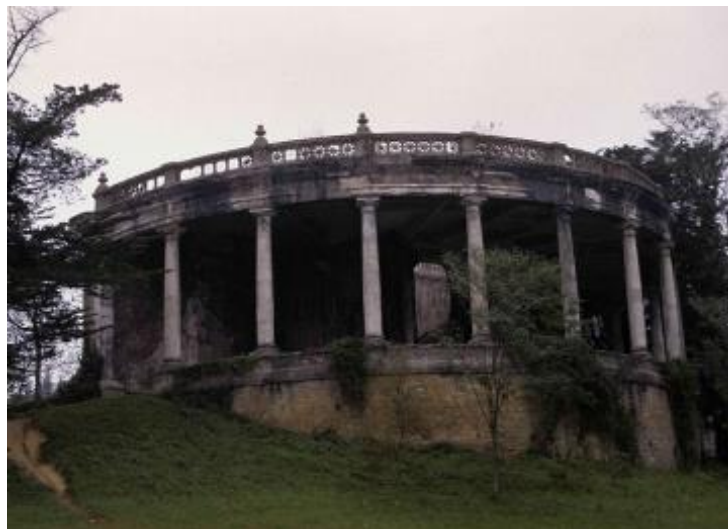
En general, se puede decir que el Torreón, o galería, se encuentra descuidado y en deficiente estado de conservación, por lo que se deben tomar urgentes medidas para evitar el progresivo deterioro de la estructura. Las armaduras del hormigón son visibles en bastantes elementos, mostrándose al descubierto y desprotegidas antes los ataques de los agentes climáticos.

Las patologías más comunes son las causadas por las lluvias y las poluciones, que han causado degradación y erosiones en gran parte de los elementos. A demás de las causadas por los agentes climáticos y biológicos, también encontramos las causadas por acciones físicas o químicas, como los movimientos o las cargas que pudo haber sufrido debido a asentos o como los efectos de la carbonatación. Estos últimos son más graves, y requieren de más atención y de intervención más inmediata. Otra patología natural hallada en esta galería ha sido la de vegetación, principalmente encontrada en la cubierta y en lugares estrechos donde se ha acumulado el agua.

Como en el anterior caso, esta galería también ha sufrido por las acciones del hombre, mostrando hoy en día varios grafitis y desprendimientos, debido a que esta edificación se ha utilizado para la realización de actividades, como carreras y saltos, en motocicleta, deteriorando gravemente la superficie del suelo y el perímetro de la base.

Figura 62. Torreón de Vista Alegre

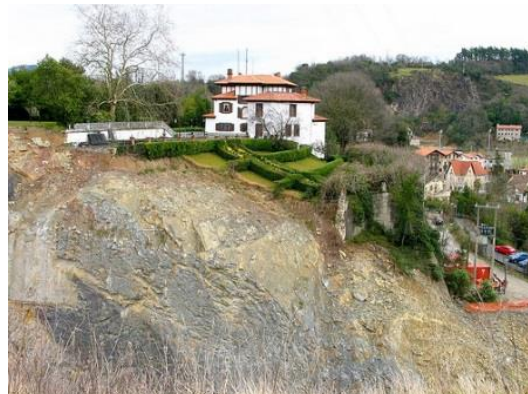
El desplazamiento del terreno originó en 2006 una serie de patologías graves como la rotura longitudinal de dos vigas, la parte superior de cuatro pilares, la separación de los arcos, una parte importante de la losa y el muro de hormigón en masa del oeste. También creó otras patologías no tan graves como oxidación de armaduras, deterioro de la impermeabilización, de sumideros y de la tubería y diversas grietas en la solera.

La falta de respuesta de la Diputación Foral de Guipúzcoa y el paso del tiempo sin adoptar ninguna medida de reparación, han hecho que estas patologías se agraven; principalmente por la entrada de agua, que ha propiciado el deterioro del hormigón y sobretodo la oxidación de armaduras, lo que amenaza con el derrumbe de estas partes si no se acomete una reparación con brevedad.

Actualmente, la galería se encuentra ocupada y por lo tanto ha resultado ser inaccesible; por otro lado, para evitar el derrumbe de esta estructura, se encuentra apuntalada en su interior, y por lo tanto, se espera que el ayuntamiento ponga pronto remedio y repare las patologías para que la galería vuelva funcionar como antiguamente.

Figura 91. Arkaitz Artekkoa
