EVOLUCIÓN HISTÓRICO-CONSTRUCTIVA DE LOS EDIFICIOS RESIDENCIALES
DEL CASCO HISTÓRICO DE HERNANI

ANEXO

ANÁLISIS DE 20 EDIFICIOS RESIDENCIALES DEL CASCO ANTIGUO DE HERNANI

TESIS DOCTORAL DE: Oihana Santolaria del Campo

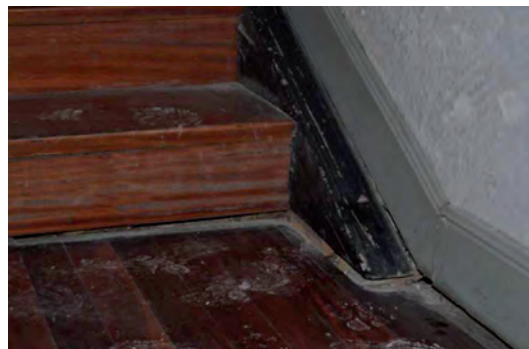
FIGURA A3. 43. DESPLAZAMIENTO DE SUELO EN LA PRIMERA MESETA DE LA ESCALERA. APERTURA DURANTE LAS OBRAS DE EJECUCIÓN DEL ASCENSOR⁶

- en la primera meseta de la escalera el suelo se ha desplazado.
- en el 2ºC y 1º C existe una grieta longitudinal en el comedor, perpendicular a Plaza de los Tilos.

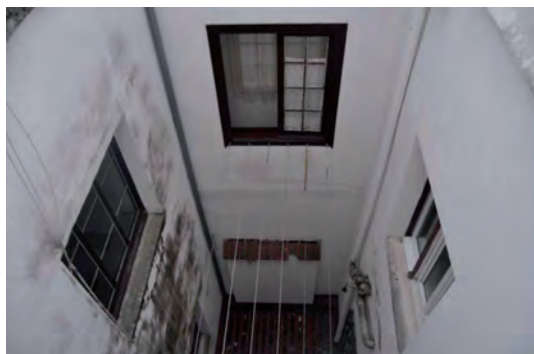
FIGURA A3. 44. MANCHAS DE HUMEDAD EN UNO DE LOS PATIOS⁷

Las posibles **causas** de estas deficiencias son el mantenimiento inadecuado, el envejecimiento del material y la pérdida de adherencia. En el caso de las manchas de humedad y suciedad de los patios la causa podría ser la falta de planeidad del acabado que produce retención de agua por lo que la acumulación de suciedad en los poros del revestimiento es mayor, sin embargo, no se observan humedades en el interior.

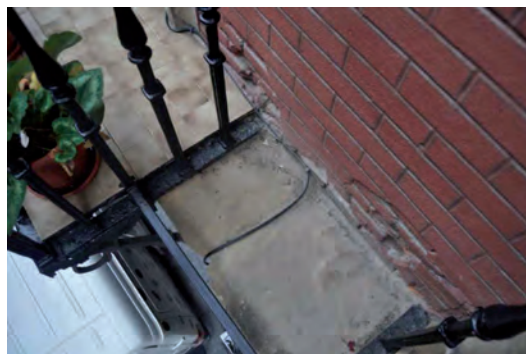
FIGURA A3. 45. FACHADA PRINCIPAL. REVOCO ESGRAFIADO IMITANDO APAREJO DE LADRILLO. DEGRADACIÓN PUNTUAL⁸

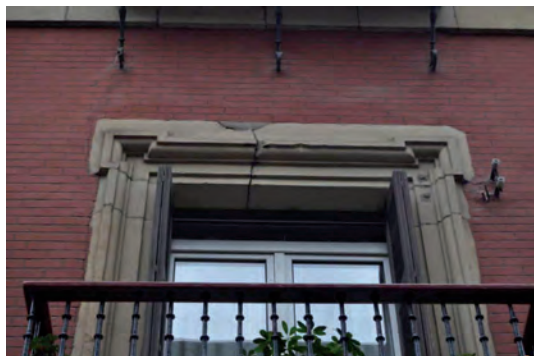
FIGURA A3. 46. 1ºD. PERDIDA DE MATERIAL EN LA PARTE SUPERIOR DEL DINTEL DE PIEDRA PARTIDO⁹

Las posibles **causas** pueden ser la falta de mantenimiento y el envejecimiento del material. La corrosión de los amarres metálicos ha podido provocar la rotura del recibido de mortero por cambio de volumen.

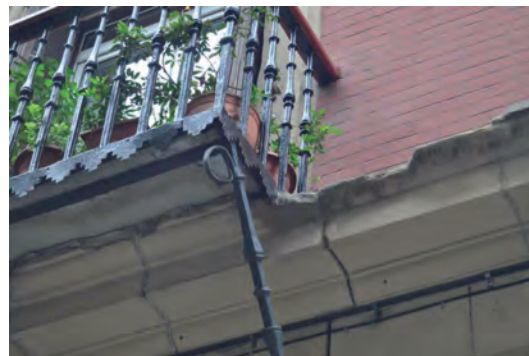
FIGURA A3. 47. DEGRADACIÓN CON PÉRDIDA DE MATERIAL DE LA CORNISA DE PIEDRA EN FACHADA PRINCIPAL¹⁰

Las **causas** más probables son el diseño inadecuado, el mantenimiento inadecuado y la falta de adherencia. La humedad acumulada en los balcones filtra, provoca la corrosión de los elementos metálicos empotrados y el desprendimiento de los revocos de las caras inferiores. La impermeabilidad es insuficiente en las plataformas horizontales y está expuesto a clima lluvioso. Abundancia de elementos metálicos insuficientemente protegidos en fachada expuestos a clima lluvioso. Degradación de la piedra expuesta a la intemperie en cornisas y balcones de la fachada principal.

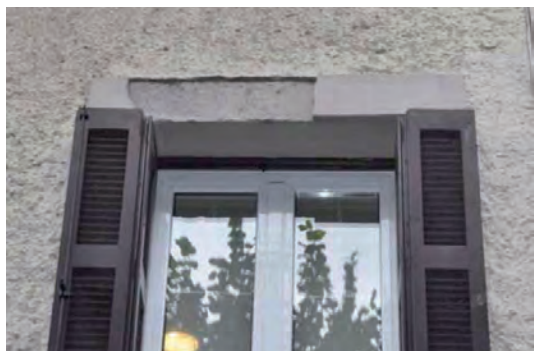
FIGURA A3. 48. FACHADA TRASERA. DESPRENDIMIENTO DE RECERCO DE MORTERO (50X20CM APROXIMADAMENTE)¹¹

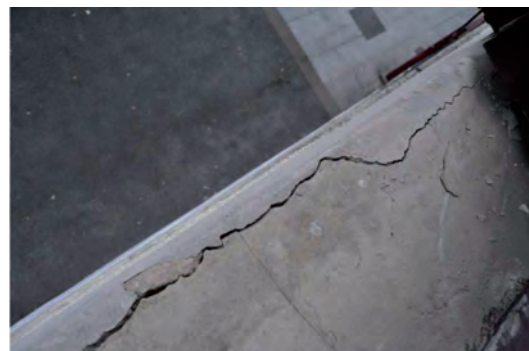
FIGURA A3. 49. VISTO EN EL 1ºB. AUSENCIA GENERAL DE PIEZA ESPECIAL PARA VIERTEAGUAS EN TODA LA FACHADA. GRIETA QUE AVISA DEL FUTURO DESPRENDIMIENTO DEL RECERCO DEL HUECO¹²

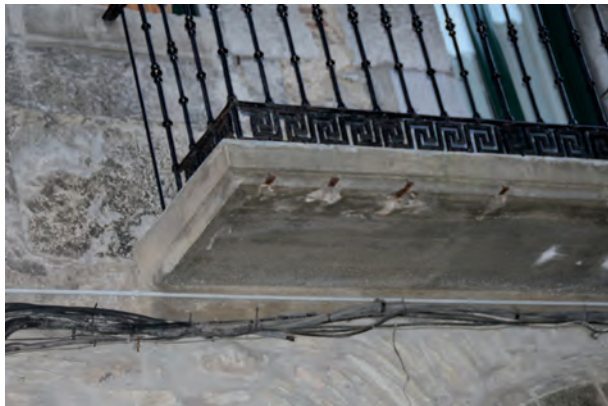
FIGURA A6. 37. CORROSIÓN EN VUELO DE FACHADA TRASERA

Las posibles **causas** de estas deficiencias son el mantenimiento inadecuado, el envejecimiento del material y la pérdida de adherencia.

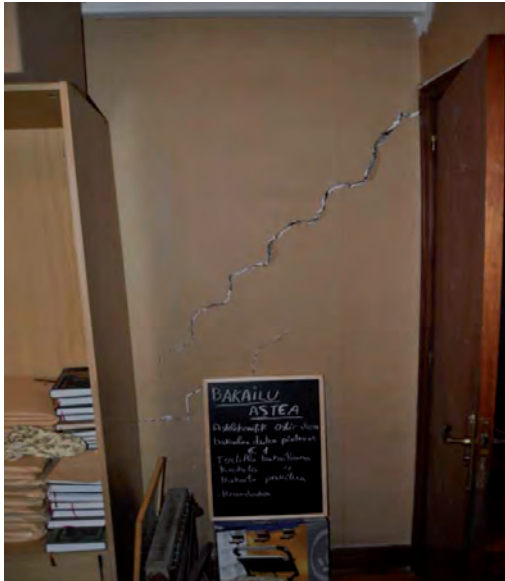
FIGURA A9. 43. GRIETAS EN TABIQUES EN 1º IZQUIERDA ⁹

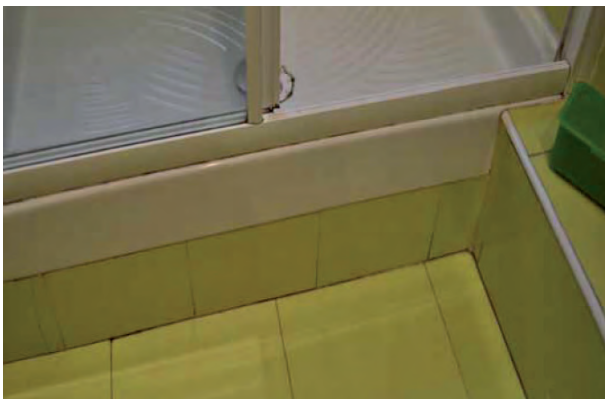
- En el 3º derecha se ha hundido ligeramente parte del suelo en aseo, con apertura de junta entre suelo y pared, y en suelo de pasillo, con apertura de junta entre suelo y pared.
- En el 1º derecha se ha hundido ligeramente parte del suelo en la cocina, con apertura de junta entresuelo y pared y grieta en acabado de baldosa, en la misma zona que en el 3º derecha.

FIGURA A9. 45. ASEO DE 3º DERECHA. HUNDIMIENTO DE SUELO¹⁰

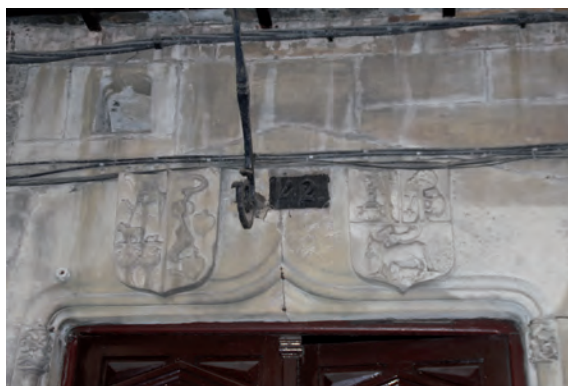
FIGURA A11. 24. GRIETA EN DINTEL DE PUERTA

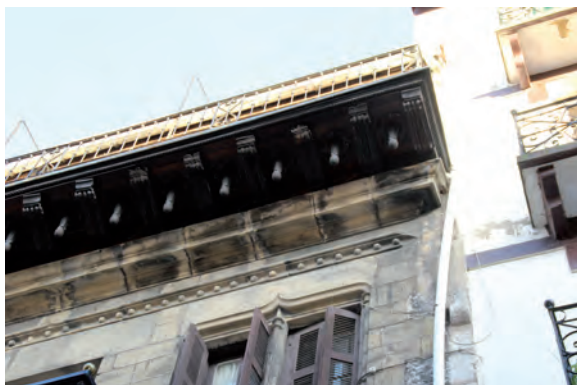
La presencia de manchas negras ha podido ser causada por la porosidad del material, la penetración del agua, la proliferación de hongos, y la suciedad, junto a un deficiente mantenimiento. La aparición de manchas blancas puede deberse a una deficiente evacuación de agua que arrastra sales y, tras evaporarse, acaban depositándose en la fachada.

FIGURA A11. 25. MANCHAS EN CORNISA

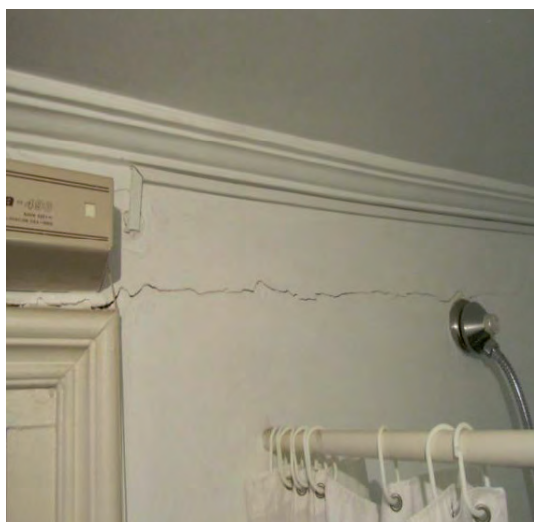
FIGURA A13. 43. FISURA HORIZONTAL EN TABIQUE DE ASEODE VIVIENDA DE 4º PISO

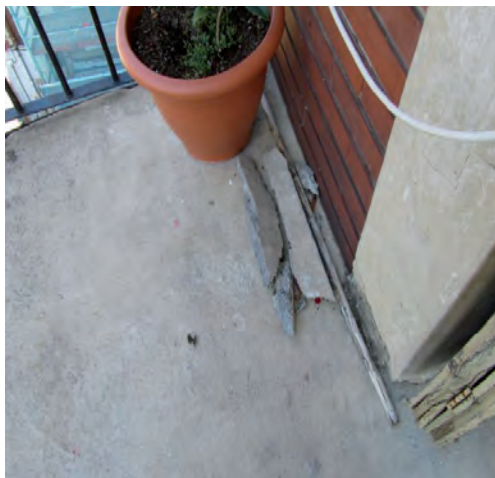
FIGURA A13. 45. DESPRENDIMIENTO DE CABEZAL DE VENTANA DE LA 3ª PLANTA

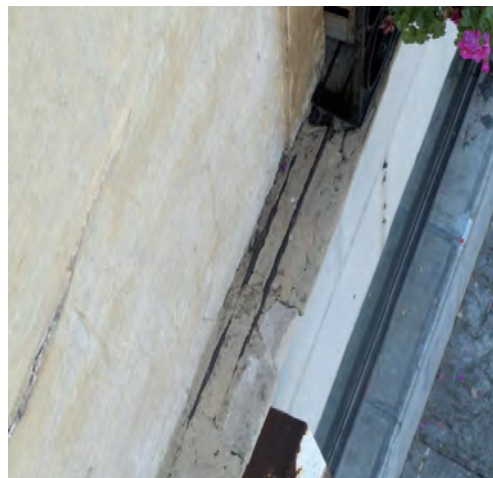
FIGURA A13. 46. CORNISA DE HORMIGÓN ARMADO EN FACHADA A PLAZA BERRI CON ARMADURAS CORROIDAS

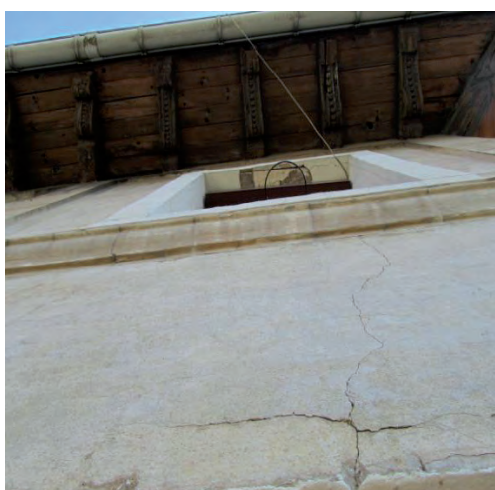
FIGURA A13. 47. AGRIETAMIENTO EN REVOCO DE FACHADA

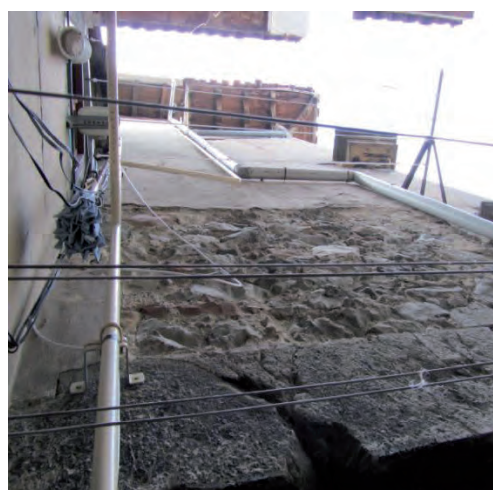
FIGURA A13. 48. RASEO DESPRENDIDO EN FACHADA A PLAZA BERRI CON ARMADURAS OXIDADAS AL AIRE

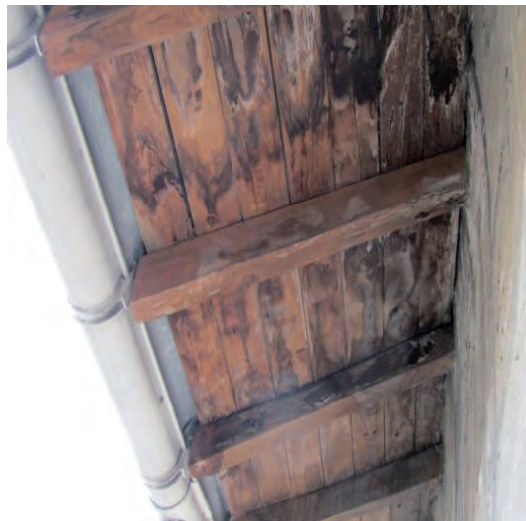
El material de cubrición presenta un deterioro constructivo y deficiencias, concretamente: falta de estanqueidad, humedades, ataques químicos y biológicos. Existe un riesgo de deterioro progresivo.

FIGURA A13. 52. HUMEDADES EN ALERO DE FACHADA ESTE

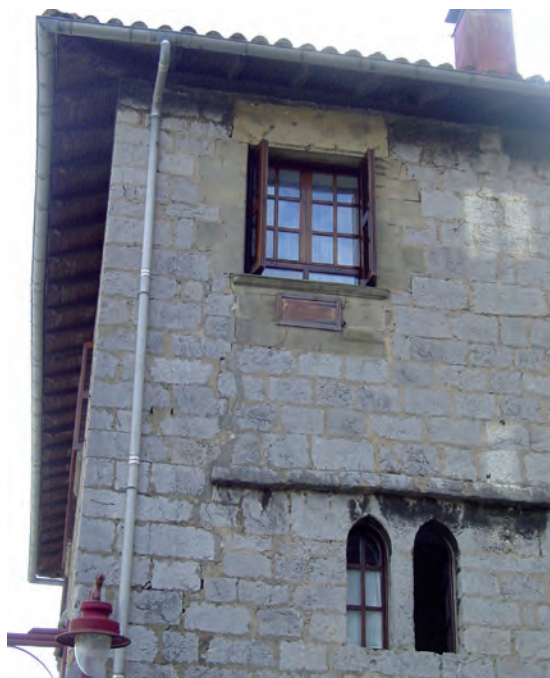
FIGURA A17. 47. GRIETA VERTICAL

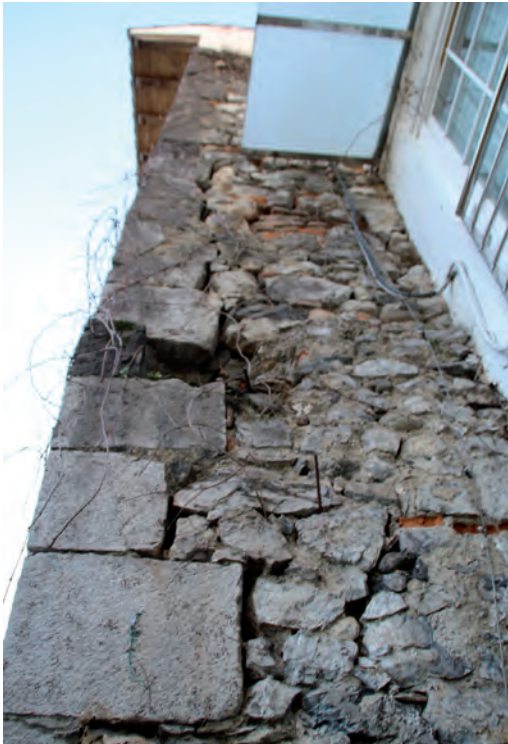
La estructura actual se encuentra en buen estado aparentemente, pero se han observado deficiencias en el muro medianero que comparte con el edificio contiguo, nº 6. Existe una gran grieta vertical en la esquina, coincidente con la junta entre sillares y mampostería; los sillares que rematan el muro se están desplomando hacia el exterior.

FIGURA A18. 23. ESQUINA DE MURO MEDIANERO

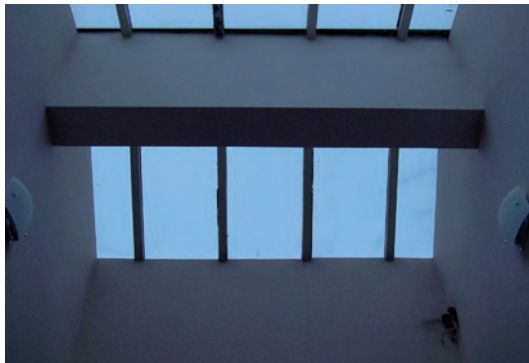
La cubierta está aparentemente en buen estado. Se han encontrado deficiencias puntuales en una habitación, donde existen manchas de humedad causadas posiblemente por un sellado deficiente de la ventana de cubierta, por donde filtra agua.

FIGURA A18. 32. CUMBRERA Y LUCERNARIO

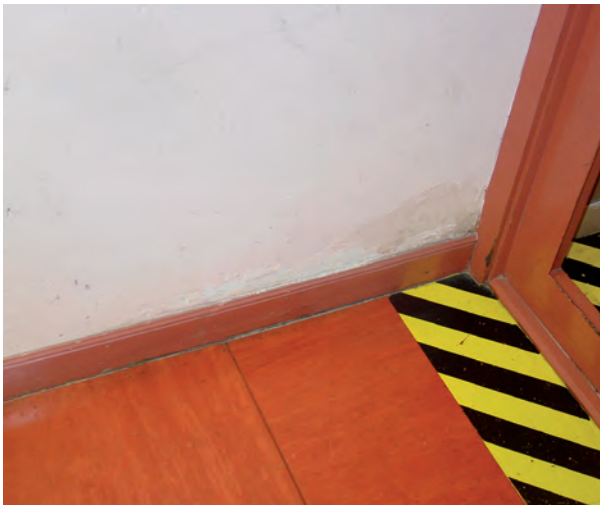
El edificio dispone de estancias sin ventilación en la crujía central, donde se ubican los aseos y un aula en la planta bajocubierta. Existen humedades en alguna de las estancias, posiblemente causadas por ascensión del agua desde el terreno por capilaridad. La terraza ubicada en la parte trasera presenta manchas en su superficie y en el encuentro con la fachada, posiblemente causados por una evacuación inadecuada del agua por falta de pendiente, y una deficiente impermeabilización en el encuentro de la terraza con un paramento vertical.

FIGURA A18. 42. HUMEDADES EN PARED
