Revista Arkeogazte

Nº2, pp. 185-207, año 2012

POBLAMIENTO PREVIO Y POSTERIOR A LA CONSTRUCCIÓN DE LA MURALLA MEDIEVAL DE SALVATIERRA-AGURAIN. INTERVENCIÓN ARQUEOLÓGICA EN C/ZAPATARI nº 35 DE SALVATIERRA-AGURAIN (ÁLAVA) (SOLAR ANTIGUA BIBLIOTECA)

Miguel Loza Uriarte (*)

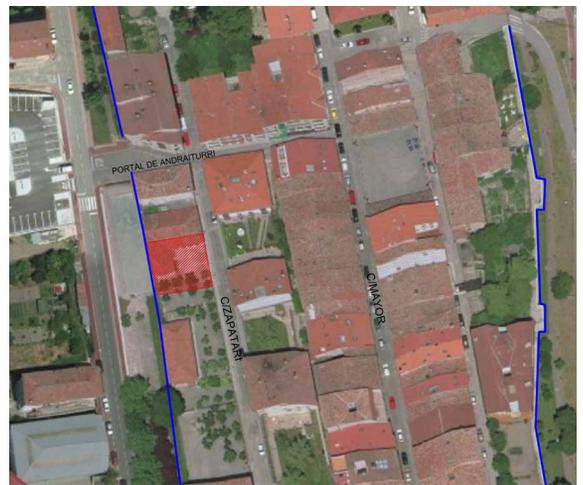
Figura 3. Localización exacta de la superficie intervenida

El solar completo tenía unas dimensiones considerables, con una longitud de algo más de 28 m. y una anchura de 17 m. En total, su superficie era cercana a los 476 m². Sin embargo, la intervención arqueológica estuvo totalmente condicionada por el Proyecto de obras presentado. La nueva construcción no iba a ocupar la extensión total del solar, sino que se situaba en un marco concreto dentro del mismo, en su zona central. De esta manera, sólo se tenía pensado rebajar el subsuelo en el área que iba a ocupar la futura edificación. Así pues, la zona intervenida fue de unos 275 m². Las dimensiones del área afectada se acercaban a los 16 m de longitud y unos 17 m de anchura, por lo que su planta era prácticamente cuadrada (Figura 3).

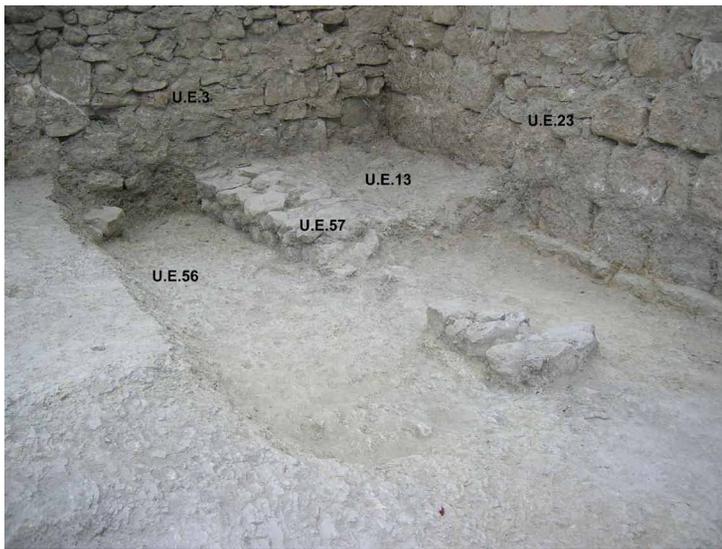
Figura 5. Estructura excavada U.E.56. Se observa como la muralla U.E.23 y el muro U.E.57 se apoyan en su base. El depósito U.E.13 se adosa a la muralla

nera un corte de planta rectangular del que sólo se conservaba la esquina noreste (U.E.56). Sus paredes tenían cierta inclinación hacia el interior y su base era plana. Su longitud conservada, hasta que se perdía por debajo del muro del sótano moderno U.E.3, era 3,70 m y su anchura, de unos 2,70 m hasta que quedaba cortada por la muralla. La profundidad registrada variaba entre los 30 y 40 cm. Este corte debió estar en uso hasta que se realizó la gran obra constructiva de la muralla, ya que su relleno de amortización U.E.13 es el depósito de nivelación para la construcción de la muralla y de las primeras viviendas asociadas a ella (Figura 5).

Respecto a su secuencia estratigráfica, se observa que la muralla se apoya directamente en la base del fondo de cabaña descrito en la fase anterior (U.E.56), rellenándose el resto de la estructura en un momento inmediatamente poste-

rior, y adosándose este depósito (U.E.13) a la cara interna de la muralla (Figura 5).

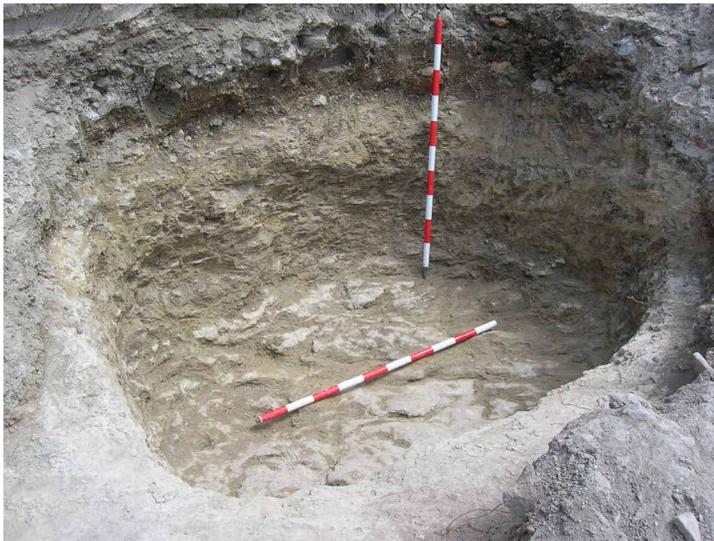
Figura 6. Corte de planta ovalada al Este del solar

La última estructura que se puede incluir en esta fase se encontraba situada muy cerca de la actual calle Zapatari, en el Este del solar. Se trata de un corte de planta ovalada y con unas dimensiones de 2 m de longitud y una anchura de 1,40 m. Este corte profundizaba en la roca más de medio metro (Figura 6). Es poca la información que se tiene sobre él. Se engloba en esta fase porque el relleno que lo terminó por cubrir es uno de los que nivelan la zona en el momento de la transformación del solar con motivo de la construcción de la muralla. Sin

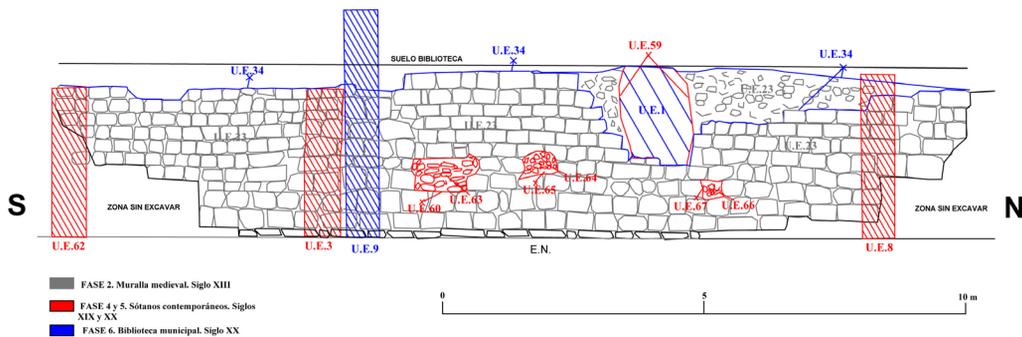
Figura 8. Alzado de la muralla con sus fases históricas

esta zona, la cara externa es utilizada actualmente como frontón y la interna había sido modificada para la construcción de la antigua biblioteca durante el siglo XX, conservándose intacta bajo la cota de suelo actual. Apenas se ven alteraciones en su fábrica original, a excepción de un ventanal abierto en el siglo XIX o XX (Fase 5) (Figura 8).

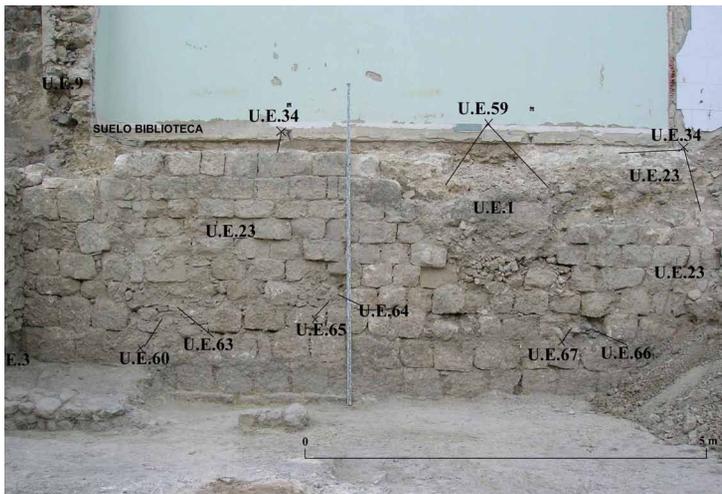
Figura 9. Alzado de la zona central del tramo estudiado de muralla con todas las unidades estratigráficas. Se observa el alzado original y algunas reformas posteriores

La muralla presenta un núcleo interno de piedras de pequeño tamaño y argamasa y caras exteriores formadas por mampuestos careados dispuestos en hiladas regulares horizontales, trabados con un mortero de argamasa blanquecina y con juntas muy estrechas (Figura 9). De hecho, la perfecta adecuación entre estos mampuestos evidenciaría su trabajo a pie de obra⁶. En el solar situado al Sur (Zapatari 33) se estudió un tramo similar de muralla y su técnica constructiva es muy parecida (VARÓN, 2007: 219).

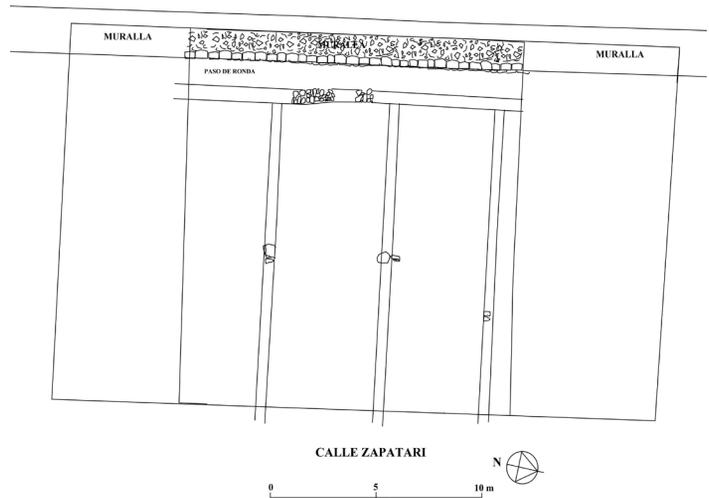
Figura 10. Recreación de los inmuebles medievales en el solar con el paso de ronda

A pesar de esta falta de restos constructivos, ha sido posible recrear cómo debían ser estos inmuebles (Figura 10). Así, se ha podido observar

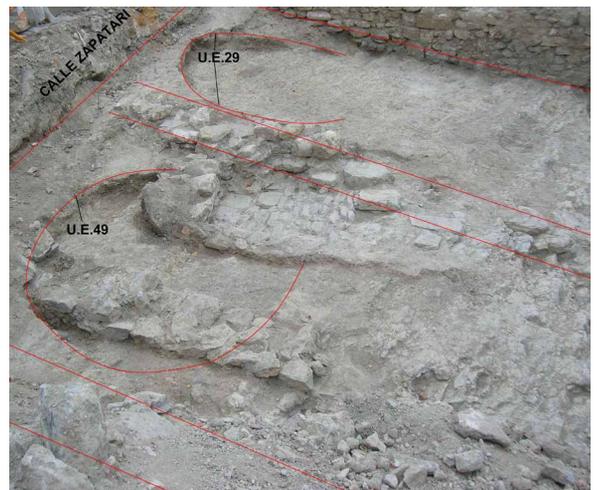
Figura 11. Estructuras excavadas U.E.29 y U.E.49 cercanas a la calle Zapatari

Además, se han conservado algunas estructuras negativas que debían funcionar con estas primeras viviendas. Se trata de dos cortes circulares (U.U.E.E. 29 y 49) que aprovechan la anchura completa de las viviendas, en la parte cercana a la calle Zapatari, cerca de las entradas originales. Casi alcanzan los 4 m de diámetro, con 60 cm de profundidad el situado al Sur (U.E.29) y unos 35 cm el situado al Norte (U.E.49), de los cuales no es posible vislumbrar su funcionalidad. (Figura 11). La única pista la otorga el que ambas estructuras, con unas dimensiones y forma bastante características, se encuentren tan próximas y cercanas al trazado de la calle Zapatari, lo que puede tener que ver con las actividades económicas que se pudieron producir en esta parte de la villa, las cuales son imposibles de determinar con los escasos restos encontrados.

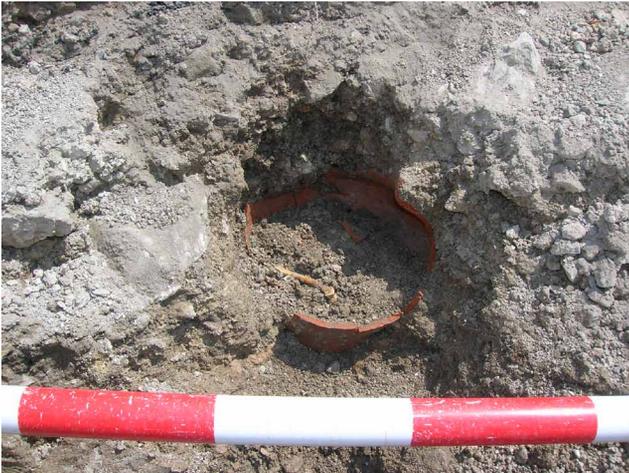
Figura 12. Posible ocultamiento de una olla completa con los huesos de un ave en su interior

Finalmente, es importante hacer un breve comentario sobre un resto material correspondiente a esta fase. Se trata de una olla completa, que por tipología y pasta cerámica se puede datar en el siglo XIII, con los restos de un galliforme en su interior⁷ (Figura 12). Este hallazgo se puede poner en relación con otros ocultamientos similares documentados en el ámbito alavés (olla de tipología y cronología similar documentada en Herrería 44, Vitoria-Gasteiz) (LOZA y NISO, 2004: 265-269). De este modo y siguiendo con esos ejemplos, su interpretación más plausible es que se tratase de un rito fundacional (SÁNCHEZ, 2012), posible-

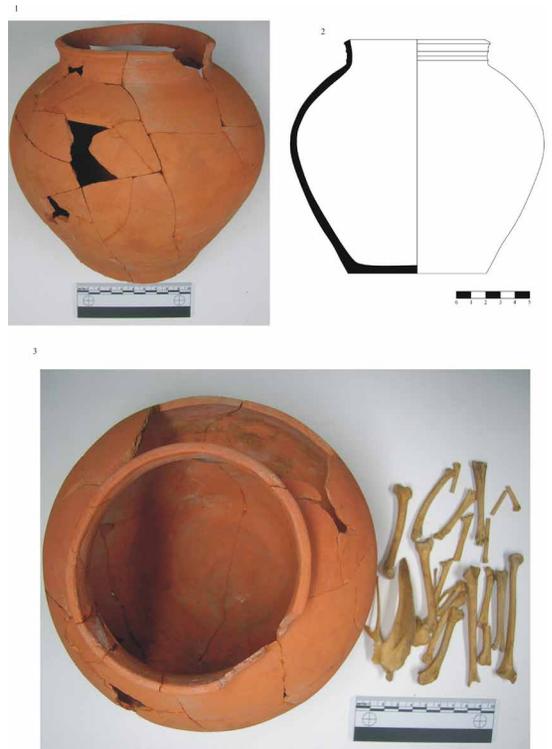
Figura 13. Olla 10-V con huesos de un galliforme en su interior

Respecto a las formas, destaca sobre las demás piezas, una olla 10 del Grupo V completa, con los huesos de un galliforme completo en su interior, a la que ya se ha hecho referencia (Figura 13).

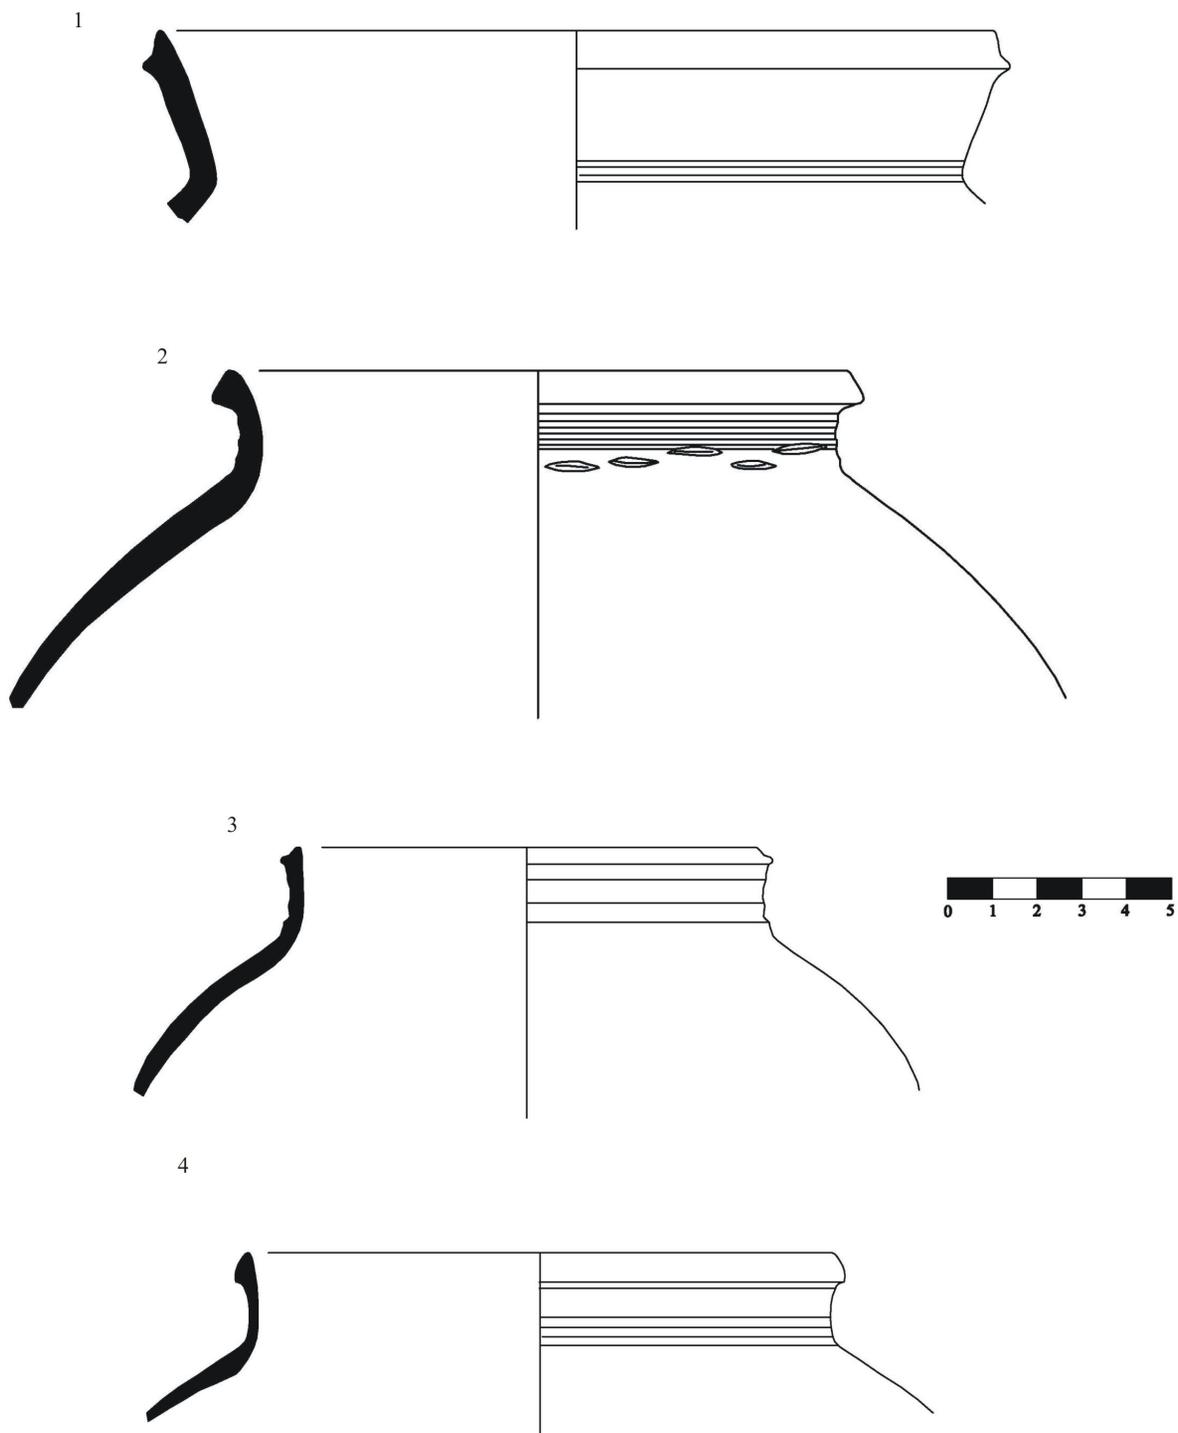
Figura 14. Cerámica común medieval. Orza 1-V/VI

Formalmente, la Olla 10 u Orza 1 (Figuras 14 y 15) y el Cántaro 1.2 (Figuras 16 y 17), tanto en pasta del grupo V como del grupo VI, son las mayoritarias. Junto a ellas aparece algún Jarro 7 (Figura 18.3), un Plato 1 (Figura 18.1) y un Escudridor 1 (Figura 18.2), sin que se haya documentado ningún lebrillo.

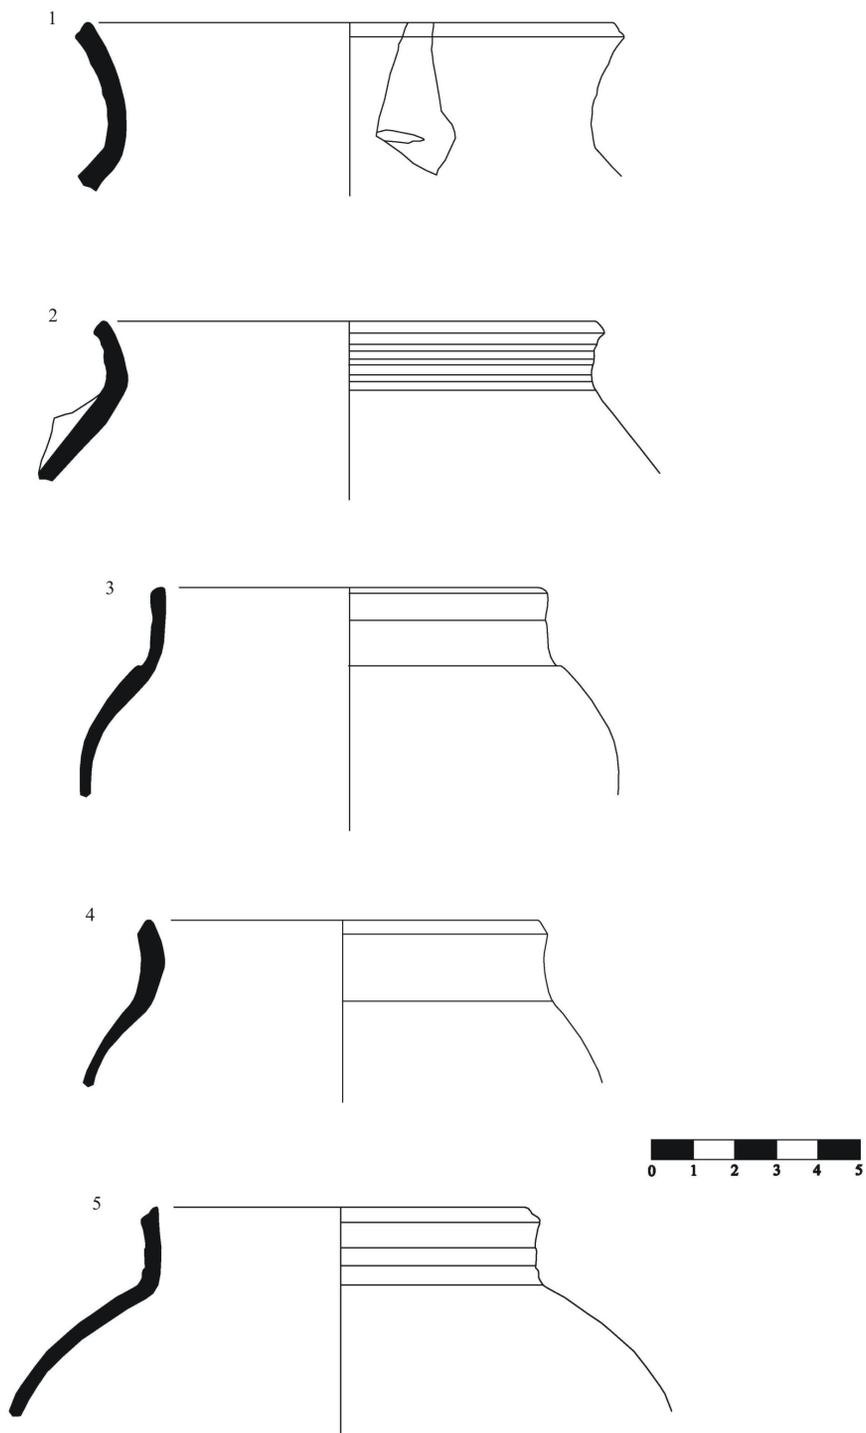
Figura 15. Cerámica común medieval. Olla 10-V/VI y Orza 1-V/VI

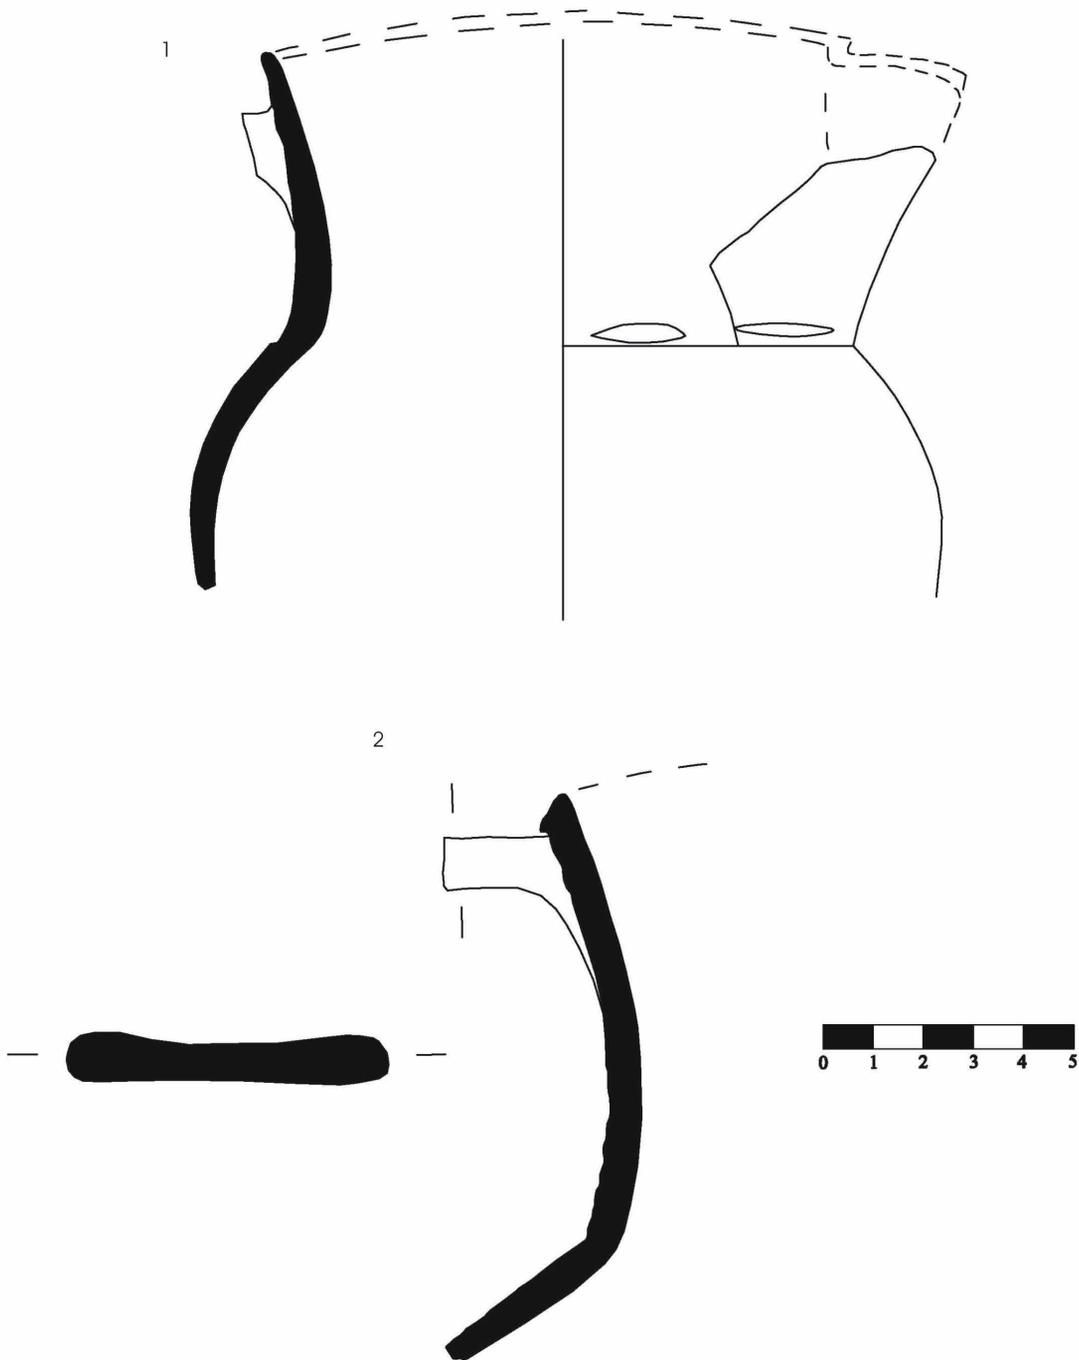
Figura 16. Cerámica común medieval. Cántaro 1.2.-V/VI

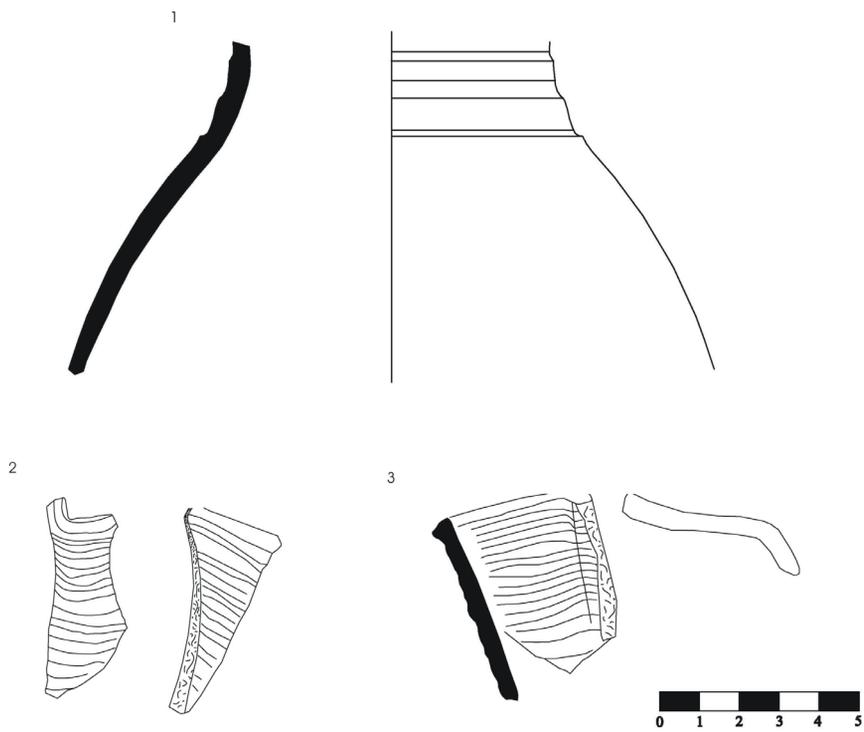
Figura 17. Cerámica común medieval. Cántaro 1.2.-V/VI

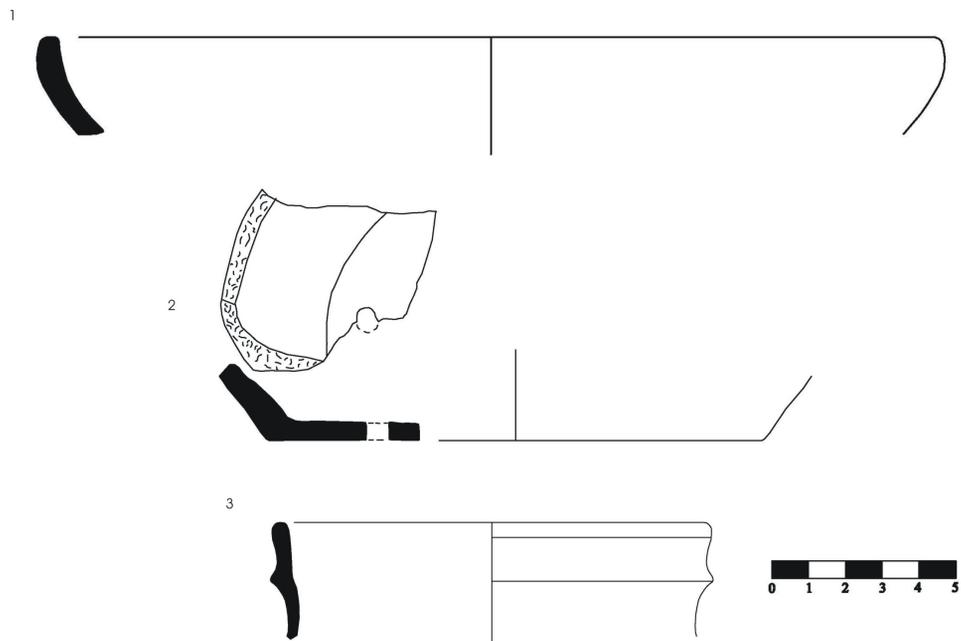
Figura 18. Cerámica común medieval. N° 1. Plato 1-VI. N° 2. Escurreidor 1-V. N° 3. Jarro 7-V

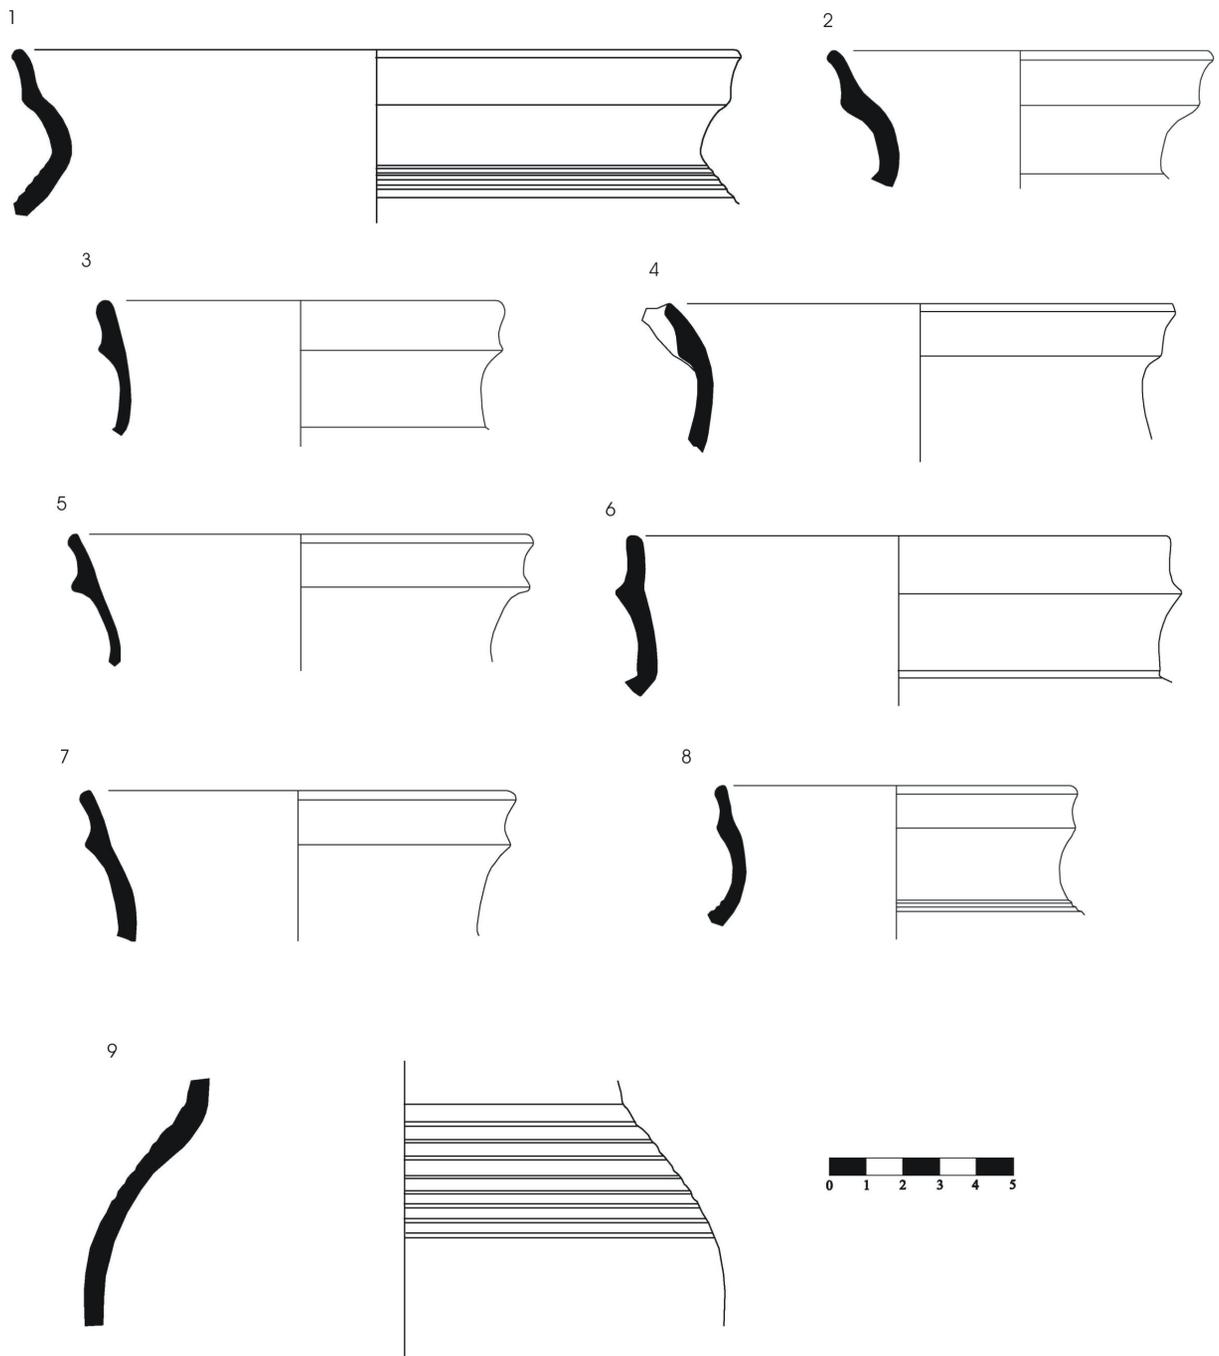
Figura 20. Cerámica común medieval. Jarro 7-V

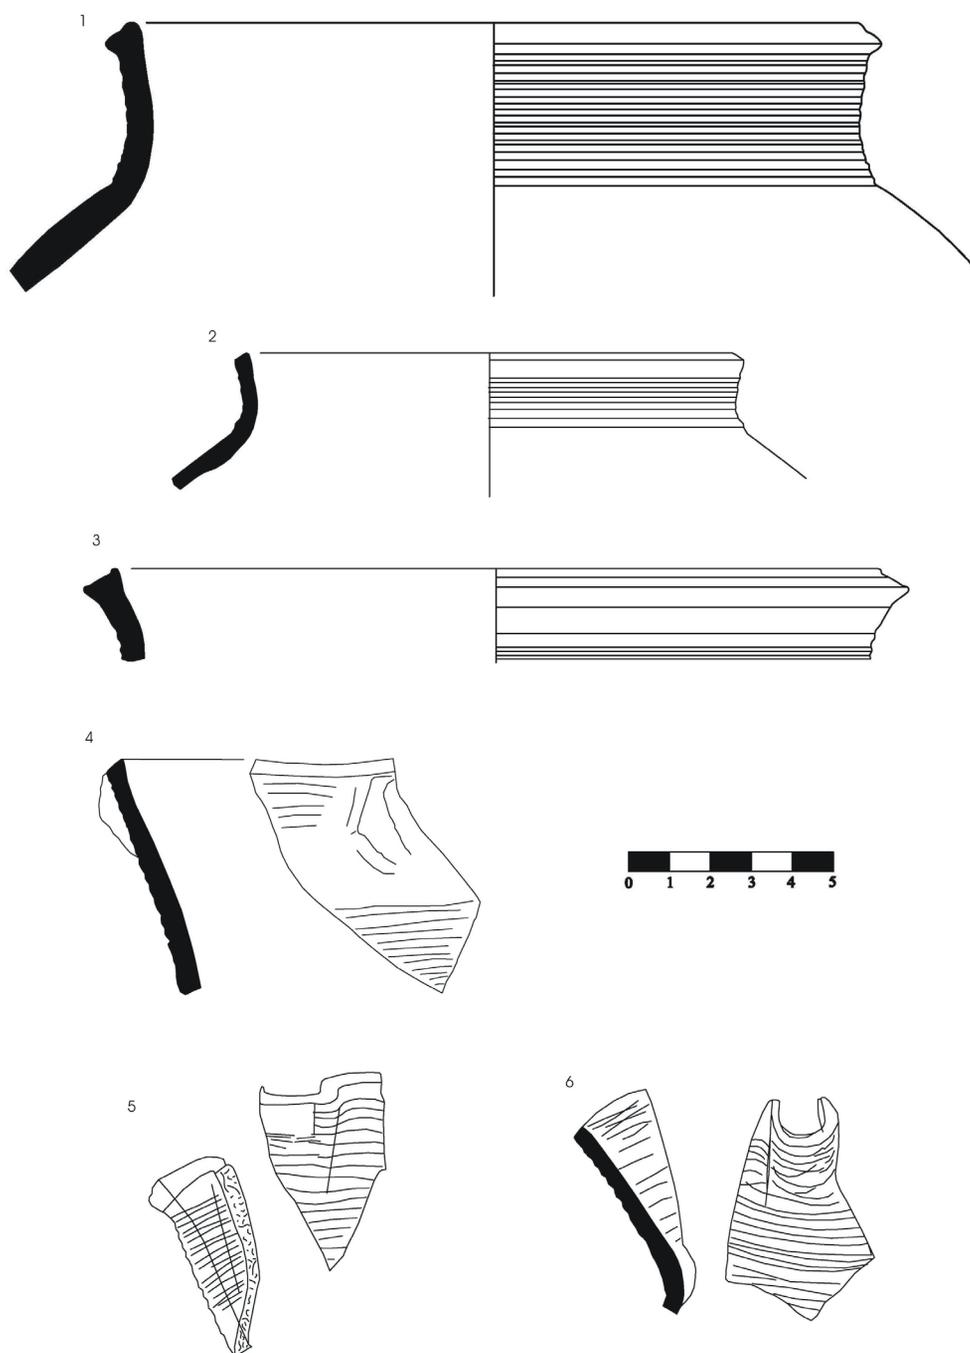
Figura 21. Cerámica común medieval. Nº 1-3. Orza 1-V. Nº 4-6. Cántaro 1.2-V

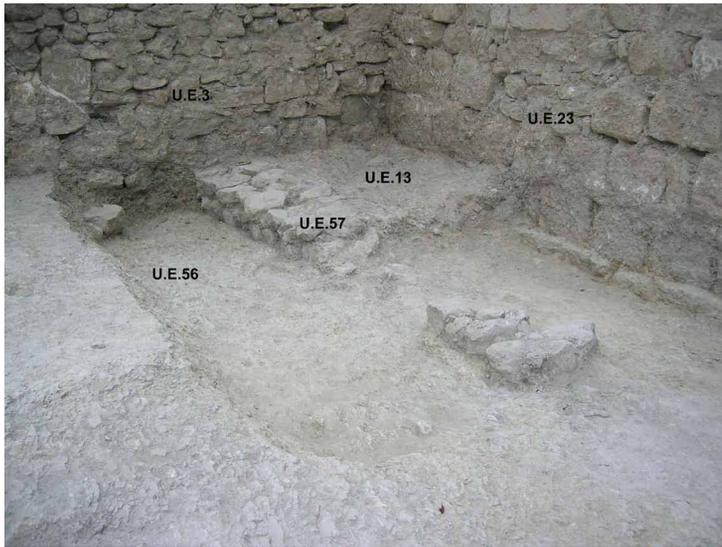
Figura 22. Vista general del sótano U.E. 7 de Fase 5 con el muro de cierre sur U.E. 3 y la muralla U.E.23 haciendo de muro trasero

La fase 5 está determinada por la construcción del sótano que ocupa toda la parte septentrional del solar. Se trata de una gran obra, perfectamente planificada, de la que sólo se ha podido conservar su planta baja, ya que el resto se arrasó en el momento en el que se construyó la antigua biblioteca. La entrada desde el piso superior de la vivienda se realizaba mediante escaleras de las que sólo ha llegado su caja de cimentación. En este punto se encontraba un suelo adoquinado que servía como sala de entrada o acceso al sótano. Para acceder al mismo se utilizó la propia roca, tallándola a modo de escalones hasta que se llegaba a un espacio más llano que serviría de nivel de uso del sótano.

Las dimensiones de este sótano (U.E.7) eran bastante importantes, con una longitud mínima de 15 m y una anchura de 10 m. De los muros de cierre se han conservado todos, a excepción de la

fachada, que posiblemente no se ha encontrado al estar debajo de la calle actual. Los muros medianeros están realizados en mampostería trabada con un mortero de argamasa bastante pobre y de color amarillo anaranjado. El muro sur (U.E.3) presenta algunas rehabilitaciones en su trazado, siendo posible apreciar un mejor careado en su parte interna que en la externa, algo lógico si se tiene en cuenta que la primera era la única visible. Como trasera se utilizó la propia muralla medieval con algunas reformas para adecuarla a su nueva funcionalidad. De todas ellas destaca la apertura de un vano para dotar de luz natural al sótano también visible en su cara externa (Figura 22).

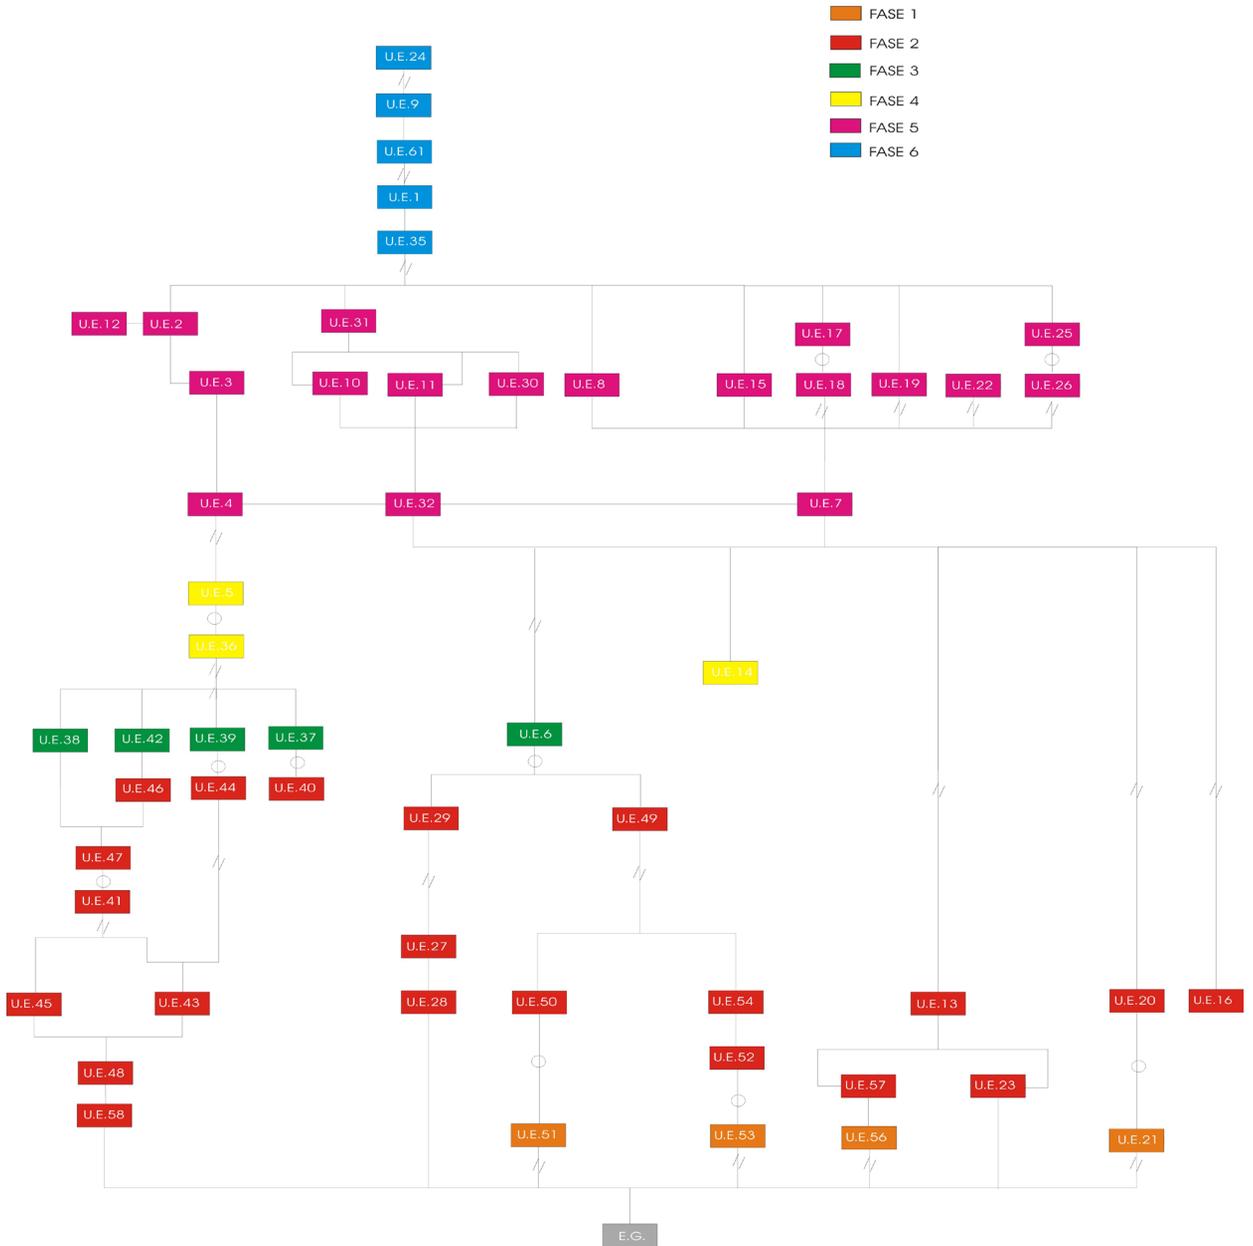
Figura 23. Diagrama estratigráfico (matrix) de la intervención

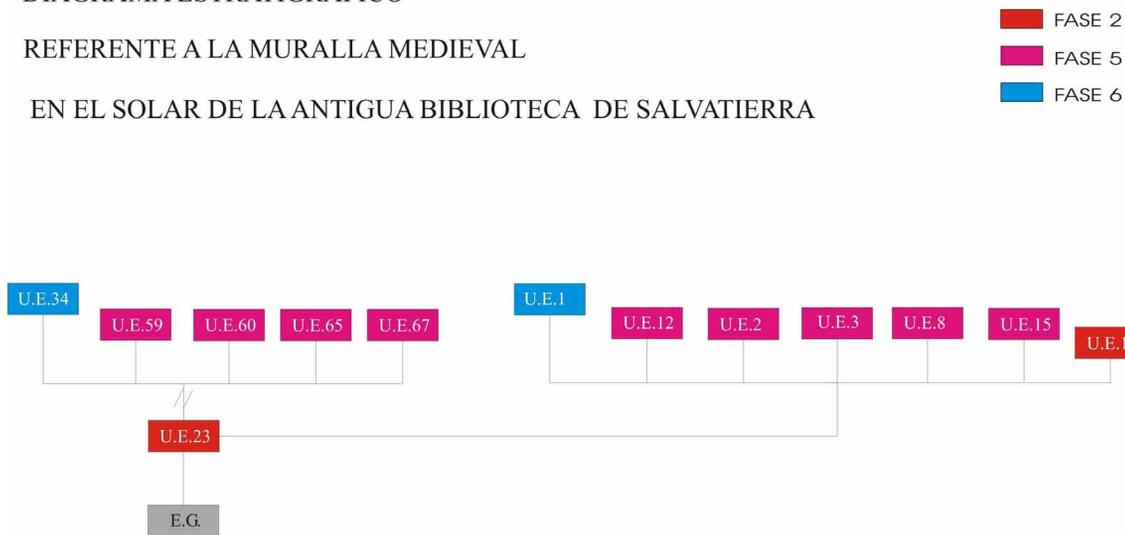
Figura 24. Diagrama estratigráfico (matrix) del alzado de la muralla
