Tesis Doctoral  
presentada por:  
Idoia Madariaga  
Escudero

Bilbao 2018

# **DISEÑO DE PROTOCOLOS DE ACTUACIÓN PARA LA ELIMINACIÓN DE MATERIALES ACUMULADOS SOBRE LAS PIEZAS CERÁMICAS DE LAS GALERÍAS PUNTA BEGOÑA EN GETXO**

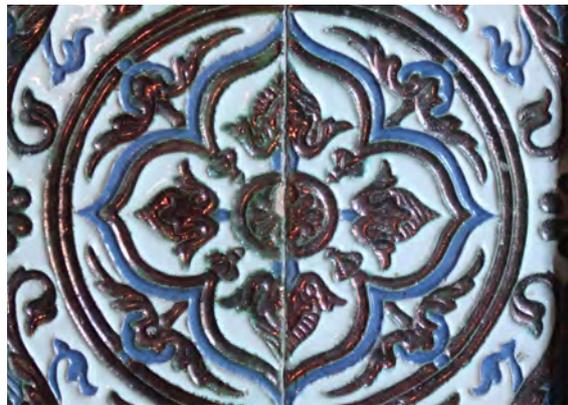
El uso islámico del azulejo con reflejos metálicos empezó en Samarra, en la época de la dinastía abasí, se propagó por el Egipto fatimí, y llegado tan lejos como hasta Al-Ándalus por Occidente, y el Indostán por Oriente. Se trata de una técnica que aportaba lustre y brillo a las piezas, con una mezcla de cobre y otros materiales, sometidos a una nueva cocción a baja temperatura<sup>9</sup>. Como muestra de esta técnica (figura 14).

Figura 13. Uso de azulejos para cubrir soleras.  
Palacio de JBilates en Marruecos  
Figura 14. Detalle azulejo reflejo metálico

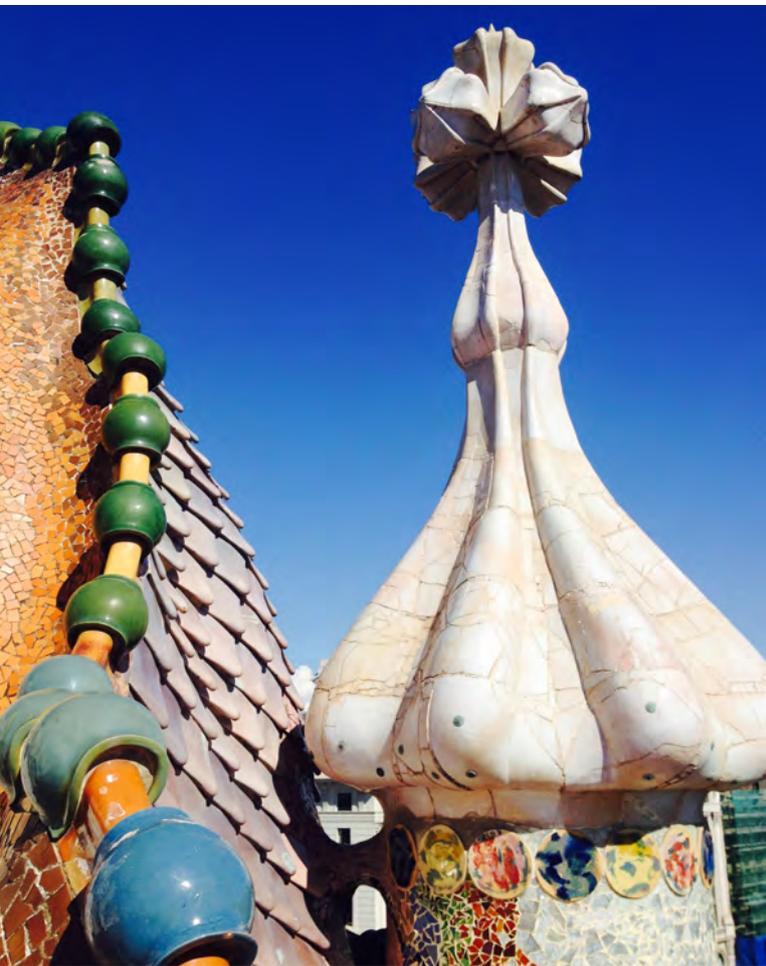
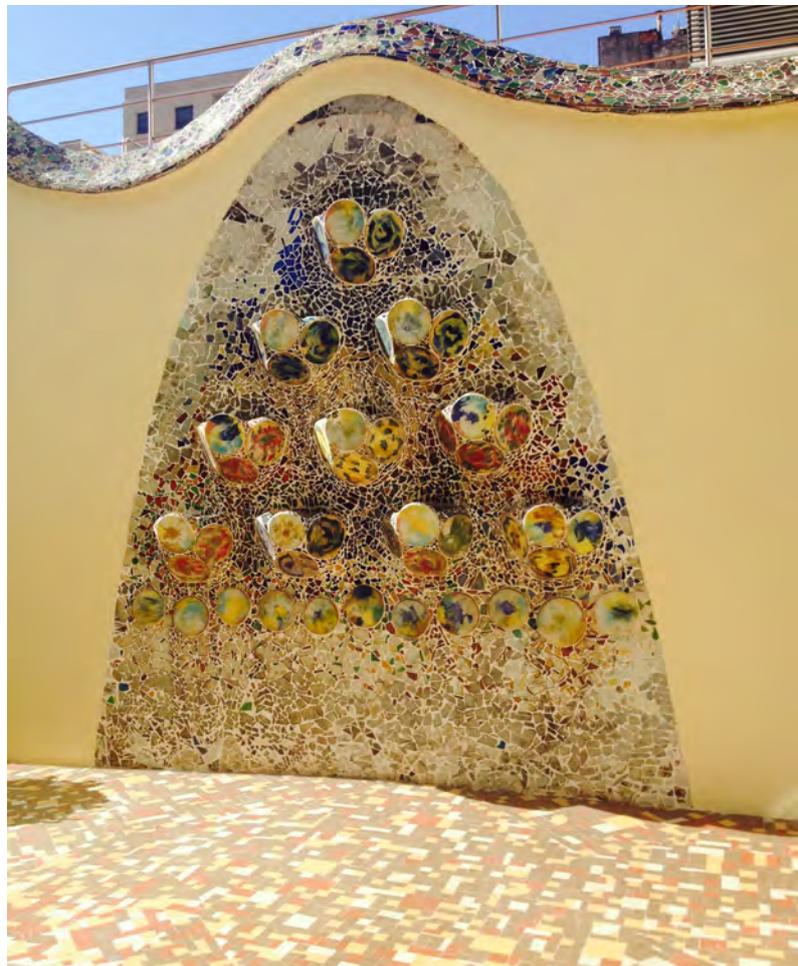
Para hacer mosaicos de piezas pequeñas y rústicas, ponía estas teselas al fondo del molde, encima echaba una capa de mortero de cemento rápido o de cal y, acto seguido, se formaba una bóveda tabicada. Si lo que se deseaba era una superficie de trencadís, se colocaban los pedazos cerámicos en el fondo del molde y encima se hacía la bóveda tabicada. El resultado era una base resistente de ladrillo que por su cara externa presentaba una superficie decorada con piedras o azulejos rotos<sup>22</sup>. Tal y como se puede apreciar en las figuras 27 y 28.

Figura 27 y 28. Detalles constructivos utilizados por Gaudí. Casa Batlló. Barcelona

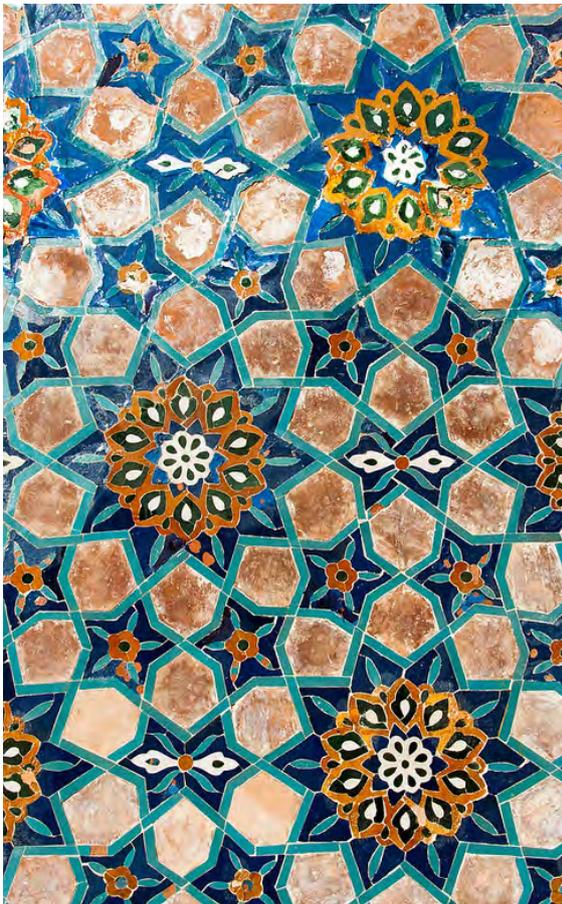
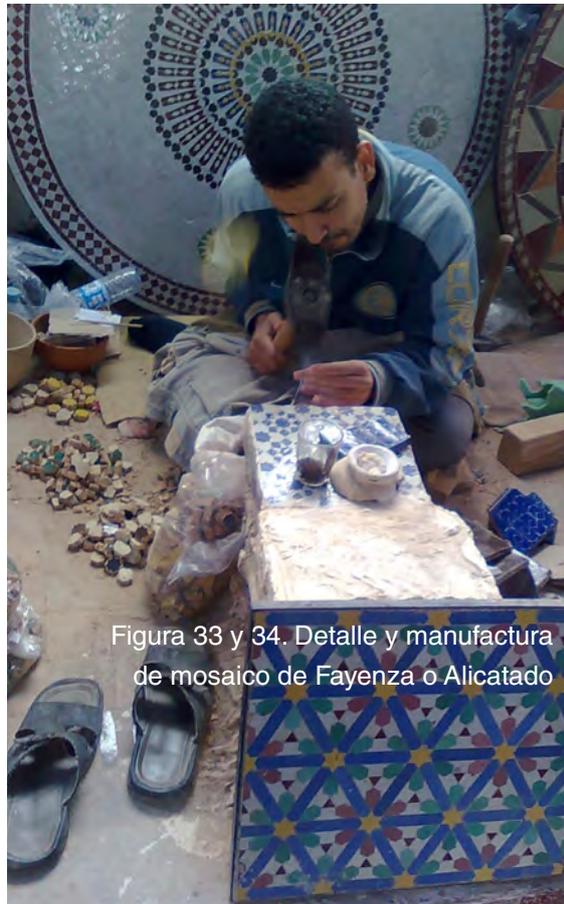
Se cortaban grandes azulejos de colores en pequeños trozos, con la parte de color hacia abajo colocada sobre el dibujo y cubiertos, finalmente, por una capa de estuco. El panel, así surgido, podía ser aplicado a continuación a la pared. Este costoso método, que necesitaba de mucho trabajo y que pudo acentuar la intensidad lumínica de cada uno de los azulejos esmaltados con colores, daba a los artistas una extraordinaria libertad para diseñar.

Figura 33 y 34. Detalle y manufactura de mosaico de Fayenza o Alicatado

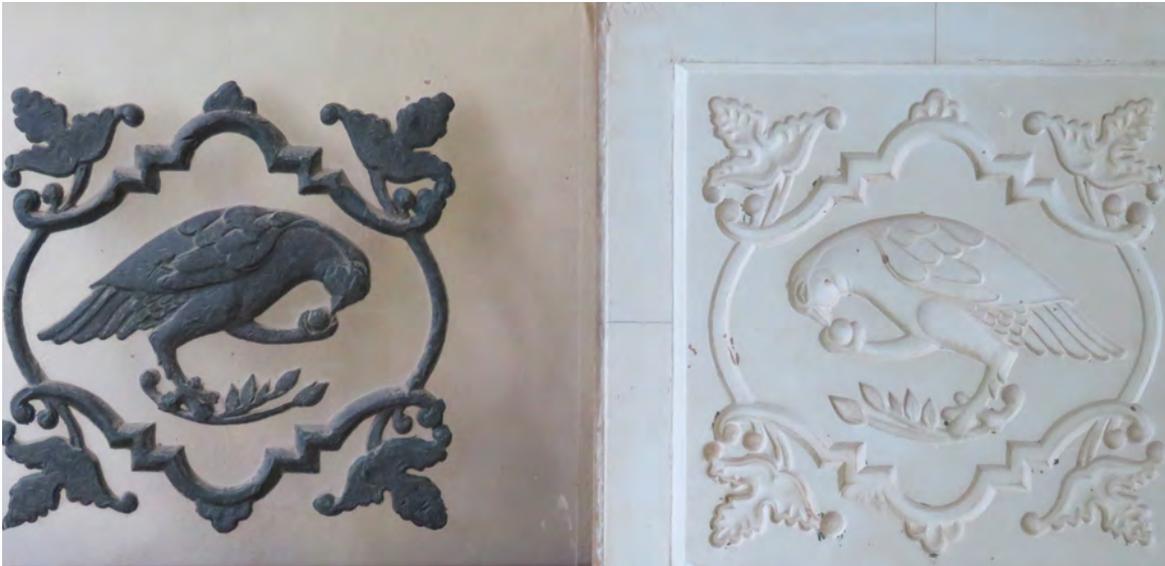
La técnica del azulejo de arista es bastante sencilla, basta imprimir en la loseta cruda, -con el barro ya consistente-, sobre un molde normalmente tallado en madera, con el dibujo deseado en negativo, se ejerce presión para que quede registro del tema deseado (figura 38). Posteriormente, se cuece la loseta y queda el motivo impreso en bajorrelieve, dispuesto para ser rellenado con diferentes esmaltes<sup>32</sup>.

Figura 38. Matrices para realizar azulejos de cuenca o arista

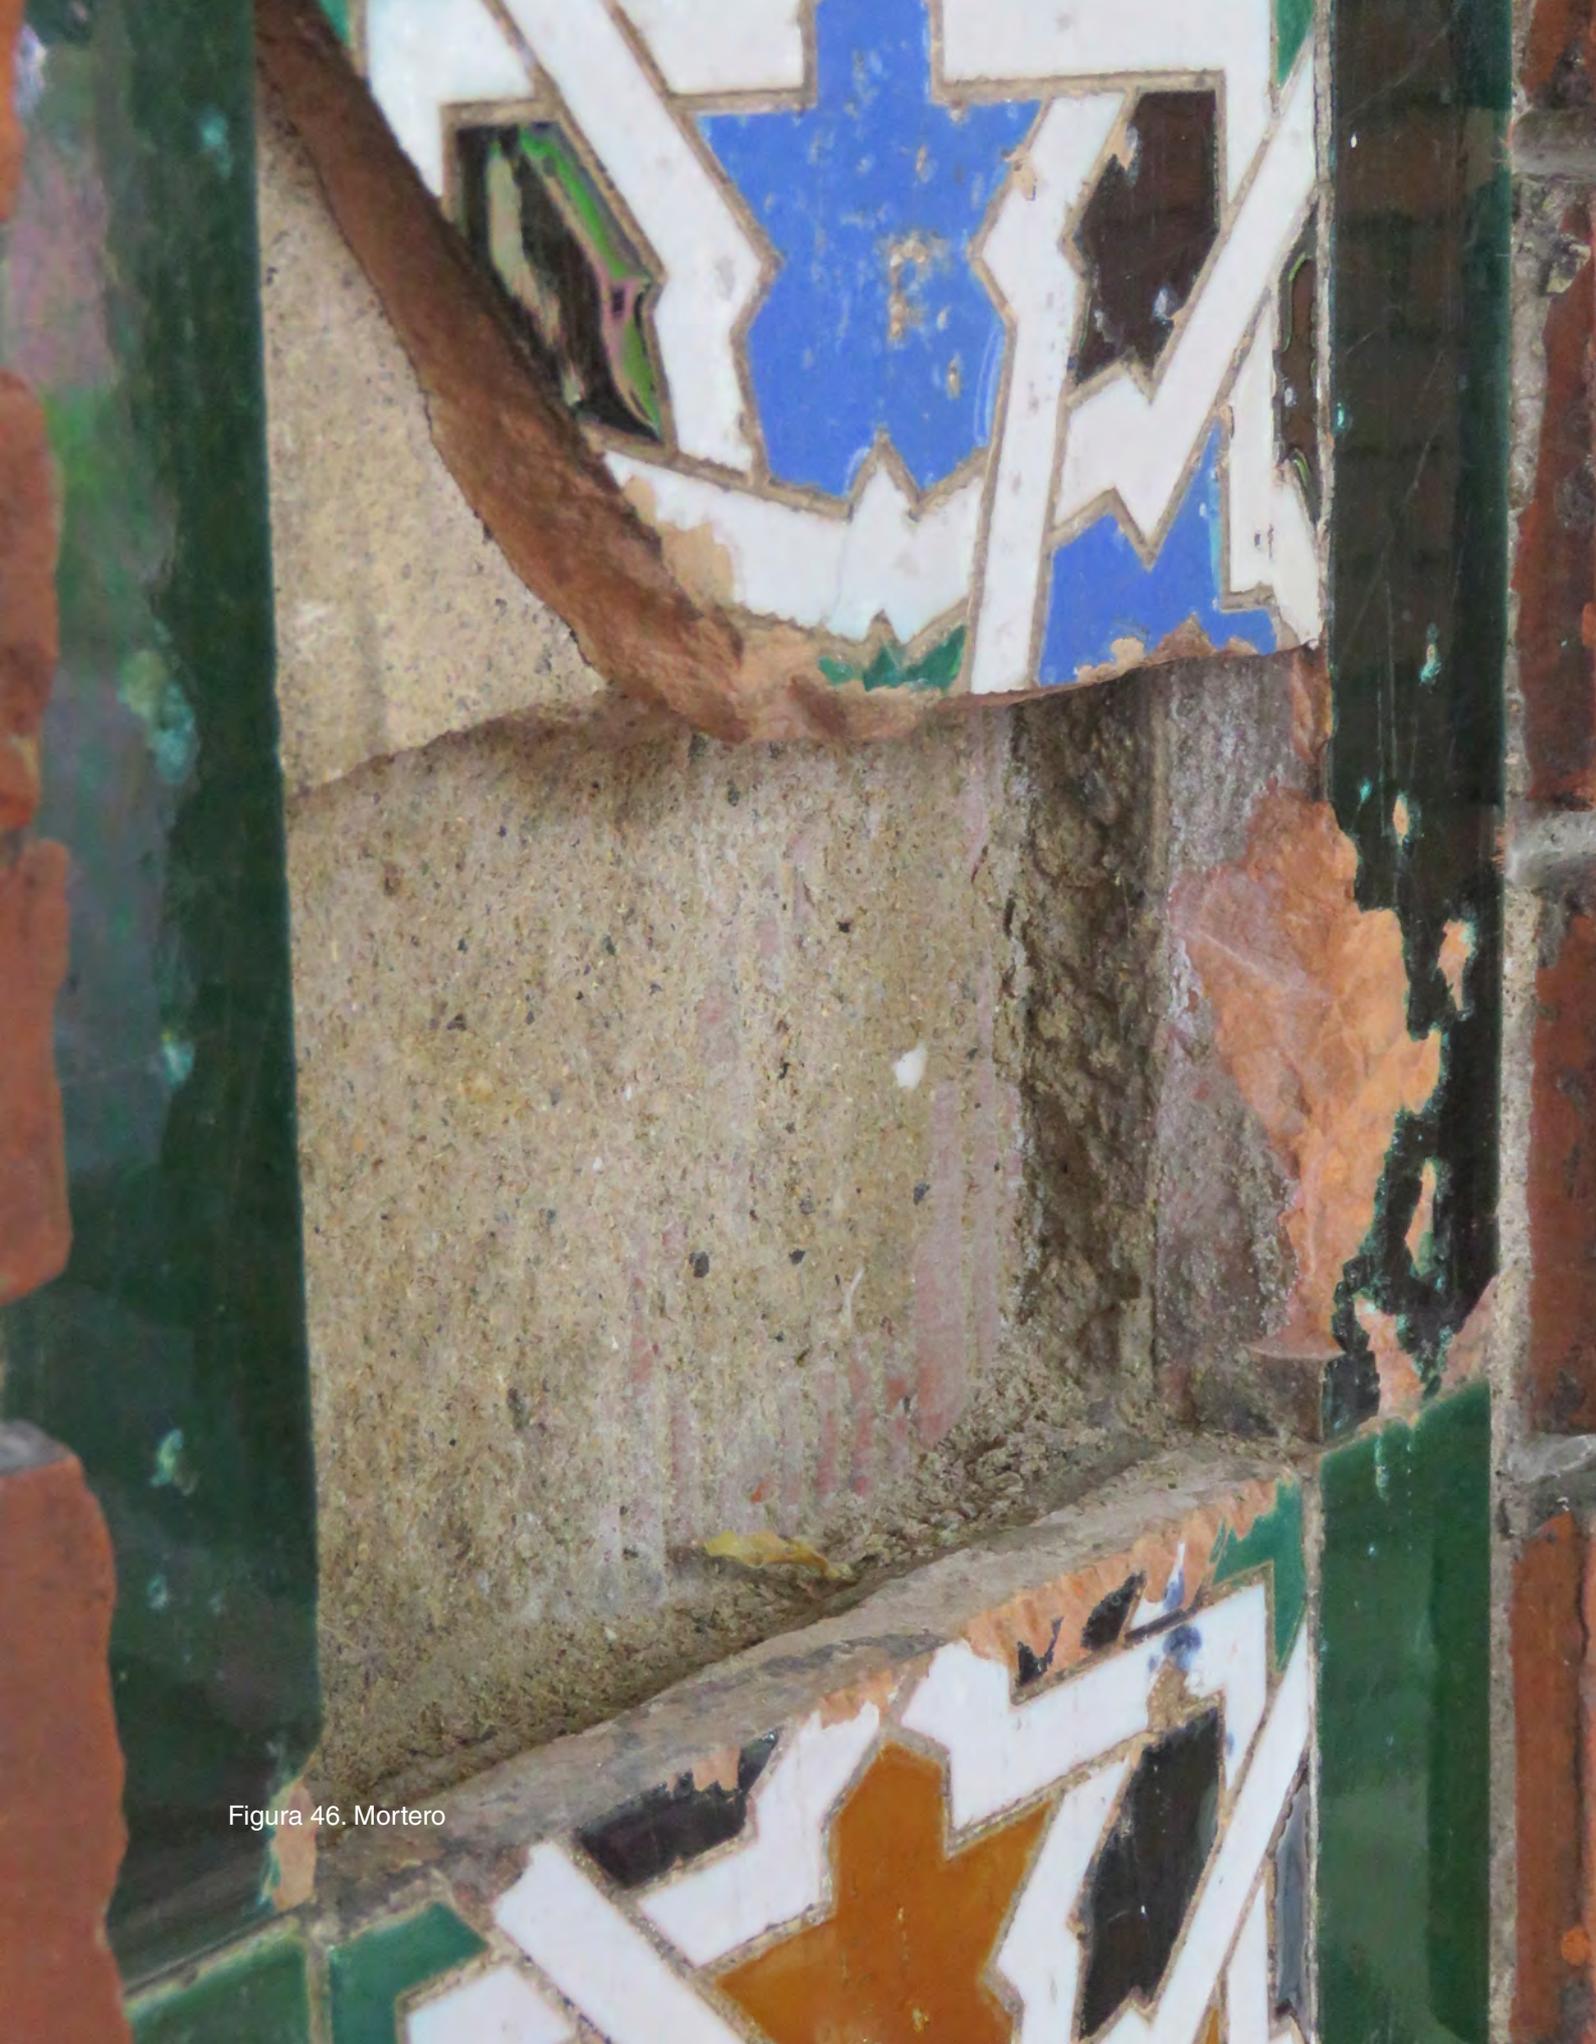
El mortero citado en el enunciado del capítulo, soporta al azulejo desde su cara anterior y va unido a la piedra o ladrillo desde la posterior, como se puede apreciar en la figura 46.

Figura 46. Mortero

Figura 46. Mortero. Columna de la pérgola del parque de Doña Casilda Iturriza, Bilbao. Imagen autoría propia.

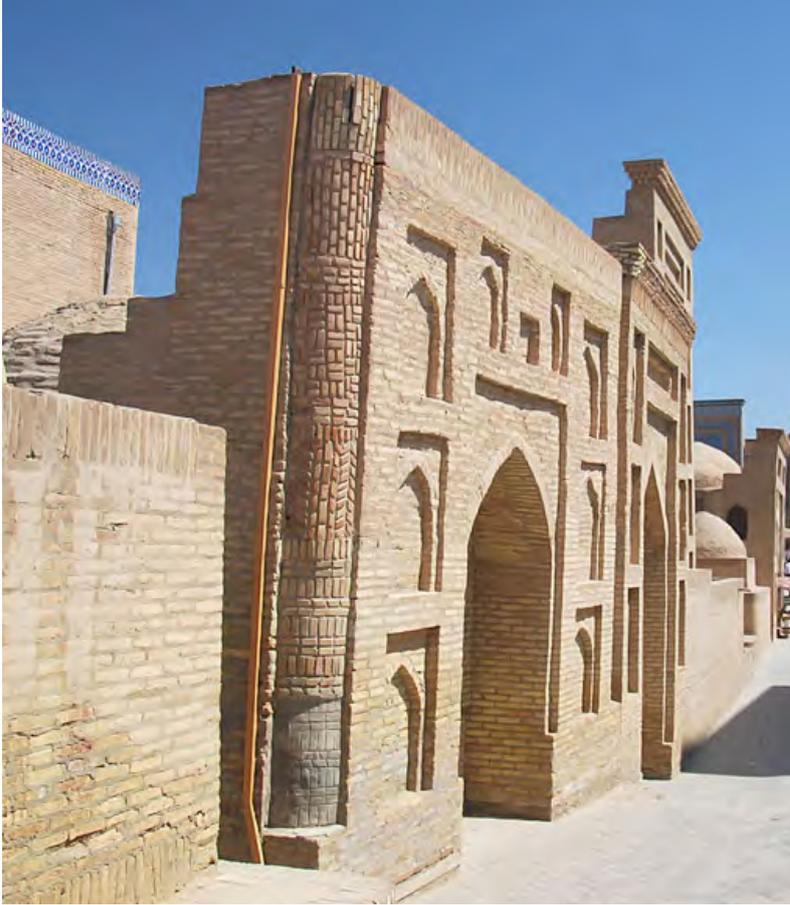
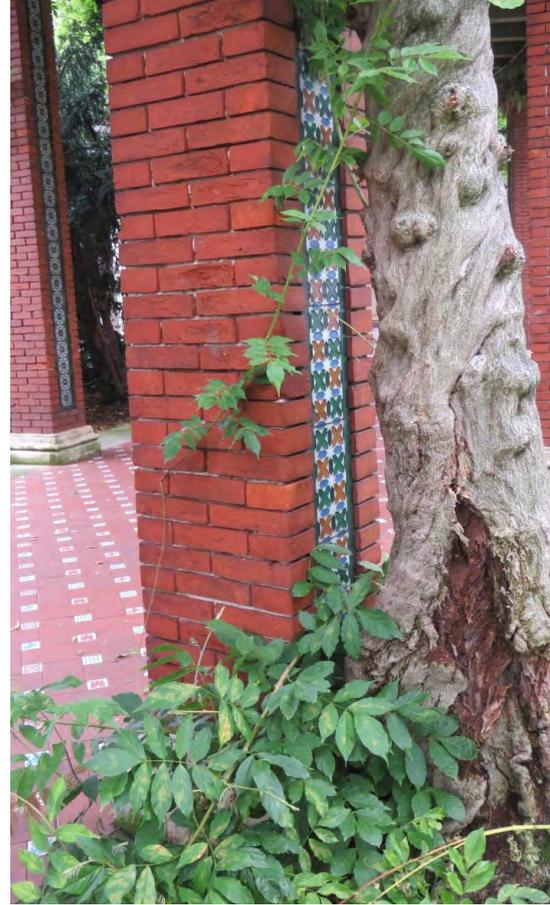
Los componentes del ladrillo, en base a los tipos de arcillas que se utilicen en su elaboración, nos darán tonalidades más ocres o rojizas, según la proporción de óxidos de hierro que contengan (figura 47 y 48).

Figura 47 y 48. Ladrillos ocres y rojizos  
Figura 49. Pátinas blanquecinas en ladrillos

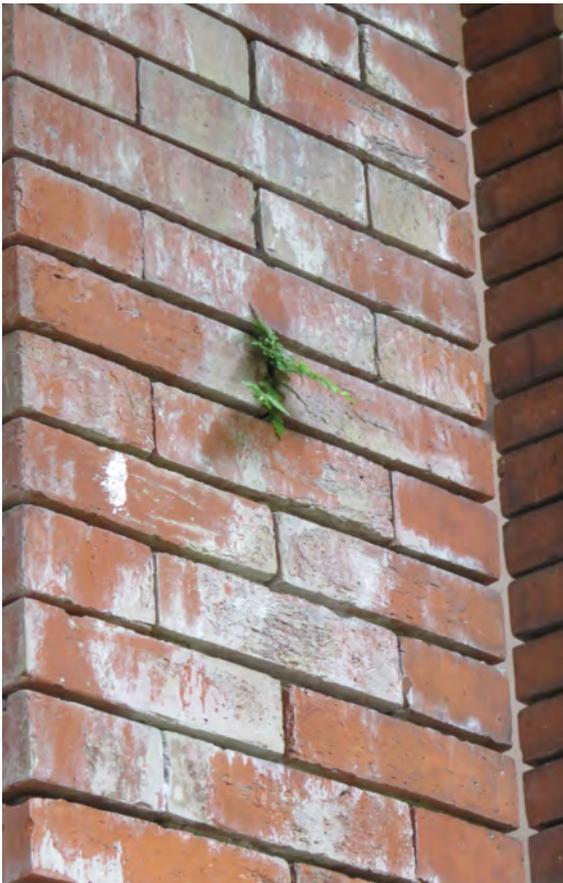
Lo que lleva a comprobar que, en ocasiones, se produzca una disolución de algunos de estos componentes -ayudados por la humedad- que hace que puedan trepar hacia el azulejo e interferir en la correcta conservación del mismo. El resultado puede generar pátinas blanquecinas en la superficie de las piezas cerámicas de distinto origen (figura 49).

Figura 49. Pátinas blanquecinas en ladrillos. Columna de la pérgola del parque de Doña Casilda Iturriza, Bilbao. Imagen autoría propia.

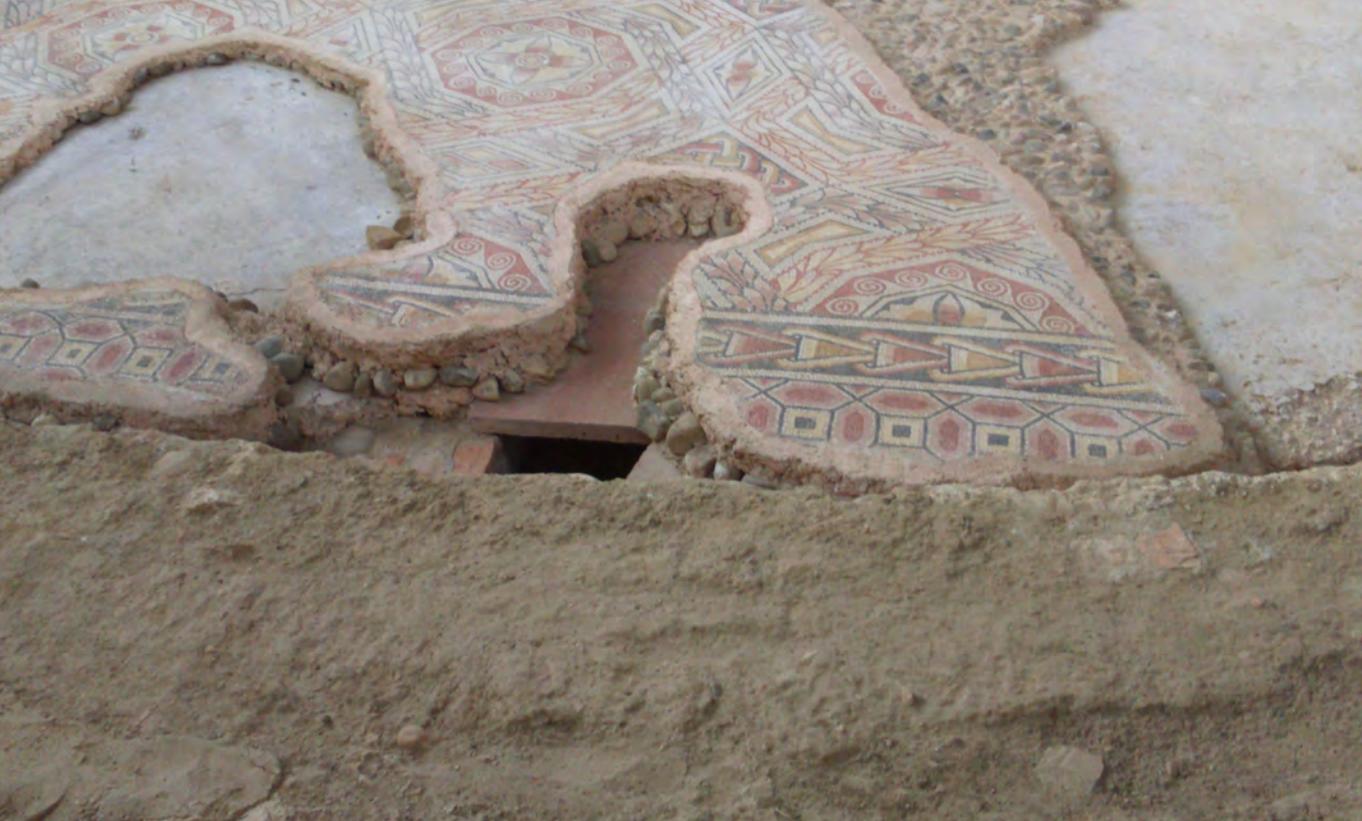
Constan de un material inerte o árido, generalmente arena de distinta composición y granulometría, aglutinantes, ligantes, conglomerantes o aglomerantes -que transmiten plasticidad a la mezcla al ser aplicada- y, por lo tanto, permiten su moldeado, así como elasticidad al endurecer, lo que confiere cohesión y resistencia mecánica al conjunto. También, en ocasiones, cuentan con materiales añadidos eventualmente o aditivos, cuyo fin es muy variado (figura 50).

Figura 50. Estratos de los mosaico de la Villa de Olmedo, Palencia

Figura 50. Estratos de los mosaicos de la Villa de Olmedo, Palencia. Imagen autoría propia.

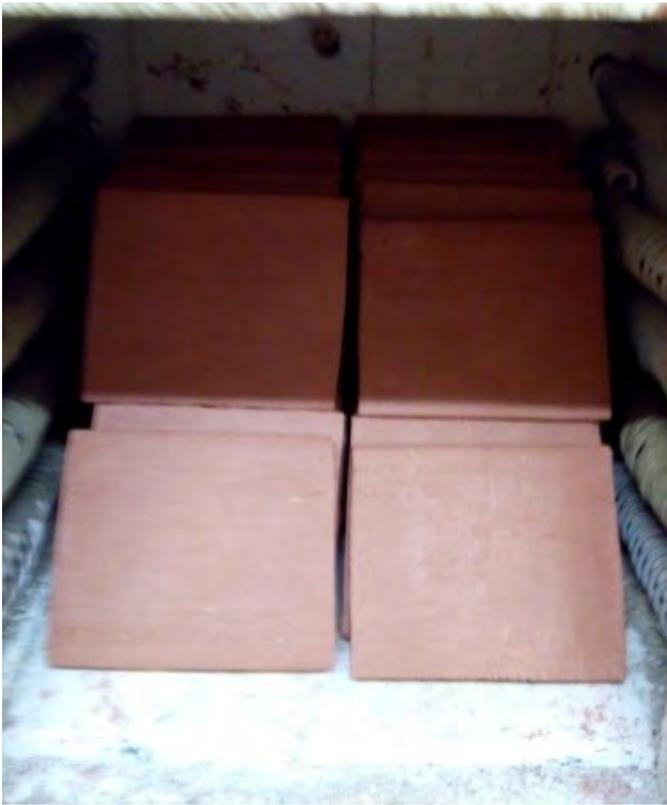
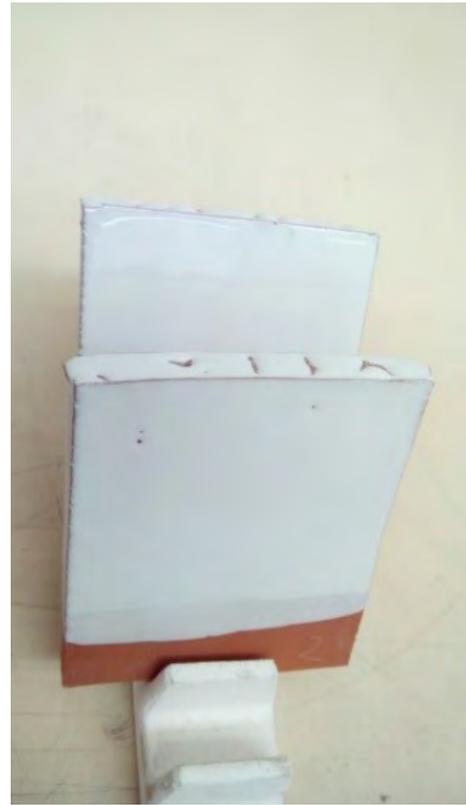
Además de este primer estrato (barro cocido figura 53), pueden contar con un segundo estrato o recubrimiento que lleva una capa de vidriado que baña la pasta cerámica (figura 54), una vez oreada y, en una única cocción-a la vez que la cocción de la pasta (soporte barro crudo) - o, en una segunda cocción, si la pasta está previamente cocida. De esta manera se obtiene un azulejo vidriado que puede ser blanco o de diferentes colores, si a la frita (barniz) se le añaden pigmentos (de óxidos de hierro, manganeso, cobre), o si se pinta sobre ella.

Figura 53 y 54. Azulejo bizcochado y vidriado

Figura 53 y 54. Azulejo bizcochado y vidriado. Imagen autoría propia.

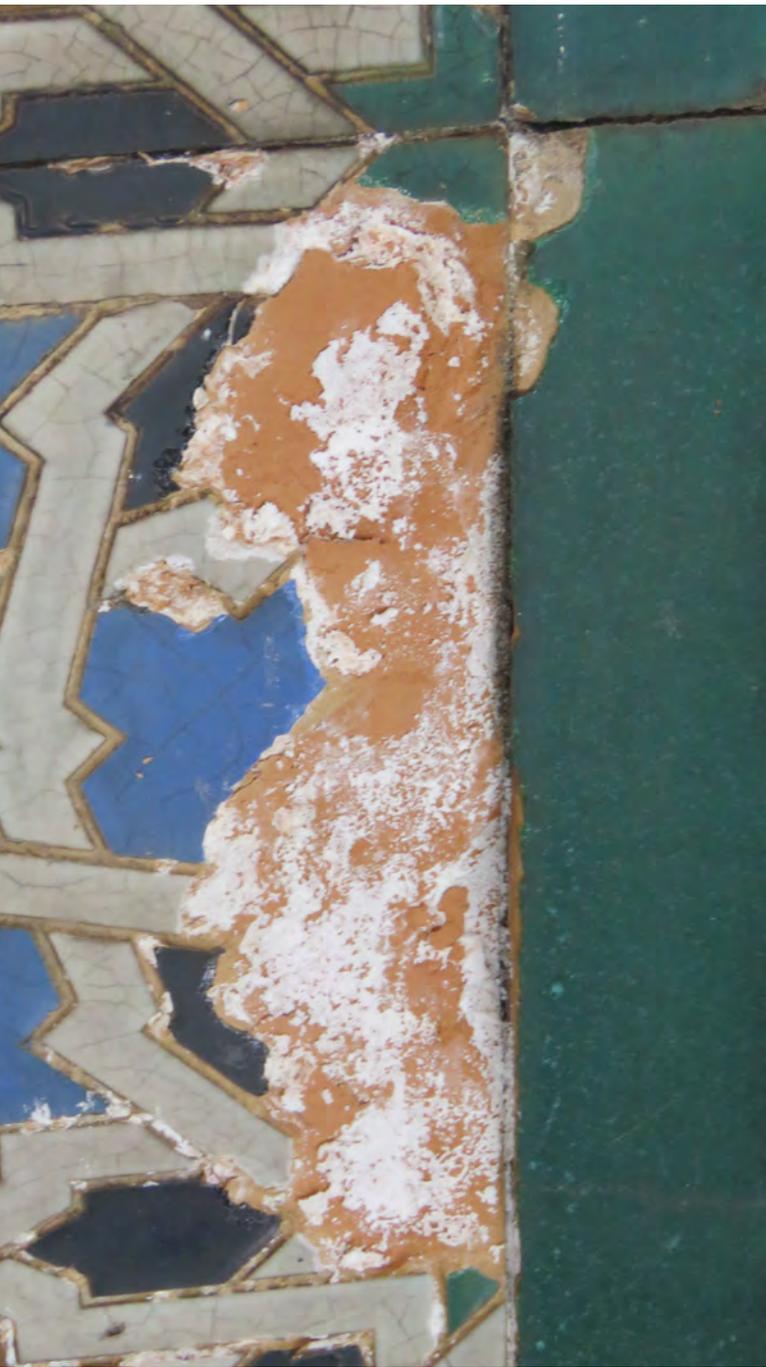
No obstante, la presencia de sales en circulación, a veces en el interior del muro, procedentes de piedras o ladrillos que forman parte de la estructura, ya citados con anterioridad, dan lugar a eflorescencias salinas. Antes de intervenir hay que tener en cuenta que la sílice ( $\text{SiO}_2$ ), cuando es arrastrada por el agua, provoca eflorescencias blancas, similares al carbonato cálcico. “El sulfato cálcico ( $\text{CaSO}_4$ ) precedente de la lluvia ácida<sup>43</sup> provoca velos cuyos cristales reaccionan con los morteros de las juntas y los de agarre y, en ocasiones separa la cerámica del soporte”<sup>44</sup> tal y como se aprecia en las figuras 55 y 56.

Figura 55 y 56. Patinas blanquecinas en pasta cerámica y vidriado

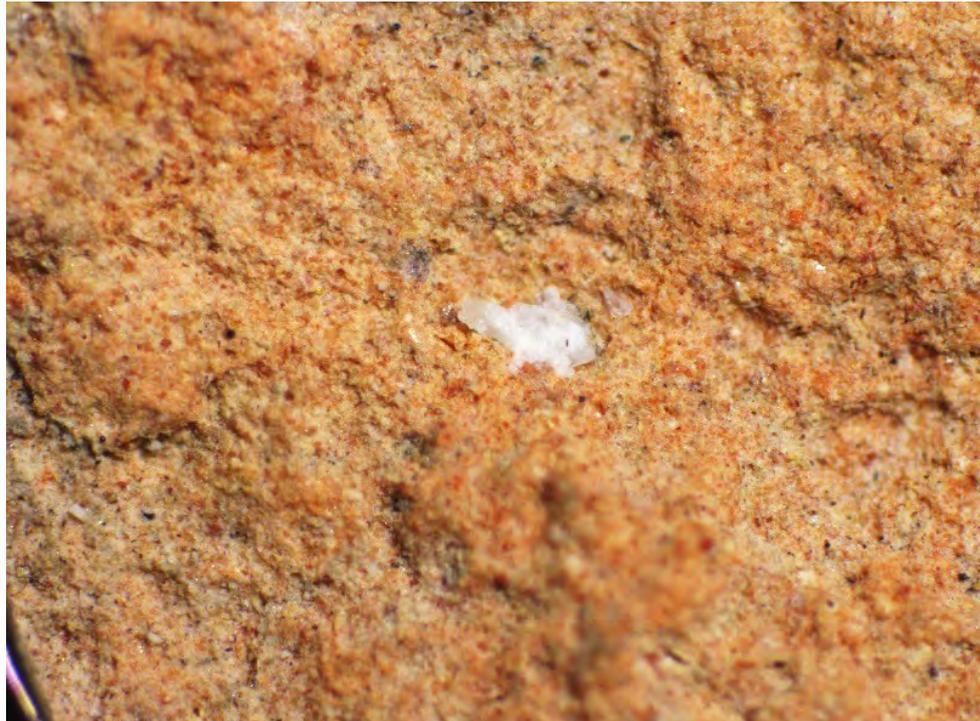
La disociación de las pastas de arcilla tiene que ver con la existencia de granos de carbonato de calcio, -de cierto tamaño-, llamados caliche (figura 57), en este estrato que, durante la cocción, se transforman en óxido de calcio, aunque no llegan a reaccionar completamente. Una vez horneada la pasta, el óxido de calcio se hidrata y forma hidróxido de calcio el cual, en contacto con el aire, se convierte en carbonato de calcio.

Figura 57. Partícula de carbonato de calcio. Detalle 2x

Todo este proceso hace que el volumen de los granos aumente y, con ello, deteriore la capa de vidriado que recubre la pasta.

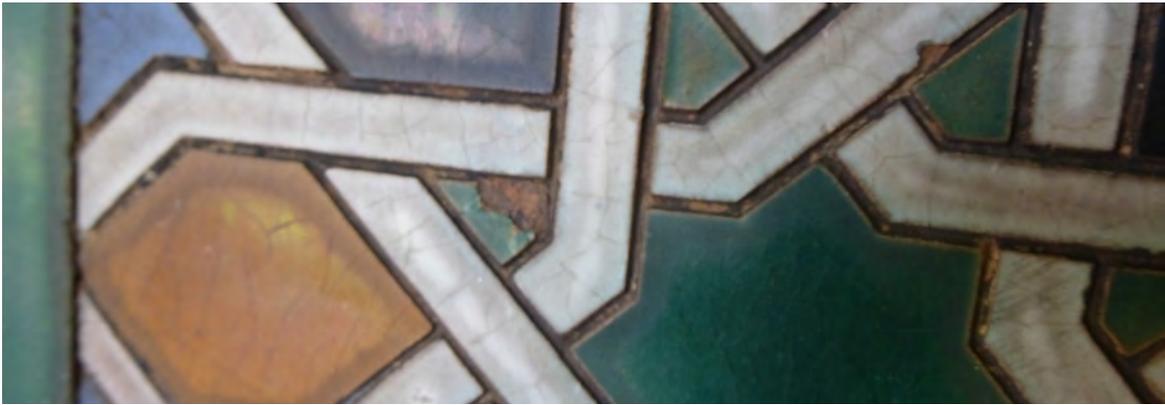
La aparición de fisuras o craquelados, puede ser más perjudicial que la citada falta de brillo, tal y como apreciamos en la figura 58. En este caso las microfisuras que se crean en la capa de esmalte pueden servir como hilo conductor de humedades, -tanto intrínsecas como extrínsecas-, con lo que dejan el material cerámico a su suerte, ya que pierde la impermeabilidad que caracteriza a estos azulejos vidriados que forman parte de los recubrimientos arquitectónicos (figuras 59 y 60).

Figura 58. Pérdida de brillo en el detalle de las piezas cerámicas  
Figura 59 y 60. Detalle de los craquelados en los azulejos parque de Doña Casilda  
Figura 61. Pérdida del soporte vítreo de las piezas cerámicas

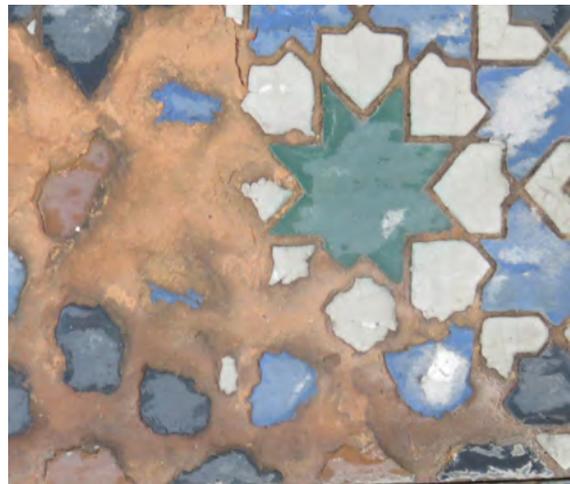
La falta de adherencia respecto al soporte cerámico, origina la pérdida parcial o total de la película vidriada, con la consiguiente formación y desprendimiento de lascas de la capa de vidriado, que dejan desprotegida la arcilla que conforma la pasta cerámica como ocurre en la imagen 61.

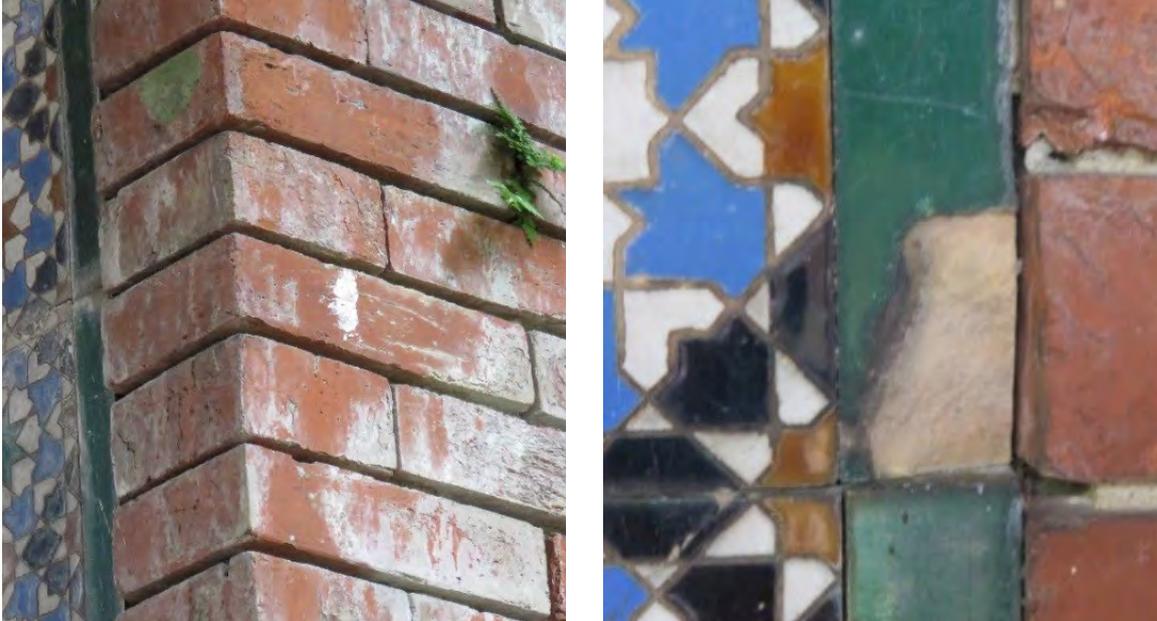
Figura 62. Deterioro notable del vidriado, provocado por humedades  
 Figura 63. Laguna o pérdida del soporte vítreo por los cambios de temperatura

Los continuos y bruscos cambios de temperatura provocan que el material cerámico sufra, con lo que ocasiona pérdidas de esmalte o disgregación del soporte arcilloso, pudiéndose apreciar multitud de lagunas, perceptibles estas en la observación de la pieza, lo que, a su vez, entorpece el correcto visionado de la misma (figura 63).

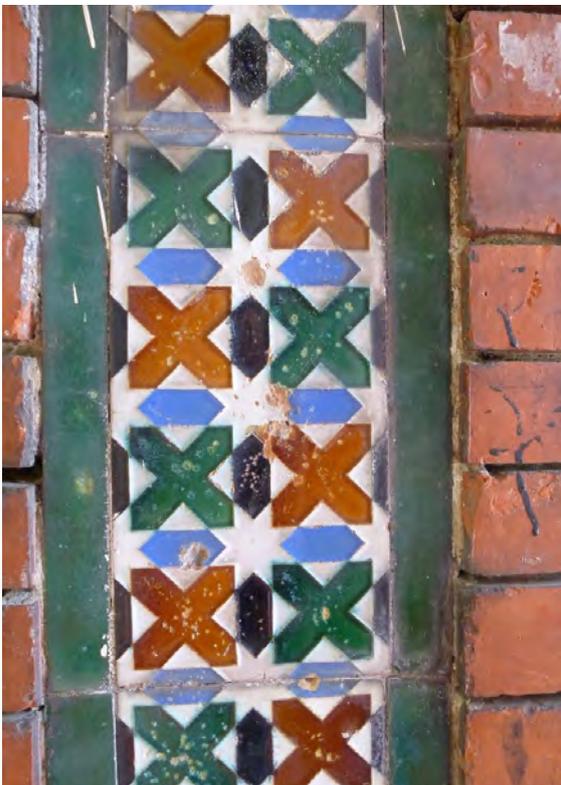
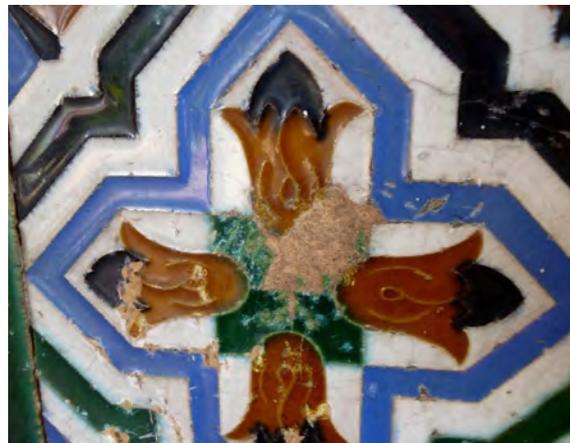
Figura 68 y 69. Detalle de roturas de azulejos provocadas por el punteado de los vidriados

En primer lugar, nos encontramos ante la rotura de la capa vítrea, que deja al descubierto el estrato inferior y dificulta la visión de la obra como en las imágenes 68 y 69.

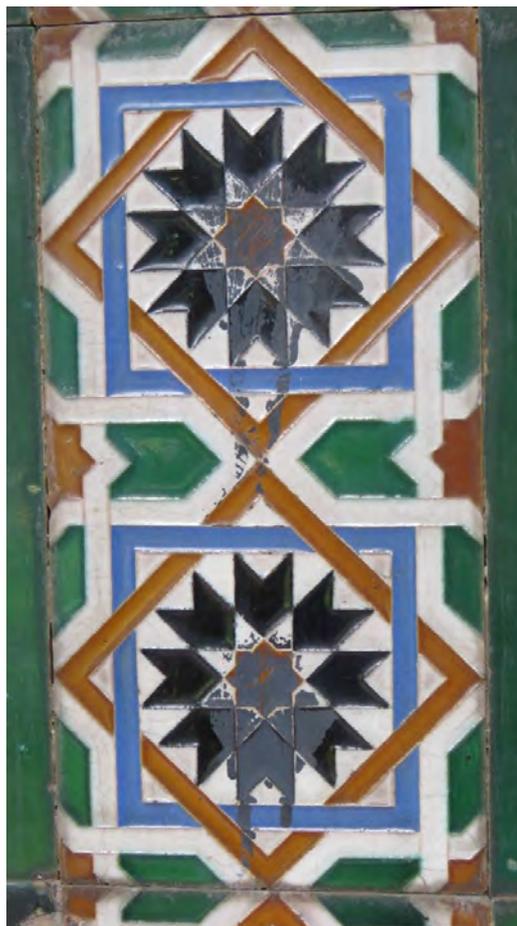
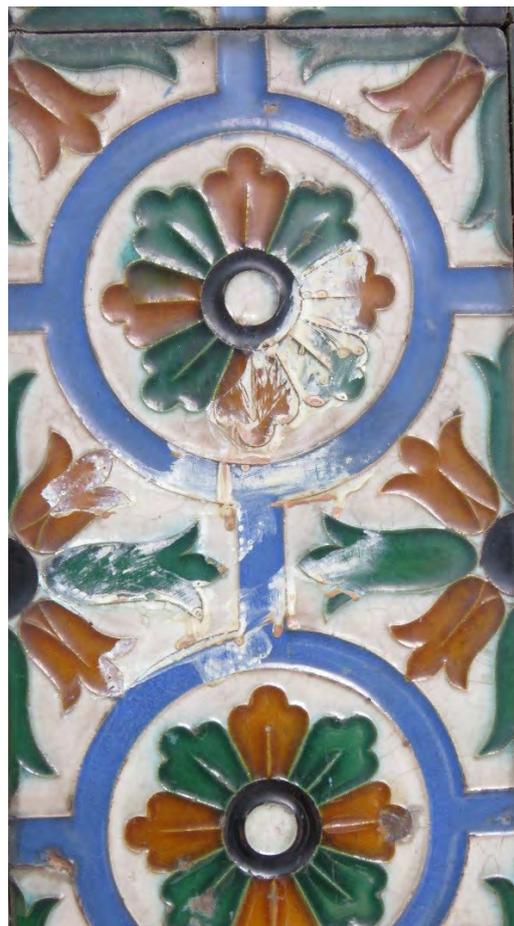
En cuanto a los robos o intentos de robo de material cerámico, destacan los azulejos partidos o seccionados con una arista viva, lo que puede significar que, en la búsqueda de arrancar un azulejo y al hacer palanca para extraerlo, el soporte cede y se fracciona de modo aleatorio -mantiene la sección-, ya que el mortero al que están sujetos ejerce tal presión, que imposibilita su arrancado (figuras 70 y 71).

Figura 70 y 71. Robos de material cerámico

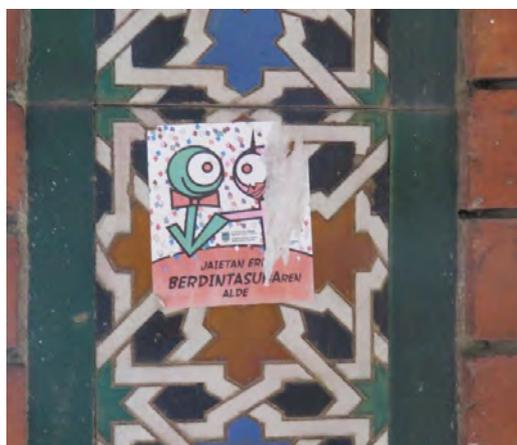
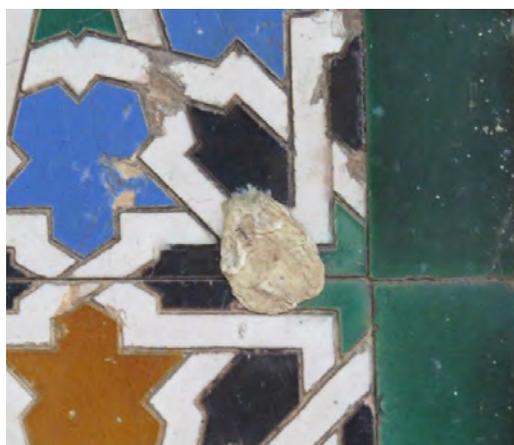
Figura 72 y 73. Detalle de tintas sobre cerámica

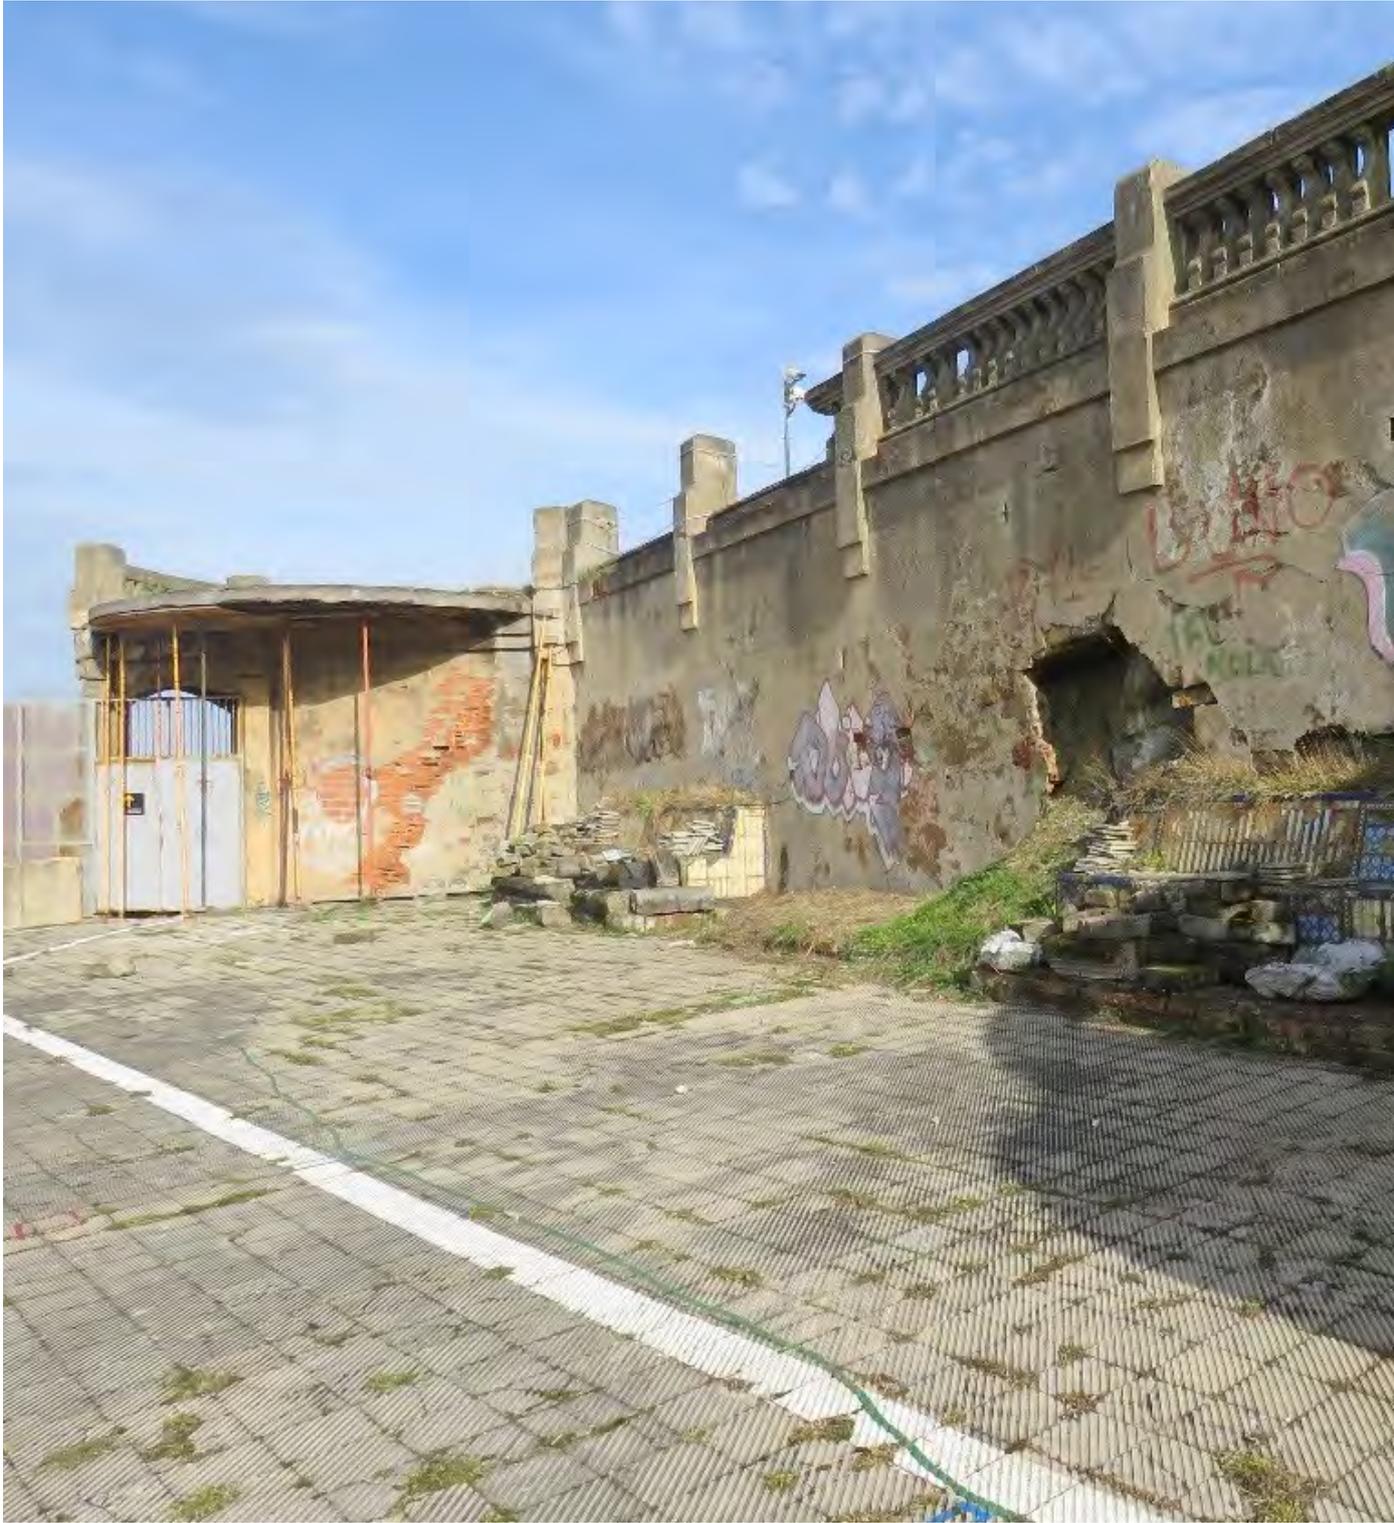
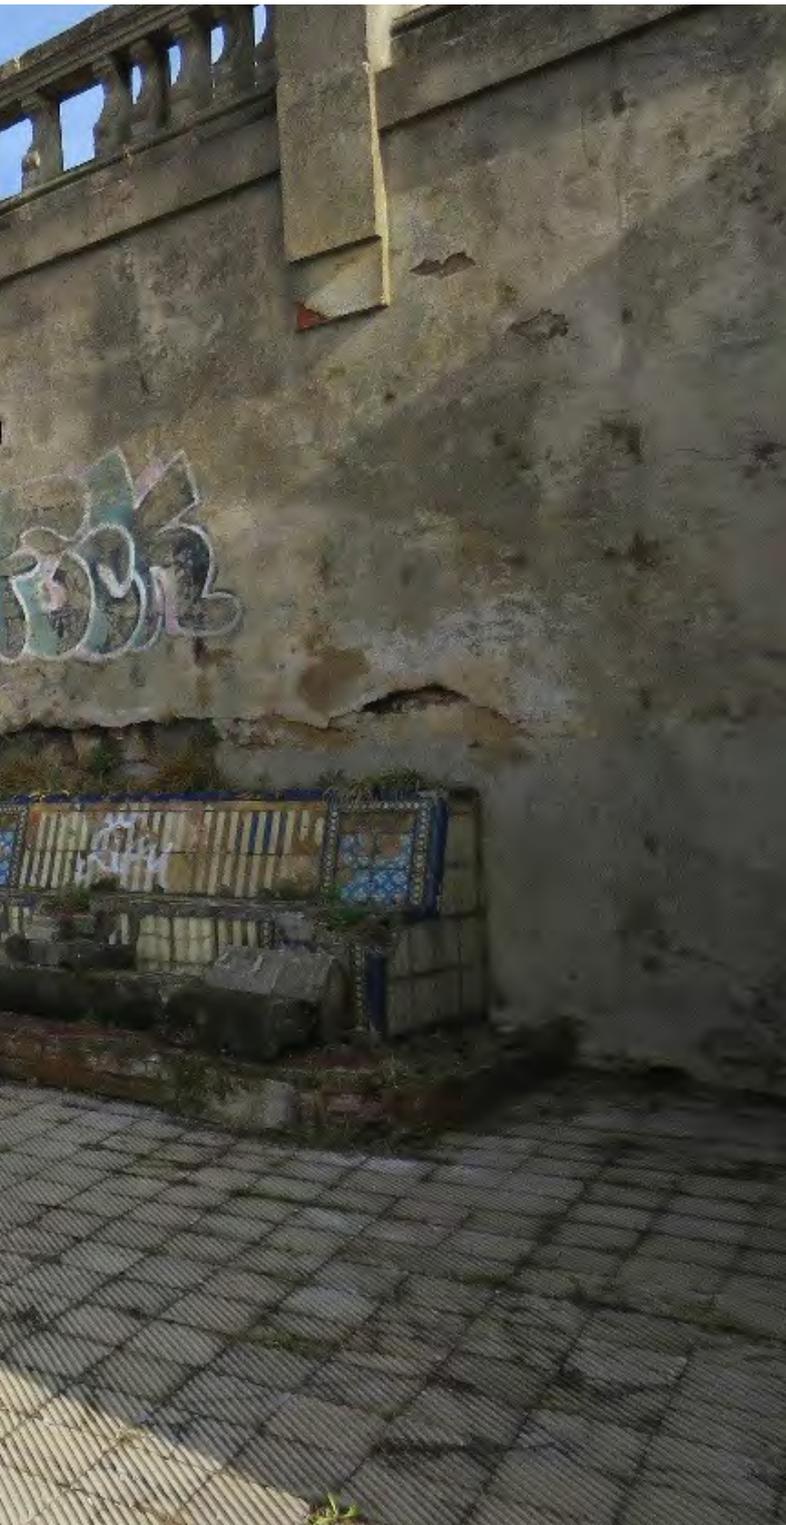
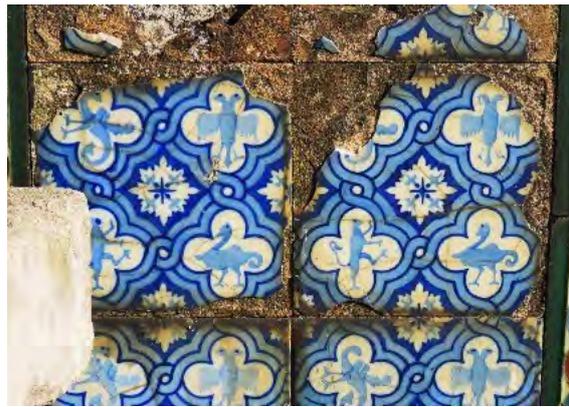
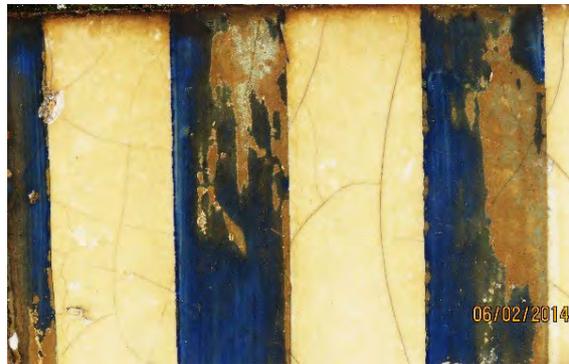
Figura 88, 89 y 90. Detalle segundo banco y detalles de azulejo perteneciente a su diseño

En el recorrido de la galería superior se sitúa un segundo banco. Totalmente diferente al anterior, si se tiene en consideración las tonalidades elegidas para cubrirlo, pero manteniendo ese aspecto de tablero de ajedrez, que hace una sincronía de cuadrados de color melado y berenjena. Rematado a su vez, -a modo de detalle- con unas baldosas con una flor en tono verde turquesa y berenjena (figuras 88, 89 y 90).

Figura 88, 89 y 90. Detalle segundo banco y detalles de azulejo perteneciente a su diseño. Imágenes autoría propia.
