Tesis Doctoral  
presentada por:  
Idoia Madariaga  
Escudero

Bilbao 2018

# **DISEÑO DE PROTOCOLOS DE ACTUACIÓN PARA LA ELIMINACIÓN DE MATERIALES ACUMULADOS SOBRE LAS PIEZAS CERÁMICAS DE LAS GALERÍAS PUNTA BEGOÑA EN GETXO**

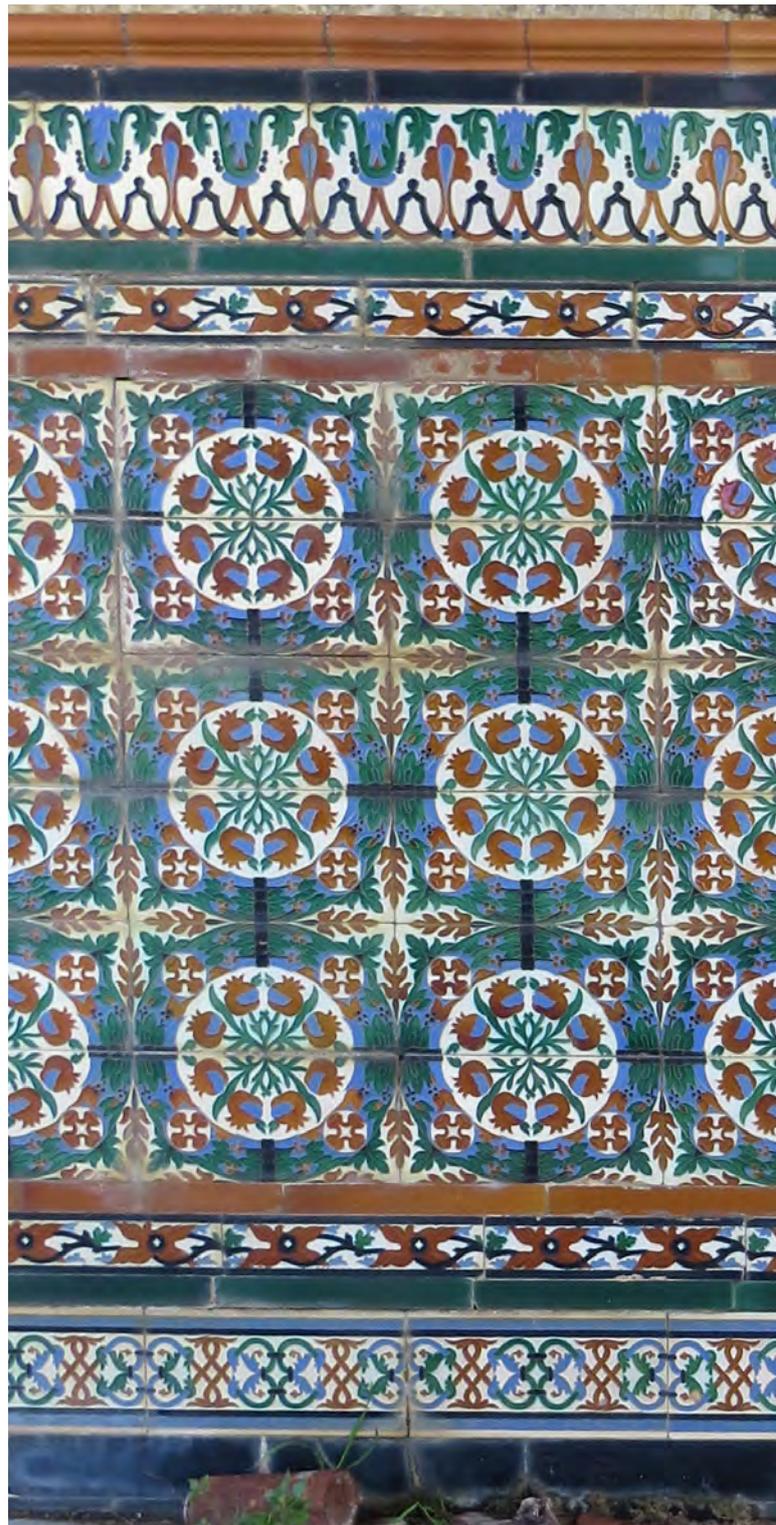
Figura 94. Zócalo galerías medidas

Las variedades de material cerámico citado están presentes en zonas muy concretas de las galerías, para dar paso a la figura que completa la mayor parte del conjunto monumental. La galería noroeste (NW) y suroeste (SW), cubre sus arrimaderos con el motivo de las granadas, citado en el punto V.1. Por este motivo esta investigación se centrará en el ejemplo con iconografía de granadas. Así y todo, sería posible extrapolar los datos obtenidos al resto de decoraciones cerámicas. Se puede disponer del zócalo completo para su mejor observación en la figura 94 (cotas expresadas en milímetros).

Figura 94. Zócalo de granadas. Medidas

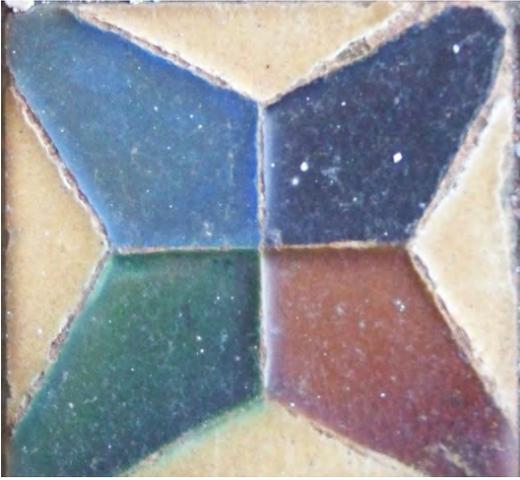
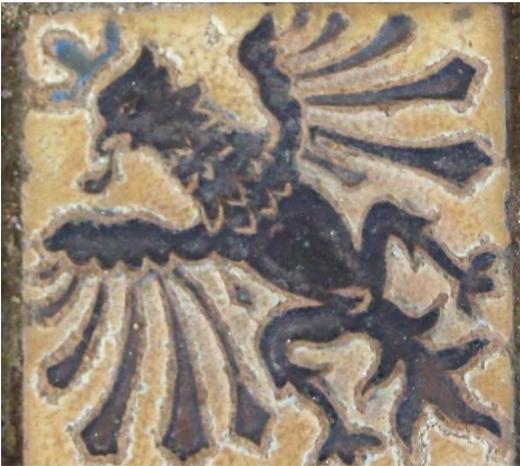
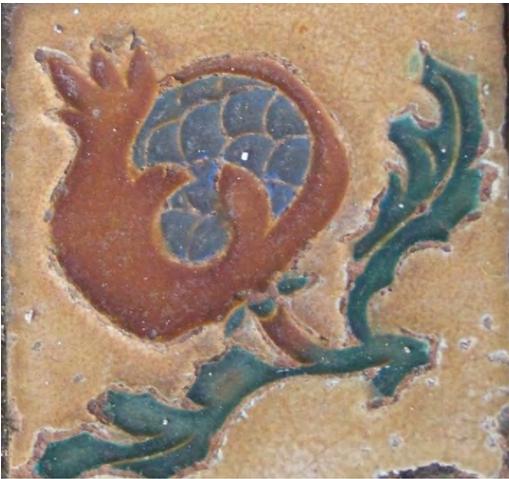
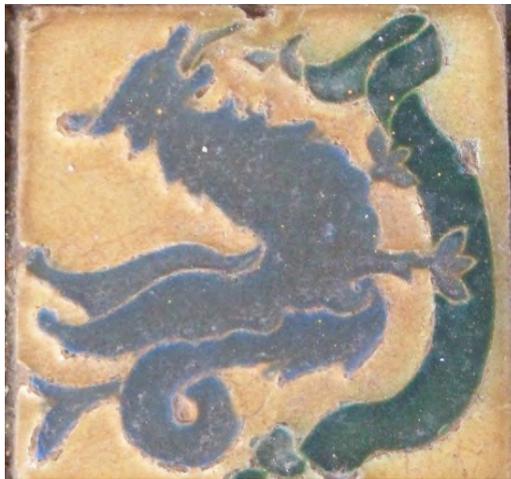
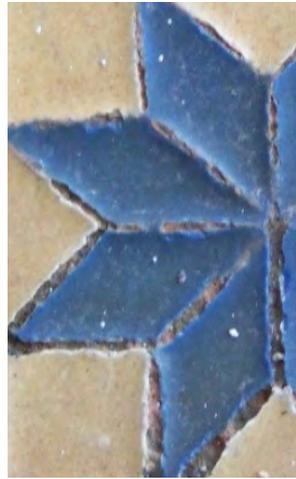
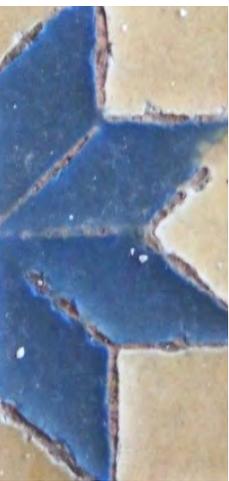
Las soleras de las galerías están cubiertas por una gran variedad de azulejos planos bizcochados, entrelazadas con un juego muy variado de olambrillas<sup>51</sup>, que enriquecen el conjunto. Sirvan como muestras las que aparecen en las figuras, 95-101.

Figura 95, 96, 97, 98, 99, 100 y 101. Olambrillas situadas en la solera de las galerías, con unos motivos muy diverso. Imágenes autoría propia.

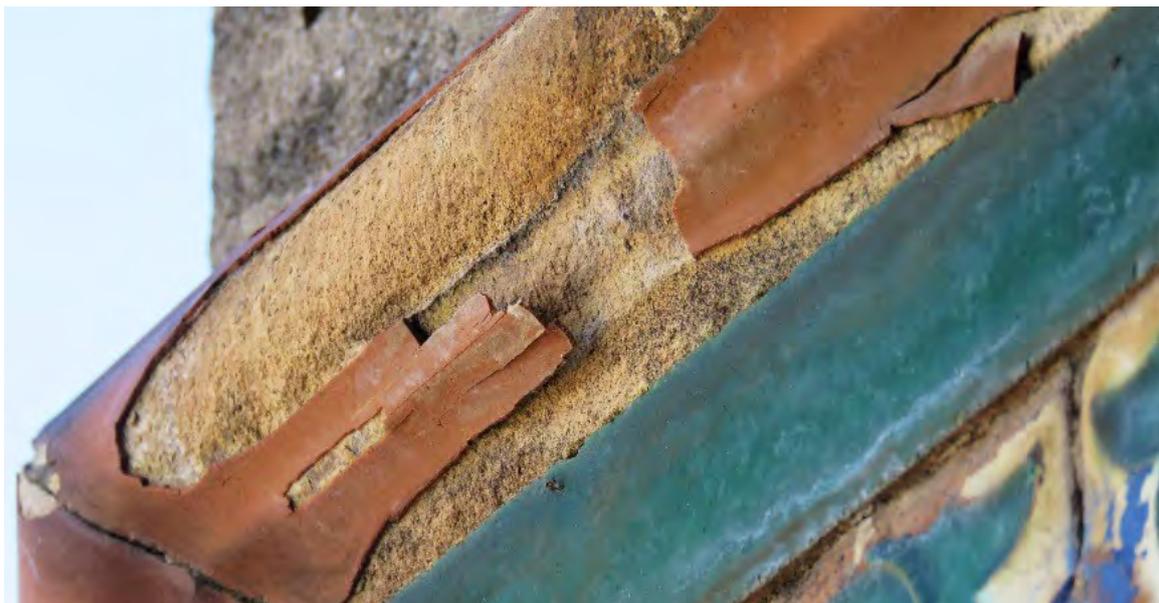
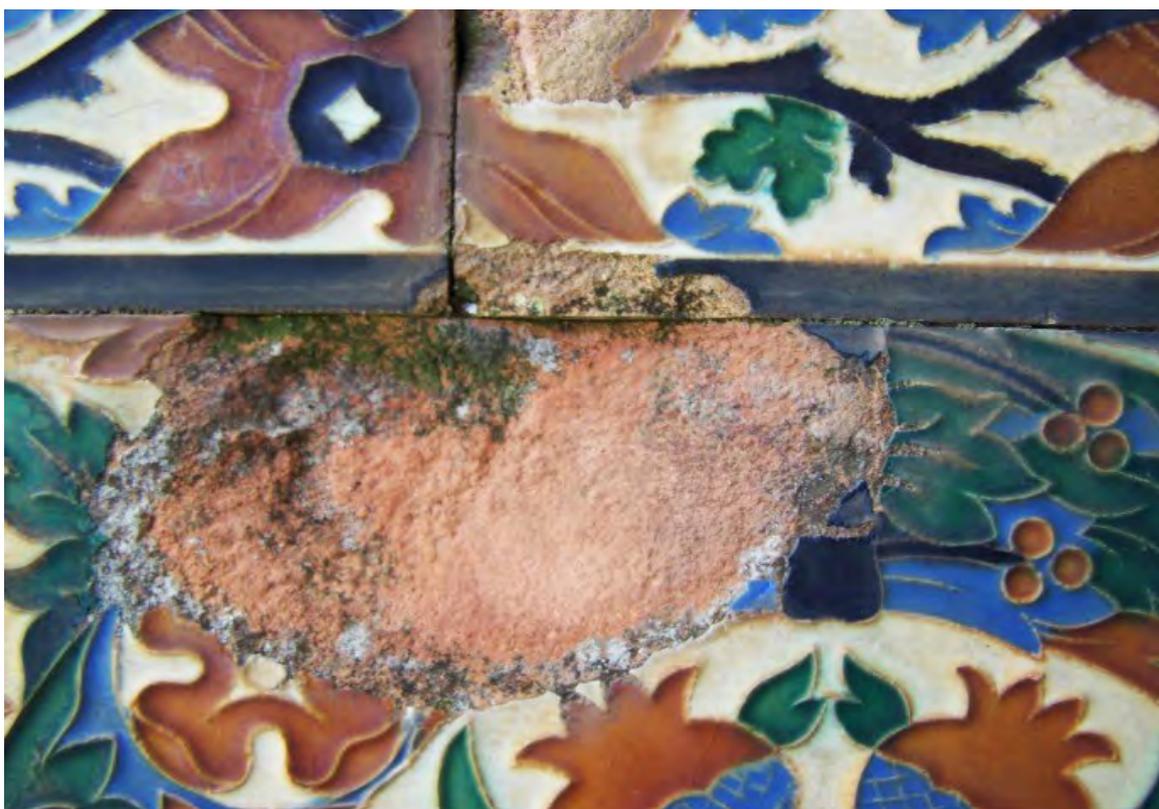
Figura 102 y 103. Pérdida de vidriado del soporte cerámico

La pérdida de vidriado puede tener su origen en la disgregación o la fragmentación de la pasta, por un lado, y en la aparición de partículas de cal sin diluir por otro (figura 102). No existe una causa clara que se pueda atribuir a todos los casos en los que aparece una pérdida de la capa de esmalte, puesto que ese deterioro solo se percibe en una ínfima parte del recubrimiento arquitectónico. En algunos casos, la disgregación del material se produce por los cambios bruscos de temperatura, o si en el proceso de amasado no se homogeneizaron correctamente las partículas de cal y, al originarse una sobre hidratación por el aumento de la humedad, ésta hace de palanca, desplaza las distintas piezas de material cerámico y deja al aire la pasta arcillosa y provoca deterioros mayores en el azulejo. Tal y como se aprecia en la figura 103 donde, tras la pérdida parcial del vidriado, ha dejado a la vista el estrato de pasta cerámica, con la consiguiente humectación de la misma, dando lugar a la formación de una colonia de origen biológico.

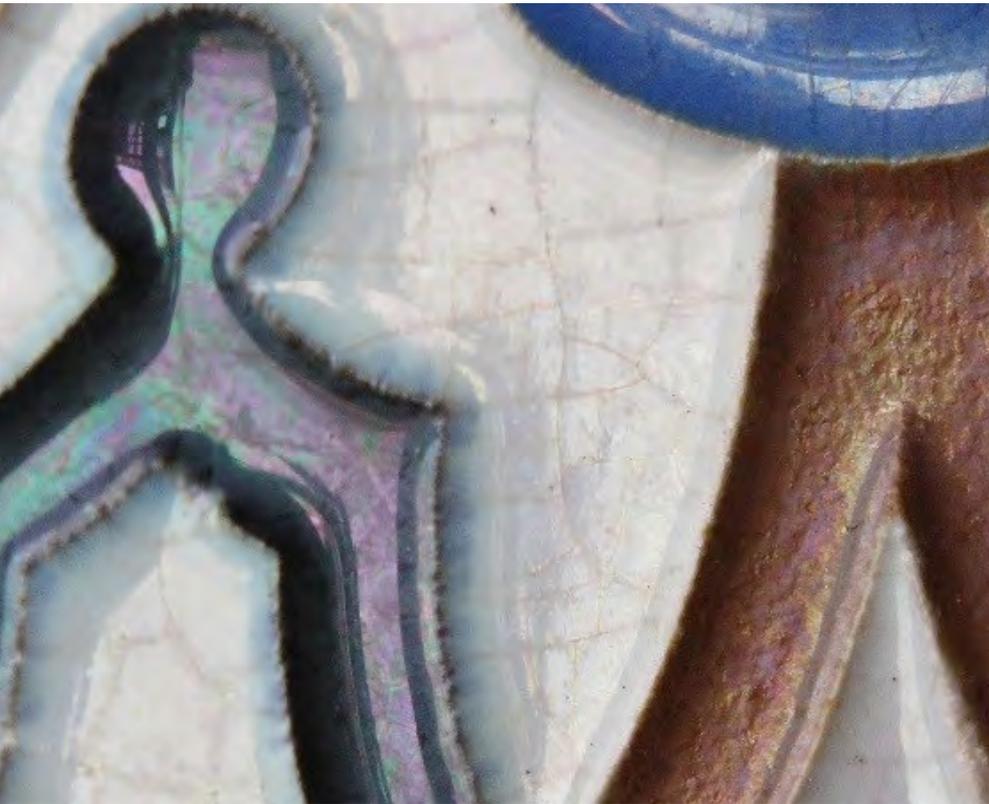
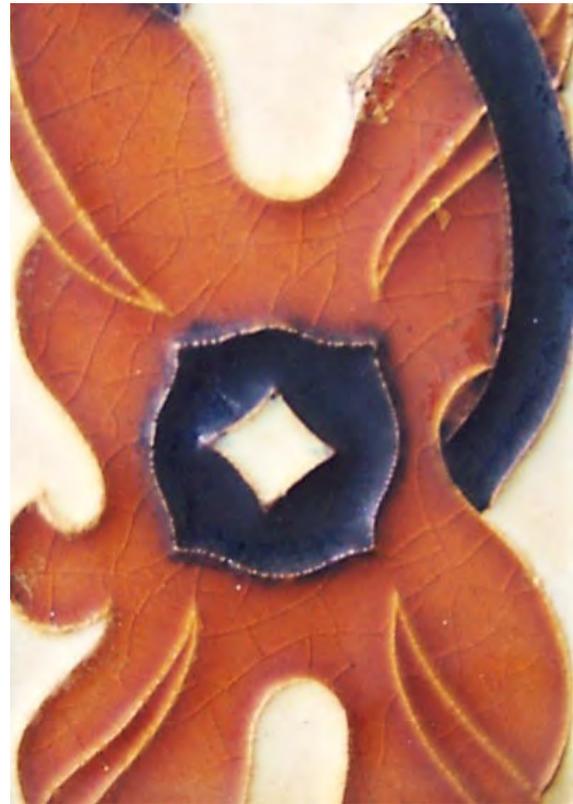
Figura 104 y 105. Detalles de los craquelados formados en la capa de vidriado

Los craquelados en la capa de vidriado pueden tener su origen en las tensiones creadas en dicha película de vidriado. Tal y como se cita en el apartado IV.2.2.2. el vidriado con base alcalina es más sensible a la aparición de estas micro fisuras, mientras que el compuesto por base plúmbica, en principio, sería menos propicio a sufrir este tipo de degradaciones. En este caso, se ha tenido en cuenta la ubicación del edificio y los consiguientes recubrimientos cerámicos, ya que están expuestos a toda clase de condiciones adversas (figuras 104 y 105).

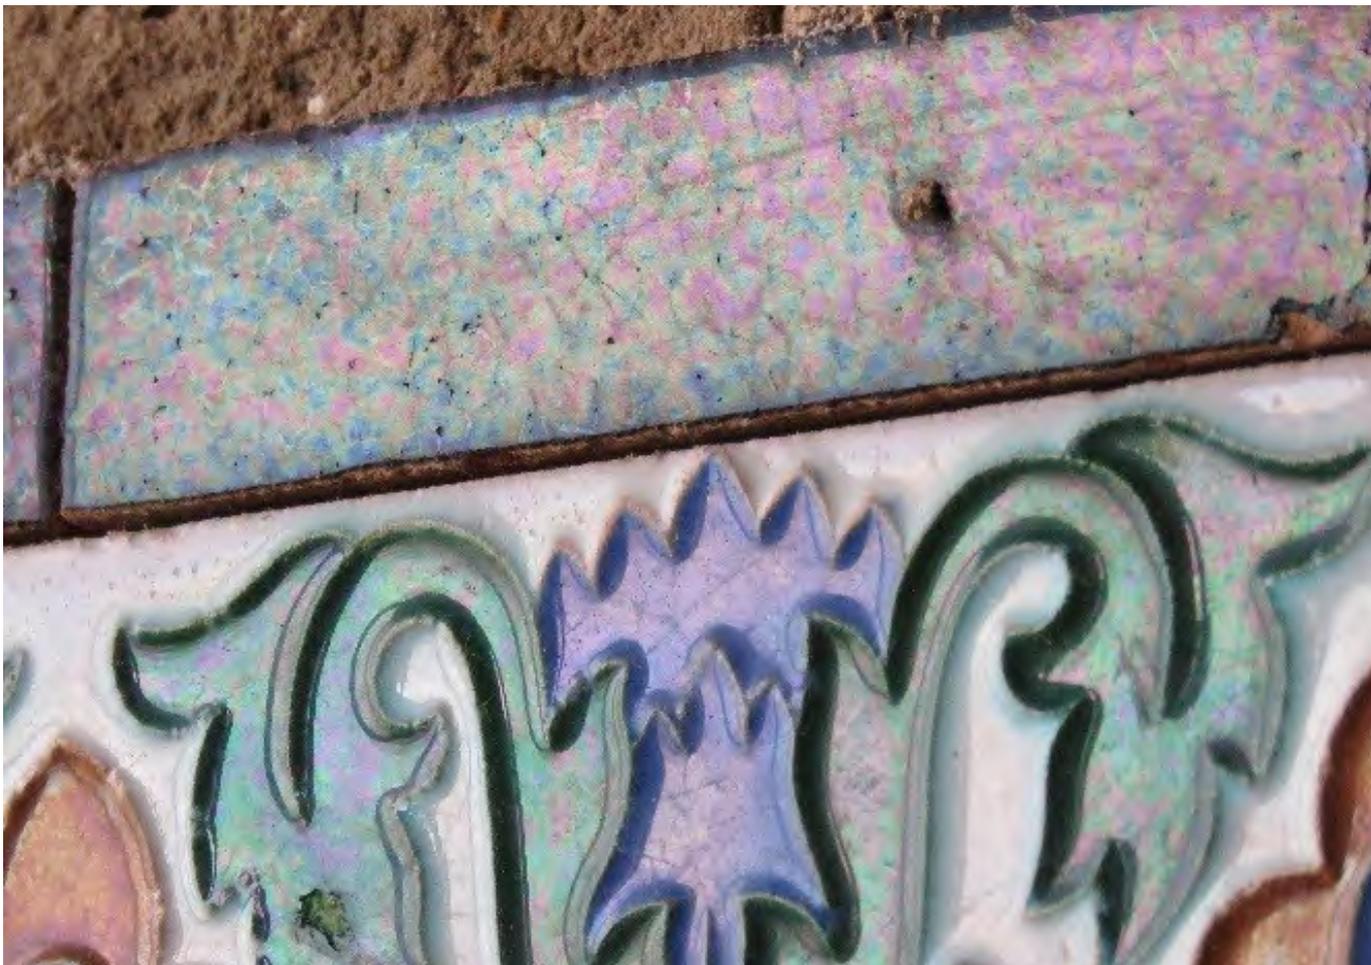
Figura 106. Detalles de los tornasolados producidos en la capa de vidriado

En el zócalo que cubre las galerías, se puede apreciar que, muchos de los azulejos planos monocromáticos, tienen una tonalidad metalizada que varía el color dependiendo del punto de vista del que se observen y dan unos matices interesantes. Estos procesos no son buscados por el ceramista, pero la cochura y una atmosfera de reducción pueden aportar los acabados irisados. No intervienen en la conservación del material cerámico por lo que el resultado es meramente estético como en la imagen 106.

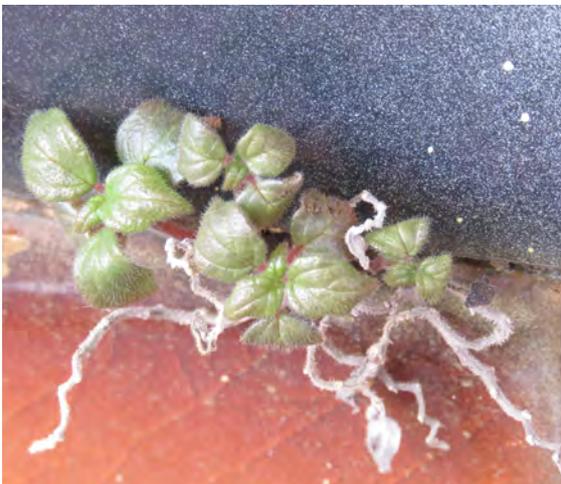
Figura 109 y 110. Imagen general y de detalle de vegetación enraizada en la argamasa de unión de los azulejos

Presentes en algunas zonas en las que la mala conservación ha provocado desconchados parciales en los azulejos. También se dan contaminantes biológicos de distinta índole que, en presencia de humedad, han penetrado más fácilmente en estas partes que no cuentan con el impermeabilizante que les da el vidriado y, con la ayuda de calor, crecen con rapidez. Lo que da lugar a musgos y distintos tipos de vegetación mayor, cuyas raíces se abren paso entre la argamasa de unión de los azulejos, y hacen que las piezas cerámicas pierdan su adherencia en columnas y paredes (figuras 109 y 110).

Figura 109 y 110. Imagen general y de detalle de vegetación enraizada en la argamasa de unión de los azulejos. Columna galería NW. Imágenes autoría propia.

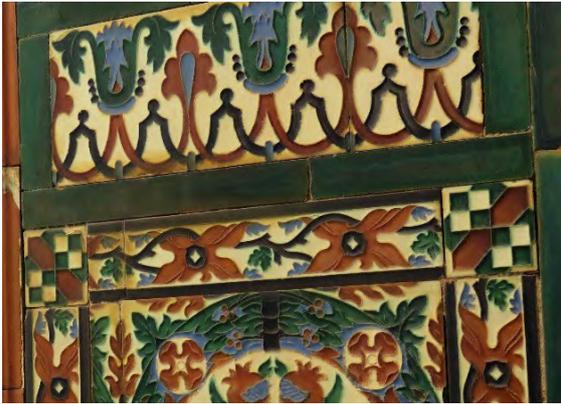
La localización de las galerías Punta Begoña son un factor determinante para su futura conservación ya que se sitúan cerca del Superpuerto de Bilbao, de la Central Térmica de Santurce y de Petronor en Muskiz, que producen contaminantes atmosféricos (figura 111), -arrastrados por los vientos dominantes-, en forma de aerosoles con contenidos grasos y metálicos que se posan sobre las fachadas, techos, suelos y zócalos -revestidos de azulejos-, de las citadas galerías y forman costras duras de difícil eliminación, de tal modo que se facilita la disgregación de los morteros y argamasas que han quedado al descubierto por actos vandálicos o en los intersticios de los azulejos respectivamente.

Figura 111. Contaminantes atmosféricos sobre el recubrimiento cerámico. Columna galería NW. Imagen autoría propia.

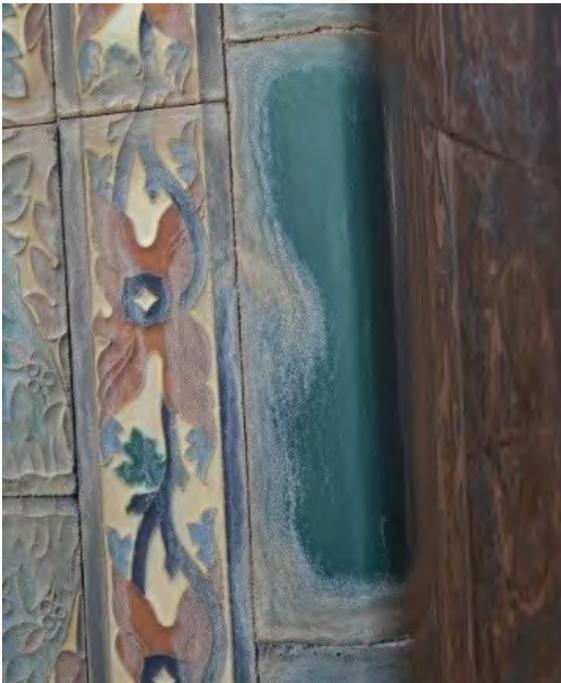
Figura 112. Pátinas en las juntas de los azulejos

Se han detectado manchas blanquecinas, también llamadas eflorescencias salinas, que emergen desde el mortero y la argamasa de unión de las piezas cerámicas hacia el perímetro de cada azulejo. Son originadas por la disolución que el agua ha efectuado sobre algunos productos de la argamasa, puesto que se presentan con mayor contundencia en las zonas de corte de los mismos como se observa en la imagen 112, a las cuales invaden.

Figura 112. Pátinas en las juntas de los azulejos. Columna galería NW. Imagen cedida por Mikel Mtz de Trespuentes.

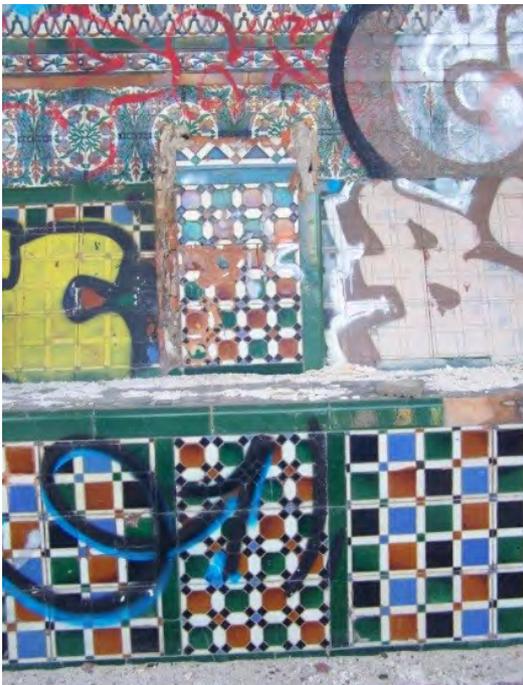
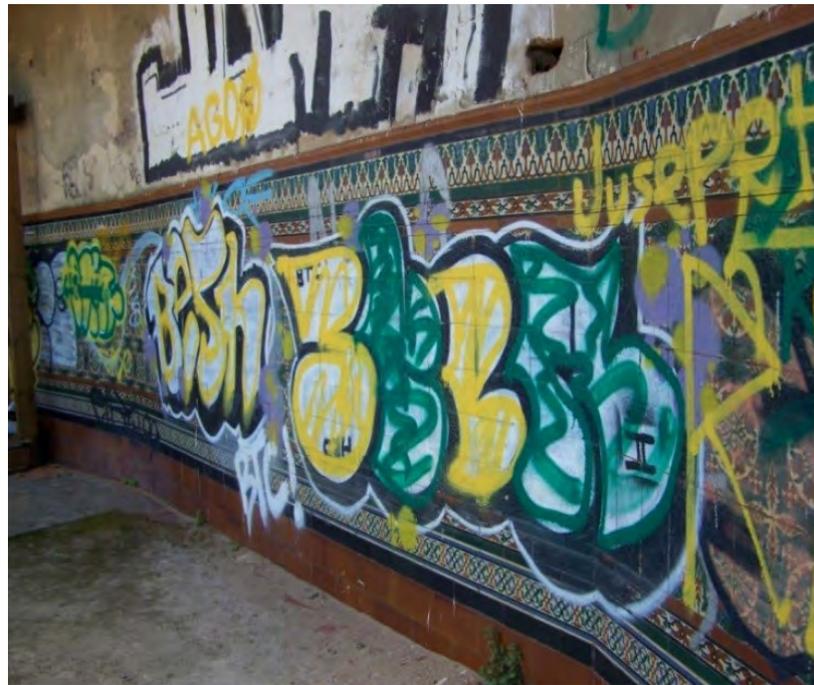
Figura 115 y 116. Diversos grafitis que cubren el zócalo y los bancos

La aplicación de tintas en iconografías diversas, -los denominados grafitis o pintadas según la categoría que se les dé-, plasman muestras de: protestas, reivindicaciones; o simplemente son elementos decorativos urbanos que se realizan sobre muros tanto de arquitecturas que tienen un interés histórico, artístico o histórico-artístico; o en esculturas al aire libre; o paredes, persianas y tapias de edificios sin interés alguno (figuras 115 y 116).

Figura 115 y 116. Diversos grafitis que cubren el zócalo y los bancos. Imágenes autoría propia.

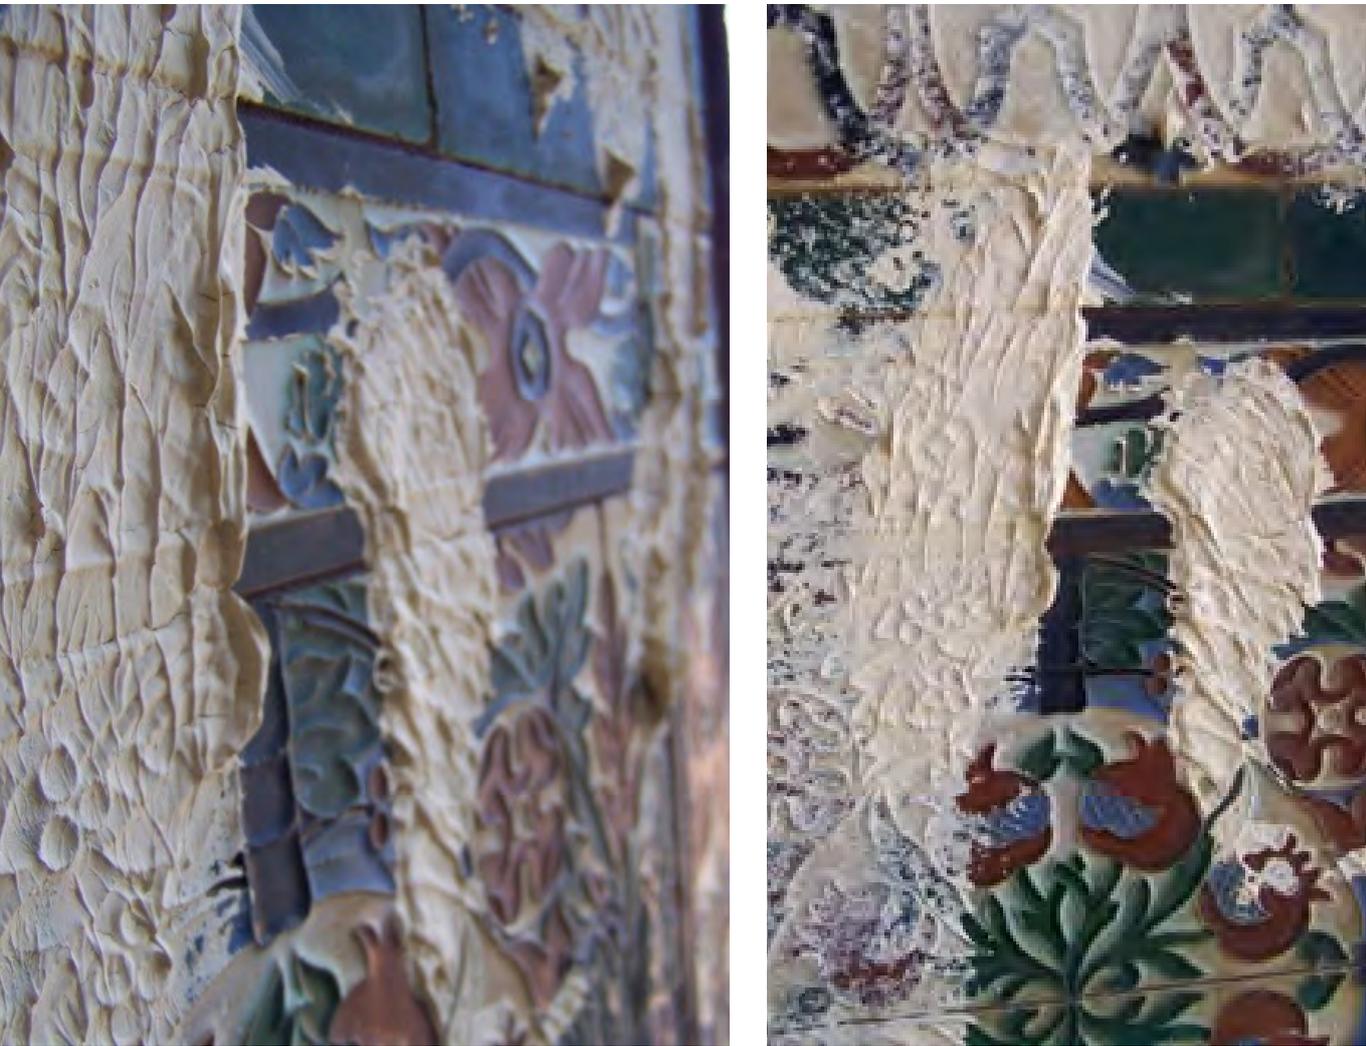
Figura 117 y 118. Columna en la que se ha aplicado una película pastosa

Hemos denominado empastes a uno de los deterioros que nos encontramos al inspeccionar las galerías. Este se ubica en la columna número 27, para ser exactos, y en el tramo de zócalo que se halla adyacente, a modo de pintada con brocha o rodillo y con aspecto muy denso como se muestra en las imágenes 117 y 118, pero esta mezcla de pintura blanca y material de encolado estaba totalmente adherida al azulejo e incrustada en las fisuras del vidriado.

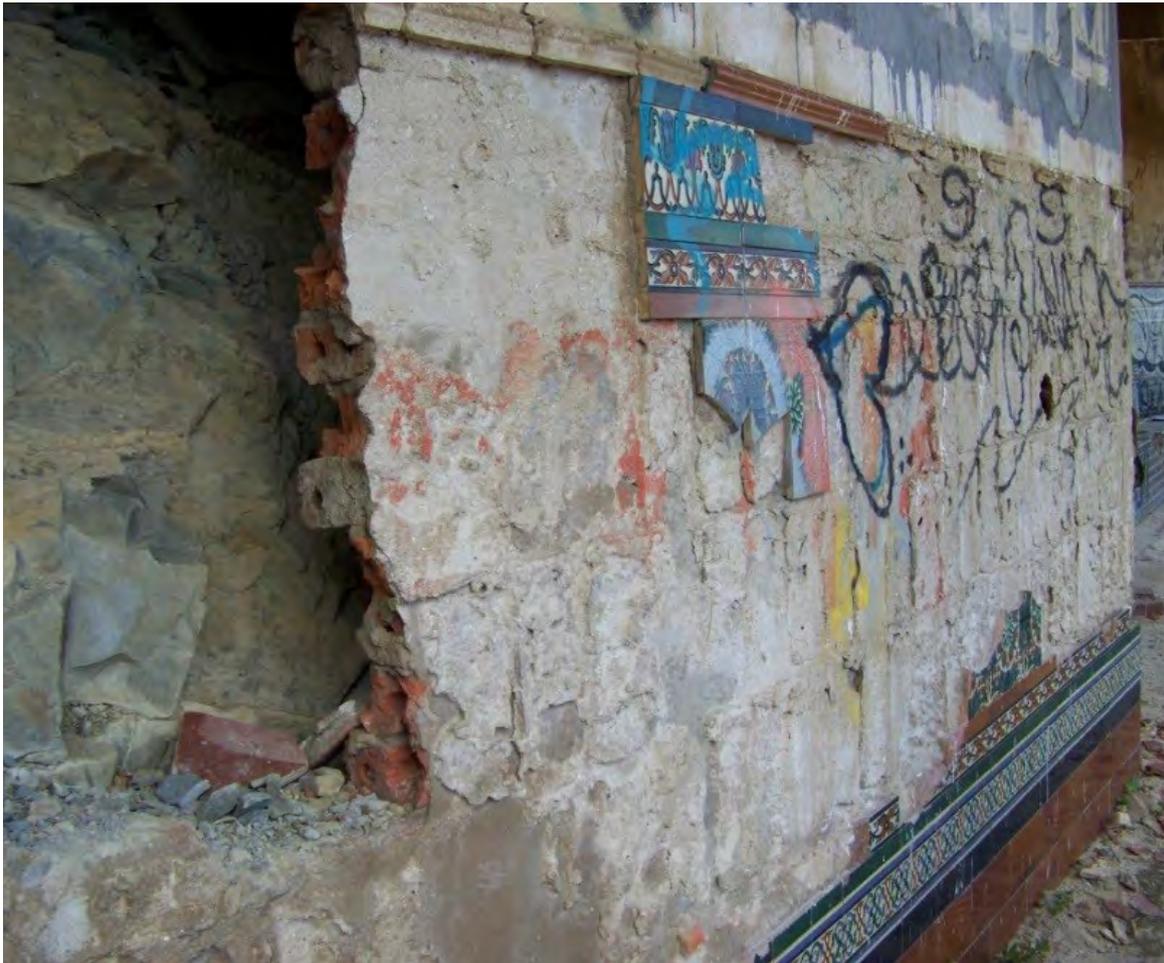
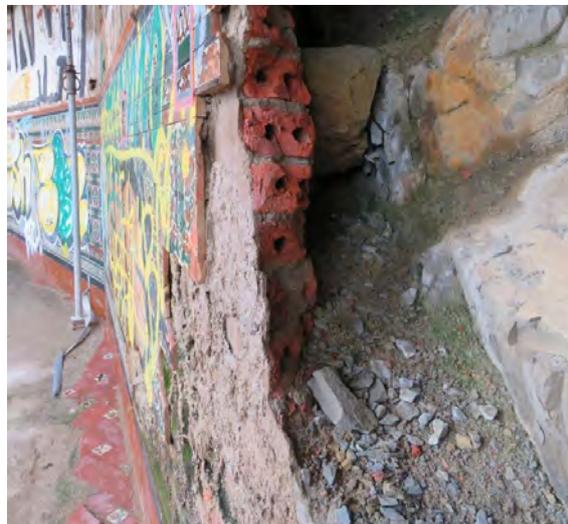
Figura 119 y 120.  
Muestras de las amplias superficies con  
pérdidas totales o parciales de azulejos

También ha de constar que el asentamiento, a lo largo de los años, del propio edificio ha ocasionado profundas grietas (3-4 cm de ancho) que recorren los muros, y han tirado de los azulejos a los que les han conferido el mismo recorrido.

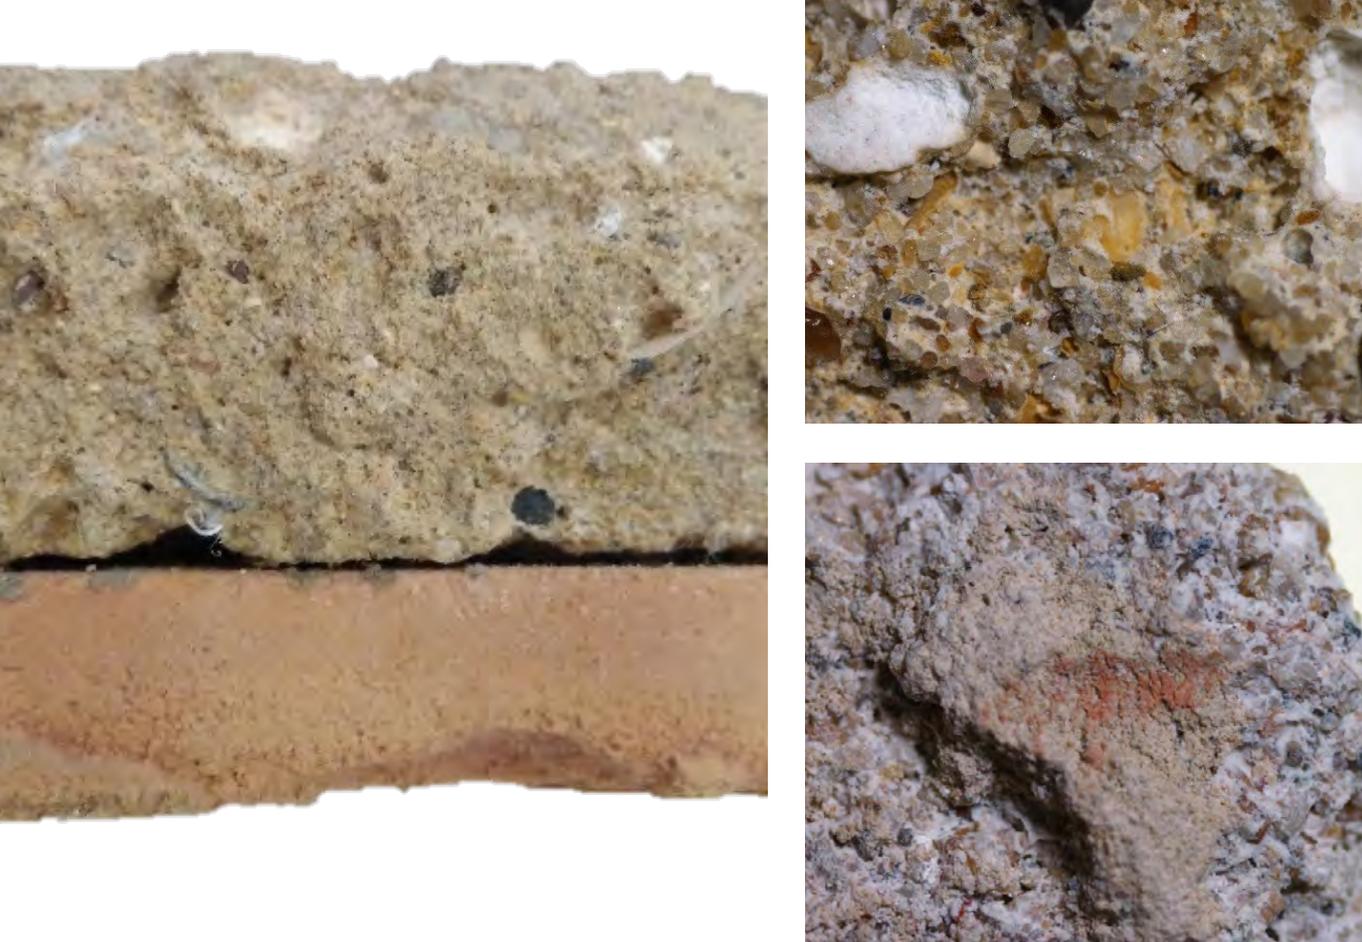
Figura 126. Sección de azulejo y mortero

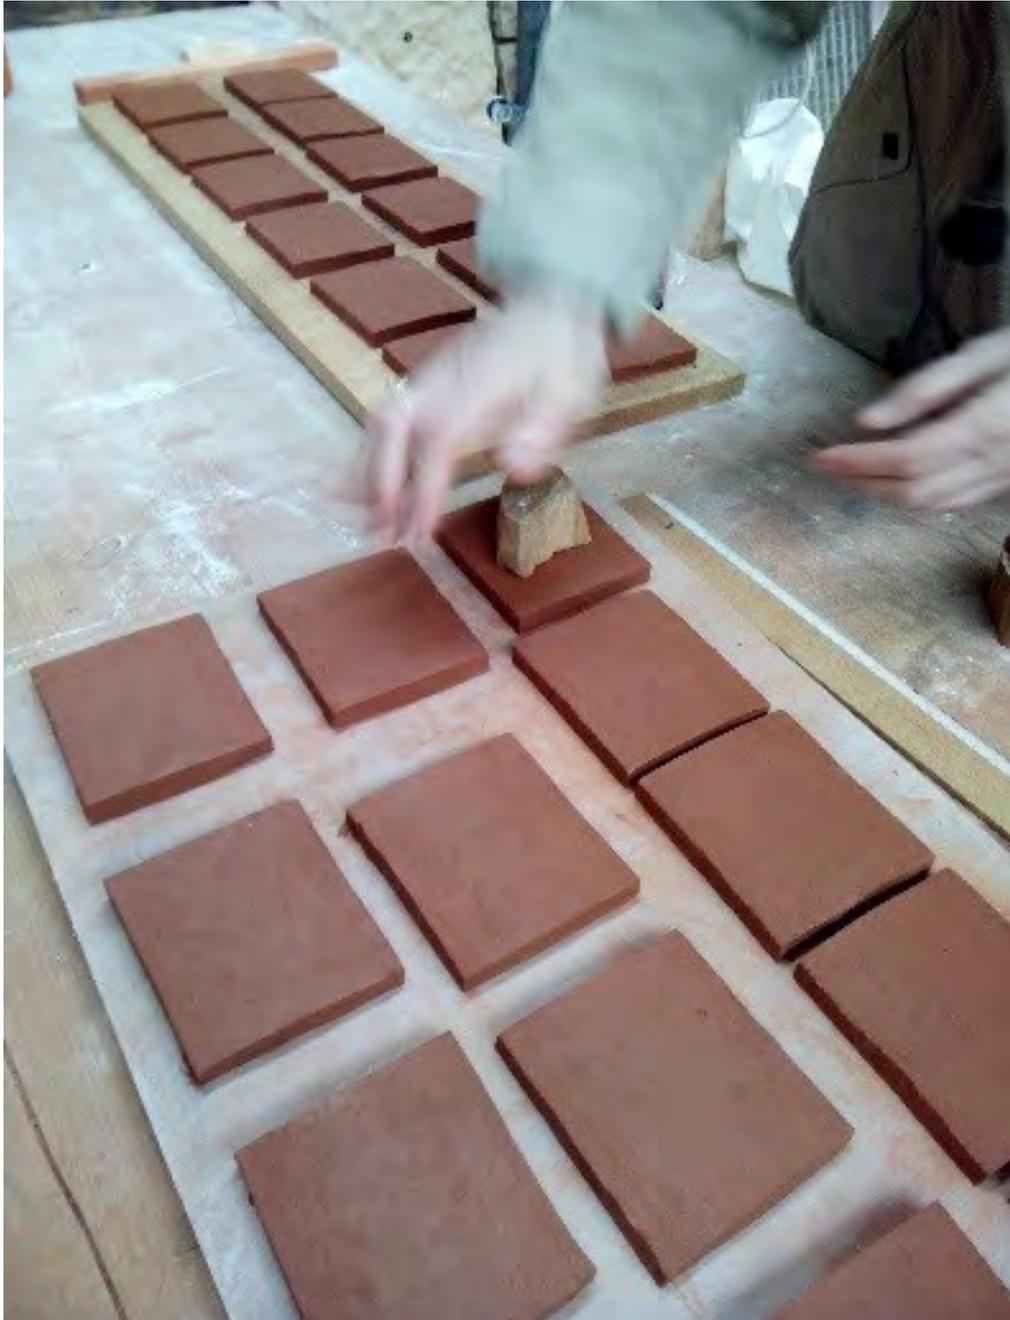
Figura 131. Material arcilloso empleado en las probetas

Como se ha tenido todo esto en cuenta, para la realización de las probetas, la selección de materiales se ha llevado a cabo en base al interés de reproducir los azulejos originales (figura 131), y por supuesto, en base a la similitud existente entre los compuestos que conforman los azulejos y nuestras reproducciones. El resultado de esta elección ha sido el siguiente: material arcilloso con denominación SIO-2 ARGILA y para el vidriado: frita 12210 esmalte transparente boracico para los colores y frita: 12502 esmalte blanco opaco brillo -sin plomo- para el blanco (Fichas técnicas en Anexo I).

Figura 131. Material arcilloso empleado en las probetas. Imagen autoría propia.

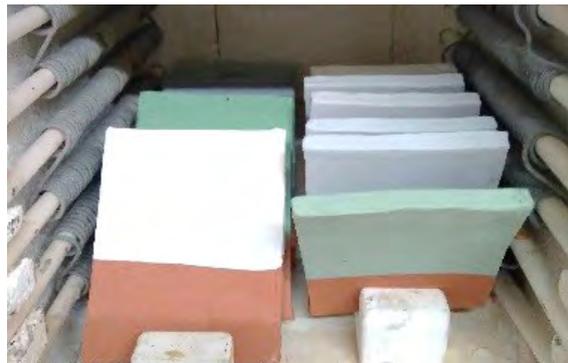
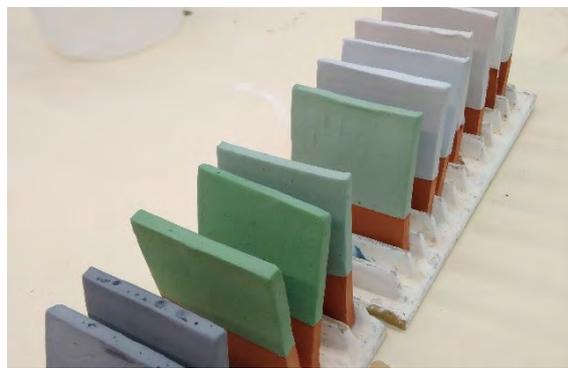
Figura 132, 133 y 134. Detalles de la metodología de preparación

En las imágenes 132, 133 y 134 se puede apreciar el proceso en la aplicación del vidriado y su posterior horneado.

Figura 132, 133 y 134. Detalles de la metodología de preparación. Imágenes

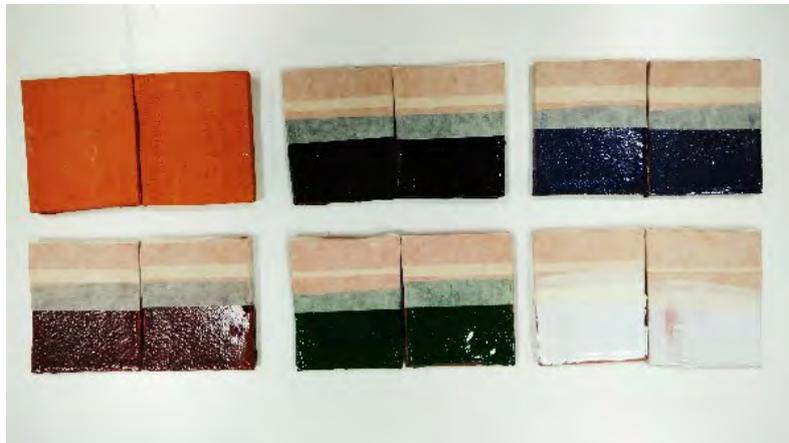
Figura 135 y 136. Azulejos listos para aplicar tinta en spray

Después de la cocción de las piezas cerámicas, se han aplicado las tintas de grafiti. Hemos elegido el color verde, por tratarse del más abundante entre las pintadas de la galería tal y como hemos mencionado en apartados anteriores (figuras 135 y 136).

Figura 135 y 136. Azulejos listos para aplicar tinta en spray. Imágenes autoría propia.

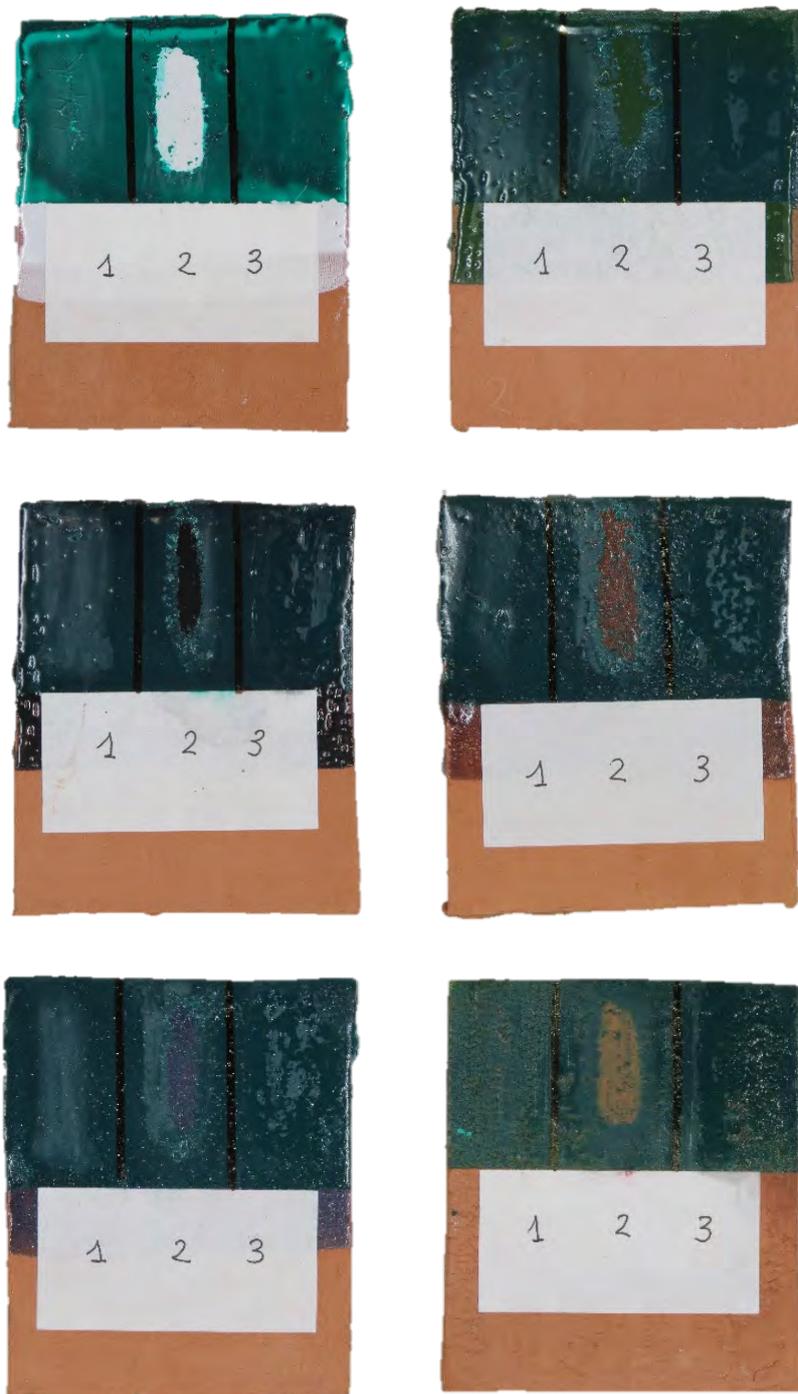
Figura 139, 140, 141, 142, 143 y 144  
Catas de disolventes en probetas 1, 2 y 3.

Las imágenes seleccionadas y los resultados obtenidos se han plasmado en sendas figuras que ilustran los ensayos acometidos, para lo que se ha seguido la metodología diseñada para esta fase de la investigación (figuras 139-144 y figuras 145-150).

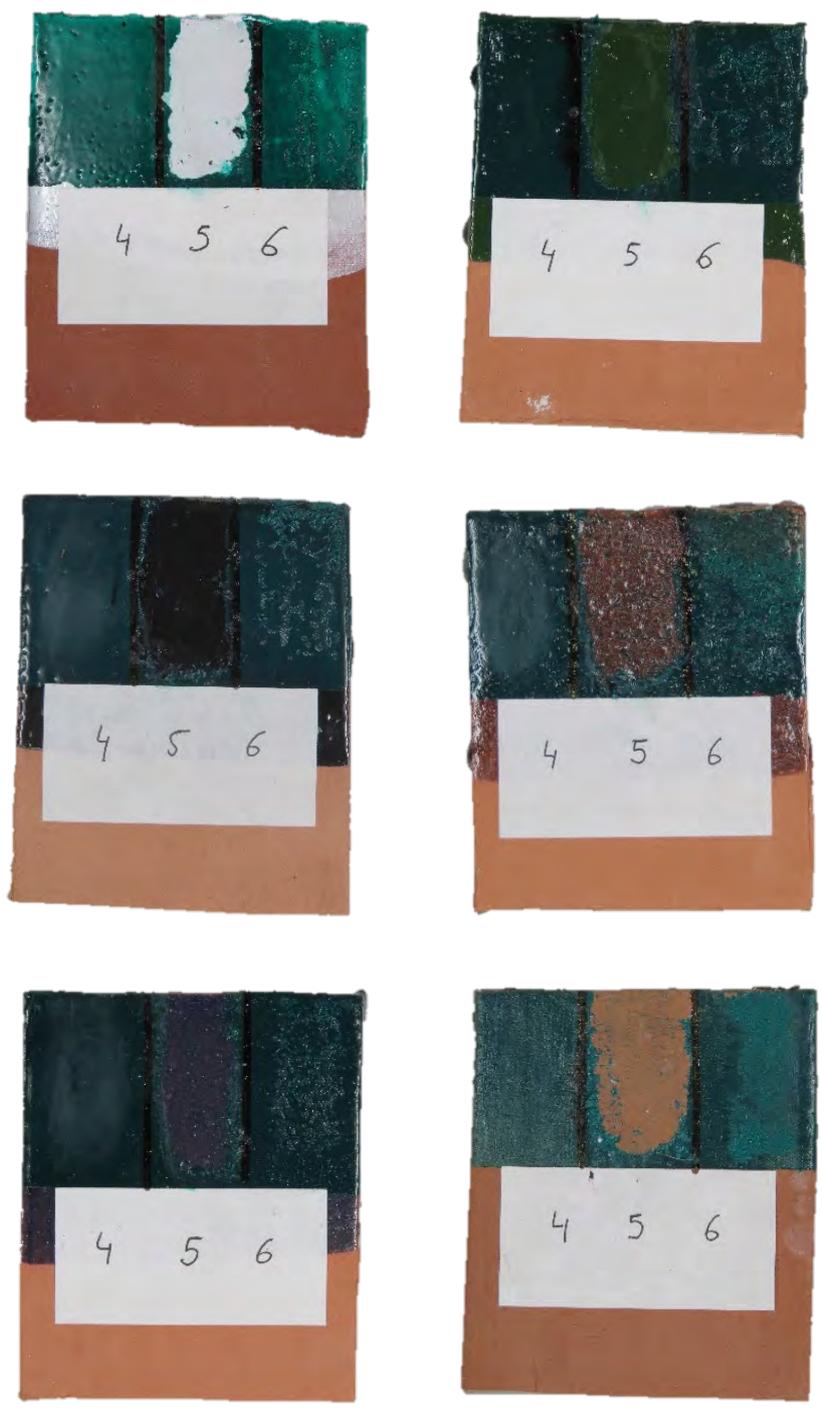
Figura 145, 146, 147, 148, 149 y 150.  
Catas de disolventes en probetas 4, 5 y 6.

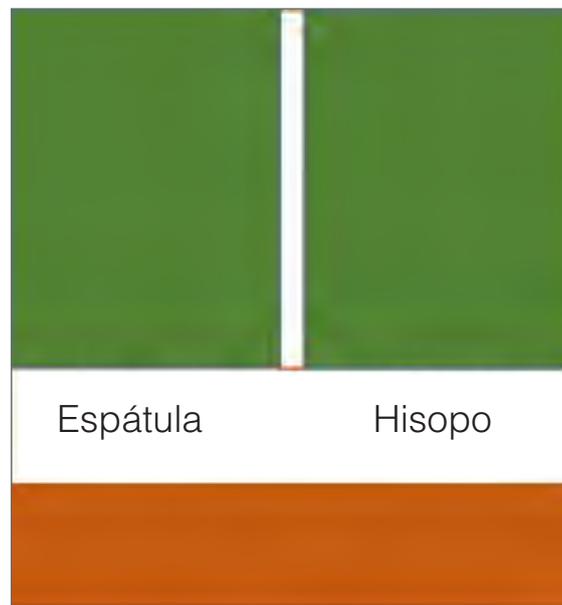
Figura 151. Diseño metodología

La metodología diseñada ha llevado a realizar en torno a 100 probetas. La mitad se han vidriado y la otra mitad se han dejado en fase de bizcocho, para abarcar un mayor abanico de datos en nuestro estudio. A su vez, en una pequeña parte, se ha dispuesto un relieve semejante a los azulejos de cuenca o arista que centran esta investigación (figura 151).

Figura 151. Diseño metodología. Autoría propia.

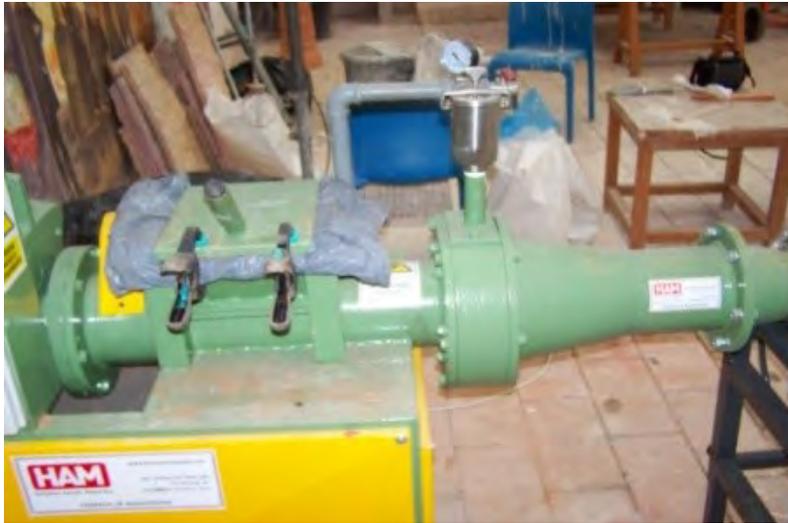
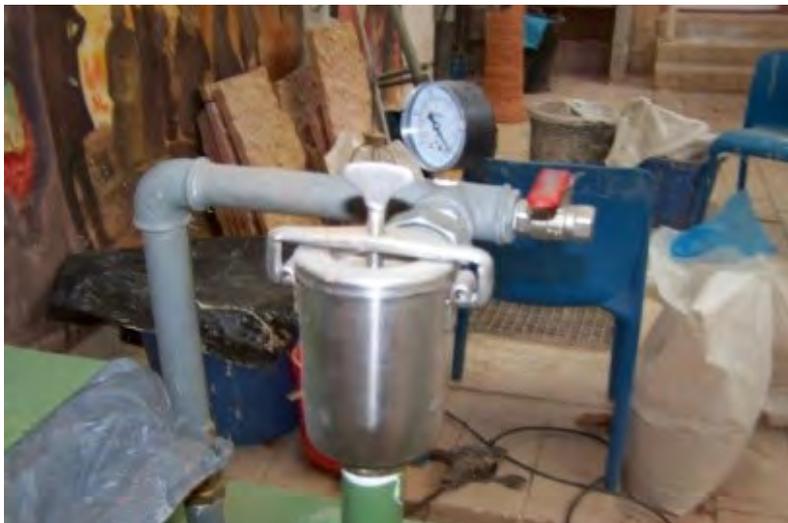
Figura 152 y 153. Máquina estrusionadora para compactar el barro y sacar las posibles burbujas de aire

Para la manufactura de las piezas de arcilla se ha contado con una maquina estrusionadora, con bomba de vacío (figuras 152 y 153), que somete las láminas cerámicas a un prensado -a fin de extraer el aire-, dada la inconveniencia de la presencia de este por la posible formación de burbujas en la pieza resultante.

Figura 152 y 153. Máquina estrusionadora para compactar el barro y sacar las posibles burbujas de aire. Imágenes autoría propia.

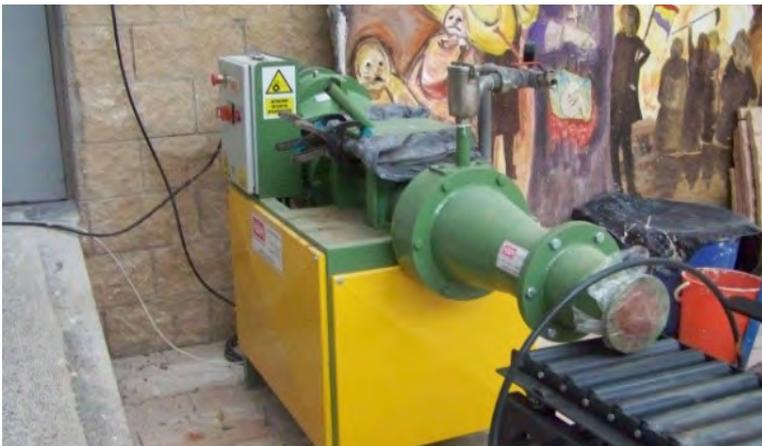
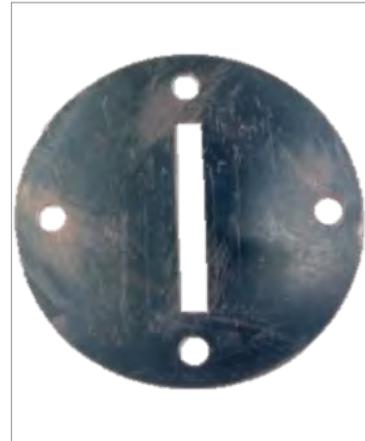
Figura 154 y 155. Estrusionadora y boquilla que se diseñó para dar forma a las probetas

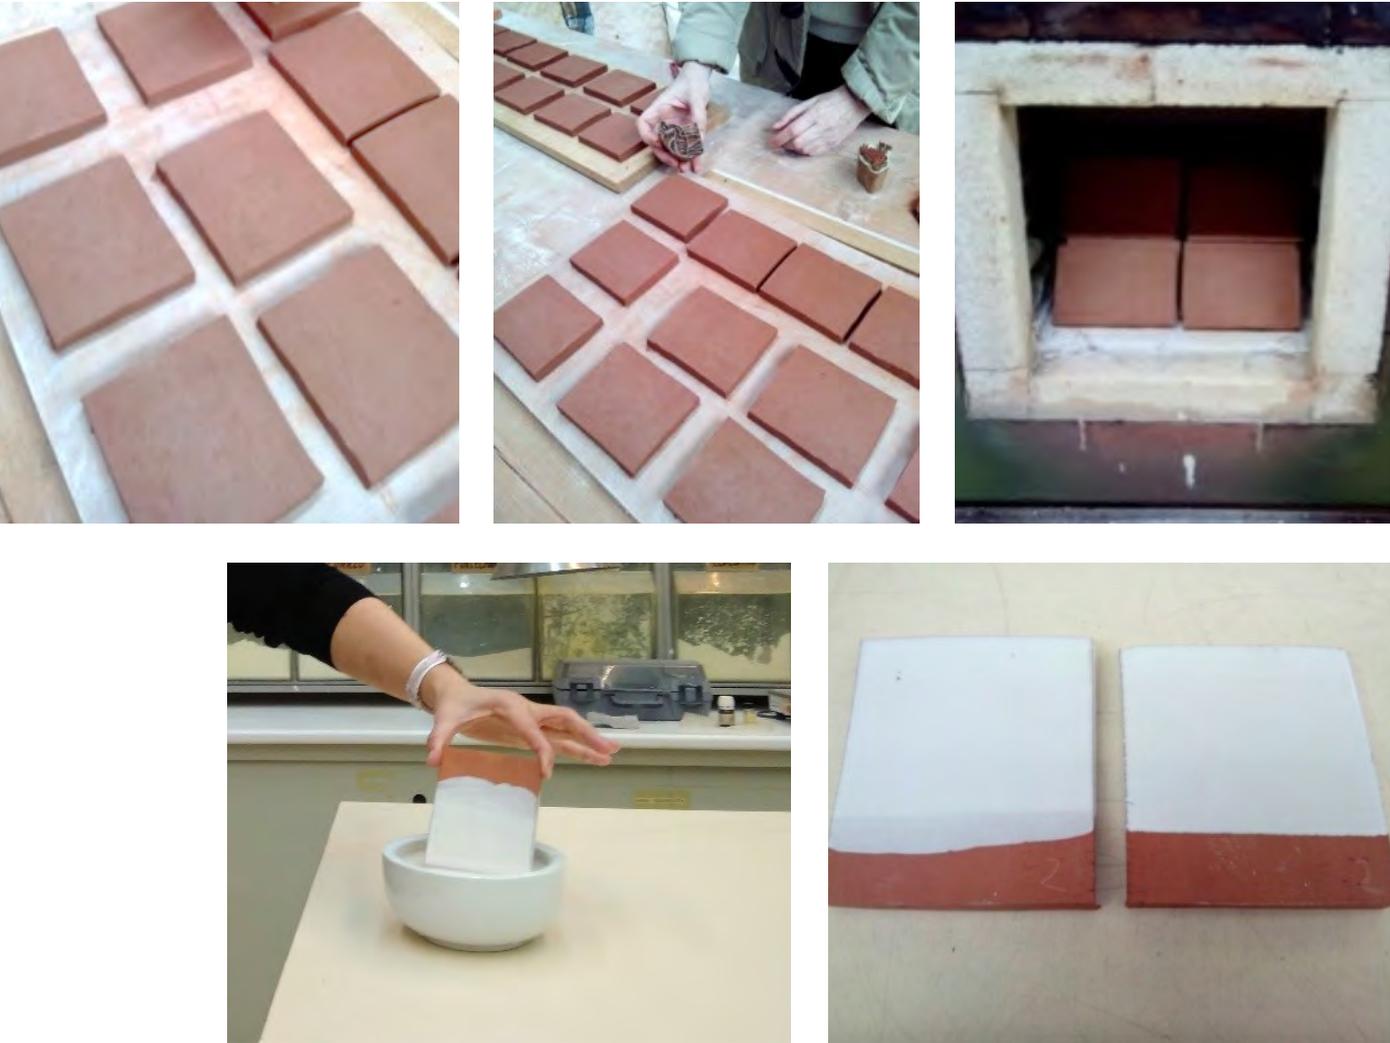
Figura 156 A, B y C. Proceso de cocción de las muestras para su bizcochado  
Figura 157 y 158. Fases del vidriado con frita blanca
