Tesis Doctoral  
presentada por:  
Idoia Madariaga  
Escudero

Bilbao 2018

# **DISEÑO DE PROTOCOLOS DE ACTUACIÓN PARA LA ELIMINACIÓN DE MATERIALES ACUMULADOS SOBRE LAS PIEZAS CERÁMICAS DE LAS GALERÍAS PUNTA BEGOÑA EN GETXO**

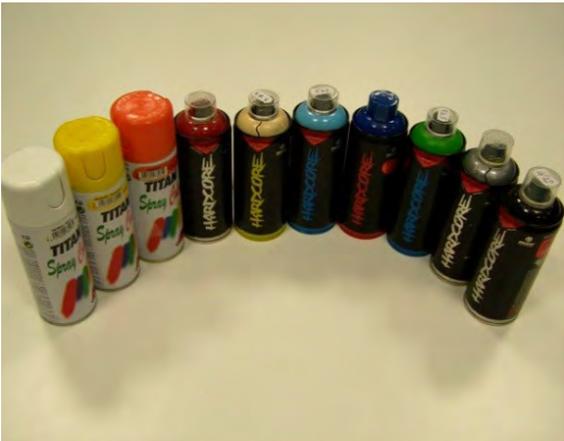
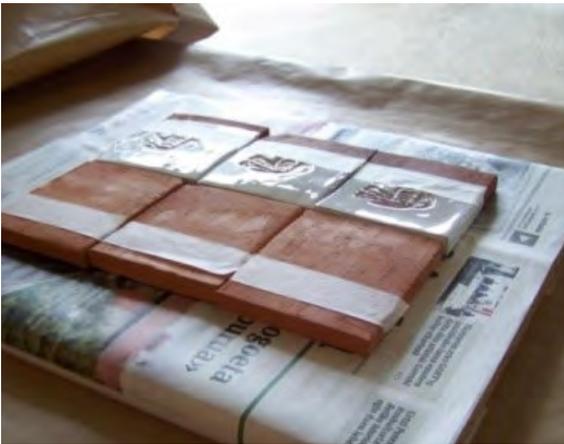
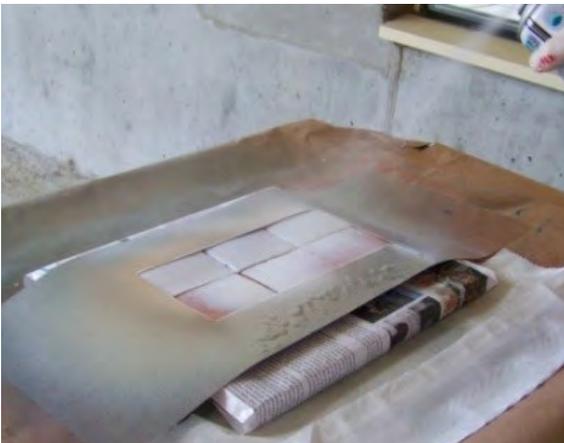
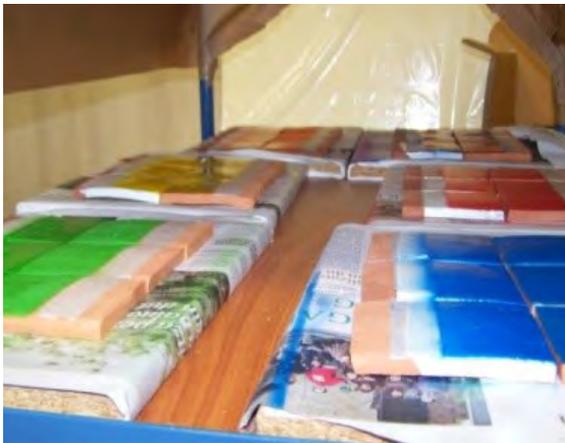
Figura 159. Tintas de spray  
Figura 160 A, B, C, D y E. Fases y resultado final

La elección de las tintas se ha hecho en base a los resultados obtenidos previamente en la identificación de las tintas de grafitis originales; al hecho de haber encontrado spray de tintas entre los escombros y, su sistema de aplicación. Todo ello ha llevado a seleccionar dos marcas comerciales: Montana y Titán. La primera, es de las más utilizadas por los grafiteros, por su calidad, y la segunda por ser una tinta de calidad media. Destacan 10 colores (figura 159) por tratarse de los más usados en las pinturas encontradas en las galerías, tales como: blanco, amarillo, naranja, rojo, ocre, azul claro, azul oscuro, verde, plateado y negro, que se corresponden con los compuestos de azul y verde de ftalocianina, verde permanente, amarillo y naranja de cromo, y rojo de molibdeno<sup>58</sup>.

Figura 159. Tintas de spray seleccionadas para completar las probetas. Imagen autoría propia.

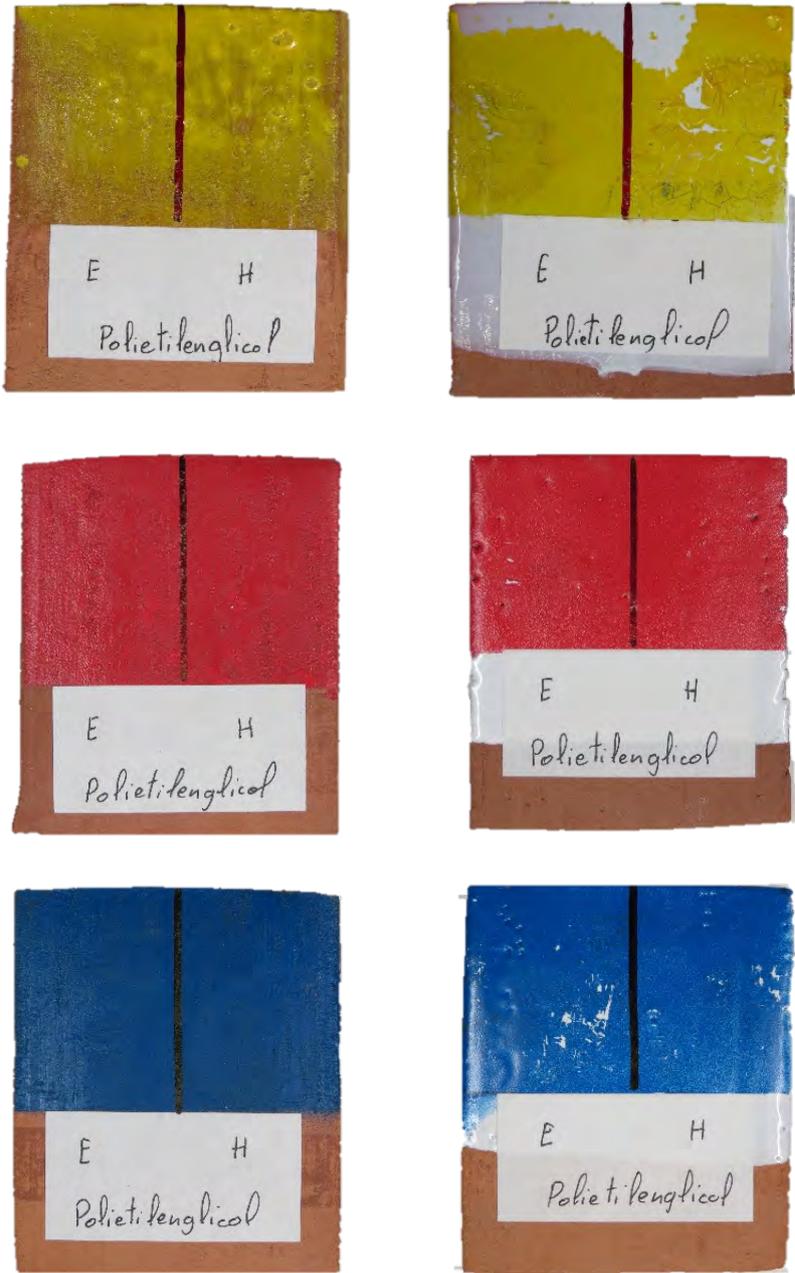
### POLIETILENGLICOL

Figura 161, 162, 163, 164, 165 y 166. Catas de eliminación de tintas con Polietilenglicol

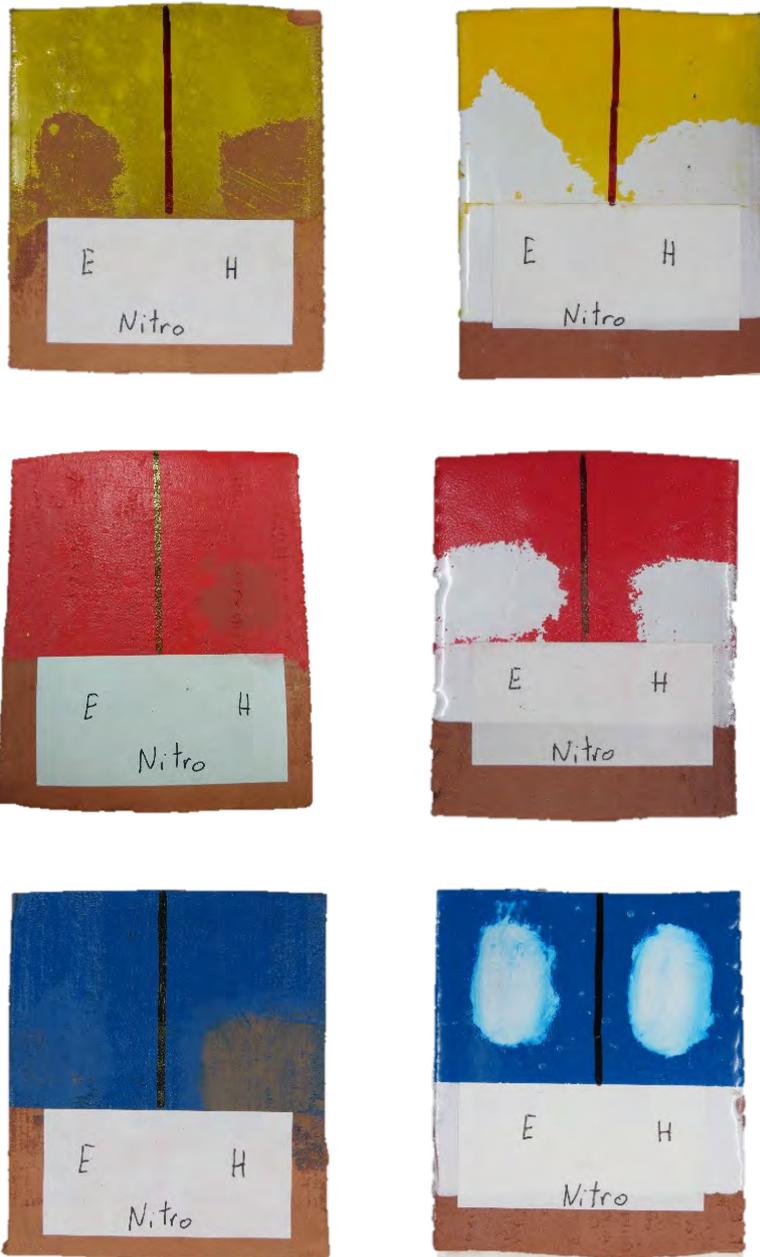
## NITRO UNIVERSAL

Figura 167, 168, 169, 170, 171 y 172. Aplicación de distintos colores y catas de eliminación de las tintas con Nitro Universal

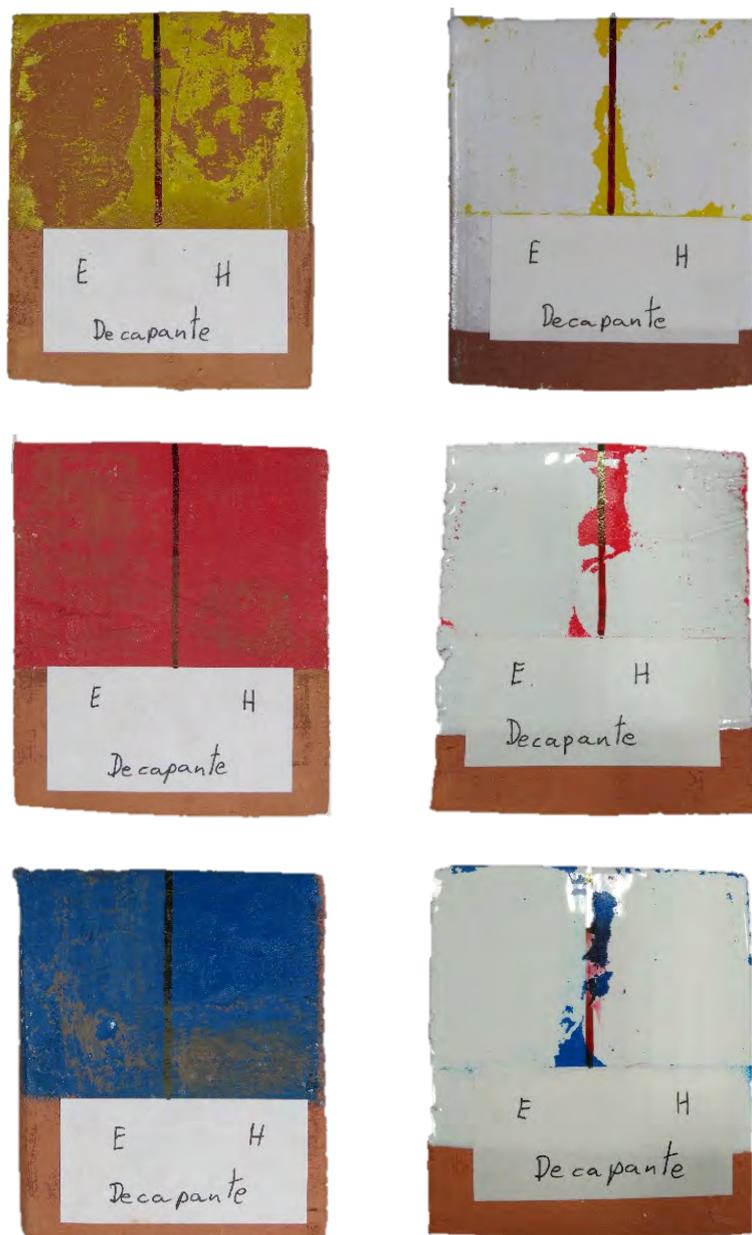
## DECAPANTE DECK 3000

Figura 173, 174, 175, 176, 177 y 178. Catas de eliminación de tintas con disolventes orgánicos: Decapante Marca DECK 3000- exento de cloruro de metileno

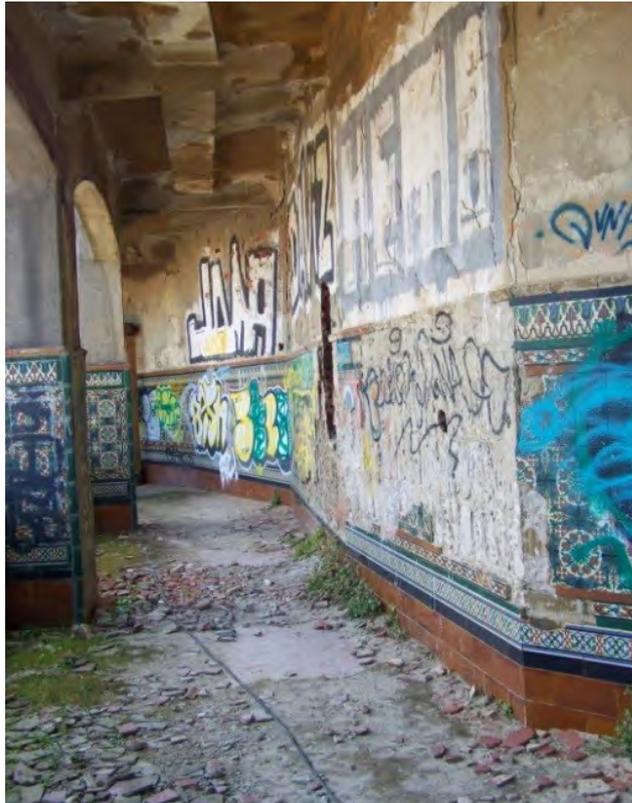
Figura 179 A y B. Detalle de escombros en la galería NW

Las piezas empleadas para las pruebas de limpiezas se han extraído de los montones de escombros en las primeras visitas efectuadas a las galerías Punta Begoña.

Figura 179. Detalle de escombros en la galería NW. Imagen autoría propia.

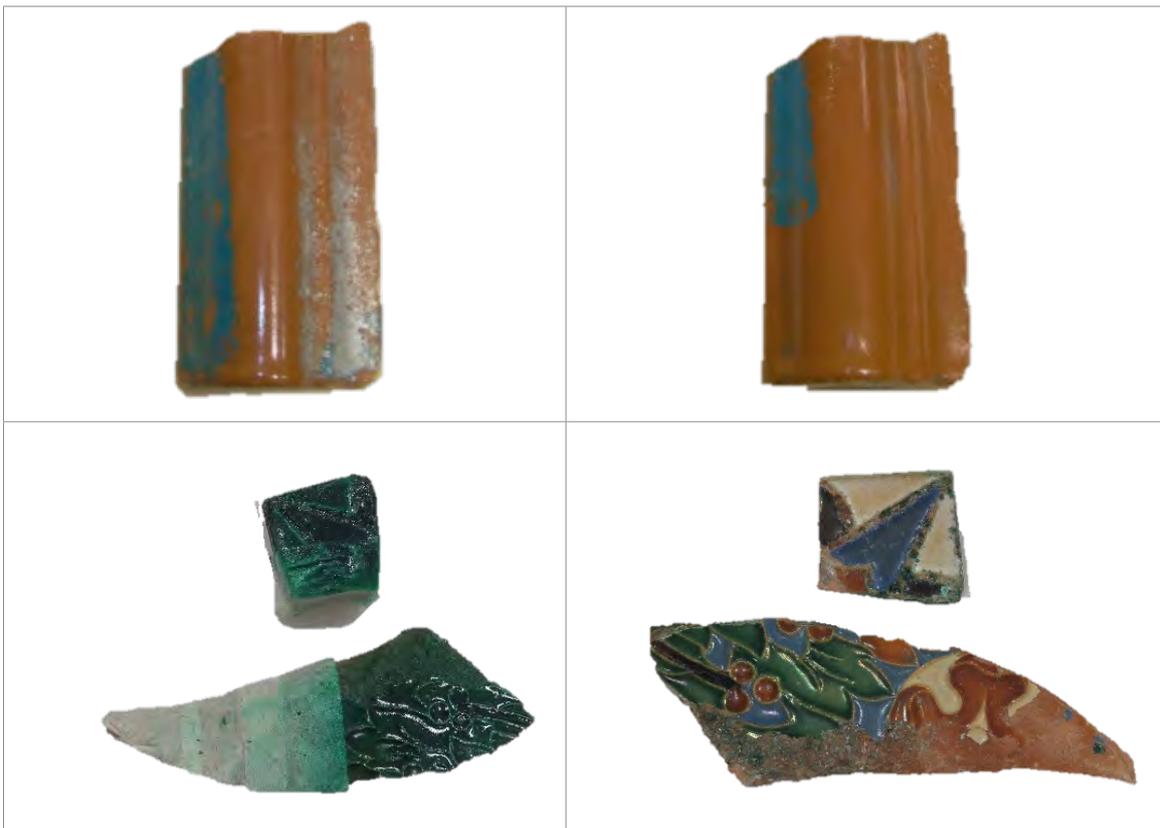
Figura 180 A y B. Antes y después de la cata de limpieza

Por un lado, las tintas de grafiti originales (envejecidas de manera natural) sobre el fragmento cerámico también original, -que corresponde al cerramiento superior del zócalo- han aportado una respuesta positiva (figura 180 A y B).

Por otro lado, fragmentos de cerámica original, a los que se han aplicado tintas de grafiti y se les ha dejado reposar durante varios meses en la propia galería, expuestos a las inclemencias meteorológicas, antes de realizar la limpieza, también han funcionado correctamente ante los disolventes aplicados, de igual manera que en las probetas manufacturadas expresamente para tal efecto (figuras 181 A y B).

Hay que destacar que ha sido más difícil la eliminación en las zonas que no disponían de vidriado, aun así, se ha obtenido un resultado aceptable.

Figura 181 A y B. Muestras originales con tintas nuevas y su proceso de eliminación de la tinta

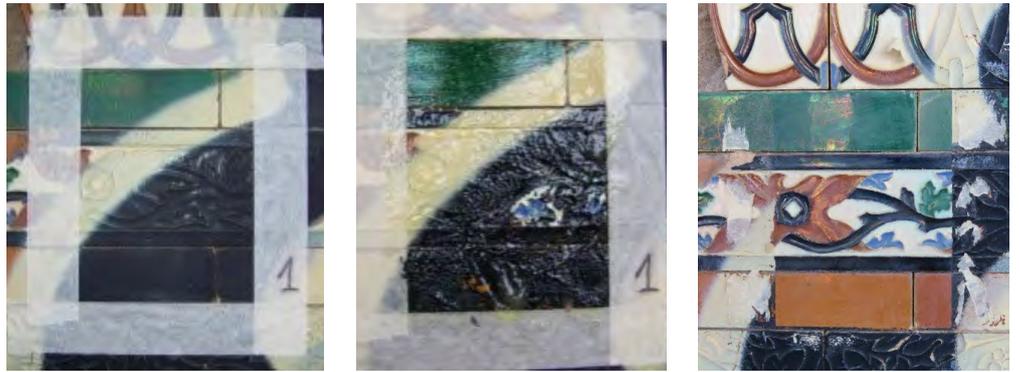
Figura 182 A, B, C. Acotación del espacio seleccionado para la primera cata de eliminación y su posterior limpieza de grafitis "in situ"

La cata nº 1 presenta en un primer plano el color ocre y yuxtapuesto a este un color negro (figuras 182 A, B y C).

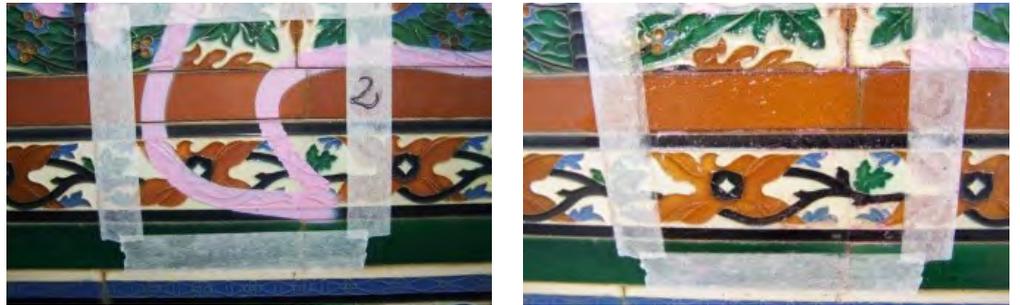
Figura 183 A, B. Limpieza de grafiti rosa

La cata nº 2 cuenta con un único color rosado (figuras 183 A y B).

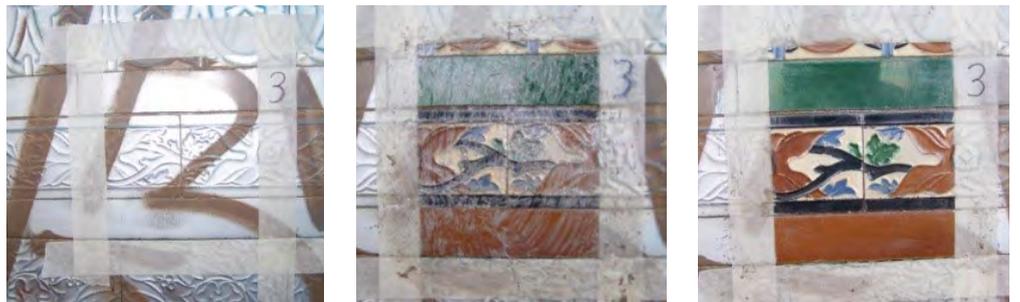
Figura 184 A, B, C. Eliminación plateado

En la cata nº 3 aparece un tono plateado sobre el que se encuentra otro marrón (figuras 184 A, B y C).

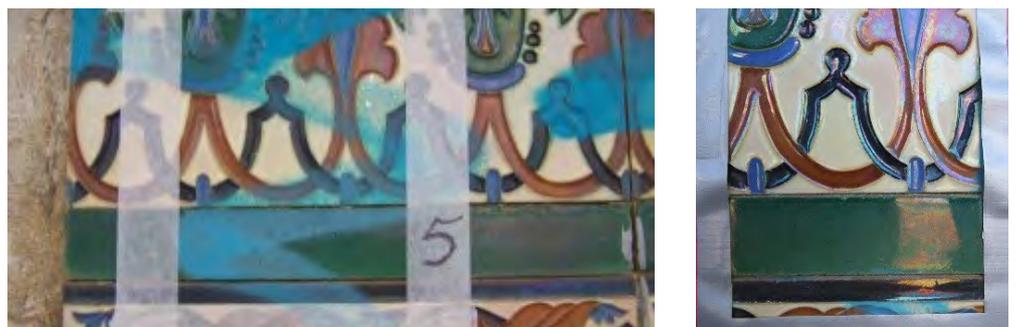
Figura 186 A, B. Eliminación color azul

La tinta de la cata nº 5 es de un color azul claro que no está combinado con otros tonos (figuras 186 A y B).

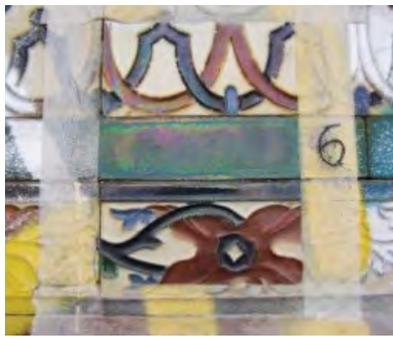
Figura 187 A, B. Eliminación amarillo y plateado

En la numero 6 se puede apreciar la superposición y yuxtaposición de colores en gamas de amarillos, sobre plateados y blancos (figuras 187 A y B).

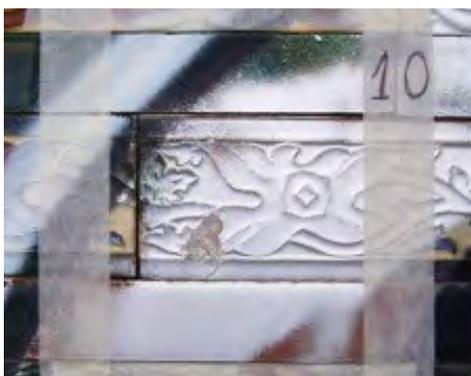
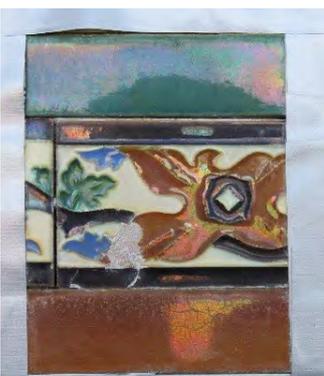
Figura 190 A, B. Antes y después de la eliminación de tintas en la cata n° 9

Las siguientes imágenes 190 A y B, plasman el gran número de capas de tintas que se encuentran en este grafiti cuya cata corresponde a la n° 9. Blanco, negro, azul claro, lila y amarillo.

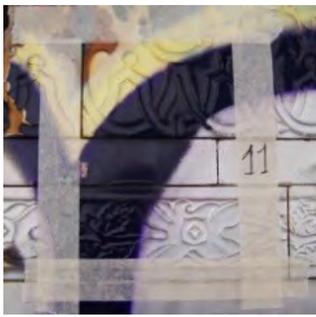
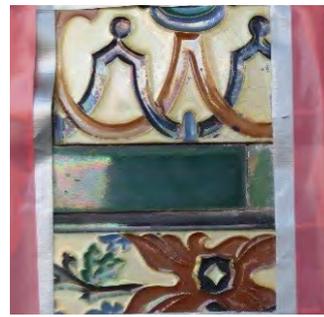
Figura 191. A, B. Cata n° 10

En la selección de la muestra para la cata número 10 se puede observar la yuxtaposición de colores como el plateado que hace de tono de fondo y queda enmarcado en los tonos negro y blanco (figuras 191 A y B).

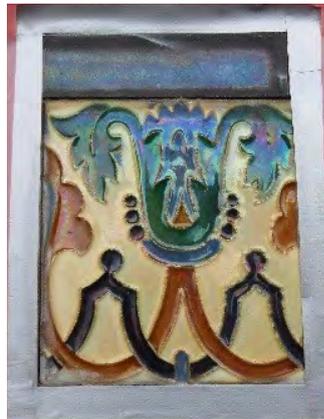
Figura 192 A, B, C. Limpieza de tinta morada y plateada

En la cata de limpieza nº 11 se pueden apreciar tintas crema, moradas y blancas en distintos momentos de la limpieza (figuras 192 A, B y C).

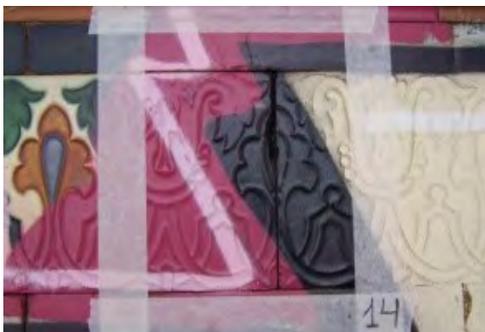
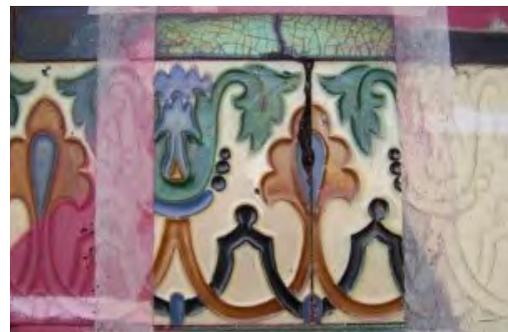
Figura 194 A, B, C. Limpieza superposición colores

La cata de limpieza nº 13 corresponde a la zona seleccionada con los colores blancos, negros y rojos de la secuencia en las imágenes nº 194 A, B y C estas últimas en distintas fases de la prueba de limpieza.

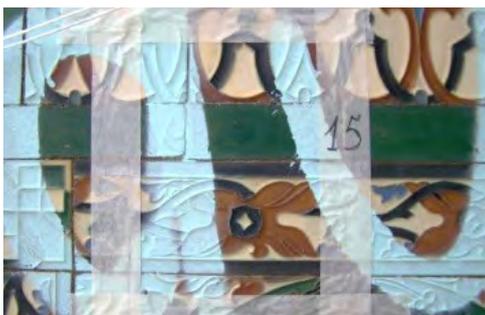
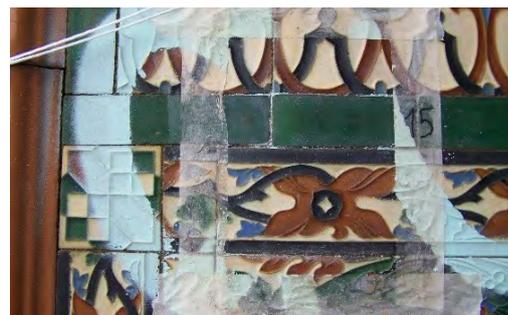
Figura 195 A, B. Detalle antes y después de la limpieza

La muestra seleccionada para la realización de la cata de limpieza nº14, cuenta con los colores: blanco, negro y rojizo (figuras 195 A y B).

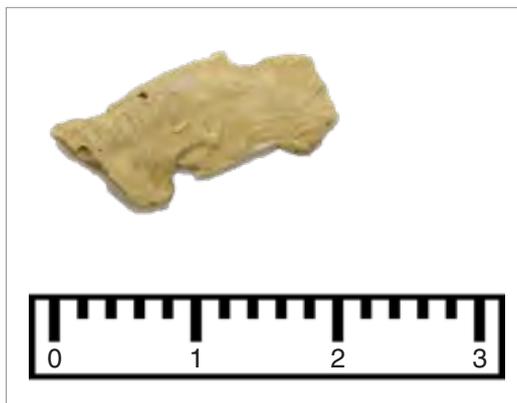
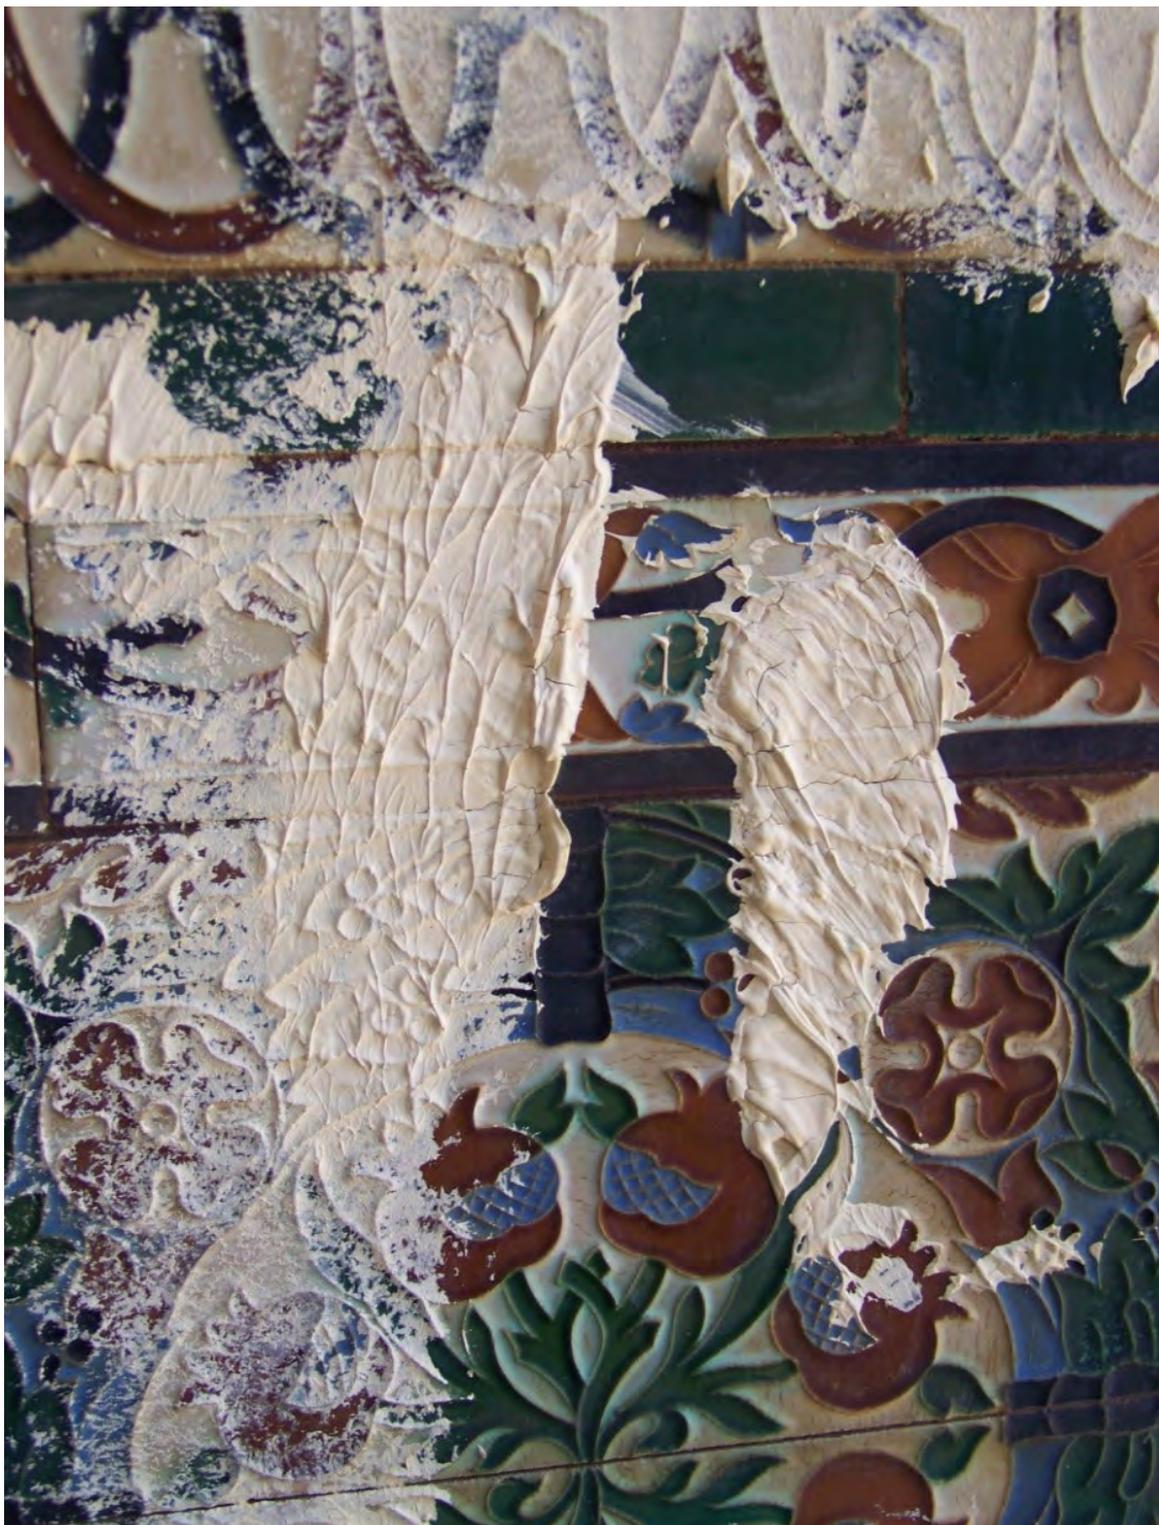
Figura 198 A y B. Columna 27 con empaste y muestra de 2 cm para analizar

Se ha procedido a la recogida de muestras en ambas superficies anteriormente citadas, para su análisis, tal y como se aprecia en las imágenes 198 A y B.

Hemos tomado una muestra de este material, tanto del empaste de la columna, como del grafiti del muro -donde aparecía este producto empastado- para hacer análisis químicos y determinar cuál era su composición. Mediante un espectrómetro Raman portátil innoRam B & WTEKINC (EE. UU.), que proporciona un láser de excitación de 785 nm, se han obtenido datos a tener en cuenta en la extracción del material a eliminar.

En este sentido, se ha comprobado que los empastes están compuestos de óxido de titanio en forma de Rutilo, así como, yeso y calcita. En el caso del yeso, teniendo en cuenta el contexto atmosférico en el que se encuentran las galerías, es probable que se haya generado como consecuencia de la reacción de los gases ácidos atmosféricos ( $\text{SO}_2$ ,  $\text{NO}_x$  y  $\text{CO}_2$ ) con la calcita original, para la formación de este sulfato. Por otro lado, como se observa en la figura 199, se obtuvieron unas bandas indefinidas que sugieren que estamos ante componentes orgánicos. Podría tratarse de algún elemento ligante para favorecer la adhesión.

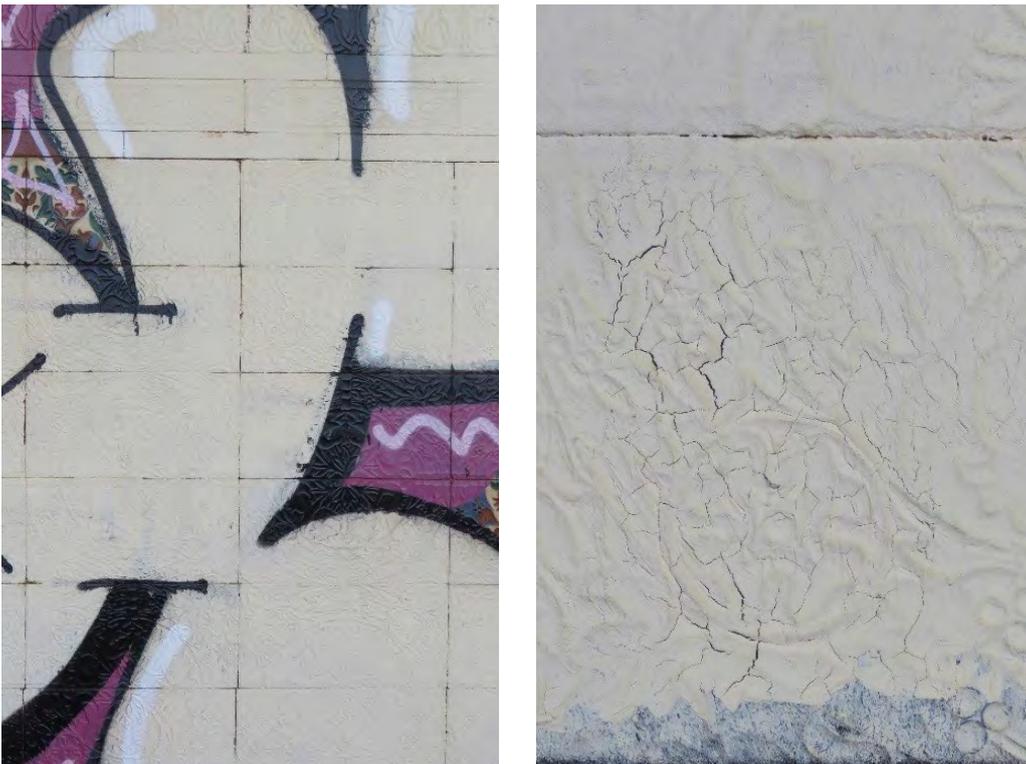
Figura 200 A y B. Grafiti y detalle de la pintura aplicada con rodillo

Si partimos de la hipótesis de que ambos trazos tienen la misma composición, nos sitúa en la creencia de que el autor del grafiti decidió descargar el excedente de pintura sobre la citada columna 27. En este grafiti se aprecia que el relleno de las letras ha sido pintado con rodillo, sin embargo, el grafismo estaría aplicado con spray. Además, nuestra hipótesis toma peso por el hecho de haber encontrado entre los diversos escombros un rodillo. Esta pasta expuesta a las inclemencias meteorológicas, y quizás porque contase con alguna carga adhesiva, se ha endurecido mucho (figura 200 A y B).

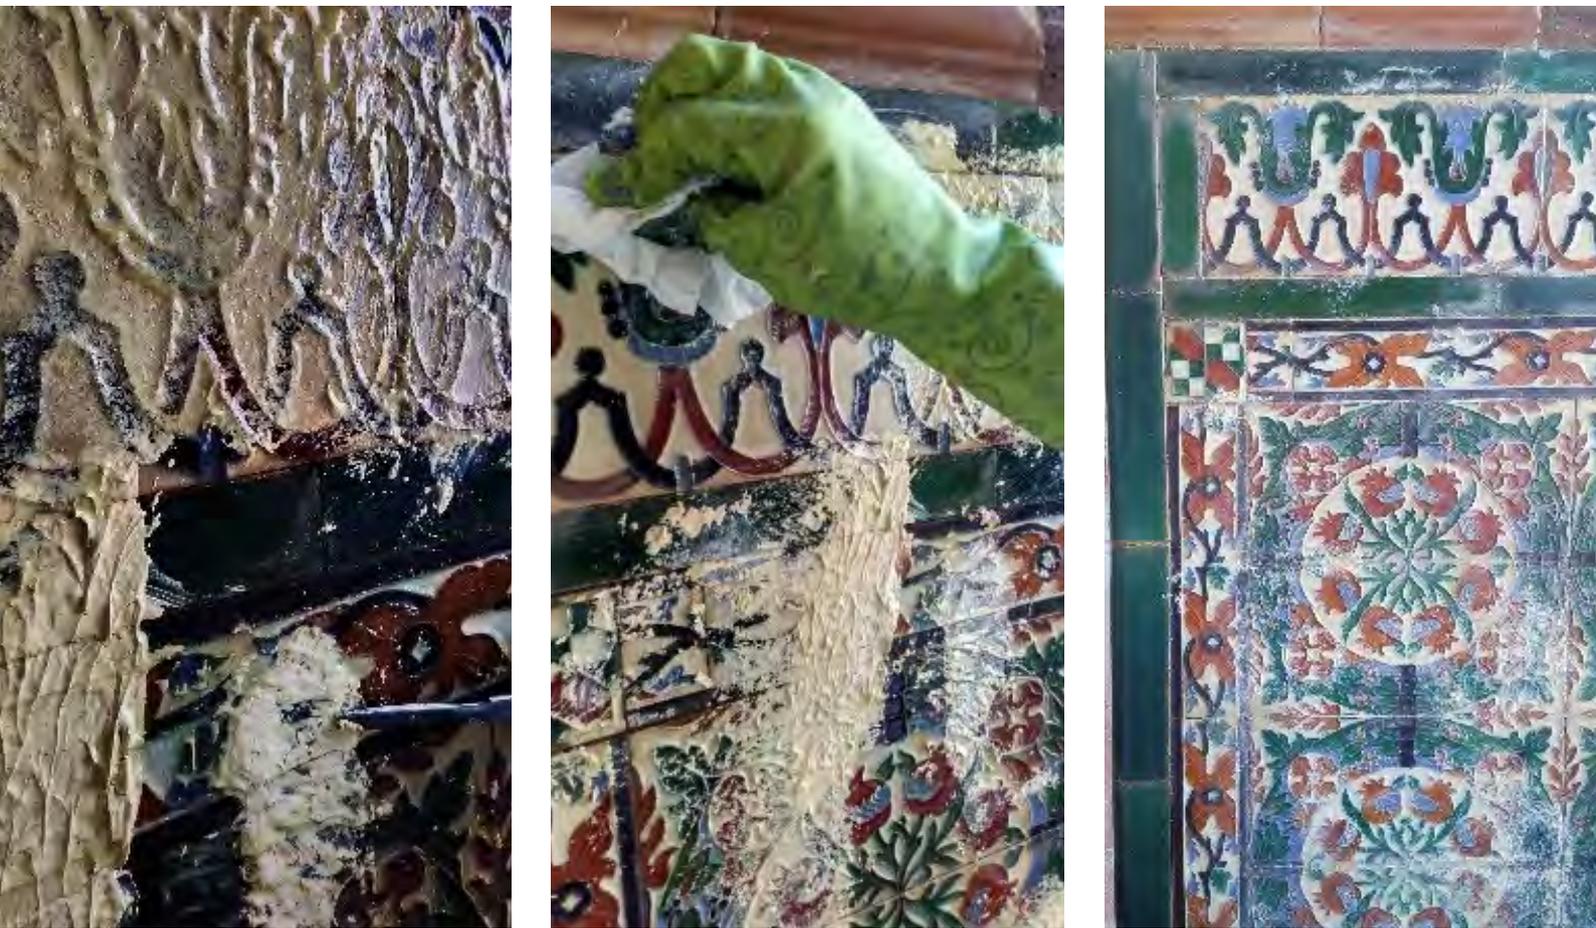
Figura 202 A, B y C. Proceso de limpieza de empastes

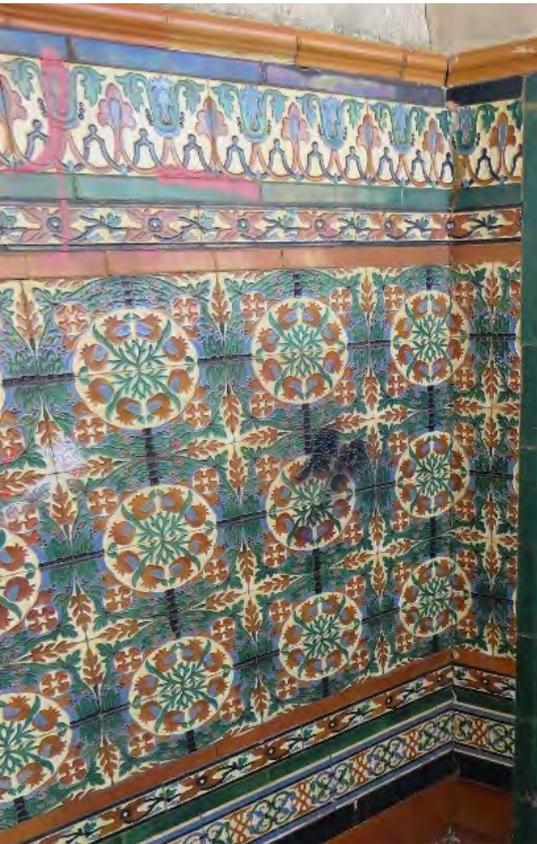
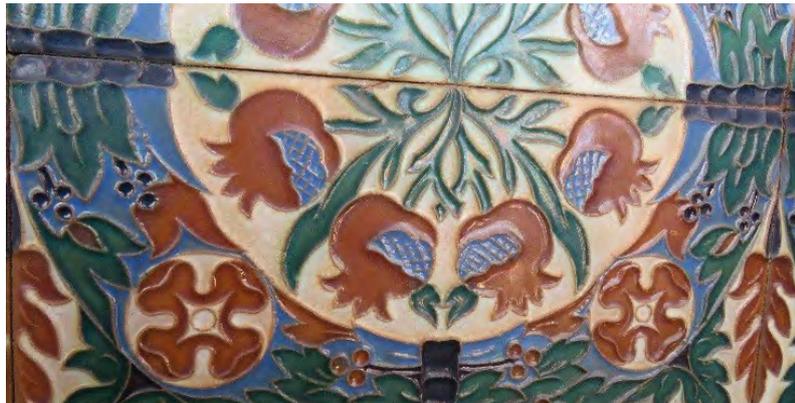
En las figuras 203 y 204 se puede apreciar el color amarillento que tiene el conjunto del paramento cerámico, por la ya mencionada contaminación.

Figura 203 y 204. Contaminantes adheridos directamente a las piezas cerámicas  
Figura 205. Detalle eliminación contaminantes a punta de bisturí

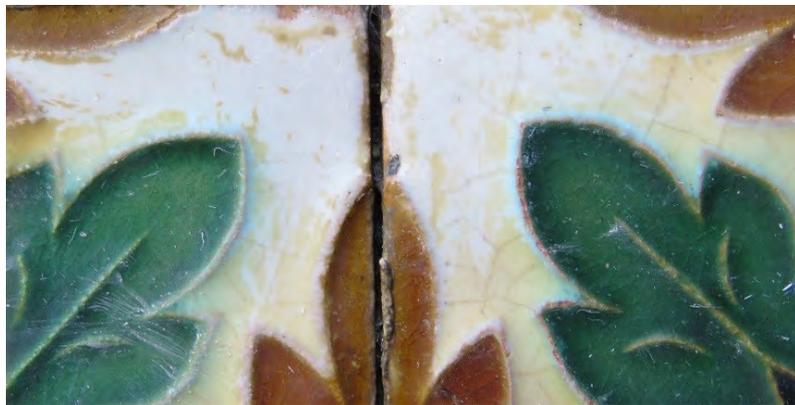
En primer lugar, se han hecho catas de limpieza, de forma mecánica a punta de bisturí para determinar si era eficaz esta iniciativa. Como se esperaba, la respuesta a esta metodología ha sido correcta, pero en absoluto efectiva, dado que se invierte demasiado tiempo (figura 205), por lo que se han tenido que buscar métodos y soluciones químicas para proceder a la eliminación que aúnen efectividad y rapidez.

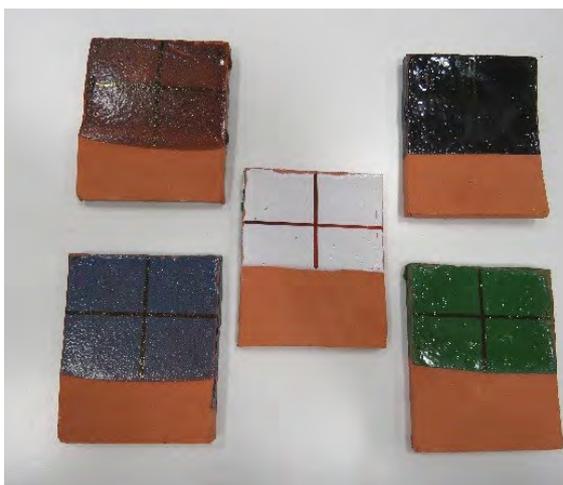
Figura 206. Probetas y metodología aplicada

La metodología empleada ha sido la siguiente: dividir los azulejos vidriados en cuatro partes. Los disolventes elegidos se han disuelto en agua, para salvaguardar el esmalte de los azulejos a estudio.

1 Desengrasante Comercial diluido en H <sub>2</sub> O	2 Detergente amoniacoal
3 Acido oxálico al 3% en H <sub>2</sub> O	4 Papetas de amoniaco 5 gotas en 250ml de H <sub>2</sub> O

El resultado ha sido adecuado en los cuatro casos analizados, por lo que hemos procedido a realizar catas en las galerías (figura 206).

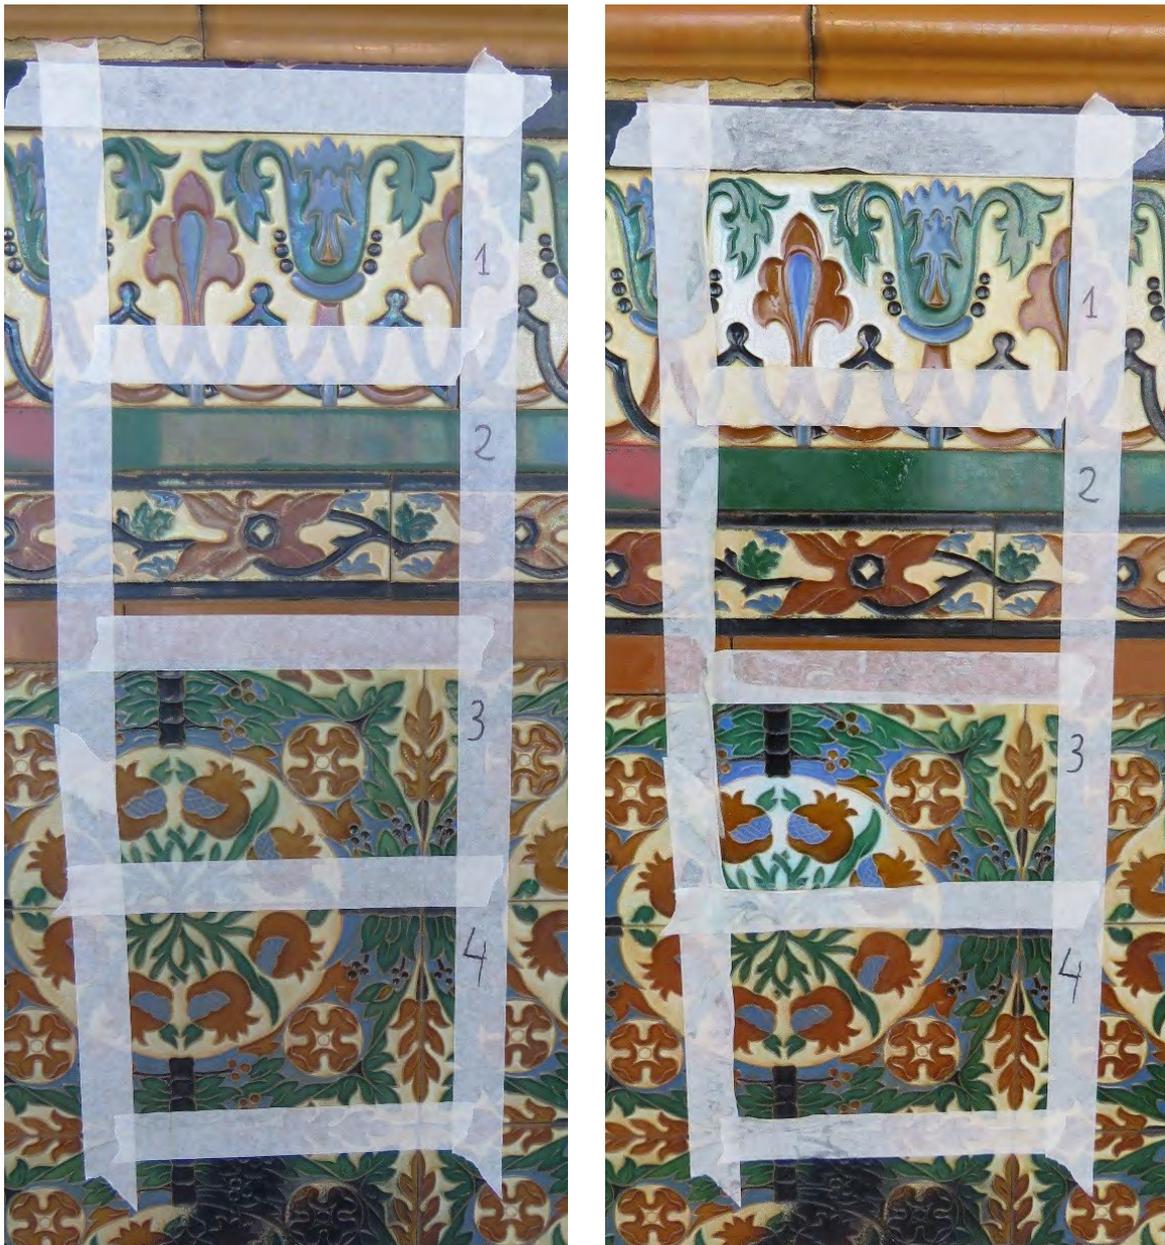
Figura 207 A y B. Antes y después de las catas de contaminantes atmosféricos

En esta cuarta prueba se ha empleado una disolución de amoníaco en muy baja proporción cinco gotas de amoníaco en 250 mililitros de agua caliente para que la limpieza sea más efectiva. Se ha aplicado mediante papetas de celulosa impregnada en la disolución citada, durante un tiempo prolongado, sin obtener respuesta alguna. (Celulosa + NH<sub>3</sub>)

En la imagen 207 A y B se observa la respuesta obtenida tras la aplicación de los disolventes elegidos a tal efecto.

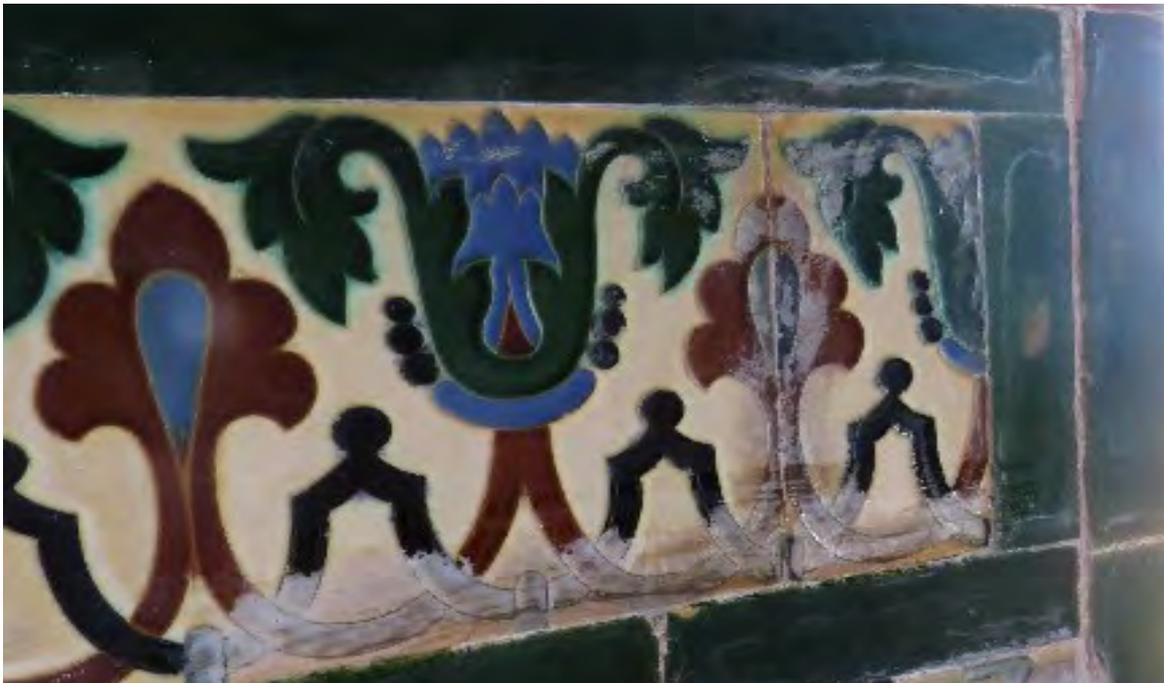
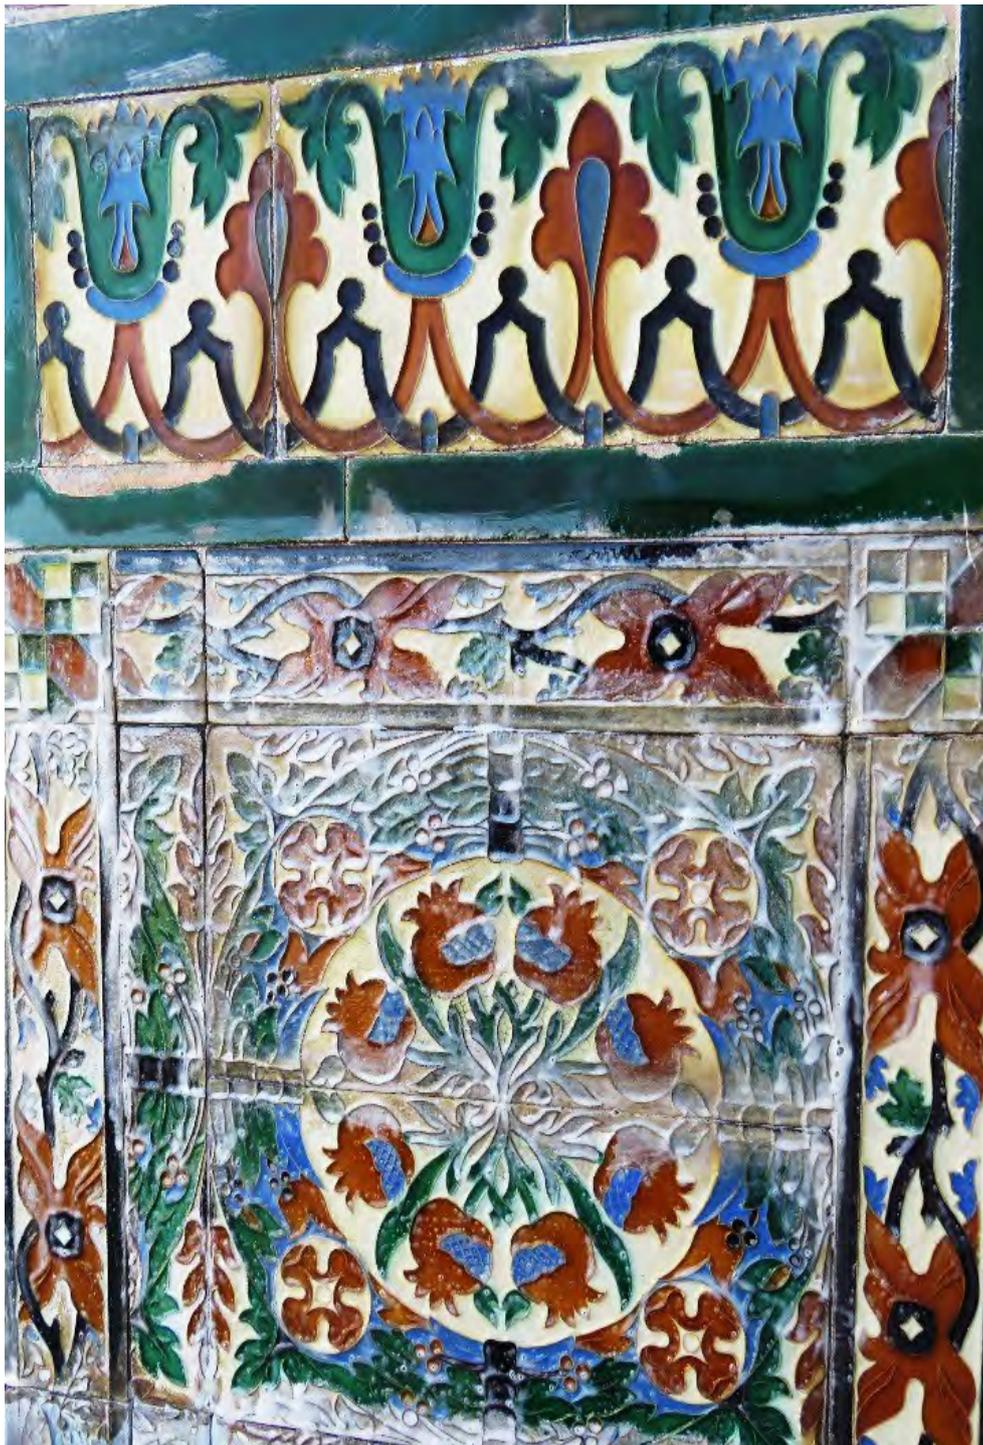
Figura 208 y 209. Contaminante atmosféricos sobre pátinas blancas

Al iniciar la intervención pudimos comprobar cómo se eliminaba esa primera capa de contaminantes y dejaba al descubierto patinas blancas perfectamente reconocibles como en las imágenes 208 y 209, además de concreciones calcáreas.

Para estas limpiezas utilizamos un producto específico para la eliminación de costras. En una única aplicación, -mediante brocha y suave masajeo- se pudo comprobar que el color amarillento desaparecía y dejaba paso a la pátina más aferrada al estrato superior.

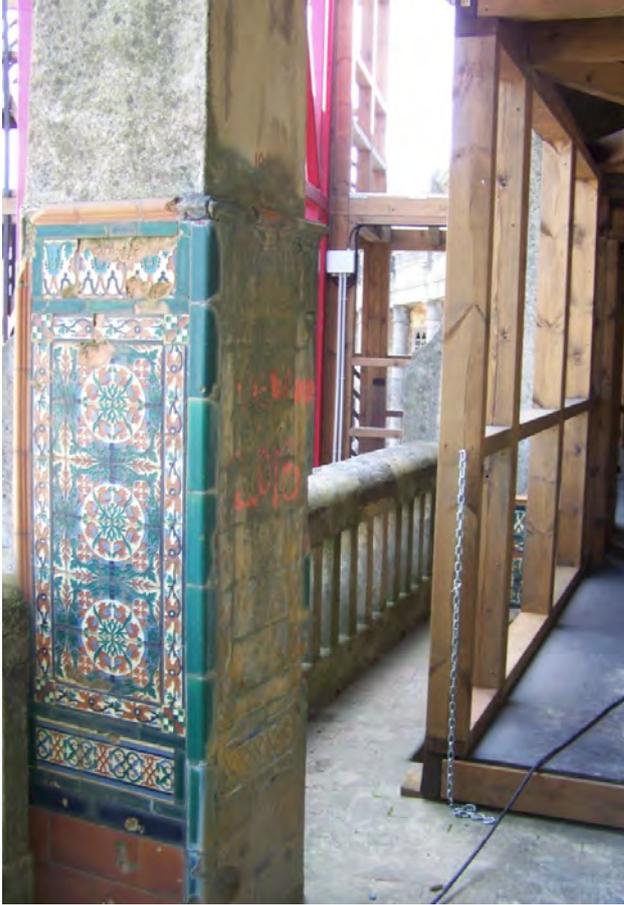
Figura 210. Columna con calcificaciones galería NW

El estado de conservación de estas piezas cerámicas, se ve comprometido por causas sobrevenidas como las calcificaciones que afean la estética y la correcta contemplación de los azulejos, como en la imagen 210. Se presentan en forma de concreciones calcáreas, delimitadas en la galería noroeste a columnas y suelos; y ubicadas en muros y suelos de la galería suroeste.

Todas las columnas no presentan la misma problemática, lo que pone en valor las distintas procedencias de dichos deterioros. También influye la orientación de las distintas columnas en el grosor de las costras calcáreas, sobre todo las capas más duras se encuentran en la cara interna de dichas columnas.

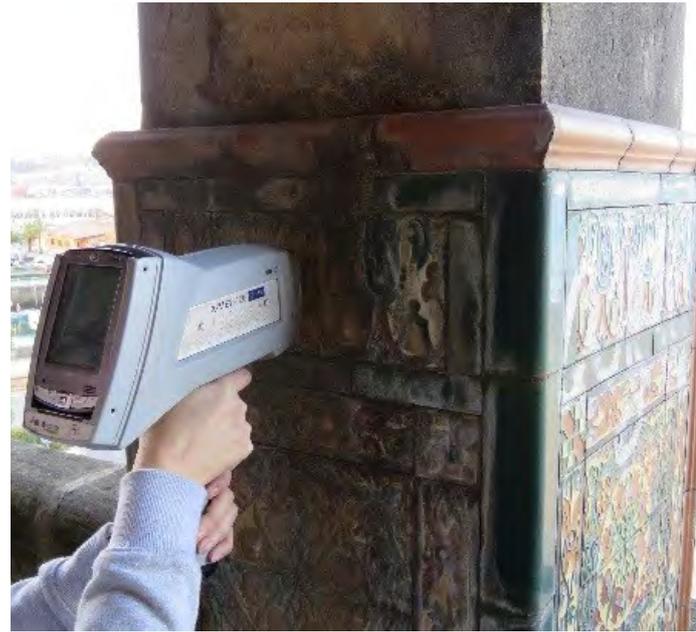
Figura 211. Equipo portátil eflorescencias de rayos X

Se ha realizado el análisis de esta capa superficial “in situ” con el equipo portátil (Figura 211) de Fluorescencia de rayos X (XRF X-MET 5100 –Oxford instrumental) para confirmar cual era el agente de deterioro a investigar. Con este resultado se han comenzado a efectuar las pruebas correspondientes para determinar la metodología más adecuada en su eliminación<sup>62</sup>.
