Tesis Doctoral  
presentada por:  
Idoia Madariaga  
Escudero

Bilbao 2018

# **DISEÑO DE PROTOCOLOS DE ACTUACIÓN PARA LA ELIMINACIÓN DE MATERIALES ACUMULADOS SOBRE LAS PIEZAS CERÁMICAS DE LAS GALERÍAS PUNTA BEGOÑA EN GETXO**

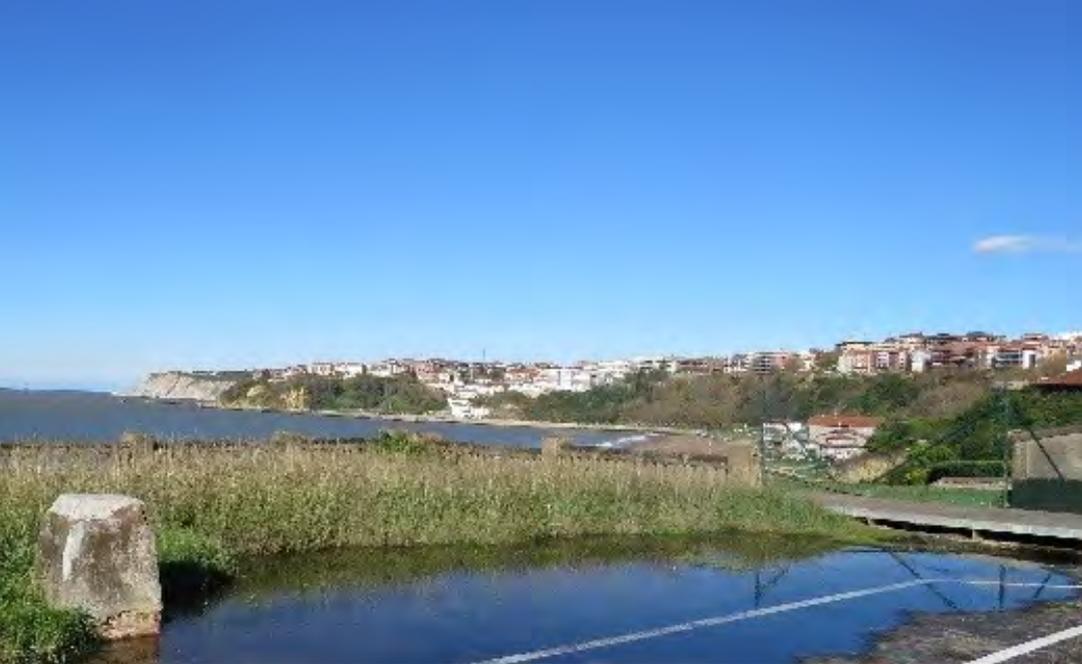
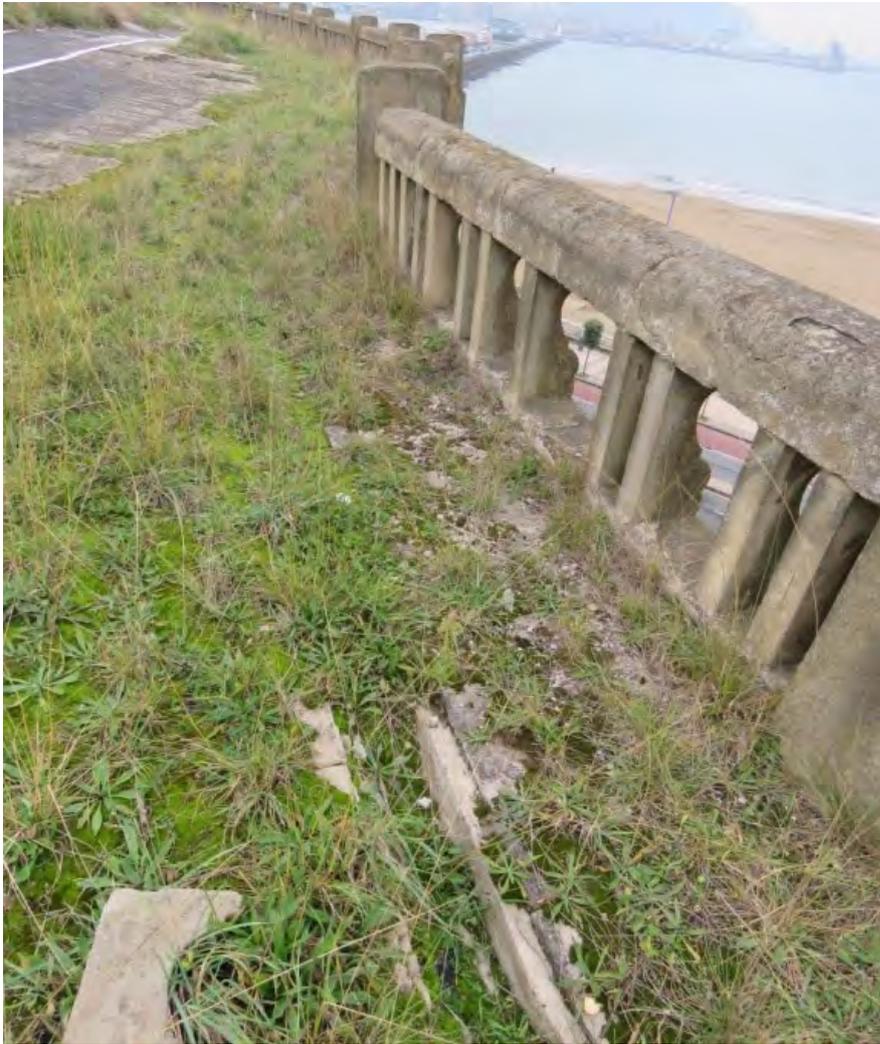
Figura 215 y 216. Acumulación de vegetación y canalización tupida en la terraza superior

En la terraza superior -por la ya mencionada falta de mantenimiento- se ha ido acumulando una cantidad ingente de vegetación, que a su vez tupia las canalizaciones que en su día se dimensionaron para el clima norte creándose así, pequeñas piscinas naturales tal y como muestras las imágenes 215 y 216. El agua retenida se iba filtrando por las paredes y techos de la galería, hecho que afectaba directamente a los recubrimientos cerámicos que nos ocupan. Con la ayuda de estas filtraciones, se disuelven parte de los componentes que llevan los morteros de las distintas capas que forman las paredes, columnas y techos, dando lugar, a las costras de cal ya mencionadas.

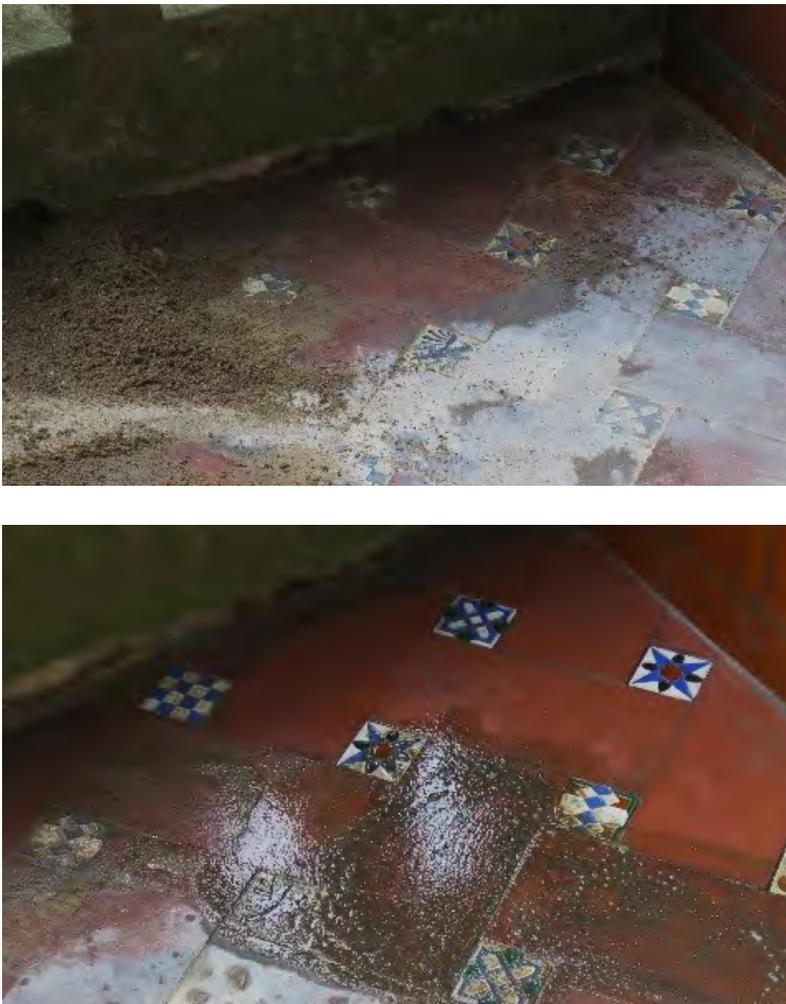
Figura 219 A, B, C. Proceso de limpieza de calcificaciones en solera de la galería NW

En la solera restante se han formado capas de inferior calibre de concreciones, por la menor afluencia de filtraciones y humedades, aun así, es perceptible y desvirtúa la correcta visión del conjunto monumental.

Se ha procedido a realizar otra cata en una zona donde la incidencia de las calcificaciones no fuera tan relevante para lo que ha sido necesaria la eliminación previa de tierra y polvo superficial de manera mecánica, a fin de poder aplicar el producto correctamente. Al tratarse de una capa más fina, con limpieza más rápida y efectiva, ha aportado un resultado óptimo como se puede apreciar en las imágenes 219 A, B y C.

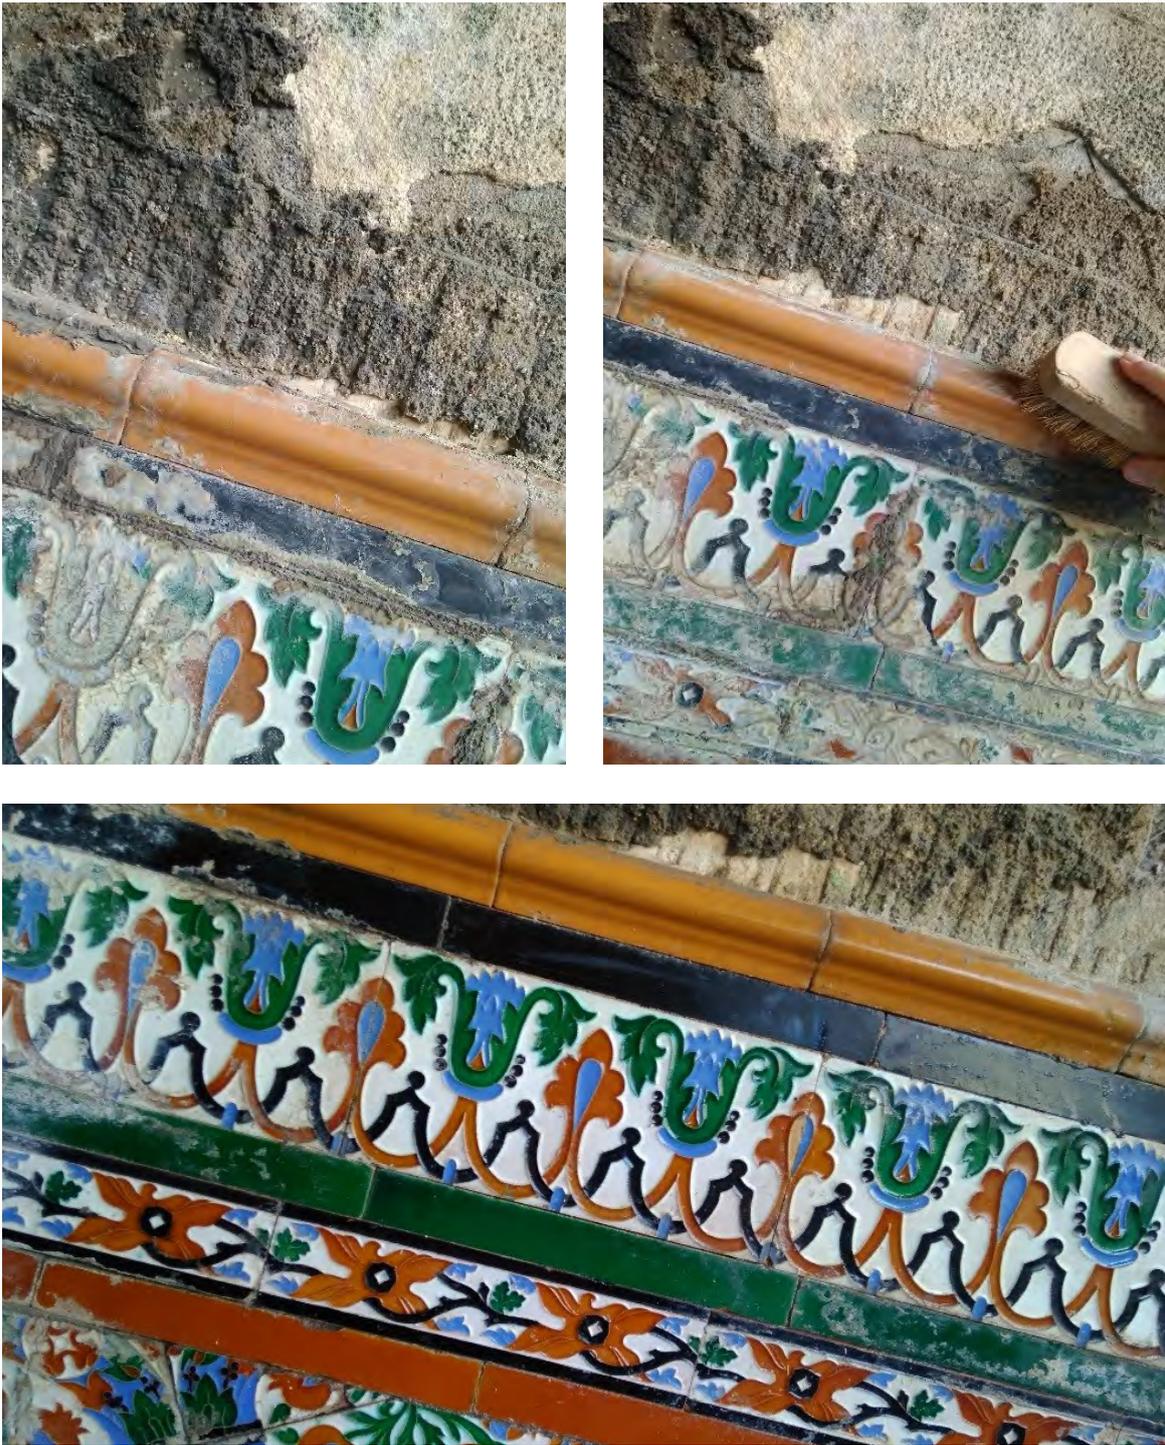
Figura 220 A, B y C. Proceso de limpieza calcificaciones galería SW

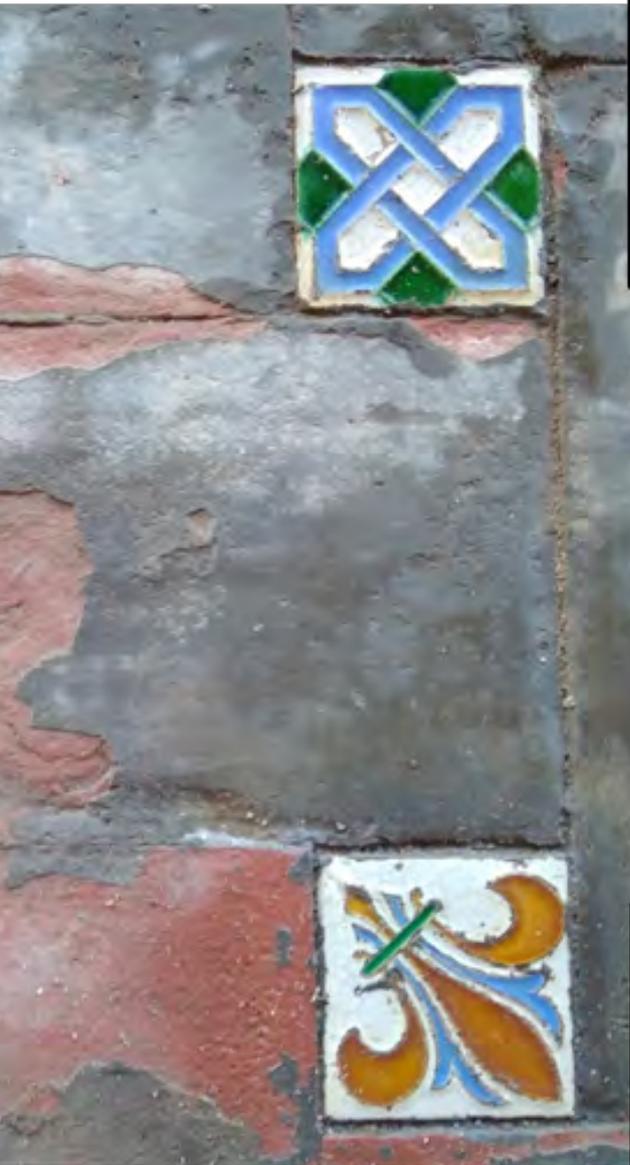
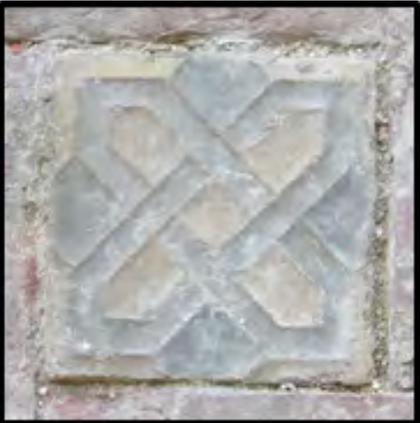
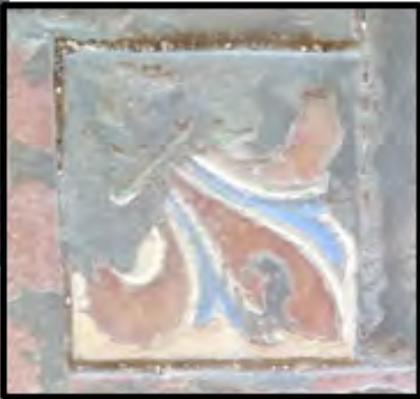
Figura 221 A, B, C, D y E . Antes y después de la limpieza de olambrillas en la galería SW

Figura 221 A, B, C, D y E . Antes y después de la limpieza de olambrillas en la galería SW. Imágenes autoría propia.

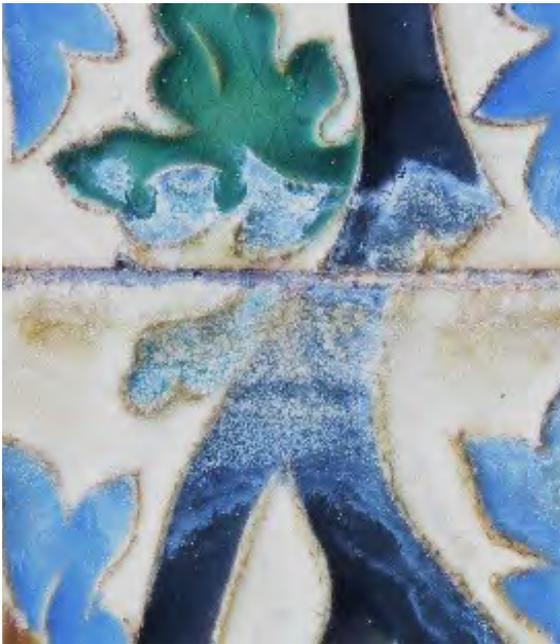
Figura 222 y 223. Muestras de eflorescencias con origen en las argamasas y en las deposiciones de cloruros por nieblas salinas

Tienen dos orígenes muy marcados, pero a su vez interrelacionados. Por un lado, las nieblas salinas, y por otro, la disolución de los materiales de agarre a la pared de ladrillo. En ambos casos, la humedad de las nieblas salinas se evapora, y deja depósitos de sales, tanto sobre la cubierta, como sobre las argamasas de unión (figuras 222 y 223).

Los depósitos de cloruro de sodio se fijan en las microfisuras de la capa vítrea, y dañan firmemente los azulejos.

Figura 222 y 223. Muestras de eflorescencias con origen en las argamasas y en las deposiciones de cloruros por nieblas salinas. Imágenes autoría propia.

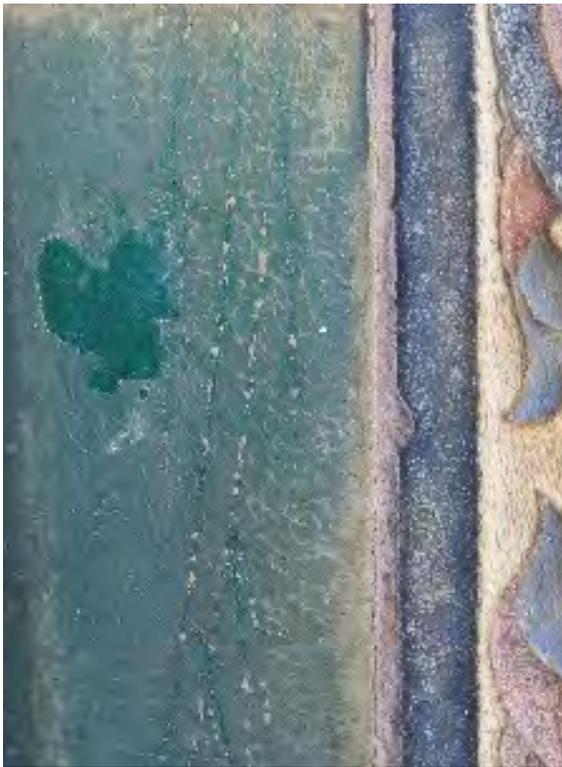
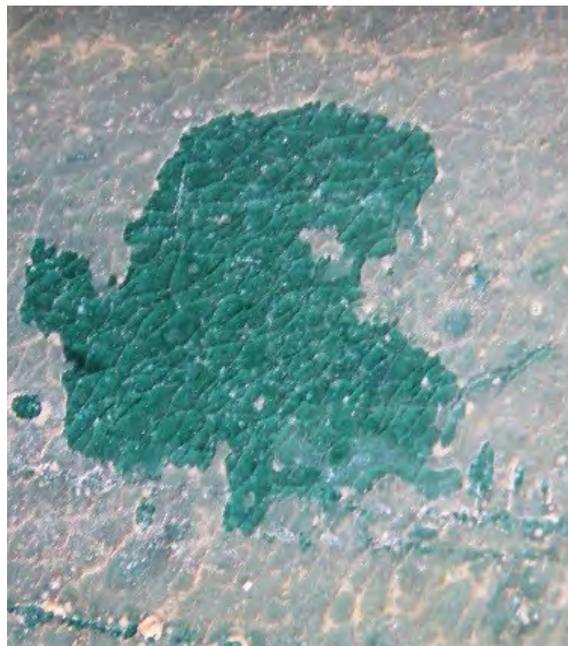
Figura 224 A y B. Detalle de eliminación mecánica de patinas

En un primer momento se han realizado catas de limpieza mediante bisturí de madera, para evitar rallar el vidriado. Este proceso ha dado un resultado positivo, pero demasiado laborioso, por lo que, al igual que en casos anteriores, se ha buscado una metodología más apropiada, dadas las dimensiones que, con esta patología, cubren buena parte de las galerías (figuras 224 A y B).

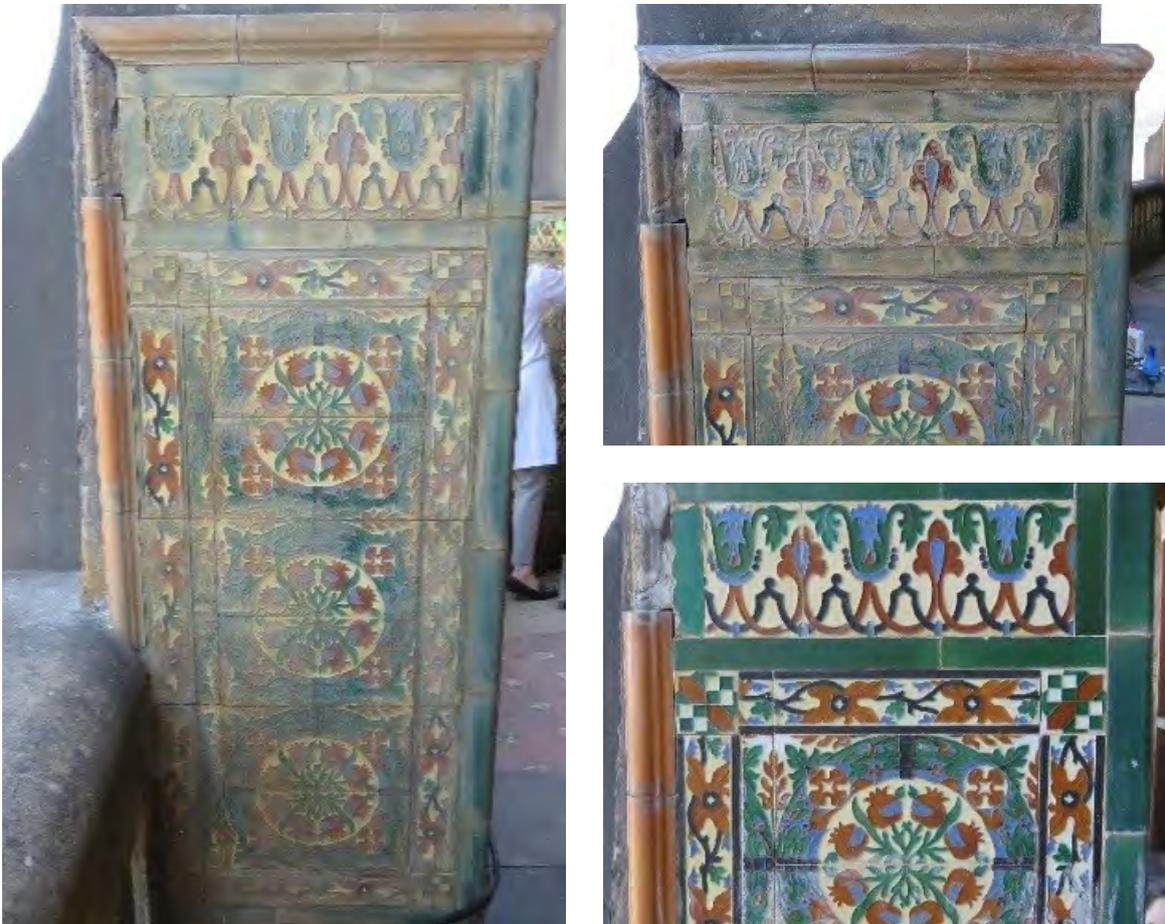
Figura 225 A, B y C. Proceso de limpiezas de pátinas blanquecinas

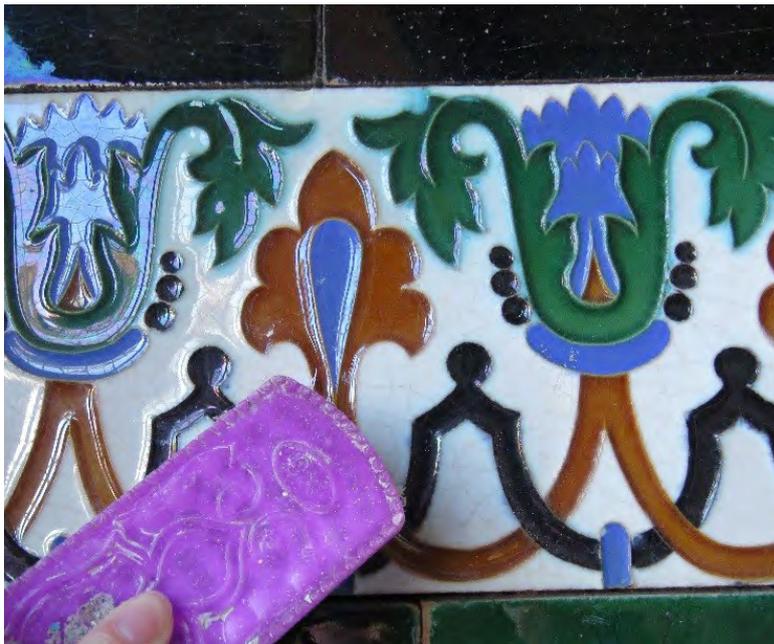
Una vez extraídas las eflorescencias superficiales se han elaborado papetas de celulosa impregnadas en agua descalcificada como en las imágenes 226 A y B. Se ha apurado así, la extracción de cualquier resto de material no deseado introducido en las microfisuras de la capa de vidriado.

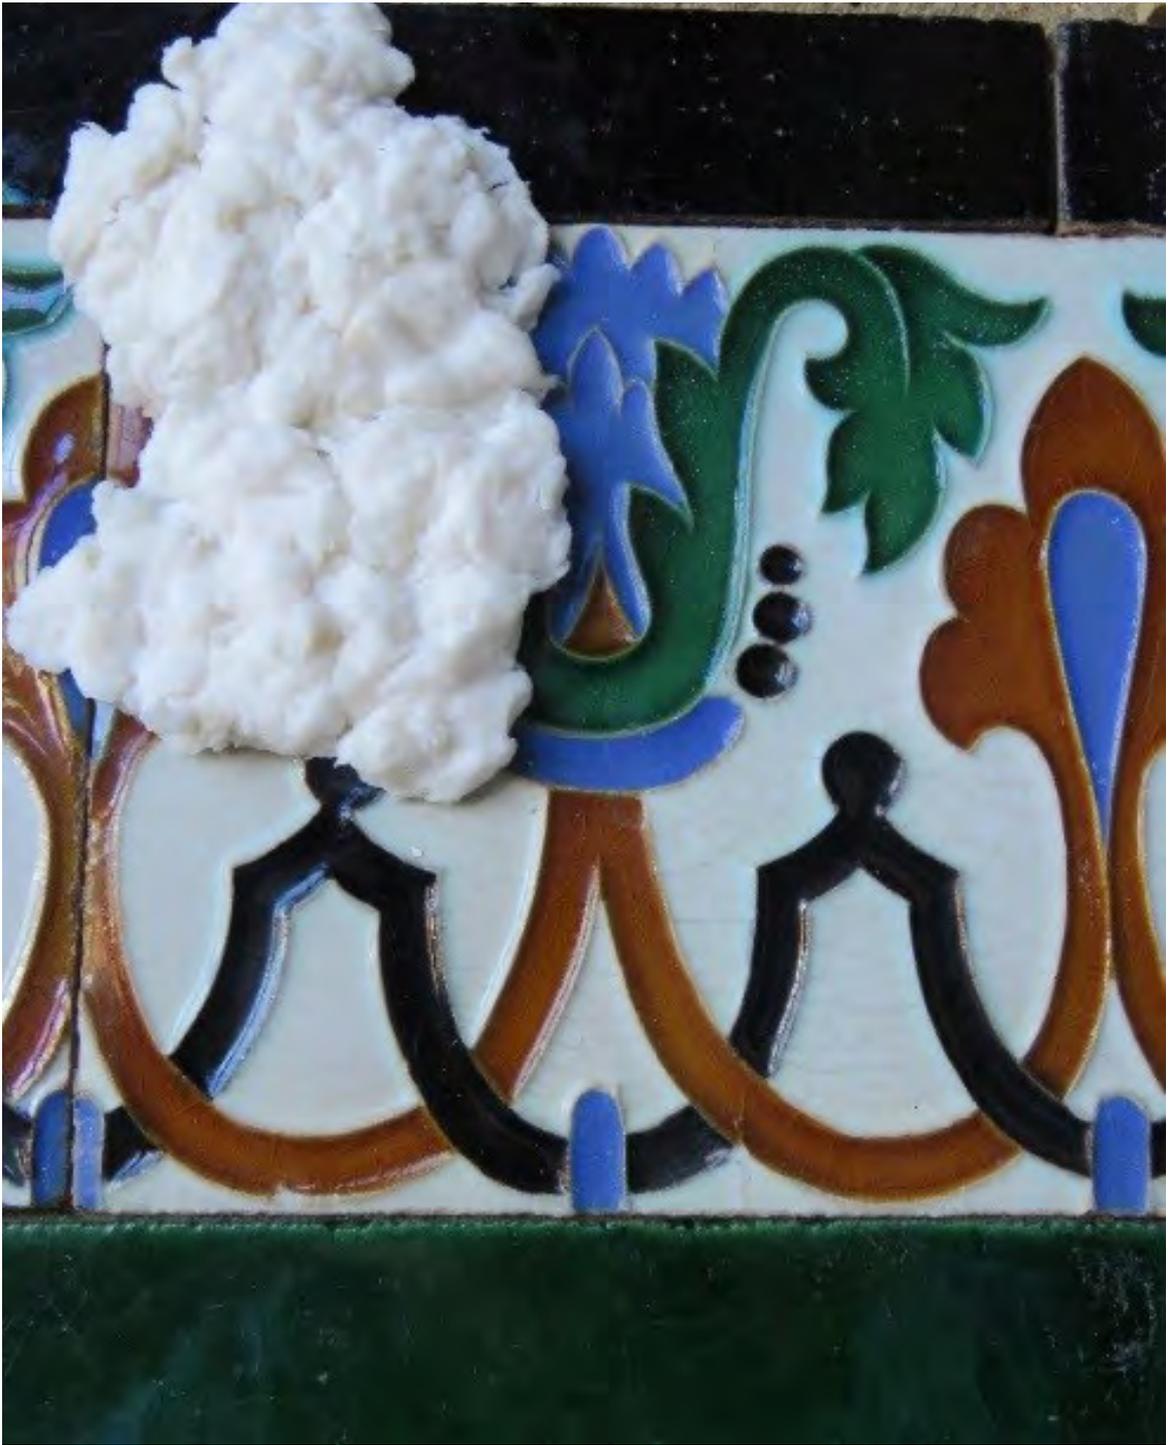
Figura 226 A y B. Papeta de celulosa impregnada con agua desionizada

Figura 226 A y B. Papeta de celulosa impregnada con agua desionizada. Imágenes autoría propia.

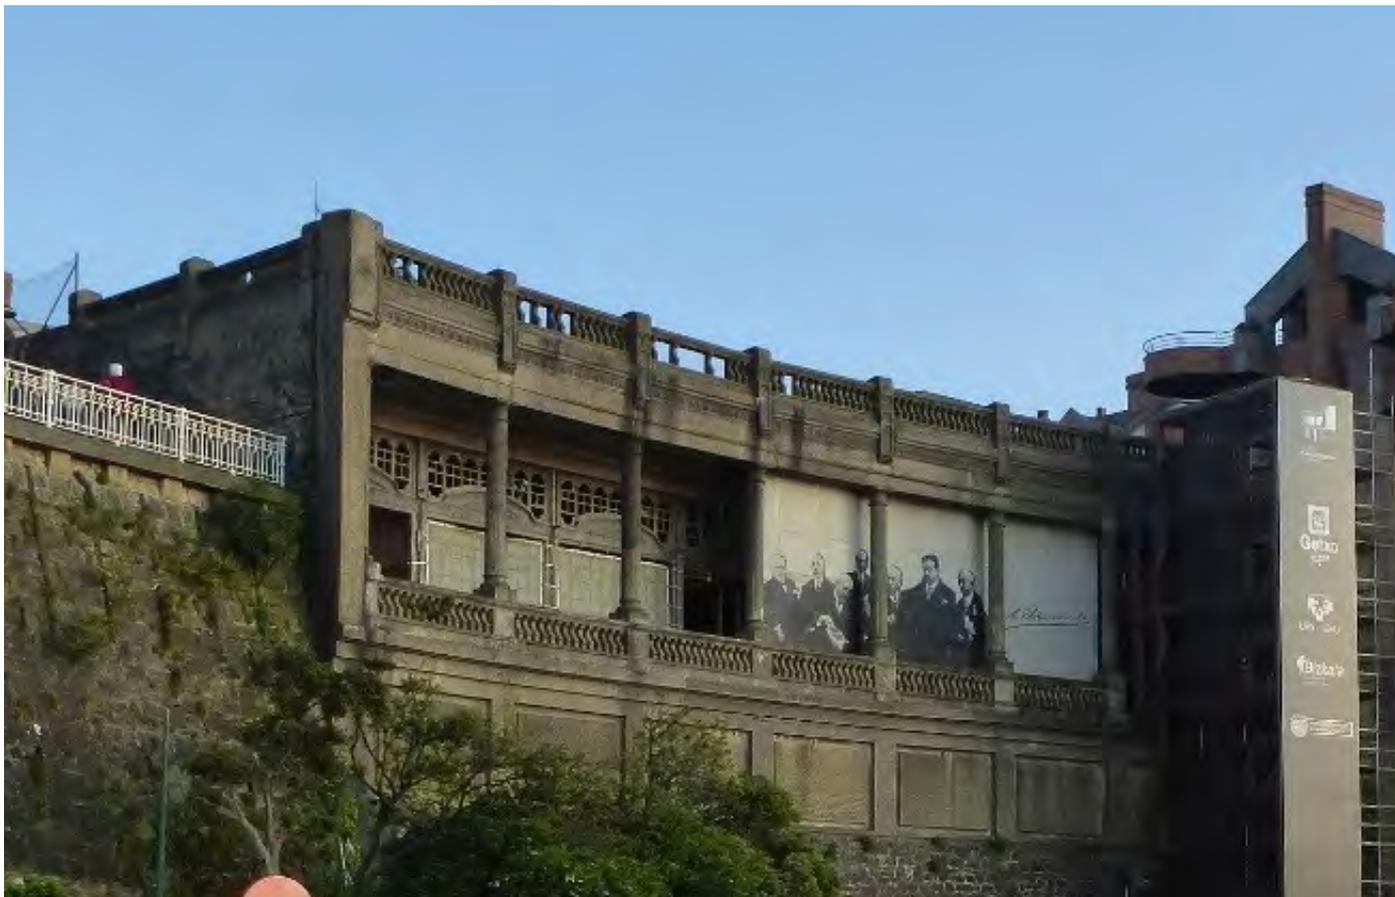
Figura 227. Vista exterior de las galerías

El origen de los sedimentos de las galerías Punta Begoña se puede clasificar en la denominada Arquitectura de Exteriores. Se observa la profusión de vegetación existente en la fachada exterior, la cual se muestra en la imagen 227.

Figura 227. Vista exterior de las galerías. Imagen autoría propia.

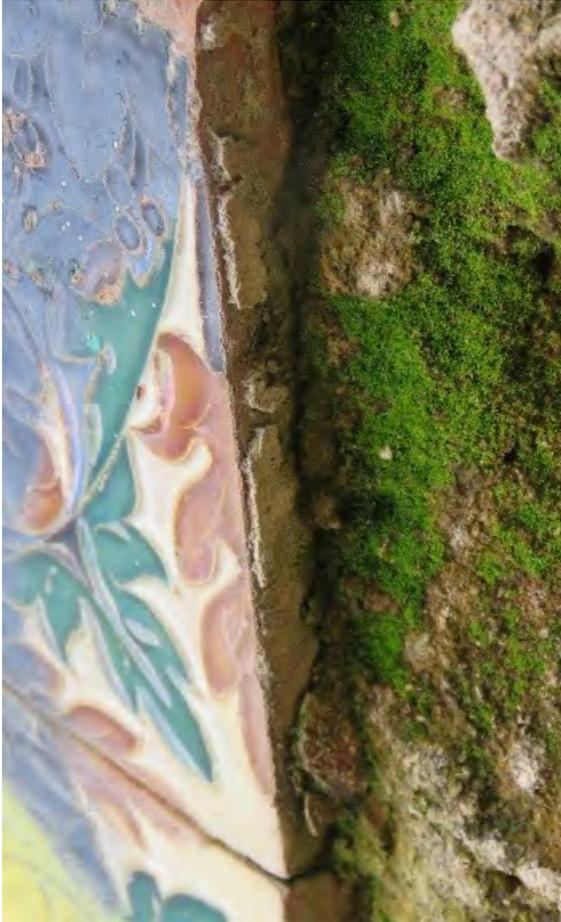
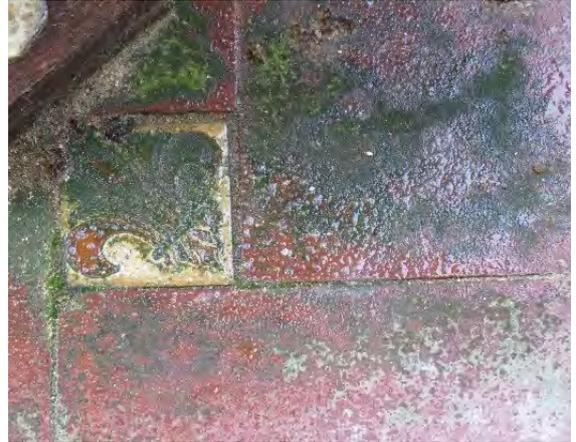
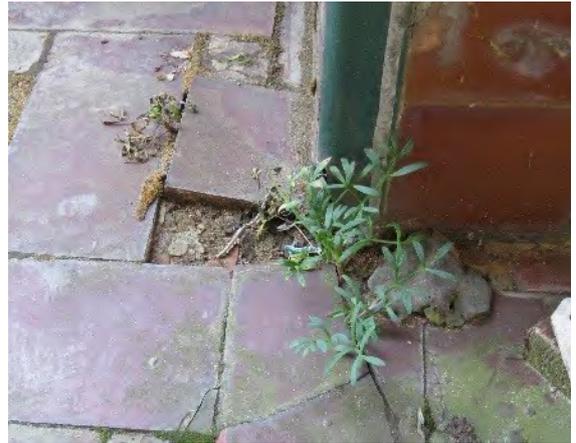
Los de origen vegetal provocan un deterioro más significativo, ya que se introducen en las pequeñas cavidades existentes entre un azulejo y otro, normalmente por la pérdida de argamasa de unión. La vegetación se enraíza y provoca movimientos de las piezas cerámicas, debido a la fuerza de las propias raíces que emergen desde el interior del muro.

Los musgos y líquenes propios de climas húmedos se extienden por toda la galería formando un manto continuo. Además de plantas de hábitat costero, se han encontrado, crucíferas<sup>63</sup> de porte escaso y plantas de raíz bulbosa<sup>64</sup> (figuras 228, 229 y 230).

Figura 228, 229 y 230 Agentes biológicos encontrados a lo largo de la galería NW, tanto en las columnas como en zócalo y soleras. Imágenes autoría propia.

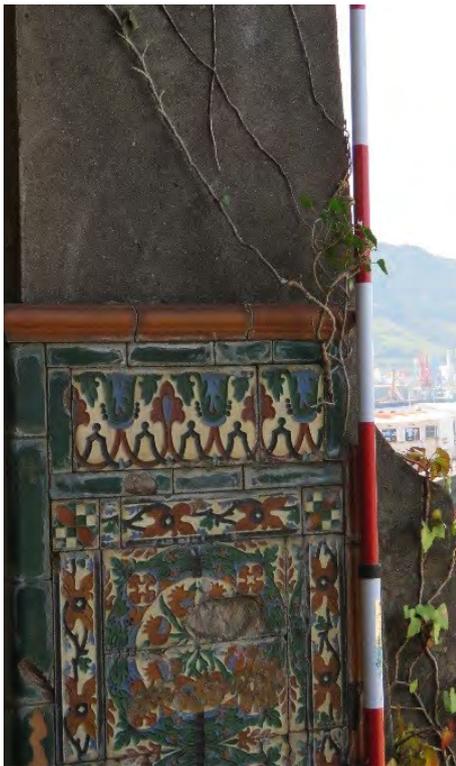
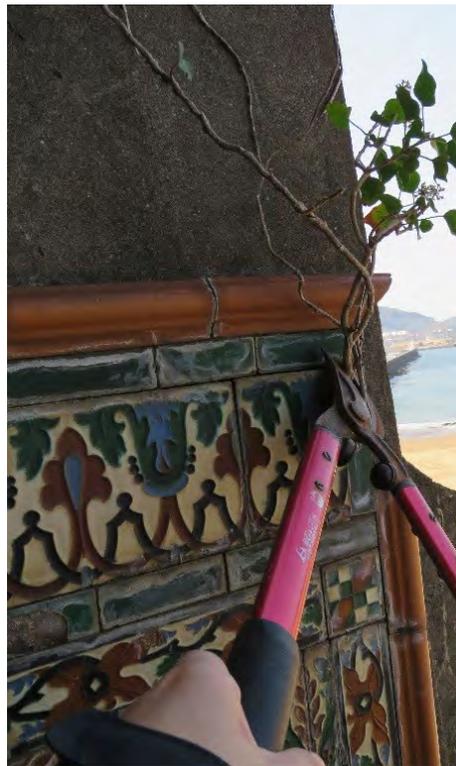
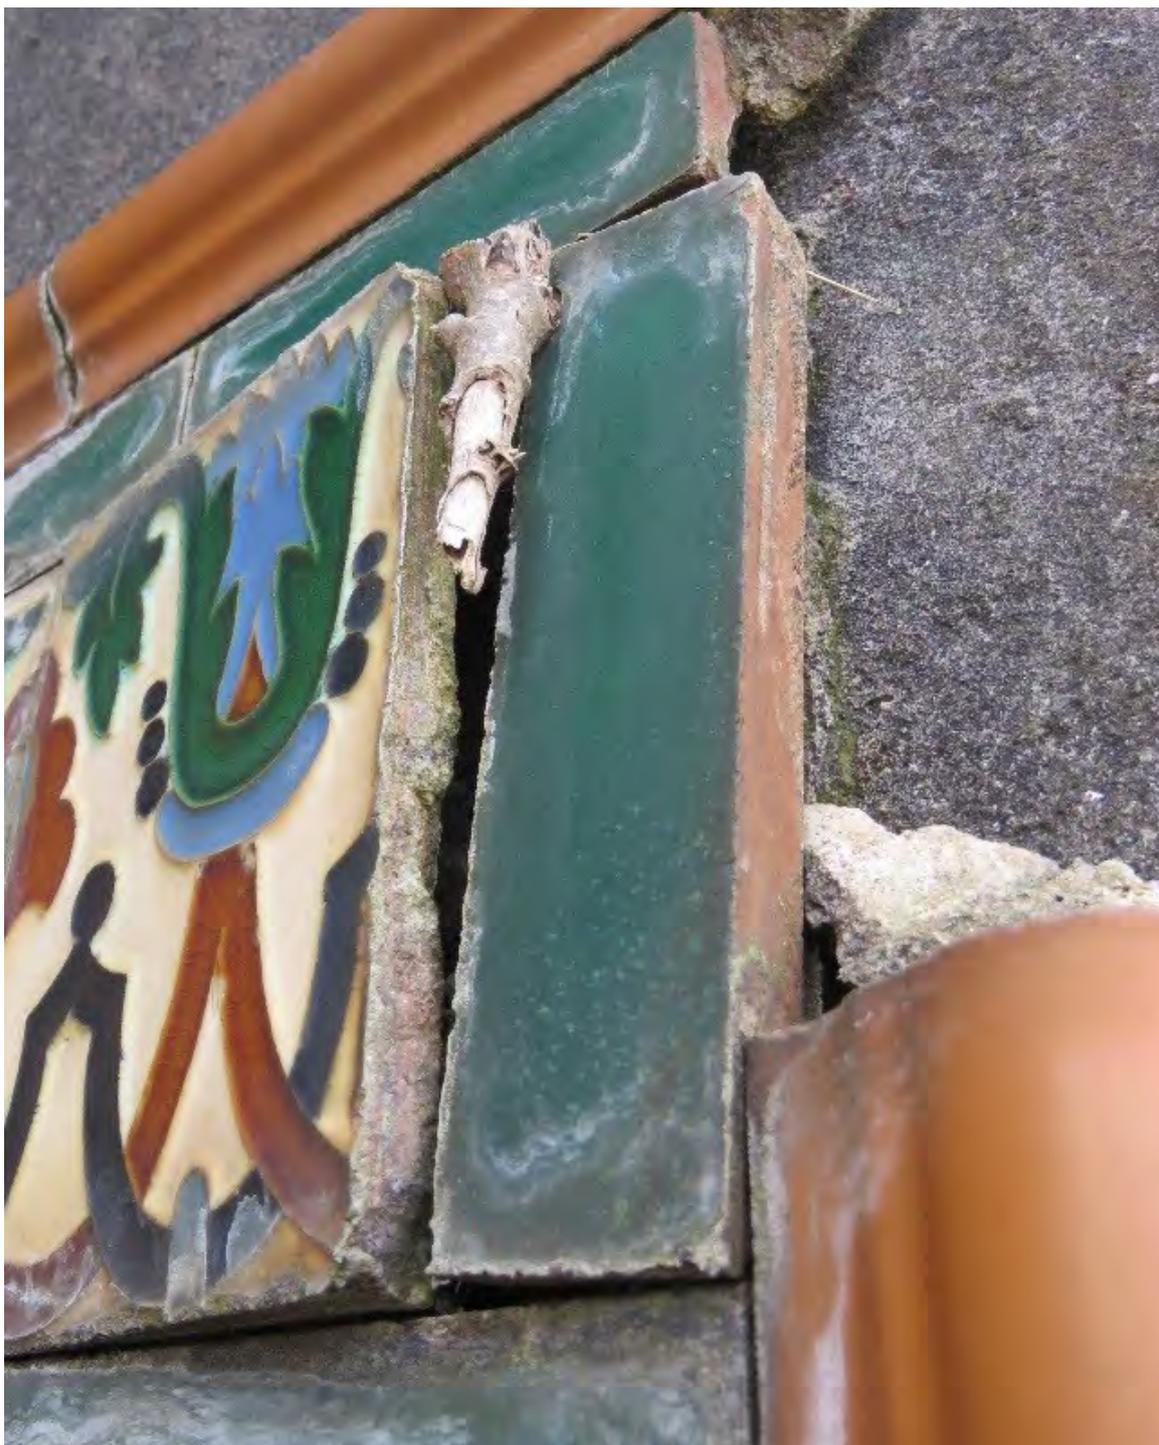
Las raíces de las enredaderas adheridas a la fachada, en su evidente crecimiento, han tomado punto de apoyo en los recubrimientos cerámicos, desde el interior de los mismos, y han conferido tal fuerza con sus raíces y tallos que han desplazado la composición de azulejos que conforma el zócalo, de la columna número 20 de la galería noroeste (figuras 231 A, B y C).

Figura 231 A, B y C. Proceso de eliminación de vegetación enraizada entre los azulejos de la columna 20 de la galería NW. Imágenes autoría propia.

En este caso se ha podado las enredaderas citadas, para minimizar, en la medida de lo posible, los deterioros perceptibles hasta el momento. Posteriormente, se ha elegido un herbicida natural, -ecológico-, de la marca Neudorff. Se trata de un producto con activos de origen natural y de baja persistencia por lo que no resulta dañino para personas, mascotas e insectos. La dosis apropiada sería una aplicación en mayo, y una segunda, entre los meses de julio y agosto. En caso de no conseguir la eliminación total, se recomienda repetir el proceso tantas veces como se considere necesario (figura 232 A, B, C y D).

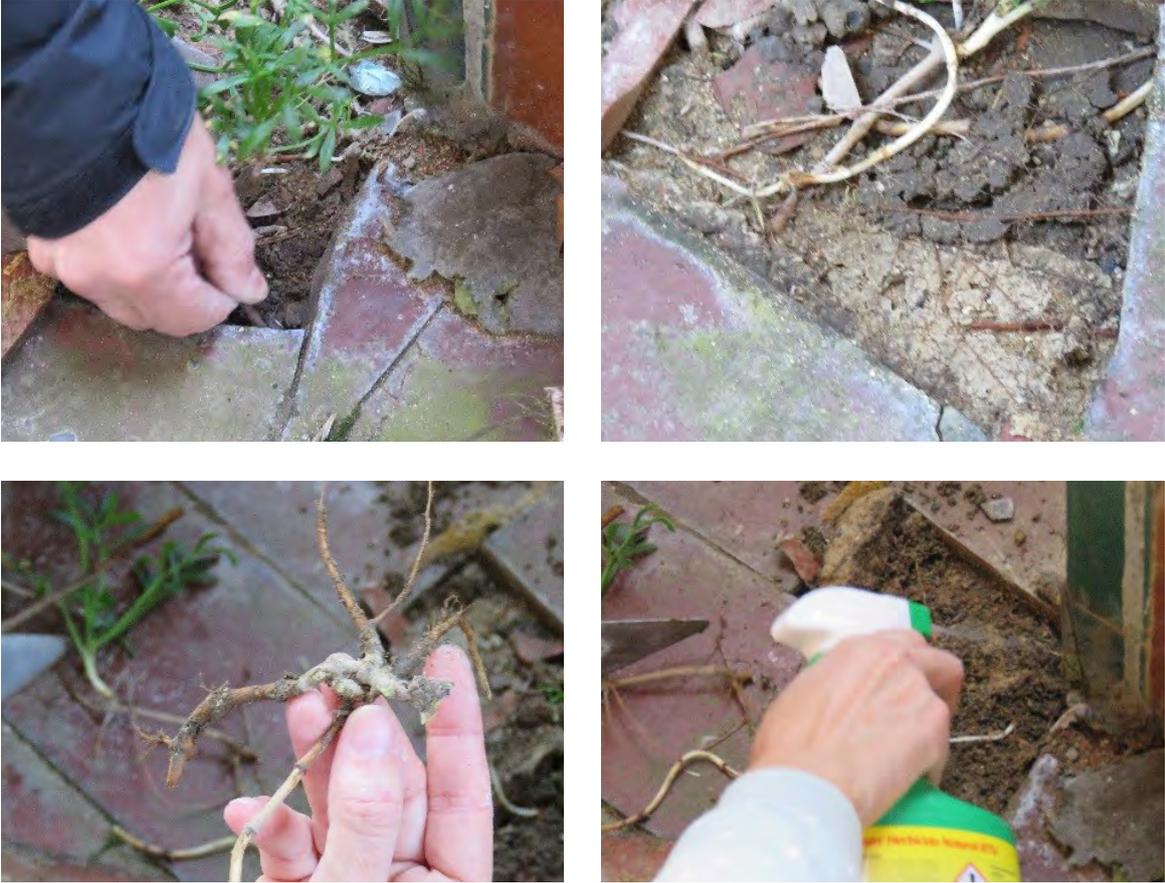
Figura 232 A, B, C y D. Proceso de aplicación de herbicida

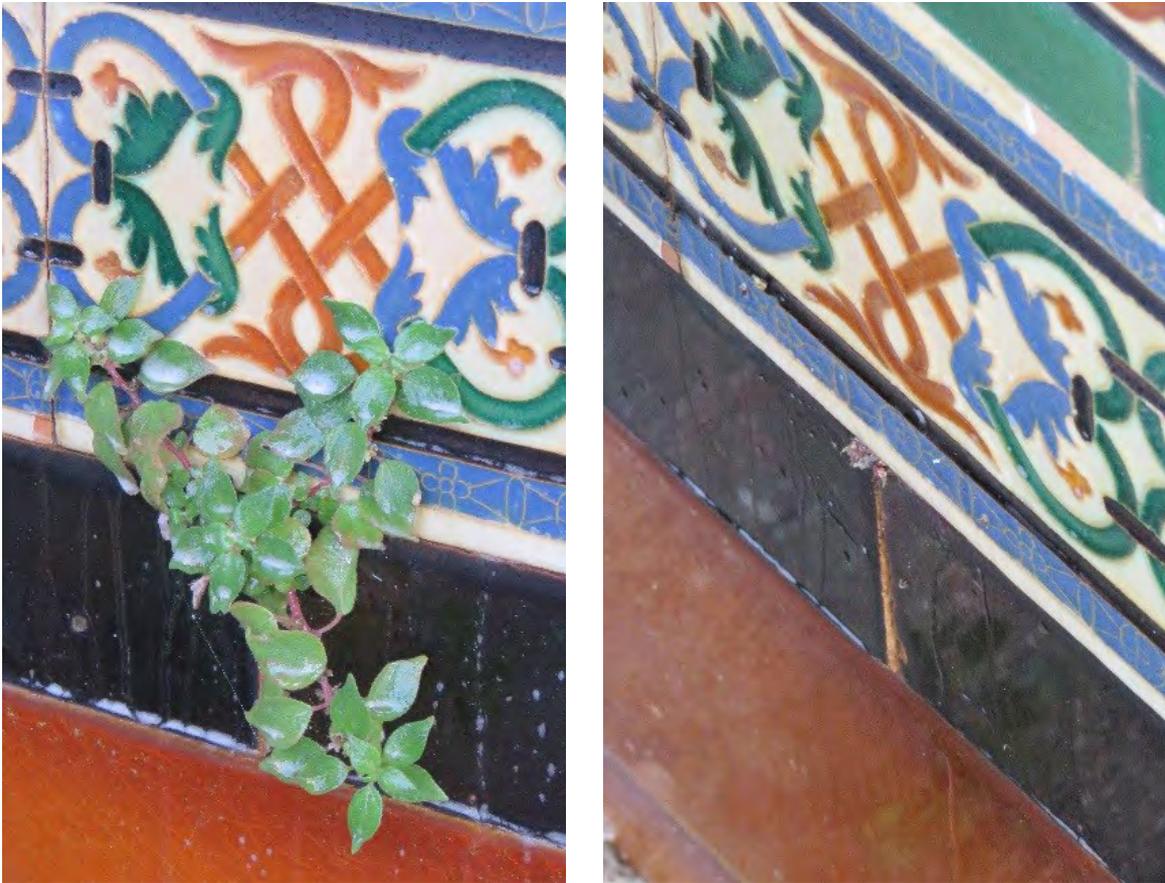
Figura 233 y 234. Antes y después de la aplicación de la metodología a realizar mediante jeringuilla

La vegetación que nos ocupa ha enraizado en el interior del muro además de entre los azulejos que forman la solera, por lo que la metodología más adecuada sería, la aplicación del producto biocida con jeringuilla, para incidir directamente sobre la savia propia de la planta y así penetrar hasta el final de la raíz y, con ello, eliminar el agente de deterioro en su totalidad, como se puede ver en las figuras 233 y 234.

Figura 233 y 234. Antes y después de la aplicación de la metodología a realizar mediante jeringilla para la eliminación total de la vegetación adherida entre los azulejos o directamente a la argamasa de union de los mismos. Imágenes autoría propia.
