**PRIMEROS PREFABRICADOS
DE MORTERO Y HORMIGÓN:
EJEMPLOS DE SU
DEGRADACIÓN Y
CONSERVACIÓN**

**TESIS DOCTORAL PRESENTADA
POR:**

JUAN BERMEJO SOLER

Programa de Doctorado en Estrategias Científicas
Interdisciplinarias en Patrimonio y Paisaje

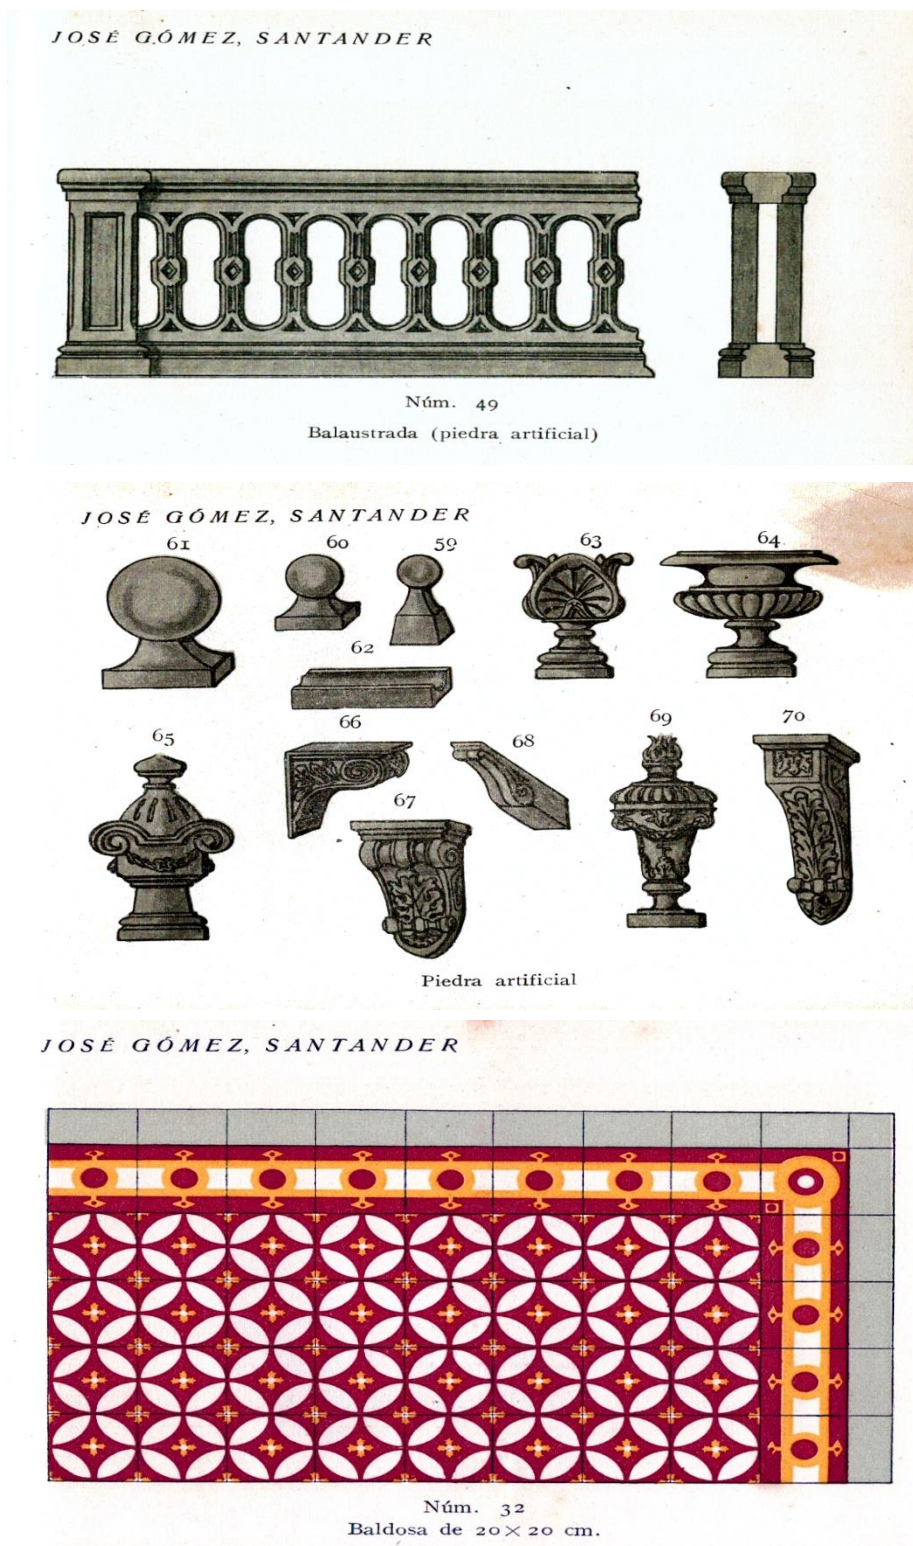
Figura 2. Elementos prefabricados decorativos. Extraído del catálogo de “La ideal – Jose Gomez”. 1929

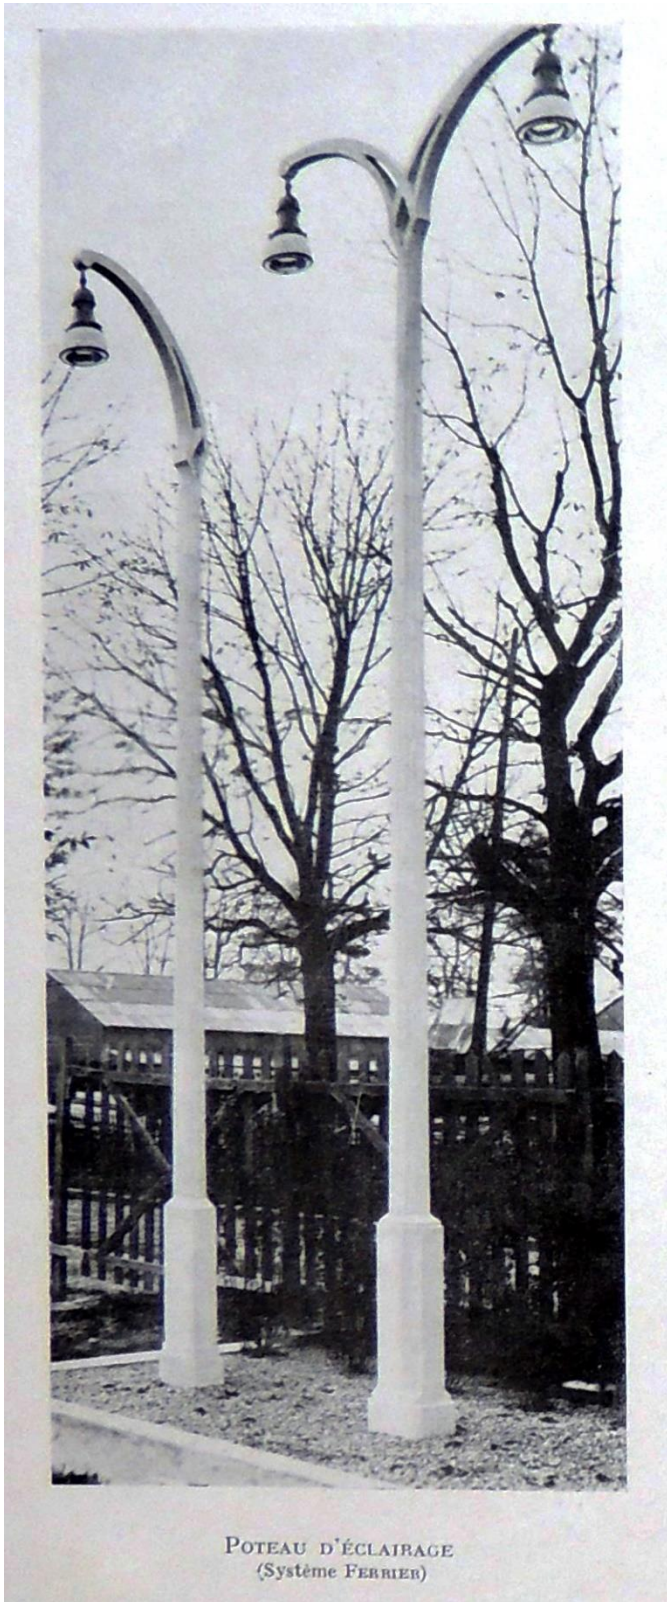
Figura 3. Ejemplos de elementos decorativos prefabricados. Extraídos de Lefol (1906)

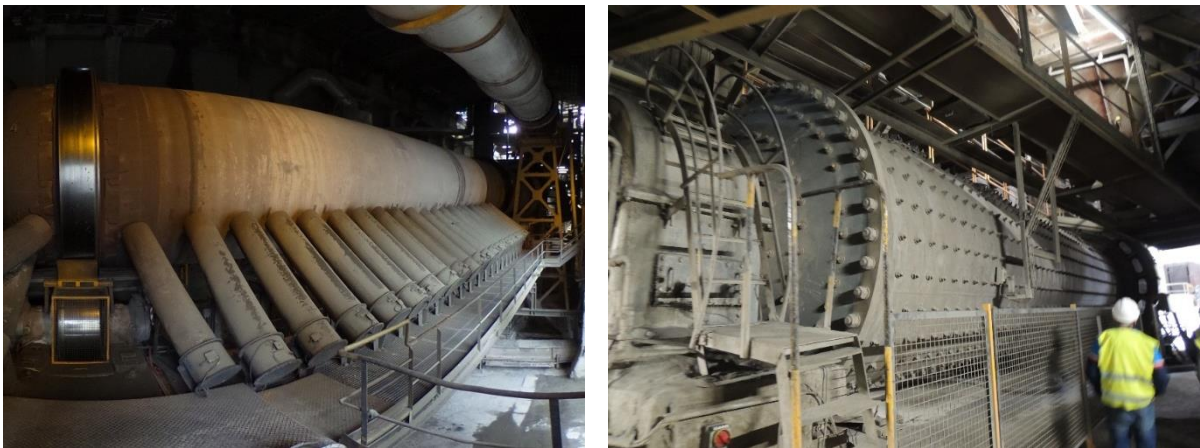
Figura 5. Horno rotatorio (izquierda) y molino de bolas (derecha) en la fábrica de Cementos Rezola. Donostia. 2019.

El horneado se efectúa en un horno rotatorio, que consiste en un gran tubo de entre 60-90 m de longitud y 3-6 m de diámetro, cuyo interior se encuentra recubierto por dos capas de ladrillo refractario. Esta estructura suele contar con una inclinación de 2% a 5% de desnivel para que el material introducido por un lado valla recorriendo toda la longitud del horno hasta salir por el otro extremo (Gomá, 1979).

Del horno se extraen unos nódulos de color oscuro, denominados clínker. Este producto, por su composición, necesita mezclarse con cierta cantidad de algún sulfato, normalmente un 5% de yeso, para controlar la velocidad de fraguado. Sin este, el material fraguaría casi de manera instantánea (Odgers, 2018). Estos nódulos se mezclan con el yeso y se trituran todos juntos, por última vez, en un molino de bolas.

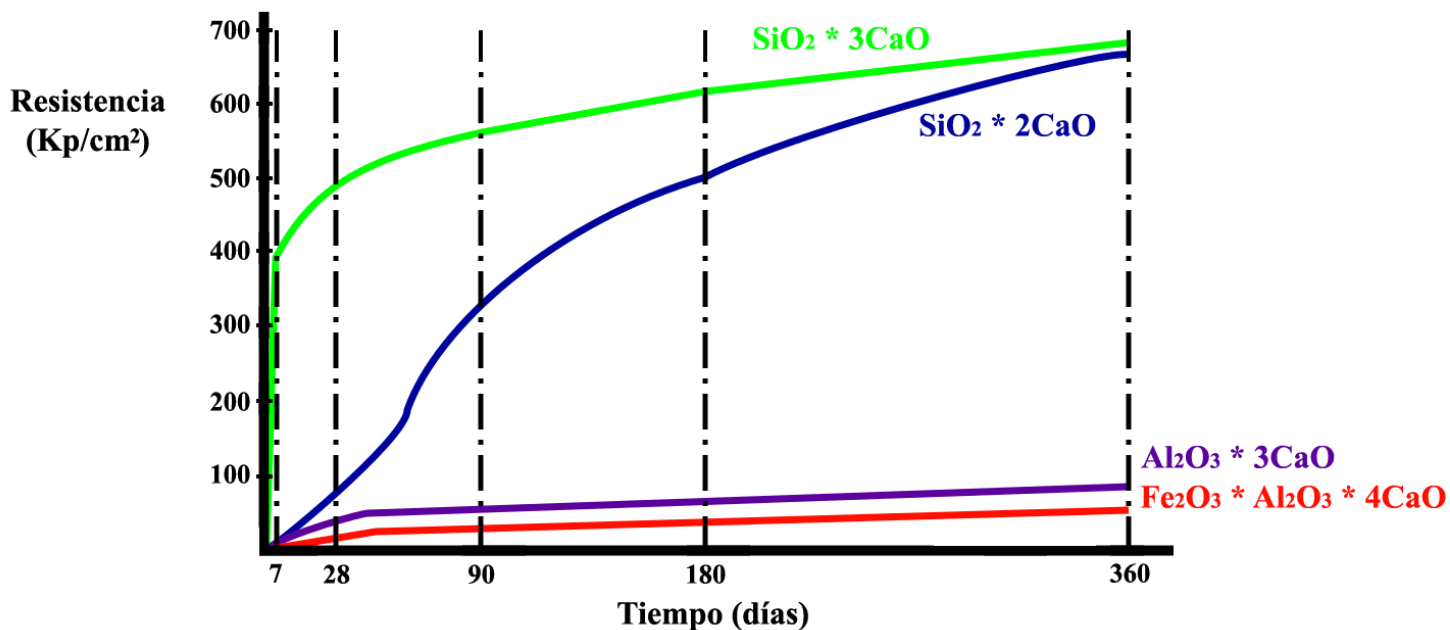
Figura 7. Comparativa de la resistencia de cada componente respecto al tiempo. Gráfico elaborado a partir de los datos de Gomá (1979). 2020.

El silicato bicálcico ($\text{SiO}_2 \cdot 2 \text{CaO}$) y el tricálcico ($\text{SiO}_2 \cdot 3 \text{CaO}$) son los compuestos que aportan la mayor parte de su dureza al cemento Portland en su aplicación, aunque su velocidad de funcionamiento es muy distinta (figura 7). El silicato tricálcico obtiene su resistencia mucho más rápidamente realizando, la mayor parte de la fuerza, durante los primeros meses tras la aplicación. Casi igualada por el silicato tricálcico al alcanzar el año (Gomá, 1979). El distinto funcionamiento de estos componentes marcaría la diferencia entre la pérdida de plasticidad que permite el desmoldeo, denominada fraguado y, el proceso mediante el que el mortero u hormigón obtienen toda su capacidad de resistencia llamado endurecimiento.

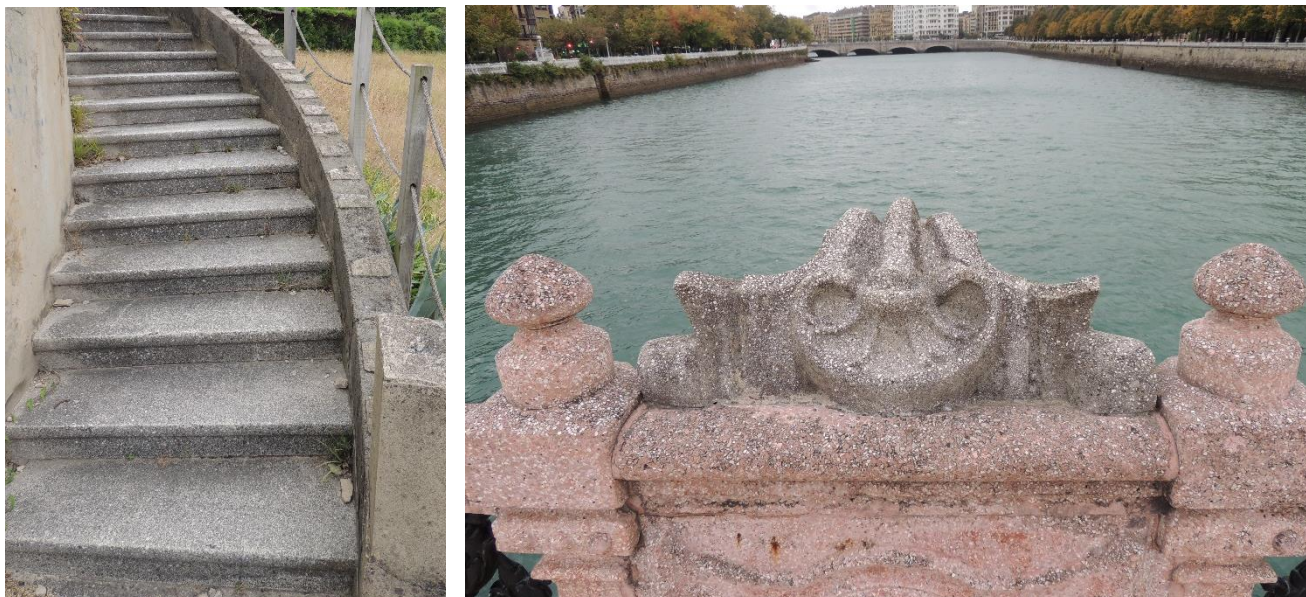
Figuras 8. Escaleras de Punta Begoña (Getxo, 1918) (izq.) y balaustradas del Puente de M^a Cristina (Donosti,1905) (dcha.). 2019.

Los áridos pueden ser clasificados según su origen o composición. Atendiendo a su origen, se pueden clasificar en: naturales, ligeros, pesados, artificiales y reciclados (ACHE, 2010). En lo referido a su composición se distinguen dos grandes grupos: áridos silíceos, provenientes de la descomposición del cuarzo, más duraderos y estables químicamente; y los calizos, más blandos y menos duraderos (FLC, 2009). En ocasiones, a los elementos prefabricados, se les añaden áridos con fines decorativos, los cuales, en el posterior tratamiento de la pieza, quedan visibles (figura 8) (Odgers, 2018).

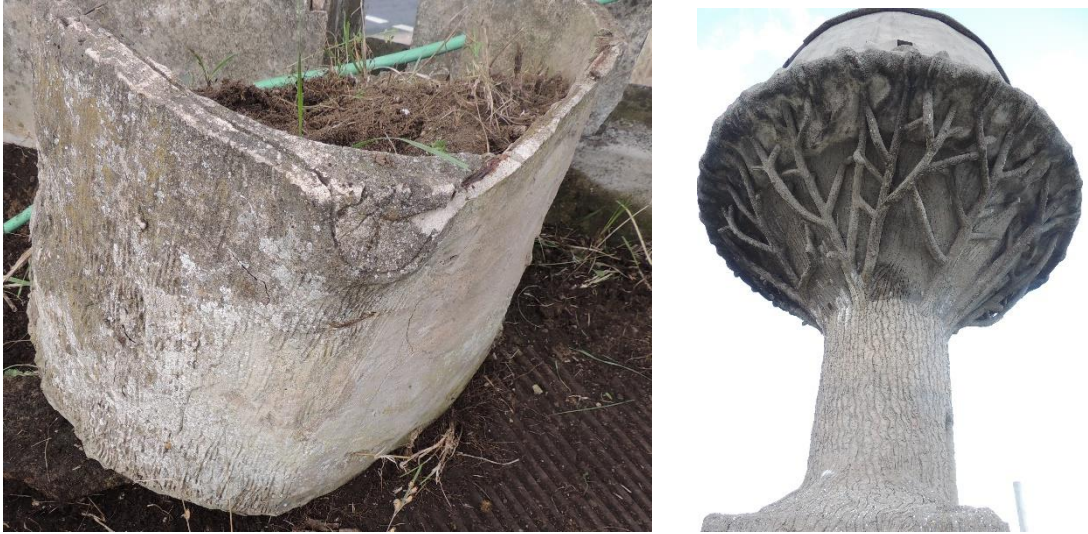
Figura 10 . Maceta ornamental (izquierda) y vista inferior del monumento a la Virgen de Orduña (derecha) , ambos realizados bajo el sistema Monier. 2020.

Diferenciar unos sistemas de otros, en ocasiones es complicado, en cambio, el sistema Monier (figura 10), por su método de construcción más cercano al modelado, genera un sello característico. En él, la armadura se encuentra muy cercana a los bordes, deformada para adaptarse a las distintas formas y, normalmente, las piezas se rematan con diversos efectos de morteros texturados.

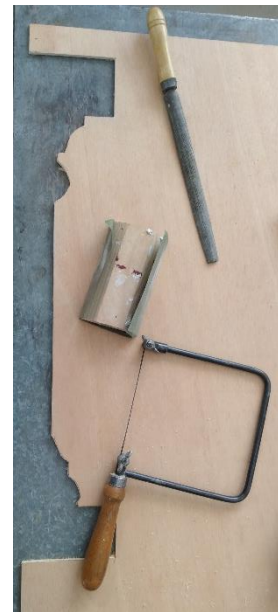
Figura 12. Fabricación de un balaustre con técnica tradicional I. Autoría propia con la colaboración de ACC Escultura. 2019.

A partir de esta fase ya se puede comenzar la producción en serie, para lo cual se aplica un desmoldante al molde, para lo que se cierra y se sujetan con unas cinchas las distintas partes. Si se desea que el elemento cuente con armadura, esta se colocaría también dentro del citado molde. Seguidamente, se prepara la pasta, el mortero, o el hormigón deseado y se vierte en el interior. Si se considera necesario se puede aplicar una primera lechada para lo que se gira el molde de manera que esta recubra toda la superficie y, después, se rellena totalmente con la misma mezcla u otra. Si el modelo lo permite, también se puede realizar un único vertido. En este paso, es importante hacer vibrar la pieza para que no queden inclusiones de aire dentro del molde. Una vez fraguado, se puede extraer el positivo y se repite el proceso (figuras 12 y 13).

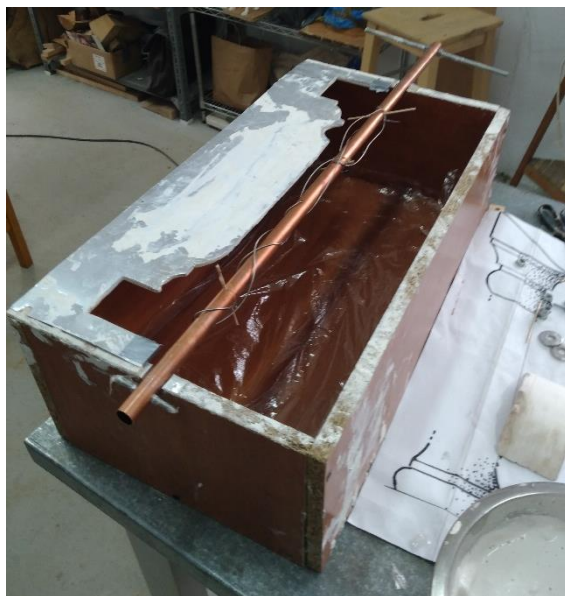
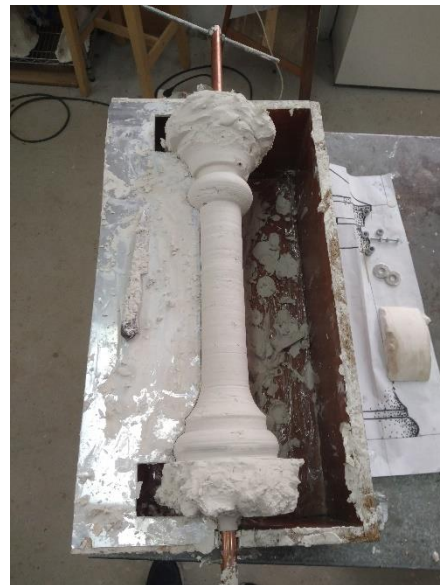
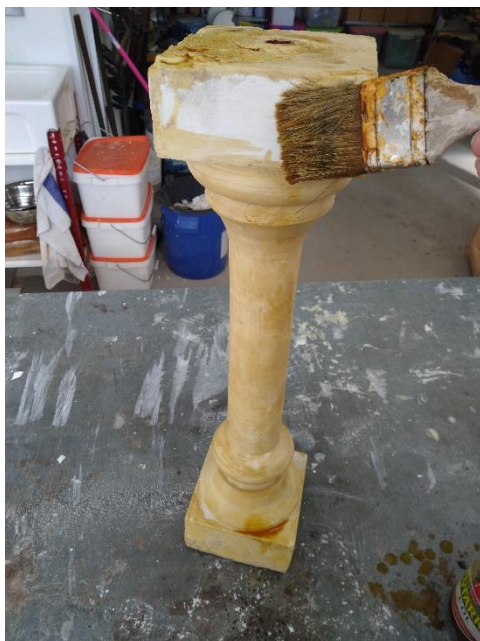
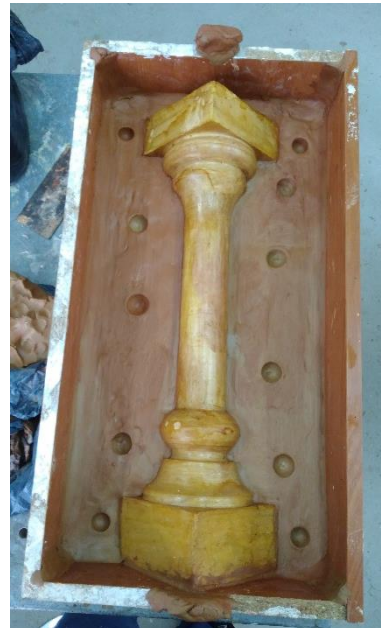
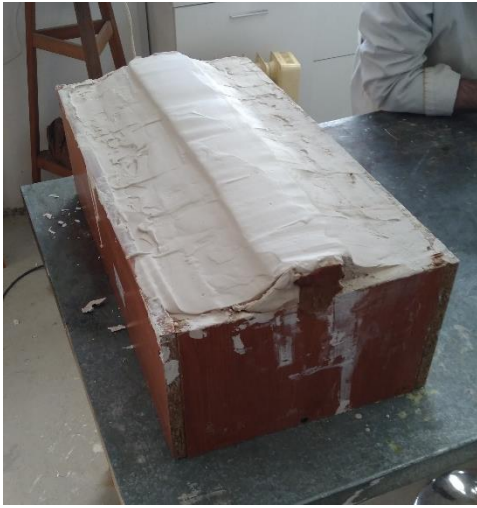
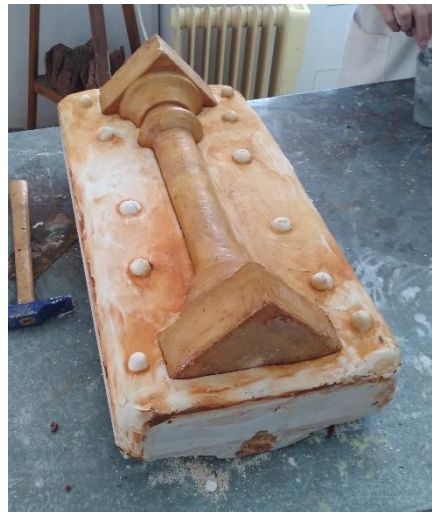
Figura 13. Fabricación de un balaustre con técnica tradicional II. Autoría propia con la colaboración de ACC Escultura. 2019.

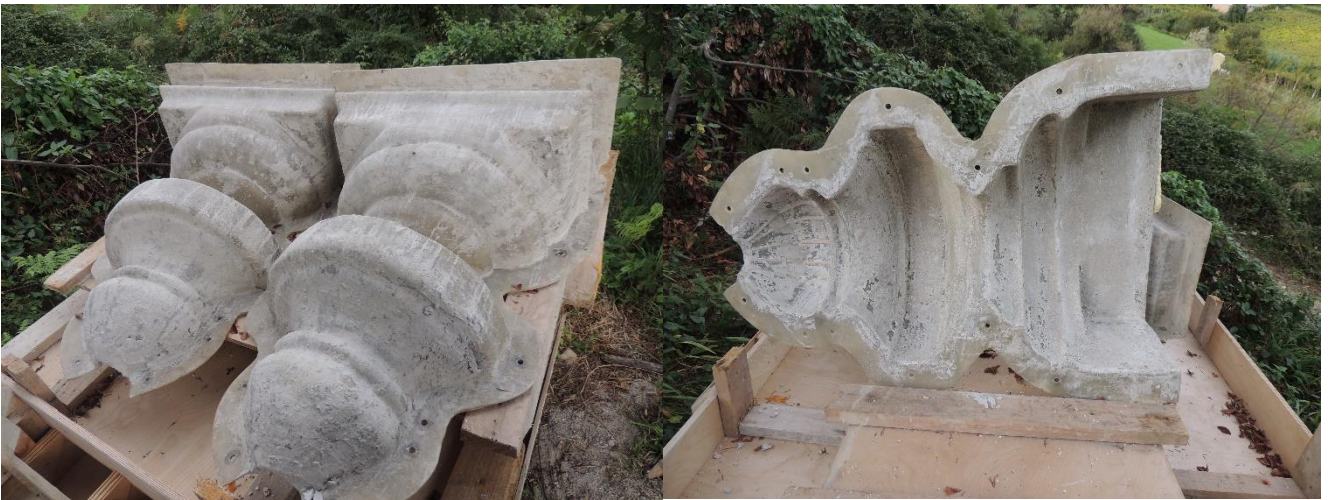
Figura 14. Molde de fibra de vidrio y resina de poliéster utilizado para la reposición de elementos en el Torreón de Zarautz.2019.

Dependiendo de la complejidad del elemento a reproducir se puede utilizar un molde rígido de yeso, de hormigón, de madera o metálicos (Paya, 1975). Actualmente los más utilizados son: moldes rígidos metálicos, de fibra de vidrio con resina de poliéster o moldes elásticos a base de silicona (figura 14). En estos aspectos se profundizan en el capítulo 7 de la presente tesis doctoral.

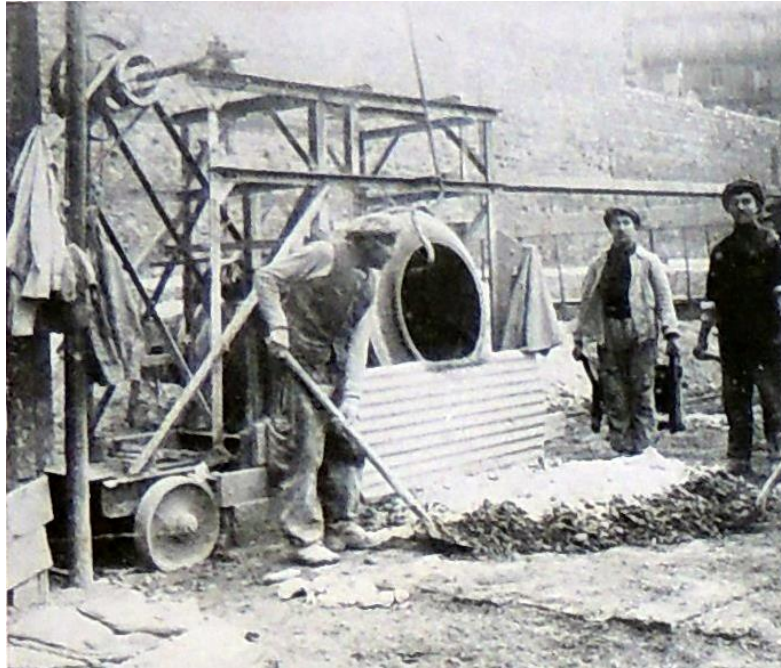
Figura 15. Ejemplo amasado con una hormigonera. Extraída de Extraídos de Lefol (1906) Colección Particular.

A la hora del mezclado, al igual que en la actualidad, se usaba una hormigonera para homogeneizar la mezcla (figura 15). En teoría, al preparar un mortero, se introduce en la hormigonera una parte del agua y poco a poco, se va añadiendo el conglomerante, después se vierte el resto de agua, y se deja mezclar al menos un minuto. Cuando se va a preparar un hormigón, primero se introduce la mitad del agua, de la grava y de la arena necesarias para, posteriormente, añadir el cemento y, por último, el resto del agua, la grava y la arena. La mayor granulometría requiere un tiempo de amasado de, al menos, tres minutos (Herreruela, 2014).

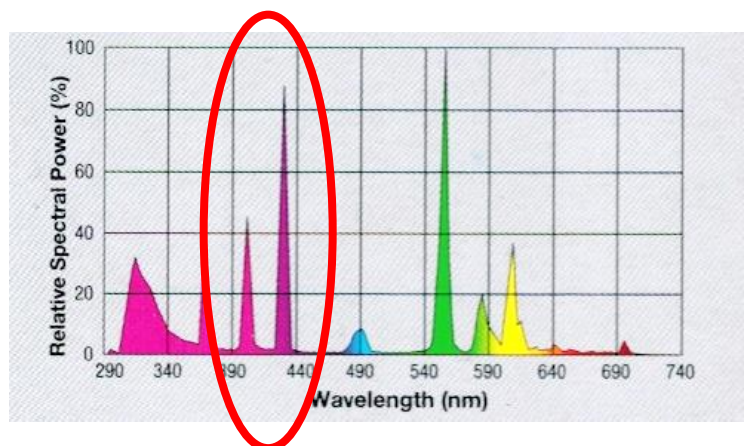
Figura 16. Espectro de emisión de la lámpara Reptile UVB 200.

Para conocer el comportamiento futuro de las piezas, en el estudio de materiales, se recurre al uso de cámaras de envejecimiento acelerado. Estas máquinas fueron especialmente creadas para producir, de forma artificial, unas condiciones controladas en las que los procesos naturales de degradación se vean acentuados. En este trabajo se ha utilizado, en el capítulo 6, una cámara de entorno controlado que busca acercarse a las condiciones descritas en la norma UNE-EN ISO 11341:2005. Como base se ha usado un terrario de cristal de 40x25x20 cm el cual se ha protegido en sus laterales, con espuma aislante y, en su parte inferior y superior, con una rasilla cerámica. Las fuentes de calor que se han utilizado son: un calentador Heat Mat de 8 W y dos Ceramic Heater de 100W, todo ello de la casa comercial Exoterra. Para la incorporación de humedad se ha usado el Reptile Fogger de la casa Inkbird, un humidificador a base de ultrasonidos. La radiación escogida es la de una bombilla Reptile UVB 200 de 25 W, también de la casa comercial Exoterra, la cual se ha elegido por ser rica en ultravioletas entre 390 y 440 nm (figura 16). Para controlar los distintos valores se ha recurrido al controlador termostato/higrostató digital de la casa comercial Reptiland, el cual iba activando o desactivando los distintos elementos según los valores en el interior de la cámara. Esta construcción ha proporcionado una luz de tipo ultravioleta-visible, una temperatura de 50°C con una oscilación de $\pm 5^\circ \text{C}$ y una humedad relativa del 80% con una fluctuación de $\pm 10\%$ (figura 17). Las muestras se han sometido a cuatro ciclos de cien horas en el interior de este dispositivo.

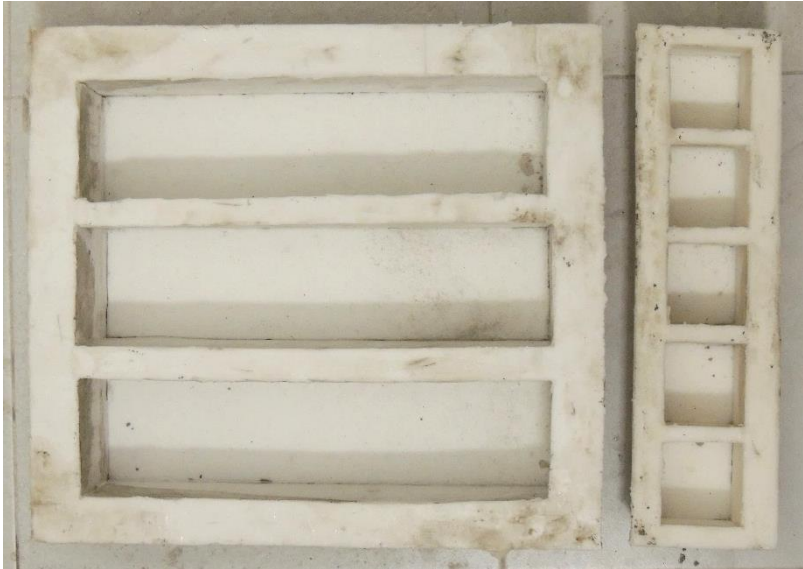
Figura 19. Distintos moldes utilizados para la realización de probetas.

Los moldes se llevaron a cabo mediante la técnica de molde elástico de bloque. Para este trabajo se utilizó la silicona EASYL 3520 y el catalizador EASYCAT 20 al 5% en peso de la casa comercial Feroxa (figura 19).

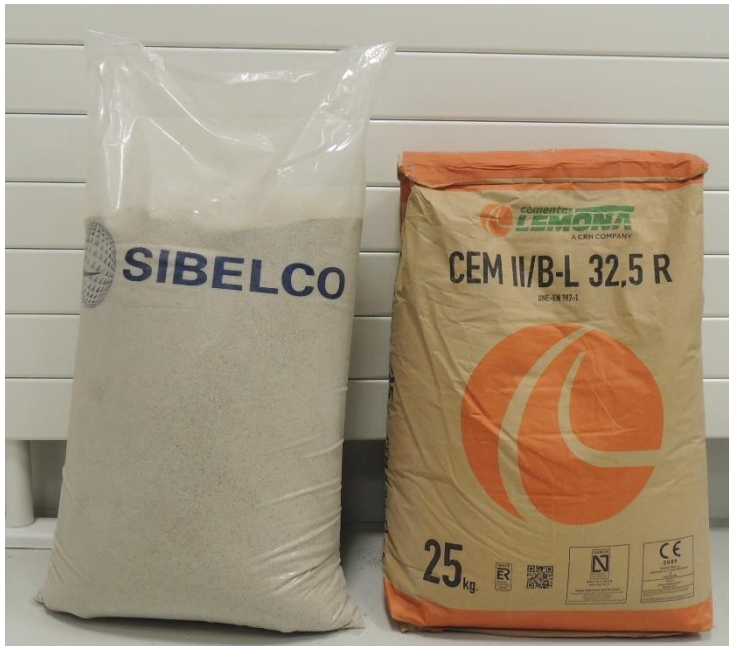
Figura 20. Materiales utilizados para la realización de probetas

El positivado de las probetas se realizó con el uso del cemento CEM II/B-L 32.5 R de la marca Lemona, y la arena A-GRS05 del proveedor Sibelco Europe (figura 20).

Este cemento CEM II/B-L 32.5 R se fábrica dentro de la normativa UNE-EN 197-1: 2011. Contiene entre un 65-79 % en masa de Clinker y un 21-35 % en masa de caliza. La arena A-GRS05 es una arena rodada de base silícea que se extrae de la cantera de Arija (Burgos) y cuenta con una granulometría de entre 0.4 y 0.8 mm.

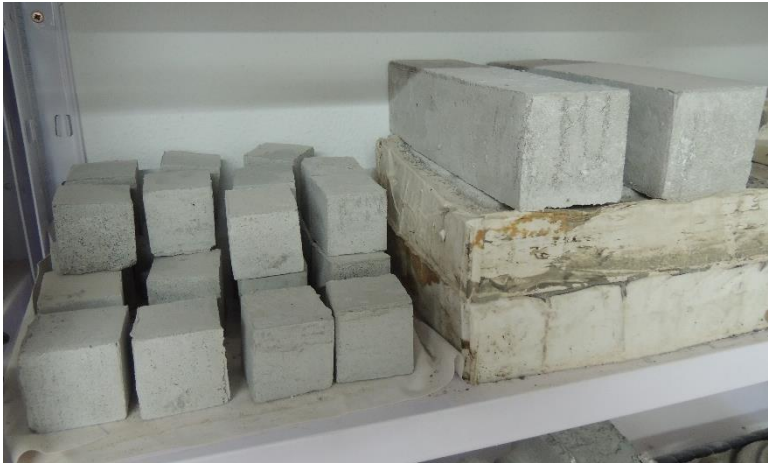
Figura 21. Distintas probetas durante en proceso de endurecimiento

Para esta tesis doctoral se han generado un total de 34 probetas de 2 modelos diferentes (figura 21).

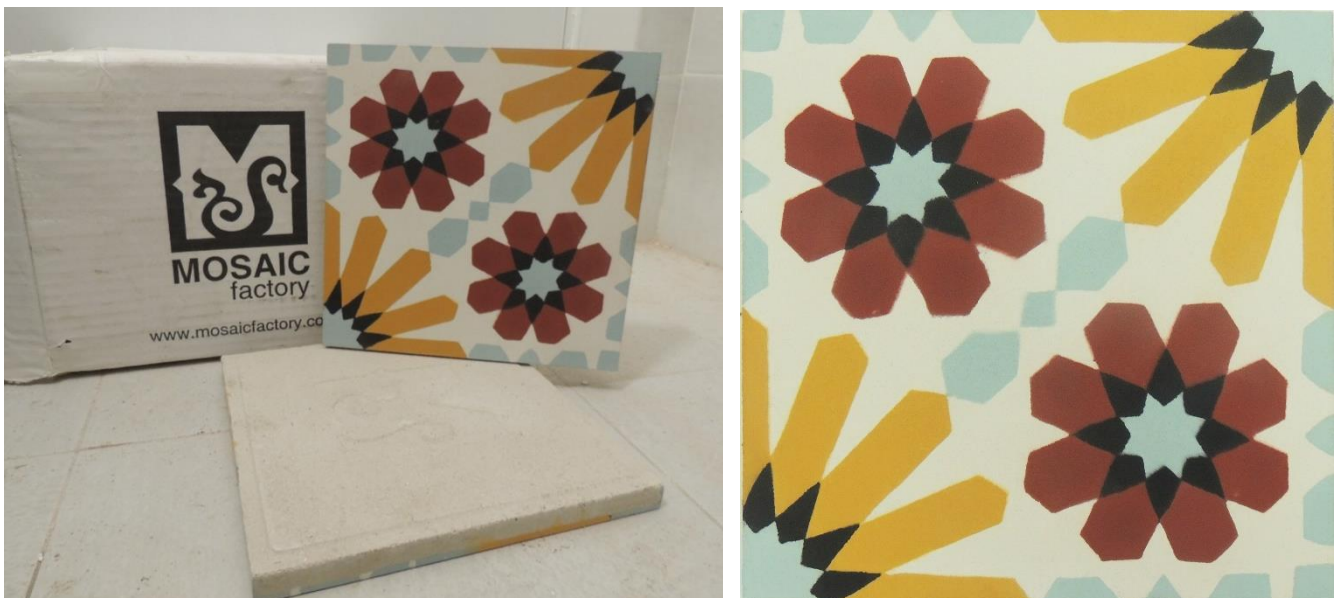
Figura 22. Baldosas comerciales utilizadas para la realización de probetas

En el caso de los mosaicos hidráulicos se ha recurrido a la utilización de piezas actuales fabricadas con técnicas tradicionales de la casa comercial Mosaic Factory. Para obtener un comportamiento más representativo se han pulido mediante lijas de carburo de silicio en seco. Este proceso se efectuó mediante el uso de lijas de 200, 400, 600, 800, 1000 y 1500. Para determinados ensayos las baldosas fueron cortadas en formatos más pequeños con la ayuda de una amoladora (figura 22).

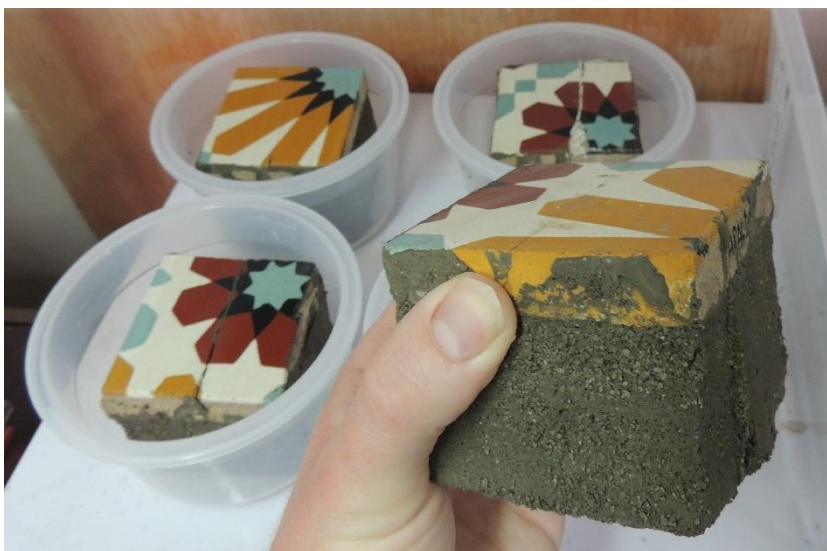
Figura 24. Probeta de mosaico preparada para el ensayo de sales por capilaridad.

Para realizar este ensayo, en el caso del mosaico hidráulico, se han cogido varias piezas comerciales y se han pulido, tal como se explica en el apartado 5.4, cortándose posteriormente en trozos de 5x5 cm. Estas piezas se han fragmentado y encolado con los distintos materiales. Para permitir una entrada homogénea de sales y facilitar su colocación en el baño, se les añade, en el reverso, una capa de 5 cm de espesor del mortero utilizado en las otras muestras (figura 24). Una vez secados se prosigue el ensayo como se ha descrito anteriormente.

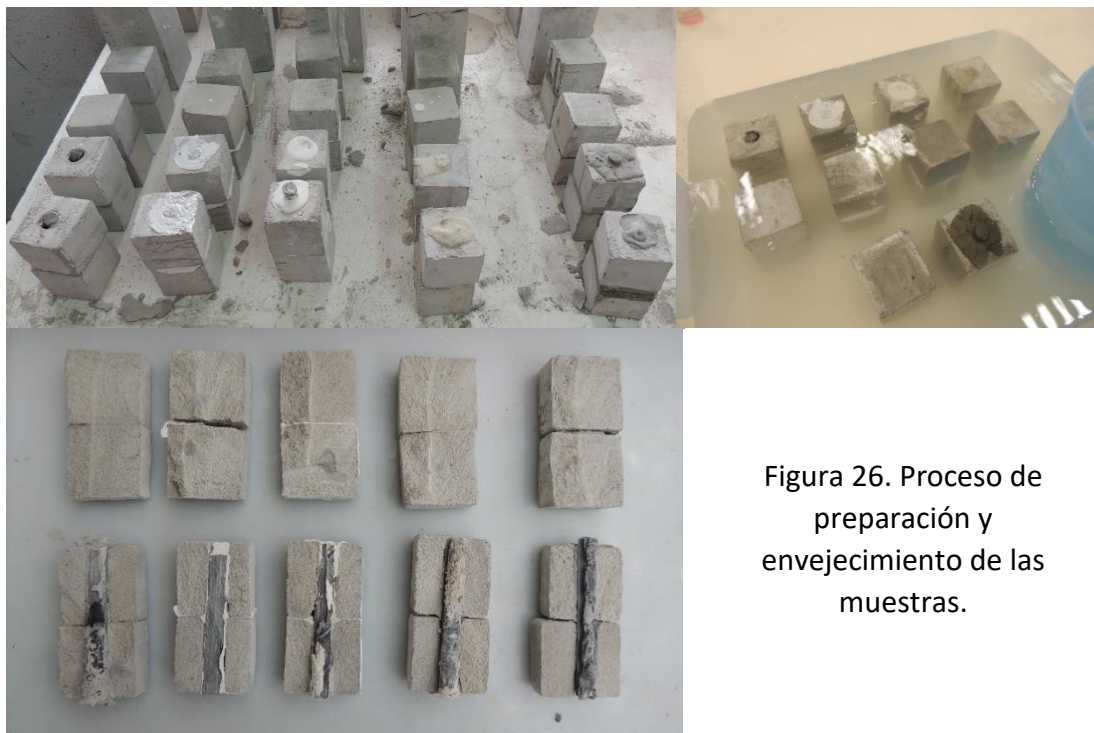
Figura 26. Proceso de preparación y envejecimiento de las muestras.

Con la ayuda de una amoladora se seccionaron las piezas transversalmente. A una de las mitades, se le aplicó una disolución de fenolftaleína al 5 % en etanol por aspersion (figura 26).

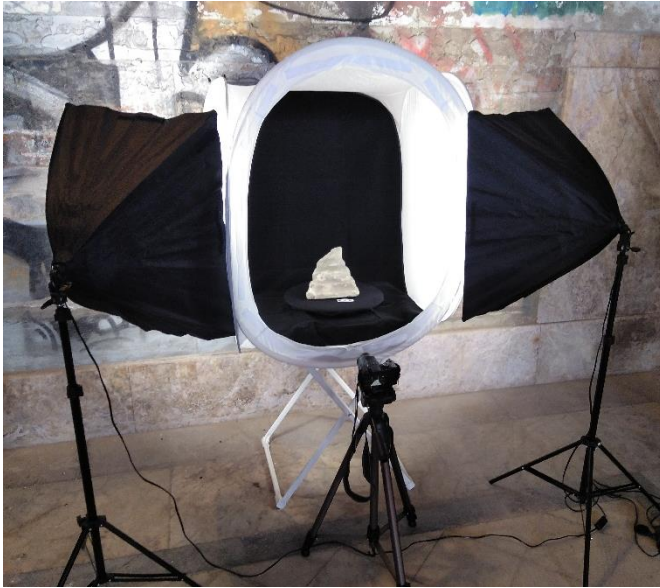
Figura 27. Set fotográfico portátil instalado en Punta Begoña para la captura fotográfica. 2019.

En primer lugar, se realizan las fotografías. Por motivos técnicos la fotogrametría requiere una iluminación difusa y homogénea. Habitualmente, la toma de fotografías se realiza in situ instalando un pequeño equipo de iluminación (figura 27). Poder mover la pieza facilita el trabajo, aunque no es estrictamente necesario, pudiendo escanear piezas adosadas a la estructura o que, por sus características, no pueden ser manipuladas.

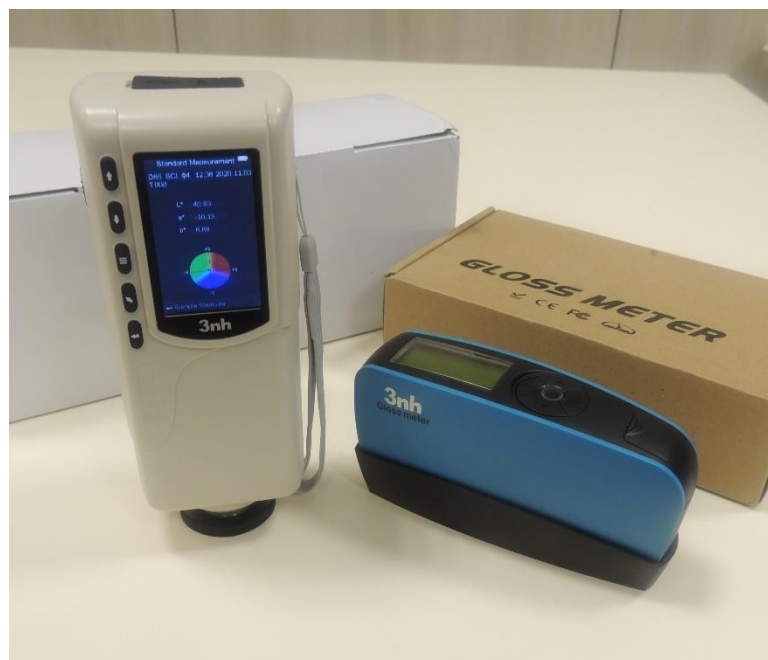
Figura 32. Colorímetro y brillómetro. 2020.

En este trabajo, para controlar el color y sus posibles cambios de manera cuantitativa, se ha utilizado un colorímetro NR10QC de la marca 3NH, con el observador a 10° y el Iluminante D65 (figura 32). Las mediciones de color se han realizado bajo la norma UNE-EN 15886. Tal como indica la misma, las medidas se expresan a través de tres valores (L^* , a^* y b^*) marcando unas coordenadas en el espacio CIELAB. Para evaluar los cambios de color se ha aplicado la siguiente fórmula:

Para controlar el nivel de brillo, se ha utilizado un brillómetro modelo YG60S de la marca 3NH, con un ángulo de medida de 60° (figura 32).

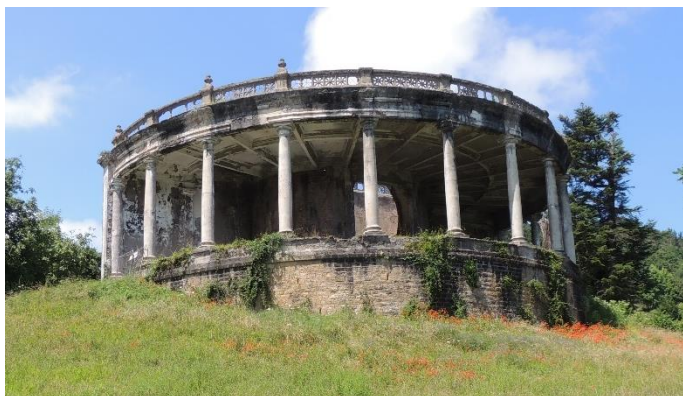
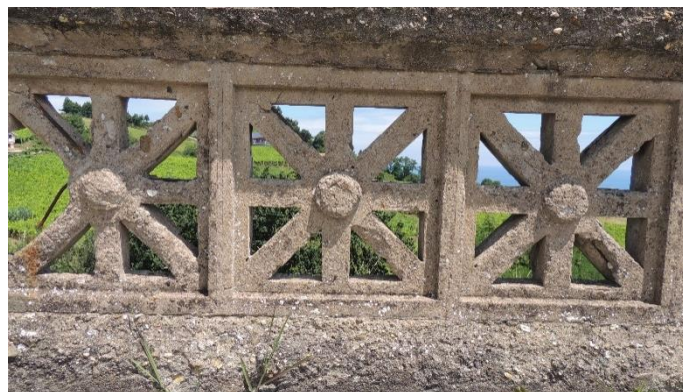
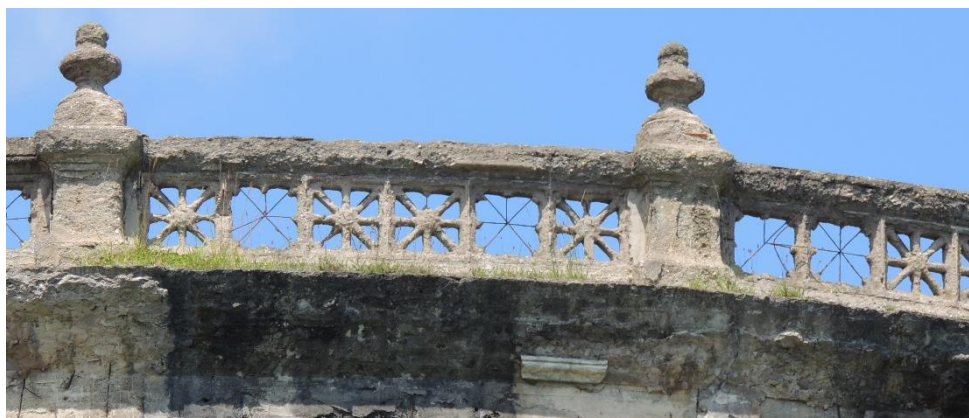
La terraza superior de este edificio tenía toda su superficie enmarcada por una balaustrada de elementos prefabricados de mortero, con forma de aspa. Estos habían sufrido grandes daños debido a los procesos de oxidación y expansión de las armaduras (figura 33), pero aun contaban con bastantes fragmentos originales. En la intervención realizada en 2019 se optó por crear un molde y reproducir de nueva factura, todos los elementos, no conservándose en la actualidad ninguna muestra de los materiales y técnicas usados en su origen. A través de la documentación recogida por el grupo GREDA, en los meses previos a la intervención, se podría haber salvado una parte del total que, pese a no ser el ideal, conservaría el valor innovador que supuso en el momento de su construcción esta obra y que actualmente se ha perdido.

Figura 33. Torreón de Zarautz y detalles de sus balaustradas

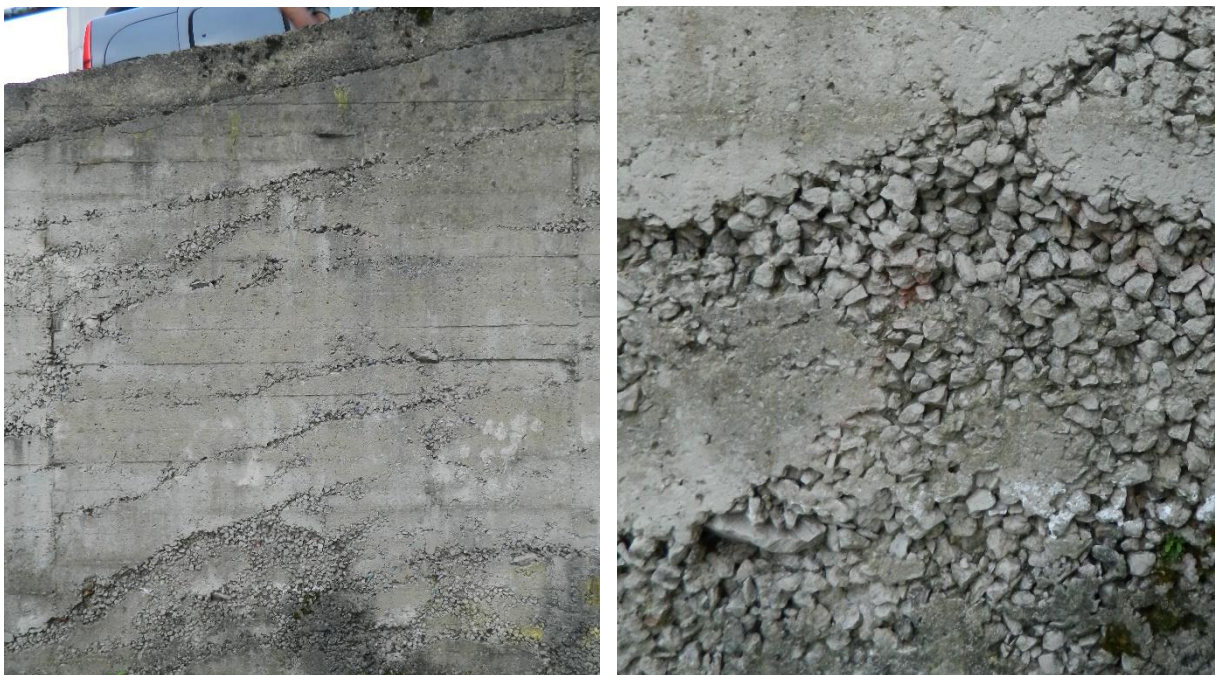
Figura 34. Marcas características de un vibrado insuficiente y detalle de una coquera o nido. Muro de contención en la C\Tres de Noviembre – Santander. 2019.

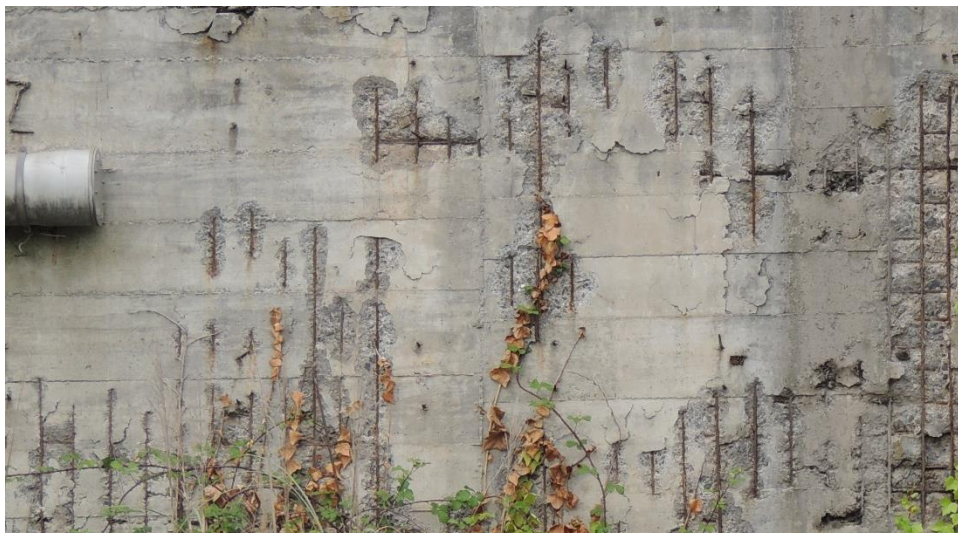
Figura 35. Muro de hormigón armado muy deteriorado por una mala ubicación de la armadura (Erandio). 2018.

Una localización inadecuada de las armaduras también puede producir graves problemas. Cuanto más cerca se encuentren estas de la superficie, más facilidad va a tener la carbonatación y los agentes de deterioro para llegar a la armadura, además de menos capacidad para el hormigón de aguantar los esfuerzos producidos por la expansión de las armaduras (figura 35).

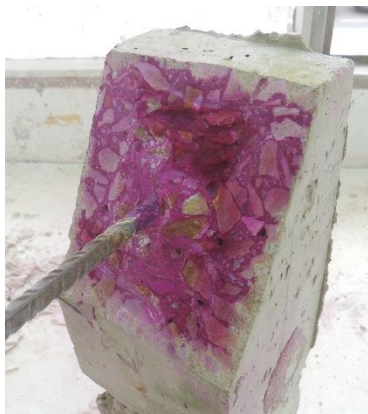
Figura 37. Muestra de mortero carbonatada a la que se le ha aplicado una solución alcohólica de fenolftaleína. Las zonas exteriores que no aparecen tintadas se encuentran carbonatadas.

Este proceso se primero en la superficie de las piezas y va penetrando hacia el interior (figura 37). En el momento que alcanza a las armaduras, la pasivación desaparece y comienzan los procesos de oxidación. La norma UNE-UN 112011 describe como conocer el estado de carbonatación de una pieza a través de la extracción de testigos y la aplicación de fenolftaleína, así como el calcular a qué velocidad avanza este proceso.

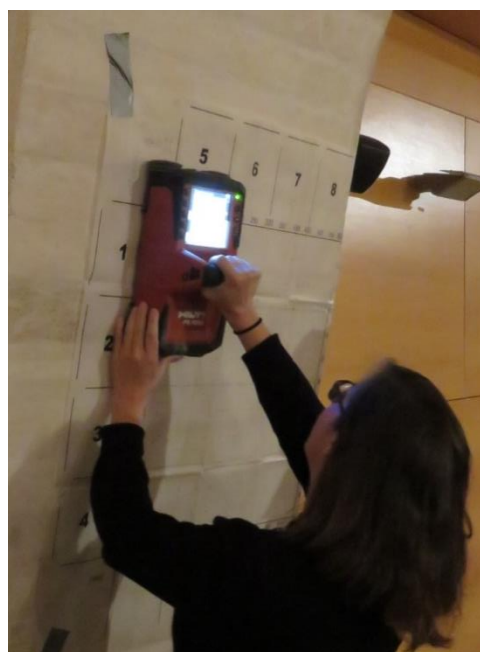
Figura 39. Radar para el estudio de armaduras en el hormigón armado. Demostración realizada en las XIII Jornadas de Conservación y Restauración – Materiales y técnicas innovadores para la conservación y restauración del hormigón: Innova Concrete. 2019.

Las dos técnicas más utilizadas son el **georradar** completado con el mapeo del **potencial de corrosión**. El georradar (GPR -Ground Penetrating Radar) consiste en una técnica que emite ondas electromagnéticas, las cuales son absorbidas y reflejadas por los materiales de distinta manera. Esta técnica es muy apreciada para conocer la localización y forma exacta de las armaduras (Odgers, 2018). Existen radares preparados especialmente para su uso en piezas de hormigón (figura 39), o también, se pueden utilizar los diseñados para estudio del suelo (Damas et al, 2019).

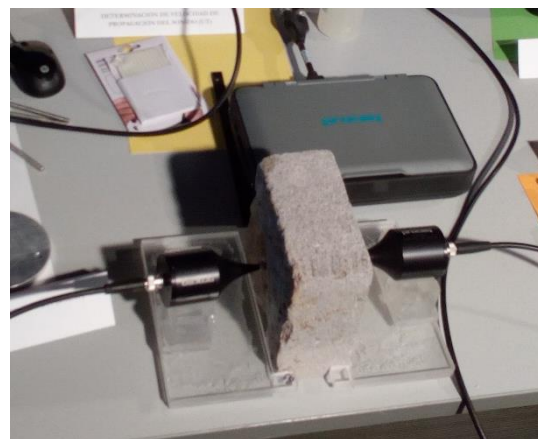
Figura 41. Dispositivo de análisis por ultrasonidos. Demostración realizada en el 4º Seminario teórico-práctico del Proyecto Nano-Cathedral. 2018

Otras técnicas secundarias, muy usadas para el estudio de las piezas de hormigón, son la termografía y la velocidad de pulso ultrasónico (figura 40 y 41). Estas técnicas no nos pueden aportar información directa del estado de las armaduras, pero son muy útiles para detectar fracturas y ampollas que aún no se aprecien en la superficie (Odgers, 2018).

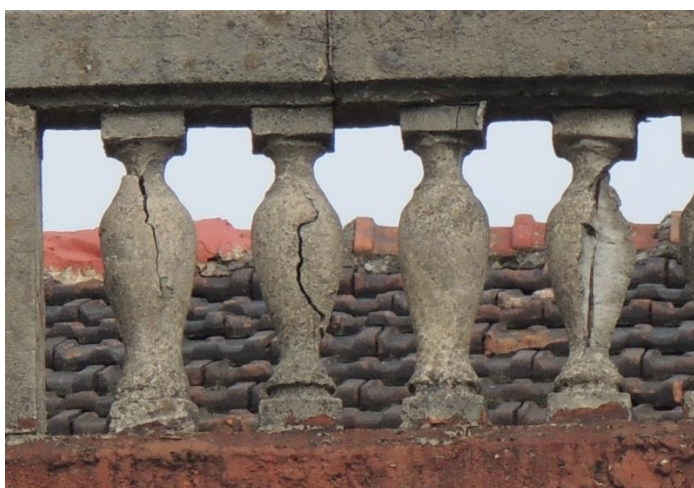
Figura 43. Daños por corrosión de la armadura nivel II. Fachada del palacio Munoa (Barakaldo). 2018.

En el **nivel II** aparecen grietas por expansión de las armaduras, normalmente recorren la superficie de forma paralela a la armadura y, en sección, presentan una distribución radial. La armadura se aprecia, a simple vista, en algunos puntos (figura 43).

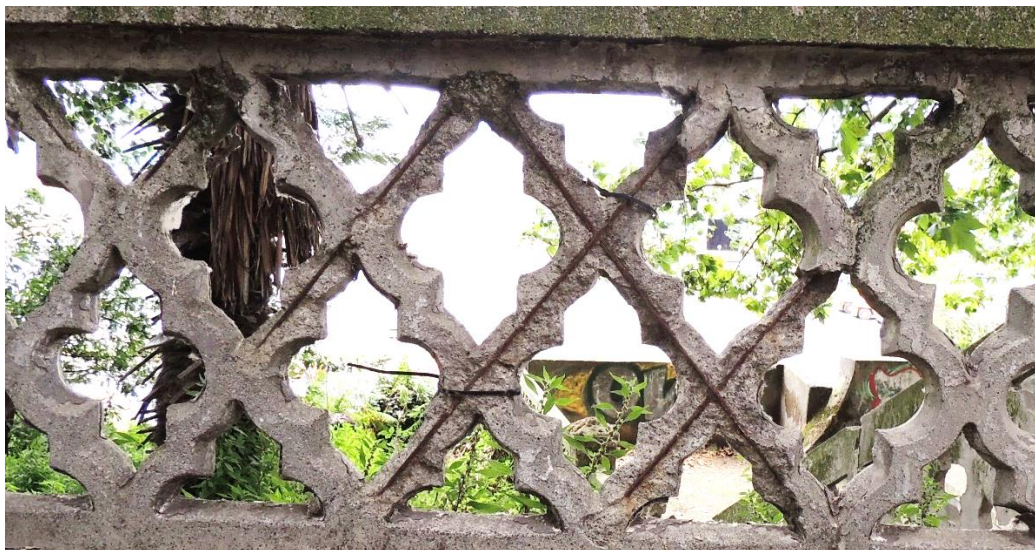
Figura 44. Daños de nivel III. Balastrada junto a la escuela de aprendices (Sestao). 2019.

Cuando las piezas se encuentran en un **nivel III**, aparecen fracturas generalizadas por toda la zona, desprendimientos de gran parte del volumen de la obra y, además, suele sufrir problemas de integridad a nivel estructural (figura 44).

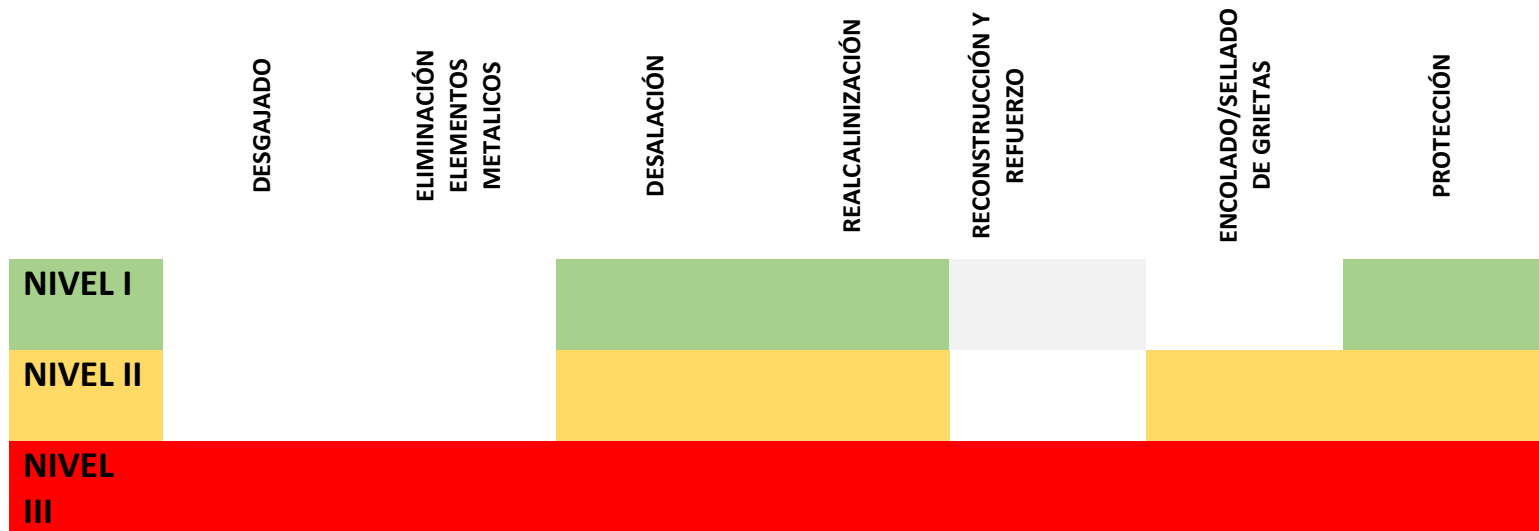
45. Esquema general de las fases de intervención en cada nivel. 2021.

De manera general, en la figura 45 se ha recogido el orden de las intervenciones y para que niveles de deterioro son aconsejables:

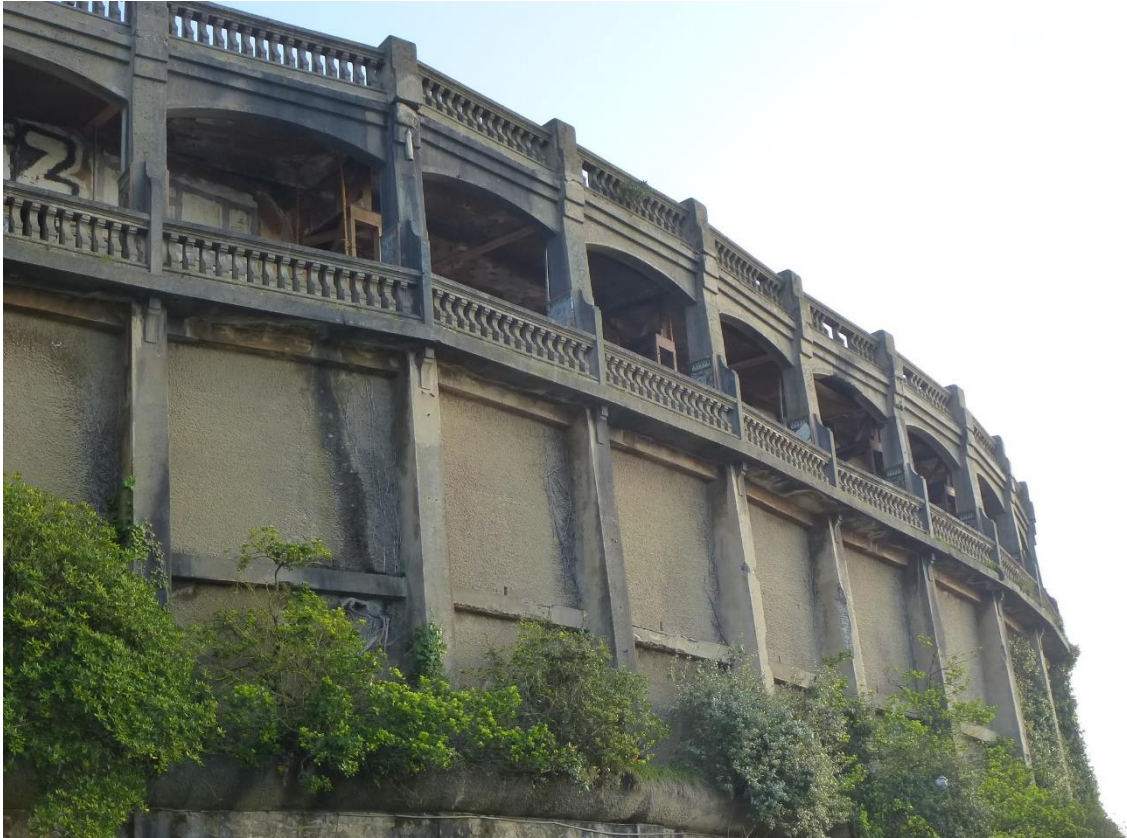
BALAUSTRADA MODELO A - BALAUSTRÉ, BARANDAL SUPERIOR E INFERIOR
PUNTA BEGOÑA

Figura 48. Vista general y esquema del diseño del modelo A. 2019
