**PRIMEROS PREFABRICADOS
DE MORTERO Y HORMIGÓN:
EJEMPLOS DE SU
DEGRADACIÓN Y
CONSERVACIÓN**

**TESIS DOCTORAL PRESENTADA
POR:**

JUAN BERMEJO SOLER

Programa de Doctorado en Estrategias Científicas
Interdisciplinarias en Patrimonio y Paisaje

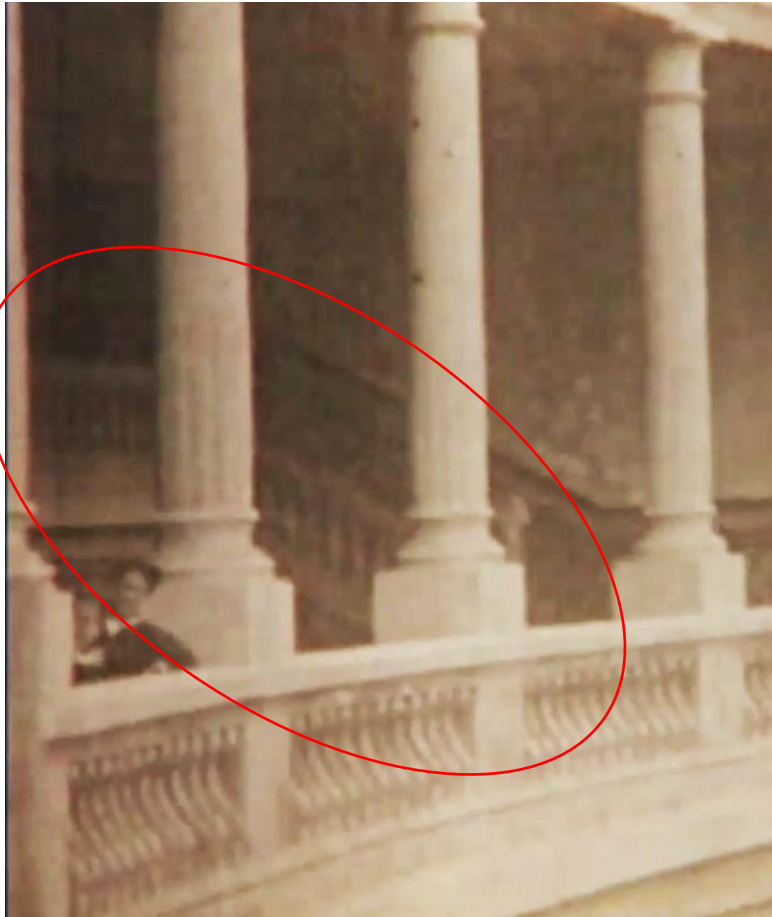
Figura 52. Hijos de Ricardo Bastida en la Galería SW, modelo C al fondo. Primavera de 1921-1922. Proporcionado por la familia Bastida y GPAC (izq.) Esquema del diseño del modelo C. 2019. (abajo)

El modelo C (figura 52 y 53) se halla en las escaleras de acceso a la galería SW, tiene un barandal inferior macizo y decorado por ambas caras, un balaustre formado por un objeto de rotación, con una base en ángulo, y un barandal superior, igualmente decorado por ambas caras.

aparece al fondo (figura 52). Esta imagen nos permitió confirmar el aspecto general que indicaba el estudio geométrico y comenzar el diseño de las partes faltantes. En el caso de los balaustres se decidió colocar en la parte inferior las piezas con mayor volumen, en base a la estética predominante en la época; por otro lado, el fuste se diseñó liso, simplemente como unión de las partes conocidas.

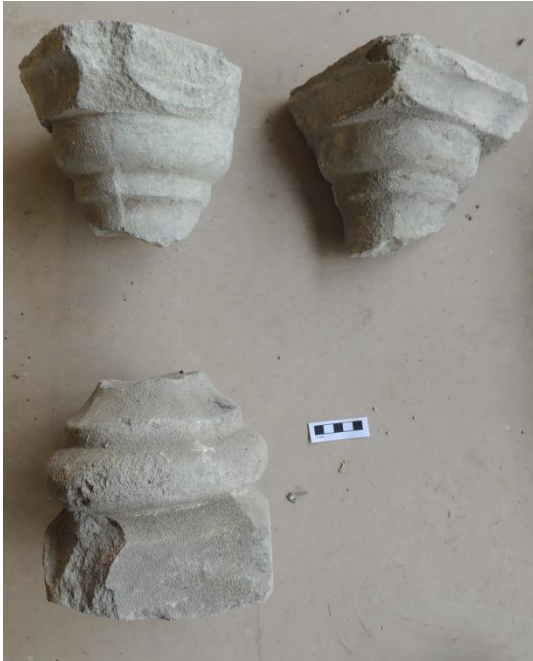
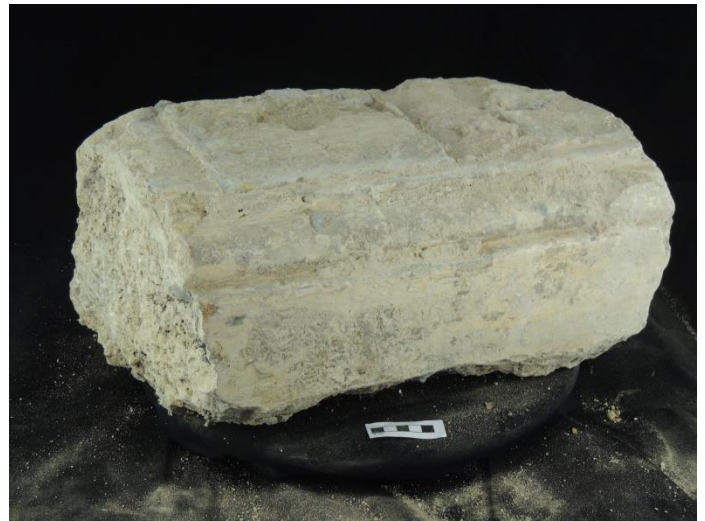
Figura 54. Restos del modelo D conservados y esquema de su diseño. 2019.

El modelo D (figura 54) corresponde a los restos encontrados en los cimientos del salón. De este modelo se han hallado tres fragmentos de balaustre y un trozo del barandal inferior. No obstante, cabe destacar que dicho modelo conserva restos de un recubrimiento blanquecino, aparentemente podría tratarse de una lechada de cal. En este caso no conocemos la ubicación original de estas piezas, ni porque llegaron hasta el bajo salón, pero su técnica de fabricación es más tosca, y cuentan con una armadura colocada de forma excéntrica.

BALAUSTRADA MODELO D - BALAUSTE Y BARANDAL INFERIOR
PUNTA BEGOÑA

Como se ha descrito anteriormente, el modelo D, se ha encontrado muy dañado (figura 67), en este caso se proponen únicamente acciones de conservación preventiva. Además de la recogida, catalogación y almacenamiento adecuado de las piezas ya que, por sus grandes daños y la falta de información sobre su forma, disposición y ubicación original, no nos permite realizar una reintegración volumétrica de calidad.

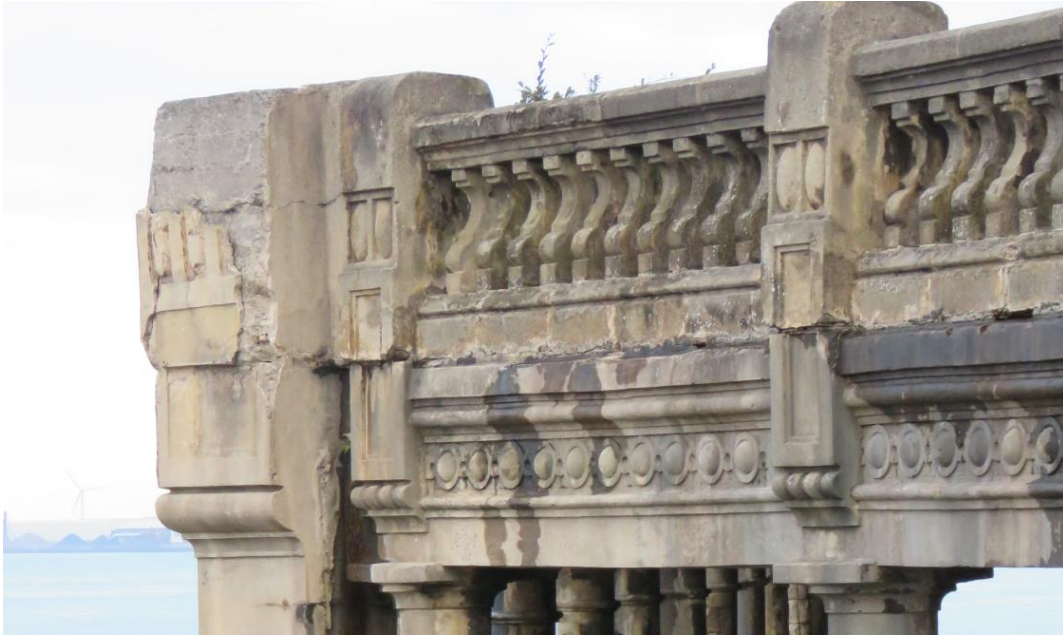
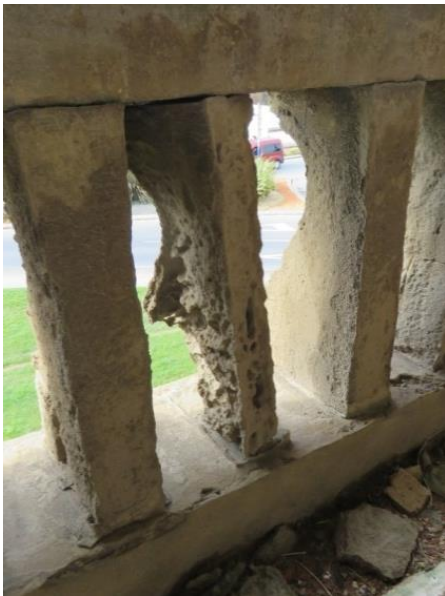
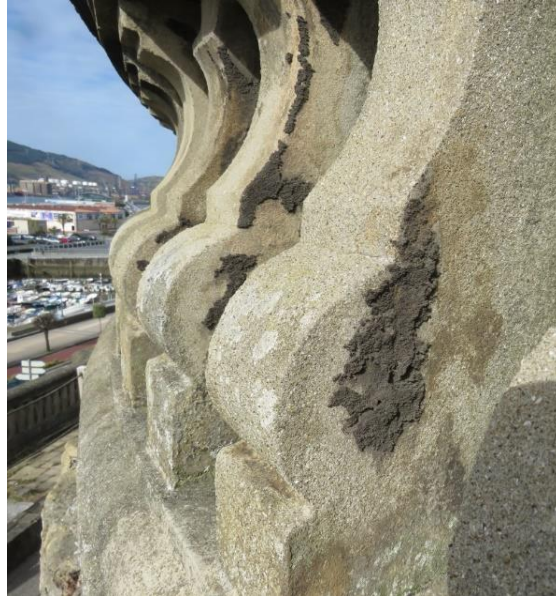
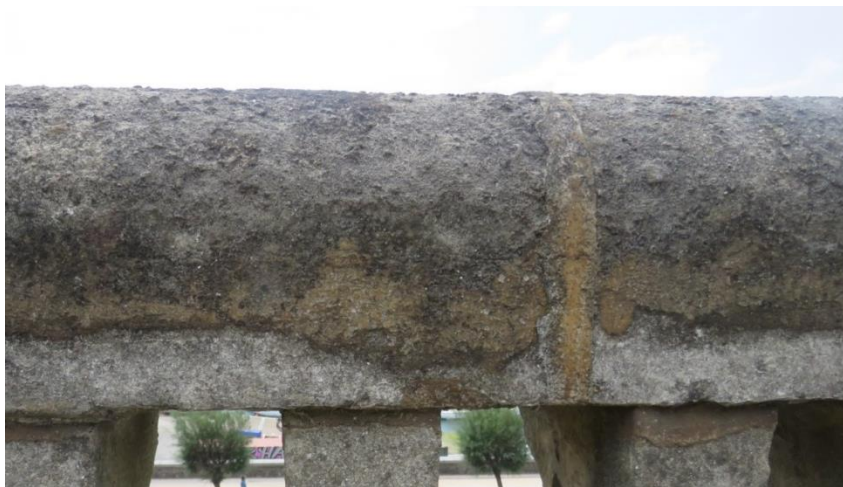
Figura 55. Fractura con desplazamiento en la base de la balastrada, alveolización, costra negra y alteración cromática.

Este texto se ha centrado en la fractura y pérdida de elementos como fase previa para su reintegración volumétrica, aunque desde el Grupo de Bellas Artes se ha registrado la presencia de otras degradaciones con una incidencia más puntual como se aprecia en las figuras 55 y 56.

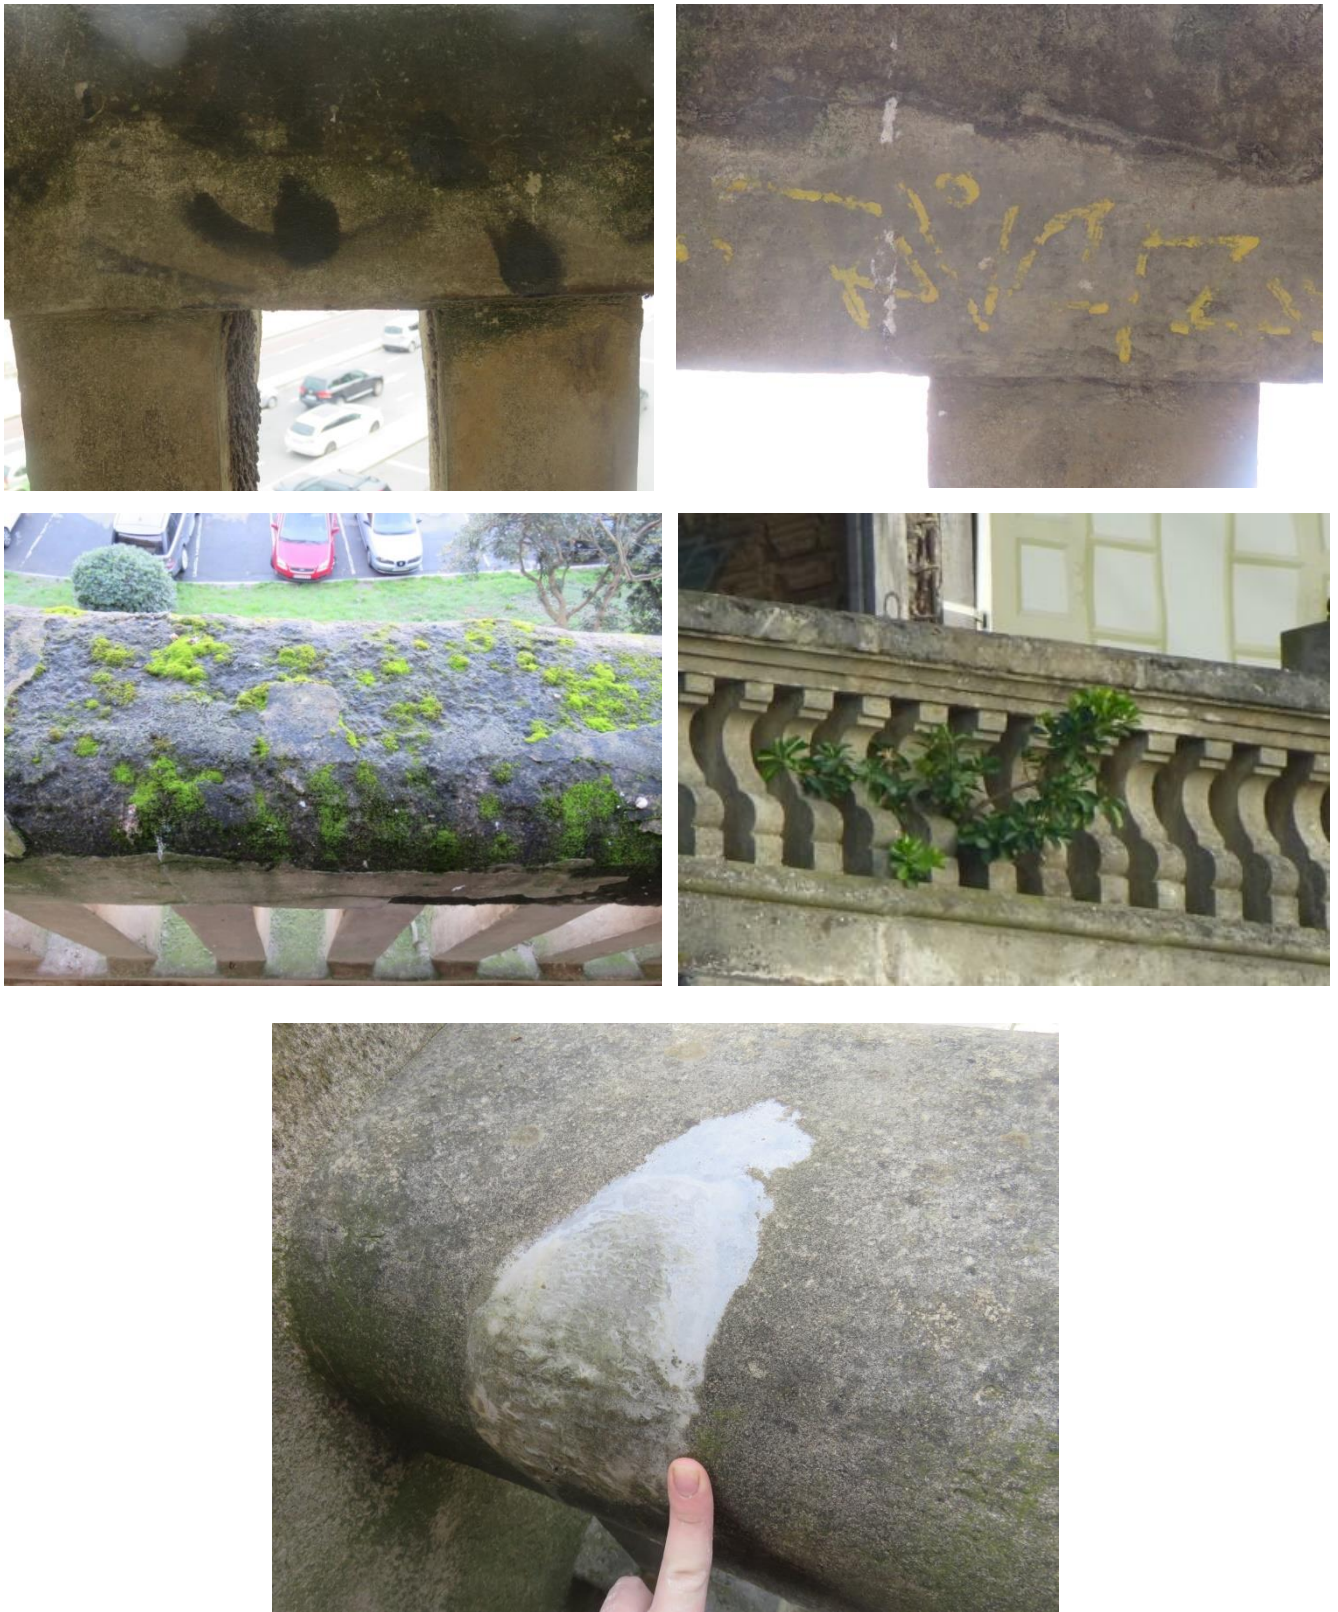
Figura 56. Actos vandálicos, musgos y plantas superiores y costra cálcica sobre el barandal (2017).

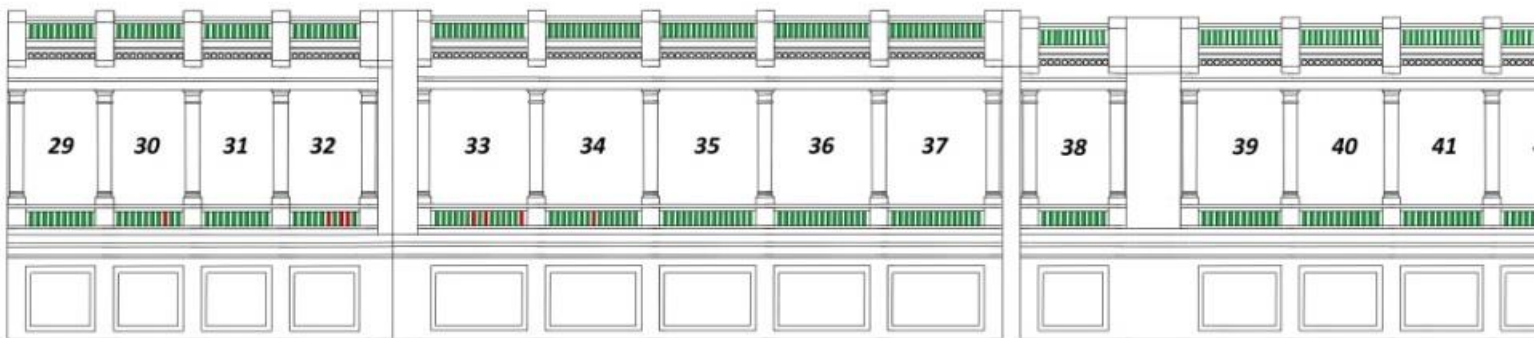
Figura 58. Mapeo del estado de conservación del modelo A

En la figura 58 se representa la posición de las piezas faltantes. La documentación gráfica ha permitido conocer que elementos ya se habían perdido en 1987 (PUBE S.A., 1987). También se ha podido obtener información del castellete, estructura junto al templete de acceso al salón a manera de pódium para contemplar las vistas. Esta estructura fue demolida en 1990 durante la construcción de la urbanización de la zona superior (figura 59 y 60). Aunque se conoce la existencia de fases constructivas anteriores, para este trabajo solo se ha tenido en cuenta la información recogida en Getxo, Ayuntamiento (1989) (figura 61 y 62).

- BALAUSTRES CONSERVADOS
- ELEMENTOS FALTANTES EN 1987
- ELEMENTOS DEMOLIDOS EN 1990
- ELEMENTOS PERDIDOS DESPUÉS DE 1987
- ZONAS CUYA DISPOSICIÓN EXACTA SE DESCONOCE
- ELEMENTOS RETIRADOS PARA LA COLOCACION DE NUEVOS ACCESOS

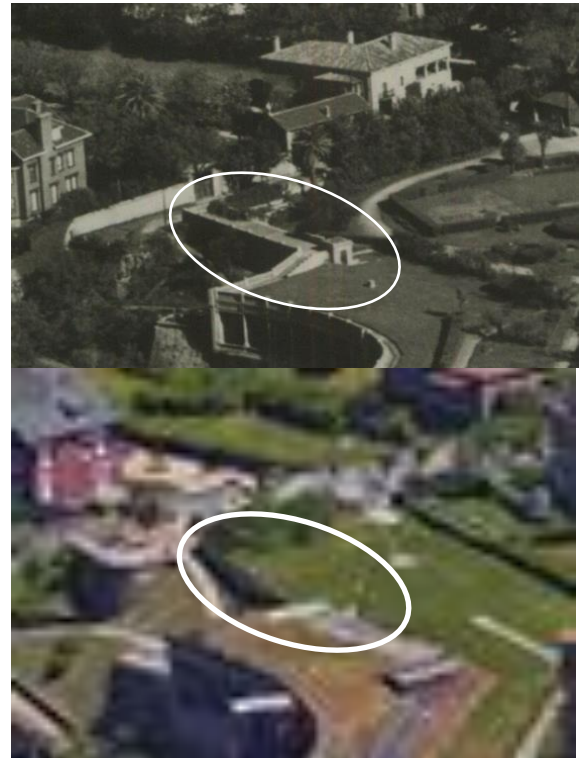
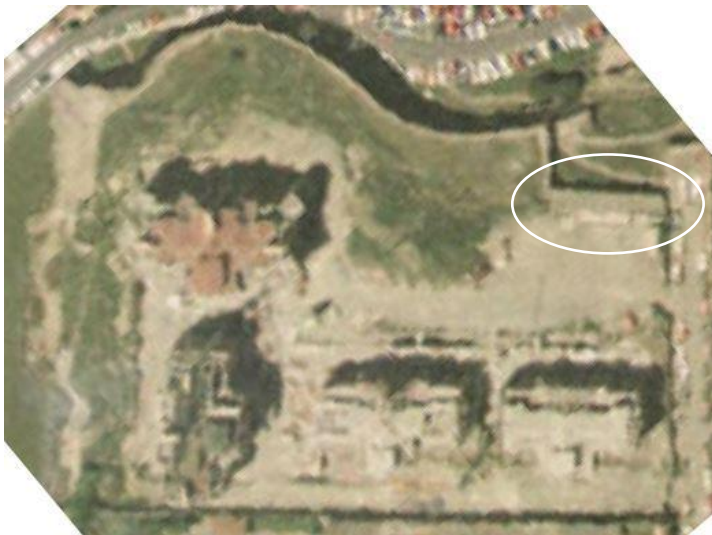
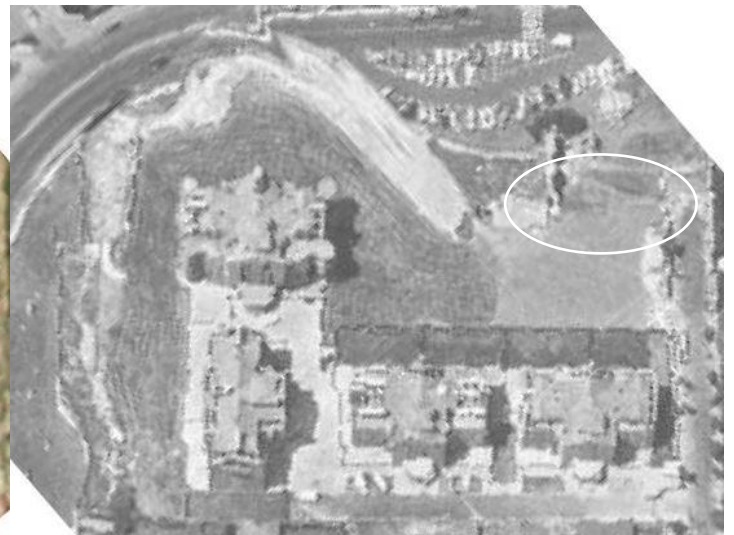
Figura 60. Comparativa de ortofotos efectuadas a lo largo del año 1990, en las que podemos ver la demolición de la plataforma durante la construcción de la urbanización. Imágenes realizadas por la DFB (izq.) y por el catastro (dcha.) ambas extraídas de www.geoeuskadi.com (Consultado 15/11/1018)

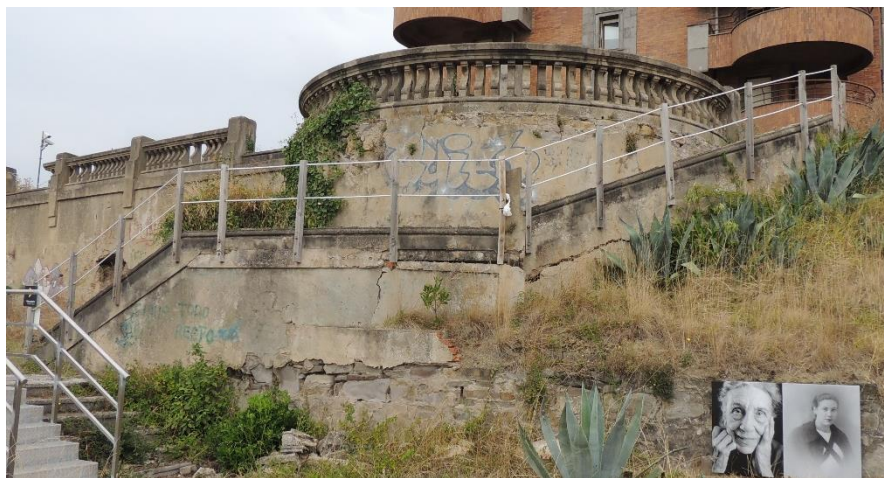
Figura 63. Vista general del estado actual.

El modelo B ha sufrido grandes daños por lo que permanecen en su posición original solo los barandales inferiores. Se han encontrado 22 fragmentos del barandal superior (figura 63) correspondiente al 30% del total. De algunos de los cuales se ha podido conocer su posición original por las marcas de unión entre ellos y la impronta dejada por los balaustres. Se ha hallado un único balaustre completo y 7 fragmentos, de los 58 que lo formaban originalmente (figura 64). La información fotográfica y la impronta en el barandal inferior han permitido deducir que contaba con tres postes rectangulares en los puntos de unión entre los distintos tramos (figura 65).

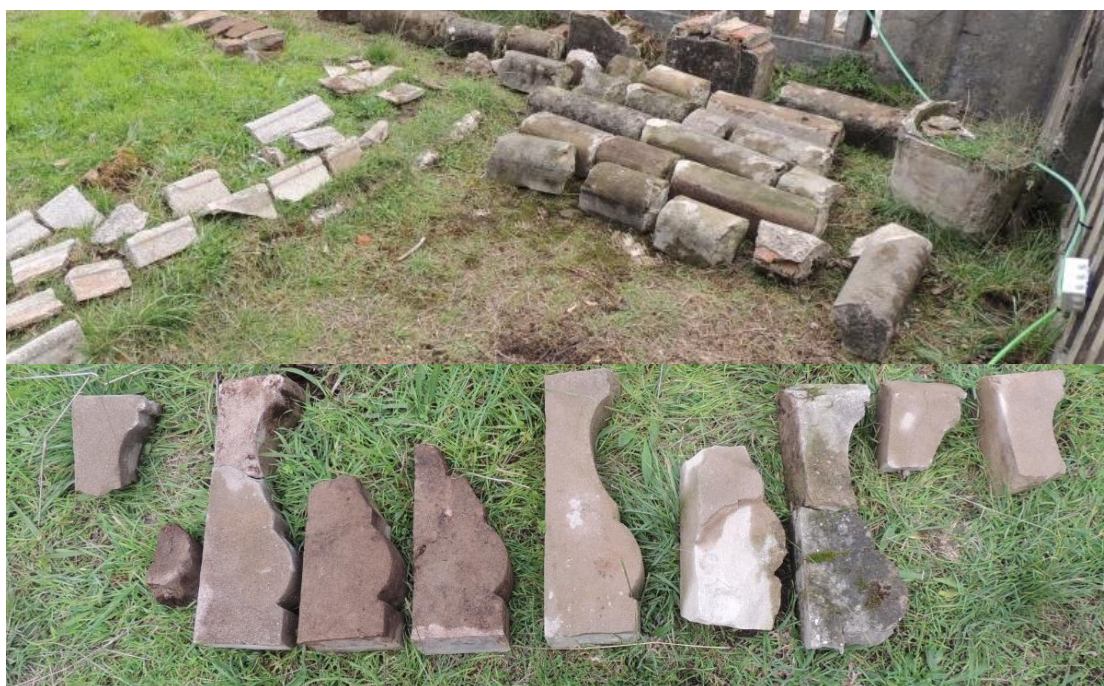
Figura 64. Zona adyacente tras el primer procesado. A la derecha los fragmentos hallados del barandal superior del modelo B. Balaustres encontrados en el procesado de las zonas adyacentes. 2018.

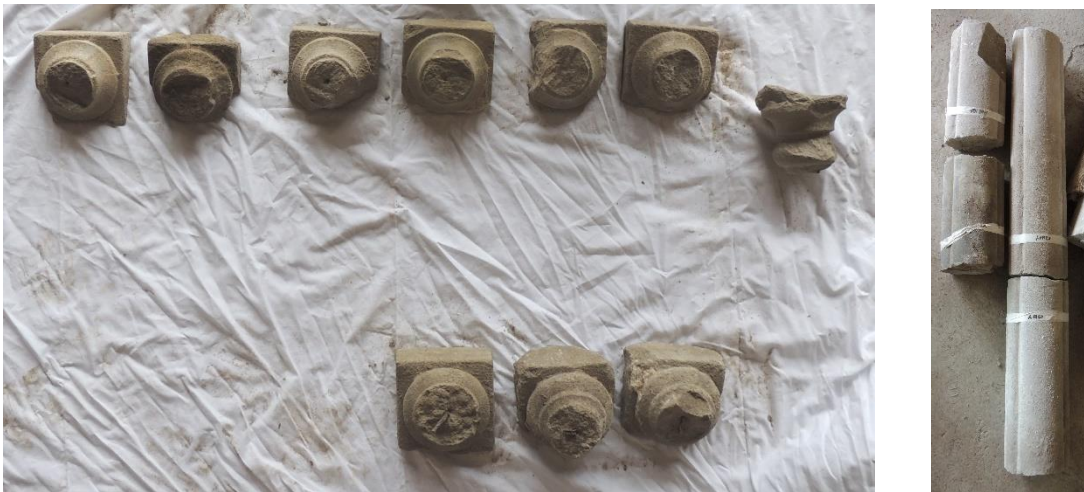
Figura 66. Piezas encontradas en el proceso de desescombro

Se encontraron ocho fragmentos del barandal superior con una longitud comprendida entre 40-105 cm. Por las medidas de la zona se estima que, originalmente, las piezas de ese modelo tendrían una extensión total de unos 9.5 m, aunque actualmente, los fragmentos hallados no llegan a los 5 m.

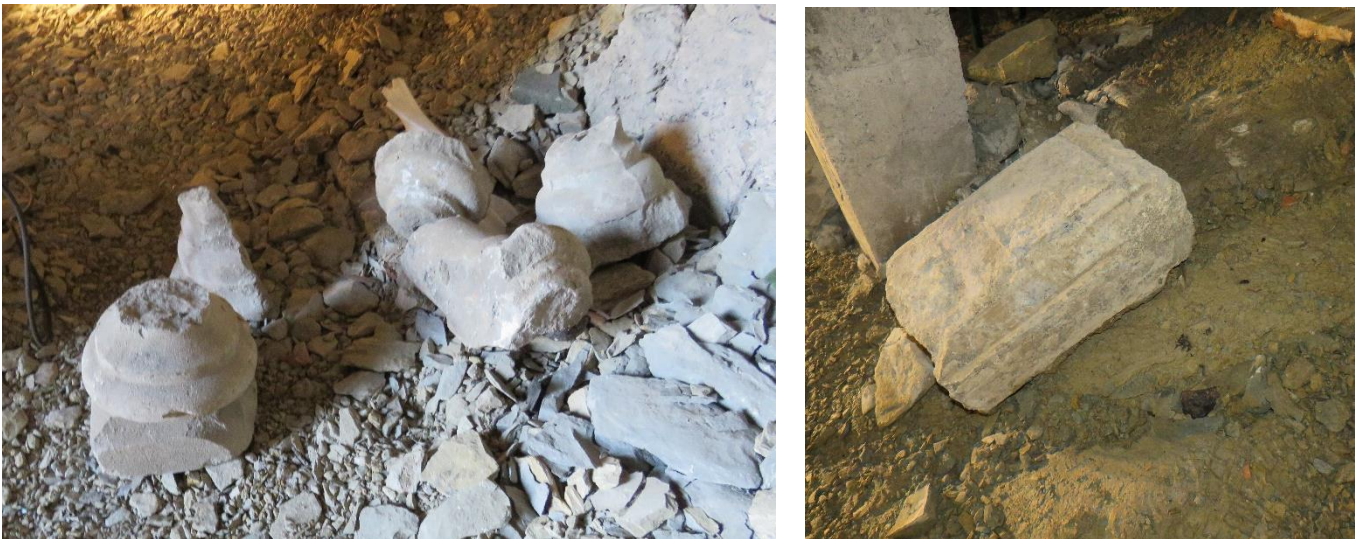
Figura 67. Fragmentos del modelo D tal y como se encontraron

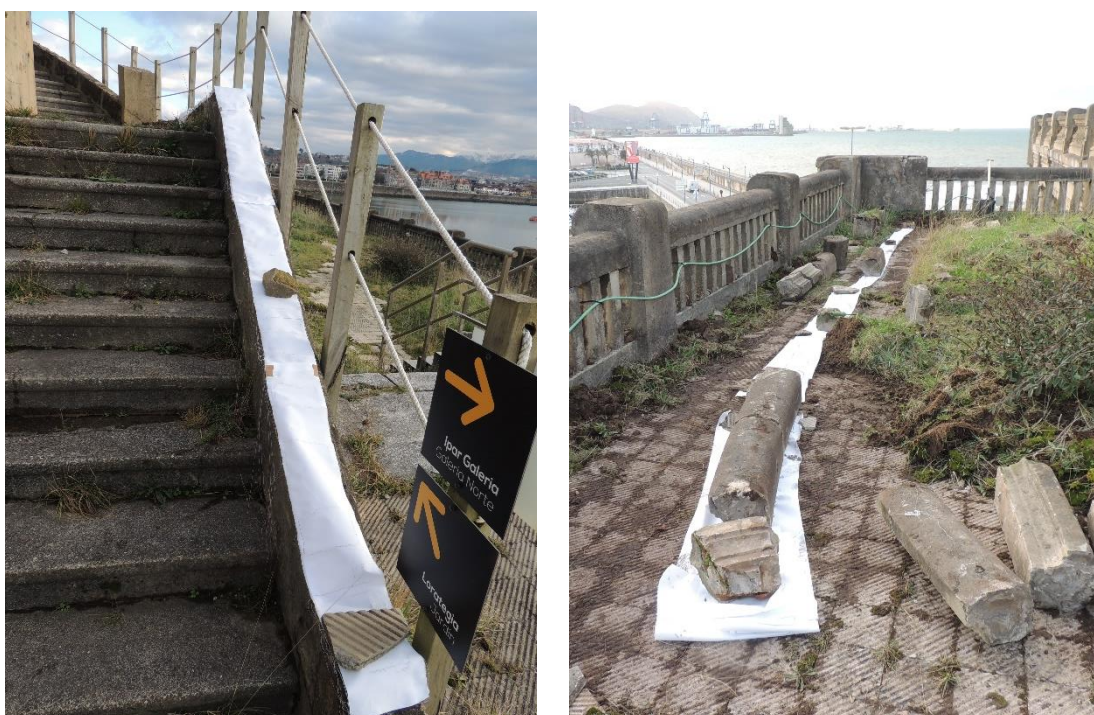
Figura 68. Imágenes del proceso de clasificación de los elementos del modelo B con la ayuda de un frotaje .2019-2021.

El inventario y clasificación adecuada de los restos (figura 68) ha sido de gran importancia en todos los elementos decorativos de Punta Begoña (Madariaga, 2018; Lama, 2020) no siendo las balaustradas una excepción. La clasificación previa al desescombros de muchas zonas no solo ha permitido recuperar gran número de elementos originales, si no que ha aportado información sobre la disposición original de estos que, de otra manera, se habrían perdido de forma permanente.

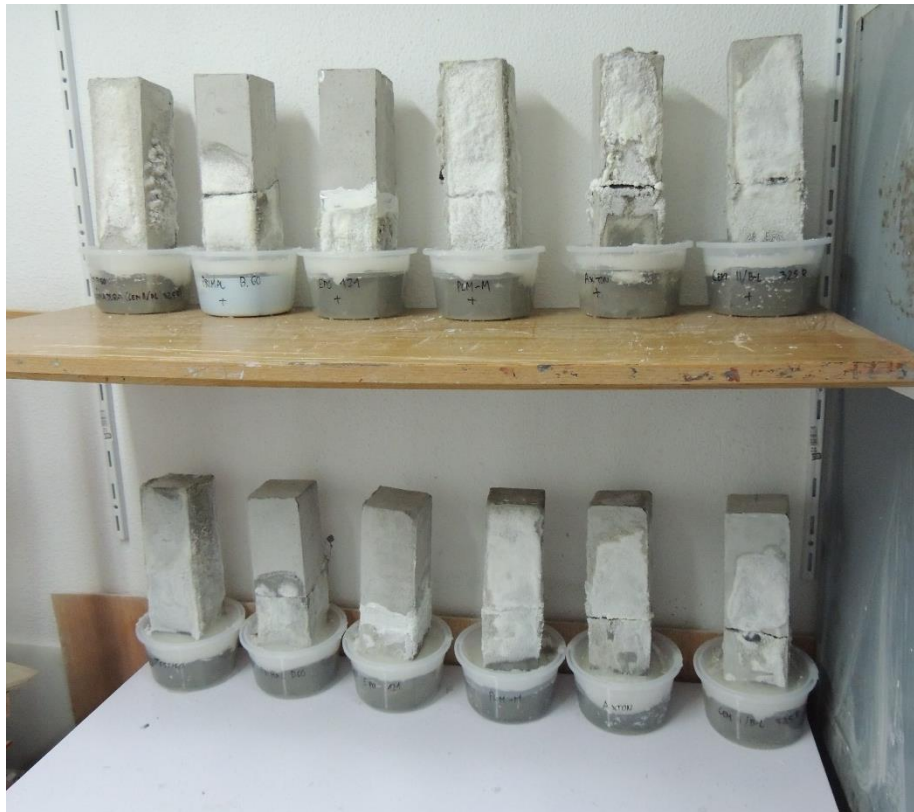
Figura 70. Ensayo de penetración de sales por capilaridad en el 15º día. En la parte superior se encuentran las probetas con armadura y en la inferior las sencillas.

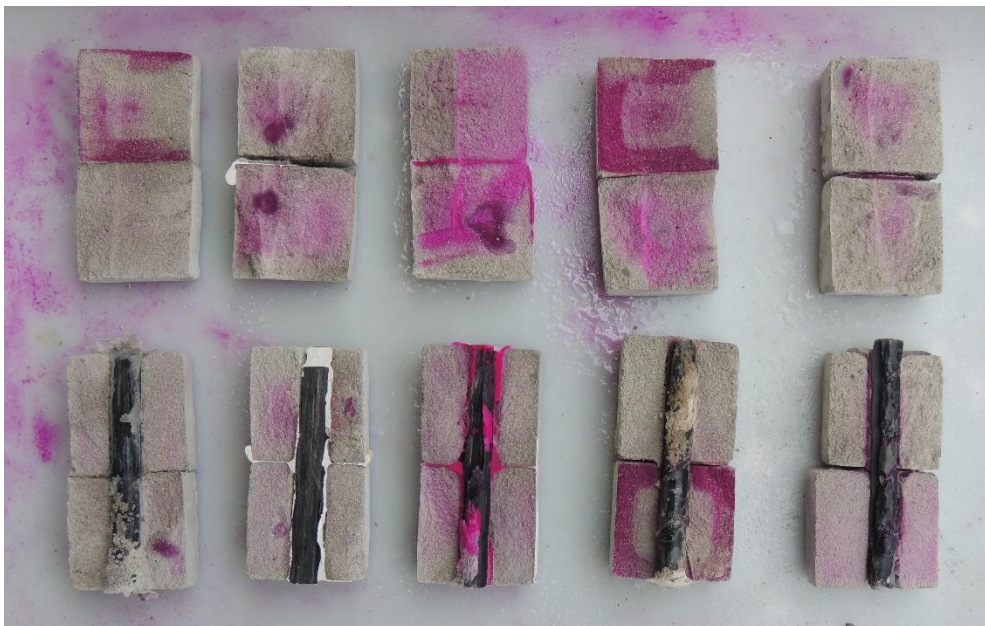
Figura 72. Ensayo de penetración de contaminantes.

El ensayo de penetración de contaminantes (figura 72) no ha aportado resultados concluyentes. Las zonas alteradas no se corresponden con las zonas atacadas, lo que probablemente se deba a la mayor resistencia de unas zonas del mortero respecto a otras. Sería interesante repetir el ensayo en unas muestras con mayor homogeneidad.

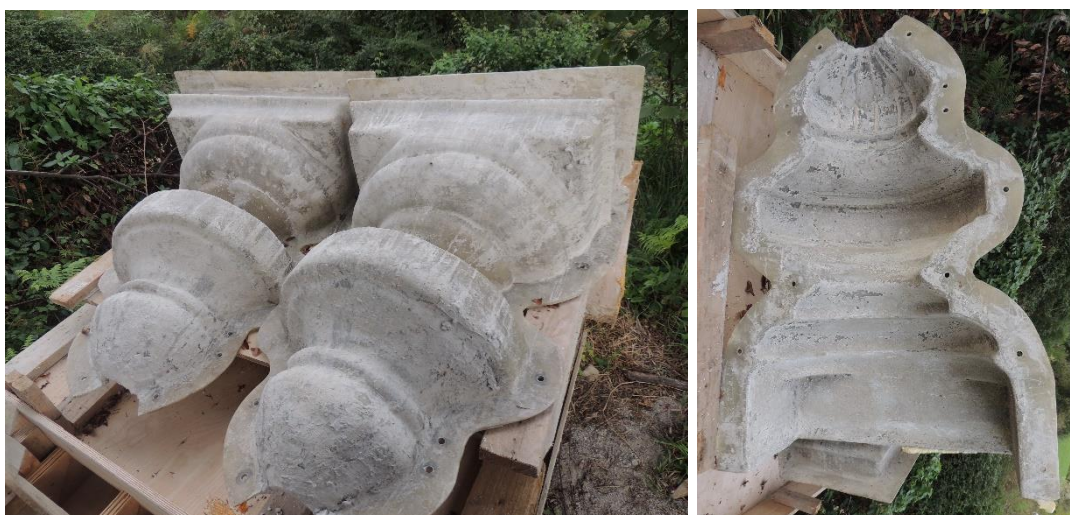
En contadas ocasiones, si se usan para intervenciones en Patrimonio Construido, moldes rígidos por piezas sustituyendo el yeso por fibra de vidrio y resina de poliéster (figura 74). Estos moldes permiten la manufactura de un elevado número de positivos, pero no son demasiado prácticos cuando se trata de elementos complejos.

Figura 74. Moldes rígidos utilizados para la reproducción de elementos en la intervención realizada en el Torreón de Zarautz (2019).

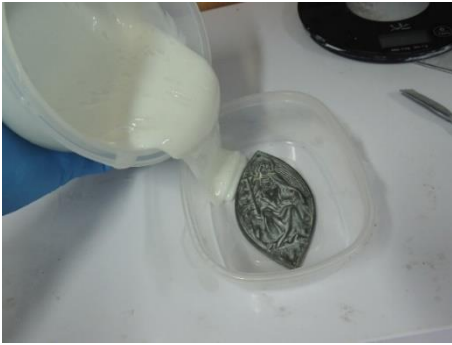
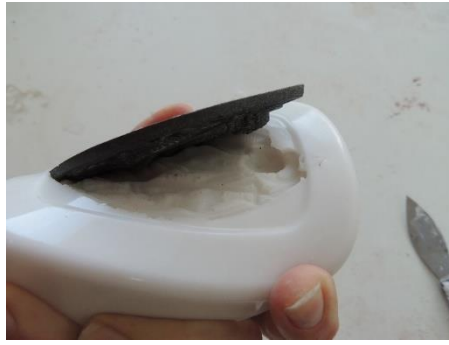
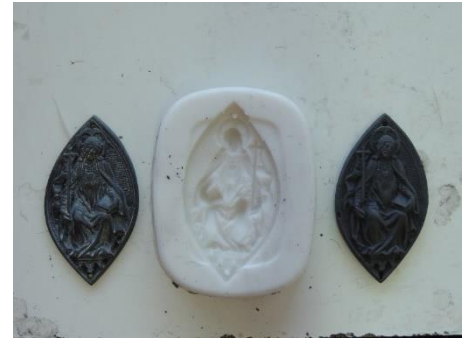
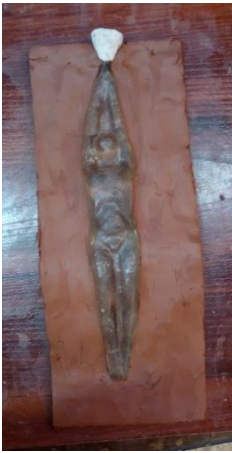
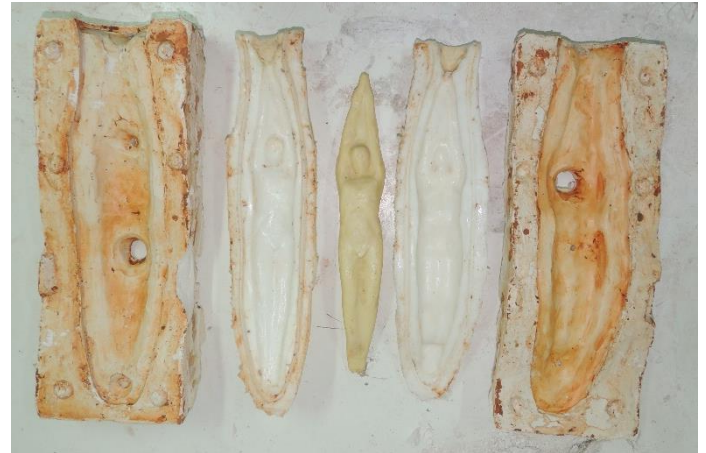
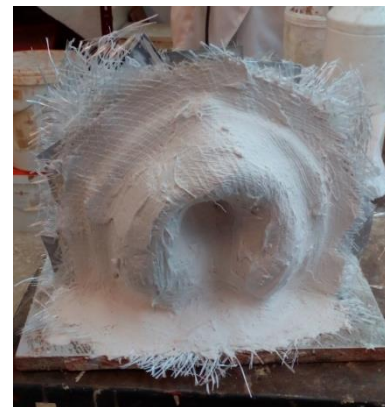
Figura 76. Ejemplos de uso de los diferentes tipos de moldes.

Los moldes elásticos se basan en el uso de polímeros como el látex o las siliconas. Según el diseño del molde, se distinguen tres tipos: bloque, colada y laminado (figura 75 y 76).

Los moldes laminados o estratificados son con diferencia los más utilizados en la reproducción de elementos en Patrimonio Construido, por su gran versatilidad y permitir trabajar sin tener que mover la pieza de su posición. Este tipo de moldes son ideales para trabajos in situ y en piezas medianas y grandes.

El proceso de laminado consiste en ir añadiendo, sucesivamente, diferentes capas de silicona o látex, hasta conseguir el espesor deseado, para después aplicar al menos dos capas de fibra de vidrio y una resina para generar el contramolde.

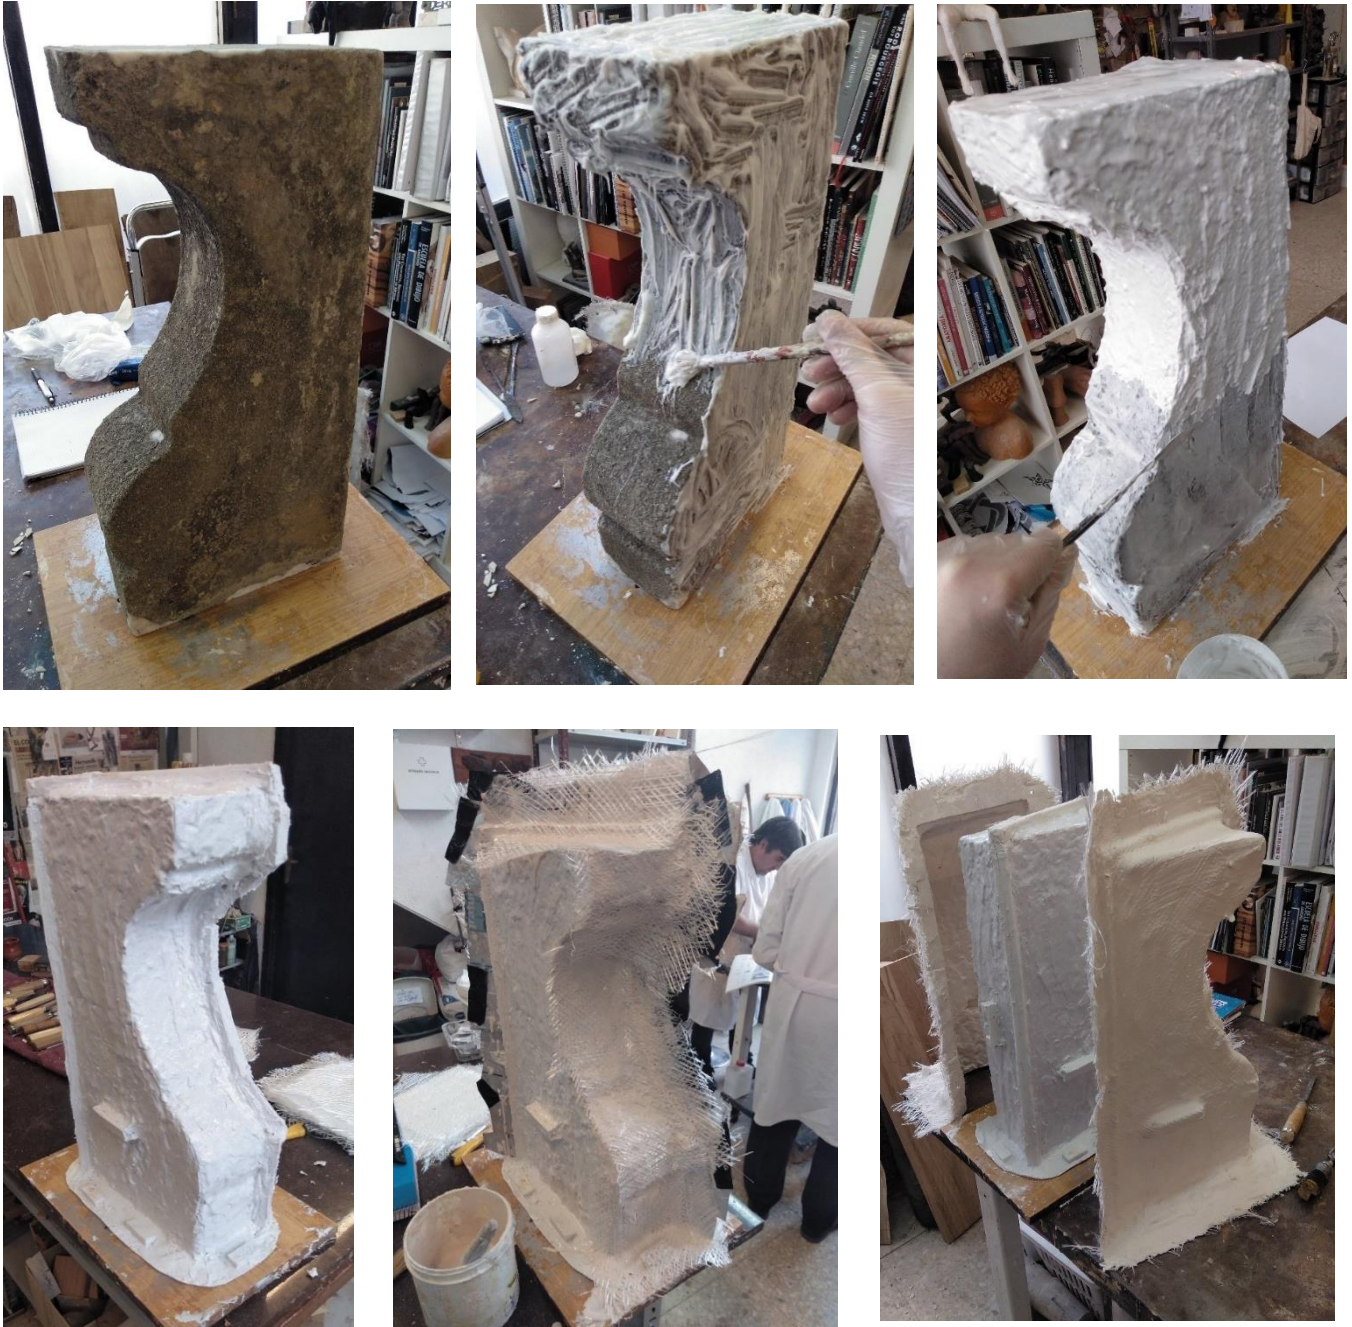
Figura 77. Proceso de realización de un molde laminado convencional con un balaustre del modelo A.

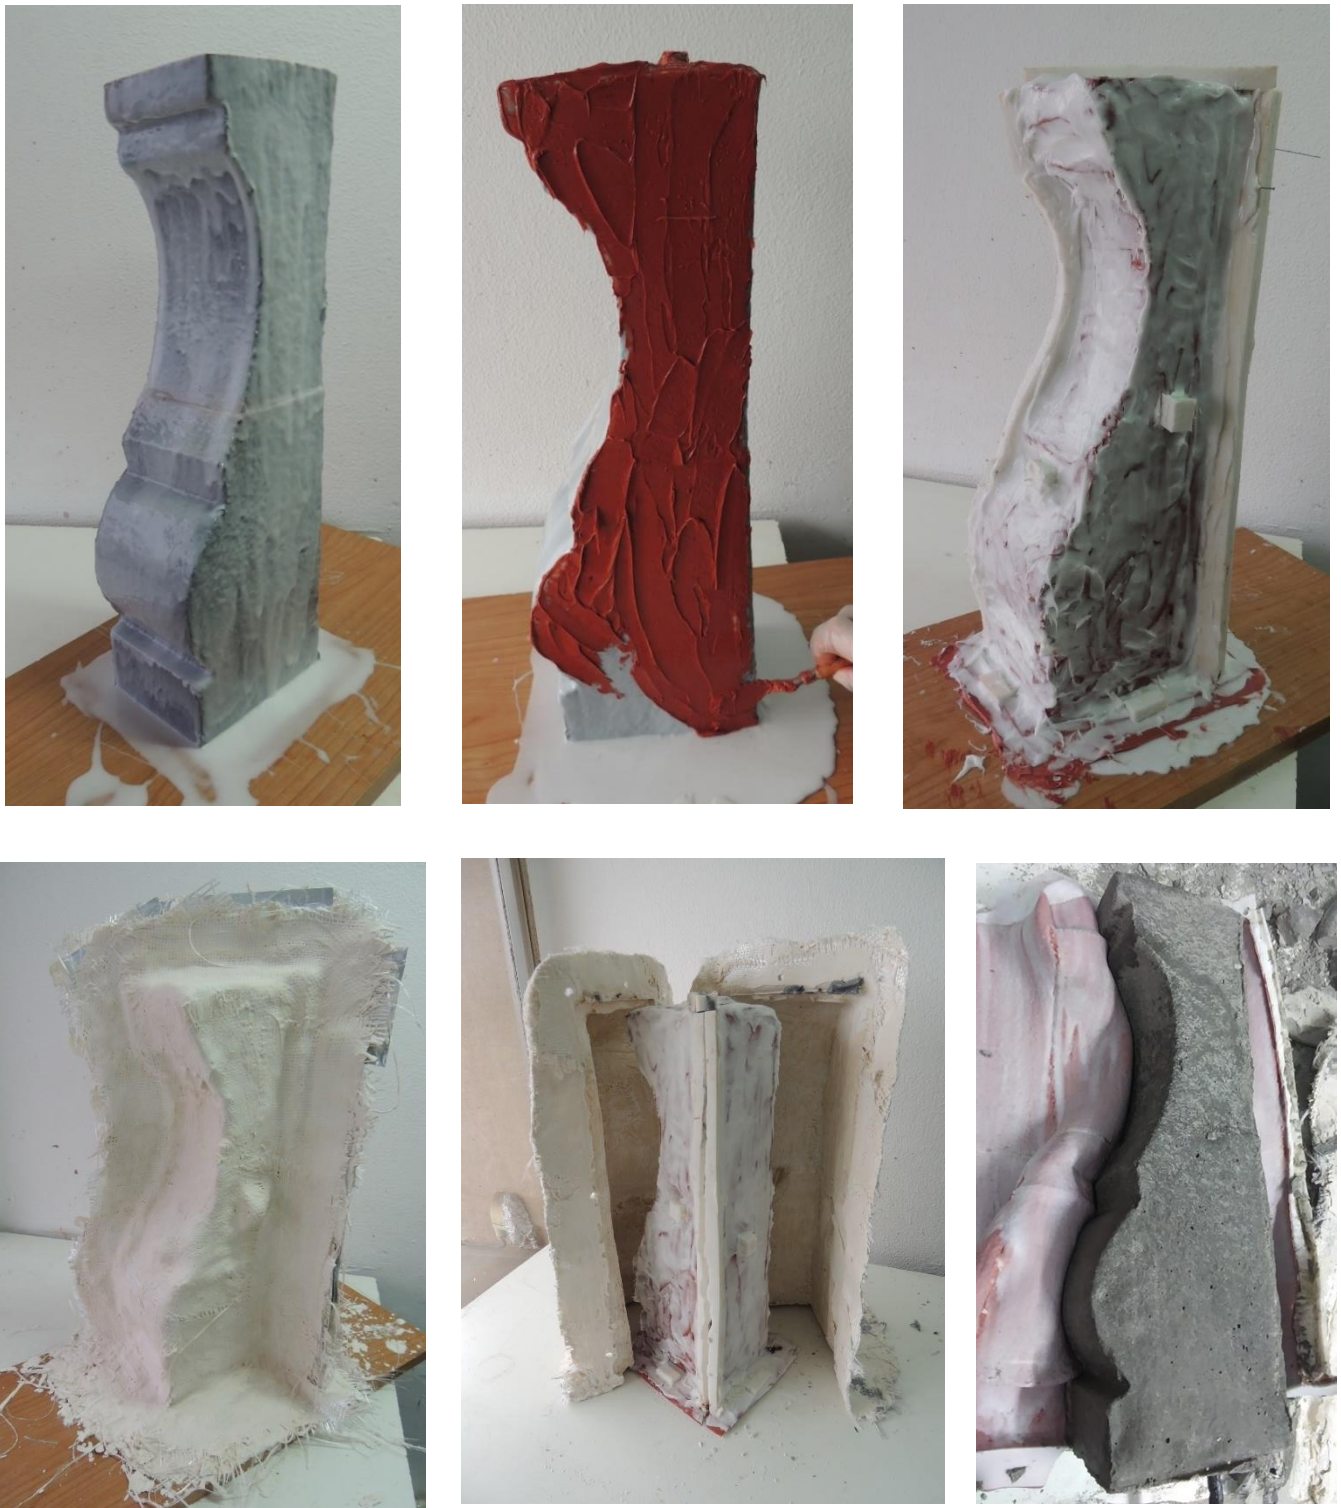
Figura 79. Proceso de realización de un molde indirecto del modelo B con el apoyo de la impresión 3D FDM

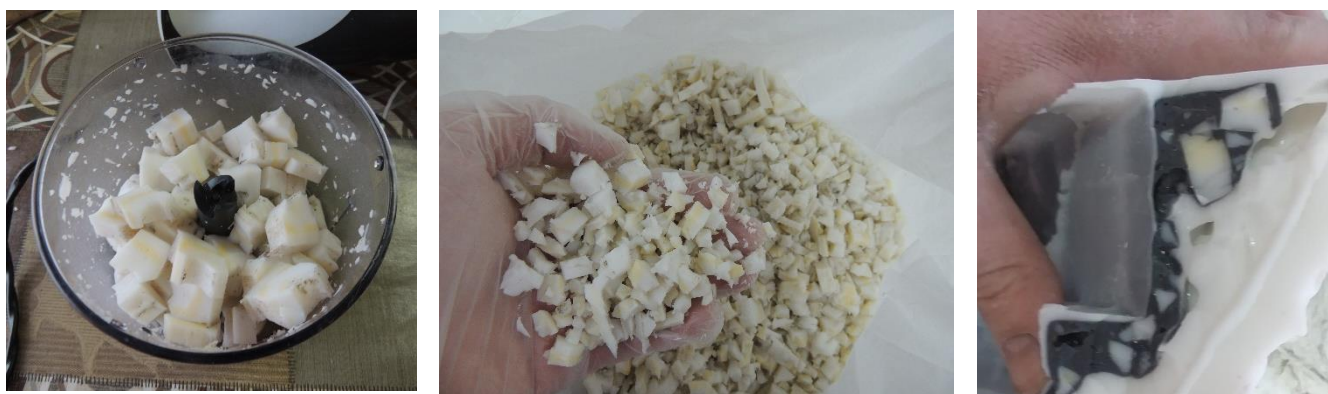
Con esta información, se procedió al comienzo de la ejecución material de la obra. En primer lugar, se preparó una terraja con el contorno de la pieza y, siguiendo la técnica tradicional descrita en el capítulo 4.2, se creó un prototipo en yeso de un balaustra completo. Se realizó un molde laminado de silicona tal y, como se describe en el apartado 7.3.3 para el modelo A. Aunque la técnica básica es la misma, en este caso se han incluido aberturas en los dos extremos, y las capas de silicona presentan un grosor mucho mayor. Estas modificaciones tenían por objetivo permitir la colocación de los fragmentos originales dentro del molde, quedando finalmente incorporados en las piezas nuevas.

Este sistema de moldeo es más complejo que los anteriores, pero permite incorporar al máximo los fragmentos originales a la par de agilizar enormemente los procesos de restauración (figura 80).

Figura 80. Inclusión de fragmentos de silicona para permitir la mayor adaptación del molde. 2021.

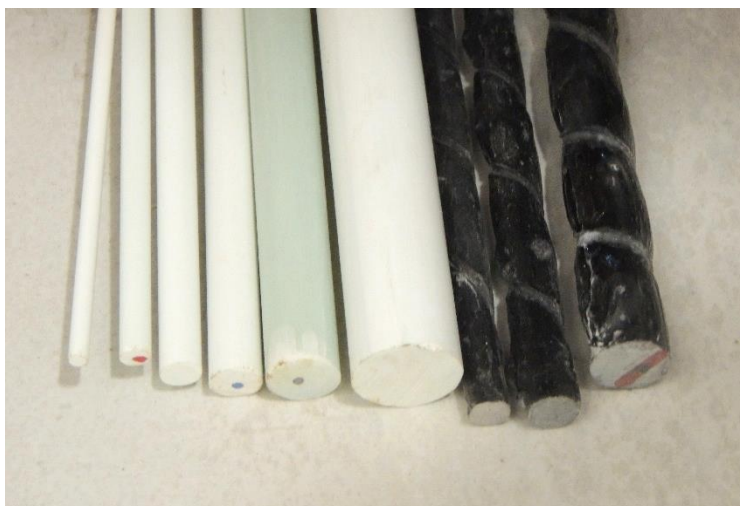
En las labores de restauración, los refuerzos metálicos se han demostrado inadecuados debido a los procesos de oxidación. Actualmente, en el mercado, se pueden encontrar gran variedad de varillas de fibra de vidrio (figura 81), habiéndose utilizado en este trabajo las varillas de fibra de vidrio corrugadas de 1 cm. de diámetro de la casa comercial CTS. Cuando los elementos sean de gran complejidad puede ser necesario recurrir a personal especializado en el cálculo de las estructuras.

Figura 81. Modelos de barrillas de fibra de vidrio lisas y corrugadas. 2021.

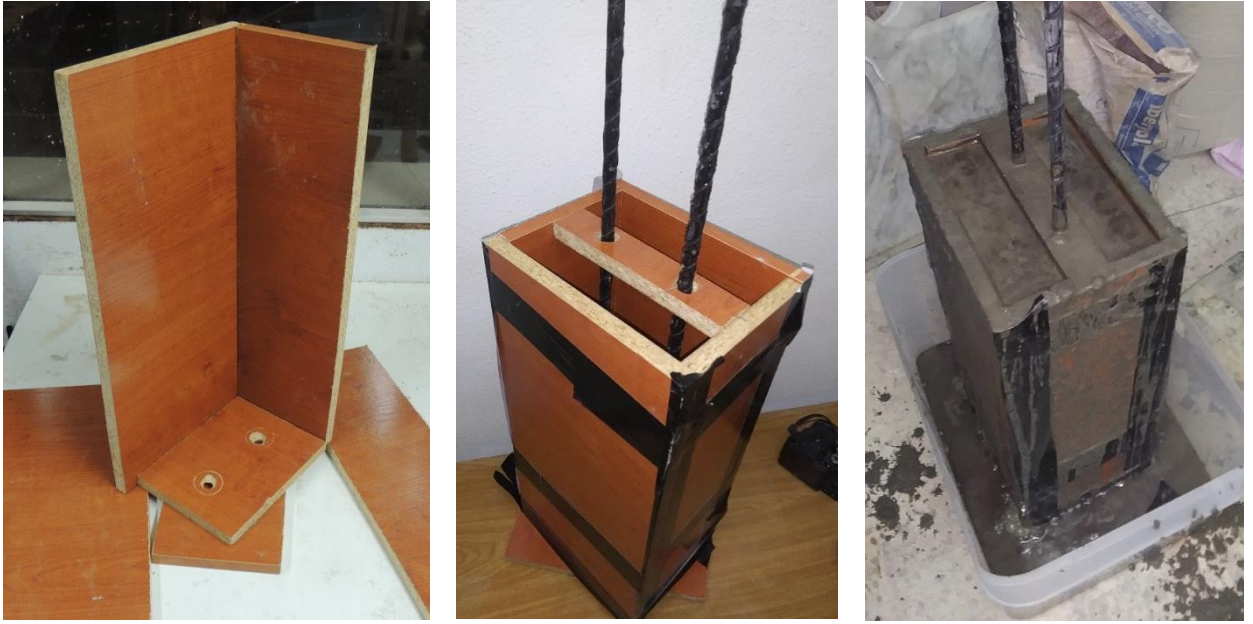
Para el ensayo de reintegración se ha seleccionado el tramo superior del modelo B tramo 35.4*. Además de los balaustres, que se han reproducido como se aprecia en el capítulo 7.3.4, ha sido necesario positivar también el poste que hace de remate a la balaustrada y un tramo de barandal superior (figura 82 y 83).

Figura 82. Proceso de realización del poste del remate rectangular. 2020.

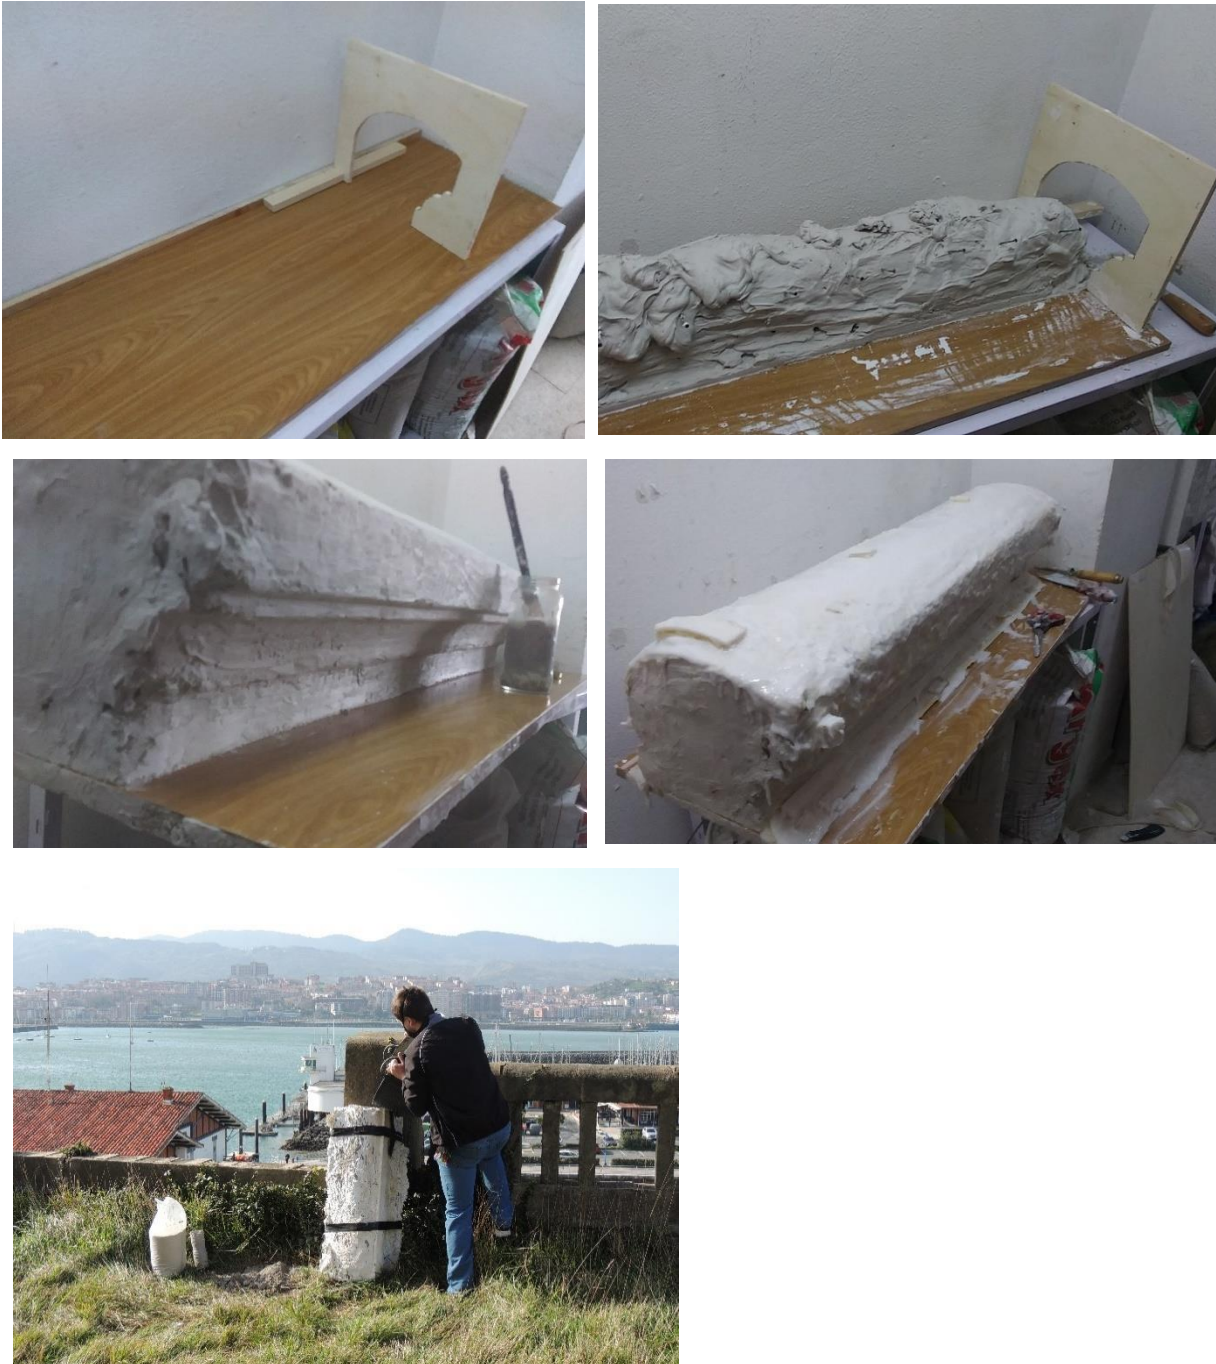
Figura 83. Proceso de realización del barandal superior
