**PRIMEROS PREFABRICADOS
DE MORTERO Y HORMIGÓN:
EJEMPLOS DE SU
DEGRADACIÓN Y
CONSERVACIÓN**

**TESIS DOCTORAL PRESENTADA
POR:**

JUAN BERMEJO SOLER

Programa de Doctorado en Estrategias Científicas
Interdisciplinarias en Patrimonio y Paisaje

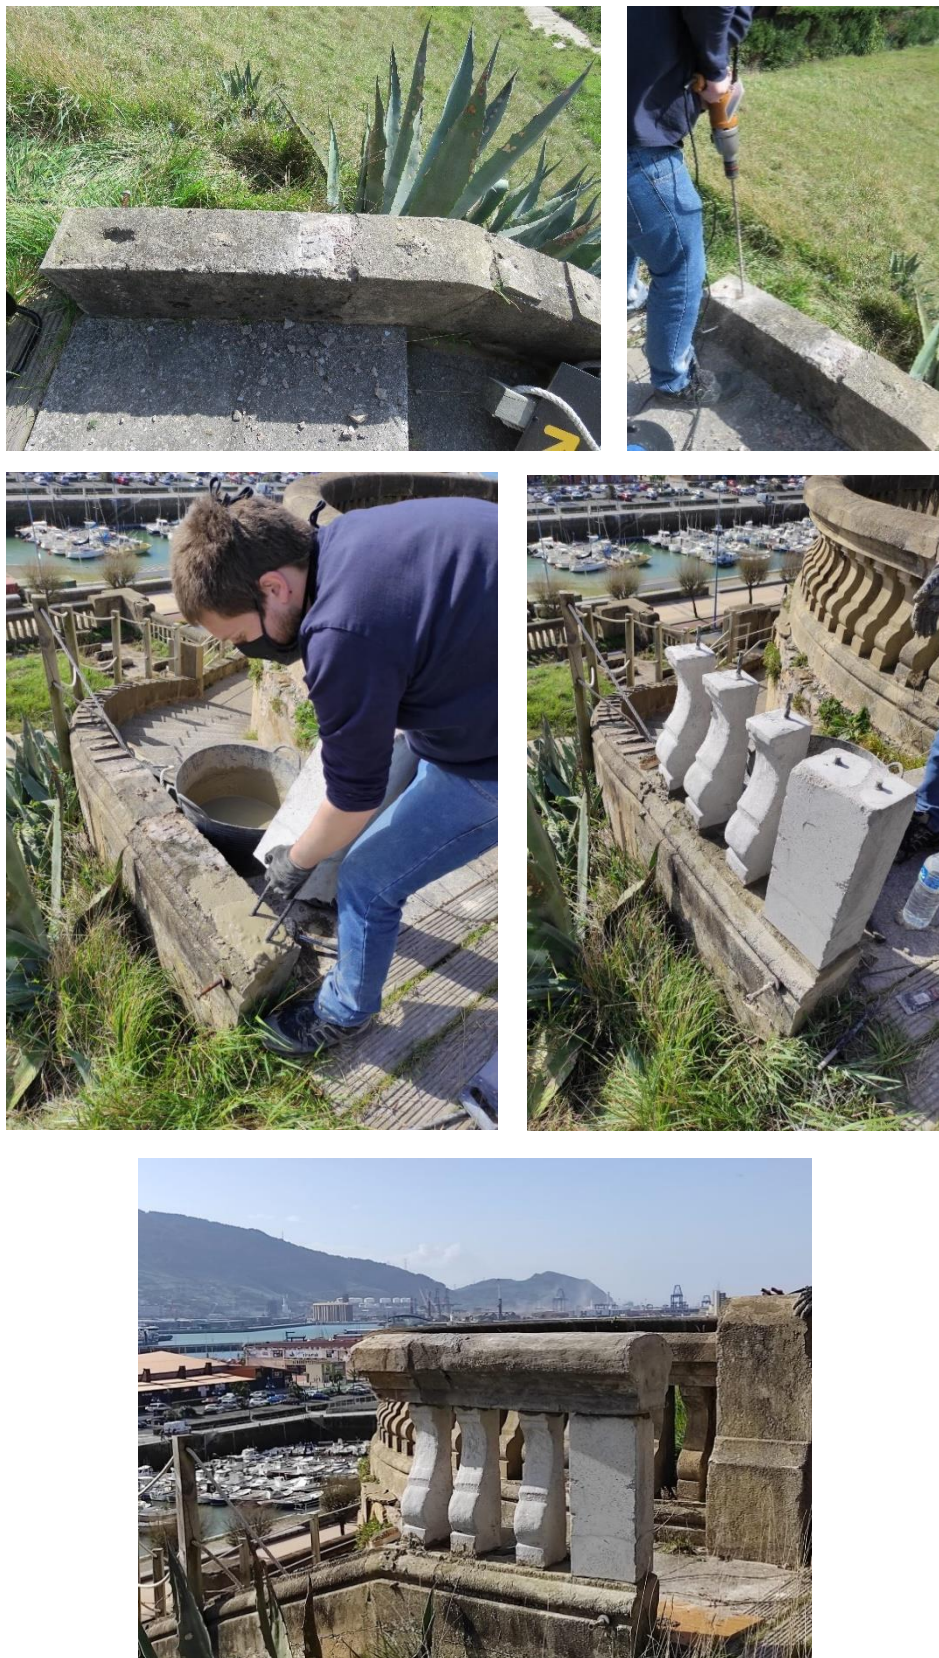
Figura 84. Ensayo de recolocación de las piezas.

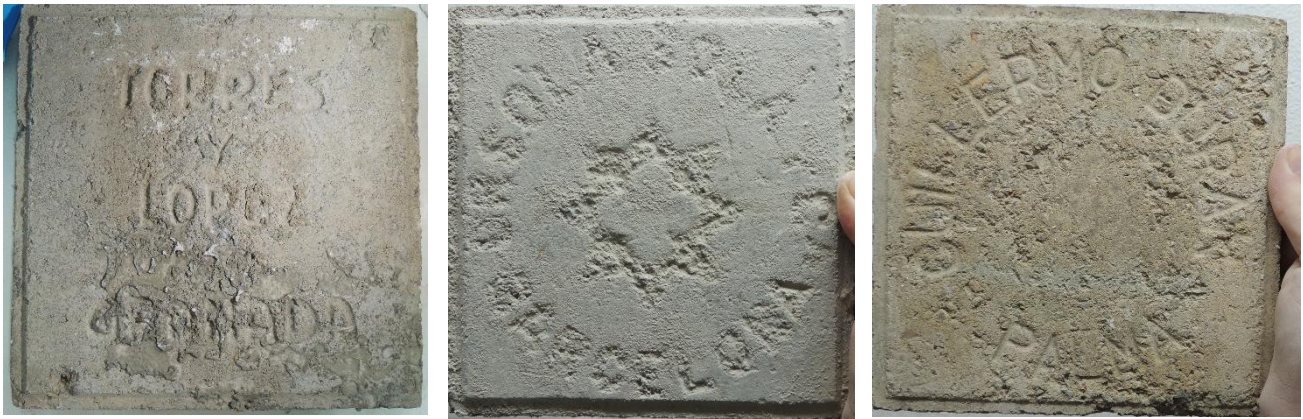
El formato mayoritario del mosaico hidráulico son piezas cuadradas de 20x20 cm, o hexagonal de 10 cm de lado. Existen otros formatos, pero son muy minoritarios. A nivel industrial, cada formato requiere la utilización de una horma específica. En la parte superior de esta se suele poner el logo del fabricante o algún dibujo (figura 88). Esto tiene una doble función, por un lado, permite identificar al fabricante y, por otro, mejora la adhesión al mortero utilizado para la colocación (Hernández, 2009).

Figura 88. Reversos de diferentes baldosas con sus correspondientes marcas de fabricación. Colección Particular.

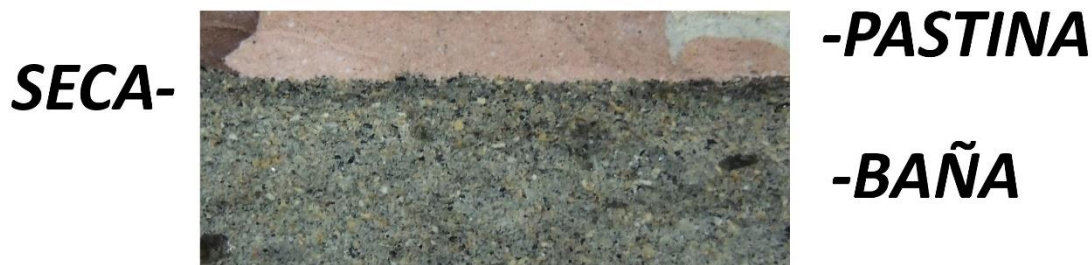
Figura 89. Esquema de las partes de una baldosa.

Una vez solucionados estos elementos se puede comenzar con la producción en cadena. En primer lugar, se preparan los distintos morteros deseados. El mosaico hidráulico, de manera general, está formado por tres capas (figura 89): la pastina (también denominada color o acabado) que forma la decoración, una capa intermedia llamada seca (brasague o fino), y el grueso de la baldosa formado por la baña (denominada también gros, mezcla o respaldo) (Casabró, 1958; Aguirre, 1994).

Para la preparación del color o pastina, el pigmento y cemento se unen en seco en la cantidad deseada. Aunque el mezclado se puede realizar de manera manual es aconsejable pasar el conjunto por un molino de bolas. González-Novelles (2010) indica proporciones de entre 5-12.5% de pigmento en el cemento. De manera habitual se aplica cemento gris, pero para los colores claros es necesaria la utilización de cemento blanco. Aunque su uso es muy desaconsejable, se pueden encontrar mosaicos realizados con cemento gris mezclado con pigmentos blancos (albayalde,

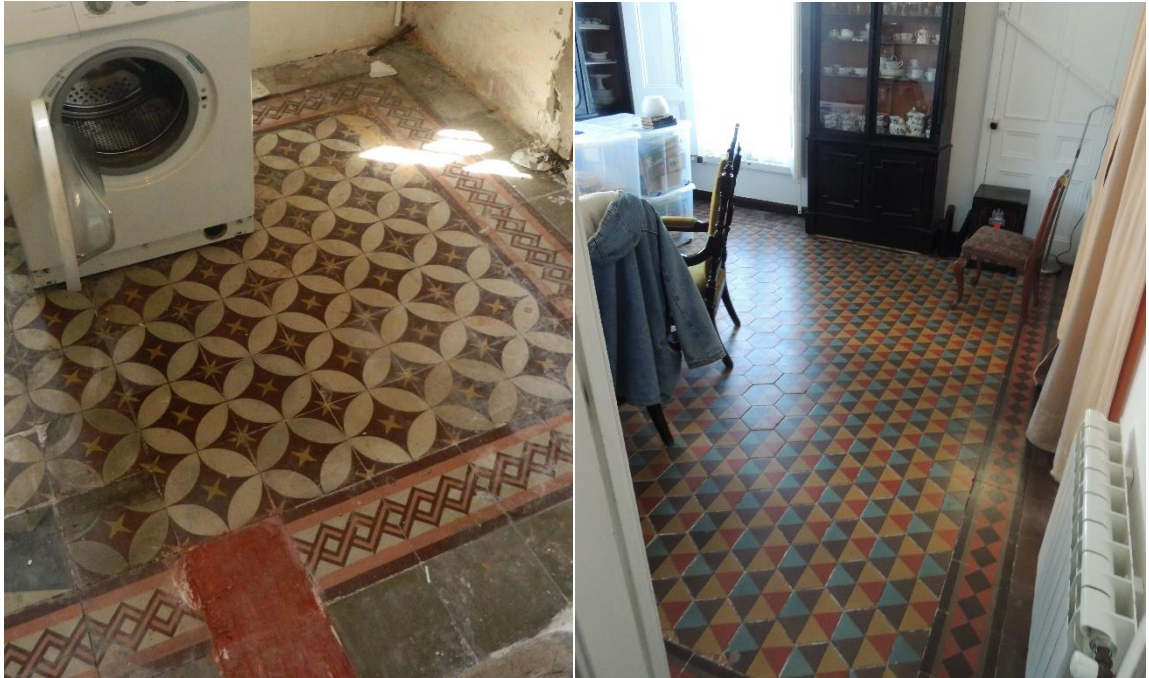
Figura 95. Imagen general del acceso trasero (izq.) y del comedor (dcha.). 2020.

En el interior, en su planta baja, existían tres estancias con mosaico hidráulico: el acceso de servicio, el comedor (figura 95), y la cocina, esta última actualmente desaparecido.

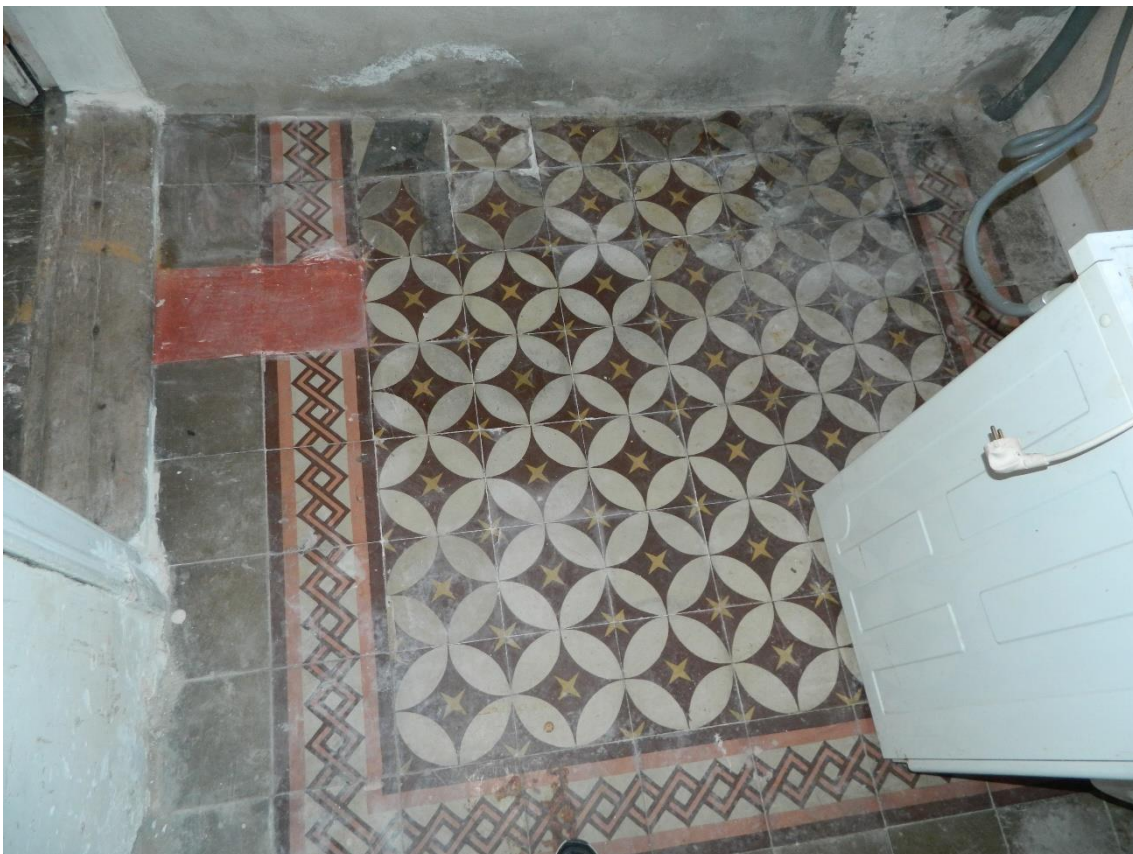
Figura 99. Se aprecia como la modificación de las medidas de la estancia ha producido la pérdida de parte del mosaico.

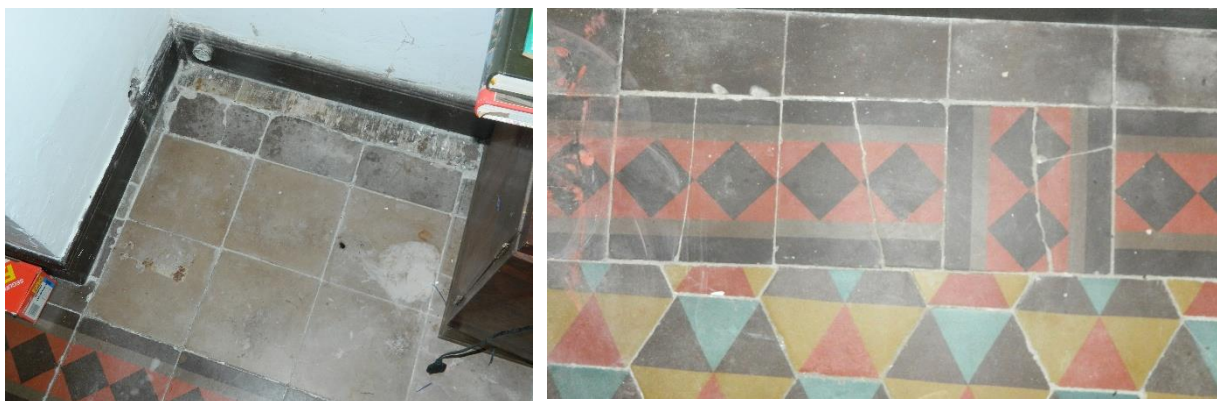
Figura 101. Intervenciones anteriores. 2021.

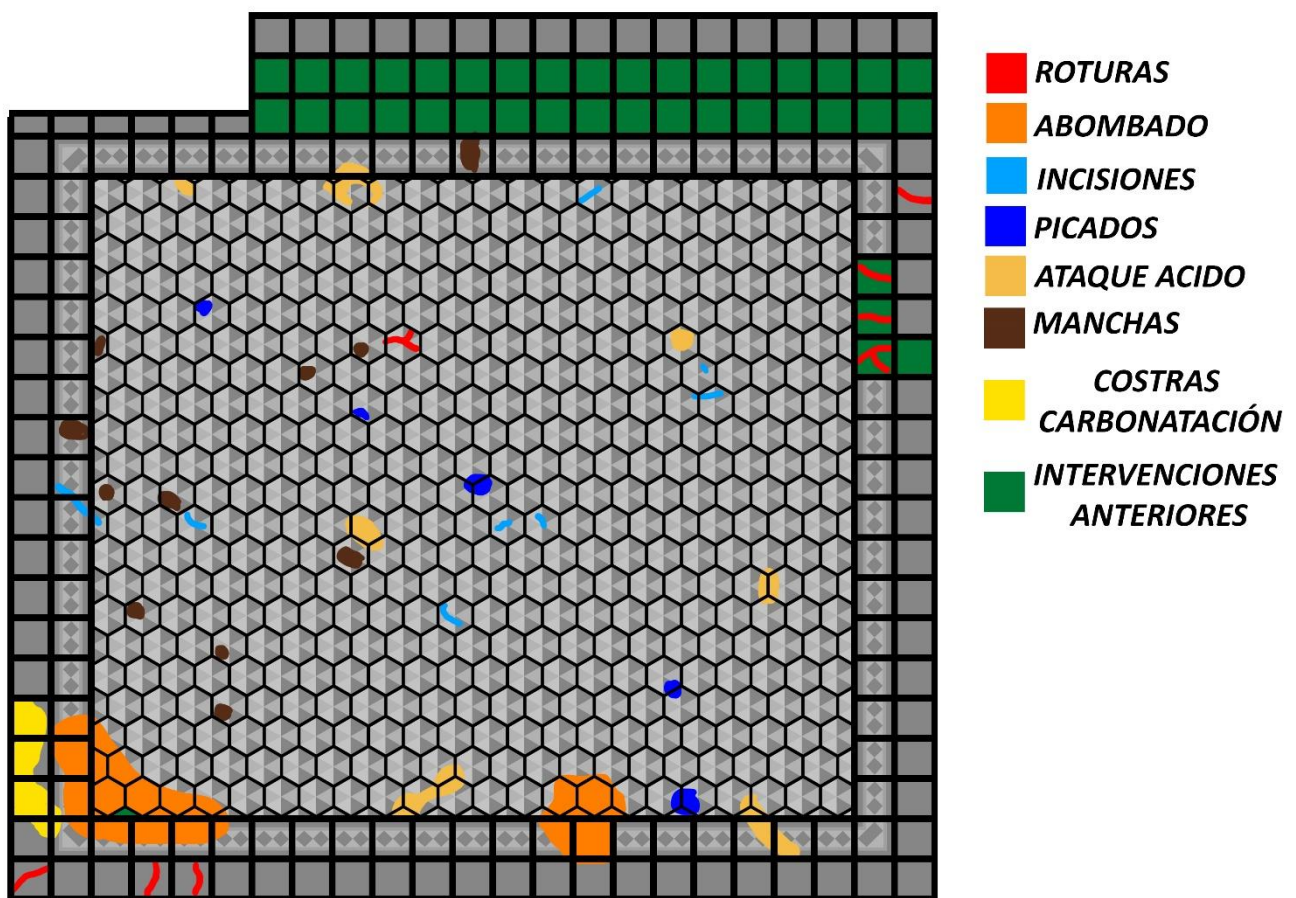
Figura 102. Mapeo de daños del mosaico del comedor.

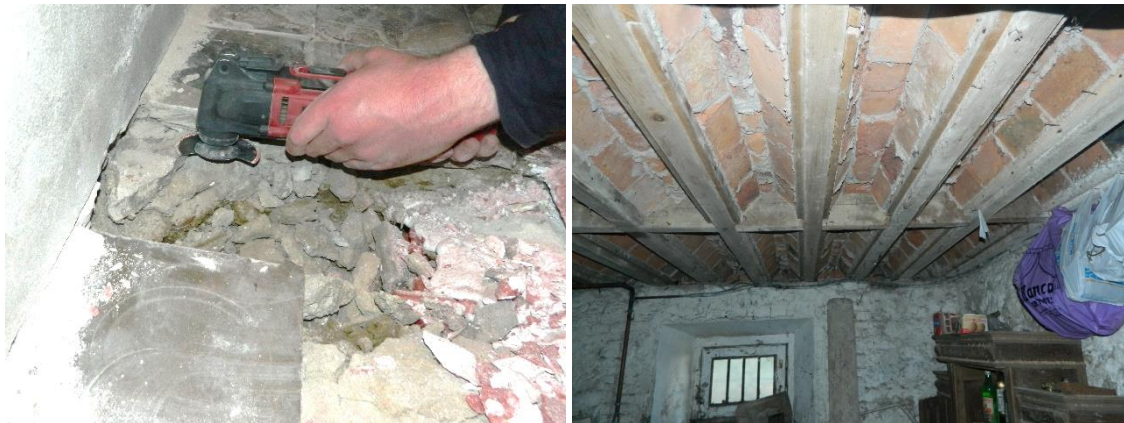
Figura 103. Zona de entrada durante las pruebas de arrancado, en las que se puede ver la falta de apoyo del propio suelo (izq.) y parte inferior de la estructura que soporta el comedor (dcha.). 2021.

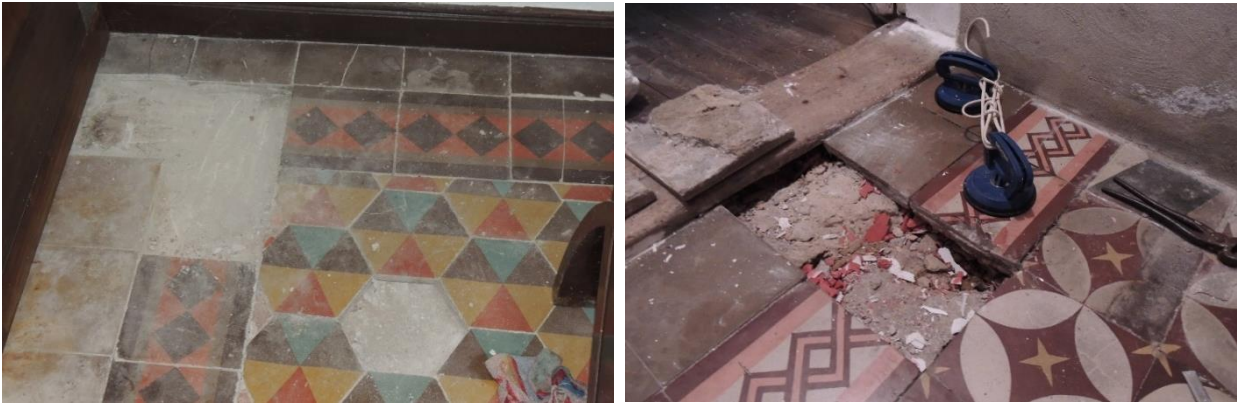
Figura 104. Pruebas de arranque efectuadas en el 2020.

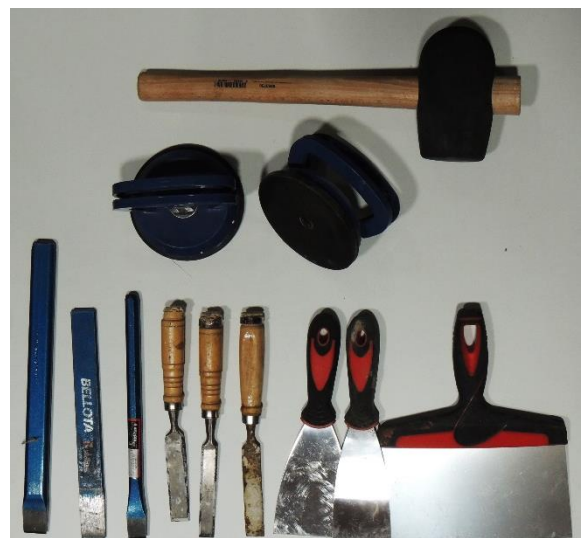
Figura 105. Distintas herramientas utilizadas para la extracción de piezas.

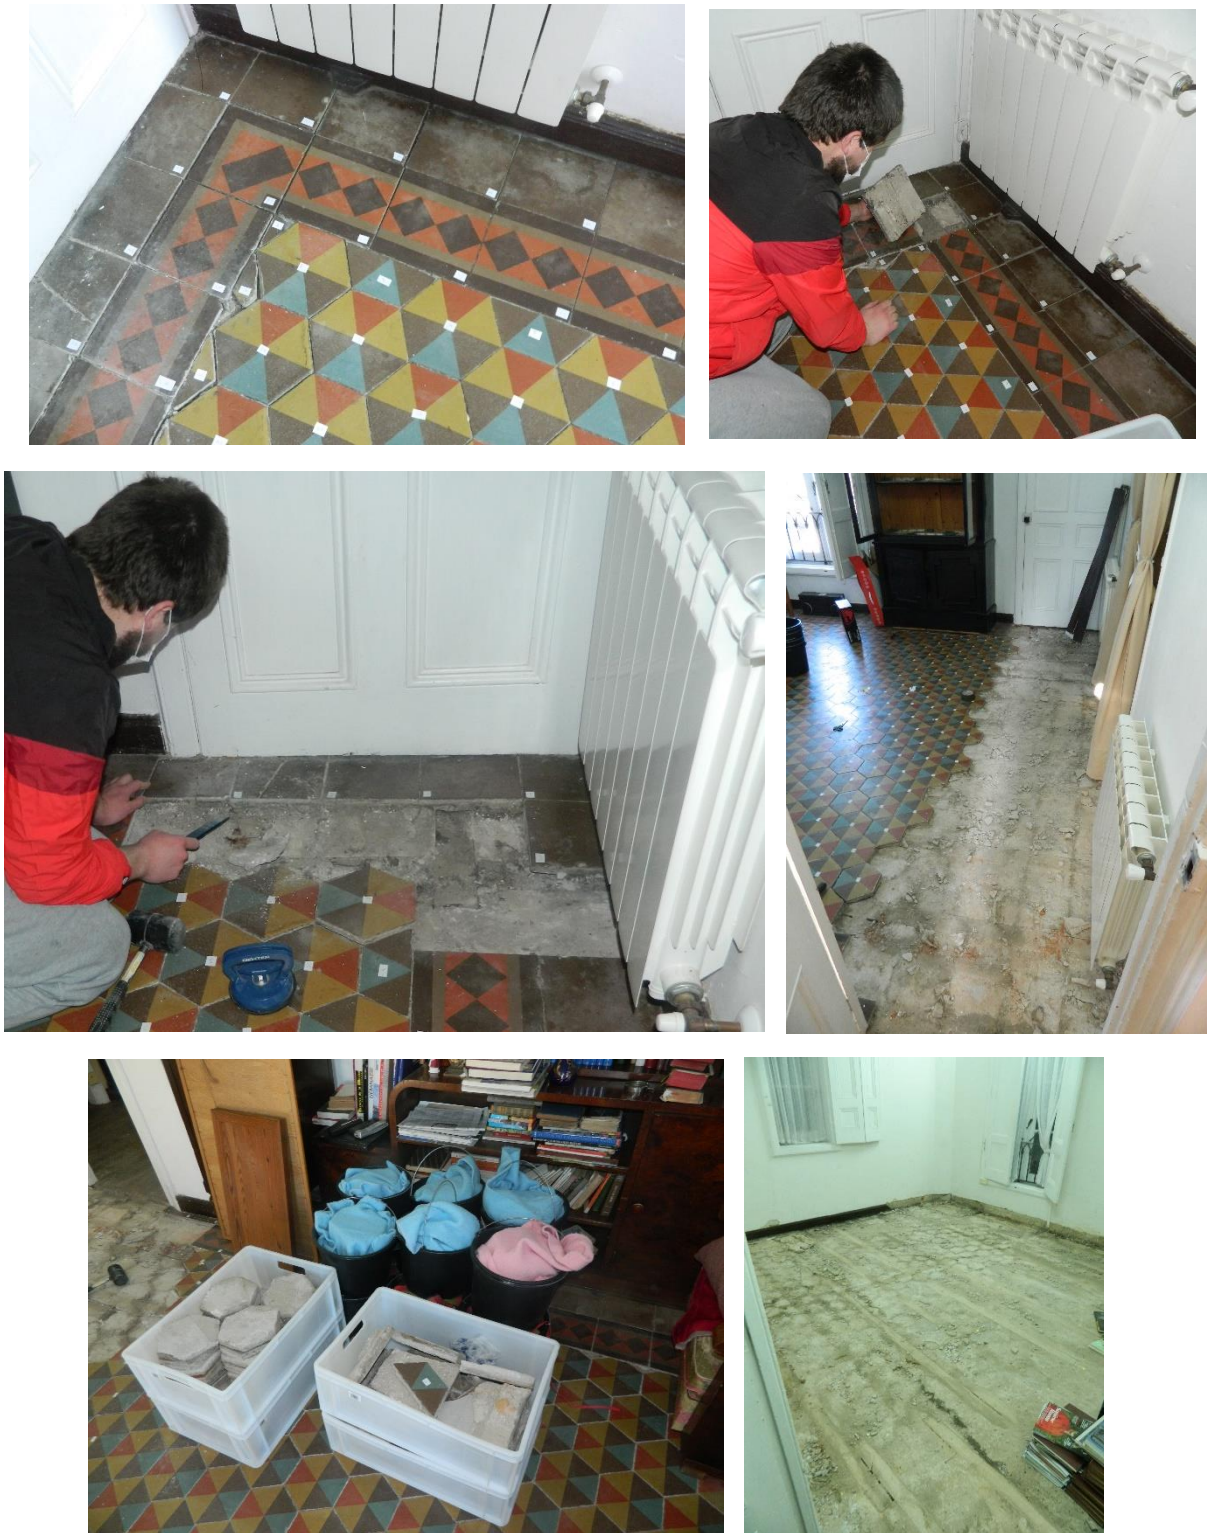
Figura 106. Proceso de arranque del comedor.2021.

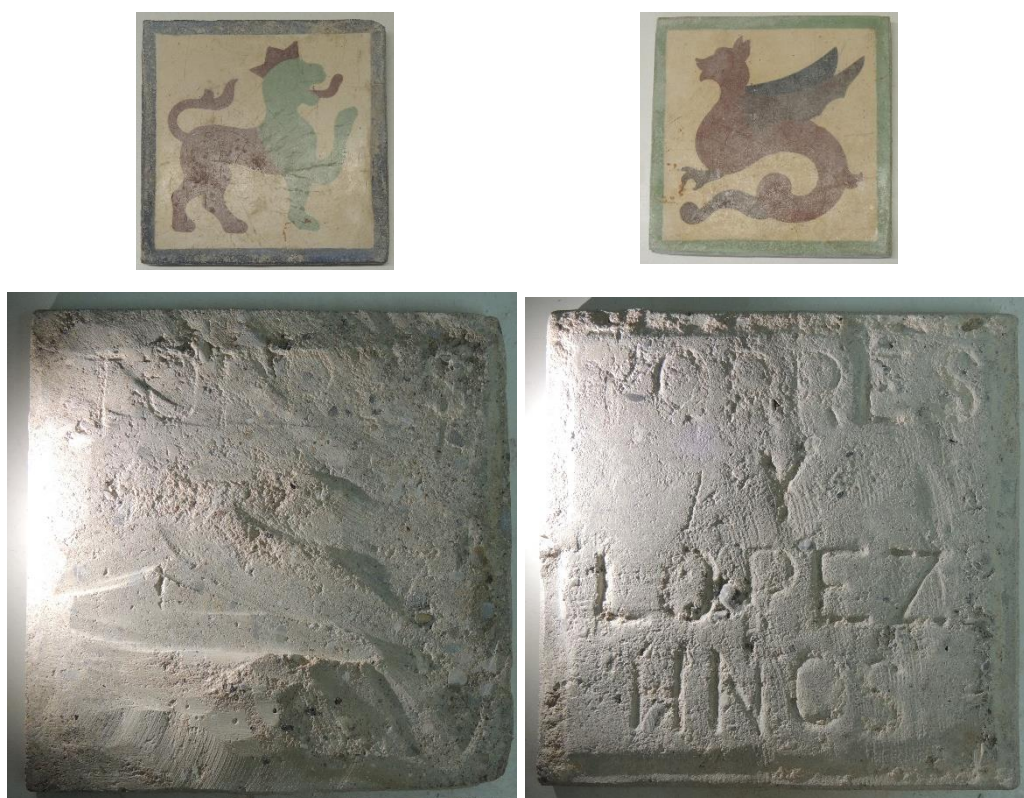
Figura 107. Piezas de mosaico hidráulico, en la que el mortero se ha eliminado con una amoladora, con su consiguiente daño en el reverso. Colección particular.

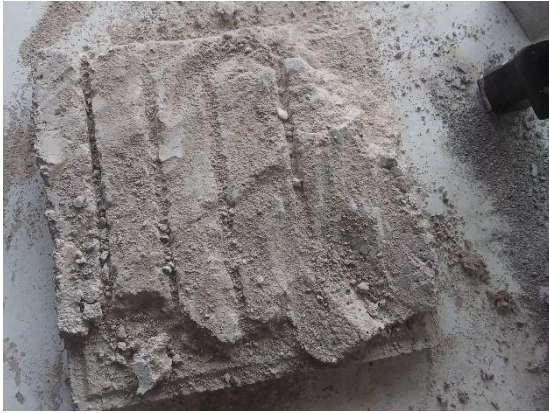
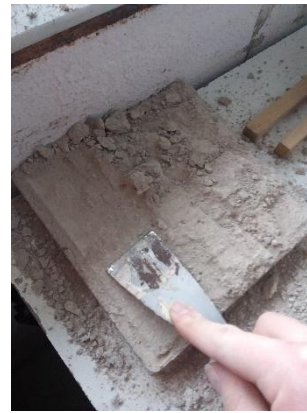
Figura 108. Proceso de eliminación de mortero con medios manuales. 2020.

Se utilizaron dos sistemas dependiendo del estado de conservación de estas. Las piezas más delicadas, se fijaban a la mesa con el reverso hacia arriba y se realizaban una serie de cortes en el mortero con la ayuda de una sierra de mano, específica para materiales de construcción. Hechos estos hendidos, con la ayuda de un mazo de goma y un cincel, se procedió a despegar los distintos trozos (figura 108). Las piezas que por su estado de conservación lo permitían, se fijaban a la mesa y, con la ayuda de un taladro percutor (con una cabeza tipo cincel, ajustado al modo de solo percusión y

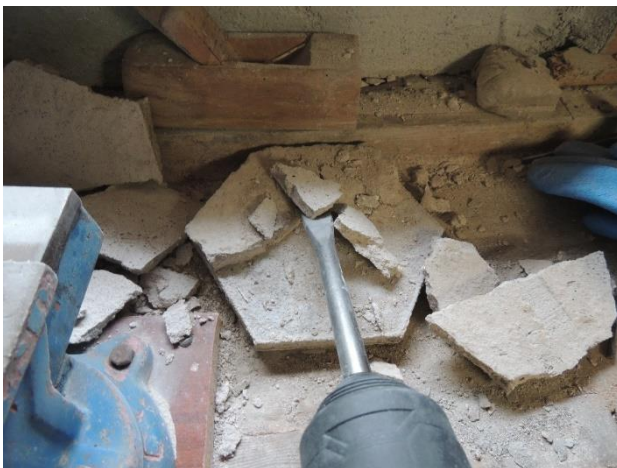
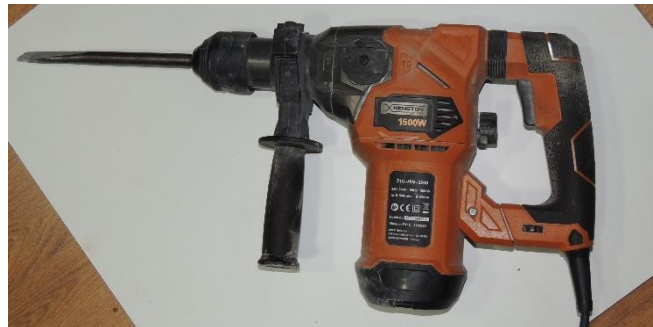
Figura 109. Eliminación de morteros con la ayuda de un taladro percutor. 2021.

a la potencia mínima) se iba retirando la capa de mortero de colocación (figura 109).

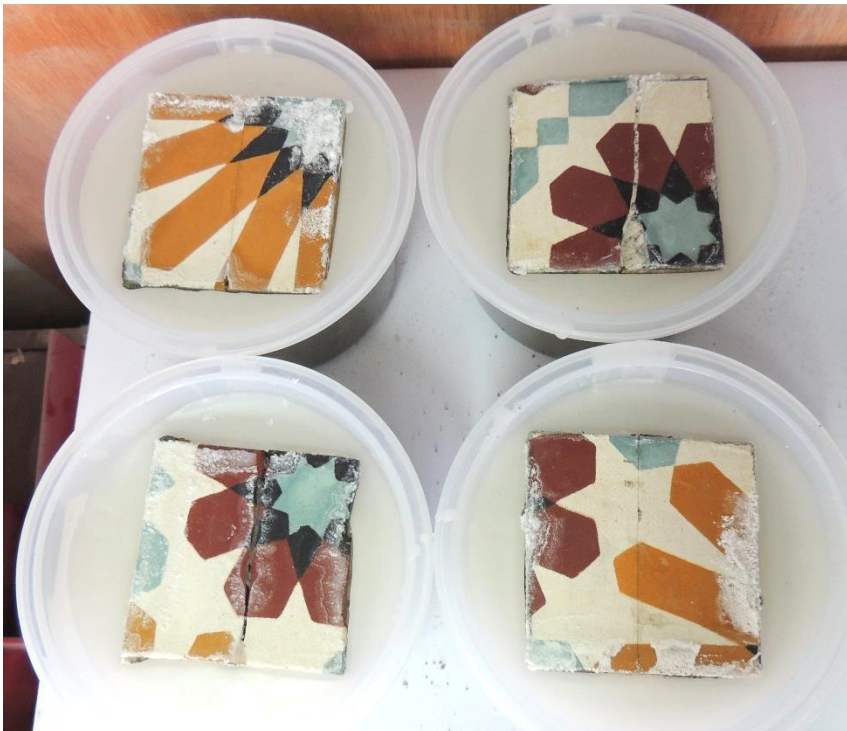
Figura 110. Probetas de encolado de mosaico hidráulico al 6 día del envejecimiento de sales por capilaridad. 2021.

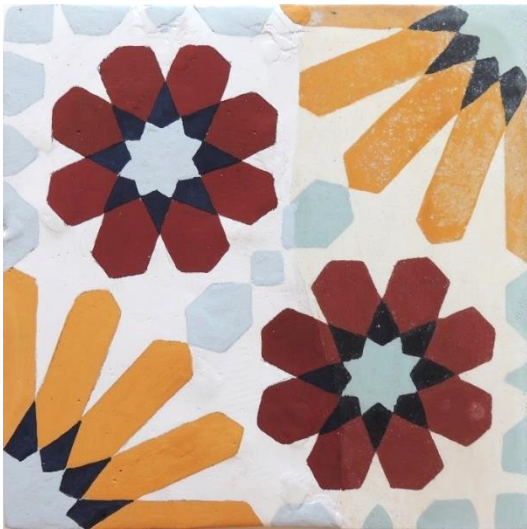
Figura 111. Reintegración con yeso y gouache, solo apta si la obra va a exponerse en condiciones de museo.

En el aspecto técnico normalmente se incluye una capa de impermeabilización en la zona reintegrada volumétricamente y, después, se aplica la reintegración cromática. En las piezas que van a regresar a su posición original, las técnicas utilizadas en los museos como gouache y acuarela no son aplicables, por lo que se hacen necesarias técnicas más resistentes al rozamiento y a los factores ambientales (Carrascosa y Lastras, 2006). Carrascosa y Lastra (2006) recomiendan, en estos casos, la utilización de resinas epoxi fluidas mezcladas con pigmentos naturales (figura 111).

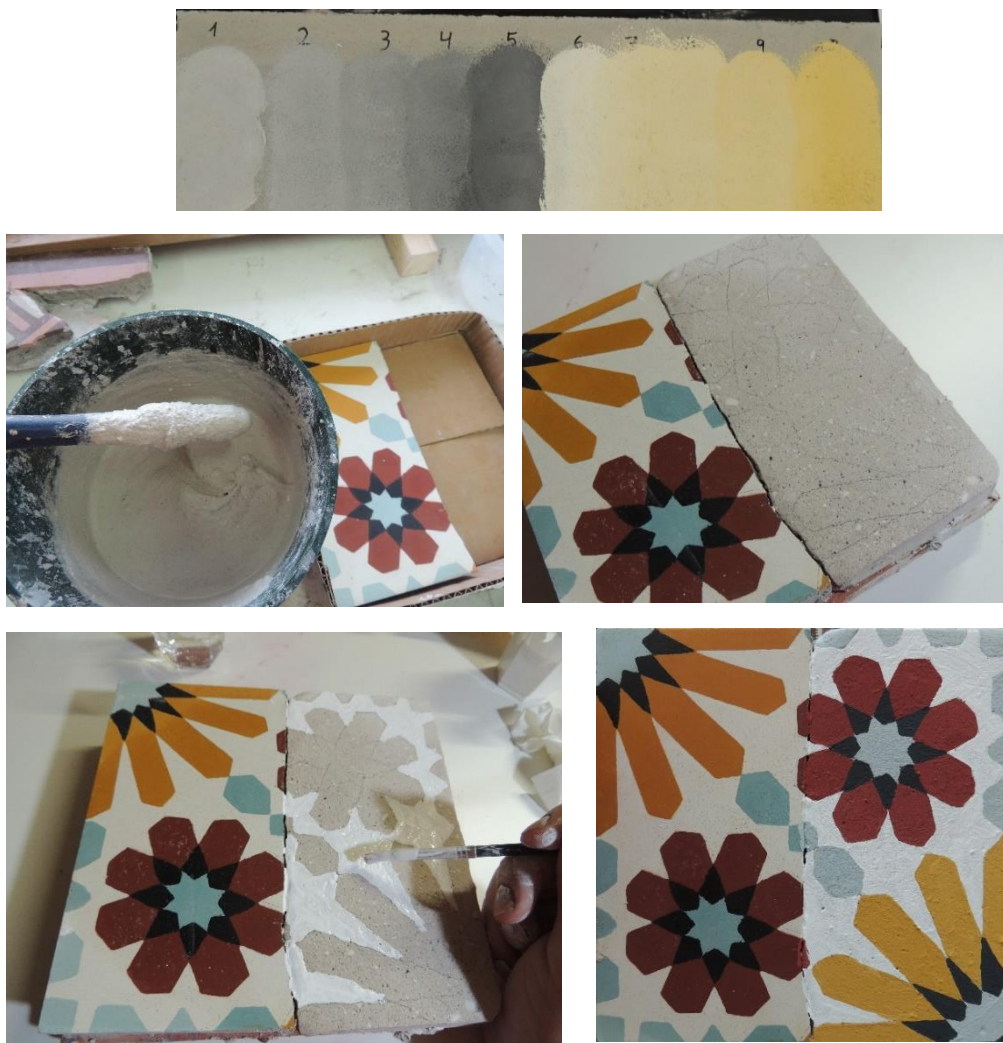
Figura 112. Proceso de reintegración volumétrica y cromática con morteros de cemento y pintura al silicato. 2021.

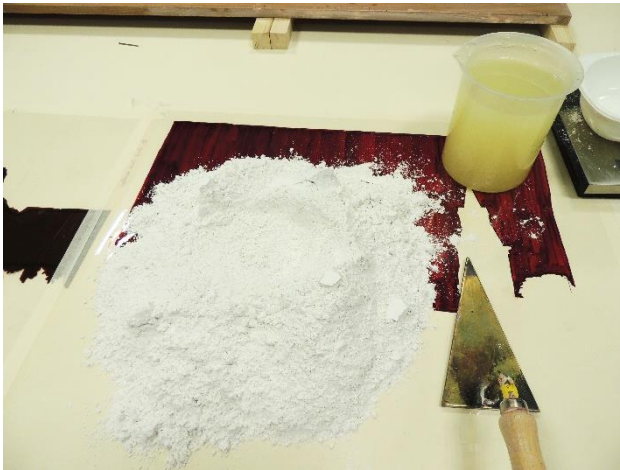
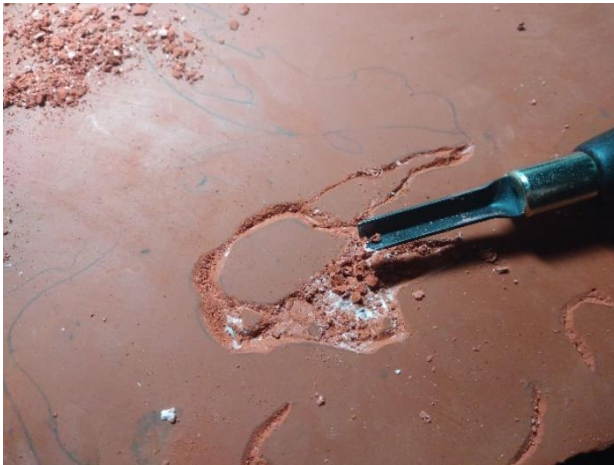
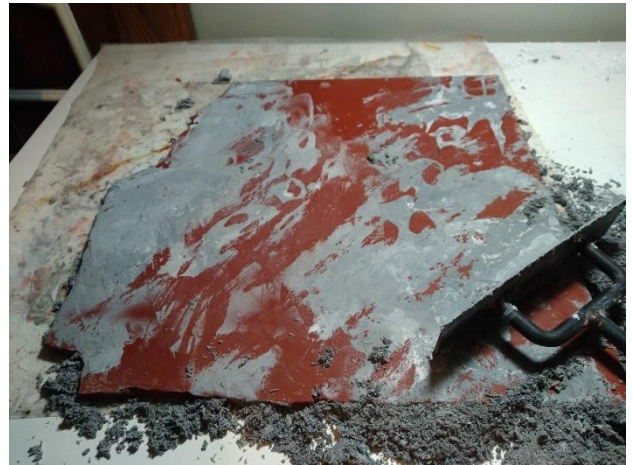
Figura 113. Proceso de realización de estuco mármol taraceado. 2021.

Para llevarla a cabo, en primer lugar, se debe disolver 1 kg de cola fuerte en 3.3 litros de agua y colocar al baño maría. Una vez se ha disuelto al completo, antes de quitarlo del calor, se añaden 300-400 gramos de cal apagada en pasta. Este aditivo tiene la finalidad de evitar la solidificación de la cola y su descomposición.

Después, se cogen 40 ml de esta preparación a los que se añade 1 litro de agua y 3.3 kg de yeso. Se mezclan todos los componentes hasta obtener una masa homogénea, a la que se incorporan pigmentos hasta obtener el tono que servirá de base. Tras lo cual, humedecemos el mosaico a reintegrar y, con la ayuda de un bastidor, rellenamos todo el volumen faltante. Una vez endurecido el estuco, se lija hasta obtener una superficie lisa. Si se desea un acabado brillante, seguidamente ha de comenzarse con el proceso de pulido. Para el estuco mármol consiste en la consecución de lijados, cada vez más finos, alternados con lechadas de estuco del color de fondo. Cuando se llegue a una lija de una granulometría de 600, se procederá a realizar los motivos con otros colores. Para ello se prepara el dibujo, y se incide en las zonas que se vayan a colorear, creando una oquedad de al menos 5 mm. Posteriormente se prepara la misma masa utilizada para la base, a la que se le da el color deseado para los motivos. Esta se inserta a manera de taracea en las oquedades y se deja secar. Una vez endurecido se puede proseguir con el proceso de pulido hasta obtener el acabado necesario (figura 113).
