La vivienda rural en Euskadi, presente y futuro

Parte I: estudios

Ibon Telleria Julian
Daniel Luengas-Carreño

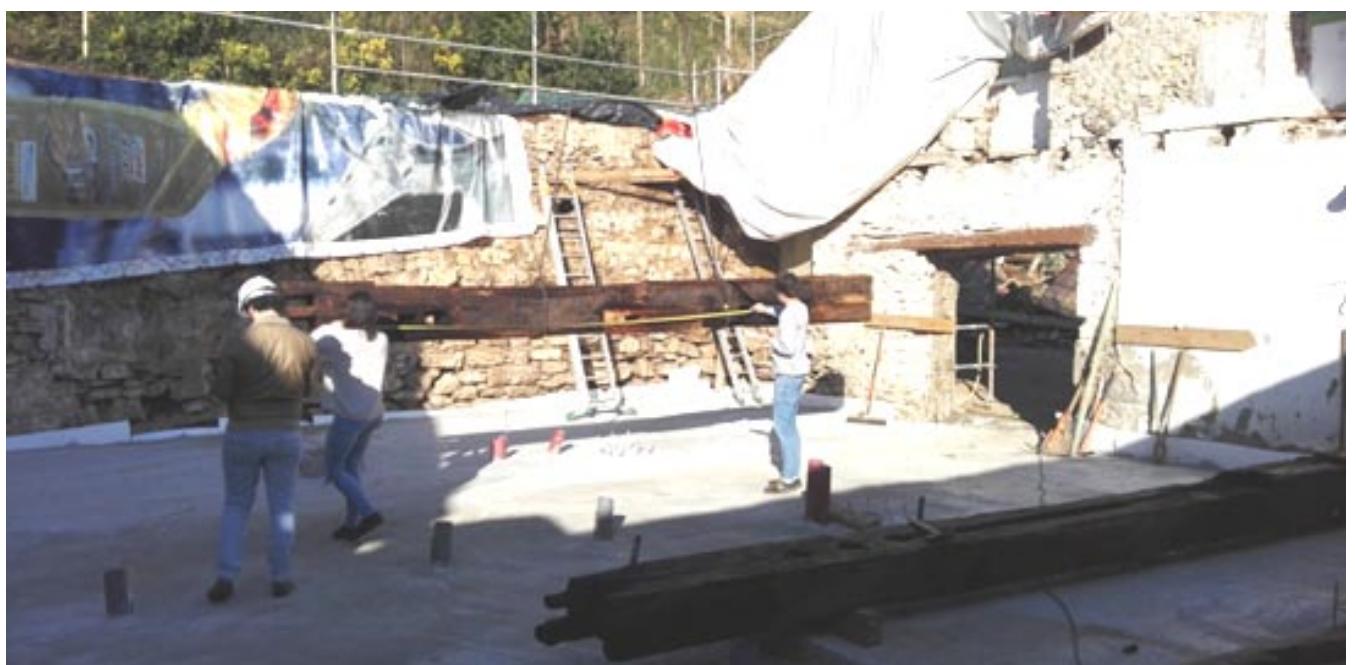
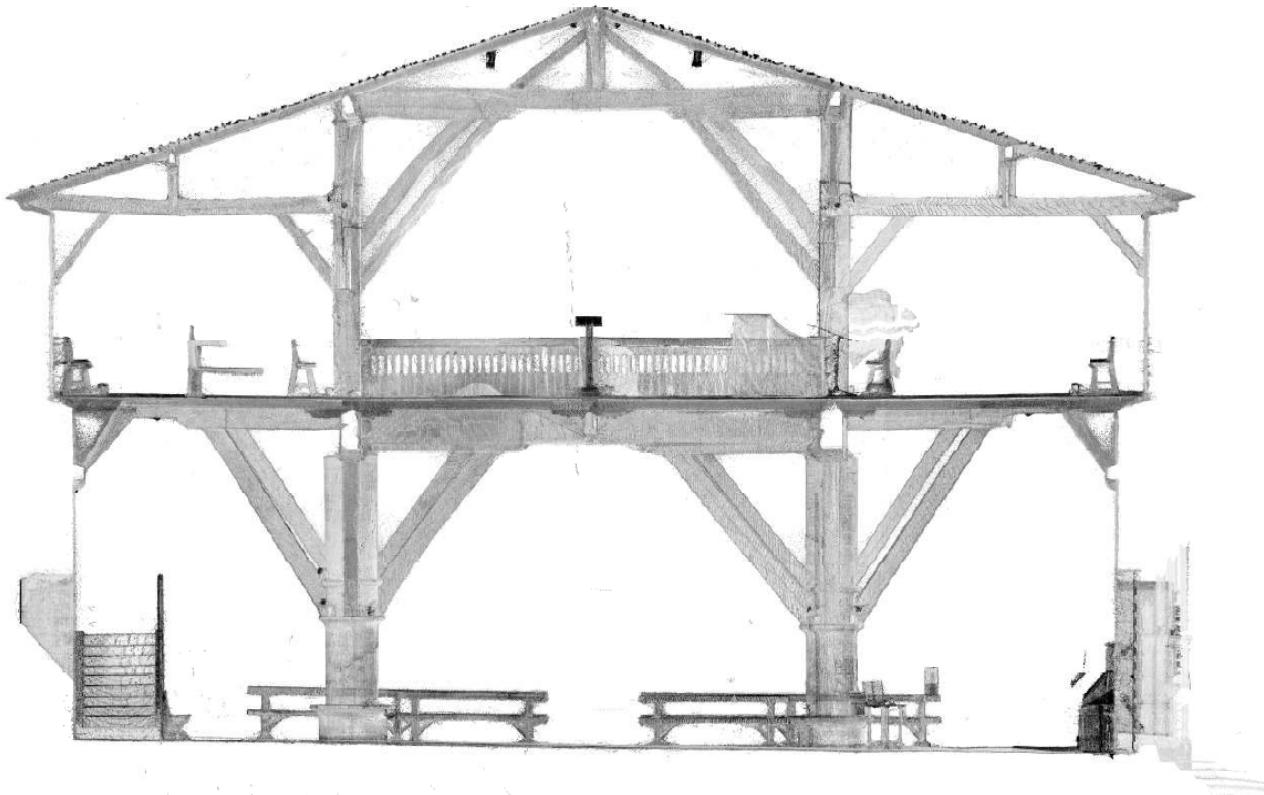
En los últimos años, también están emergiendo nuevos tipos de herramientas, mucho más sofisticadas y precisas. Una herramienta en auge es el escáner láser 3D (Figura 3.1, derecha), dispositivo que es capaz de crear una nube de puntos con la que se puede extraer la forma del edificio. La precisión de la documentación obtenida mediante esta herramienta es mucho más precisa que la elaborada mediante medios manuales. Así pues, resulta una herramienta idónea para documentar formas complejas o irregulares, o para detectar algunos defectos estructurales, tales como abombamientos o desplomes. Por el contrario, sus desventajas son el alto coste de los equipos de medición, así como la necesidad de disponer de equipos informáticos de gran rendimiento.

Figura 3.1. Medición de la estructura de madera del Caserío Garaikoetxea (Alkiza). Sección de la ermita de la Antigua (Zumárraga), realizada a partir de los datos obtenidos de un escáner láser 3D.

3.1. irudia. Garaikoetxea Baserriaren (Alkiza) zurezko egitura neurketa. Antioko Ermitaren (Zumarraga) sekzioa, laser bidezko 3D eskaner batekin lortutako datuetatik abiatuta.

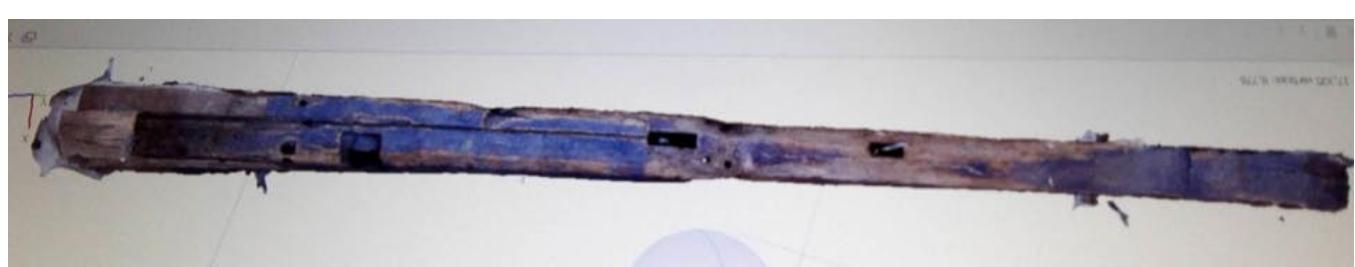
Figura 3.2. Poste de madera del Caserío Garaikoetxea (Alkiza), recogido mediante fotogrametría.

fotogrametría, que sirven para rectificar imágenes digitales y obtener, por ejemplo, modelos virtuales y fotoplanos de los inmuebles. En ocasiones, esta técnica viene acompañada del uso de drones, con los que se puede obtener imágenes aéreas de la parte superior y elementos inaccesibles de los edificios. Igualmente, la fotogrametría puede servir como complemento o elemento estructurante del levantamiento métrico, ya que los modelos virtuales o fotoplanos suelen contener medidas reales. Además, a diferencia de los escáneres láser 3D, que obtienen información acerca de su geometría, la fotogrametría es capaz de registrar otro tipo de datos como la textura, el color o el estado de conservación de las superficies (Figura 3.2).

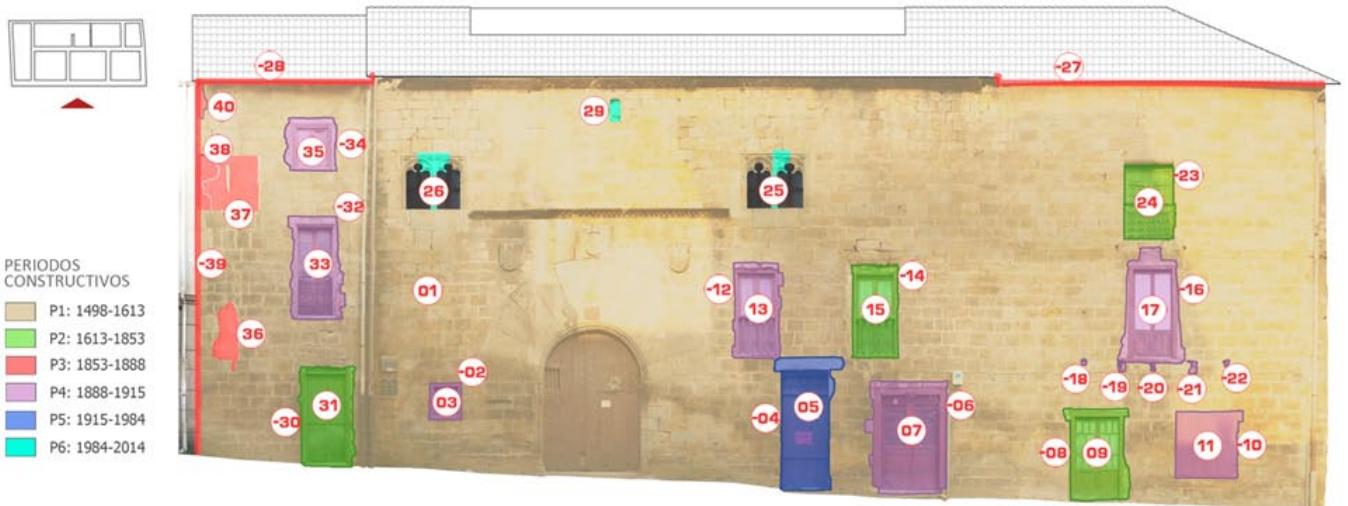
Figura 3.4. Unidades estratigráficas del Palacio Guevara (Segura), agrupadas en fases constructivas.

3.4. irudia. Gebara Jauregiaren (Segura) unitate estratigrafikoak, eraikuntza faseetan taldekatuak.

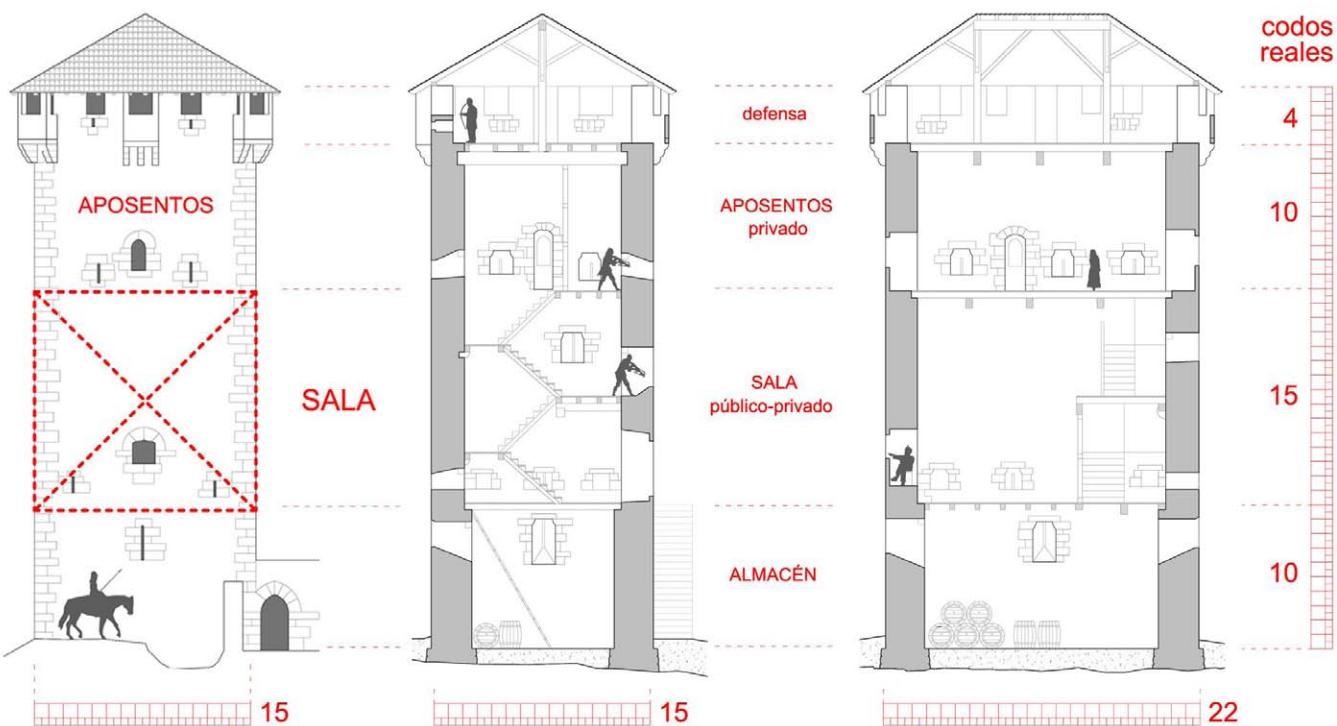
Figura 3.5. Estudio geométrico y funcional de la Casa-torre de Nograro (Valdegovía).

3.5. irudia. Nogaroko Dorretxearen (Gaubea) azterketa geometriko-funtzionala.

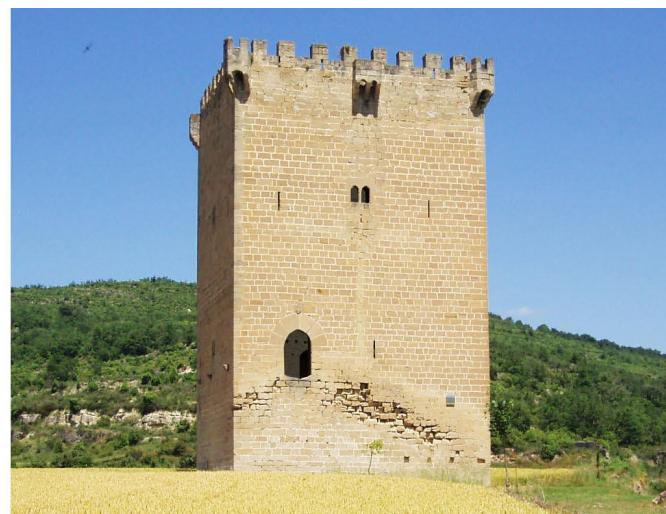
Figura 4.1. Casas-torre exentas localizadas. Casa-torre del Condestable en Fontecha (Lantarón).

La mayoría de Casas-torre contaron con una planta ligeramente rectangular, aunque también existen algunas edificaciones de planta cuadrada. En comparación con otros tipos señoriales, las Casas-torre solían disponer de muros de gran espesor, que usualmente sobrepasaban el metro de grosor. Estos paramentos se realizaban mediante dos hojas exteriores de piedra —normalmente caliza o arenisca— y un núcleo central de argamasa de cal, grava, agua, arena y cantos de diferentes tamaños. La mayoría de construcciones fueron erigidas con mampuestos irregulares, aunque también existen edificios de sillarejo o, en las Casas-torre de mayor factura, de sillería. A diferencia de las Casas-torre de Castilla o Galicia, las edificaciones del País Vasco no contaron con bóvedas de piedra entre pisos. La estructura horizontal solía estar elaborada mediante forjados de vigas y solivos de madera de roble, que iban directamente empotrados en los muros. De hecho, esta estructura carecía muchas veces de postes en su parte central, debido a la escasa luz entre muros.

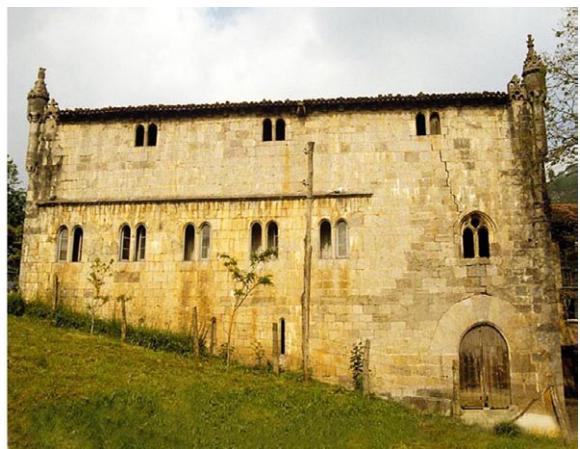
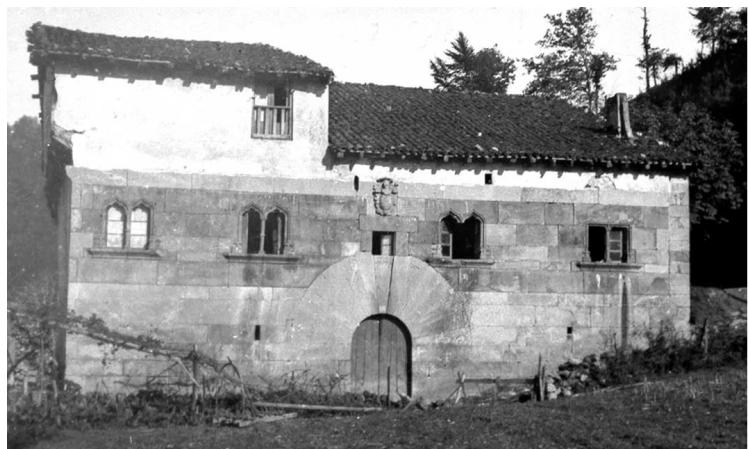
Figura 4.2. Palacio de Lili (Zestoa). Palacio de Ubilla (Markina), AGG-GAO, OA02497.

En comparación con las Casas-torre, las funciones principales de los Palacios bajomedievales —también nombrados en la bibliografía como Palacios gótico-renacentistas o mediterráneos— fueron la residencial y la simbólica (Figura 4.2). La mayoría de estos edificios fueron construidos por grandes familias o altos cargos de la administración, quienes contaron con un nivel de rentas suficiente como para erigir viviendas mucho más grandes y mejor ornamentadas que las de sus vecinos. Por lo general, solían disponer únicamente de dos o tres pisos: en el piso inferior solían estar las caballerizas y los cuartos de almacenaje y de la servidumbre; y en las estancias superiores se localizaban los cuartos residenciales —los espacios más públicos en la franja delantera y las estancias de retiro en la trasera—. En comparación con las Casas-torre, en estos edificios se observa un grado mayor de domesticidad, tanto en la escala de sus espacios, como en el tamaño de los huecos de fachada, que permitían una mejor iluminación del interior.

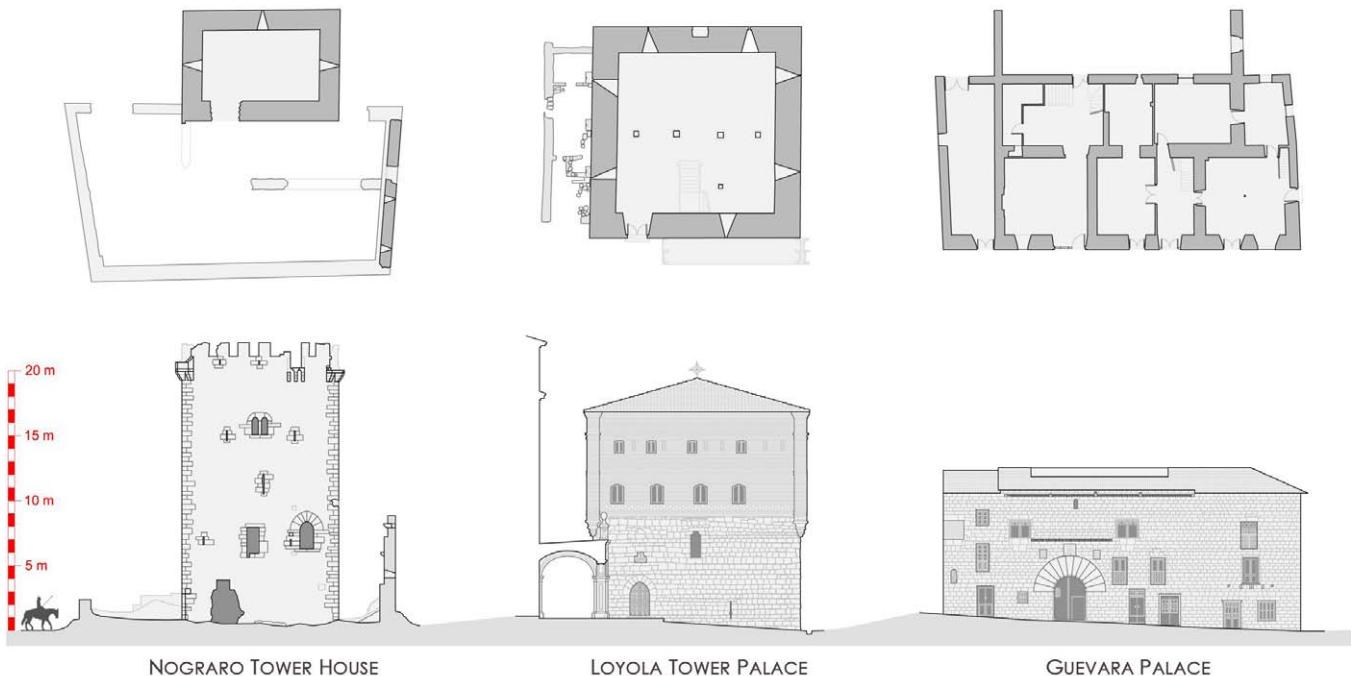
Figura 4.3. Casa-torre de Nograro (Valdegovía), Palacio-torre de Loyola (Azpeitia) y Palacio de Guevara (Segura) (Luengas-Carreño et al. 2020a).

4.3. irudia. Nograroko Dorretxea (Gaubea), Loiolako Dorretxea (Azpeitia) eta Gebara Jauregia (Segura) (Luengas-Carreño *et al.* 2020a).

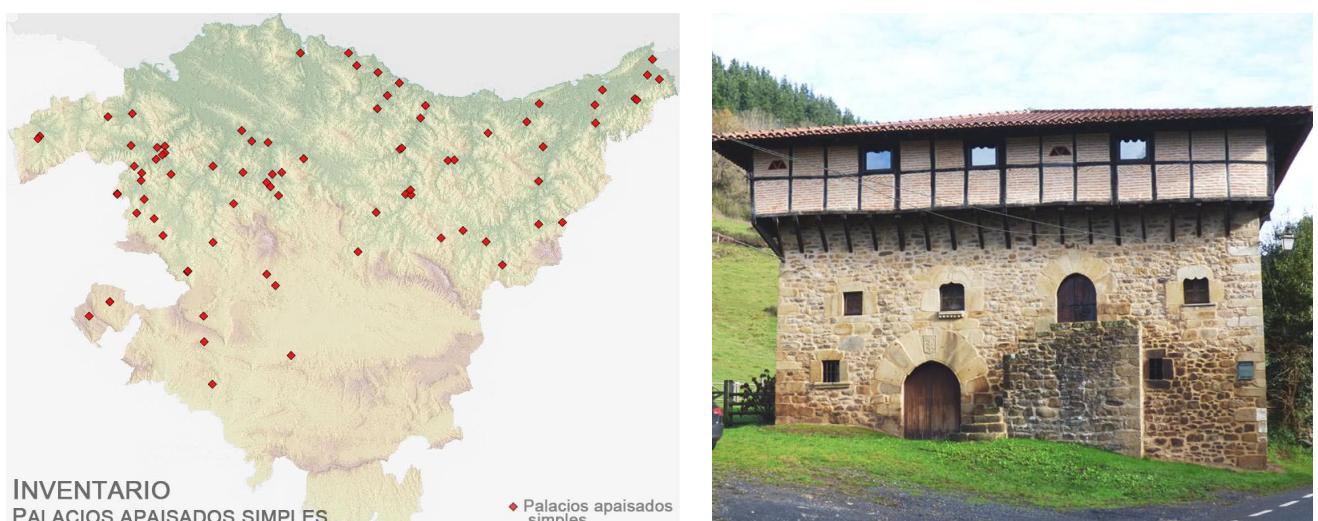
Figura 4.4. Palacios apaizados simples localizados. Palacio apaizado simple de Aranguren (Orozko).

4.4. irudia. Jauregi etzan bakunak. Arangurengo Jauregi etzan bakuna (Orozko).

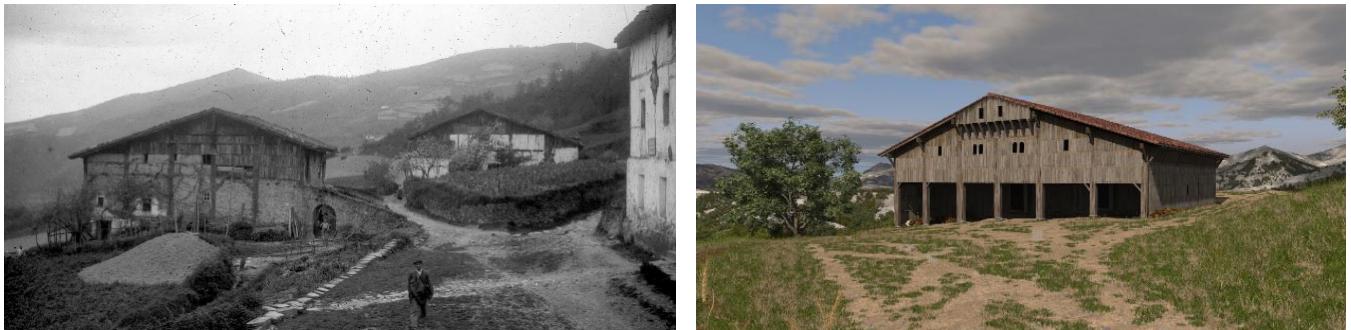
Figura 4.5. Imagen de Altzaga en 1915, AGG-GAO_OA04037. Hipótesis del estado original del caserío Gorostizu Aundi (Gaintza), imagen: Ibon Telleria.

4.5. irudia. Altzaga, 1915, GAO_OA04037. Gorostizu Haundi Baserriaren (Gaintza) jatorrizko itxuraren hipotesia. Irudia: Ibon Telleria.

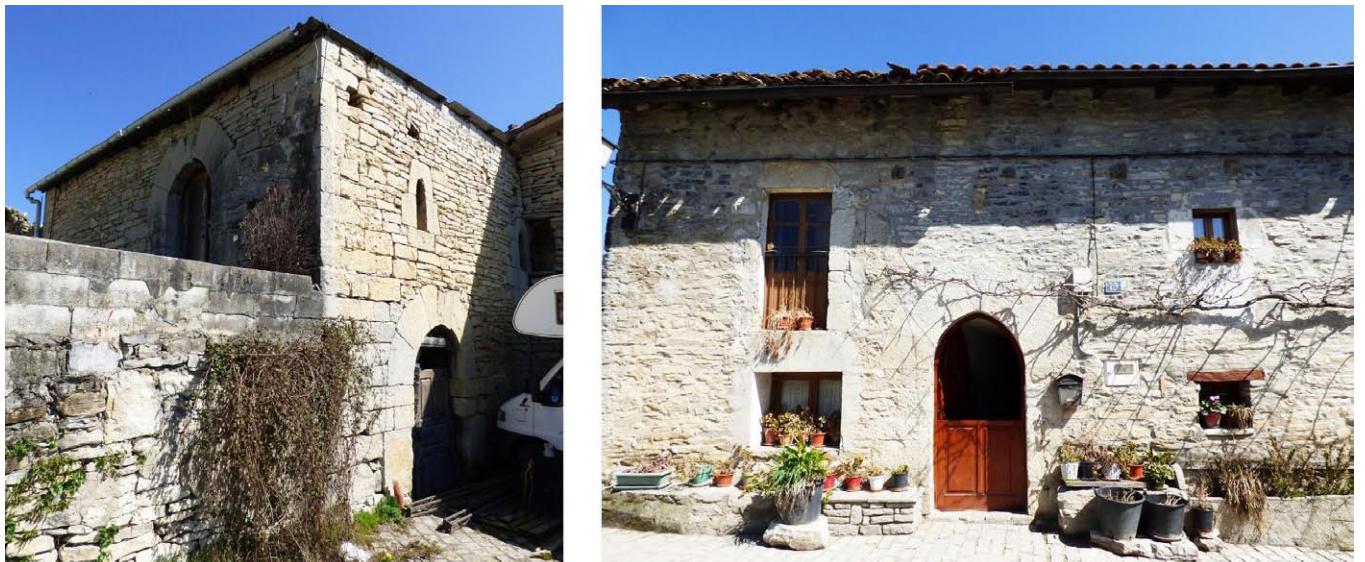
Figura 4.6. Casas bajomedievales en Retes de Tudela (Artziniega).

Además de las residencias señoriales y Caseríos, en algunos núcleos rurales también emergieron otros tipos residenciales de menor envergadura. Estas construcciones, que en ocasiones se emplazan entre medianeras de manera compacta, suelen disponer de un sistema constructivo conformado mediante muros perimetrales de piedra —caliza o arenisca— y estructura horizontal de madera. Por lo general, suelen presentar unos materiales y acabados de peor factura que los tipos arquitectónicos anteriores, aunque también se conservan algunos edificios de gran factura (Figura 4.6). En comparación con los tipos

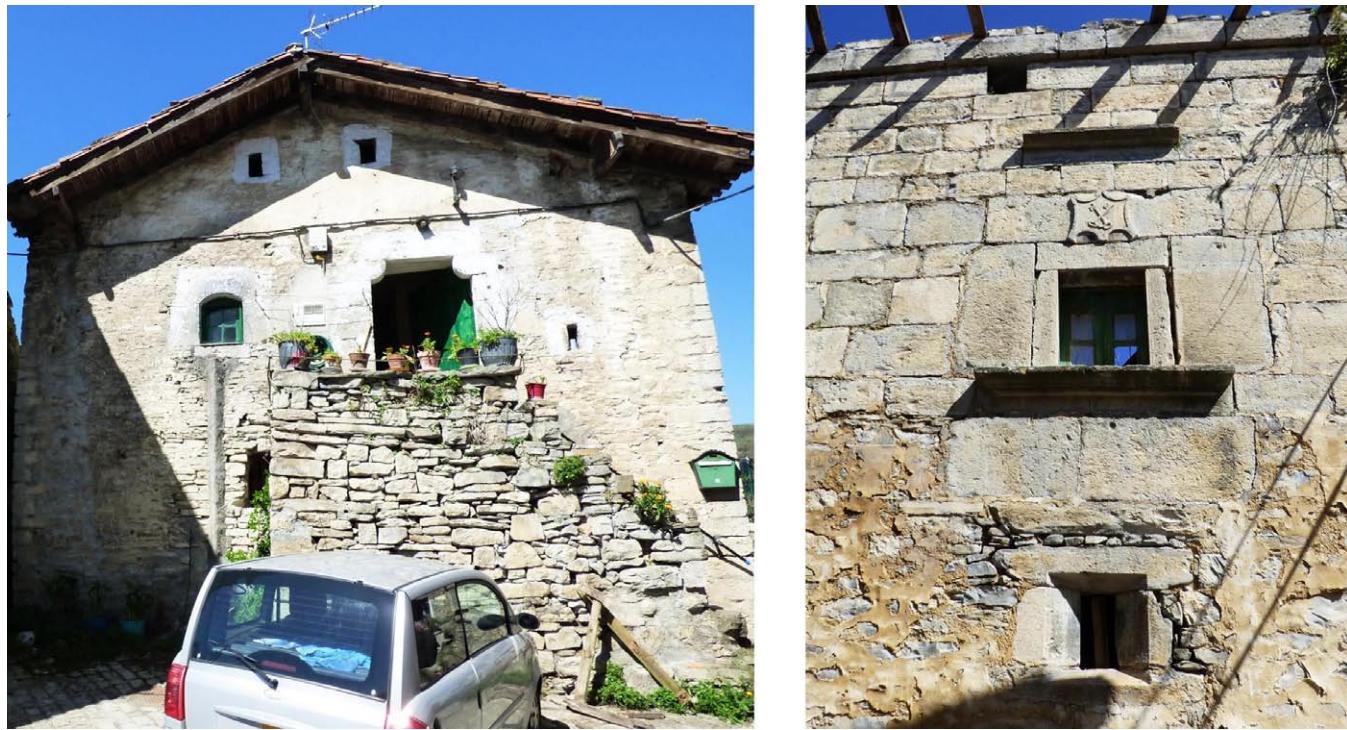
Debido a sus reducidas luces, las Casas-palacio renacentistas suelen tener menos postes interiores que los Palacios renacentistas. De igual modo, suelen contar por lo general con unas uniones mucho más simples y unos acabados de peor factura. Los elementos ornamentales son también escasos, siendo los más frecuentes los escudos de armas y las molduras perimetrales en vanos (Figura 4.8, derecha).

Figura 4.8. Casas-palacio renacentistas en Retes de Tudela (Artziniega).

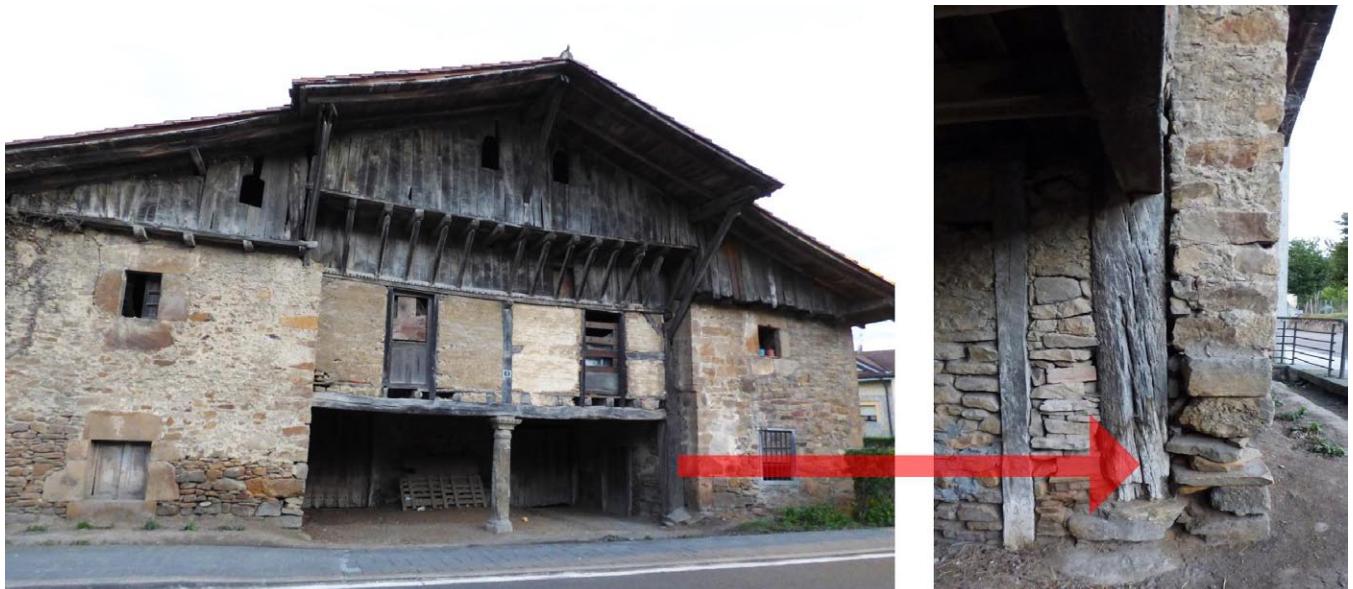
Figura 4.9. Caserio en Luyando (Aiara) y detalle de la estructura de madera interior.

4.9. irudia.Luaondoko Baserria (Aiara) eta barruko zurezko egituraren xehetasuna.

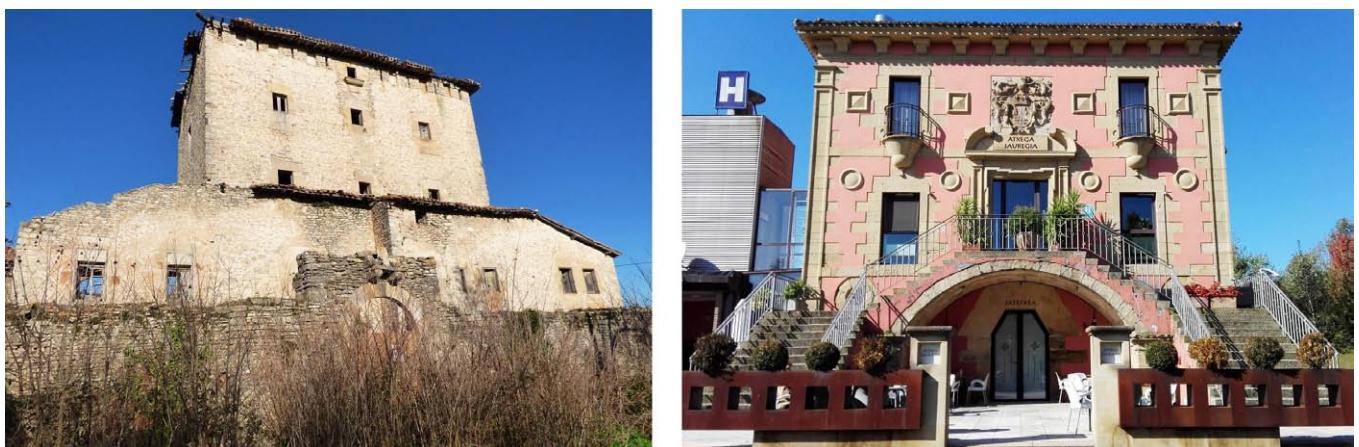
Durante este periodo, los Palacios compactos rectangulares con cubierta a cuatro aguas continuaron siendo el tipo arquitectónico señorial más frecuente. No obstante, a partir de mediados del siglo XVII también emergieron otros nuevos subtipos de Palacio barroco, como los Palacios con flancos torreados, que también intentaron emular las formas señoriales de épocas anteriores. Además, al igual que sucedió en época renacentista, algunas construcciones de periodos anteriores fueron profundamente transformadas para adaptarlas a las nuevas necesidades habitacionales (Figura 4.10. izquierda).

Figura 4.10. Casa-torre de Martioda (Vitoria), reformada en época barroca. Palacio Atxega (Usurbil).

4.10. irudia. Martiodako Dorretxea (Gasteiz), aro barrokoan eraberritua. Atxega Jauregia (Usurbil).

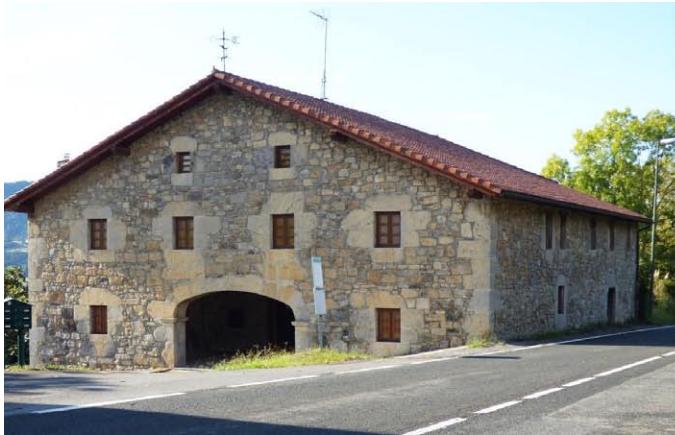
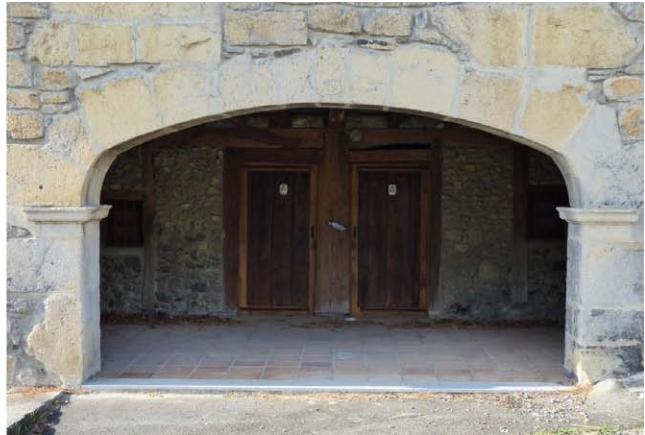
Figura 4.11. Caserío barroco en Gautegiz Arteaga y su soportal, con dos accesos.

que pueden situarse, en cuestiones de tamaño y calidad de sus soluciones constructivas y ornamentación, un rango por debajo de los Palacios y un rango por encima de la vivienda común. En estos edificios localizamos, aunque en menor medida, las mejoras constructivas y en materia de salubridad y habitabilidad introducidas a partir del siglo XVIII. Una composición habitual de sus fachadas es la retícula de 3x3 postes centrales, los cuales sirven para sustentar los elementos estructurales de primer orden de la cubierta, como las correas, los frontales, las limatesas o las vigas curvas conocidas popularmente como «astazaldi». En el eje central de la fachada principal, es frecuente la aparición de elementos que rompen la sobriedad de los paramentos, como frontones curvos, grandes soportales, elementos en voladizo o escudos de armas de gran ornato, con timbre y soportes o tenantes laterales.

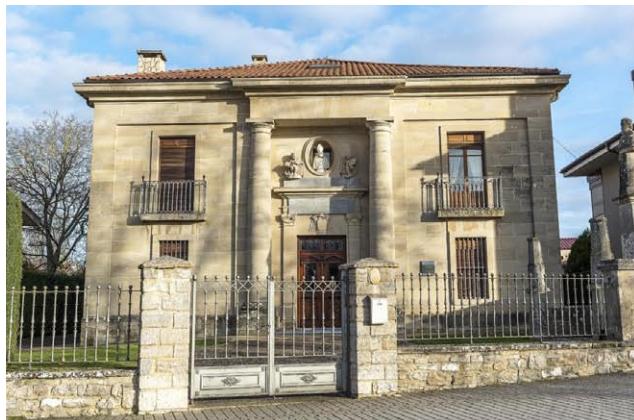
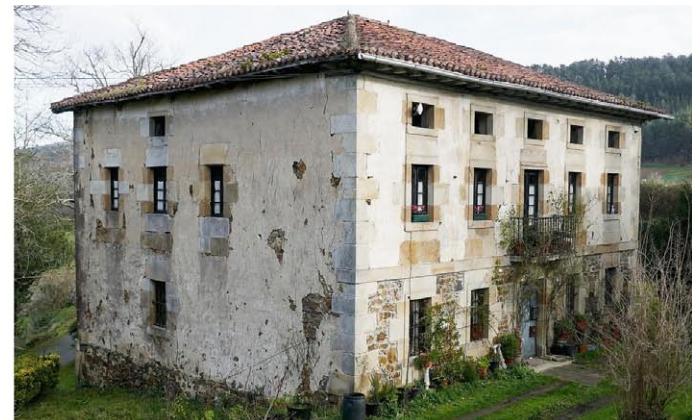
Figura 4.12. Palacio Casa del Santo en Armentia (Vitoria). Casa Cural (Arratzu). Imágenes: Centro de Patrimonio Cultural del Gobierno Vasco.

A partir de finales del siglo XVIII, el neoclasicismo, impulsado por la Real Academia de Bellas Artes de San Fernando, comenzó a propagarse en la región. Desde el punto de vista ornamental, los edificios volvieron a una sobriedad más clasicista y armónica, con menos tensión (Figura 4.12). No obstante, el inestable clima político del siglo XIX —Guerras Carlistas, Guerra de Independencia, etc.— provocó la destrucción, total o parcial, de un número significativo de viviendas señoriales rurales de épocas anteriores, que fueron empleados como fortificaciones.

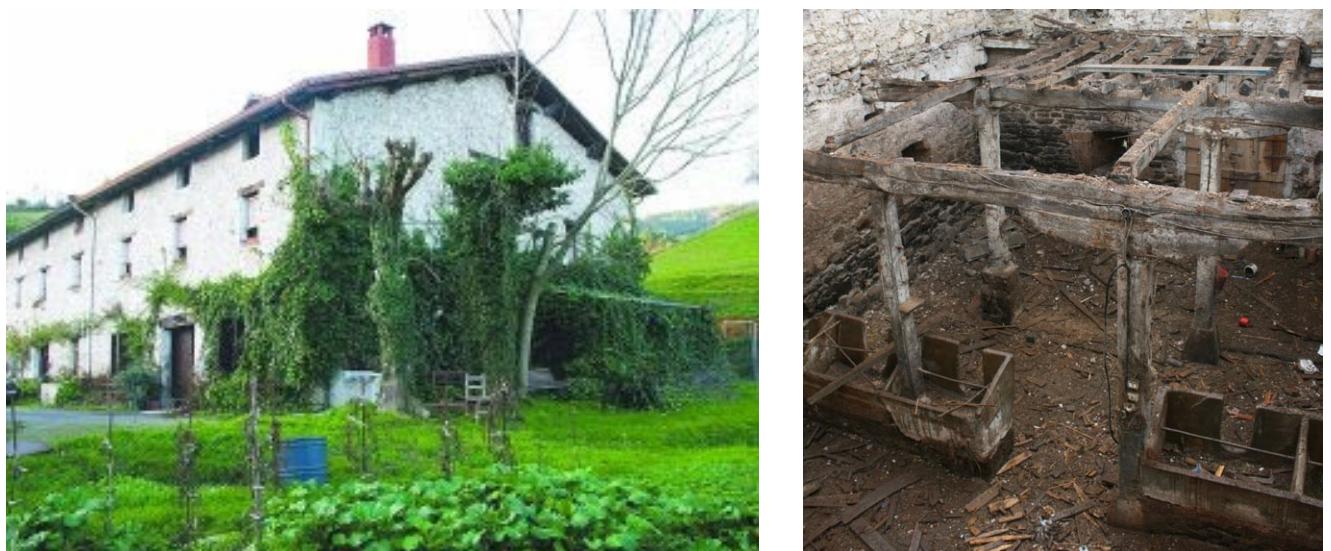
Figura 4.14. Caserío Errekarte Aundi (Beasain). Estructura del s. xix, Casa-palacio Fagoaga (Oiartzun).

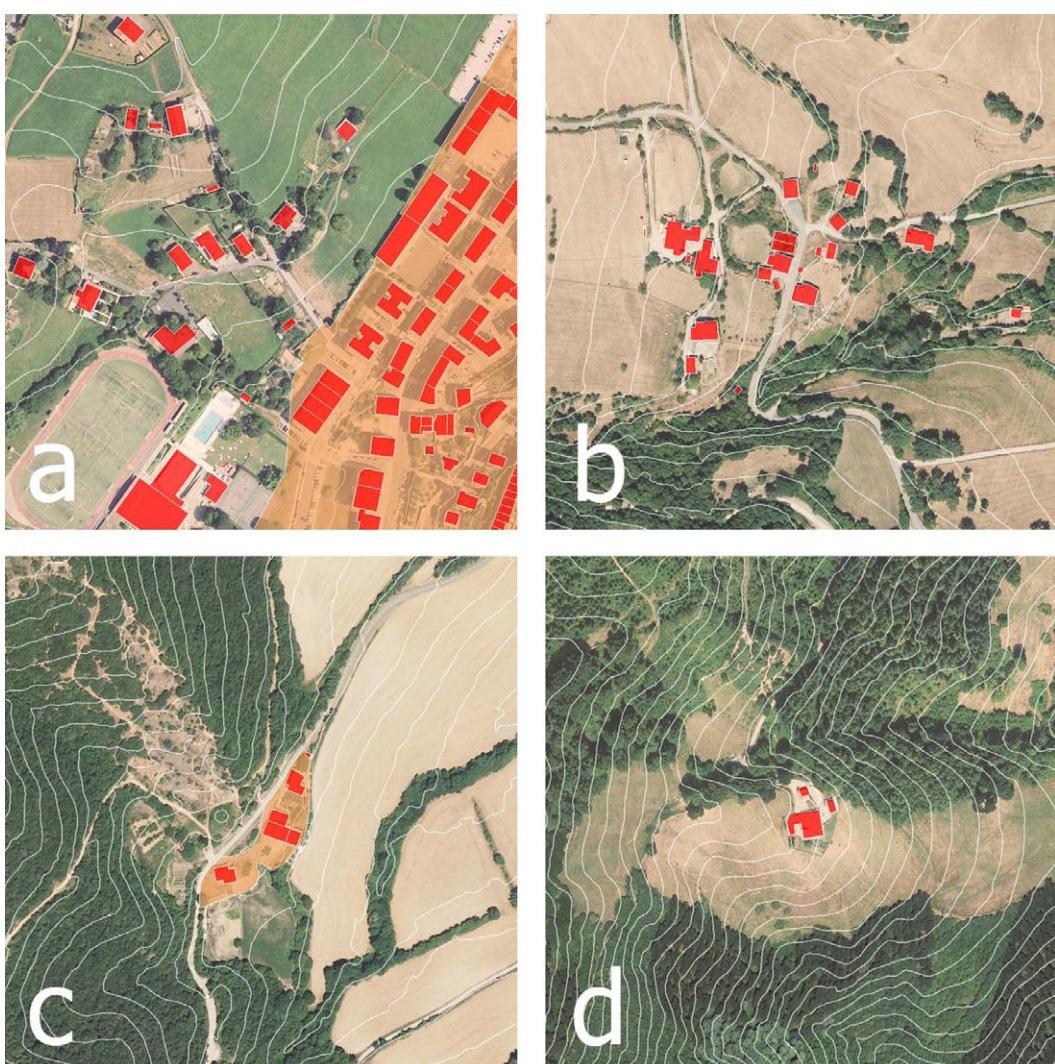
Figura 5.1. a) Edificios en la zona periurbana de Urnieta; b) Núcleo rural de Lendoño de Arriba (Orduña); c) Micro-núcleo rural de Eskibel (Vitoria); d) Caserío de Ipurtotz (Aramaio).

La vivienda rural, entendido como la unidad constructiva y sus terrenos adyacentes, está estrechamente ligada al contexto en el que se ubica, elemento que condiciona sus estados de relación con el entorno y su panorama de cara a futuro. Esas características del marco del emplazamiento, dictarán el tipo de modelo normativo que marcará la hoja de ruta a seguir. A grandes rasgos y en base a la descripción previamente expuesta, podemos clasificar el territorio en cinco grandes áreas que confieren un marco diferente a las viviendas rurales (Figura 5.1): zona urbana (fuera del ámbito de estudio), zona periurbana (a), núcleo rural (b), micro-núcleo rural (c) y edificaciones aisladas (d).

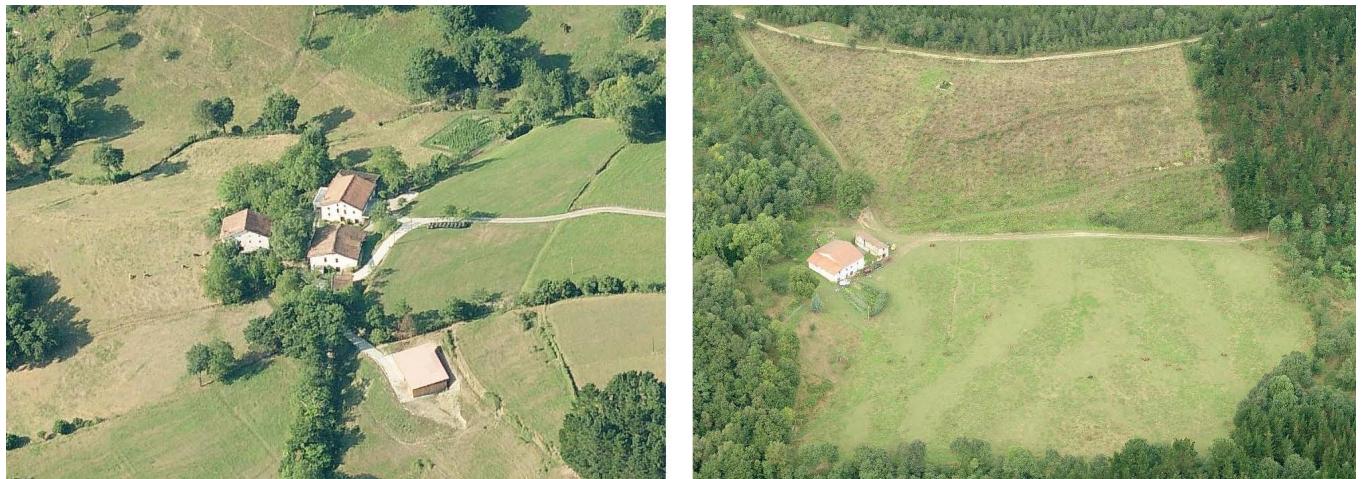
Figura 5.2. Micro-núcleo de Iriondo en Abaltisketa (Iriondo-etxezar, Iriondo-barrena y Iriondo-etxeberri). Caserío aislado de Pagamendi (Zizurkil). Imágenes: IDE Gipuzkoa.

Se ha considerado necesario establecer una categoría intermedia entre los núcleos rurales y las construcciones aisladas. En este sentido, los micro-núcleo rurales están compuestos de 2, 3 o 4 unidades, que pueden estar estructuradas en base a un espacio central. Muchas de las unidades edificadoras que componen este tipo de agrupaciones comparten, con frecuencia, un primer nombre común —por ejemplo, Labeaga-goikoa y Labeaga-bekoa—, que hace referencia al topónimo original; mientras que el segundo suele referirse a la ubicación —goiko, beko, erdiko, etc.—, antigüedad —zar, berri, etc.— y otro tipo de adjetivos —handi, txiki, etc.— que relacionan cada unidad con el resto (Figura 5.2, izquierda).

Las viviendas rurales aisladas, que normalmente se asientan de forma dispersa por el territorio, comprenden el grupo más reducido. Es frecuente que se sitúen lejos de los núcleos y otras estructuras de comunicación, tanto actuales como históricas. Muchas de estas unidades tienen su origen en los seles, espacios acotados en los montes comunales de zonas con tradición ganadera (Figura 5.2, derecha).

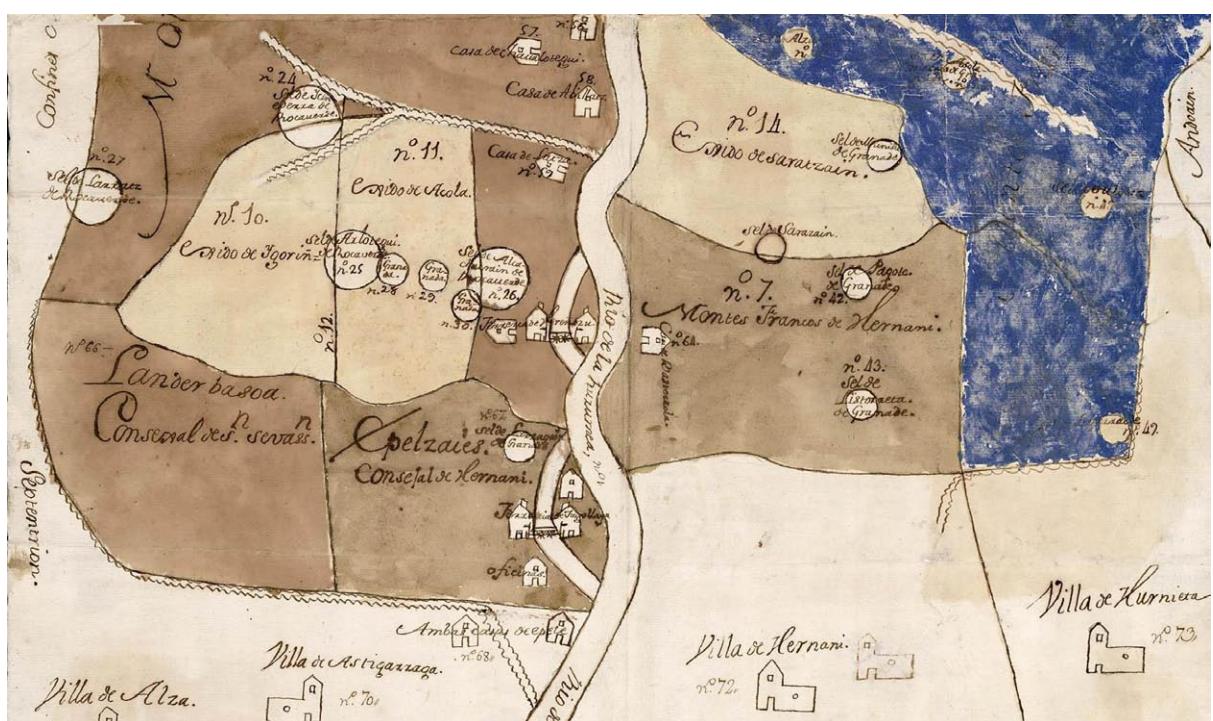
Los seles suelen tener normalmente una forma circular, definida por un eje o piedra central (Figura 5.3). En el País Vasco, los seles se extienden a lo largo de la vertiente cantábrica. Este modelo de gestión del territorio parece que se inicia en la Edad Media, con el objetivo de facilitar el pasto y sesteo del ganado. Una condición indispensable para la formación de un sel será la presencia en el entorno cercano de agua para los animales, además de disponer de una adecuada orientación y al abrigo de los vientos dominantes.

Figura 5.3. Plano de los seles de los montes de Hernani (indicados con círculos). Imagen: Archivo de la Real Chancillería de Valladolid, planos y dibujos, desglosados, 107.

5.3. irudia. Hernaniko lurretako saroien planoa (saroiek zirkuluez markatuak). Irudia: Valladolideko Real Audiencia y Chancilleriaren artxiboko planoak eta marrazkiak, desglosatuak, 107.

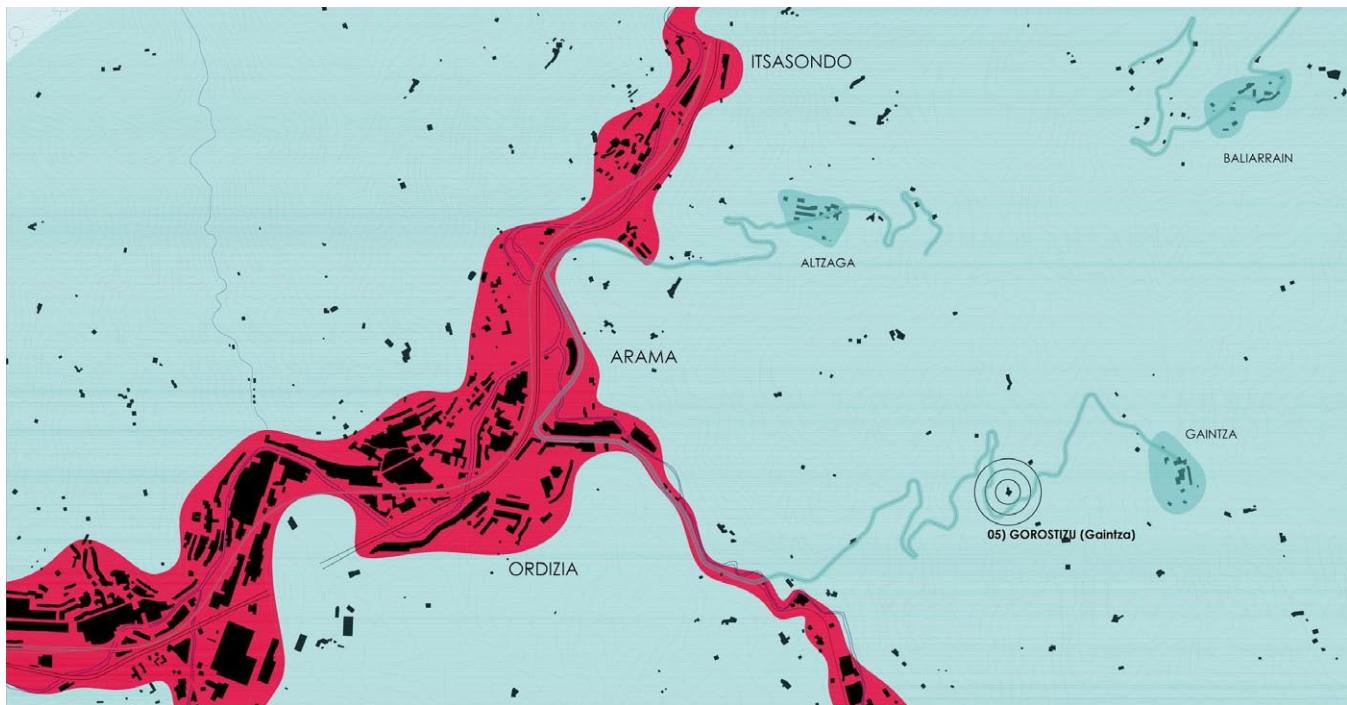
Figura 6.2. Zona Ordizia-Itsasondo, con algunos núcleos rurales, micro-núcleos y edificios aislados. Imagen: Amaia Zubelzu y Eneko Oregi.

En este trabajo se analizó un fragmento de territorio de carácter intermunicipal, que actuaba como nexo entre varias localidades de la zona meridional de Gipuzkoa. En concreto, se estudió el territorio comprendido entre los municipios de Urretxu, Ordizia y Tolosa. El sector fue dividido en los ámbitos anteriormente mencionados, que aparecen coloreados de forma diferenciada en las imágenes (Figuras 6.1 y 6.2).

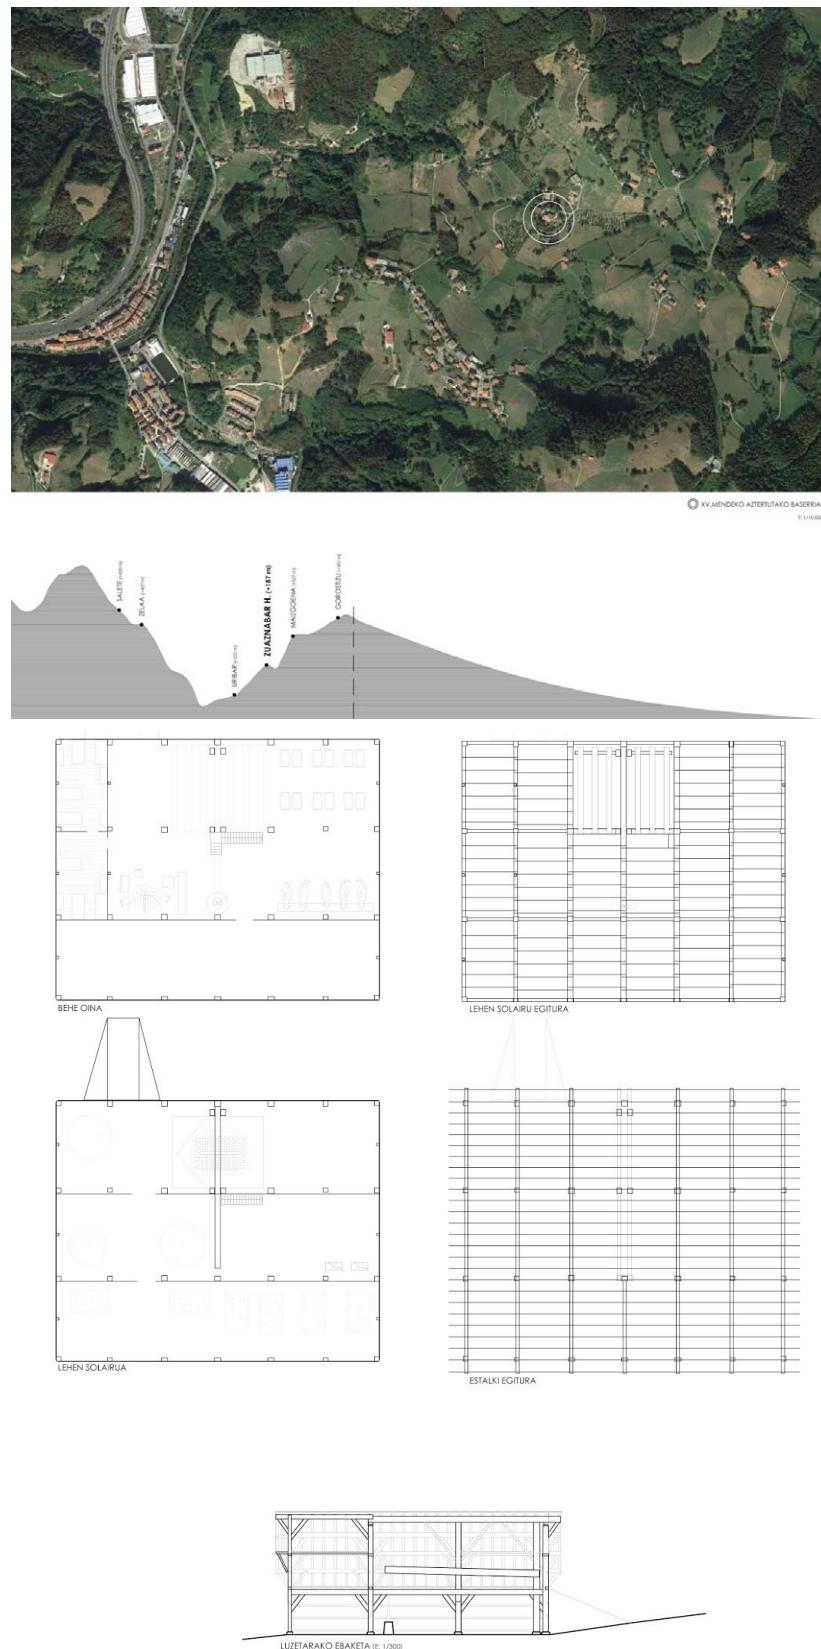
Figura 6.3. Ficha de emplazamiento y distribución interior del Caserío Zuaznabar Haundi (Altzo). Imágenes: Amaia Zubelzu y Eneko Oregi.

6.3. irudia. Zuaznabar Haundi baseriaren (Altzo) kokapenaren eta barne banaketaren fitxa. Irudiak: Amaia Zubelzu eta Eneko Oregi.

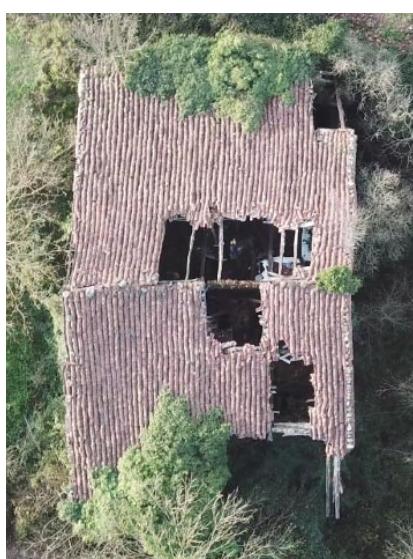
Figura 6.8. Caserío Adrianena: Imagen tomada mediante dron y reconstrucción virtual de la estructura de madera. Imágenes: Amaia Zubelzu y Eneko Oregi.

El Caserío Adrianena se emplaza en un antiguo micro-núcleo de fondo de valle. El edificio es un claro ejemplo de cómo los edificios se van transformando a lo largo de la historia, pudiéndose remontar sus orígenes al siglo xv. Desafortunadamente, la construcción se encuentra en un estado de ruina progresiva en la actualidad. En los últimos años, se ha construido una urbanización de chalets adosados en sus inmediaciones, circunstancia que no ha motivado la reactivación del inmueble. La cubierta presenta huecos o derrumbes parciales de gran tamaño en varios sectores (Figura 6.8, izquierda), que han acelerado el proceso de degradación interior. Igualmente, algunos de los muros y forjados presentan desplomes sustanciales.

Es por ello que se decidió estudiar y documentar esta edificación, de gran valor histórico, antes de que termine finalmente de colapsar. Durante el trabajo de campo se realizó el levantamiento métrico-descriptivo y fotográfico del inmueble, este último ayudado por un dron, debido a que muchas zonas eran inaccesibles por el escombro que se acumulaba en el interior. También se recogieron una serie de detalles constructivos de las uniones de madera y se tomaron muestras para su datación mediante dendrocronología. De acuerdo a la datación, la estructura de madera interior fue erigida entre 1521 y 1551, periodo que se correspondería también con la tipología de algunos vanos y detalles ornamentales erigidos en piedra, como el acceso en arco de medio punto de su fachada delantera.

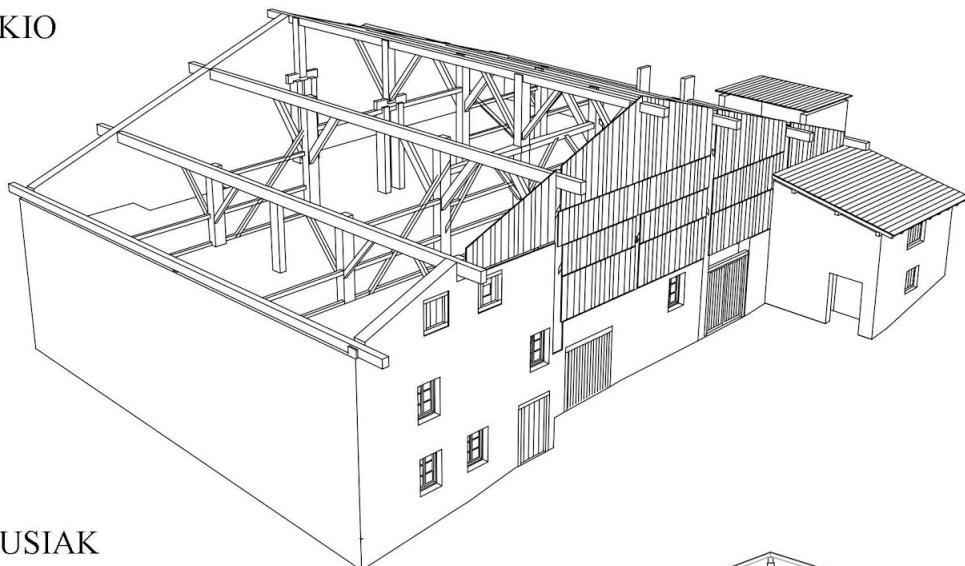
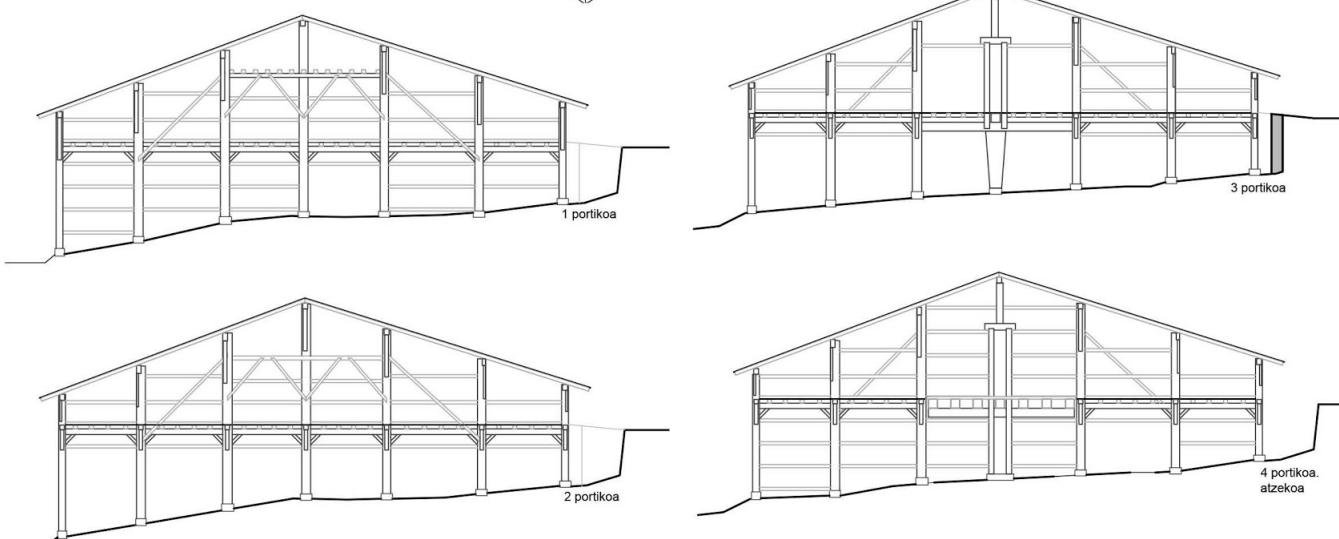
SALETE. EZKIO

PORTIKO NAGUSIAK

Figura 6.9. Caserío Salete: Imagen virtual y secciones del edificio. Imágenes: Ibon Telleria.

6.9. irudia. Salete baseria: Eraikinaren irudi birtuala eta sekzioak. Irudiak: Ibon Telleria.
