La vivienda rural en Euskadi, presente y futuro

Parte I: estudios

Ibon Telleria Julian
Daniel Luengas-Carreño

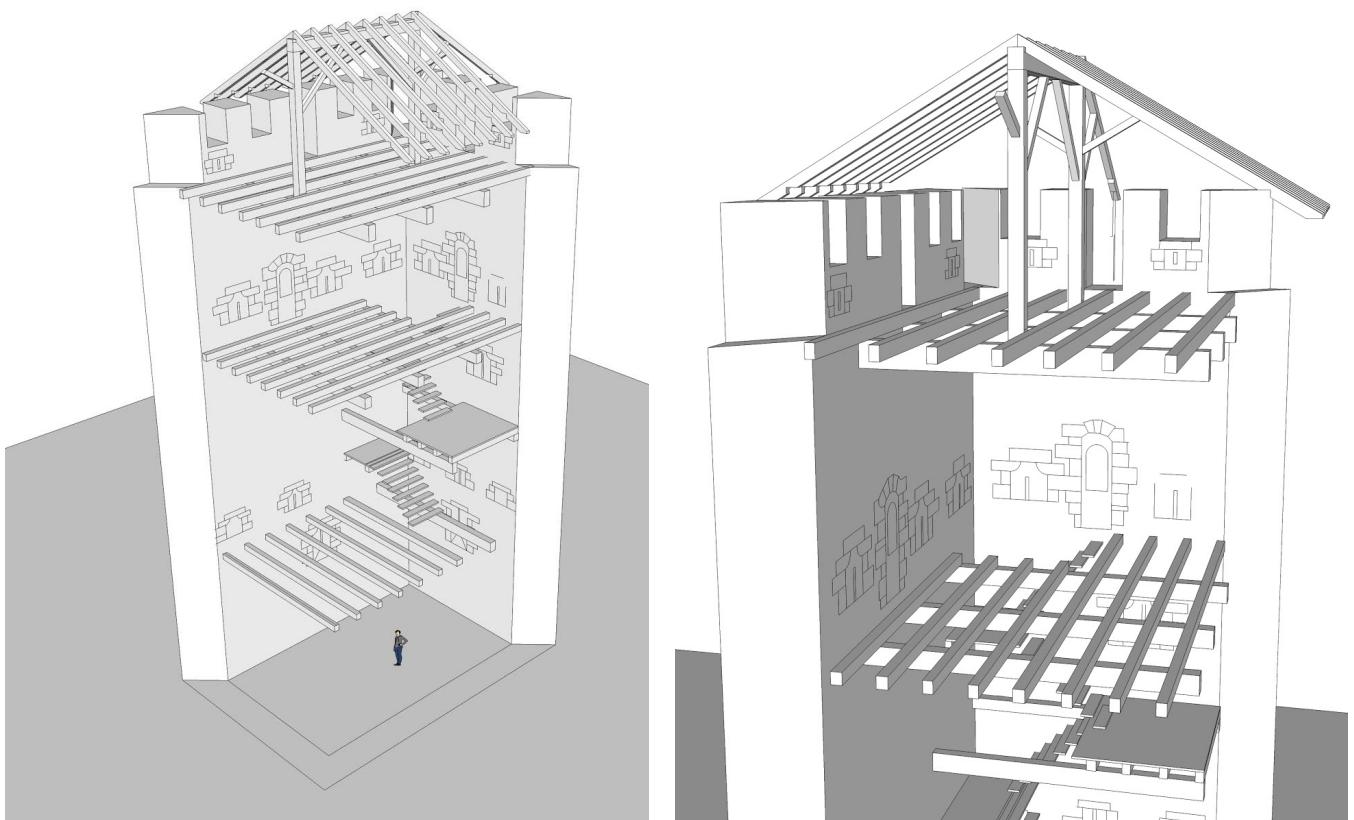
Figura 6.10. Casa-torre (Nograro). Imágenes: Amaia Zubelzu y Eneko Oregi.

6.10. irudia. Nograroko Dorretxea. Irudiak: Amaia Zubelzu eta Eneko Oregi.

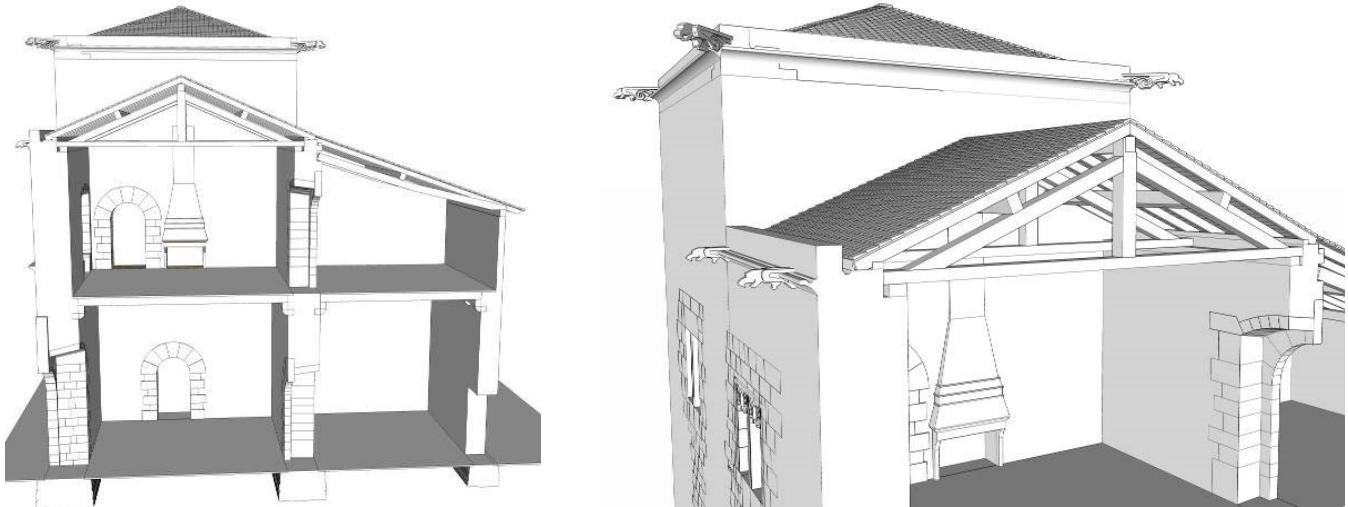
Figura 6.11. Palacio Guevara (Segura). Imágenes: Amaia Zubelzu y Eneko Oregi.

6.11. irudia. Gebara Jauregia (Segura). Irudiak: Amaia Zubelzu eta Eneko Oregi.

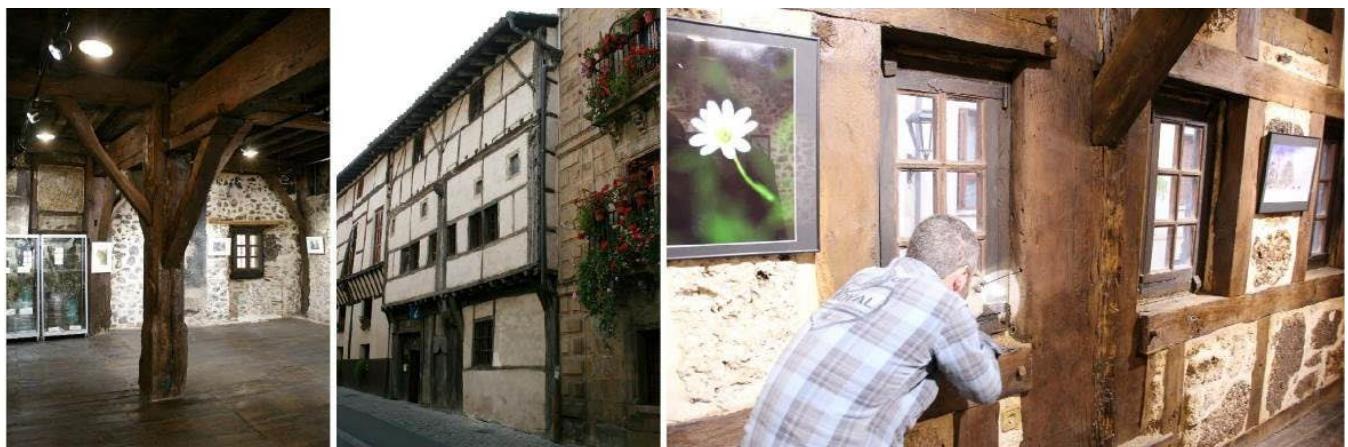
Figura 6.12. Imágenes de la Casa Ardixarra y de la toma de muestras para la datación.

6.12. irudia. Arrixarri Etxearen argazkiak. Eskuinean, dataziorako laginak hartzen.

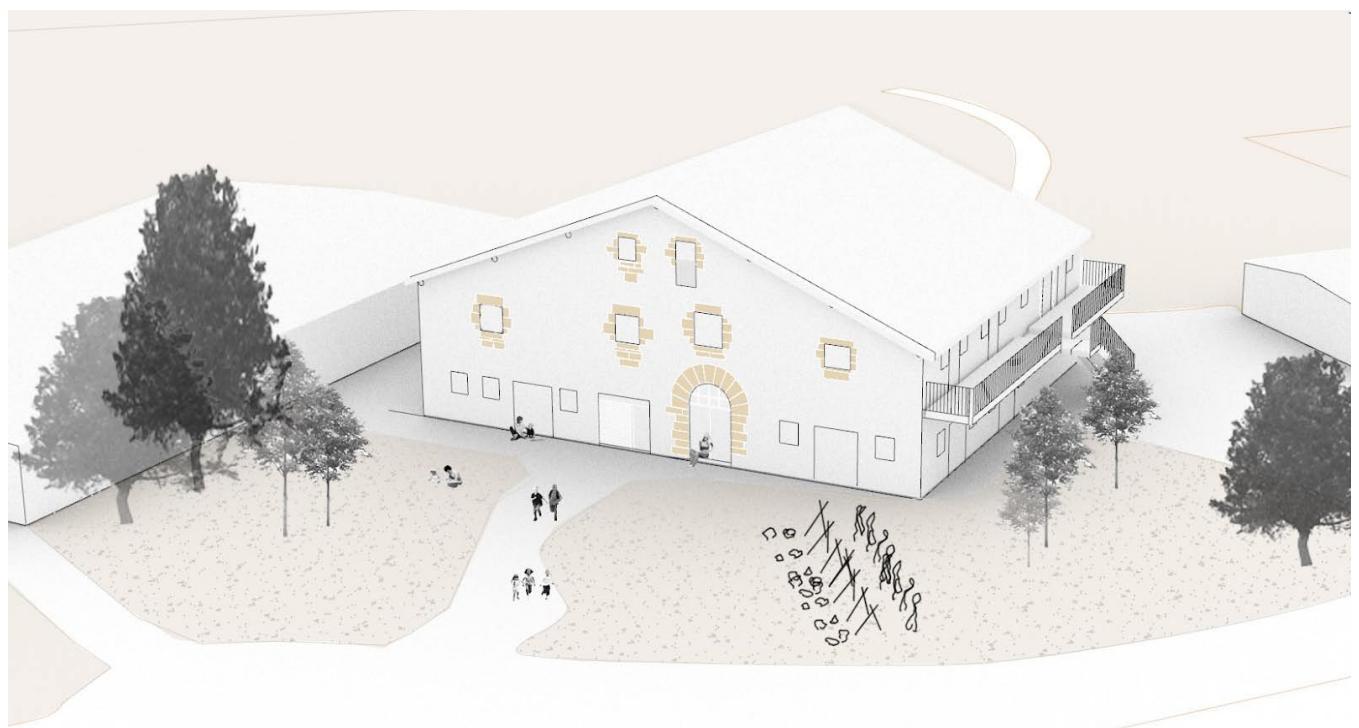
Figura 6.13. Infografía de Darietazar. Imagen: Ainhoa de Anduiza.

6.13. irudia. Darietazar Baserriaren infografia. Irudia: Ainhoa de Anduiza.

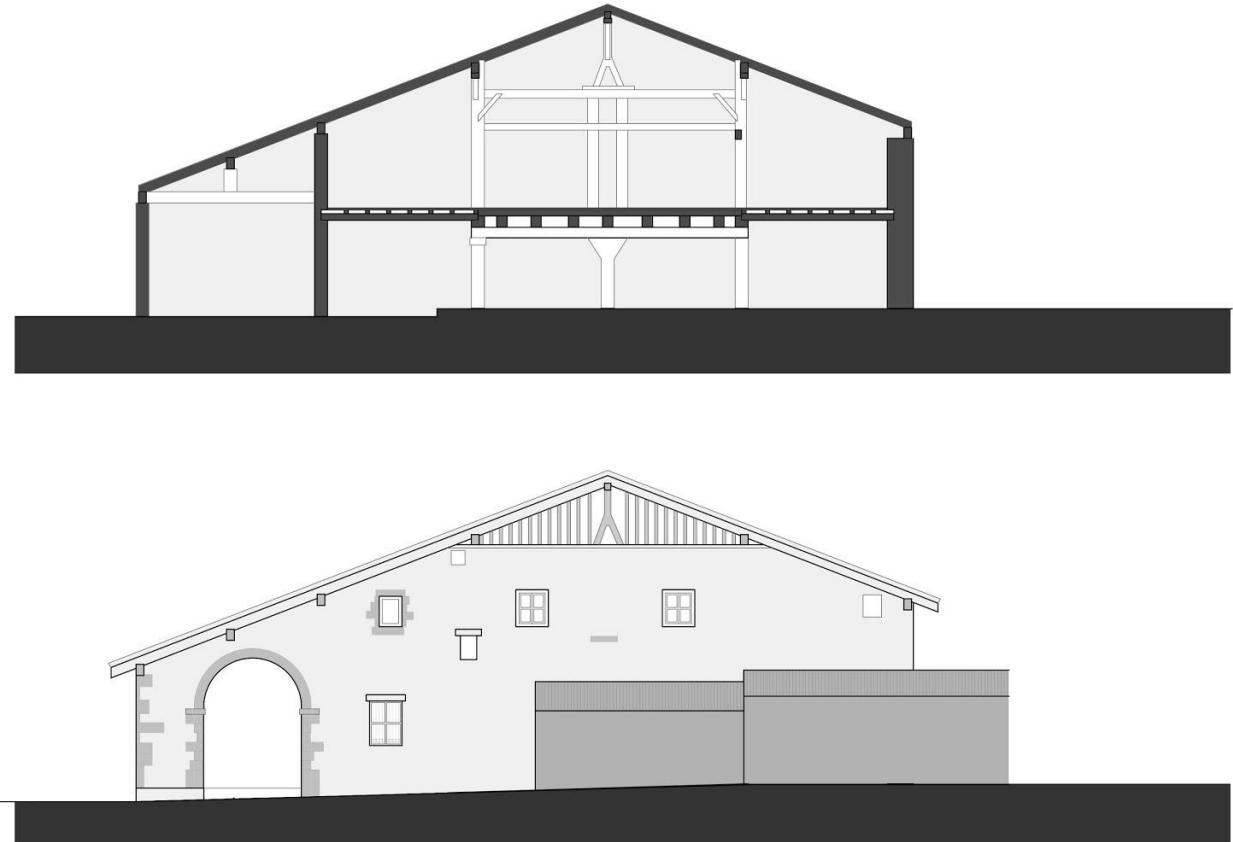
Figura 6.14. Sección y alzado del Caserío Legarralde (Zizurkil). Imagen: Irati García.

6.14. irudia. Legarralde Baserriaren (Zizurkil) sekzioa eta altxaera. Irudia: Irati García.

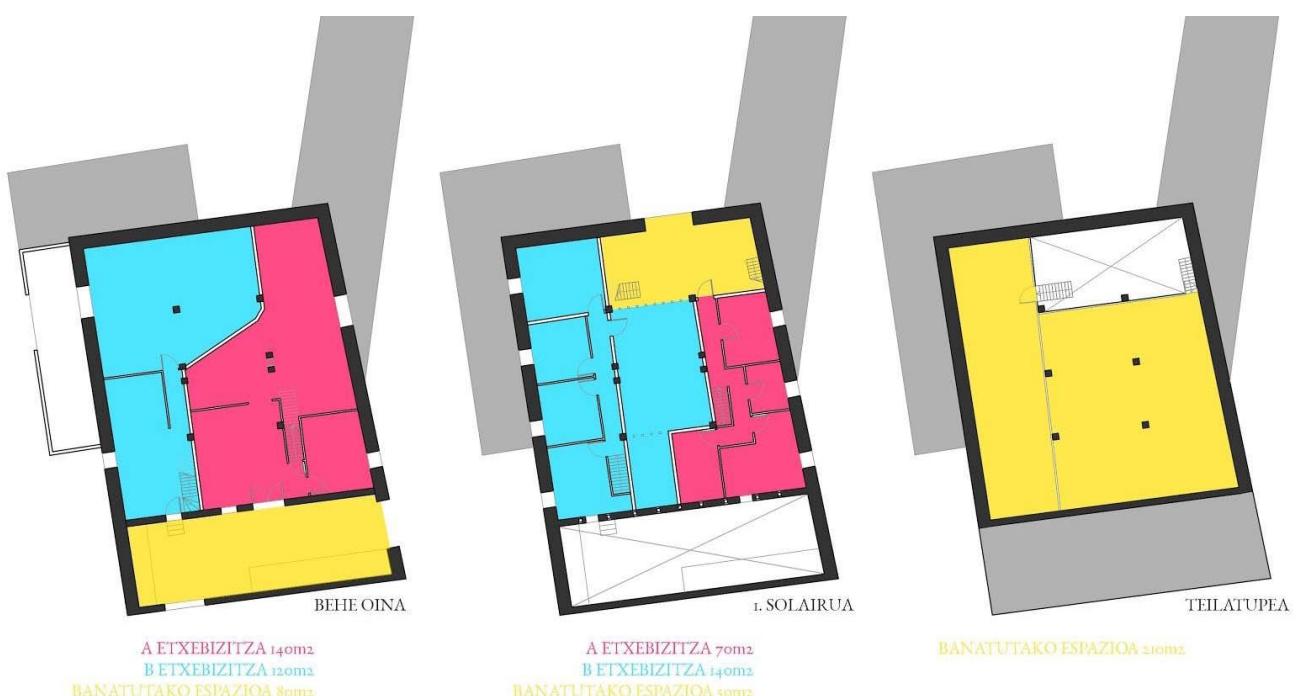
Figura 6.15. Estudio de una de las posibles formas de separar Legarralde. Imagen: Irati García.

6.15. irudia. Legarralde Baserria zatitzeko modu posible baten azterketa. Irudia: Irati García.

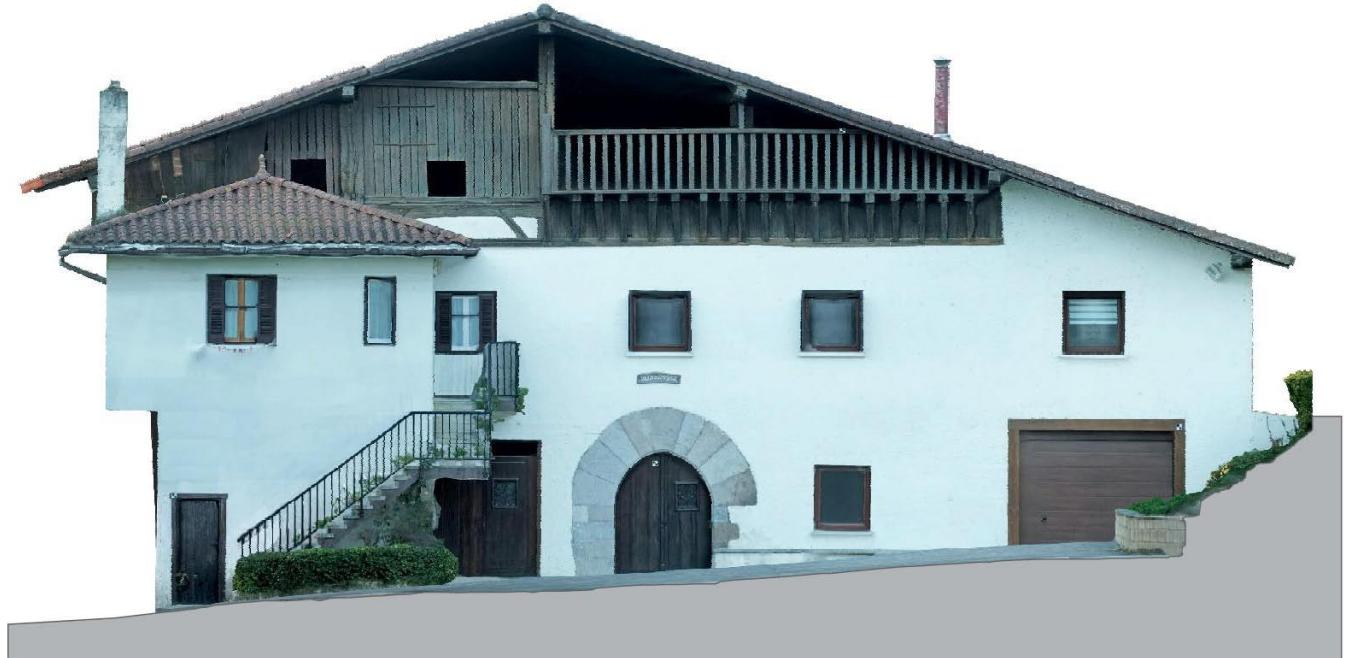
Figura 6.16. Fachada del Caserío Berastegi (Zizurkil), realizada por Javier Pérez para Arkeolan.

6.16. irudia. Berastegi Baserriaren (Zizurkil) fatxada, Javier Perezek Arkeolanentzat egina.

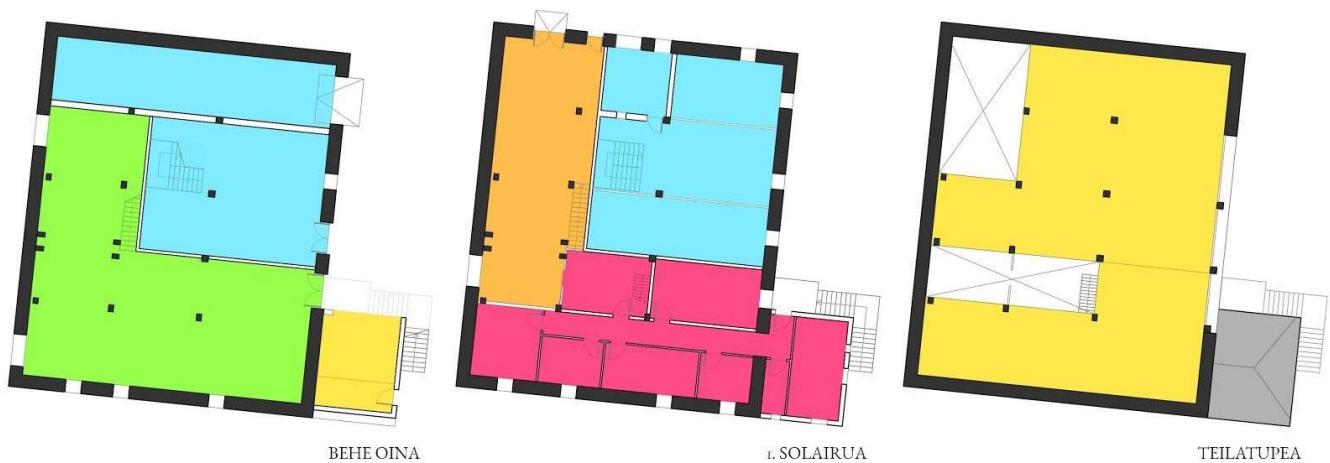
B ETXEBIZITZA 170m²
C ETXEBIZITZA 200 m²
BANATUTAKO ESPAZIOA (A,C) 300m²

6.17. irudia. Berastegi Baserria zatitzeko modu posibileak. Irudia: Irati Garcia.

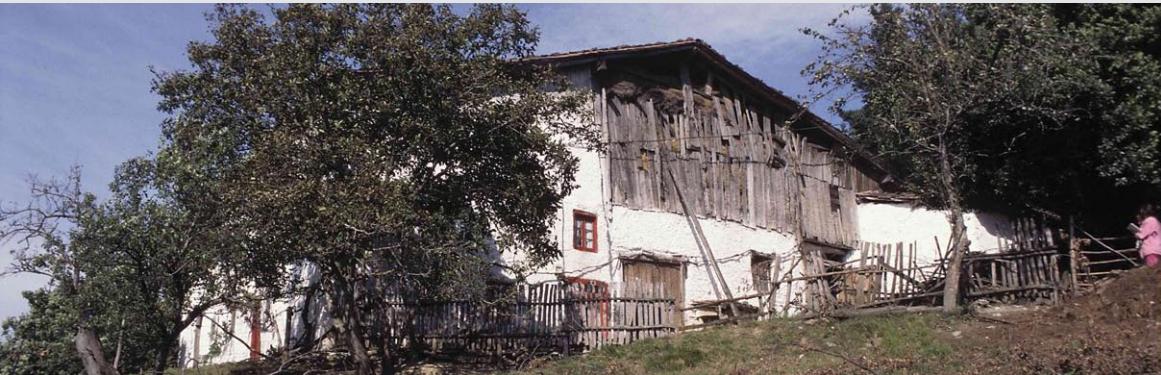
DATOS BÁSICOS						
USO	M ²	TIPO	RENDIMIENTO			
VIVENDA	78	UNIFAMILIAR	BAJO			
AGROPECUARIO	498	VACUNO, AVÍCOLA	MEDIO			
OTROS	—	—	—			
ESTADO DE CONSERVACIÓN		BUENO				
ACCESIBILIDAD / SEGURIDAD / ILUMINACIÓN RODADA		BUENO	4km, 14min - camino estrecho pero despejado, por monte, giros complicados			
ACCESIBILIDAD / SEGURIDAD / ILUMINACIÓN PEATONAL		MALO	4km, 1h - sin acera, no iluminado, distancia excesiva, pendientes, peligroso			
ENTORNO						
PAVIMENTO	Pavimento rígido: entrada asfaltada, estado mejorable.					
VEGETACIÓN	Agroganadera y Campiña: Paisaje Rural de Transición / Forestal: Pino Radiata, otras coníferas, veg. potencial de Robledal Cantábrico					
APARCAMIENTOS	No, solo zona asfaltada					
RECINTO SOLAR						
CERRAMIENTO	Sí, cerramiento de alambre/madera en terreno inmediato al edificio (no para caserío)					
AÑADIDOS	—					
OROGRAFÍA	Terreno explotado para uso agropecuario y bosque de plantación. Pendiente 20-30%, 30-50%

INSTALACIONES						
SUMINISTRO DE AGUA	No conectado a red de suministro					
ILUMINACIÓN	No conectado a red de suministro					
SANEAMIENTO	No conectado a red de recogida					
ENERGÍA ELÉCTRICA	No conectado a red de suministro					
FACHADAS						
FACHADA PRINCIPAL	2 por exterior (viv. unifamiliar)					
VIVIENDAS	Unifamiliar					
ENTRADA	Varias					
TRATAMIENTO	Doméstica					
ESTADO	Cubierta recientemente reformada. Estructura original de madera completa y en buenas condiciones. Conserva su distribución original.

Figura A.1. Ficha de estudio del estado actual del Caserío Salete (Ezkio-Itsaso).

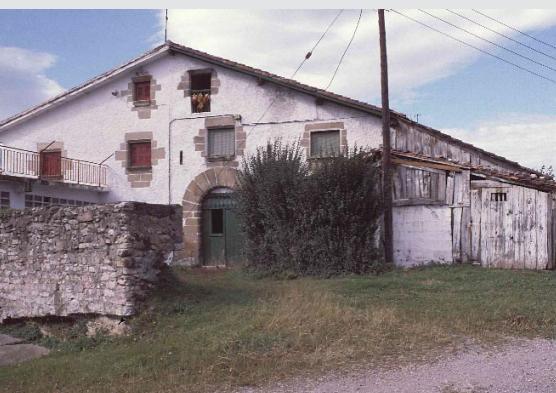
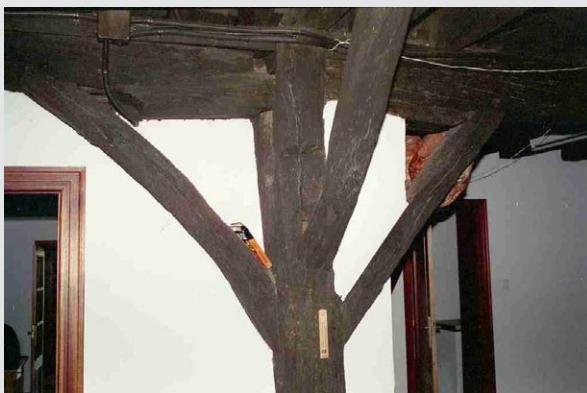
DATOS BÁSICOS								
USO	M ²	TIPO	RENDIMIENTO					
VIVENDA	—	BIFAMILIAR	ALTO					
OTROS	—	TRASTERO	MEDIO					
ESTADO DE CONSERVACIÓN		BUENO						
ACCESIBILIDAD / SEGURIDAD / ILUMINACIÓN RODADA	MALO	2,8km desde el núcleo urbano, carretera asfaltada ancha, no tiene conexión directa con el núcleo.						
ACCESIBILIDAD / SEGURIDAD / ILUMINACIÓN PEATONAL	MALO	Camino único tanto para coches como para peatones, no hay ningún tipo de iluminación artificial, distancia no muy larga desde núcleo urbano 1km (15 min)						
ENTORNO								
PAVIMENTO	Ligero, gravilla, restos pavimento militar. Entrada al caserío asfaltada							
VEGETACIÓN	Prados, Robledal acidófilo y robledal-bosque mixto atlántico							
APARCAMIENTOS	En la zona asfaltada al rededor del caserío							
RECINTO SOLAR								
CERRAMIENTO	Hoy en día abierto, durante la historia ha tenido cerramiento de piedra y madera fortificando el recinto en la última guerra carlista

AÑADIDOS	A partir de 1997 el contorno del caserío se ha ido pavimentado, creando entradas para coches y peatones, pero no está explotado							
OROGRAFÍA	La orografía del caserío no ha sido explotada							
INSTALACIONES								
SUMINISTRO DE AGUA	Sí, depósito de agua detrás del caserío							
ILUMINACIÓN	No							
SANEAMIENTO	No							
ENERGÍA ELÉCTRICA	Sí							
FACHADAS								
FACHADA PRINCIPAL	Tiene una fachada principal orientada al camino histórico principal que unía Rentería con Lezo							
VIVIENDAS	El caserío tiene dos viviendas bien diferenciadas en su fachada principal							
ENTRADA	Las entradas principales a cada vivienda están en la misma fachada, pero cada vivienda tiene su propia entrada							
TRATAMIENTO	Tradicional							
ESTADO	Buen estado

Figura A.2. Ficha de estudio del estado actual del Caserío Darietazar (Lezo).

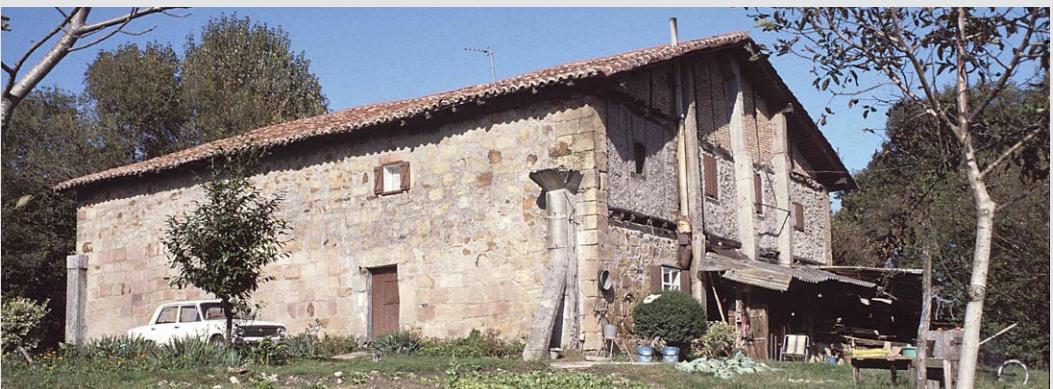
DATOS BÁSICOS						
USO	M ²	TIPO	RENDIMIENTO			
VIVENDA	431,99	UNIFAMILIAR	ALTO			
OTROS	21,34	TRASTERO	ALTO			
ESTADO DE CONSERVACIÓN		MUY BUENO				
ACCESIBILIDAD / SEGURIDAD / ILUMINACIÓN RODADA		BUENO	Camino no directo desde la franja horizontal, 3,7km desde el núcleo urbano. Carretera bien asfaltada hasta zona industria, después gravilla			
ACCESIBILIDAD / SEGURIDAD / ILUMINACIÓN PEATONAL		MALO	Distancia larga desde el núcleo urbano 4km, paso por zona industrial, el resto del camino sin iluminación. Mismo camino estrecho para coches y peatones			
ENTORNO						
PAVIMENTO	Sólido, durante la historia ha ido creciendo separando completamente el caserío de la naturaleza. Artificializado.					
VEGETACIÓN	Huertos, frutales, prados y lastonar de Brachy podium pinnatum					
APARCAMIENTOS	No					
RECINTO SOLAR						
CERRAMIENTO	El terreno no está vallado, pero la vegetación y la diferencia de altura crea una total separación entre lo público y lo privado

AÑADIDOS	Se creó una plataforma separando completamente lo público de lo privado					
OROGRAFÍA	Escombroso, %20-%50, Durante la historia ha ido cambiando y se ha ido artificializando cada vez más					
INSTALACIONES						
SUMINISTRO DE AGUA	Sí					
ILUMINACIÓN	No					
SANEAMIENTO	—					
ENERGÍA ELÉCTRICA	Sí					
FACHADAS						
FACHADA PRINCIPAL	Tiene dos fachadas principales, una al camino y otra a los prados y jardín					
VIVIENDAS	El caserío tiene tres viviendas pero no se diferencian en las fachadas					
ENTRADA	3 entradas, no se sabe cuál es la principal					
TRATAMIENTO	Doméstica					
ESTADO	Excelente, rehabilitada en 2002

Figura A.3. Ficha de estudio del estado actual del Caserío Itsuabekoa (Lezo).

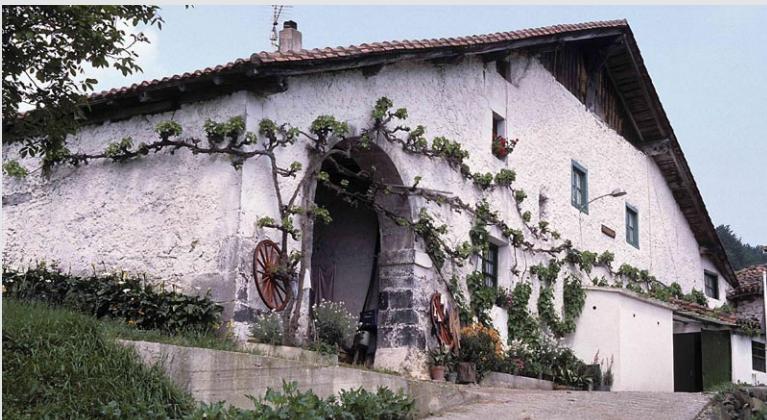
DATOS BÁSICOS						
USO	M ²	TIPO	RENDIMIENTO			
VIVENDA	136	BIFAMILIAR	MEDIO			
AGROPECUARIO	638	—	ALTO			
OTROS	50	DEPOSITO	MEDIO			
ESTADO DE CONSERVACIÓN	MUY BUENO					
ACCESIBILIDAD / SEGURIDAD / ILUMINACIÓN RODADA	MUY BUENO		1.5KM			
ACCESIBILIDAD / SEGURIDAD / ILUMINACIÓN PEATONAL	MUY MALO		17min, empedrado, sin acera, sin iluminación			
ENTORNO						
PAVIMENTO	Pavimento ligero: gravilla. Estado mejorable					
VEGETACIÓN	Prados y cultivos atlánticos+Robledal acidófilo y robledal-bosque mixto atlántico+plantaciones forestales					
APARCAMIENTOS	Sí, estructura cubierta					
RECINTO SOLAR						
CERRAMIENTO	Sí, cerramiento de alambre/madera y vegetal para solares (no para caserío)					
AÑADIDOS	—					
OROGRAFÍA	Terreno explotado para uso agropecuario. Pendiente 0-25%					
INSTALACIONES						
SUMINISTRO DE AGUA	Sí					
ILUMINACIÓN	No conectado a red de suministro					
SANEAMIENTO	No conectado a red de suministro. Fosa séptica

ENERGÍA ELÉCTRICA	No conectado a red de suministro					
FACHADAS						
FACHADA PRINCIPAL	Perpendicular a cumbre, con pórtico en arco de medio punto.					
VIVIENDAS	Bifamiliar					
ENTRADA	Varias					
TRATAMIENTO	Doméstica					
ESTADO	Muy Bueno

Figura A.4. Ficha de estudio del estado actual del Caserío Legarralde (Zizurkil).

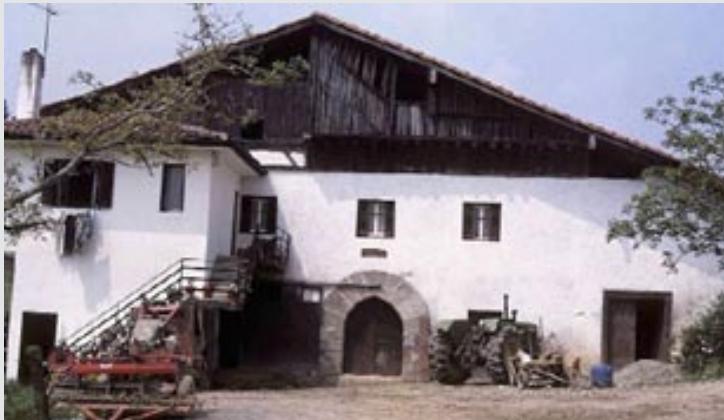
DATOS BÁSICOS						
USO	M ²	TIPO	RENDIMIENTO			
VIVENDA	136	BIFAMILIAR	MEDIO			
AGROPECUARIO	638	—	ALTO			
OTROS	50	DEPOSITO	MEDIO			
ESTADO DE CONSERVACIÓN		MUY BUENO				
ACCESIBILIDAD / SEGURIDAD / ILUMINACIÓN RODADA		MUY BUENO	1.5KM			
ACCESIBILIDAD / SEGURIDAD / ILUMINACIÓN PEATONAL		MUY MALO	17min, empedrado, sin acera, sin iluminación			
ENTORNO						
PAVIMENTO	Pavimento ligero: gravilla. Estado mejorable					
VEGETACIÓN	Prados y cultivos atlánticos+Robledal acidófilo y robledal-bosque mixto atlántico+plantaciones forestales					
APARCAMIENTOS	Sí, estructura cubierta					
RECINTO SOLAR						
CERRAMIENTO	Sí, cerramiento de alambre/madera y vegetal para solares (no para caserío)					
AÑADIDOS	—					
OROGRAFÍA	Terreno explotado para uso agropecuario. Pendiente 0-25%					
INSTALACIONES						
SUMINISTRO DE AGUA	Sí					
ILUMINACIÓN	No conectado a red de suministro					
SANEAMIENTO	No conectado a red de suministro. Fosa séptica

ENERGÍA ELÉCTRICA	No conectado a red de suministro					
FACHADAS						
FACHADA PRINCIPAL	Perpendicular a cumbre, con pórtico en arco de medio punto.					
VIVIENDAS	Bifamiliar					
ENTRADA	Varias					
TRATAMIENTO	Doméstica					
ESTADO	Muy Bueno

Figura A.5. Ficha de estudio del estado actual del Caserío Berastegi (Zizurkil).

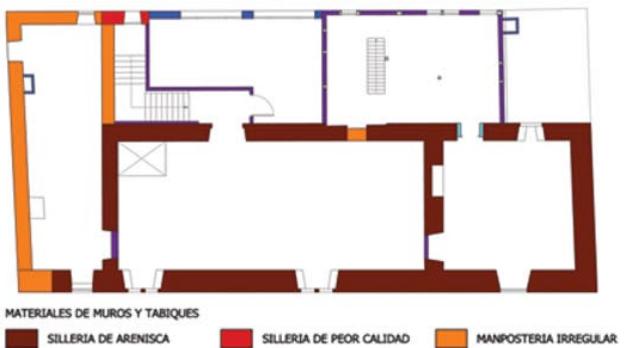
MATERIALES DE MUROS Y TABQUES

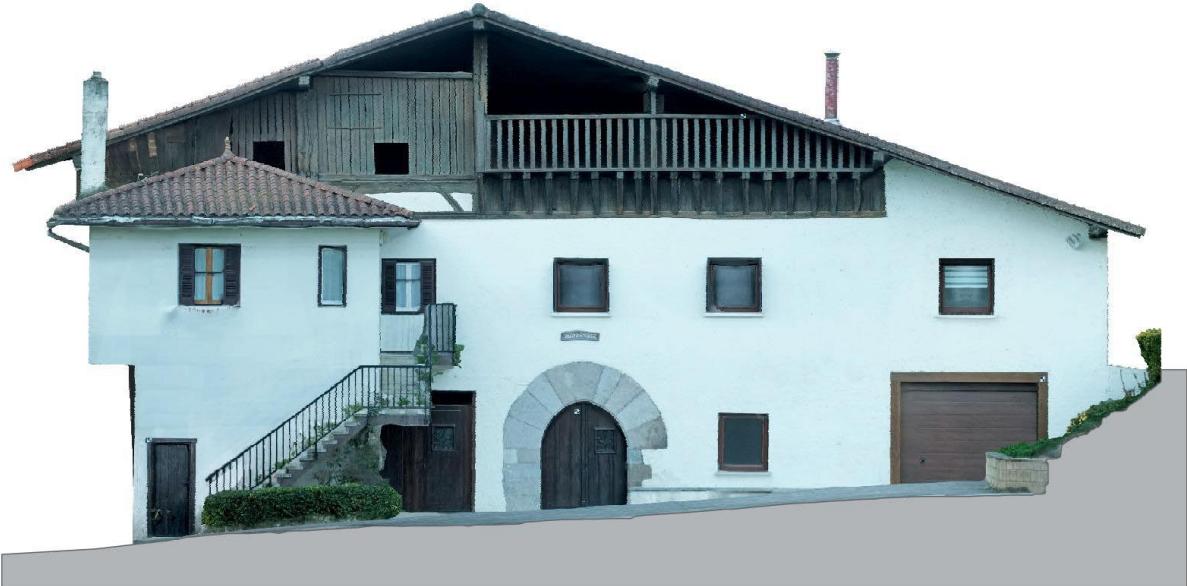
Egiturak hiru barne portiko ditu; horietako bat atzeko harlangaitzezko fatxadan —beste hiru bao sortzen dituzte—. Zurezko egitura honek palanka dolare bat zuen, pats-aska atzeko baoan zuena, simetrikoki ezarra gailurrarekiko. Haren inguratailearen zati handiena harlangaitzezkoa da, eta nabarmentzekoa da fatxada nagusiaren arku zorrotzaren hargintza lana. Paramentu honen goialdearen itxiturak —estalkipeko solairuari dagokion zatia— zurezko bilbadura eta oholeria ditu, erdi irekia dagoena, eta fatxadak hasieran zer itxura izan zezakeen adierazten du.

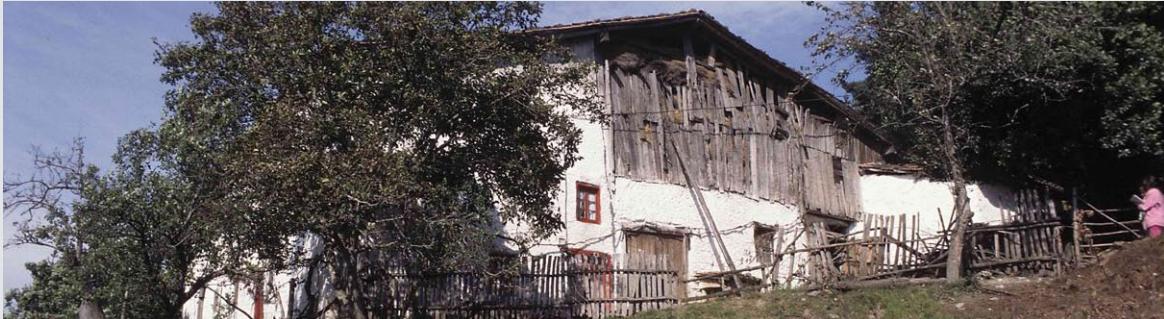
OINARRIZKO DATUAK						
ERABILERA	M ²	MOTA	ERRENDIMENDUA			
ETXEBITZITZA	78	FAMILIA BAKARREKOA	APALA			
NEKAZARITZA-ABELTZAINZA	498	BEHI AZIENDA HEGAZTIAK	ERTAINA			
BESTE BATZUK	—	—	—			
KONTSERBAZIO EGOERA			ONA			
IBILGAILUEN IRISGARRITASUNA / SEGURTASUNA / ARGITERIA		ONA	4km, 14min - bide estua, baina garbia, menditsua, biraketa zailak			
OINEZKOEN IRISGARRITASUNA / SEGURTASUNA / ARGITERIA		TXARRA	4km, 1h - espaloirik ez, argirik ez, gehiegizko distantzia, aldapak, arriskutsua			
INGURUNEA						
ZOLADURA	Zoladura zurruna: sarrera asfaltatua, hobetu daiteke.					
LANDAREDIA	Nekazaritza-abeltzaintza eta Landazabala: Trantsizioko Landa Paisaia / Basoa: pinus radiata, beste konifero batzuk, kantauriar hariztiaren landaredi potentziala.					
APARKALEKUAK	Ez, eremu asfaltatua soilik.					
ORUBE BARRUTIA						
ITXITURA	Bai, alanbre/egurrezko itxitura eraikinaren ondoko lursailean (ez baserrirako)					
ERANTSIAK	—

OROGRAFIA	Nekazaritza-abeltzaintzarako ustiatura eta landaketa basoa. % 20-30, % 30-50eko malda.					
INSTALAZIOAK						
UR HORNIDURA	Hornidura sarearekin konektatu gabe					
ARGITERIA	Hornidura sarearekin konektatu gabe					
SANEAMENDUA	Bilketa sarearekin konektatu gabe					
ENERGIA ELEKTRIKOA	Hornidura sarearekin konektatu gabe					
FATXADAK						
FATXADA NAGUSIA	2 fatxada kanp. (familia bakarreko etxebitzitza)					
ETXEBIZITZAK	Familia bakarrekoa					
SARRERA	Bat baino gehiago					
TRATAMENDUA	Etxe tratamendua					
EGOERA	Duela gutxi berritutako estalkia. Jatorrizko zurezko egitura, osorik eta egoera onean. Jatorrizko banaketa mantentzen du.

A.1. irudia. Salete baserriaren (Ezkio-Itsaso) egungo egoeraren fitxa.

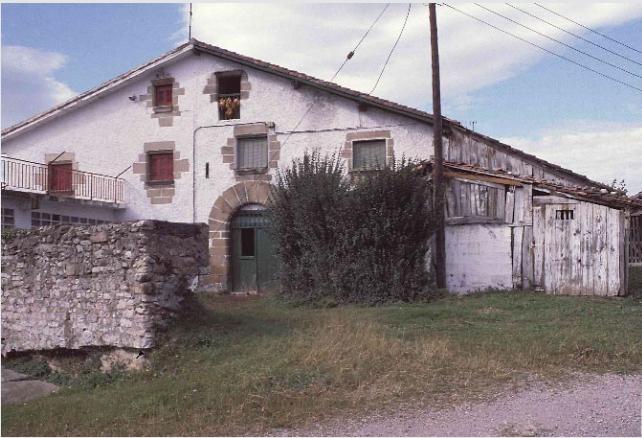
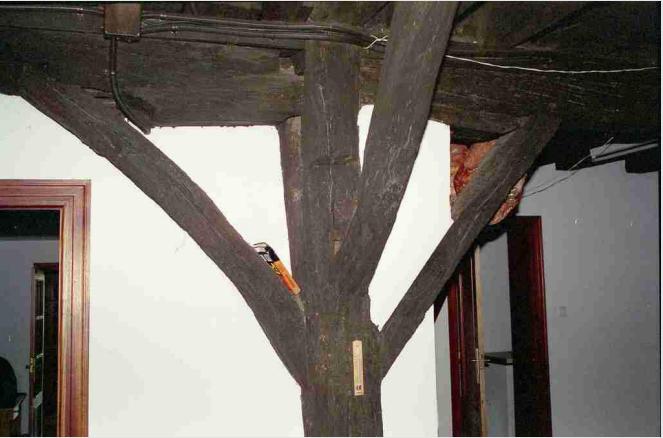
OINARRIZKO DATUAK								
ERABILERA	M ²	MOTA	ERRENDIMENDUA					
ETXEBITZITZA	—	BI FAMILIAKOA	HANDIA					
BESTE BATZUK	—	TRASTELEKUA	ERTAINA					
KONTSERBAZIO EGOERA		ONA						
IBILGAILUEN IRISGARRITASUNA / SEGURTASUNA / ARGITERIA	TXARRA	2,8km hirigunetik, errepipe asfaltatu zabala, zuzeneko loturarik gabe gunearekin						
OINEZKOEN IRISGARRITASUNA / SEGURTASUNA / ARGITERIA	TXARRA	Bide bakarra ibilgailuentzat eta oinezkoentzat, ez dago argiteria artifizialik, distantzia ez handiegia hirigunetik (1km, 15min)						
INGURUNEA								
ZOLADURA	Arina, txintxorra, zoladura militar hondarrak. Baserrirako sarrera asfaltatua							
LANDAREDIA	Larreak, harizti azidofiloa eta harizti-baso misto atlantikoa							
APARKALEKUAK	Baserri inguruko eremu asfaltatuan							
ORUBE BARRUTIA								
ITXITURA	Gaur egun irekia. Historian zehar izan du harrizko eta egurrezko itxitura, barrutia gotortzeko, azken gerra karlistan

ERANTSIAK	1997tik aurrera, baserri ingurua asfaltatu egin da, eta sarrerak egin dira ibilgailuentzat eta oinezkoentzat, baina ez dago ustiatua							
OROGRAFIA	Baserriaren orografia ez da ustiatu							
INSTALAZIOAK								
UR HORNIDURA	Bai, ur biltegia baserriaren atzean							
ARGITERIA	Ez							
SANEAMENDUA	Ez							
ENERGIA ELEKTRIKOA	Bai							
FATXADAK								
FATXADA NAGUSIA	Fatxada nagusi bat du, Erreenteria eta Lezo lotzen dituen bide historiko nagusiari begira							
ETXEBIZITZAK	Baserriak bi etxebizitza ditu, ondo bereiziak fatxada nagusian							
SARRERA	Etxebizitza bakoitzaren ate nagusiak fatxada berean daude, baina etxe bakoitzak bere atea du							
TRATAMENDUA	Tradicionala							
EGOERA	Egoera onean

A.2. irudia. Darietazar baserriaren (Lezo) egungo egoeraren fitxa.

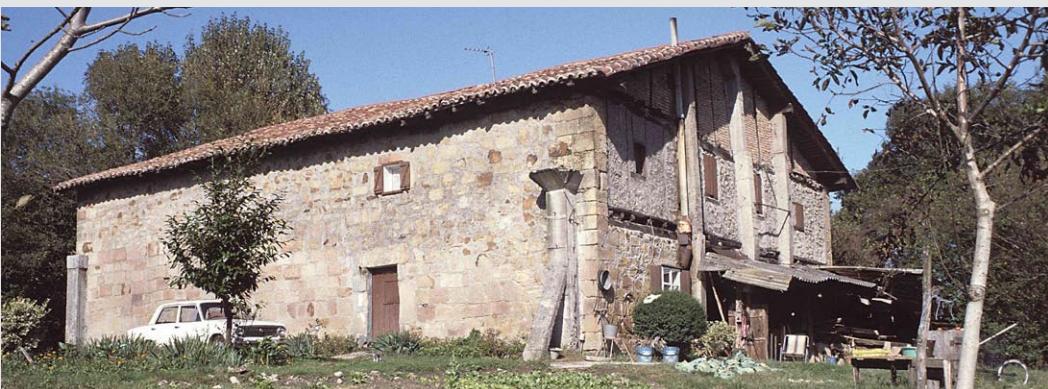
OINARRIZKO DATUAK								
ERABILERA	M ²	MOTA	ERRENDIMENDUA					
ETXEBITZITZA	431,99	FAMILIA BAKARREKOA	HANDIA					
BESTE BATZUK	21,34	TRASTELEKUA	HANDIA					
KONTSERBAZIO EGOERA		OSO ONA						
IBILGAILUEN IRISGARRITASUNA / SEGURTASUNA / ARGITERIA	ONA	Bide ez zuzena zerrenda horizontalekik, 3,7km hirigunetik. Ondo asfaltatutako errepidea industrialderaino, gero txintxorra						
OINEZKOEN IRISGARRITASUNA / SEGURTASUNA / ARGITERIA	TXARRA	Distantzia luzea hirigunetik, 4km, industrialdetik igarotzen da. Bidearen gainerako zatia argirik gabe. Bide estu bera ibilgailuentzat eta oinezkoentzat						
INGURUNEA								
ZOLADURA	Sendoa, historian zehar zabalduz joan da, baserria inguru naturaletik guztiz bereizita. Artifizialdua							
LANDAREDIA	Baratzeak, fruta arbolak, larreak eta Brachy podium pinnatum gramineoa							
APARKALEKUAK	Ez							
ORUBE BARRUTIA								
ITXITURA	Lursaila ez dago hesituta, baina landarediak eta altuera aldeak guztiz bereizten dituzte eremu publikoa eta pribatua

ERANTSIAK	Plataforma bat sortu zen, eremu publikoa eta pribatua guztiz bereizita							
OROGRAFIA	Hondakinak, % 20-50. Historian zehar aldatuz joan da, eta gero eta gehiago artifizialdu da							
INSTALAZIOAK								
UR HORNIDURA	Bai							
ARGITERIA	Ez							
SANEAMENDUA	—							
ENERGIA ELEKTRIKOA	Bai							
FATXADAK								
FATXADA NAGUSIA	Bi fatxada nagusi ditu: bata bideari begira; bestea, lorategiari eta larrei begira							
ETXEBIZITZAK	Baserriak hiru etxebizitza ditu, baina ez dira bereizten fatxadan							
SARRERA	3 sarrera, ez dago jakiterik zein den nagusia							
TRATAMENDUA	Etxe tratamendua							
EGOERA	Oso ona, 2002an birgaitu zen

A.3. Itsuabekoa baserriaren (Lezo) egungo egoeraren fitxa.

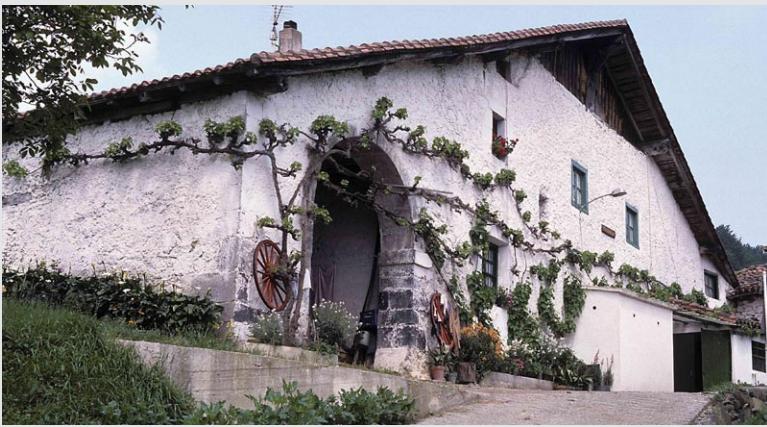
OINARRIZKO DATUAK						
ERABILERA	M ²	MOTA	ERRENDIMENDUA			
ETXEBITZITZA	136	BI FAMILIAKOA	ERTAINA			
NEKAZARITZA-ABELTZAINZA	638	—	HANDIA			
BESTE BATZUK	50	BILTEGIA	ERTAINA			
KONTSERBAZIO EGOERA			OSO ONA			
IBILGAILUEN IRISGARRITASUNA / SEGURTASUNA / ARGITERIA		OSO ONA	1.5KM			
OINEZKOEN IRISGARRITASUNA / SEGURTASUNA / ARGITERIA		OSO TXARRA	17min, harriztatua, espaloirik eta argiteriarik gabe			
INGURUNEA						
ZOLADURA	Zoladura arina: txintxorra. Hobetu daiteke					
LANDAREDIA	Larre eta labore atlantikoak + Harizti azidofiloa eta baso misto atlantikoa + baso landaketak					
APARKALEKUAK	Bai, estaliak					
ORUBE BARRUTIA						
ITXITURA	Bai, orubeetarako alanbre/egurrezko itxitura eta landare itxitura (ez baserrirako)					
ERANTSIAK	—					
OROGRAFIA	Nekazaritza-abeltzaintzarako ustiatura. % 0-25eko malda.					
INSTALAZIOAK						
UR HORNIDURA	Bai					
ARGITERIA	Hornidura sarearekin konektatu gabe					
SANEAMENDUA	Hornidura sarearekin konektatu gabe. Hobi septikoa

ENERGIA ELEKTRIKOA	Hornidura sarearekin konektatu gabe					
FATXADAK						
FATXADA NAGUSIA	Gailurrarekiko perpendikularra, erdi-puntuko arkuko karrrapearekin					
ETXEBIZITZAK	Bi familiakoa					
SARRERA	Bat baino gehiago					
TRATAMENDUA	Etxe tratamendua					
EGOERA	Oso ona

A.4. irudia. Legarralde baserriaren (Zizurkil) egungo egoeraren fitxa.

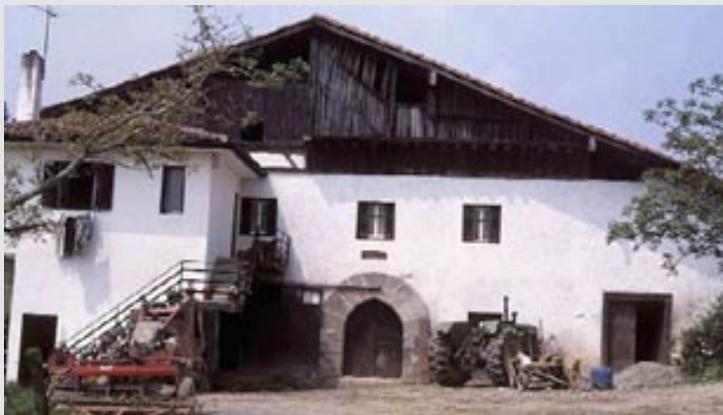
OINARRIZKO DATUAK						
ERABILERA	M ²	MOTA	ERRENDIMENDUA			
ETXEBITZITZA	272,46	BI FAMILIAKOA	HANDIA			
NEKAZARITZA-ABELTZAINZA	1.090	—	HANDIA			
BESTE BATZUK	12,34	GARAJEA	ERTAINA			
KONTSERBAZIO EGOERA		ONA				
IBILGAILUEN IRISGARRITASUNA / SEGURTASUNA / ARGITERIA		OSO ONA	1,8km			
OINEZKOEN IRISGARRITASUNA / SEGURTASUNA / ARGITERIA		TXARRA	21min, espaloirik eta argiteriarik gabe			
INGURUNEA						
ZOLADURA	Zoladura zurruna: sarrera asfaltatua (sarbidea) + Zoladura arina: txintxorra (atzeko fatxada)					
LANDAREDIA	Landaredi erruderalko-nitrofiloa + Larre eta labore atlantikoak + Baso landaketak					
APARKALEKUAK	Ez, eremu asfaltatua soilik					
ORUBE BARRUTIA						
ITXITURA	Bai, orubeetarako alanbre/egurrezko itxitura eta landare itxitura (ez baserrirako)					
ERANTSIAK	Bai					
OROGRAFIA	Nekazaritza-abeltzaintzarako ustiatua. % 1-25eko malda.					
INSTALAZIOAK						
UR HORNIDURA	Bai					
ARGITERIA	Hornidura sarearekin konektatu gabe

SANEAMENDUA	Bilketa sarearekin konektatu gabe. Hobi septikoa					
ENERGIA ELEKTRIKOA	Hornidura sarearekin konektatu gabe					
FATXADAK						
FATXADA NAGUSIA	Perpendikularra gailurrarekiko, arku zorrotz historiko eta zurezko itxiturarekin goialdean					
ETXEBIZITZAK	Bi familiakoa					
SARRERA	Bat baino gehiago					
TRATAMENDUA	Etxe tratamendua					
EGOERA	Ona

A.5. irudia. Berastegi baserriaren (Zizurkil) egungo egoeraren fitxa.
