CAMBIOS DE USOS DEL SUELO Y RELACIÓN CON CAMBIOS EN CAUCES CANTÁBRICOS (OIARTZUN Y ORIA)

Se ha analizado la evolución y relación entre los usos del suelo, el cauce activo y las actuaciones realizadas en el último medio siglo en las cuencas de los ríos Oiartzun y Oria. Se constata una importante reducción de la superficie del cauce activo, con estrechamiento e incremento de la vegetación, coincidiendo en el tiempo con un aumento de la superficie arbórea y arbustiva y suelos antrópicos en ambas cuencas, en detrimento de usos de praderas. Además, durante el mismo periodo se han visto ocupadas las escasas llanuras de inundación funcionales que restaban y se han acometido muchas obras de defensa y modificación de los cauces. Todo ello ha afectado a la superficie del cauce activo, y es, probablemente, el factor más relevante de su ajuste.

LAND USE CHANGES AND ITS RELATION TO CHANGES
IN CANTABRIAN RIVERS (OIARTZUN AND ORIA BASINS)

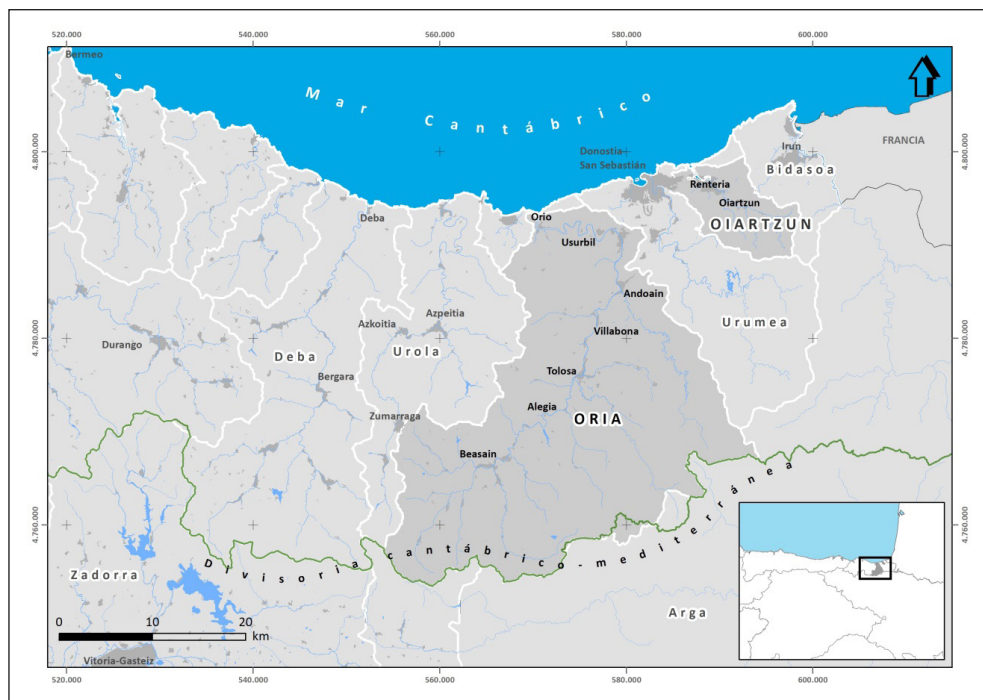
Figura 1. Cuencas de los ríos Oiartzun y Oria en el contexto del Cantábrico oriental.

Las dos cuencas estudiadas se ubican en la vertiente cantábrica y son ríos que, en una escasa distancia, salvan un fuerte desnivel hasta el mar Cantábrico. La cuenca del río Oiartzun tiene una superficie de 85,27 km², mientras que la del Oria, con sus 881,99 km², es la de mayores dimensiones del territorio guipuzcoano y comprende casi la mitad de este (figura 1).

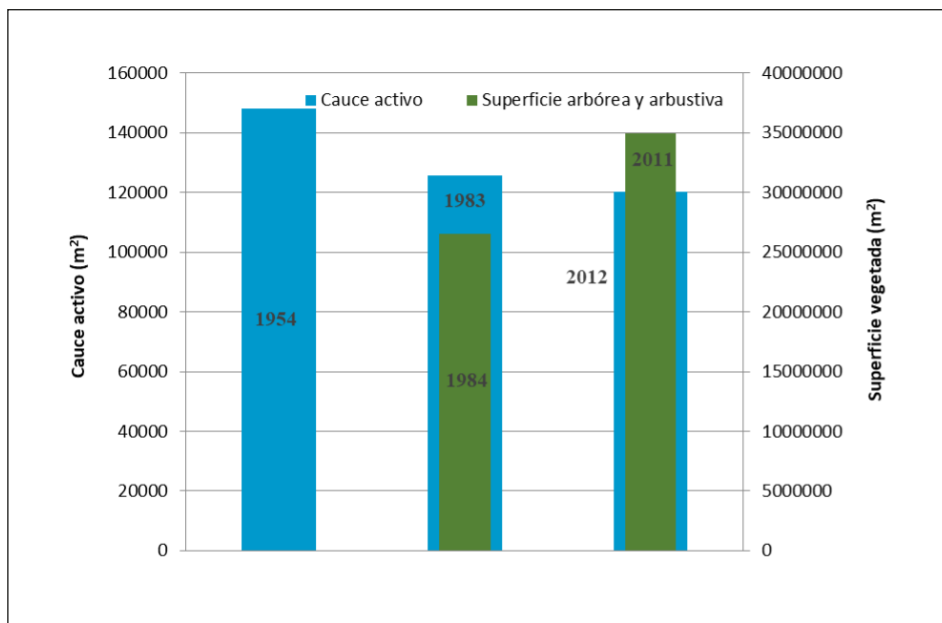
Figura 11. Relación entre cauce activo y superficie arbórea y arbustiva en la cuenca del río Oiartzun.

Los cambios en la superficie del cauce activo y la superficie arbórea y arbustiva de la cuenca del río Oiartzun muestra una relación inversa (figura 11).

La superficie del cauce activo presenta una disminución paulatina, mientras que desde 1983, año en el que se ha iniciado el análisis de los usos del suelo, la superficie arbórea y arbustiva ha mostrado un notable incremento en su superficie (figura 11).

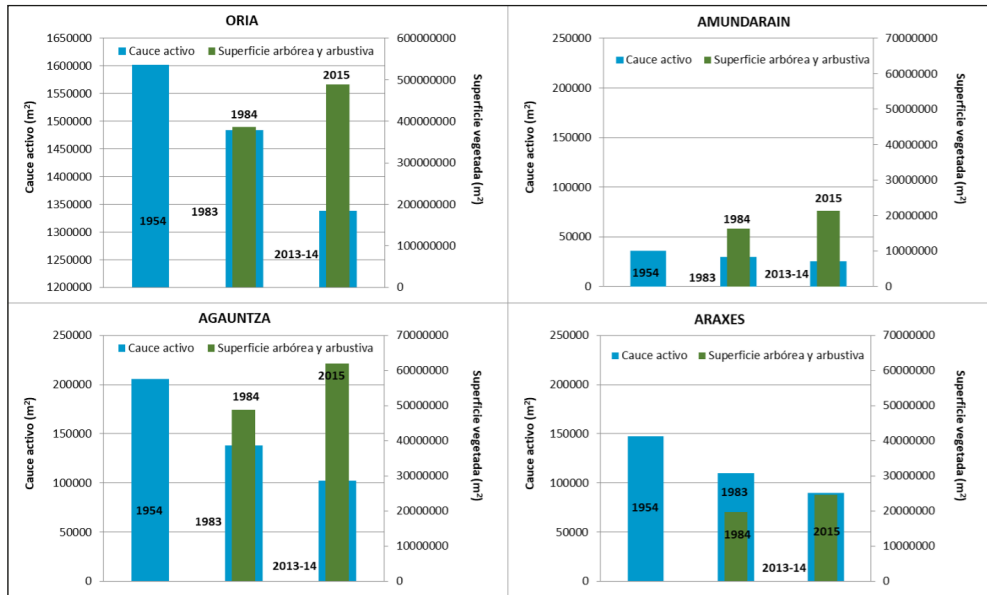
Figura 12. Relación entre cauce activo y superficie arbórea y arbustiva en la cuenca del río Oria.

En la cuenca del río Oria observamos idéntico comportamiento (figura 12). Esa misma tendencia es apreciable en las tres subcuencas del Oria estudiadas, Agauntza, Amundarain y Araxes, donde los patrones registrados en la evolución de los usos del suelo y del cauce activo se corresponden con el conjunto de la cuenca del río Oria.
