TESIS DOCTORAL

**APLICACIÓN DE NUEVAS TECNOLOGÍAS EN EL
PROCESO DE CONSERVACIÓN Y RESTAURACIÓN
DE ELEMENTOS CERÁMICOS CON CARÁCTER
DECORATIVO**

Programa de doctorado
*Estrategias Científicas Interdisciplinarias en
Patrimonio y Paisaje*

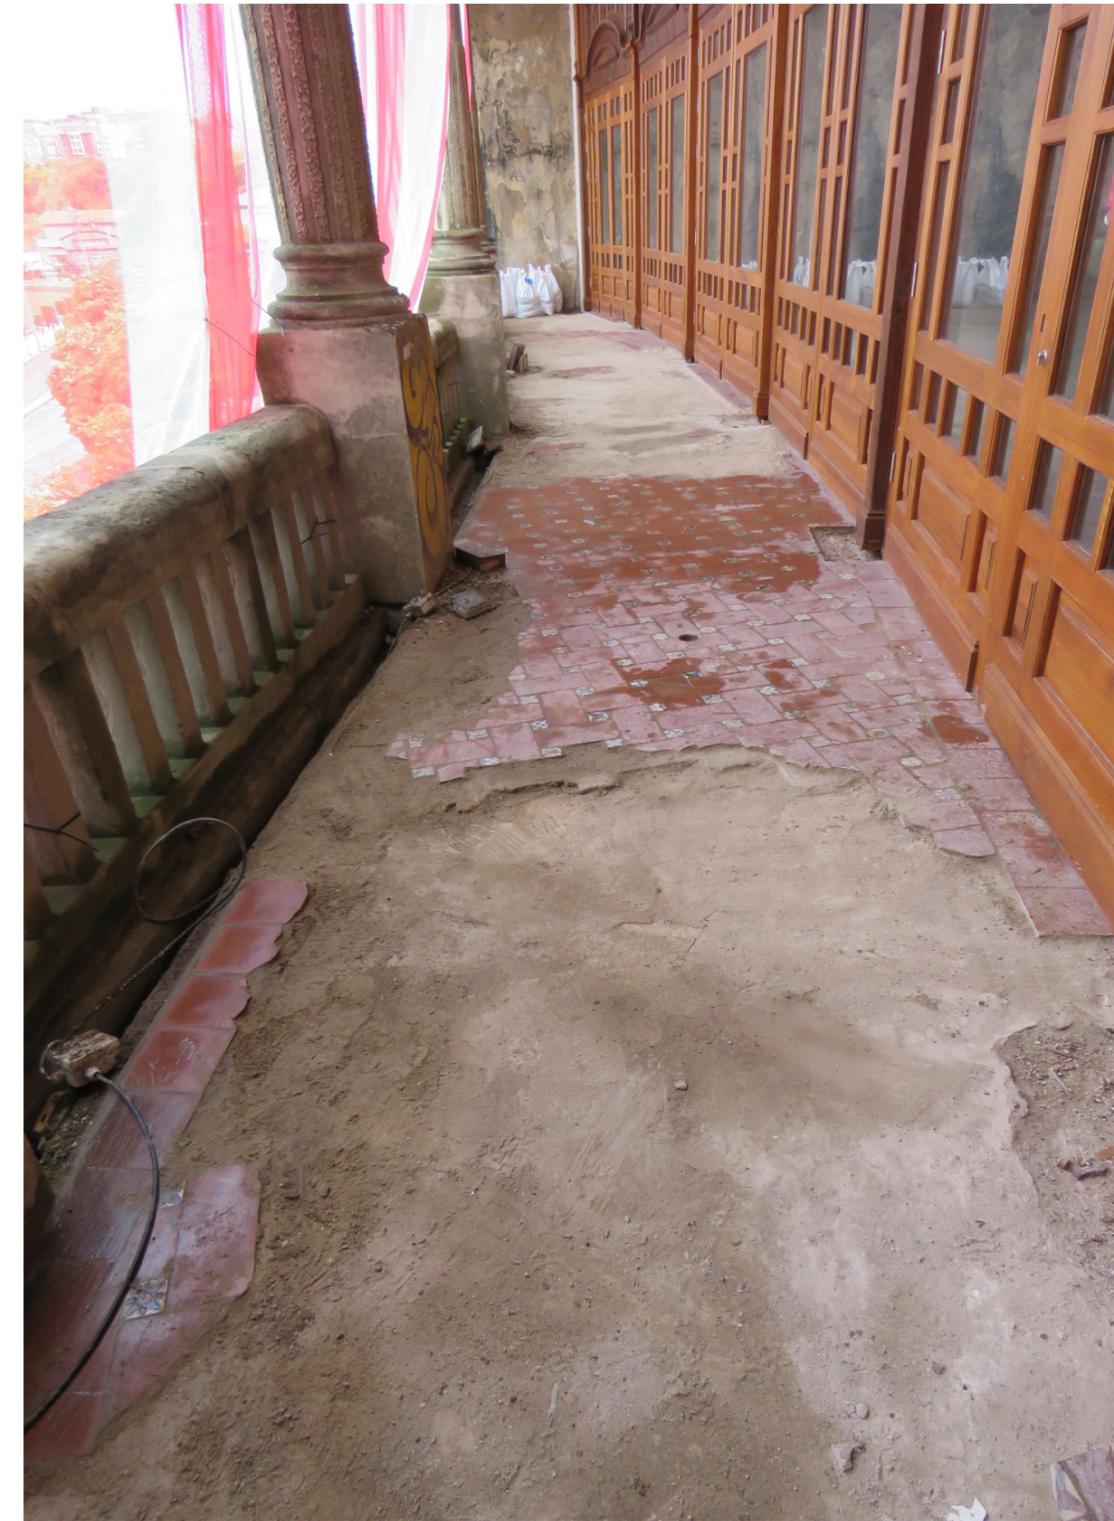
Figura 1. Estado de conservación del pavimento cerámico en la terraza del salón de las Galerías Punta Begoña, 2019 (Getxo).

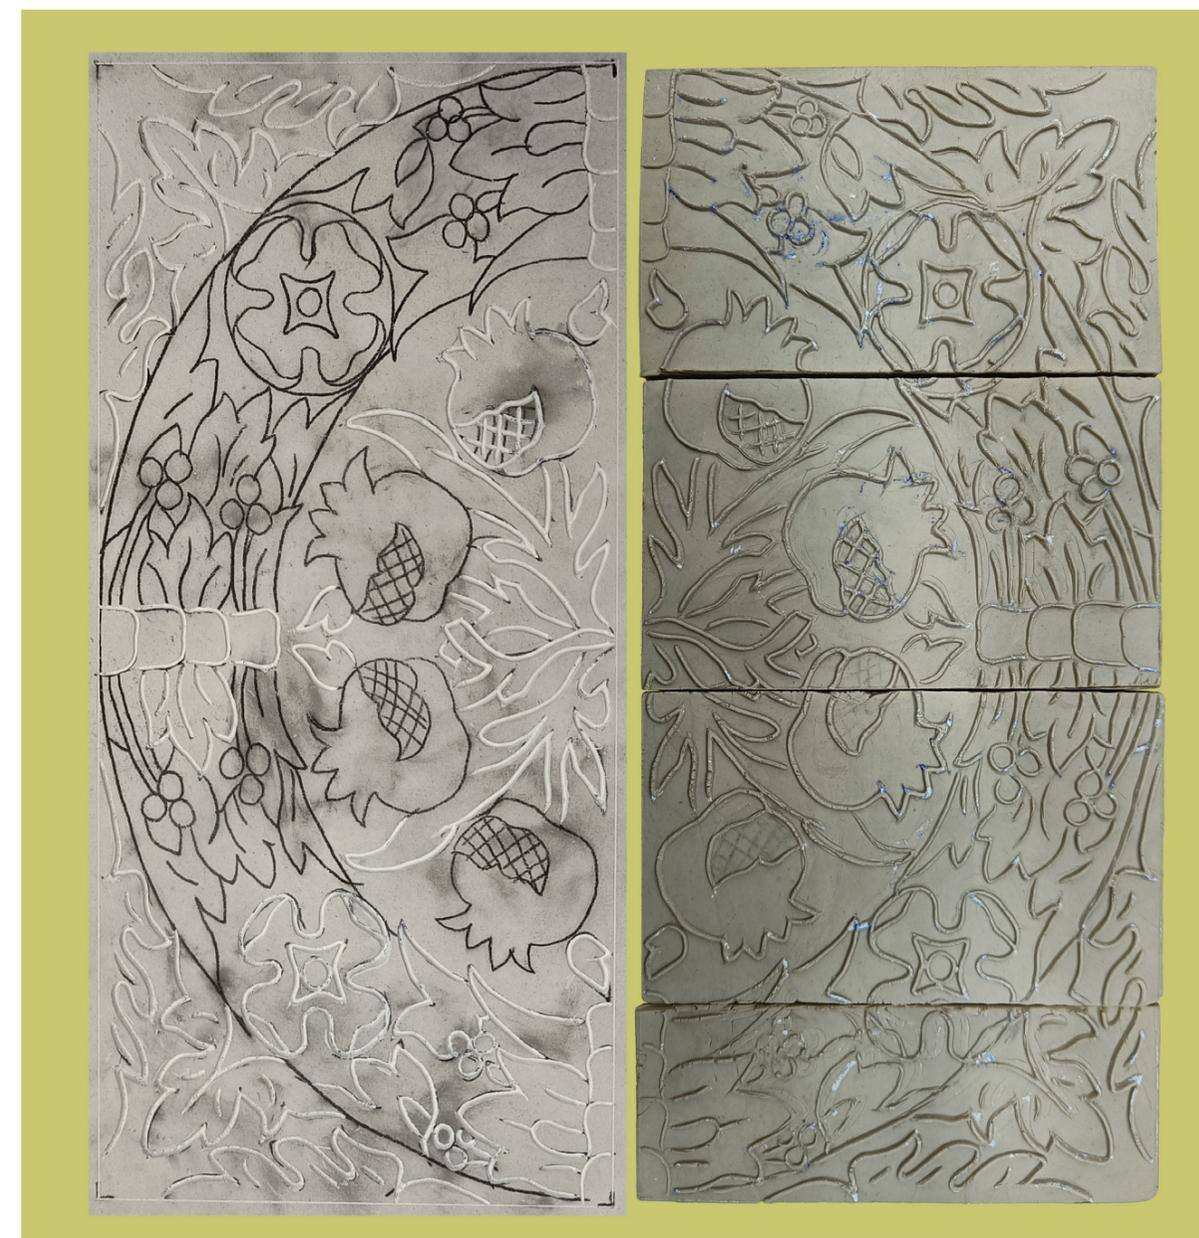
Figura 12. Comparación en la orientación del bajo y altorrelieve de esta serie de azulejos de granadas. Matriz de escayola con bajorrelieve (izq.) y pasta cerámica con altorrelieve (dcha.).

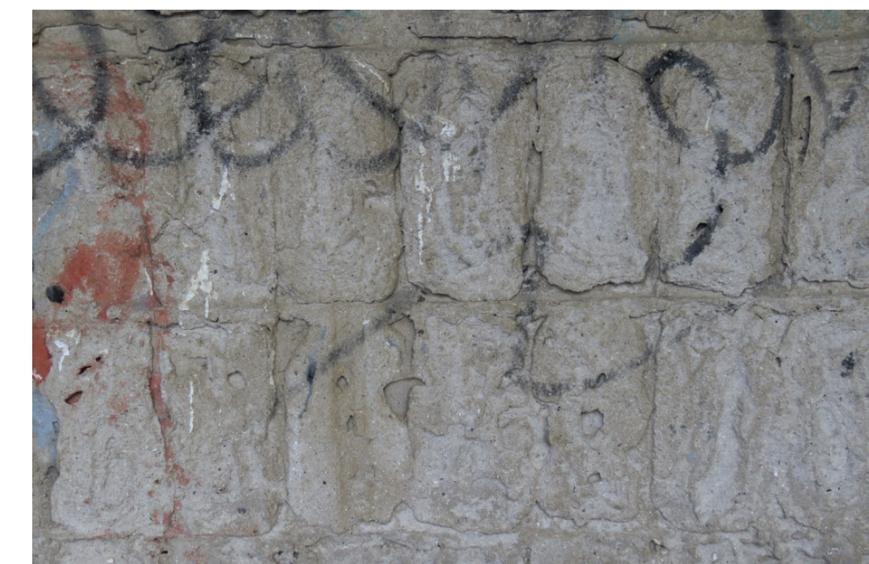
Figura 14 (abajo). Desprendimiento de los elementos decorativos del muro debido a tensiones y falta de adhesión (acantilado visible).

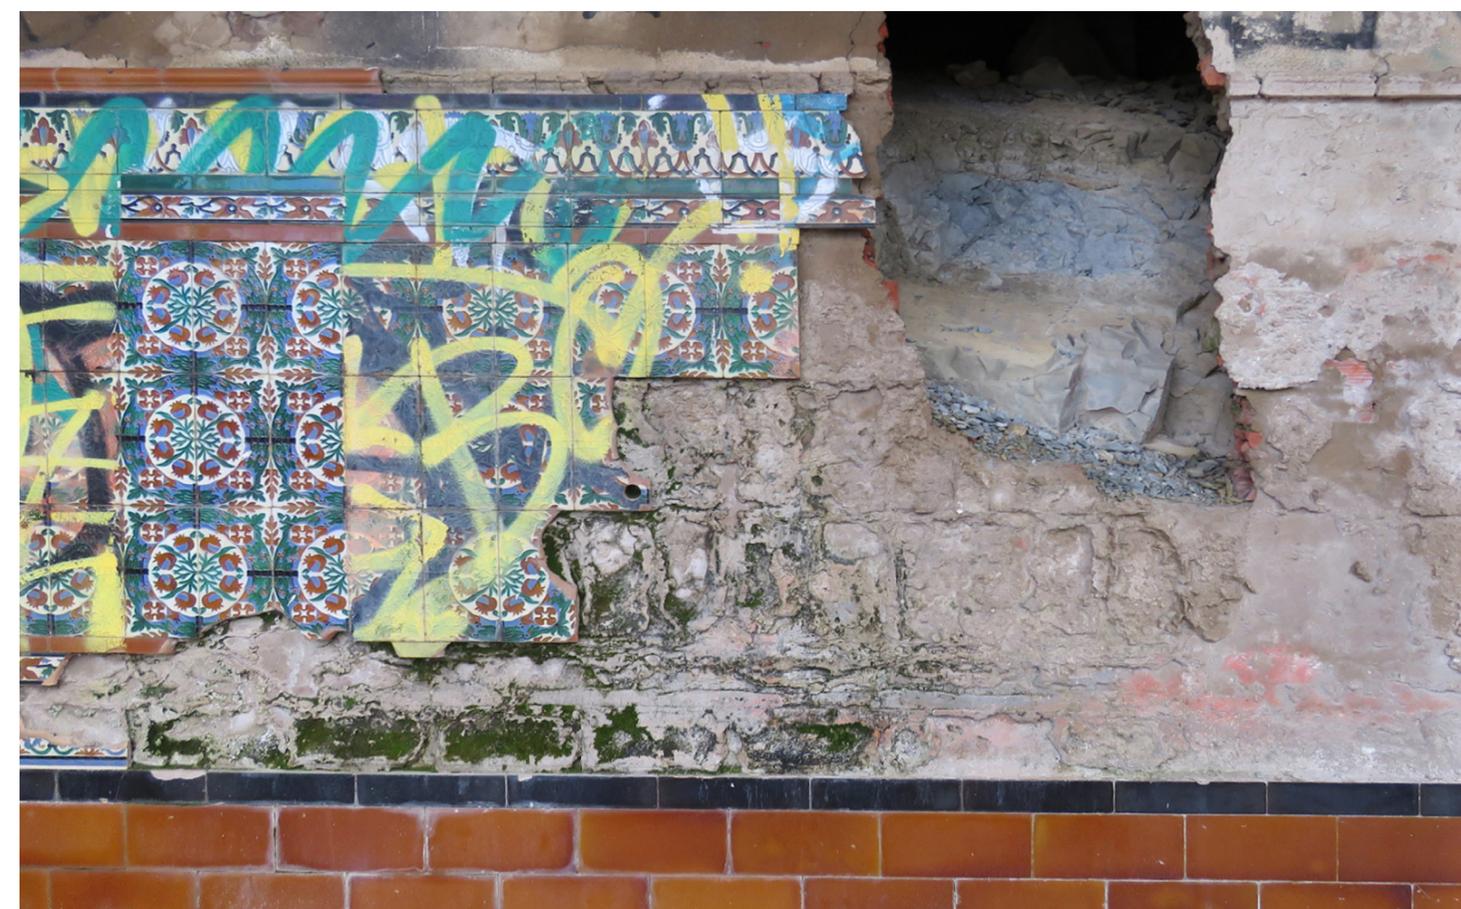
Figura 15 (dcha). Detalle de la zona desprovista de azulejos mostrando la división de estos en el mortero.

- Uso de arena de playa sin tratar que se añade a la mezcla como árido causando la presencia de sales.
- Empleo o restos en el muro de mortero rígido creando presión diferencial y produciendo desprendimientos o fracturas.
- Si la mezcla del mortero no dispone de una cal adecuada, propiciará movimientos del elemento decorativo y desprendimiento del mortero en sí.
- Los desprendimientos de los paramentos será habitual, en los casos en los que sucedan asentamientos del muro, movimientos, retracciones o dilataciones (Figura 15).

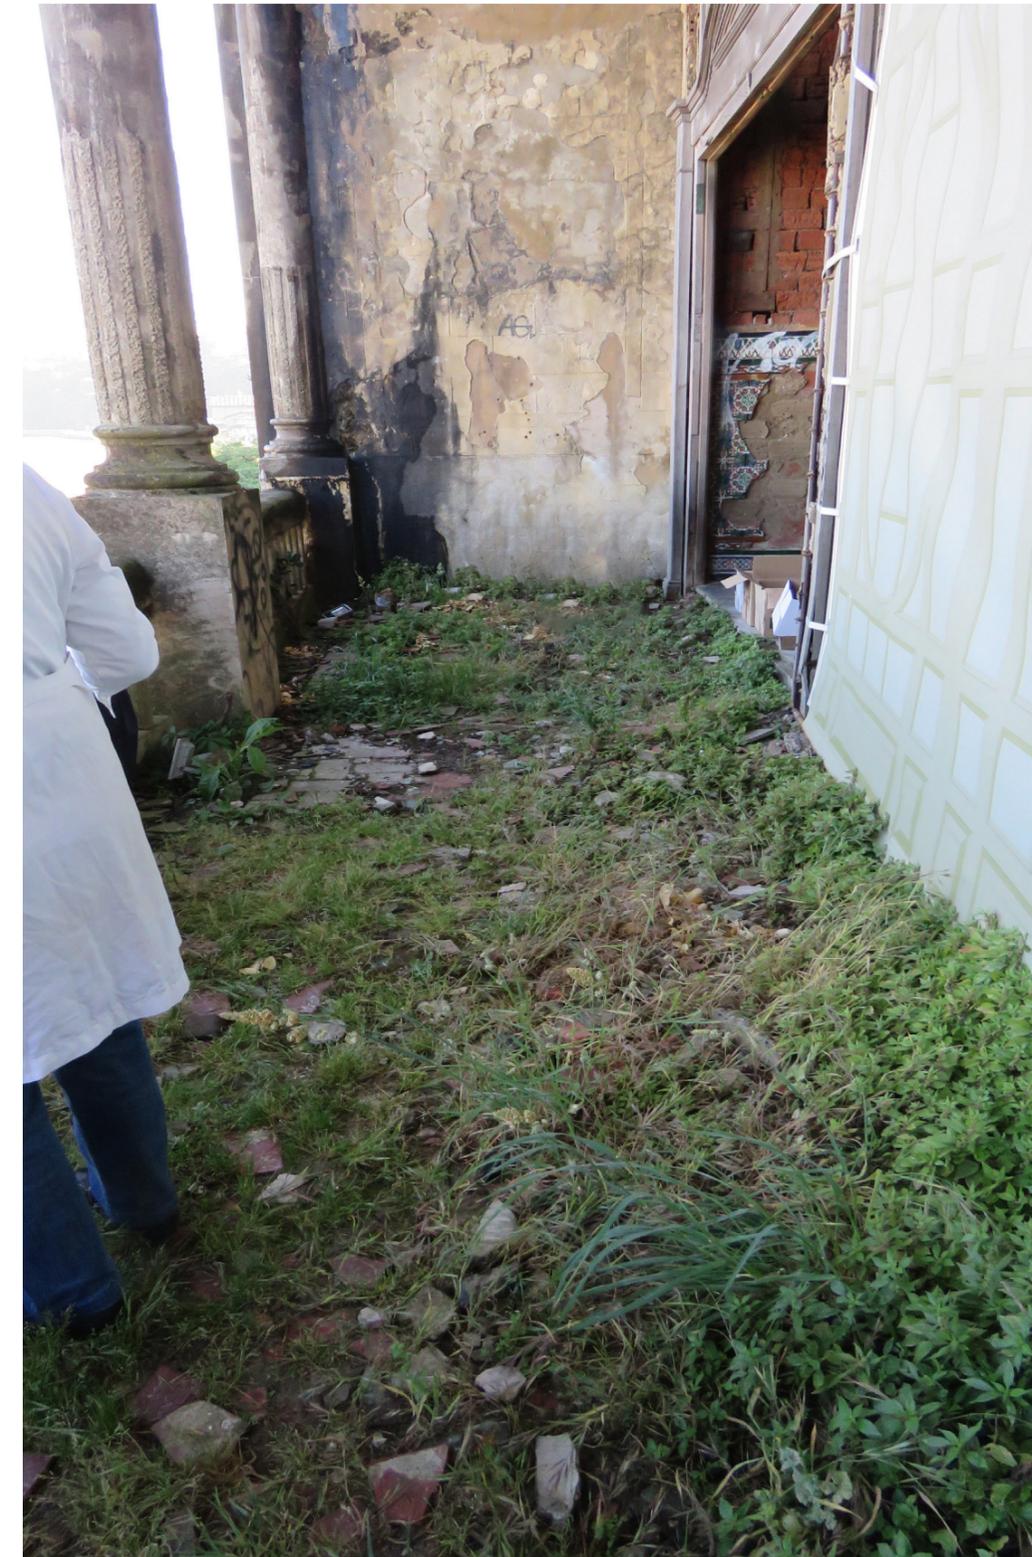
Figura 29. Vegetación y escombros cubriendo suelo cerámico (salón Galerías Punta Begoña).

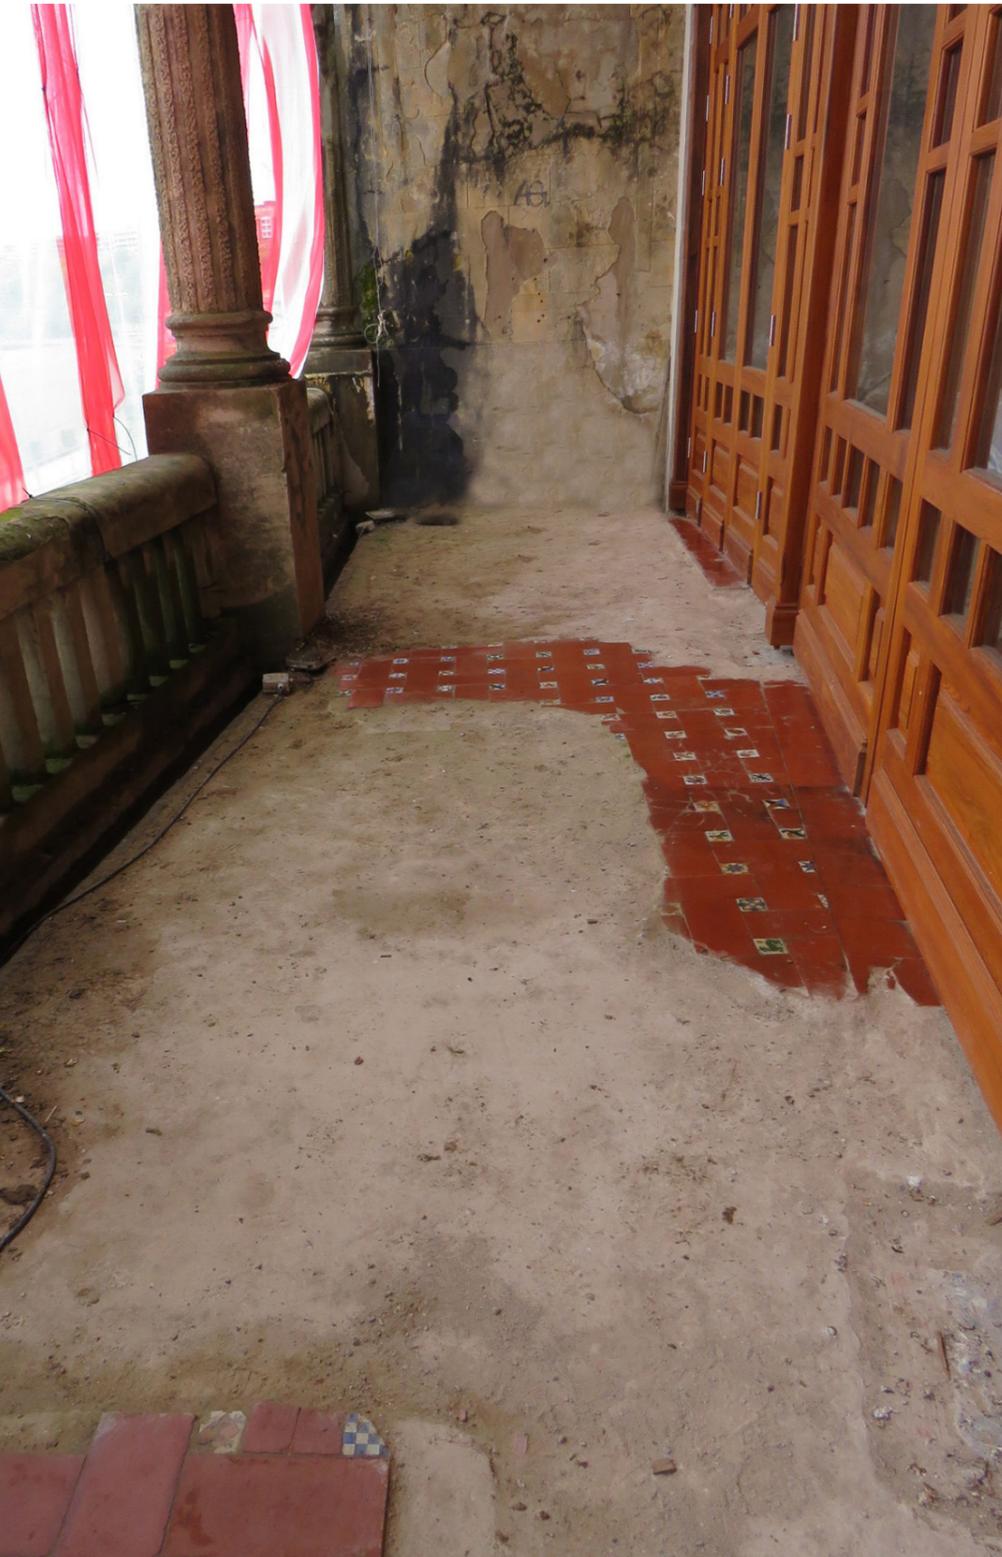
Figura 30. Suelo cerámico recuperado tras el desescombro (salón Galerías Punta Begoña).

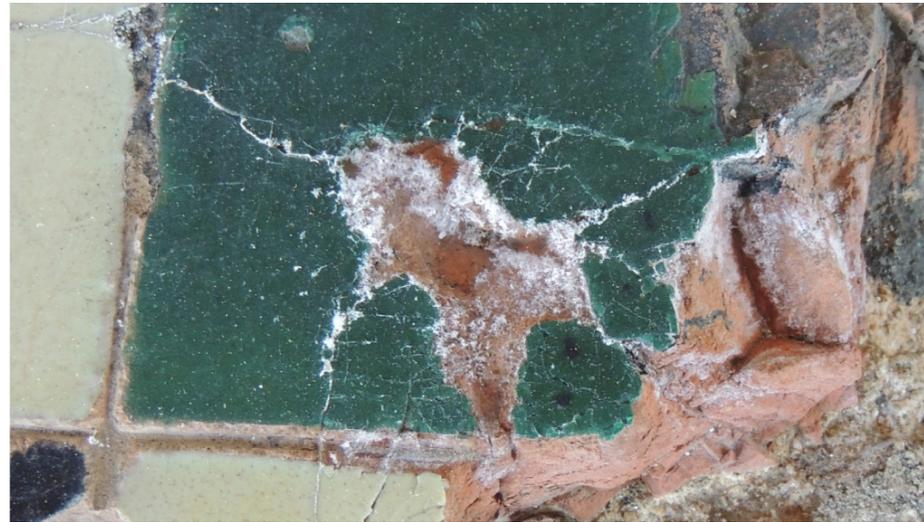
Figura 55.
Afloramiento de sales en el interior de azulejos.

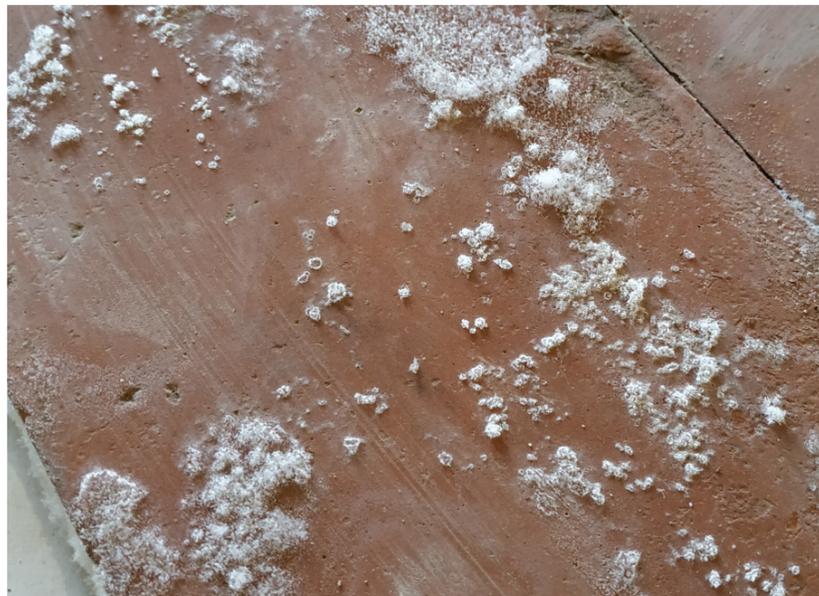
Figura 56. Presencia de cristales de sales solubles sobre la superficie de una baldosa cerámica bizcochada.

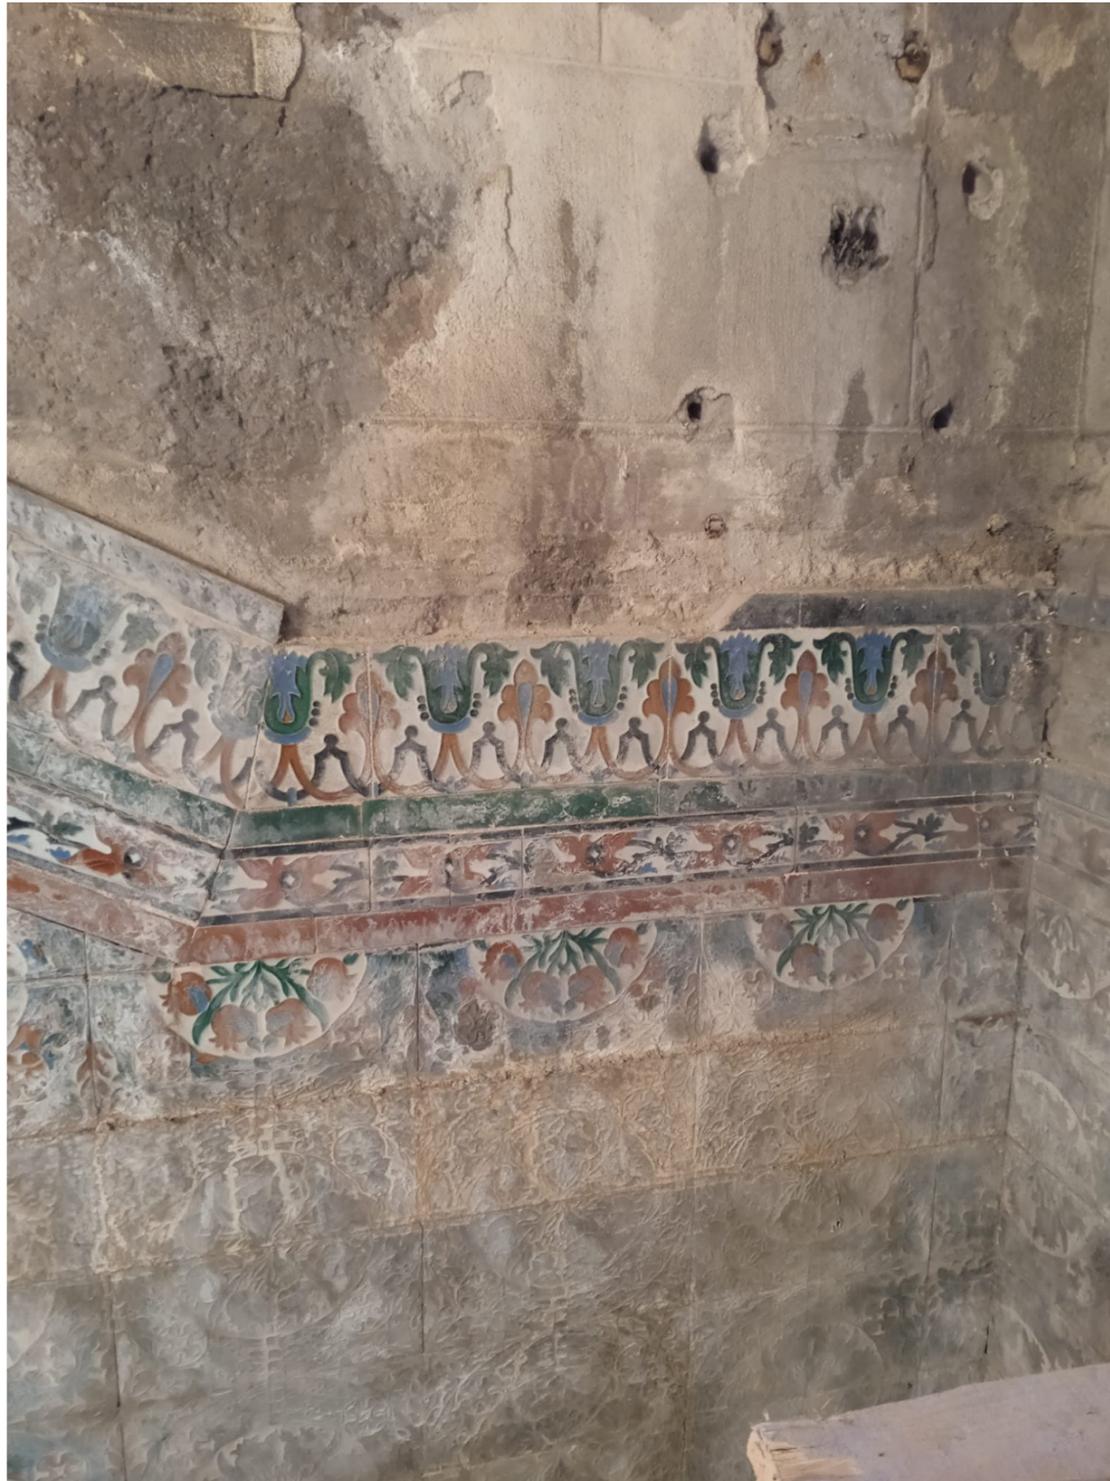
Figura 57. Patinas blanquecinas creadas a partir de cal (sales insolubles).

- Presencia continuada de agua mezclada con cal proveniente de materiales calizos como la arenisca, el mortero o pozos. Si este medio acuoso contuviese sílice (SiO_2), aparecerían patinas blanquecinas semejantes a las creadas por el carbonato cálcico (Figura 57).

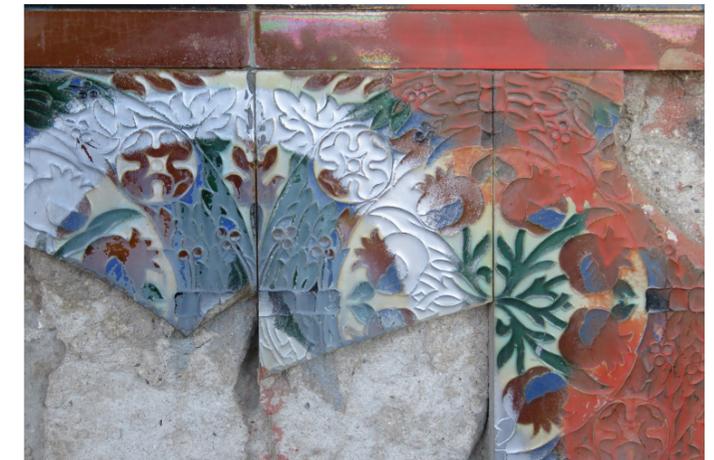
Figura 62. Tintas grasas (graffitis), sobre azulejos vidriados de arista.

De ser así, los métodos de eliminación de tintas por medio de productos decapantes no ofrecerán un resultado satisfactorio. La alternativa más eficiente, aunque agresiva, suele ser la eliminación por medios mecánicos.

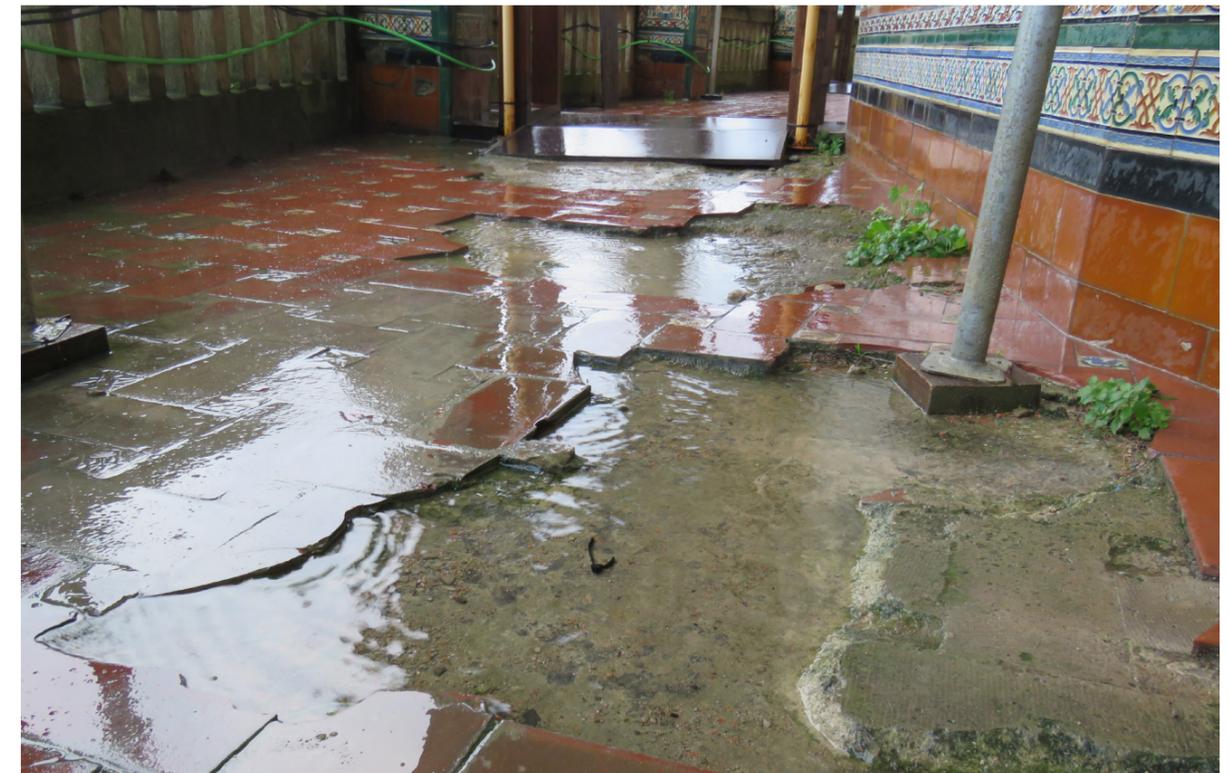
Figura 64. Acumulación de aguas pluviales debido a la ubicación exterior y orientación costera del bien. Galerías Punta Begoña (Getxo).

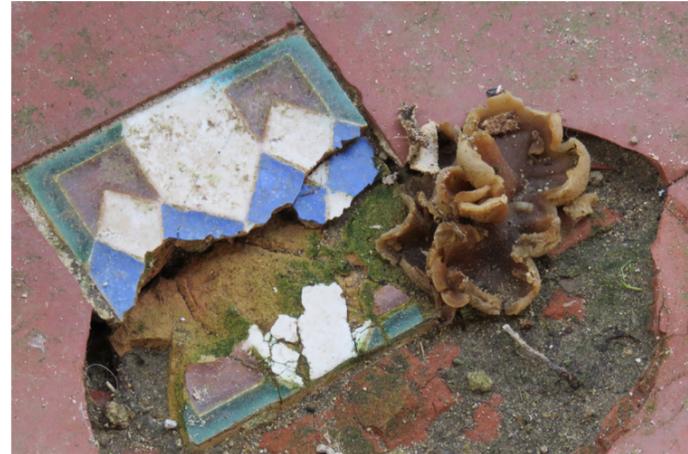
Figura 65 (dcha.). Lique presente en pavimento cerámico fracturado.

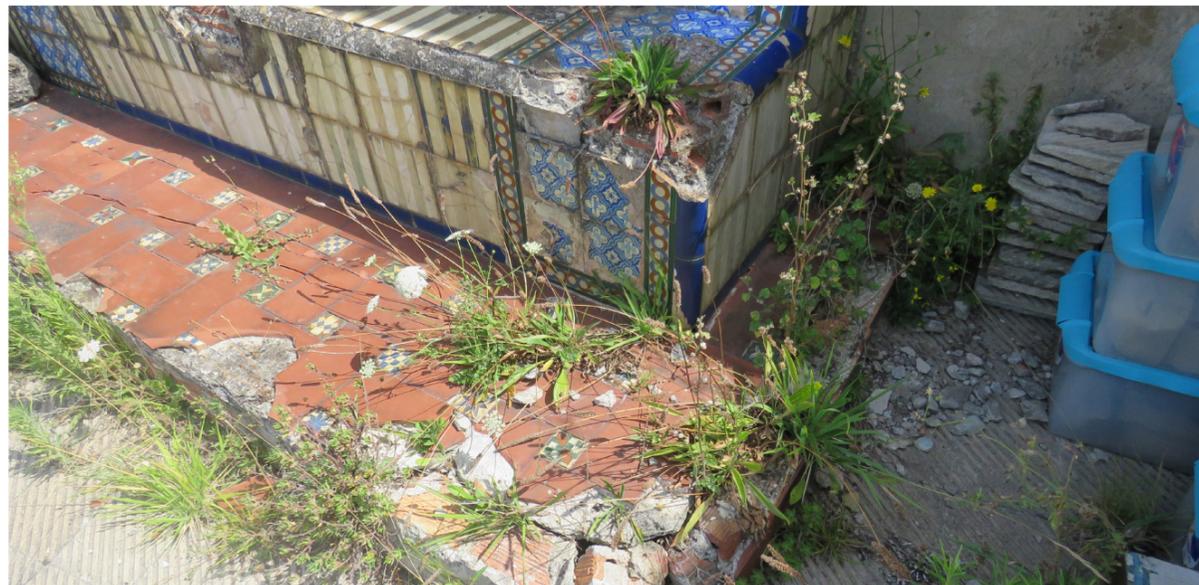
Figura 66 (abajo). Daño causado por afloramiento de plantas en banco y pavimento cerámico.

en el interior donde se encuentran las raíces. Como resultado, los azulejos y baldosas tienden a fracturarse y desprenderse de su emplazamiento.

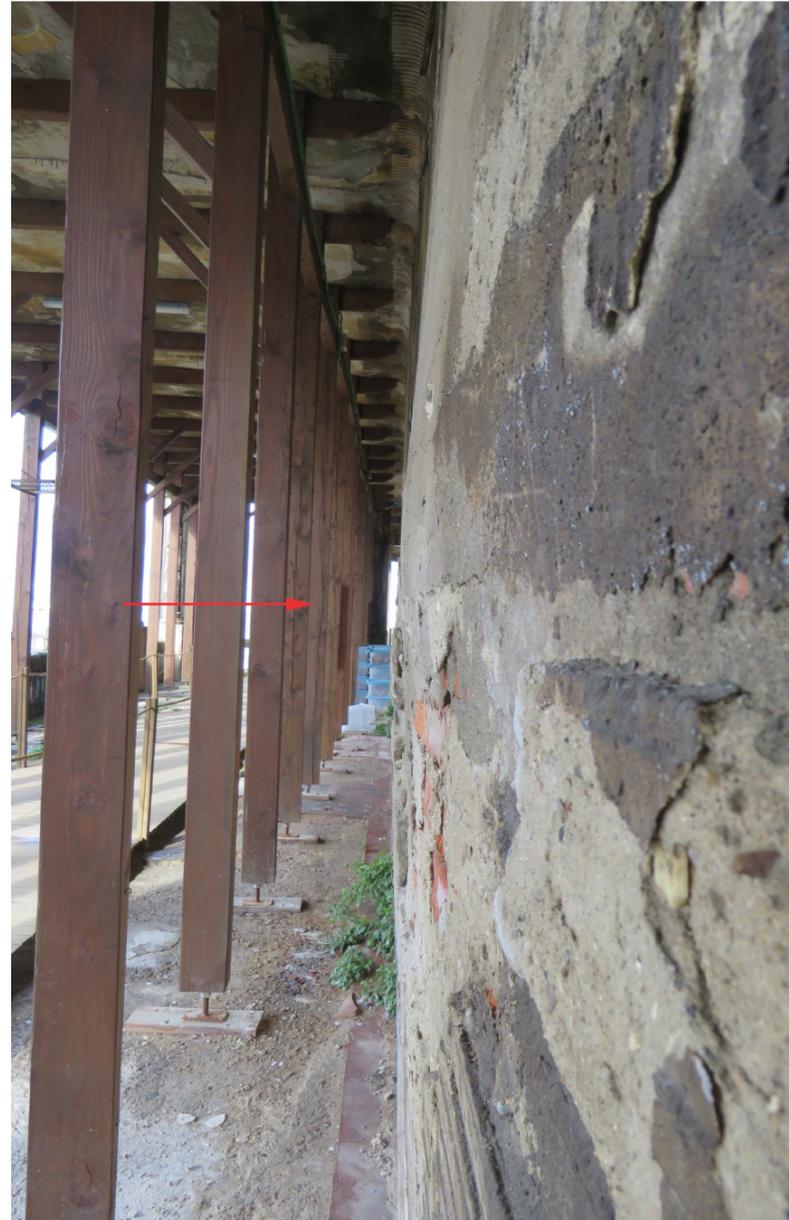
Figura 69. Deformación a modo de abombado del muro (vista de perfil).

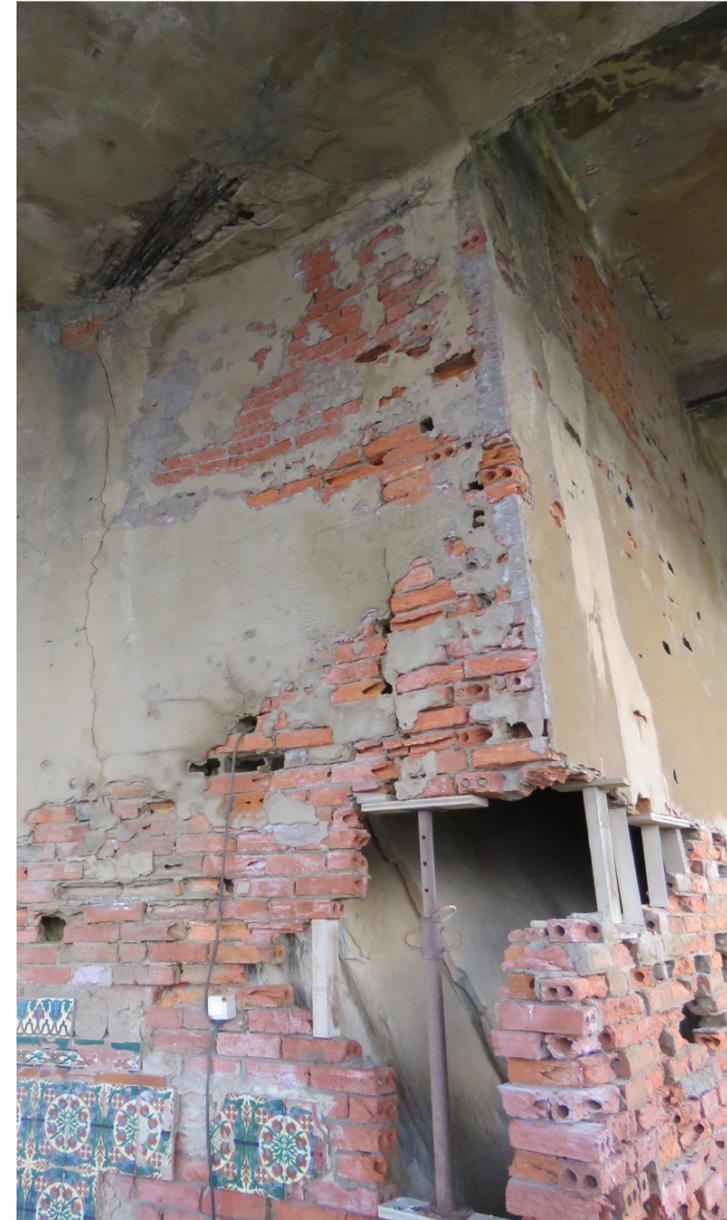
Figura 70 (izq.). Estado de la estructura del muro. Puntales para compensar la pérdida de ladrillos.

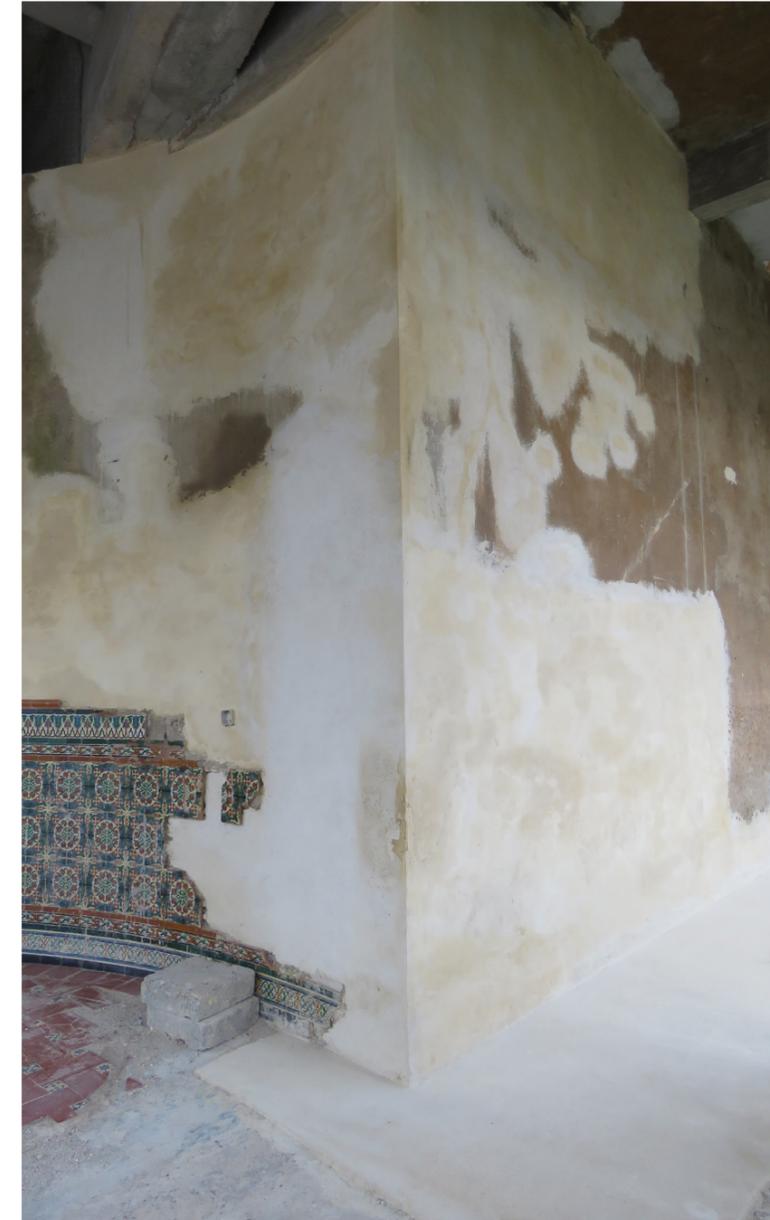
Figura 71 (dcha.). Restauración del muro tras la sustitución de los elementos deteriorados (ladrillos).

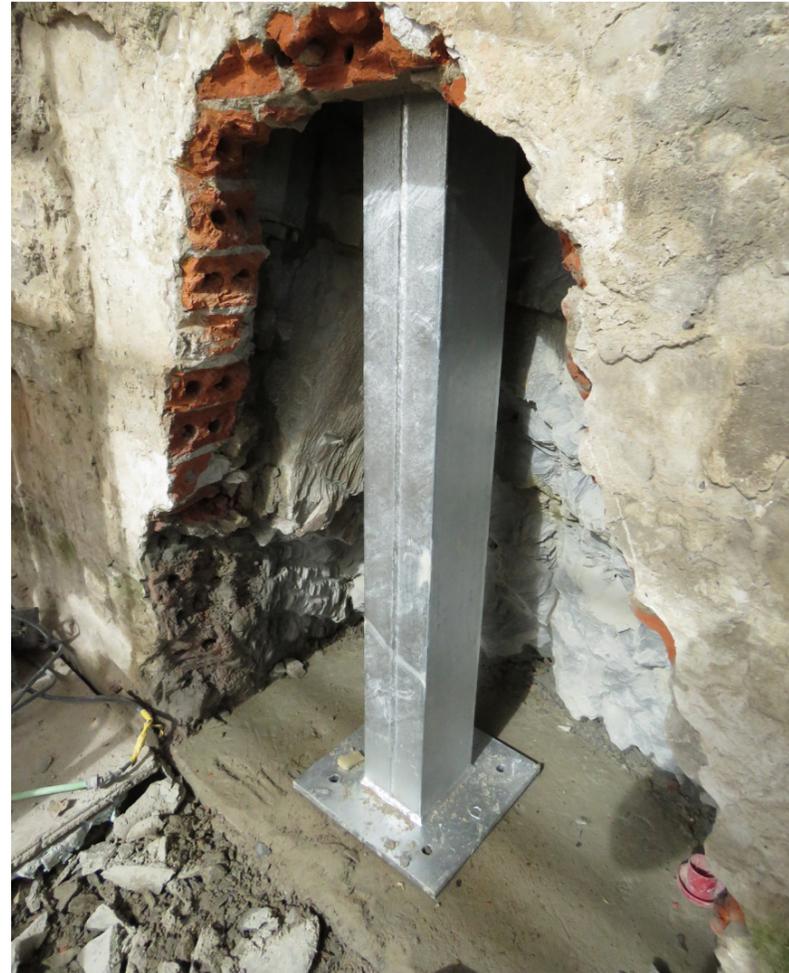
Figura 72. Instalación interna de vigas que soportarán y reforzarán el peso del muro.

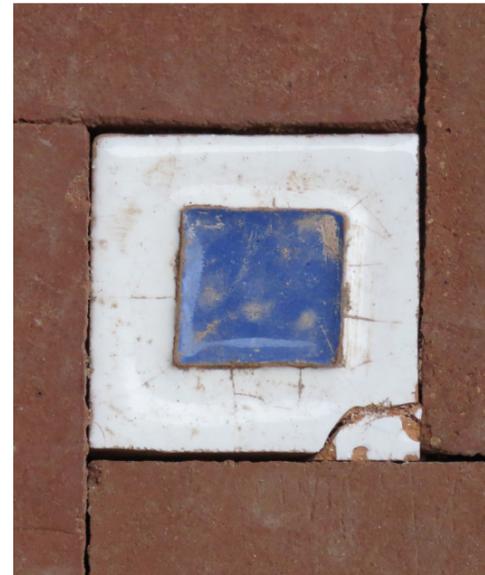
Figura 75. Rotura de pieza por falta de mortero y mala nivelación.

- Falta del poder de adhesión.
- Aumento y disminución del volumen.
- Tracción del mortero al encoger o expandirse.
- Descuadre del lienzo.
- Roturas por pérdida de juntas entre las piezas.
- Desvitrificación debido a una alteración interna.
- Tensiones creadas por la reacción de morteros de diferentes materiales.
- Fractura por pavimento irregular o mala nivelación de este (Figura 75) (Ferrer, 2007).

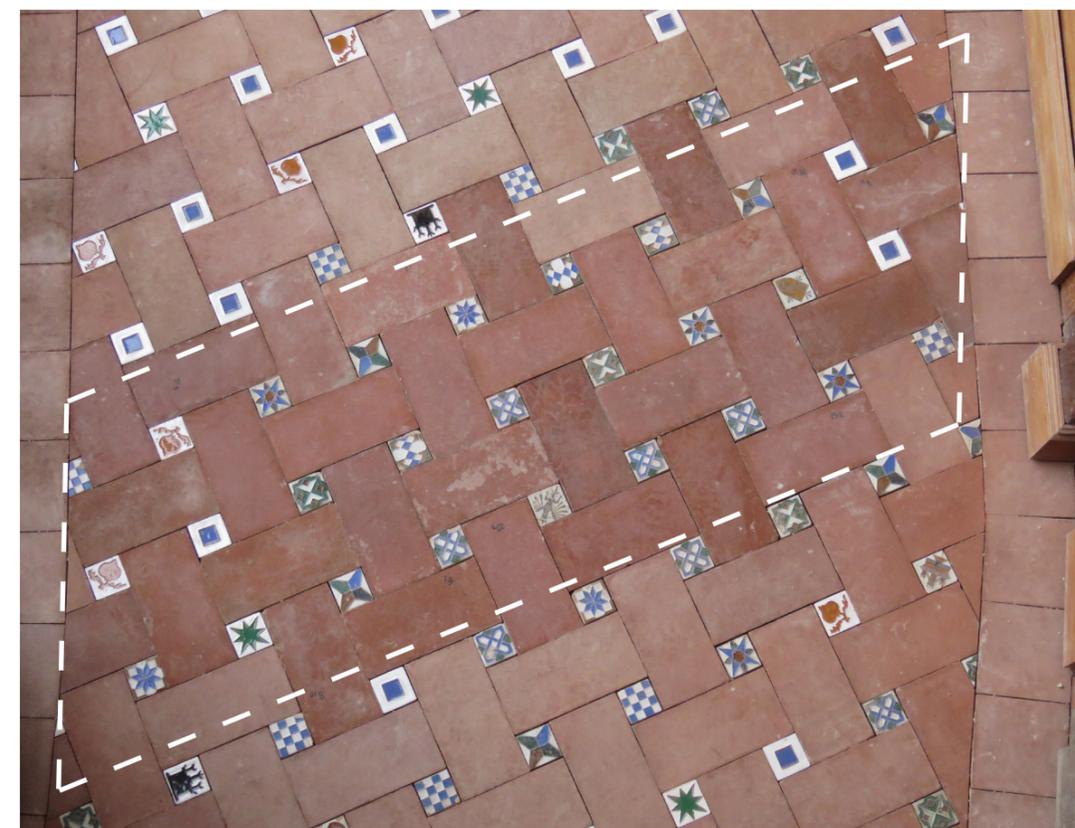
Figura 77. Franja a modo de registro del aspecto del pavimento completado con piezas originales.

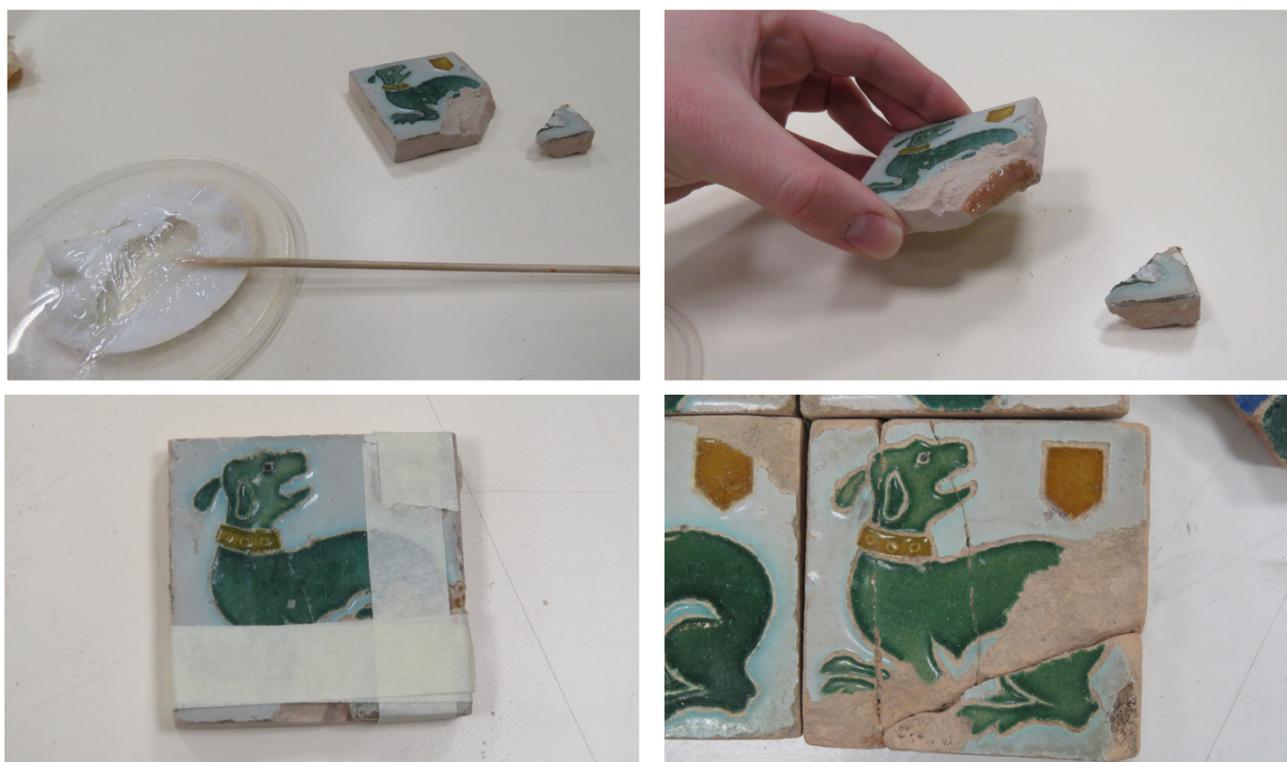
Figura 96 (arriba, izq.). Preparación de las piezas y adhesivo.

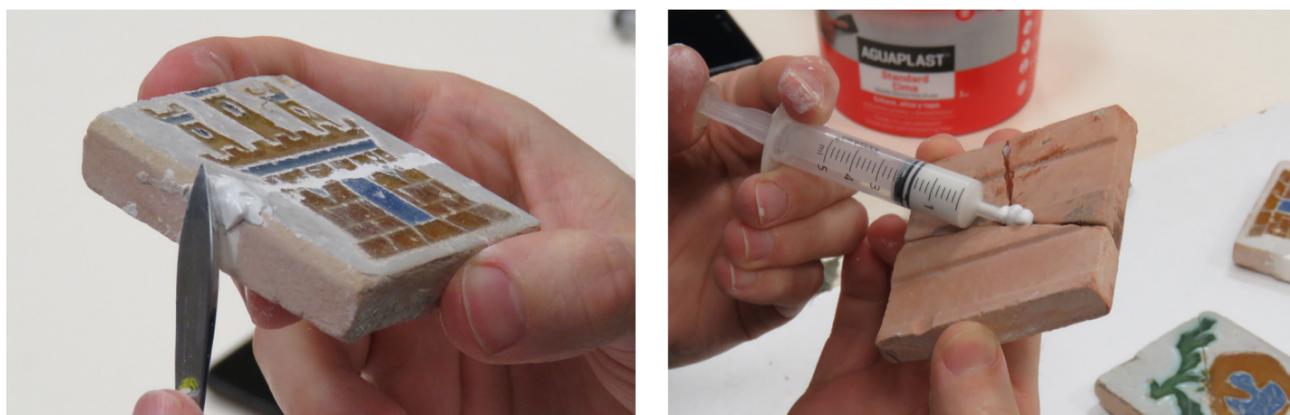
Figura 100 (izq.) Aplicación de la masilla selladora mediante escalpelo para grietas poco profundas.

Normalmente, su empleo se realiza con una espátula pequeña, escalpelo o jeringuilla, herramientas que permiten ejercer presión y una considerable precisión (Figura 100 y 101).

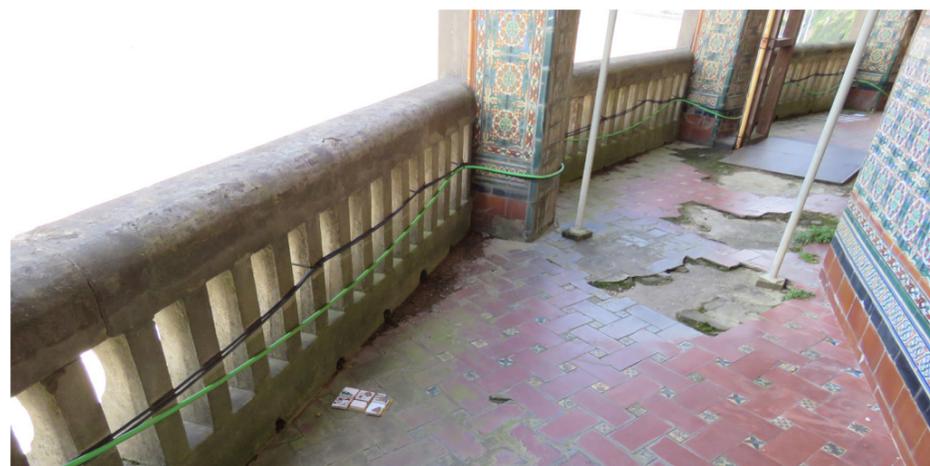
Figura 116. Ubicación exterior de las pruebas para analizar su comportamiento (Galerías Punta Begoña).

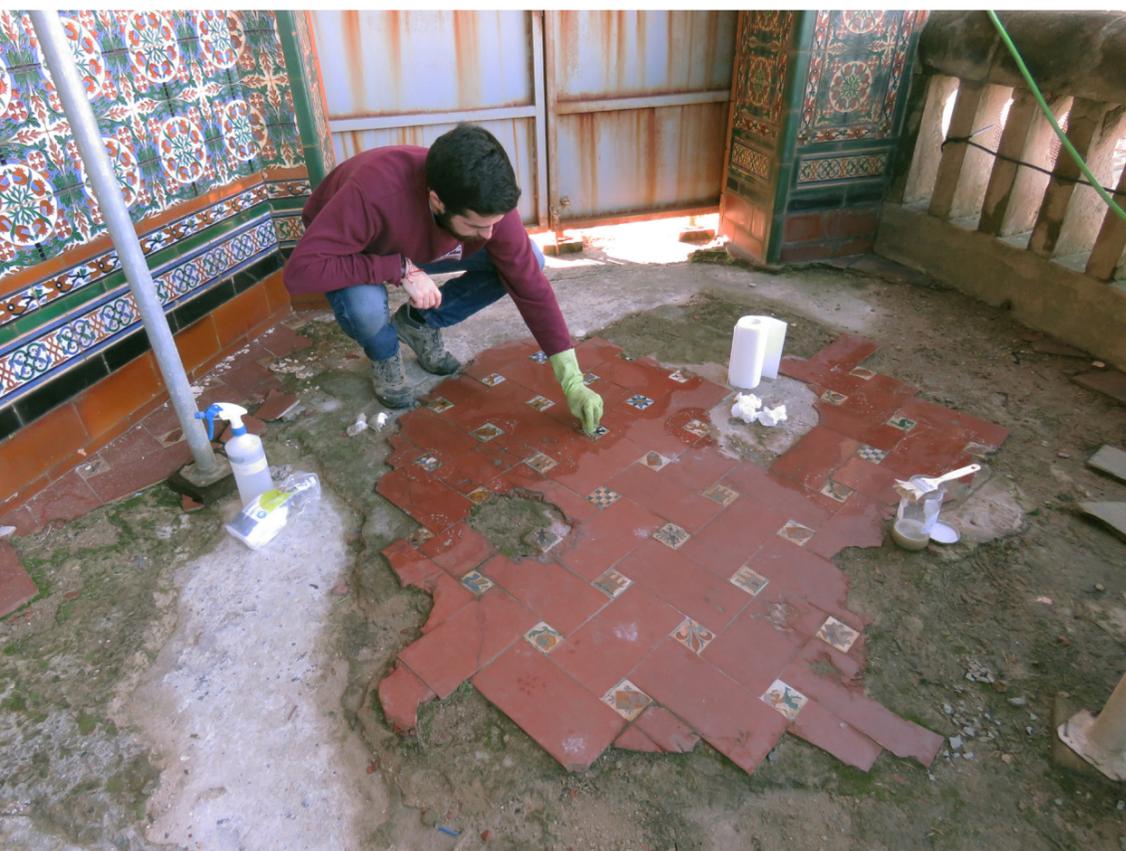
Figura 126 (arriba).
Fricción para la
eliminación de
contaminantes por
medio de ácido oxálico.

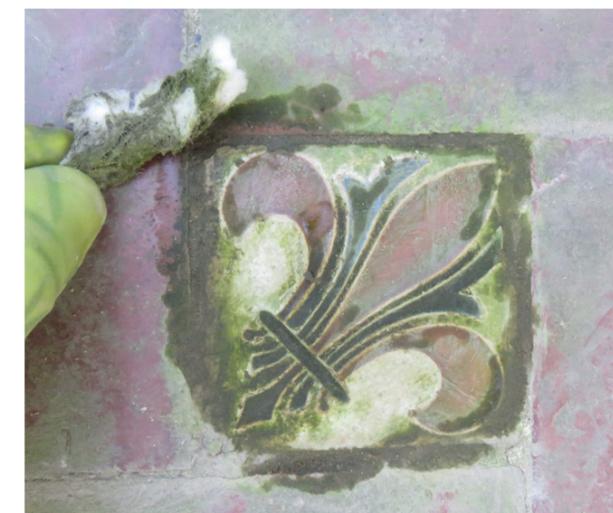
Figura 129 (dcha.). Proceso de limpieza combinando la fricción del algodón con la acción del alcohol.
