TESIS DOCTORAL

**APLICACIÓN DE NUEVAS TECNOLOGÍAS EN EL
PROCESO DE CONSERVACIÓN Y RESTAURACIÓN
DE ELEMENTOS CERÁMICOS CON CARÁCTER
DECORATIVO**

Programa de doctorado
*Estrategias Científicas Interdisciplinarias en
Patrimonio y Paisaje*

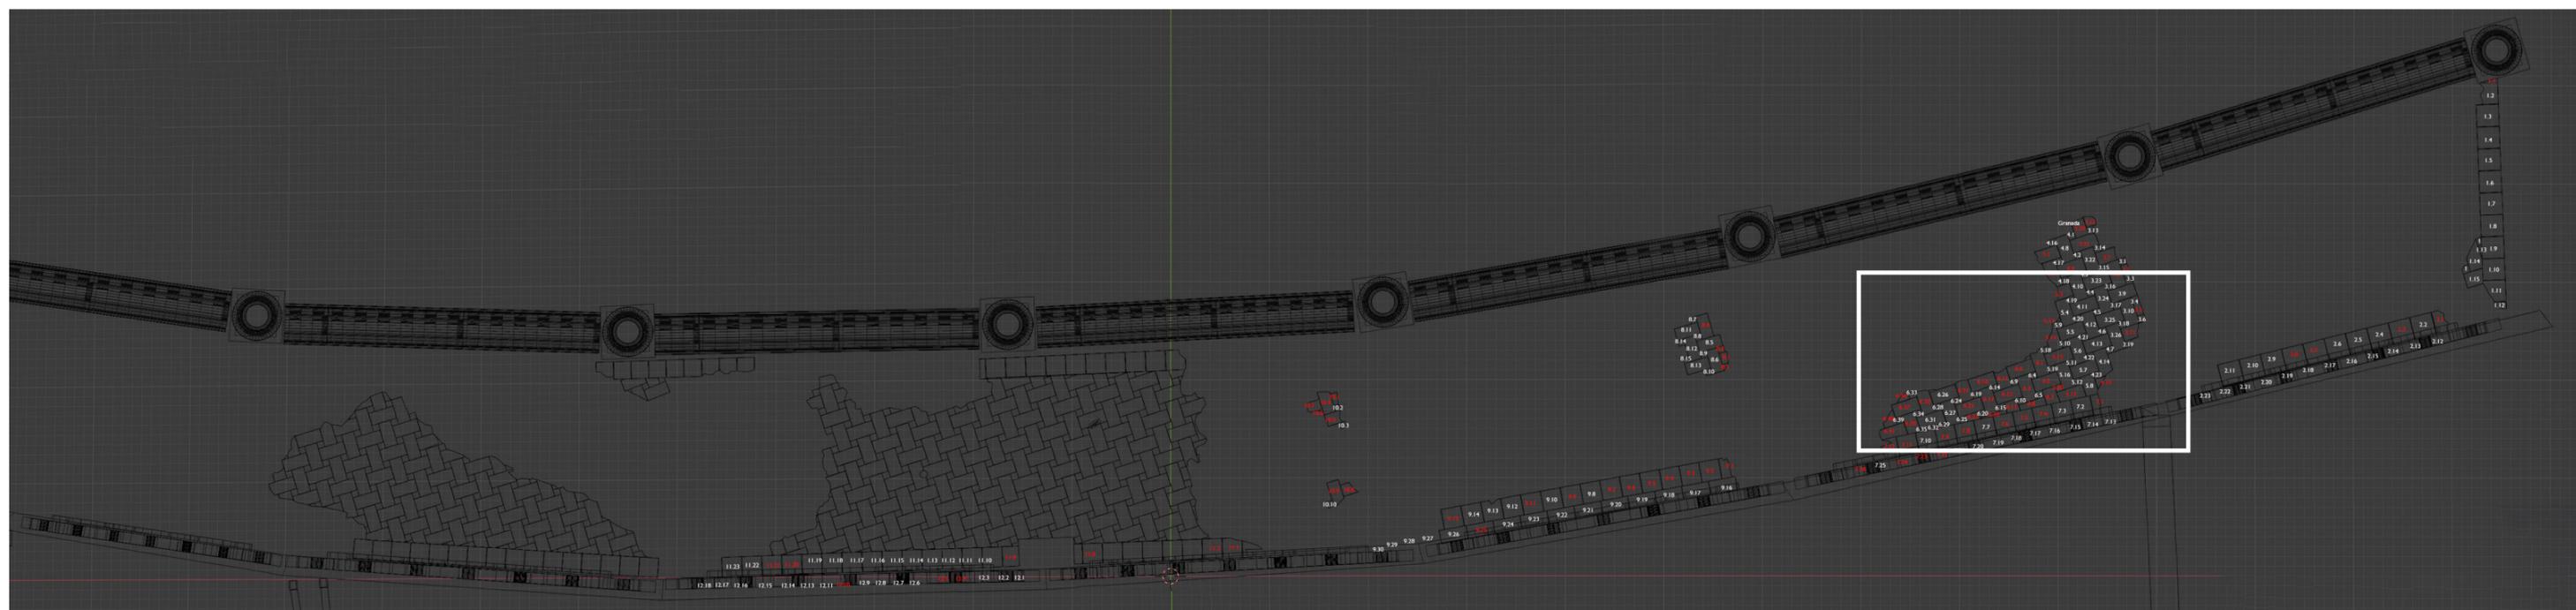
Figura 132. Reconstrucción y mapeo del pavimento cerámico con signatura aplicada (planta).

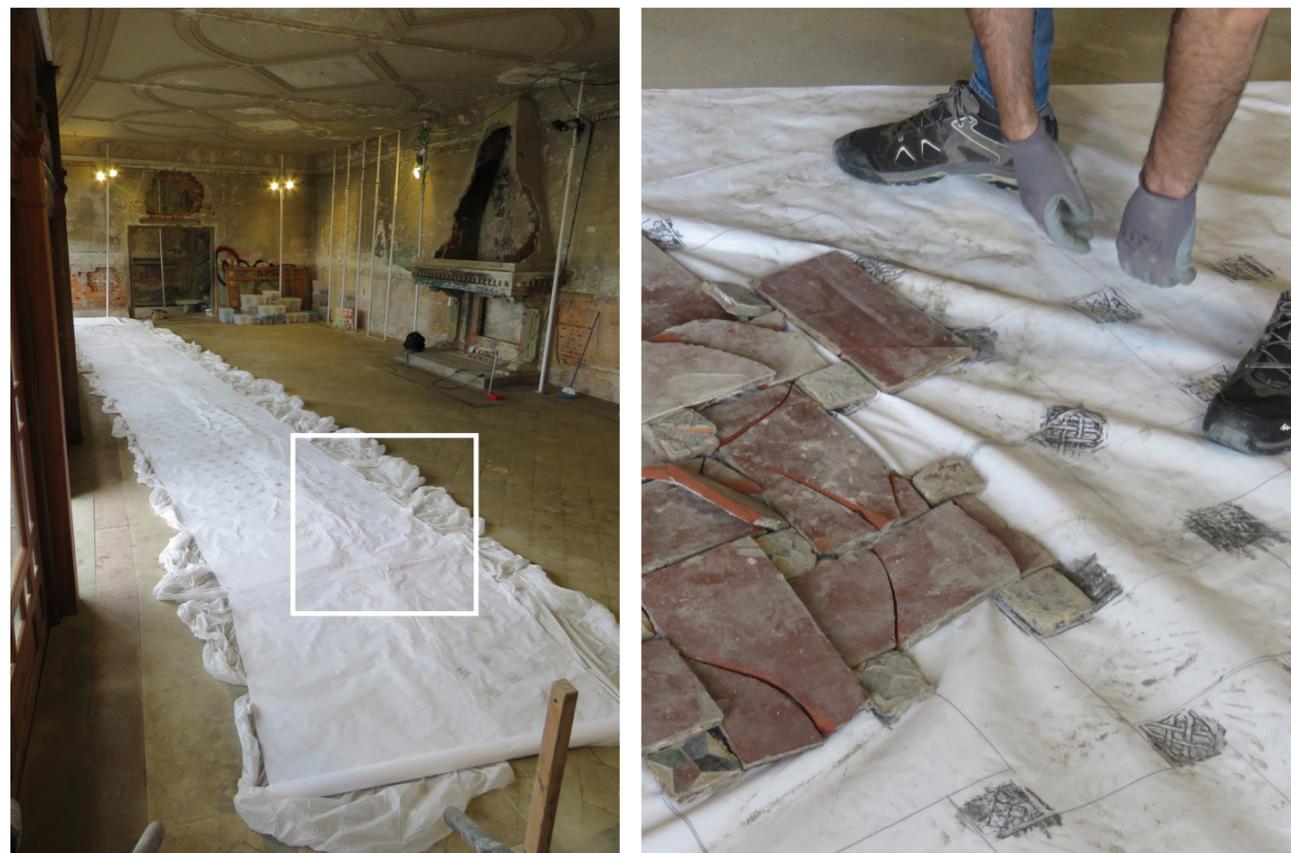
Figuras 134 y 135 (arriba).
Despliegue del frottage
creado y ubicación de las
piezas arrancadas en sus
respectivos espacios.

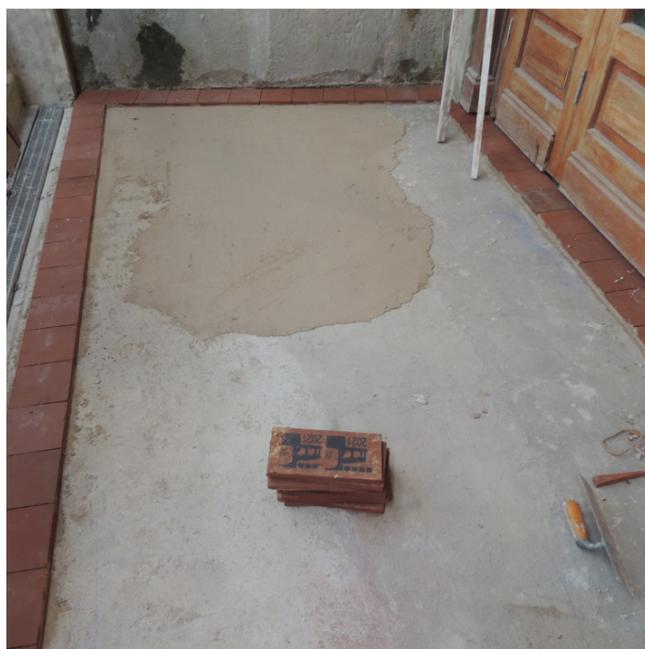
Figuras 139. Delimitación del perímetro de la composición que recrea el patrón original y define las dimensiones.

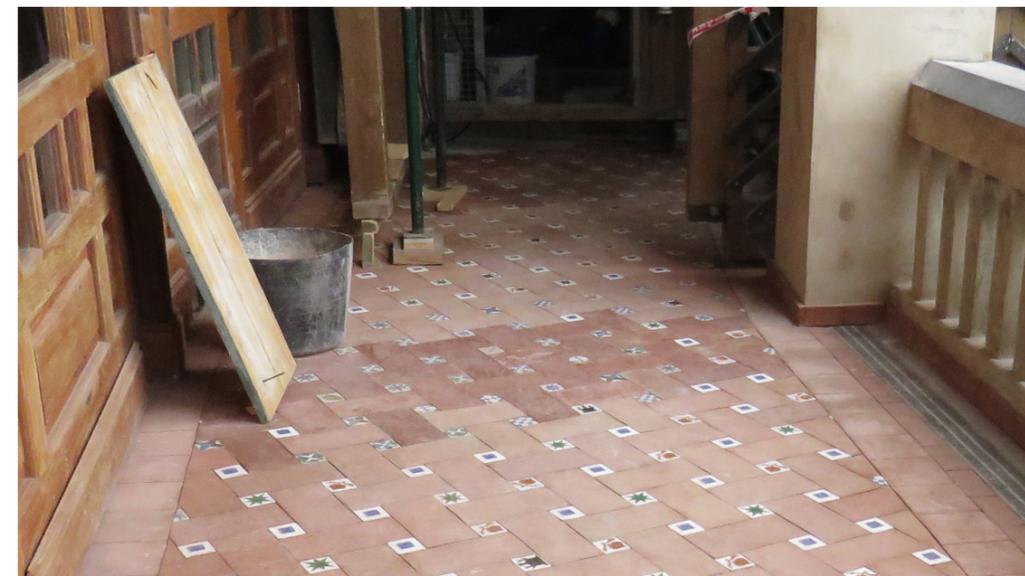
Figuras 141. Franja reintegrada únicamente con piezas originales a forma de registro.

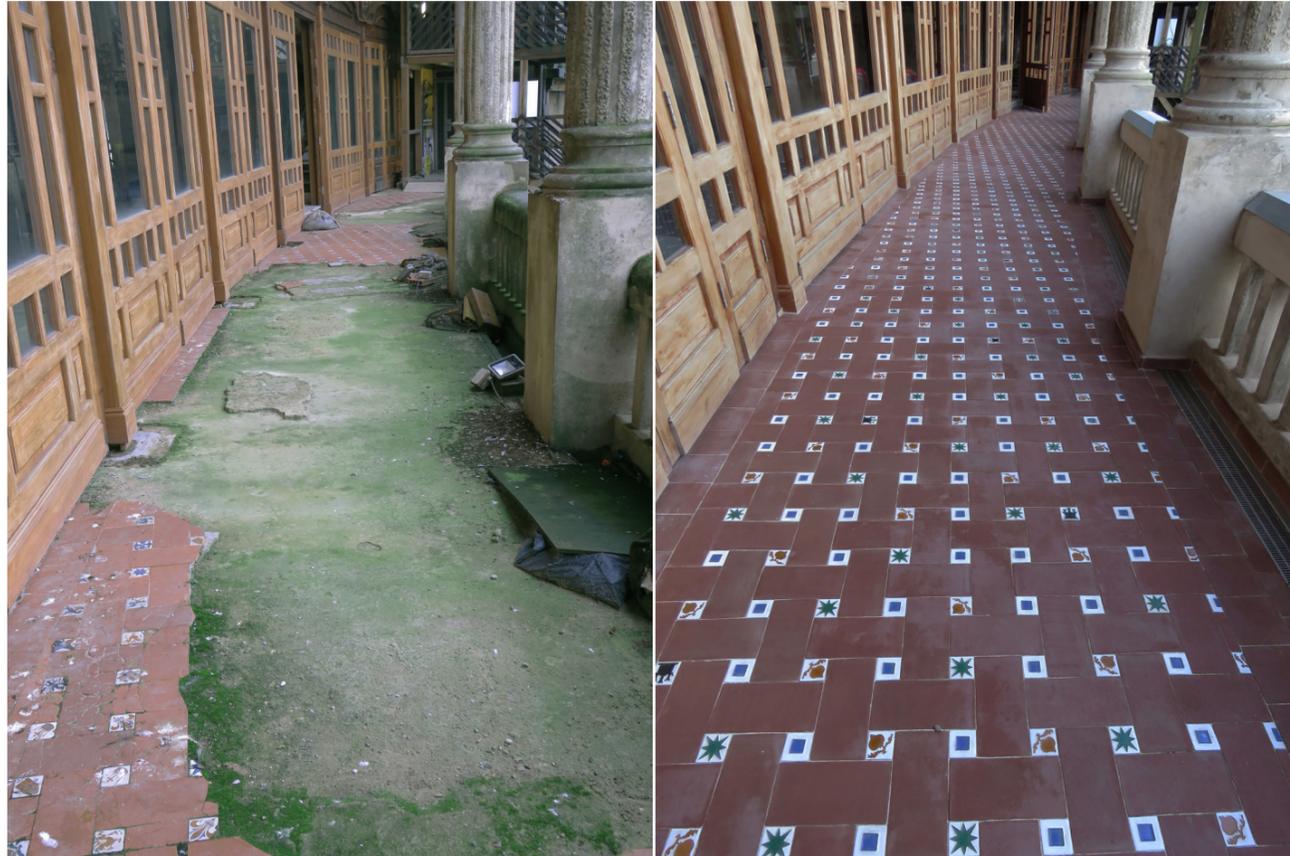
Figuras 146 y 147. Vista desde el final de la terraza. Comparativa del antes y después de la intervención.

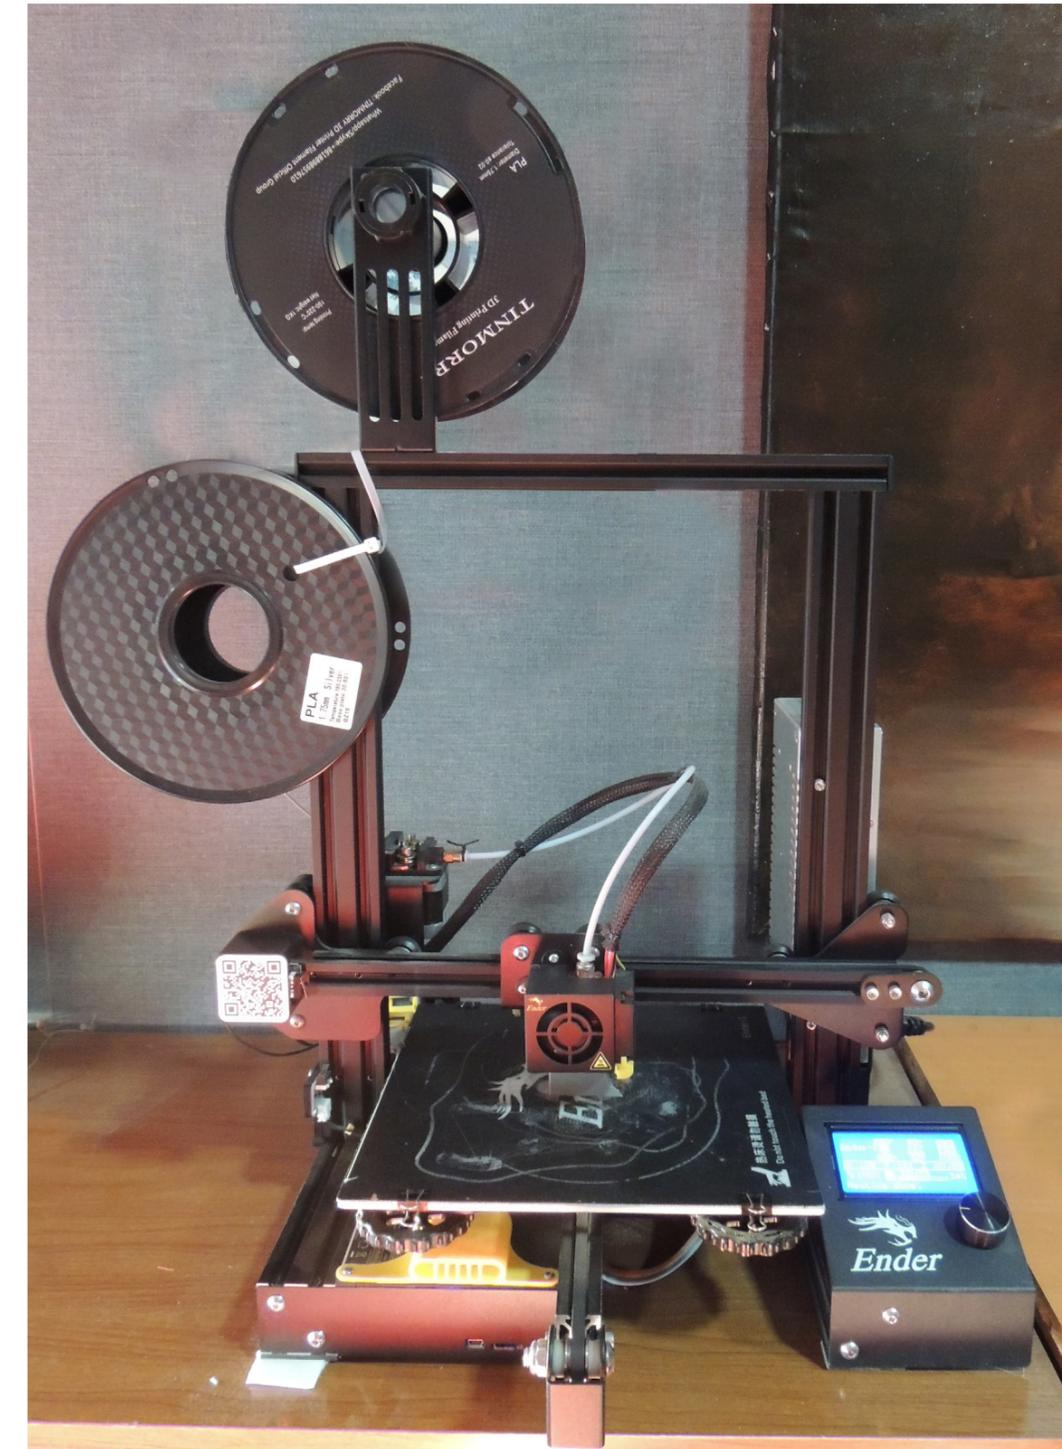
Figura 148. Impresora 3D FDM "Ender 3" (Creality) y bobina de PLA.

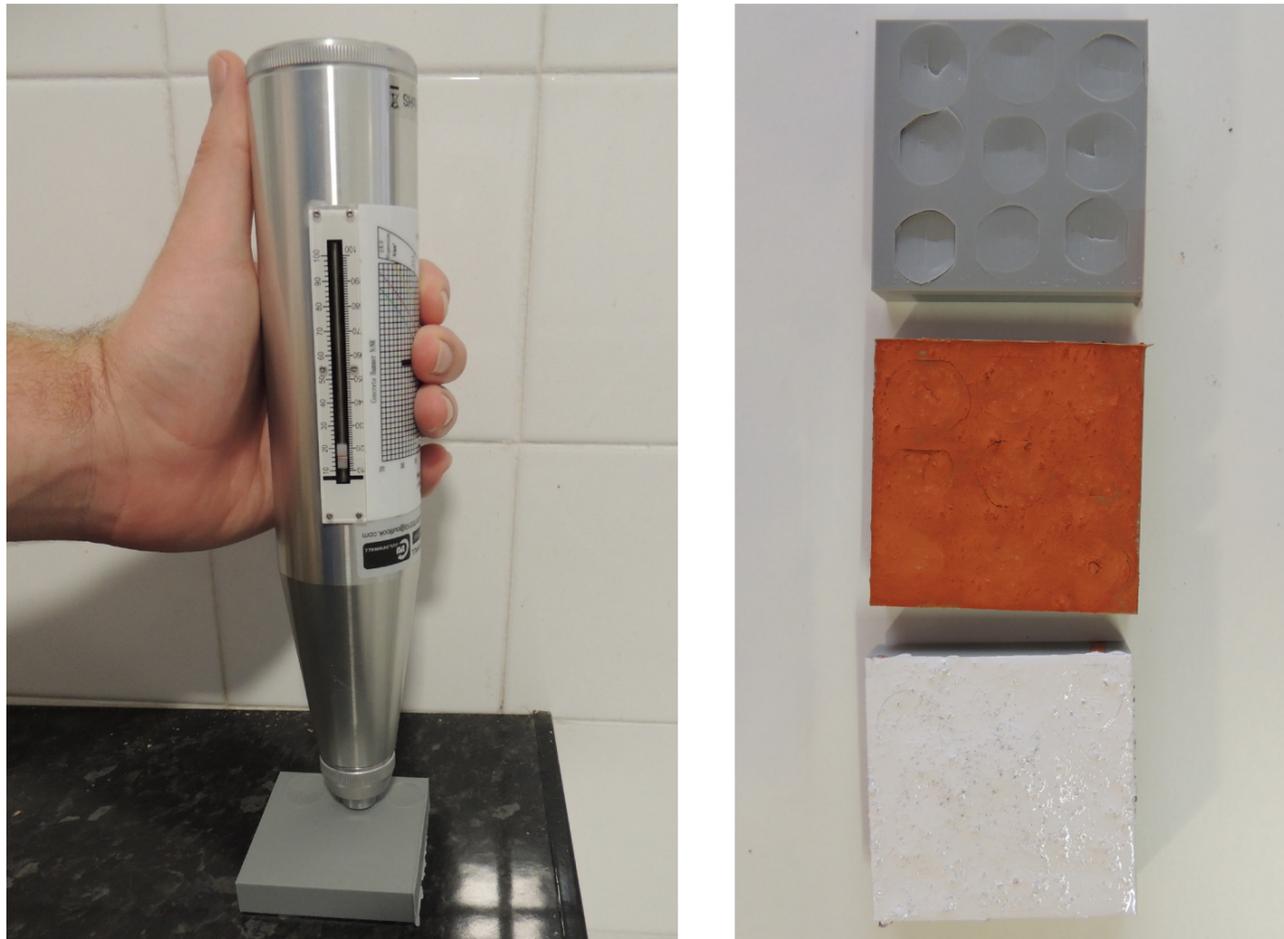
Figura 150 (arriba, izq.).
Medición de dureza con el
martillo de Smith.

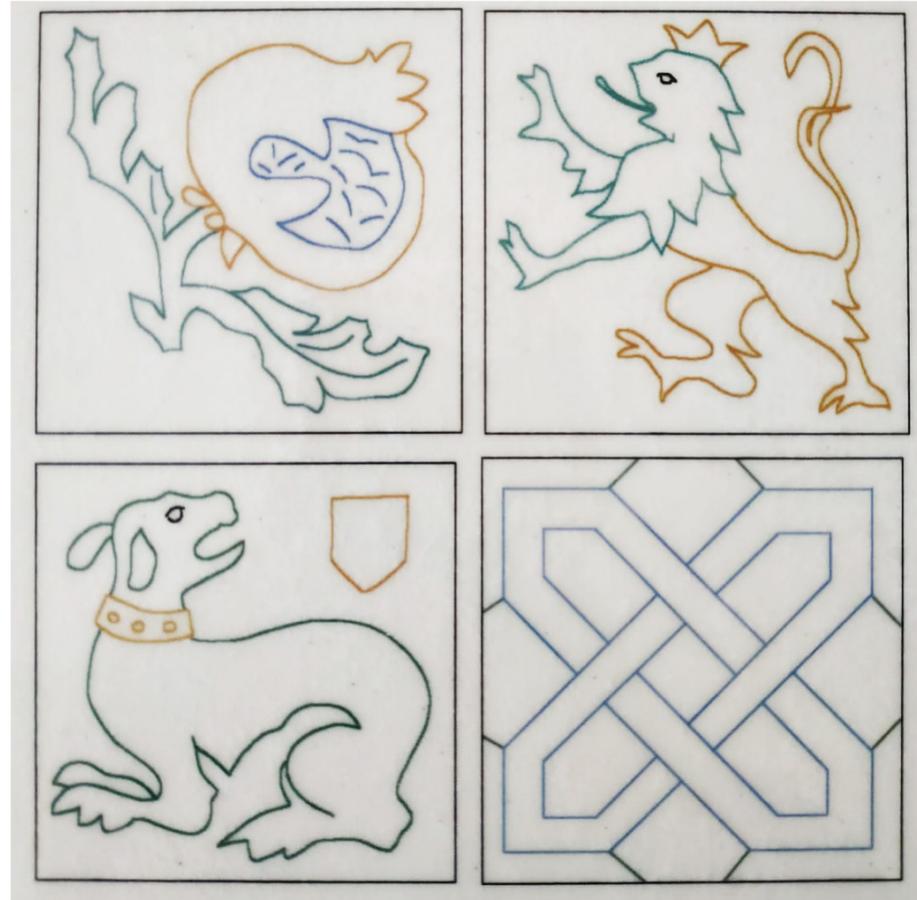
Figura 207.
Resultado de
tintas impresas
digitalmente.

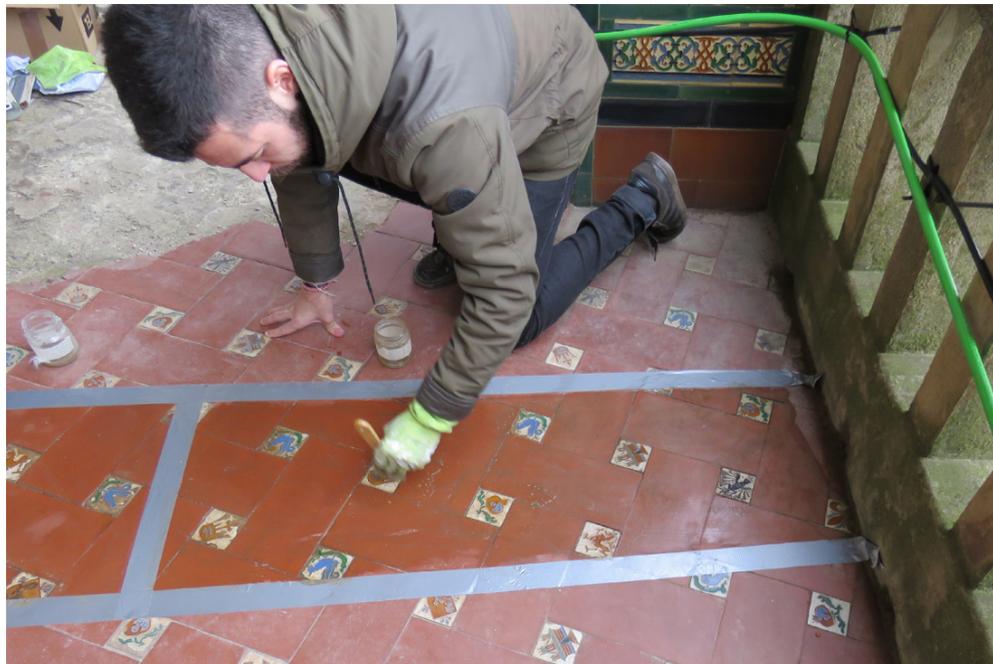
Figura 209. Aplicación del ácido en zona de pruebas del pavimento cerámico.

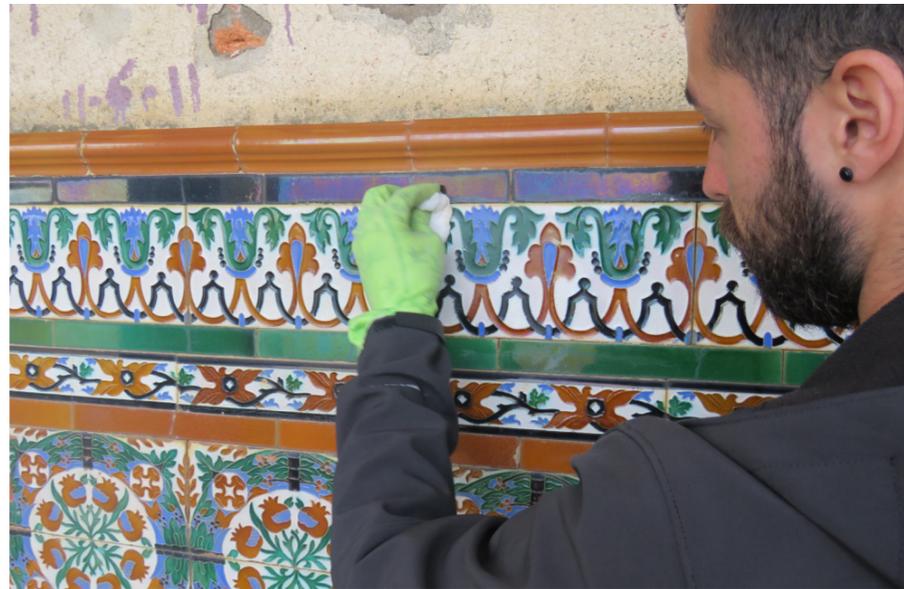
Figura 219
(arriba). Limpieza
de contaminantes
1 año después.
