— osasun eta seguritasun azterketa

OSASUN ETA SEGURTASUN AZTERKETA ETA OBRA PLANGINTZA  
 OBRA ANTOLAKUNTZA

**PROYECTO DE 3 VIVIENDAS UNIFAMILIARES ADOSADAS EN LAS PARCELAS P11 A P13 (FASE 2) EN LA UB-3 DE LA AR-2 DEL P.G.O.U DE TAFALLA**

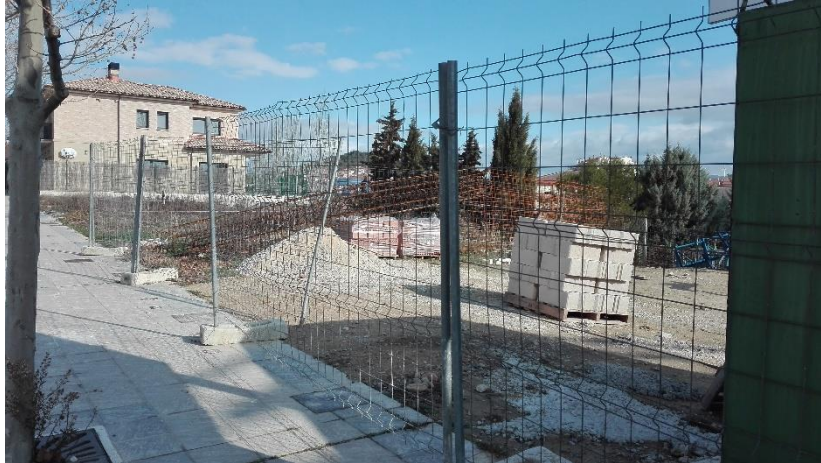
Obrako itxitura perimetrala

Obra lanak hasi aurretik, prebentziozko neurrien instalakuntzari ekin zaio, hirugarrenengo pertsonei eragin dakieken arriskuen inguruko informazioa, bai oinezkoak nahiz ibilgailuak izanda. Konkretuki obra honetan, ondorengo neurriak aurreikusten dira:

- Obra perimetroatik hesitzea, lanak egingo diren eremua gainerako eraikin edo bideetatik isolatzeko eta baita, obrak kanpoko jendearekiko sarrera saihesteko.
- Obrako sarrera momentu oro garbi mantenduko da, beharrezko garbiketa lanak eginez eta obra eremua ureztatuz, ibilgailuen lurra galtzadak zikindu ez dezaten. Obra bitartean, sarrerak egoera onean egoteko mantenu lanak aurrera eramanez dira eta lanak bukatzean, hasieran zeuden egoera berdinean uzten saiatu dira. Murillo el Cuende kaletik sartzen da obra eremura.
- Obra eremuaren barruan, obra-etxolak kokatu dira, bulego, komun, aldagela edo biltegi funtzioa dutenak.
- Obra-etxolen inguruan, material metaketarentzako eremua aurreikusi da, zeina ez du obrako ohiko funtzionamenduan trabarik jarriko.

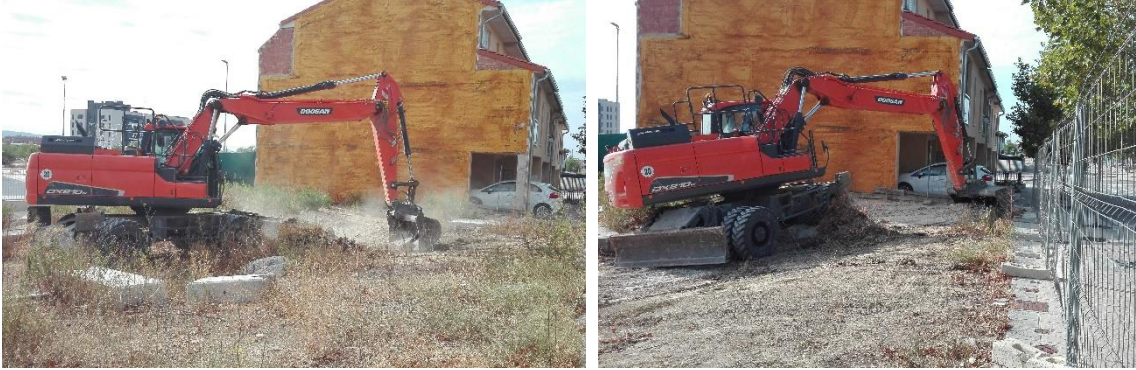
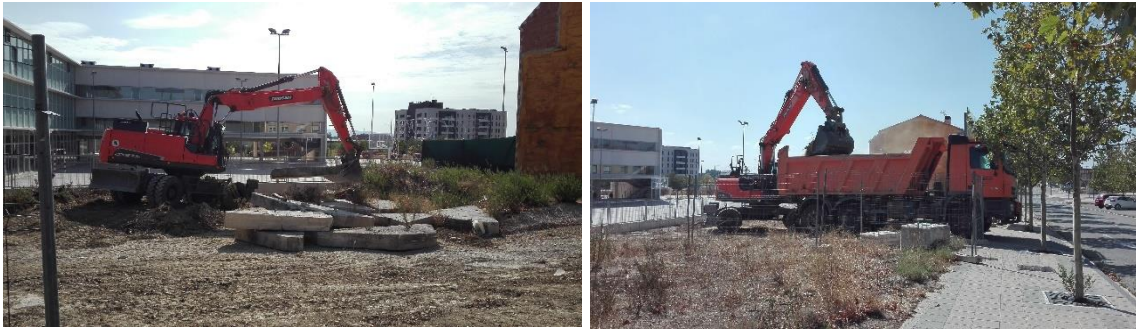
Bigarren fase honetan, atzerako hondeamakina baten bidez lursailaren sasitza, betegarria den lurra, garabiaren kontrapisu eta bestelako hondakinak garbitzea eta

Kamioi baskulagarrian kargatu zabortegira garraiatzeko.

Atzerako hondeamakinak garbiketa lanak egiten

Atzerako hondeamakinak lursailetik hartutako lurra kamioan kargatzen

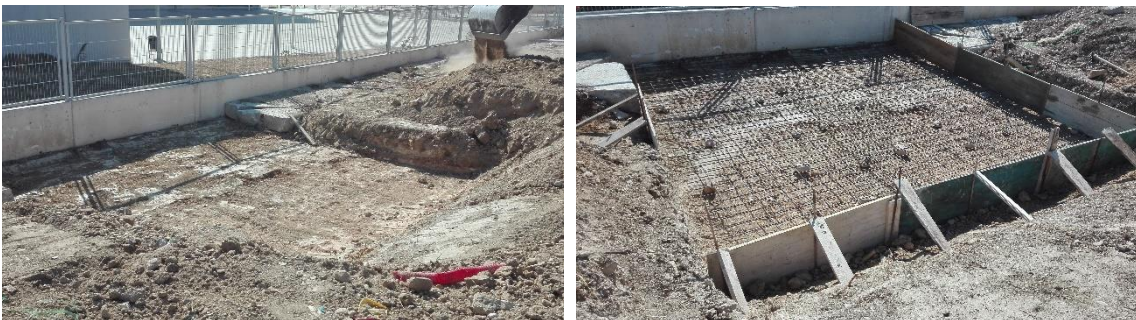
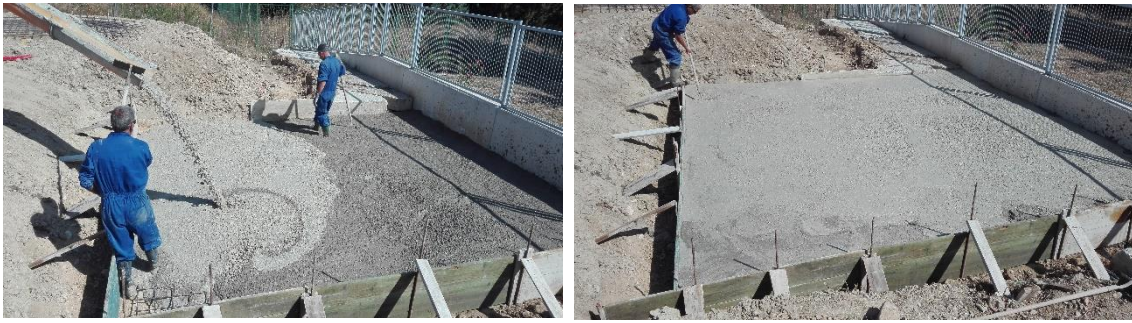
Garbiketa lanak egiteko erabilitako makina berarekin, garabiaren zapataren

hutsunea induskatu da, ondoren kofratua jarri, armatu eta hormigoitzeko.

Garabiaren zapataren eraikitze prozesua

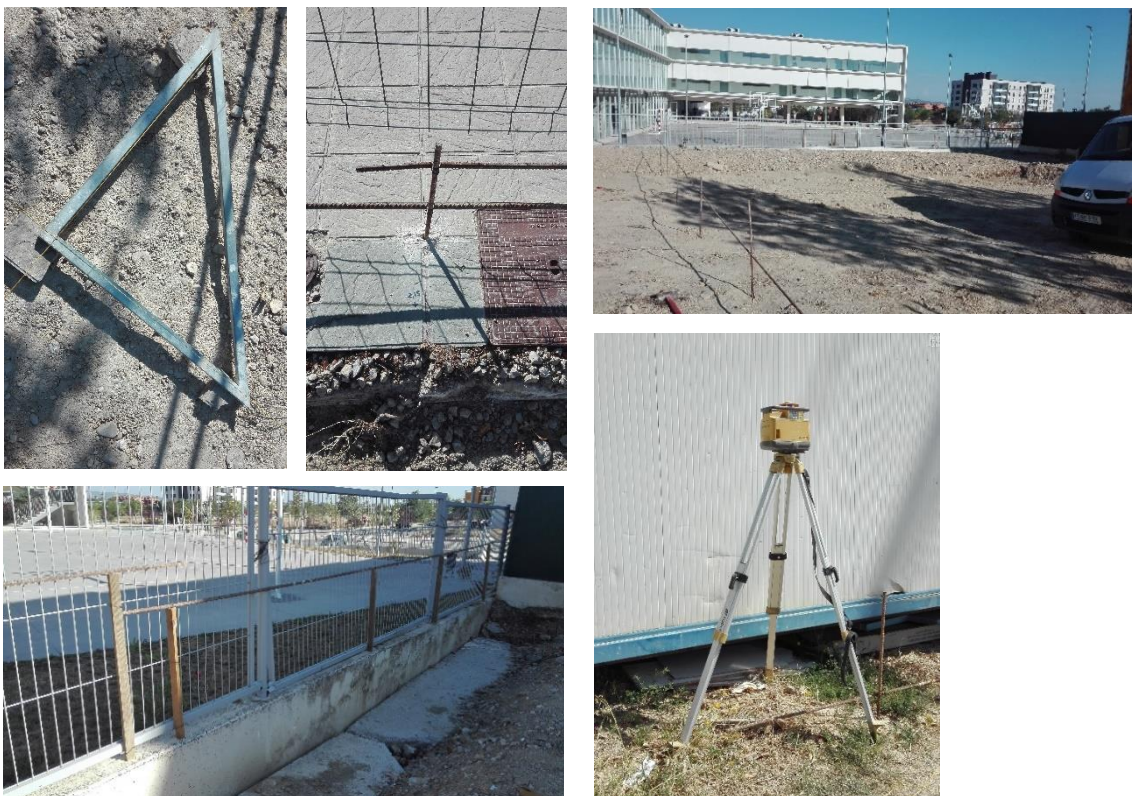
Kordak, egurrezko makilak eta burdinazko barrak erabiliz, obra eremua markatu egin da planoetako dimentsioak errealitateko planora eramanez, baita etxebizitzaren artean mantendu beharreko 0,18 metroko maila desberdintasuna ere irudikatu da. Obrako fase honetan ezinbestekoa den tresna mira teleskopikoa da, lursailaren puntu desberdinetako kotak momentu oro kontrolatzeko eta altxatu beharreko eraikinaren zimenduen mailaren kokapena zehaztasunez ezagutzeko.

Lursaila markatzea planoetako dimentsioak kontutan hartuta

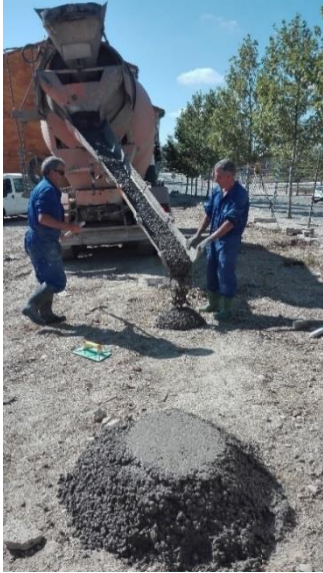
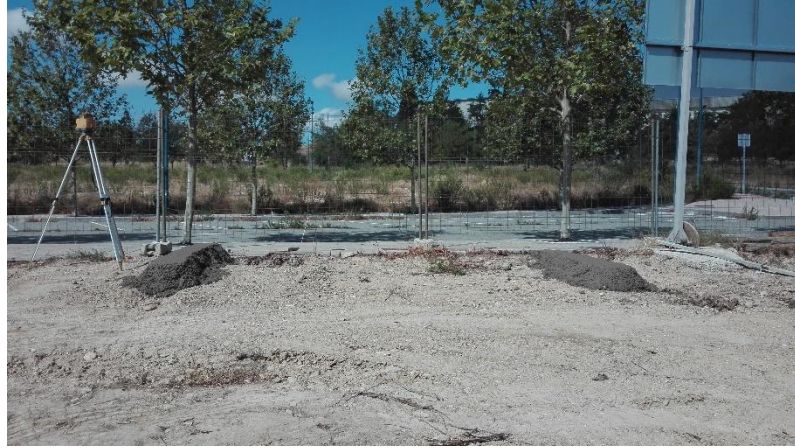
Obrako kaseten hormigoizko oinarriak

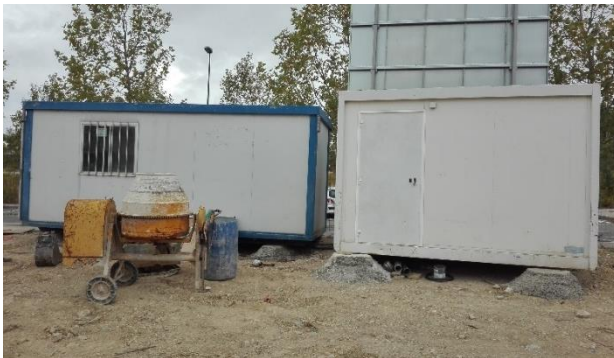
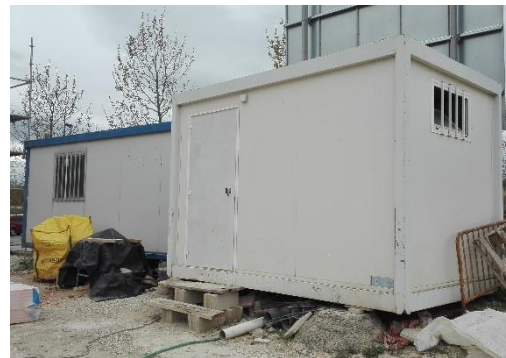
Erabilera anitzeko kasetak (ezkerra) eta komunak (eskuina)

Komunak ur korronteko hustuketa automatikoko sistema dauka. Xaboi-ontzia, paper-biribilkariaren euskarria eta toalla-euskarriaz hornituta dago. Aldiz, ez dago eskuoihalik ezta eskuak lehortzeko aparatu automatikorik. Komun etxolaren dimentsioak 3,80x2,20 metro inguru dira. Ur beroko instalazioa dutxetan eta ur hotzekoa gainerako aparatu guztietan.

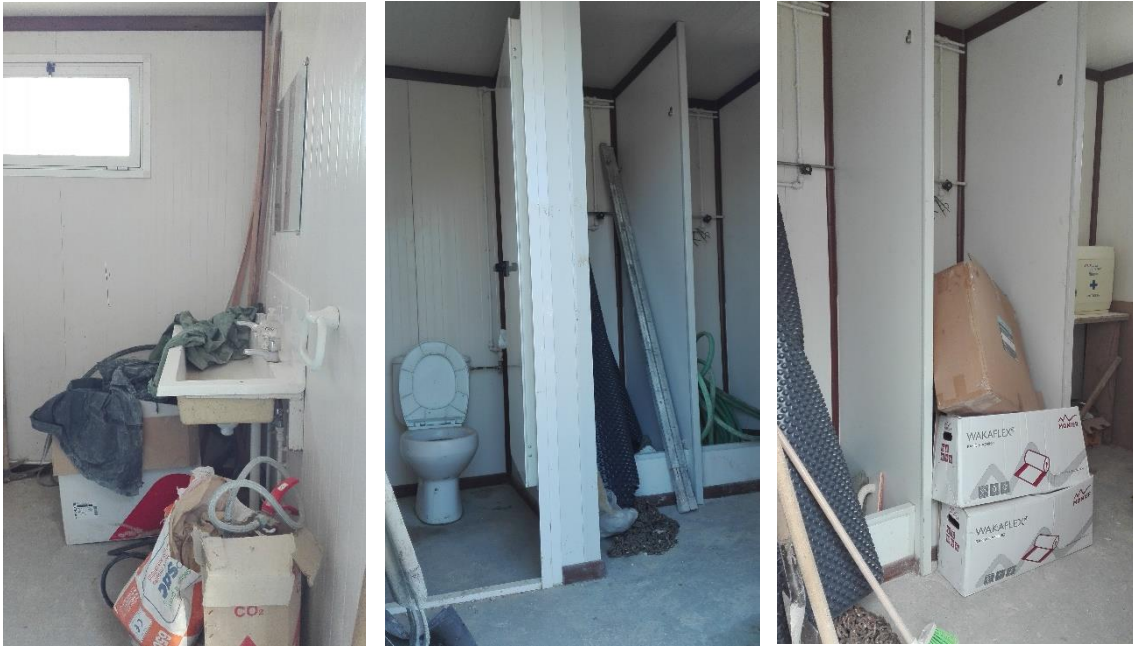
Komuneko kasetza

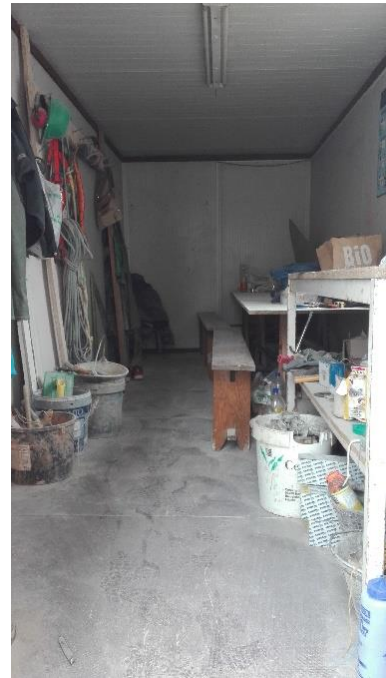
Komuneko kasetaz gain, beste handiago bat dago 6,00x2,20 metroko dimentsioak dituena eta aldagela, jangela, bulego eta biltegi funtzioak betetzen dituena.

- **Aldagela:** Langileentzat esekitokiak dauzka.
- **Jangela:** Langileen etxebizitzaren hurbiltasuna dela eta, printzipioz, guztiek bat ezik, beraien etxeetara joaten dira bazkaltzera eguerdian. Obran bazkaltzen duen langilearentzat, mahai eta pare bat banku daude kasetan barruan. Etxolak argi naturala eta aireztapena baimentzen dituen leihoa dauka eta baita argi artifiziala ere. Neguan, berotzeko gailu bat izaten dute. Ez dauka ez janaria berotzeko gailurik, ez harraskarik, ezta hondakinak botatzeko ontzirik ere.

Erabilera anitzeko kasetza

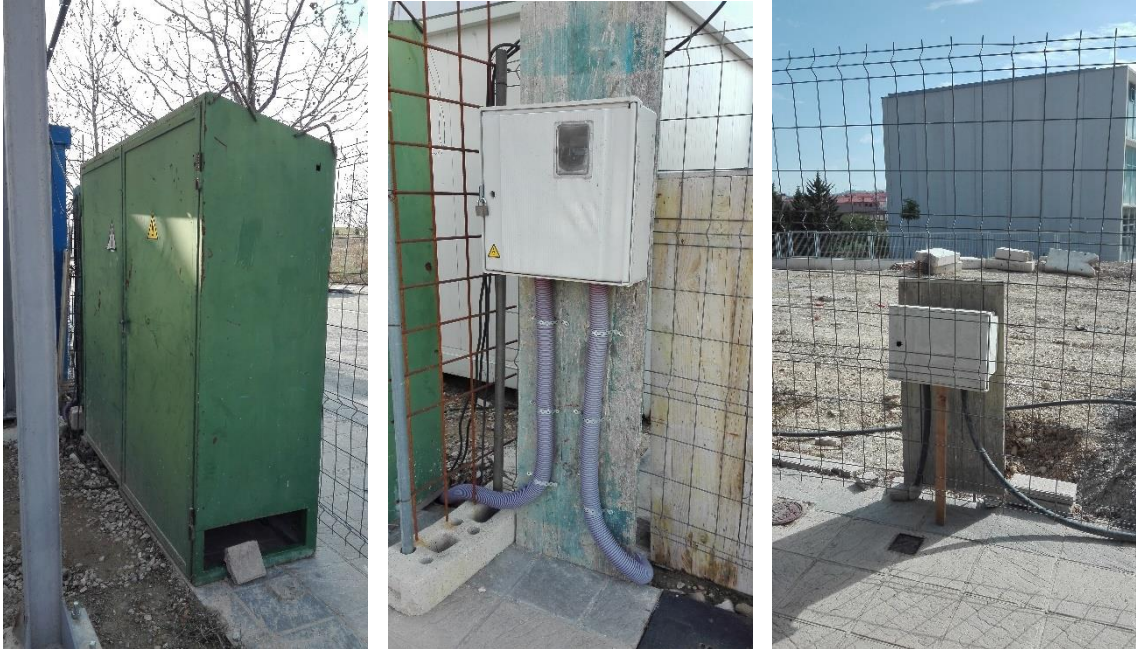
Obrako argindar (ezkerreko eta erdiko argazkiak) eta uraren (eskuineko argazkia) instalakuntza egin eta dagozkien kontagailuak jartzea.

Argindarraren koadro orokorra (ezkerra) eta argindar eta ur kontagailuak (erdia eta eskuina)

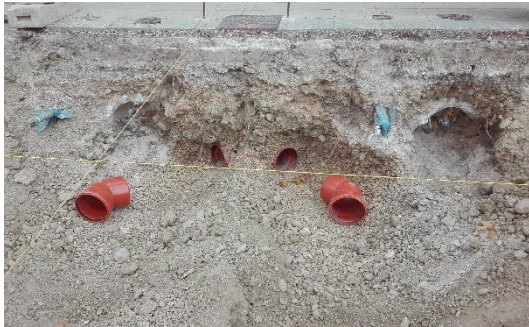
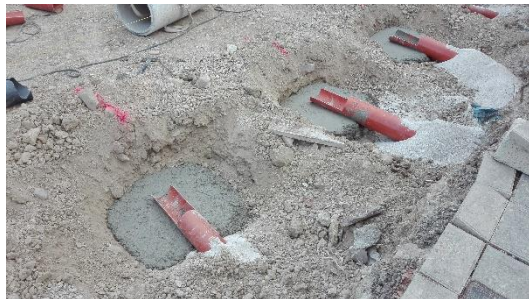
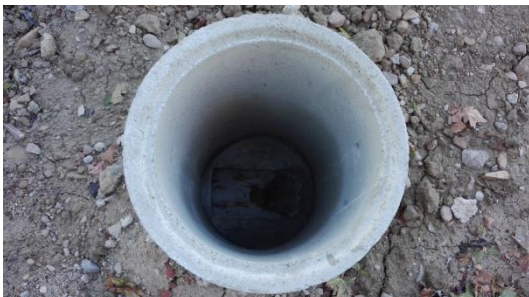
Eraikina altxatuko den lursailaren inguruko urbanizazioa egin zeneko ur, argindar, gas eta telekomunikazio instalazioen hornidura sistemaren hodiak agerian utzi etxebizitza bakoitzari dagozkionak prestatzeko.

Etxebizitza bakoitzari dagokion ur, argindar, gas eta telekomunikazio horniduren hoditeria

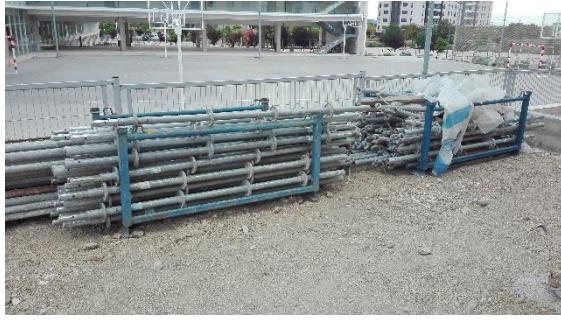
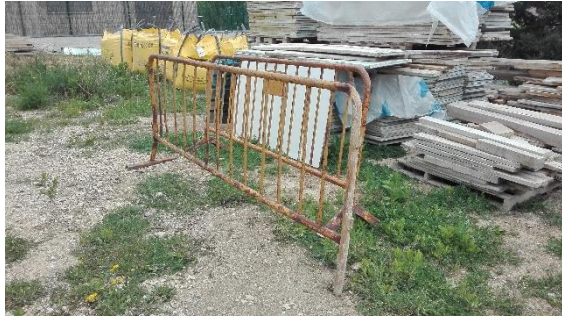
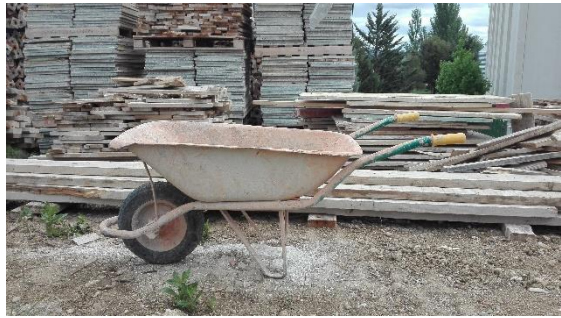
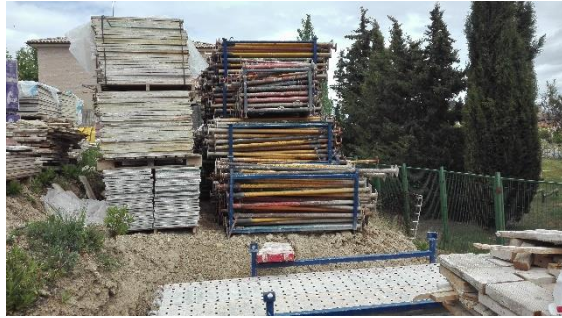
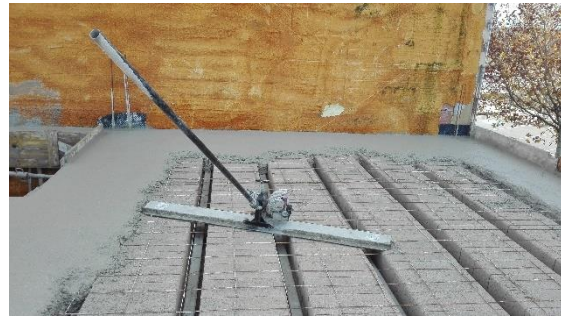
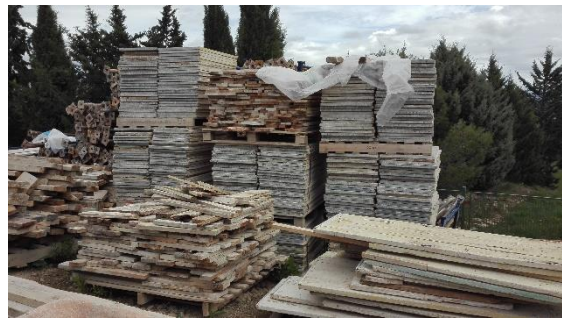
Erabilitako ekipoa ohiko eta arruntenak izan dira: garabi-dorrea, hormigo-i-makina, diskako-serra... Era berean, medio estatikoen artean erabili izan direnak hauek dira: eskora metaliko teleskopikoa, aldami metaliko txarrantxagarriak, astoak, kofratuak, taulak, baita eskorga, otarra eta ezinbestekoak diren ohiko beste hainbat lanabes.

Obran erabilita zenbait material eta lanabes

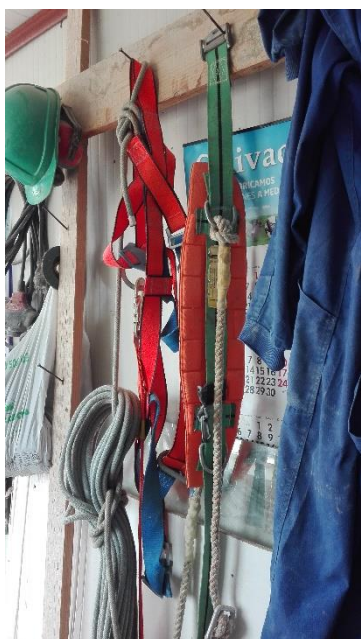
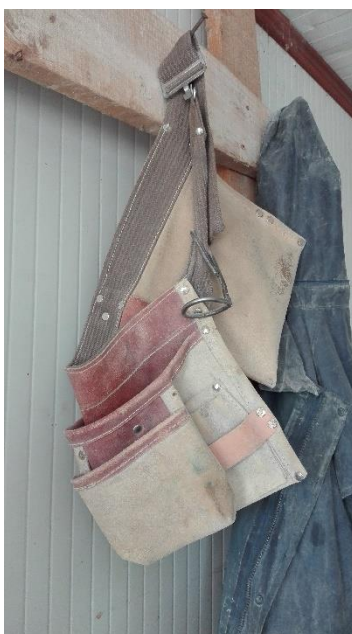
Langileen esku dauden banakako babes elementuak

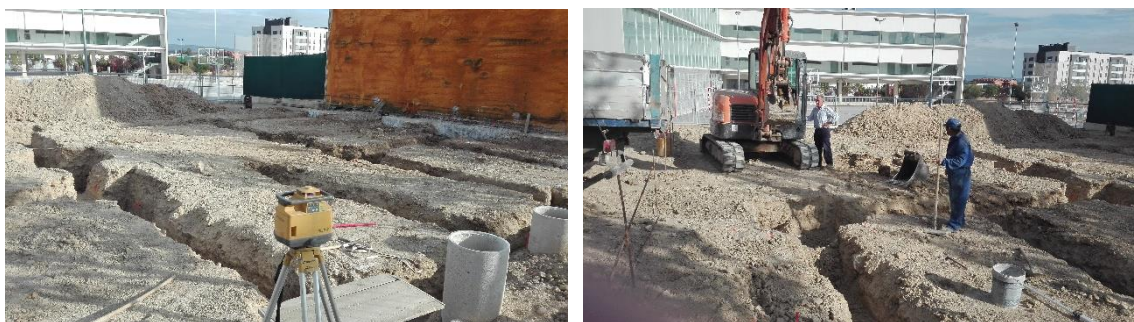
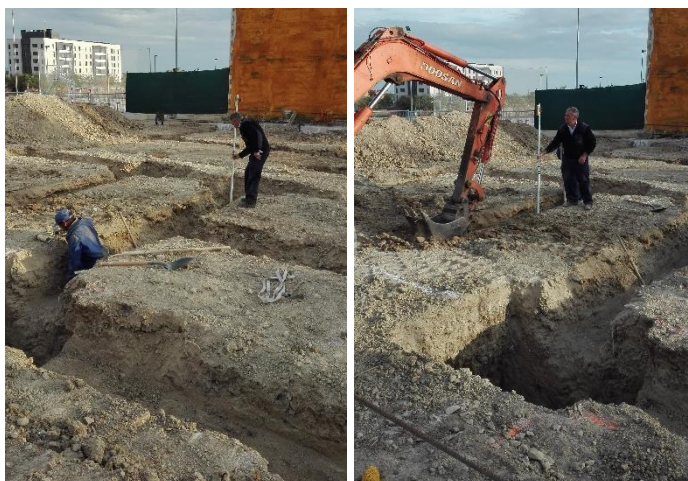
Argazkietan ikusten den bezala langileek ez dituzte fase honetan erabili beharreko banakako babes elementuak eramaten:

- Ez dituzte zimentazio putzuak seinalatzatu.
- Debekaturik egon arren, lanen bitartean, langileek makineriaren lan eremutik gertu ibili dira, beraien buruan arriskuan jarriz.

Lur mugimenduan prozesua

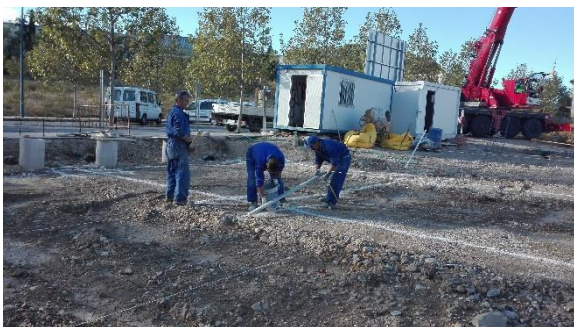
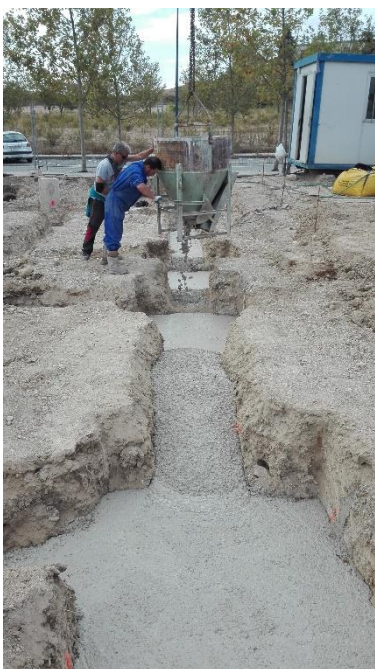
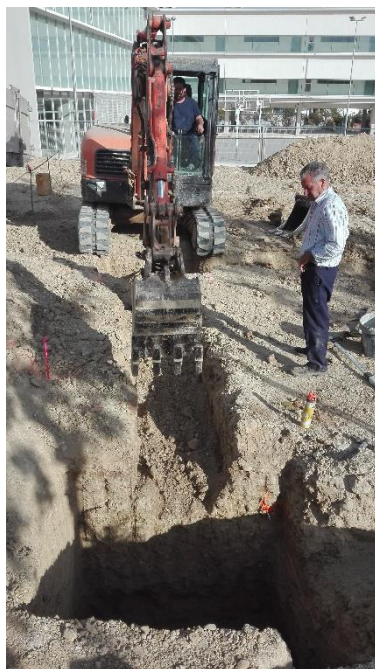
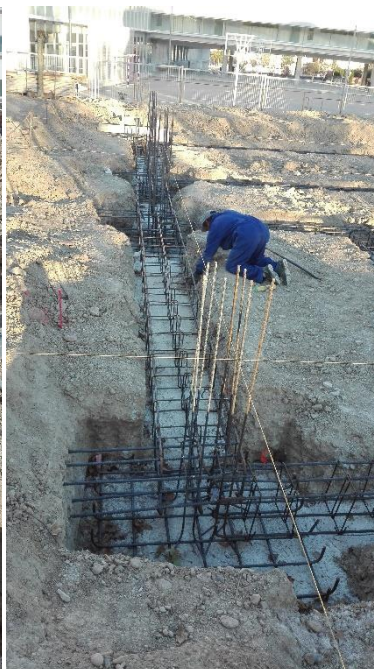
- Ez dute homologatutako kaskorik erabili.
- Larruzko eskularruak bai erabili izan dituzte armatuak eta kofratuak maneiatzeko.
- Lan jantzia edo buzoa ez dute beti jantzi langile guztiok.

Zimenduan eraikitze prozesua

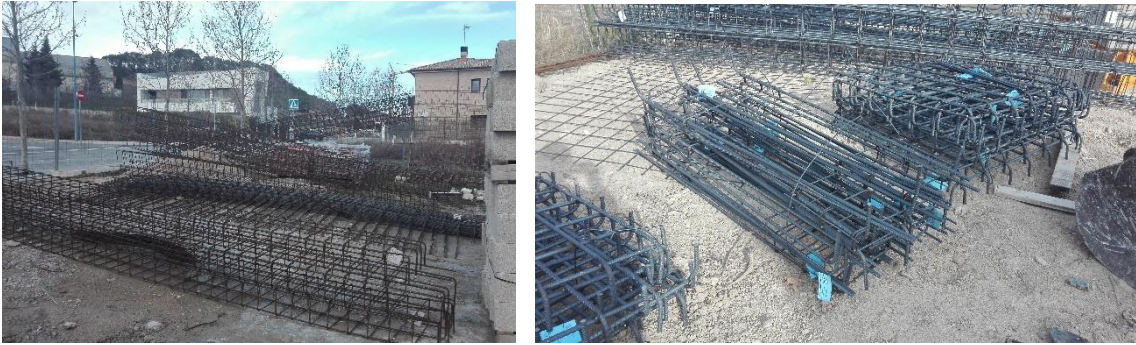
- Armadurak, ez dira modu ordenatuan metatu, ezta ez dira banatzaileak erabili armadura desberdinen artean baina bai errespetatu egin da berein arteko banaketa tartea, armadura bat hartzerakoan, gainerakoak ez katigatzeko.

Zimenduen armatuaren metaketa

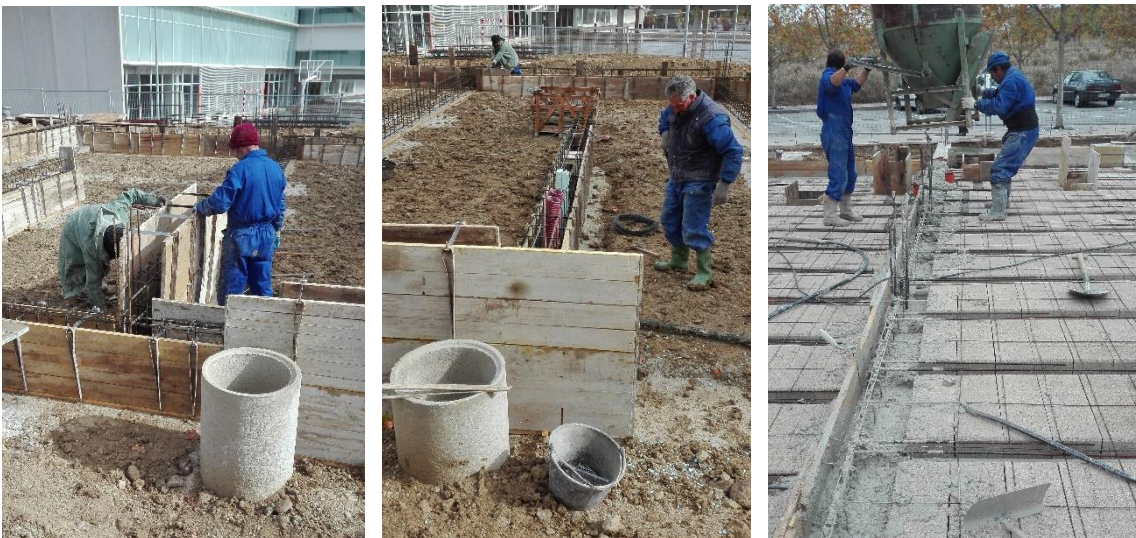
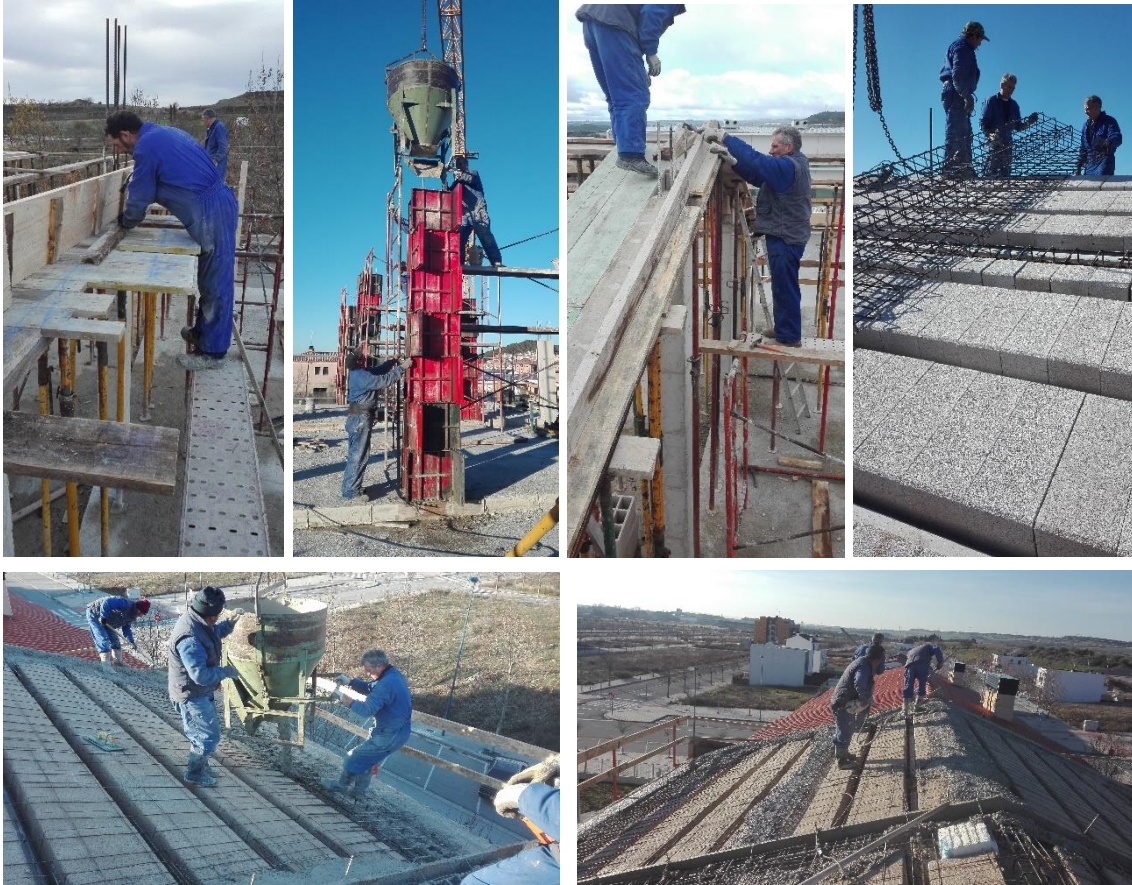
- Ez dute homologatutako kaskorik erabili.
- Larruzko eskularruak bai erabili izan dituzte armatua eta kofratuak maneiatzeko.
- Lan-jantzia ere jarri dute fase honetan.
- Sendotutako zola eta punta duten oinetakoak jantzi dituzte.
- Hormigoia isurtzen den bitartean, eskularru eta gomazko botak erabili dituzte.
- Ez dute segurtasun gerrikoa erabili fase honi dagokion lanetan.
- Baldintza atmosferikoak hala behartzen dutenean, zenbait langilek euritarako botak eta jantzia erabili izan dituzte baina ez guztiok.
- Egurra zerratzerakoan ez dituzte babes betaurrekoak erabili, nahiz eta derrigorrezko erabilera izan.

Egitura fasearen laburpen grafikoa

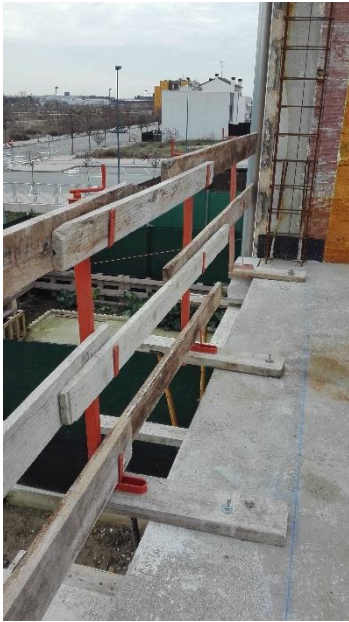
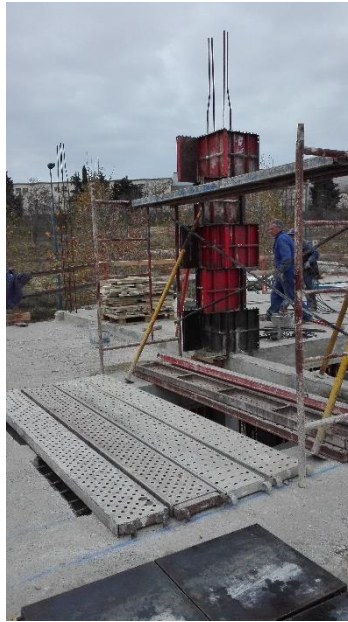
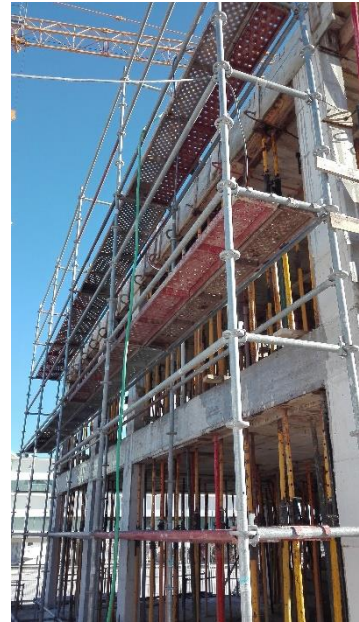
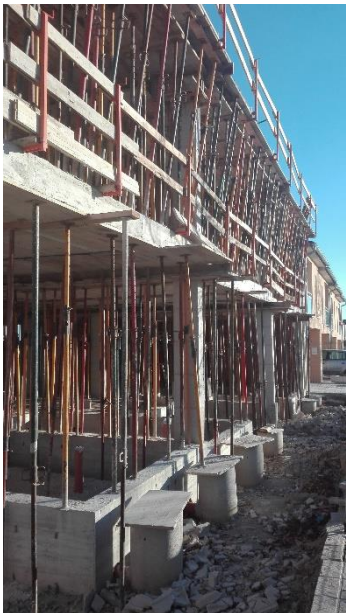
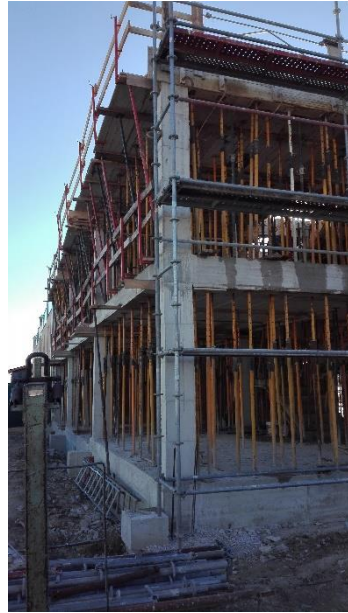
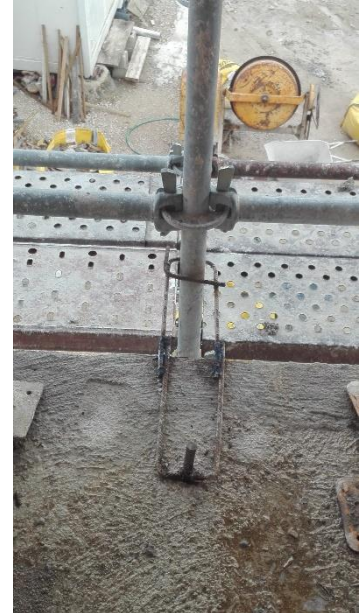
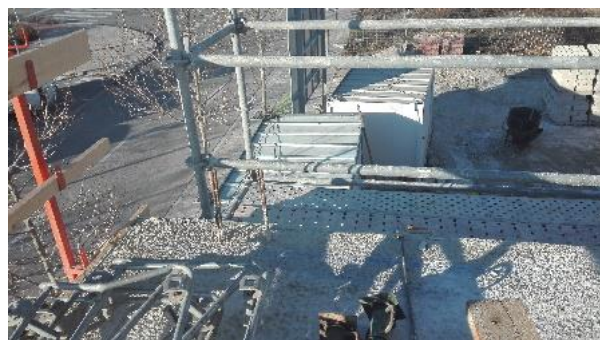
- Ez dira segurtasunezko sare perimetralak erabili, aldiz, aldamio eta barandak erabili dira.

Egitura fasearen babes elementu kolektiboak  
\*Behean eskuinetara dagoen argazkia aztertzen badugu, ikusten da nola bi babes elementu kolektibo desberdinen arteko elkargunea ez dela modu egokian egin geratzen den hutsuneagatik, zeinetik langile bat erortzeko arriskua dagoen.

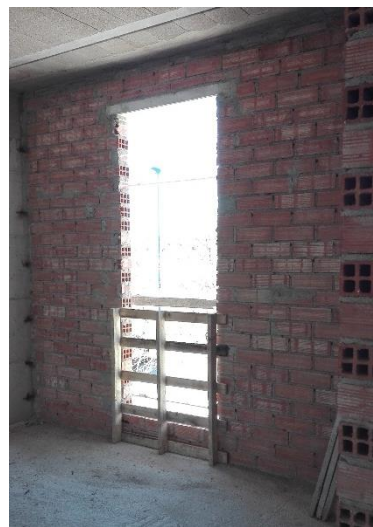
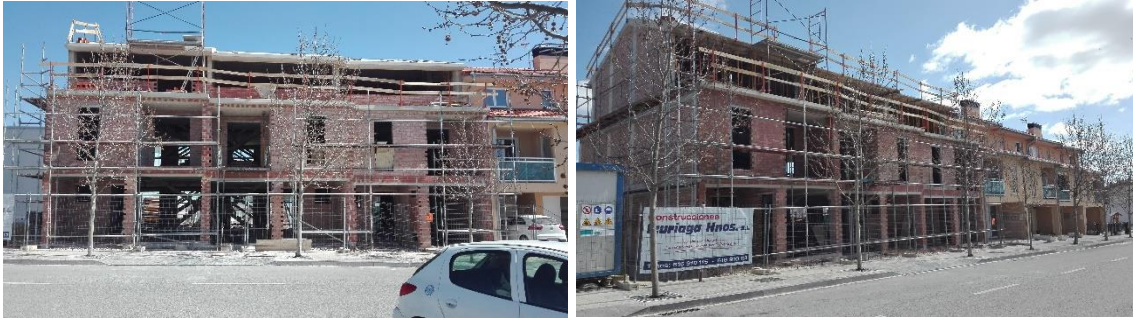
- Aldamioen kanpoko aldetik ez da goitik beherako sarerik ipini.
- Aldamio bera, markesina moduan lan egiten du, beheko solairuan lanean dauden langileak materialen erorketen aurrean babestuz.
- Aldamioa forjatuan landatutako burdinazko barra batzuetara lotu da.
- Eskaileren hutsuneak, 0,90 metroko altuerako barandaz babestu dira, planoetan adierazten den moduan.
- Lurreraino irekitzen diren aurreko fatxadako hutsune bertikalak, aldamioaz gain, barandaz babestu dira.
- Mozketa makina erabili izan denean, kasu gehienetan, diskoa, ez da berezko karkasaz babestu.
- Itxitura lanak egin diren bitartean, ez da beheko solairuan eremua mugatu ezta seinaleztatu ere egin bertatik pasatzen diren langileak jakinarazteko.

Fatxadako itxitura fasearen babes elementu kolektiboak

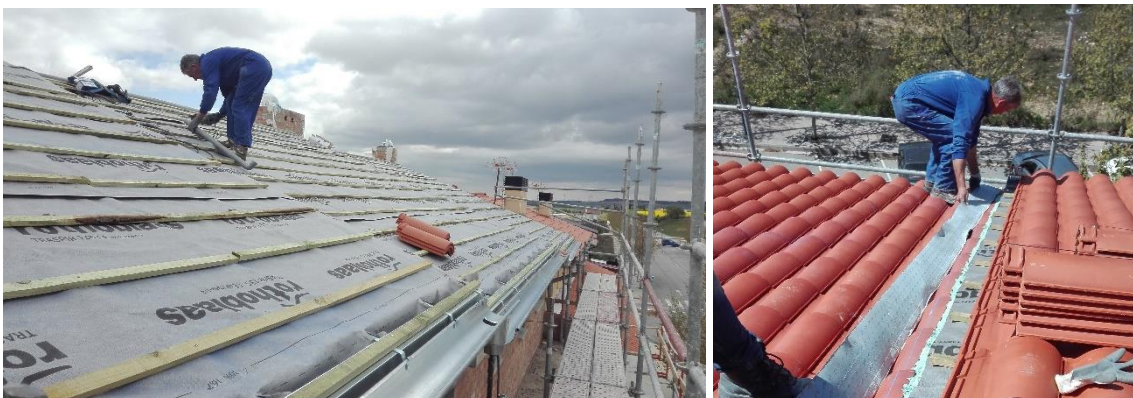
- Langileek ez dute homologatutako kaskorik erabili.
- Lan jantzia erabili dute baina ez hanka-zuloa, ezta mahuka ere, ez dituzte estututa eramaten.
- Zenbait kasutan, ez guztietan, eskularruak erabili dituzte.
- Ez dute segurtasunezko gerrikorik erabili, lanen bitartean elementu finkoetara loturik egoteko.
- Sendotutako zola eta punta duten oinetakoak jantzi dituzte.

Igeltseroak estalkiko lanak burutzen

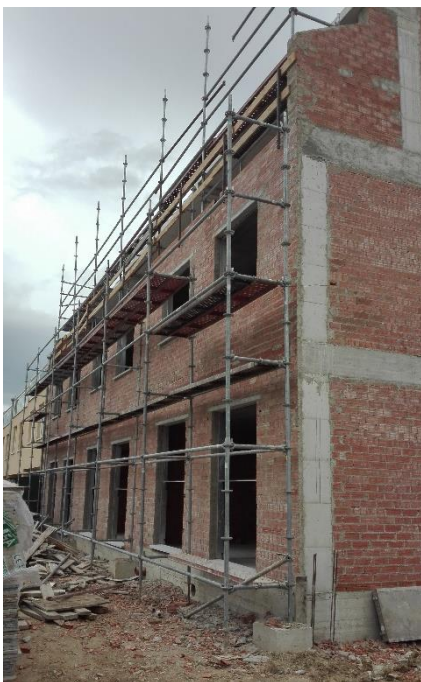
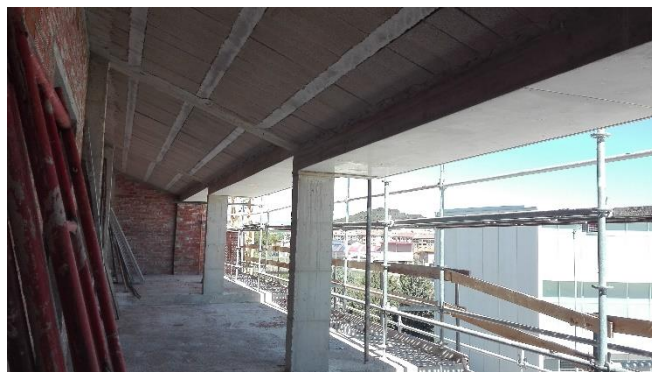
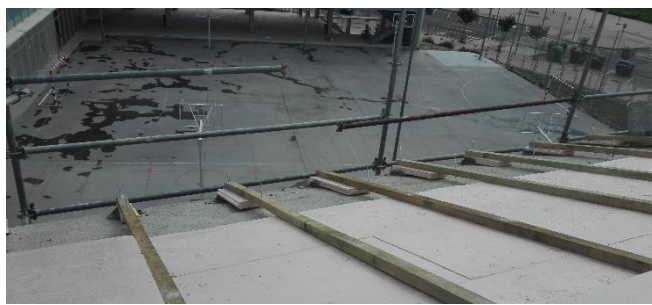
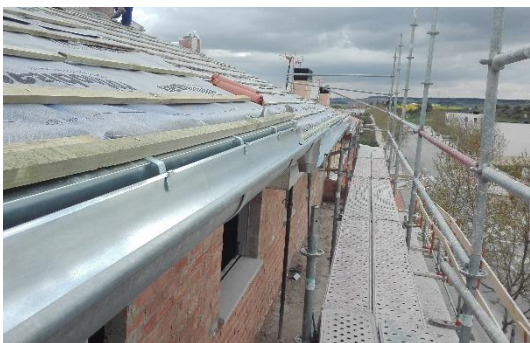
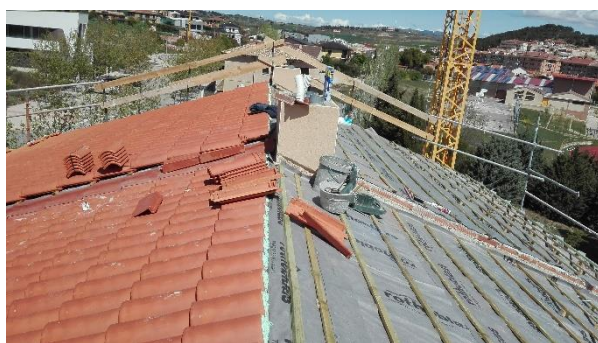
- Estalkiko lanetan parte hartu izan duten langileak horretarako gaituak daude eta inoiz ez dira bakarrik estalkian egon.
- Eraikinaren inguruan dauden aldamiok langileen, lanabesen edo materialen erorketaz babesten dute.
- Estalkiko perimetroan, 0,90 metroko altuerako barandak kokatu dira, 0,60 metroko tarteko barandarekin.

Estalkiko fasearen babes elementu kolektiboak

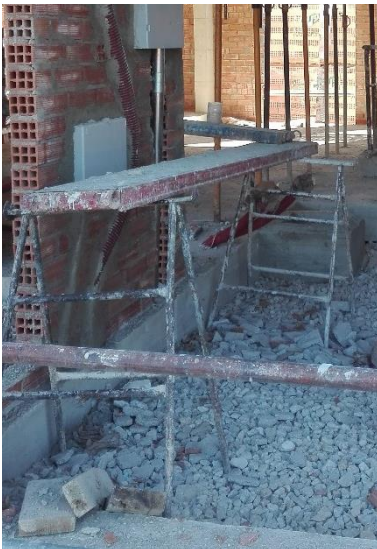
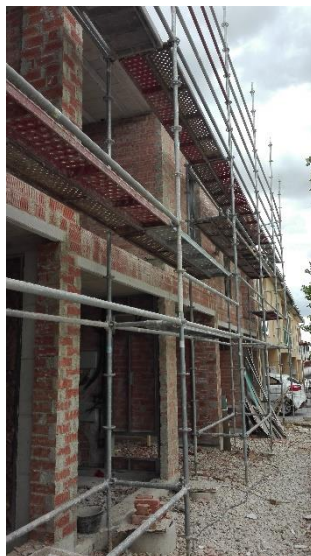
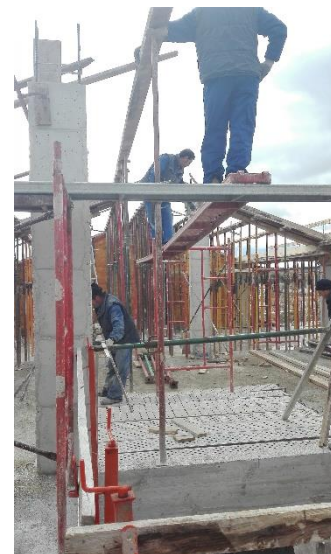
- Obran erabiltzen diren ohiko aldamio tubularrak osatzen duten elementu desberdinak egoki mihizatuta daude eta aldamio desberdinen artean behar bezala txarrantxatuak, beti ere egitura elementuetan landatutako burdinazko barra bati finkatuta daude.
- Aldamioan jarritako plataformak, metalezko xaflak dira, 60 zm-ko gutxieneko zabalera dutenak, kasu honetan langileak bertatik igarotzeko soilik erabiltzen direlako obran.

Hirugarren argazkian ikusten den bezala oso erabilera okerra ematen ari zaio, metalezko xafla beste xafla baten gainean bermatuta dago inolako finkapenik gabe.

Asto aldamia (ezker) eta aldamio tubularra (eskuin)

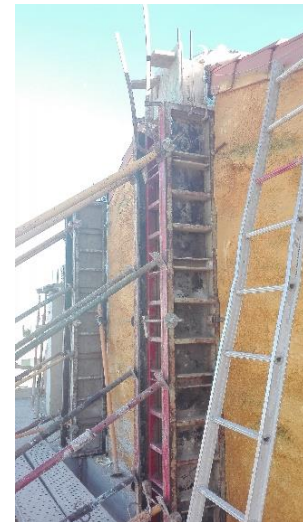
- Ez dira mugikorrak diren elementuen kontra bermatu.
- Langak pieza bakarrekoak dira, mailak hauei mihizatuta daudelarik.
- Beheko euskarria beti azalera horizontalen gainean kokatu da, oinetan desplazamendua ekiditen duten elementu ez-labaingarriak daramatelarik.
- Goiko bermea, beti elementu erresistente eta lauetan egin da.
- Igoera eta jaitsiera beti eskaileraren aurrez-aurre egin da.

Eskuzko eskailera metalikoa

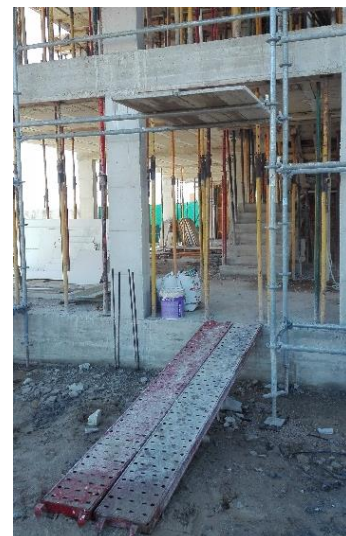
Osasun eta segurtasun azterketan irudikatu den sarrerako babes bisera errealitatean obran jarri denarekin

alderatzen badugu, garbi ikusten da obrakoa askoz bakuna eta sinpleagoa dela, obrako ohiko materialekin eraiki bait dute.

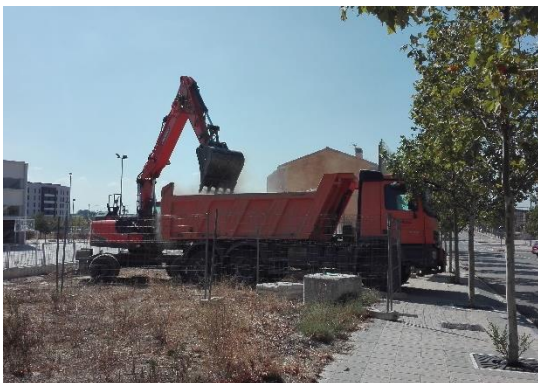
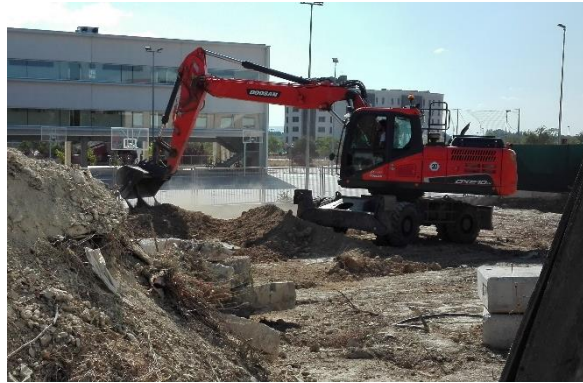
Kamioi baskulagarria, lursailaren garbiketa egiteko erabili izan da obrako lehen fasean, kanpotik azpikontrataturako enpresa baten esku. Kanpoko enpresa eta noizbehinkako lana izanda, ez dut kontrol zorrotza eraman makinariaren gidariak eta enpresak berak jarraitutako segurtasun neurrien inguruan, ezta erabilitako banakako eta babes elementuen inguruan ere. Hala ere, arkitektoen osasun eta segurtasun azterketan azaltzen diren oinarritzko segurtasun neurri eta babes elementuen aplikazioa ezinbestekoa ikusten dut mota eta dimentsio hauetako makinerien erabilerak dakarten arriskuak direla eta.

Kamioi baskulagarria (ezker) eta atzerako-hondeamakina (eskuin)

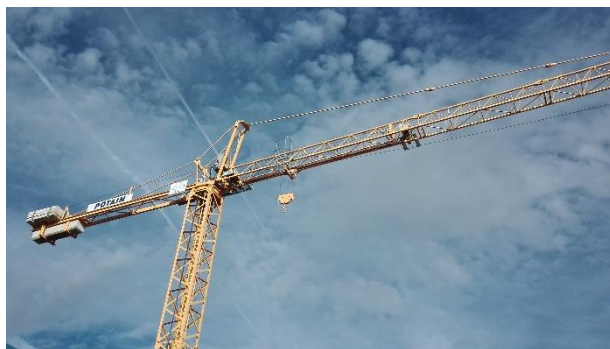
Garabi beraren diseinu, muntaia eta osatzen duten elementuei dagokionez, baita garabiaren jabe den enpresak emandako txosten eta instalazio proiektuaren informazioan garbi geratzen da adierazita, garabiak oinarritzko segurtasun neurri guztiak betetzen dituela. Bestalde, langileei dagokien garabiaren erabilera

- Langileek ez dute homologatutako kaskoa erabili.
- Zenbait kasutan kargak garabitik zintzilikatuta langileen gainean utzi dira.

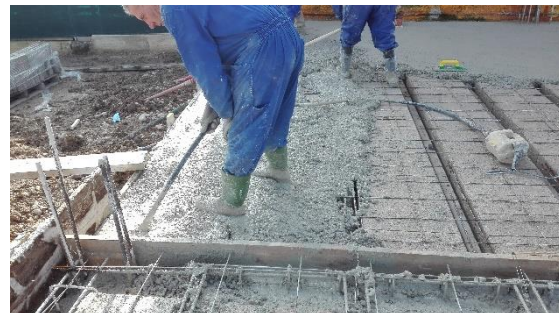
- Ez dute homologatutako kaskoa erabiltzen.
- Ez dituzte eskularru dielektrikoak erabiltzen.
- Ez dituzte zipriztinen aurkako betaurrekoak erabiltzen.

Hormigoi lanetan erabilitako makina denez, gomazko botak bai jantzi dituzte.

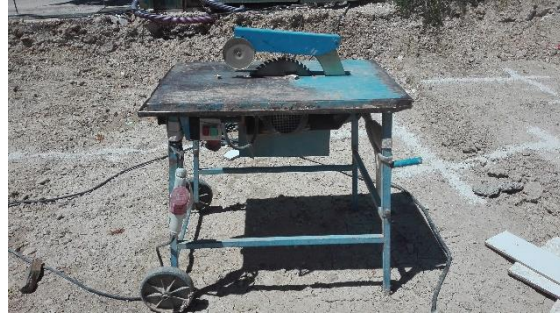
Serra zirkularrari dagokionez, oinarrizko segurtasun arauak dagokionez, askotan babes karkasa gorantz igota izaten dute serra erabiltzen duten bitartean. Ez hori bakarrik, lan eremua, ez dute zerrauts eta txirbilez garbi mantentzen lan bitartean, sute bat pizteko dakarren arriskua handia izan arren.

- Ez dute homologatutako kaskoa erabiltzen.
- Egurrezko partikulen proiektzioaren aurkako betaurrekoak ez dituzte erabiltzen.

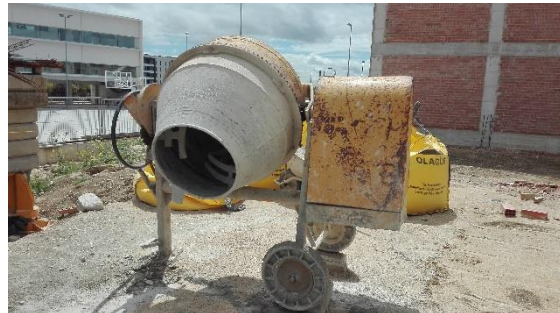
## **Oratzailea**

Makina oratzailearen erabileraren bitartean, beti azalera horizontal eta sendo batean kokatu da. Makinaren transmisio eta atal mugikorak karkasa baten bidez babestuta daude beti.

Babes elementuei dagokionez, beti bezala ez dute kaskorik erabiltzen. Honetaz gain, ez dituzte askotan gomazko botak eta hautsaren kontrako maskararik erabili, ezta gomazko eskularruak ere. Lan-jantzi edo buzoa bai eraman dute jantzita momentu oro.

Babes elementu kolektiboen kasuan, ez da lan eremua mugatu.
