— osasun eta seguritasun azterketa

OSASUN ETA SEGURTASUN AZTERKETA ETA OBRA PLANGINTZA  
 OBRA ANTOLAKUNTZA

**PROYECTO DE 3 VIVIENDAS UNIFAMILIARES ADOSADAS EN LAS PARCELAS P11 A P13 (FASE 2) EN LA UB-3 DE LA AR-2 DEL P.G.O.U DE TAFALLA**

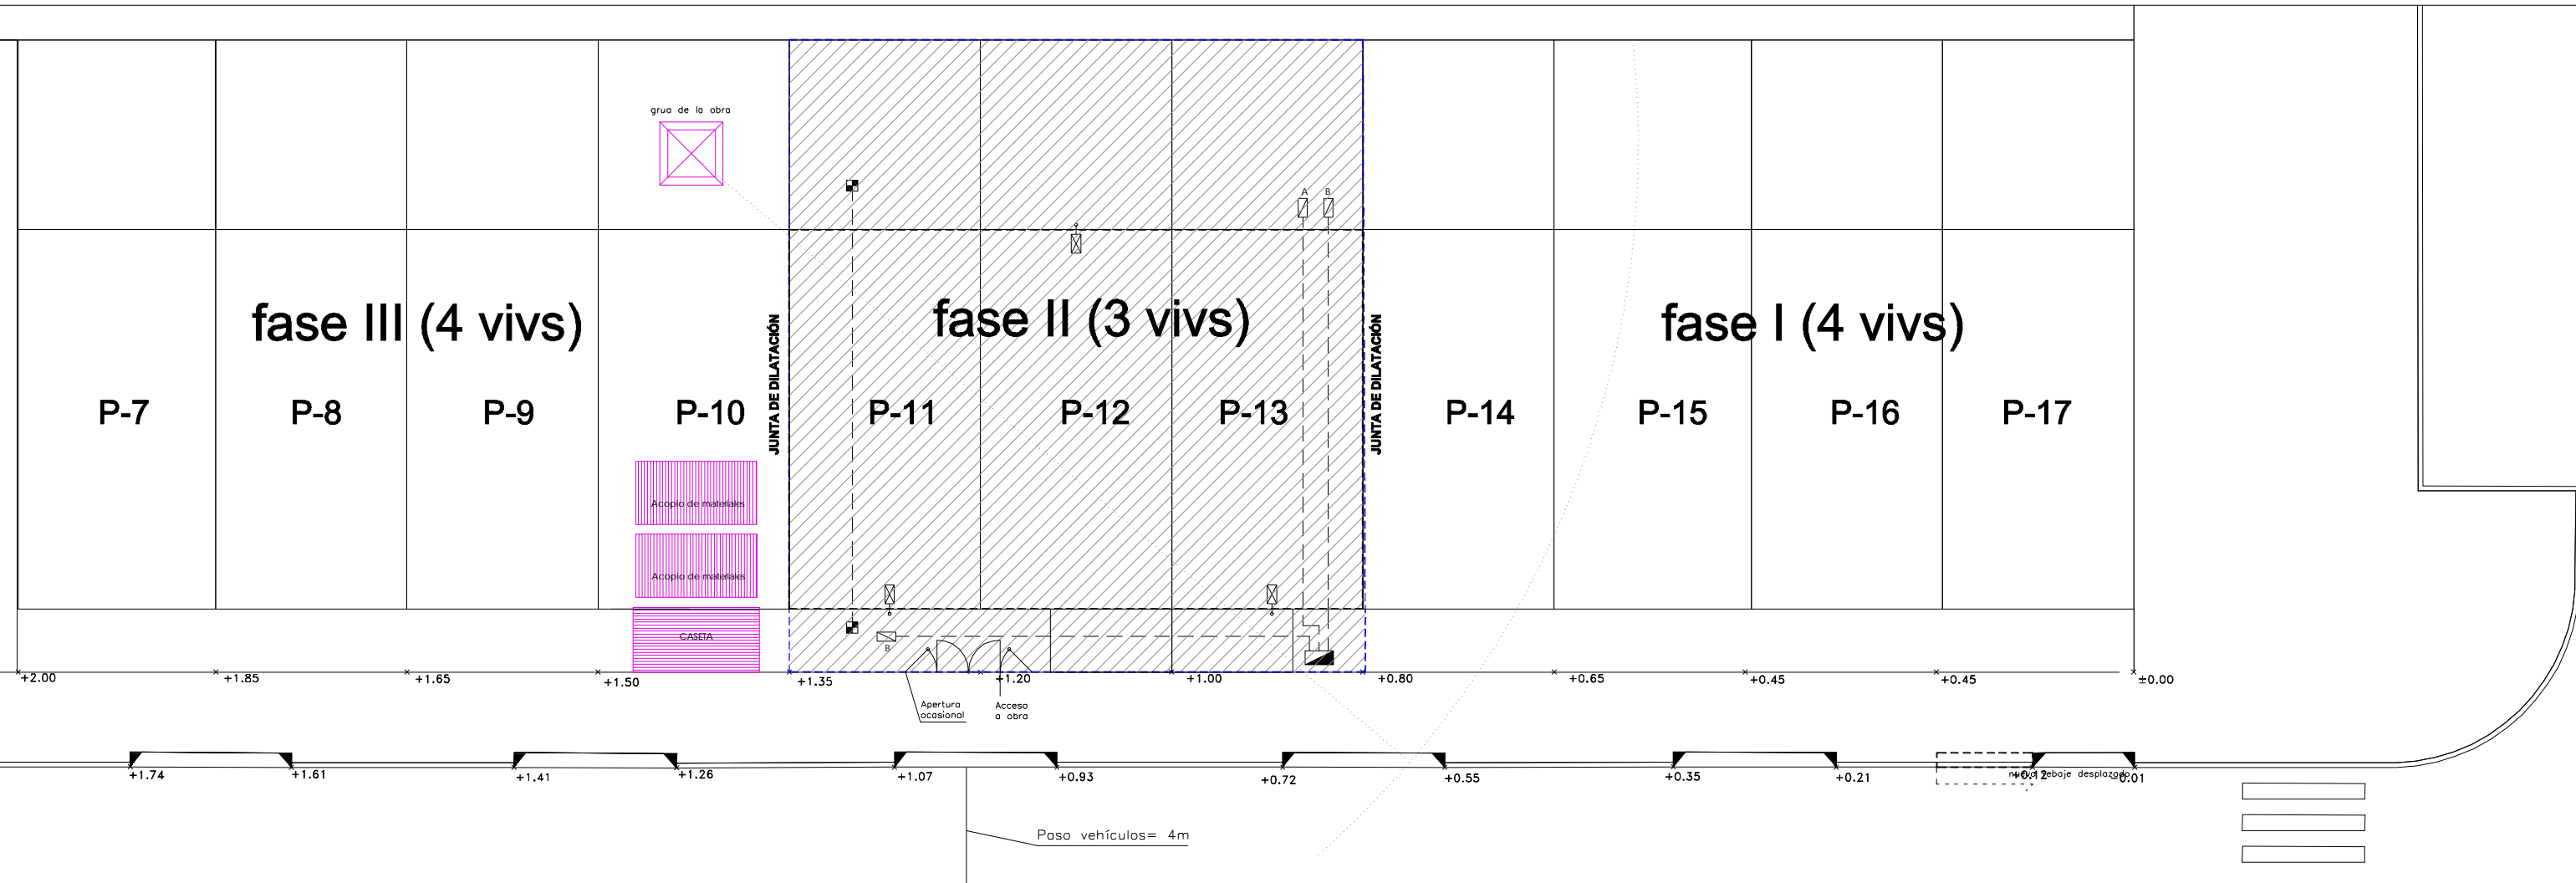
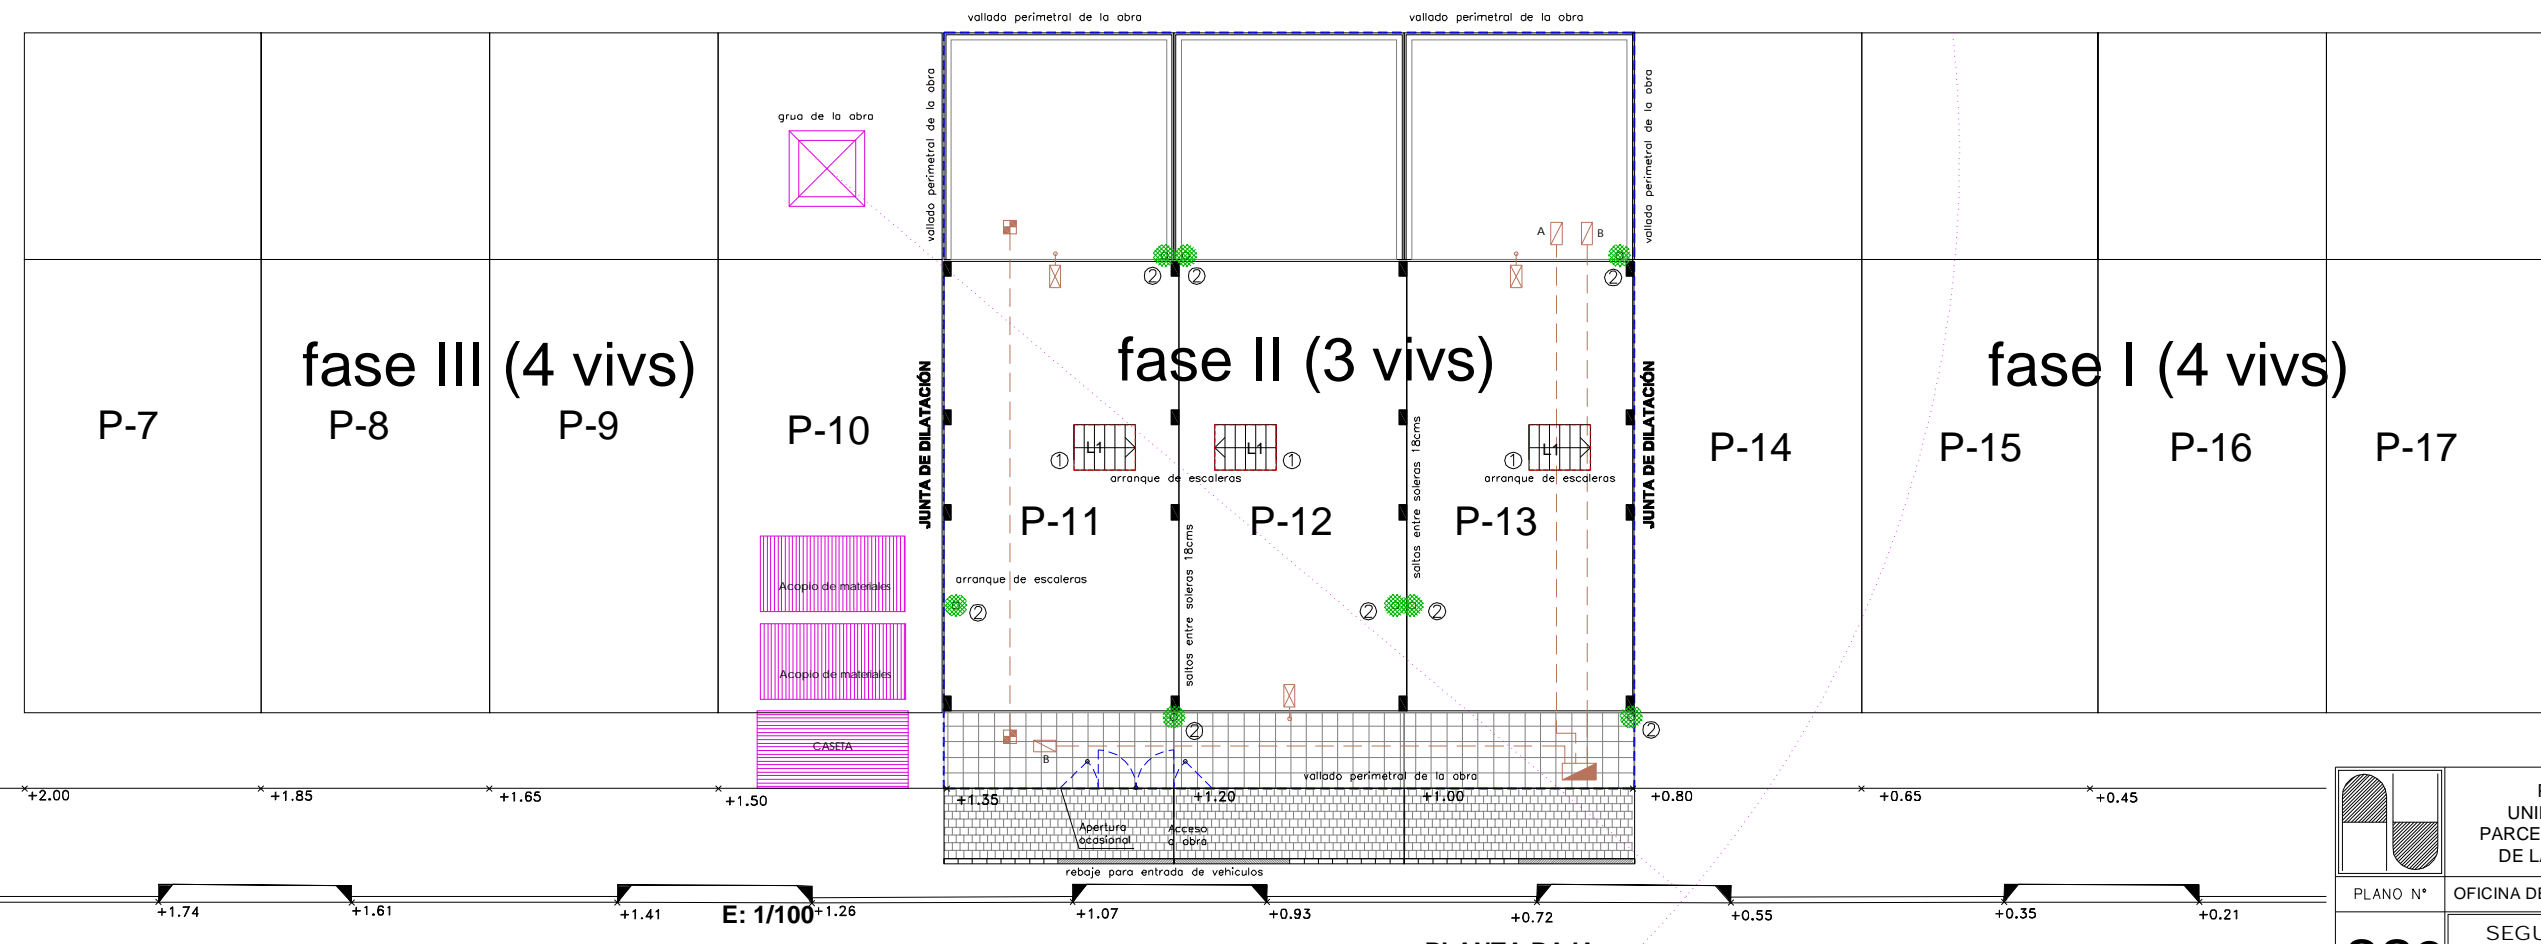
SS2 plano. Estudio de Seguridad y Salud. Plantas de organización de la obra

- GRUA DE 15m DE BRAZO
- VALLADO PERIMETRAL 2'5m ALTURA
- CONDUCTO DE RED ELECTRICA ENTRE CUADROS
- ARMARIO DISTRIBUCION GENERAL
- ARMARIO DE ZONA    A- CASETAS OBRA    B- HERRAMIENTAS PORTATILES
- CUADRO ELECTRICO DERIVACION 3F + T
- HUECO ESCALERA
- HUECO INSTALACIONES
- GANCHO DE SERVICIO
- PASAMANOS A 0,90 M DEL SUELO CON ZOCALOS Y QUITAMIEDOS INTERMEDIOS, TODO ELLO SEGUN INDICACIONES DE PROYECTO
- DOBLE MALLAZO PROTECCION HUECOS
