# ARQUITECTURA Y FUNCIONALIDAD DEL MUSEO JULIO ROMERO DE TORRES DE CÓRDOBA EN LA DÉCADA DE LOS TREINTA

ARCHITECTURE AND FUNCTIONALITY OF THE JULIO ROMERO DE TORRES MUSEUM IN CORDOBA IN THE THIRTIES

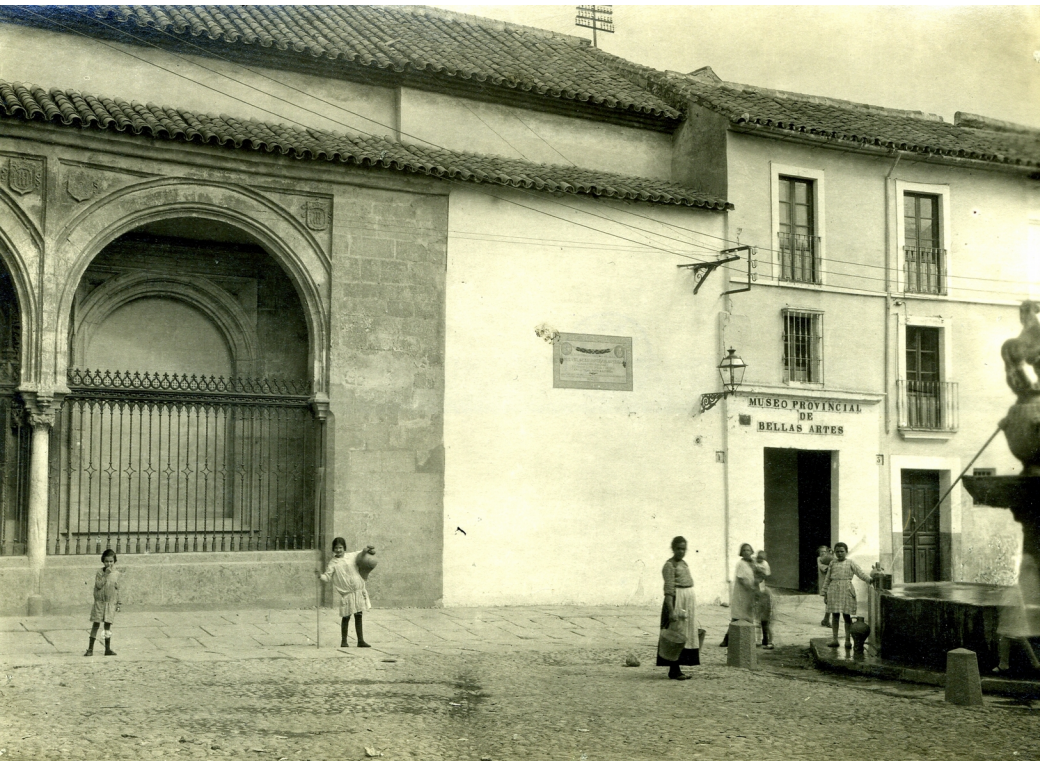
Fig. 1: Fachada del Museo Provincial de Bellas Artes con la fachada medieval descubierta y sin las intervenciones ejecutadas en los inmuebles 1 y 3 de la plaza del Potro. 1917-1923. Archivo Histórico Provincial de Córdoba. Fondo Fotográfico Romero de Torres (AHPCO. FFRT). F2278. Colección de la Junta de Andalucía.

antiguos terrenos pertenecientes al antiguo Hospital de la Caridad y, como ya hemos indicado, su fachada quedaba contigua y sobrevolaba la entrada del Museo. Nos encontramos, pues, con dos exteriores que no guardaban consonancia alguna con el resto del edificio, ya que sus muros se mostraban encalados. A esto hay que añadir que sobre el dintel de la puerta de ingreso al conjunto —el primero de estos portales— se leían en unas sencillas letras de azulejo: “MUSEO PROVINCIAL DE BELLAS ARTES”, como único indicativo de la institución. Es por ello, que la intención de Enrique Romero de Torres, con el encargo realizado a Francisco Javier Luque, era la de dignificar y resaltar la fachada sobre el resto de viviendas que abrían a este espacio urbano (Fig. 1).

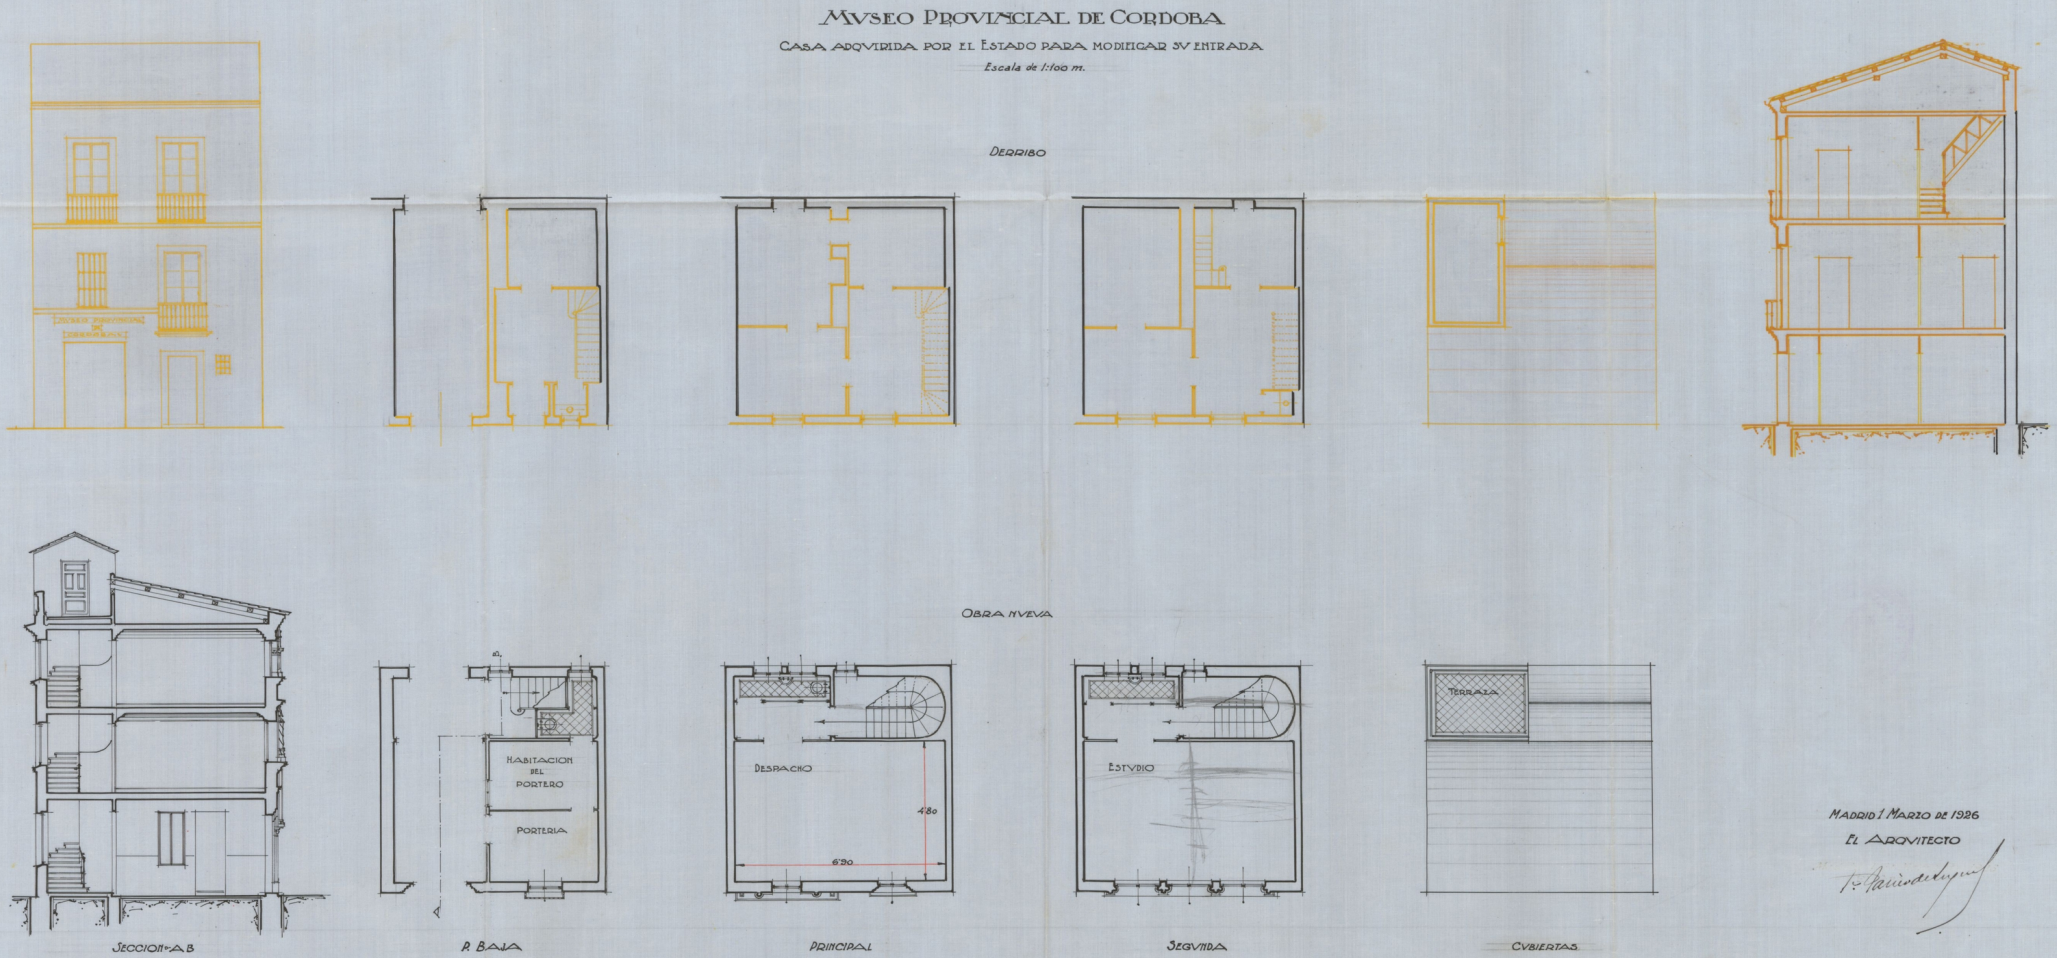
Fig. 3: Proyecto para el derribo y obra nueva de la casa n. 3. En amarillo se detallan los paramentos derribados y en negro la obra nueva. Proyecto y presupuesto de demolición y reconstrucción de la casa contigua al Museo Provincial de Bellas Artes de Córdoba. 01/03/1926. MECD, AGA, IDD (05)014.002, caja 31/4954

La intervención contemplaba el desmonte y demolición prácticamente integral de la casa n. 3, a excepción de la medianera que lindaba con el patio y los cimientos, alterando el número de estancias, parámetros y las conexiones espaciales. En el plano que el arquitecto adjunta a la memoria del proyecto, vemos claramente detalladas en amarillo las zonas que iban a ser suprimidas o sustituidas (Fig. 3)<sup>27</sup>. Destaca la modificación del acceso a la finca, que en origen se realizaba desde la plaza y ahora se traslada a la medianera que comunica con el corredor de ingreso al Museo<sup>28</sup>, emplazando aquí dos puntos de acceso, uno al principio del pasillo y otro al final del mismo, quedando la antigua puerta de la casa convertida en una ventana. Esta planta se destina a la portería, un uso semipúblico, función que justifica la doble entrada, una para el contacto directo con los visitantes y otra de servicio.

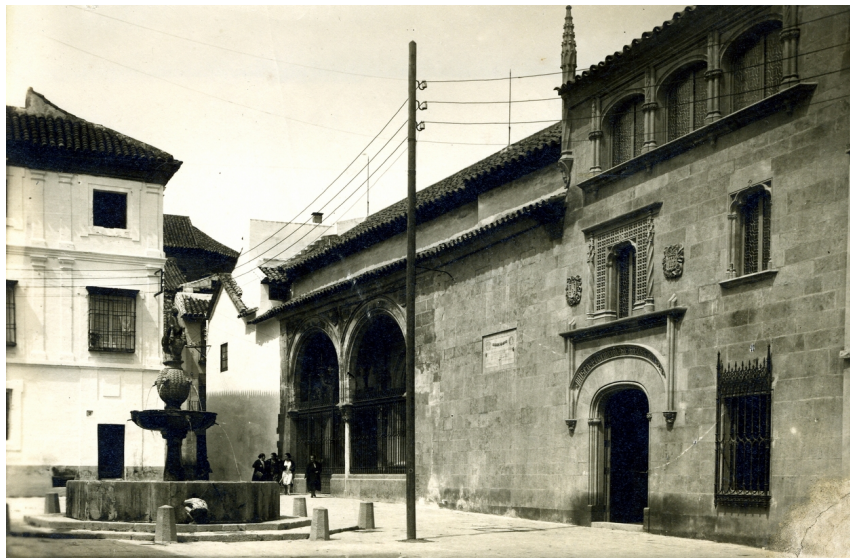
Fig. 6: Vista de la fachada del Museo Provincial de Bellas Artes tras la finalización de las obras de reconstrucción, acceso y complemento de la fachada realizadas por Francisco Javier Luque, ca. 1932. AHPCO. FFRT. F2285. Colección de la Junta de Andalucía.

por parte del Ministerio de la Instrucción Pública el 12 de agosto del siguiente año, tal y como se recoge en el acta de la reunión del Patronato del Museo Provincial de Bellas Artes celebrada el 6 de octubre de 1932<sup>43</sup> y la Orden de la Dirección General de Bellas Artes, de 27 de septiembre<sup>44</sup>, autorizando la recepción definitiva de las obras, que tuvo lugar el 9 de diciembre de 1932<sup>45</sup>. (Fig. 6)

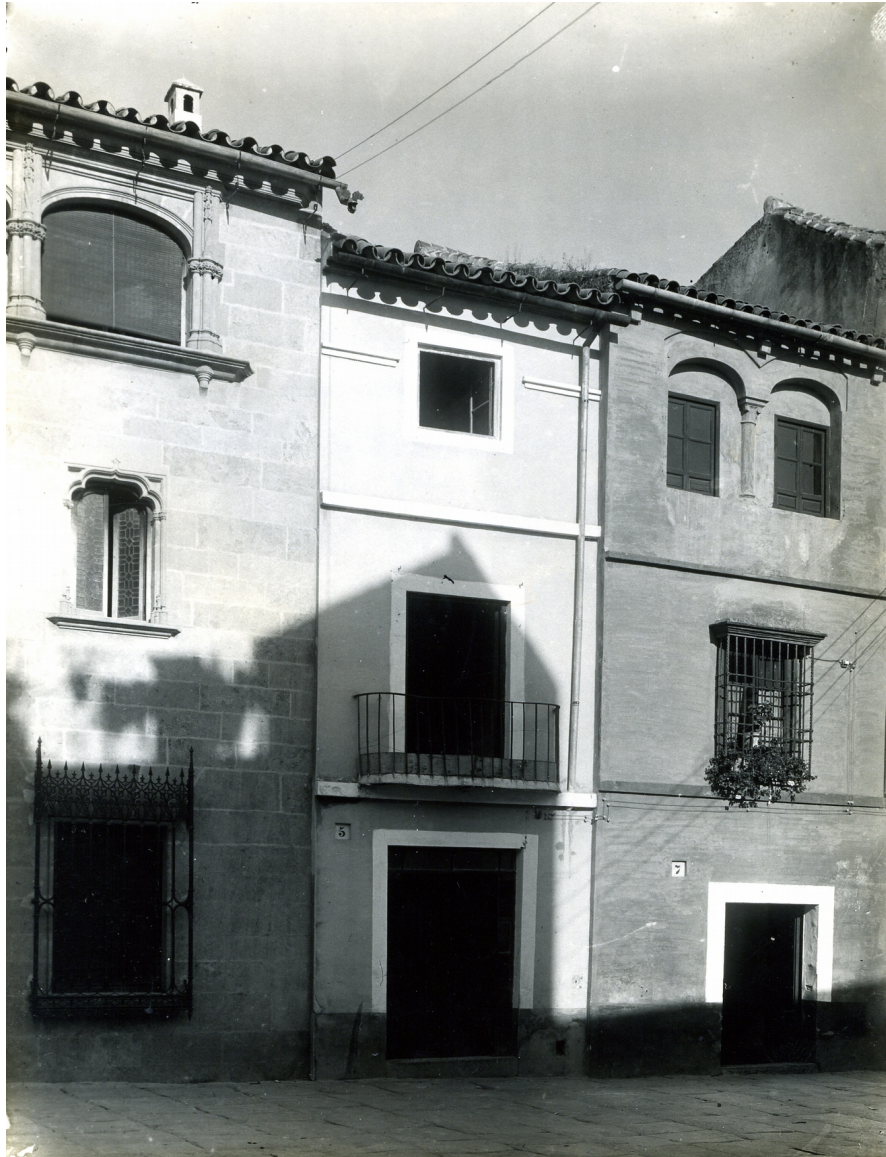
Fig. 7: Detalle del lado este de la plaza del Potro con la fachada de la casa número 5 contigua al Museo sin intervenir. ca. 1934. AHPCO. FFRT. F2282. Colección de la Junta de Andalucía.

Contrariamente a la situación que presentaba la primera casa, cuyo estado de conservación era óptimo, la número 5 tenía una construcción bastante deficiente, a lo que hay que añadir una distribución espacial interna de la que poco se podía aprovechar. Es por ello que se decide demolerla prácticamente en su totalidad, “salvo alguna sillería, la teja, y los peldaños de una escalera de servicio”<sup>58</sup>, reutilizados en la nueva construcción.
