*Estudio y Rehabilitación de los
Antiguos Depósitos de Agua de Uliá*

Trabajo Final de Máster

*Máster en Rehabilitación, Restauración y Gestión Integral del Patrimonio Construido
y de las Construcciones Existentes*

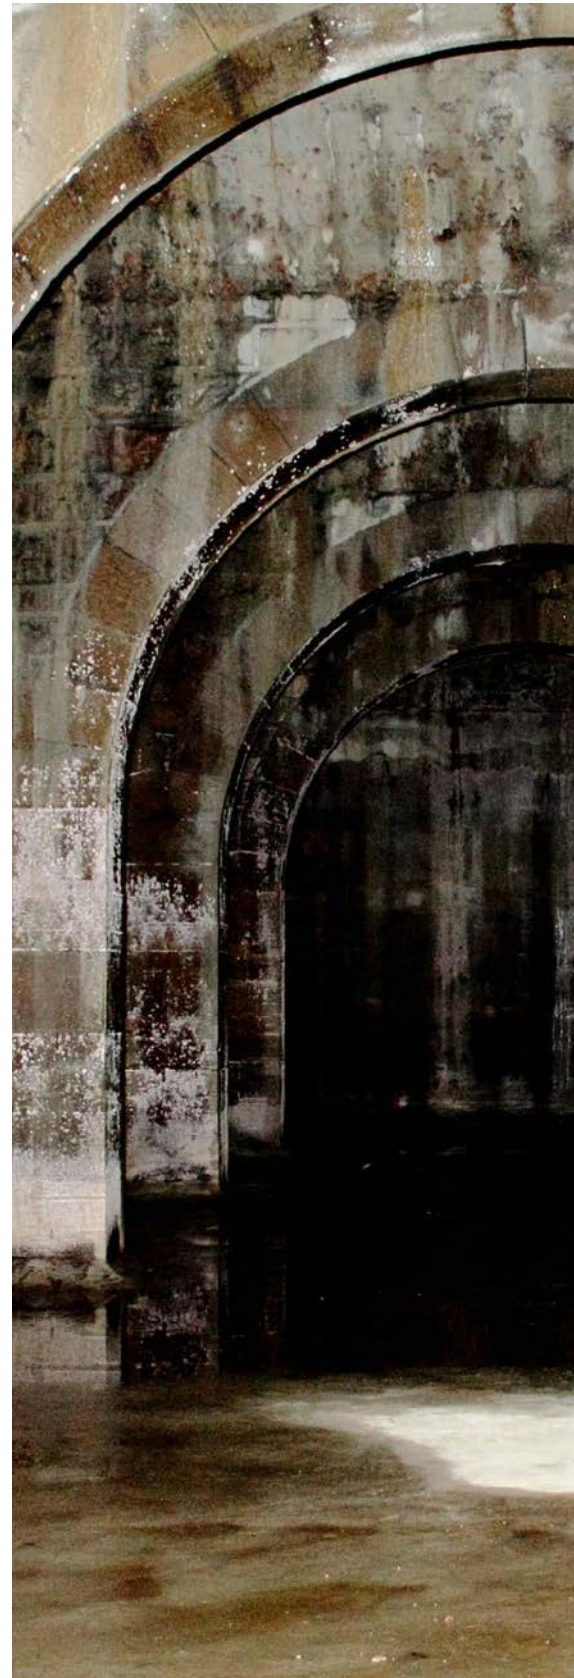
Ilustración 6_ Arcos del depósito de agua Buskando (Asociación Vecinos Ulia)

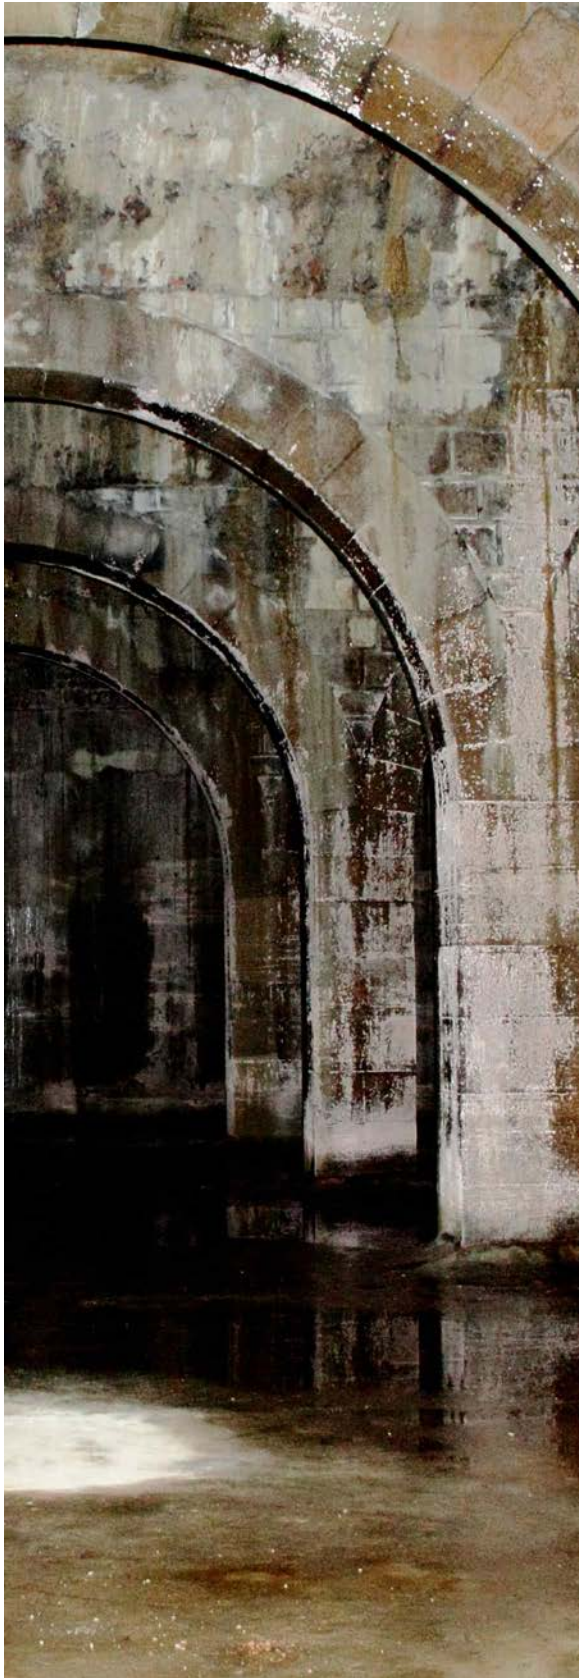
Ilustración 7_ Arcos del depósito de agua Buskando
(Asociación Vecinos Ulia)

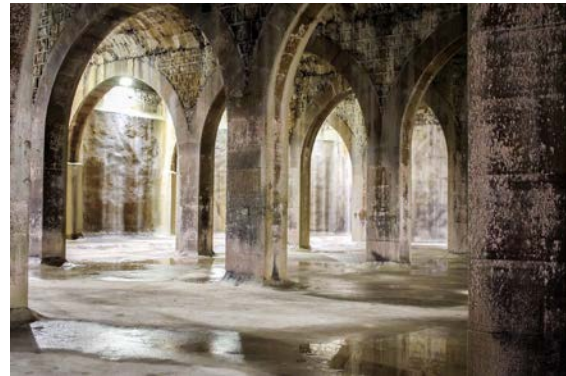
Ilustración 12_ Secuencia de pilares y arcos en Buscando (Aso. Vecinos)

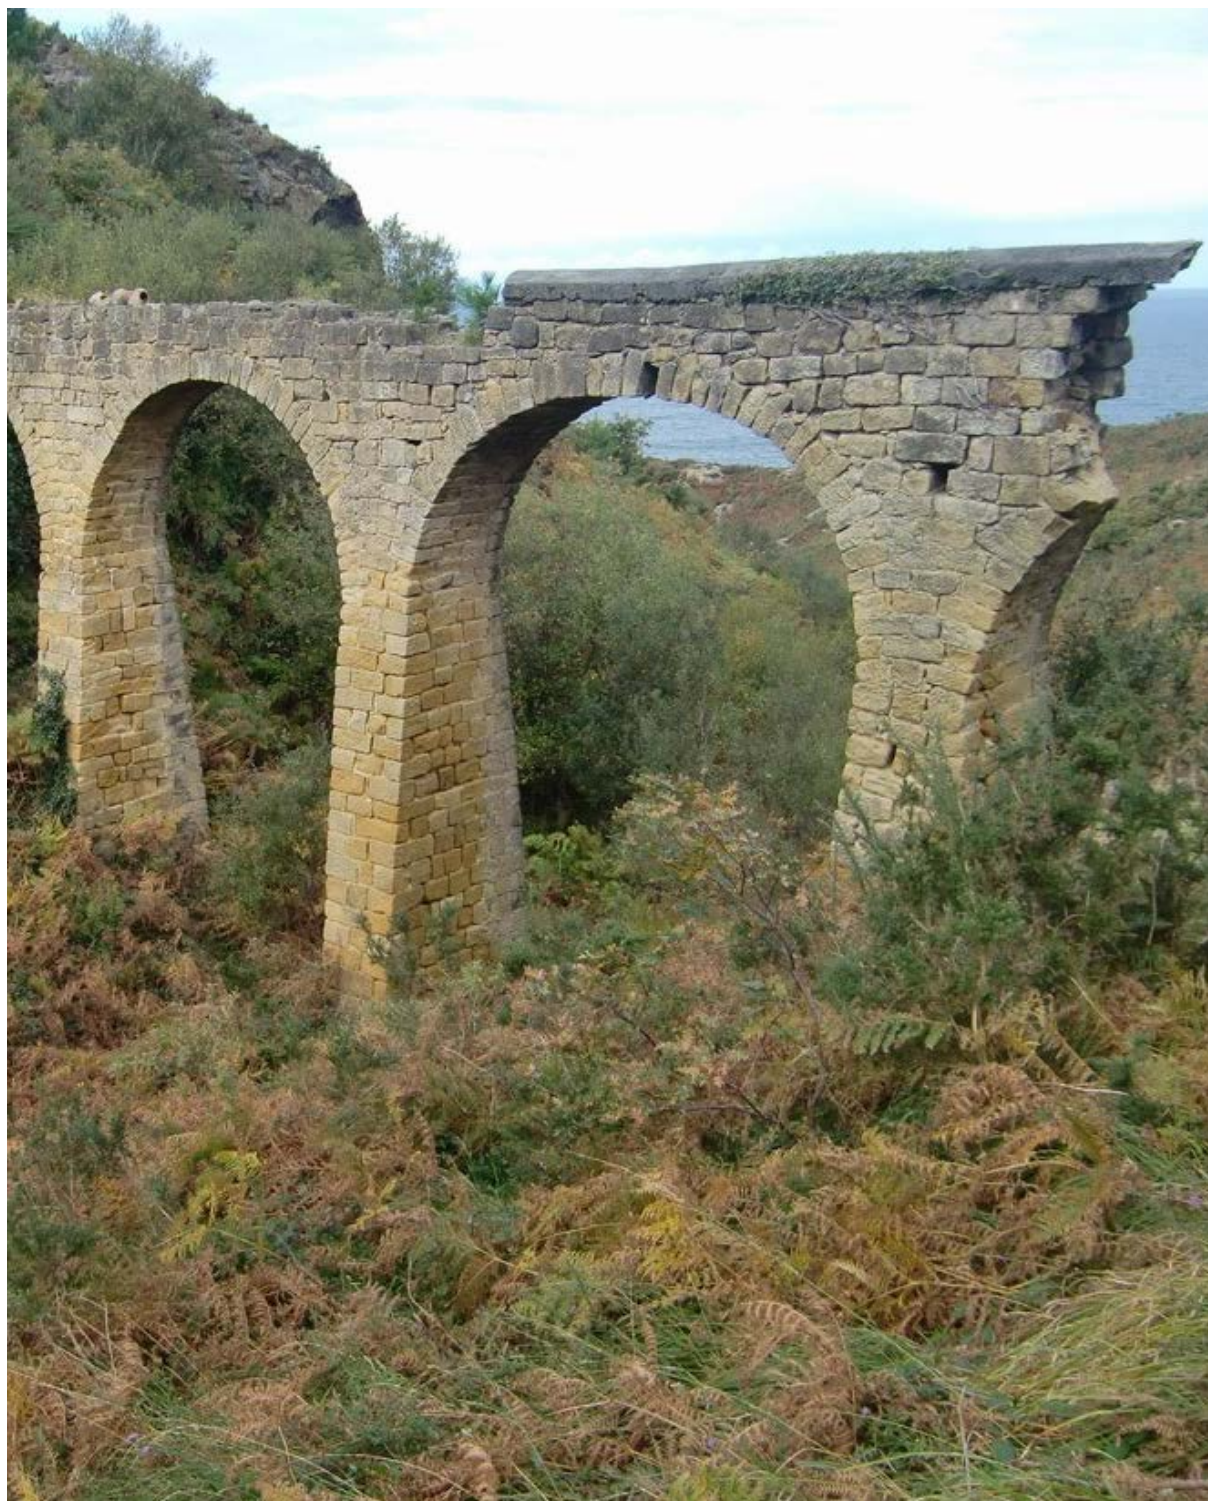
Ilustración 14_ Tramo del antiguo acueducto de Donostia, por donde llegaba el agua a los depósitos o al centro histórico (Wikiloc)

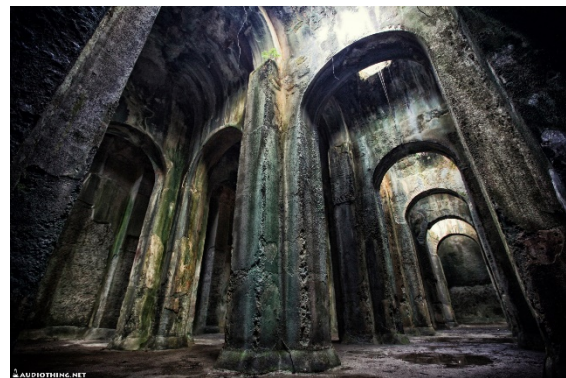
Ilustración 20_ Piscinas de Mirabilis (Audiothing.net)

No lejos de Pozzuoli, en Baias, hay otro ejemplo del mismo tipo, edificio al que se ha denominado piscina mirabilis. Fue mandada construir por Agrippa en el año 37 a.C. para suministrar agua potable a la base naval de Miseno. Aquí 48 pilastras sostienen las bóvedas partiendo el espacio en cinco naves, divididas por 48 pilastras. En el medio el suelo está más profundo, sin duda para recoger allí el limo depositado. Esta cisterna tiene 72 x 28 metros. Se baja a ella mediante dos escaleras cada una con 40 peldaños. En las bóvedas todavía hoy existen 13 aberturas por las que entraba el agua. Su capacidad es de 17.000 metros cúbicos.

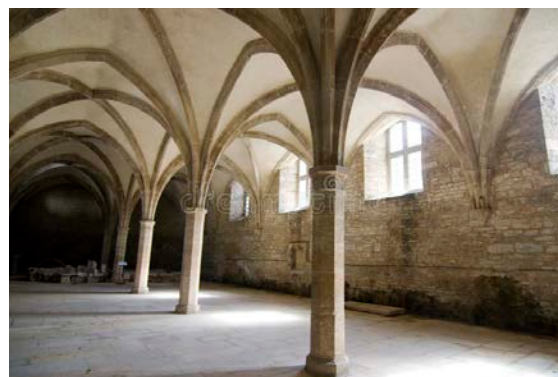
Ilustración 23_ Cisterna de la Abadía de Vézelay, posteriormente rehabilitada (Anónimo)

En la Edad Media el pueblo se acostumbró más a usar pozos y cisternas construidos sobre el suelo, aunque continuó el uso de cisternas hasta el día de hoy. En Francia, en el siglo XII se construían todavía cisternas sobre la planta de las cisternas romanas. La de la abadía de Vézelay, situada en el claustro, consta de dos naves abovedadas sostenidas por una hilera de pequeños pilares cuadrados. Está horadada en la roca y cuidadosamente revestida en su interior.

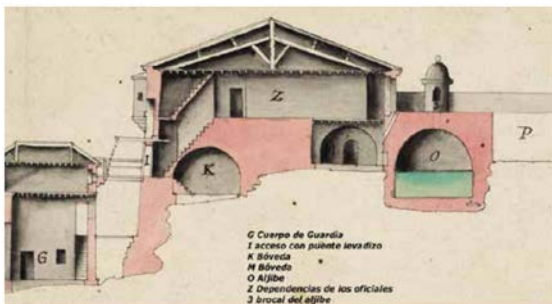
Ilustración 25_ Aljibe del castillo del monte Urgull (Diputación Foral de Gipuzkoa)

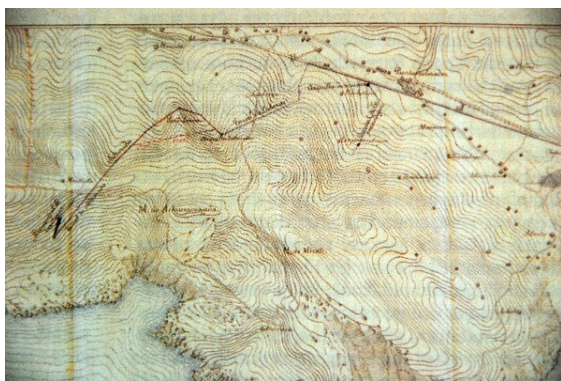
Ilustración 27_ Plano sobre las trazas que recorría el agua hasta llegar a la ciudad (Libro: El agua potable en la historia de San Sebastián)

No están a la vista, pero en el interior del monte hay una encrucijada de caminos que durante muchos años abastecieron de agua potable a San Sebastián. Desde una de las entradas del parque se puede ver el acceso a uno de los túneles de 600 metros de longitud.

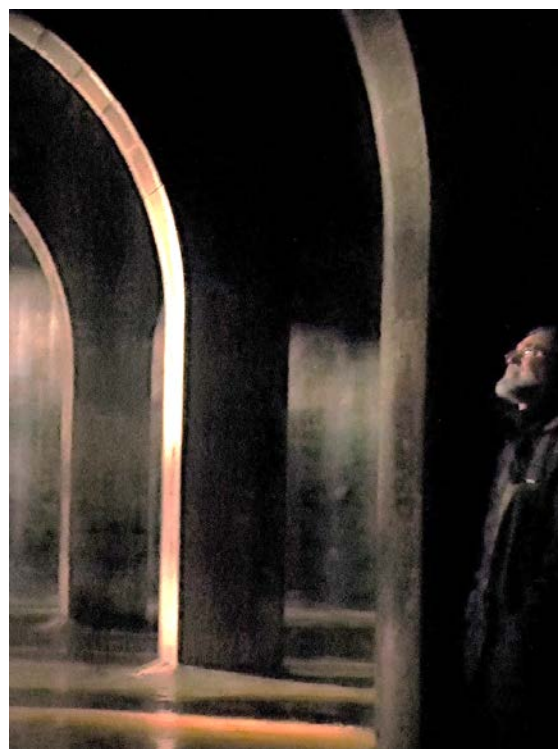
Ilustración 28_ Dibujo de los depósitos de Ulía, Buscando. (Asociación de Vecinos)

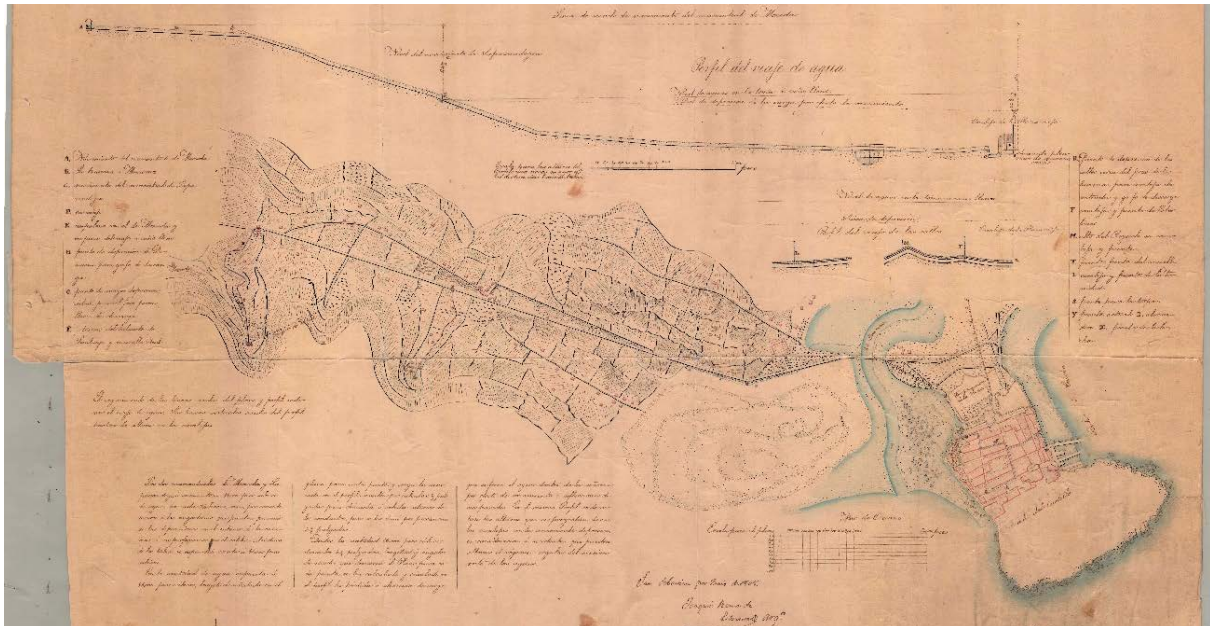
Ilustración 31_ Plano y perfil del viaje de agua que se proyecta establecer para conducir y distribuir dentro de la ciudad de San Sebastián (AM)

Además del plano del recorrido completo del manantial de agua desde su inicio hasta su “meta” que son los depósitos de Ulia, hay otros planos que enseñan perfectamente la ubicación de los posteriormente descritos depósitos. Entre todos ellos forman una red completa.

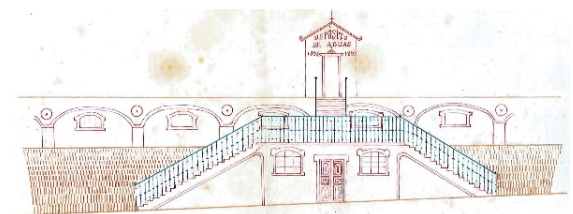
Ilustración 51_ Alzado Buscando (Archivo Municipal)

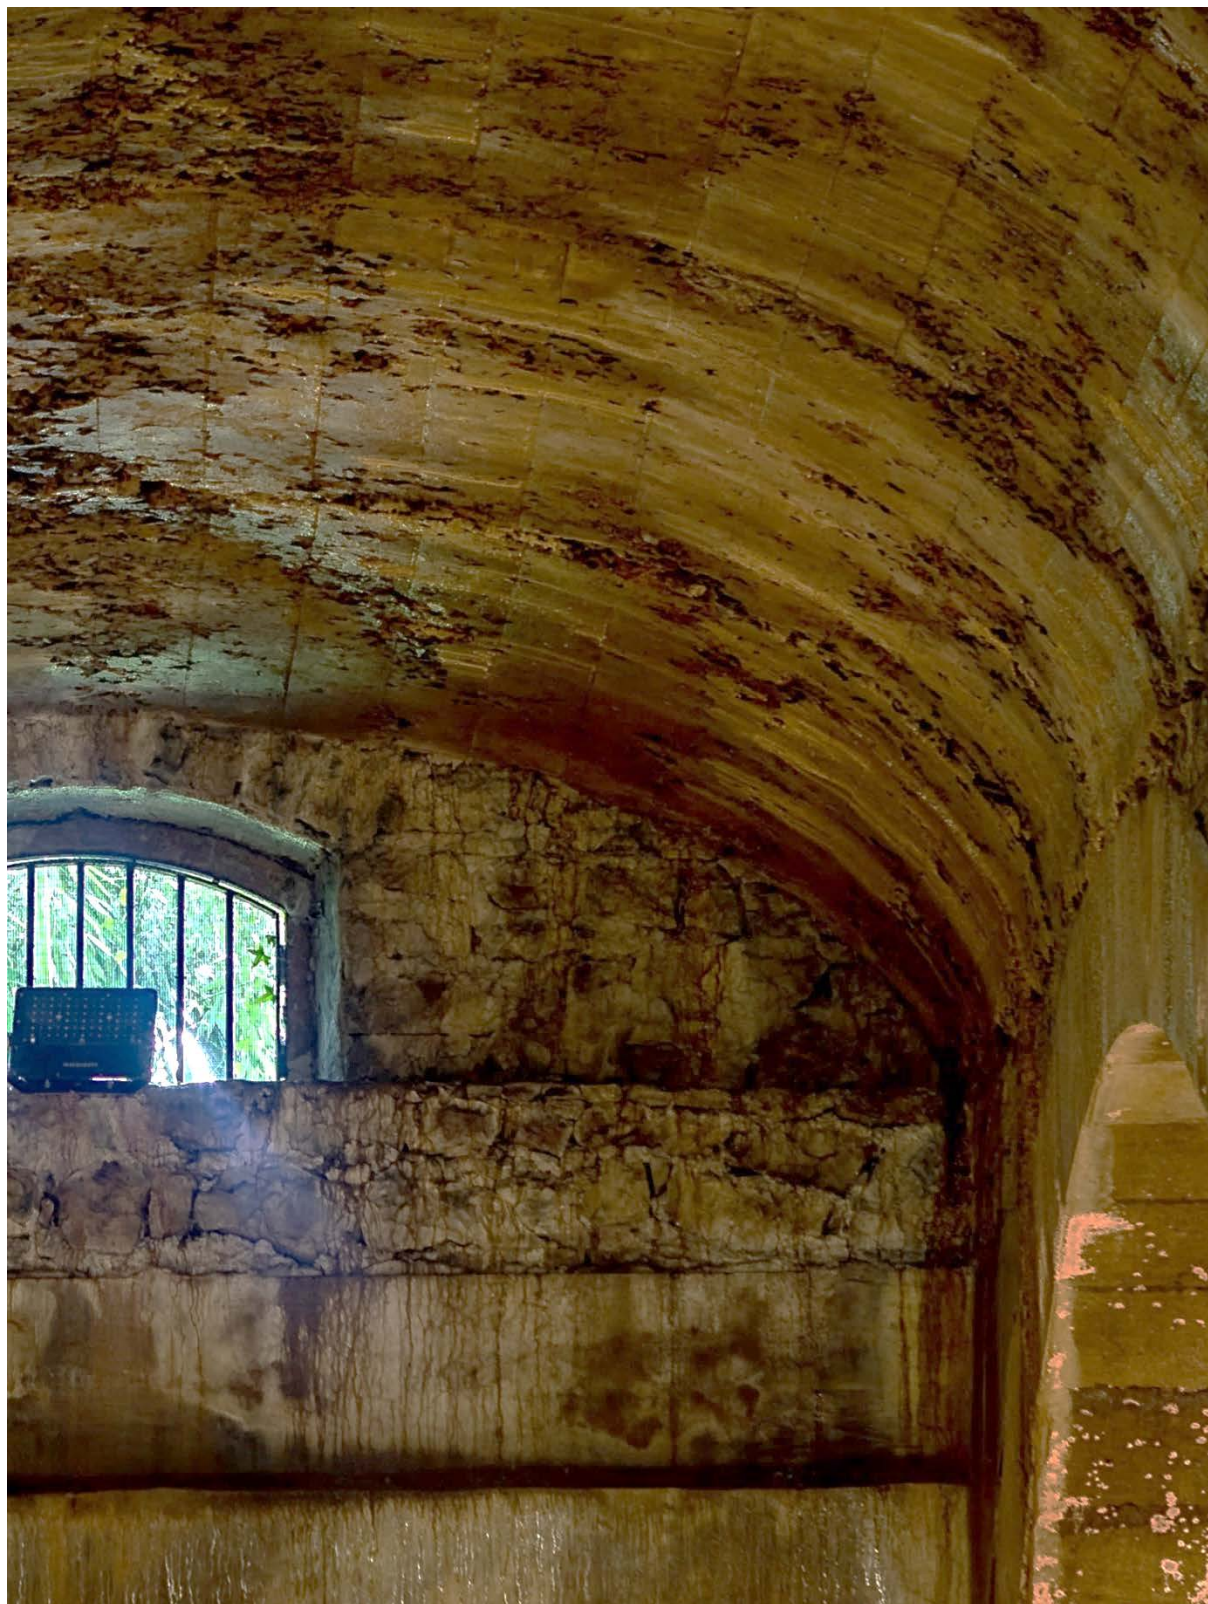
Ilustración 64_ Ventilación y entrada de luz del depósito Buskando, Uliá (Miguel Cavero)

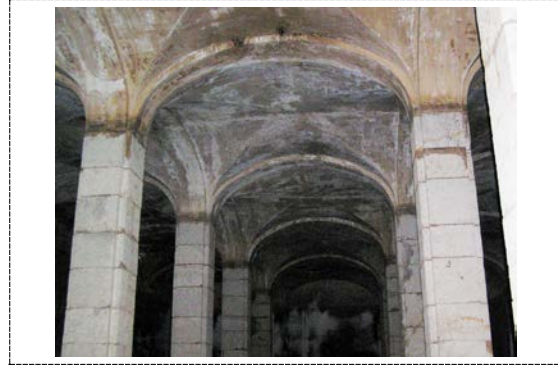
Depósito de agua Soroborda

Año /s	1871-1872
Ciudad / Pueblo	Donostia
País	España
Arquitecto /s	Nemesio Barrio
Superficie	1076 m ²
Capacidad	7.000 m ³
Altura	6.5 m
Estructura (N.º)	20 columnas y muro

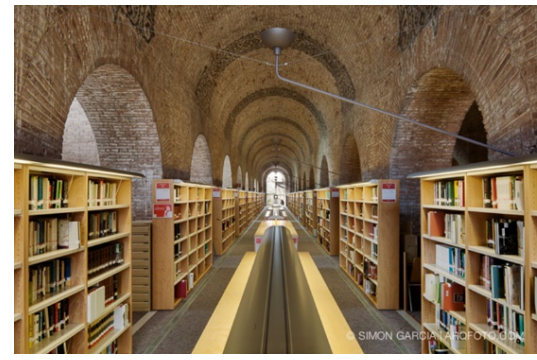
Biblioteca de las aguas UPF

Año /s	1876-1880
Ciudad / Pueblo	Barcelona
País	España
Arquitecto /s	Josep Fontserè Antoni Gaudí i Cornet
Superficie	4.558 m ²
Capacidad	68.370 m ³
Altura	15 m
Estructura (N.º)	144 pilares

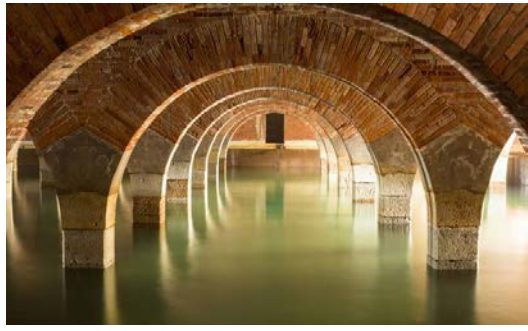
Depósito de aguas de Santander

Año /s	1884
Ciudad / Pueblo	Santander
País	España
Arquitecto /s	-
Superficie	2.909 m ²
Capacidad	16.000 m ³
Altura	5.5 m
Estructura (N.º)	60 columnas

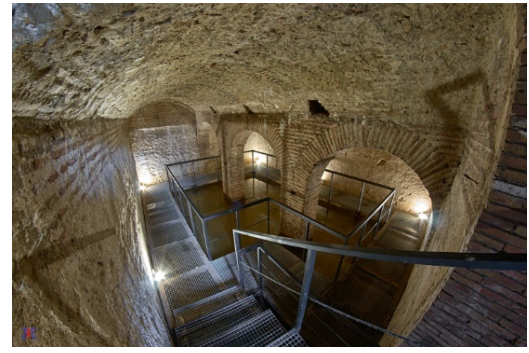
Aljibe de Setenil

Año /s	-
Ciudad / Pueblo	Cádiz
País	España
Arquitecto /s	-
Superficie	26 m ²
Capacidad	130 m ³
Altura	5 m
Estructura (N.º)	2 columnas

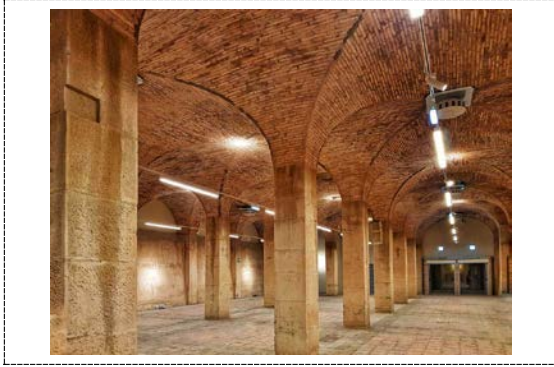
Depósito de aguas de Pignatelli

Año /s	1878
Ciudad / Pueblo	Zaragoza
País	España
Arquitecto /s	Ricardo Magdalena
Superficie	4.000 m ²
Capacidad	20.000 m ³
Altura	5 m
Estructura (N.º)	28 columnas

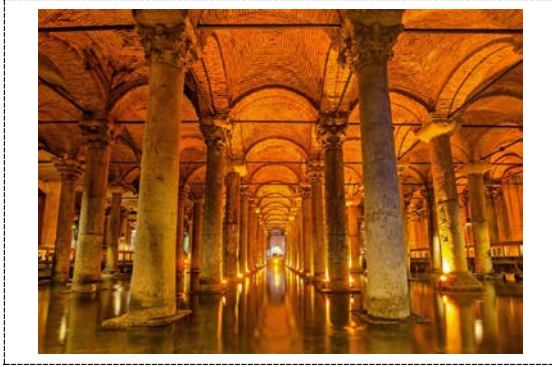
Cisterna Basílica Yerebatan

Año /s	532
Ciudad / Pueblo	Estambul
País	Turquía
Arquitecto /s	Emperador bizantino Justiniano I
Superficie	9.800 m ²
Capacidad	80.000 m ³
Altura	9 m
Estructura (N.º)	336 columnas

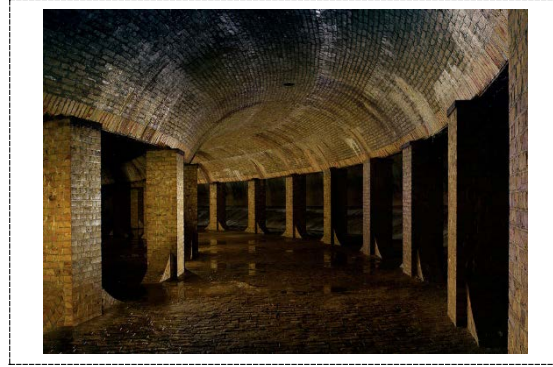
Victorian Cistern

Año /s	1844-1868
Ciudad / Pueblo	Londres
País	Gran Bretaña
Arquitecto /s	-
Superficie	Circular + rectangular
Capacidad	-
Altura	5/7 m
Estructura (N.º)	Columnas y muros

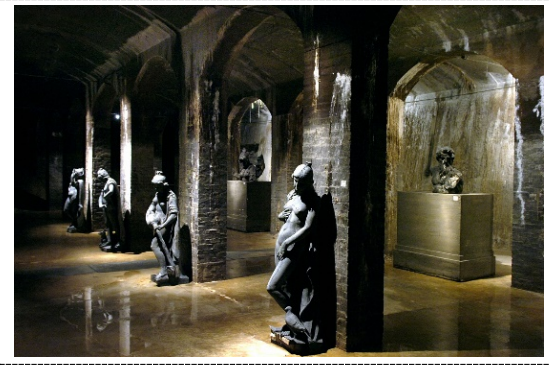
Søndermarken Cistern

Año /s	1850
Ciudad / Pueblo	Copenhague
País	Dinamarca
Arquitecto /s	-
Superficie	8.250 m ²
Capacidad	41.250 m ³
Altura	5 m
Estructura (N.º)	297 columnas y muros

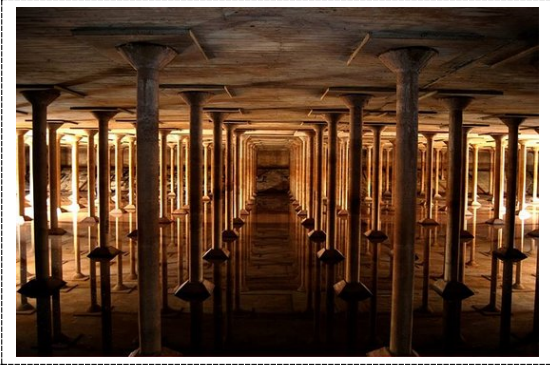
Buffalo Bayou Park Cistern

Año /s	1926
Ciudad / Pueblo	Houston, Texas
País	EEUU
Arquitecto /s	Kevin Shanley
Superficie	4.500 m ²
Capacidad	24.750 m ³
Altura	4/6 m
Estructura (N.º)	219 columnas

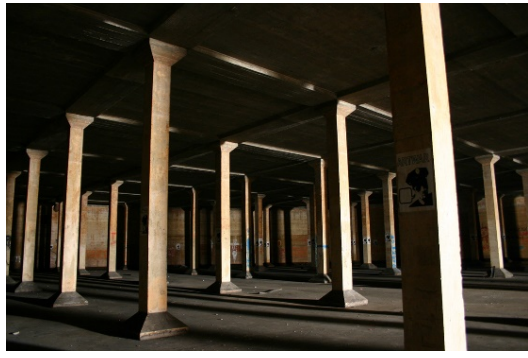
Fort Worthen Cistern

Año /s	1950
Ciudad / Pueblo	Washington State
País	EEUU
Arquitecto /s	-
Superficie	1600 m ²
Capacidad	8.000 m ³
Altura	5 m
Estructura (N.º)	100 columnas

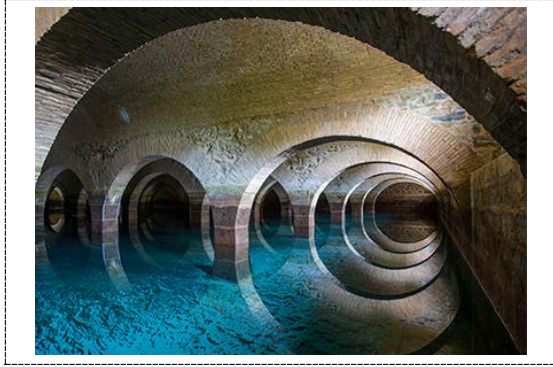
Depósito de agua de Mendillorri

Año /s	1895
Ciudad / Pueblo	Pamplona
País	España
Arquitecto /s	-
Superficie	3.300 m ²
Capacidad	16.500 m ³
Altura	5 m
Estructura (N.º)	30 columnas

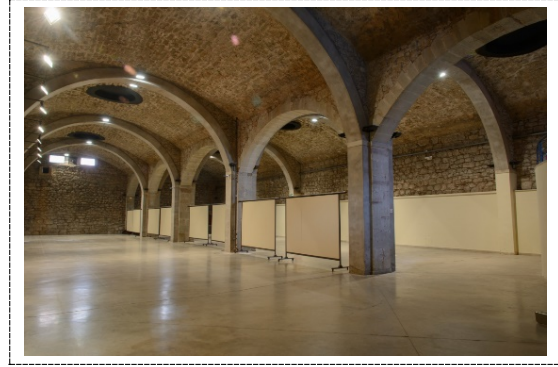
Depósitos de agua de Manresa

Año /s	1861-1865
Ciudad / Pueblo	Manresa
País	España
Arquitecto /s	Marià Potó Enrique León
Superficie	2.400 m ²
Capacidad	12.000 m ³
Altura	8.5m
Estructura (N.º)	10 columnas

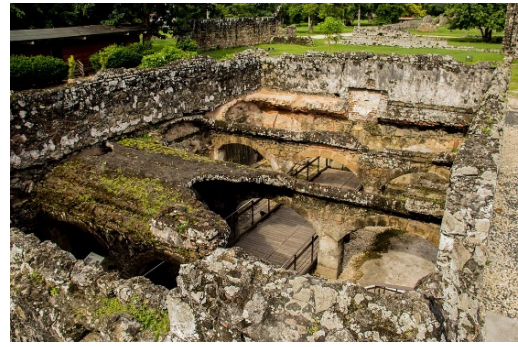
Aljibe Convento de la concepción

Año /s	1524
Ciudad / Pueblo	Panamá La Vieja
País	Panamá
Arquitecto /s	Pedro Arias de Dávila
Superficie	375 m ²
Capacidad	1.687,5 m ³
Altura	4.5 m
Estructura (N.º)	10 columnas

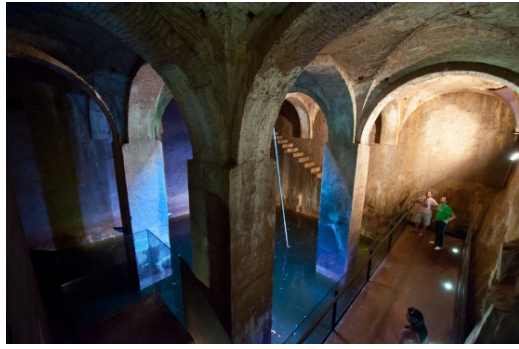
Aljibe San Juan

Año /s	s.XI
Ciudad / Pueblo	Preciosa sangre
País	Puerto Rico
Arquitecto /s	-
Superficie	181 m ²
Capacidad	2.000 m ³
Altura	11 m
Estructura (N.º)	6 columnas

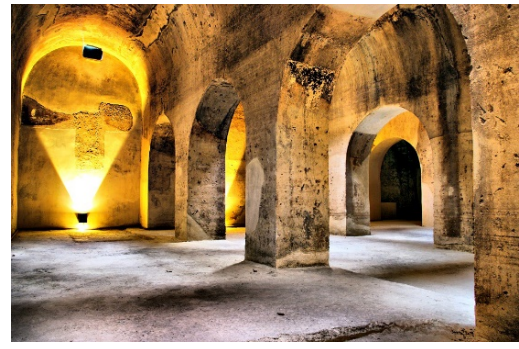
Aljibe de Albaicín

Año /s	1935
Ciudad / Pueblo	Granada
País	España
Arquitecto /s	-
Superficie	700 m ²
Capacidad	3.500 m ³
Altura	5 m
Estructura (N.º)	12 columnas

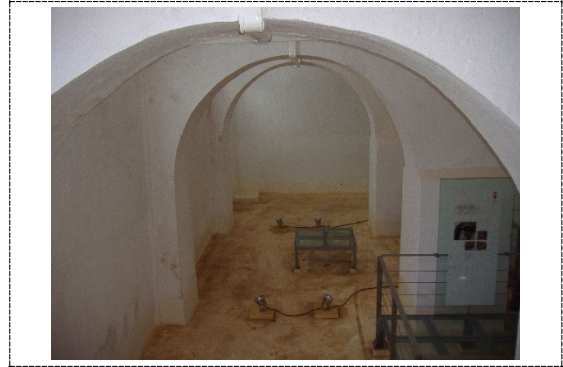
Vaulted Cistern, Silves Castle

Año /s	1755
Ciudad / Pueblo	Silves
País	Portugal
Arquitecto /s	Paio Peres Correia
Superficie	500 m ²
Capacidad	3.000 m ³
Altura	6 m
Estructura (N.º)	12 columnas

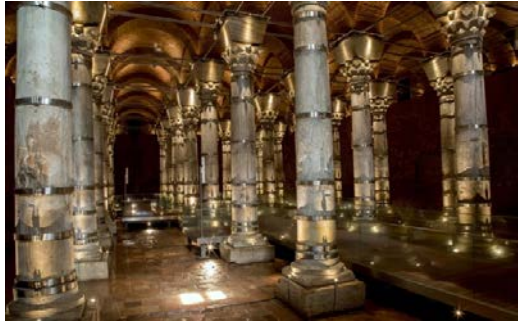
Theodosius Cistern

Año /s	428-443
Ciudad / Pueblo	Estambul
País	Turquía
Arquitecto /s	Byzantine emperor Theodosius II
Superficie	1.125 m ²
Capacidad	7.875 m ³
Altura	7 m
Estructura (N.º)	32 columnas

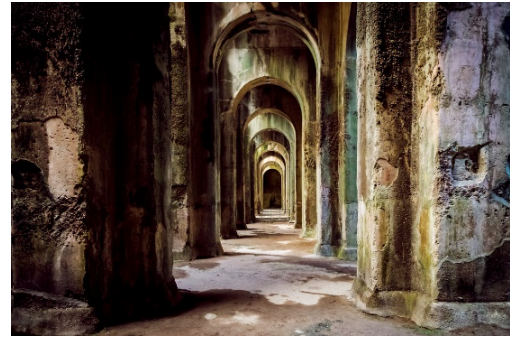
Piscina Mirabilis

Año /s	s.I
Ciudad / Pueblo	Golfo de Nápoles
País	Italia
Arquitecto /s	-
Superficie	1.800 m ²
Capacidad	12.000 m ³
Altura	15 m
Estructura (N.º)	48 columnas

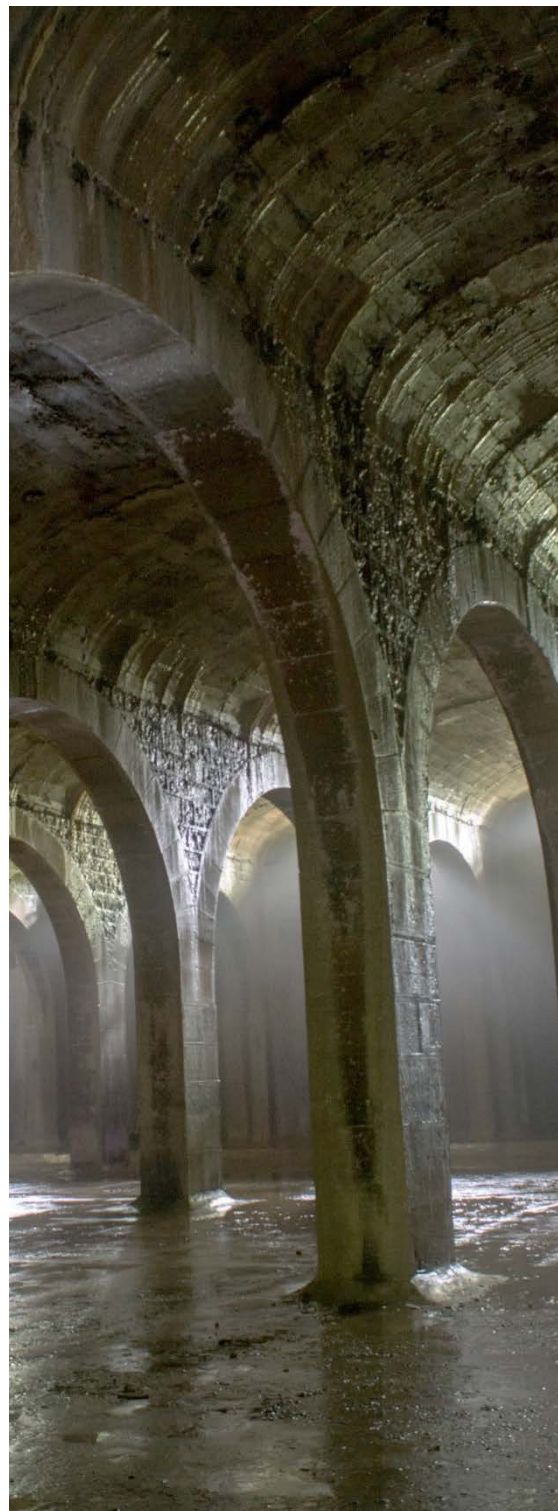
El depósito de aguas de Buskando se construyó entre 1894 y 1.895 según proyecto del arquitecto municipal José de Goicoa.

En origen estos depósitos quedaron al aire libre, pero posteriormente se encargó la cubrición al ingeniero municipal Marcelo Sarasola, y se ejecutó entre 1.899 y 1.900.

Ilustración 67_ Fotografía del depósito Buskando, Ulia (Miguel Caverro)

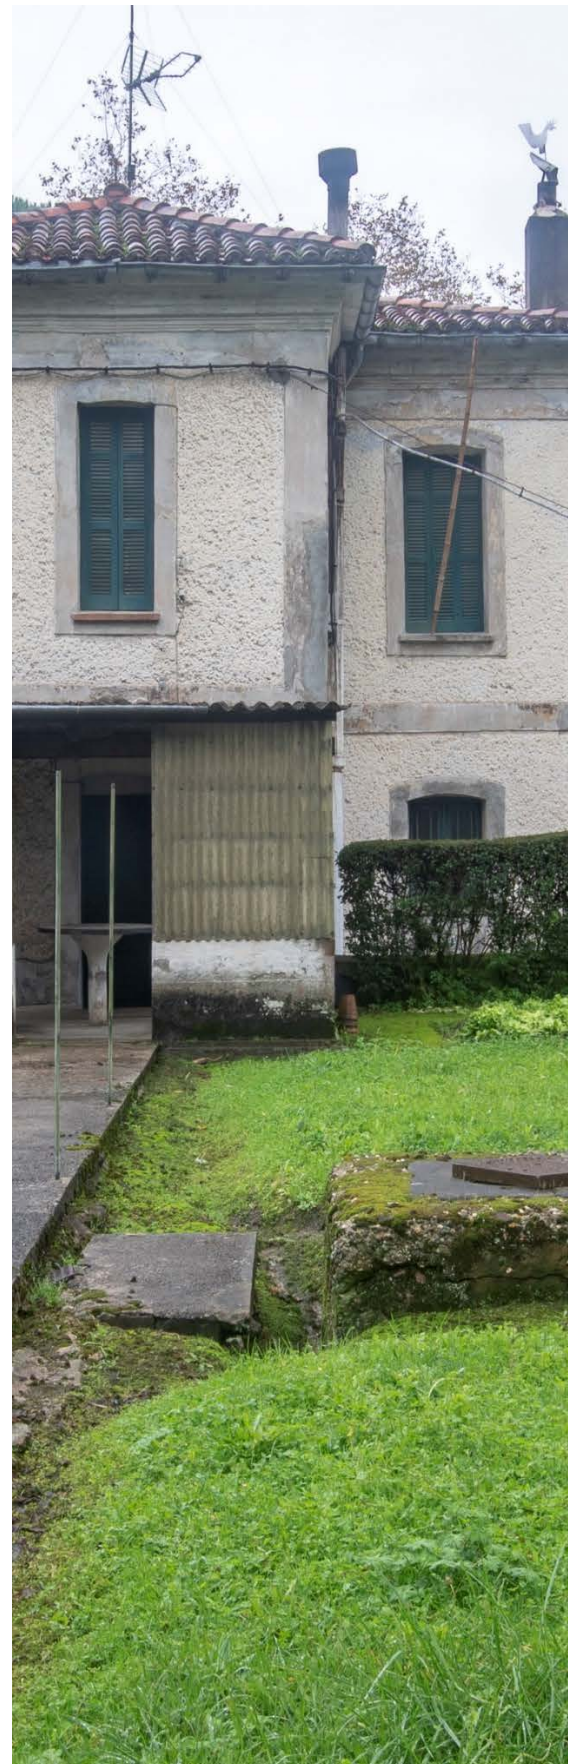
La nueva traza guardó la estética constructiva y el diseño general del edificio original. En una planta asotanada bajo la vivienda del guarda, y con acceso independiente, se sitúa el pozo de registro de llaves del depósito de Soroborda.

Ilustración 69_ Vista trasera de la casa del guarda, se aprecia la ampliación que tuvo y los posteriores añadidos. También se ve una de las antradas al depósito Soroborda (Miguel Cavero)

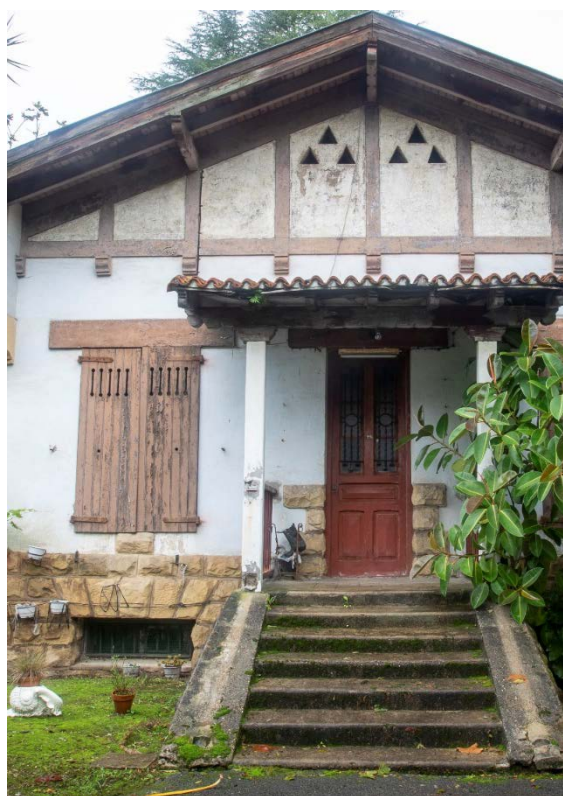
Según el catastro, su construcción data de 1936, y por lo que se puede apreciar desde el exterior, se trata de una tipología de chalet nevasco, con alguna cubierta de madera visibles en las fachadas y una planta sobre rasante, además de un sótano accesible también desde uno de los laterales a través de un vaciado del terreno en forma de rampa.

Su superficie por planta es de casi 85m² construidos, y su construcción es de sillería en el zócalo inferior, y mampostería ordinaria enfoscada y posteriormente pintada en la superior, con el entramado de madera estructural de la cubierta visto en el exterior. Las carpinterías también son de madera y todas del mismo tamaño. La cubierta a dos aguas es de teja cerámica.

Ilustración 70_ Fotografía de la casa del capataz (Miguel Cavero)

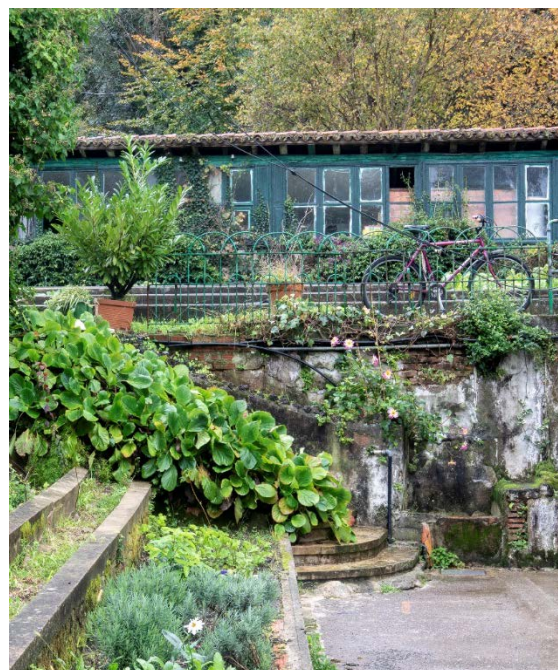
Por último, tenemos los almacenes. Se encuentran justo encima del perímetro exterior del depósito de Soroborda, alineados con el mismo. Se trata de dos cuerpos longitudinales de una sola planta. Su sistema constructivo es muy similar al del resto de elementos, con cubierta a dos aguas de teja cerámica sobre estructura de madera, y paramentos de mampostería ordinaria enlucida y pintada.

Ilustración 71_ Alzado de uno de los almacenes que hay al noreste de la parcela (Miguel Cavero)

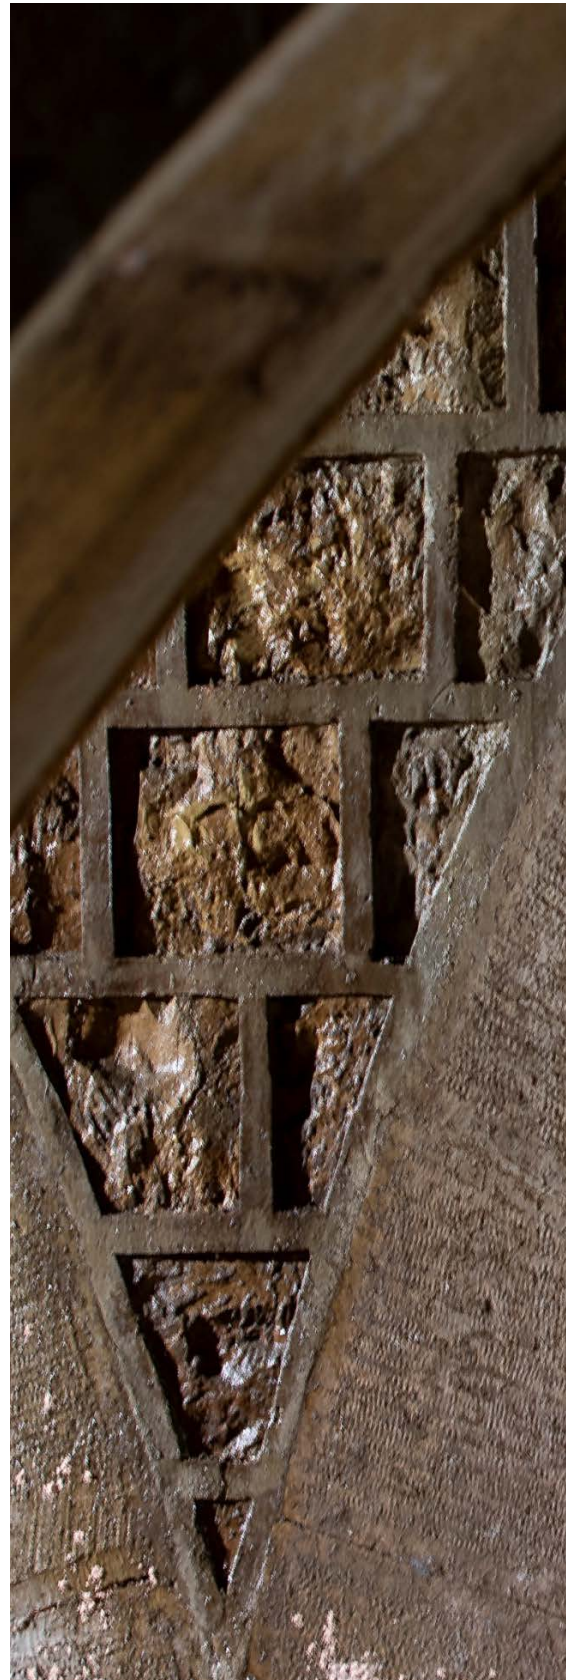
Ilustración 86_ Detalle de los arcos del depósito Buskando, Ulia (Miguel Cavero)

Al tratarse de un análisis basado en el análisis de la estructura, tendremos muy presentes los arcos que componen el depósito de Buskando. De hecho, hablar de su geometría exacta hace que se subrayen las diferentes formas que surgen en dos direcciones: en la dirección principal se puede ver la naturaleza y la forma exacta en la que trabajan estos elementos estructurales, que quedará visible a través de las pilastras que sobresalen en los muros interiores. En sentido contrario, aparecerán bóvedas de hormigón elípticas rebajadas, en las que se dará una fácil carga pero que sólo funcionarán en forma de accesorios, es decir, con una función de arriostramiento y que además provocan una mayor altura del espacio hasta un máximo de 6,45 metros.

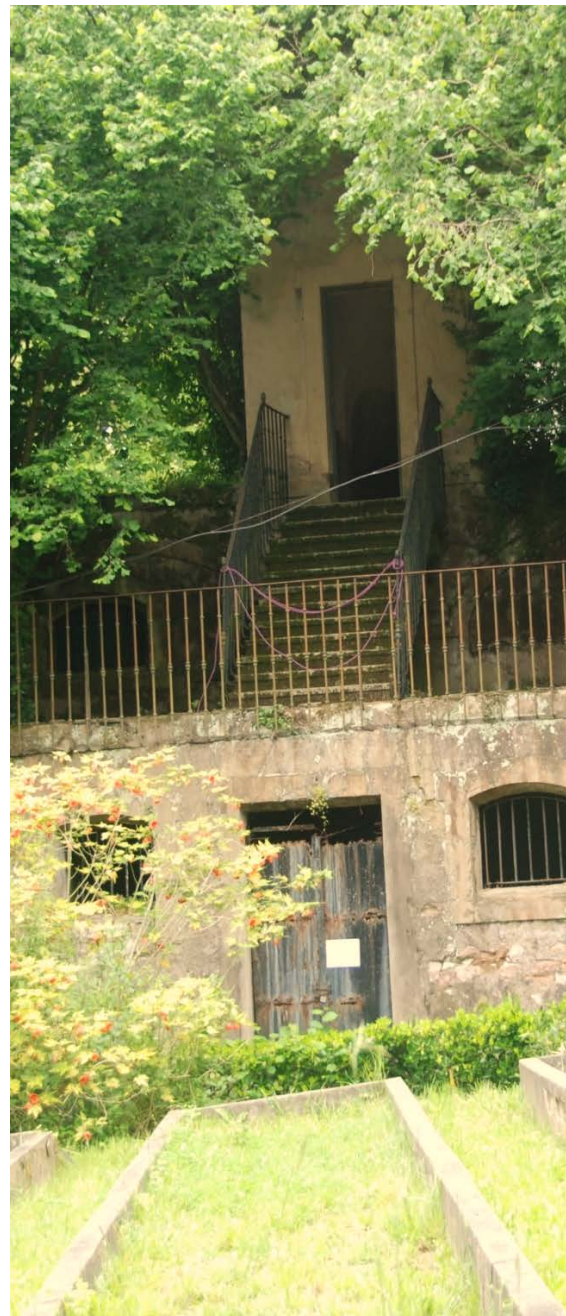
Como se ha comentado anteriormente, en la segunda fase de la construcción de Buscando el depósito se cubrió mediante el uso de arcos y bóvedas. Esta cubierta se cubrió con una pequeña capa vegetal, que continúa así en la actualidad. En la cubierta se encuentra un invernadero, ya que en esta zona de Buscando y Soroborda se encontraban los viveros de San Sebastián.

Ilustración 87_ Acceso al depósito Buscando y debajo el acceso a la maquinaria de dicho depósito. Años más tarde restaurarían la puerta y ventanas de la sala que se ve en la parte inferior. (Miguel Cavero)

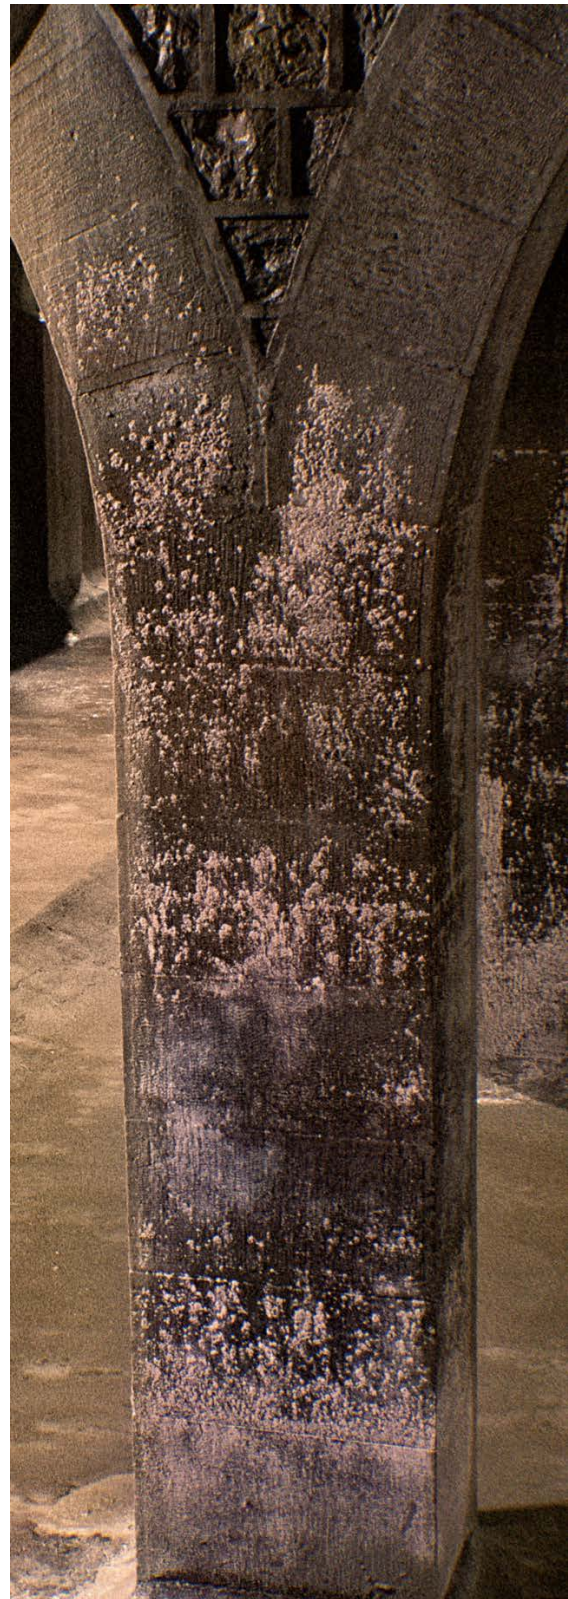
Ilustración 94_ Pilar del depósito Buskando, en las gráficas previas hemos realizado un cálculo de estática gráfica sobre estos elementos (Miguel Cavero)

En nuestro caso vemos que las dos líneas tienen el mismo punto tocante y eso significa que nuestro arco está muy justificado a los esfuerzos que soporta.

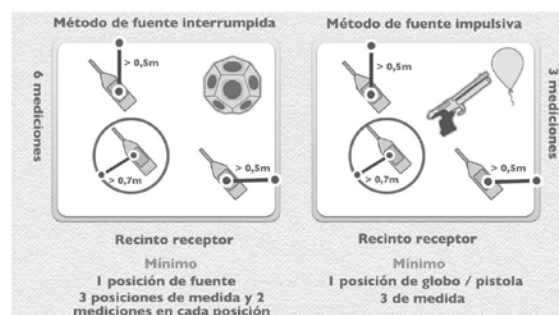
Ilustración 100_ Diagrama de sonido

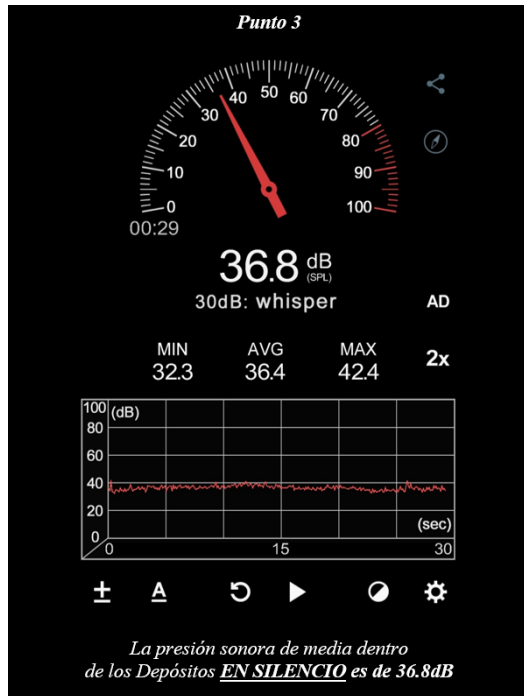
Se trata de medir, mediante sonómetro, la presión sonora (en dB), dentro de los Depósitos de Agua de Ulia. En completo silencio se activa el sonómetro y durante 30 segundos se miden la presión sonora. Respecto a su ubicación, al estar cerca de una carretera muy concurrida, se aprecia una media más elevada que en una vivienda. Además, posibles gotas hacen que por momentos haya algún pequeño pico.

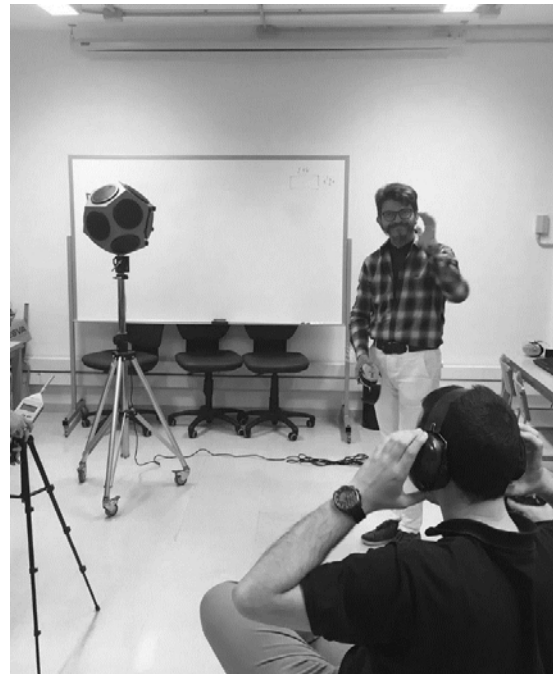
Ilustración 103_ Fotografía de clase (XSG)

Prueba del sonómetro y la fuente dodecaédrica.

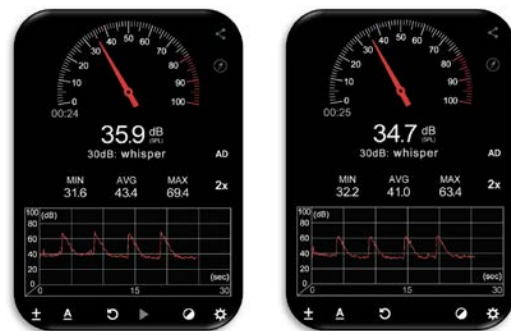
Punto 3

Tras analizar la presión sonora en el lugar desde donde está la fuente, nos movemos a otros 2 puntos para ver la evolución de dicho ruido. Fuente de ruido (punto 1) y siguientes medidas (puntos 3 y 5). Están a 18 y 36 metros respectivamente. Se aprecia una disminución en la presión sonora que se obtiene, pero en cambio a mayor distancia, la reverberación es más continua y no tan brusca.

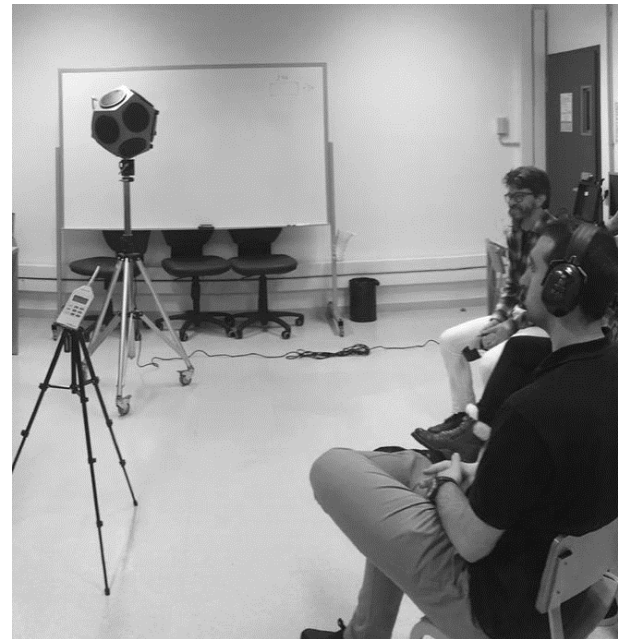
Ilustración 104_ Fotografía de clase (XSG)

Prueba del sonómetro y la fuente dodecaédrica.

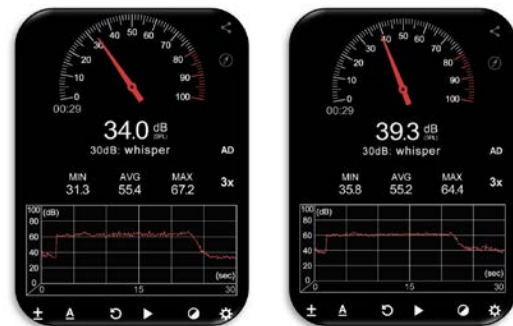
Punto 3

Recepción de la presión sonora a diferentes distancias:
 Ruido en la fuente (punto 1)
 Ruido en el receptor (puntos 3 y 5)

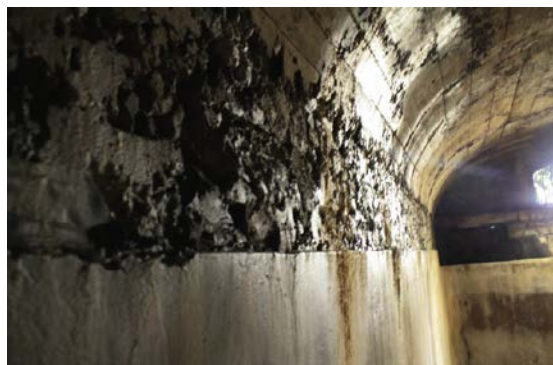
Lesiones:		Observaciones de mejora:	
Descripción de la lesión y causas:	<p>Entre el pasillo central y ambas naves se aprecian filtraciones de agua; de la misma manera que en el encuentro entre el muro de contención y el terreno adyacente.</p> <p>Se produce cuando hay una presencia de agua en un porcentaje mayor al considerado como normal en un material o elemento constructivo. La humedad puede llegar a producir variaciones de las características físicas de dicho material.</p> <p>El caso de estudio llega a la conclusión que además de humedad de obra, es decir, que cuando se realizó la construcción no se tomaron las debidas medidas, puesto que se emplearon piedras de gran tamaño por los que el agua discurría, el problema predominante es la humedad de filtración. Es la procedente del exterior.</p>	Principales acciones a realizar	<p>No se puede proteger el depósito de humedades, por el tipo de ubicación, es un lugar que estará en constante contacto con el agua. Aunque como hemos dicho en la parte estructural, se podría mejorar su estado. Para ello, lo primero es drenar el agua que entra desde la cubierta vegetal, y además, los orificios se rellenarían de mortero con poca retracción.</p>

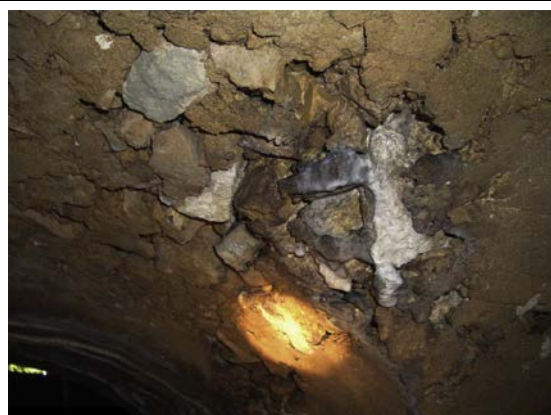
Lesiones:		Observaciones de mejora:	
Descripción de la lesión y causas:	<p>Es la separación entre un material de acabado y el soporte al que está aplicado por falta de adherencia entre ambos, y suele producirse como consecuencia de otras lesiones previas, como humedades, deformaciones o grietas. Puede ocurrir tanto en la superficie como en profundidad. Los daños comienzan, generalmente, a partir de la superficie del material.</p> <p>Principalmente encontramos esta caída de material en el pasillo central que hay entre las dos naves, aunque en ciertos extremos de las naves también hay restos. Sin embargo, sobre esta ubicación no se aprecia ninguna disgregación.</p> <p>En nuestro caso de estudio el tipo de disgregación será granular, que es una característica de rocas sedimentarias granulares (la arenisca). Frecuentemente, se pueden apreciar al pie de los muros que sufren el proceso.</p>	Principales acciones a realizar	<p>La solución más directa sería la aplicación de un mortero de poca retracción, el cual impediría posibles caídas futuras. En caso de no servir, la principal acción que se debería tomar será la restitución de la pieza completa o parte de ella en caso de estar rota.</p> <p>El estudio a realizar sería sobre la cuantificación de sales, a través de toma de muestras y análisis químicos en laboratorios. También necesitaremos un monitoreo de posibles desprendimientos a través de un estado de conservación puntual más detallado.</p> <p>Al no dar mantenimiento el material se producen sales. Podría preverse a través del mantenimiento y limpieza y correcto funcionamiento de los diferentes elementos arquitectónicos. Con el mantenimiento adecuado y periódico, evitaríamos cualquier tipo de desprendimiento que podría ocasionar accidentes.</p>
