*Estudio y Rehabilitación de los
Antiguos Depósitos de Agua de Uliá*

Trabajo Final de Máster

*Máster en Rehabilitación, Restauración y Gestión Integral del Patrimonio Construido
y de las Construcciones Existentes*

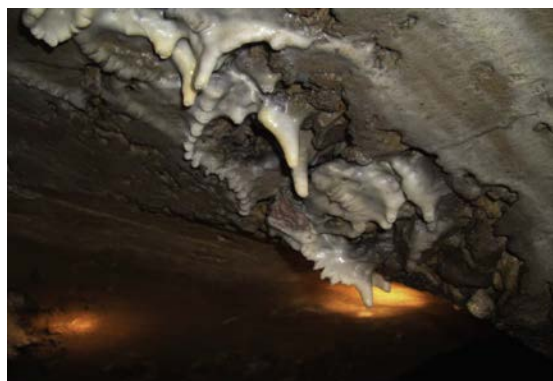
Lesiones:		Observaciones de mejora:	
Descripción de la lesión y causas:	<p>Se trata de un proceso patológico que suele tener como causa directa previa la aparición de humedad. Los materiales contienen sales solubles y éstas son arrastradas por el agua hacia el exterior durante su evaporación y cristalizan en la superficie del material. Esta cristalización suele presentar formas geométricas que recuerdan a flores y que varían dependiendo del tipo de cristal.</p> <p>Tras las filtraciones de agua, y la cristalización de las sales, acaban formándose estas estalactitas.</p> <p>Las encontramos en la entrada de ambas naves, claramente es la zona más afectada. Sin embargo, en los encuentros entre las bóvedas elípticas y los arcos, también encontramos eflorescencias.</p>	Principales acciones a realizar	<p>No se puede proteger el depósito de eflorescencias, por el tipo de ubicación, es un lugar que estará en constante contacto con el agua. Sin embargo, se pueden disminuir. Y como hemos detallado anteriormente, lo principal es erradicar las filtraciones de agua, que provienen de la cubierta. La arcilla servirá de material impermeable natural.</p>

Estudios necesarios	<p>Diferenciamos las principales acciones a realizar dependiendo del elemento del que vayamos a hablar:</p> <p>Muro: En la parte inferior de las ventanas se podría crear un goterón evitando la disolución del material de los muros.</p> <p>Bóvedas: están ocasionadas por la disolución de su material constitutivo y a la alta degradación que ya presenta el propio elemento.</p> <p>Vemos necesario la caracterización de sales, mediante estudios de laboratorio químico.</p>

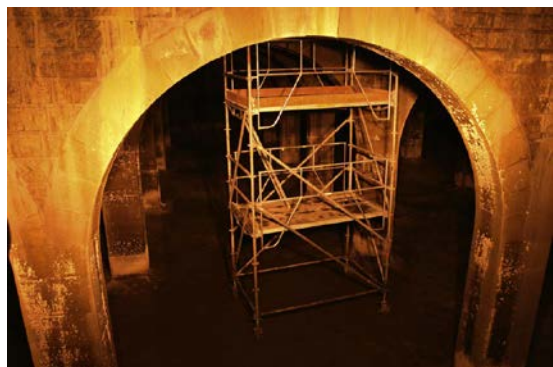
Lesiones:		Observaciones de mejora:	
Descripción de la lesión y causas:	<p>Es el depósito de partículas en suspensión sobre la superficie de las columnas y arcos. Que muchas veces son transportadas por el agua. Y tras las filtraciones se depositan en el material. En algunos casos puede incluso llegar a penetrar en los poros superficiales.</p> <p>Tras más de 115 años, este ensuciamiento de la piedra es común en todas las columnas y muchos arcos.</p> <p>Normalmente suele ser por ensuciamiento por depósito: es el producido por la simple acción de la gravedad sobre las partículas en suspensión en la atmósfera.</p>	Principales acciones a realizar	<p>Requiere de un plan de mantenimiento, para evitar que se acumulen suciedades. Sobre todo, vendría muy bien que el lugar estuviese aireado, por lo que se prevé que en futuras rehabilitaciones se abran ventanales.</p> <p>En principio no veo la necesidad, de ningún estudio complementario, aunque un buen comienzo sería la contratación de personas de mantenimiento, para que apliquen chorro de arena en la limpieza de la piedra. Con una revisión periódica del lugar.</p> <p>No se puede mejorar el hecho de que haya suciedad en el depósito, es inevitable por el tipo de ubicación, es un lugar que estará en constante contacto con el agua; y además por la humedad, hay vegetación...</p>

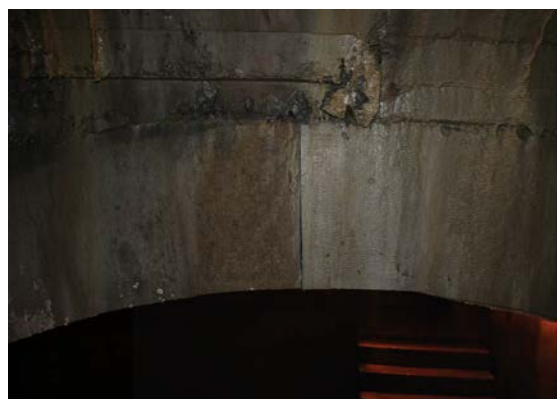
Lesiones:		Observaciones de mejora:	
Descripción de la lesión y causas:	<p>Son cualquier variación en la forma del material, sufrido tanto en elementos estructurales como de cerramiento y que son consecuencia de esfuerzos mecánicos, que a su vez se pueden producir durante la ejecución de una unidad o cuando ésta entra en carga.</p> <p>En la mayoría de arcos del depósito podemos apreciar como en la clave hay rótulas. No las he podido medir, pero tras consultarlo, se determina que no supera los 5mm.</p> <p>En la sección previa sobre en análisis estructural he abordado esta cuestión. En resumen, las cargas han hecho que la línea de presión cambie entre el arco y la columna y esto ha hecho que aparezca la rótula.</p>	Principales acciones a realizar	<p>En este caso, no es tan grave, pero cuando hablamos de deformaciones es porque algún elemento estructural puede llegar a colapsar. Hay que tener mucho cuidado y vemos necesario monitorear estas estructuras.</p> <p>En principio no vemos la necesidad, ni la falta de ningún estudio complementario. Quitando este monitoreo descrito anteriormente. Se deberá hacer con un método cíclico, es decir, analizarlo durante un año entero. Llegamos a la conclusión de que no son progresivos y por ello, los rellenaríamos con un material elástico.</p> <p>El terreno alrededor del muro empuja de forma horizontal y a pesar de que el muro de piedra es suficiente para contenerlo, hay fuerzas que hacen deformarse a los pilares que están junto a él. Es cuestión de milímetros, pero es importante darse cuenta de ello y tenerlo en cuenta, porque la consecuencia de ello son las rótulas en los arcos.</p>

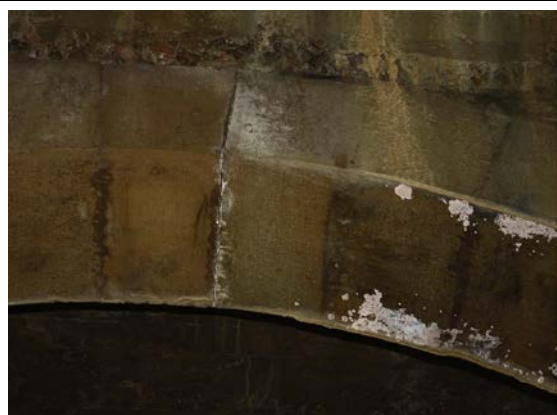
Lesiones:		Observaciones de mejora:	
Descripción de la lesión y causas:	<p>El crecimiento de los líquenes se da principalmente en las zonas que no son irradiadas con los rayos ultra violeta. En cambio, el musgo crece con la constancia de humedad.</p> <p>Muchas veces el agua además de transportar sales, también lleva microorganismos, y más si cabe el agua marina, que es la que tenemos en Donostia.</p> <p>Este edificio estando en la costa, es propicio a sufrir de esta lesión biológica. La gran mayoría de microorganismos se ubican en los arcos y se manifiestan con manchas rosas.</p> <p>Todos los líquenes representan un crecimiento simbiótico de hongos y algas verdes o cianobacterias. La presencia del líquen es común en la piedra en exteriores y generalmente, se desarrolla mejor al aire puro.</p>	Principales acciones a realizar	<p>La principal acción es evaluar la eliminación de los líquenes y musgo a través de un método mecánico, como por ejemplo agua a presión.</p> <p>Las lesiones que puede ocasionar sobre los sustratos sobre los materiales porosos de construcción son mínimas. Por lo que su eliminación deberá de valorarse ya que, al estar en constante humedad, muy posiblemente vuelva a crecer.</p>

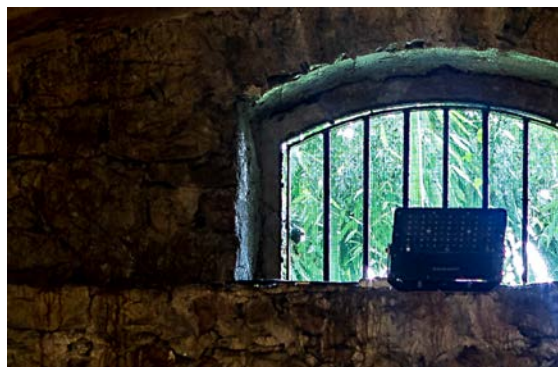
Lesiones:		Observaciones de mejora:	
Descripción de la lesión y causas:	<p>Se aprecia que, a la hora de instalar iluminación dentro del depósito, para las visitas, se han producido algunas perforaciones.</p> <p>Una o una serie de punciones u orificios, producidas por una herramienta punzante o creadas por un animal. Su tamaño es generalmente milimétrico a centimétrico. Las perforaciones son más profundas que anchas y penetran dentro del cuerpo de la piedra.</p> <p>En principio estas perforaciones no deberían de causar ninguna consecuencia, pero al analizar con precisión, se aprecian algunas fisuras cerca de las luminarias. Son aberturas longitudinales que afectan a la superficie o al acabado de un elemento constructivo.</p>	<p>Principales acciones a realizar</p> <hr/> <p>Estudios necesarios</p>	<p>Las perforaciones en nuestro caso son como consecuencia indirecta, por lo que se debería de hacer un proyecto de iluminación, con un cableado que no incida directamente sobre los elementos pétreos, sino de los elementos de rejunteo.</p> <p>Esto es debido a que la iluminación del depósito perfora los sillares y la cantería del muro.</p> <p>En principio no vemos la necesidad, ni la falta de ningún estudio complementario. Si, en cambio, un proyecto, previamente descrito.</p> <p>Es un error común el querer perforar espacios urbanos antiguos para querer insertar iluminación nocturna.</p> <p>Tanto en el apartado de iluminación, como en la sesión de exposición del aula se debatió este aspecto, luz natural y luz artificial.</p>

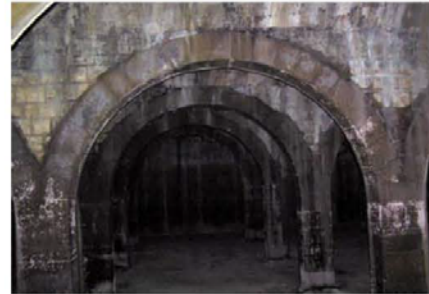
**BUSKANDOKO UR-DEPOSITUA
DEPÓSITO DE AGUA DE BUSKANDO**

Jose Goikoak proiektatu zuen, 1893an; Sorobordako depositua baino hegoalderago dago, eta hodi baten bidez daude komunikatuta bata bestearekin. Marcelo Sarasola udal-ingeniariak estali zuen 1899an. 1982an behin betiko utzi zioten erabiltzeari. Biltegi hau oinplano angeluzuzeneko bi gelatan banatuta dago; bi metro lodi den harlangaitz hidraulikoz egindako tarte-horma batek bereizten ditu, hain zuzen ere. 8.900 m³ inguru gordetzeko edukiera du. Depositua behin betiko estaltzeko, gaur egun dagoen bezala, puntu erdiko hainbat arku egin zituzten, ebakidura angeluzuzen samarreko ostiko edo zutabe trinkoetan bermatuta; horiek, halaber, estalkiko ganga eliptikoetarako zimendu-plano gisa erabili zituzten, hasieran planteatutako ertz-gangen ordeiz. Zutabe horiek 1,40 x 1,10 metroko oinarria eta metro beteko potentzia zuen hormigoizko zimendu trinkoz eginak zeuden. Bai arkuak bai ostikoak harrizko harlanduz eginak dira. Gangak bost metro garai dira. Eraikinaren kanpoaldean, esparrua aireztatzeko baoak daude; dekorazio gisa, baoak xafla lau soilez inguratuta daude, belarri eta guzti. Barrura sartzeko eskailera bikoitz bat zegoen, eta biltegiaren estalkiraino ematen zuen; bertan, etxola txiki bat dago deposituaren barrura sartzeko, eta atean oroitzapen-inskripzio bat dauka.

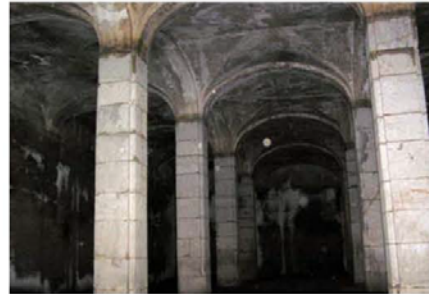
SOROBORDAKO UR-DEPOSITUA
DEPÓSITO DE AGUA DE SOROBORDA

Ulia mendiaren magalean dagoen deposituetan zaharrena, egungo mintegiaren toki berean dagoena. Nemesio Barriok proiektatu zuen 1871 eta 1872 artean. Lurpean dago, eta kanpotik aireztapen-tximiniak eta sarbideak baino ez dira ikusten. 4.200 m³ kabitzen dira. Deposituak oin-plano angeluzuzena du, eta barrutik bi biltegi handitan edo atal simetrikotan banatuta dago. Bi atal horiek 1,60 metro zabaleko horma batek bereizten ditu. Horma hori gangak abiatzen diren tokiraino iristen da, eta, hala, airea igarotzen da gela batetik bestera. Barruan, ertz-gangaz estalitako habearteak ditu, hareharri-harlanduzko zutabeetan zurkaiztuta. Ganga horiek hormigoizko hidraulikoz eginak dira, eta barnealdean igeltsuztatuta daude. Esparruaren perimetro-muruak harlangaitz hidraulikoz eginak dira, eta gangen modu bertsuan igeltsuztatuta daude. Tratamendu hori bi gelak konpartimentatuta banatzeko horman ere errepikatu zuten. Forma trapezoidalak dute, barnealdeko pareta berunezkoa da eta kanpokoak plano inklinatu moduko laprandura du; horregatik, oinarrian 1,50 metro lodia du, eta goiko aldean 0,80 cm baino ez. Zolamria zementu hidraulikozkoa da, eta batez beste 30 cm-ko potentzia du. Egun, lohi geruza fin batez estalita dago. Egitura osoa lur begetalez estalita dago (geruza horiek metro erdi du lodian), kanpoaldearekin isolatzeko.

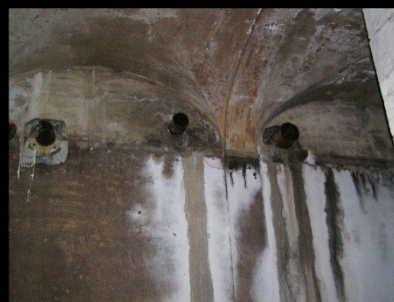
Ur-biltegiaren barruko hormigoizko arkuak eta gangak. Harearriko zutabeak. Arcos y bóvedas de hormigón del interior del Depósito. Postes de piedra arenisca.

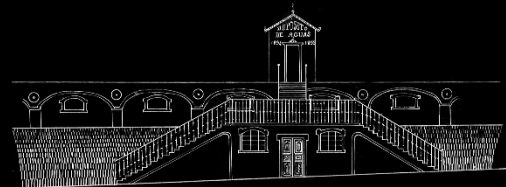
CORTE por M-N

Lehen fase batean biltegi inguruko hormak egin zituzten eta 2. fasean (4-5 urte geroago) gaur egungo kubierna gangazdunarekin estali zuten. Bi faseetan egina izateak hasieran onartu zen proiektuari aldaketa txikiak ekarri zizkion.

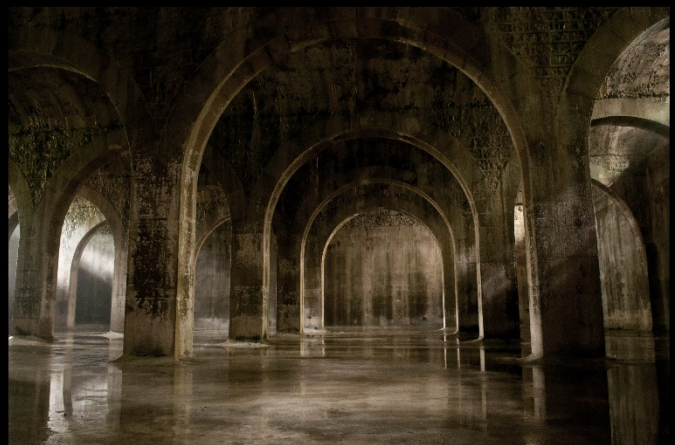
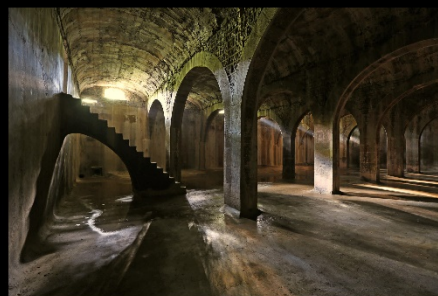
Una escalera en dos cuerpos, conduce hasta la cubierta donde se encuentra una pequeña caseta que permite el acceso al interior. Originalmente esta caseta era de madera y cubierta de teja cerámica contando con una inscripción conmemorativa en la puerta, pero fue sustituida por otra de cemento.

La cámara de llaves o registro se sitúa a cota de solera con un acceso independiente desde el exterior. Fue ejecutada en la 1ª fase de construcción con sus aliviaderos y piezómetros, si bien los restos conservados en la actualidad son bastante escasos y deficientes.

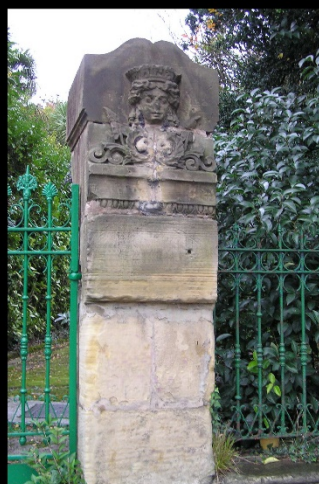
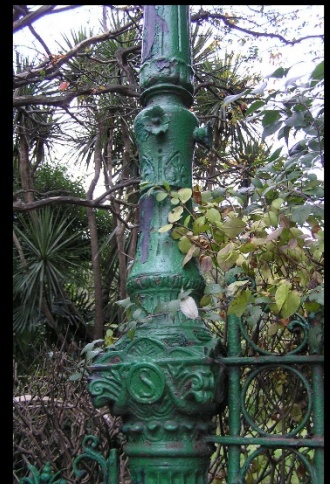
La finca presenta en el perímetro exterior una serie de pilares macizos ejecutados con bloques de sillería arenisca y ornamentados con unos curiosos motivos decorativos (grafías y una figura coronada sobre motivos vegetales) y moldurados en su parte superior. Junto a estos pilares destaca la presencia de una serie de farolas de hierro forjado asimismo primorosamente decoradas con motivos mayormente vegetales, quedando enmarcado en su parte central un medallón con la letra "S" (¿San Sebastián? ¿Soroborda?). Junto a ellas la verja que rodea también una buena parte del recinto resulta de una gran calidad, estando decorada como las referidas farolas con diferentes motivos geométricos y vegetales. Al parecer, este enrejado estaba originalmente ubicado en la Plaza de Gipuzkoa, de donde fue trasladado en torno a 1909 para sustituir al original de seto y madera que se encontraba en franco estado de deterioro.
