Información general / General information		
ELEMENTO:	RA_Logroño-Laguardia_Mantible	:ELEMENT
TÍTULO:	Documentación geométrica de los restos de arco derecho del puente de Mantible tras su colapso, Logroño (La Rioja)	:TITLE
FECHA:	septiembre 2021 / September 2021	:DATE
NÚMERO:	LDGP_mem_044-2	:NUMBER
IDIOMA:	español / Spanish	:LANGUAGE

Documentación geométrica de los restos de arco derecho del puente de Mantible tras su colapso, Logroño (La Rioja)

Vitoria-Gasteiz, septiembre de 2021

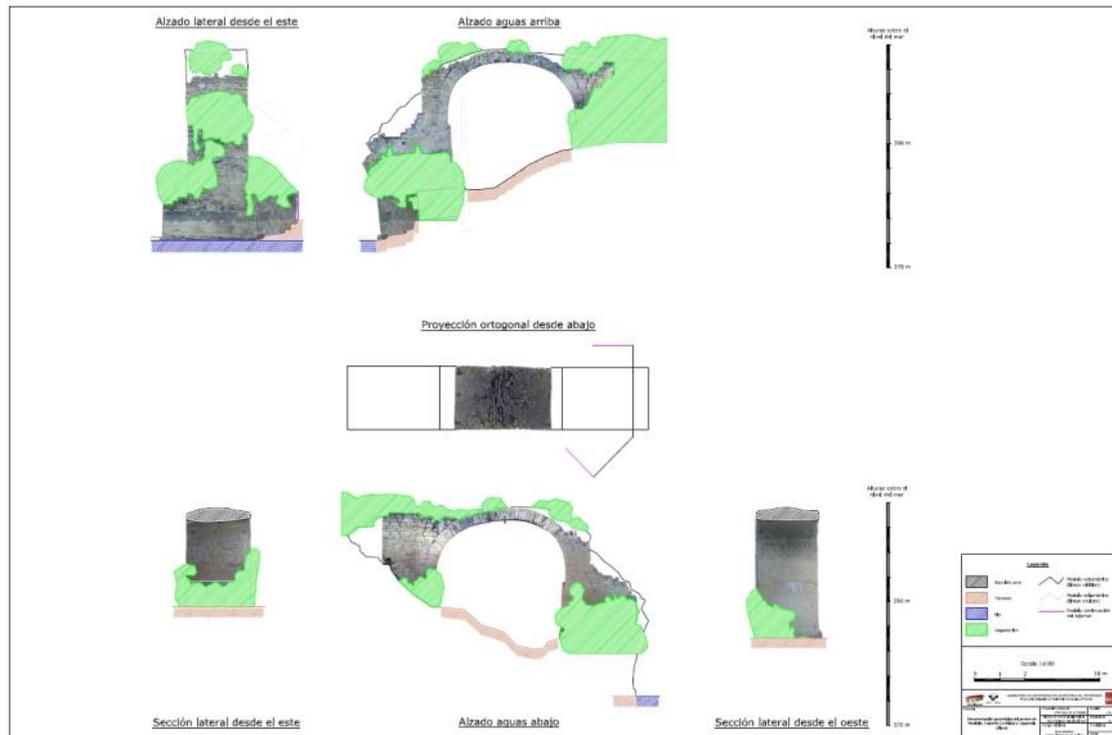
Fig. 1.- Plano maquetado con las vistas ortogonales principales del arco de la margen derecha (escala 1:100). Cartografía realizada en 2017.

Uno de los aspectos más notables de la cartografía elaborada en 2017 es que mostraba con claridad la deformación del arco 1.

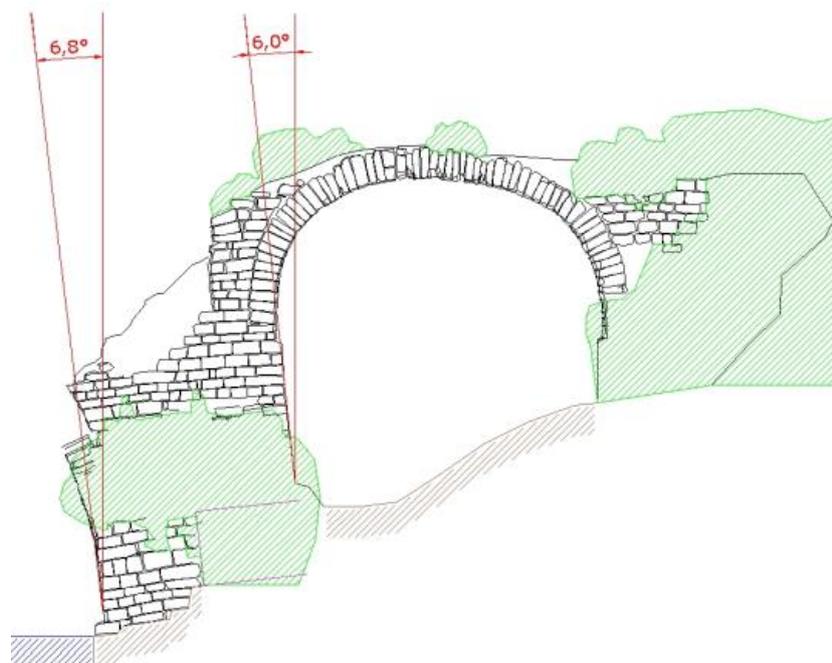
Fig. 2.- Inclinación del pilar junto al río del arco derecho en la cartografía del año 2017, medida sobre el alzado aguas arriba (en grados sexagesimales).

Sin embargo, en aquel momento, aún no era posible determinar si esta deformación había sido ocasionada en el pasado y estaba estabilizada o si era una consecuencia de movimientos activos que podrían conllevar al colapso de la estructura. Por este motivo, por parte del Laboratorio, se acometieron dos tipos de estudios complementarios que permitiesen arrojar luz sobre la evolución de la geometría del arco:

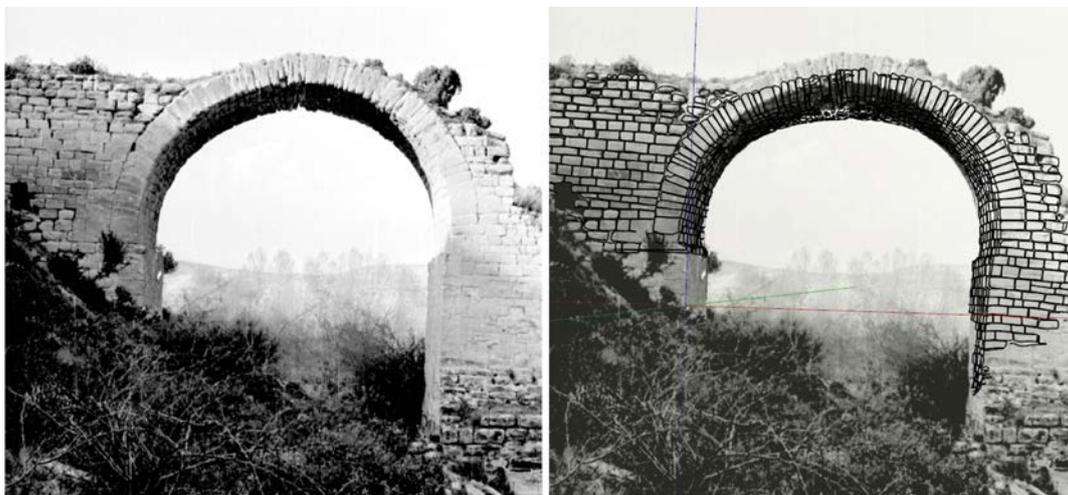
- a) Con carácter retrospectivo, se solicitaron fotografías antiguas del puente⁵ y se analizaron con el fin de ver si existían cambios apreciables en la forma del arco. En concreto, se consiguió disponer de imágenes desde la década de 1970, lo que permitió extender el análisis a un periodo de unos 40-50 años hacia atrás. En este análisis, que fue realizado utilizando la geometría perspectiva de las imágenes, se apreció un rebaje claro del arco pasando de una forma prácticamente semicircular en las primeras tomas disponibles hasta una forma de arco rebajado en las últimas. En total, el rebaje de la fecha del arco en este periodo se estimó en unos 60 cm.

Fig. 3.- Estudio retrospectivo utilizando una fotografía de la década de 1970 (a la izquierda) sobre la que se ha proyectado el despiece de sillares de 2017 (a la derecha), apreciándose claramente la deformación experimentada en este periodo.

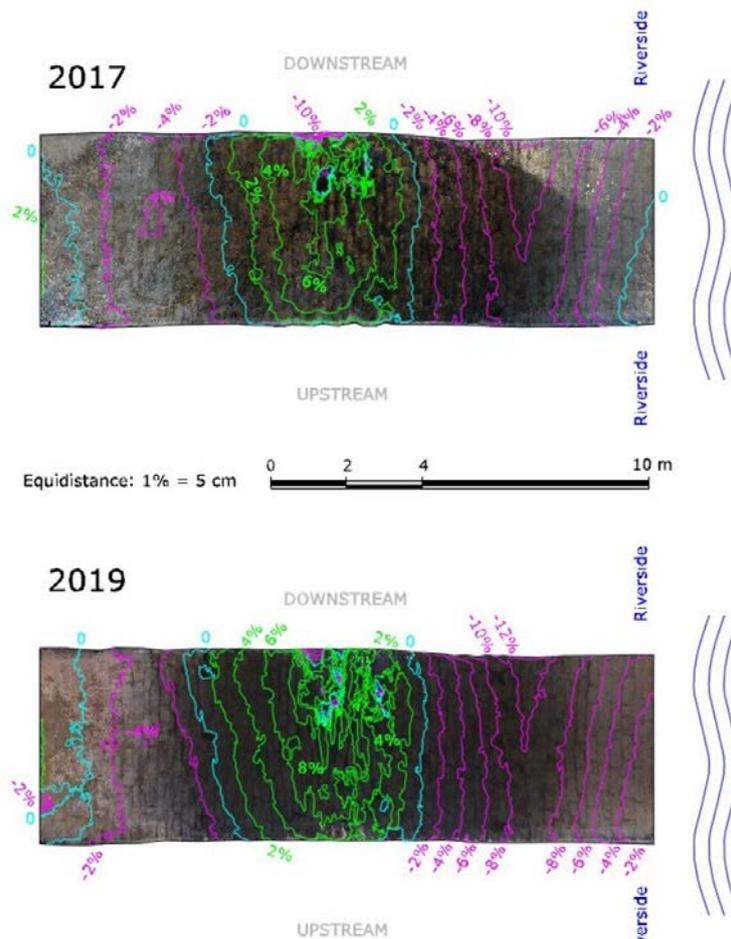
- b) Con vista a realizar la monitorización de la evolución actual, se realizaron inspecciones visuales en los meses siguientes, detectándose un incremento notable de las grietas (en particular la situada en la base del pilar junto al río) y nuevas caídas de dovelas del arco tanto en el verano del 2018 como en el de 2019. La situación este último año era tan evidente que se decidió realizar una nueva campaña fotogramétrica para realizar un modelo parcial del arco y compararlo con el disponible de 2017, detectándose un empeoramiento muy significativo del estado en esos dos últimos años.

Fig. 4.- Variación en la geometría del intradós del arco de la margen riojana⁶ (analizado en una vista en desarrollo) en el periodo 2017-2019.

En resumen, la conclusión que se obtuvo de estos estudios fue que el arco número 1 había sufrido una fuerte deformación desde los años 70 que seguía activa en el periodo 2017-2019, momento en el cual la estructura presentaba claros signos (grietas caídas de piezas, etc.) que alertaban de un riesgo de colapso inminente. De todos estos pasos, así como de los resultados que se iban obteniendo se enviaron notificaciones tanto al Ayuntamiento de Logroño como a la Consejería de Cultura de la Comunidad de La Rioja.

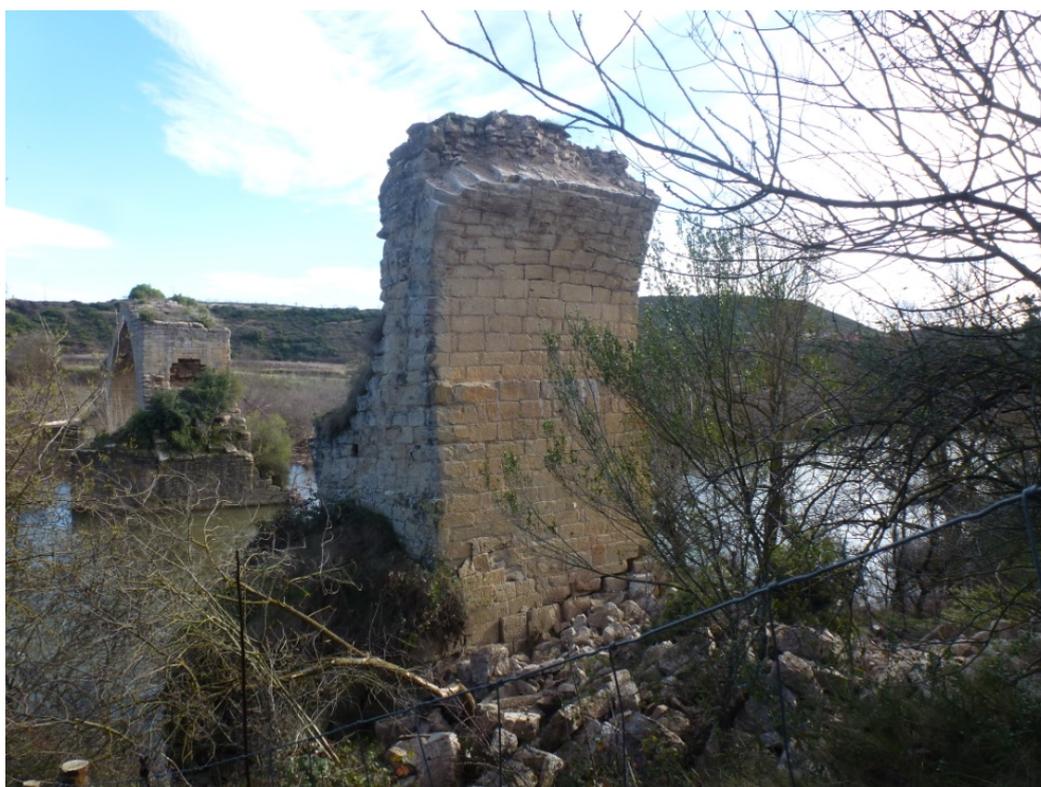
Por su parte, el Ayuntamiento solicitó estudios complementarios (siendo especialmente relevante el presentado por la empresa CIOMAR relativo a la inspección subacuática de la base de la pila del arco 1 que se realizó en agosto de 2019, en el cual se daba cuenta de un importante hueco bajo la misma) y empezó la tramitación para el proyecto de consolidación del arco. Lamentablemente, los procesos administrativos y de elaboración de los proyectos se dilataron más de lo que la estructura consiguió aguantar y, finalmente, en la noche del 24 al 25 de enero de 2021 el arco colapsó, causando una fuerte conmoción en la sociedad logroñesa y del entorno.

Fig. 5.- Imagen del pilar del arco 1 tomada el 31 de enero de 2021, cinco días después del colapso.

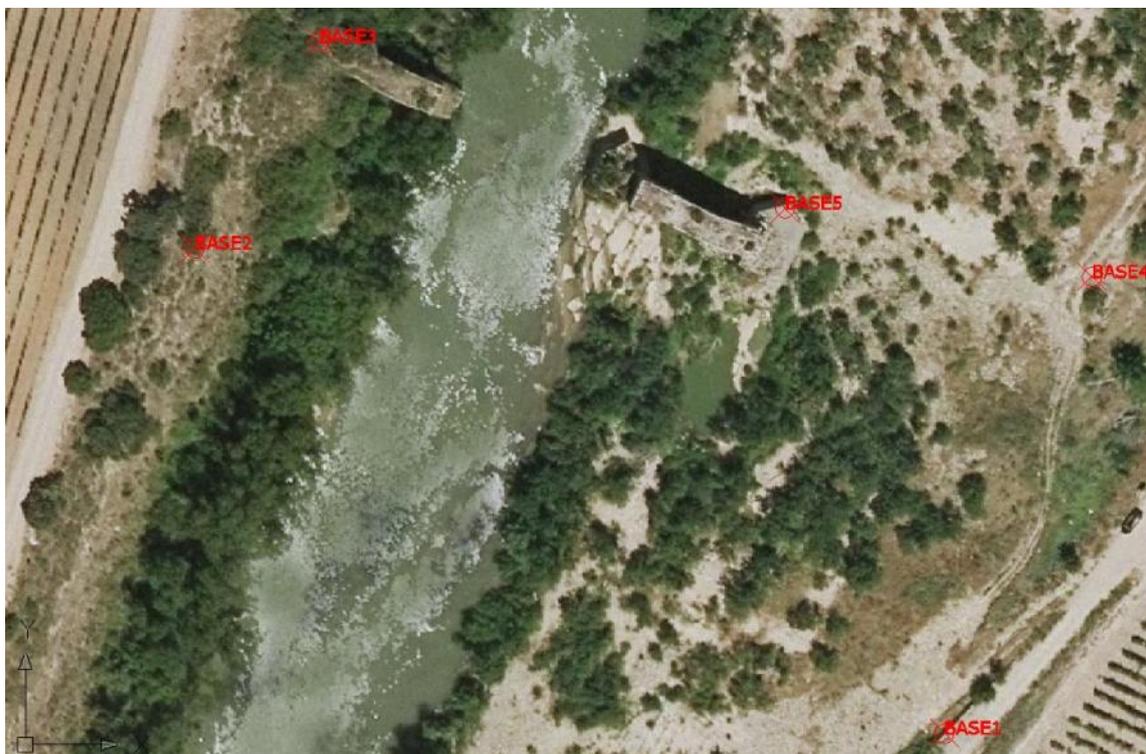
En la campaña de 2017 se estableció una red GNSS relativamente densa en la parte alavesa que, en aquel momento, estaba más despejada y accesible; mientras que la imposibilidad de acceso en la parte riojana se solventó con dos estaciones al borde del camino de acceso, otra a media ladera aguas abajo y una cuarta sobre el estribo.

Fig. 8.- Distribución de las bases principales de la red topográfica establecida en 2017.

La idea inicial era aprovechar las bases 3 y 4 situadas en la margen del arco colapsado para disponer de los resultados en este mismo sistema y poder así hacer las comparaciones de desplazamientos de manera directa. Sin embargo, ninguna de estas estaciones ha permanecido o está en condiciones de uso para la presente campaña por lo que no fue posible reutilizarlas.

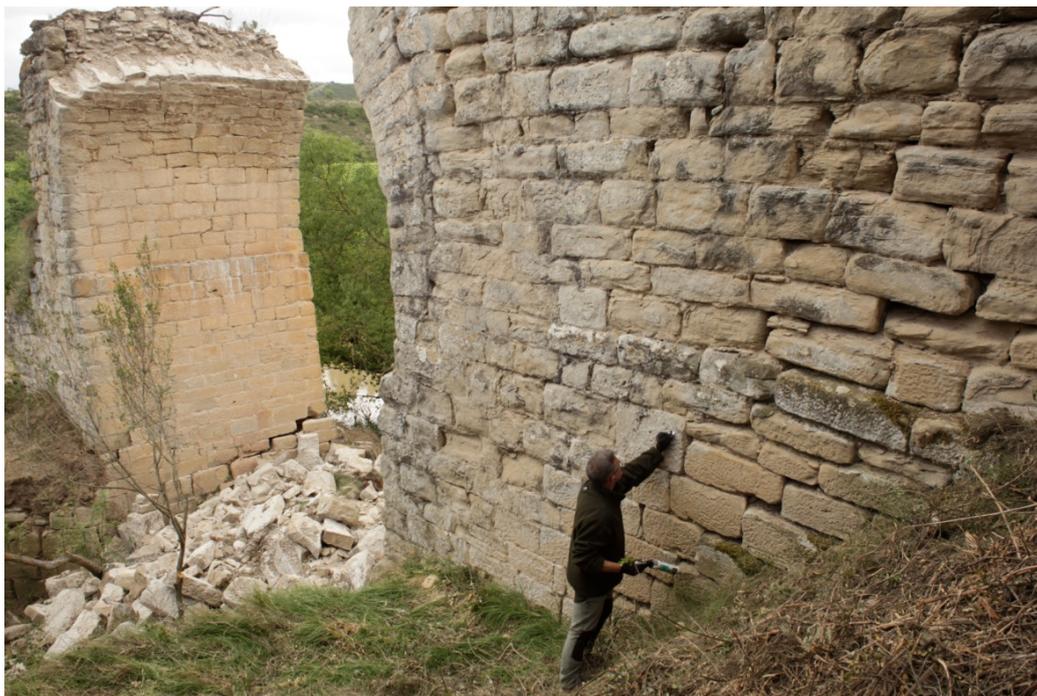
Así las cosas, se optó por realizar el modelo 3D en coordenadas relativas y situarlo en el sistema de coordenadas de 2017 en una fase posterior mediante la identificación de referencias comunes que —dado el movimiento producido en el pilar de este arco— se localizarían en el estribo y en la parte de la base del arco bajo la grieta. En cualquier caso, aprovechando las labores de desbroce en el entorno que han permitido disponer de una mejor visibilidad de los restos, se ha procedido a situar un conjunto de señales de puntería (dianas) de 4x4 cm, que se han adherido a las piedras utilizando silicona neutra. Para lograr situar señales hasta una altura de 5 metros sobre el terreno se utilizó un jalón extensible.

Fig. 9.- Preseñalización de la zona a modelar utilizando dianas de puntería de 4x4 cm.

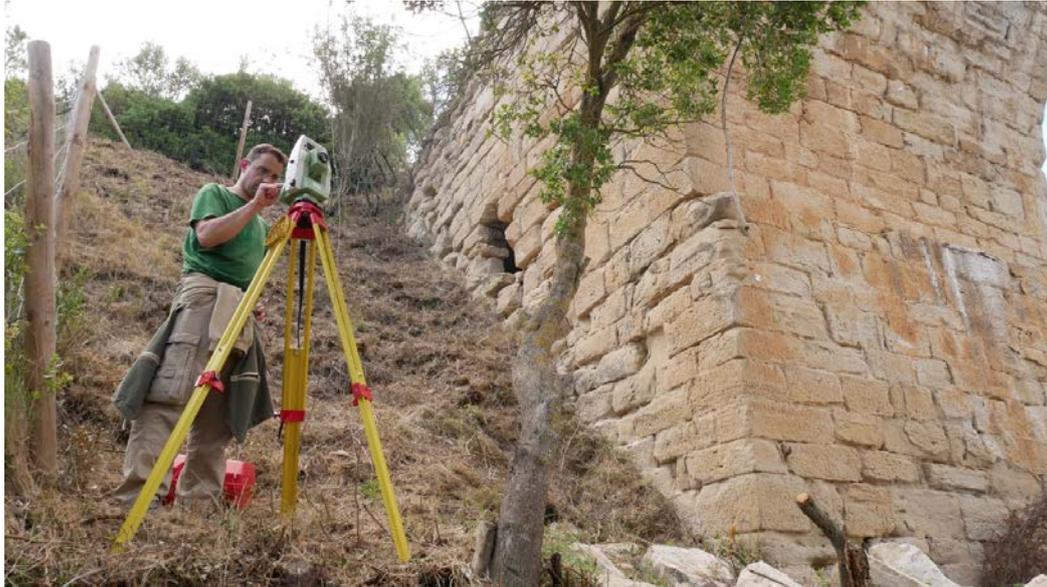
Estas dianas se han dotado de coordenadas utilizando una estación total Leica TCR-1205 (en el Anexo I se presentan la descripción y certificados de calibración del instrumental empleado) utilizando medida de distancia directa (sin prisma) con lo que se obtiene una precisión relativa de las coordenadas en el entorno de los 3 mm.

Fig. 10.- Medida de las coordenadas tridimensionales de las dianas utilizando una estación total topográfica.

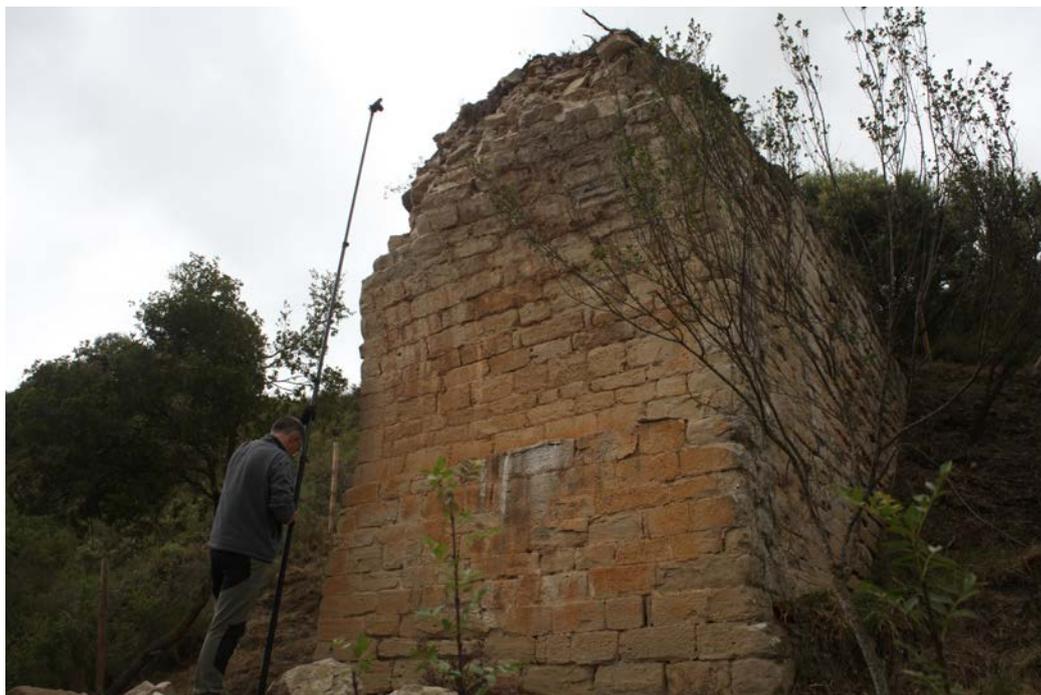
La documentación fotográfica combina fotografías tomadas desde el terreno —bien sujetándola directamente o con ayuda de un jalón telescópico para obtener vistas hasta una altura de 8 metros sobre el suelo— con una cámara Panasonic Lumix modelo DC-GX800, con posibilidad de accionamiento remoto mediante WIFI y tomas aéreas desde un dron DJI Mini II. Las características del instrumental empleado están disponibles en el Anexo I.

Fig. 11.- Registro fotográfico mediante cámara gobernada por wifi y jalón telescópico.

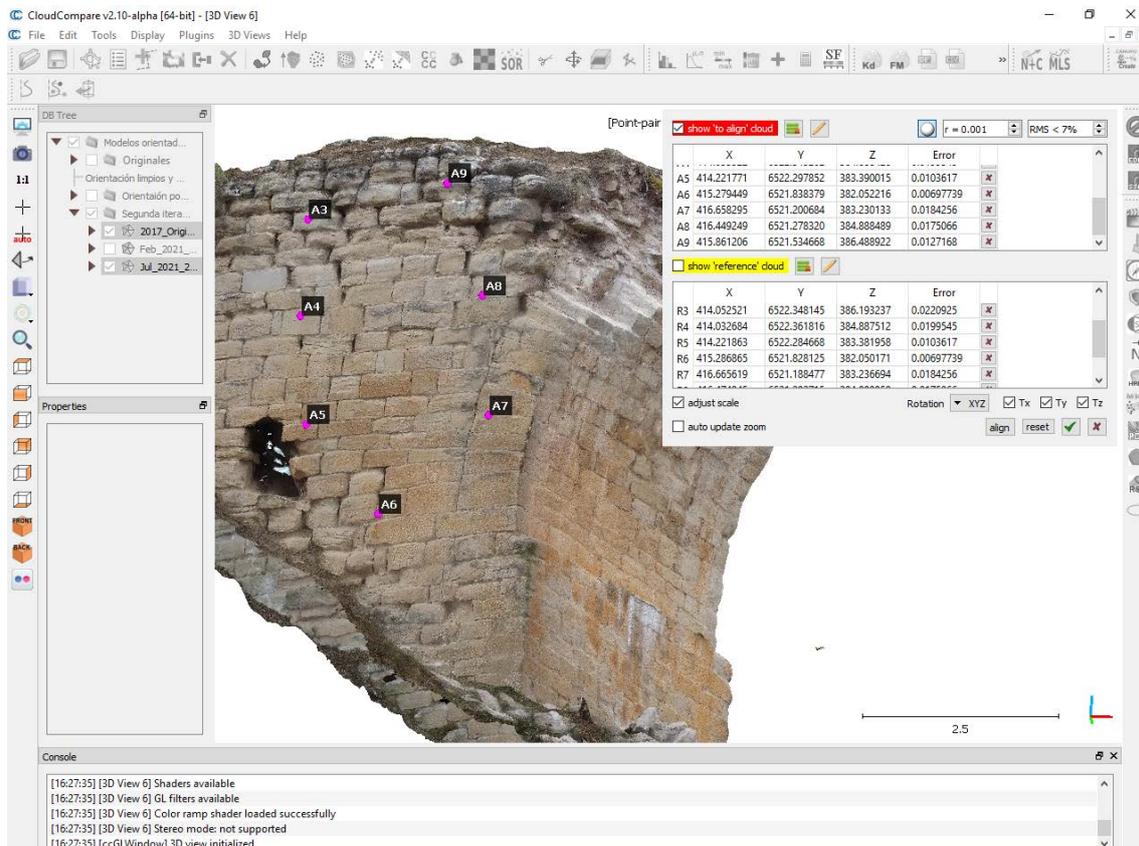
Una vez realizado el modelo 3D en sistema relativo dentro del programa de modelado fotogramétrico (*Agisoft Metashape*®), éste se exportó al software *Cloud Compare*®, donde se importó también el modelo de 2017. Utilizando 17 puntos comunes entre ambos modelos en las zonas que se ha considerado que no han sufrido desplazamientos. Los puntos se dispusieron de la siguiente manera: 7 en el alzado aguas debajo del estribo, 6 en el alzado interior, 2 en el alzado aguas arriba (que en 2017 se encontraba prácticamente cubierto de vegetación), y 2 en la parte aparentemente inmóvil de la base de la pila. El valor proporcionado por el programa como indicador de la bondad del ajuste se sitúa en los 2 cm, lo que se ha considerado adecuado para el presente trabajo.

Fig. 12.- Puntos de enlace utilizados para transformar el sistema relativo de 2021 al sistema de coordenadas del proyecto de 2017.

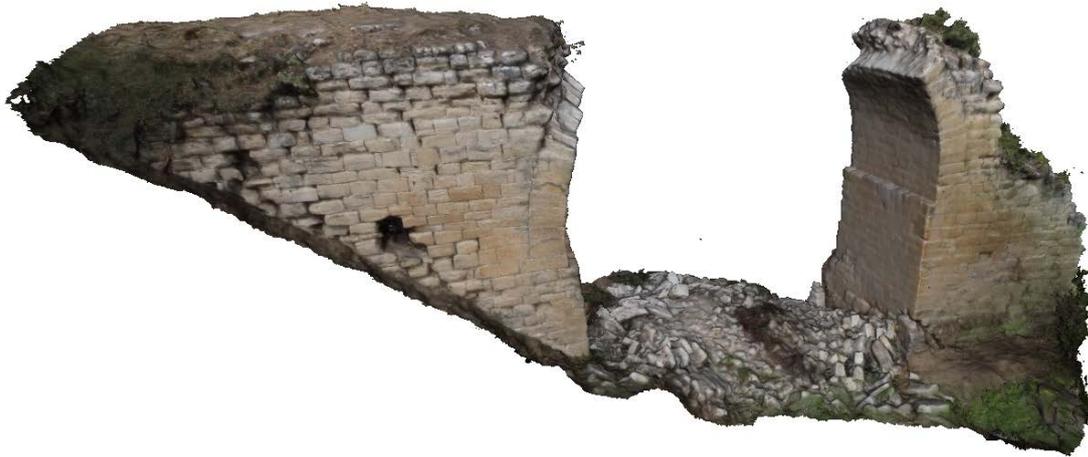
Fig. 13.- Vista perspectiva del modelo 3D de superficies correspondiente a los restos del arco y derrumbe, con texturas fotográficas ya aplicadas.

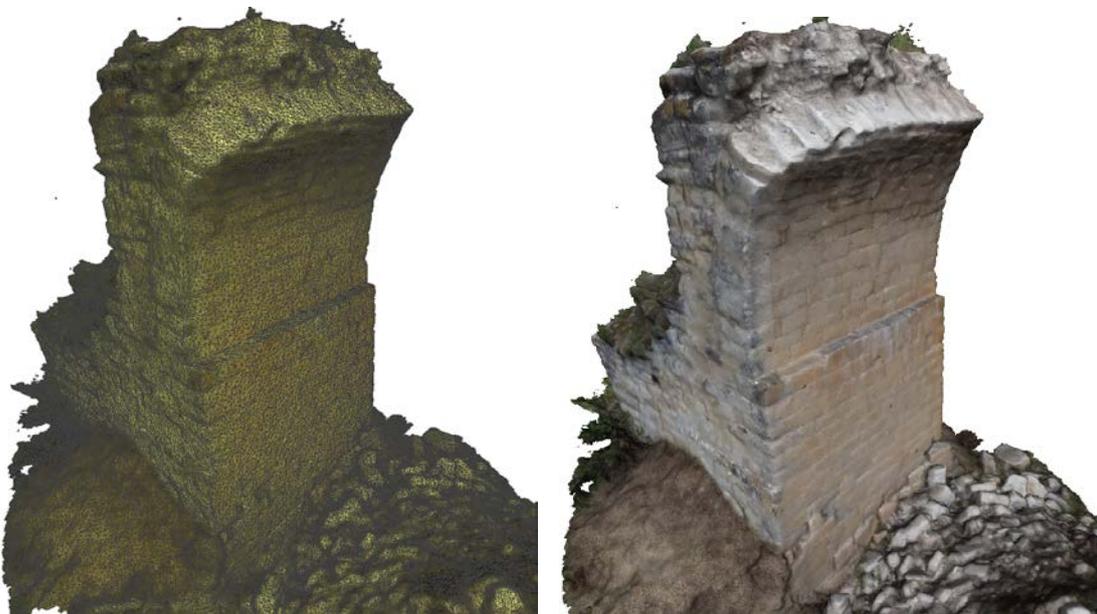
Fig. 14.- Vista perspectiva de detalle del modelo 3D. A la izquierda, se muestra la malla subyacente, a la derecha, el aspecto del modelo con las texturas fotográficas.

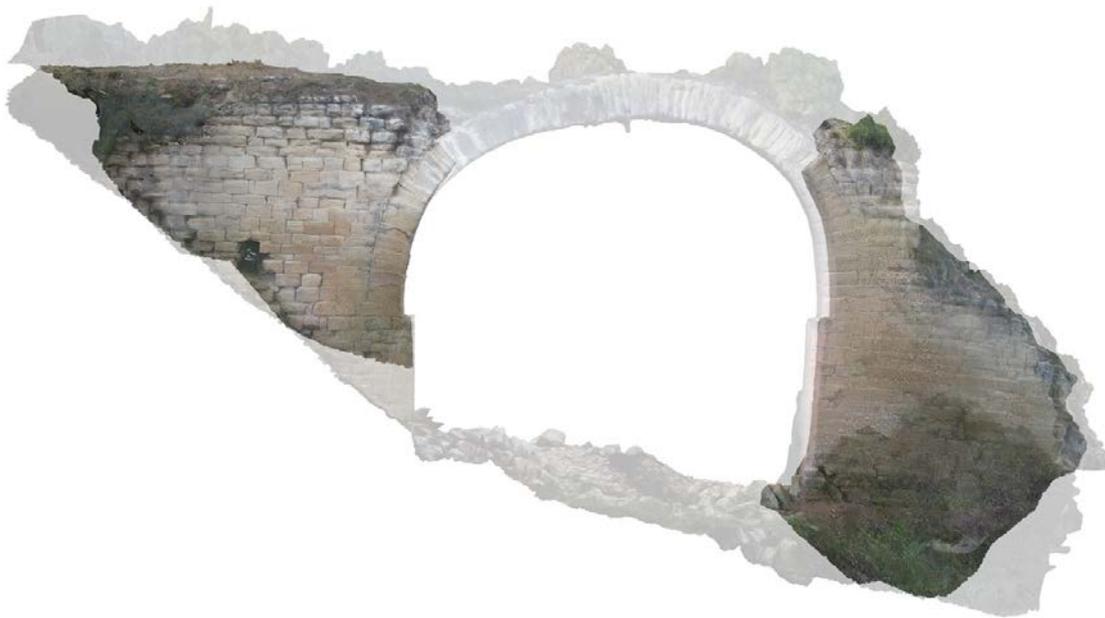
Fig. 16.- Vista combinada de las ortoimágenes semitransparentes aguas abajo del puente en 2017 y en 2021, en la que se aprecia claramente el desplazamiento sufrido por el pilar junto al río.

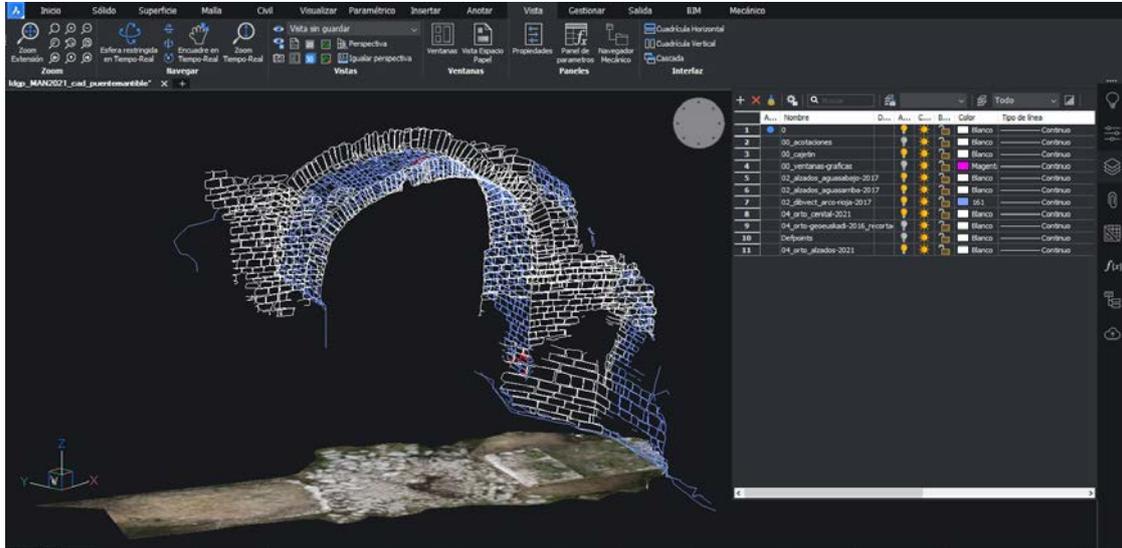
Fig. 17.- Perspectiva del modelo vectorial de 2017 y ortofotografía en planta del año 2021 en el entorno CAD.

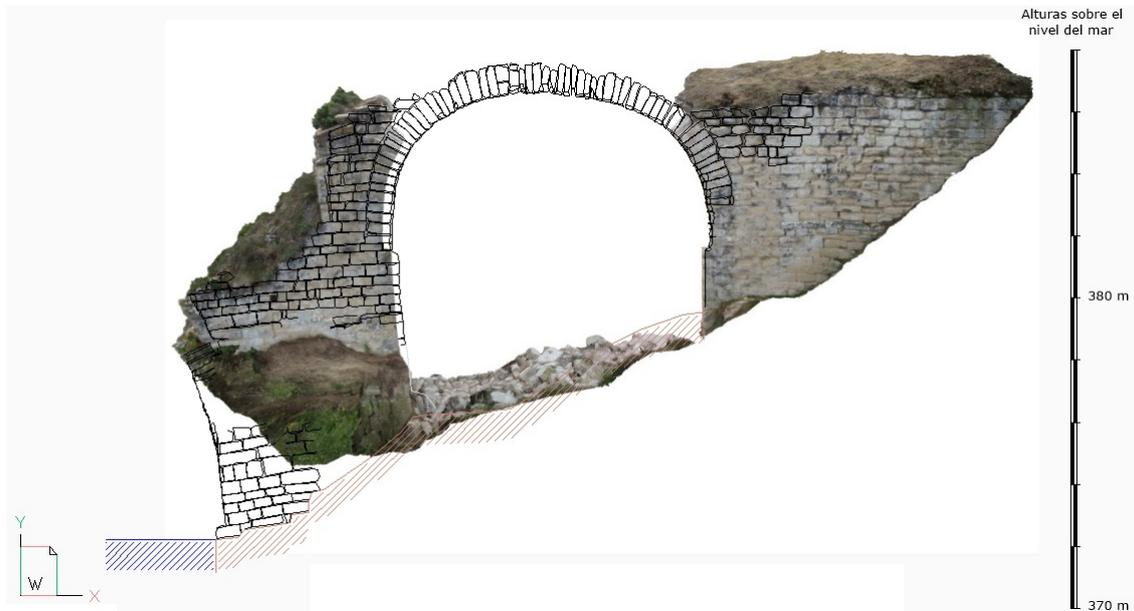
Fig. 18.- Alzado aguas arriba con el dibujo vectorial de 2017 en el que se ha incluido la ortoimagen de 2021, apreciándose claramente las diferencias.

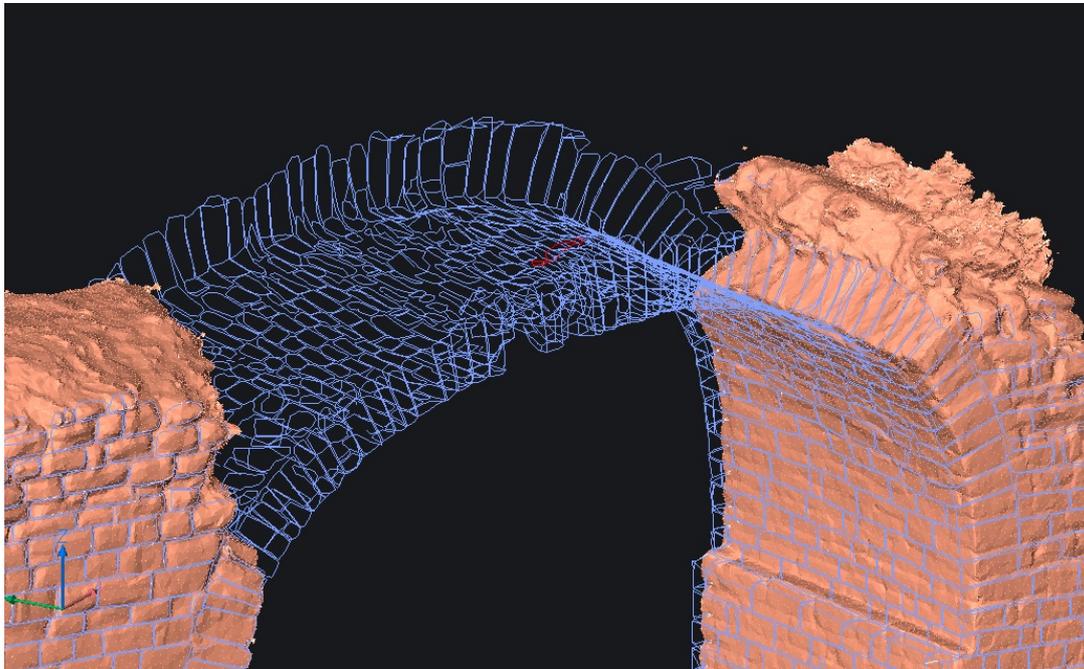
Fig. 19.- Perspectiva del modelo vectorial de 2017 y el modelo de superficies del año 2021 en el entorno CAD.

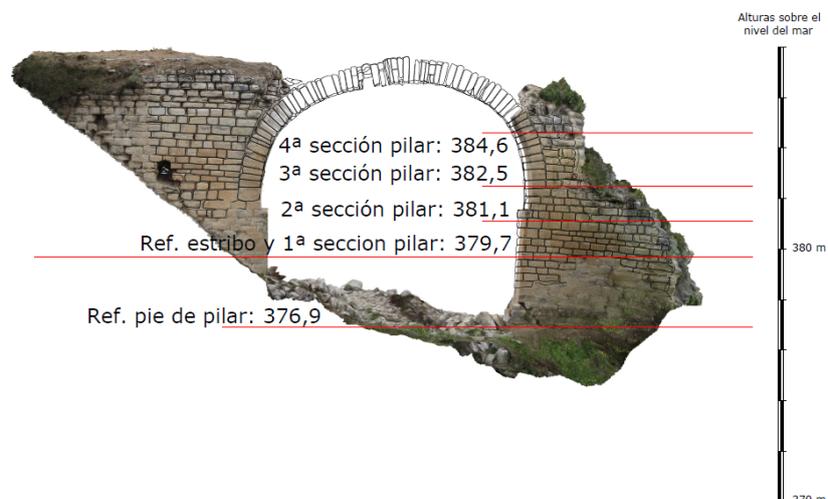
Sobre estas entidades, pueden realizarse las medidas, secciones, etc. que se consideren oportunas, así como la generación de vistas y planos de proyecto. A modo de ejemplo, se ha realizado un conjunto de secciones obtenidas a cuatro alturas seleccionadas que permiten apreciar el desplazamiento sufrido por el pilar junto al río en el periodo 2017 a 2021.

Fig. 20.- Alturas de las secciones de los modelos de 2017 y 2021 (representadas sobre la ortoimagen aguas abajo).

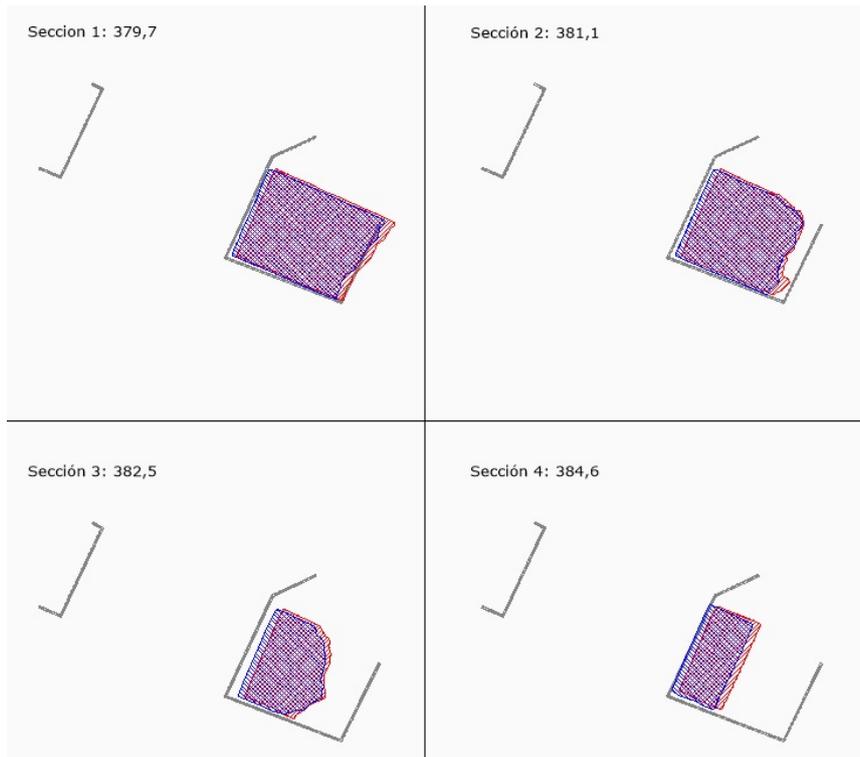
Fig. 21.- Diferencias en las secciones entre 2017 (en azul) y 2021 (en rojo) respecto a la base fija del estribo y el pilar (en color gris).

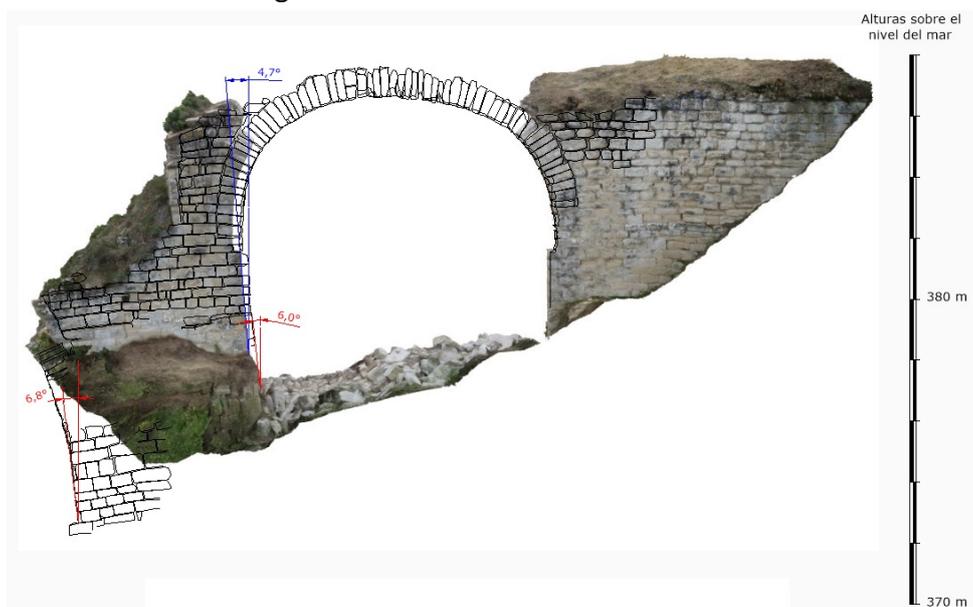
Los valores más extremos que se detectaron en 2017 (del orden de los 6^o) aparecían en el alzado aguas arriba. Debido al desplazamiento del muro a causa de la grieta abierta (para la parte interior del pilar) y la falta de visibilidad en la zona del río (para la parte exterior del pilar) no ha sido posible obtener nuevas medidas que correspondan exactamente a las medidas en 2017 para proceder a su comparación. Se ofrece, sin embargo, una nueva medida de la inclinación del interior de los restos del pilar desde la altura en que pudo registrarse el muro por encima de la línea de rotura y que presenta una inclinación algo inferior a los 5^o.

Fig. 23.- Valores angulares de la inclinación del pilar (aguas arriba).

En todo caso, estas estimaciones de la inclinación deben manejarse con cautela y considerarse sólo como valores de referencia. En efecto, el comportamiento del pilar incluye rotaciones no sólo en la dirección perpendicular al arco (es decir: «hacia el río») sino también en otros planos (de manera notable, se aprecia también una inclinación «hacia adelante») a los que hay que sumar desplazamientos en bloque y diferenciales en diferentes partes de la estructura. Todo lo anterior apunta a un comportamiento mucho más complejo del que se puede expresar con un único valor numérico aplicable al conjunto del pilar.

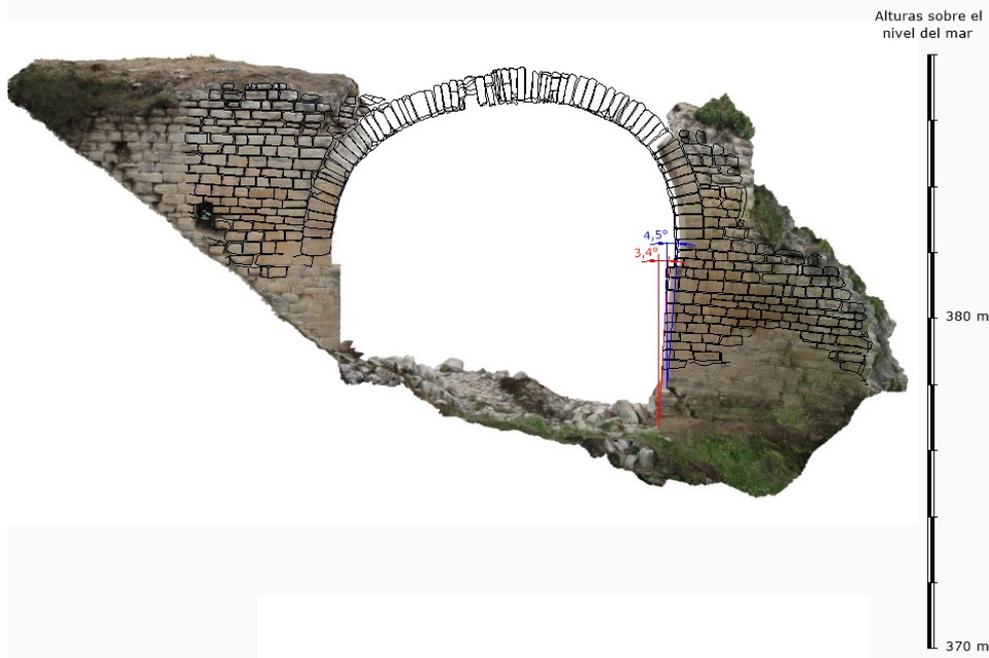
Una situación similar se presenta en el alzado aguas abajo. La estimación que se puede realizar con los datos de 2017 (3.4°) está medida desde el pie de la pila en el momento actual, pero en el modelo de 2021, al existir un importante desplazamiento a partir de la grieta, la inclinación que se proporciona corresponde a las hiladas a partir de esta cota. Como puede verse, el valor medido en este punto es de 4.5° .

Fig. 23.- Valores angulares de la inclinación del pilar (aguas abajo).

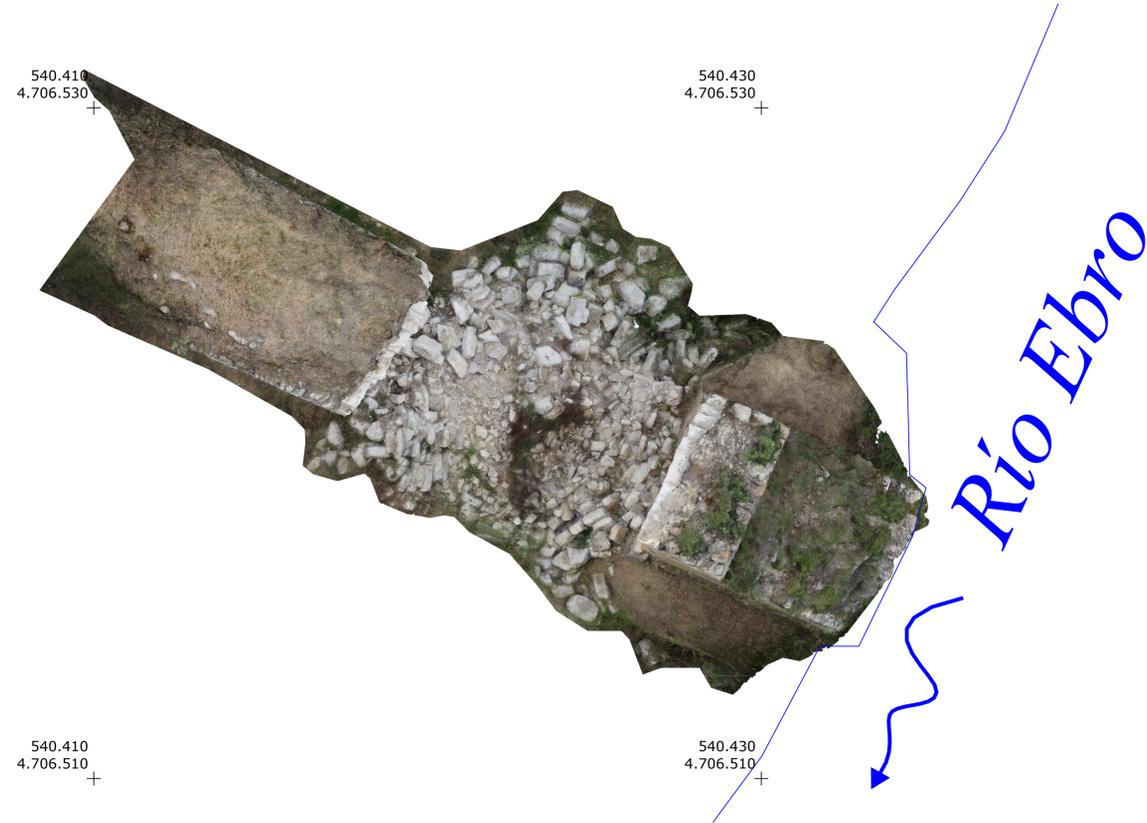
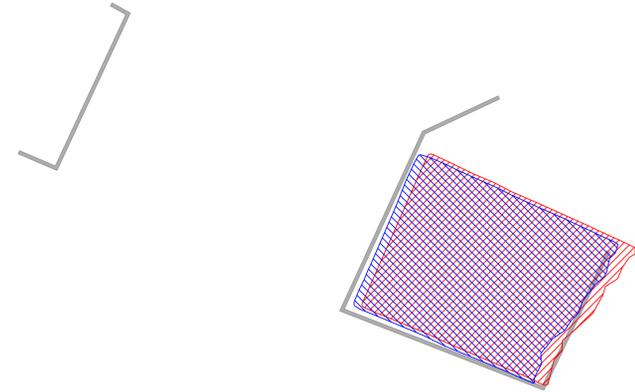
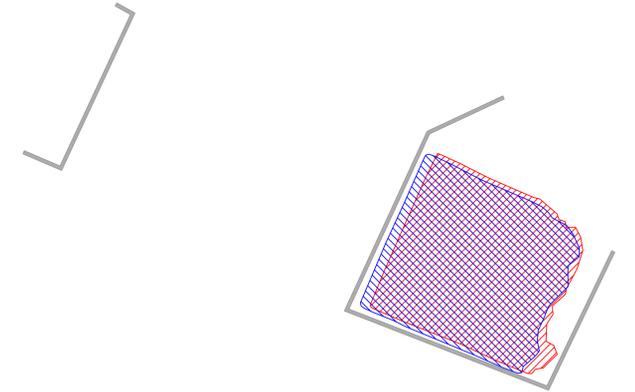
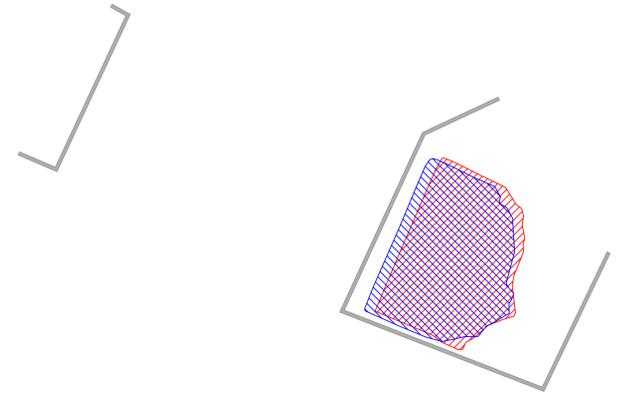
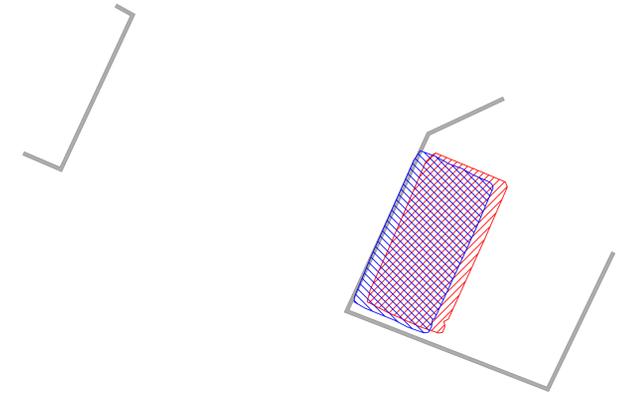
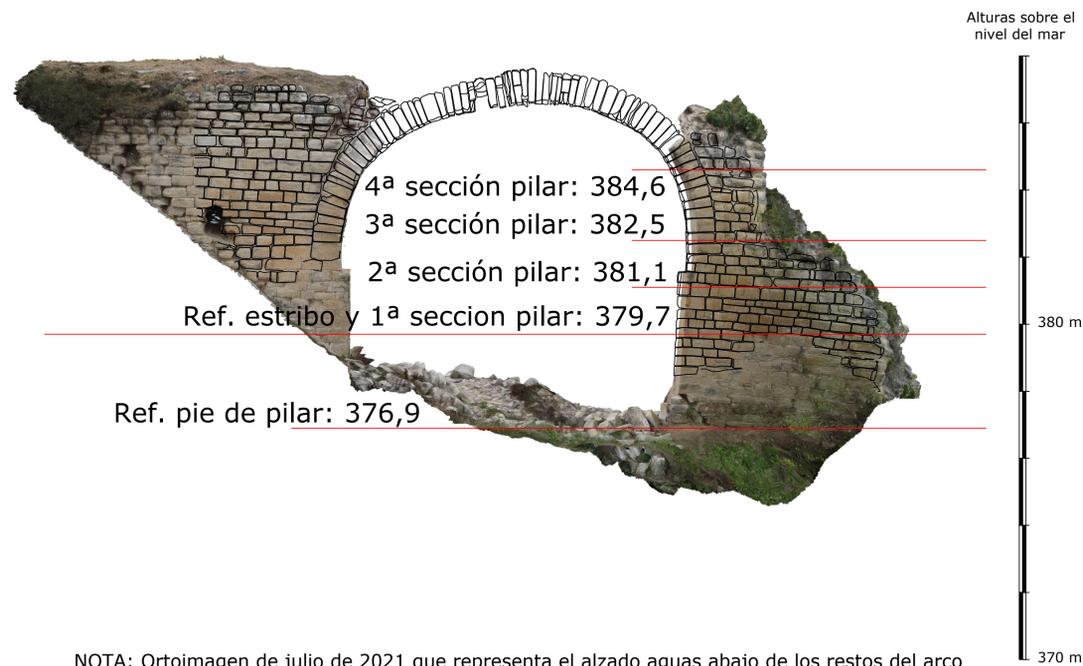
Se han generado dos planos a escala 1:100 (formato A1), el primero de ellos incluye la planta y un conjunto de secciones a cuatro alturas significativas que muestran la variación sufrida entre 2017 y julio de 2021. El segundo plano presenta las vistas en alzado con ortofotografías de la situación de 2021 (aguas arriba, aguas abajo y alzado del interior del pilar) con el dibujo vectorial de 2017 sobreimpuesto para mostrar las variaciones.

NOTA: Ortoimagen de julio de 2021 que representa el alzado aguas abajo de los restos del arco tras el colapso. El dibujo vectorial del despiece de sillares corresponde a la situación en 2017.

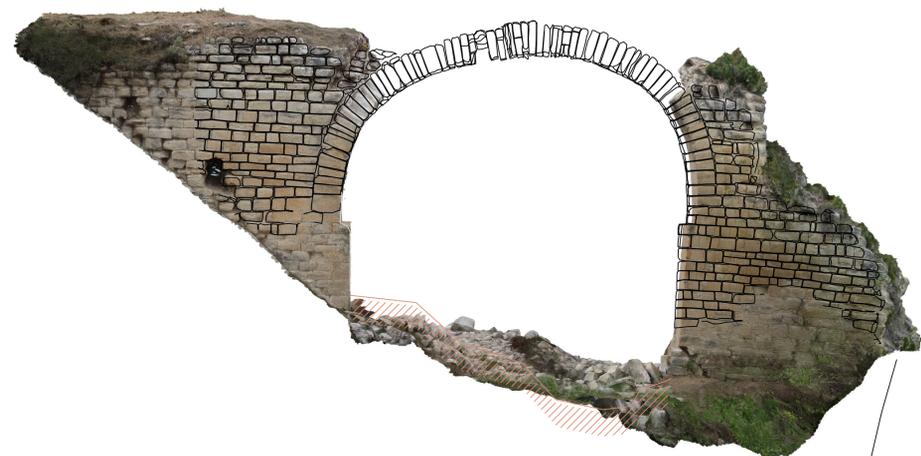
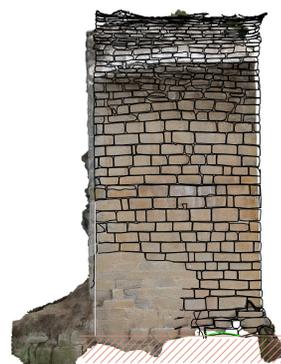
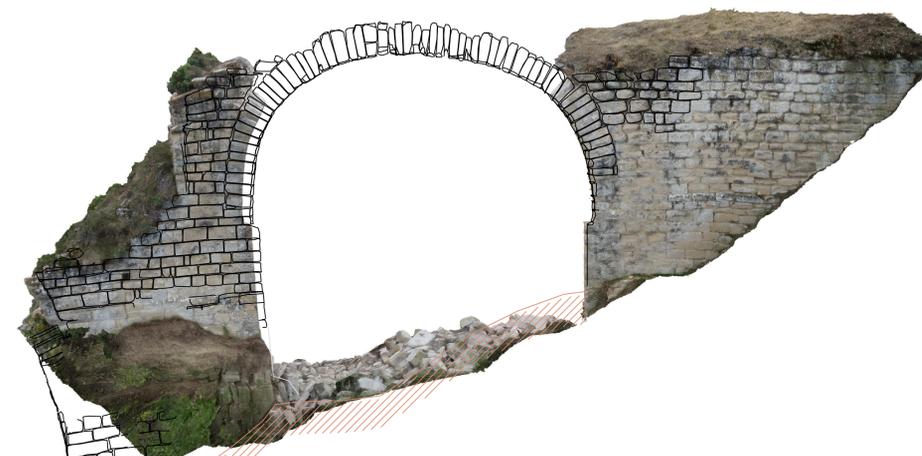
Ortoimágenes de julio de 2021 y dibujo vectorial de 2017

Alzado aguas abajo

Alzado interior del arco del pilar

Alzado aguas arriba
