Arte y memoria industrial vasca

Revitalización del patrimonio industrial obsoleto mediante su intervención artística

Tesis doctoral 2022

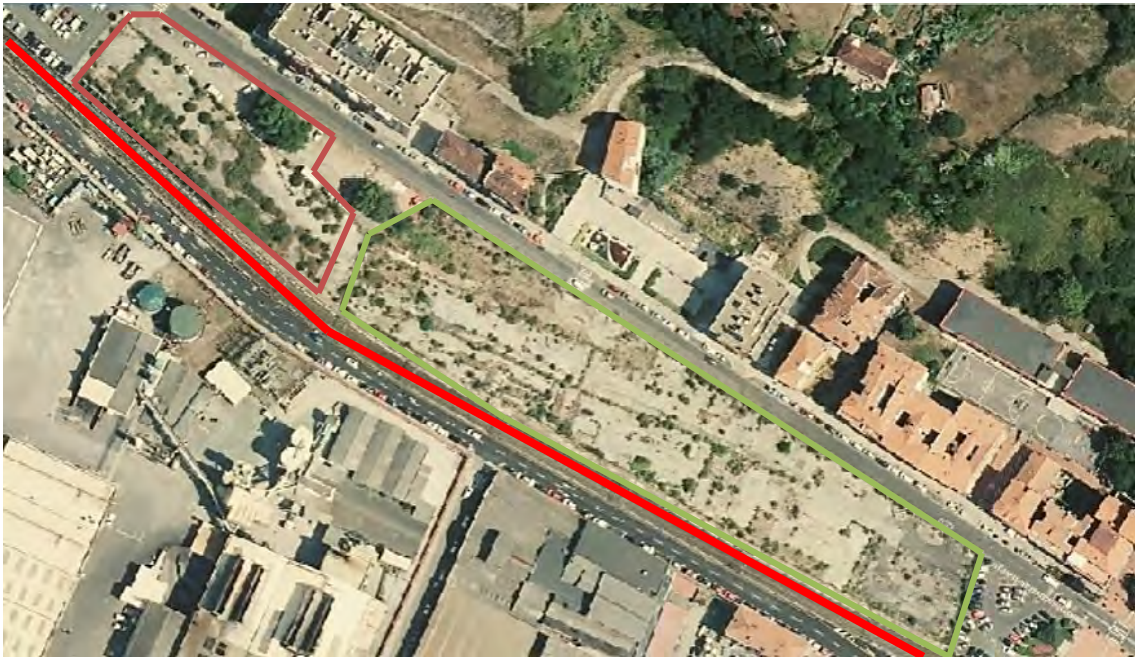
Figuras 123 y 124. Comparativa ortofotográfica de los terrenos de DELTA LAMIAKO y LAN. En la superior, de 1977, se identifica, perimetrada en rojizo y con el nº 1, la Fábrica LAN, con el nº 2, y perimetrada en verde, se identifica la fábrica DELTA LAMIAKO y con una línea roja, se marca el trazado ferroviario. En la ortofotografía inferior, de 2019, se muestran los solares liberados en desuso y abandonados.

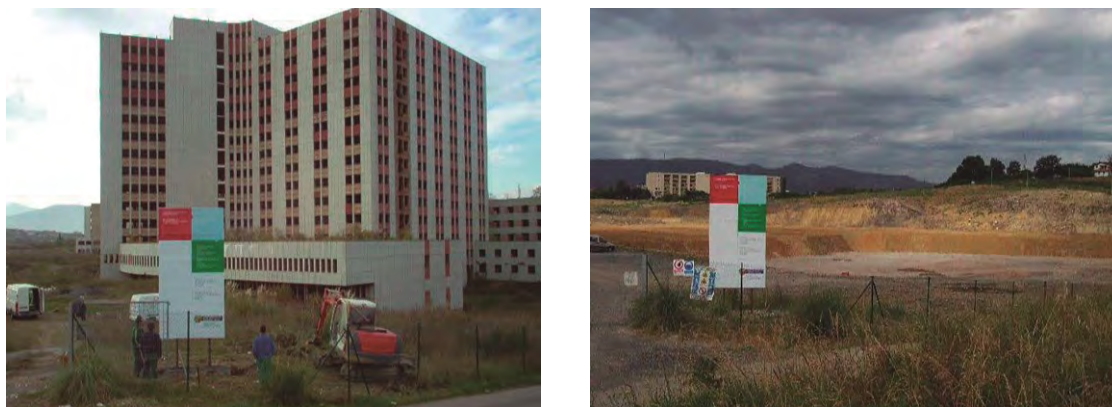
Figura 133 Y 134. Comparativa Fotográfica del antes y el después de la demolición de las edificaciones del Hospital de Leioa. En ambas imágenes se puede observar el característico cartel del PDRRII en el acceso del centro hospitalario.

- Figura 133. Departamento de Ordenación del Territorio (s.f.). Fotografía del Hospital de Leioa antes de su demolición, con el característico cartel del PDRRII en su acceso.

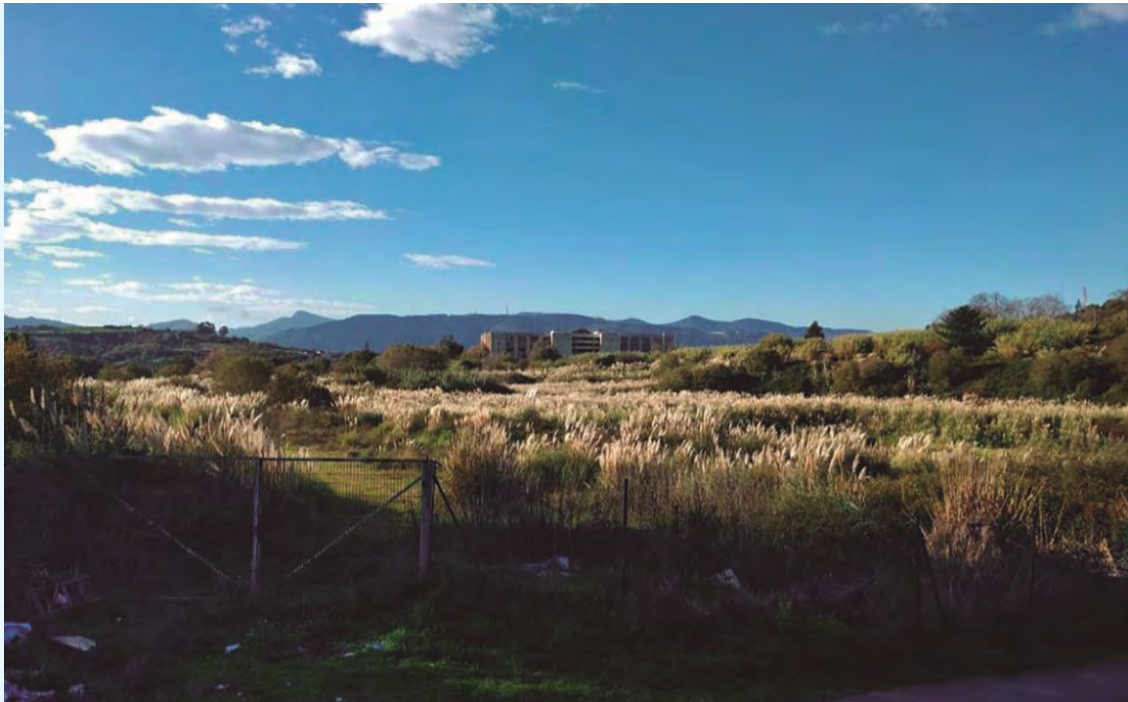
Figura 135. Fotografía del solar “liberado” tras la demolición del Hospital de Leioa, plagado de *hierba de la pampa*.

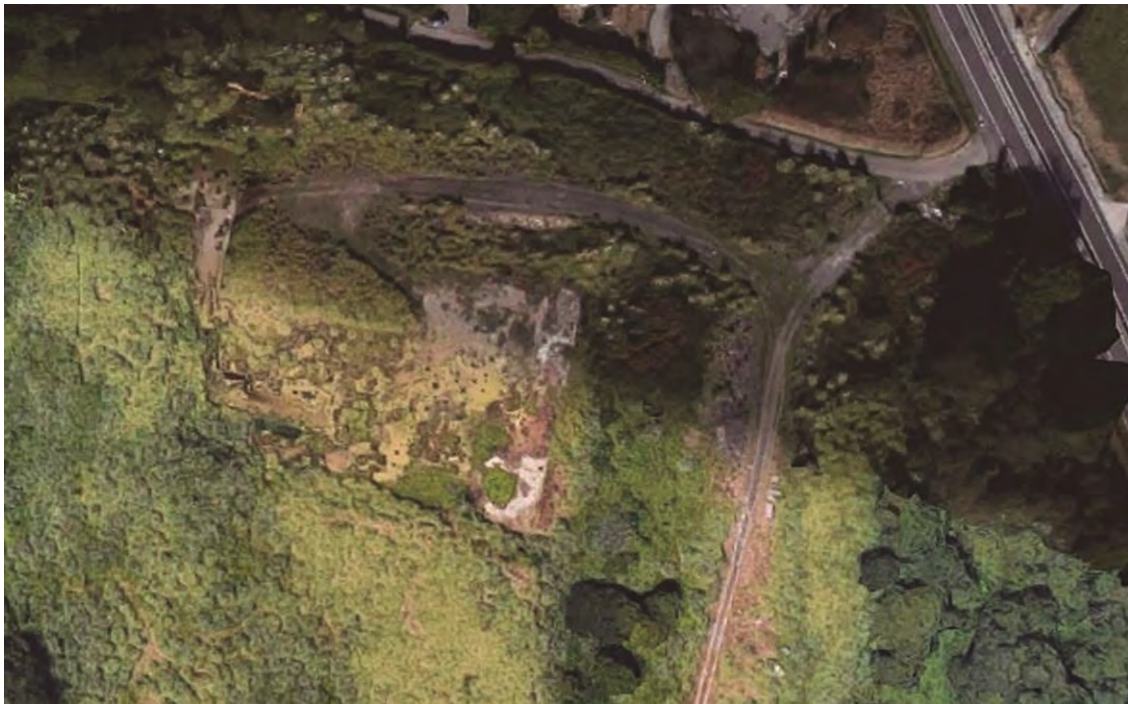
Figura 136. Vista aérea del solar en el que se ubicaba el Hospital, con las huellas de sus cimientos. Hoy en día, permanece vacío y sin un plan de reutilización.

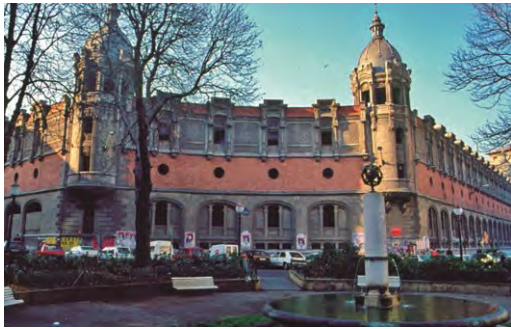
Figura 140. Fotografía de la fachada de la Alhóndiga y la Plaza Arriquirar, extraída del *Registro de la CAPV de Patrimonio Cultural Vasco*, en esta imagen se pueden observar los accesos de la planta baja tapiados y coches aparcados rodeando el edificio.

En este sentido, la desactualización detectada da lugar a ejemplos tan paradójicos como el de la Alhóndiga Municipal de Bilbao, transformada en Centro Cultural desde mayo de 2010 y rebautizada como Azkuna Zentroa, y que, por lo tanto, lleva 11 años reutilizada. En su ficha oficial, la nº 475 del *Registro de la CAPV de Patrimonio Cultural*, aparece como fecha de revisión de los datos del elemento el 01 de enero de 2001 (9 años antes de su reutilización y 20 antes de la consulta, además de realizarse esta revisión en el día de año nuevo, festivo en todo el Estado), lo que tiene como consecuencia que se den datos erróneos como que el estado de conservación general de la Alhóndiga Municipal de Bilbao es malo, o que no es un bien destacado, tratándose de un BC calificado con la categoría de Monumento con unos valores históricos y arquitectónicos incuestionables. Además, para ahondar en la inexactitud de esta ficha, se adjuntan fotografías (algunas de ellas analógicas) del elemento en una etapa previa a su rehabilitación y reutilización, mostrando el inmueble abandonado y su entorno urbanístico sin reestructurar, pues la plaza Arriquirar (antes exenta) hoy ha desaparecido como tal y ha sido integrada en el acceso principal del edificio.

- Figura 140. Departamento de Cultura de Gobierno Vasco (s.f.). Fotografía de la fachada de la Alhóndiga y la Plaza Arriquirar, extraída del *Registro de la CAPV de Patrimonio Cultural Vasco*, en esta imagen se pueden observar los accesos de la planta baja tapiados y coches aparcados rodeando el edificio (modelos de vehículos que llevan décadas fuera del mercado).

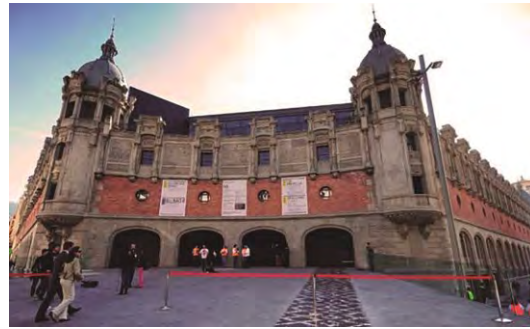
Figura 141. Fotografía de la fachada principal de Alhóndiga Bilbao en la actualidad con la Plaza Arriquirar anexionada al edificio contraviniendo el régimen de protección que tiene.

- Figura 141. Azkuna Zentroa (s.f.). Fotografía de la fachada principal de Alhóndiga Bilbao en la actualidad con la Plaza Arriquirar anexionada al edificio contraviniendo el régimen de protección que tiene.

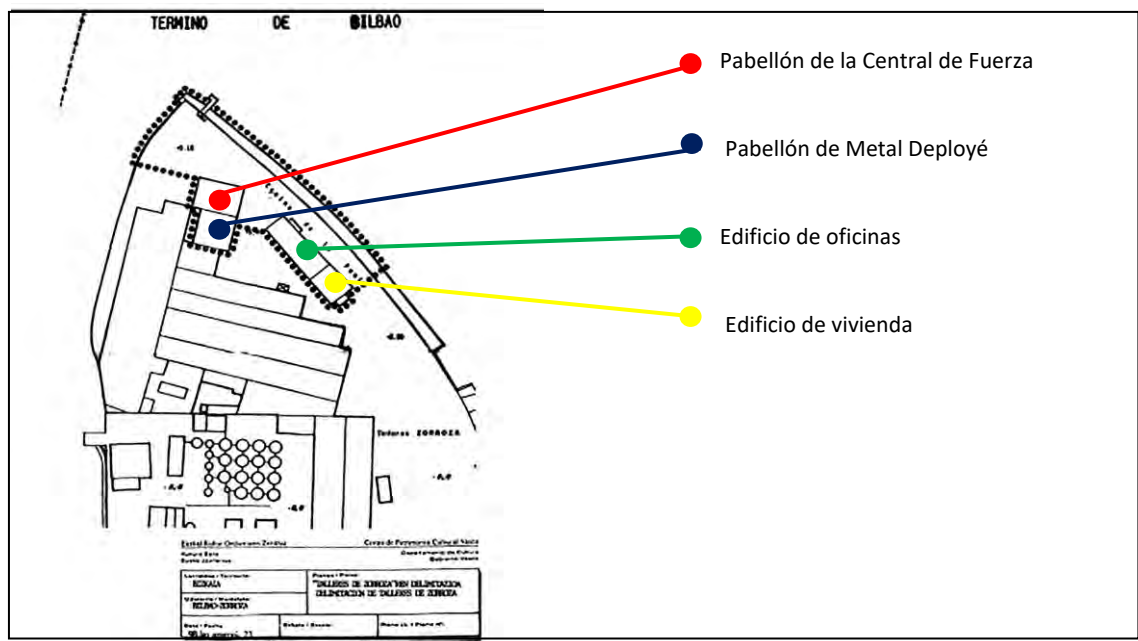
Figura 144. BOPV nº 87 de 11 de mayo de 1999. Plano oficial del Conjunto Monumental de los TALLERES DE ZORROZA, con todas las edificaciones incluidas dentro de la delimitación de protección.

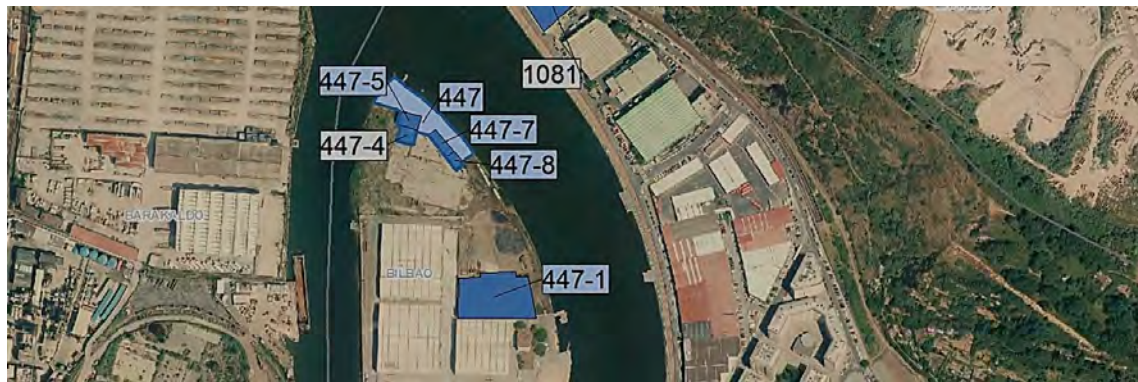
Figura 145. Ortofotografía del espacio de TALLERES DE ZORROZA, tal y como aparece en el buscador del Centro de Patrimonio Cultural del Gobierno Vasco. Aparecen marcadas con el número 447 todas las edificaciones pertenecientes al Conjunto Monumental. El número 447-4 refiere al pabellón de Metal *Deployé*, incluido dentro del área protegida.

Pues bien, si se da por buena la información sobre el reconocimiento como patrimonio cultural de los TALLERES DE ZORROZA incluida en el BOPV nº 87 y se toman como parte del Conjunto Monumental las edificaciones que se encuentran dentro del área protegida determinada en el plano oficial, se ha de concluir que el pabellón de Metal *Deployé* es un elemento integrante de este Conjunto Monumental y que, por lo tanto, estaba sujeto al régimen de protección marcado por la Ley 7/90 de PCV. En la ficha 447-4 se especifica que la última fecha de revisión fue el 1 de marzo de 2005, un año antes de la demolición del Pabellón de Metal *Deployé*, por lo que resulta sorprendente que se profetizase su desaparición.

- Figura 145. Centro de Patrimonio Cultural del Gobierno Vasco (s.f.). Ortofotografía del espacio de TALLERES DE ZORROZA, tal y como aparece en el buscador del Centro de Patrimonio Cultural del gobierno Vasco. Aparecen marcadas con el número 447 todas las edificaciones pertenecientes al Conjunto Monumental. El número 447-4 refiere al pabellón de Metal *Deployé*, incluido dentro del área protegida.

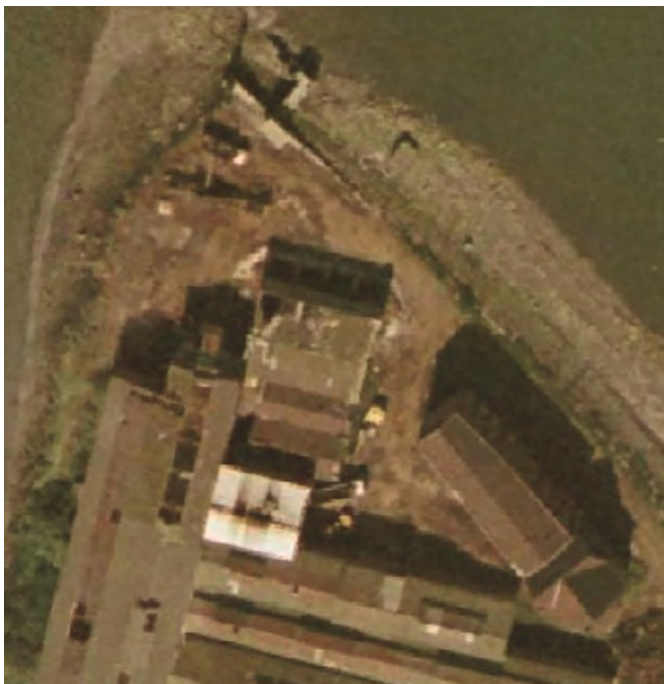
Figura 146. Ortofotografía del complejo de TALLERES DE ZORROZA en el año 2002. En la imagen, en la que se marca con una línea rojiza el espacio protegido, se observan los tres inmuebles integrantes del Conjunto Monumental conservando todavía sus cubiertas. Marcado con perfil blanco se muestran las cubiertas del pabellón de Metal Deployé

Respecto a la integridad física del conjunto, tal y como se muestra en la imagen de 2002, dos años después de la compra del complejo por *Inmobiliaria Abanto 2000, S.L.*, las edificaciones protegidas como BBCC se encontraban en pie, según se acredita por el estado de sus cubiertas. Este dato es fundamental a la hora de dirimir responsabilidades por el grave deterioro que sufre este Conjunto Monumental. El abandono, deterioro y falta de mantenimiento del Conjunto Monumental podría tener relación con intereses ligados a la actividad empresarial y especulativa de la propiedad.

- Figura 146. Geo Euskadi y Salcedo, A. (2021). Ortofotografía del complejo de TALLERES DE ZORROZA en el año 2002. En la imagen, en la que se marca con una línea amarilla el espacio protegido, se observan los tres inmuebles integrantes del Conjunto Monumental conservando todavía sus cubiertas. Marcado con perfil blanco se muestran las cubiertas del pabellón de Metal *Deployé*.

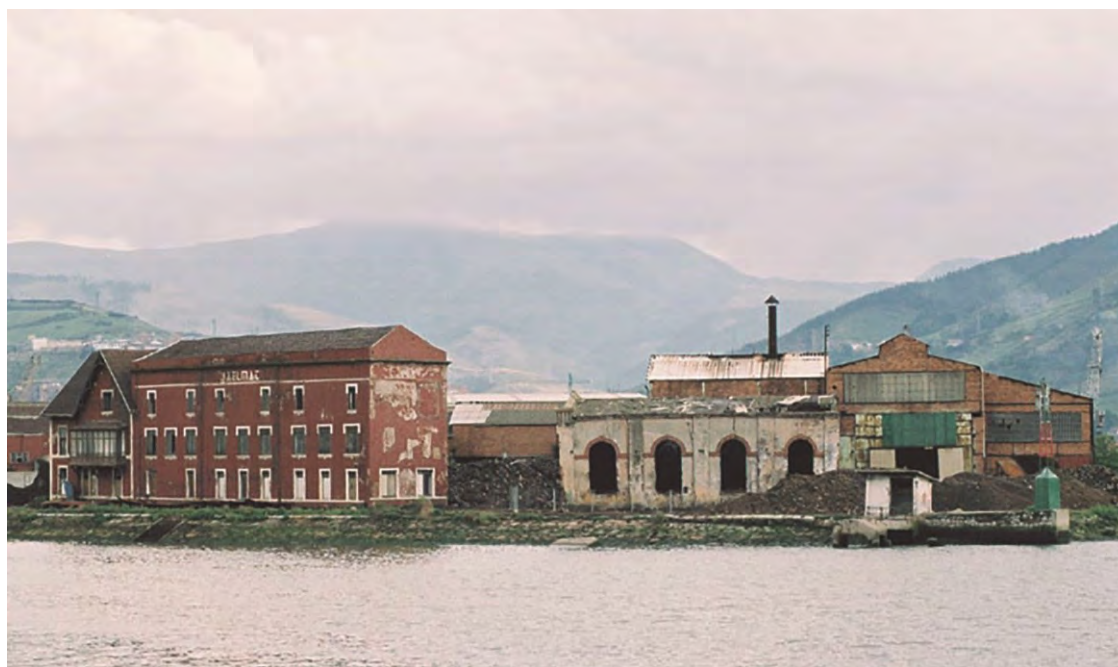
Figura 147. Fotografía extraída de la ficha nº 447 del Inventario de Patrimonio Cultural del País Vasco en la que se demuestra como la propiedad acumulaba escombros y chatarra contra los muros de las edificaciones patrimoniales, invadiendo el espacio protegido de este BC.

Estas fotografías muestran como montañas de escombros y chatarra se acumulaban contra los muros de los Pabellones de la Central de Fuerza y de Metal *Deployé*, así como diferente maquinaria apoyada contra la fachada de los Edificios de Oficinas y Vivienda, todos ellos protegidos legalmente. De hecho, en base a la legalidad vigente, en el momento de la petición de declaración de ruina del Conjunto Monumental, esta propuesta debería ser denegada *de facto* al constatarse que es debida al uso negligente de las instalaciones patrimoniales y a la falta de inversión en su mantenimiento, tal y como consta en el artículo 51.8 de la Ley 6/2019 de PCV, que dice textualmente que «si la declaración de ruina es consecuencia del incumplimiento de las obligaciones de conservación previstas en la presente ley, no podrá autorizarse el derribo y se exigirá su conservación a cargo de la persona propietaria».

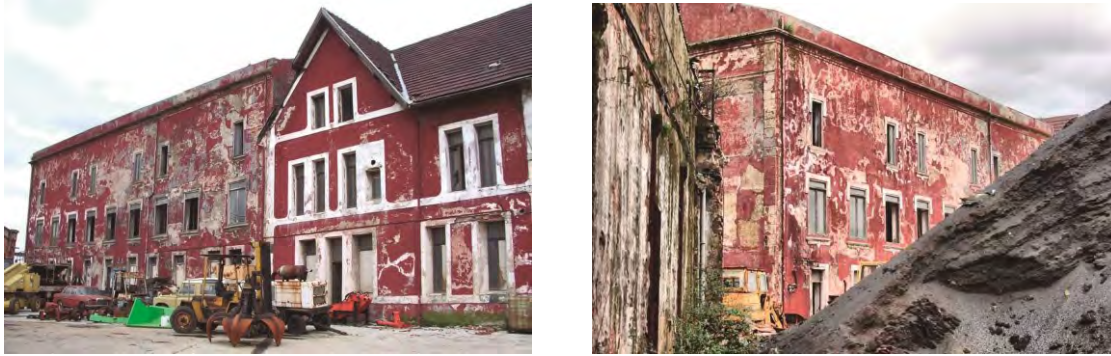
Figura 148. Fotografía que demuestra el apilamiento de maquinaria contra la fachada del Edificio de Oficinas y Vivienda de TALLERES DE ZORROZA. Esta acción invade el área protegida de este BC.

- Figura 148. AVPIOP (2009). Fotografía que demuestra el apilamiento de maquinaria contra la fachada del Edificio de Oficinas y Vivienda de TALLERES DE ZORROZA. Esta acción invade el área protegida de este BC. <http://www.patrimonioindustrialvasco.com/actividades/los-talleres-de-zorroza-de-bilbao/#post/0>.

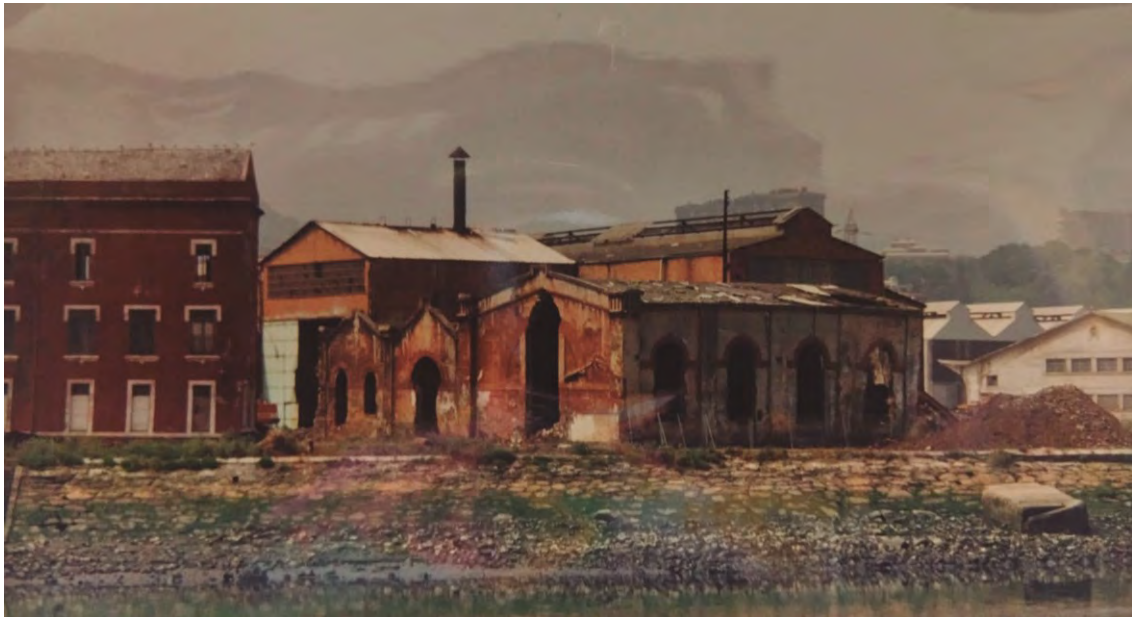
Figura 150. Expediente 01 1096 000002. Fotografía adjuntada en el anexo del documento “Informe de Ruina” de los pabellones que conforman los TALLERES DE ZORROZA, incluido el de Metal Dployé. En la imagen no se aprecia un estado de degradación que justifique un estado de ruina física irrecuperable. A la izquierda de la imagen aportada se puede apreciar la acumulación de material en el área protegida de este BC, lo que probaría su uso negligente y una ilegalidad flagrante.

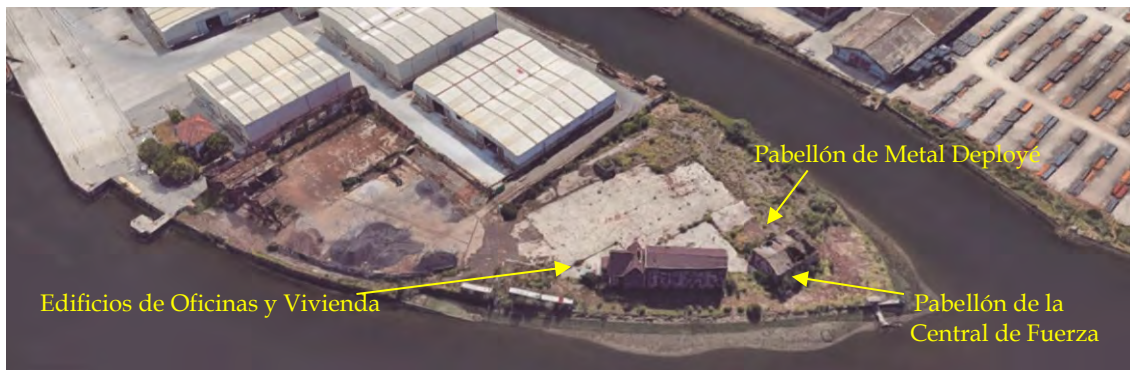
Figura 151. Imagen de Punta Zorroza con las edificaciones que conforman el Conjunto Monumental de TALLERES DE ZORROZA, con la huella de los cimientos del desaparecido Pabellón de Metal *Deployé*.

- Figura 151. Google Maps (2021). Imagen de Punta Zorroza con las edificaciones que conforman el Conjunto Monumental de TALLERES DE ZORROZA, con la huella de los cimientos del desaparecido Pabellón de Metal *Deployé*.

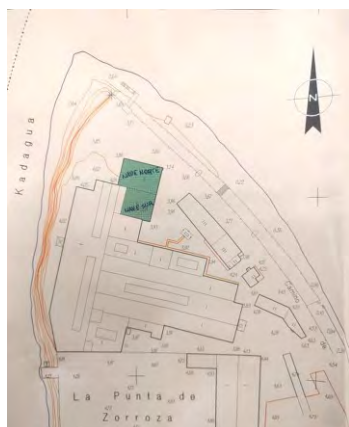
Figura 152. Informe 01109600.02/EDIFIC1.01 (s.f.). Plano adjunto al Informe 01109600.02/EDIFIC1.01 en el que el Ayto. de Bilbao identifica los dos pabellones que conforman, junto al edificio de vivienda y oficinas, el Conjunto Monumental de TALLERES DE ZORROZA. Al Pabellón de Metal Deployé se le llama *Nave sur* y al de la Central de Fuerza se le identifica como *Nave norte*.

En las imágenes de TALLERES DE ZORROZA adjuntadas al informe municipal se pueden ver las edificaciones del Pabellón de Metal *Deployé* y del Pabellón de la Central de Fuerza, identificados en el plano que se adjunta como “Nave sur” y “Nave norte” respectivamente. Ambos inmuebles industriales presentaban en ese momento un estado físico casi idéntico.

- Figura 152. Informe 01109600.02/EDIFIC1.01 (s.f.). Plano adjunto al Informe 01109600.02/EDIFIC1.01 en el que el Ayto. de Bilbao identifica los dos pabellones que conforman, junto al edificio de vivienda y oficinas, el Conjunto Monumental de TALLERES DE ZORROZA. Al Pabellón de Metal *Deployé* se le llama *Nave sur* y al de la Central de Fuerza se le identifica como *Nave norte*.

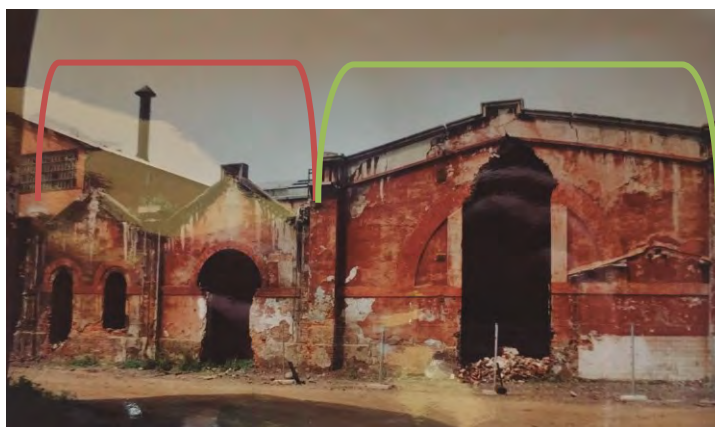
Figura 153. Informe 01109600.02/EDIFIC1.01 (s.f.). Fotografía incluida en el informe municipal, en ella se observa la situación en que se encontraban los pabellones patrimoniales. Marcado en verde se muestra el pabellón de la Central de Fuerza, mientras el marcado en rojo es el pabellón de Metal *Deployé*.

- Figura 153. Informe 01109600.02/EDIFIC1.01 (s.f.). Fotografía incluida en el informe municipal, en ella se observa la situación en que se encontraban los pabellones patrimoniales. Marcado en amarillo se muestra el pabellón de la Central de Fuerza, mientras el marcado en rojo es el pabellón de Metal *Deployé*.

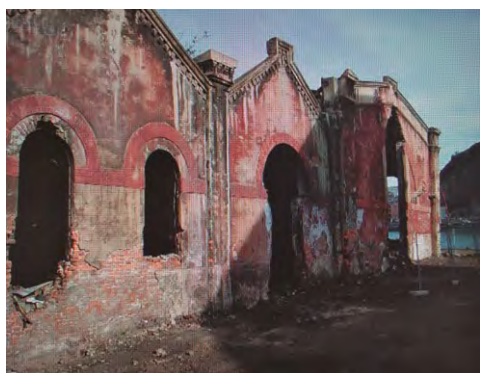
Figuras 154 y 155. Fotografías incluidas en la ficha nº 447 correspondiente a los TALLERES DE ZORROZA. En ambas fotografías se ve el conjunto de los dos talleres adosados aun en pie y con un estado de degradación similar.

- Figura 154. Dirección de Patrimonio del Gobierno Vasco (s.f.). Fotografía de las fachadas frontales de los pabellones de Metal *Deployé* y de la Central de Fuerza. Esta fotografía forma parte de la ficha nº 447 correspondiente a los TALLERES DE ZORROZA.

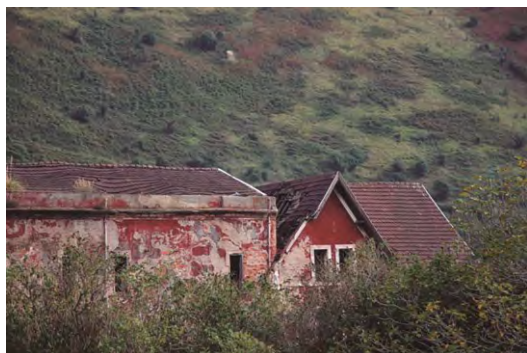
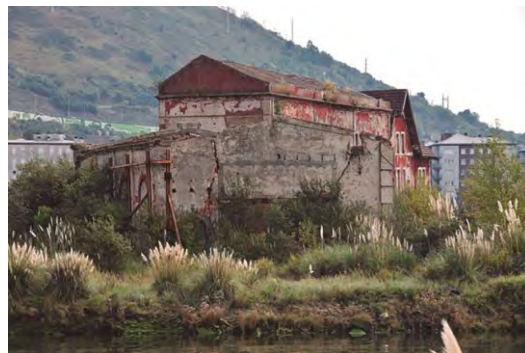
Figuras 156 y 157. Fotografías que muestran el estado de conservación de las edificaciones patrimoniales que aún siguen en pie de los TALLERES DE ZORROZA. Edificaciones que tanto la DFB como la propiedad se habían comprometido a mantener dignamente.

Hoy en día, se puede certificar que ni la DFB ha realizado una acción eficiente de protección de los pabellones protegidos —ya que uno ha desaparecido y el otro, que ha perdido completamente las cubiertas, apenas se mantiene en pie— ni la propiedad ha cumplido ninguno de los compromisos adquiridos, ya que no ha realizado ningún trabajo de restauración o rehabilitación en ninguna de las edificaciones del Conjunto Monumental.

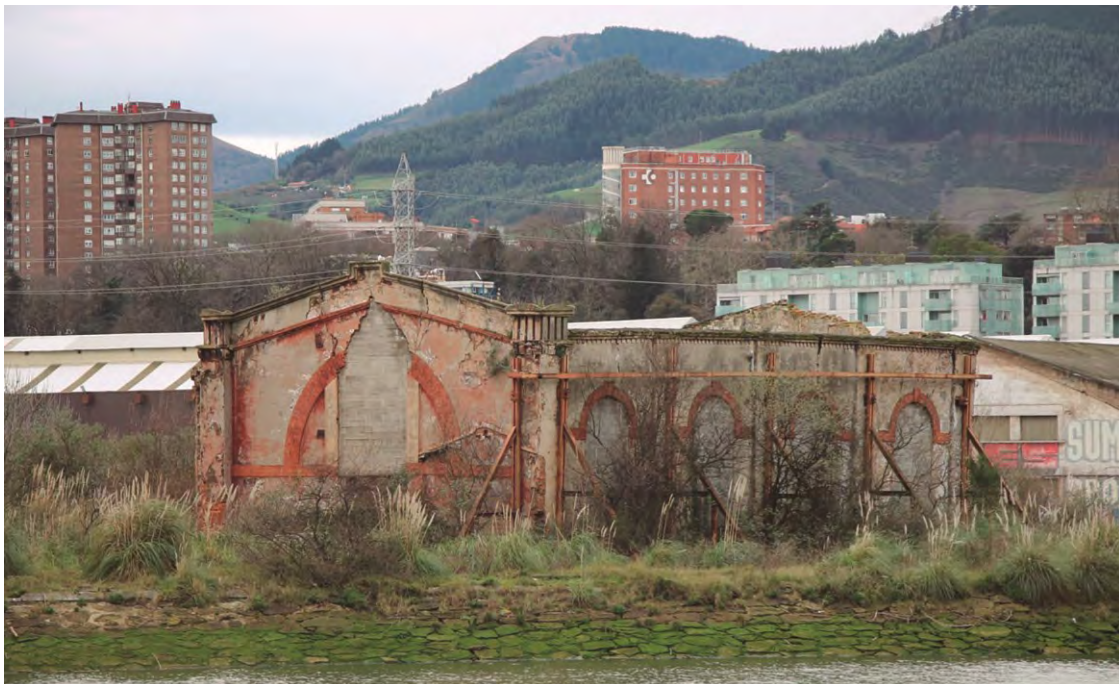
Figura 164. Fotografía del exterior del pabellón de la Central de Fuerza. Tal y como se puede comprobar a simple vista, la degradación de la edificación es extrema, ya que ha perdido totalmente sus cubiertas y sus agrietadas paredes apenas se mantienen en pie.

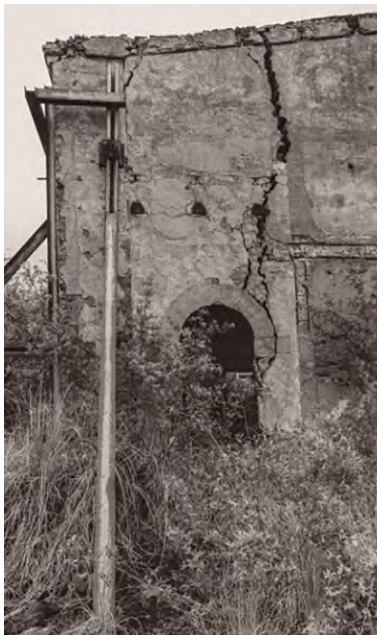
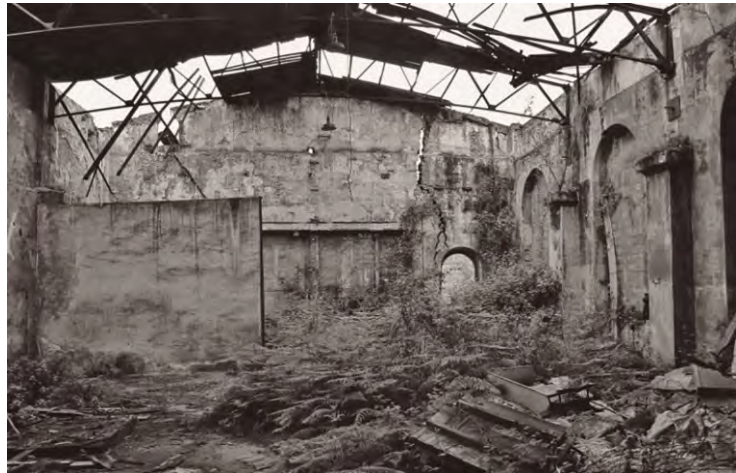
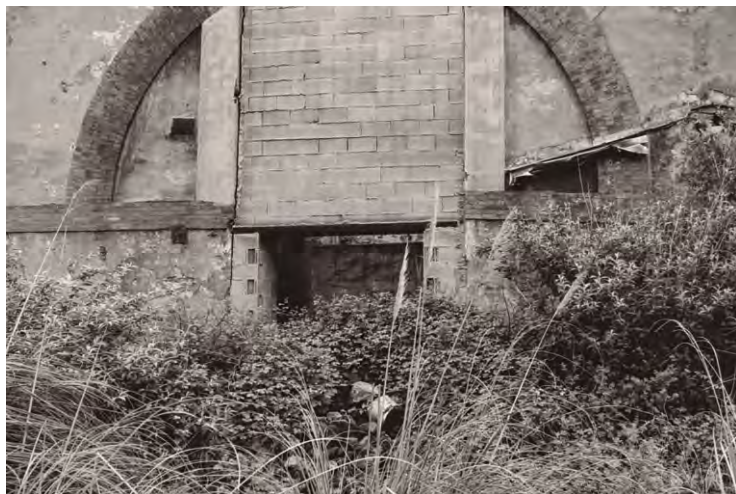
Figuras 165, 166 y 167. Fotografías del interior del Pabellón de la Central de Fuerza. En esta imagen se muestran los efectos de décadas de abandono, de mal uso y de nula inversión en su mantenimiento.

- Figura 165. Salcedo, A. (2019). Fotografía del interior del Pabellón de la Central de Fuerza. En esta imagen se muestra el estado de ruina de esta edificación. En la actualidad ha perdido totalmente su cubierta.

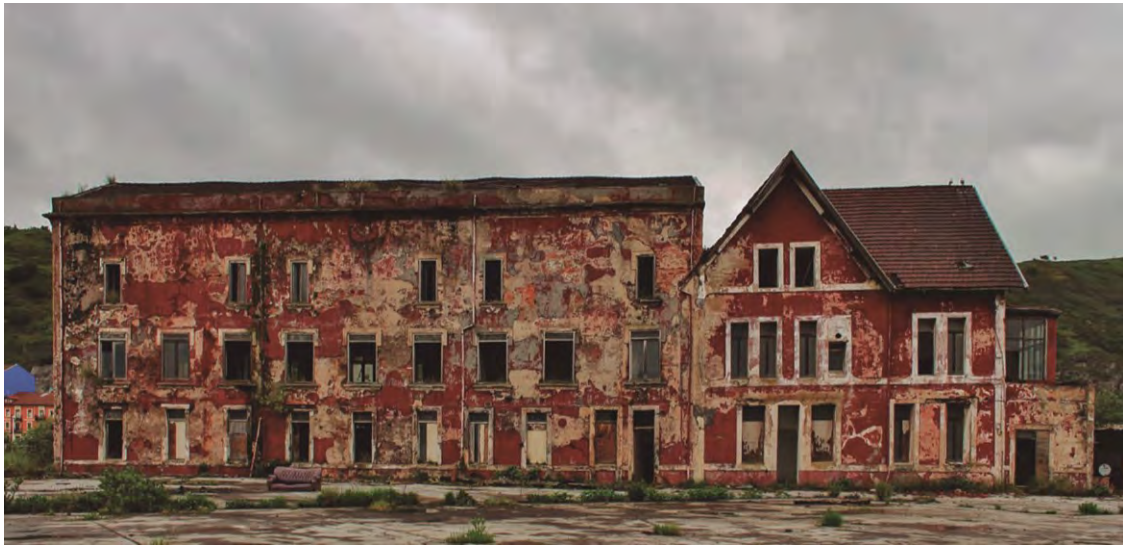
Figura 168. Fotografía de las fachadas de los edificios adosados de vivienda y de oficinas del Conjunto Monumental de los TALLERES DE ZORROZA.

- Figura 168. Salcedo, A. (2020). Fotografía de las fachadas de los edificios adosados de vivienda y de oficinas del Conjunto Monumental de los TALLERES DE ZORROZA.

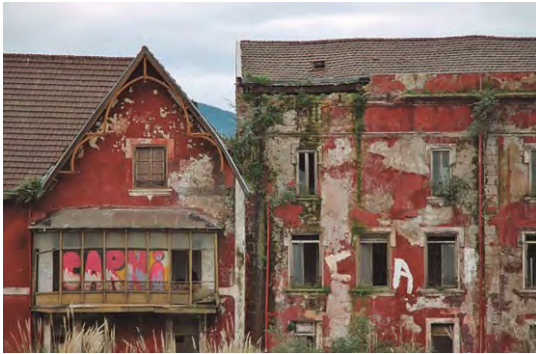
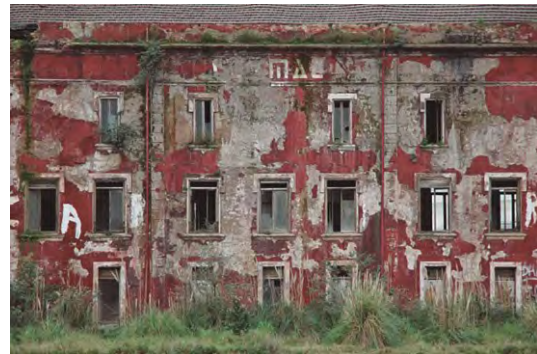
Figuras 169 y 170. Fotografías que muestran en detalle la degradación de las fachadas y las cubiertas y el detalle la degradada fachada del Edificio de Oficinas y Vivienda.

- Figura 169. Salcedo, A. (2020). Fotografía de detalle del estado de las fachadas del Edificio de Oficinas y Vivienda.
- Figura 170. Salcedo, A. (2020). Fotografía de la fachada de los edificios adosados de vivienda y de oficinas del Conjunto Monumental de los TALLERES DE ZORROZA.

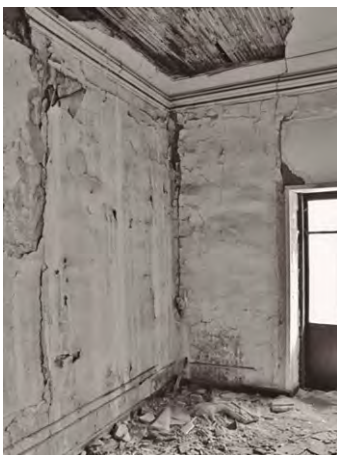
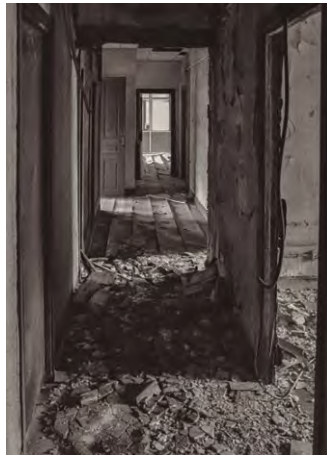
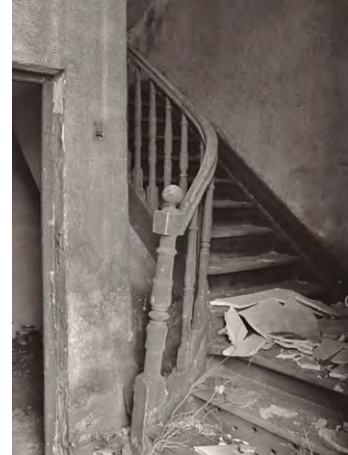
Figuras 171, 172 y 173. Fotografías del interior del Edificio de Oficinas y Vivienda de TALLERES DE ZORROZA. Las imágenes muestran el grave deterioro general, consecuencia del abandono de este edificio protegido.

- Figura 171. Salcedo, A. (2020). Fotografía de una de las estancias del Edificio de Oficinas y Vivienda de TALLERES DE ZORROZA. Las imágenes muestran el grave deterioro general y la falta de mantenimiento.

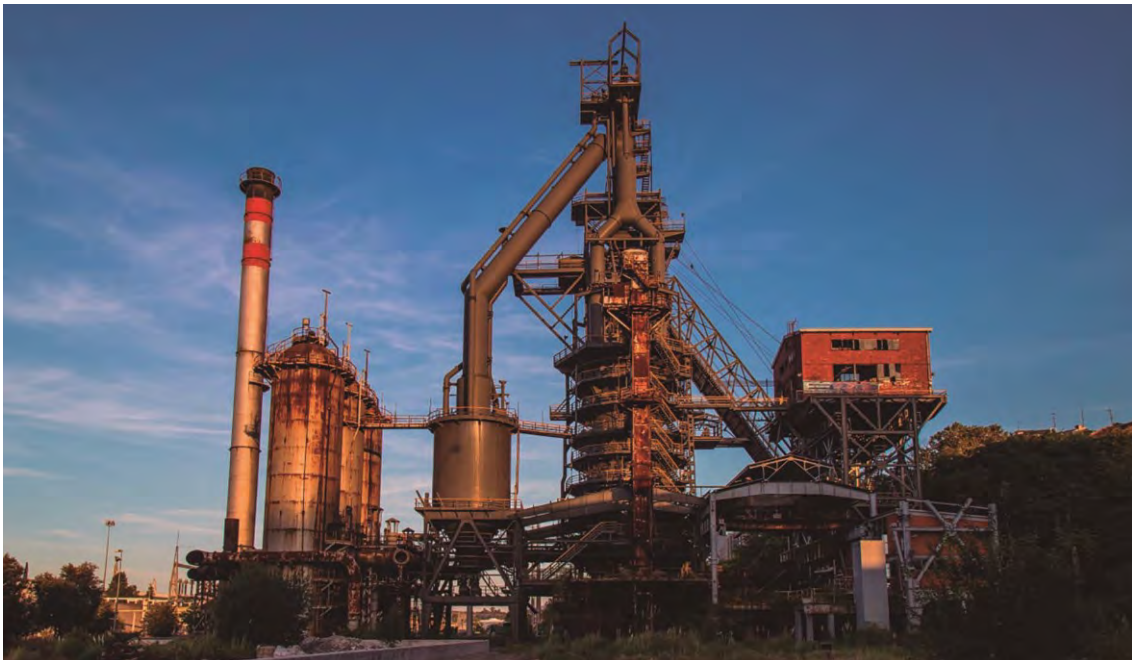
Figura 178. Fotografía que muestra una vista general del Horno Alto N°1 de AHV, en la que se pueden apreciar las huellas de la oxidación.

En el caso del Horno Alto, su gigantesca estructura metálica está pidiendo a gritos que se elimine el óxido que la corroe, además de un plan para su potenciación como reclamo para el turismo industrial. Este Monumento del PCV sufrió, en marzo de 2021, el expolio de parte de su estructura, así como su ocupación ilegal por parte de un grupo de personas, hechos que fueron denunciados por la AVPIOP y recogidos en el artículo del periodista Josu García para el diario *El Correo* titulado *Desalojan a okupas del Horno Alto de Sestao tras una denuncia por expolio*. En este artículo también se recoge el testimonio de Josu Bergara, alcalde de Sestao que dice textualmente, en referencia a la degradación de este BC, que «[...] cuánto más tiempo pase, más vulnerable se vuelve esta instalación» (García, 2021).

- Figura 178. Salcedo, A. (2020). Fotografía que muestra una vista general del horno Alto N°1 de AHV, en la que se pueden apreciar las huellas de la oxidación.

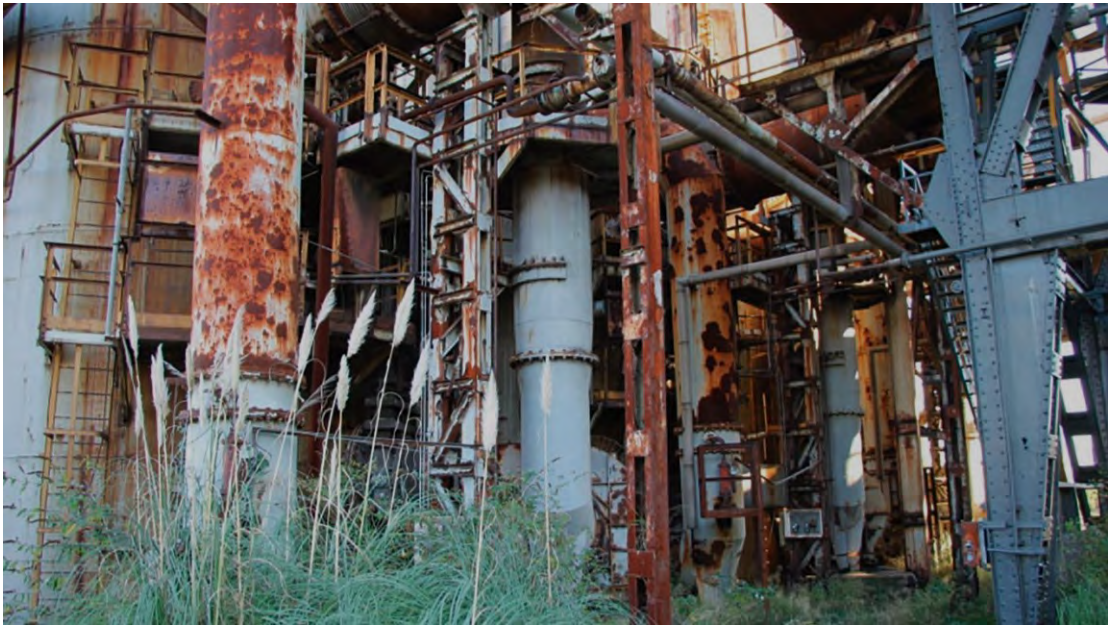
Figura 179. Fotografía de detalle de la oxidación y degradación que afecta a la estructura del Horno Alto N°1 por la falta de mantenimiento.

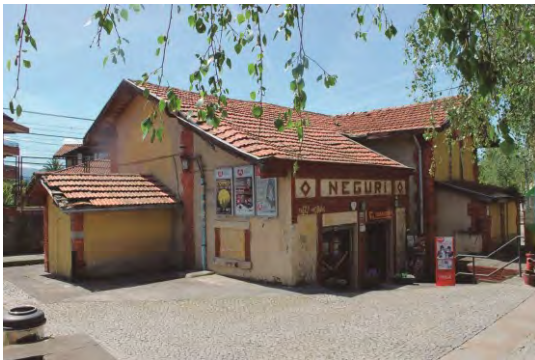
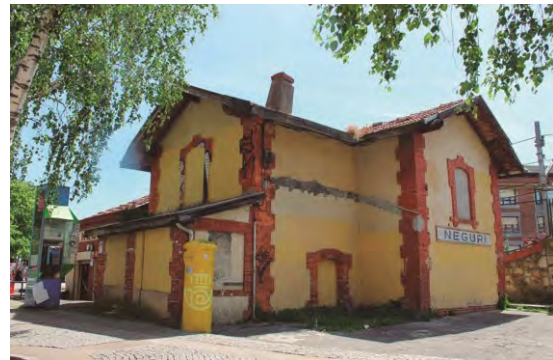
Figuras 180 y 181. Fotografías de dos vistas de la ESTACIÓN DE NEGURI. En la imagen izquierda se muestra la fachada norte, en la que se puede observar el enterramiento parcial de la edificación. En la imagen derecha se muestra la fachada sur con las ventanas y puertas tapiadas y daños en la cubierta.

El caso de la ESTACIÓN DE NEGURI reviste mayor gravedad, si cabe, pues, además de padecer de una evidente degradación que la coloca al borde del estado de ruina, el Ayuntamiento de Getxo, cuando acometió la reforma del espacio público comprendido entre la calle Zarrenebarri y el trazado ferroviario del Metro, que conforma una suerte de plaza pública en la que se ubica esta estación, al dotar de inclinación al solar, semienterró la estación, de forma que la parte norte de esta edificación patrimonial ha quedado por debajo del nivel del suelo, provocando un daño irreparable en este BC.

- Figura 180. Salcedo, A. (2019). Fotografía de la fachada norte de la ESTACIÓN DE NEGURI. en la que se puede observar el enterramiento parcial de la edificación.

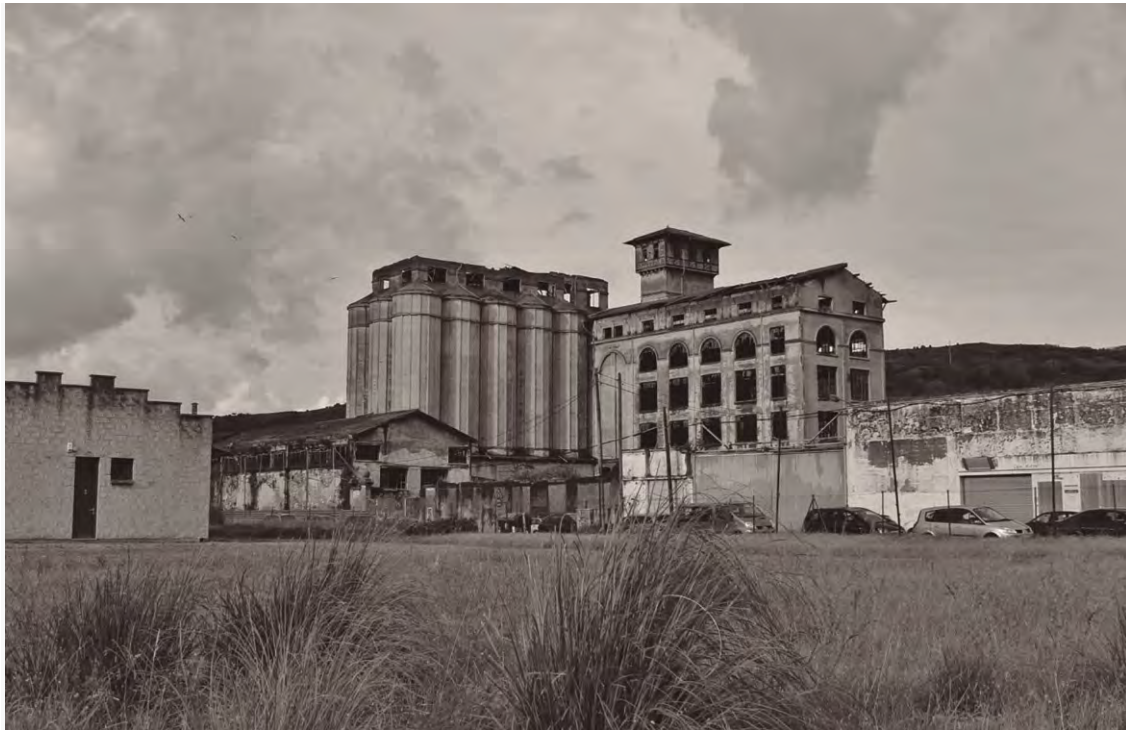
Figura 184. Fotografía de la parte trasera de GRANDES MOLINOS VASCOS, donde se distingue la L que conforman la fábrica de pisos y los silos del edificio principal, el muro el arco de acceso y la nave de la Cordelería del antiguo Astillero Real de Zorroza. Ambas edificaciones llevan décadas abandonadas y manifiestamente degradadas

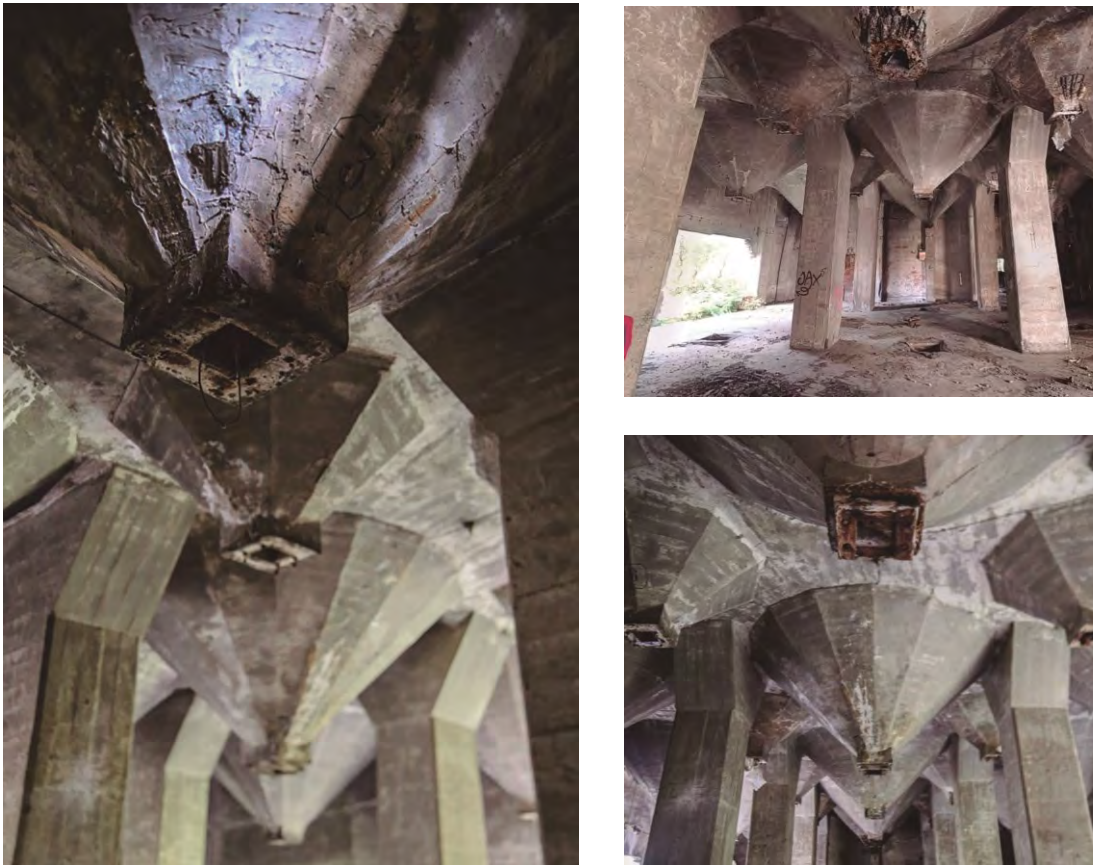
Figuras 185, 186 y 187. Fotografías de la sala de bocas de los silos de GRANDES MOLINOS VASCOS.

- Figura 185. Salcedo, A. (2020). Vista general de la *sala de bocas* de los silos de GRANDES MOLINOS VASCOS.
- Figura 186. Salcedo, A. (2020). Fotografía de detalle de las salidas para cereal de la base de los silos.

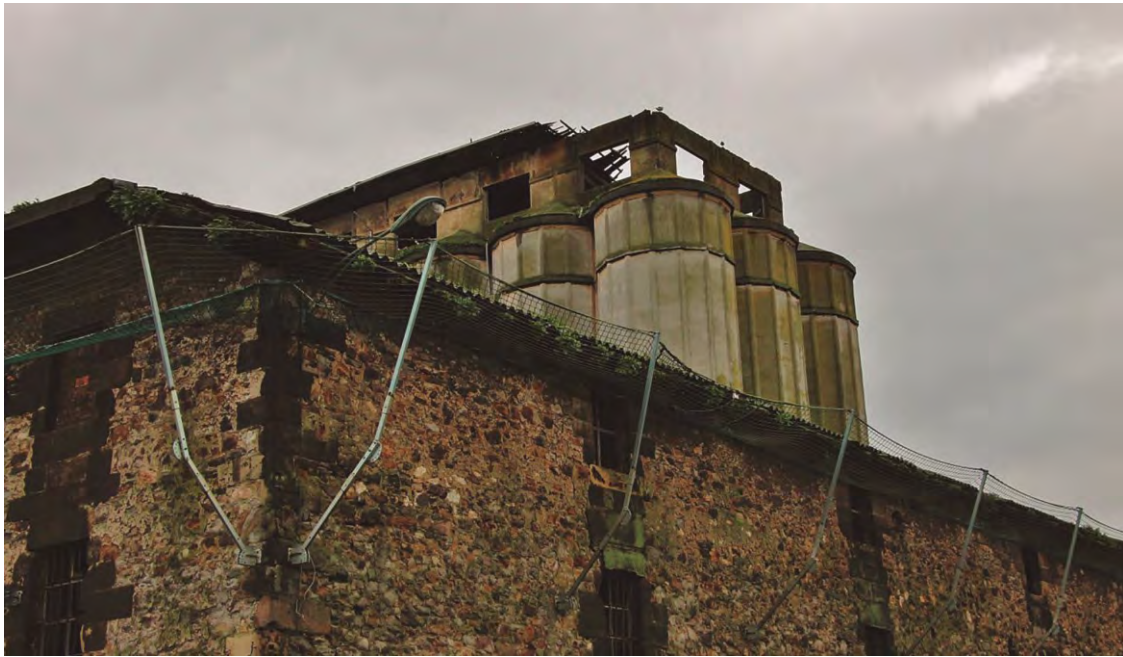
Figura 191. Fotografía de la fachada del Pabellón de la Cordelería del Astillero Real de Zorroza, en primer término, con la estructura de contención contra desprendimientos.

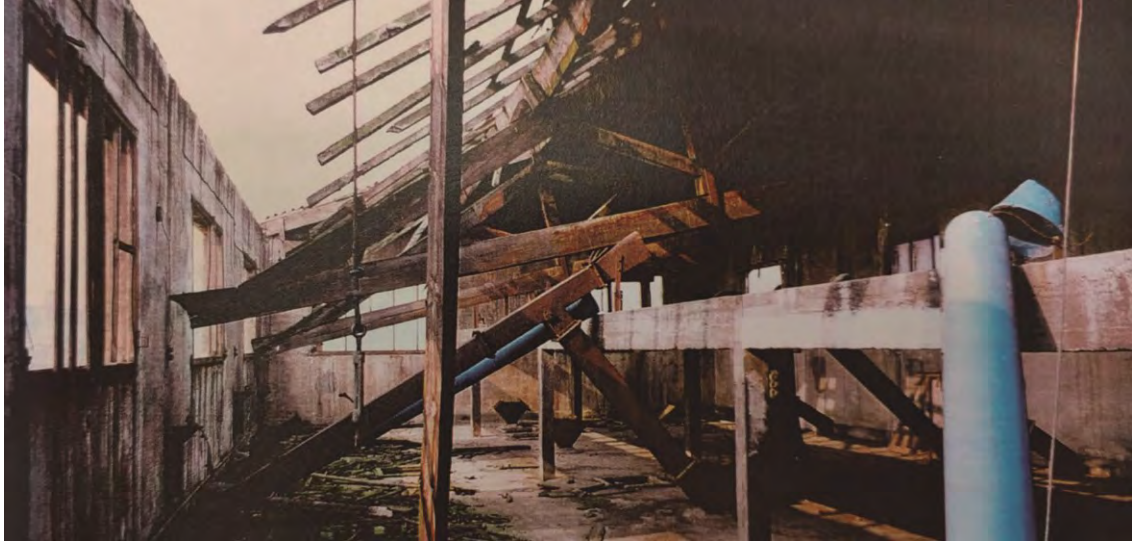
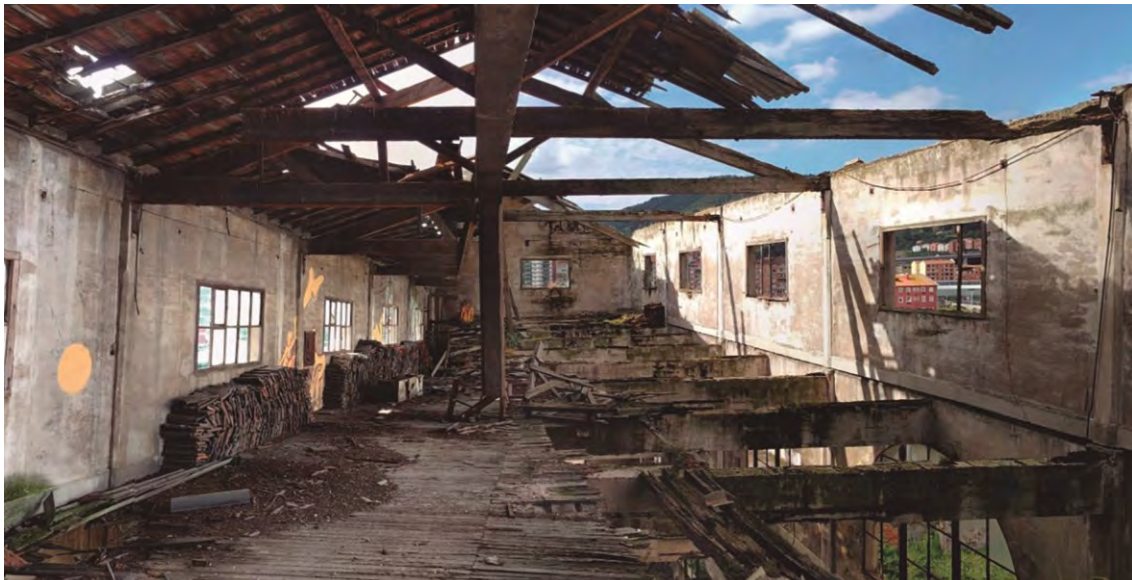
Figuras 192 y 193. Comparativa fotográfica del estado de las cubiertas del Edificio Principal antes y después de la reparación de sus cubiertas. En la imagen izquierda se muestran las cubiertas antes de su reparación. En la imagen derecha se muestra el estado actual de las cubiertas desde el interior del Edificio Principal.

En el caso que nos ocupa, son el entramado de madera y tablero de soporte, junto con el elemento de cobertura (panel ondulado de fibrocemento) los que, en conjunto, se han despegado, doblado y, finalmente

partido. Este acontecimiento se da por el hecho de no haber soportado los fuertes vientos que tuvieron lugar al anochecer del día 27 de diciembre de 1999, y que tan malas consecuencias acarrearón, incluso con víctimas mortales, en varios puntos de nuestra geografía, siendo detectadas embestidas huracanadas que sobrepasaron velocidades punta de 170 km/h. rolando de Sur a Oeste, según dejaron constancia los Servicios Meteorológicos y Protección Civil.

Con este informe, el arquitecto que dirigió las obras de reparación de las cubiertas certifica la desaparición por la supuesta acción del viento de los arreglos realizados, que duraron apenas 9 meses. Ciertamente, tal y como declara el arquitecto, se constata que el día 27 de diciembre de 1999, fortísimas rachas de viento azotaron el norte de la península, pero resulta injustificable que, ante tales inclemencias meteorológicas, no se hiciese una revisión de una obra tan reciente y expuesta a las inclemencias meteorológicas como la reparación de las cubiertas.

- Figuras 192. Informe *Desmontaje y sustitución de cubiertas de fibrocemento, canalones y bajantes* (s.f.). Comparativa fotográfica del estado de las cubiertas antes y después de la reparación de sus cubiertas. Fotografía de las cubiertas del Edificio Principal antes de su reparación.

- Figura 193. Salcedo, A. (2020). Fotografía del estado actual de las cubiertas desde el interior del Edificio Principal.
- Figura 194. Salcedo, A. (2018). Fotografía que muestra el principio de degradación en el frontal de la cubierta principal de GRANDES MOLINOS VASCOS.

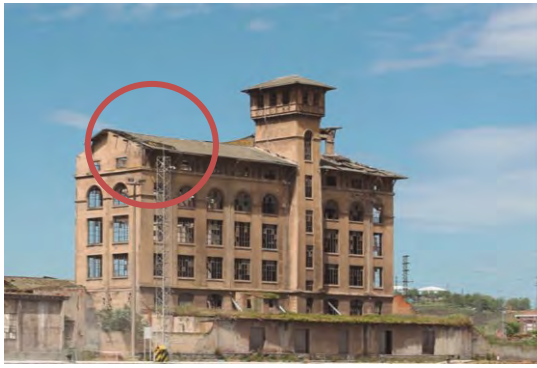
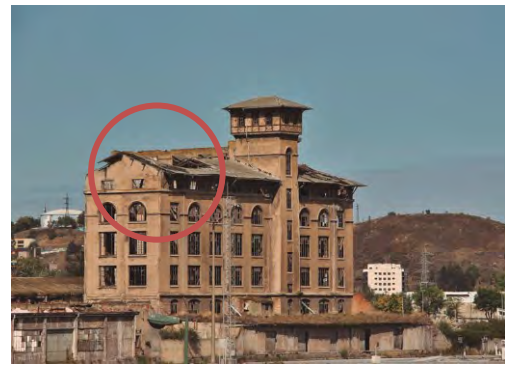
Figuras 194 y 195. Comparativa fotográfica del avance en la degradación de las cubiertas del Edificio Principal durante esta investigación. La imagen izquierda, de 2018, muestra el principio de degradación en el frontal de la cubierta principal. En la imagen derecha, de 2021, se aprecia el derrumbe de parte de la estructura de la cubierta frontal del Edificio Principal. El estado de abandono y degradación de este monumento es notorio y visible.
