Arte y memoria industrial vasca

Revitalización del patrimonio industrial obsoleto mediante su intervención artística

Tesis doctoral 2022

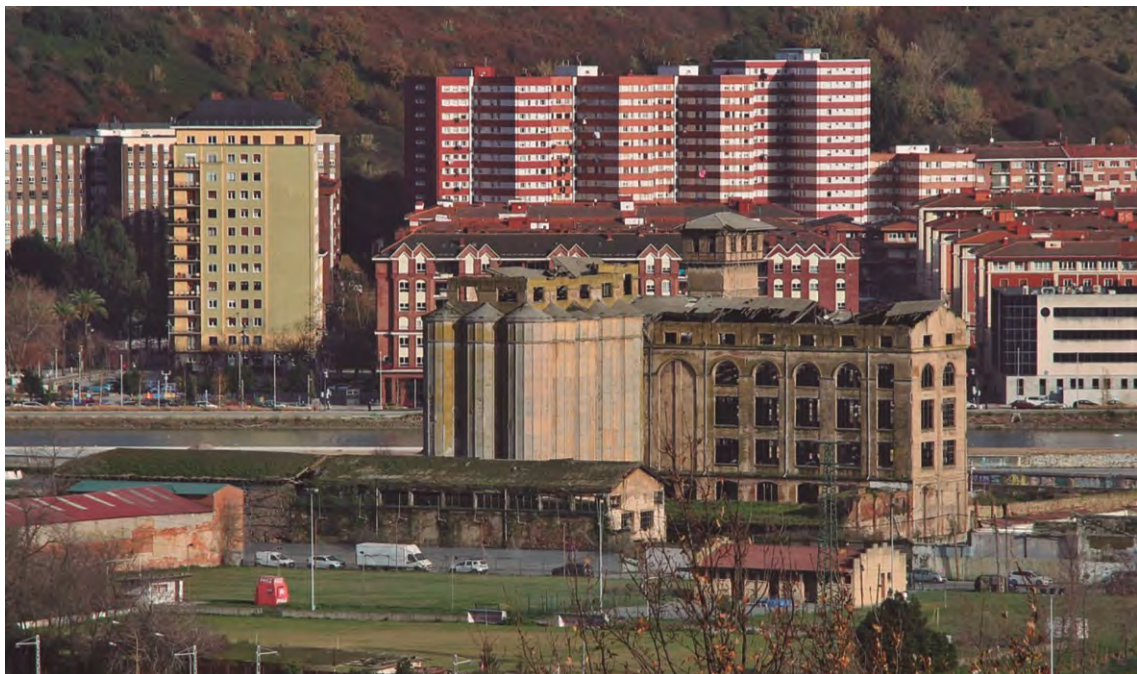
Figura 196. Fotografía de la parte trasera del complejo de GRANDES MOLINOS VASCOS en la que se aprecia la grave degradación de las cubiertas de la edificación patrimonial. La cubierta de los silos ha desaparecido totalmente.

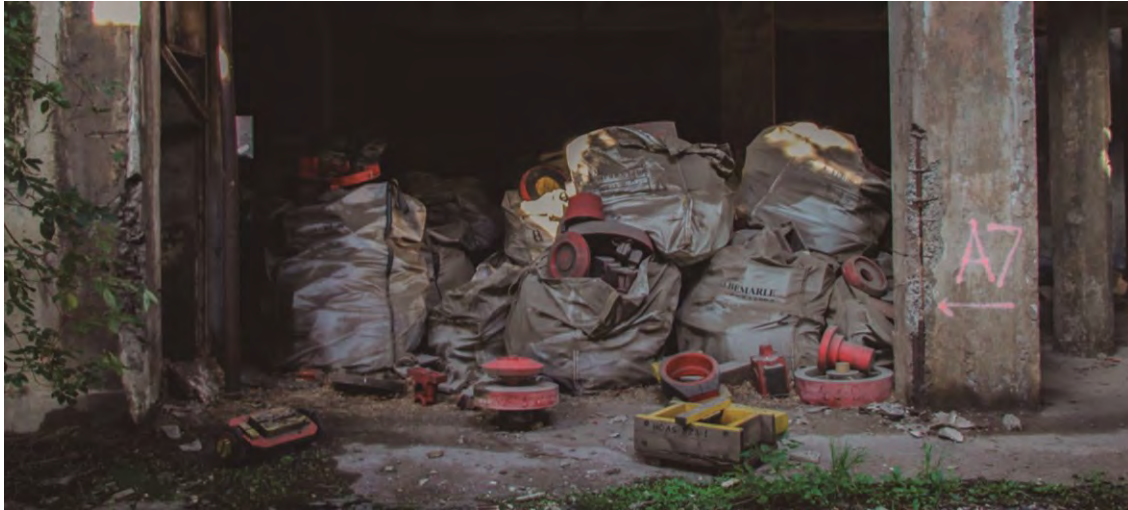
Figura 198. Fotografía de los modelos de AHV amontonados en sacas desde hace más de dos décadas en GRANDES MOLINOS VASCOS.

Pues bien, hoy en día, 21 años después de su almacenamiento en Grandes Molinos Vascos y debido a las filtraciones de agua provocadas por los graves daños que presentan las cubiertas del edificio abandonado, varias decenas de estos modelos presentan un grave deterioro por humedad, mientras el resto están expuestos a la polilla y a la degradación propia del paso del tiempo y del abandono.

- Figura 198. Salcedo, A. (2020). Fotografía de los modelos de AHV amontonados en sacas desde hace más de dos décadas en GRANDES MOLINOS VASCOS.
- Figura 199. Salcedo, A. (2020). Fotografía que muestra la situación de abandono en que se encuentran los modelos de AHV.

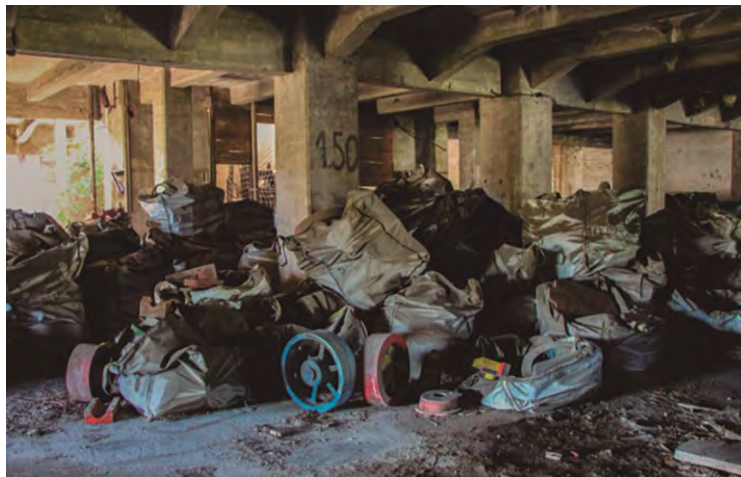
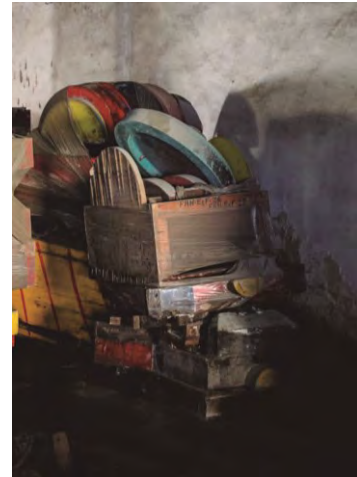
Figuras 199 y 200. Fotografías que muestran la situación de abandono en que se encuentran los modelos de AHV, afectados por las filtraciones de agua debido a la desaparición de parte de la cubierta del Edificio Principal de GRANDES MOLINOS VASCOS.

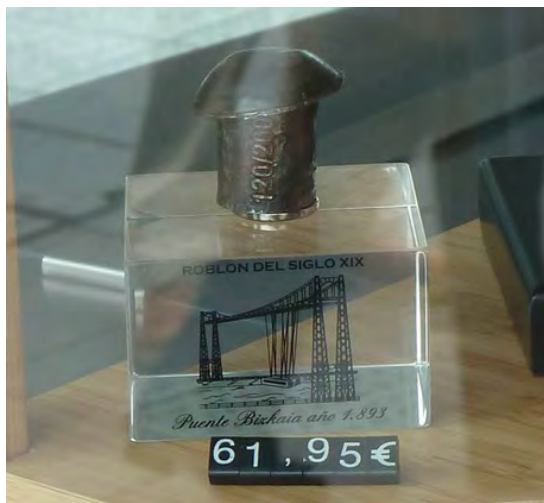
Figura 201. Fotografía que muestra un roblón original del siglo XIX del PUENTE TRASBORDADOR DE BIZKAIA (con número de serie incluido) de venta en la tienda del propio Monumento.

La segunda de las acciones que afecta al PUENTE TRASBORDADOR DE BIZKAIA es la sustitución de elementos originales por otros de nueva factura. Sin poner en cuestión la necesaria reparación de la estructura de una infraestructura que lleva 128 años en funcionamiento, la sustitución de elementos originales debe ser el último recurso y siempre debe estar avalada por informes técnicos, como sucedió con la sustitución de los roblones originales de este *Monumento*.

En este caso, más allá de la necesidad de esta sustitución, lo que resulta sorprendente y deja claro el interés mercantilista y la falta de sensibilidad de la propiedad para con un bien *Patrimonio de la Humanidad* es que los roblones originales del siglo XIX, sustituidos en la reparación del Puente, fueron puestos a la venta en la tienda de souvenirs del propio puente por el módico precio de 61,95 euros la unidad. Estas intervenciones hacen sospechar la falta de conciencia patrimonial por parte de la propiedad.

- Figura 201. Fotografía que muestra un roblón original del siglo XIX del PUENTE TRASBORDADOR DE BIZKAIA (con número de serie incluido) de venta en la tienda del propio Monumento. Fuente: AVPIOP.

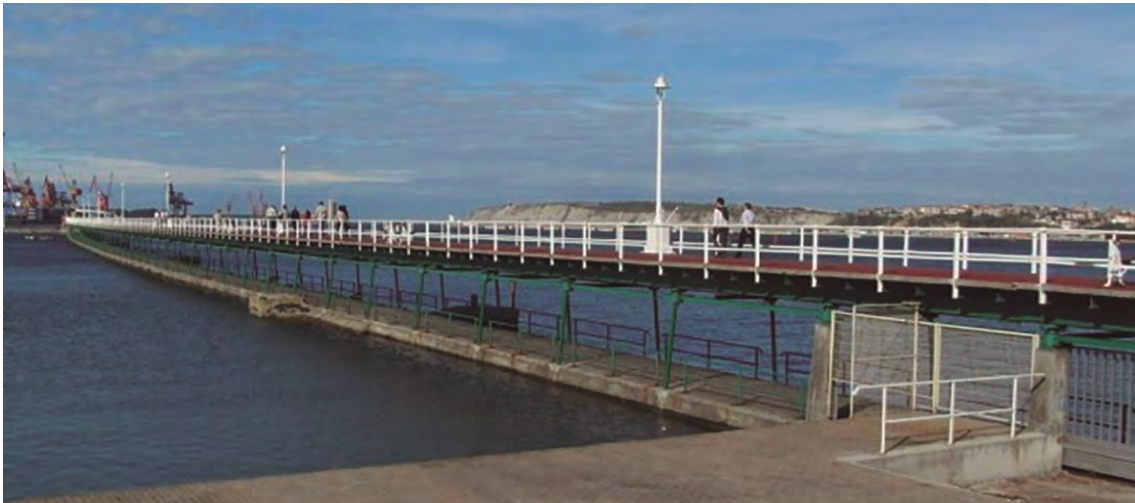
Figura 204. Fotografía del Muelle de Hierro de Portugalete en 2009.

La justificación a esta declaración que se da en el BOE nº 261 de 30 de octubre de 2012 es que se trata de «[...] un ejemplo de arquitectura del hierro de excepcional singularidad», y se reconoce que «este elemento de la ingeniería industrial favoreció el desarrollo de la actividad portuaria de Bilbao salvando obstáculos técnicos que dificultaban la navegación hasta entonces» (BOE nº261, de 30 de octubre de 2012). El área protegida de este BIC queda establecida por la delimitación de:

[...] una banda de 10 metros de anchura situada en zona intermareal y submareal somera a ambos lados de la estructura, que alberga la escollera que constituye la cimentación del propio Muelle, con excepción de la parte del muro que separa unas instalaciones deportivas, donde el bien queda directamente delimitado por dicho muro. (BOE nº261, de 30 de octubre de 2012)

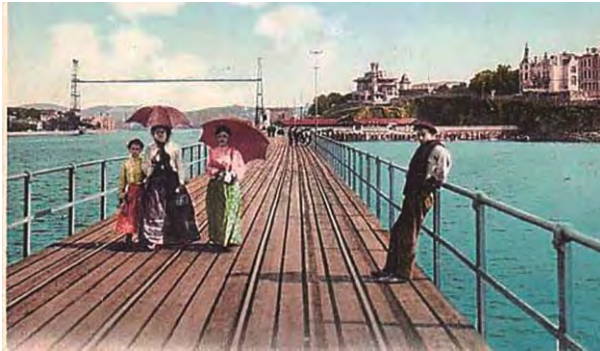
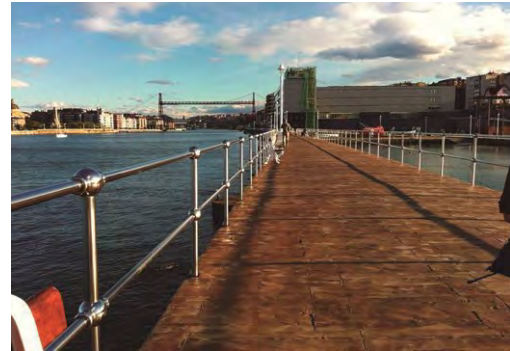
Figuras 205 y 206. Comparativa entre una imagen de época y otra tomada tras la reforma de 2011. En la imagen izquierda se aprecia la disposición longitudinal de los listones de madera y la barandilla original de Churrucua en color blanco. En la imagen derecha, se constata la sustitución de la barandilla original y la disposición transversal del dibujo del hormigón impreso del suelo del paseo.

Constituye un lamentable ejemplo de torpeza, consecuencia de una mezcla de ignorancia, insensibilidad y desprecio a la historia. Además de un vergonzoso e inmoral despilfarro que incluso induce a muy consecuentes sospechas de interés económico en la absurda sustitución de las barandillas originales de fundición, unos mil metros lineales entre los dos lados del primer tramo, por otras costosísimas de igual forma en estridente acero inoxidable brillante. (Uriarte, 2011).

Uriarte prosigue en su artículo analizando en clave histórica la esencia constructiva del suelo del paseo del muelle y dejando clara la torpeza o desinformación histórica de los artífices de su nueva materialidad:

Ante la argumentación esgrimida por la AVPIOP y su pretensión de paralizar la obra y reponer las partes sustituidas, el artículo se hace eco de la contestación realizada por el organismo gestor de la Autoridad Portuaria negando que la barandilla original proyectada por el propio Churruca constituyese «un elemento fundamental o peculiar» y alegando que la sustitución de la barandilla se debió a que estaba «en situación de grave deterioro».

- Figura 205. Imagen histórica del MUELLE DE HIERRO en su estado original. En la imagen se aprecia la disposición longitudinal de los listones de madera y la barandilla original. Churruca en color blanco. <http://monografiashistoricasdeportugalete.blogspot.com/>.

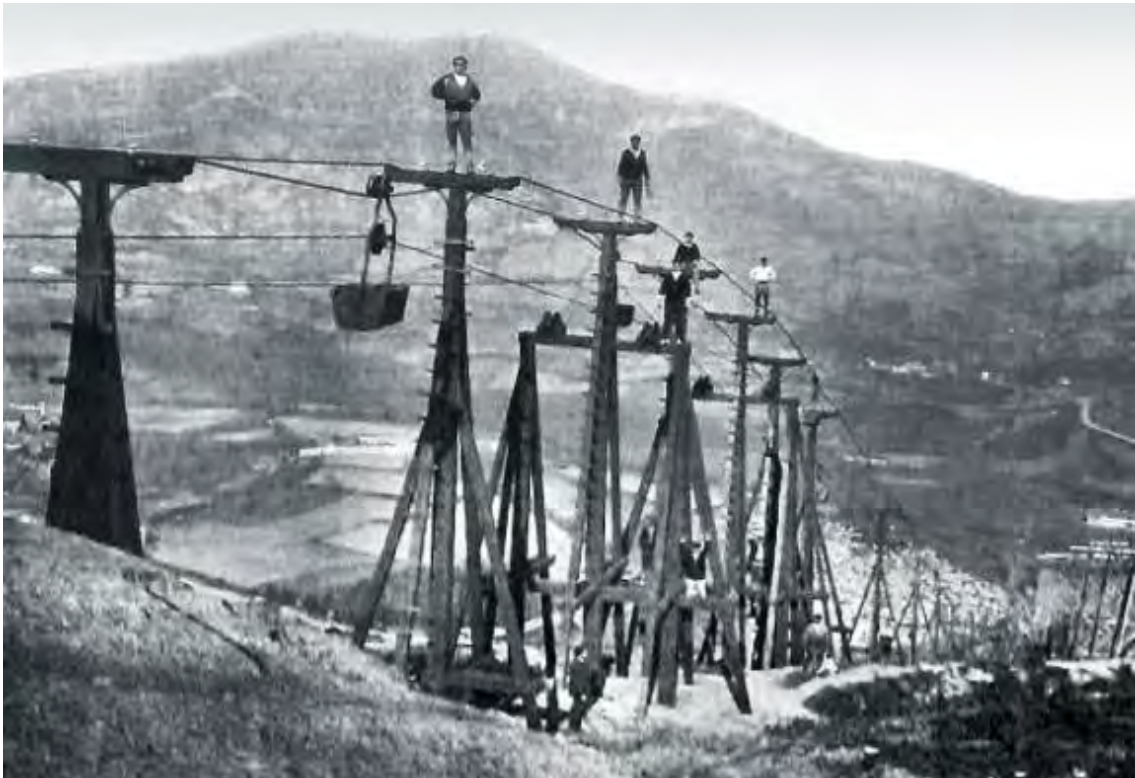
Figura 213. Fotografía de 1883 del sistema de transporte aéreo de mineral de hierro.

- Figura 213. Fotografía del sistema de transporte aéreo de mineral de hierro. 1883. <https://www.elcorreo.com/bizkaia/margen-izquierda/201701/16/esta-postal-mina-20170115211857.html>.

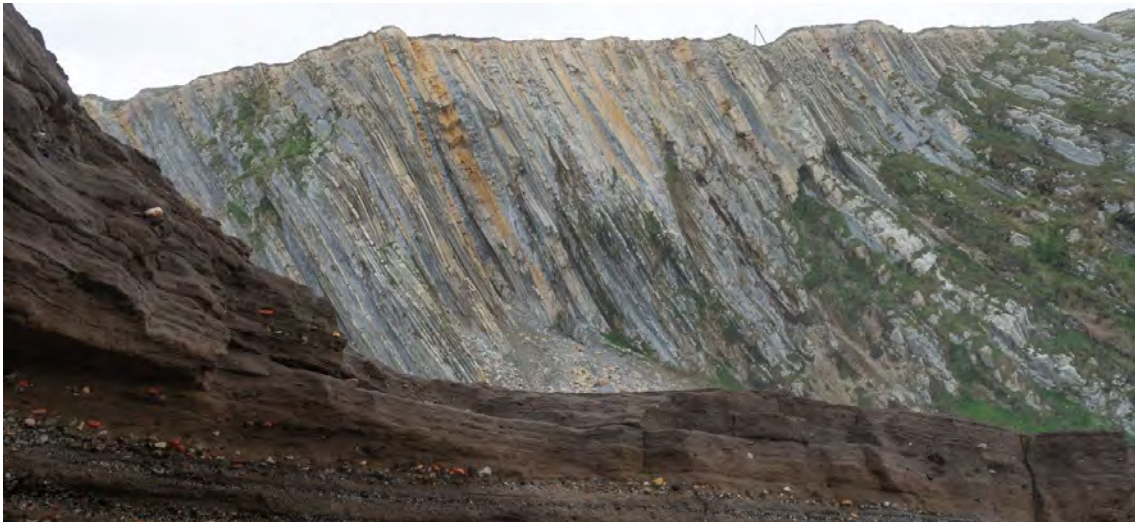
Figura 215. Sbastida, M. (2018). Fotografía de la estratificación geológica (se contrapone la horizontalidad del estrato postindustrial con la verticalidad de los estratos geológicos preexistentes) en la playa de Tunelboka (Getxo),

Los estratos de Tunelboka y Gorrondatxe forman parte de un registro geológico de referencia a nivel mundial en el que se puede estudiar la huella que la actividad humana ha dejado a nivel estratigráfico y el modo en que las actividades humanas están afectando y alterando el devenir del planeta. Y es ahí donde está la clave del mensaje de Sbastida, un mensaje político y ecologista que nos coloca ante los ojos esta huella imborrable que ya forma parte del suelo que pisamos.

- Figura 215. Sbastida, M. (2018). Fotografía de la estratificación geológica (se contraponen la horizontalidad del estrato postindustrial con la verticalidad de los estratos geológicos preexistentes) en la playa de Tunelboca (Getxo), realizada por Sbastida para el proyecto *Tecnofósiles del Antropoceno*. <https://www.miguelsbastida.com/technofossils-of-the-anthropocene/>.

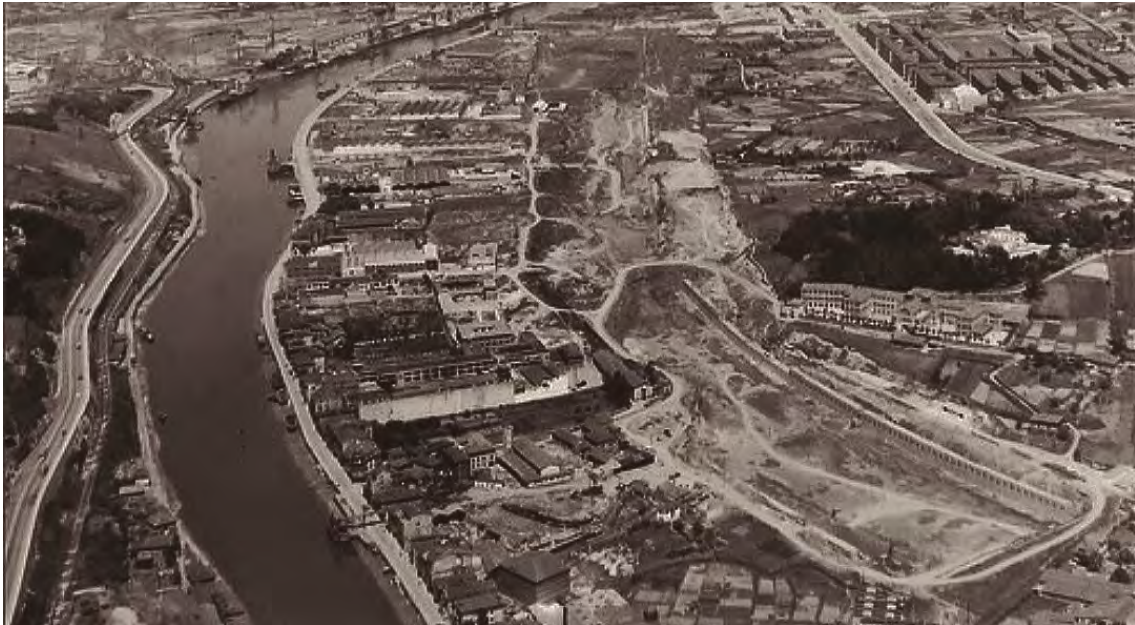
Figura 376. Fotografía del proceso de construcción del Canal de Deusto en 1959.

- Figura 376. Fotografía del proceso de construcción del Canal de Deusto en 1959.
<https://www.flickr.com/photos/jonarregi/21581830446/in/album-72157648248841908/>.

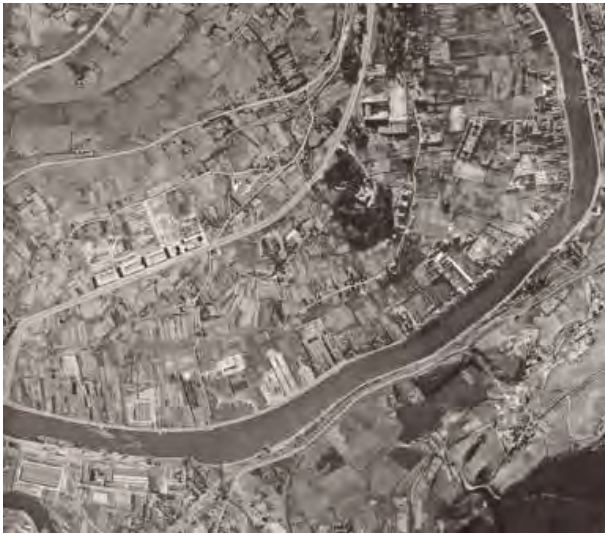
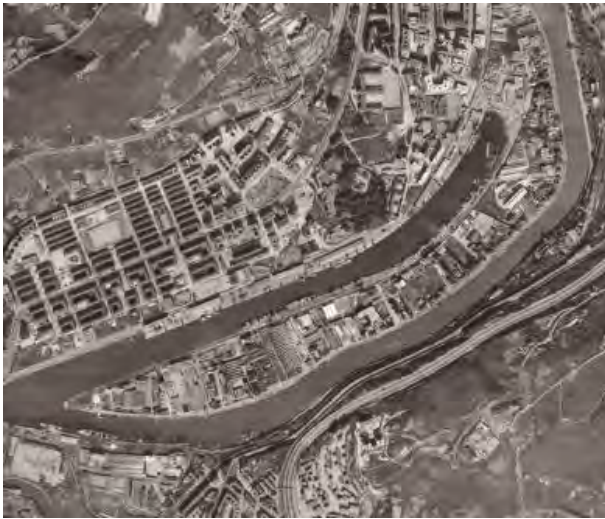
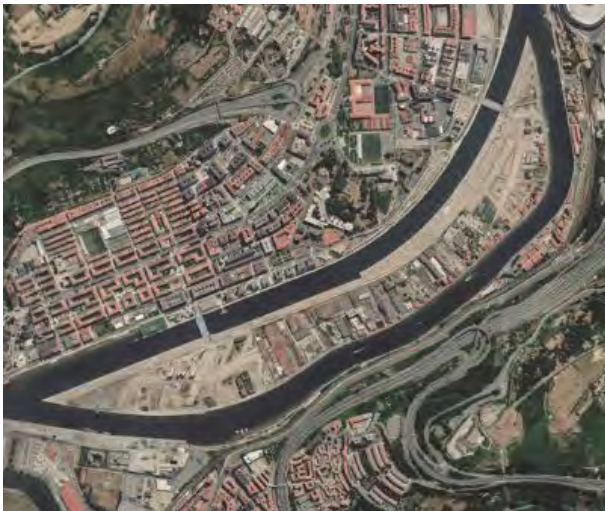
Figuras 377, 378 y 379. Comparativa ortofotográfica que pone de relieve la i transformación territorial que ha sufrido Zorrozaurre, pasando de ribera (1945), a península (1977), hasta convertirse en una ínsula en esta última etapa postindustrial (2019).

- Figura 377. Geo Euskadi (s.f.). Ortofotografía de 1945 cuando Zorrozaurre era un territorio ribereño de la Margen Derecha.
- Figura 378. Geo Euskadi (s.f.). Ortofotografía de 1977 en la que Zorrozaurre se convierte en península con la apertura parcial del Canal de Deusto.

- Figura 379. Geo Euskadi (s.f.). Ortofotografía de 2019 en la que, tras concluirse el Canal de Deusto, Zorrotzaurre se convierte en una isla.
- Figura 380. Hadid, Z. (2003). Infografía que muestra el Máster Plan para Zorrotzaurre.
<https://www.zaha-hadid.com/masterplans/zorrozaurre-masterplan/>.

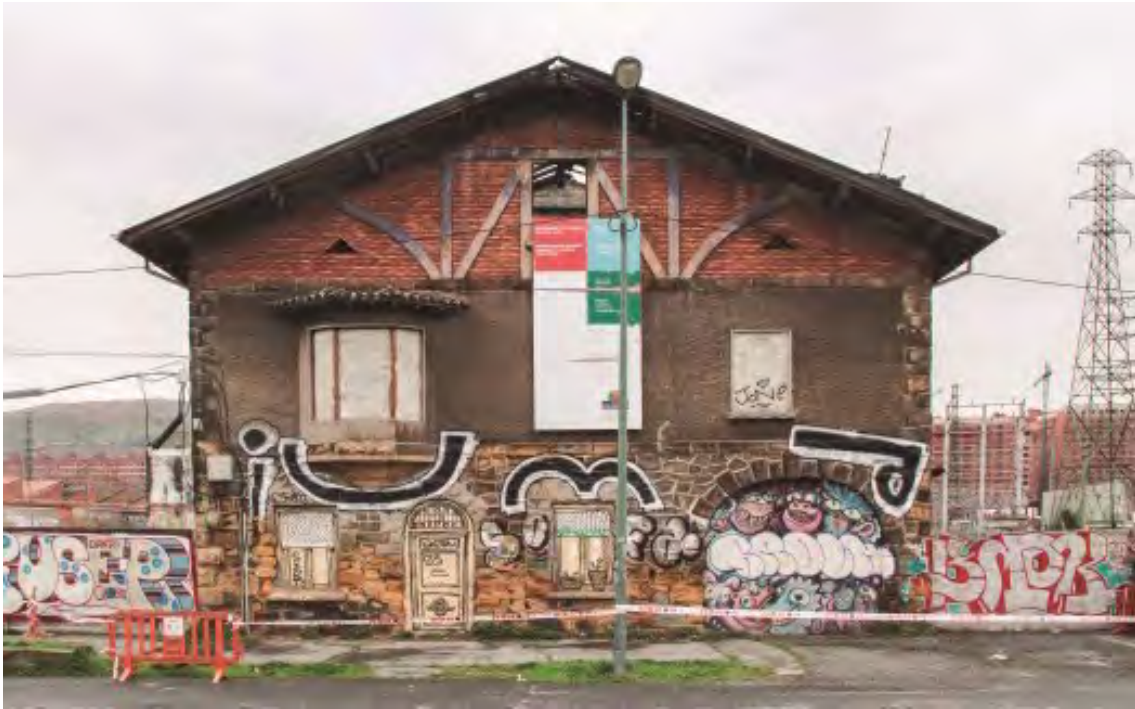
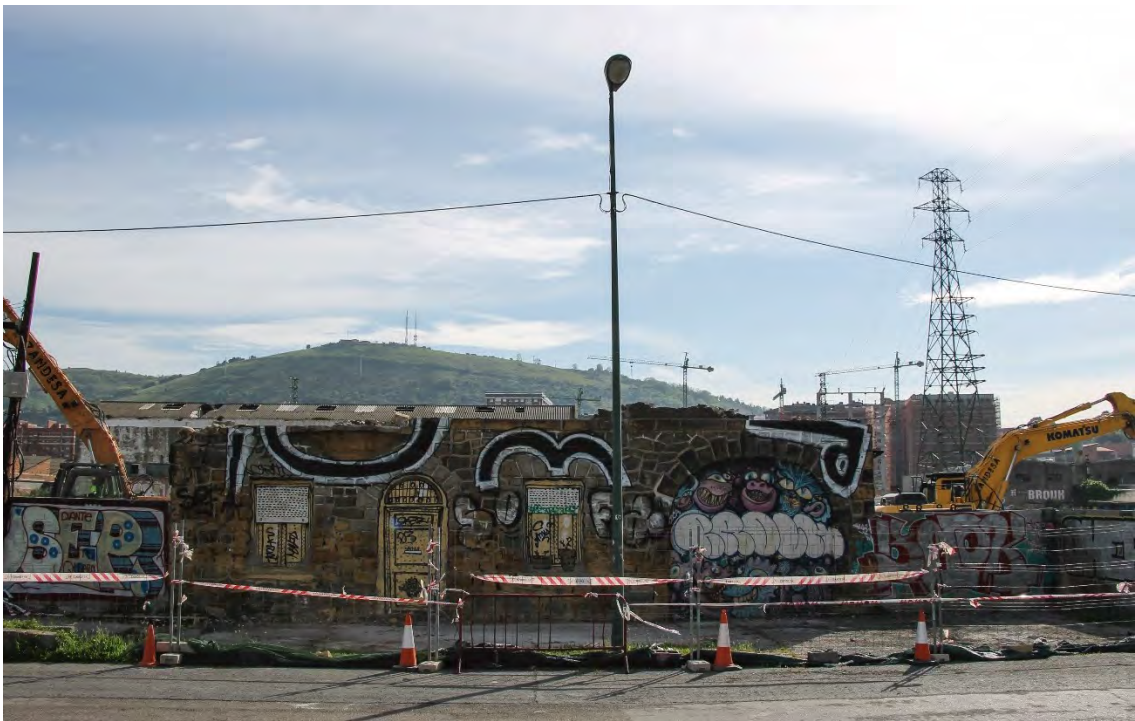
Figuras 382 y 383. Comparativa de imágenes del estado de la *Casa del Guarda de CROMODURO*. En la imagen izquierda (2017) se muestra esta edificación fabril antes de su demolición. En la imagen derecha (2019) se muestran las labores de derribo del mencionado edificio patrimonial.

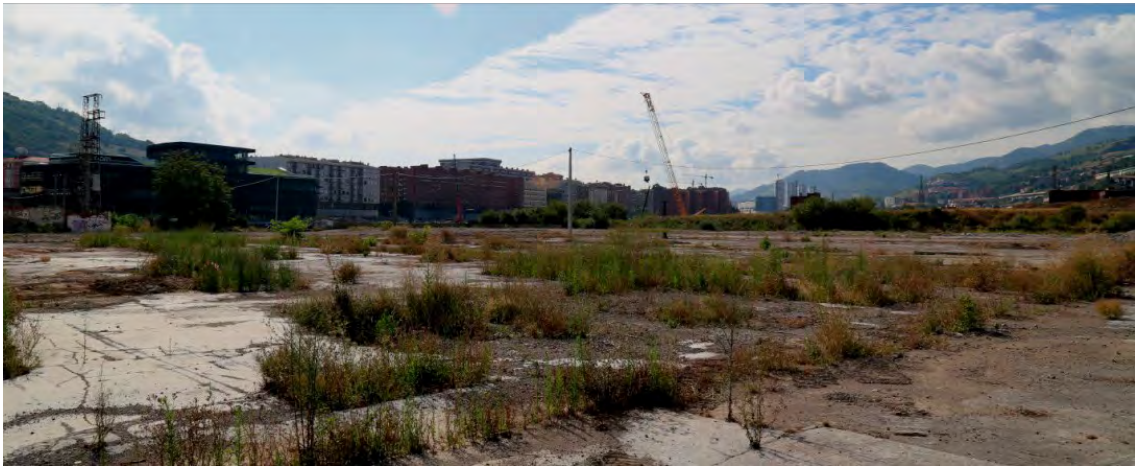
Figura 384. Salcedo, A. (2020). Fotografía de uno de los grandes espacios vaciados de Zorrozaurre.

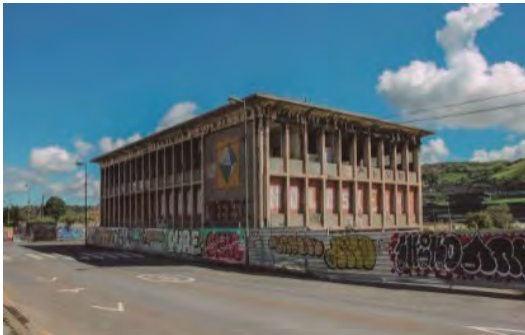
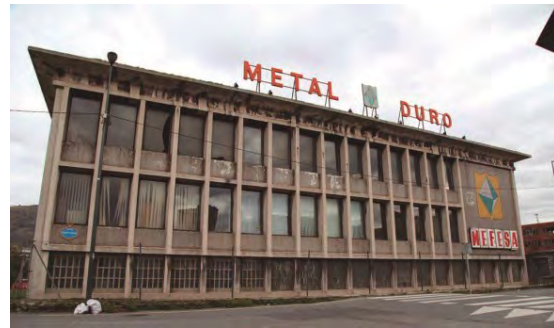
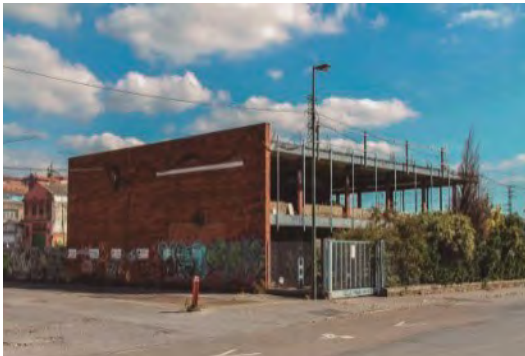
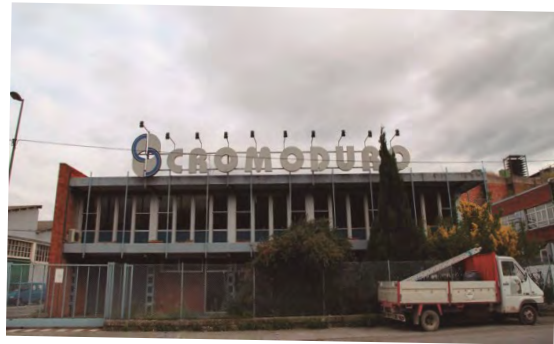
Figuras 385 y 386. Comparativa de imágenes que muestran el estado de degradación de edificaciones incluidas en el Plan Maestro de Zorrozaurre. En la imagen izquierda se muestra el edificio de MEFESA en la actualidad, abandonado y ocupado ilegalmente. En la imagen derecha se muestra el edificio de MEFESA en sus últimos años de actividad.

Figuras 387 y 388. Comparativa de imágenes del *Edificio de Oficinas de CROMODURO*. En la imagen izquierda se muestra el estado de conservación actual, próximo a la ruina irreversible, con una grave degradación producida en apenas 5 años (la empresa cesó su actividad en 2013). En la imagen derecha se muestra el *Edificio de Oficinas* en sus últimos años en activo.

- Figura 384. Salcedo, A. (2020). Fotografía de uno de los grandes espacios vaciados de Zorrozaurre.
- Figura 385. Salcedo, A. (2020). Fotografía de la fábrica MEFESA en la actualidad, abandonado y ocupado ilegalmente. Esta edificación está incluida en el Plan Maestro de Zaha Hadid para Zorrozaurre.

- Figura 386. Fotografía del edificio de MEFESA en sus últimos años de actividad.
<https://memoriaurbana.net/content/fmd-carbide-metalduro/>.
- Figura 387. Salcedo, A. (2020). Fotografía del *Edificio de Oficinas* de CROMODURO en su estado de conservación actual, próximo a la ruina irreversible, con una grave degradación producida en apenas 5 años (la empresa cesó su actividad en 2013).

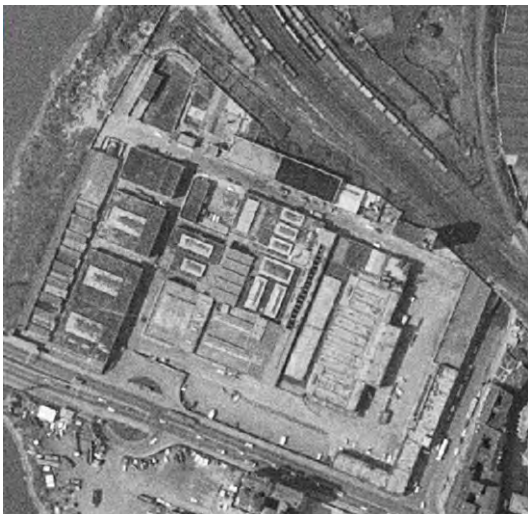
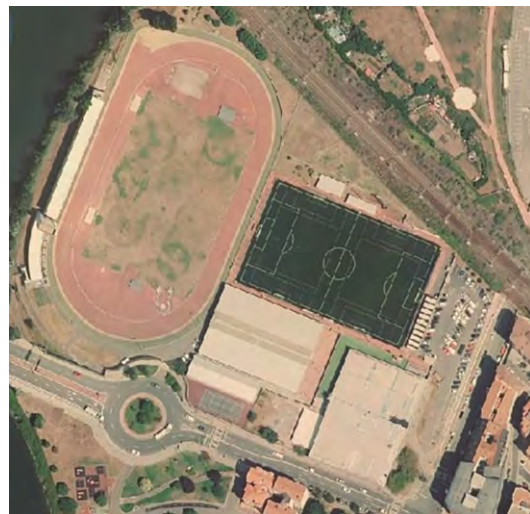
Figuras 394 y 395. Comparativa ortofotográfica del espacio urbano donde se ubicaba el *Matadero Municipal de Bilbao*. En la imagen de la izquierda, de 1977, se ve el complejo del *Matadero Municipal de Bilbao*. En la imagen de la derecha, de 2019, se ve ese mismo solar reutilizado para la construcción del *Polideportivo Municipal de Zorroza*.

- Figuras 394. Geo Euskadi (s.f.). Ortofotografía de 1977 del complejo del *Matadero Municipal de Bilbao*, sito en el barrio de Zorroza.
- Figuras 395. Geo Euskadi (s.f.). Ortofotografía de 2019 del antiguo solar del *Matadero Municipal de Bilbao*, reutilizado para la construcción del *Polideportivo Municipal de Zorroza*.

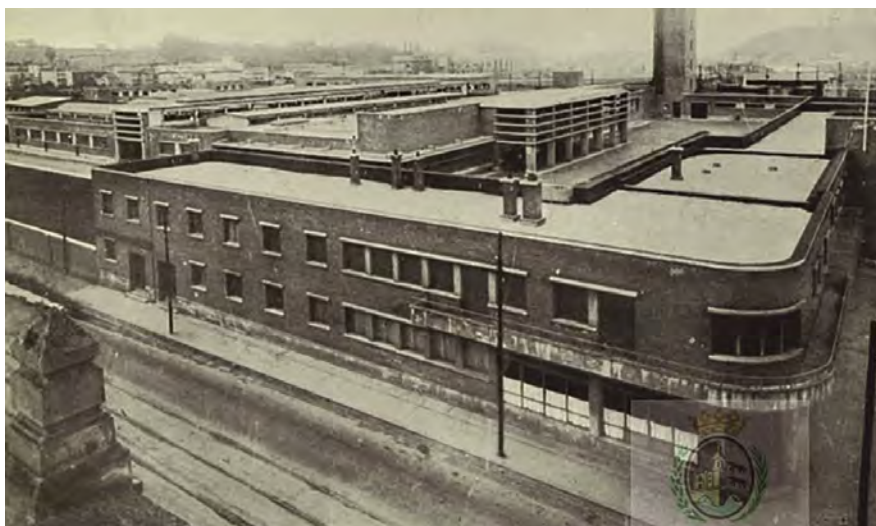
Figura 396. Fotografía del Matadero Municipal de Bilbao en la década de 1950.

El matadero lo componían un conjunto de 10 naves principales que ocupaban una superficie superior a las 5 hectáreas (Ayuntamiento de Bilbao, 1953). En 1990 se inauguraba el nuevo matadero comarcal de Bilbao

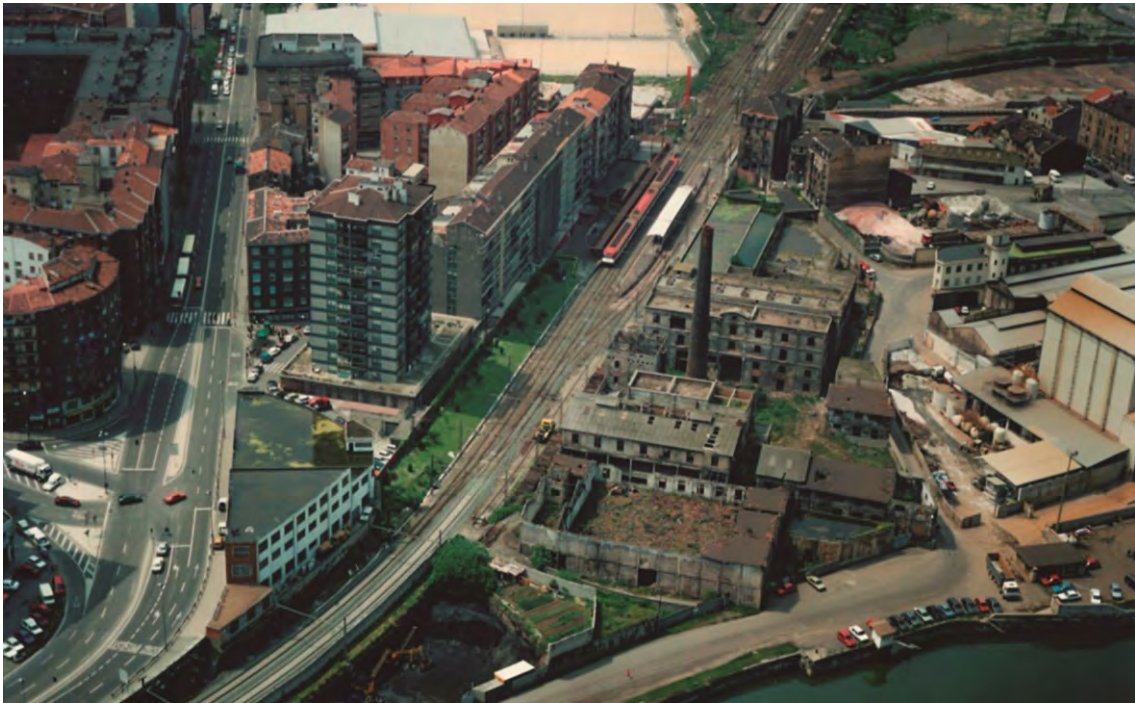
Figura 400. Vista aérea del complejo de la JABONERA TAPIA abandonada, justo antes de su demolición por el PDRRII.

- Figura 400. Departamento de Ordenación del Territorio (s.f.). Vista aérea del complejo de la JABONERA TAPIA abandonada, justo antes de su demolición por el PDRRII.

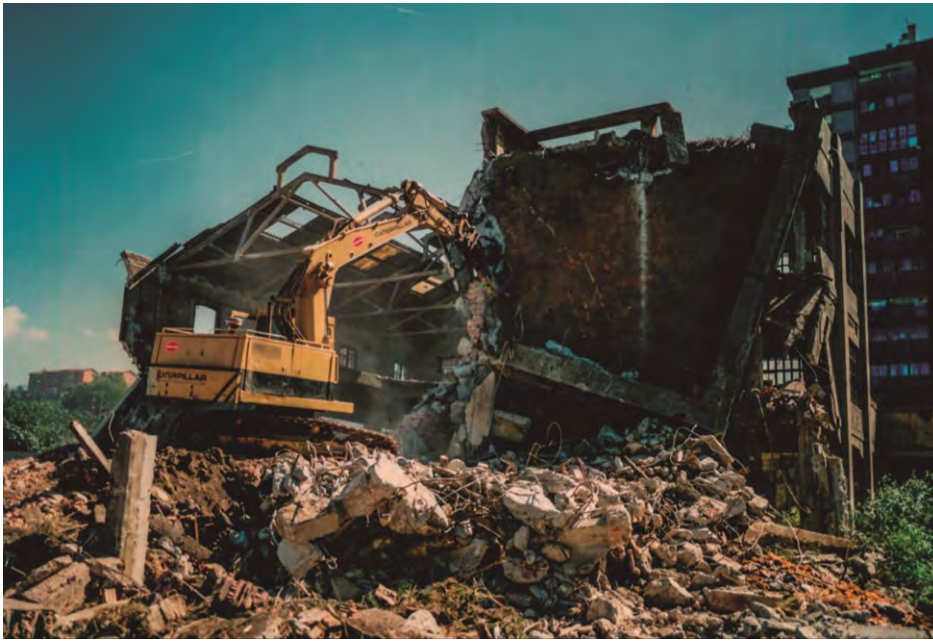
Figura 401. Demolición de la JABONERA TAPIA en 1992.

- Imagen 401. Departamento de Ordenación del Territorio (s.f.). Fotografía de la demolición de la JABONERA TAPIA en 1992.
- Figuras 402. Geo Euskadi (s.f.). Ortofotografía de 1977 del espacio urbano donde se ubicaban los dos grupos de naves que formaban parte de ACHA Y ZUBIZARRETA, separadas por la carretera.

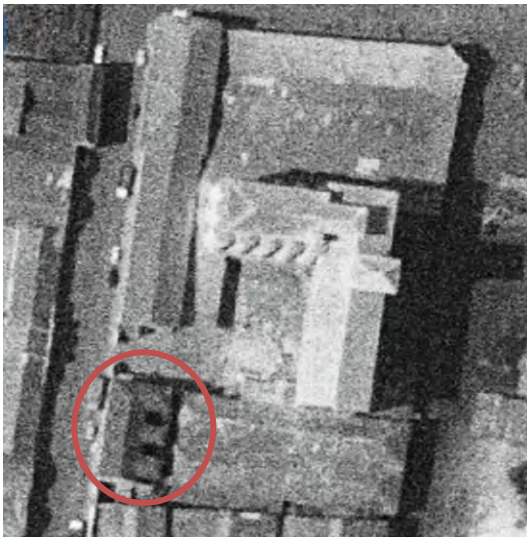
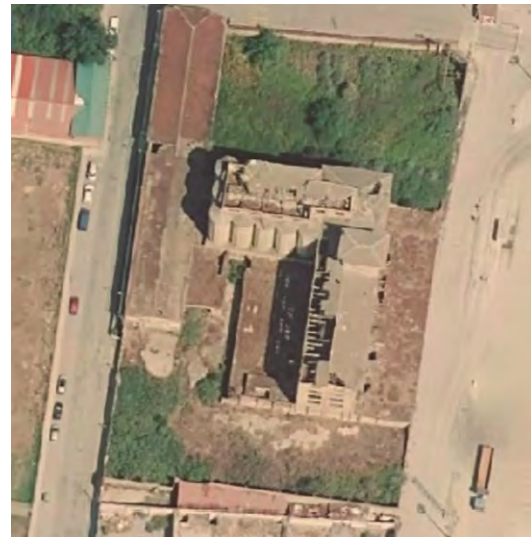
Figuras 405 y 406. Comparativa ortofotográfica del recinto de la harinera de GRANDES MOLINOS VASCOS en 1977 (izquierda), donde se marca con un círculo rojizo el tejado a dos aguas del edificio de oficinas; mientras, en la de 2019 (derecha), se observa el solar vacío.

- Figura 405. Geo Euskadi (s.f.). Ortofotografía de 1977 del recinto de la harinera de GRANDES MOLINOS VASCOS, donde se marca con un círculo amarillo el tejado a dos aguas del Edificio de Oficinas y Vivienda.

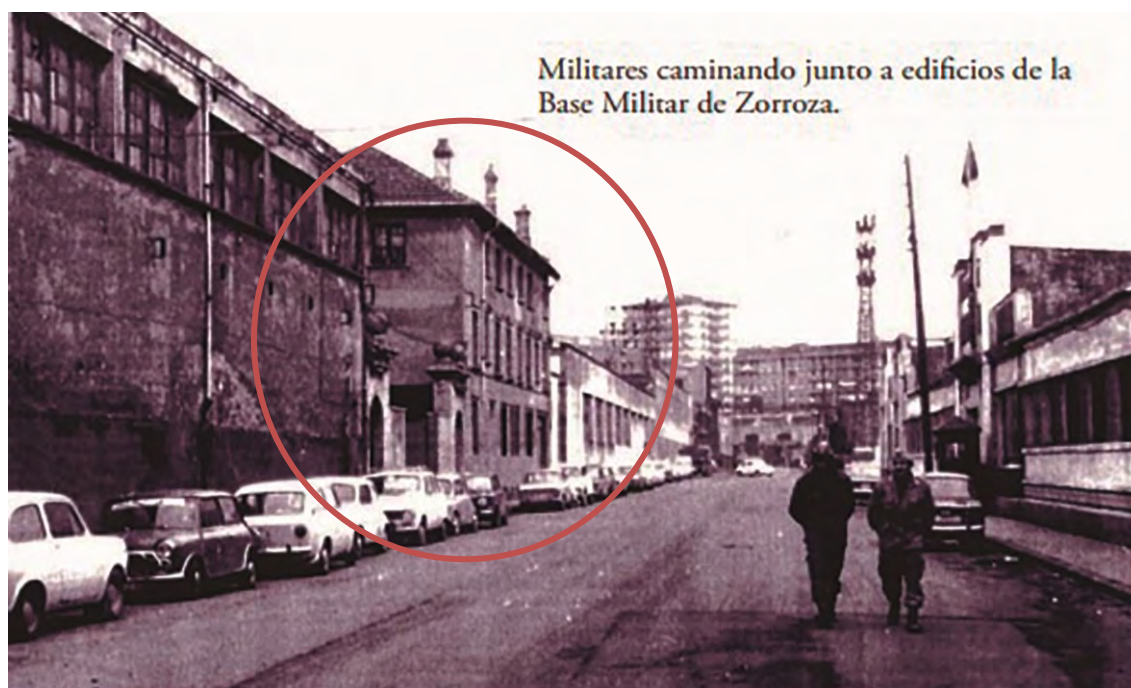
Figura 407. Fotografía de la fachada trasera del edificio de oficinas de GRANDES MOLINOS VASCOS (segundo edificio a la izquierda rodeado con un círculo rojizo).

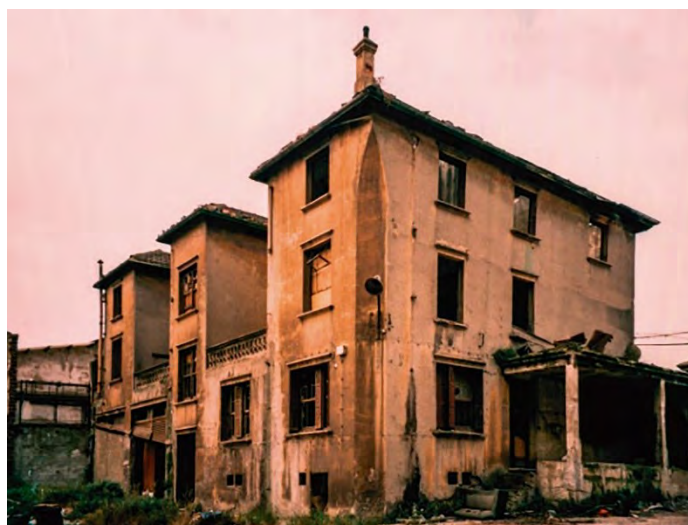
Como apunte breve, en este caso concreto, se hace demoler un edificio de tres plantas y apariencia señorial, acorde al estilo arquitectónico del edificio principal, con dos excusas: su estado de ruina —el edificio principal se encontraba en un estado similar de abandono y deterioro— y porque su demolición, cita textual, «contribuye a destacar la belleza del edificio principal del resto de edificaciones» (Departamento de Ordenación del Territorio, Vivienda y Medio Ambiente, 2000). Esta segunda afirmación, es una burda justificación, puesto que el edificio de las oficinas no entorpecía de ninguna de las maneras la vista de la Fábrica de Pisos de GRANDES MOLINOS VASCOS, fundamentalmente por su ubicación y la diferencia de escala.

Figura 408. Fotografía del Edificio de Oficinas de GRANDES MOLINOS VASCOS antes de su demolición.

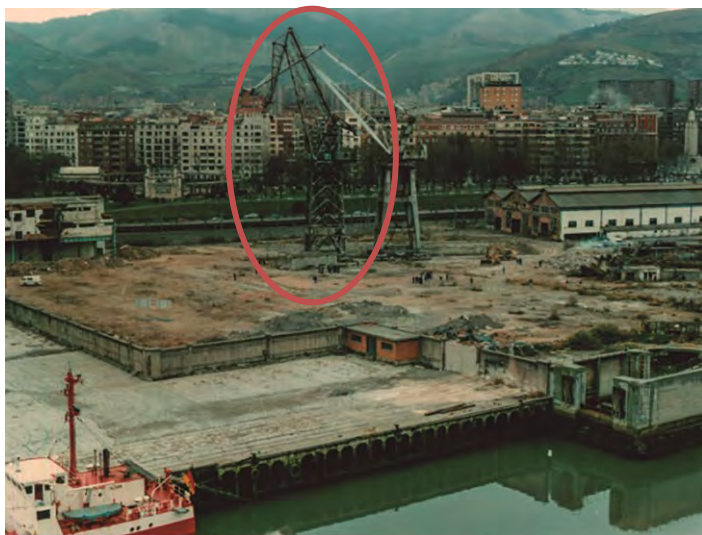
Como ejemplo paradigmático de esta práctica en el Bilbao Metropolitano postindustrial, está el caso de la conocida como grúa Carola del *Itsas Museum* de Bilbao. Se trata de una *grúa de cigüeña* construida en 1957 en los *Talleres de Erandio* que se empleaba en la construcción de buques. Esta grúa industrial fue en su momento la más potente construida en España.

Figura 409. Marcada en rojizo, la grúa *Carola* en su ubicación original, tras la demolición de las instalaciones del Astillero Euskalduna.

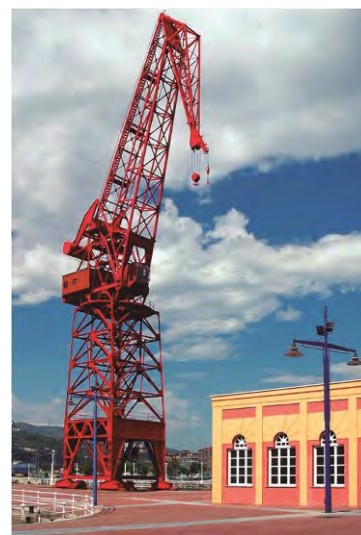
Figura 410. Fotografía actual de la grúa *Carola* ubicada en el *Itsas Museum*.

Esta grúa portuaria recuperada del antiguo Astillero Euskalduna que, si bien no ocupa su ubicación original en lo que fue la Grada N°1 del astillero, pues se encuentra, hoy, reubicada en la explanada del *Itsas Museum*, junto al edificio de la Casa de Bombas, si se puede afirmar que conserva íntegramente sus características originales. Actualmente es, junto a la grúa adquirida por el consistorio bilbaíno en Punta Zorroza, la última grúa portuaria que queda en la Villa.

- Figura 410. Fotografía actual de la grúa *Carola*. <https://www.itsasmuseum.eus/descubre/exposicion-permanente/grua-carola/>.
- Figura 411. Salcedo, A. (2020). Fotografía del llamado *Edificio del Tigre* (Bilbao).

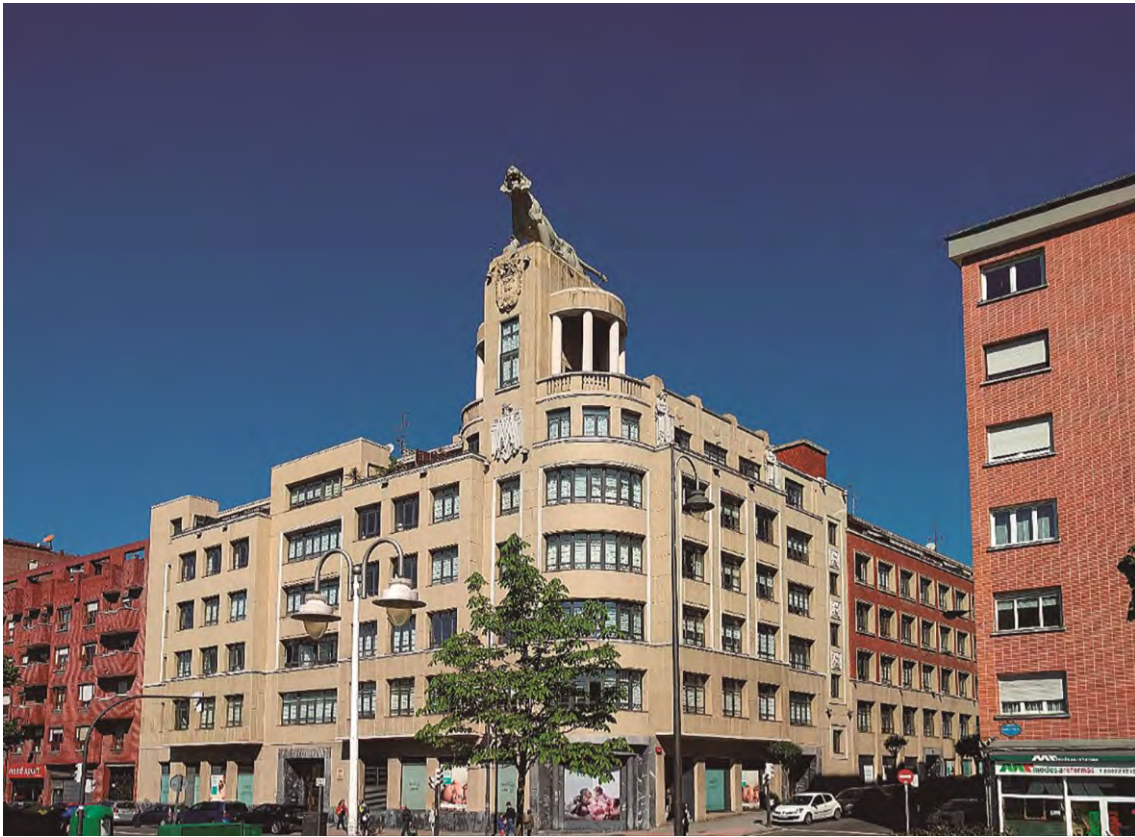
Figura 411. Fotografía del llamado *Edificio del Tigre* (Bilbao).

Esta peculiar fábrica de pisos ubicada en la ribera de *Botica Vieja* del bilbaíno barrio de Deusto ha logrado convertirse en uno de los iconos arquitectónicos del Bilbao postindustrial. Creada en 1940 por el arquitecto vizcaíno Pedro Ispizua, esta edificación albergó la fábrica de correas del empresario Jesús Muñoz Mendizábal.

Esta fábrica, reconvertida en edificio de viviendas tras su rehabilitación integral, en la que se han respetado todas sus características arquitectónicas originales, es un gran ejemplo de integración respetuosa del patrimonio industrial en el Bilbao actual.

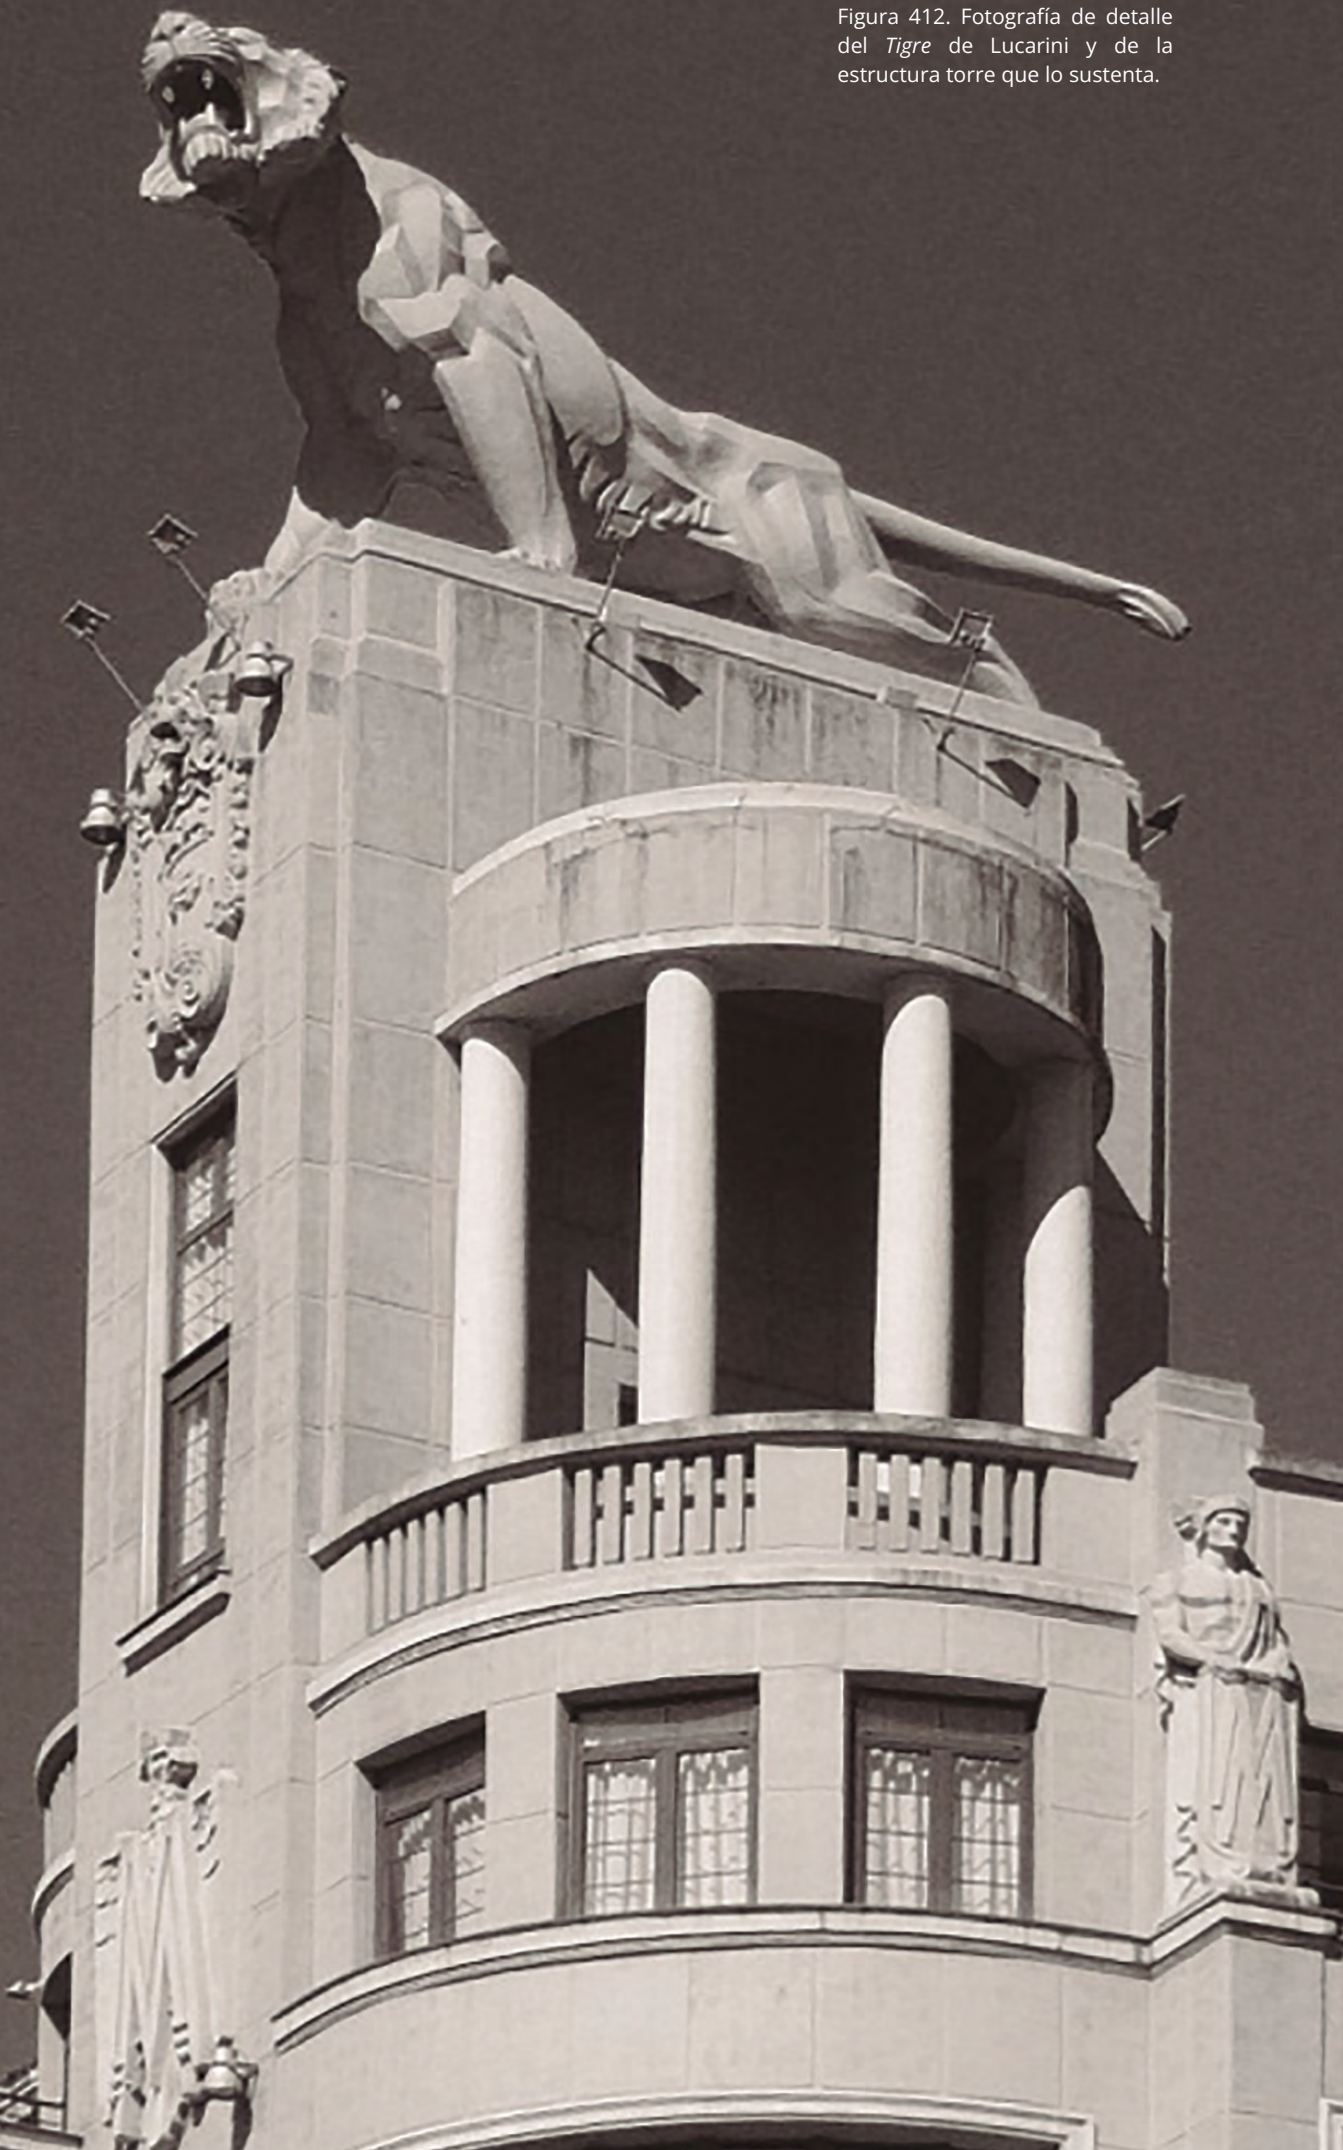
Figura 412. Fotografía de detalle del Tigre de Lucarini y de la estructura torre que lo sustenta.

- Figura 412. Salcedo, A. (2020). Fotografía de detalle del *Tigre* de Lucarini y de la estructura torreta que la sustenta.
- Figura 413. Lazkano, J. (s.f.). Fotografía del acceso de la edificación de *Harino Panadera* antes de su reforma.

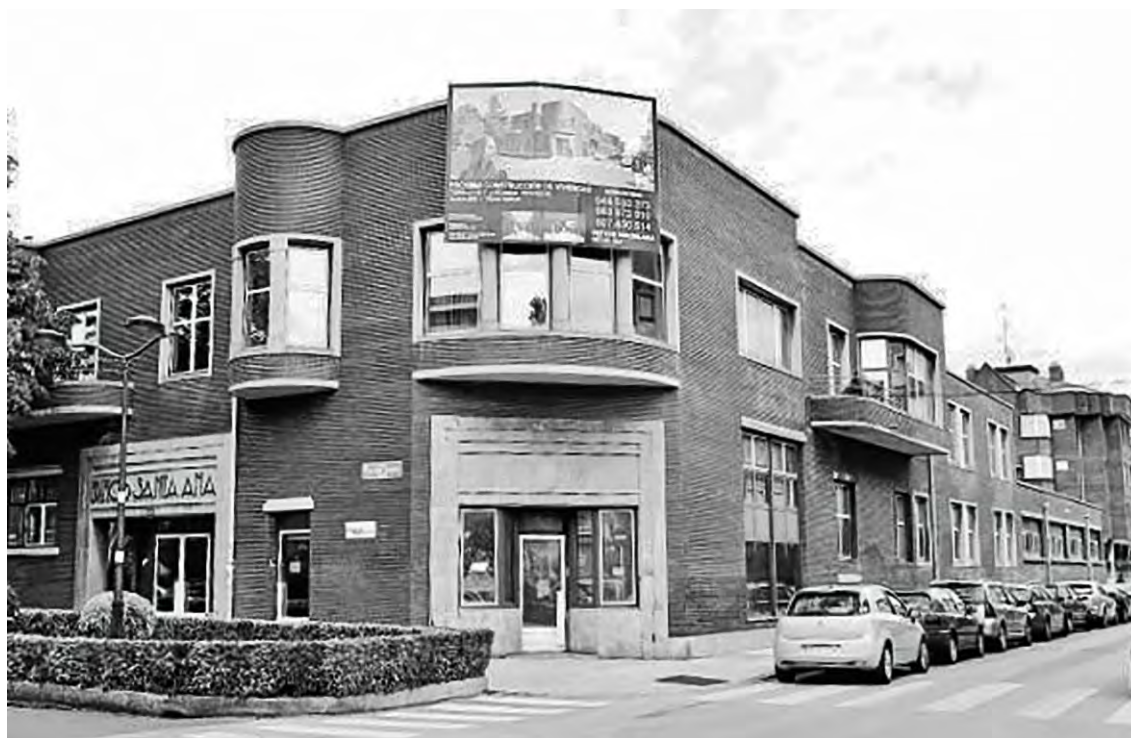
El edificio de *Harino Panadera* de Getxo está inserto en una zona residencial, en la confluencia de las calles Máximo Aguirre, Ibaibide y Arellano en el barrio de Las Arenas de la ciudad vizcaína. Erigido entre 1933 y 1939, bajo proyecto del arquitecto Antonio

Figura 413. Fotografía del acceso de la edificación de *Harino Panadera* antes de su reforma.

de Araluze, se trata de una edificación racionalista, con influencias expresionistas, materializada en hormigón armado. Se trata de una arquitectura fabril de planta rectangular, donde primaba la funcionalidad, cuya fachada está acabada en ladrillo cara vista.
