Arte y memoria industrial vasca

Revitalización del patrimonio industrial obsoleto mediante su intervención artística

Tesis doctoral 2022

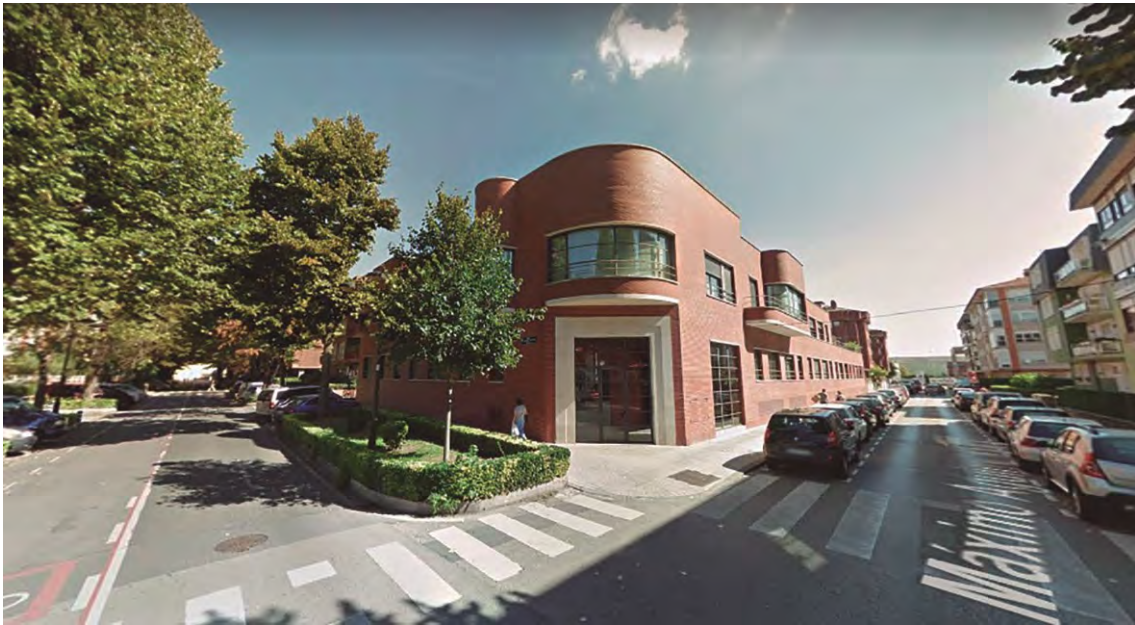
Hay un segundo modelo de encaje del patrimonio industrial mediante su reutilización postindustrial, pero, en esta integración, el proyecto que coloniza la edificación fabril acaba imponiendo sus necesidades en detrimento de los valores patrimoniales industriales del edificio original. Desgraciadamente, esta colonización irrespetuosa con la esencia industrial de las edificaciones reutilizadas tiene como consecuencia la pérdida irreversible del valor industrial de la arquitectura patrimonial y su banalización, convirtiéndose en edificaciones *Poshindustriales*¹²³. Como ejemplo paradigmático de esta práctica, se propone el caso del edificio fabril de *Harino Panadera* en Getxo.

Figura 414. Imagen del acceso al edificio de *Harino Panadera* tras su transformación para acoger viviendas, con una alteración de sus valores patrimoniales.

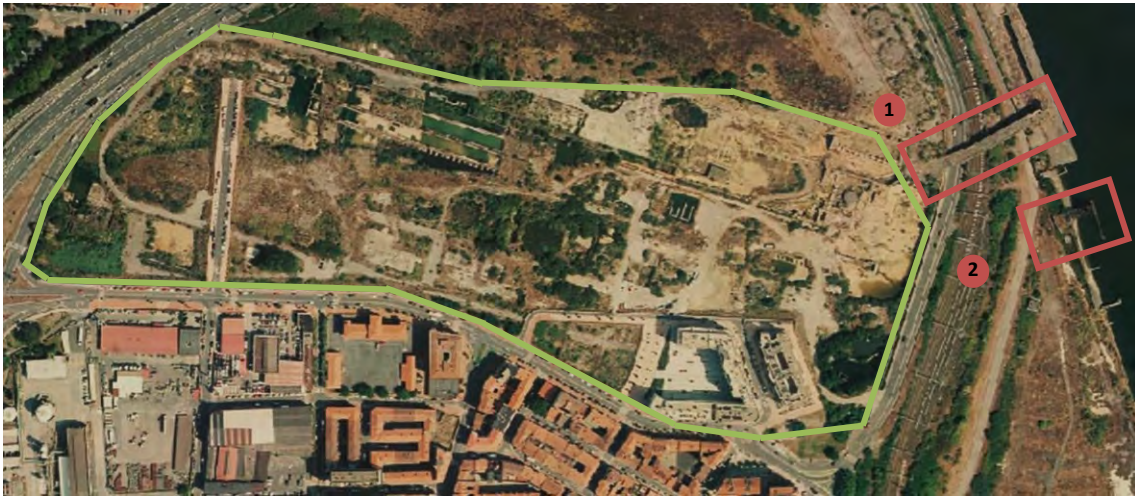
Figura 418. Imagen del territorio donde se pretende desarrollar el proyecto *Puerta de Bilbao*. Perimetrados con una línea verde, están los solares abandonados de BEFESA y SEFANITRO y en rojizo los cargaderos (1) de SEFANITRO y (2) de ORCONERA.

- Figura 417. Salcedo, A. (2021). *Nothing to see here* [Fotografía]. Obra integrada en el proyecto *I survived the Guggenheim effect* (2019-2021).
- Figura 418. Google Maps (s.f.). Imagen del territorio donde se pretende desarrollar el proyecto *Puerta de Bilbao*. Perimetrados con una línea amarilla, están los solares abandonados de BEFESA y SEFANITRO y en rojo los cargaderos (1) de SEFANITRO y (2) de ORCONERA.

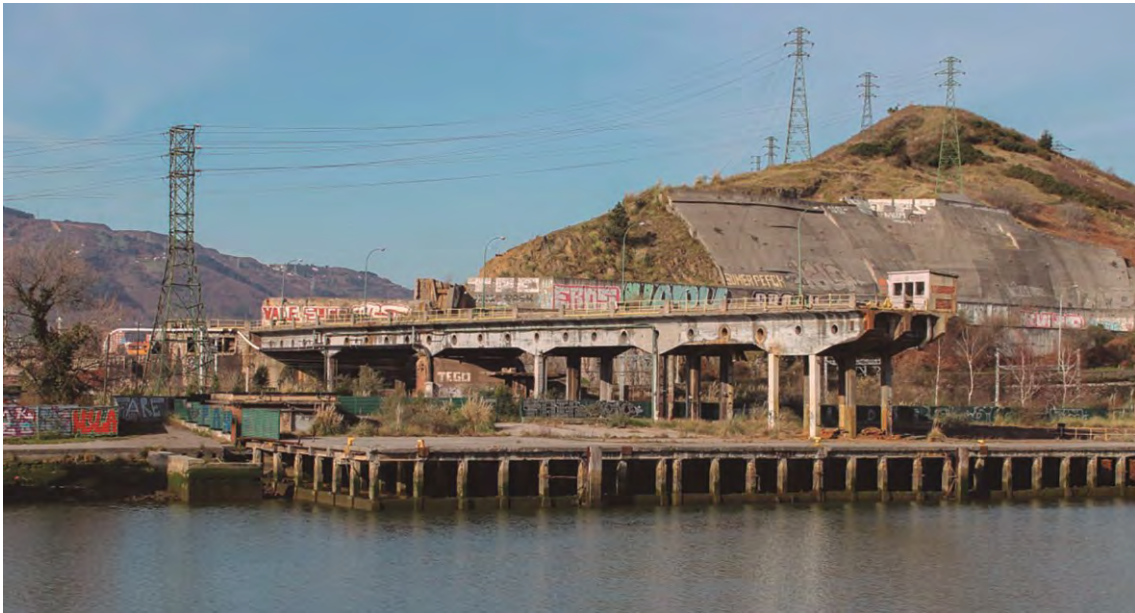
Figura 420. Fotografía del *Cargadero de Sefanitro* en 2018.

El primero de estos elementos, el cargadero de *Sefanitro*, es un cargadero de hormigón, ejemplo del estilo racionalista aplicado a la construcción industrial. Funcionalmente hablando, se trata de una pasarela elevada que comunicaba el complejo industrial con el muelle de atraque de buques en la Ría. Esta pasarela tiene unas medidas de 51 m. de longitud y 10 m. de anchura y se sustenta sobre tres pilares. En el tramo que separa la fábrica del agua, el cargadero supera una carretera, un tramo ferroviario y el muelle hasta asomarse a la Ría a una altura de 8,40 m. (AVPIOP, 25/09/2016). El estado actual del cargadero de *Sefanitro*, pese a ser un elemento de patrimonio industrial protegido, es de abandono y deterioro.

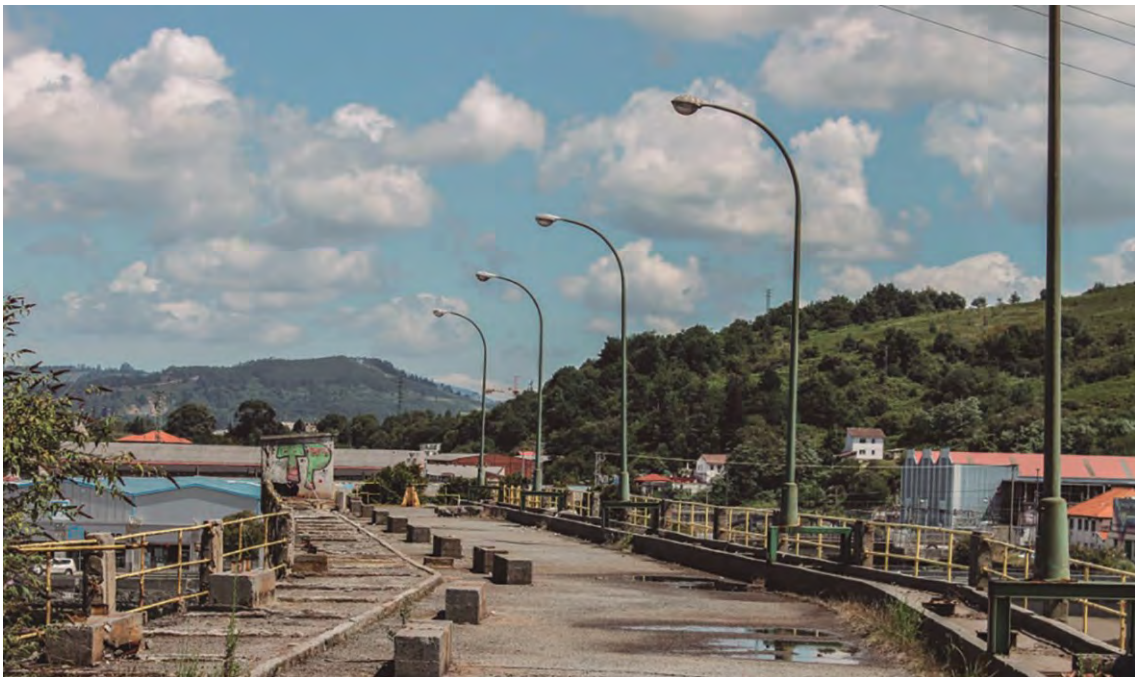
Figura 421. Fotografía de 2018 que muestra la parte superior del cargadero con evidentes daños por su negligente conservación.

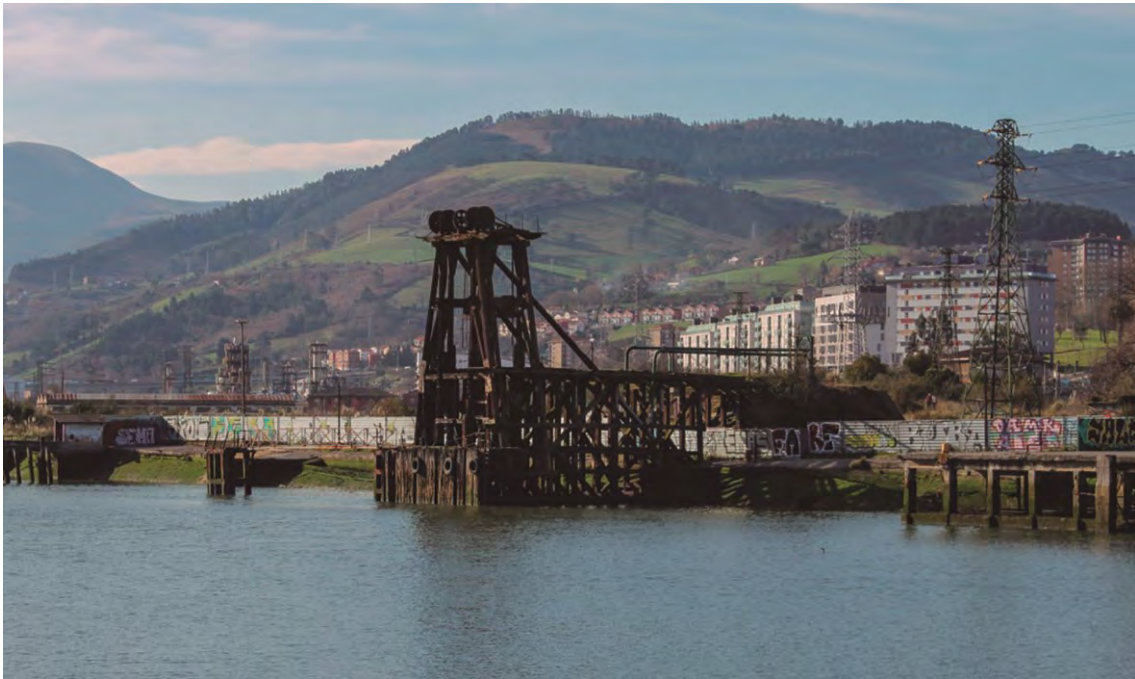
El segundo elemento es el cargadero de mineral de la *Orconera*, que data de 1877 y es el único que se conserva de los cinco que la compañía construyó para cargar el mineral en los buques; es más, el cargadero de la *Orconera* es, junto al de la *Sociedad Franco Belga*, el único que queda de estas características en toda la ría del Nervión. Este cargadero es, a diferencia del de SEFANITRO, de madera, y está construido desde el muelle hasta dentro de las aguas de la Ría. (AVPIOP, 25/09/2016)

Este tipo de cargaderos fueron adaptándose a las diferentes épocas y necesidades funcionales, ampliando sus plataformas superiores con unos castilletes de madera, donde se situaban los mecanismos de poleas que sostenían la parte móvil que desembocaba en el canal vertedera para depositarlo en la bodega del barco. Desde 1974 y hasta 2007, el uso de este cargadero fue cedido a la empresa *Plastificantes de Lutxana*, que lo mantuvo activo, lo que ha permitido que esta infraestructura llegue en óptimas condiciones hasta nuestros días. (AVPIOP, 2009).

Figura 422. Fotografía del *Cargadero de Orconera* en 2018.

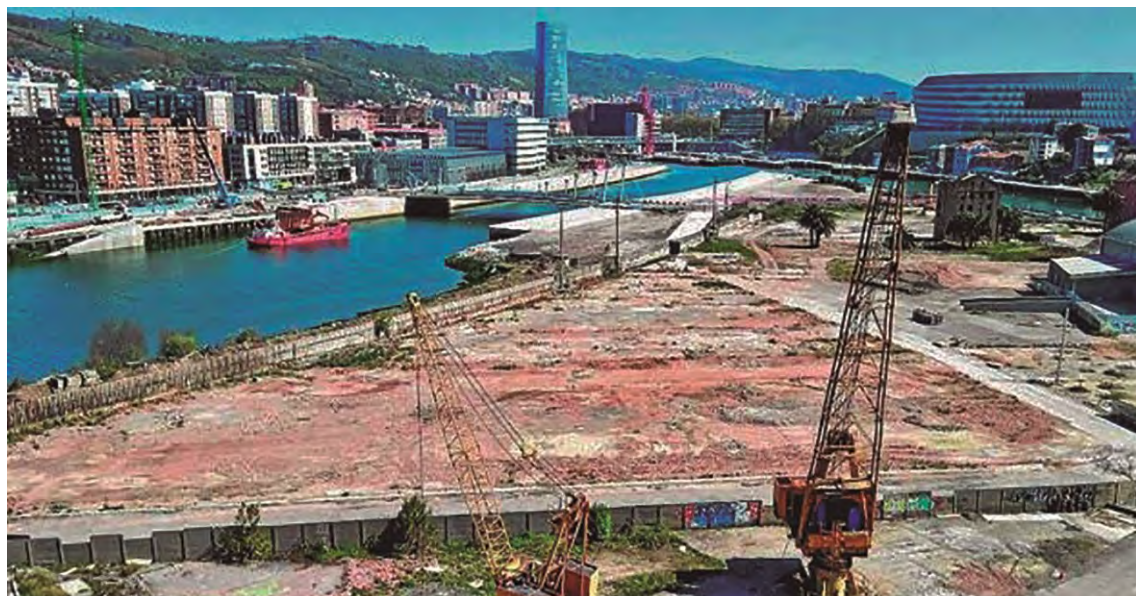
Figura 424. Fotografía de las grúas de Vicinay ocupando momentáneamente su ubicación original.

- Figura 424. Calabor, L. (2019). Fotografía de las grúas de *Vicinay* ocupando momentáneamente su ubicación original. <https://www.elcorreo.com/bizkaia/denuncian-expolio-gruas-20190329200427-nt.html>.

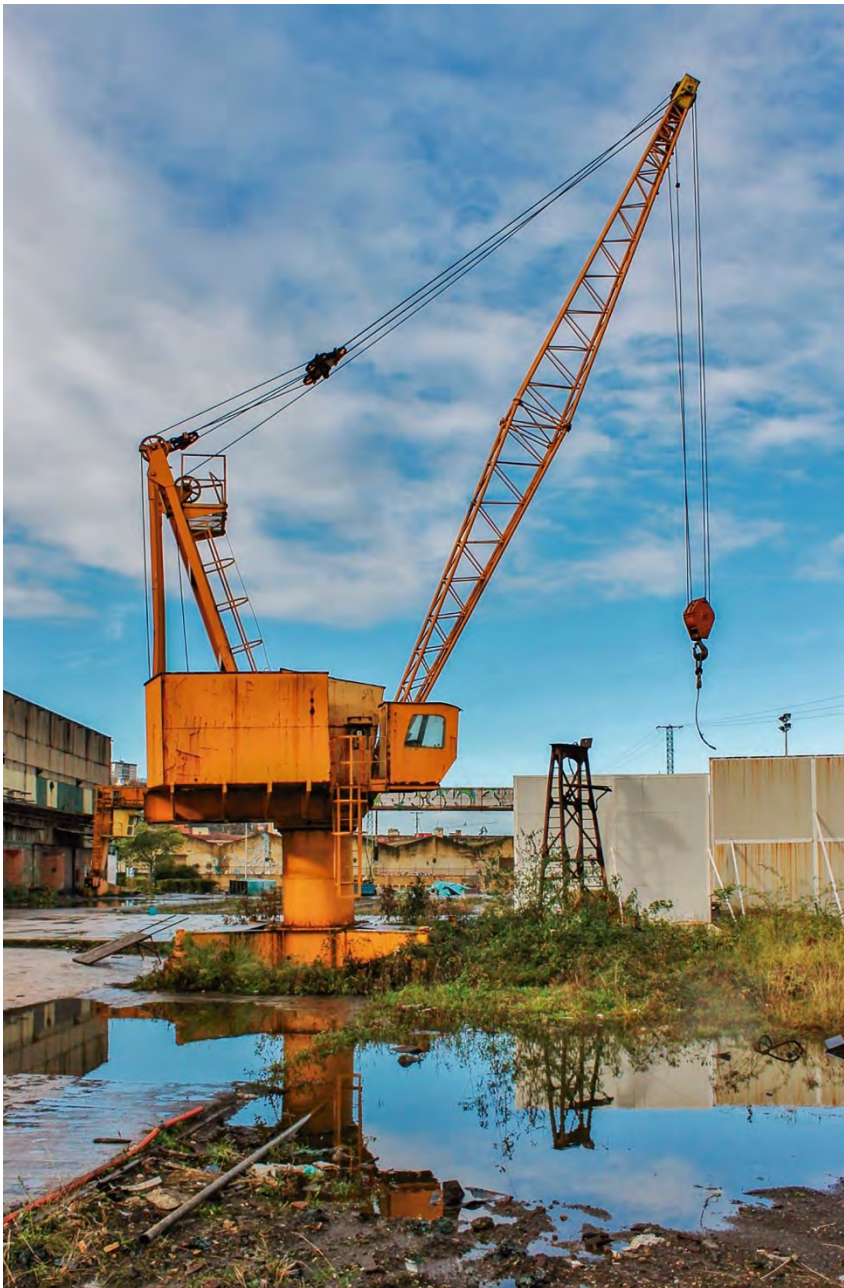
Figura 425. Fotografía de una de las grúas de porte de *Vicinay* y la torre de vigía. Ambas serán conservadas.

- Figura 425. Salcedo, A. (2018). *Reflejos* [Fotografía].
- Figura 426. Salcedo, A. (2018). Fotografía de una de las grúas de porte de *Vicinay* y la torre de vigía. Ambas serán conservadas.

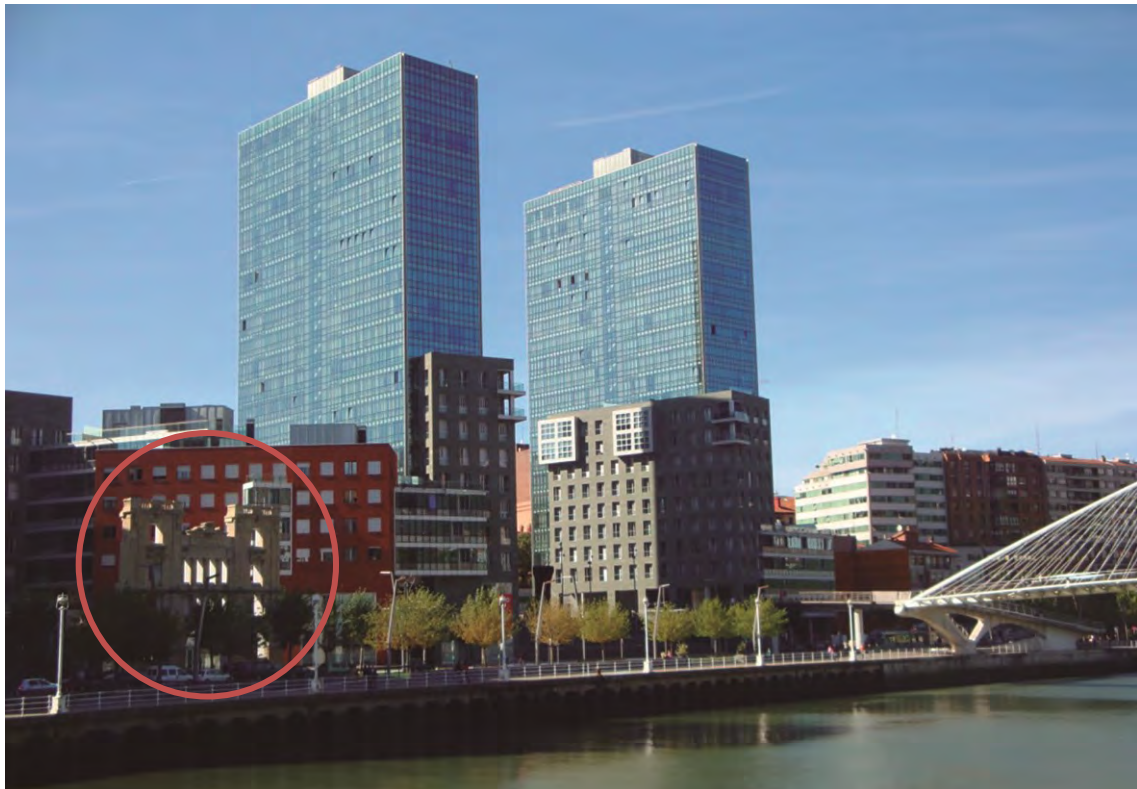
Figura 428. Fotografía del conjunto arquitectónico de *Isozaki Atea*, con parte de la fachada del DEPÓSITO FRANCO DE URIBITARTE marcada con un círculo rojizo.

Para el desarrollo del proyecto de Isozaki, de la fachada del DEPÓSITO FRANCO DE URIBITARTE que miraba a la ría de Nervión se conserva exclusivamente el portalón central. Este elemento, que queda aislado, es abrazado por un conjunto de edificaciones de menor tamaño que las Torres Isozaki, pero que nada tienen que ver con él, ni en escala ni en estilo arquitectónico.

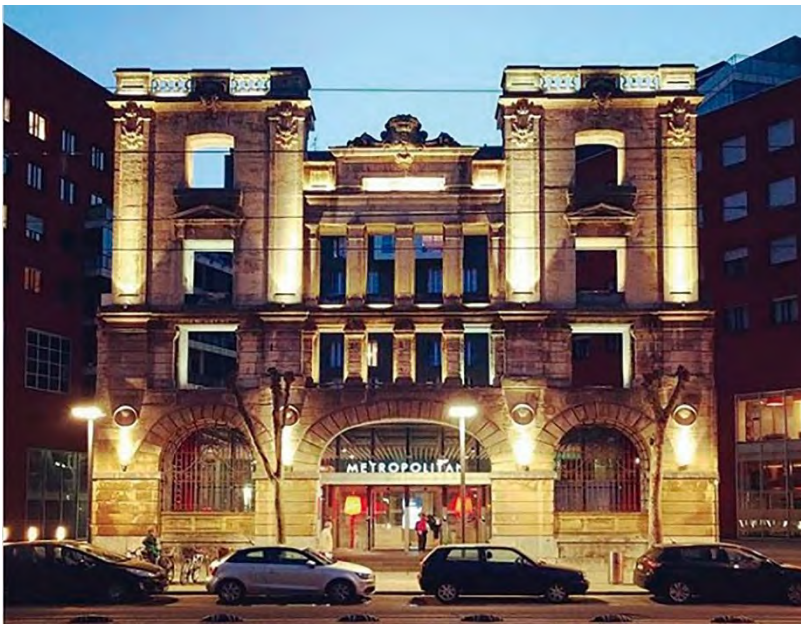
Este choque entre diferentes estilos arquitectónicos se salda con la descontextualización y casi caricaturización del portalón, ya que, mientras se conserva su materialización original en el frontal, en su parte posterior se ha aplicado una gruesa capa de mortero grisáceo, que intensifica la impresión de pastiche, haciendo que el elemento patrimonial sea percibido como extraño o fuera de lugar.

Además, para ahondar en ese efecto escenario, el portalón del DEPÓSITO FRANCO DE URIBITARTE se hibrida con el acceso a uno de los mayores gimnasios de la Villa, iluminándose por la noche, lo que multiplica ese efecto de arquitectura *fake*, como las que se encuentran en los parques temáticos.

Figura 429. Fotografía del portalón principal de del DEPÓSITO FRANCO DE URIBITARTE.

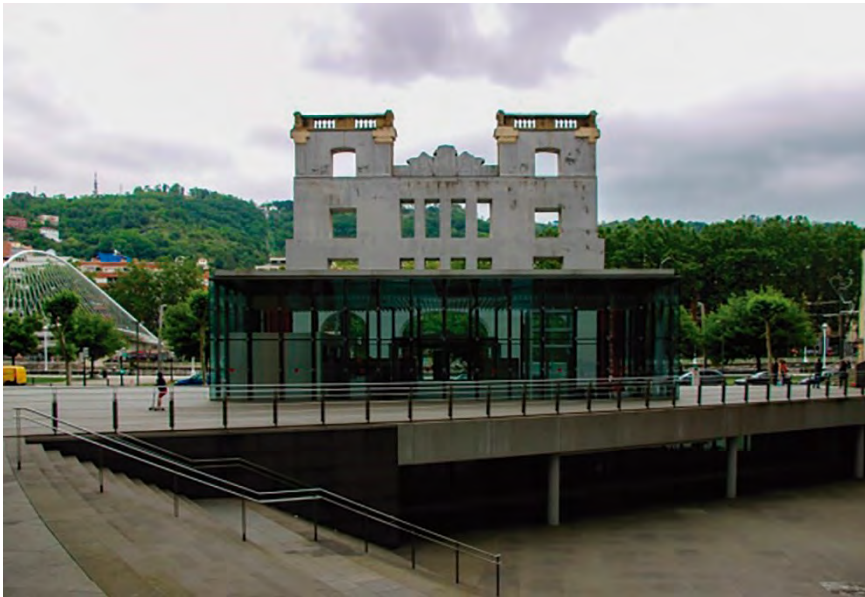
Justo sobre la portada de la fachada trasera del se erige la edificación de mayor tamaño de las cinco mencionadas, con seis plantas por encima de la altura máxima de la portada del DEPÓSITO FRANCO DE URIBITARTE, lo que provoca la sensación de que la edificación histórica carga sobre sus hombros con el edificio de nueva planta. Además, en lo que se supone un afán de integración e hibridación entre lo nuevo y lo viejo, los balcones de las plantas más bajas del edificio de Isozaki utilizan la parte alta de la portada posterior de la fachada del *Depósito Franco* como balaustrada.

Tal y como ocurre con el portalón frontal, todos los muros de las fachadas del antiguo DEPÓSITO FRANCO DE URIBITARTE, en su parte interior, están rematados con una gruesa capa de mortero pintada de gris. Esta imagen interior del complejo aumenta, si cabe, la sensación general de estar ante una construcción de cartón piedra.

Figura 430. Fotografía de la parte posterior del portalón, pintada de gris y con la estructura de acceso al centro deportivo *Metropolitan* adosada.

- Figura 429. Salcedo, A. (2010). Fotografía del portalón principal del DEPÓSITO FRANCO DE URIBITARTE.
- Figura 430. Salcedo, A. (2019). Fotografía de la parte posterior del portalón del DEPÓSITO FRANCO DE URIBITARTE, pintada de gris y con la estructura de acceso al gimnasio *Metropolitan* adosada.

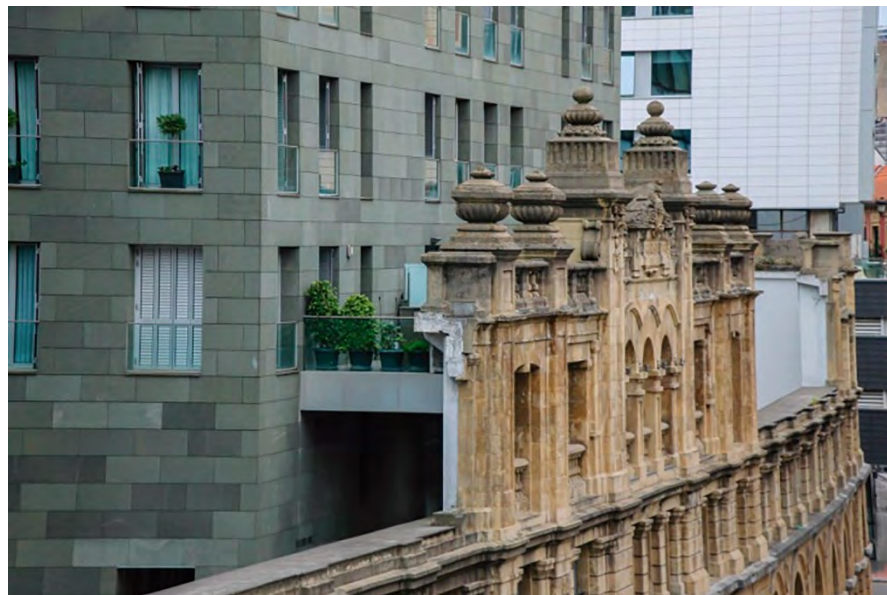
Figura 431. Fotografía de detalle de la utilización de la corona de la portada posterior del DEPÓSITO FRANCO DE URIBITARTE como balaustrada de los balcones del nuevo edificio de viviendas.

- Figura 431. Salcedo, A. (2020). Fotografía de detalle de la utilización de la corona de la portada posterior del DEPÓSITO FRANCO DE URIBITARTE como balaustrada de los balcones del nuevo edificio de viviendas.

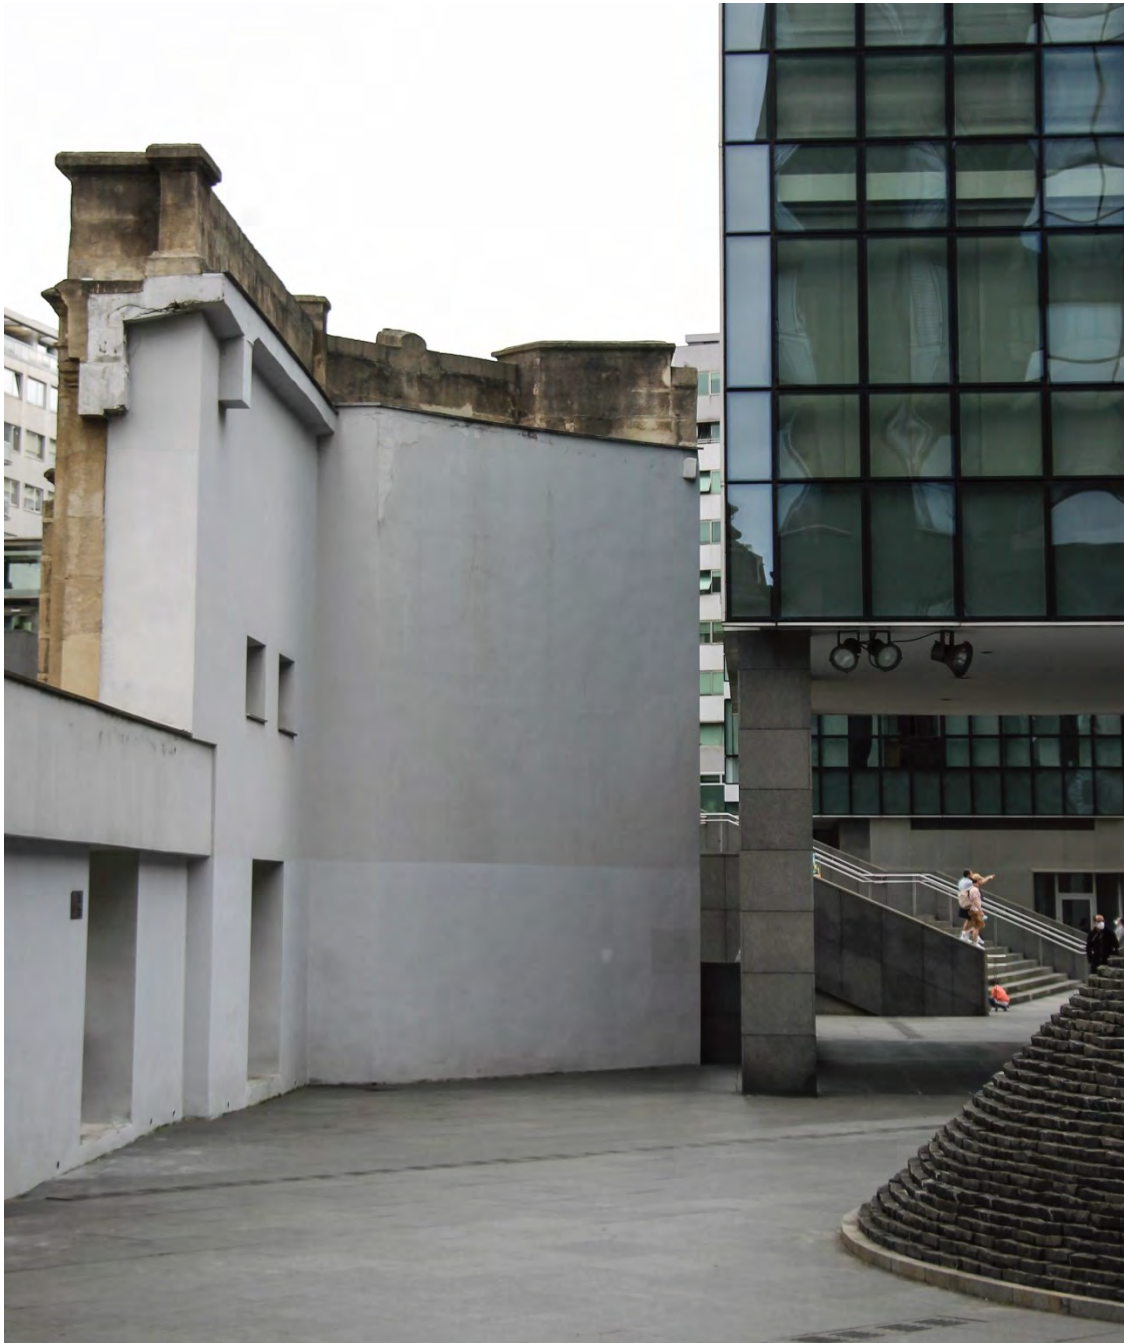
Figura 432. Fotografía del tratamiento interior del muro del DEPÓSITO FRANCO DE URIBITARTE y su encaje con las nuevas edificaciones.

- Figura 432. Salcedo, A. (2020). Fotografía del tratamiento interior del muro del DEPÓSITO FRANCO DE URIBITARTE y su encaje con las nuevas edificaciones.

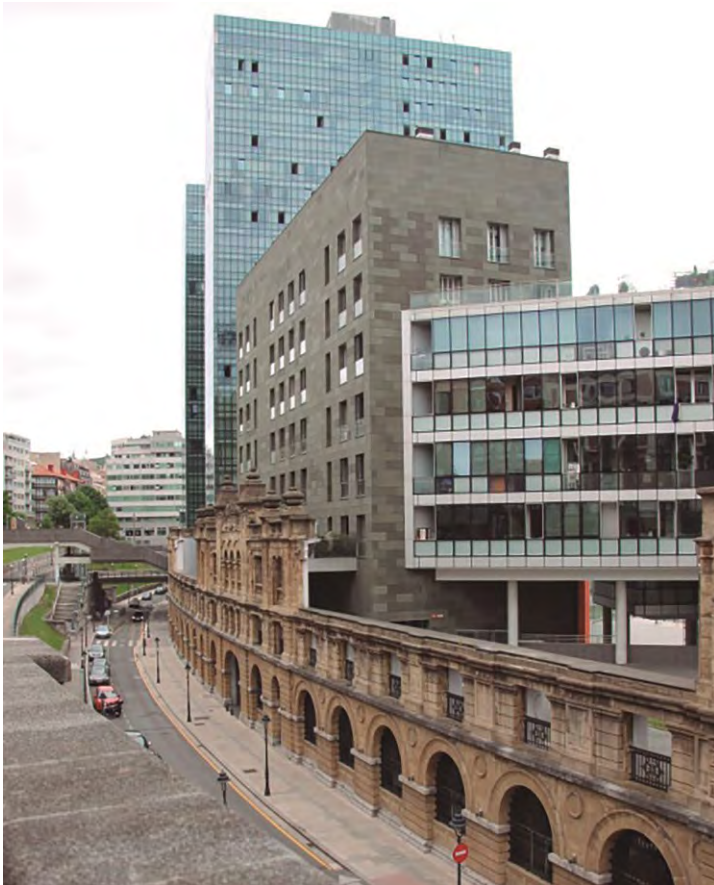
Figura 434. Fotografía de una vista general del encaje de las edificaciones postindustriales con los restos del inmueble patrimonial.

- Figura 434. Salcedo, A. (2019). Fotografía que muestra el encaje de las diferentes edificaciones del conjunto, la preexistente y las de nueva construcción.

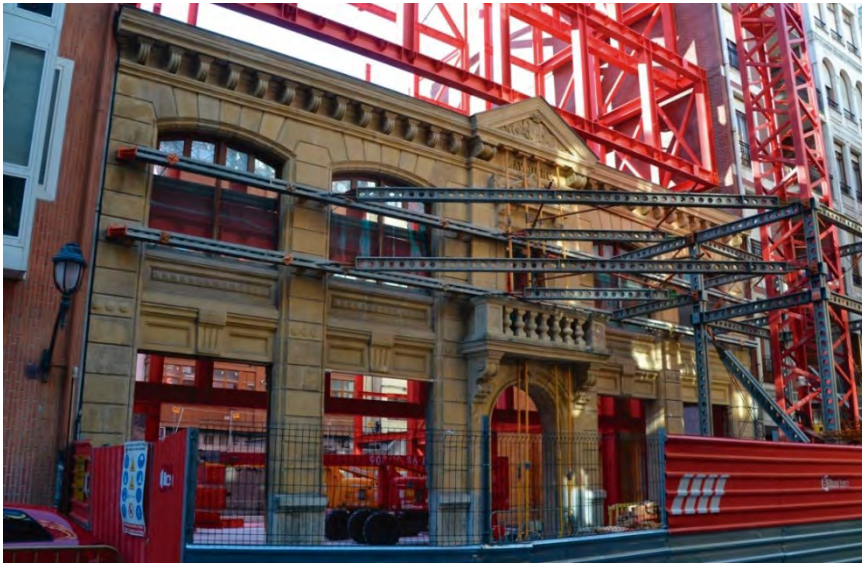
Figura 438. Fotografía de 2018 de las obras del Centro Municipal de Distrito con la estructura frente a la fachada del LAVADERO DE BARRAINKUA.

Pero la transformación de este edificio patrimonial no queda ahí. Para ahondar en su banalización, la edificación de nueva construcción “aplata” visualmente la fachada del antiguo lavadero con la construcción de una estructura de enrejado metálico y cristal que vuela sobre esta y que la duplica en tamaño, tal y como muestran planos e infografías publicadas por el Ayuntamiento. De este modo, la operación de *fachadismo* de Barrainkua supone la degradación a un elemento puramente anecdótico de los restos del lavadero histórico.

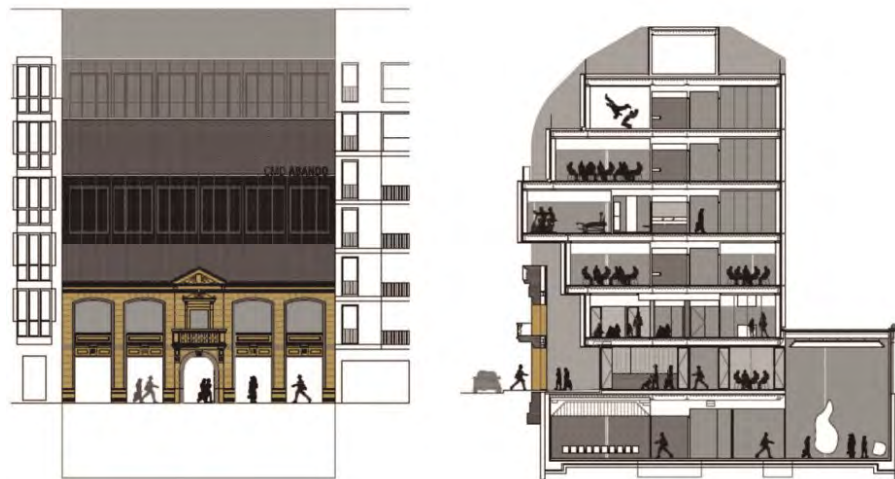
Figura 439. Planos de los alzados del Centro Municipal de Distrito de Abando-Indautxu.

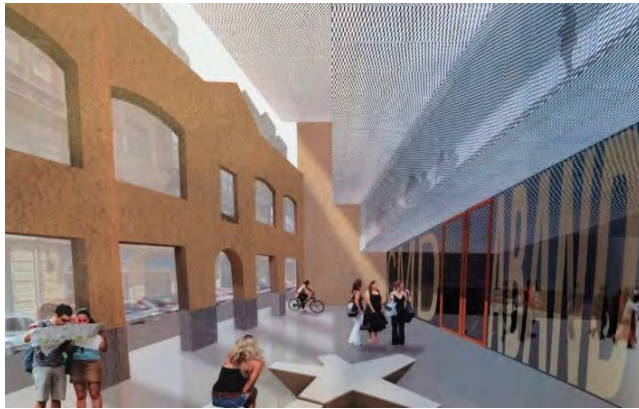
Figura 440. Infografía que muestra el soportal de tránsito entre fachada del lavadero y la entrada del edificio nuevo.

En referencia a la distribución del nuevo espacio interior del *Centro de Distrito*, y tal como se ve en la infografía facilitada por el Ayuntamiento, la fachada del antiguo lavadero está físicamente exenta, aunque la separación entre esta y la nueva estructura es mínima y conforma un pequeño soportal.

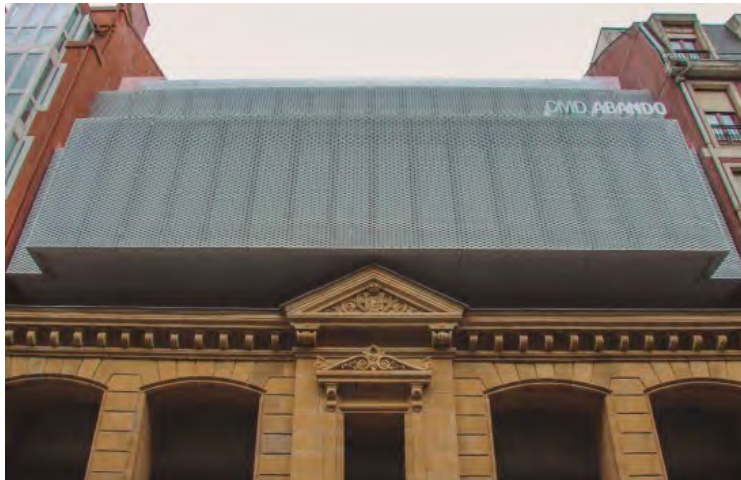
Figura 444. Detalle del impacto de la edificación nueva en la edificación patrimonial, con una superposición de estructuras, en la que no se aprecia un intento de integración entre ambas.

Aparte del valor patrimonial e histórico del lavadero, basta con ver las imágenes de esta transformación para detectar un claro ejemplo de *fachadismo* descarnado, en el que el edificio nuevo devora al viejo. No se aprecia ningún esfuerzo integrador entre el elemento patrimonial y la nueva

edificación, basta fijarse en la infografía que muestra la fachada del lavadero desde el soportal. No hay sintonía en el uso de materiales ni de escalas y la presencia de la fachada del antiguo lavadero pasa a ser un mero objeto decorativo, anecdótico y testimonial. De una manera visual, pero cargada de simbolismo, los restos del antiguo edificio cargan a sus hombros con el peso de lo nuevo, provocando un nuevo efecto escenario.

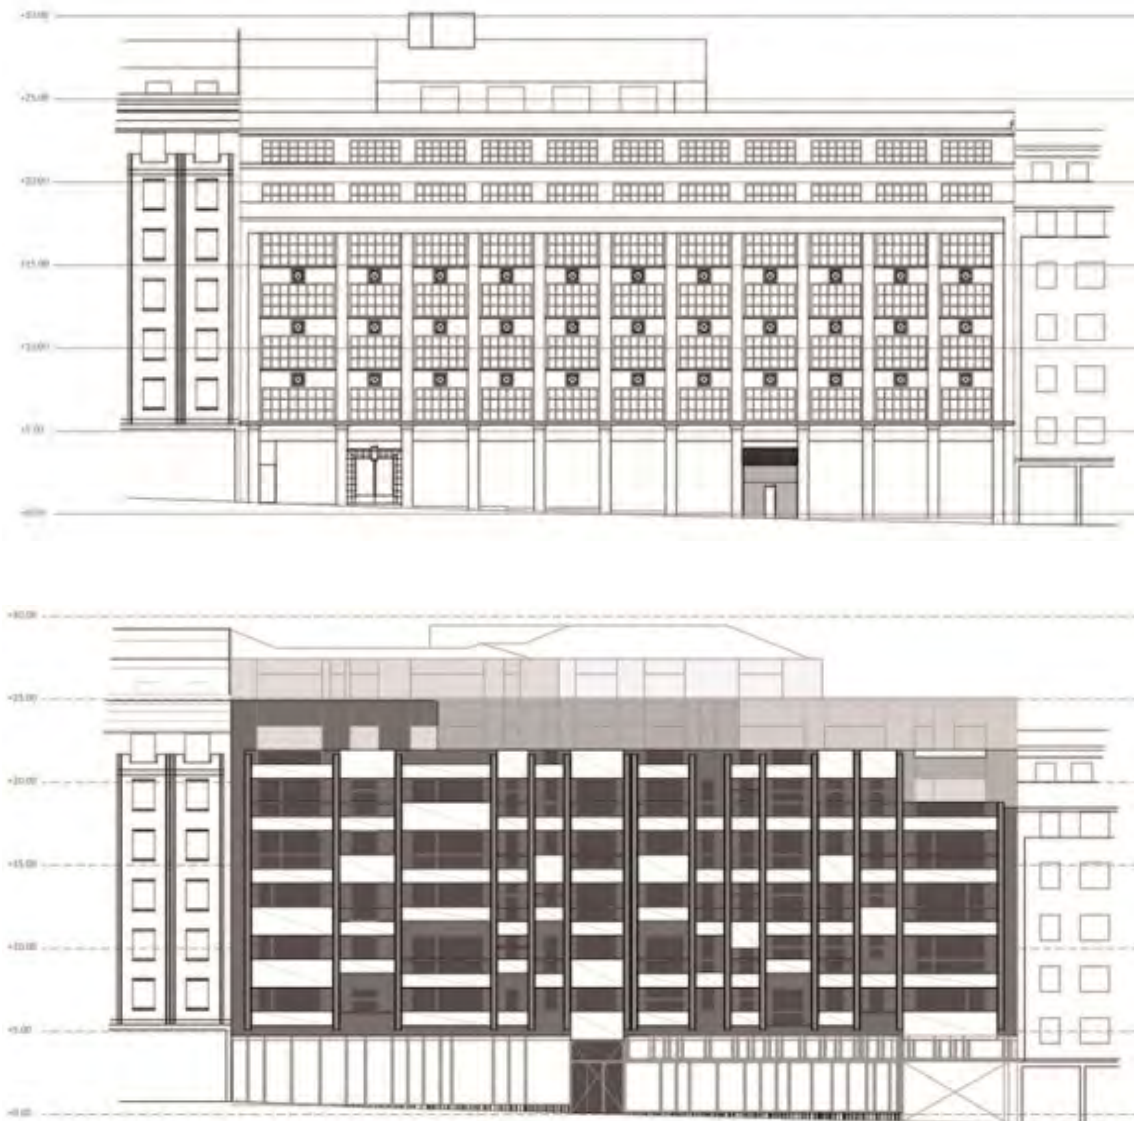
Figuras 452 y 453. Comparativa de las fachadas del edificio original de Amann y del nuevo edificio postindustrial.

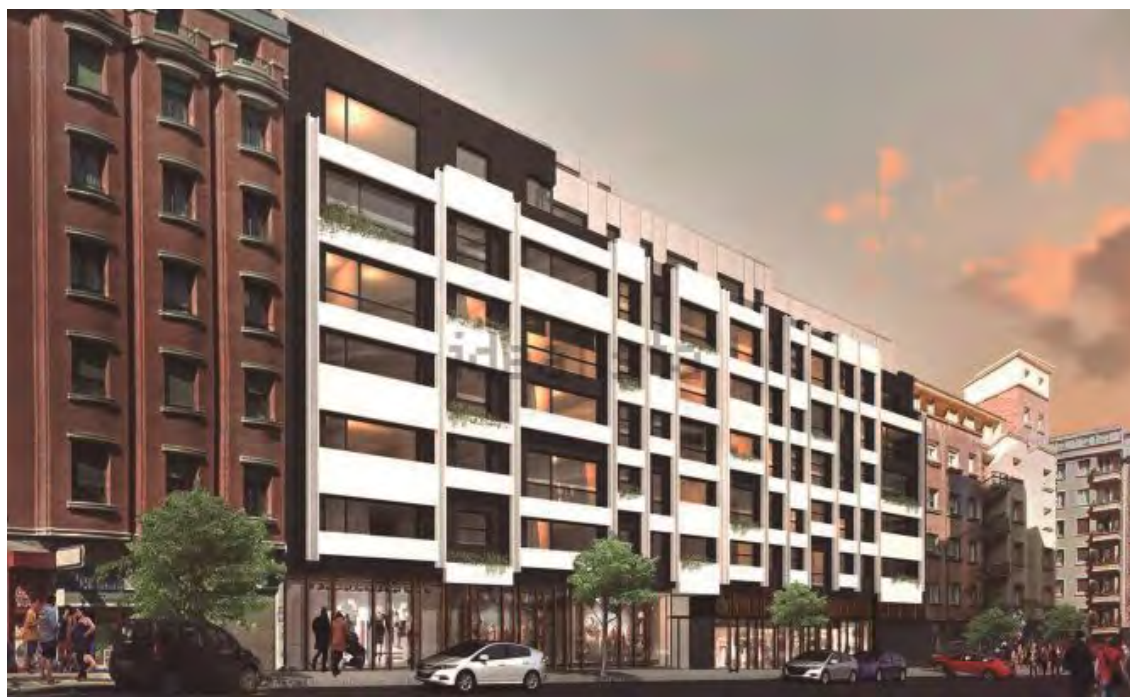
Figura 454. Infografía de la fachada del futuro edificio que ocupará el espacio del EDIFICIO DE LA CENTRAL DE ARTESANÍA.

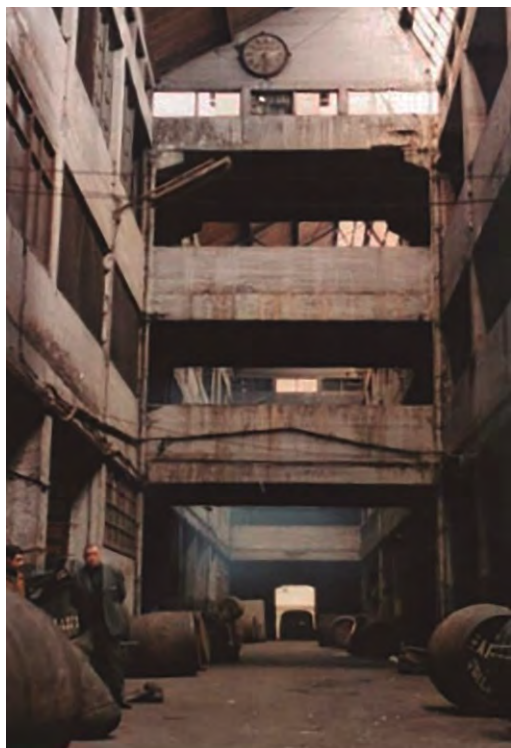
El interior presentaba una configuración central diáfana en la que se aprecia la espacialidad de la manzana que ocupa. La estructuración geométrica de su espacio interior se configura con pórticos de hormigón armado, lo que hizo a la Alhóndiga una de las edificaciones pioneras en el Estado en utilizar este material revolucionario. Las plantas baja y sótano disponían de *calle*s de circulación interna,

iluminadas cenitalmente por los grandes huecos de los forjados superiores y por los tragaluces de la cubierta. La contundencia constructiva de la estructura original marcaba la espacialidad interior.

Figura 485. Interior de la ALHÓNDIGA MUNICIPAL DE BILBAO durante su vida funcional como almacén de vinos y aceites. Fecha indeterminada.

- Figura 484. Salcedo, A. (2021). Fotografía del espacio interpretativo de la historia industrial del *Centro Municipal de Desinfecciones*. 2011.
- Figura 485. Interior de la ALHÓNDIGA MUNICIPAL DE BILBAO durante su vida funcional como almacén de vinos y aceites. Fecha indeterminada. Fuente: *Azkuna Zentroa*.

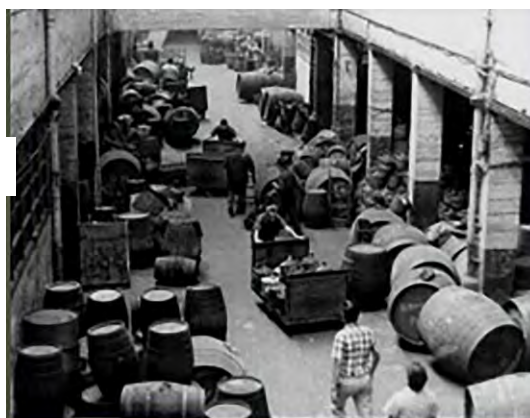
Figura 486. Actividad laboral en la ALHÓNDIGA MUNICIPAL DE BILBAO en su etapa como almacén de vinos y aceites. Fecha indeterminada.

- Figura 486. Actividad laboral en la ALHÓNDIGA MUNICIPAL DE BILBAO en su etapa como almacén de vinos y aceites. Fecha indeterminada. Fuente: *Azkuna Zentroa*.

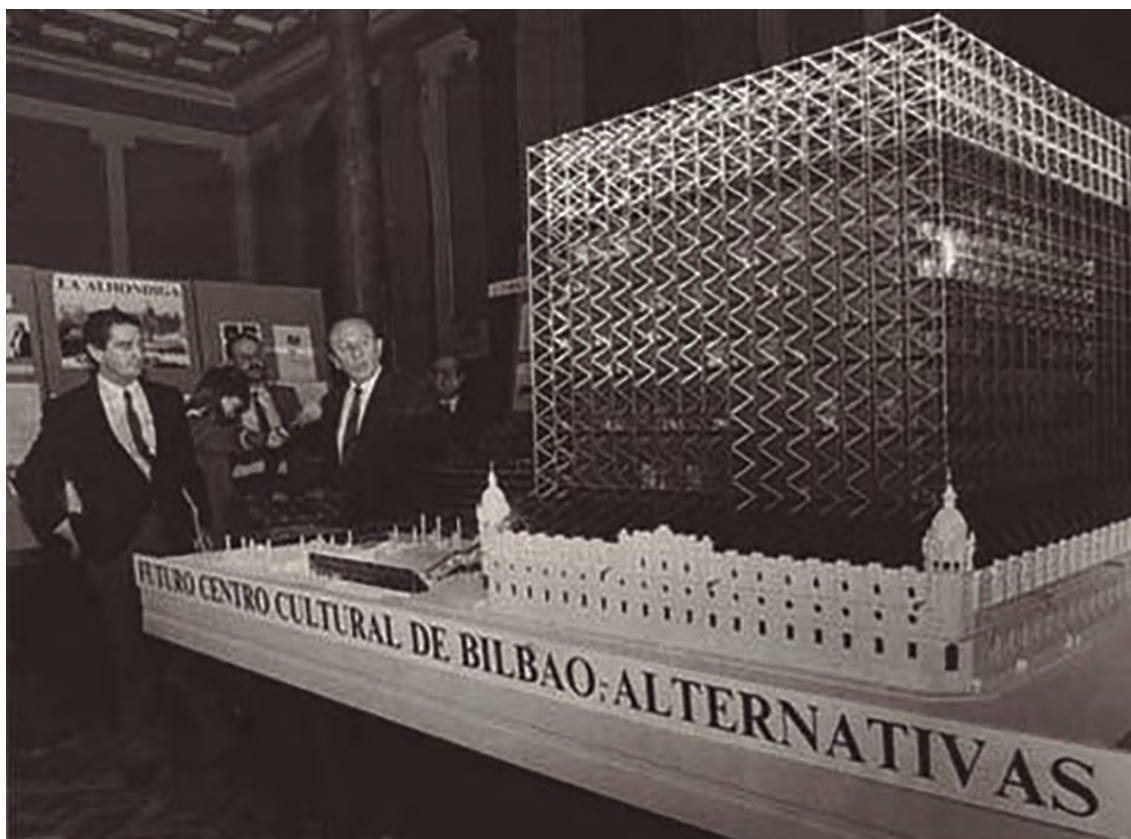
Tras la presentación de una propuesta totalmente rompedora para la época, en la que en un primer momento se pretendía demoler completamente el edificio patrimonial (aunque en el proyecto final se respetaban sus fachadas) y construir un inmenso cubo de cristal transparente, hubo un rechazo frontal por parte de amplios sectores de la sociedad bilbaína, dejando la defensa de la integridad de este elemento patrimonial en manos del Departamento de Cultura del Gobierno Vasco. Con fecha de 3 de enero de 1990, la Junta Asesora del Patrimonio dependiente del Departamento de Cultura calificaba el proyecto para la ALHÓNDIGA de "*disparate*" y "*grave atentado*" contra un *Monumento* del Patrimonio Cultural Vasco. La Junta envió un documento razonando su negativa al desarrollo del proyecto de Oteiza, Fullaondo y Sáenz de Oiza, basando su argumentación en que:

Figura 487. Fotografía de 1988 de la maqueta de la propuesta del equipo formado por Oteiza, Sainz de Oiza y Fullaondo, con la presencia del alcalde Gorordo.

- Figura 487. Fotografía de 1988 de la maqueta de la propuesta del equipo formado por Oteiza, Sainz de Oiza y Fullaondo, con la presencia del alcalde Gorordo. <https://bilbaoenconstruccion.com/2018/12/02/el-bilbao-que-pudo-ser-centro-cultural-alhondiga-de-jorge-oteiza/>.

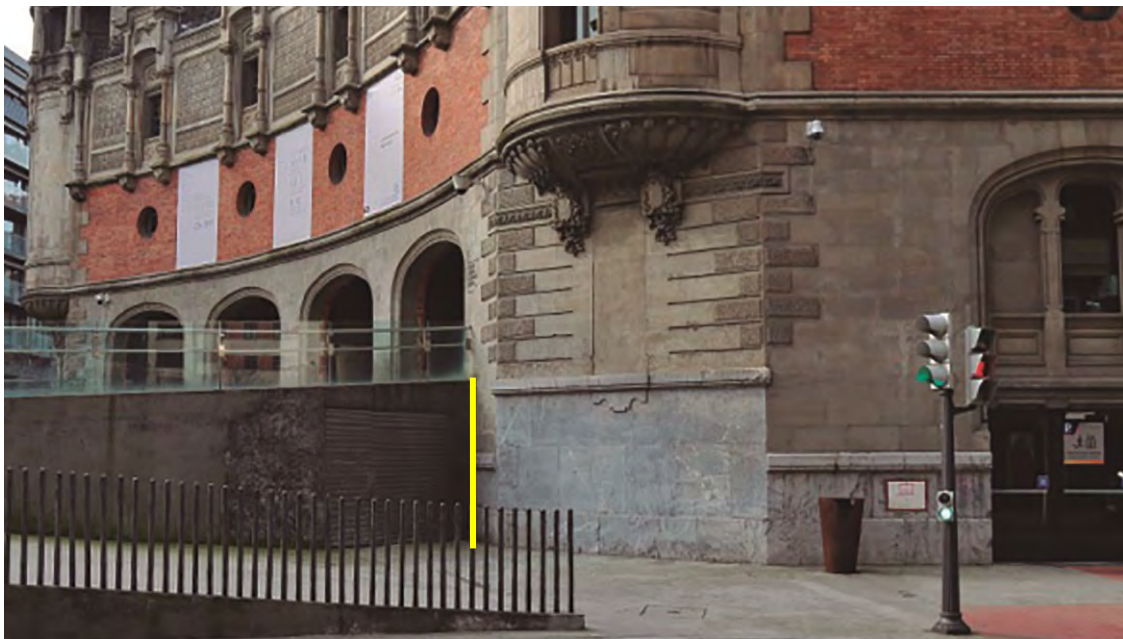
Figura 490. Fotografía intervenida que muestra el acceso a *Azkuna Zentroa*. Se marca con una línea amarilla el aumento de cota en la plaza Arriquirar y el impacto de este añadido en la fachada de la antigua ALHÓNDIGA

Otra de las transformaciones ilegales cometidas en el proyecto de adaptación del *Monumento*, es la anexión de la plaza Arriquirar a la fachada del edificio para crear una especie de antesala del centro cultural y marcar, de este modo, su acceso principal. Para realizar esta anexión, se recurre a una rampa de hormigón con un incremento paulatino desde una cota cero en el extremo de la plaza Arriquirar hacia la Alameda Urquijo, hasta su conexión con los vanos de la fachada de la *Alhóndiga*, situados a más de dos metros y medio sobre la cota de la acera.

- Figura 490. Salcedo, A. (2021). Fotografía intervenida que muestra el acceso a *Azkuna Zentroa*. Se marca con una línea amarilla el aumento de cota en la plaza Arriquirar y el impacto de este añadido en la fachada de la antigua ALHÓNDIGA.

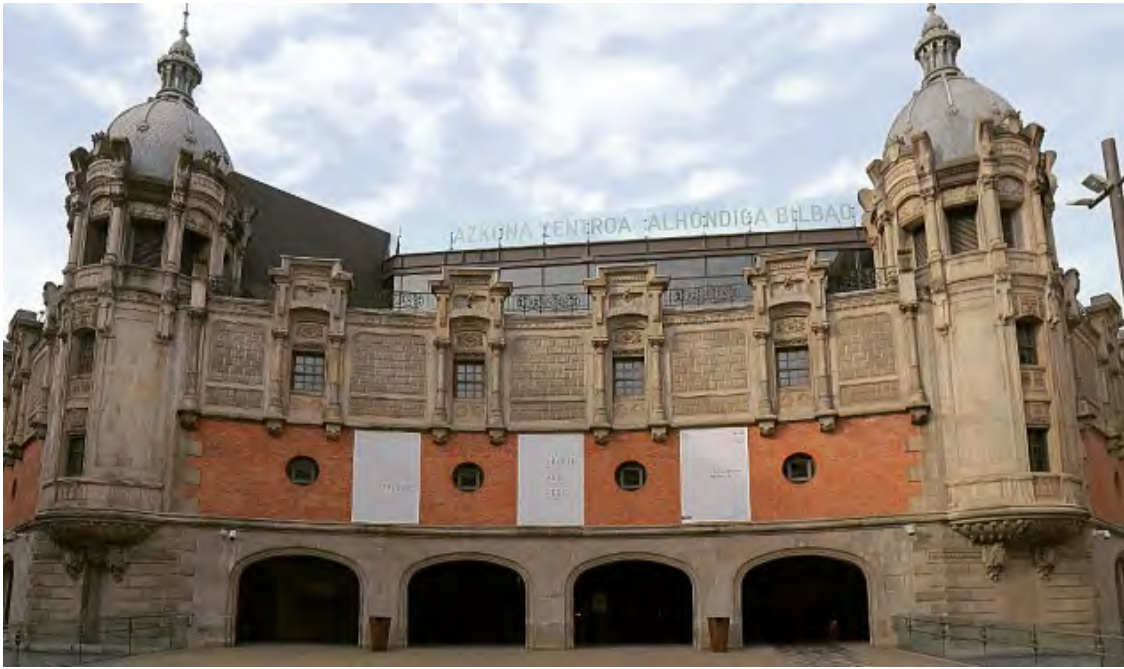
Figura 491. Fotografía del acceso actual del edificio de la ALHÓNDIGA.

- Figura 491. Salcedo, A. (2021). Fotografía del acceso actual del edificio de la ALHÓNDIGA.
- Figura 492. *Azkuna Zentroa* (2008). Fotografía del vaciado de la estructura interior de la ALHÓNDIGA MUNICIPAL DE BILBAO. En la fotografía se ve la conservación de la primera crujía perimetral del edificio original.

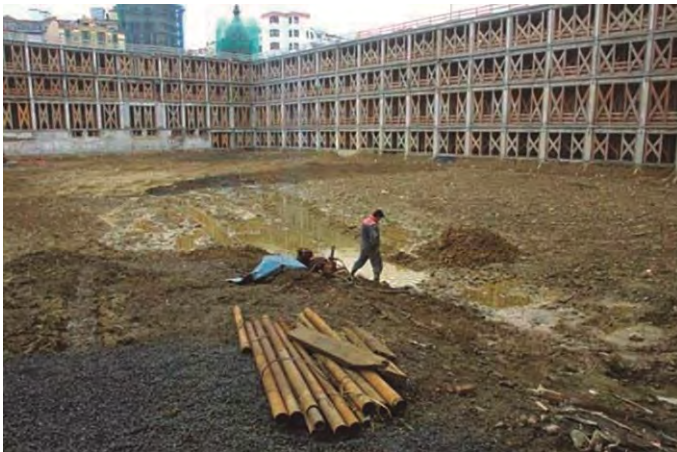
Figura 492. Fotografía del vaciado de la estructura interior de la ALHÓNDIGA MUNICIPAL DE BILBAO. En la fotografía se ve la conservación de la primera crujía perimetral del edificio original.

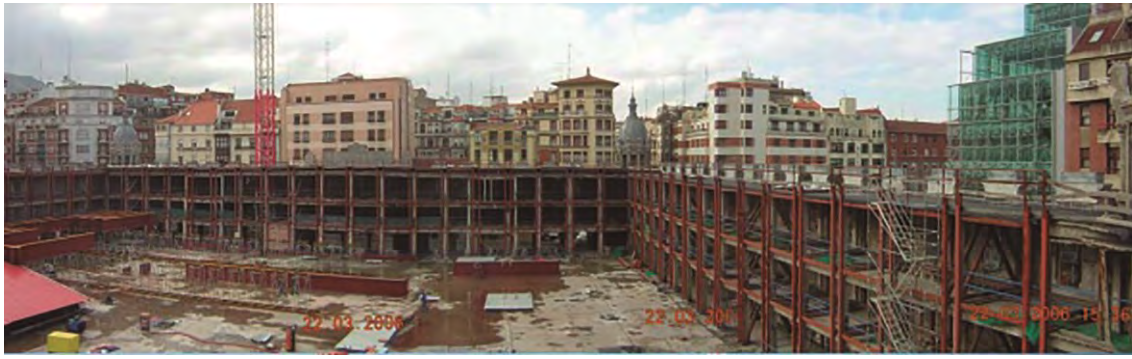
Figura 494. Fotografía que muestra la estructura de pilares de acero que se construyeron para reforzar la cruja original.

- Figura 493. *Azkuna Zentroa* (2008). Fotografía que muestra una línea de crujías primigenias conservadas tras el vaciado interior del *Monumento*.
- Figura 494. *Azkuna Zentroa* (2008). Fotografía que muestra la estructura de pilares de acero que se construyeron para reforzar la crujía original.

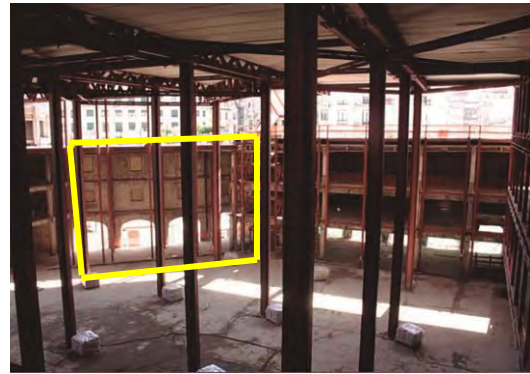
Figura 495. Detalle del Plano oficial del Inventario de actuaciones en el que aparece un apunte que dice: «demolición trozo cruja conservada».

Figura 496. Fotografía del interior del acceso de Arriquirar de Azkuna Zentroa. Se puede observar marcada en amarillo, la parte interna de la fachada en la que ha sido demolida la primera cruja original.

Pues, tal y como se puede comprobar en la imagen del plano oficial del *Inventario de actuaciones* (figura 495), se reconoce la «demolición de un trozo de crujía conservada», lo que supone, *de facto*, el incumplimiento del régimen de protección de este BC y, por lo tanto, de la Ley 6/2019 de PCV. En el artículo 7 del régimen de protección recogido en el BOPV N° 13 de 20 de enero de 1999, se apunta textualmente que «la primera crujía de la estructura reticulada interior situada a partir de los elementos de cierre del edificio deberá ser obligatoriamente conservada como testimonio del sistema portante original del edificio». Esta demolición parcial de la crujía original se puede observar en la fachada interior del edificio en el acceso de la plaza Arriquiribar.

- Figura 495. *Bilbao Ría 2000*. (2005). Detalle del Plano oficial del *Inventario de actuaciones* en el que aparece un apunte que dice: «demolición trozo crujía conservada». Tal y como aparece en el apartado de *Prescripciones*, no se puede demoler parcialmente este elemento de valor testimonial.

- Figura 496. *Azkuna Zentroa* (2009). Fotografía que muestra la vista interior del acceso de Arriquirar de *Azkuna Zentroa* durante las obras de construcción de las estructuras interiores del centro cultural. Se puede observar marcada en amarillo, además de los pilares de acero para sustentar la cubierta, la parte interna de la fachada en la que ha sido demolida la primera crujía original.

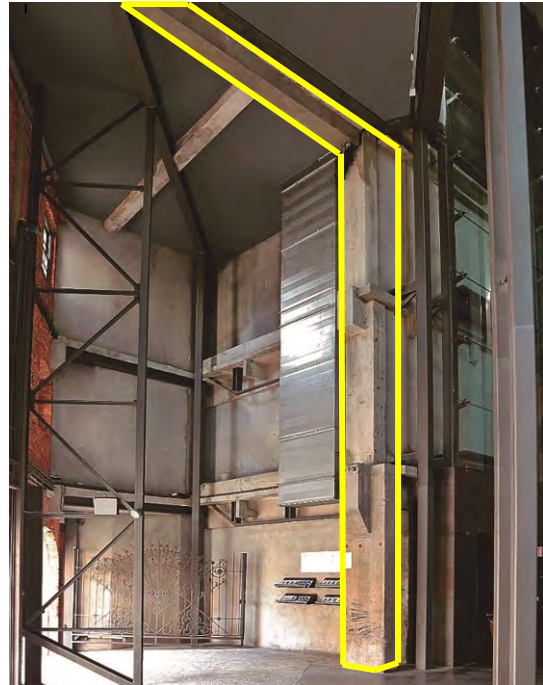
Figura 497. Fotografía del interior de la fachada se puede comprobar como parte de la primera cruja de la antigua ALHÓNDIGA ha desaparecido.

- Figura 497. Salcedo, A. (2021). Fotografía de detalle que muestra el acceso a *Azkuna Zentroa* desde Arriquirar. En el interior de la fachada se puede comprobar como parte de la primera crujía de la antigua Alhóndiga ha desaparecido. En la imagen, está marcada en amarillo la crujía cortada.
