Arte y memoria industrial vasca

Revitalización del patrimonio industrial obsoleto mediante su intervención artística

Tesis doctoral 2022

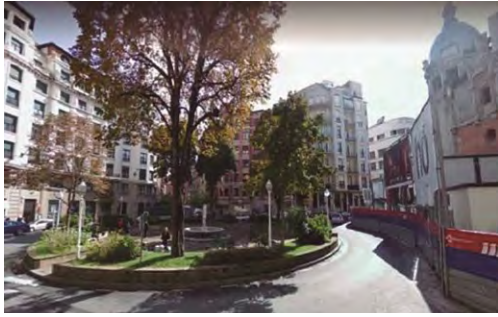
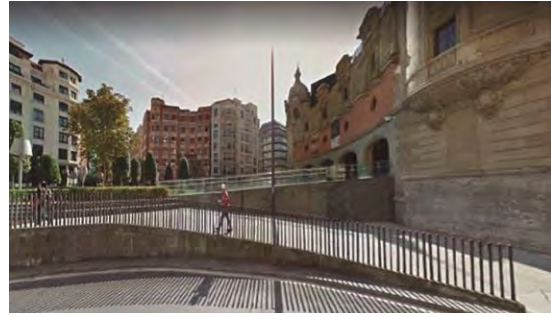
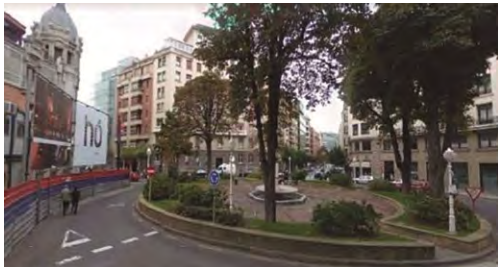
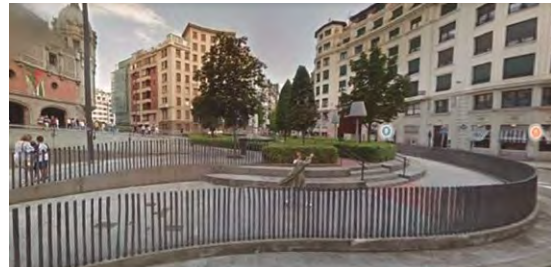
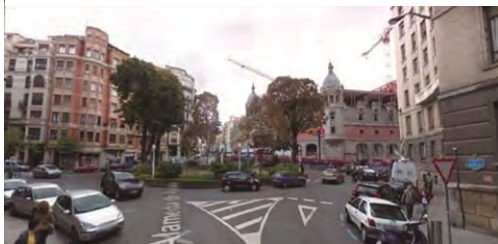
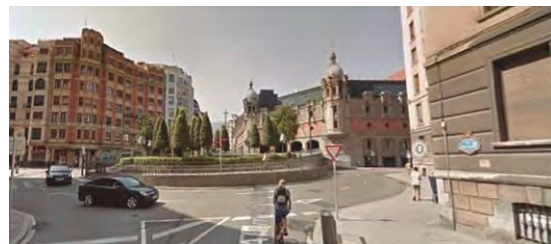
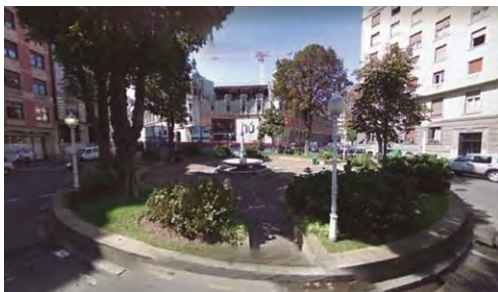
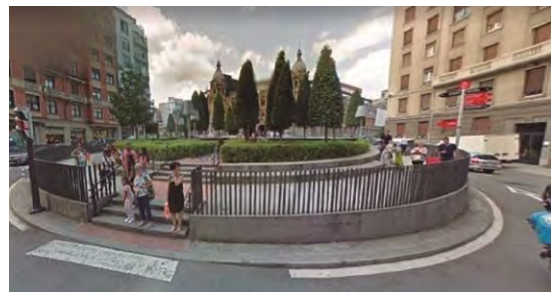
Esa funcionalidad perdida de la plaza Arriquirar es recordada por Vivas y Lekerikabeaskoa, que, aparte de la evidente función, que se aprecia en la comparativa fotográfica que se muestra a continuación, en la que la plaza era una «rotonda distribuidora de vehículos», también cumplía una función destacada como elemento vertebrador y estructurador urbano de las calles circundantes que formaron este ensanche bilbaíno y era un «lugar-reducto intersticial de estancia y descanso». Los investigadores reivindican este espacio urbano perdido como «[...] la concepción histórica de pequeña plaza de índole romántico con sus árboles de gran porte y bancos semicirculares ciertamente degradados en torno a una monumental, pero humilde, columna-fuente central, que portaba en su vértice la peculiaridad de una esfera armilar» (2014, p. 54). Se podría afirmar que la reflexión desarrollada en este caso de estudio y la establecida por los investigadores Vivas y Lekerikabeaskoa son coincidentes al concluir, con cierta sutileza que con la operación *Azkuna Zentroa* Bilbao perdió una plaza.

Figuras 501, 502, 503, 504, 505, 506, 507 y 508. Imágenes comparativas de la transformación de la plaza Arriquirar. Las imágenes de la izquierda corresponden al año 2004; mientras, las imágenes de la derecha muestran la plaza y su relación con la ALHÓNDIGA en la actualidad.

- Figura 501. *Google Maps* (2004). Imagen del año 2004 de la plaza Arriquirar antes de su transformación.
- Figura 502. *Google Maps* (2004). Imagen del año 2020 de la plaza Arriquirar transformada en antesala de *Azkuna Zentroa*.

- Figura 508. *Google Maps* (2004). Imagen del año 2020 de la plaza Arriquibar transformada en antesala de *Azkuna Zentroa*.
- Figura 509. Salcedo, A. (2021). *POSh! INDUSTRIAL* [Acción en espacio público].

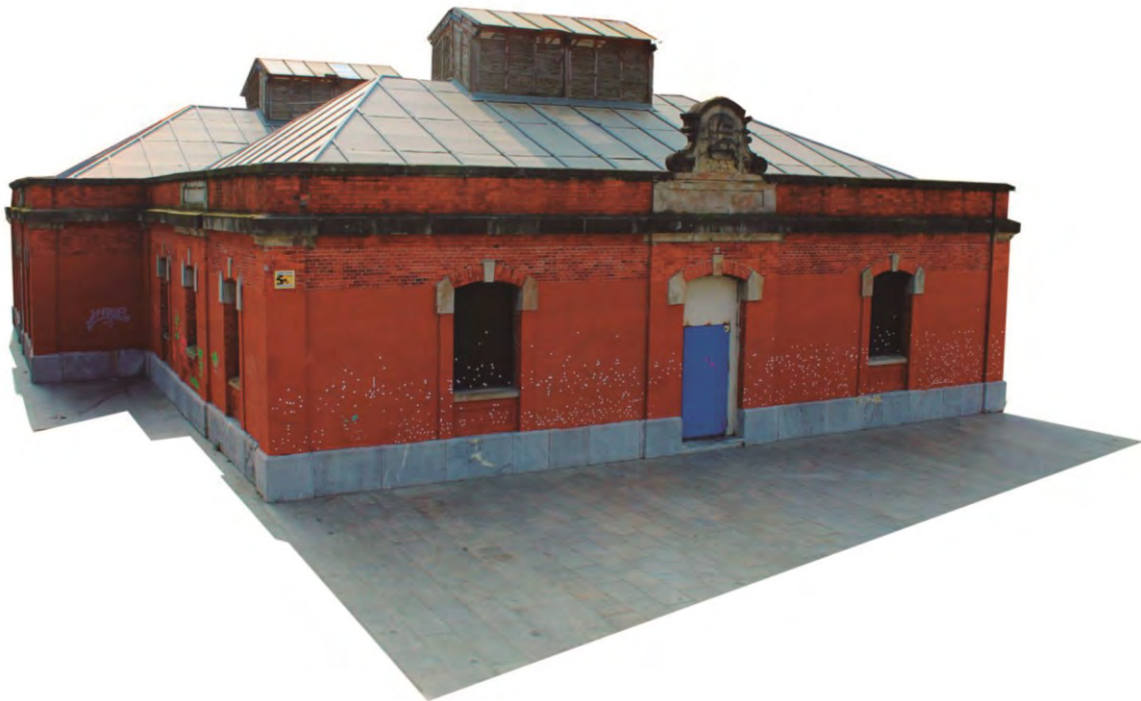
Arquitectónicamente hablando, el edificio de la *Casa de Bombas*, del que asomaba una sola altura sobre el suelo, era y es una construcción sobria con dos cuerpos gemelos adosados de planta cuadrangular. Las fachadas están construidas en ladrillo prensado *cara vista* y piedra de sillería caliza para los zócalos y de arenisca para cornisas y remates. Las cubiertas a cuatro aguas son de zinc, se sustentan sobre una estructura de madera con tirantes de hierro fundido y están rematadas por unos lucernarios de madera con tejados a dos aguas. Interiormente, los dos cuerpos están comunicados y sus paredes son de hormigón.

Figura 510. Imagen del exterior de las edificaciones que componen la *Casa de Bombas* de la BOMBEADORA DE ELORRIETA.

- Figura 510. Salcedo, A. (2017). Imagen del exterior de las edificaciones que componen la *Casa de Bombas* de la BOMBEADORA DE ELORRIETA.
- Figura 511. BOPV N° 154 de 16 de agosto de 1994. Plano del área protegida de la *Bombeadora de Elorrieta*. Esta área la integran las edificaciones de la *Casa de bombas* y una amplia zona ajardinada que la rodea.

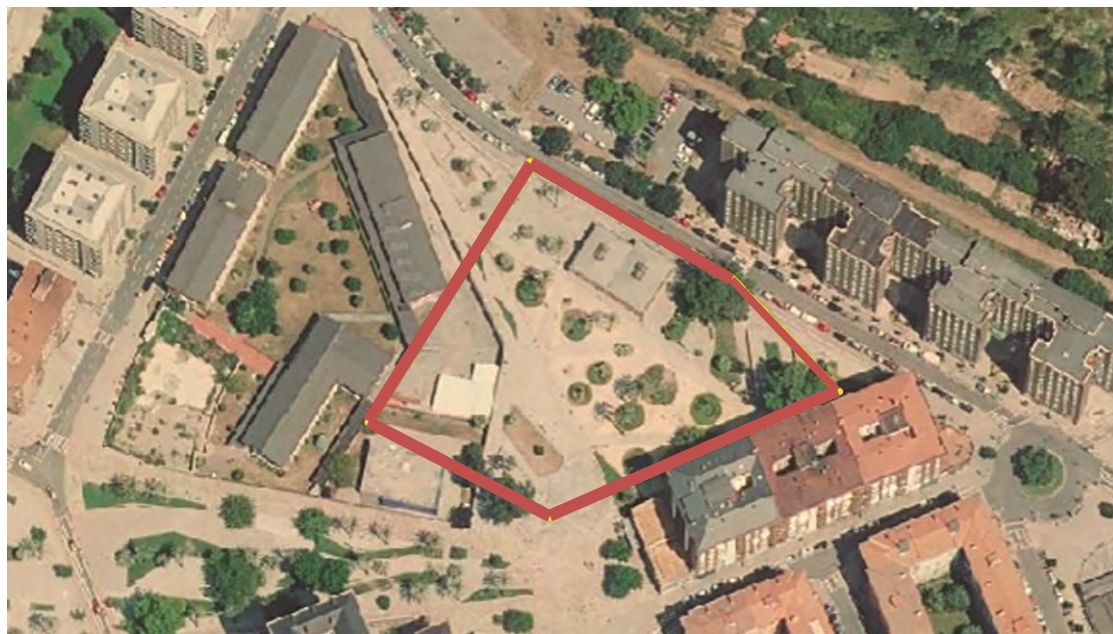
Figura 512. Plano adjunto al BOPV N° 154 en el que se señala el área protegida de la *Bombedora de Elorrieta*. Esta área la integran las edificaciones de la *Casa de bombas* y una amplia zona ajardinada que la rodea.

Figura 513. Ortofotografía de 2019 que muestra el mismo territorio que el plano superior. En rojo, el área de protección del BC, constatándose la construcción de edificaciones en su interior, lo que contraviene el régimen de protección de este *Conjunto Monumental*.

- Figura 512. *Geo Euskadi* (s.f.). Ortofotografía de 2019 que muestra el mismo territorio que el plano superior. En amarillo, el área de protección del BC, constatándose la construcción de edificaciones en su interior, lo que contraviene el régimen de protección de este *Conjunto Monumental*.

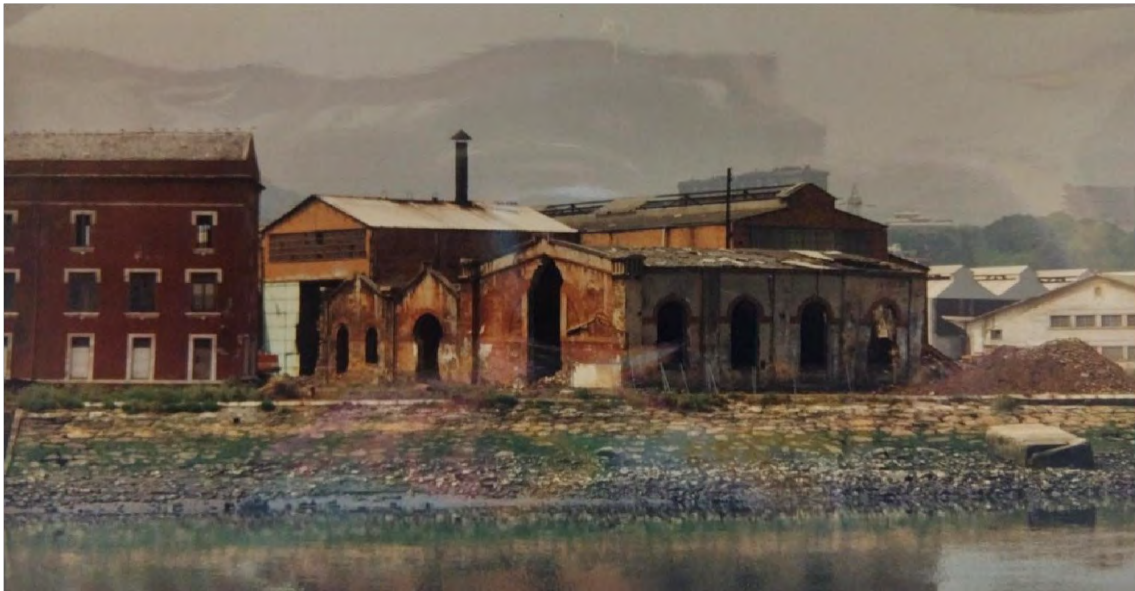
Figura 2. Imagen adjuntada en el anexo del documento “Informe de Ruina” de los pabellones que conforman los Talleres de Zorroza. En la imagen no se aprecia un estado de degradación que justifique un estado de ruina física irrecuperable. En esta imagen, también se aprecia la acumulación de material en el área protegida de este BC (Fuente: Expediente 01 1096 000002).

Figura 2. Imagen adjuntada en el anexo del documento “Informe de Ruina” de los pabellones que conforman los Talleres de Zorroza. En la imagen no se aprecia un estado de degradación que justifique un estado de ruina física irreparable. En esta imagen, también se aprecia la acumulación de material en el área protegida de este BC (Fuente: Expediente 01 1096 000002).

Que según se aprecia en las figuras 2, 6, 7 y 8, se invadió el área protegida del Conjunto Monumental con actividades que contribuyeron a la degradación de las edificaciones patrimoniales, ya que como se puede apreciar, grandes acumulaciones de materiales se amontonaban contra los muros de estas, lo que además prueba que hubo maquinaria pesada trabajando en ese espacioprotégido. Esto prueba, inequívocamente, una relación causal entre la falta de mantenimiento y la actividad industrial ilegal y el estado de degradación del Conjunto Monumental. La empresa propietaria ha incumplido sistemáticamente cualquier compromiso adquirido de mantenimiento y protección del Conjunto Monumental de su propiedad, llegando a demoler y desescombrar el pabellón de Metal Deployé, sin notificación ni permiso alguno de las administraciones competentes en materia de patrimonio cultural de Euskadi.

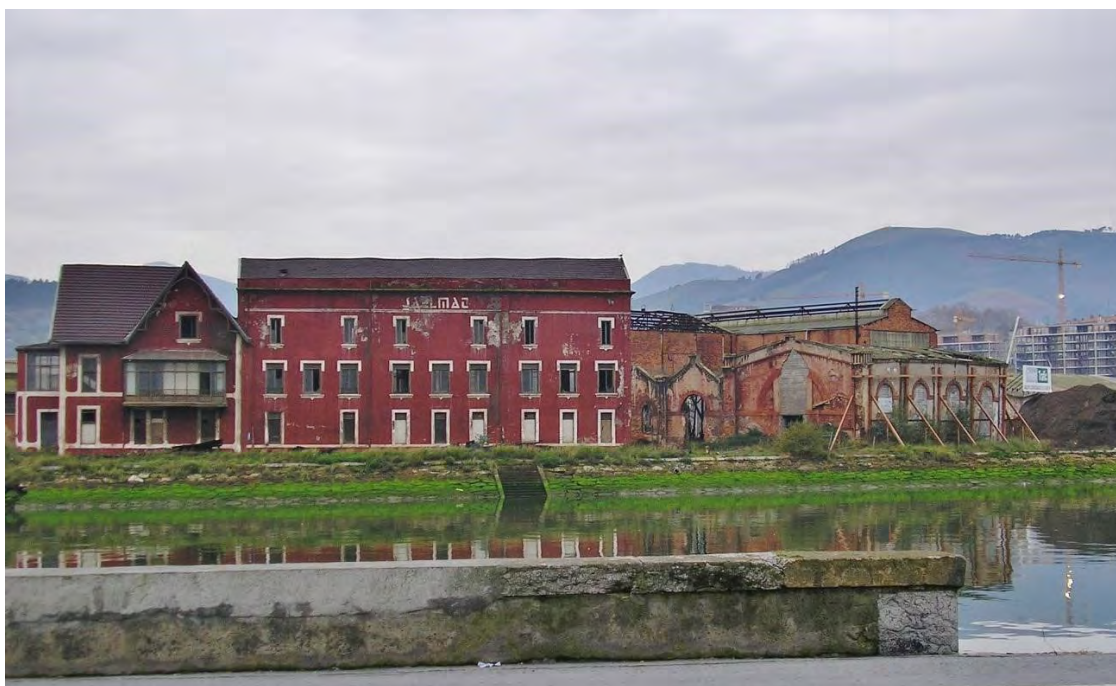
Figura 5. La imagen muestra los pabellones de La Central de Fuerza y de Metal Deployé apuntalados y aún en pie (Fuente: Centro de Patrimonio Cultural del Gobierno vasco).

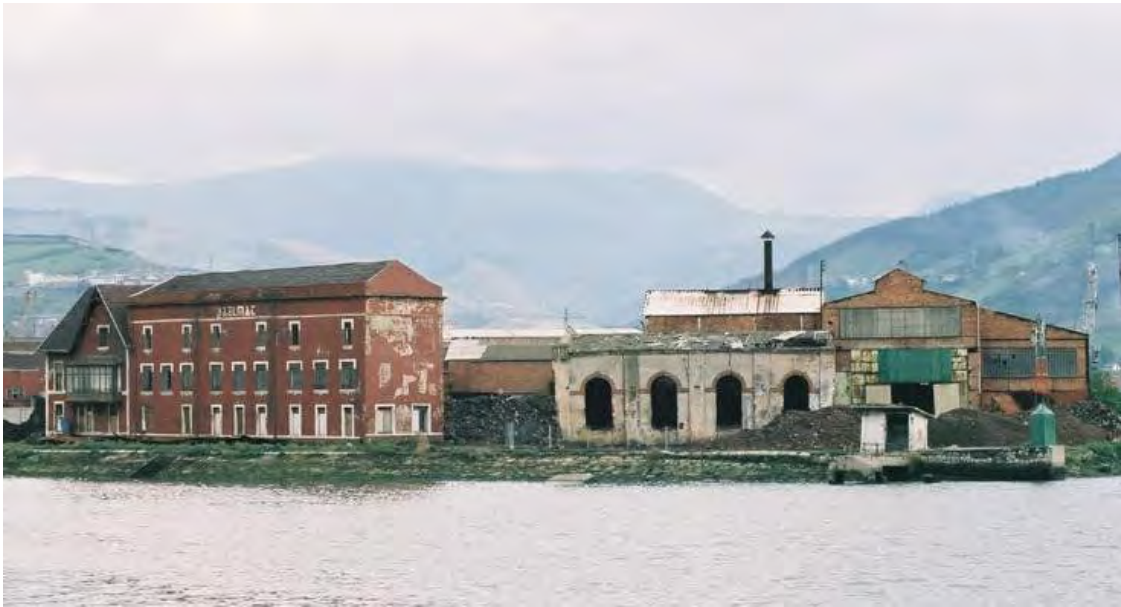
Figura 6. La imagen, extraída de la ficha nº 447 del Inventario de Patrimonio Cultural del País Vasco muestra el área protegida de los Talleres de Zorroza invadida por grandes acumulaciones de escombros y chatarra contra los muros de las edificaciones patrimoniales de este Conjunto Monumental (Fuente: Centro de Patrimonio Cultural del Gobierno vasco).

Figura 6. La imagen, extraída de la ficha nº 447 del Inventario de Patrimonio Cultural del País Vasco muestra el área protegida de los Talleres de Zorroza invadida por grandes acumulaciones de escombros y chatarra que apoyan contra los muros de las edificaciones patrimoniales de este Conjunto Monumental (Fuente: Centro de Patrimonio Cultural del Gobierno vasco).

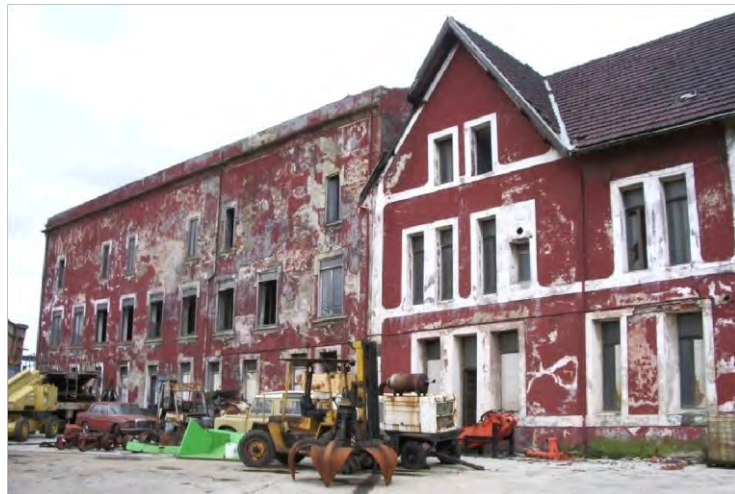
Figura 7. En la fotografía derecha se puede observar el apilamiento de maquinaria contra la fachada del edificio de oficinas y vivienda de Talleres de Zorroza. Esta acción invade el área protegida de este BC. (Fuente: AVPIOP).

Figura 7. En la fotografía derecha se puede observar el apilamiento de maquinaria contra la fachada del edificio de oficinas y vivienda de Talleres de Zorroza. Esta acción invade el área protegida de este BC. (Fuente: AVPIOP).

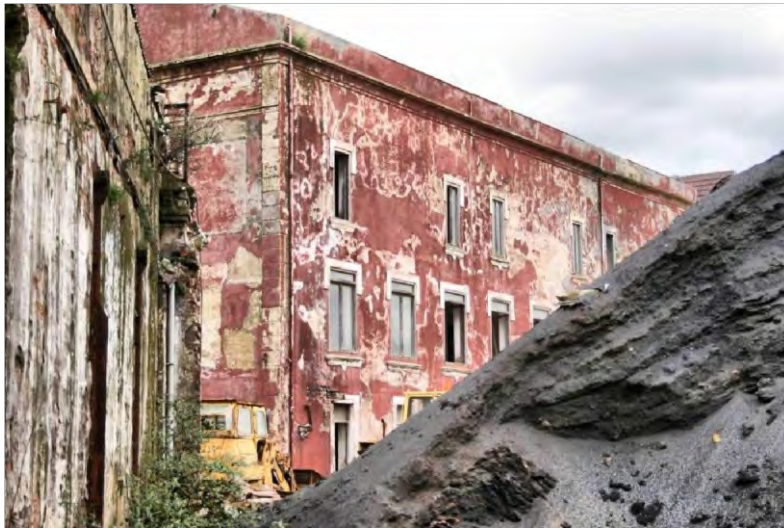
Figura 8. En la imagen izquierda se observa como la base un montículo de gran tamaño de material de construcción apoya en la pared de una de las naves protegidas de Talleres de Zorroza, invadiendo el área protegida (Fuente: AVPIOP).

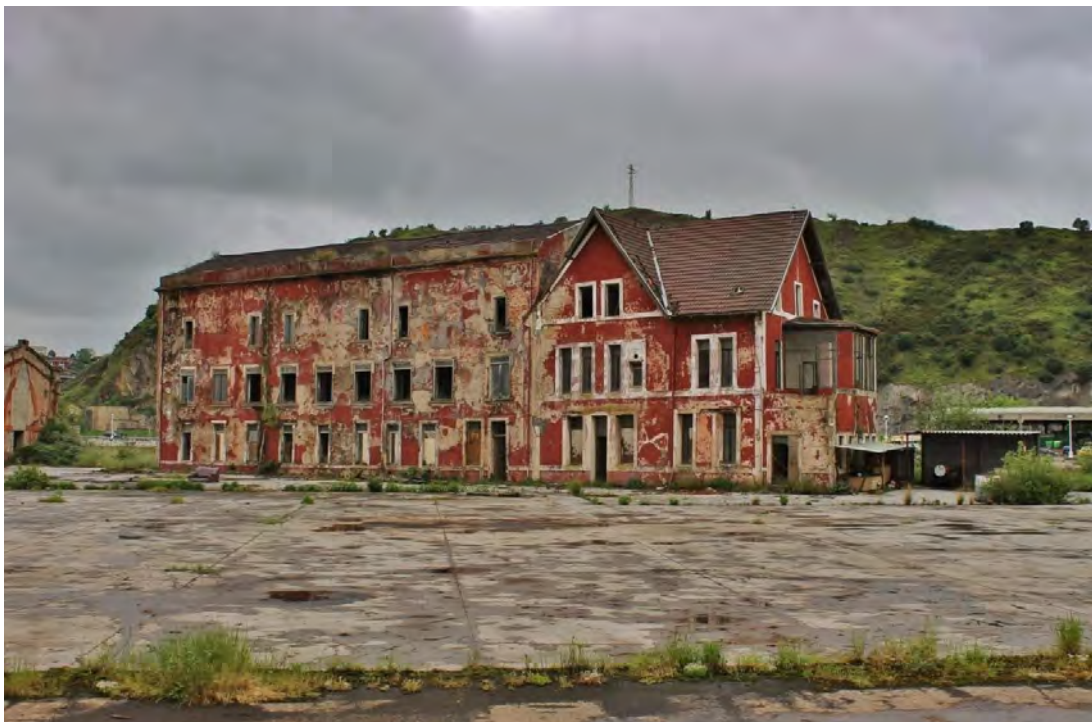
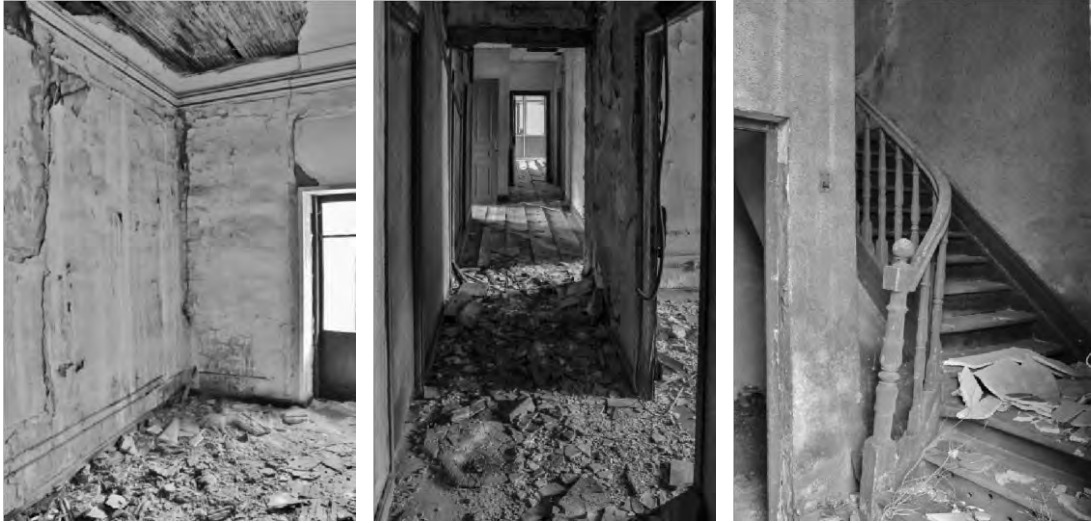
Figura 9. Imagen superior que muestra el exterior del edificio de oficinas y vivienda del Conjunto Monumental de los Talleres de Zorroza. Figuras 10, 11 y 12 muestran el grave deterioro general, consecuencia del abandono de este edificio protegido, además de probar la inexistente inversión en mantenimiento realizada por la propiedad. (Fuente: Alberto Salcedo, 2020).

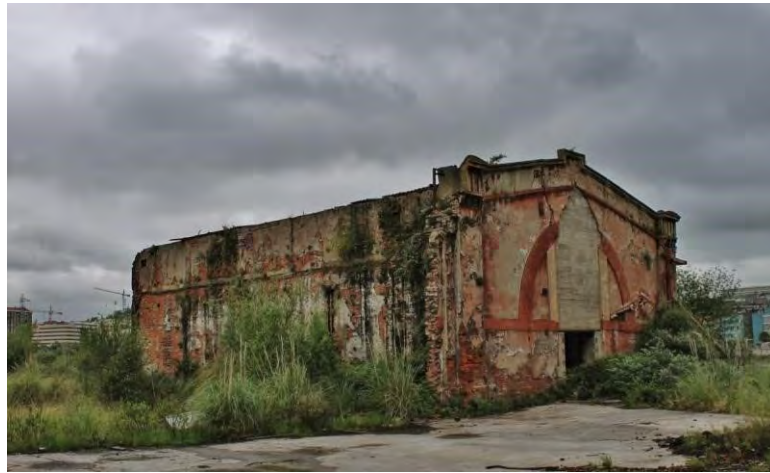
Figura 13

Figura 13. Imagen del exterior del pabellón de la Central de Fuerza.

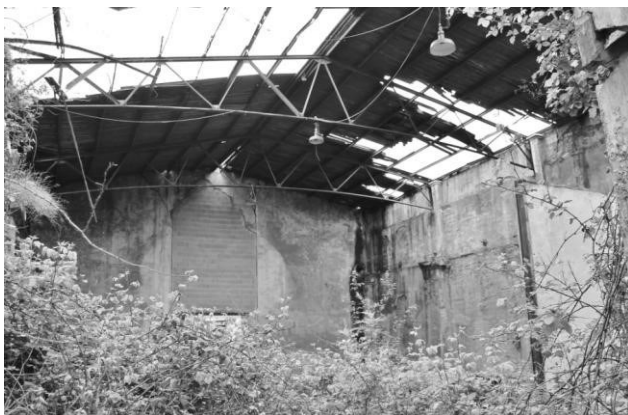
Figura 14

Figura 14. Imagen interior del interior del pabellón de la Central, tal y como se puede comprobar a simple vista, la degradación extrema de la edificación hace urgente una actuación contundente que asegure su conservación. Figura 15. Imagen detalle de una grieta en una de las fachadas del edificio patrimonial.

Estas imágenes prueban los efectos de décadas de abandono, el mal uso y la nula inversión en su mantenimiento (Fuente: Alberto Salcedo, 2020).

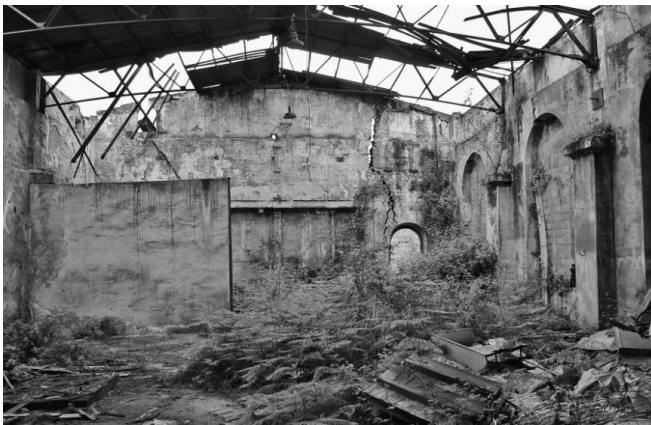
Figura 16

Figura 16. Imagen detalle del interior del pabellón de la Central de fuerza. En la actualidad este pabellón ga perdido totalmente sus cubiertas.

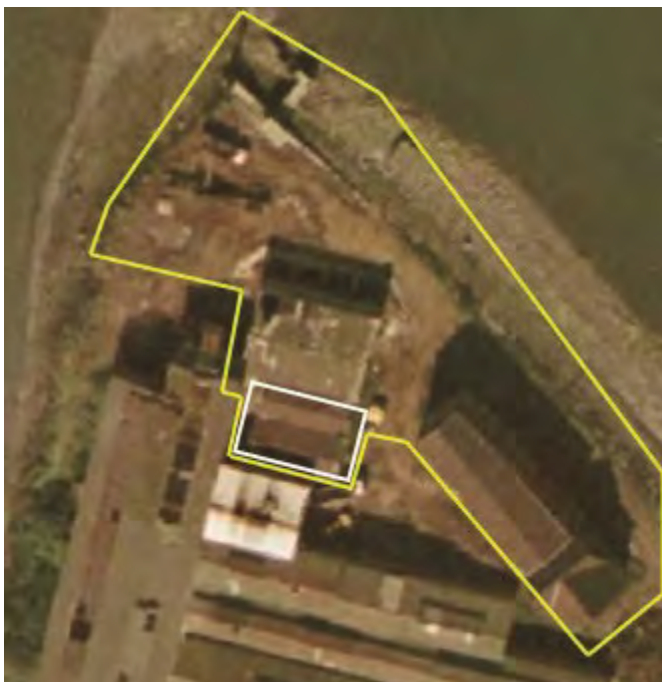
Figura 3. Ortofotografía del complejo de Talleres de Zorroza en el año 2002. En la imagen, en la que se marca con una línea amarilla el espacio protegido, se observan los tres inmuebles integrantes del Conjunto Monumental conservando todavía sus cubiertas. Marcado con perfil blanco se muestran las cubiertas del pabellón de Metal Deployé (Fuente: Geo Euskadi y Alberto Salcedo).

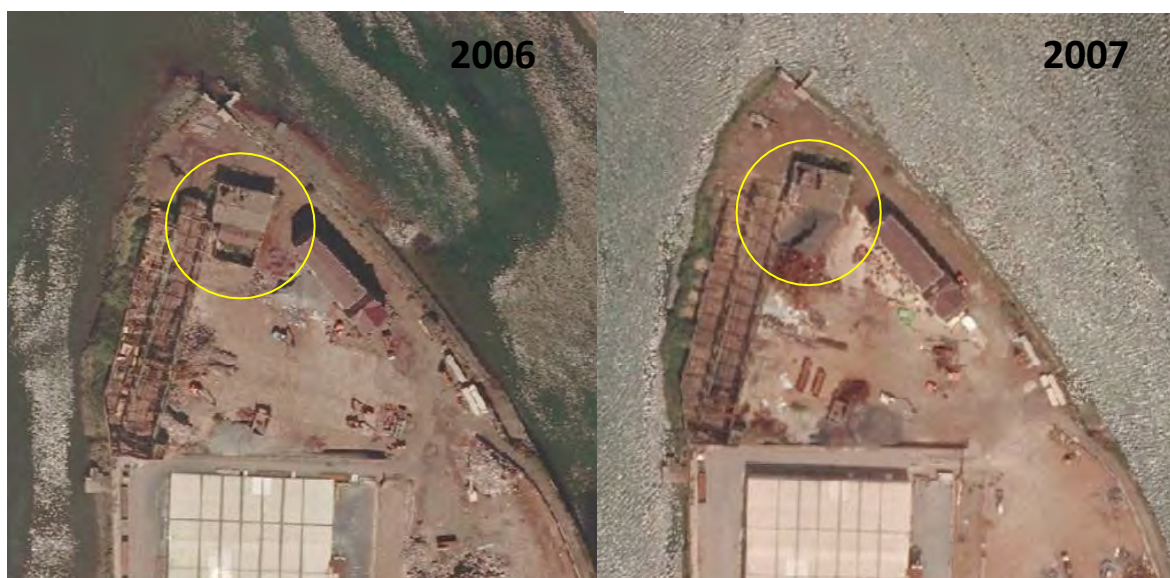
Figuras 4 y 5. Comparativa cronológica del estado de los pabellones de Talleres Zorroza protegidos como parte del Conjunto Monumental. Con un círculo amarillo se rodean estos pabellones. En la imagen de 2006, se observa que los pabellones integrantes del Conjunto Monumental (el de metal Deployé y el de la Central de Fuerza) están en pie. En la imagen de 2007, una de las naves protegidas, el pabellón de Metal Deployé, fue demolido y sus escombros aún ocupan su espacio. Esto quiere decir que esa demolición se produjo en una fecha indeterminada entre los años 2006 y 2007. (Fuente: Geo Euskadi y Alberto Salcedo).

Que, en una fecha indeterminada entre los años 2006 y 2007, el pabellón de Metal Deployé, elemento integrante del Conjunto Monumental de Talleres de Zorroza, fue demolido y desescombrado de manera ilegal al no contar con los permisos preceptivos del Gobierno Vasco, de la DFB y del Ayuntamiento de Bilbao. De tales hechos se aporta como prueba una comparativa ortofotográfica del estado de los Talleres de Zorroza en los años 2006 y 2007. En estas imágenes se constata que mientras en 2006 el pabellón de Metal Deployé estaba aun en pie, en la de 2007, ya solo queda una montaña de escombros.

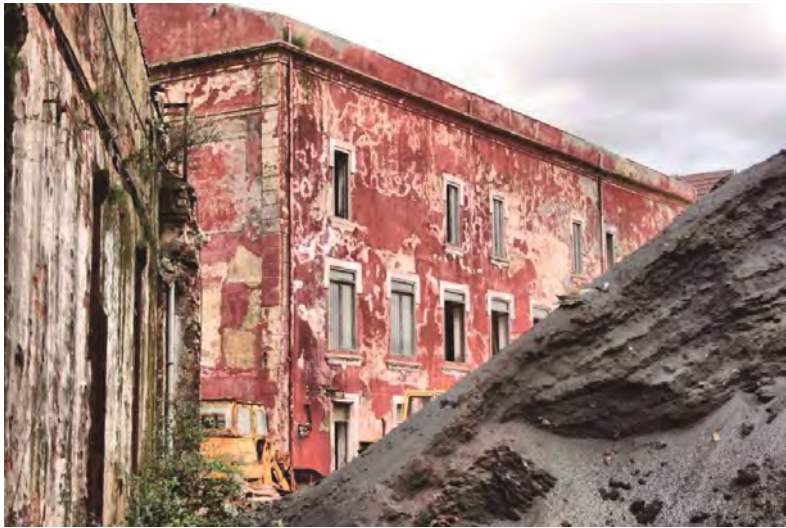
Figura 8. En la imagen izquierda se observa como la base un montículo de gran tamaño de material de construcción apoya en la pared de una de las naves protegidas de Talleres de Zorroza, invadiendo el área protegida (Fuente: AVPIOP).

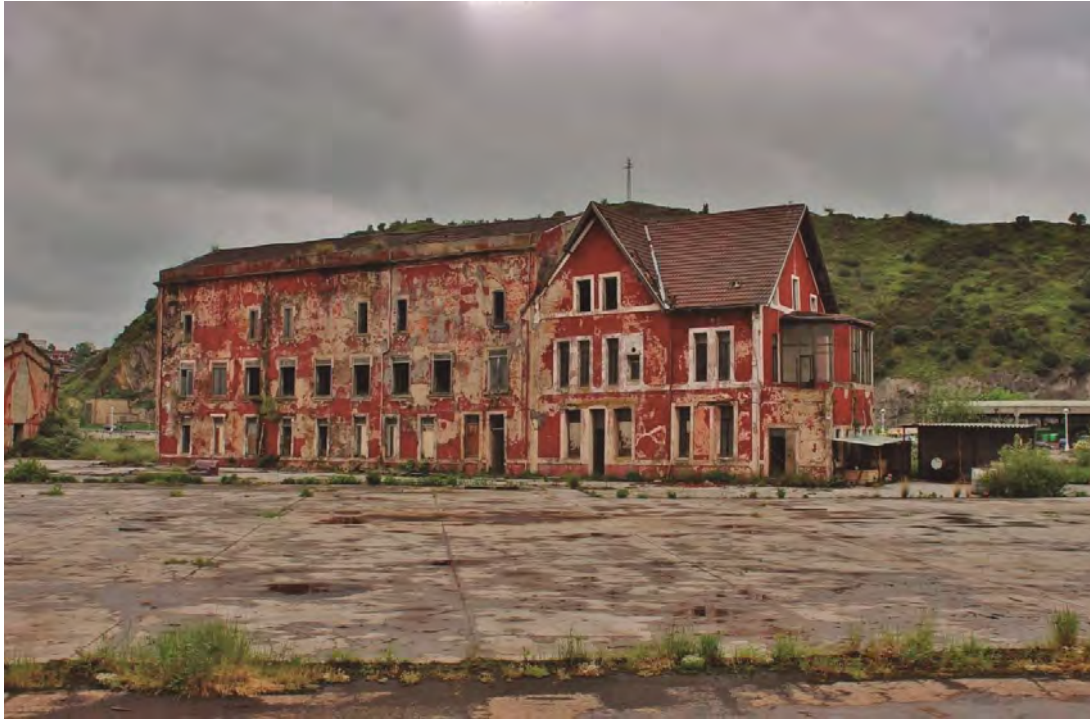
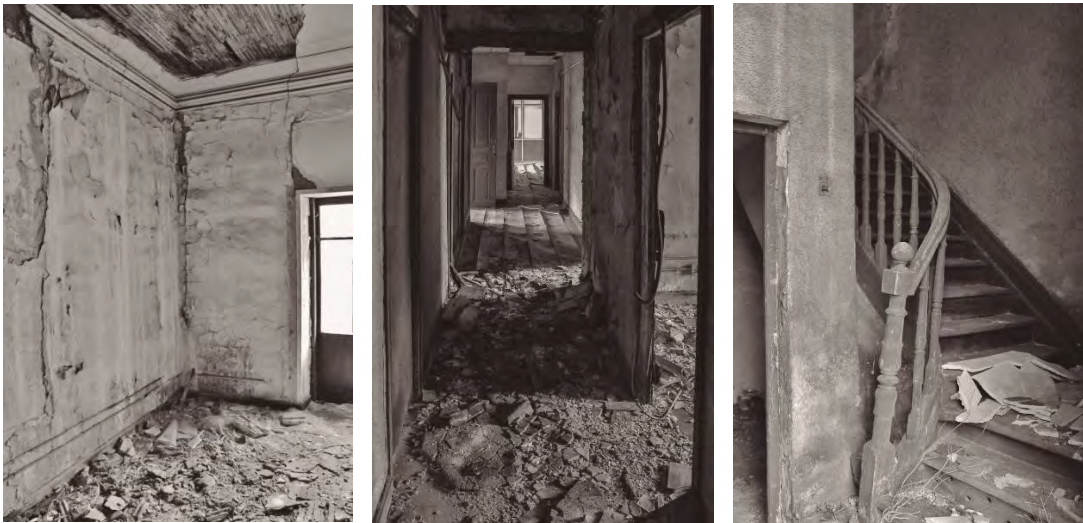
Figura 9. Imagen superior que muestra el exterior del edificio de oficinas y vivienda del Conjunto Monumental de los Talleres de Zorroza.

Figuras 10, 11 y 12 muestran el grave deterioro general, consecuencia del abandono de este edificio protegido, además de probar la inexistente inversión en mantenimiento realizada por la propiedad.

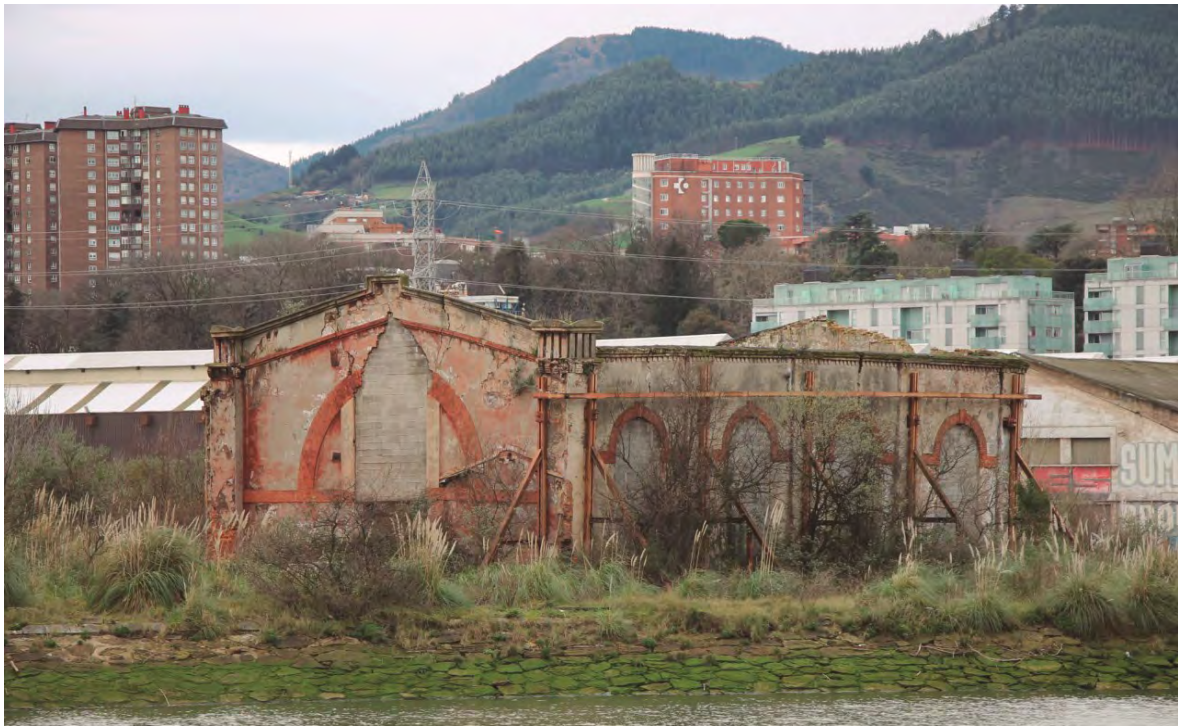
Figura 13. Imagen del exterior del pabellón de la Central de Fuerza.

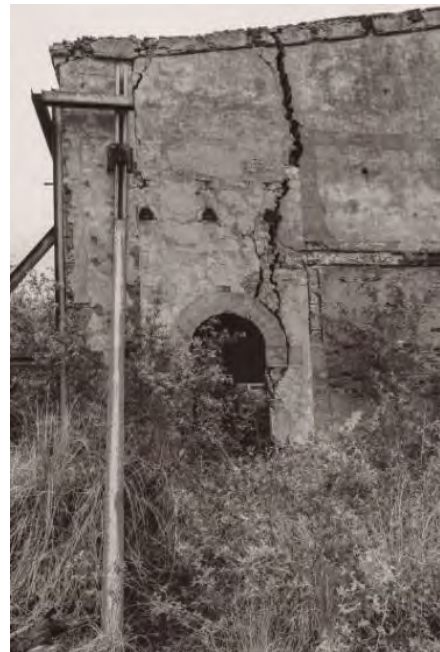
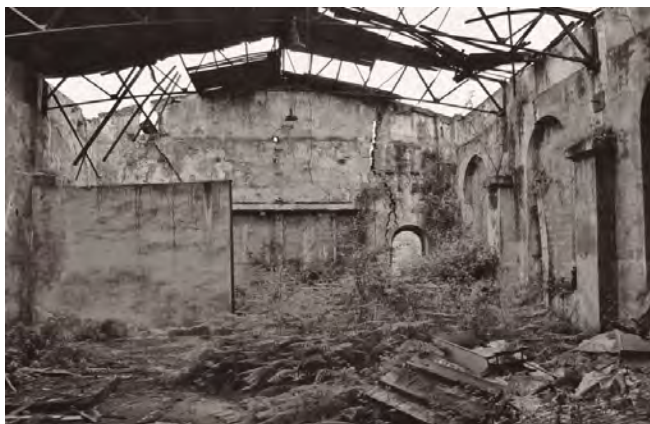
Figura 14

Figura 14. Imagen detalle de una grieta en una de las fachadas del edificio patrimonial.

Figura 15. Imagen detalle del interior del pabellón de la Central de fuerza. En la actualidad este pabellón ha perdido totalmente sus cubiertas.

Figura 16. Imagen del estado de conservación del interior del pabellón.

Estas imágenes prueban los efectos de décadas de abandono, el mal uso y la nula inversión en su mantenimiento.

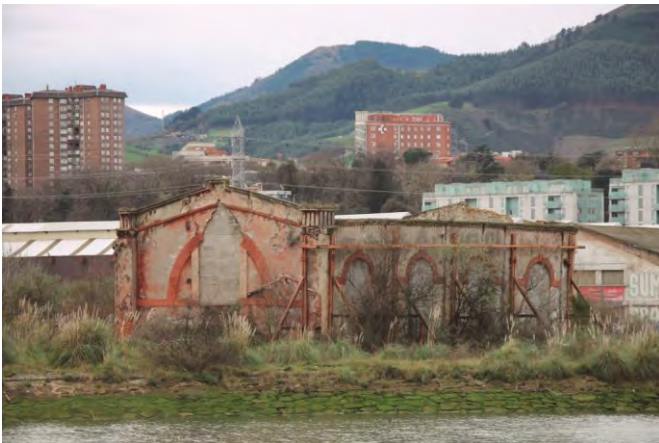
Imagen 17. Fotografía del pabellón de la Central de Fuerza. En la imagen se aprecia la pérdida de la cubierta y su estructura de sustentación, además de la degradación de los muros perimetrales del inmueble. En el lateral destacan los soportes metálicos que puso la DFB y que mantienen en pie la edificación.

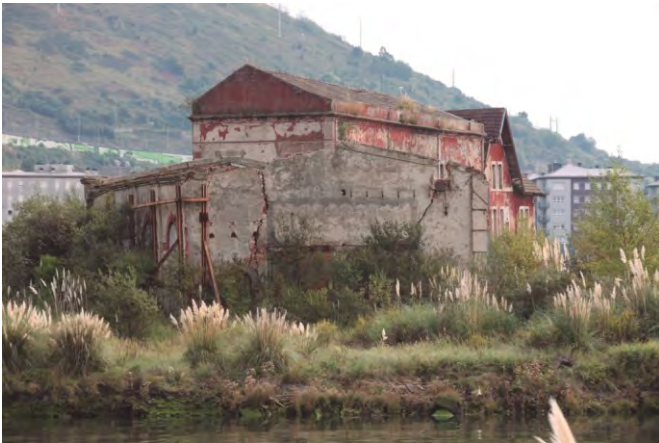
Imagen 18. Fotografía de la parte trasera del pabellón de la Central de Fuerza. En la imagen se aprecia como la edificación está en una situación extrema que requiere una intervención inmediata.

Imagen 19. Detalle del muro trasero del pabellón de la Central de Fuerza. La fotografía muestra varias grietas que afectan a este muro verticalmente.

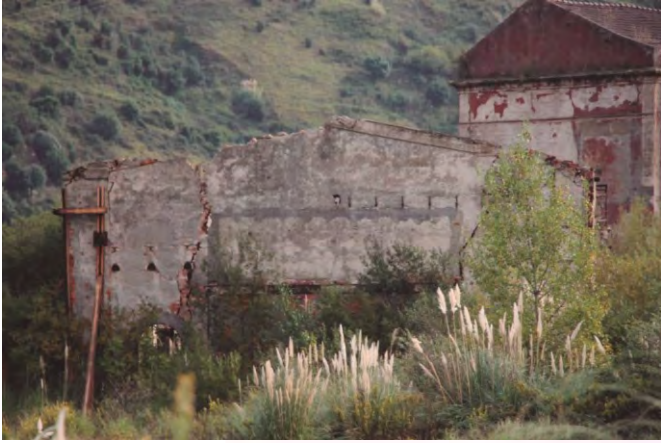
Imagen 20. Fotografía de las edificaciones adosadas de las oficinas y la vivienda del Conjunto Monumental. En la imagen se aprecia la degradación de ambos inmuebles.

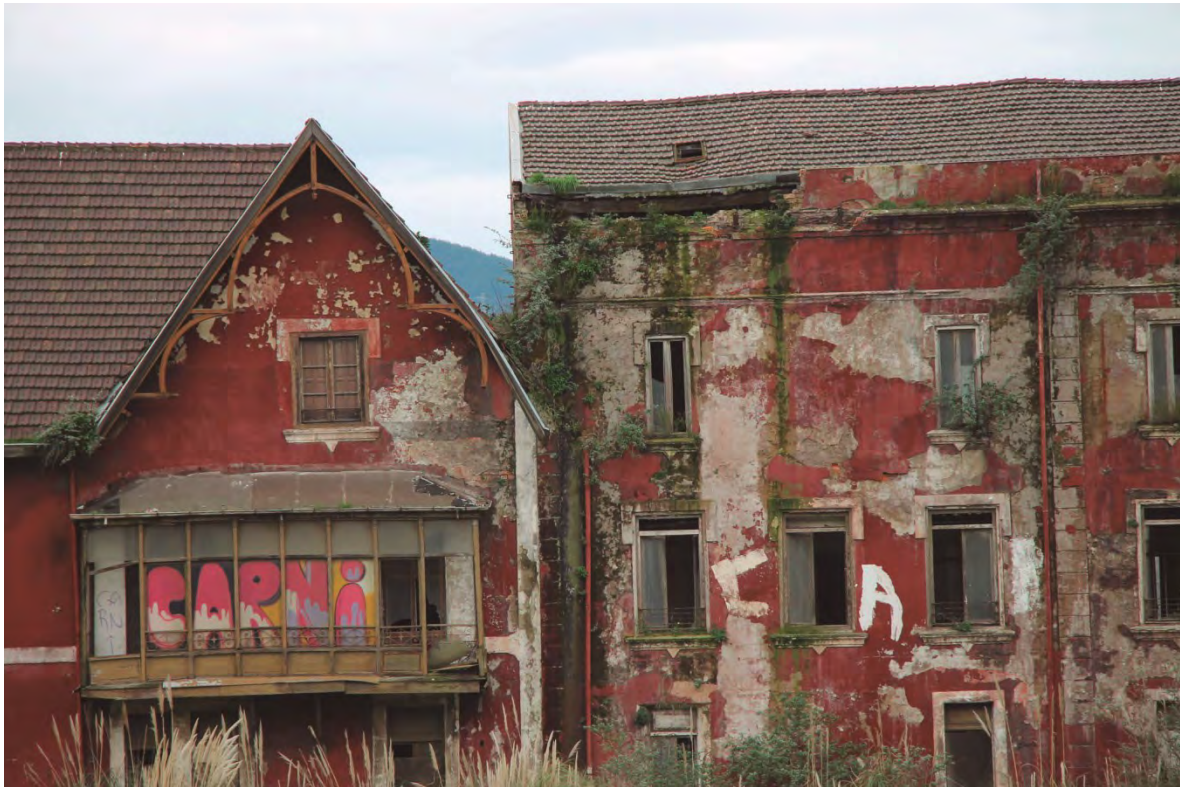
Imagen 21. Fotografía de detalle de la inserción de ambas instalaciones, donde se puede apreciar la colonización vegetal de las fachadas y la pérdida de material y la deficiente conservación de las cubiertas de éstas.

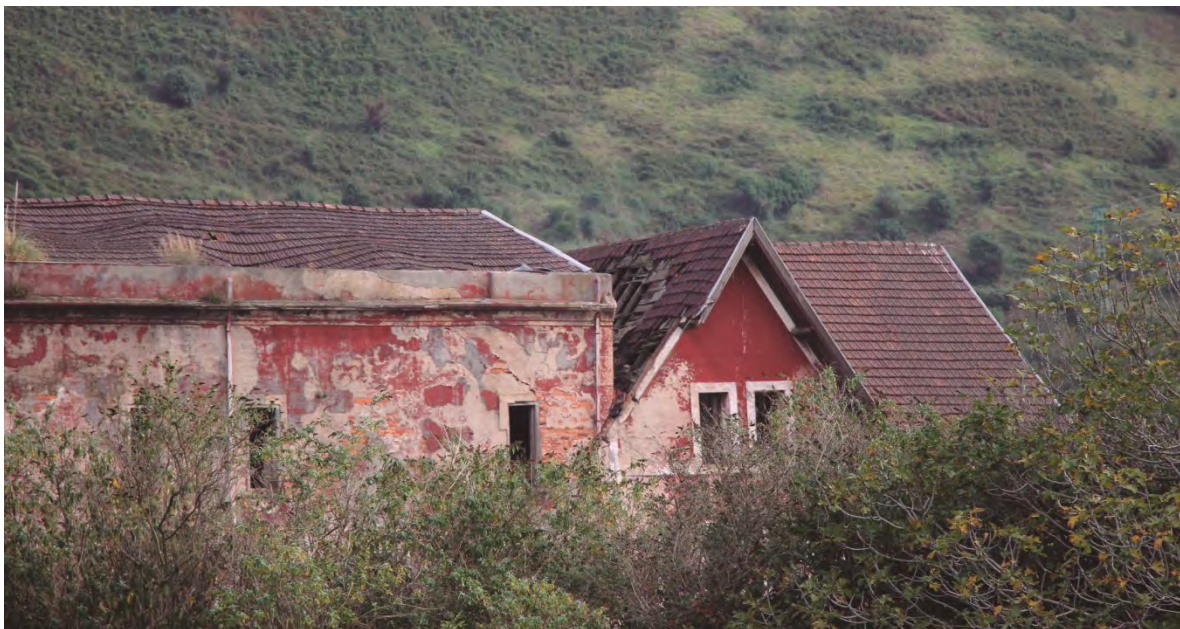
Imagen 22. Vista frontal de las cubiertas de las edificaciones de oficinas y vivienda. En la fotografía se puede observar la extrema degradación de las cubiertas.

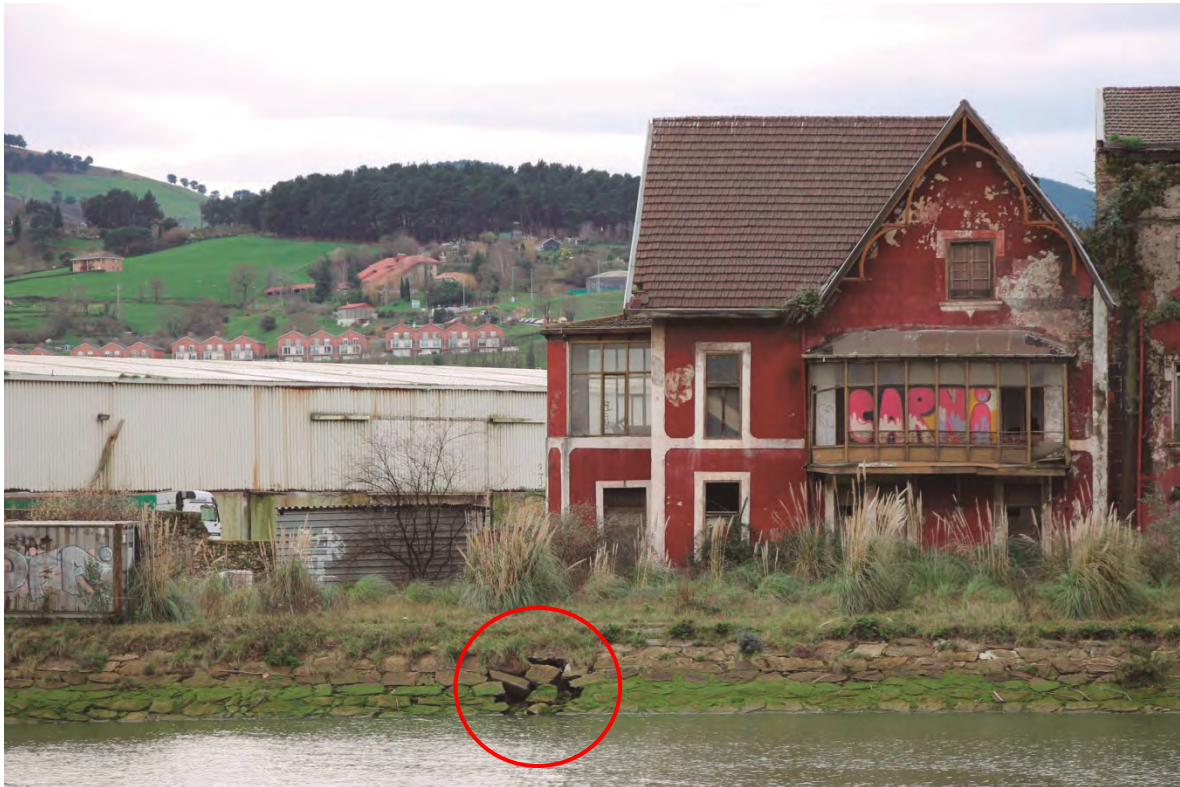
Imagen 23. Fotografía del entorno protegido. En la imagen, rodeado con un círculo rojo, se puede observar un hundimiento en el talud de piedras que separa los edificios protegidos de la ría del Nervión.

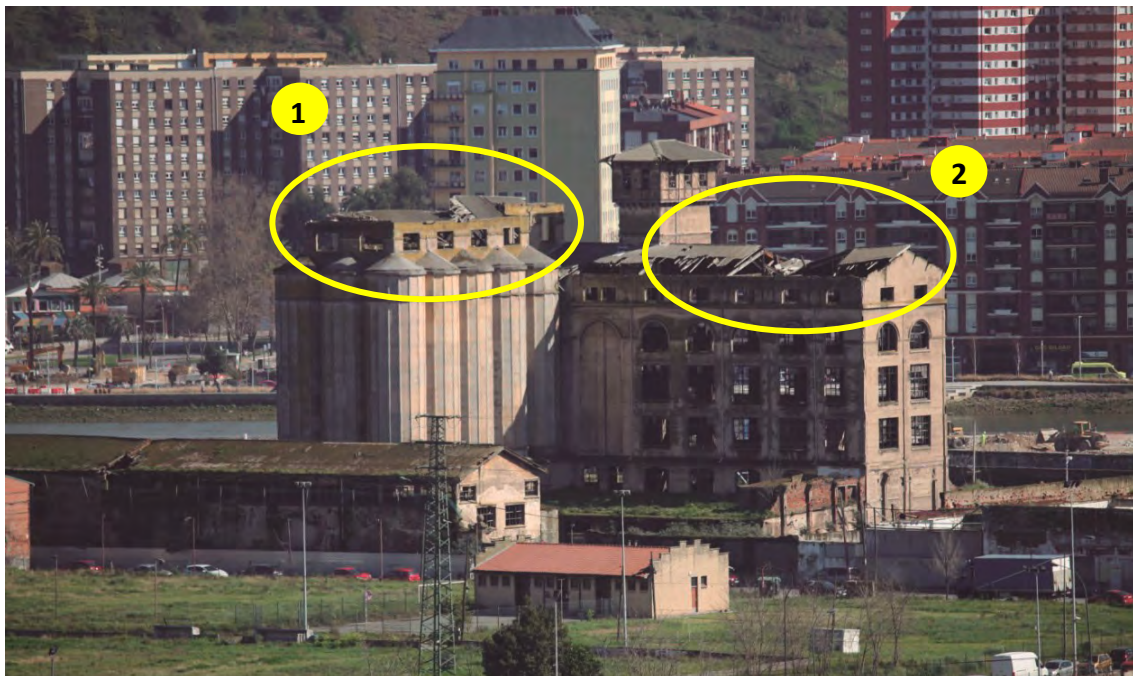
Imagen 1. Fotografía de la parte trasera del complejo de Grandes Molinos Vascos en la que se aprecia la grave degradación de las cubiertas de la edificación patrimonial. La cubierta de los silos (1) ha desaparecido totalmente, mientras la de la fábrica de pisos (2) tiene daños irreversibles. 2021. Fuente: Alberto Salcedo.

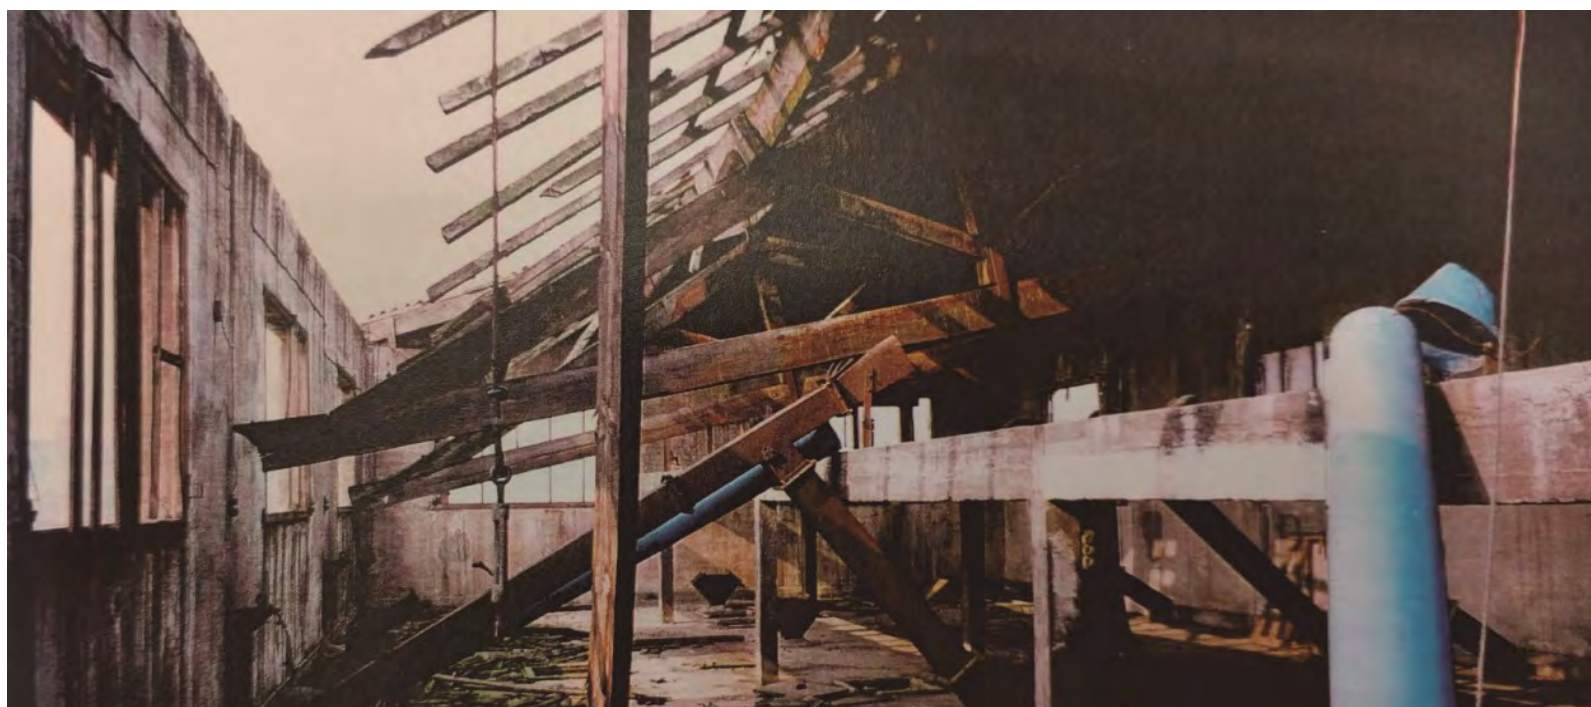
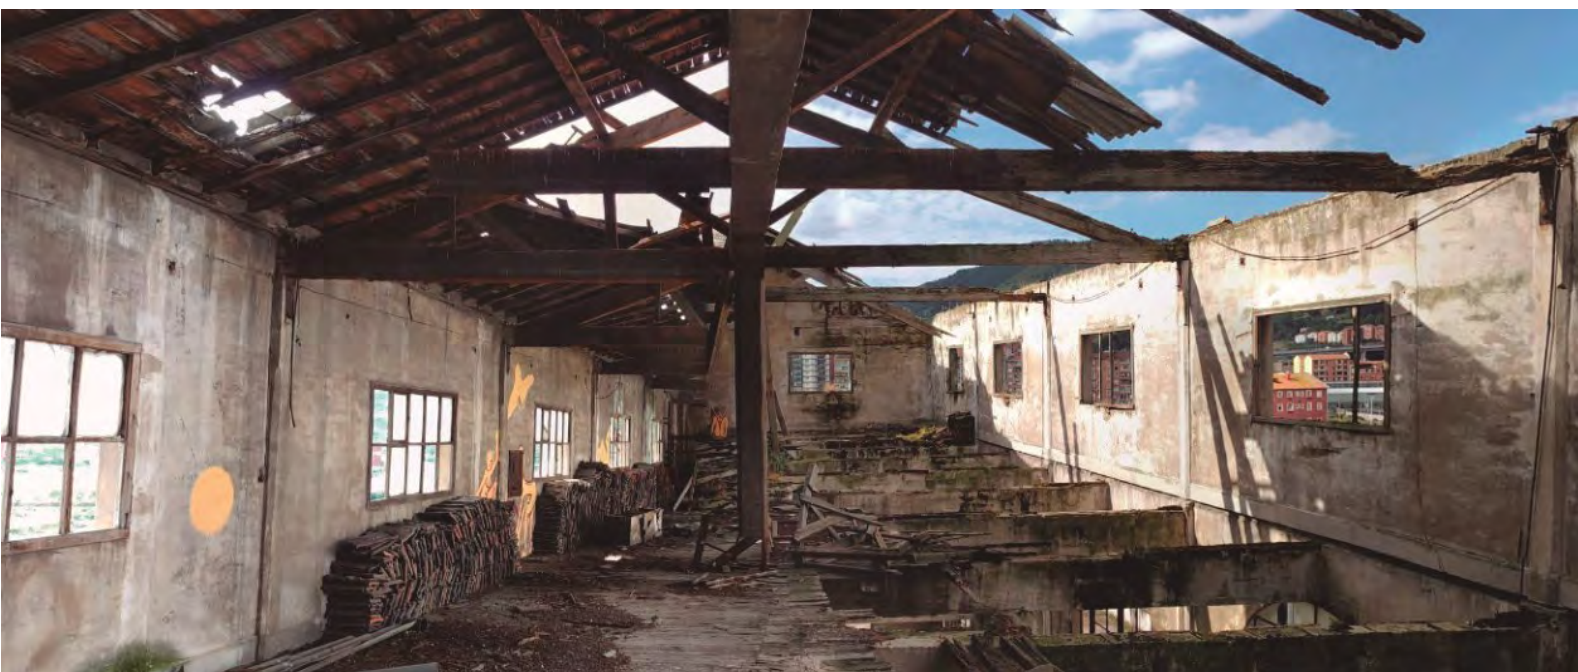
Imagen 1. Fotografía del estado de las cubiertas del Edificio Principal antes de su reparación. Fuente: Informe *Desmontaje y sustitución de cubiertas de fibrocemento, canalones y bajantes*.

Imagen 2. Fotografía del estado de las cubiertas desde el interior del Edificio Principal en 2020. Fuente: Alberto Salcedo.
