Arte y memoria industrial vasca

Revitalización del patrimonio industrial obsoleto mediante su intervención artística

Tesis doctoral 2022

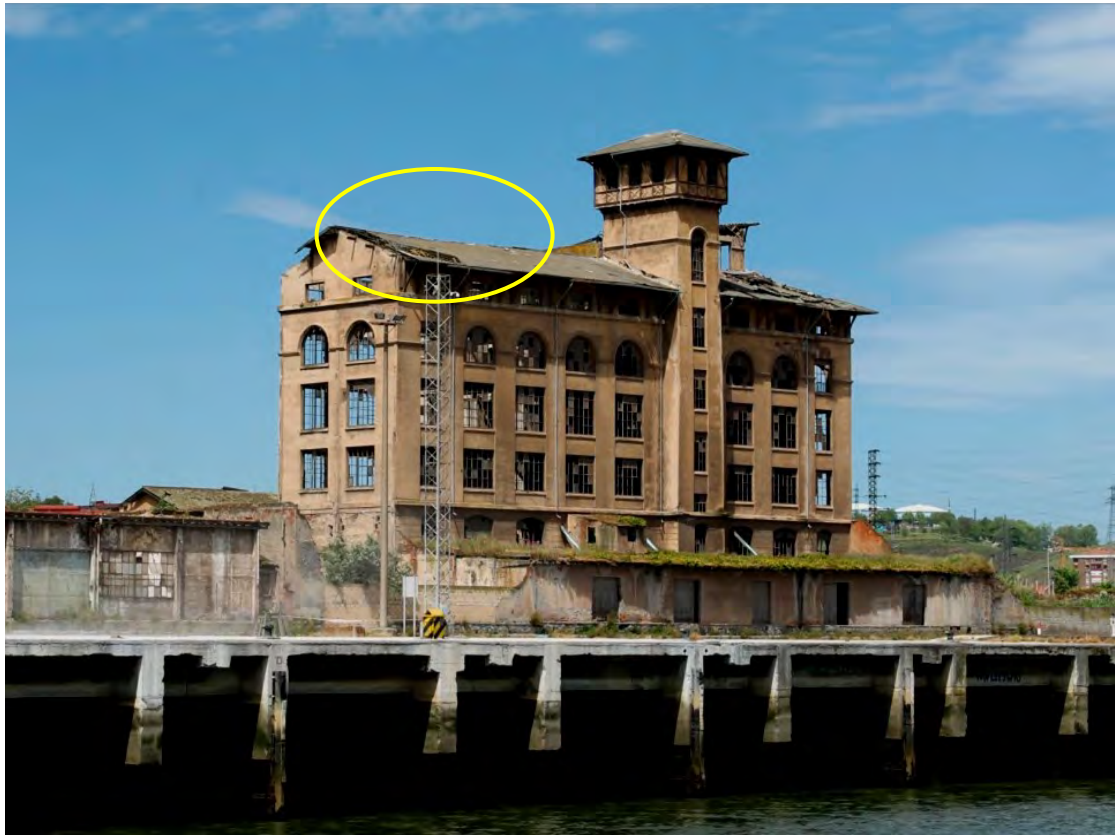
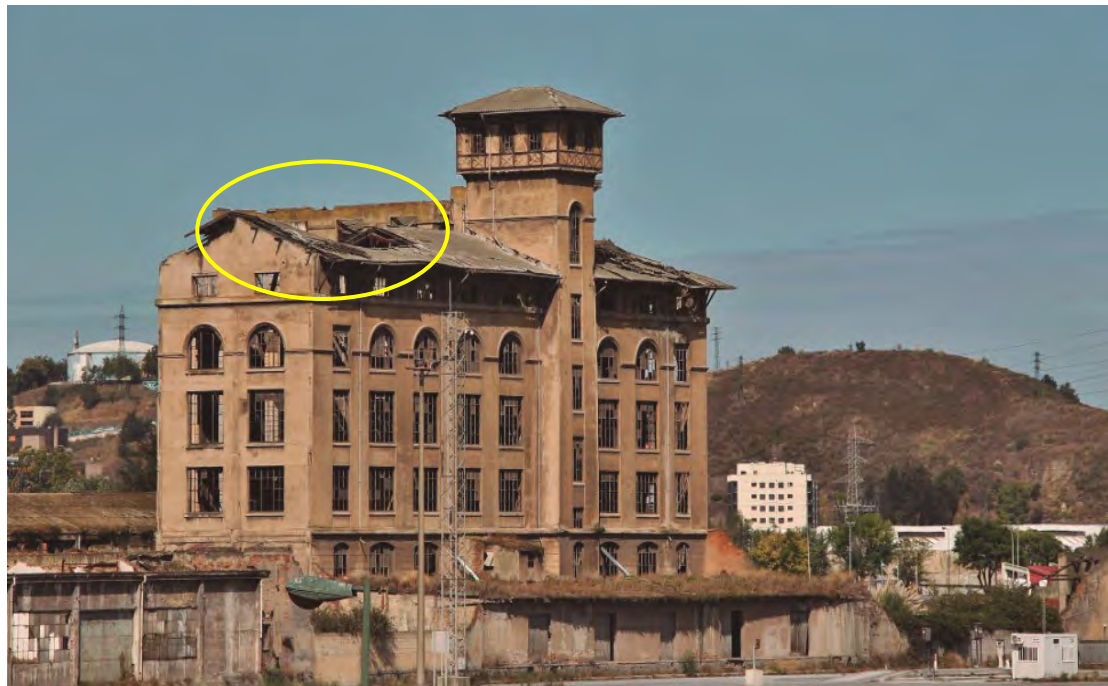
Imágenes 3 y 4. Comparativa fotográfica del avance en la degradación de las cubiertas del Edificio Principal en los últimos 6 años. La imagen superior, de 2018, muestra el principio de degradación en el frontal de la cubierta principal en la parte de la fábrica de pisos. En la imagen inferior, de 2021, se aprecia el derrumbe de parte de la estructura de la cubierta frontal del Edificio Principal. El estado de abandono y degradación de este monumento es notorio y visible. Fuente: Alberto Salcedo.

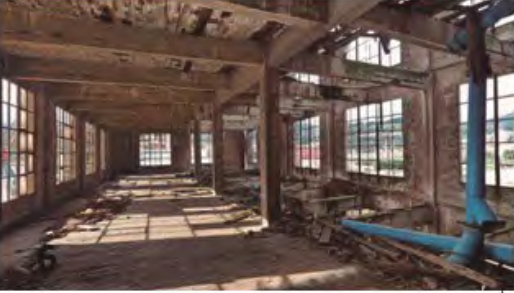
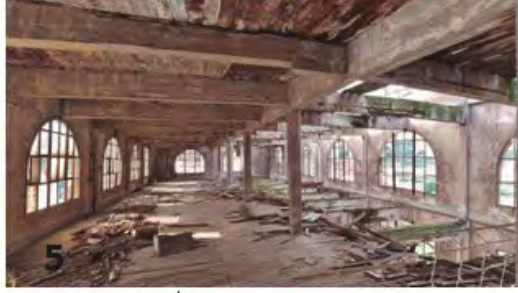
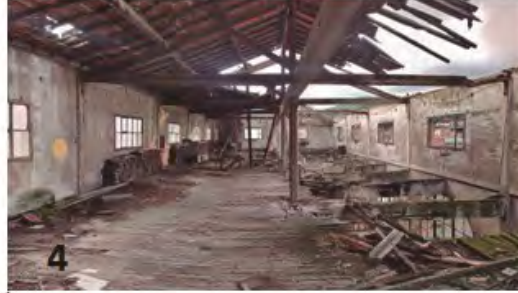
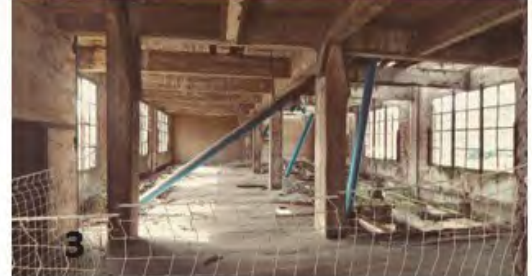
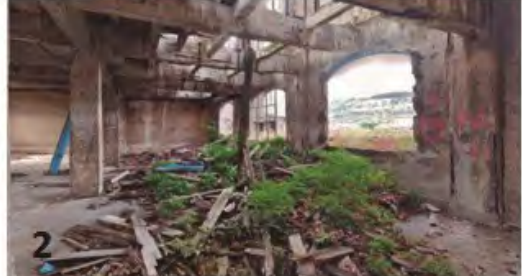
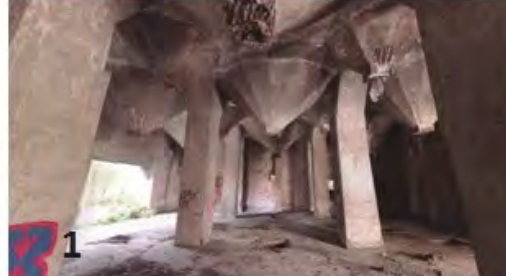
ESTADO DE CONSERVACIÓN INTERIOR DE GRANDES MOLINOS VASCOS

- 1.- Sala de bocas
- 2.- Primera planta
- 3.- Segunda planta
- 4.- Tercera planta
- 5.- Cuarta planta
- 6.- Bajo cubierta

Imagen 6. Relación de fotografías de detalle del estado de conservación de las diferentes estancias interiores de *Grandes Molinos Vascos*. El estado general del interior de la edificación patrimonial es de constatable degradación.

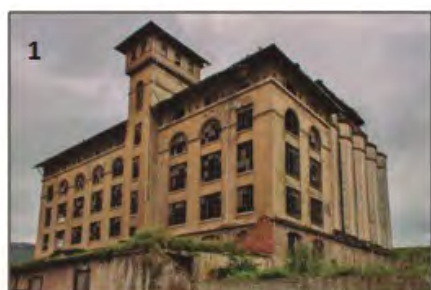
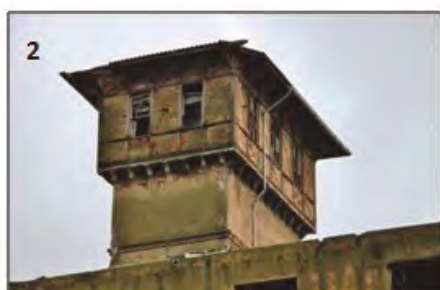
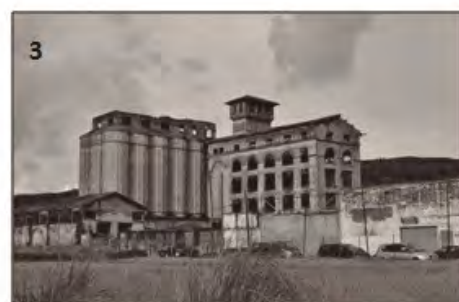
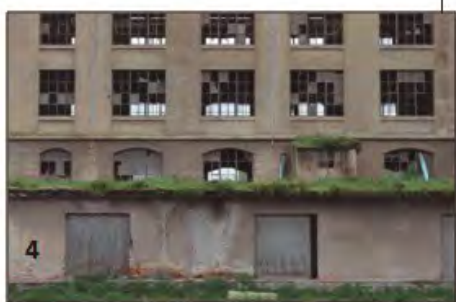
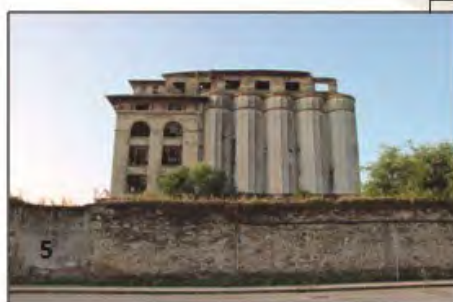
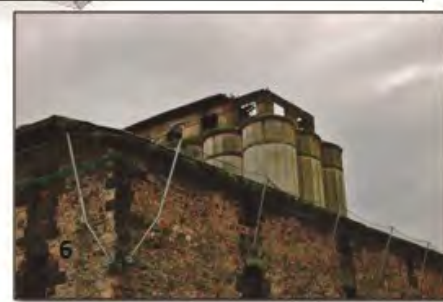
ESTADO DE CONSERVACIÓN EXTERIOR DE GRANDES MOLINOS VASCOS

- 1.- Vista frontal
- 2.- Torre
- 3.- Vista trasera
- 4.- Detalle frontal
- 5.- Vista lateral silos
- 6.- Detalle trasera

Imagen 7. Relación de fotografías de detalle del estado de conservación general del exterior del Edificio Principal de *Grandes Molinos Vascos* y del Astillero Real de Zorroza. Ambas edificaciones protegidas muestran un estado de abandono y degradación patente, llegando, en el caso del edificio del Astillero a ser necesaria la colocación de una red anti-desprendimientos anclada a la fachada que da a la calle Marino Archer.

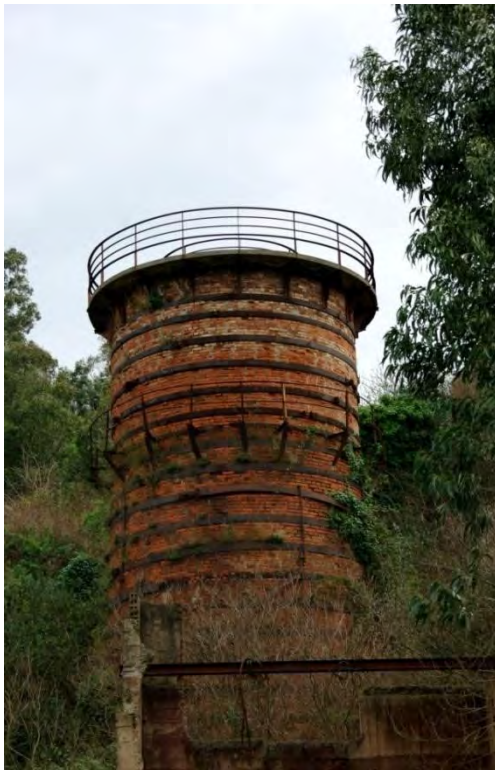
1. José eta Lorenza meategien labeak (Muskiz eta Abanto-Zierbena)

1871ean erregistratutako José Meategiko labea, Las Carreras auzotik hurbil (Abanto-Zierbena), zilindro-upelakoa da, 13 metroko garaierarekin eta hiru metroko diametroarekin gutxi gora behera. Meategi honetako lehengo labea 1904eandokumentatuta dago, dena den, bota egin zuten eta gaurkoa joan den mendeko 40ko hamarkadatik

jardunean egon den bigarren labea izango litzateke, 50 eta 60 urteetan gaurko itxura emandako aldaketak burutuz. Hauetan orri erregogorreko goiko bi tertzioak loktite zementutikaurrera landutako motrailu bategatik ordezkatu ziren eta adreilutik lortutako idorreatatik, heltzen ziren temperatura altuek adreiluaren haustura erraza eragiten zuelako.

Barnealdea adreilu erregogorrez estalita dago eta kanpoaldea uztai metaliko batzuen bitartez indartuta dagoela ikus dezakegu (aurreko irudia, zehazki), gaur egun kontserbazio egoera oso txarrean dagoelarik eta azpiegitura honen bizi iraupena zalantzan jarriz.

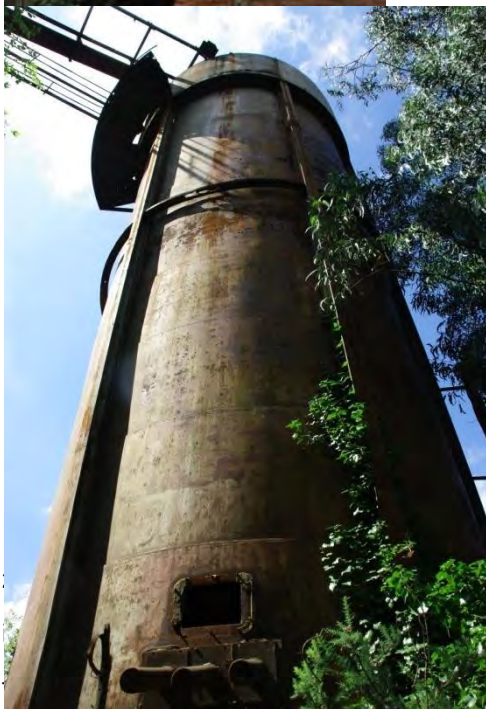
Labe metalikoa 1968ean eraiki zen (eskuinan), Juan Miguel Albu meate-ingeniariak proiektatu zuen, zenbatekoa hiru milioi pezetakoa izanik. Inbertsio honen helburua ekoizpena handitzea izan zen, instalazioetan zegoen adreilu labearen ahalmen urria zela eta. Labe berriaren helburua egunean egiten ziren 80 tonako edukiera 100 tonetara pasatzea zen. Hala ere, 1970eko hilabete batzuetan bakarrik funtzionatu zuen, ondoren meatza itxi egin zelako.

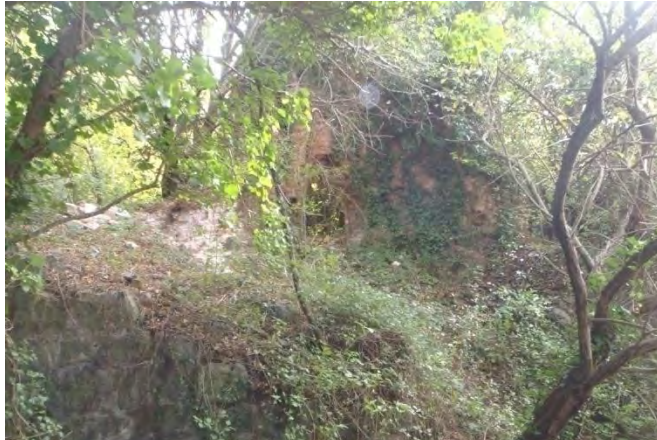
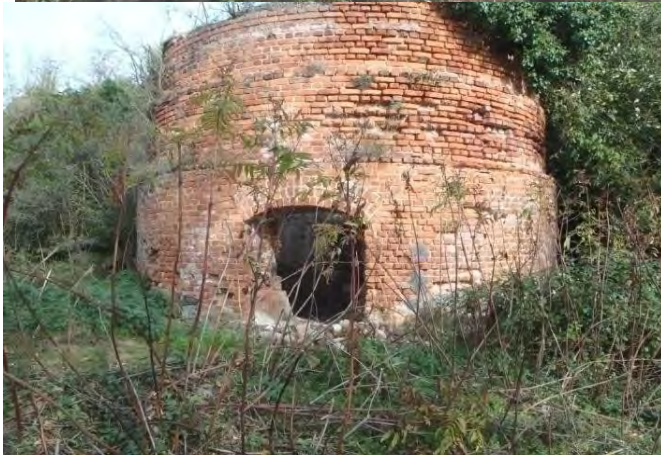
2. Marianela eta Santa María meategien labeak (Las Carreras, Abanto-Zierbena)

Kiskaltze labeek kono-enbor forma dute, Cleveland modeloa jarraituz, 12 metroko altuera eta 3 metro inguruko diametroa zuten, nahiz eta, gaur egun goiko partea falta zaie.

Zilindroaren barnea adreilu erregogorrekoa da eta kanpoko adreilu arrunta primitiboki metal-eraztun batzuek indartuta dago.

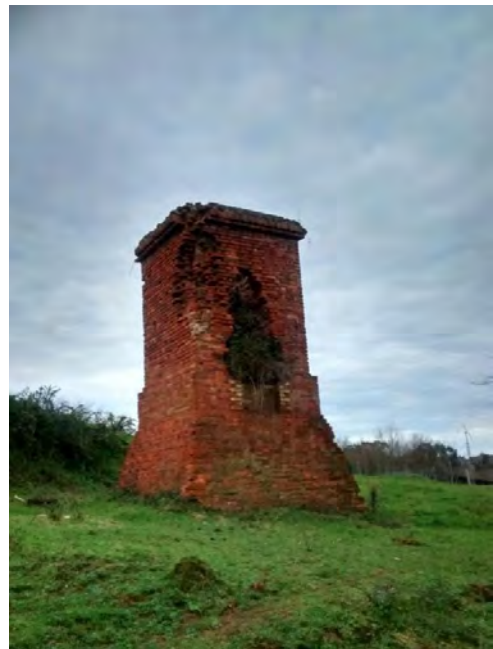
3. La Barga Demasiako labea

Demasiako labea kontserbatzen den meatze-aztarnarik zaharrenetarikoa bat da eta ia meatze-boom handienaren garaiko bakarra (XIX. mendearen amaiera) dela esan dezakegu. Tximinia handia dauka eta oinarria gorputza baino zabalagoa da. Lau edo bost metro inguruko altuera dauka eta adreiluekin eraikita dago.

Gaur egun egitura zutik mantentzen da, baina denboraren poderioz materialeak pixkanaka galtzen ari dira. Bere aintzinasunagatik eta eraikuntzaren berezitasunagatik (Bizkaian ez dago besterik honelako itxurarekin) gure ustez lehenbailehen labe hau konpondu beharko genuke, gutxienez, kontserbazio-egoera sendotzeko asmoz eta guztiz ez suntsitzeko.

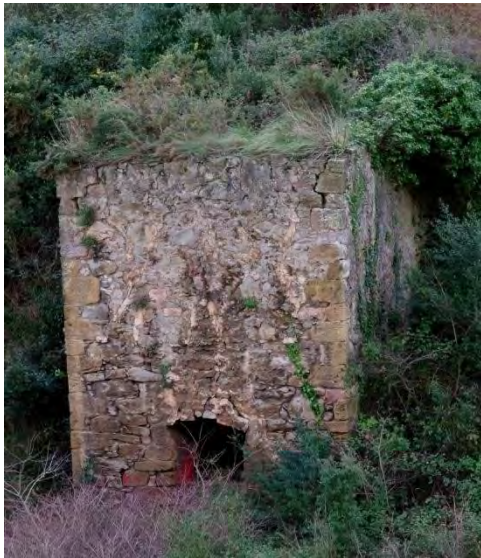
4. Complemento Demasiako planta karratuko labea (Kobaron, Muskiz)

Planta karratua daukan eta barneko gorte zirkularreko labe tonel hau, MacLennan Sozietatearen jabetza ere, Complemento Demasiako antzinako planta karratuko kiskaltze labe zaharra da.

Harlangaitz-horma da baina ertzak arlanduak dira. Deskargatzeko aho bakarra du, txikitutako arkuarekin eta harlanduaz errematatuta dago. Egitura arrakalatzen hasi da eta landareriak ia guztiz inbaditu du.

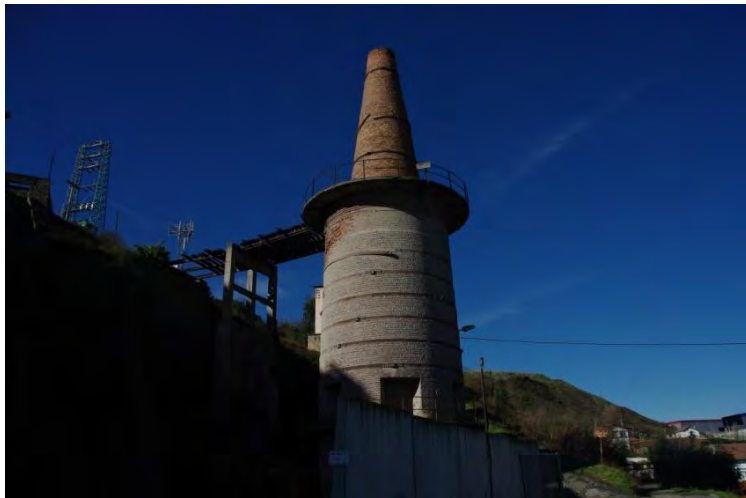
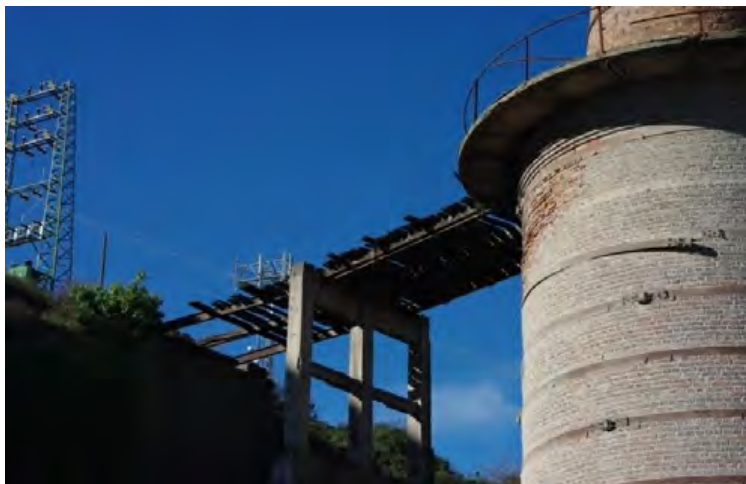
5. Bilbao Meategiaren labea (Ortuella).

Bilbao meategiaren labea, Ortuellan, gure meatzaritzan erabili zen labe arrunten eredua da. Berincua anaiek 1959ean eraiki zuten lehenago existitzen zen labe zahar baten gainean. Bilbao Meatzeak, Ibarra Hermanos y Cía.-ak izena emanda, Hermanos Chávarri-k ustiatu zuen, nahiz eta hainbat unetan jabez aldatu. 1905erako meategiak labe bat zuen, 1910erako bi eta 1930ean 5 baina 60. hamarkadan hau zutik zegoen bakarra zen.

Probetan bere errendimendu urriagatik nekez erabiltzera heldu zen. Gorputza zilindrikoa da eta

barrutik oso desberdindutak dauden hiru alde ditu: oinarria hormigoi armatua da, erdiko partea adreilu untzinatua eta tximinia enbor konikoa du eta adreilu trinkoa du, irenspide gainean kokatuta. Bertan behera uzteak adreiluzko egitura hondatu du era bat, baita zur- pasagunea ere, ia guztiz askatuta.

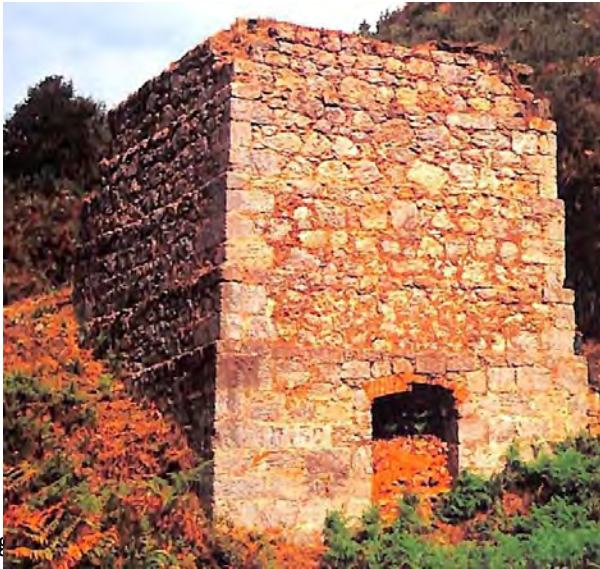
6. La Lejana Meategiaren labea (El Cuadroko sakana, Ortuella)

La Lejana Meategiko labea, Ortuellan, eraiki ziren kiskaltze-labe modelo zaharrenen adibide bikaia da.

Oso labe xumea da, planta karratua du baina barnealdea zilindrikoa da, harlangaitza-horma du eta harlandua izkinak indartzeko.

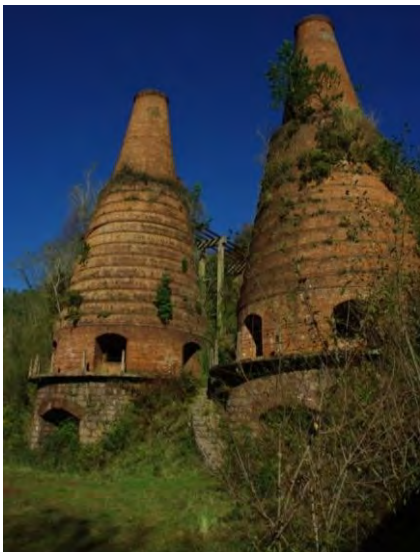
7. Catalina Meategiaren labeak (Sopuerta)

Zilindro-upela motako bi labe dira, Los Castaños (Sopuerta) auzotik hurbil daude eta 1956 eta 1961 urte bitartean eraiki ziren, lanean egon ziren 70. Hamarkadaraino. Gorputza, harlangaitz-horma zirkularreko oinarri baten gainean dagoena, adreilu erregogorraz eraikita, mailakatutako profila sortuz tximinia enbor konoagatik errematurik dagoena. Tximiniak uztaiez indartutak ikusten dira, gaur egun kontserbazioa egoera oso txarrean dago, eta gaur egun

ere kontserbatzen dira –ozta-ozta ere-karga-ahora gidatzen zituzten pasabideak, labeen goiko aldean. Labeetako gorputzek sei bao edo ate simetrikoak dituzte ate metalikoenbidez ixten direnak.

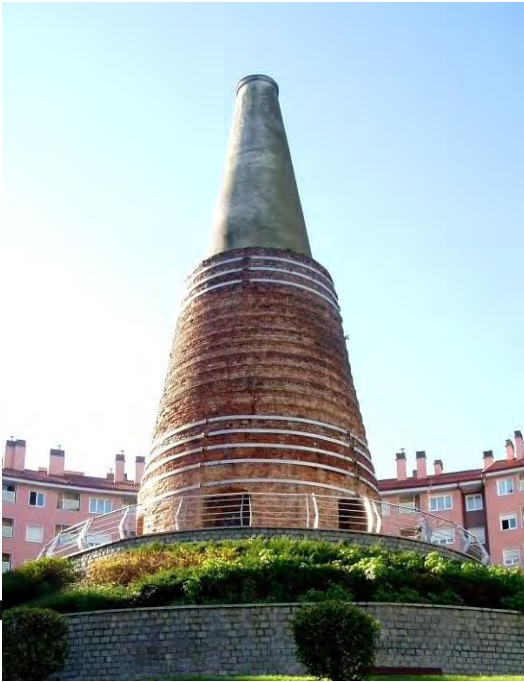
8. Saralegiko labea (San Luis Meategia, Bilbo)

Saralegiko labea (izen bereko plazan kokatuta), Gracia y Cía.-k eraikita XX. mendeko 40. hamarkadan, San Luis Meategiari zerbitzua eman zion (1995ean itxi egin zen 8 urteko lan ezaren ondorioz). Meategiaren galeriak Miribilla auzo azpitik pasatzen ziren.

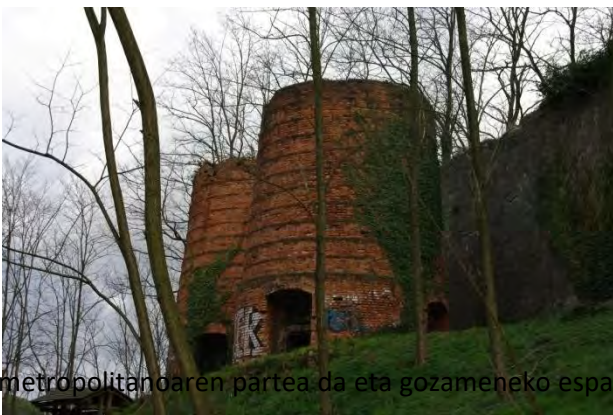
9. Segunda Meategiko eta Montefuerteko labeak (Ollarganeko Meatze Barrutia, Bilbo)

Lehenengoak (goiko irudia), bi egitura klasikoak dira, kono-enbor formako gorputzekin eta kontserbazio egoera oso onean, baina egiturerako gorputzetan zehar landaredi inbaditzaileak bere hondamenari lagundu dio, bandalismoak bezala. Nolanahi ere kasuhonetan ondareari gehitu behar diogun balioa adin guztietako jendearentzat aisialdi eremu batean kokatzen dela da, eremuko meatze-iraganaren kontzientzia-hartze bat erraztuko lukeena, noiz edo noiz alde batera utzita edo ahaztuta.

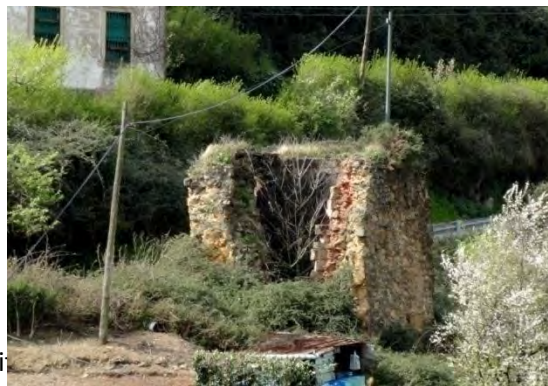
Montefuerteko labea salbuespenetako bat da berriro, Ortuellako Lejana Meatzetakoa bezala. Meatzaritza modernoak utzi dizkigun aztarna zaharretako bat berriro ere aurkitzen dugu, planta karratuko beste labe bat izateagatik. Bere kontserbazio-egoera oso penagarria da, argazkian ikus dezakegunez, ia guztizko hondamenekoa. Egoeraren larritasuna, esan dugun bezala, errotzen da, mota honetako labe gutxi geldit

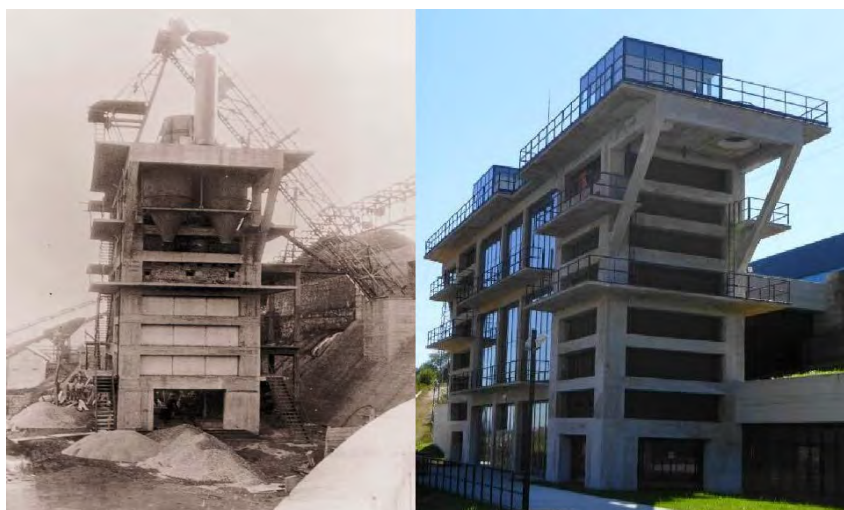
En la imagen de la derecha; la construcción del Apold Fleisner - 1961-. En la de la izquierda el horno ya rehabilitado.

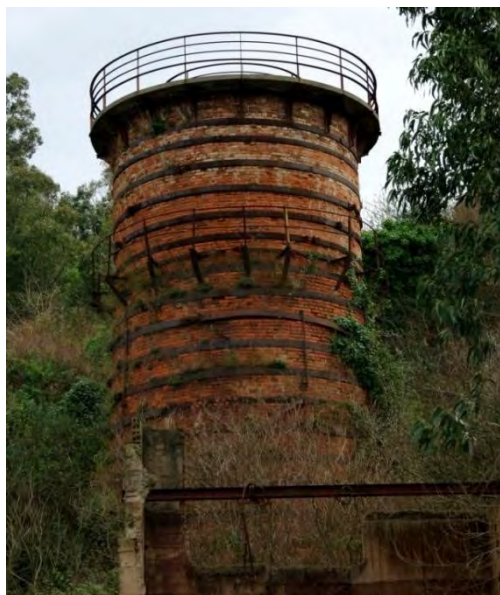
1. Hornos de las minas José y Lorenza (Muskiz y Abanto-Zierbena)

El horno de la Mina José (imagen izquierda), registrada en 1871, muy cercano al barrio de Las Carreras (Abanto-Zierbena) es de cuba cilíndrica con una altura de 13 metros y unos tres metros de diámetro. El primer horno de esta mina está documentado ya en 1904, no obstante, se demolió y el actual sería un segundo horno que estuvo en activo desde los años 40 del siglo pasado, datando las modificaciones que le dieron el aspecto actual de los años 50 y 60 en la cual se sustituyen los dos tercios superiores de la lámina refractaria por un mortero elaborado a

partir de cemento *loctite* y áridos obtenidos del ladrillo, con objeto de que soportase mejor las altas temperaturas que se alcanzaban por la noche y que provocaba la fácil ruptura del ladrillo con los golpes.

El interior está recubierto con ladrillo refractario y su exterior se ve reforzado mediante unos zunchos metálicos (imagen anterior, en detalle), actualmente en muy mal estado de conservación y poniendo en entredicho la pervivencia de esta infraestructura. La vegetación es, una vez más, otro de los males de sencilla solución si se asume el compromiso que asolan a este horno.

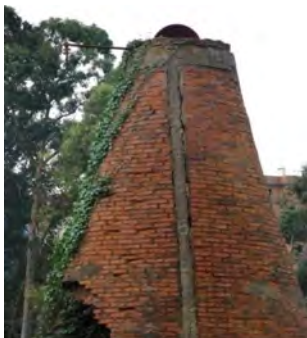
En el Coto Minero de La Lorenza, nos encontramos con dos hornos, el metálico y el clásico de ladrillo refractario, de cuba troncocónica muy definida y que está casi derruido y totalmente fagocitado en la actualidad por la vegetación (imagen de la izquierda).

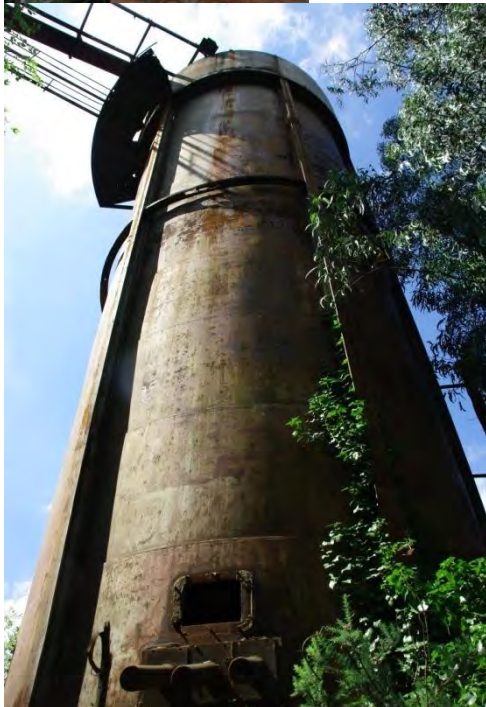
El horno metálico (a la izquierda) fue construido en 1968, siendo proyectado por el ingeniero de minas Juan Miguel Albisu por un importe total de tres millones de pesetas. El objetivo de esta inversión fue aumentar la producción, dada la escasa capacidad del horno de ladrillo que había en las mismas instalaciones. Con el nuevo horno se pretendía pasar de 80 toneladas a 100 toneladas de capacidad por día. Sin embargo, sólo funcionó durante unos meses en 1970, ya que posteriormente se cerró la mina.

Este horno está comunicado con un depósito que abarcaba mineral clasificado anteriormente según el tamaño. El horno tiene sección circular y un silo-

Los peligros a los que se enfrenta este horno a día de hoy son la constante de la vegetación, la corrosión lógica por el paso de tiempo y en este caso también el más que posible expolio para *reutilizar* las valiosas planchas de acero que forman su cuerpo.

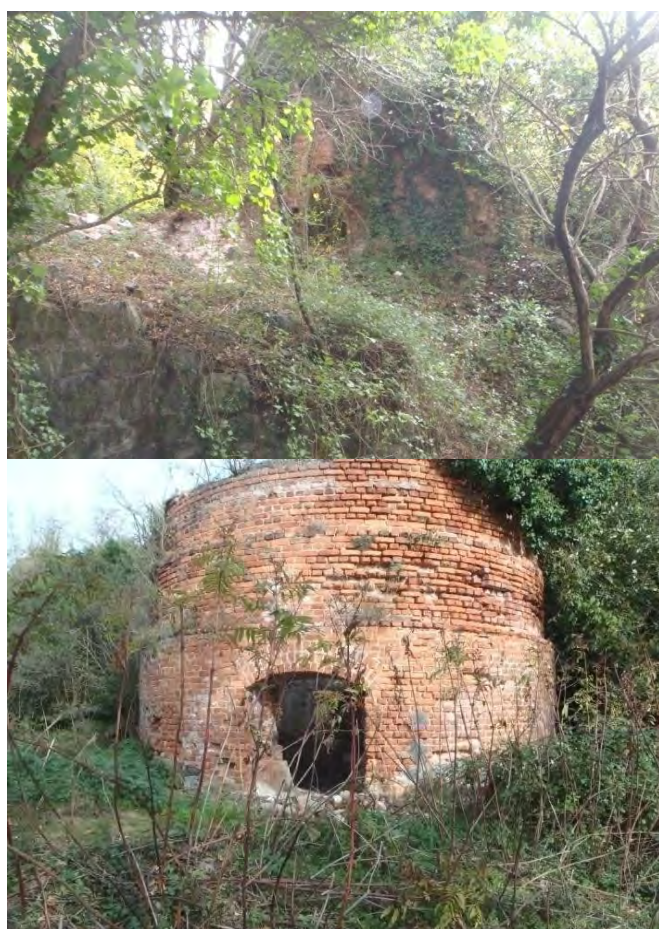
2. Hornos de las minas Marianela y Santa María (Las Carreras, Abanto-Zierbena)

Las minas Marianela y Santa María se inscriben en el Coto Minero Lorenza, junto a las minas Lorenza, Confianza, Isabela, Julianita, Clotilde y Domingo. Al igual que todas las de su coto era explotada por la "Triano Ore Company Limited".

Los hornos de calcinación son de cuba troncocónica, modelo Cleveland, y en origen tendrían una altura de unos 12 metros y un diámetro aproximado de 3, aunque en la actualidad carece de la parte más alta.

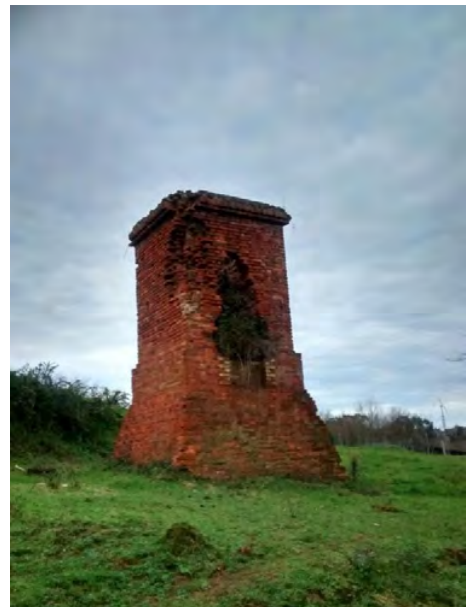
El horno de la demasía es uno de los vestigios mineros más antiguos que se conserva y prácticamente el único de la época de máximo boom minero (finales del S. XIX) es una chimenea de planta - con una base algo más ancha que el cuerpo- y unos cuatro o cinco metros de altura construida con ladrillo.

En la actualidad se conserva su más que reconocible estructura, aunque cada vez con menos materiales que van desapareciendo paulatinamente con el paso del tiempo. Debido a su antigüedad y la peculiaridad de la construcción (no hay otro en Bizkaia con este tipo de hechura) creemos que es un horno sobre el que habría que actuar cuanto antes, a fin - como mínimo - de consolidar el actual estado de conservación sin que siga deteriorándose hasta desaparecer por completo.

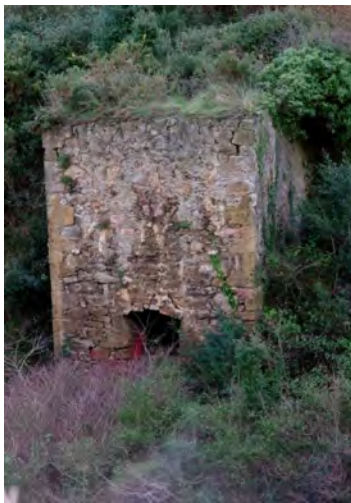
4. Horno de planta cuadrada de la mina Demasía a Complemento (Kobaron, Muskiz)

En el mismo coto en el que se ubican los Hornos gemelos de Amalia Vizcaína (Coto Pobeña-Kobaron), encontramos un antiguo horno de planta cuadrada que merece la pena conocer. Y es que, el valor de este coto es muy grande ya que ofrece la posibilidad de comprender el proceso minero de manera global y secuencial, desde la extracción del mineral hasta el embarque del mismo hacia diferentes destinos.

Este horno tonel de planta cuadrada e interior con corte circular, también propiedad de la Sociedad MacLennan es el antiguo horno de calcinación de planta cuadrada de la Demasía a Complemento Es

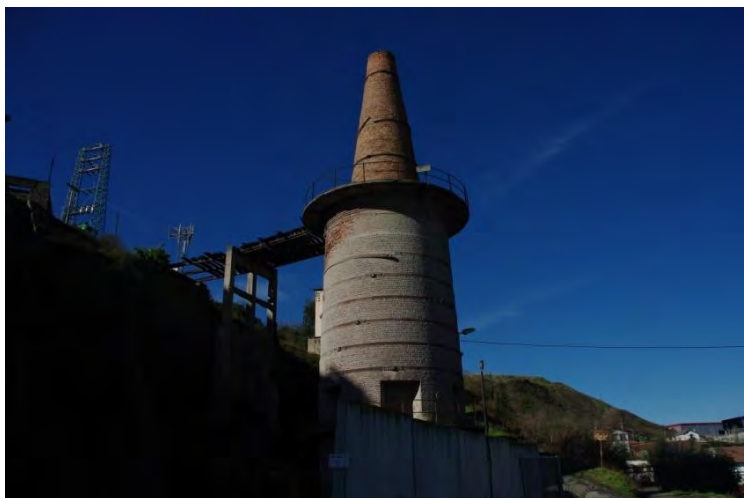
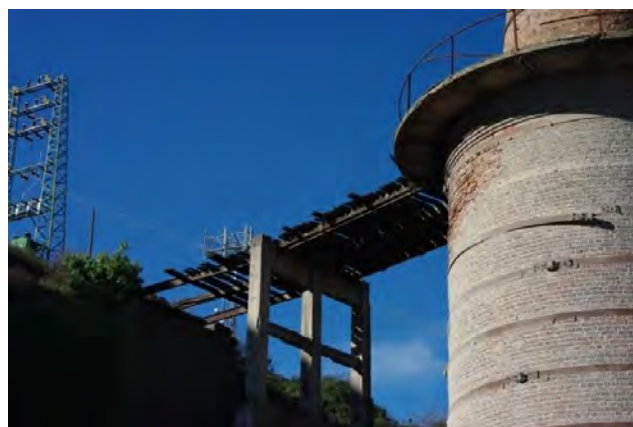
5. Horno de la Mina Bilbao (Ortuella).

El horno de la mina Bilbao, en el municipio de Ortuella es un ejemplo más del tipo de horno más común que se empleó en nuestra minería. Fue construido en 1959 por los hermanos Berincua sobre los cimientos de un horno más antiguo. La Mina Bilbao, denunciada por Ibarra Hermanos y Cía., fue explotada

Debido a su escaso rendimiento durante el período de pruebas apenas llegó a utilizarse. El cuerpo es cilíndrico y desde el exterior tiene tres secciones bien diferenciadas: la base es de hormigón armado, la parte central del horno de ladrillo uncinado y la chimenea tiene tronco cónico y es de ladrillo compacto, colocada

encima del tragante. El abandono ha hecho estragos sobre toda la estructura de ladrillo así como en la pasarela de madera, prácticamente desvencijada por completo.

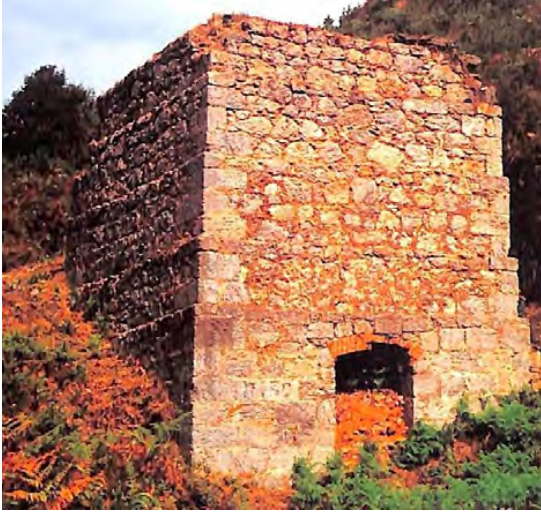
6. Horno de la Mina La Lejana (Barranco de El Cuadro, Ortuella)

El Horno de la Mina La Lejana, en Ortuella, constituye un magnífico ejemplo de los modelos de horno de calcinación más antiguos que se construyeron.

Se trata de un horno muy sencillo, de planta cuadrada pero con un interior cilíndrico realizado en mampostería incluyendo sillarejo en sus esquinas a modo de refuerzo.

Perteneció a la *Compañía Luchana Mining* y comenzó a emplearse a finales del siglo XIX. Es de los pocos ejemplos que quedan de lo que era un horno de calcinación de la primera etapa en la minería moderna por lo que su valor patrimonial se ve, lógicamente, altamente incrementado.

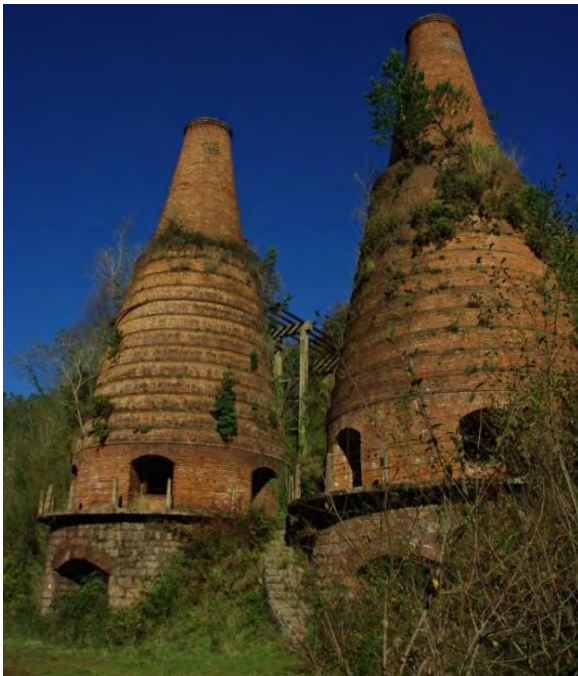
7. Hornos de la Mina Catalina (Sopena)

Se trata de dos hornos de planta cilíndrica subidos en las inmediaciones del barrio de Los Castaños (Sopena) que fueron construidos en los años 1956 y 1961 y se mantuvieron en activo hasta bien entrada la década de los 70. El cuerpo, que se alza sobre una base de planta circular de mampostería, está construido con ladrillo refractario, creando un perfil escalonado que se remata por una chimenea tronco cónica. Las chimeneas se ven reforzadas con zunchos, en

pésimo estado de conservación actualmente, y a día de hoy se conservan -también a duras penas- las pasarelas que conducían a la boca de carga, en la parte alta de los hornos. Los cuerpos de los hornos cuentan con seis vanos o puertas simétricas que se cierran mediante compuertas metálicas.

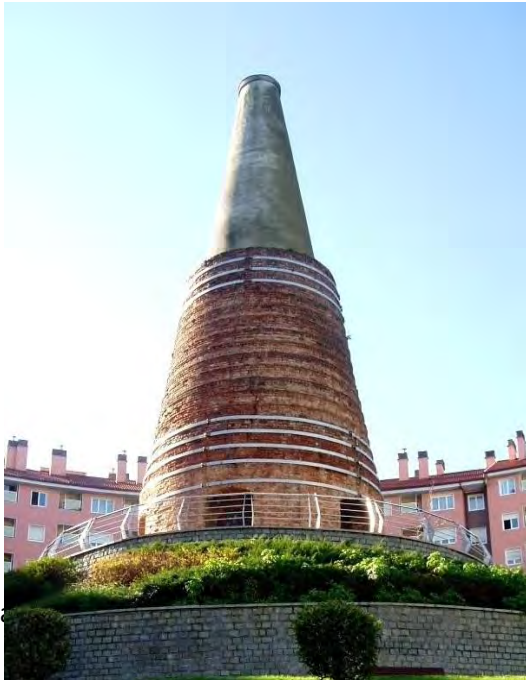
8. Horno de Saralegi (Mina San Luis, Bilbo)

El horno de Saralegi (ubicado en la plaza de mismo nombre), construido en la década de los 40 del siglo XX por la empresa Gracia y Cía., dio servicio a la Mina San Luis (cerrada en 1995 tras 8 años de inactividad) cuyas galerías discurrían por debajo del barrio de Miribilla.

En la actualidad constituye uno de los pocos recuerdos que quedan de la actividad minera en la capital vizcaína, lo que le da un valor patrimonial añadido. Si bien fue restaurado hace unos años, creemos que se hace necesaria una figura de protección legal también para él más
ción.

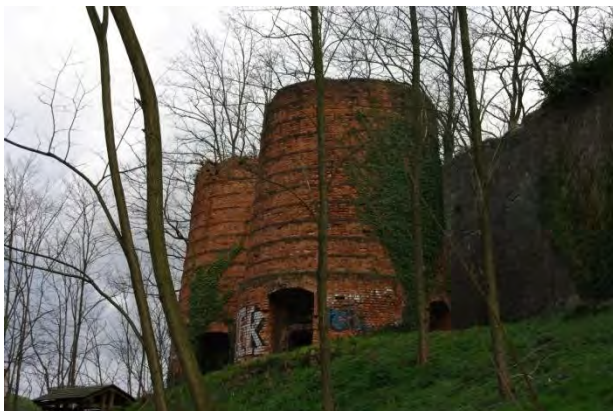
9. Hornos de la Mina Segunda y de Montefuerte (Coto Minero de Ollargan, Bilbo)

Los primeros (imagen superior), consisten en dos estructuras clásicas, de cuerpo troncocónico y en bastante buen estado de conservación, salvo por el acecho de la vegetación invasiva a lo largo de los cuerpos de las estructuras así como el vandalismo que también ha contribuido a su ruina. En cualquier caso el valor que en este caso debemos añadirle al patrimonial es que se ubica en una zona de esparcimiento para gente de todas las edades, lo que facilitaría una toma de conciencia del pasado minero de la zona, en muchas ocasiones obviado u olvidado.

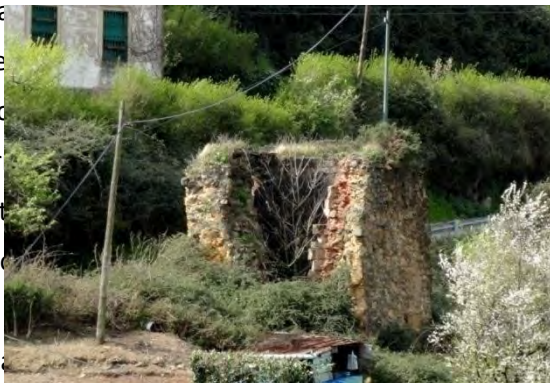
El horno de Montefuerte vuelve a ser una de las excepciones, al igual que el de la Mina Lejana e Ortuella. Volvemos a encontrar uno de los vestigios más antiguos que nos ha dejado la minería moderna, al ser este otro horno de planta cuadrada. Su estado de conservación es pésimo, prácticamente de ruina total, como se aprecia en la foto. La gravedad de la situación es tan grave que quedan pocos hornos de este tipo al ser los más antiguos.
