EVOLUCIÓN HISTÓRICO-CONSTRUCTIVA DE LOS EDIFICIOS RESIDENCIALES DEL CASCO HISTÓRICO DE HERNANI

TESIS DOCTORAL DE: OIHANA SANTOLARIA DEL CAMPO

DIRIGIDA POR: JOSEBA ESCRIBANO VILLÁN

DONOSTIA, JUNIO DE 2017

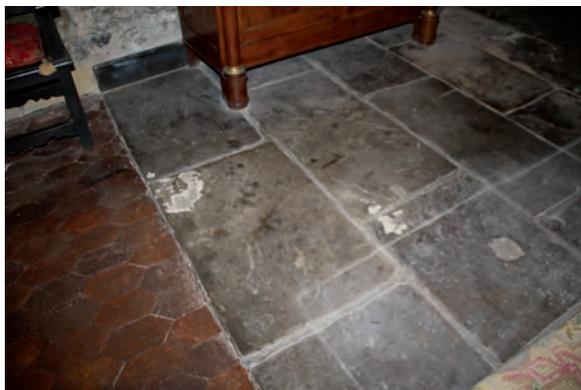
FIGURA 5. 2. KALE NAGUSIA 16, SOLERA DE PIEDRA

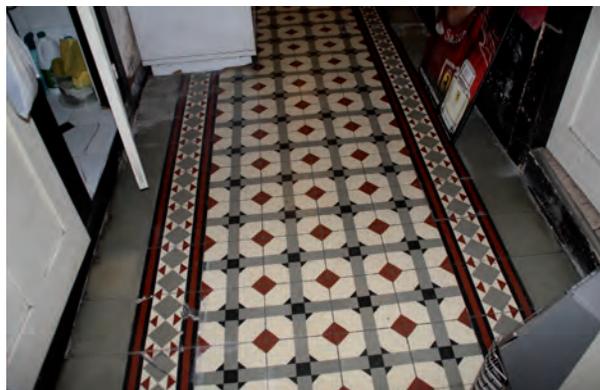
En varios edificios se han observado signos de humedad en la parte inferior de las paredes de las plantas bajas, que indican la presencia de agua en el terreno, su absorción por la pared y su difusión ascendente por capilaridad. Los responsables de los inmuebles han tratado de evitar la perjudicial entrada de agua elevando el nivel del suelo de la planta baja. Son el caso de los edificios ubicados en Kale Nagusia nº 13 y nº 45 (figuras 5.4 y 5.5). El propietario del segundo de estos inmuebles proporcionó una valiosa información al indicar, en la entrevista

FIGURA 5. 3. KALE NAGUSIA 45, SUELO EN PLANTA BAJA ELEVADO 50 CM EN 1925

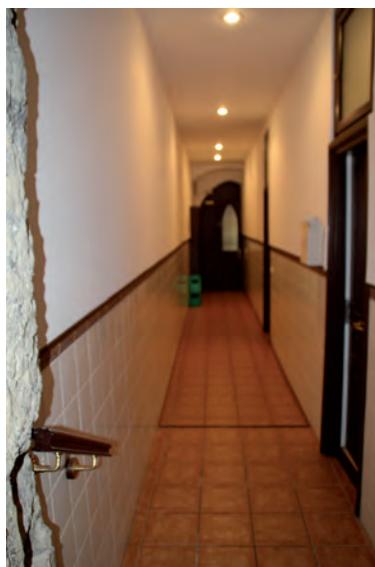
FIGURA 5. 4. KALE NAGUSIA 13, NIVEL DE PORTAL ELEVADO

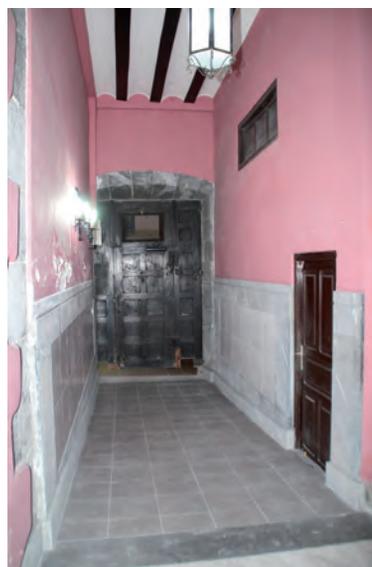
FIGURA 5. 5. KALE NAGUSIA 48-50, NIVEL DE PORTAL ELEVADO, CREACIÓN DE RAMPA

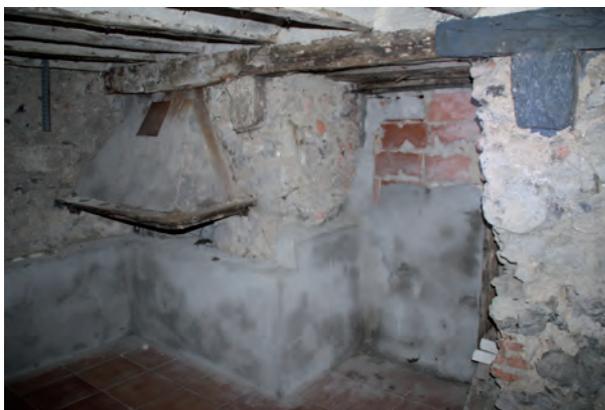
No se dispone de información sobre el origen de este curso de agua subterráneo, de su caudal, ni de su comportamiento en el tiempo. A la vista de las humedades de agua detectadas en las plantas bajas y de la inutilización y desaparición de sótanos parece probable que se deba a un proceso relativamente reciente, dado que esos sótanos estaban en uso a principios del siglo XX.

FIGURA 5. 6. KALE NAGUSIA 48-50, SÓTANO

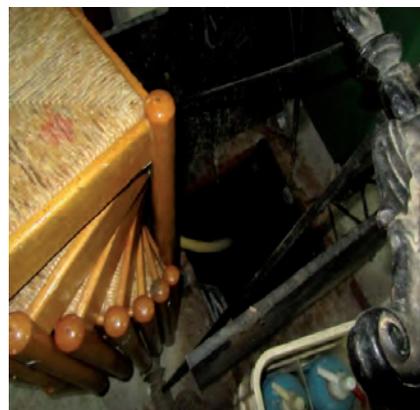
ha instalado una bomba de agua para evitar que el agua ascienda hasta el nivel de la planta (figura 5.7). En el edificio ubicado en Andrekale nº 46 existe un sótano, al que se accede desde una trampilla abierta en el suelo, cuyos propietarios comentaron que es frecuente la presencia de agua en el suelo, por lo que actualmente está en desuso, aunque anteriormente estaba destinada a bodega de una antigua *sagardotegi* (sidrería) ubicada en la planta baja

FIGURA 5. 7. KALE NAGUSIA 48-50, SÓTANO, BOMBA DE ACHIQUE

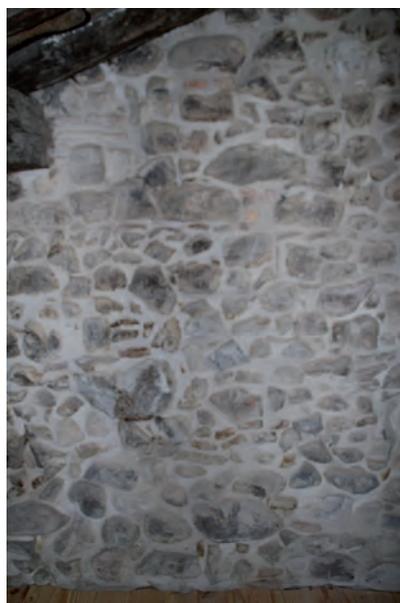
FIGURA 5. 8. ANDREKALE 12, MURO MEDIANERO EN PBC

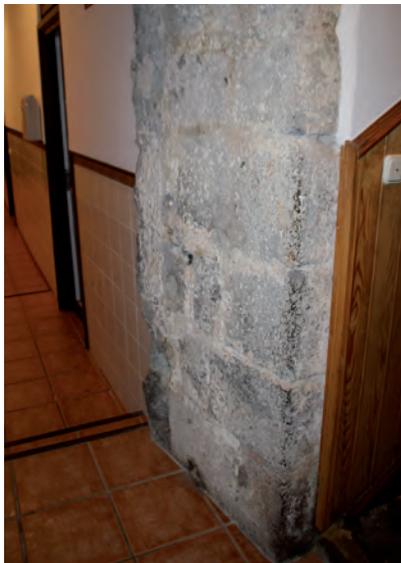
FIGURA 5. 10. KALE NAGUSIA 13, MURO INTERIOR (E=90 CM, IGUAL QUE EL DE FACHADA)

Entre los edificios analizados se encuentran algunos con muros de carga interiores que en origen pudieron ser fachadas y que, tras la ampliación del edificio, se pudieron haber integrado como parte de la estructura interior (Kale Nagusia nº 13, nº 42, Andrekale nº 40) (figuras 5.10 y 5.12).

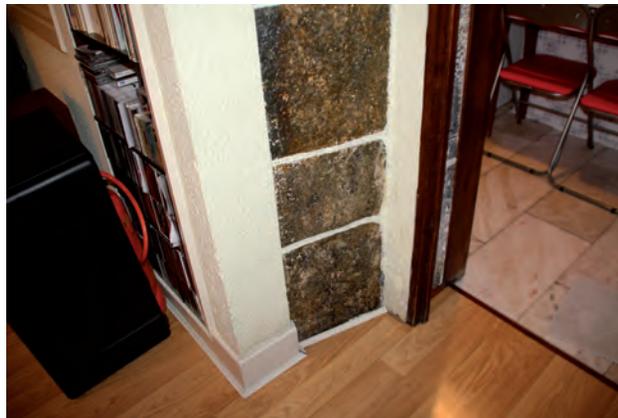
FIGURA 5. 11. KALE NAGUSIA 19, MURO INTERIOR (E=130 CM)

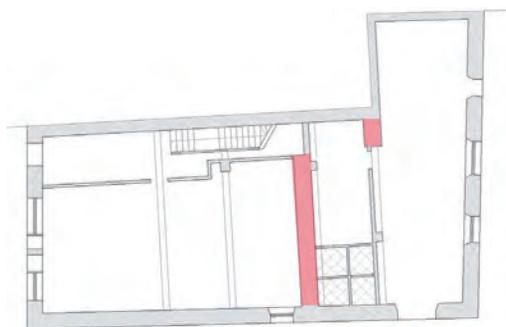
FIGURA 5. 14. KALE NAGUSIA 32, PLANTA BAJA

En los edificios ubicados en Kale Nagusia nº 17 y nº 32, (figura 5.14 y 5.15) existen muros de carga en plantas bajas que pudieron pertenecer a muros medianeros de divisiones de parcelas anteriores a la actual configuración.

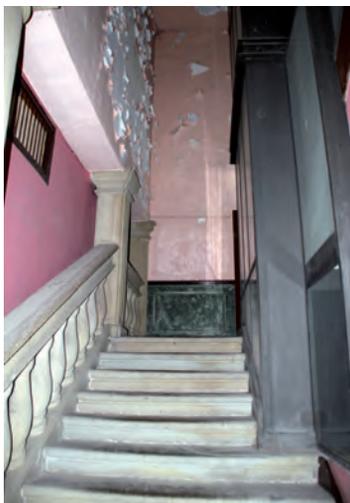
FIGURA 5. 41. KALE NAGUSIA 48-50. PRIMER TRAMO DE ESCALERA

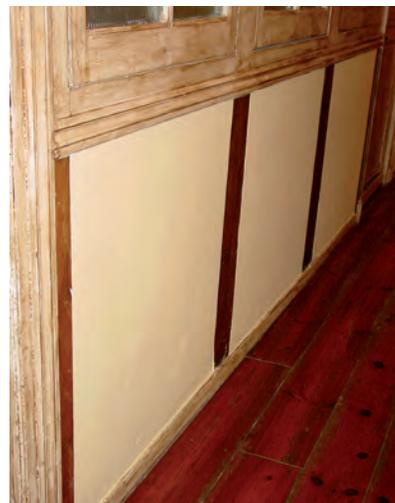
FIGURA 5. 42. HILDAKO GUDARIEN ENPARANTZA 7. ENTRAMADO DE MADERA CORTADO EN CIERRE DE PATIO

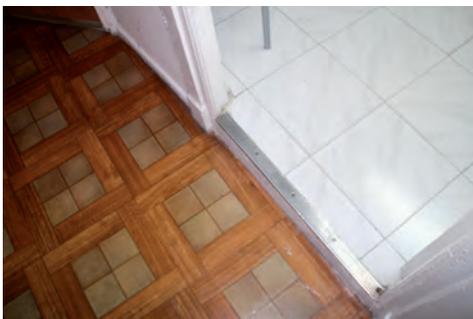
La filosofía de construir sobre lo ya hecho se aplica, también, en el interior de las viviendas. A esta aptitud se une la necesidad de ocultar las conducciones de saneamiento por debajo del suelo, para ello se eleva su nivel respecto al original. En algunas viviendas solamente se ha elevado el suelo de los cuartos húmedos (figura 5.133), y en otras, el de toda la vivienda, originando un escalón en el acceso de entre 8 y 20 cm (figura 5.134).

FIGURA 5. 25. KALE NAGUSIA 38. ESCALÓN DE ACCESO A COCINA

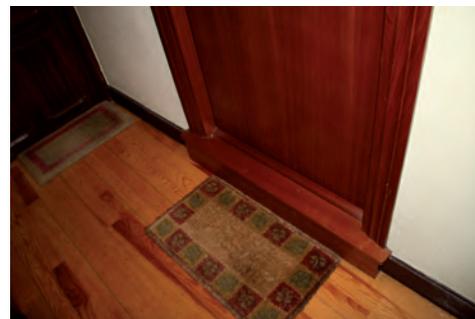
FIGURA 5. 26. KALE NAGUSIA 32. ESCALÓN DE ACCESO A VIVIENDA

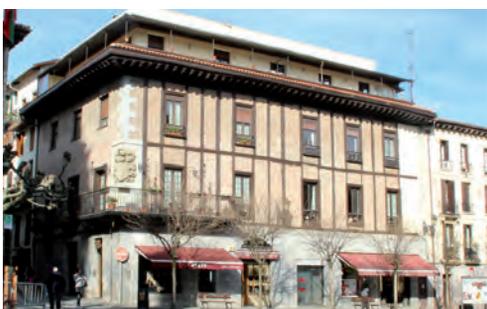
Observaciones: Edificio catalogado por el planeamiento. Edificio catalogado como Monumento Histórico Artístico de carácter local “en proyecto”. Se consideran alteraciones degradantes la disposición de huecos en planta baja de la Hildako Gudarien Enparantza y la cubierta de chapa ondulada traslucida del bajocubierta.

Elementos a conservar y/o eliminarse conservará el alero, la fachada de los dos cuerpos superiores y la fachada de la calle Mayor en su planta baja. Se deberá eliminar la cobertura de chapa ondulada traslucida del bajocubierta y demás elementos discordantes

En este caso se propone eliminar el levante del edificio, por lo que siguiendo estas indicaciones dos viviendas asentadas en ese edificio desde 1928 desaparecerían.

FIGURA 6.1. KALE NAGUSIA 2. LEVANTE DE UNA PLANTA

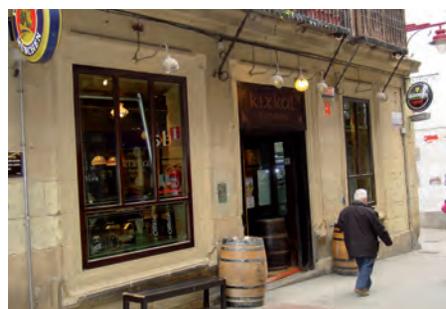
FIGURA 6.2. KALE NAGUSIA 15. HUECOS EN PLANTA BAJA EN FACHADA DE CALLE MAYOR

En este caso, ¿por qué no se consideran alteraciones degradantes los huecos de la planta baja que en origen no existían?

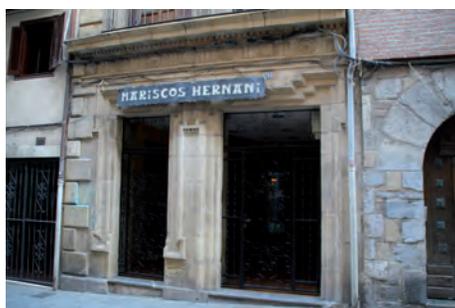
Observaciones: Son alteraciones degradantes el rasgado del hueco de la planta baja y la escasa calidad arquitectónica del levante.

FIGURA 6.3. KALE NAGUSIA 20. HUECOS EN PLANTA BAJA HACIA CALLE MAYOR

Elementos a conservar y/o eliminar: Se deberá conservar la fachada del primer cuerpo del edificio. Se eliminará el actual porche de la planta baja, restituyendo la ventana original.

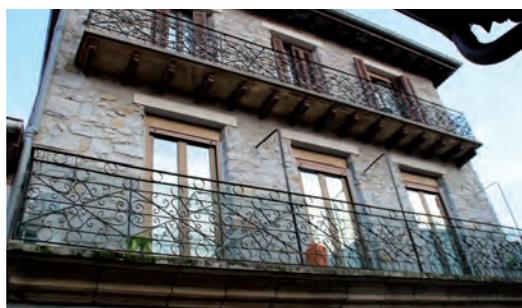
FIGURA 6.4. KALE NAGUSIA 32. LEVANTE DE DOS PLANTAS

Observaciones: Son de interés las fachadas a c/ Nagusia y c/ Zapa en su planta baja y dos primeros cuerpos. Son alteraciones degradantes los levantes de las dos últimas plantas

Siendo alteraciones degradantes las dos plantas de levantes ¿no deberían ser elementos a eliminar?

Elementos a conservar y/o eliminar: Son elementos a conservar el perfil y los elementos señalados como de interés.
