# XIXILIREN ESKULTURA: KONTSERBAZIO EGOERA ETA ESKU-HARTZE PROPOSAMENA

**Miren Oteros Echeverria**

Tutorea: Jose Luis Larrañaga Odriozola  
Arte Ederretako Fakultatea - Pintura Saila  
2021/2022 ikasturtea

Gratu Amaierako Lana  
Kultura Ondareen Kontserbazio eta Zaharberritzeari buruzko Gradua

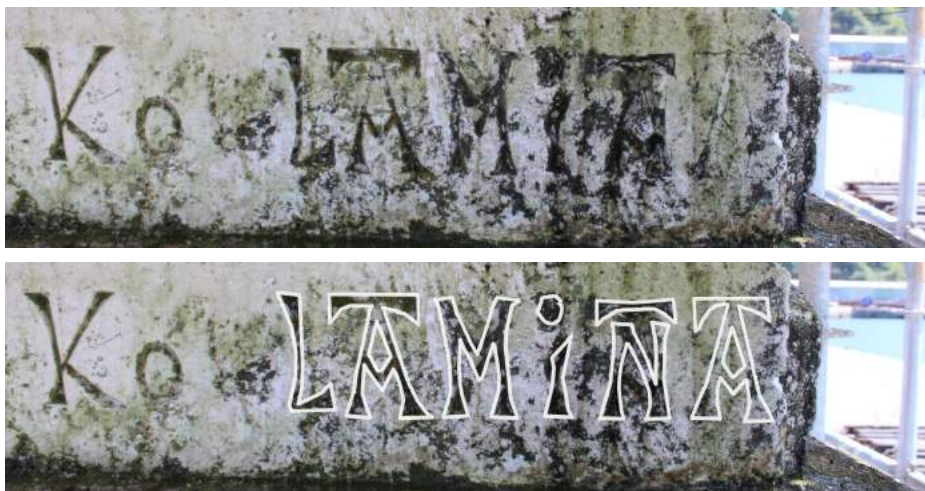
Bestalde, eskultura egin eta ondorengo beste aldaketa bat aurkitu da lamiaren eskulturaren aurrealdeko inskripzioan. Lamiaren irudiaren azpian “Bermeoko lamia” irakur daiteke, hala ere, estalitako beste “a” bat ikusten da bukaeran (Fig. 13). Hasieran “Bermeoko lamiña” idatzi zen eta geroago aldatu zen (Fig. 14; baina ez da ezagutzen nork egin zuen era autoreak ez du aldaketa honi buruzko informaziorik.

**Figura 13 eta 14.** Ezkerretik eskuinera: 13) “Bermeoko lamia” inskripzioaren xehetasuna. 14) Inskripzioaren testu originala (moldatuta).

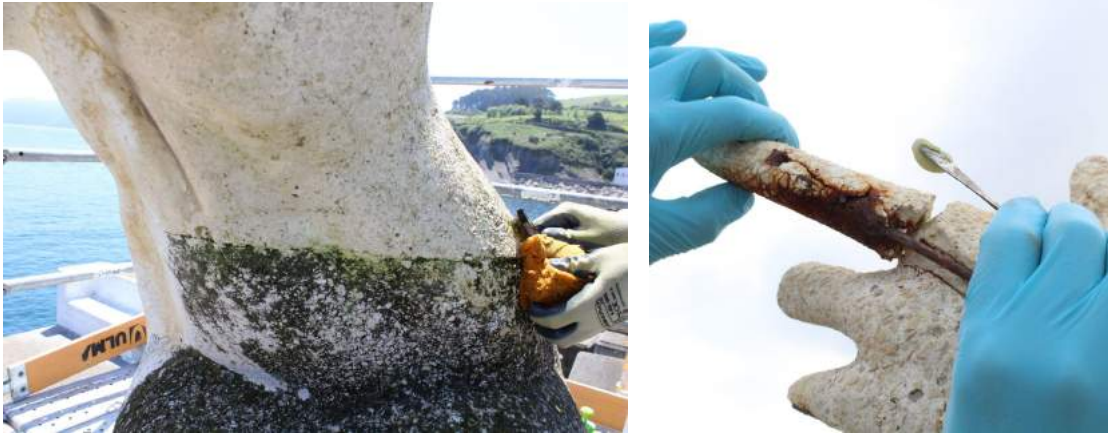
Bestetik, aurretik aipatu den bezala, 2021eko ekainean eskultura bisitatu zen bere kontserbazio egoeraren azterketa egiteko, eta horretarako, aldami bat ipini zuen Bermeoko Portuak. Kasu honetan beharrezkoa izan zen gainazaleko garbiketa bat ura eta eskuilekin egitea, izan ere, metatutako zikinkeriak eta kolonizazio biologikoak ez baitzuten azterketa egoki bat ahalbidetzen (Fig. 15). Aldi berean, hormigoia zati batzuk armaduraren oxidazioaren ondorioz erdi-solte zeuden eta hauen galera ekiditeko itsasgarri puntu bat aplikatu zen (Fig. 16).

**Figura 15 eta 16.** Ezkerretik eskuinera: 15) Gainazaleko garbiketa lamiaren atalean. 16) Eroritako hatz baten berritsaspena.

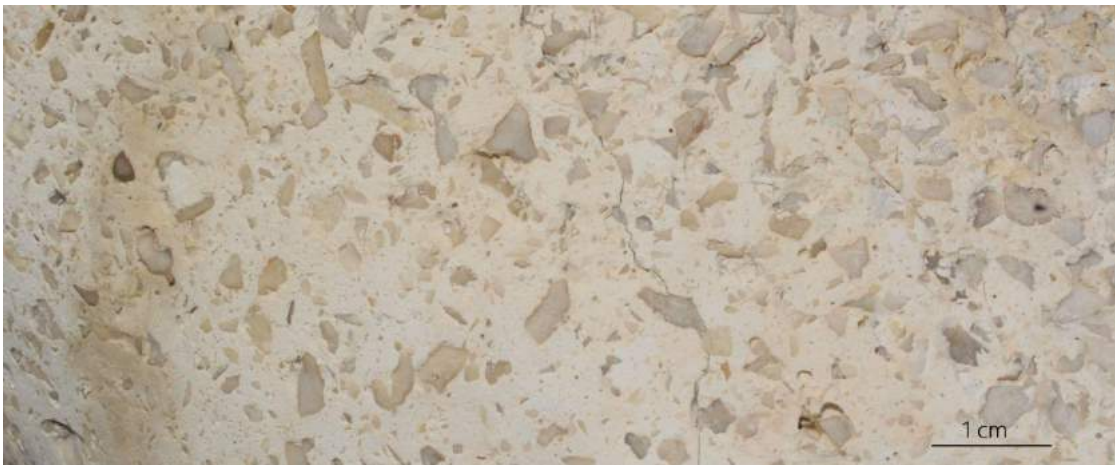
**Figura 18.** Lamiaren ataleko hormigoiaaren xehetasuna, higitutako zonaldea.

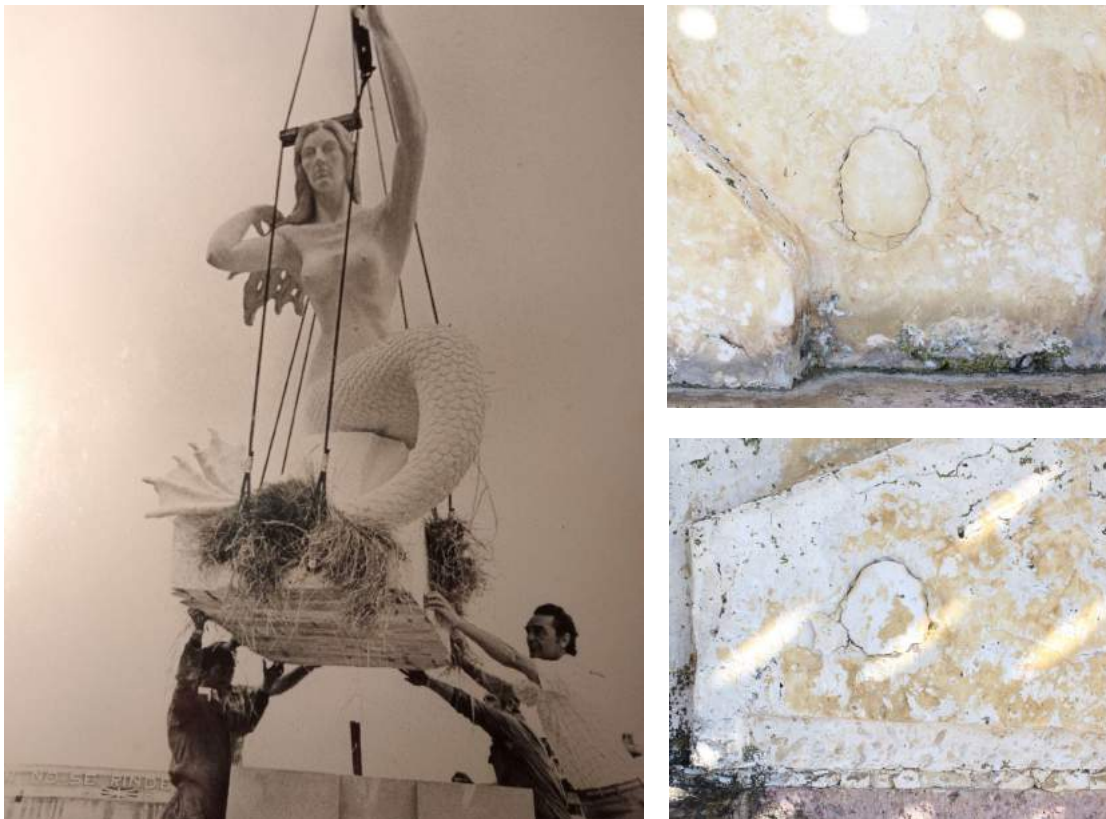
Garraio sistemari dagokionez, bi atalak banaturik eraman ziren Bermeora eta garabi batekin ipini ziren bata bestearen gainean (Fig. 28). Izan ere, lamiaren atalaren beheko aldean oraindik ikus daitezke eskultura sokekin eusteko egin ziren zuloak (Fig. 29 eta 30). Ez da ezagutzen zulo hauek moldean zeuden edo ondoren egin ziren garraiorako, baina gaur egun estalita aurkitzen dira.

**Figura 28, 29 eta 30.** Ezkerretik eskuinera eta goitik behera: 28) Xixiliren eskulturaren garraioa 1980an, izenburu ezezaguna, I. Markaida. 29) Xixiliren ezkerreko aldeko estalitako zuloetako bat. 30) Xixiliren atzeko aldeko estalitako zuloetako bat.

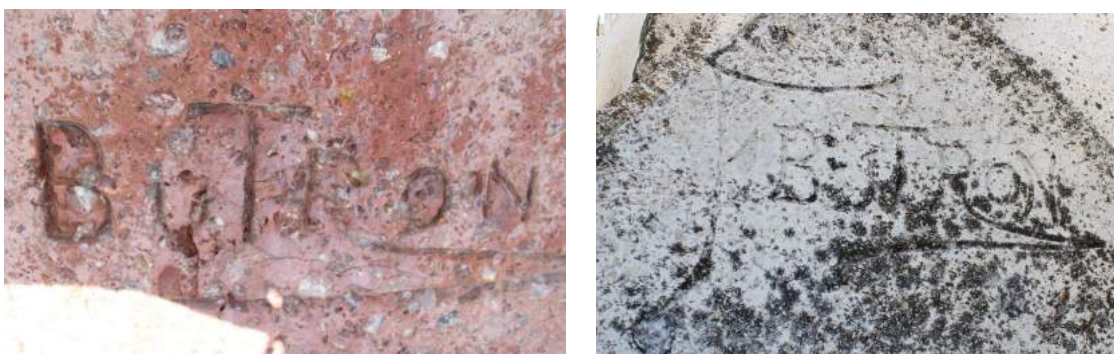
**Figura 31 eta 32.** Ezkerretik eskuinera: 31) Butrónen sinadura arrantzaleen atalean. 32) Butrónen sinadura lamiaren atalean.

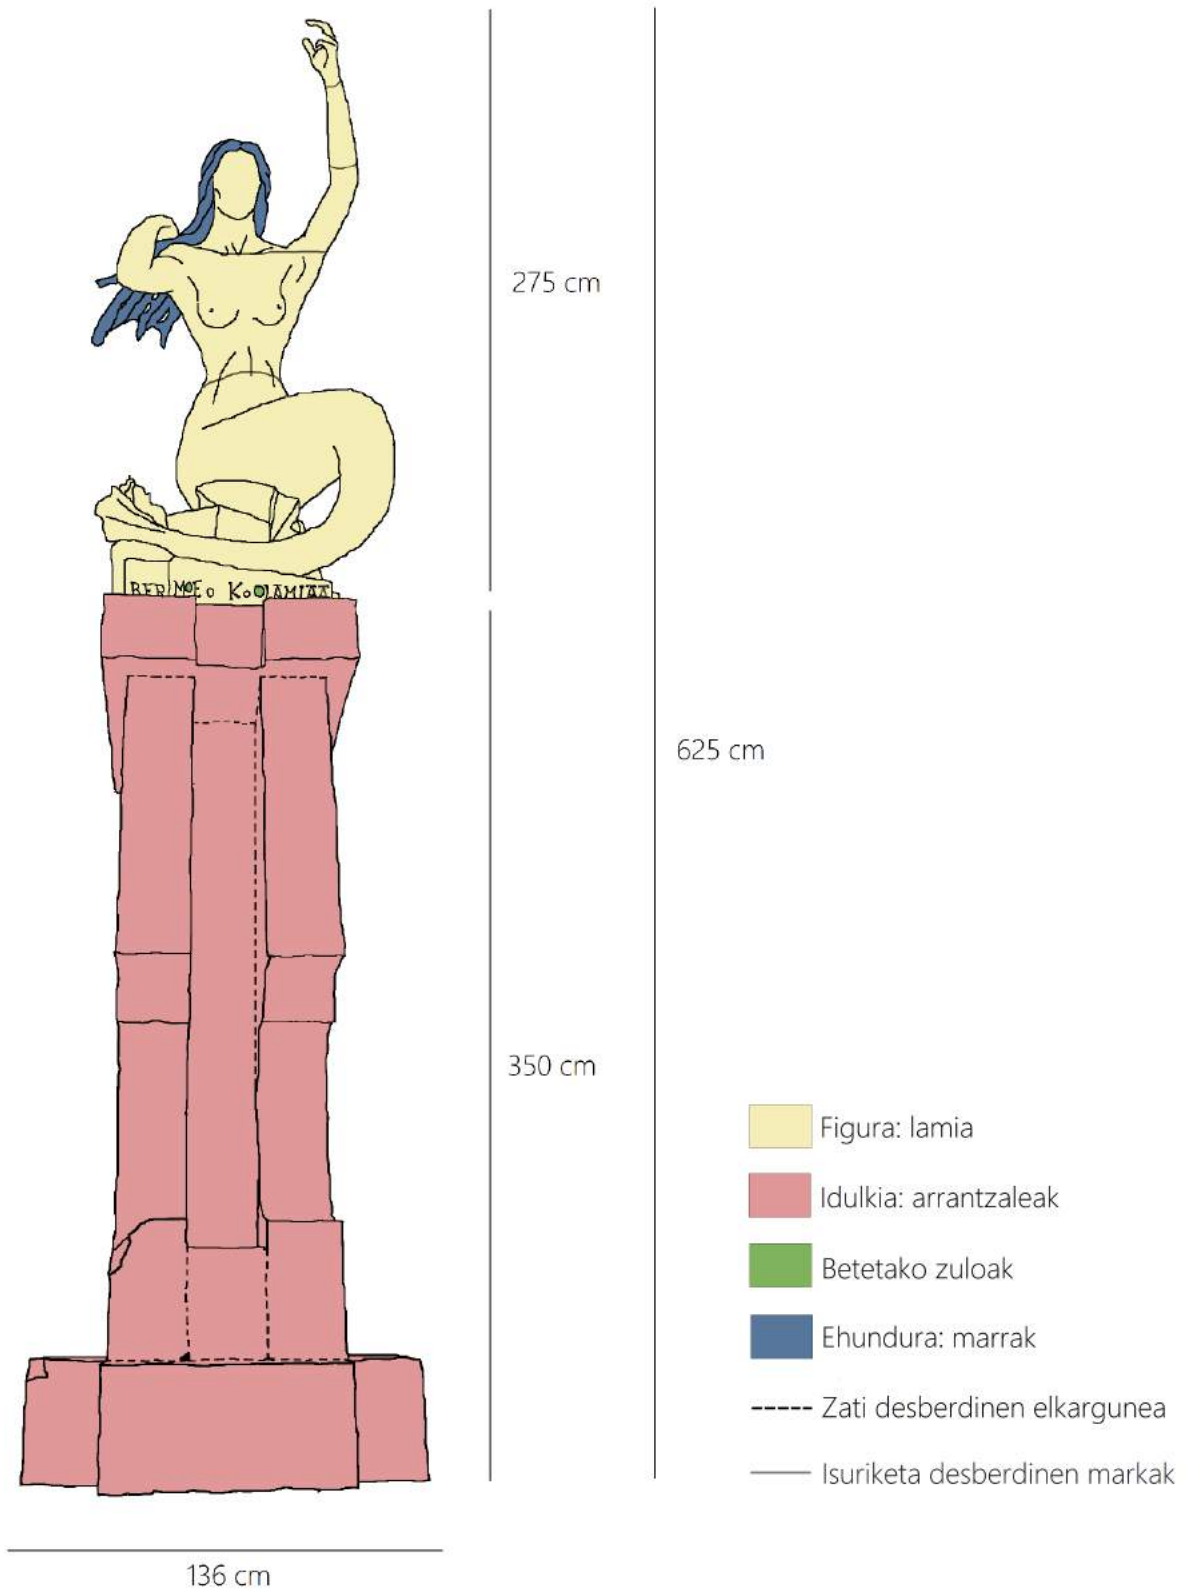
#### AURREALDEA

Azkenik, Xixiliren eskulturak zenbait inskripzio aurkezten ditu (ikusi A. *Exekuzio teknikaren mapak*, 46. or.); sinadura bat arrantzaleen eskulturaren goiko aldean (“Butron”) eta bestea lamiaren eskulturaren beheko aldean (“F. Butron”). Hirugarren inskripzioa aurrealdean kokatuta dago, lamiaren oinetan dauden arroketan, eta “Bermeoko lamia (a)” irakur daiteke .
