ESTADO DE CONSERVACIÓN DE LOS ELEMENTOS CONSTRUCTIVOS DEL PALACIO GUEVARA (SEGURA - GIPUZKOA)

Daniel Luengas Carreño

MASTER UNIVERSITARIO EN RESTAURACIÓN Y GESTIÓN
INTEGRAL DEL PATRIMONIO CONSTRUIDO

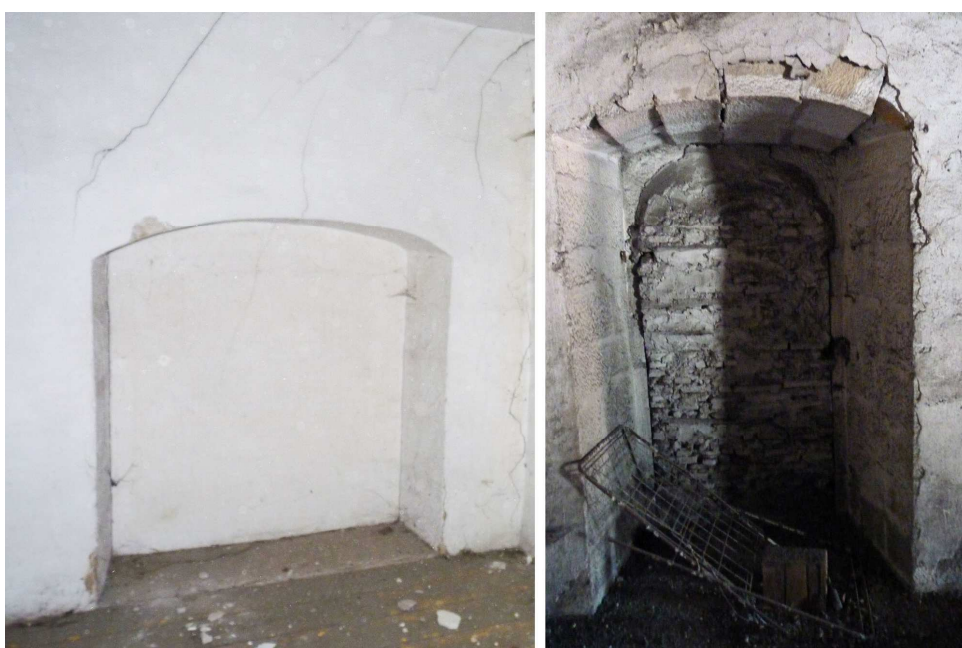
Figura 3. Pasos interiores tapiados en la planta superior.

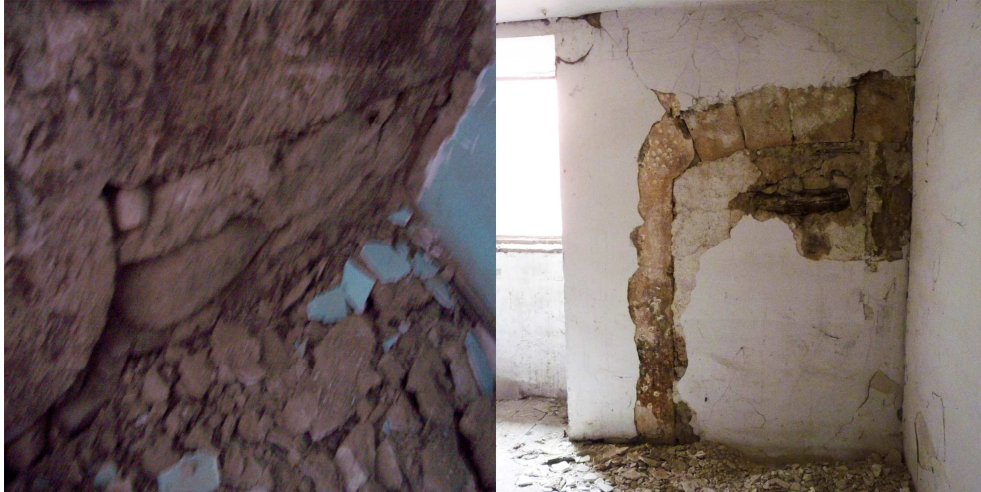
En esta inspección preliminar se encontraron varios elementos ocultos en los muros. En la parte izquierda de la fachada principal, se localizó una saetera en la planta baja y un arco rebajado de una ventana geminada en planta superior (Fig. 4). De la misma manera, se hallaron varios huecos tapiados en los muros y tabiques interiores, como el paso que existía entre la torre Sur y el salón principal (Fig. 3, a la izquierda). Cabe destacar que en la actualidad tanto el pasó de comunicación, como la saetera y ventana geminada, se encuentran divididos por forjados construidos con posterioridad.

Figura 4. Saetera y ventana geminada ocultas

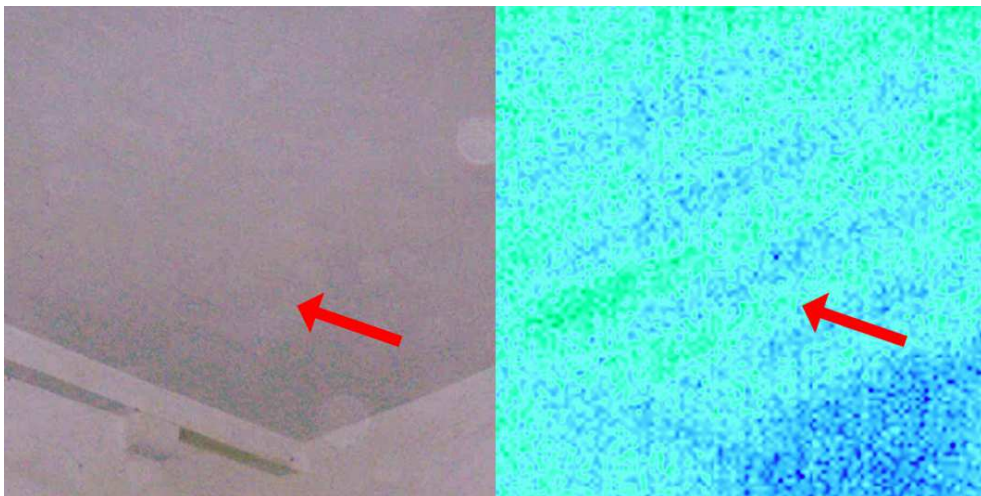
Igualmente, se utilizó una cámara termográfica de alta resolución para obtener información del estado actual del inmueble. Se tomaron un total de 117 instantáneas de todo el palacio, que se analizaron posteriormente mediante un software de altas prestaciones. Gracias a este dispositivo pudieron hallarse algunos elementos ocultos por otros materiales, como viguetas tapadas por cielos rasos (Fig. 5); antiguos huecos de paso; o incluso sillares y fábricas cubiertos por morteros. Además, pudieron localizarse zonas que presentaban problemas térmicos, como saltos térmicos o humedades.

Figura 5. Viguetas localizadas con la cámara termográfica.

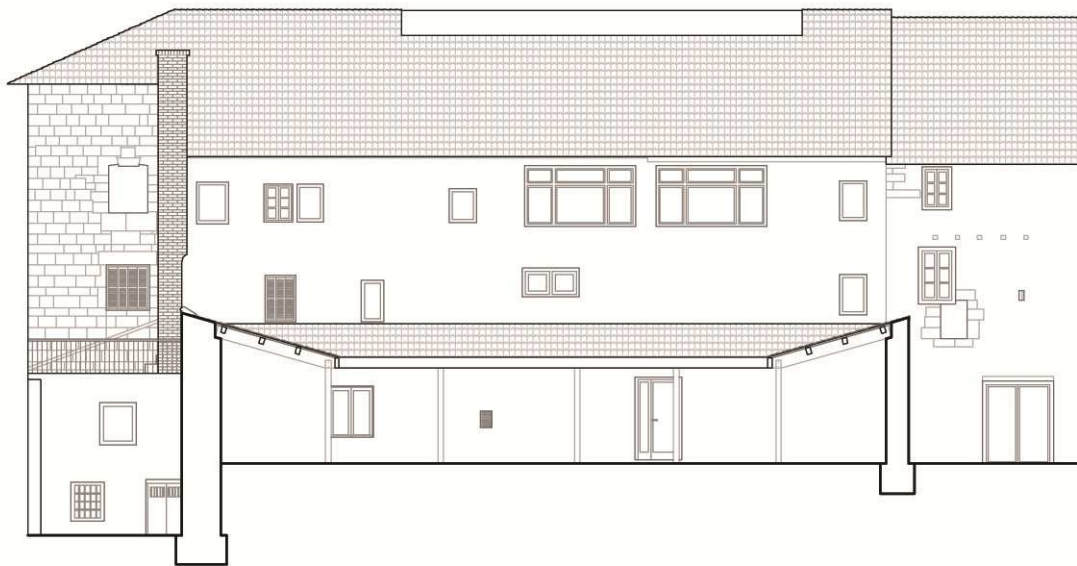
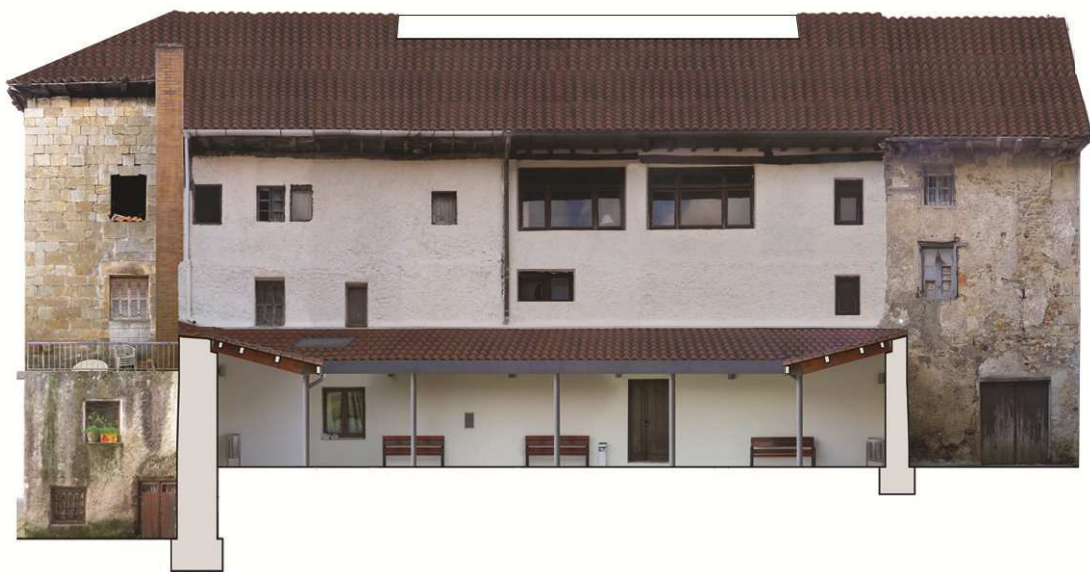
FACHADA POSTERIOR

La fachada posterior es la que ha sufrido mayores transformaciones. La parte de la izquierda es de sillería y presenta en la segunda planta un vano que, posiblemente, fue una ventana geminada, como demuestran el arco escarzano y los bancos de piedra interiores. En la parte inferior de este lado, se halla el anteriormente mencionado edificio anexo de mampostería.

La parte derecha de la fachada posterior es la que presenta mayor deterioro. Este paramento está realizado en mampostería de pobre factura, presentando algunos sillares en los esquinales. Las dos ventanas existentes son posteriores a 1888, ya que se corresponden con la altura de los forjados edificados en dicha época. A mitad de fachada se aprecia un antiguo vano tapiado, que seguramente tampoco pertenecía la construcción original.

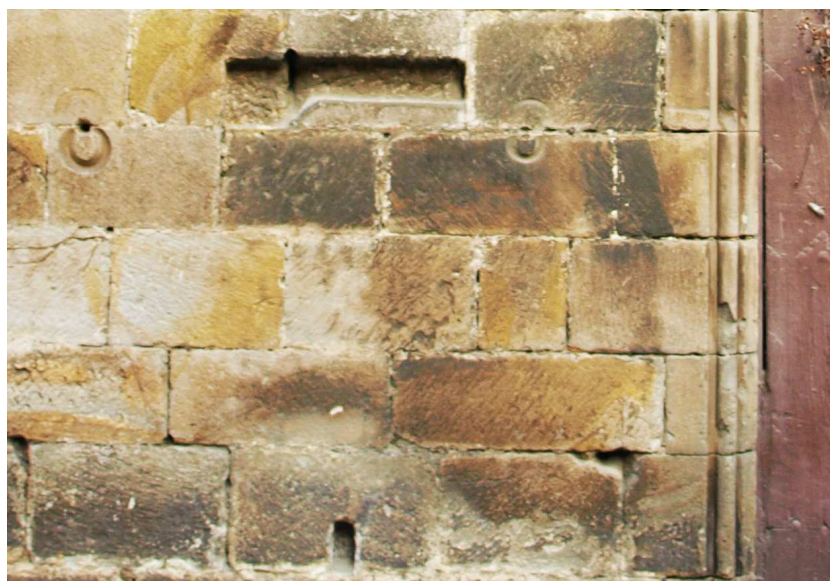
Figura 29. Sillares de arenisca del Palacio Guevara

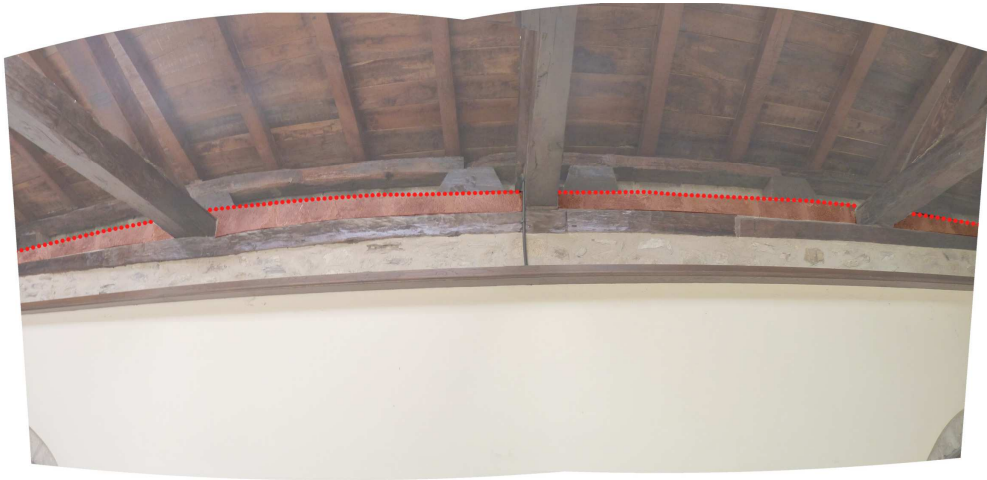
La cubierta será a dos aguas en la parte central, y a cuatro aguas en las torres. En algunos casos el tejado carecerá de alero, de manera que visto desde la cota de la calle quedará oculto por la última franja de sillares. En estos casos el agua se recogerá en una hilera de sillares interiores, desde donde se canalizará hasta una serie de gárgolas. Al parecer, en origen, el Palacio Guevara utilizaba este sistema de cubierta en el tramo central, como demuestra una hilera interior con forma de canalización que enlaza con las gárgolas exteriores (Fig. 31).

Figura 31. Antigua canalización de aguas de cubierta, Palacio Guevara

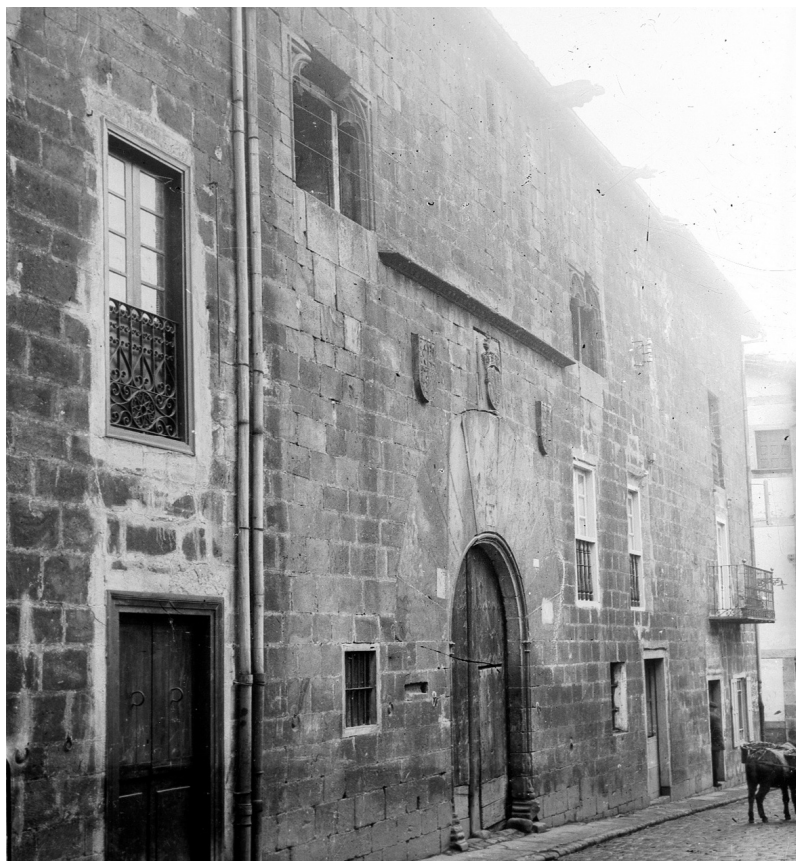
En parte central de la fotografía se observa una nueva ventana a mano izquierda del portón. En la planta superior, las dos ventanas geminadas trilobuladas presentan un pésimo estado de conservación. Respecto a las gárgolas y cornisas, no parece que haya mucha diferencia entre el estado que presentaban entonces y el que presentan ahora.

Figura 36. Fachada principal del palacio en 1915. Archivo General de Gipuzkoa

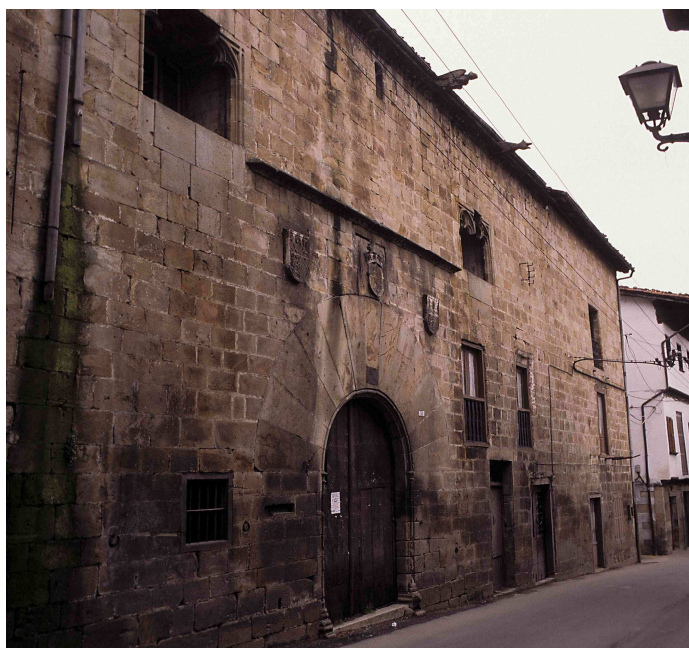
Gracias a estas fotografías se puede apreciar que el cambio más significativo en la fachada principal es la transformación de la anteriormente mencionada ventana en puerta. El balcón más septentrional presenta a su vez un avanzado estado de deterioro (Fig. 37).

Figura 37. Fachada principal en 1985. Archivo General de Gipuzkoa

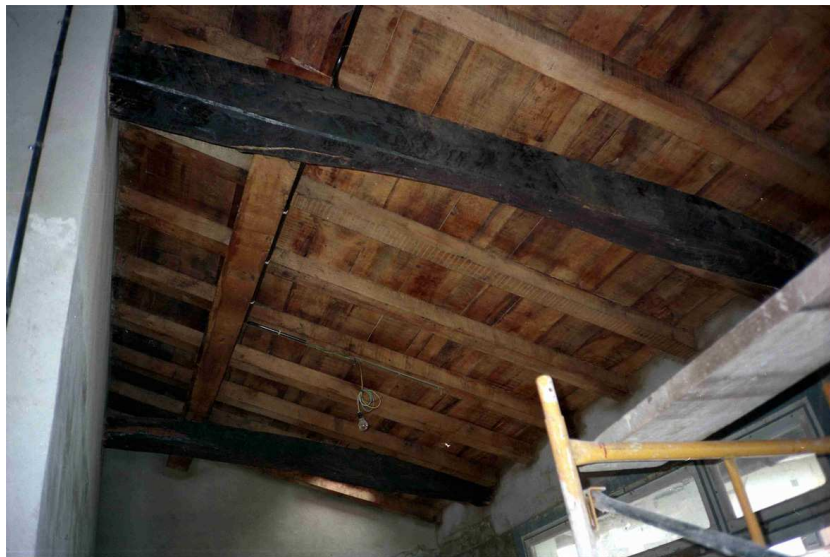
Figura 40. Reforma de 1994. Archivo General de Gipuzkoa

En 1994, gracias a una subvención de la Diputación Foral de Gipuzkoa, se interviene en la parte central del edificio, consolidando la estructura de madera y renovando la cubierta (Fig. 40). Además, se efectúan otra serie de trabajos como la restauración de los dos arcos trilobulados geminados, la instalación de un montacargas o la eliminación del falso techo del piso superior.

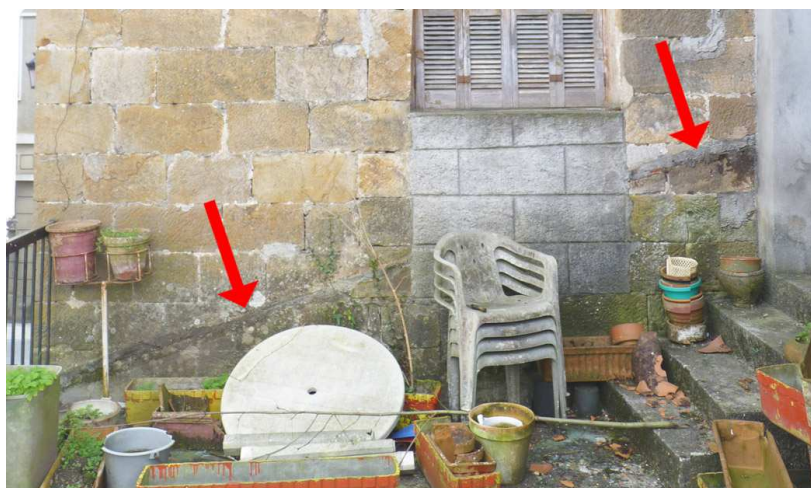
Figura 46. Marcas de la antigua cubierta inclinada del edificio anexo

En la parte septentrional, las obras más relevantes son la construcción de un edificio anexo, junto al Portal de Zerain, y la construcción de un sótano en la crujía trasera. Es probable que la terraza que presenta el anexo en la actualidad sea posterior, ya que se han observado marcas de una cubierta inclinada anterior en la fachada inmediata (Fig. 46). También pueden datarse en esta época la mayoría tabiques interiores de esta subdivisión.

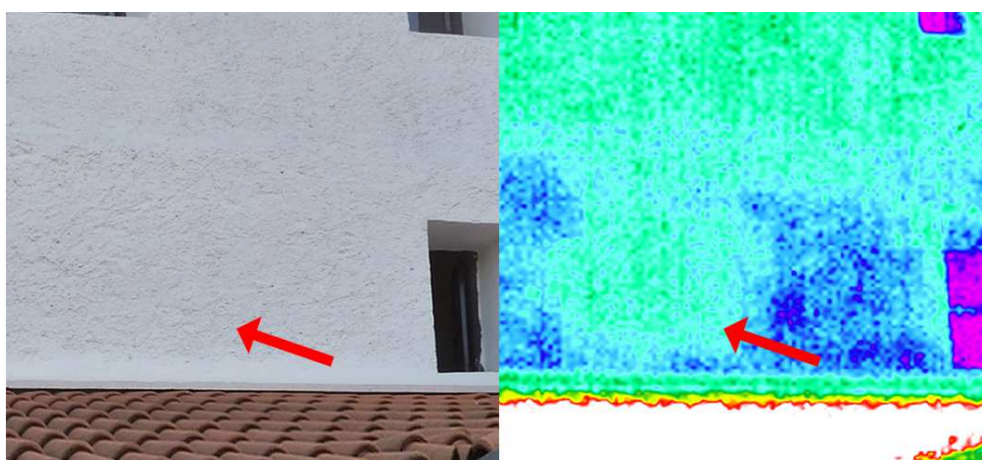
Figura 47. Ventana tapiada tras la subdivisión del Palacio

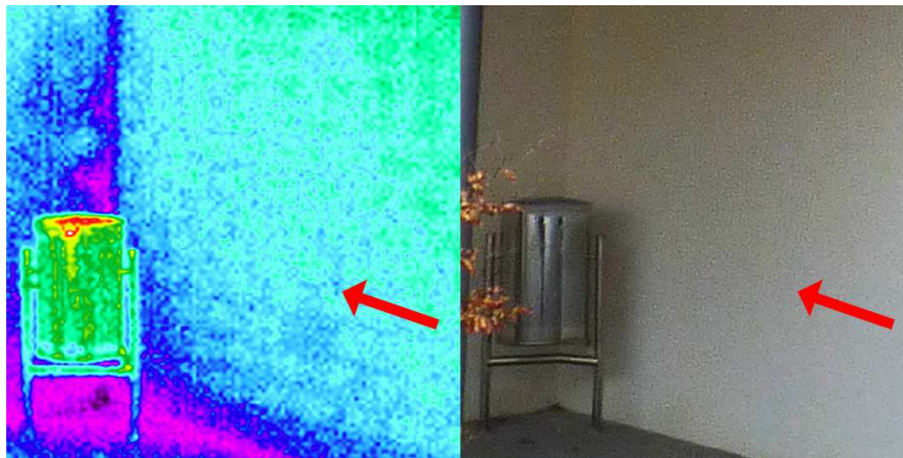
Figura 48. Tabique oculto realizado con ladrillos huecos

De esta época son, por lo tanto, el tabique exterior pegante a la fachada posterior (Fig. 48), las particiones de los inodoros del aseo de la entreplanta, y las paredes de las chimeneas.

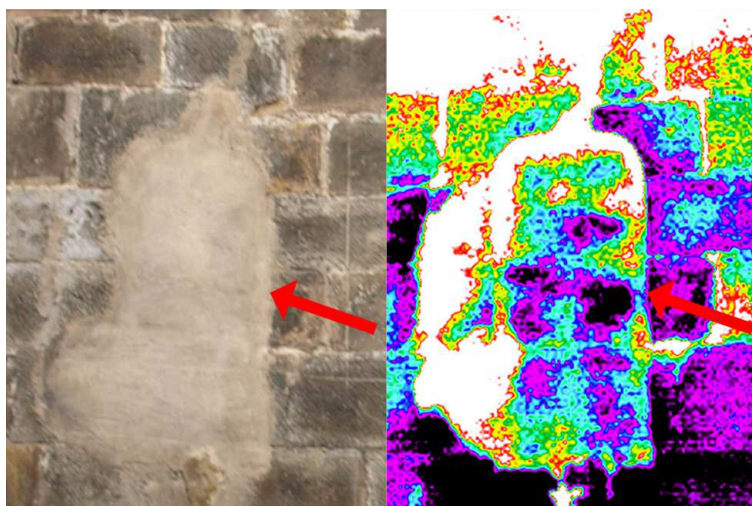
En el Palacio Guevara, los muros de sillería de mejor factura son los correspondientes a la fachada principal (Fig. 52) y a la lateral exenta. Ambos están realizados en arenisca labrada a picón fino, recurso muy empleado en otras edificaciones señoriales de esa misma época (URREA, CAMPOS, 2002). Dentro de esta tipología muraria también pueden agruparse varios muros interiores, como el paralelo a la fachada principal, o otros tres perpendiculares a éste.

Figura 52. Muro de sillería con una ventana conopial tapiada

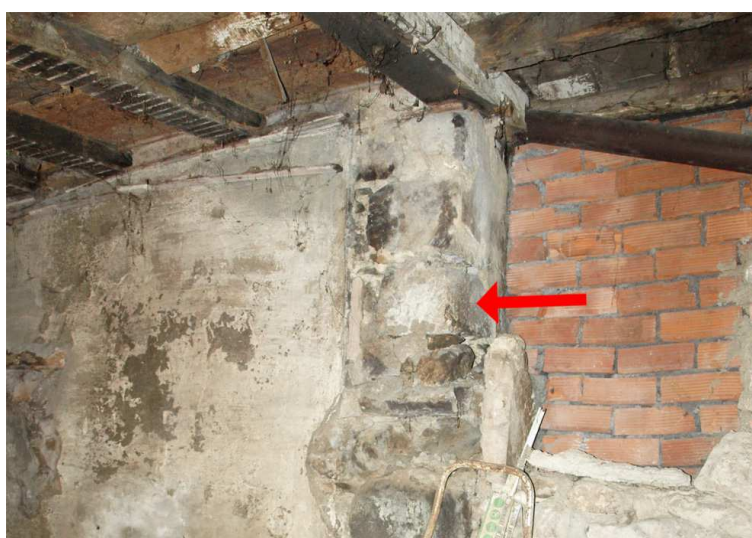
Básicamente son muros realizados con sillares menos trabajados que la tipología anterior, que sin ser sillarejo, muestran irregularidades en su superficie. Algunos de estos muros están realizados parcialmente con sillares de caliza (Fig. 53), aunque no se ha encontrado ningún muro construido íntegramente en este material.

Figura 53. Antiguo muro de arranque de la escalera

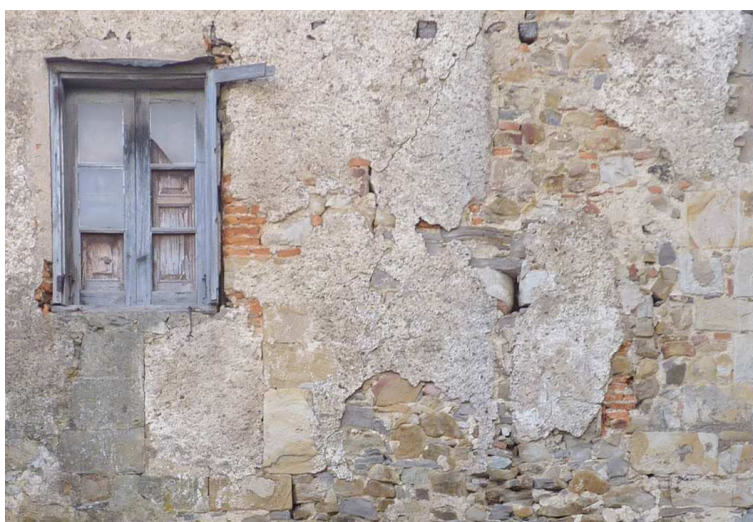
Esta tipología es la que presenta el aparejo más pobre. La mayor parte de los muros analizados son de una mampostería muy irregular, torpemente recuadrada y asentada en hiladas desiguales, ajustadas mediante enripiado y la aplicación generosa de mortero. En algunos de estos muros se emplean sillares de mejor calidad en el recerco de los vanos y en los ángulos, como en la fachada posterior de la parte meridional (Fig. 54).

Figura 54. Fachada posterior de la parte meridional

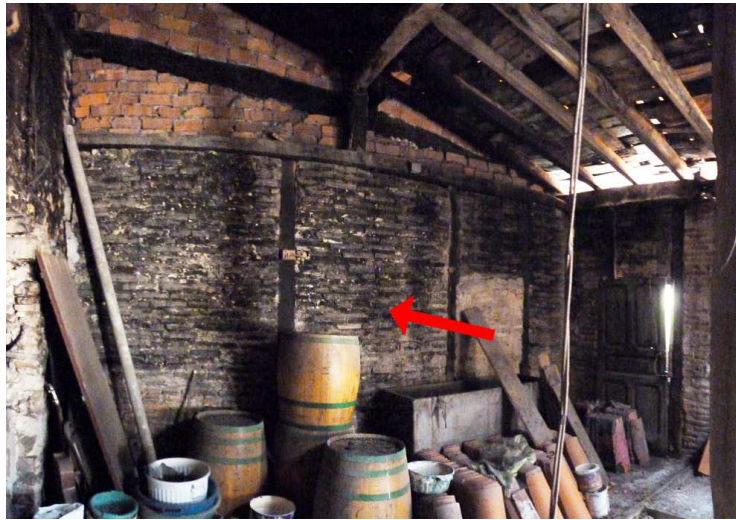
Por último, en la segunda planta, se corresponden con esta tipología algunos tabiques de la habitación de solana, todos los de la "ganbara" (Fig. 55), y los levantados en algunos trabajos de tapiado.

Figura 55. Tabique macizo separa la habitación de solana y la "ganbara"

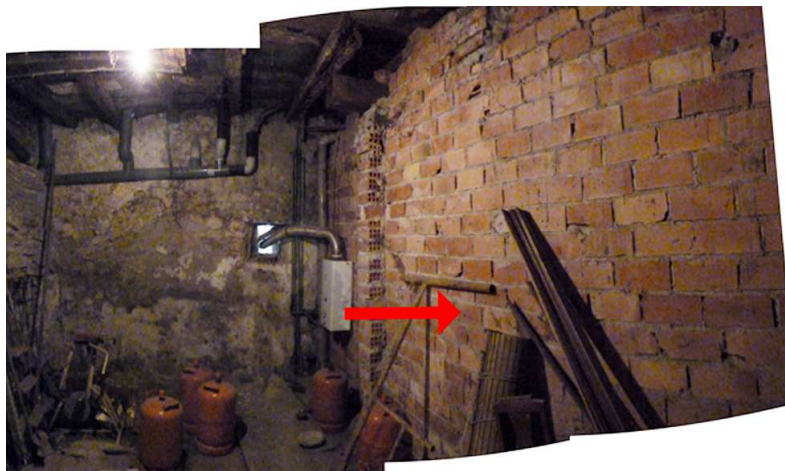
Figura 56. Tabique de ladrillo hueco doble, en el almacén

Este tipo de tabiques también son numerosos en el Palacio. En planta baja, son de ladrillo hueco doble los tabiques del salón y del almacén (Fig. 56).

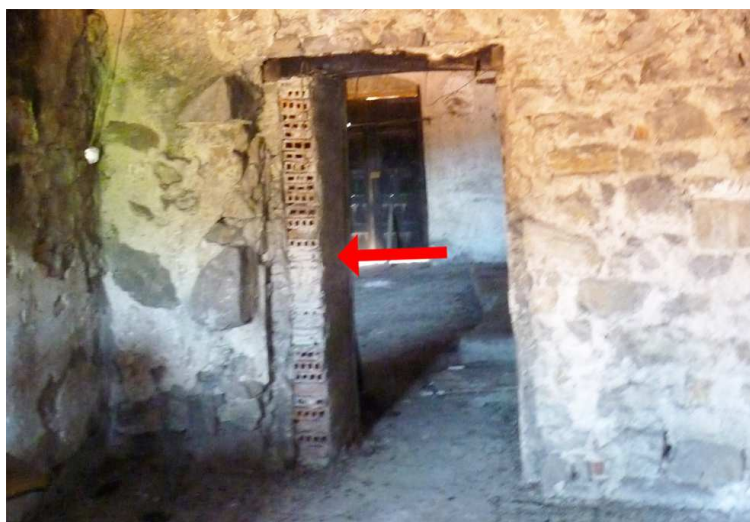
Se han encontrado diferentes modelos de ladrillo hueco simple en el Palacio (Fig. 57), aunque todos los elementos estudiados son de unas dimensiones parecidas (24 x 11,5 x 3,5 cm).

Figura 57. Tabique realizado con distintos modelos de ladrillo hueco simple

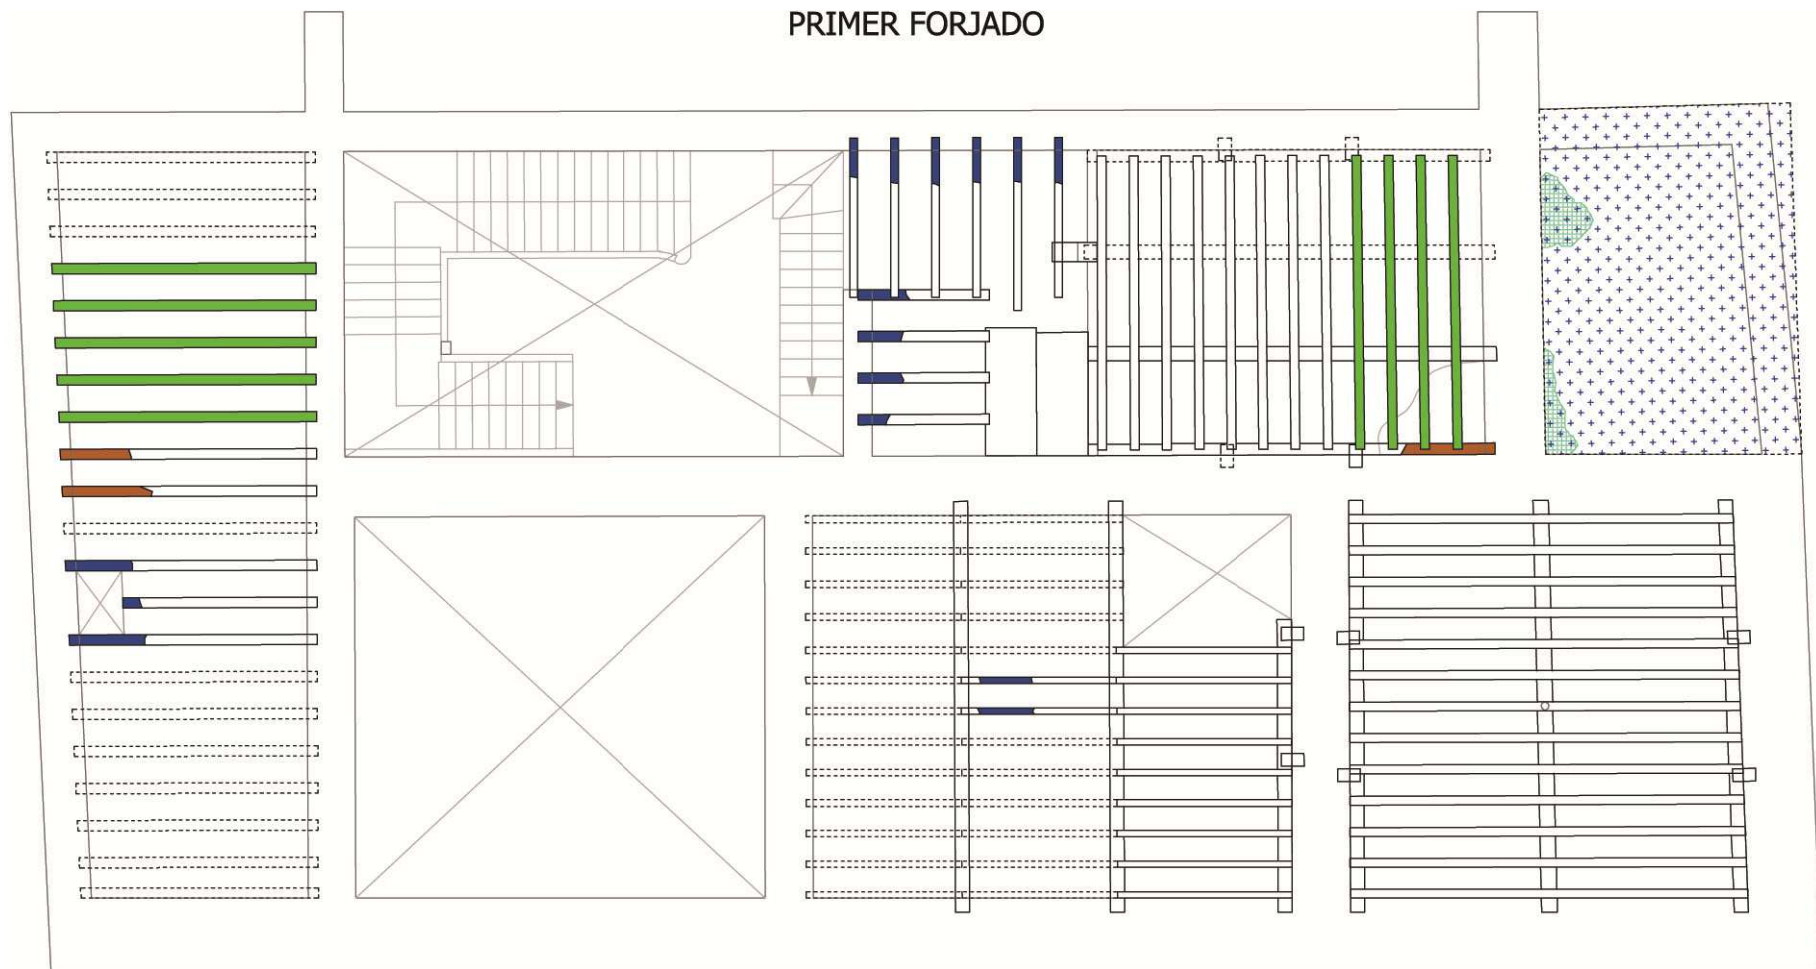
Solo se ha encontrado una zona afectada por esta patología: un pequeño tramo del segundo forjado de la parte meridional, donde se han localizado 3 viguetas afectadas de forma leve.

Figura 68. Patologías de origen biótico y abiótico. Primer forjado

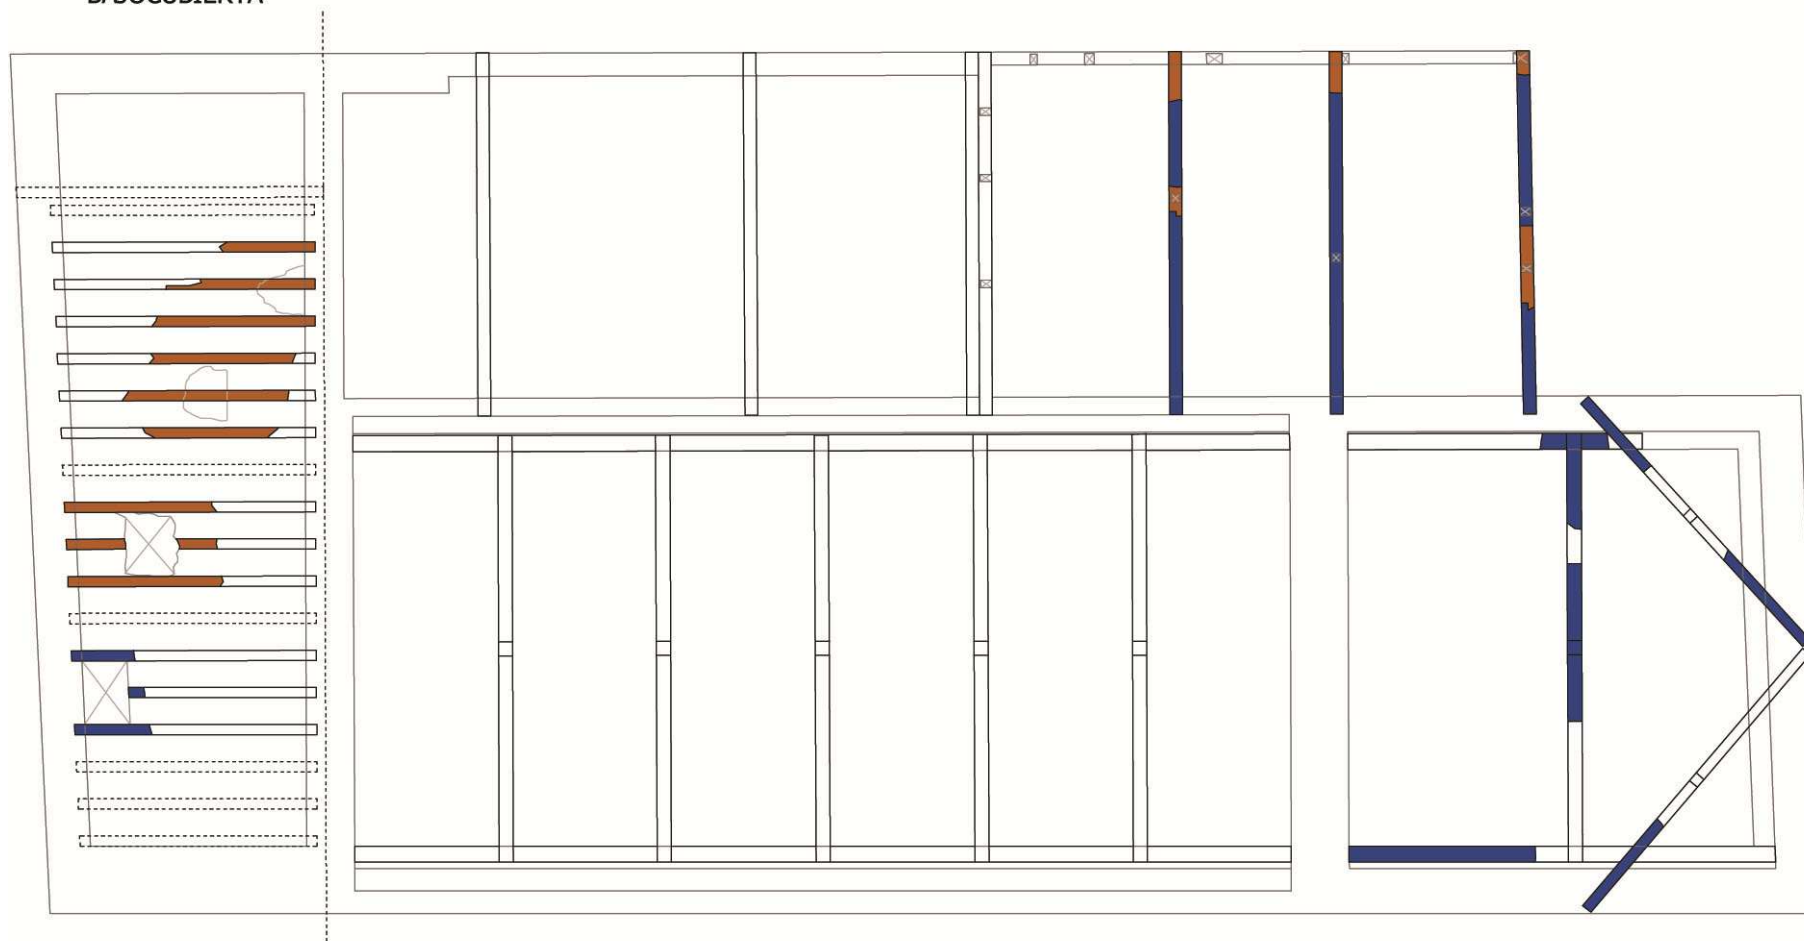
Figura 70. Patologías de origen biótico y abiótico. Primer orden de la cubierta y forjado del bajocubierta de la parte meridional

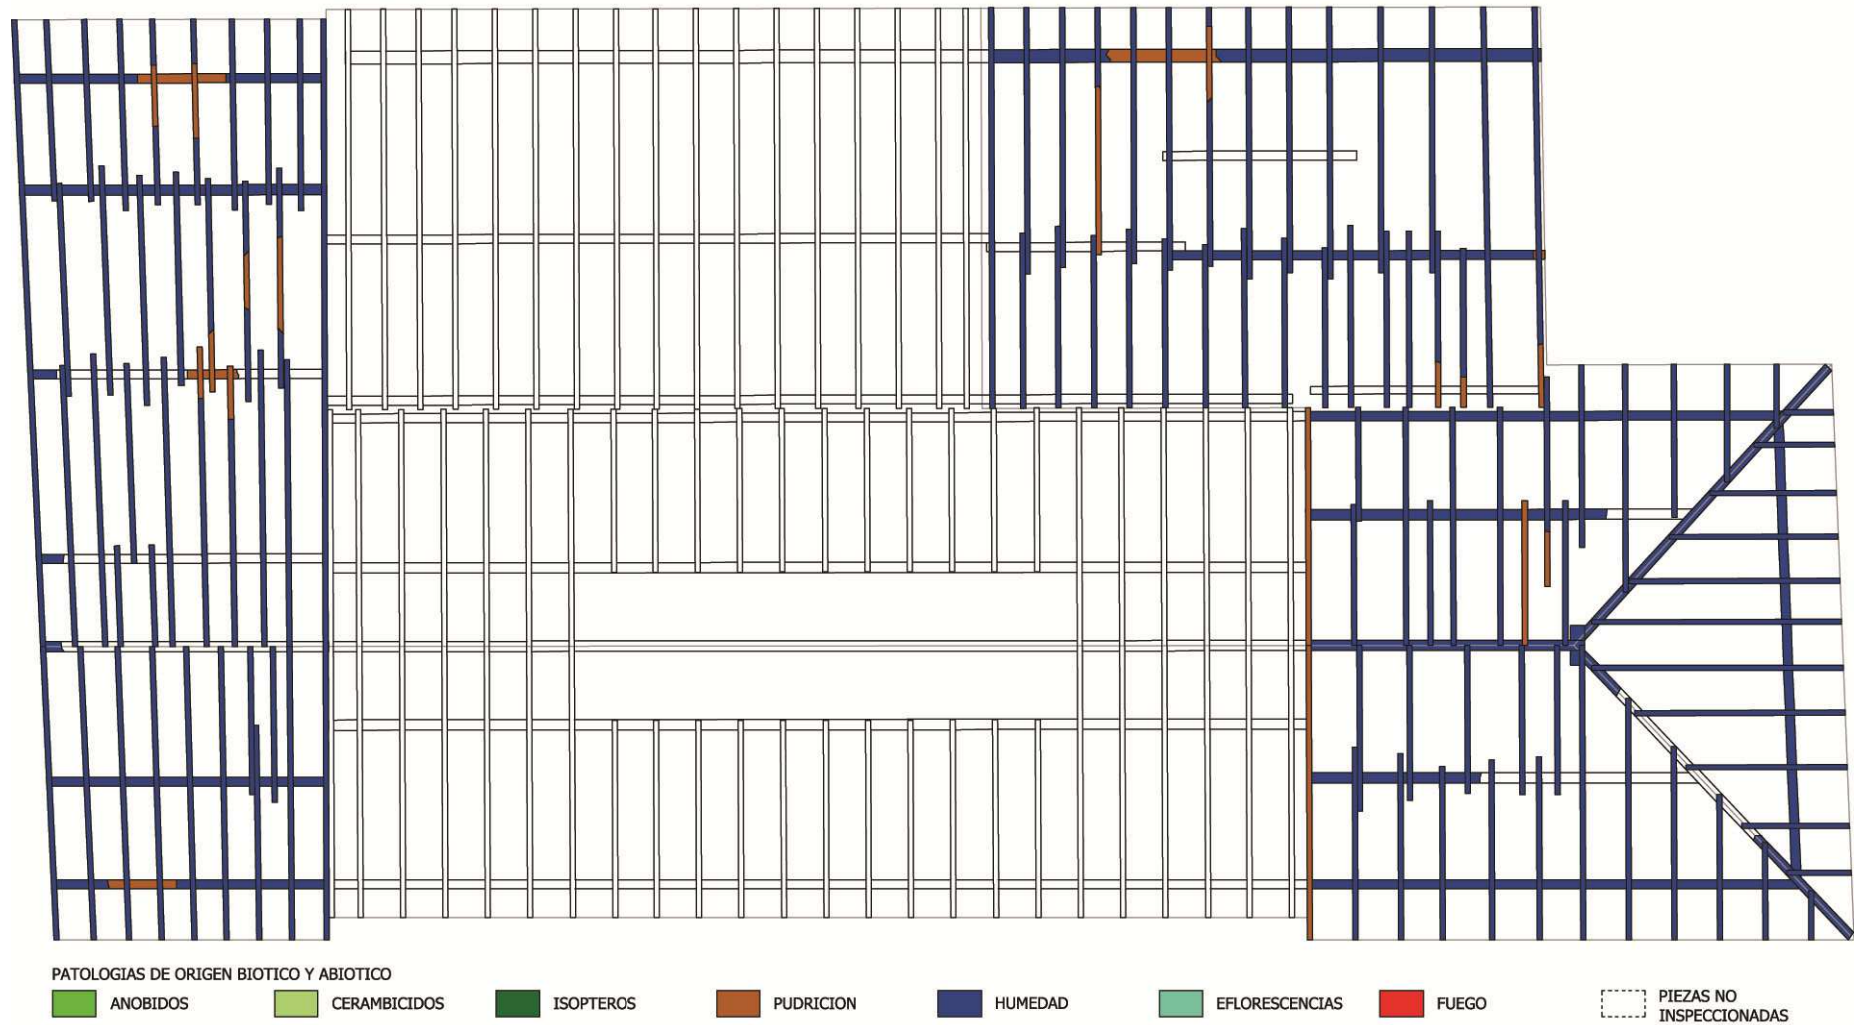
Figura 71. Patologías de origen biotico y abiotico. Segundo orden de la cubierta

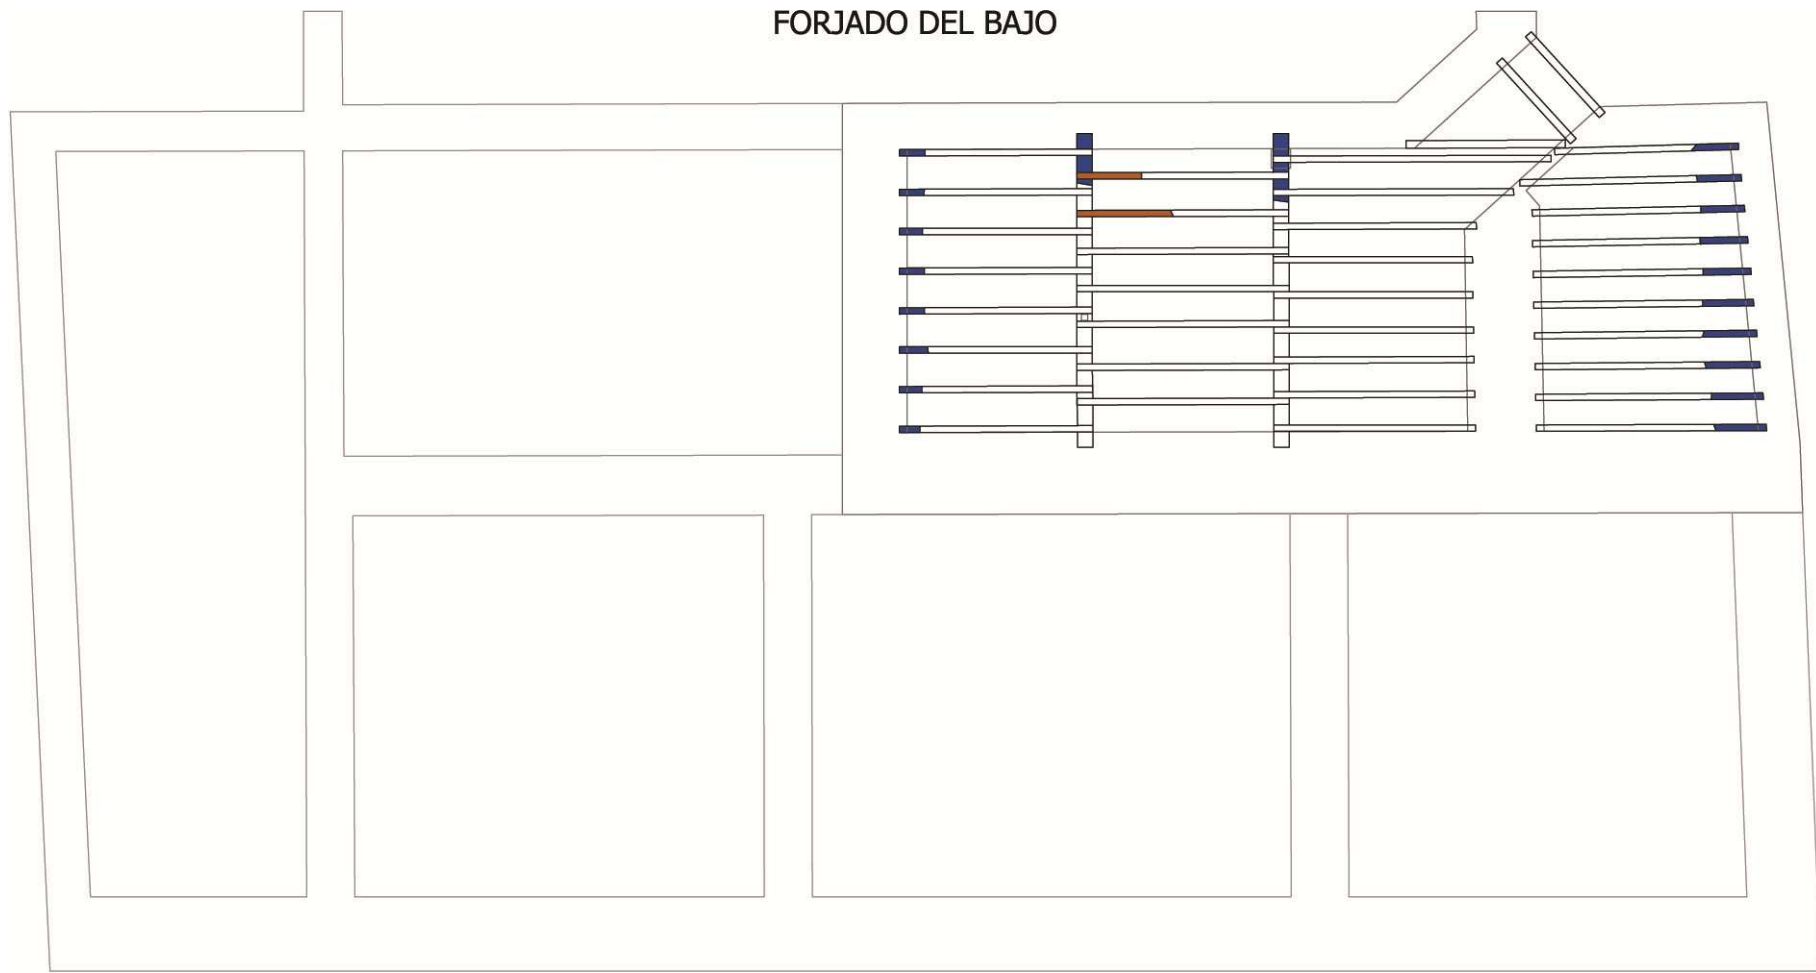
Figura 71. Patologías de origen biotico y abiotico. Forjado del bajo

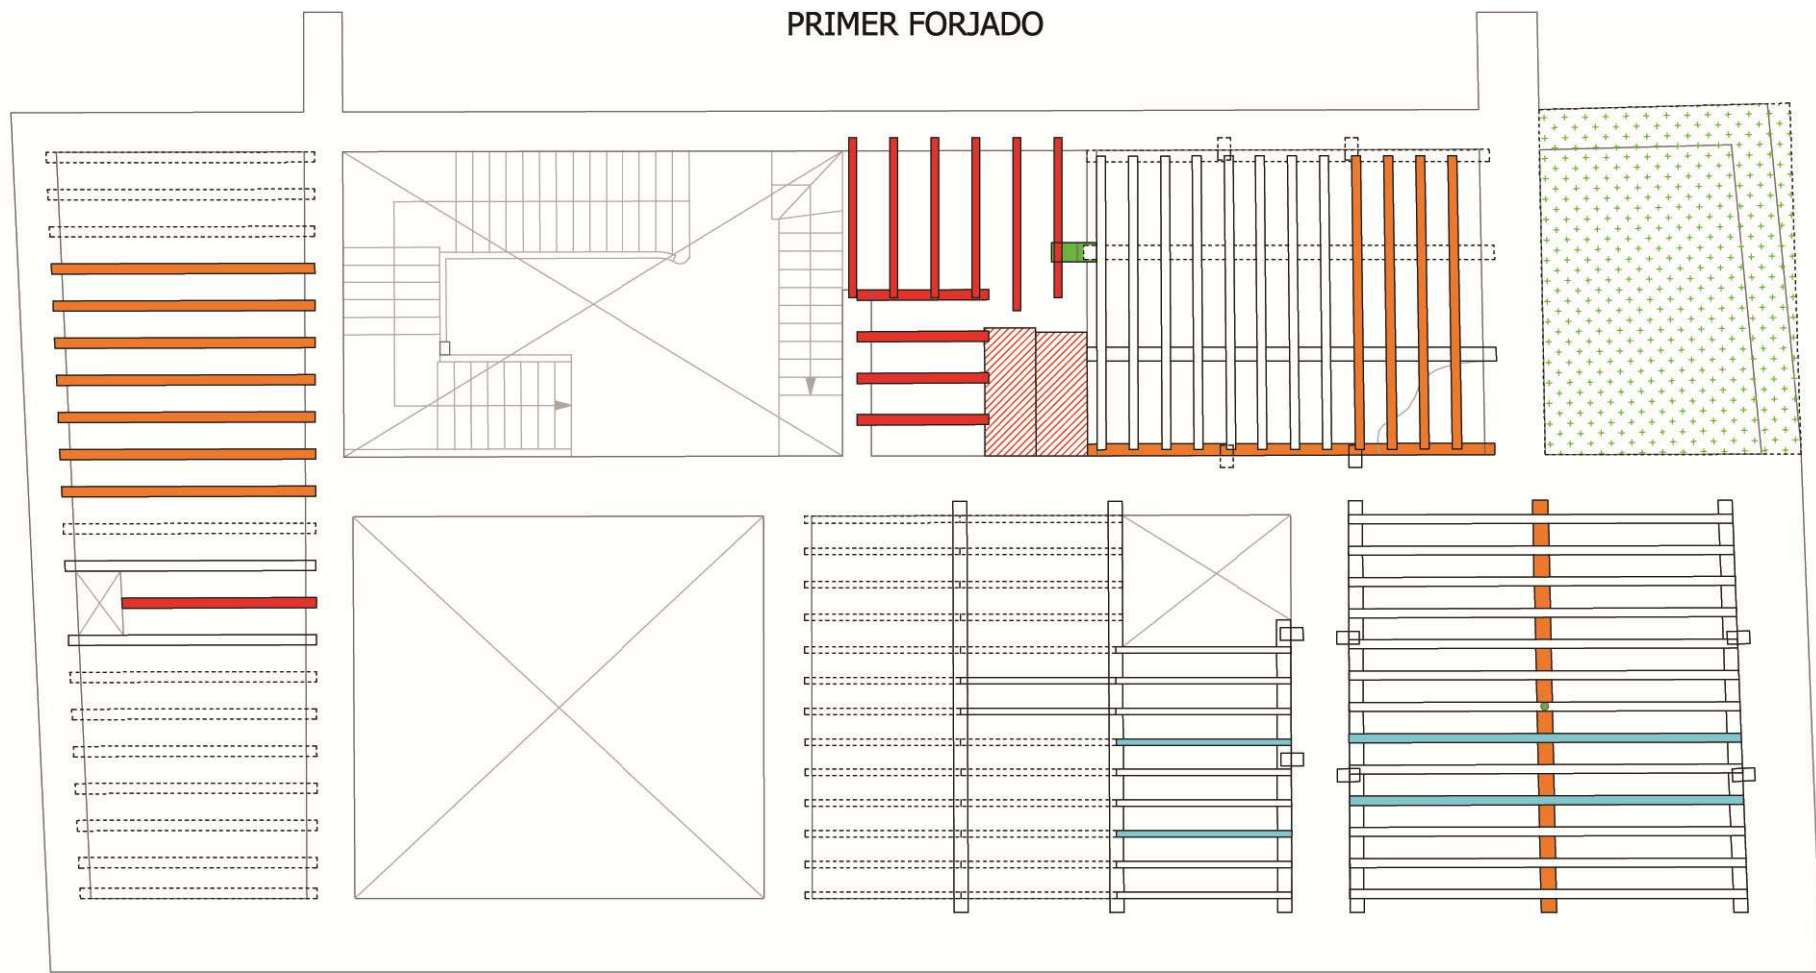
En la parte septentrional también son abundantes las piezas que presentan gran deterioro. En el primer forjado se han localizado 4 viguetas y 2 vigas que padecen defectos locales (Fig. 76). También se observado un gran nivel de daños en numerosas piezas de la cubierta como durmientes, "astazadis", cuadrales y pares. En el sótano, pueden encontrarse defectos locales en 2 rollizos.

Figura 77. Patologías de origen estructural. Primer forjado

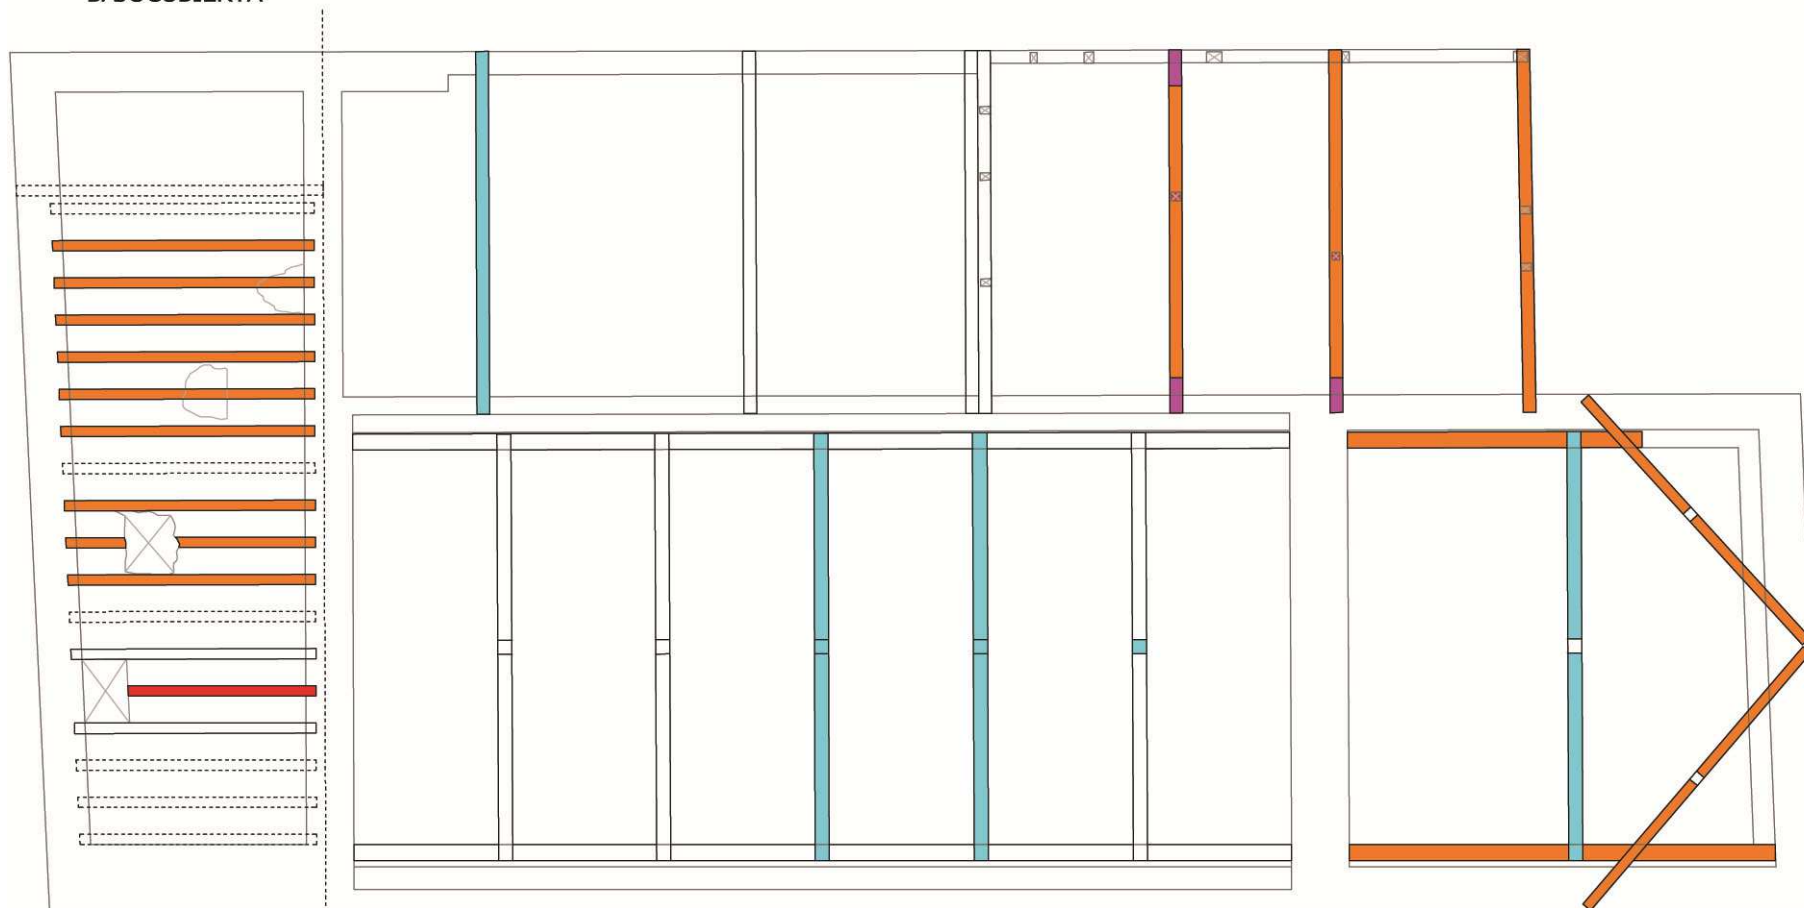
Figura 79. Patologías de origen estructural. Primer orden de la cubierta y forjado del bajocubierta de la parte meridional
