ESTADO DE CONSERVACIÓN DE LOS ELEMENTOS CONSTRUCTIVOS DEL PALACIO GUEVARA (SEGURA - GIPUZKOA)

Daniel Luengas Carreño

MASTER UNIVERSITARIO EN RESTAURACIÓN Y GESTIÓN
INTEGRAL DEL PATRIMONIO CONSTRUIDO

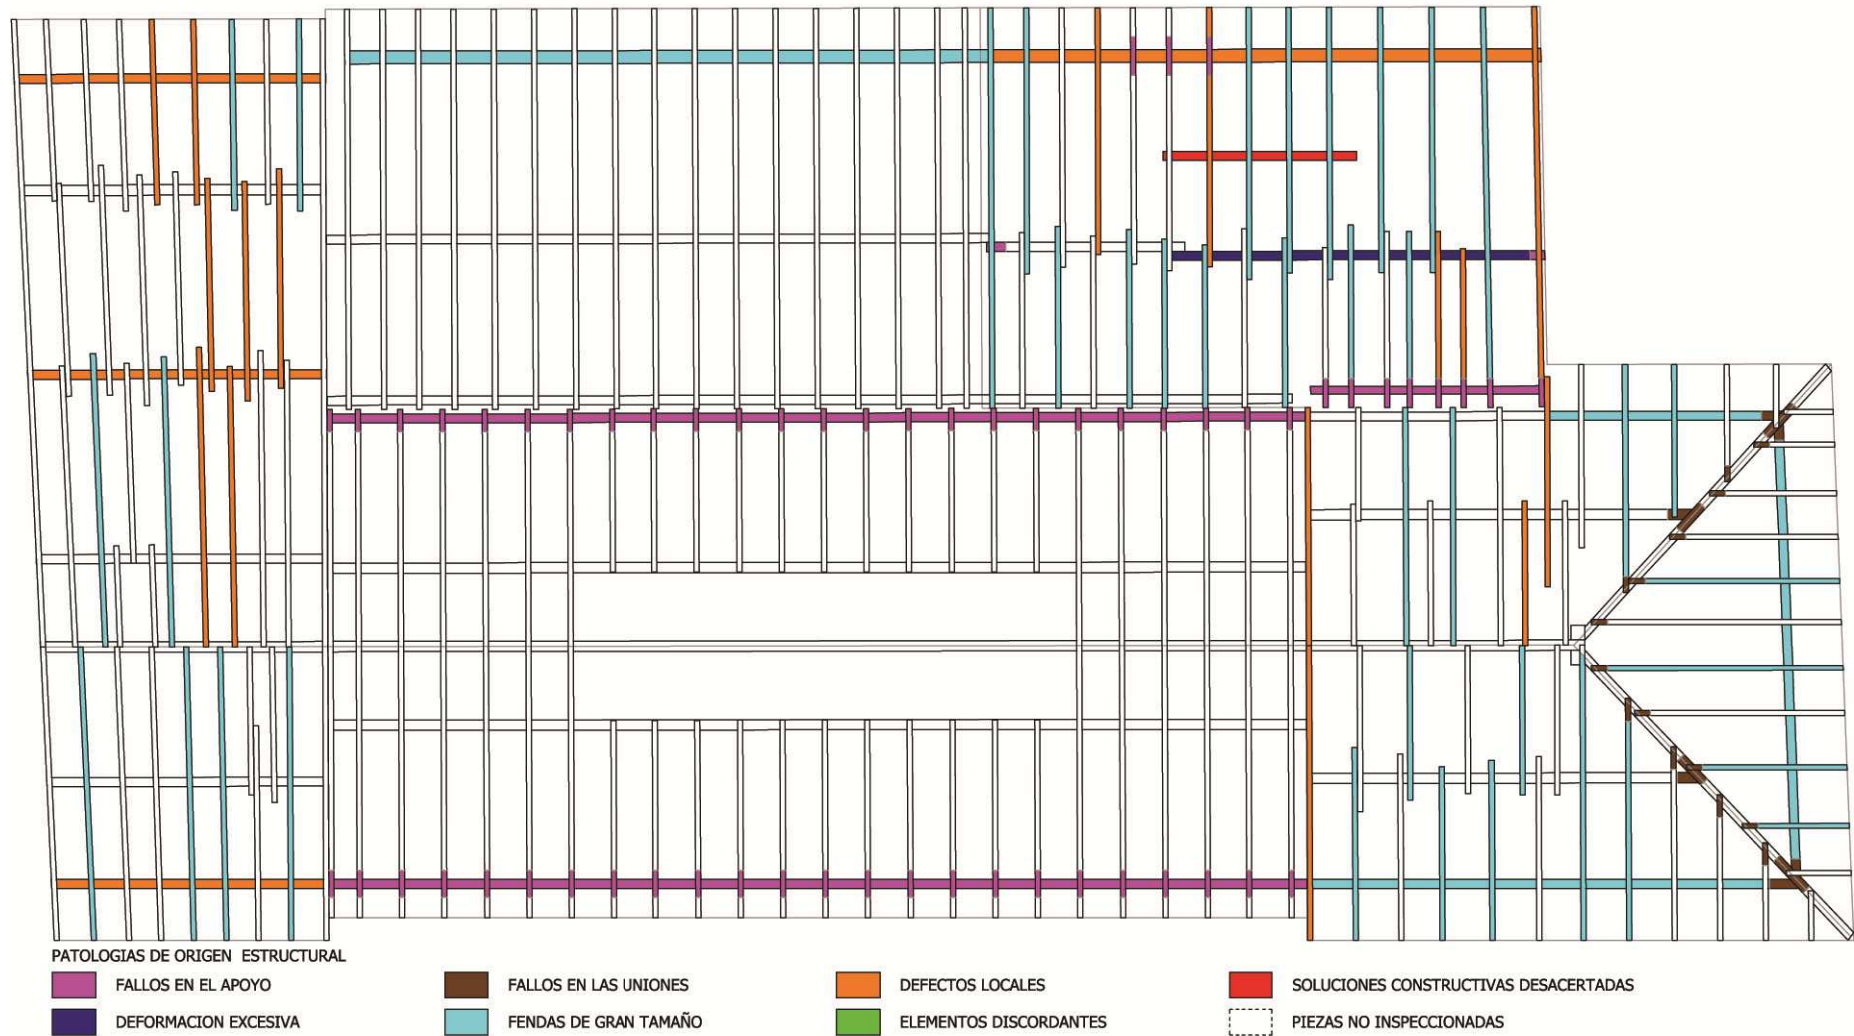
Figura 80. Patologías de origen estructural. Segundo orden de la cubierta

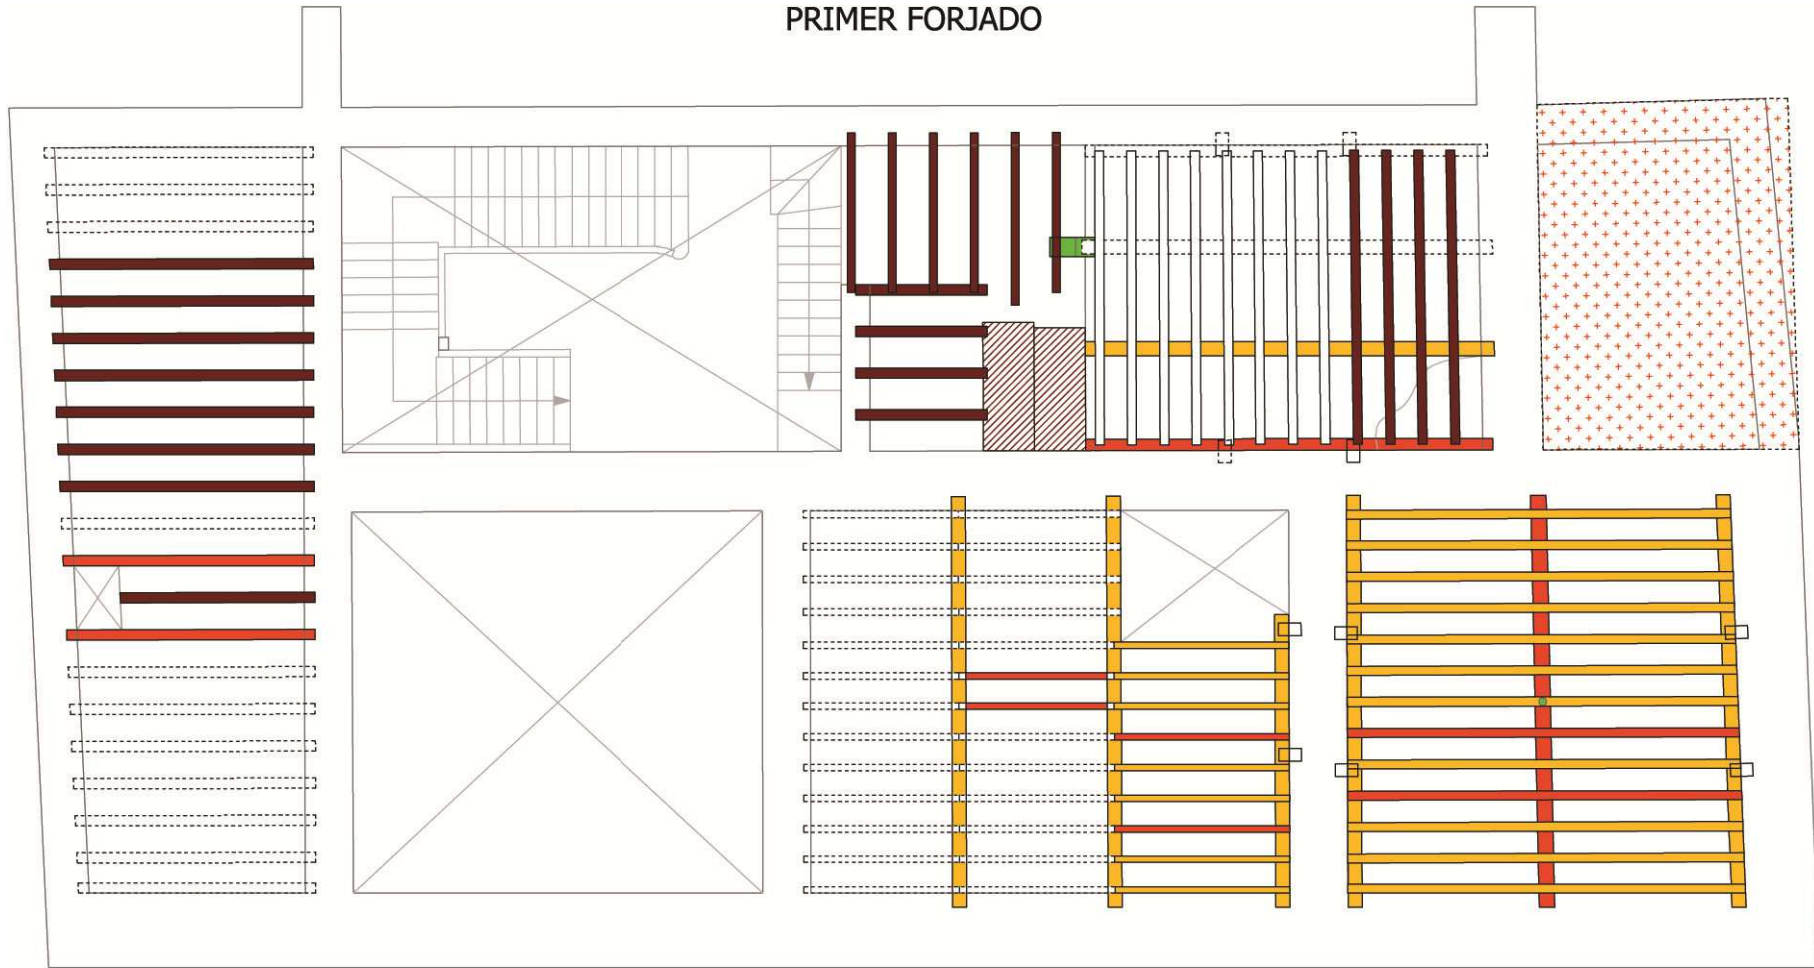
Figura 83. Planos de estado. Primer forjado

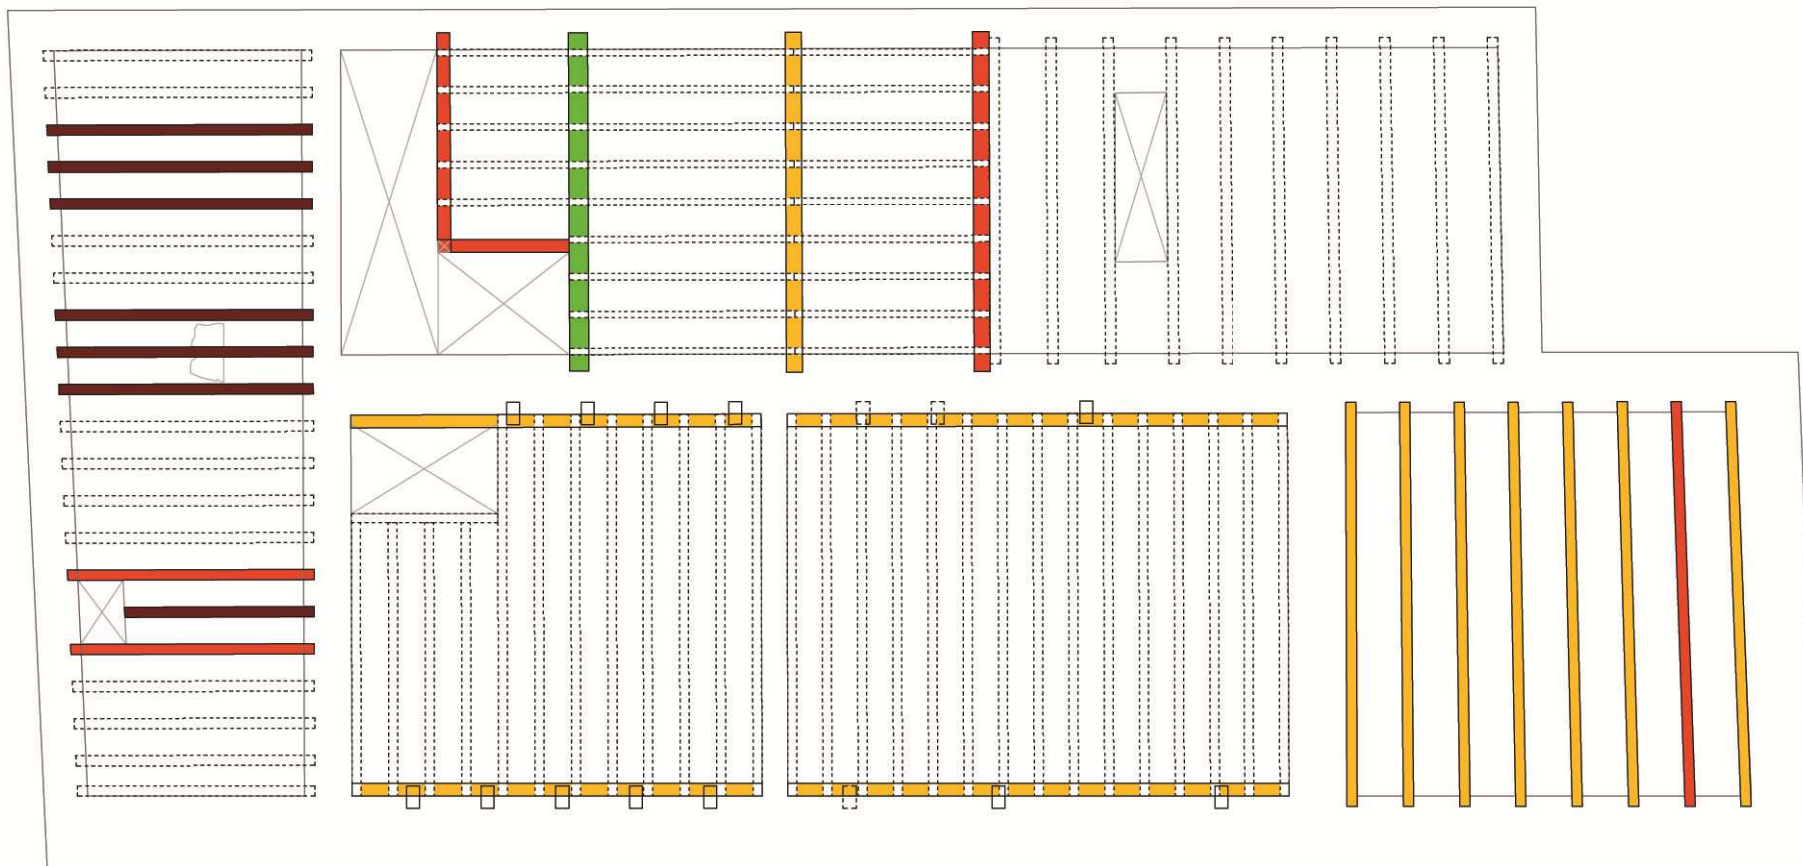
Figura 84. Planos de estado. Segundo forjado

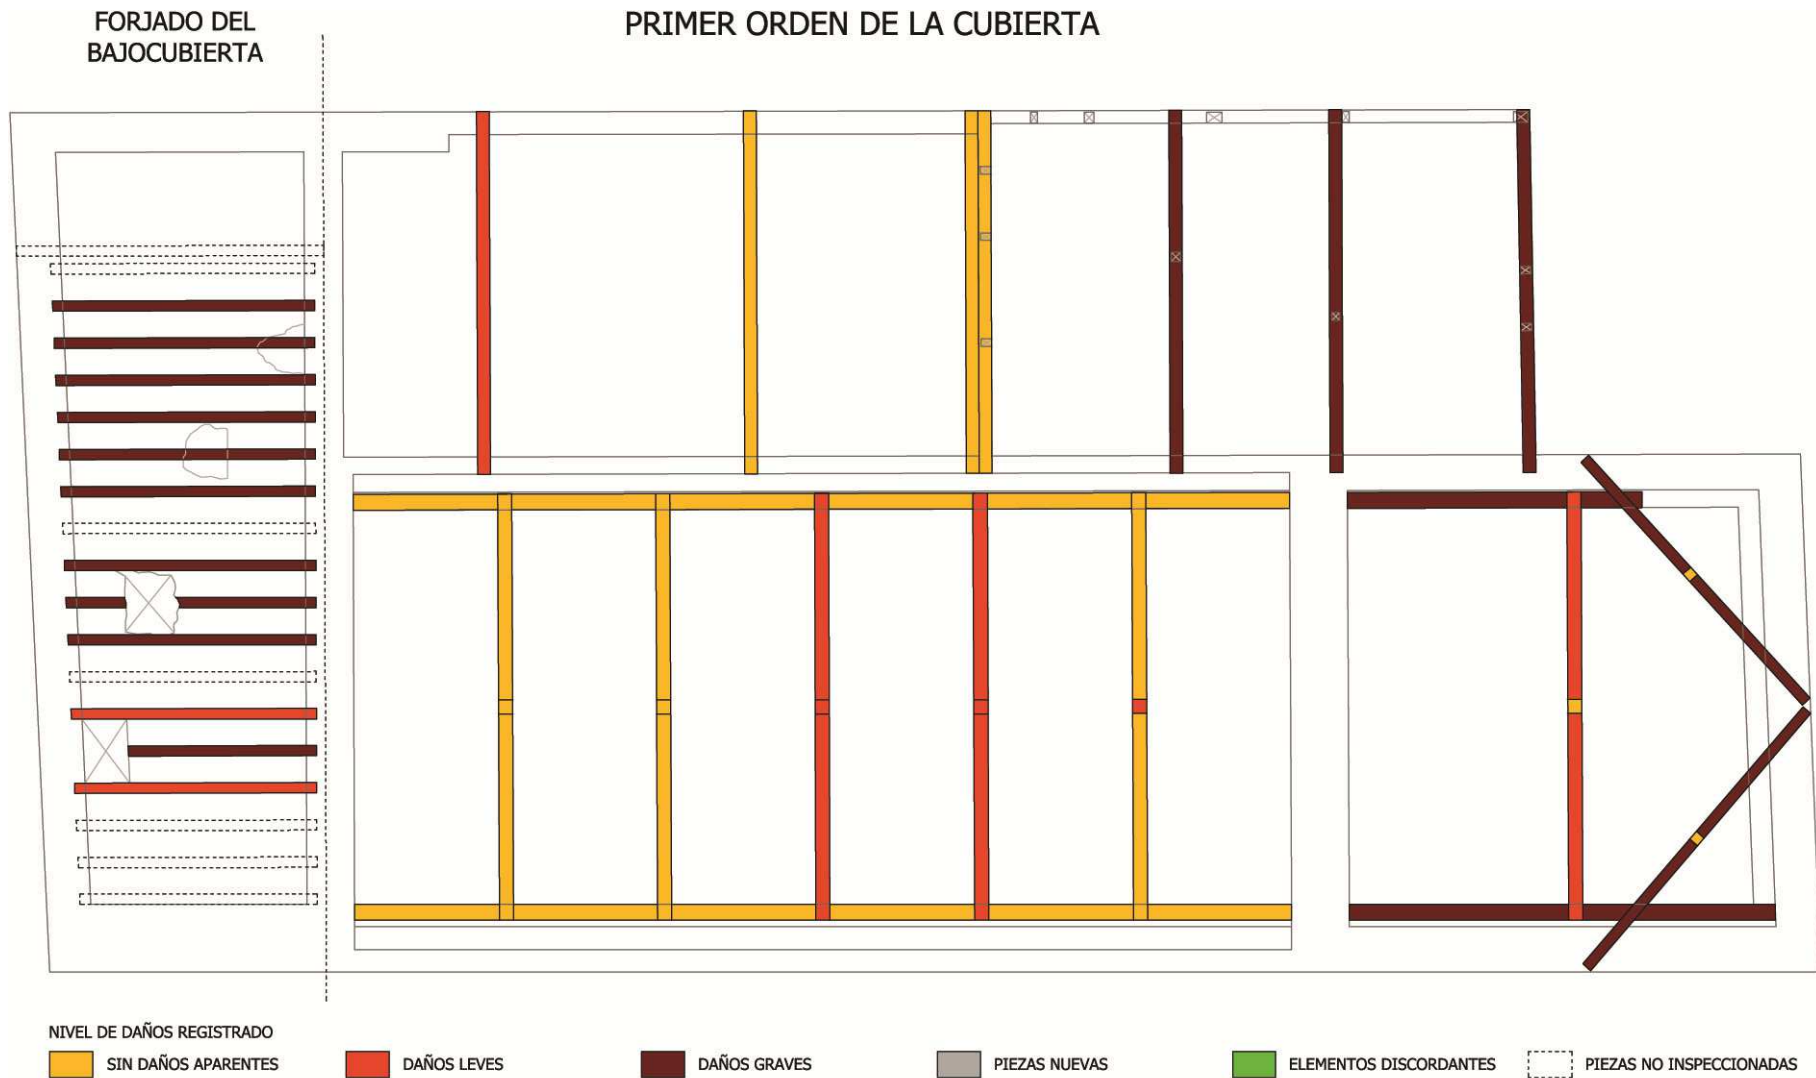
Figura 85. Planos de estado. Primer orden de la cubierta y forjado del bajocubierta de la parte meridional

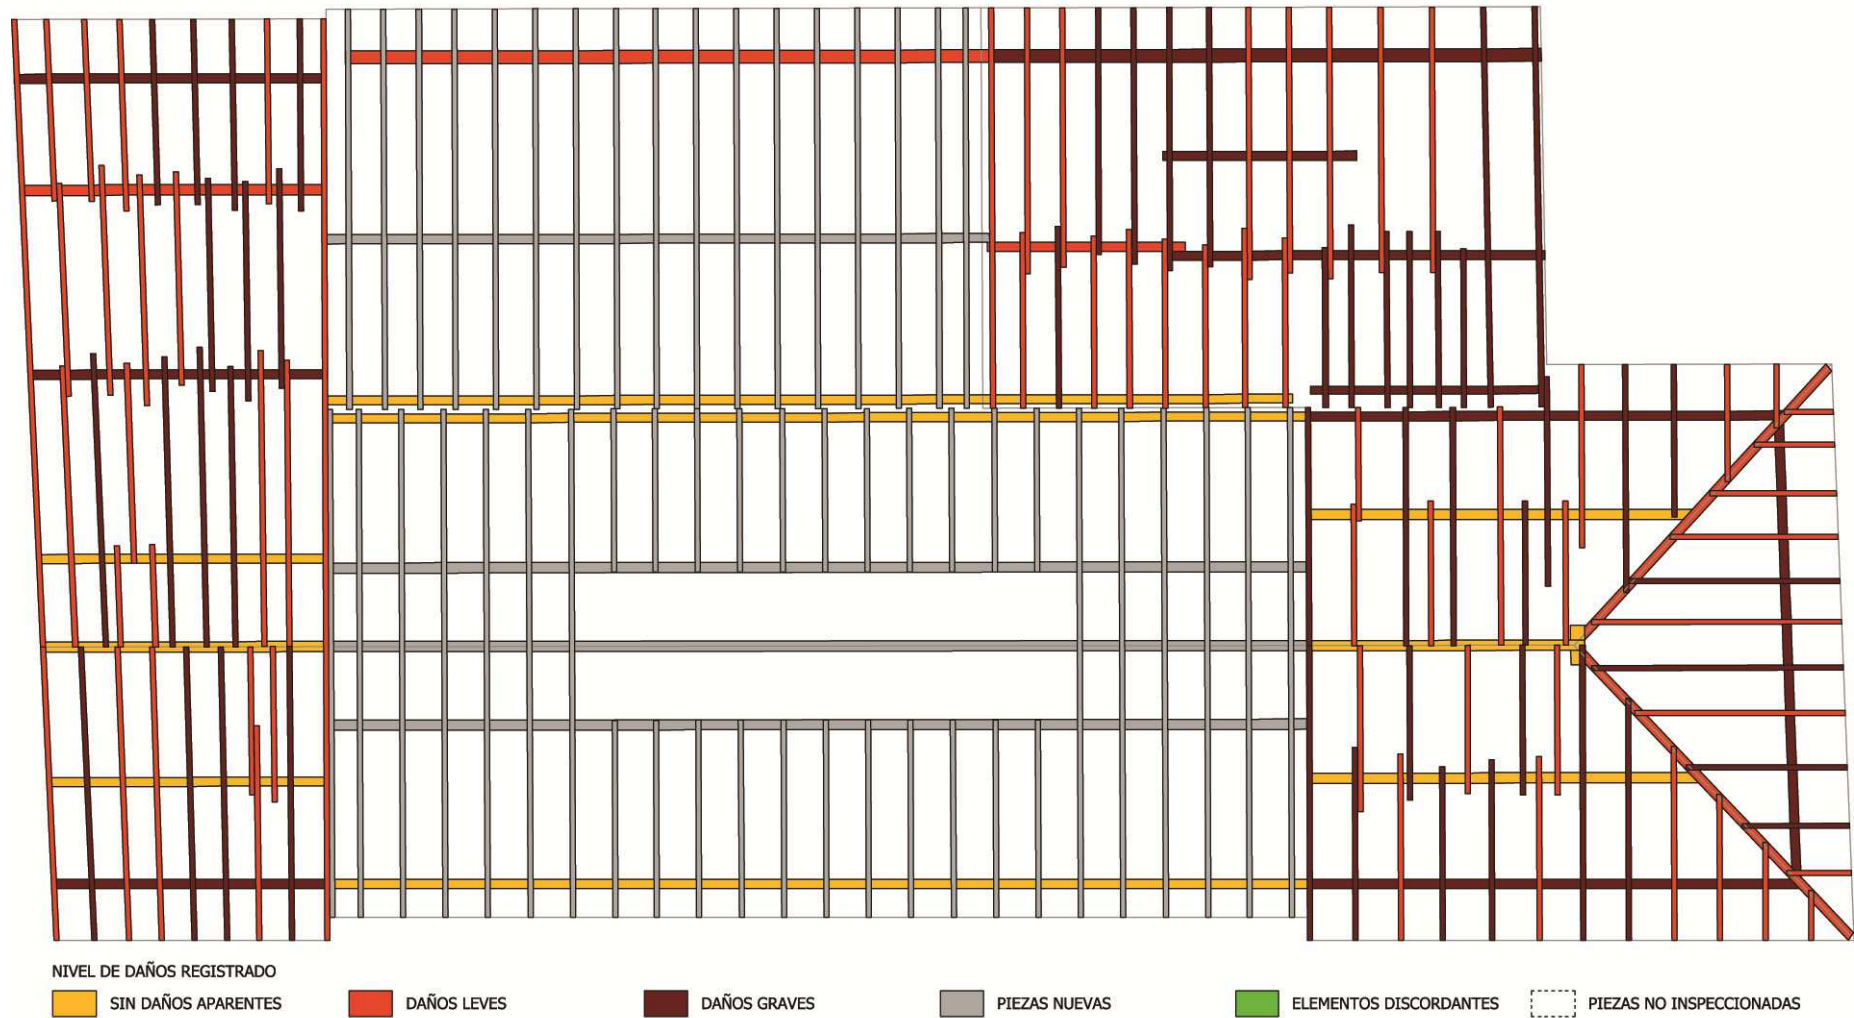
Figura 86. Planos de estado. Segundo orden de la cubierta

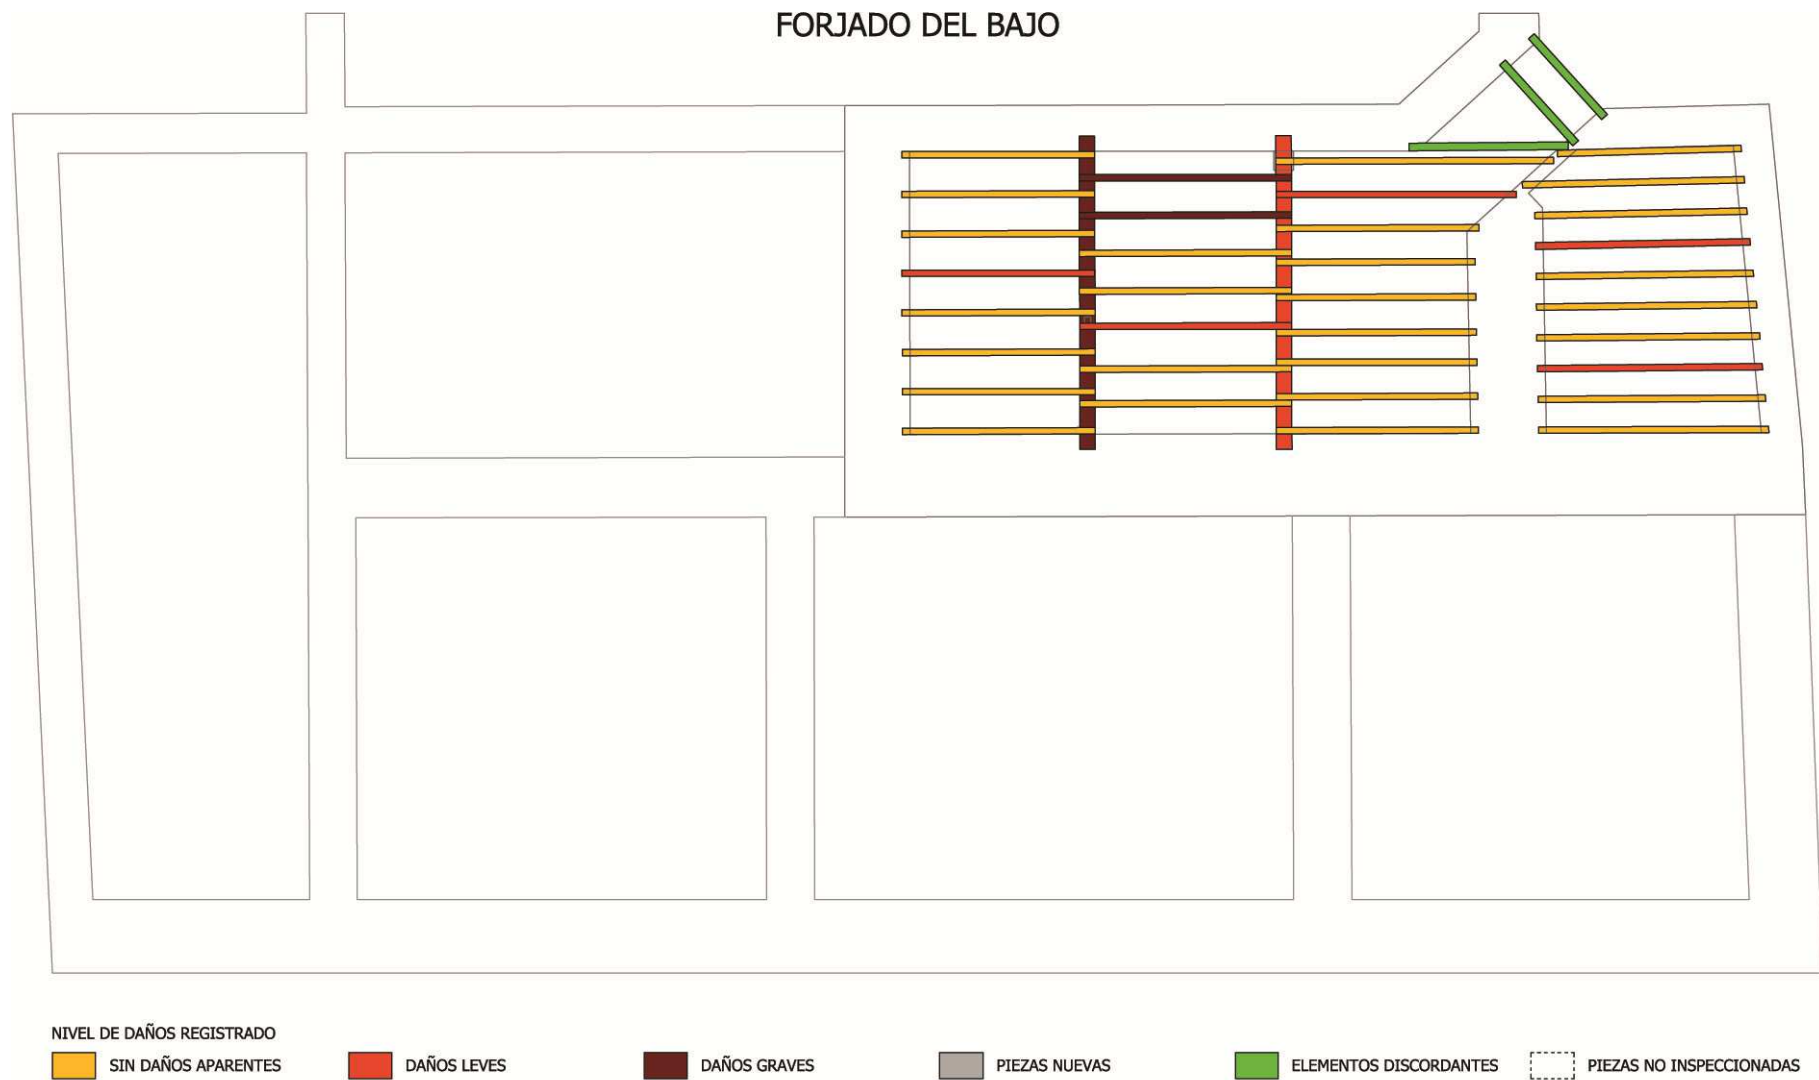
Figura 87. Planos de estado. Forjado del bajo
