GALERÍAS DE PUNTA BEGOÑA

GALERÍA DE VISTA ALEGRE

GALERÍA DE ARKAITZ ARTEKOA

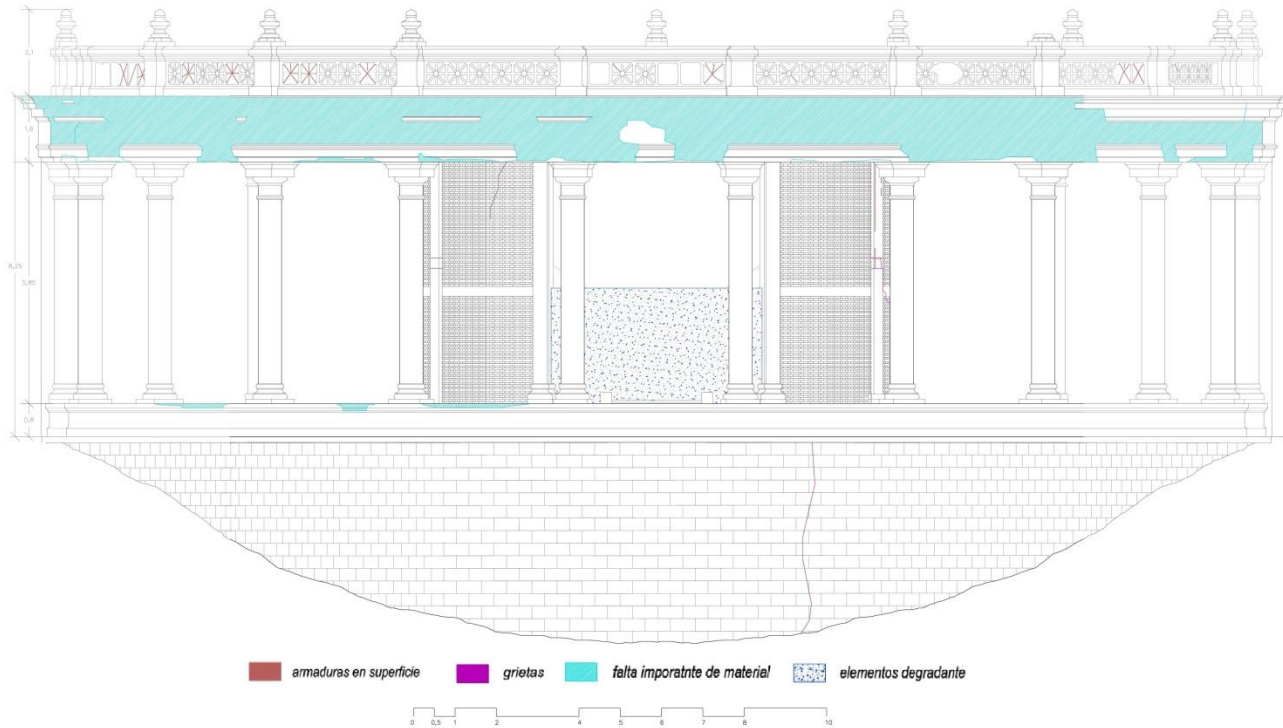
FACHADA PRINCIPAL CON PATOLOGÍAS

■ armaduras en superficie
 ■ grietas
 ■ falta importante de material
 ■ elementos degradante

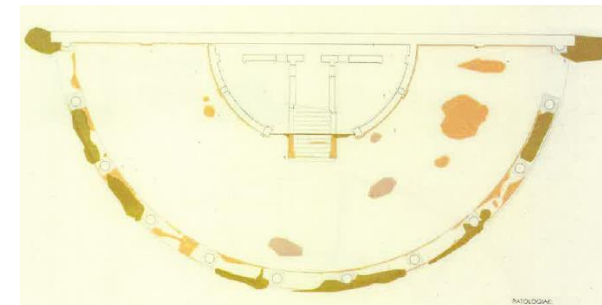
PLANTA BAJA CON PATOLOGÍAS

■ armaduras en superficie ■ grietas ■ falta importante de material ■ elementos degradante

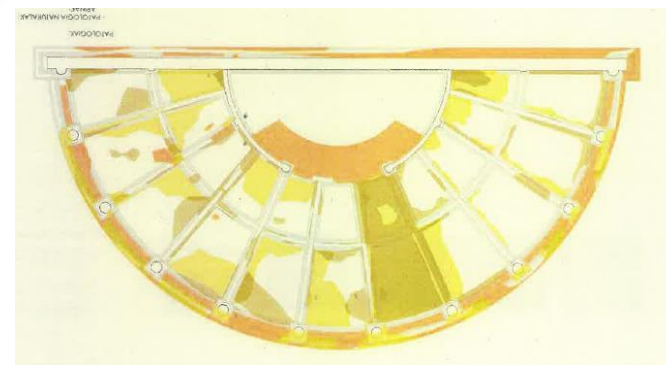
PLANTA DEL TECHO CON PATOLOGÍAS

■ armaduras en superficie
 ■ grietas
 ■ falta importante de material
 elementos degradante
