MÁSTER UNIVERSITARIO EN REHABILITACIÓN,
RESTAURACIÓN Y GESTIÓN INTEGRAL DEL PATRIMONIO
CONSTRUIDO Y DE LAS CONSTRUCCIONES EXISTENTES

TRABAJO FIN DE MÁSTER

ESTUDIO COMPARATIVO DE LAS GALERÍAS – MIRADORES DEL SIGLO XX DE EUSKADI

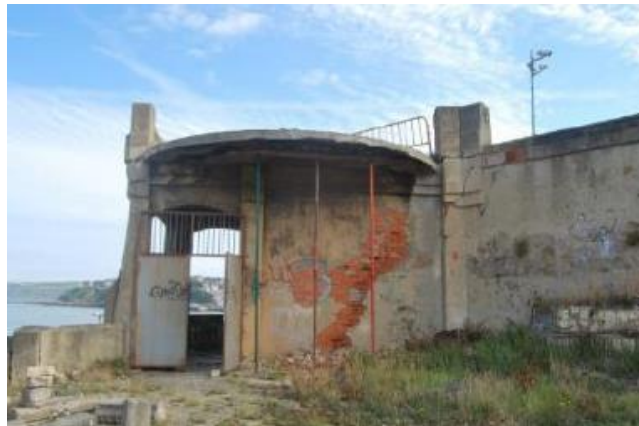
Las fachadas se han ido oscureciendo a lo largo de los años debido a la humedad que se ha ido transmitiendo. Ha crecido abundante vegetación alrededor y algunos elementos que la componen se han desplomado por diversas patologías, pero aun con todo, siguen casi completamente intactas. Lo mismo ha ocurrido en la cubierta, pero esta muestra mayor degradación y cantidad de grietas y fisuras en el acabado

Figura 44. Estado actual de las cubiertas

En su época de construcción todavía se tenía un gran desconocimiento del hormigón, el material utilizado en su estructura, por lo que la gran mayoría de las patologías tiene aquí su origen. Actualmente, este material es de los más utilizados (sino el que más) en la construcción y se han realizado infinitos estudios sobre él, por lo que, gracias a la rehabilitación que se está llevando acabo y a estos nuevos conocimientos, se podrá averiguar con exactitud la razón de cada patología y buscarle una solución.

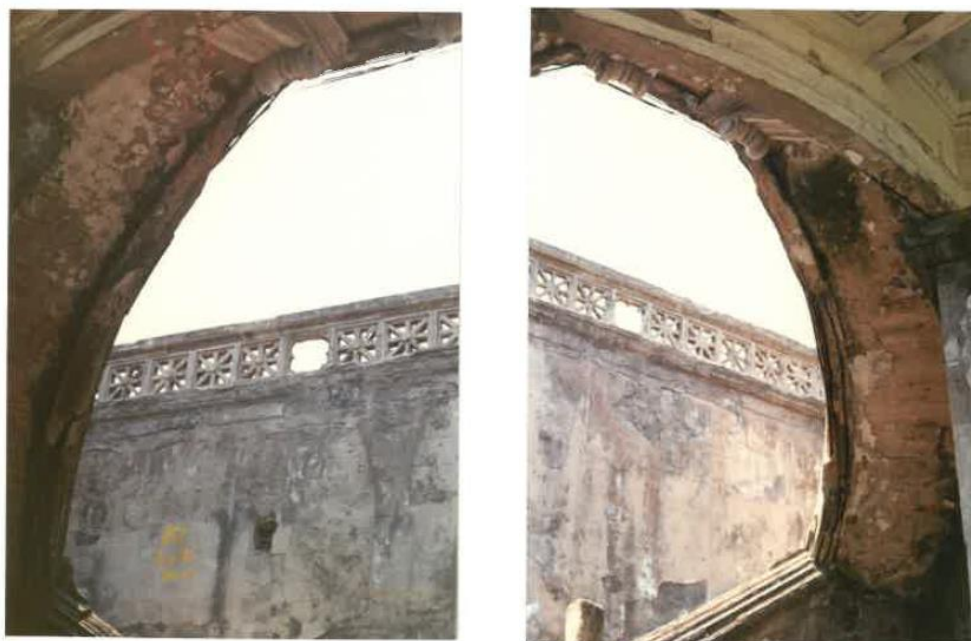
Figura 65. Espacio de la rampa de la escalera
