EVOLUCIÓN HISTÓRICO-CONSTRUCTIVA DE LOS EDIFICIOS RESIDENCIALES
DEL CASCO HISTÓRICO DE HERNANI

ANEXO

ANÁLISIS DE 20 EDIFICIOS RESIDENCIALES DEL CASCO ANTIGUO DE HERNANI

TESIS DOCTORAL DE: Oihana Santolaria del Campo

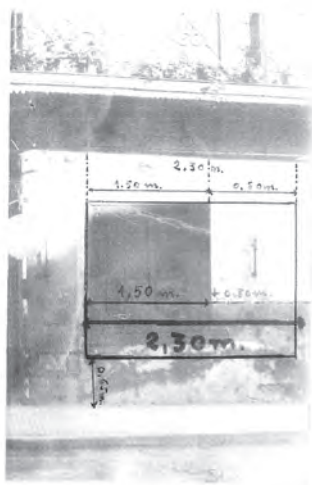
En **1966** se solicitó la licencia de instalación, apertura y actividad, y de obras de habilitación del local y de ampliación de escaparate para poder llevar a cabo la actividad de droguería en el local ubicado en la esquina del edificio²¹. Se amplió la anchura del hueco del escaparate en 80 cm, pasando a ser de 150 a 230 cm.

FIGURA A1. 28. FOTOGRAFÍA DE AMPLIACIÓN DE HUECO EN FACHADA ²²

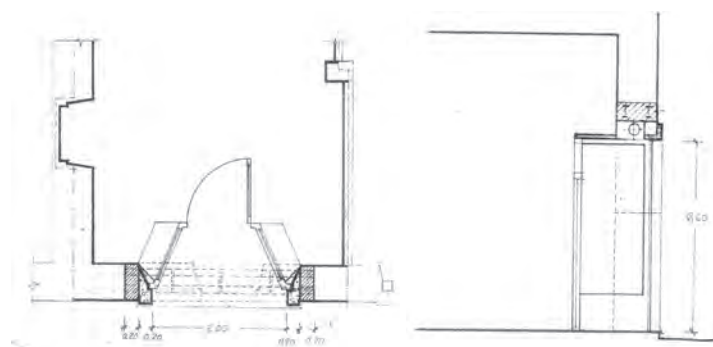
En febrero de **1977** se solicitó la licencia de obras para acondicionar un local comercial y ampliar la apertura de la ventana en la planta baja para convertirla en puerta de acceso al local; en marzo de ese mismo año el aparejador municipal denegó la licencia de obras para la apertura del hueco alegando que al tratarse de un muro de carga la obra debía realizarla un facultativo. En julio de ese mismo año se presentó un proyecto visado por el COAVN y realizado por el arquitecto Juan Miguel Rezola²⁵. La ampliación del hueco se realizó reforzando la fachada con dos vigas de perfil laminado IPN 200.

FIGURA A1. 31. PLANTA Y SECCIÓN DEL HUECO PROPUESTO EN MURO DE CARGA²⁸

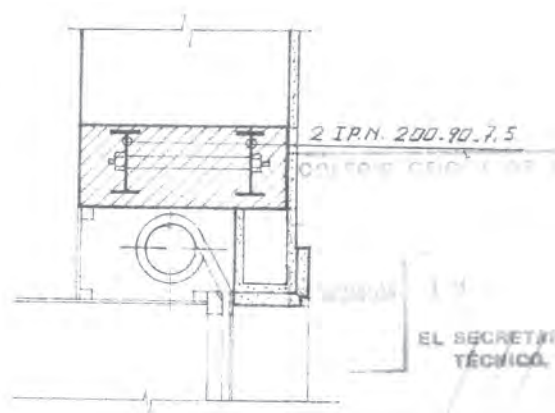
FIGURA A1. 32. DETALLE DEL CARGADERO PROPUESTO²⁹

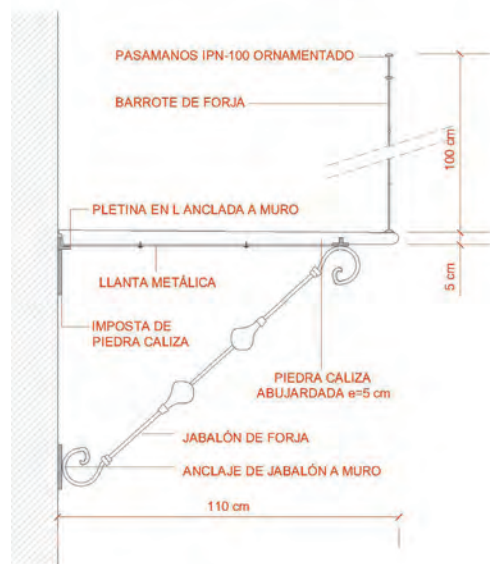
FIGURA A1. 36. 2003 DETALLE CONSTRUCTIVO DE NUEVO BALCÓN

En el año **2003** se sustituyeron los balcones por encontrarse en mal estado; padecían filtraciones de agua y la solivería se encontraba muy deteriorada⁵⁰.

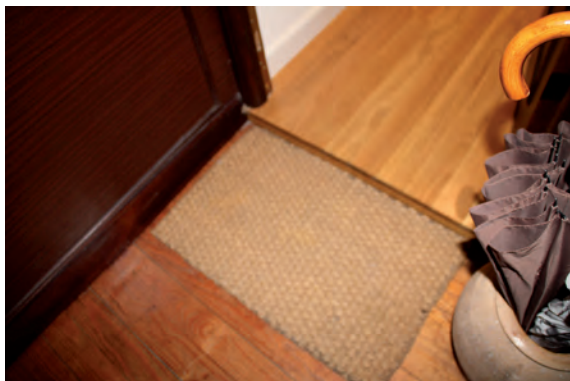
La **estructura**, tanto vertical, como horizontal, ha sido reforzada en varias ocasiones a medida que se han realizado reformas en los inmuebles y se ha dejado vista. Se ha observado que los forjados se encuentran inclinados con pendiente hacia el centro del edificio. En el inmueble visitado, se ha salvado el desnivel creando escalones en diferentes estancias, con el objetivo a su vez de pasar las instalaciones por el suelo. El nivel del suelo de varias viviendas del inmueble se encuentra elevado respecto a la cota de los rellanos de las escaleras.

FIGURA A1. 37. ESCALÓN EN INTERIOR DE VIVIENDA

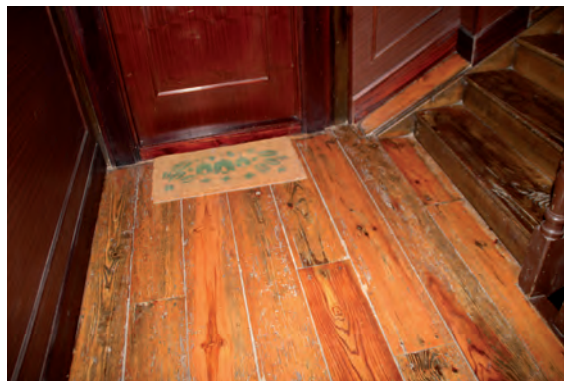
FIGURA A1. 38. RELLANO DE ESCALERA DE 2º PLANTA

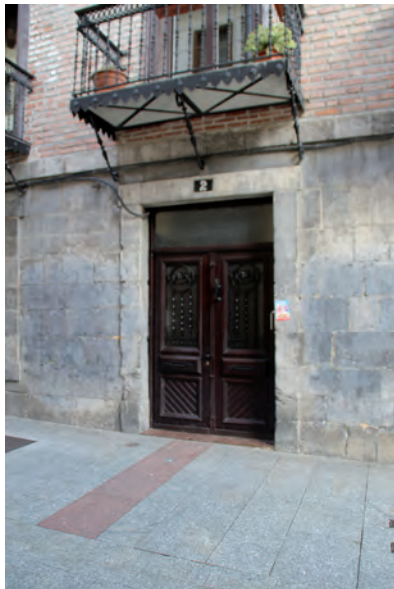
FIGURA A1. 43. PUERTA DE ACCESO A PORTAL

Los sillares de la planta baja de la fachada hacia la calle Mayor se encuentran desgastados, posiblemente por los productos utilizados para la eliminación de las *pintadas*.

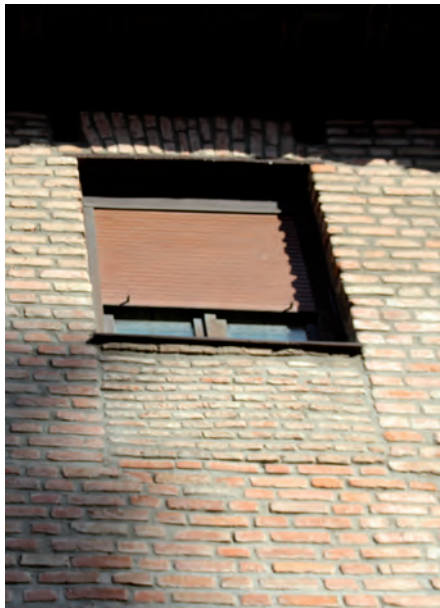
Los **huecos** de la segunda planta de la fachada hacia la calle Mayor han sido reducidos en altura ya que el ladrillo utilizado en la parte inferior de estas ventanas es diferente y más pequeño que el utilizado en el resto de la fachada, por lo que se deduce no se colocaron junto al resto. En la fotografía datada en 1900 (Figura A1.6) puede apreciarse la existencia de un balcón en esa planta, por lo que anteriormente estos huecos podrían haber sido puertas.

FIGURA A1. 45. HUECO DISMINUIDO

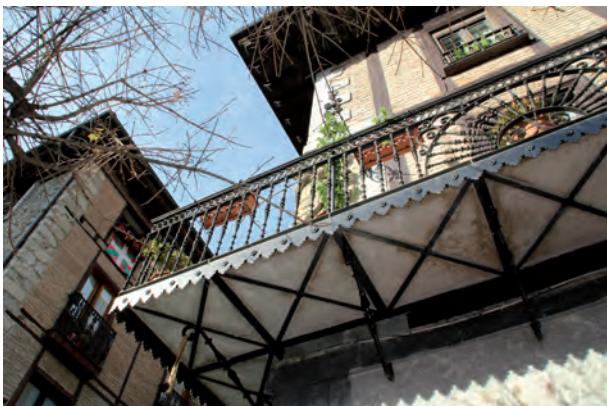
FIGURA A1. 47. BALCÓN EN ESQUINA

El **vuelo** existente en esquina y de reciente construcción parece estar en buen estado.

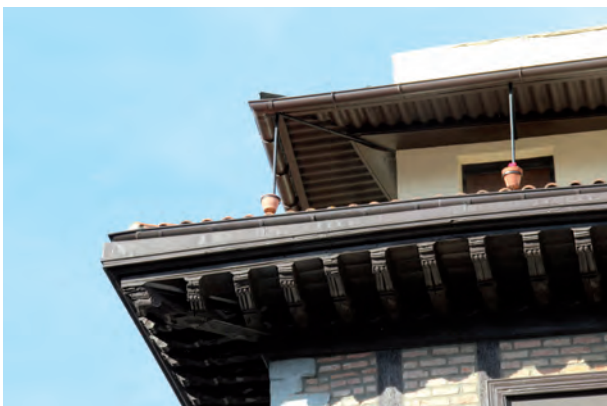
FIGURA A1. 49. CUBIERTA EN ESQUINA

Se conserva parte de la cubierta original y los aleros de madera a modo de remate de la segunda planta. Los aleros parecen estar desplomándose en las esquinas.

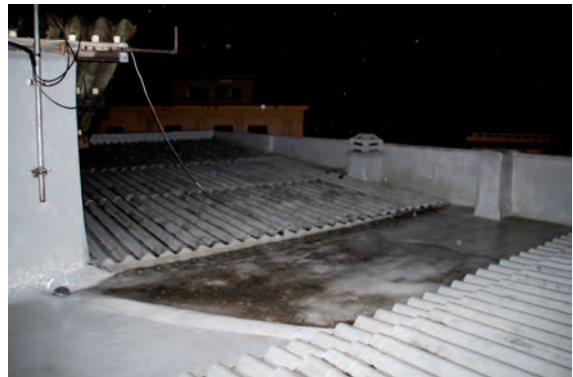
FIGURA A1. 52. CHIMENEAS Y ANTENA EN CUBIERTA

La cubierta plana de uralita presenta humedades, suciedad y sedimentación, posiblemente causados por falta de mantenimiento.

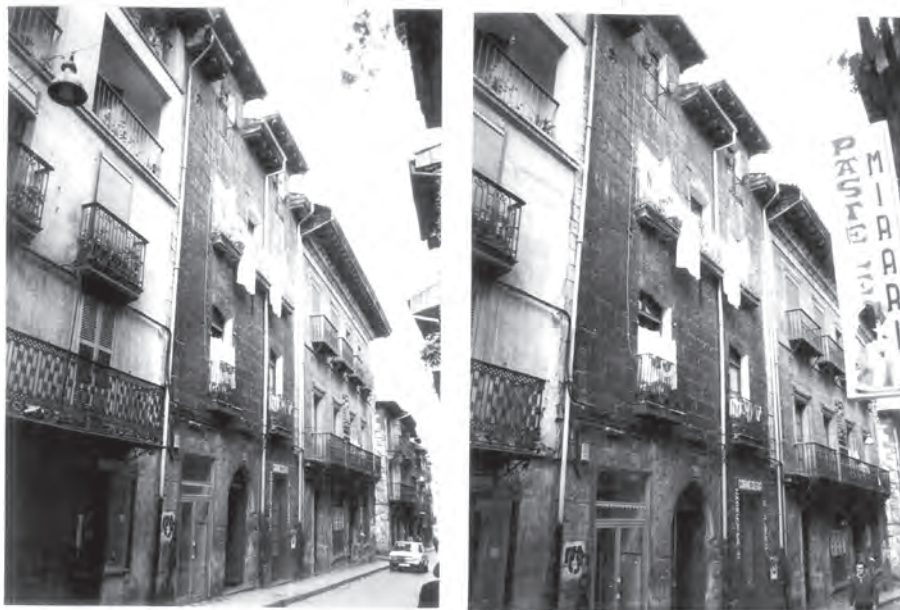
FIGURA A2. 24. 1982. FOTOGRAFÍAS DE FACHADA A KALE NAGUSIA

En **1982** se realizaron obras de reparación de los balcones debido a que la parte baja de los mismos se desprendía. La obra consistió en reparar los balcones por el interior mediante cemento y colocación de madera por el exterior¹¹.

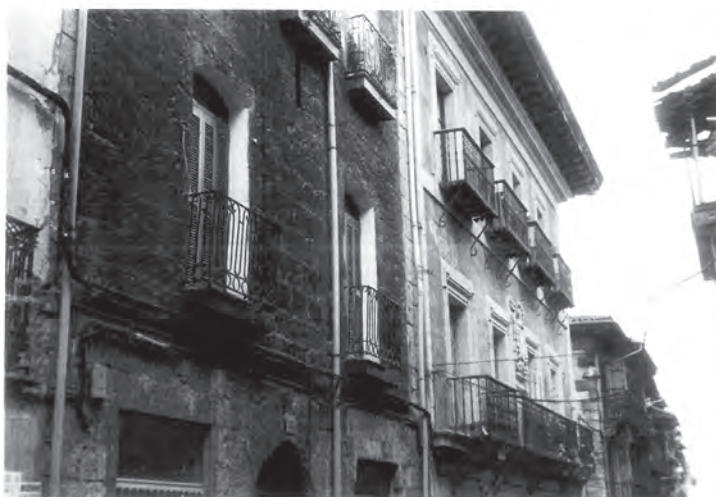
FIGURA A2. 25. 1987 BALCONES DE LA PRIMERA PLANTA DE LA FACHADA PRINCIPAL

En **1987** se realizaron obras de reparación en los dos balcones ubicado en la primera planta que consistieron en cambiar la madera de la base y colocar plaqueta¹³.

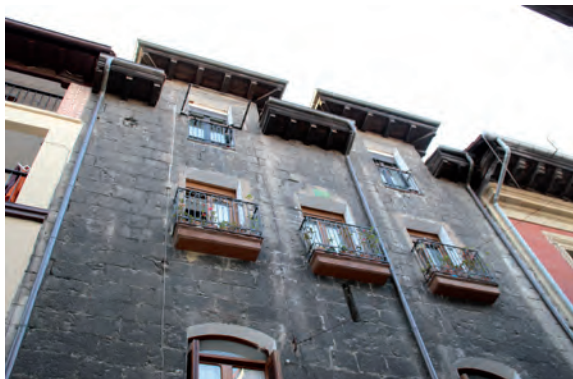
FIGURA A2. 32. PLANTAS ALTAS DE FACHADA PRINCIPAL

Las fachadas se encuentran en un estado deteriorado: los huecos han sido modificados y rematados mediante mortero, la fachada principal presenta un color negro, las instalaciones transcurren sin orden por las fachadas y existen tenderetes cuyos soportes son perfiles metálicos anclados en las juntas del muro de sillería.

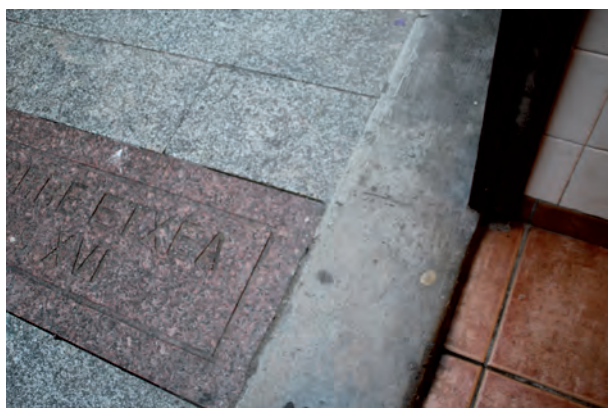
FIGURA A2. 41. ACCESO AL EDIFICIO

Existe un desnivel de 2 a 7 cm desde el exterior al acceso al portal, para evitar la entrada de agua al interior. El edificio no dispone de ascensor, y la diferencia de cotas entre las mismas plantas convierte en dificultoso la labor de convertir en accesibles todas las viviendas del edificio, a pesar de disponer de un hueco amplio en la caja de escaleras. Existen desniveles también en los accesos a las viviendas.

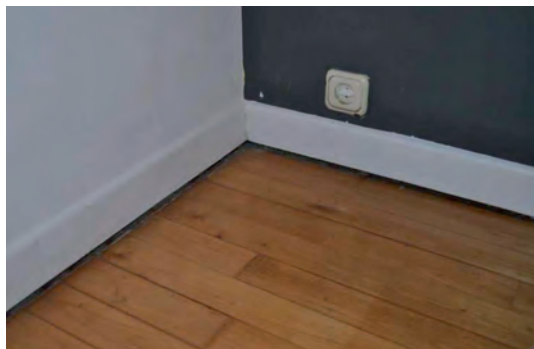
FIGURA A3. 42. 2ªA. DESCENSO PARCIAL DE SUELO EN COMEDOR⁵

- en el 2ºA ha habido un descenso parcial del suelo en el comedor.
- grietas verticales en paramento de escalera ascendentes hacia acceso a lados C y D y grieta horizontal en cierre vertical de escalera

Las posibles **causas** de estas deficiencias son el cambio en las condiciones de uso, la variación en los estados de carga originales, y el agotamiento del material. Casi todas las viviendas han sufrido modificaciones en mayor o menor medida. Se desconoce si en origen la planta bajo cubierta estaba ocupada por usos residenciales. El edificio original contaba con menor número de viviendas que en la actualidad (es decir, se han realizado múltiples subdivisiones).

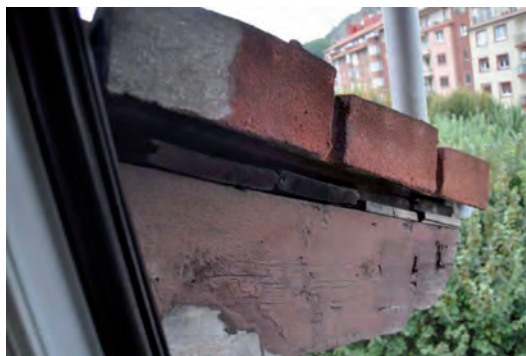
En el **soporte** de la cubierta se han observado deformaciones, ataques químicos y biológicos, y elementos sin sujeción. Destaca una tabla de madera combada y sin trabazón por estar muy expuesta y padecer con mayor intensidad los cambios higrotérmicos.

Las posibles **causas** son la ausencia de elementos importantes y un comportamiento higrotérmico deficiente. Un solape insuficiente entre las tejas y el soporte ha permitido dejar el soporte muy expuesto a la intemperie en los encuentros con la mansarda. Existen elementos sin sujeción por una ejecución incorrecta, y se aprecian parcheos en la renovación parcial del soporte realizada hace años.

FIGURA A3. 51. VISTA DEL SOPORTE DE LA COBERTURA. TABLA DE MADERA COMBADA Y SIN TRABAZÓN POR ESTAR MUY EXPUESTA Y PADECER CON MAYOR INTENSIDAD CAMBIOS HIGROTÉRMICOS¹⁴

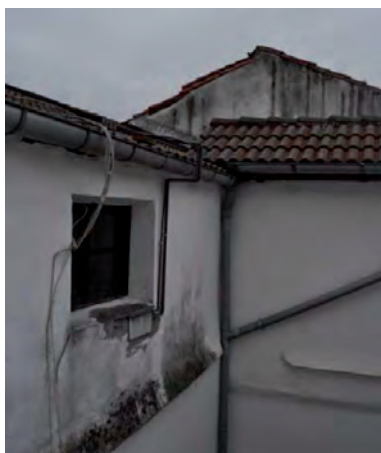
FIGURA A3. 52. VISTA PARCIAL DE LA CUBIERTA. ENCUENTRO ENTRE FALDÓN Y MEDIANERA DE PROPIEDAD COLINDANTE CON RECRECIDO DE MORTERO. ACUMULACIÓN DE SUCIEDAD. CABLEADO DESPROTEGIDO E INSUFICIENTEMENTE SUJETO¹⁵

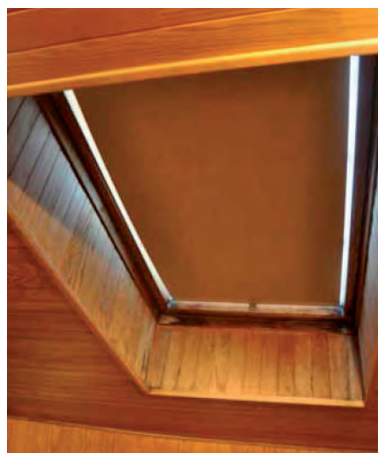
FIGURA A3. 53. HUMEDAD PUNTUAL EN ENCUENTRO ENTRE LUCERNARIO Y CUBIERTA¹⁶

En los **puntos singulares** de la cubierta inclinada se han encontrado humedades, suciedad y sedimentación y elementos sin sujeción. Concretamente:

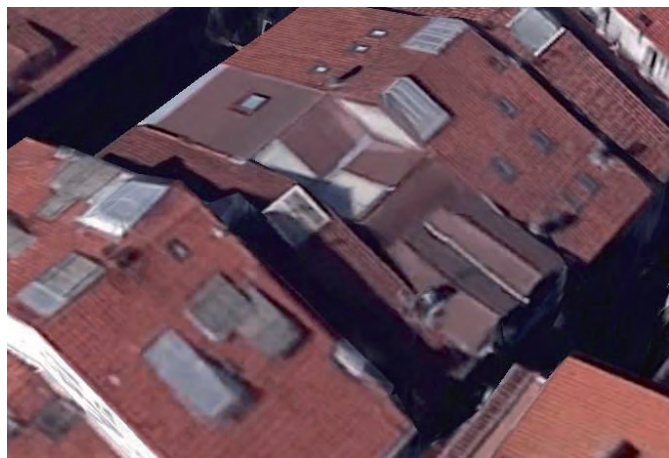
La cubierta, que en principio es a cuatro aguas; se complejiza por la ubicación de dos ventanas amansardadas en el faldón trasero. Se desconoce cuál es la causa que motivó este diseño tan peculiar, que crea una limahoya en un lugar donde se complejizan las soluciones relacionadas con la evacuación del agua.

FIGURA A4. 34. CUBIERTA EN 3 DIMENSIONES¹¹

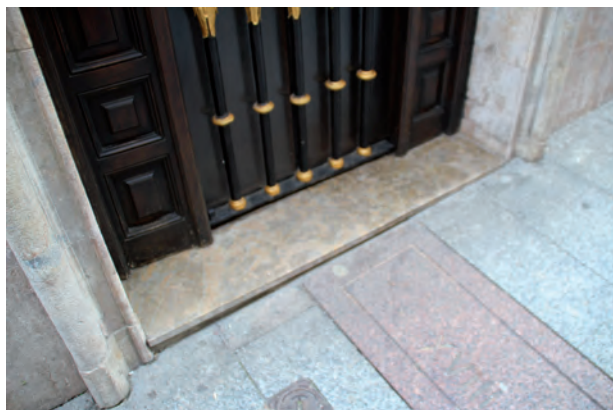
El edificio dispone de un escalón en el acceso al portal de 2 a 9 cm. La configuración de las múltiples escaleras no permite la instalación de un ascensor. El solado de la planta baja contiene discontinuidades entre juntas.

FIGURA A4. 35. ACCESO A EDIFICIO

En este caso particular se rechaza proponer cualquier propuesta para mejorar las condiciones de accesibilidad ya que desvirtuaría el conjunto del edificio.

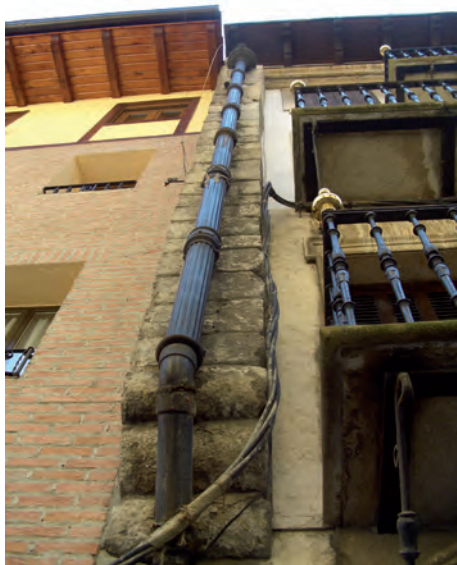
Evacuación de agua: Las aguas pluviales del faldón de la calle Mayor evacúa mediante canalón de plástico y bajante metálico por el exterior.

FIGURA A4. 36. BAJANTE POR MURO MEDIANERO

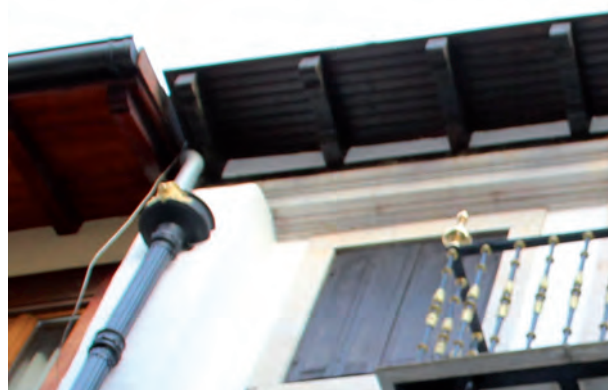
FIGURA A4. 37. CANALÓN OCULTO Y BAJANTE

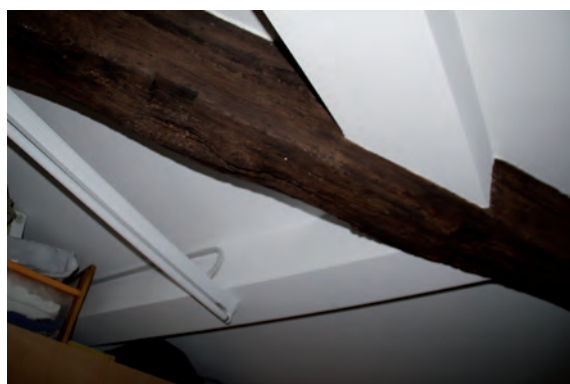
La estructura ha sido rehabilitada completamente tras la rehabilitación integral realizada después del incendio, por lo que los elementos de madera existentes se encuentran en buen estado y los que fueron eliminados se sustituyeron por hormigón armado.

FIGURA A5. 28. ESTRUCTURA DE CUBIERTA

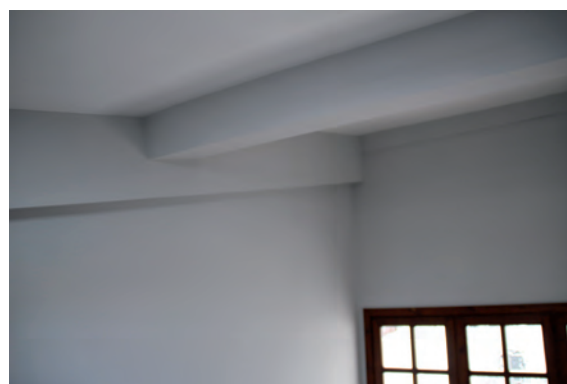
FIGURA A5. 29. ESTRUCTURA DE CUBIERTA

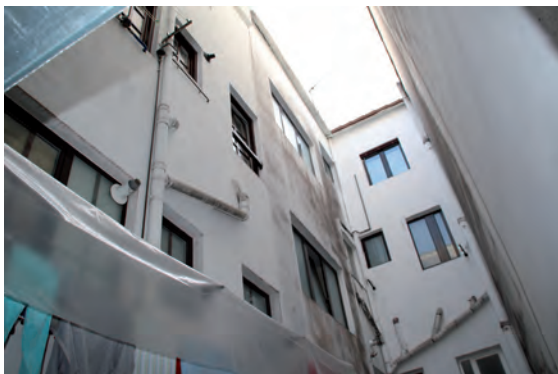
El patio es compartido por los dos bloques que conforman el edificio. La mitad correspondiente al portal de la calle Mayor ha sido rehabilitada, mientras que la otra mitad presenta manchas de humedad y desprendimientos, causados posiblemente por falta de mantenimiento y degradación del material.

FIGURA A5. 36. PATIO

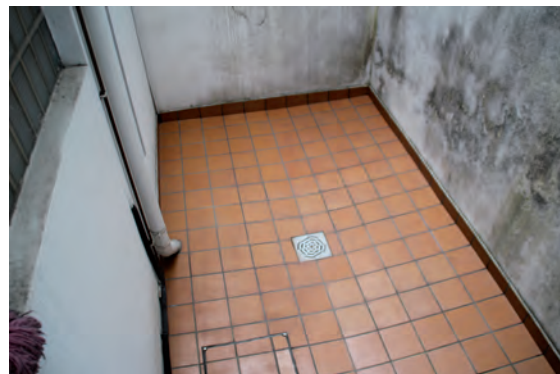
FIGURA A5. 37. SUELO DE PATIO

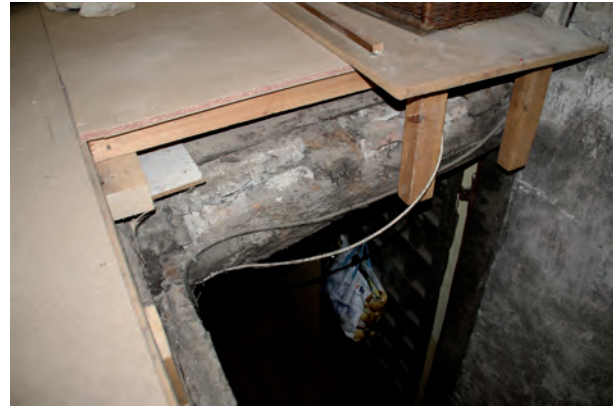
Estas alteraciones, junto al aumento de cargas de las viviendas, han podido ser **la causa** principal para que las vigas flecten y el forjado se encuentre inclinado hacia el centro.

FIGURA A6. 34. FORJADO DE PLANTA BAJOCUBIERTA EN PROCESO DE REHABILITACIÓN

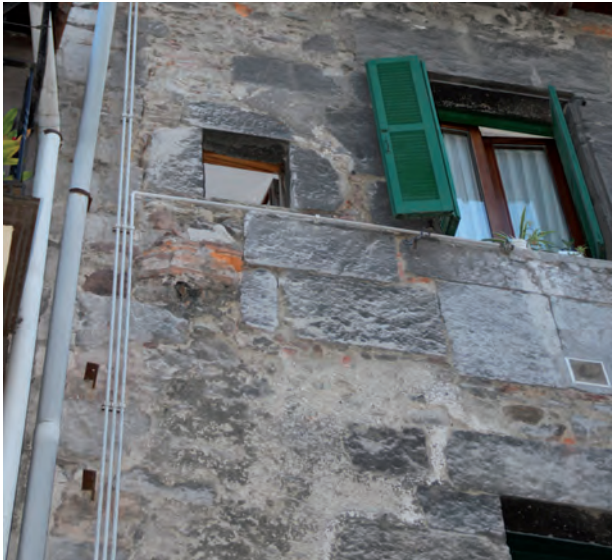
En el **revestimiento** de las fachadas se aprecian desplomes, desprendimientos y desconchados, erosiones, suciedad y sedimentación, oxidación y corrosión, y meteorización y degradación.

FIGURA A6. 35. FACHADA TRASERA

Las posibles **causas** de estas deficiencias son el mantenimiento inadecuado, el envejecimiento del material y la pérdida de adherencia.

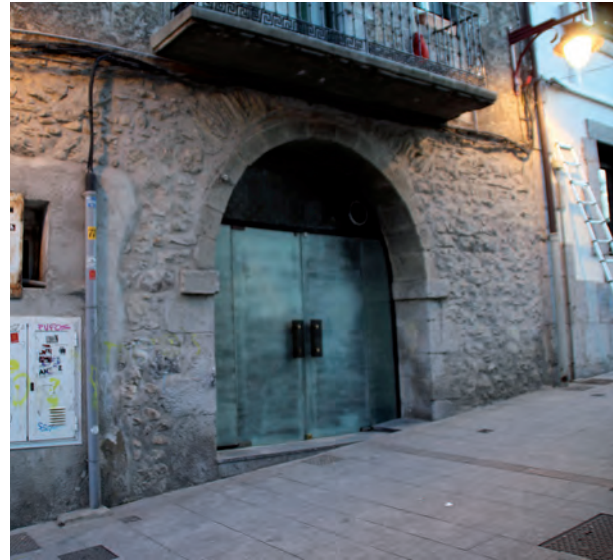
FIGURA A6. 36. PLANTA BAJA FACHADA TRASERA

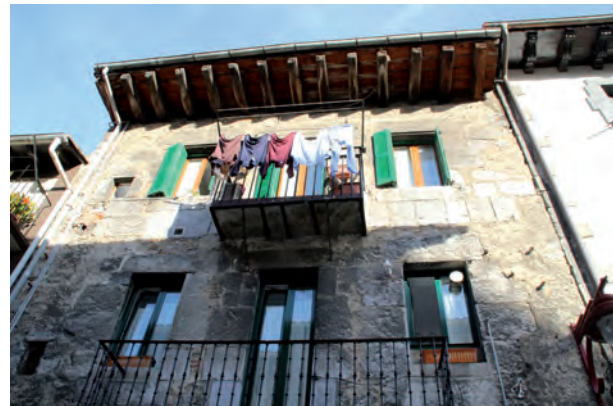
FIGURA A6. 38. ANCLAJES EN DESUSO

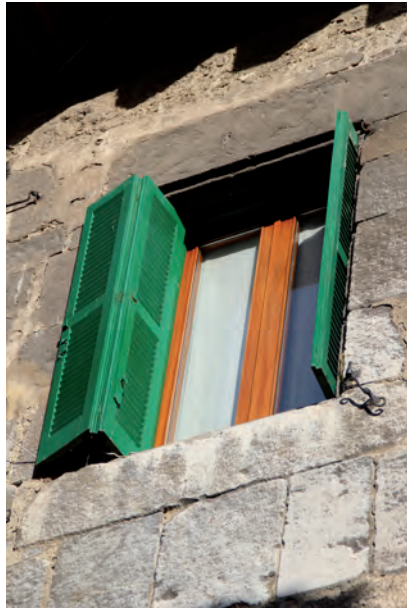
FIGURA A6. 39. HUECO EN FACHADA TRASERA

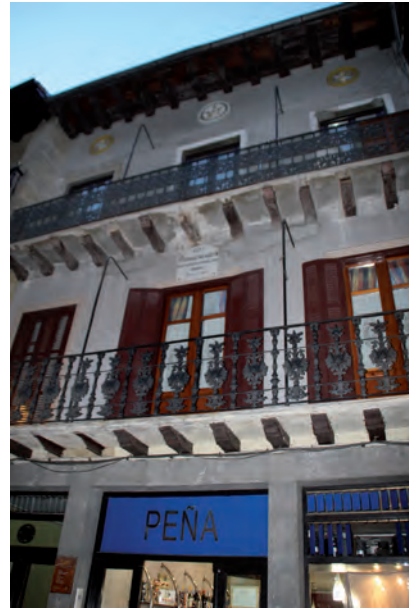
FIGURA A6. 40. FACHADA PRINCIPAL

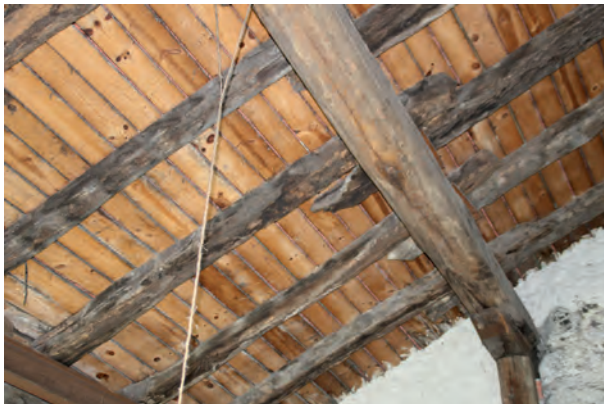
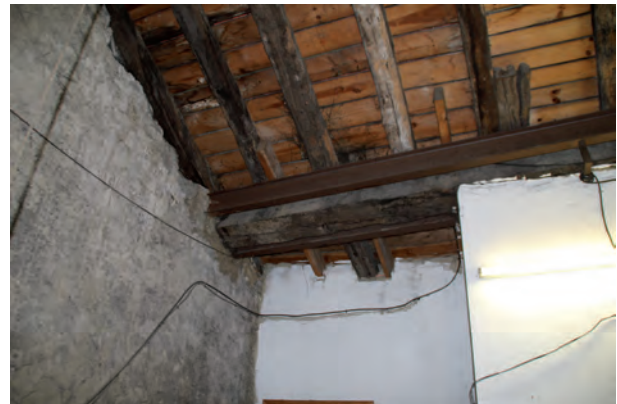
En el **soporte** de la cubierta se han observado deformaciones, ataques químicos y biológicos. Las posibles **causas** son la ausencia de elementos importantes y un comportamiento higrotérmico deficiente. Un solape insuficiente entre las tejas y el soporte ha permitido dejar el soporte muy expuesto a la intemperie.

FIGURA A6. 41. ESTRUCTURA DE CUBIERTA

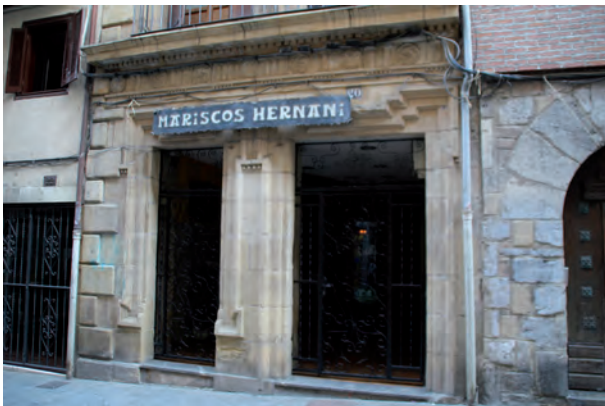
- Se aprecian eflorescencias en la parte inferior de las piedras que conforman los balcones de la primera y segunda planta.
- La parte inferior de la fachada principal presenta manchas negras y desgaste.

FIGURA A7. 23. FACHADA DE PLANTA BAJA

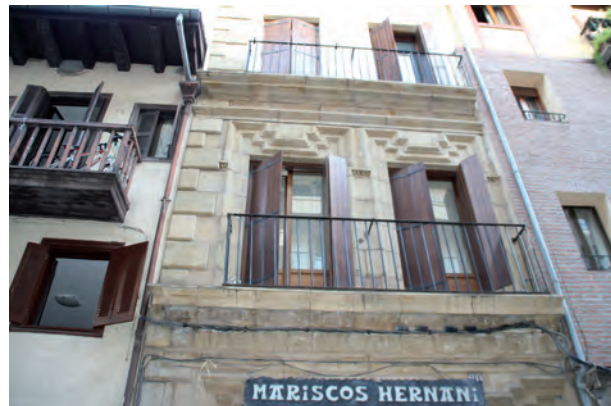
La presencia de las manchas blancas puede deberse a la falta de elemento saliente o goterón en el remate del balcón que evitase el paso del agua por la fachada. El agua ha arrastrado sales procedentes de algún material utilizado en el revestimiento del balcón que se han ido depositando en la parte inferior a medida que el agua se ha evaporado.

FIGURA A7. 24. FACHADA DE PRIMERA PLANTA

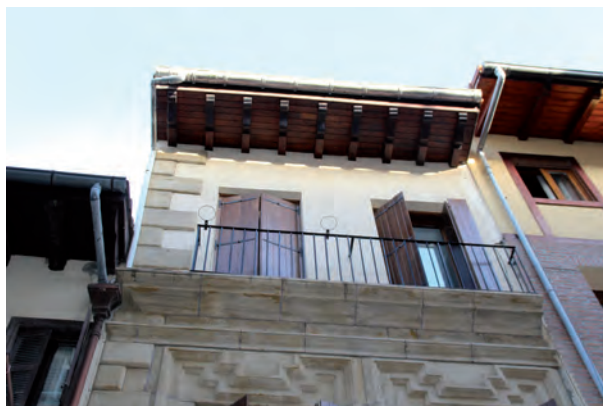
FIGURA A7. 25. FACHADA DE SEGUNDA PLANTA

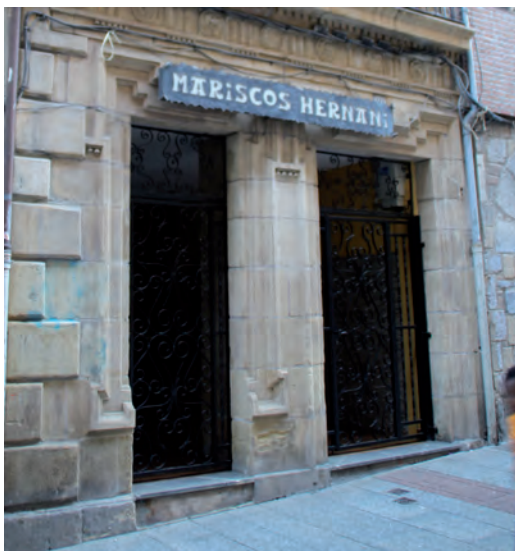
Existe un desnivel en el acceso al edificio de 4 a 12 cm. Se deriva de los planos observados que la disposición de la escalera de tramo recto en el edificio, junto con la escasa anchura de la parcela en la que se encuentra (3,70 m libres) imposibilita la instalación de un ascensor.

FIGURA A7. 27. ACCESO A EDIFICIO

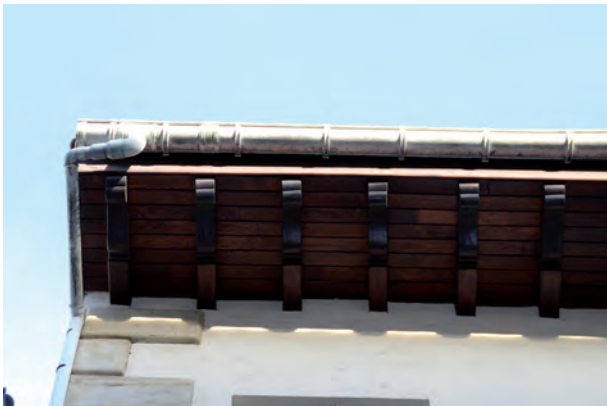
Evacuación de agua: La red de evacuación es separativa, y el vertido está conducido a la red municipal. Las conducciones pluviales, que transcurren por el exterior, son de PVC en colectores; y la bajante es de PVC, hasta donde se une con la del edificio contiguo mediante embudo, y prosigue en material metálico.

FIGURA A7. 28. CANALÓN Y BAJANTE DE PVC

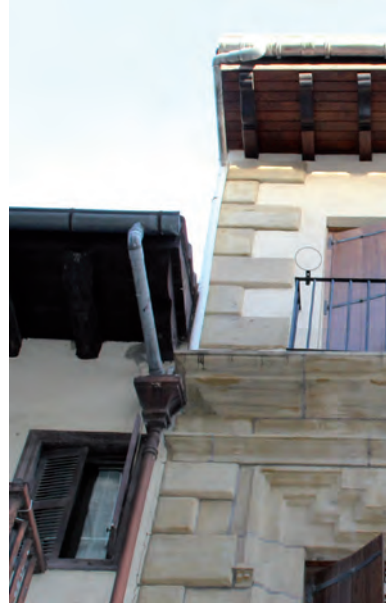
FIGURA A7. 29. BAJANTE DE PVC Y METÁLICA

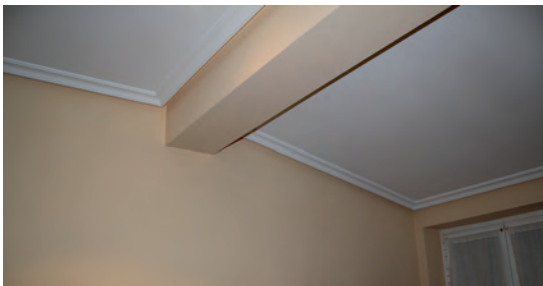
No se ha podido determinar cuál es el estado de la estructura por estar oculta. Según la información facilitada por uno de los propietarios, las vigas tuvieron que ser reforzadas mediante perfiles metálicos a principios de la década de los 90. Existe una viga en el patio que podría haber sido colocada a modo de refuerzo de los forjados.

FIGURA A8. 19. VIGA CUBIERTA EN VIVIENDA

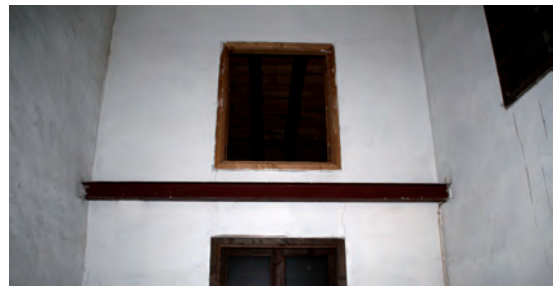
FIGURA A8. 20. VIGA EN PATIO

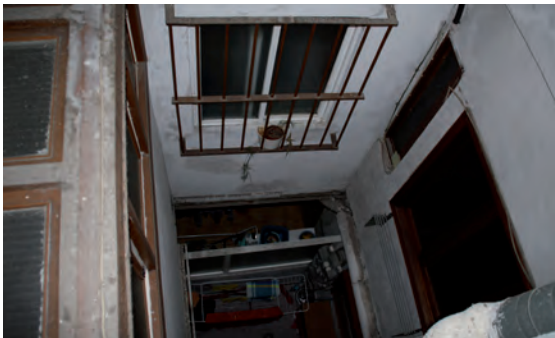
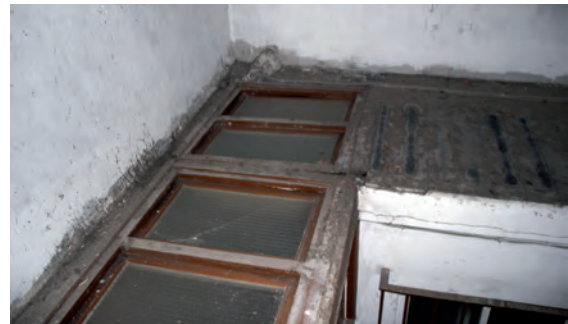
FIGURA A8. 21. EL PATIO

FIGURA A8. 22. PATIO CUBIERTO

El **patio** es de diferentes dimensiones en cada planta debido a que los propietarios han ido integrando este espacio común en sus viviendas cubriendo parte del mismo.

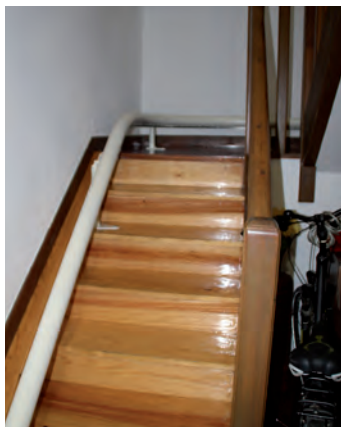
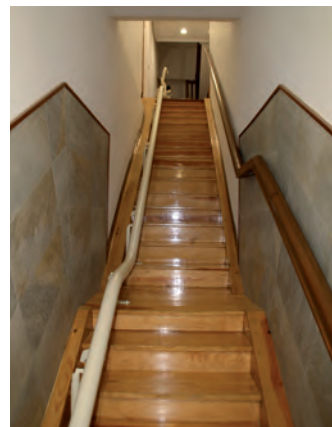
La **escalera** es de madera, estrecha y de tramo recto; aparentemente su estado es bueno.

FIGURA A8. 23. ACCESO A MESETA DE ESCALERA

FIGURA A8. 24. TRAMO RECTO DE ESCALERA

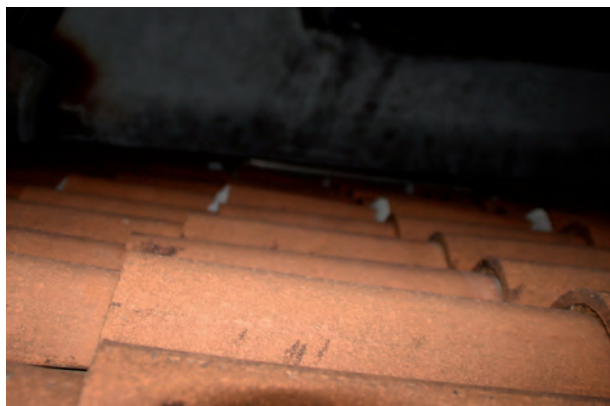
En el **soporte** de la cubierta se han observado deformaciones, ataques químicos y biológicos. La estructura de la cubierta ha tenido que ser reforzada, en el año 2006 según la propiedad, debido a la pérdida del material en algunas zonas. Esta pérdida se ha producido por ataques de xilófagos, y pudrición.

FIGURA A8. 29. TEJAS DE HORMIGÓN

Las posibles **causas** son la ausencia de elementos importantes y un comportamiento higrotérmico deficiente. Un solape insuficiente entre las tejas y el soporte ha permitido dejar el soporte muy expuesto a la intemperie.

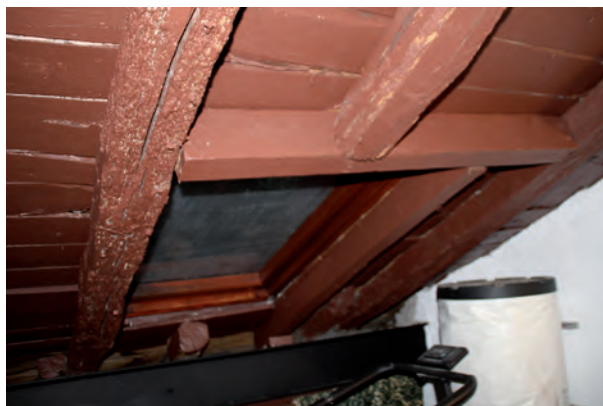
FIGURA A8. 30. HUECO EN CUBIERTA

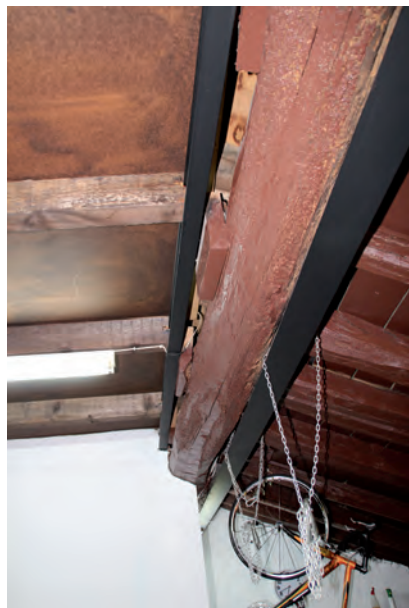
FIGURA A8. 31. ESTRUCTURA DE CUBIERTA

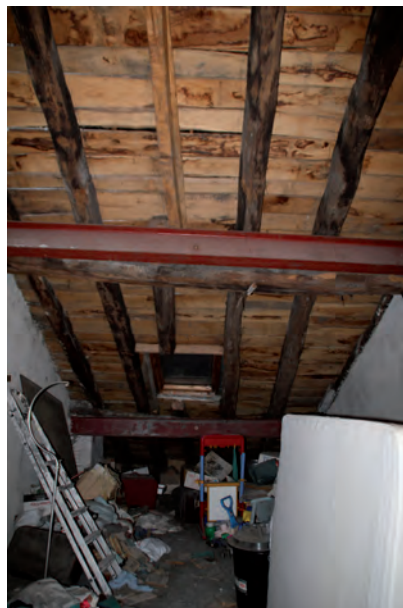
FIGURA A8. 32. REFUERZO ESTRUCTURAL

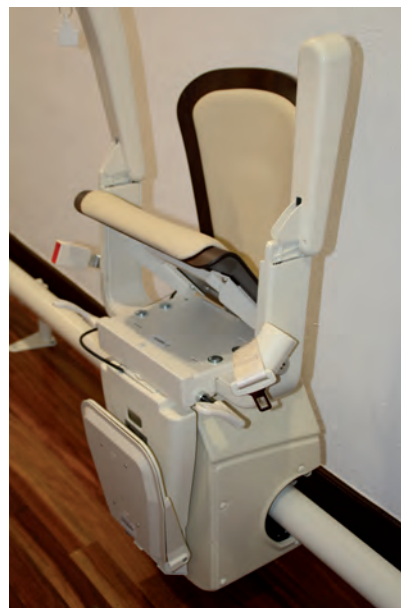
Debido a la configuración de la escalera, de tramo recto y estrecha, no era viable la instalación de un ascensor; pero siendo necesario, debido a los problemas de una de las residentes de acceder a su vivienda, de mejorar las condiciones de accesibilidad entre las plantas, en el año 2016 optaron por la instalación de un salvaescaleras.

FIGURA A8. 34. SALVAESCALERAS

Se han mejorado las condiciones de accesibilidad del edificio mediante la instalación de una silla elevadora, pero dista del cumplimiento de la normativa de accesibilidad según los criterios de la normativa actual, y la disposición de la escalera dificulta que sea posible subsanar dicha deficiencia.

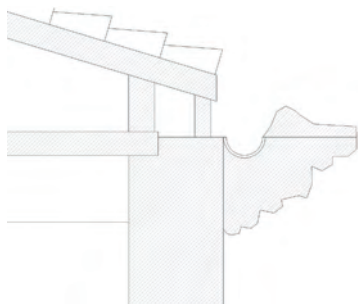
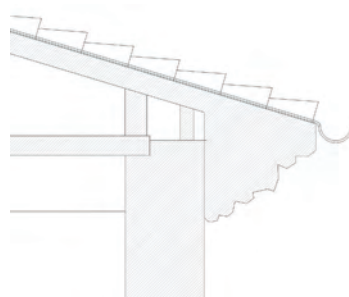
En **1993**, y tras la existencia de denuncias por el mal estado de la fachada que originó la caída de cascotes a la calle, requirieron a los propietarios para acometer las reformas oportunas de reparación de algunos elementos comunes con el objetivo de afianzar la estabilidad de los mismos³³. Así, ese mismo año se solicitó la licencia de obras para realizar las siguientes modificaciones:

1993. SECCIÓN DE ESTRUCTURA DE CUBIERTA ANTES Y DESPUÉS DE LA REFORMA. DETALLE ALERO³⁴

- Proteger el alero de cubierta. Actuación que consistía en prolongar la superficie cubierta por las tejas hasta el final del alero y colocar un canalón colgante.

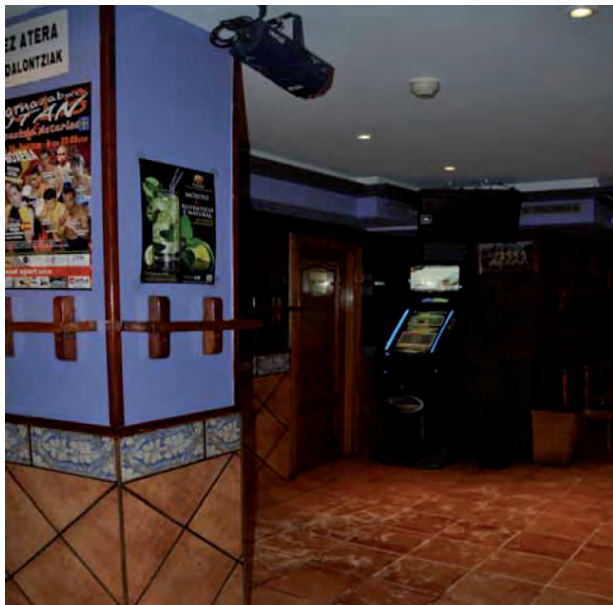
La **estructura vertical** presenta fisuras y grietas. Concretamente⁴⁷:

FIGURA A9. 41. PILAR UBICADO EN PLANTA BAJA ⁷

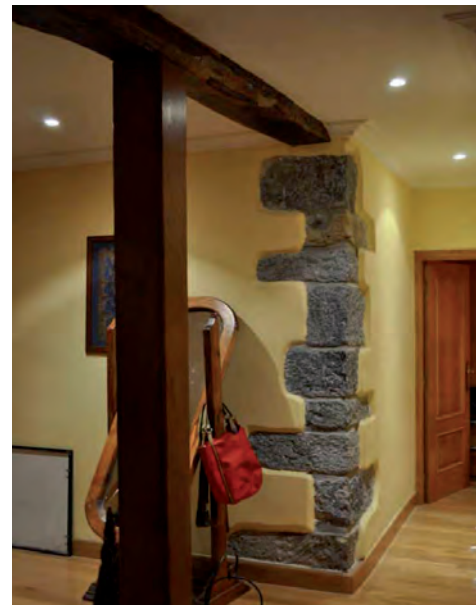
FIGURA A9. 42. PILAR UBICADO EN 3º IZQ⁸

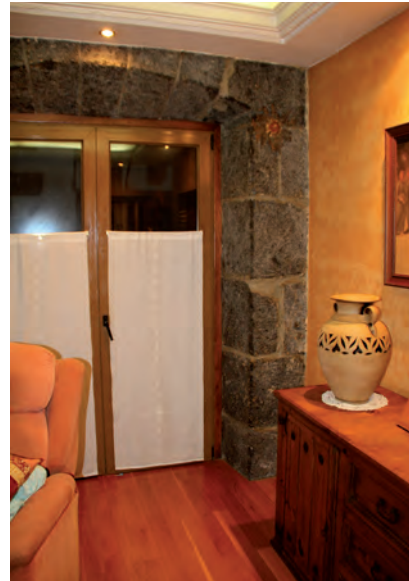
FIGURA A9. 44. FACHADA VISTA DESDE INTERIOR DE VIVIENDA

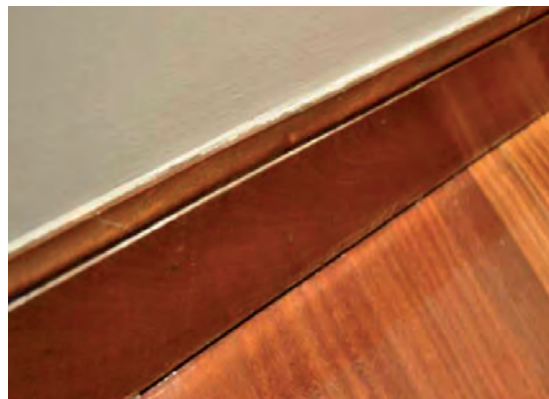
- En el 3º derecha se ha hundido ligeramente parte del suelo en aseo, con apertura de junta entre suelo y pared, y en suelo de pasillo, con apertura de junta entre suelo y pared.
- En el 1º derecha se ha hundido ligeramente parte del suelo en la cocina, con apertura de junta entresuelo y pared y grieta en acabado de baldosa, en la misma zona que en el 3º derecha.

FIGURA A9. 46. PASILLO 3º DERECHA. HUNDIMIENTO DE SUELO¹¹

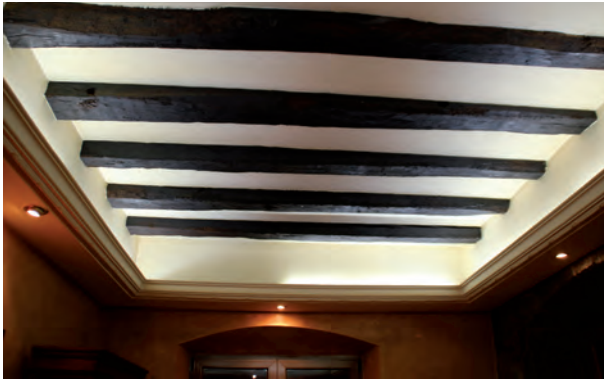
La **estructura horizontal**, las vigas y viguetas, presentan deformaciones, desplazamientos, fisuras y grietas, concretamente⁴⁸:

FIGURA A9. 47. VIGUETAS VISTAS EN VIVIENDA

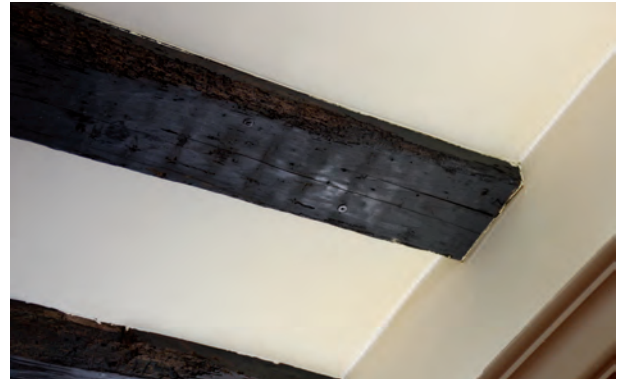
FIGURA A9. 48. ORIFICIOS EN MADERA PARA INSERCIÓN DE TRATAMIENTO ANTIXILÓFAGOS

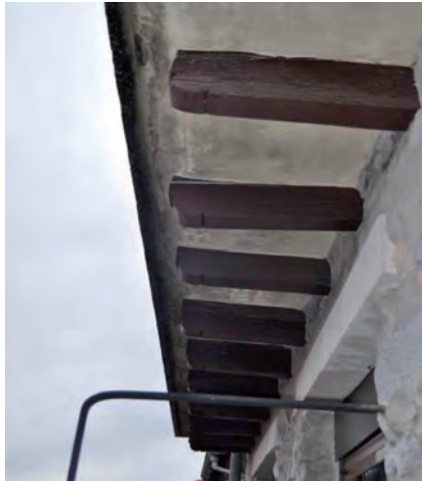
- En la cara inferior del balcón de planta 4ª a fachada principal existen manchas de humedad en cara inferior y deterioro del hormigón en el extremo exterior con pérdida del recubrimiento de hormigón y corrosión en barra de armado.
- En el balcón del 3º derecha a fachada principal que no tiene revestimiento, hay varias grietas perpendiculares a fachada, distanciadas aproximadamente 1m unas de otras.
- En el 3º izquierda, en el balcón a fachada trasera, existe oxidación puntual en barandilla, grieta en baldosa (revestimiento nuevo y rematado contra barandilla) y acumulación de suciedad.
- En el balcón del 1º derecha a fachada principal el revestimiento nuevo de baldosa colocado sobre el antiguo, se encuentra prácticamente a tope contra la barandilla.
- La cara inferior del balcón del 2º izquierda presenta manchas de suciedad y humedad, sobre todo en el extremo exterior del vuelo.

- Desprendimientos de revestimientos de mortero en cara inferior de balcones posiblemente originados por la constante presencia de humedad y la consiguiente degradación del mortero / hormigón.
- Las fisuras paralelas a la fachada y en la cara inferior del vuelo, han podido tener su origen en una posible corrosión de armaduras interiores, y las fisuras perpendiculares en la cara superior han podido ser producidas por la retracción del hormigón de acabado.
- Debido a pendientes insuficientes y disposición de nuevos revestimientos de baldosa a tope contra las barandillas preexistentes ha dificultado de evacuación del agua al exterior y permitido el estancamiento del agua en el balcón.

- La corrosión del armado posiblemente ha sido debido a la degradación de revestimientos de hormigón.
- Las oxidaciones puntuales en las barandillas han podido ser causadas por la falta de mantenimiento de pinturas protectoras.

FIGURA A9. 49. CARA INFERIOR DE BALCON DE 4º PLANTA

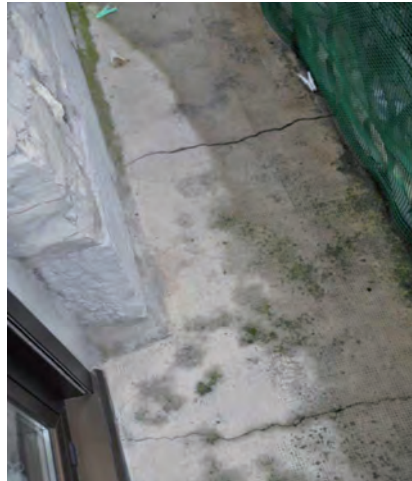
FIGURA A9. 50. BALCON 3º DERECHA DE FACHADA PRINCIPAL

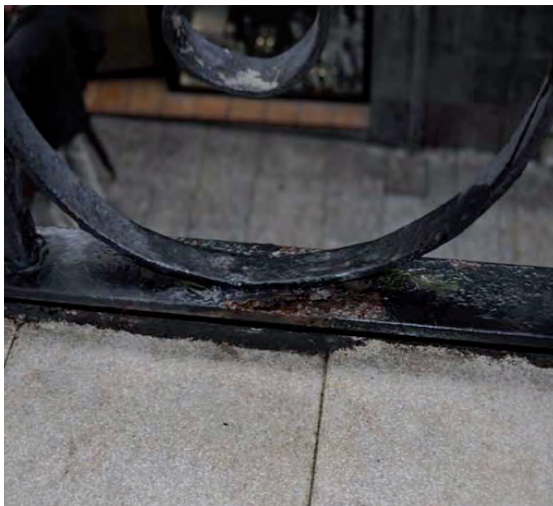
FIGURA A9. 51. BALCÓN 1º DERECHA. BALDOSA A TOPE CON BARANDILLA

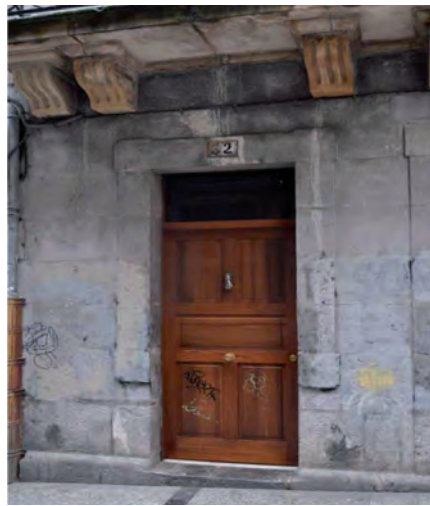
FIGURA A9. 52. ACCESO POR CALLE MAYOR. HUMEDADES EN MODILLONES DE PIEDRA DE BALCONES

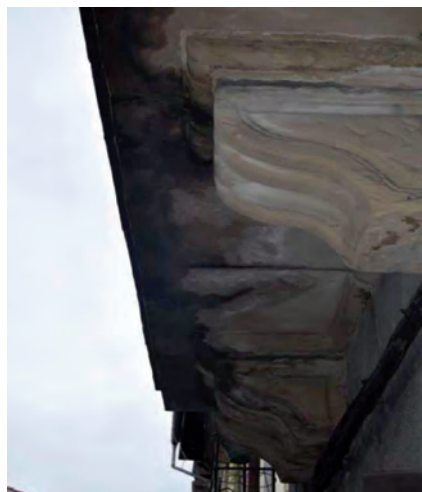
FIGURA A9. 53. PARTE INFERIOR DE BALCON DE 2º DERECHA

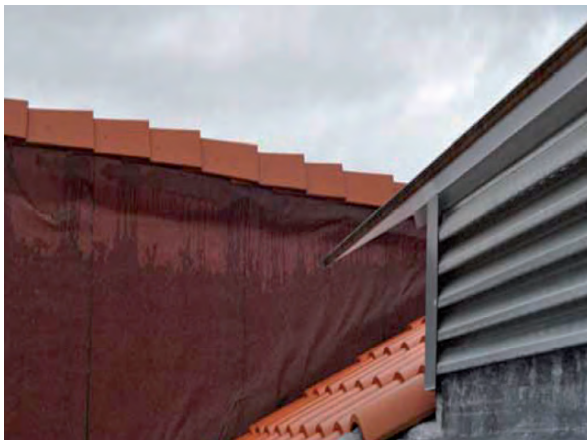
La **cubierta** parece estar en buen estado.

FIGURA A9. 54. FOTOGRAFÍA DE FALDÓN NORTE Y ENCUENTRO CON PARAMENTO VERTICAL⁴⁹

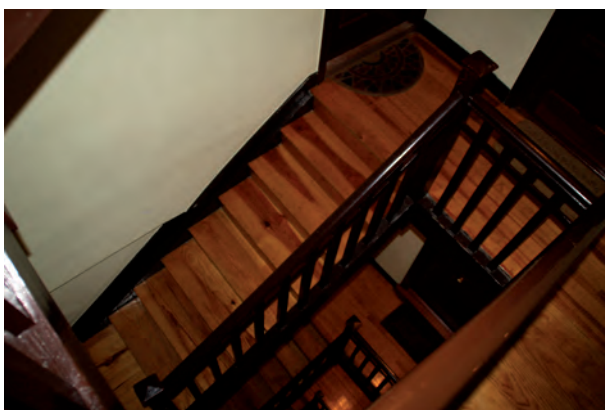
El inmueble no es accesible. Existe un escalón en el acceso al portal, de 10 cm. No dispone de ascensor. En la mayoría de los accesos a las viviendas existe un escalón.

Existiría la posibilidad de instalar un ascensor en el hueco de las escaleras, pero éste no cumpliría las dimensiones mínimas exigidas para ser considerada una cabina accesible.

FIGURA A9. 55. ESCALERAS

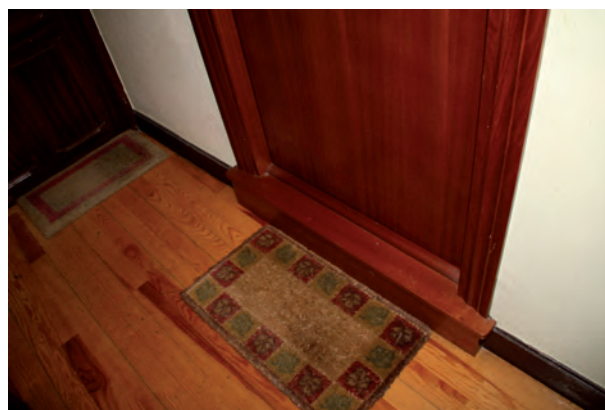
FIGURA A9. 56. ESCALÓN DE ACCESO A VIVIENDA

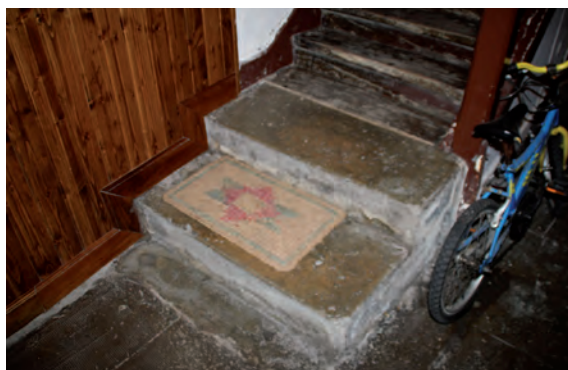
La estructura de la escalera está aparentemente en buen estado, aunque los tableros que la conforman se encuentran en un estado deteriorado, debido a un deficiente mantenimiento.

FIGURA A10. 21. ARRANQUE DE ESCALERA

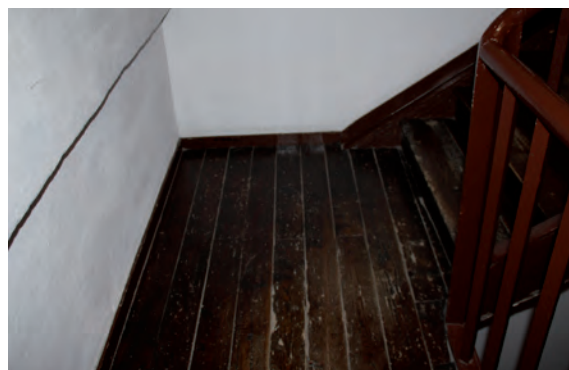
FIGURA A10. 22. RELLANO DE ESCALERA

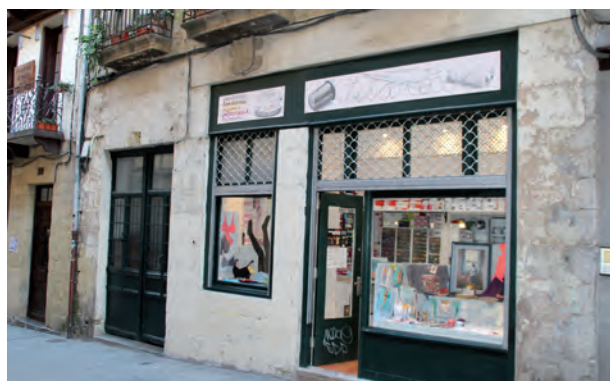
FIGURA A10. 23. PLANTA BAJA DE FACHADA PRINCIPAL

La fachada principal se encuentra en un estado muy lamentable, debido en gran parte al desprendimiento de la pintura con la que se cubrió la gran labor de los canteros que labraron los sillares que la conforman. La altura de la que dispone el escaparate del local comercial margina el pequeño escudo ubicado en planta baja contra el vuelo central de la primera planta. Los elementos ajenos a la fachada original, como los cables y conductos, junto al estado deteriorado, la desvirtúan.

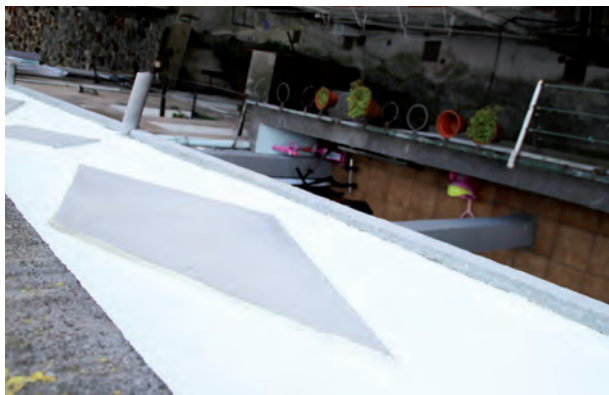
La fachada trasera presenta diferentes estados de conservación, ya que cada propietario parece responsabilizarse del mantenimiento de la parte que le corresponde. Los muretes de los balcones carecen de albardilla.

FIGURA A10. 25. MURETE DE BALCÓN EN FACHADA TRASERA DE 3ª PLANTA

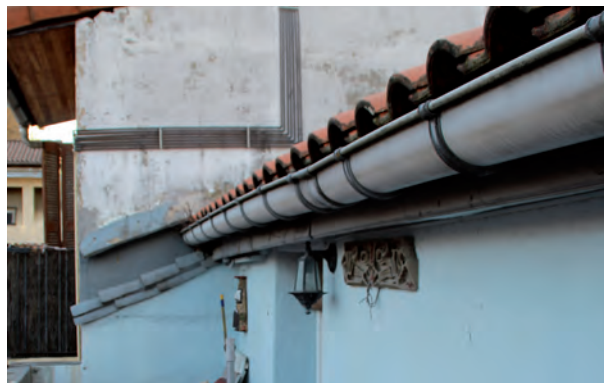
FIGURA A10. 26. FACHADA TRASERA

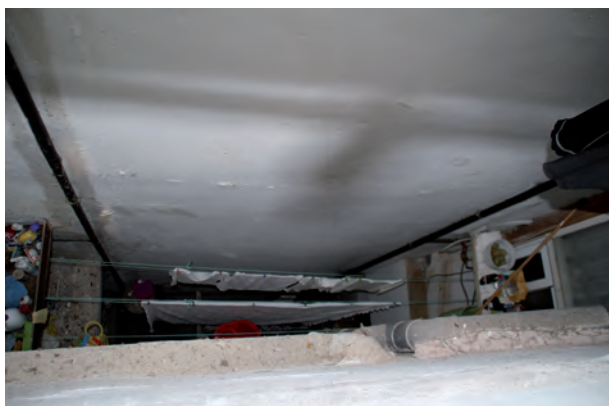
Las paredes del patio presentan los mismos síntomas de deterioro que la fachada trasera, causados por un mantenimiento deficiente: suciedad y desconchamientos.

FIGURA A10. 27. DESCONCHAMIENTOS EN PATIO
