EVOLUCIÓN HISTÓRICO-CONSTRUCTIVA DE LOS EDIFICIOS RESIDENCIALES
DEL CASCO HISTÓRICO DE HERNANI

ANEXO

ANÁLISIS DE 20 EDIFICIOS RESIDENCIALES DEL CASCO ANTIGUO DE HERNANI

TESIS DOCTORAL DE: Oihana Santolaria del Campo

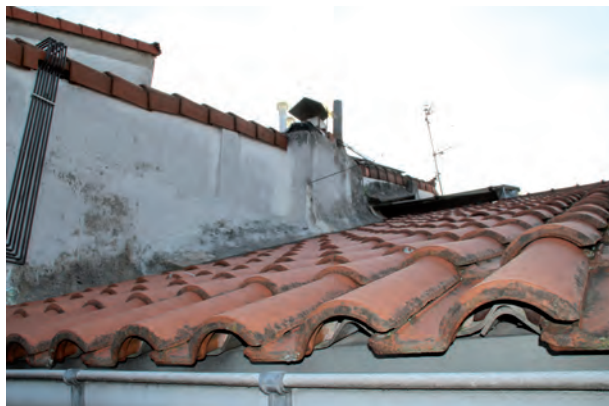
Se desconoce el estado de la estructura de la cubierta y del soporte porque no se ha podido acceder a ella. Las tejas de hormigón presentan manchas de humedad y desconches del revestimiento. En el techo de la vivienda visitada, ubicada en la planta bajocubierta, se aprecian pequeñas manchas de oxidación en algunos de los soportes metálicos del falso techo (formado por placas de yeso laminado) por lo que se deduce que existen pequeñas filtraciones de agua por la cubierta, o un elevado grado de humedad en ese espacio. En los encuentros de la cubierta con los paramentos verticales que la limitan, se encuentran manchas de humedad consecuencia de una deficiente impermeabilización del encuentro.

FIGURA A10. 29. CUBIERTA DE TEJAS DE HORMIGÓN

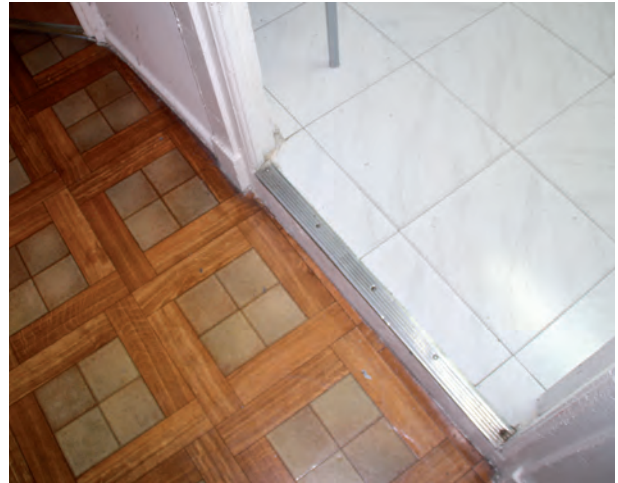
En los accesos a las viviendas existen desniveles en sus accesos desde el rellano, e incluso en su interior: acceso a cuartos húmedos y salida a balcones.

FIGURA A10. 36. ESCALÓN EN ACCESO A COCINA

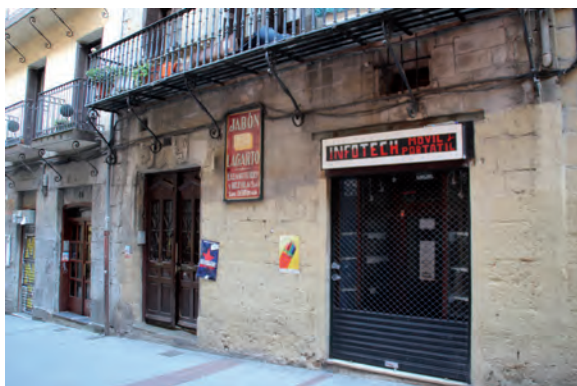
- Manchas negras en torno a huecos, en parte inferior, en paños, cornisas y alfeizares
- Desgaste de piedra arenisca en la fachada correspondiente a la planta baja
- Manchas blancas debajo de balcones
- Molduras desprendidas en algunos puntos
- Grieta en dintel de puerta de acceso

La presencia de manchas negras ha podido ser causada por la porosidad del material, la penetración del agua, la proliferación de hongos, y la suciedad, junto a un deficiente mantenimiento. La aparición de manchas blancas puede deberse a una deficiente evacuación de agua que arrastra sales y, tras evaporarse, acaban depositándose en la fachada.

FIGURA A11. 23. 2017 PLANTA BAJA FACHADA PRINCIPAL

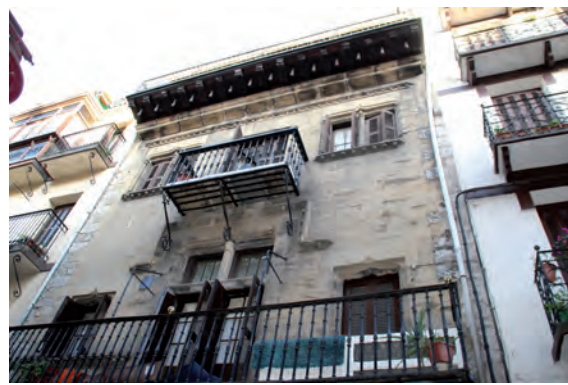
FIGURA A11. 26. MOLDURAS DESGASTADAS O DESPRENDIDAS

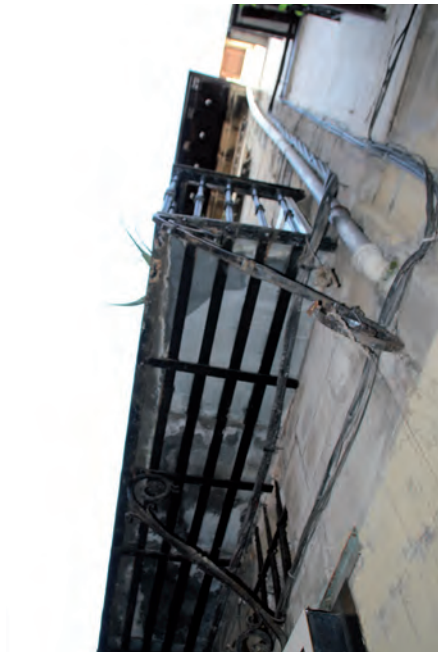
FIGURA A11. 27. ESTRUCTURA DE BALCONES

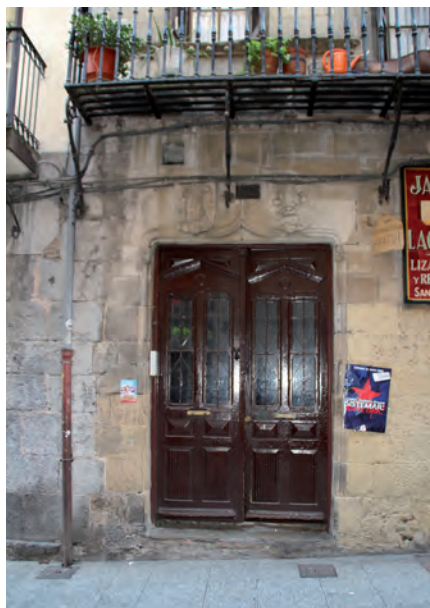
Existe un desnivel en el acceso al edificio, aproximadamente de 12 a 25 cm. El edificio no dispone de ascensor, pero la configuración de la escalera podría permitir la instalación de uno en el hueco existente, reduciendo la anchura de la escalera, aunque no tendría las dimensiones exigidas por la normativa actual en este sector. Otra alternativa podría ser la instalación de un ascensor por el patio situado junto a la caja de escaleras; ésta solución incidiría negativamente en las condiciones de salubridad de las estancias contiguas al patio. Ambas soluciones afectarían al local ubicado en la planta baja, ya que habría que ocupar parte del mismo para poder acceder al ascensor.

FIGURA A11. 30. PUERTA DE ACCESO

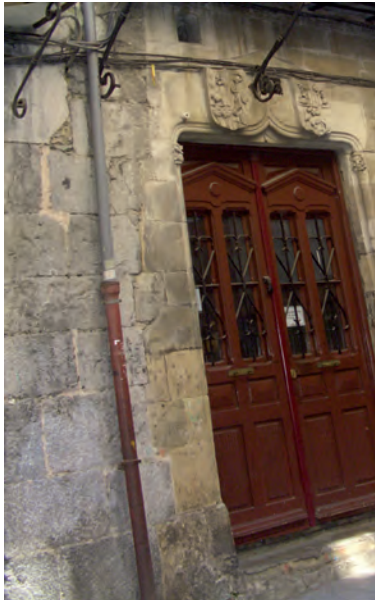
Llama la atención la bajante ubicada en la parte derecha de la fachada principal que se oculta a la fachada, transcurriendo interiormente, a la altura de la planta baja.

FIGURA A11. 31. BAJANTE EN FACHADA PRINCIPAL

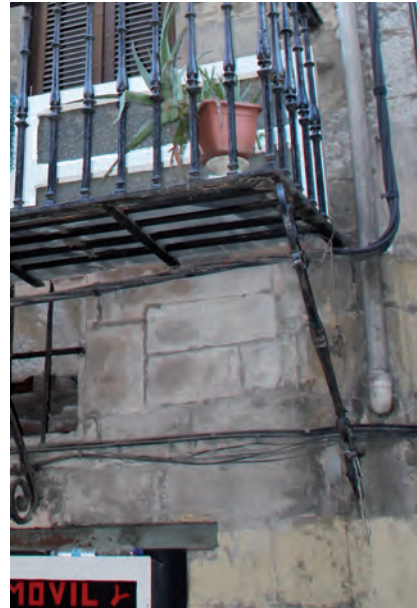
FIGURA A11. 32. BAJANTE INTRODUCIÉNDOSE AL INTERIOR

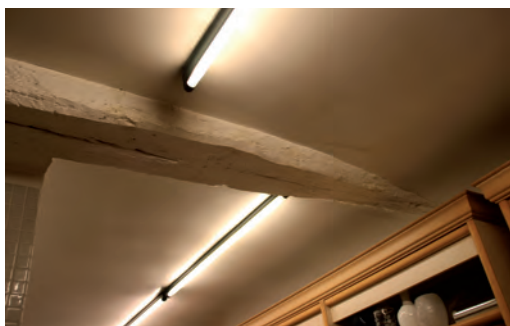
En las vigas que se encuentran a la vista se aprecia la degradación de la madera en los apoyos y una notable falta de sección, que en algunos casos ha sido subsanado mediante refuerzos metálicos.

FIGURA A12. 20. VIGA EN PLANTA BAJA

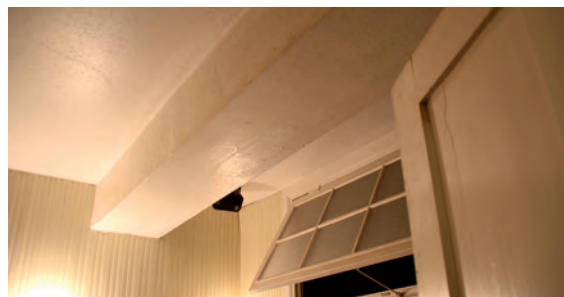
FIGURA A12. 23. VIGA CUBIERTA EN PLANTA BAJA

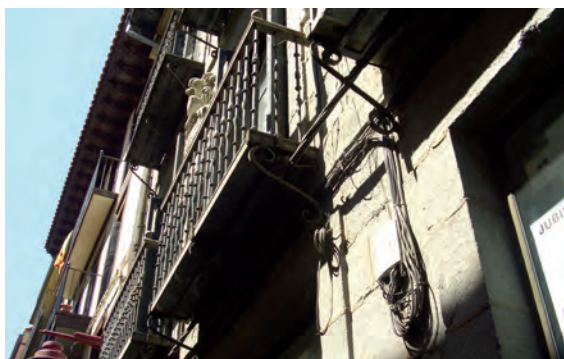
Las instalaciones eléctricas y de telefonía transcurren sin orden por la fachada. Existen elementos metálicos anclados en desuso en la fachada trasera.

FIGURA A12. 26. FACHADA PRINCIPAL. CABLES

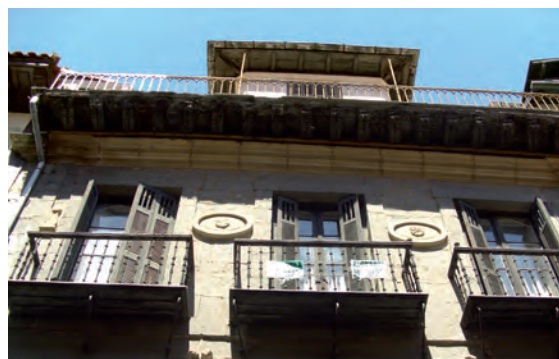
FIGURA A12. 27. FACHADA PRINCIPAL. PLANTAS ALTAS

Tanto el sillar de la fachada principal, como el revestimiento continuo de la fachada trasera presentan suciedad y manchas debidas a un mantenimiento deficiente.

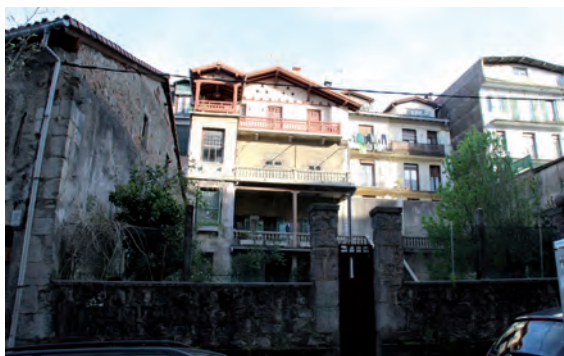
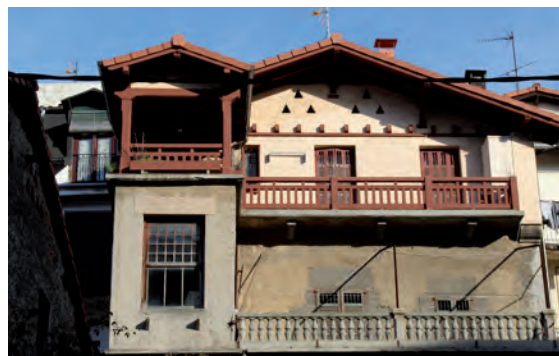
FIGURA A12. 28. MURO EXTERIOR Y FACHADA TRASERA

FIGURA A12. 29. PLANTAS ALTAS DE FACHADA TRASERA

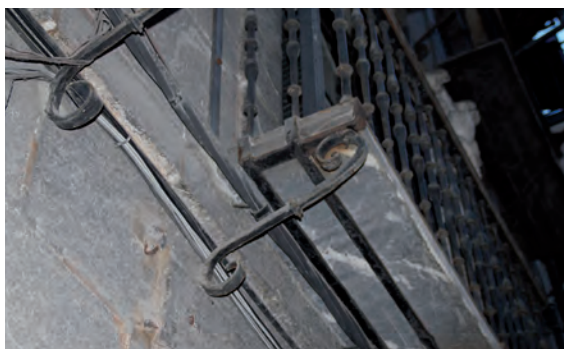
La estructura metálica que sustenta las losas de piedra que conforman los balcones de la fachada principal se encuentra corroído en algunos puntos. La carpintería de madera presenta suciedad y desconchamientos de la pintura, causados por un mantenimiento deficiente.

FIGURA A12. 30. BALCÓN EN FACHADA PRINCIPAL

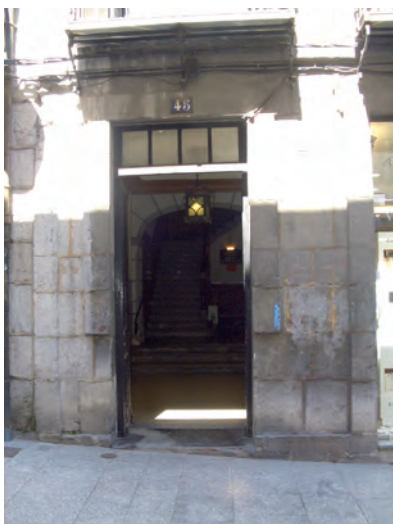
Existe un desnivel de 2 a 10 cm desde el exterior de la calle Mayor al acceso al portal. El edificio no dispone de ascensor en el portal.

FIGURA A12. 32. ACCESO A PORTAL

La configuración de la caja de la escalera permitiría la instalación de un ascensor en el hueco interior. Para que el acceso al ascensor se realizara al mismo nivel que la acera exterior habría que descender el nivel del portal en unos 50 cm, y solucionar los problemas de humedad por los que en el año 1925 se elevó.

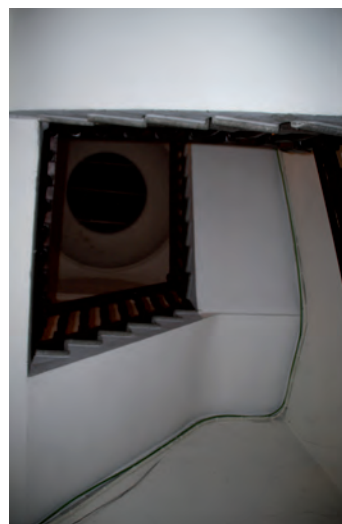
FIGURA A12. 33. CAJA DE ESCALERAS

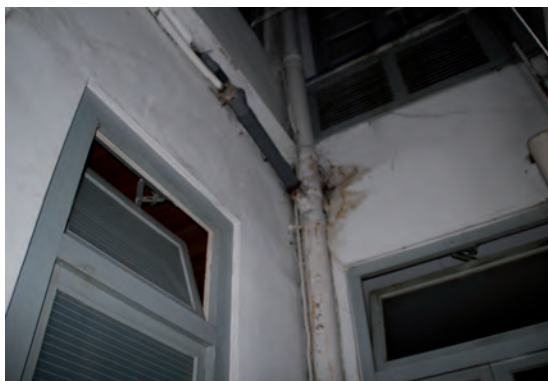
FIGURA A12. 34. INSTALACIONES POR PATIO

Evacuación de agua: La red de evacuación es mixta o semiseparativa y el vertido está conducido a la red municipal. Las bajantes metálicas que transcurren por el patio, presentan corrosión y signos de existencia de fugas. Las conducciones pluviales tanto las bajantes, como los colectores, son de PVC, y metálicas, y transcurren por el exterior.

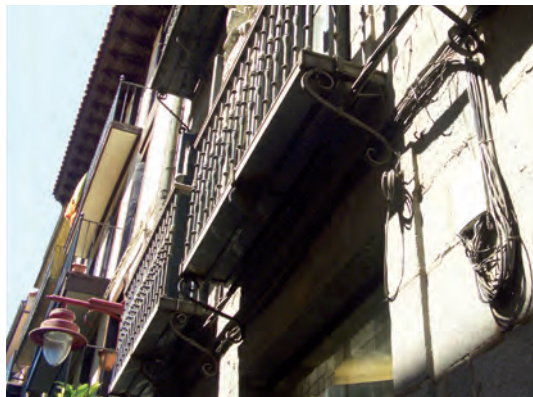
FIGURA A12. 37. INSTALACIONES ELECTRICAS POR FACHADA

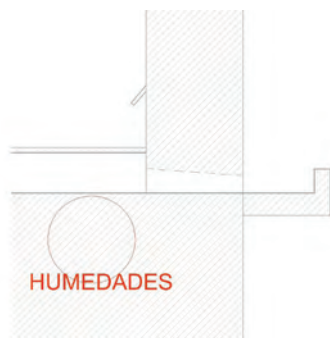
En el año **1961** se reparó la entrada y la terraza del acceso lateral al banco de Vizcaya desde la plaza¹⁴. En la reforma se mejoró la evacuación de agua que hasta la fecha estaba provocando humedades en el muro de remate de la terraza, mediante la instalación de una arqueta, la adecuación de pendientes y creación de goterón en el perfil saliente.

FIGURA A13. 35. SECCIÓN DE TERRAZA ANTES DE LA REFORMA

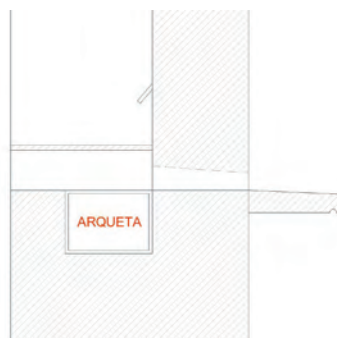
FIGURA A13. 36. SECCIÓN DE LA TERRAZA DESPUÉS DE LA REFORMA

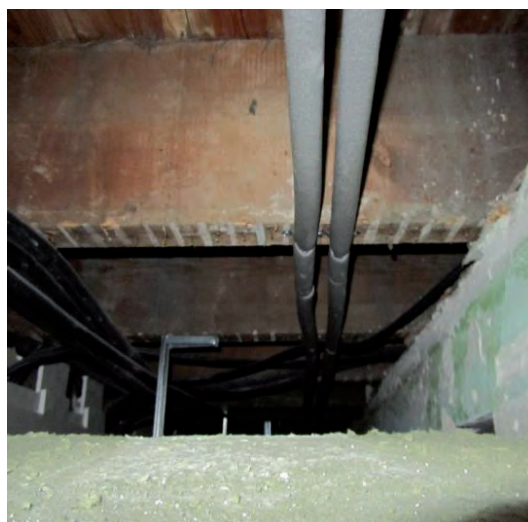
Tanto la estructura vertical, como la horizontal presenta deficiencias puntuales, concretamente: deformaciones (flecha / desnivel / desplome / pandeo/abombamiento).

FIGURA A13. 44. SOLIVERÍA DE MADERA DE 2ª PLANTA

Posiblemente las causas de estas deformaciones de la estructura sean por el aumento de peso del edificio, debido en gran parte al levante realizado en el año 1953 y a las segregaciones de viviendas realizados en las distintas plantas.

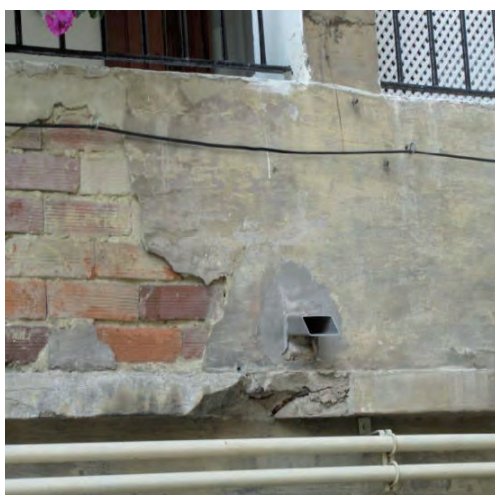
FIGURA A13. 49. RASEO DESPRENDIDO EN FACHADA A PATIO ESTE

El revestimiento presenta desprendimiento y desconchados debido a varias **causas**: el envejecimiento del material y la pérdida de adherencia, un mantenimiento inadecuado, la oxidación de la armadura ha podido ser causada por un recubrimiento de hormigón insuficiente para la climatología de Hernani; y ataques químicos y biológicos.

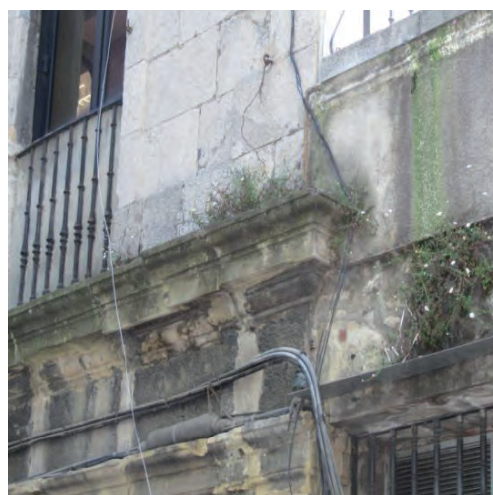
FIGURA A13. 50. VEGETACIÓN EN FACHADA A KALE NAGUSIA

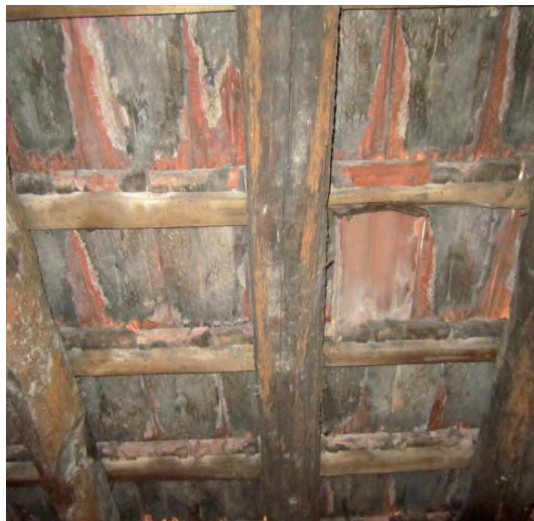
El material de cubrición presenta un deterioro constructivo y deficiencias, concretamente: falta de estanqueidad, humedades, ataques químicos y biológicos. Existe un riesgo de deterioro progresivo.

FIGURA A13. 51. COMPOSICIÓN CONSTRUCTIVA DE LA CUBIERTA: TEJA PLANA SOBRE RASTRELES

Las posibles causas de estas patologías es la falta de mantenimiento. Las tejas apoyan sobre rastreles y cualquier ausencia o rotura de una teja hace penetrar el agua al interior. Las humedades de los aleros han propiciado la formación de hongos de pudrición en algunos tramos.

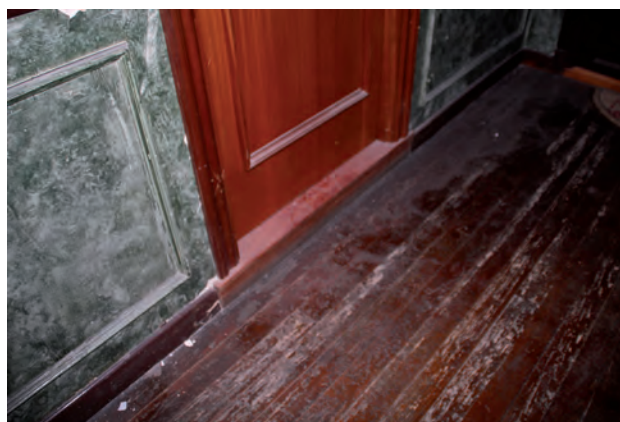
El edificio consta de ascensor desde el año 1998, cuando se instaló en el hueco de la escalera. Para acceder al mismo era necesario salvar el desnivel desde el exterior mediante dos peldaños; en la última visita realizada al inmueble, en diciembre de 2016, se estaba subsanando dicha deficiencia realizando una rampa desde el exterior, hasta el embarque del ascensor. Algunas viviendas disponen de un peldaño en su acceso.

FIGURA A13. 54. ESCALÓN DE ACCESO A VIVIENDA

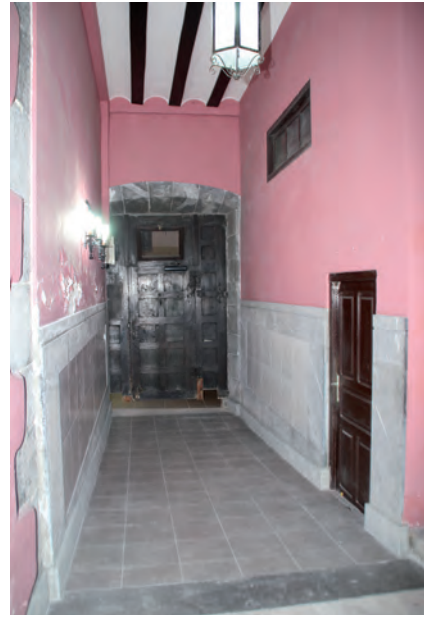
FIGURA A13. 56. RAMPA EN PORTAL

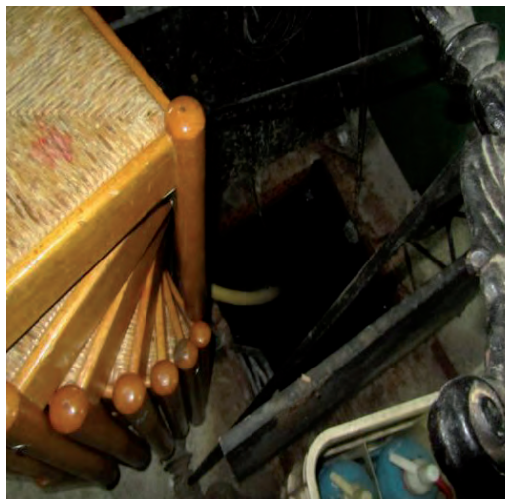
Sin patologías declaradas por parte de la propiedad en la instalación de fecales ni de pluviales. Sin embargo en el sótano del restaurante de planta baja existe una arqueta de bombeo para drenar los afloramientos de aguas freáticas que discurren por debajo del edificio. La arqueta está situada al pie de un pilar que originalmente era de madera pero que en fecha sin determinar fue sustituido por otro de hormigón armado.

FIGURA A13. 58. BOMBEO DE AGUA EN SÓTANO DE RESTAURANTE

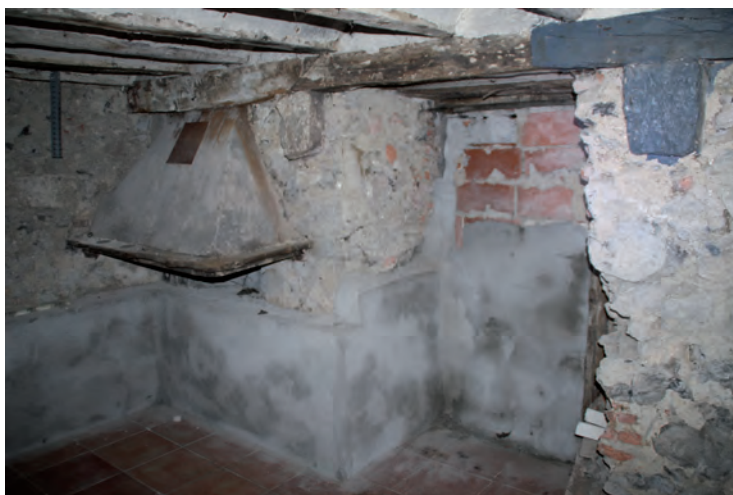
En uno de los trasteros ubicados en la planta sótano existe una campana que puede haber pertenecido a una cocina y una puerta tapiada. La escasa altura de esta dependencia, en torno a 1,80 m, hace suponer que se ha elevado el nivel del suelo, posiblemente por motivos de filtraciones de agua.

FIGURA A13. 59. TRASTERO EN SÓTANO DE POCA ALTURA

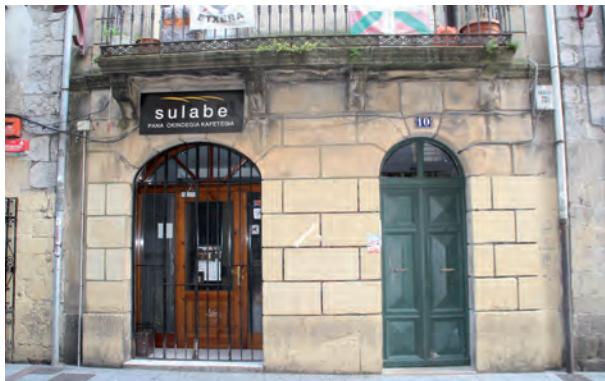
- Manchas negras en torno a huecos, en parte inferior, en paños, cornisas y alfeizares
- Desgaste de piedra arenisca en la fachada correspondiente a la planta baja
- Manchas blancas y negras debajo de balcones
- Molduras desprendidas en algunos puntos

La presencia de manchas negras ha podido ser causada por la porosidad del material, la penetración del agua, la proliferación de hongos, y la suciedad, junto a un deficiente mantenimiento. La aparición de manchas blancas puede deberse a una deficiente evacuación de agua que arrastra sales y, tras evaporarse, acaban depositándose en la fachada.

FIGURA A14. 16. PLANTA BAJA DE FACHADA PRINCIPAL

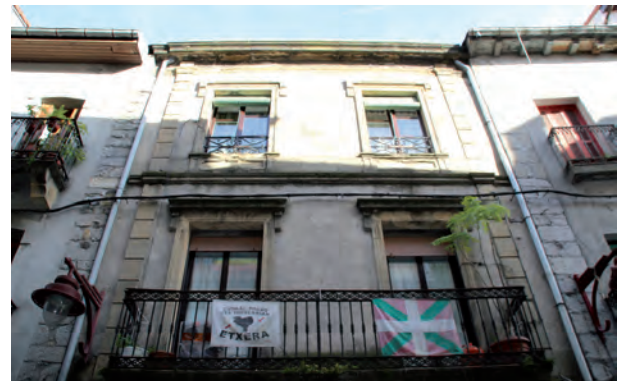
FIGURA A14. 17. PLANTAS ALTAS DE FACHADA PRINCIPAL

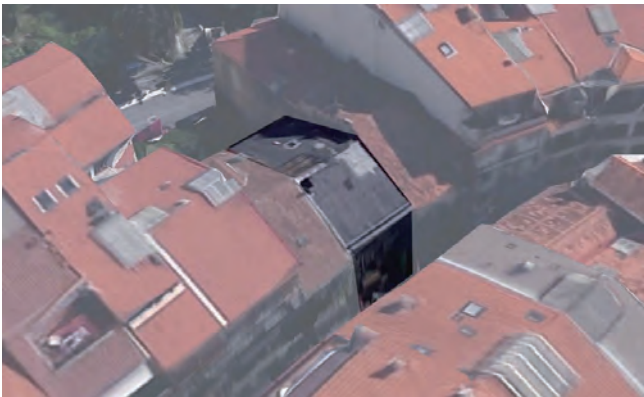
De las fotografías aéreas y de las obtenidas desde la cubierta del edificio contiguo, se deduce que la cubierta ha sido recientemente rehabilitada. Se desconoce si la obra estaba finalizada cuando se tomó la fotografía, y si el remate con la cubierta contigua para proteger el poliuretano existente bajo las tejas estaba por colocar.

FIGURA A14. 22. 2016 CUBIERTA EN 3 DIMENSIONES1

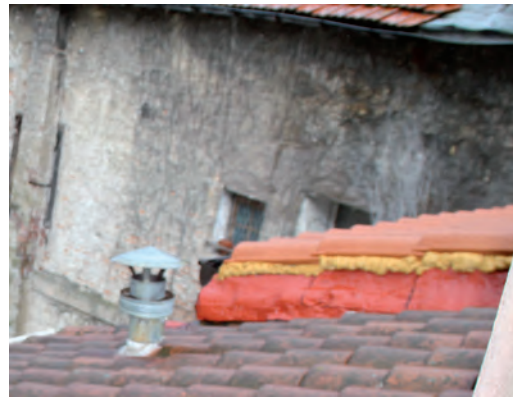
FIGURA A14. 23. CUBIERTA REHABILITADA

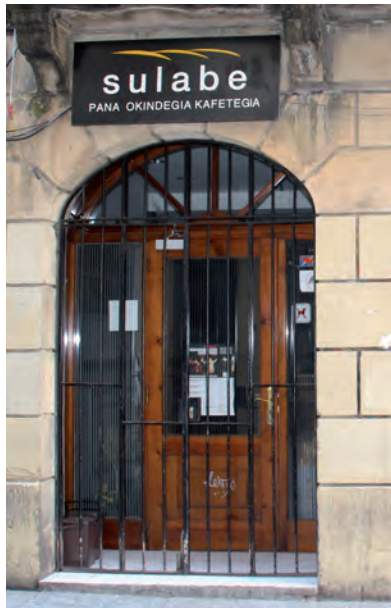
Existe un pequeño desnivel en el acceso al portal del edificio, de aproximadamente 1 cm; y de 6 cm en el del local comercial. El edificio no dispone de ascensor, y la configuración de la escalera no permite su instalación.

FIGURA A14. 24. 2016 ACCESO A LOCAL

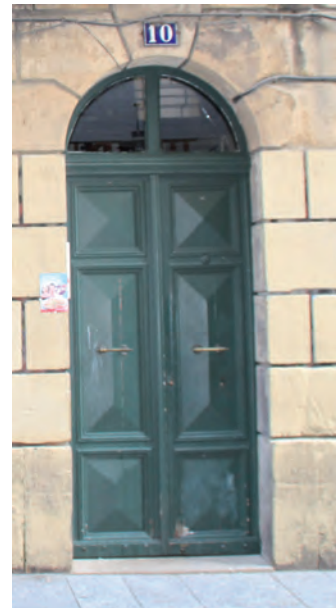
FIGURA A14. 25. 2016 ACCESO A PORTAL

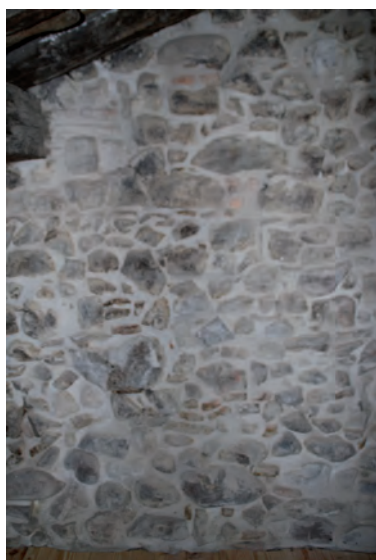
FIGURA A15. 18.MURO DE CARGA MEDIANERO EN PLANTA BAJOCUBIERTA

La **estructura vertical** parece estar en buen estado. La planta baja de la fachada trasera sufrió alguna alteración cuando se realizaron las obras de acondicionamiento del pub y se amplió el hueco de acceso a los aseos mediante la demolición de parte del muro de fachada. El muro medianero que transcurre junto a la escalera va disminuyendo de espesor de manera escalonada a medida que aumenta la altura; así en la primera planta disminuye 14 cm, y en la segunda 22 cm.

La **estructura horizontal** se encuentra aparentemente en buen estado, aunque está oculta en su mayoría. Se ha podido acceder al forjado de la planta bajocubierta por encontrarse en obras, y se ha observado que algunos elementos de la madera han padecido el ataque de xilófagos, como la carcoma; y han perdido sección.

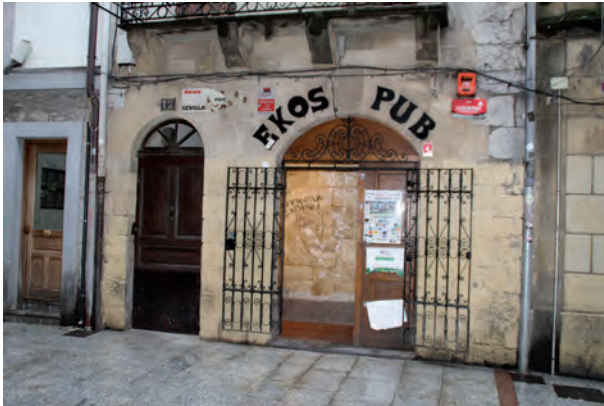
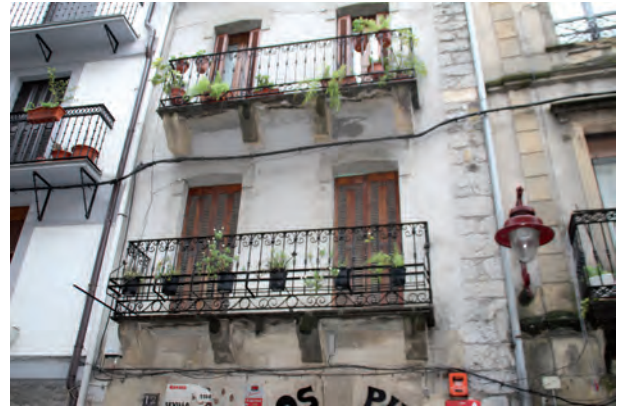
Las fachadas se encuentran bastante deterioradas debido a un mantenimiento y cuidado deficiente. La planta baja de la fachada principal de sillares de arenisca (de "Igeldo" según propietario) ha sido pintada de color marrón y está desvirtuada debido a los numerosos cables que transcurren por la misma, rótulos y demás instalaciones. El pequeño escudo existente encima del arco de acceso al local comercial está casi oculto entre letras y cables. En la parte derecha de la fachada se observa el muro medianero realizado con piedra caliza. El revestimiento de las plantas altas de la fachada principal está desconchándose y posee manchas de humedad. Las ménsulas que soportan las losas de hormigón de los balcones tienen un color negro, posiblemente debido al chorreo del agua de los balcones por los mismos; por lo que se deduce que no disponen de una evacuación correcta mediante goterón, o voladizo.

FIGURA A15. 22. PLANTA BAJA DE FACHADA PRINCIPAL

FIGURA A15. 23. PLANTAS ALTAS DE FACHADA PRINCIPAL

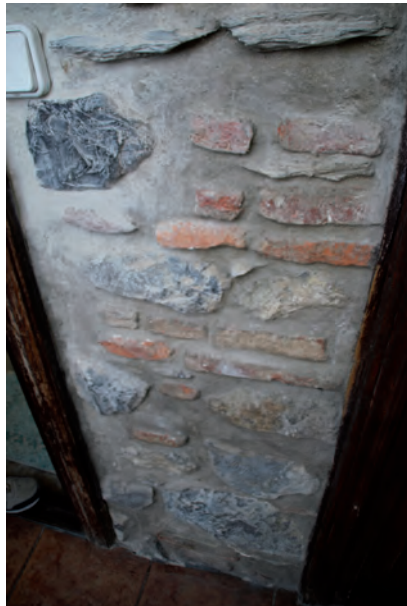
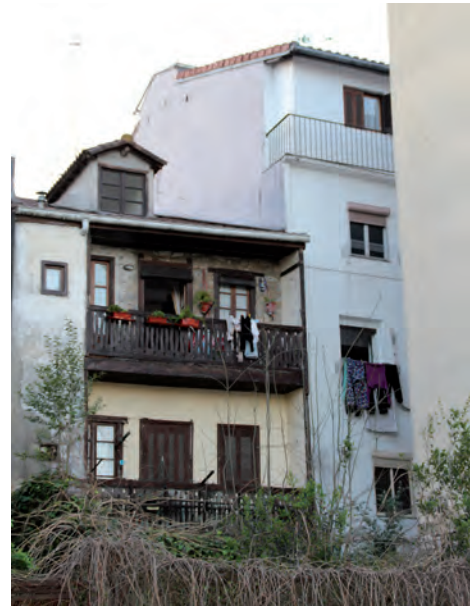
FIGURA A15. 24. FACHADA TRASERA VISTA

FIGURA A15. 25. PLANTAS ALTAS DE FACHADA TRASERA

La fachada trasera está compuesta por mampostería de piedra caliza, y piezas cerámicas de diferentes tamaños. Se encuentra a la vista en la fachada correspondiente a la segunda planta, mientras que en la primera está cubierta y pintada. El saliente, que puede observarse a la izquierda en la figura A15.25, corresponde a los aseos originales y únicos del edificio, ubicados en el exterior y con acceso desde el balcón; su cerramiento está raseado y presenta manchas y desconchados.

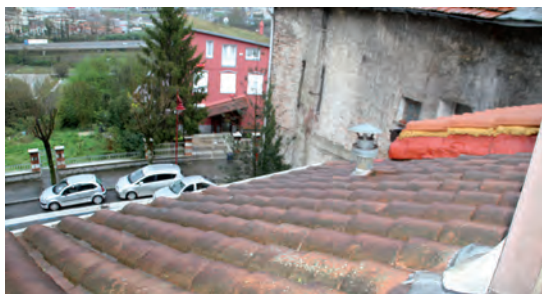
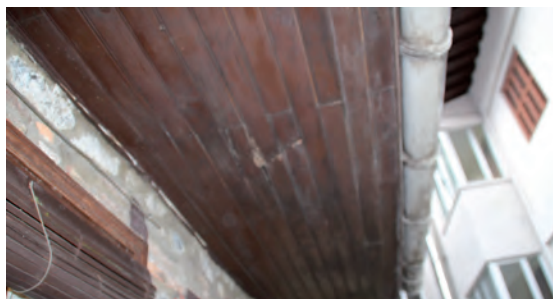
La cubierta se encuentra deteriorada por un mantenimiento inadecuado de la misma. Las tejas de hormigón han perdido su capacidad de impermeabilizar debido a la pérdida del revestimiento. Ya que existen restos de ataque de carcoma en las vigas de la cubierta, se deduce que el soporte de la misma, es decir, los tableros de madera, también han podido sufrir este ataque de xilófagos.

FIGURA A15. 26. FALDÓN TRASERO

FIGURA A15. 27. CORNISA EN PARTE TRASERA

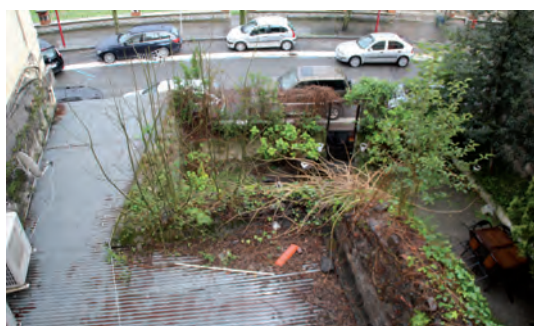
La cubierta de uralita existente en la planta baja de la parte trasera del edificio presenta síntomas de un mantenimiento inadecuado: suciedad, sedimentación, manchas, etc.

FIGURA A15. 30. CUBIERTA DE PARCELA EN PLANTA BAJA

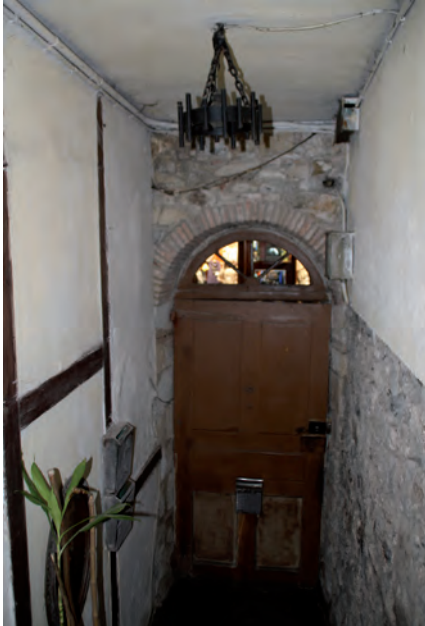
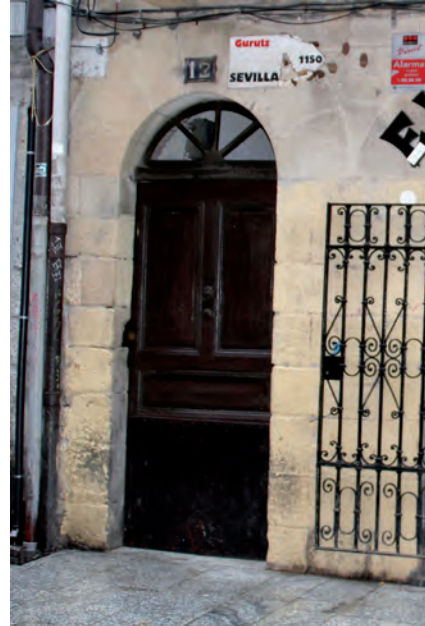
FIGURA A15. 34. PORTAL

FIGURA A15. 35. PUERTA DE ACCESO

El portal de la escalera no permite la instalación de un ascensor debido a la insuficiente anchura que presenta. Existen desniveles también en los accesos a las viviendas.

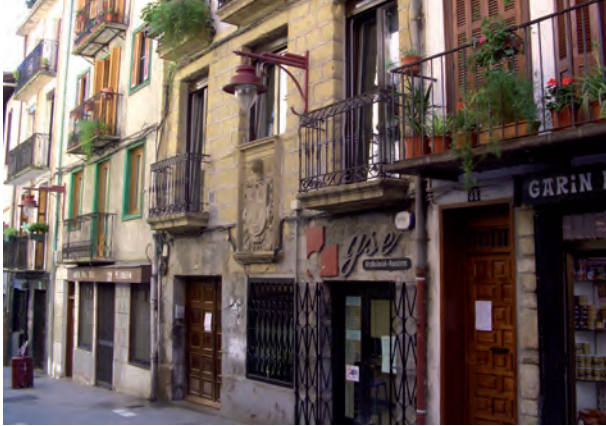
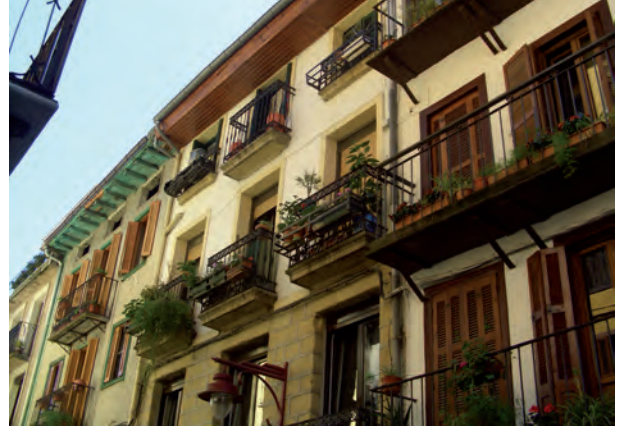
La presencia de manchas negras ha podido ser causada por la porosidad del material, la penetración del agua, la proliferación de hongos, y la suciedad, junto a un deficiente mantenimiento. La aparición de manchas blancas puede deberse a una deficiente evacuación de agua que arrastra sales y, tras evaporarse, acaban depositándose en la fachada.

El desgaste del material en la parte baja ha podido ser causada, por un lado, por el contacto más directo del material con el agua, en contacto con la acera; y por otro, por la limpieza de *pintadas* realizadas, para lo que se suelen usar productos corrosivos o chorros de agua a presión. Actualmente los sillares están pintados de gris en algunas zonas.

Las numerosas instalaciones que transcurren por la fachada desvirtúan su apariencia.
La fachada trasera aparentemente está en buen estado.

FIGURA A16. 13. PLANTA BAJA DE FACHADA PRINCIPAL

FIGURA A16. 14. PLANTAS ALTAS DE FACHADA PRINCIPAL

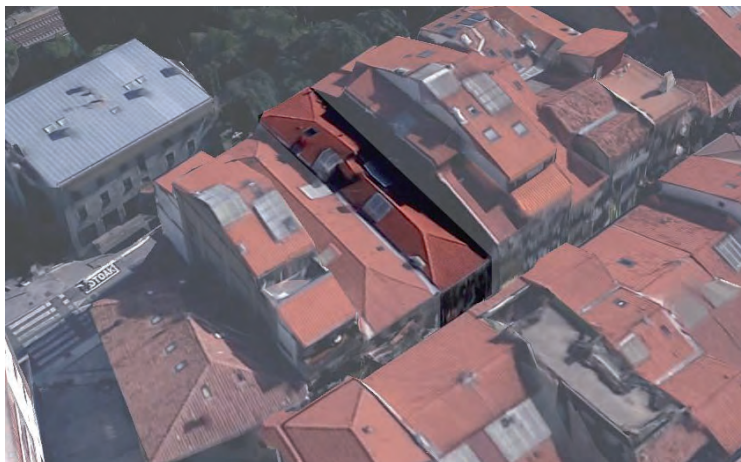
La cubierta fue rehabilitada en el año 1995, y aparentemente está en buen estado. Llama la atención su composición a cuatro aguas, que ha podido ser causada por la dificultad de elevar la cota de la cumbrera en el caso de que se hubiese realizado a dos aguas. Esta disposición traslada la dificultad a la evacuación de aguas, que ha de realizarse en todo el perímetro del edificio.

FIGURA A16. 18. CUBIERTA EN 3 DIMENSIONES¹¹

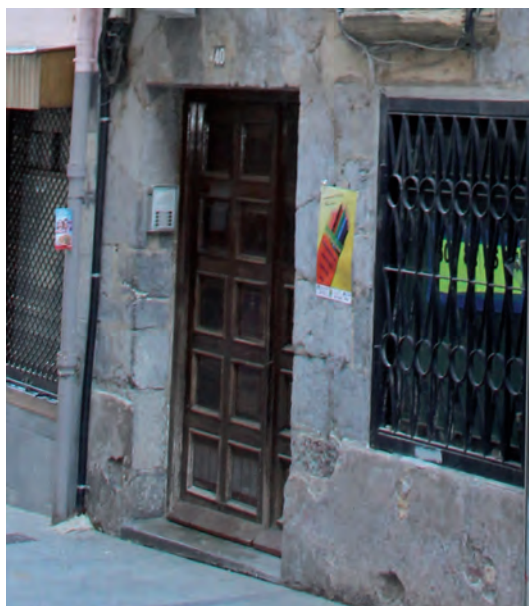
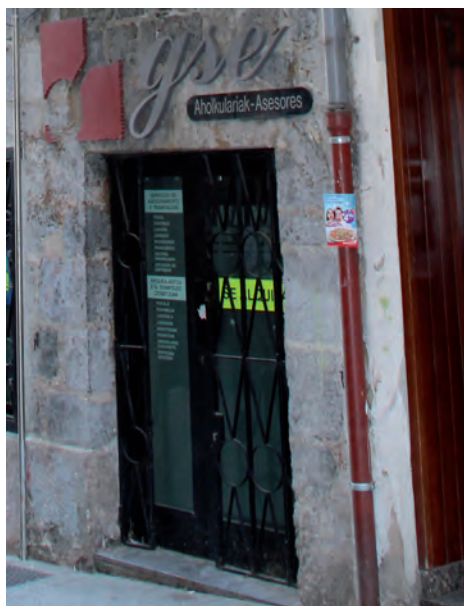
Existe un pequeño desnivel en el acceso al portal del edificio, de aproximadamente 3 a 10 cm; y de 1 a 8 cm en el del local comercial. El edificio no dispone de ascensor, y la configuración de la escalera, recta en las dos primeras plantas, dificulta su instalación.

FIGURA A16. 19. PUERTA DE ACCESO A PORTAL

FIGURA A16. 20. PUERTA DE ACCESO A LOCAL

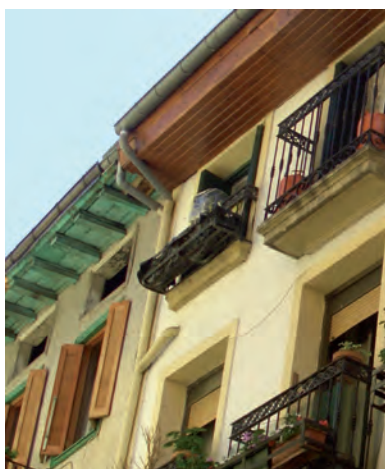
Evacuación de agua: las aguas pluviales de la cubierta se realizan mediante tuberías de PVC. En la fachada principal se aprecia la inserción de un empalme desde el interior de la vivienda de la tercera planta hacia la bajante de pluviales. Todas las bajantes, tanto en la fachada principal, como en la fachada trasera, se comparten con los edificios contiguos.

FIGURA A16. 21. CANALÓN Y BAJANTES DE FACHADA PRINCIPAL

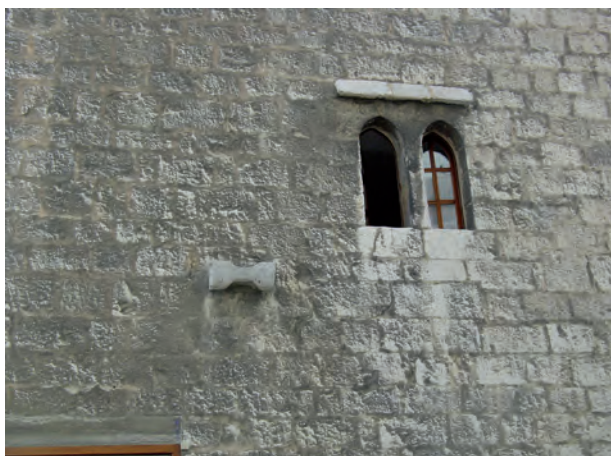
FIGURA A17. 45. HUECO DE PRIMERA PLANTA

Tanto el sillar de la fachada principal, como el revestimiento continuo de la fachada trasera presentan suciedad y manchas debidas a un mantenimiento deficiente. Debajo de los huecos, donde la ausencia de alfeizar hace que el agua chorree por la fachada, se aprecia el estado más limpio de los sillares que poseen un color más claro al resto, sin suciedades. A pesar de que los huecos de la segunda planta dispongan de piezas de piedra que actúen como alfeizares, se observa que la trayectoria del agua provoca el mismo efecto.

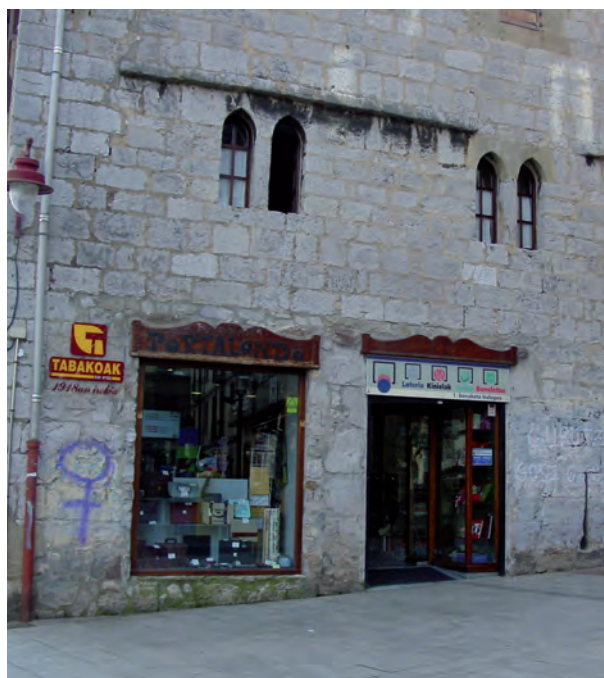
FIGURA A17. 48. PLANTA BAJA

La piedra de la planta baja presenta signos de desgaste debido en parte a las numerosas veces que se han tenido que borrar *pintadas* mediante chorros de agua a presión y otros productos corrosivos.

La fachada se encuentra algo deteriorada en la planta baja debido en gran medida a los productos o sistemas utilizados para la eliminación de *pintadas*. La piedra sillar se encuentra algo ennegrecida debida a un deficiente mantenimiento y limpieza de la piedra. Existe una grieta vertical en la esquina de la fachada a Andrekale que podría haber sido causada por el debilitamiento de ese paramento a causa de la abertura desmesurada de huecos y el aumento de cargas que soporta.

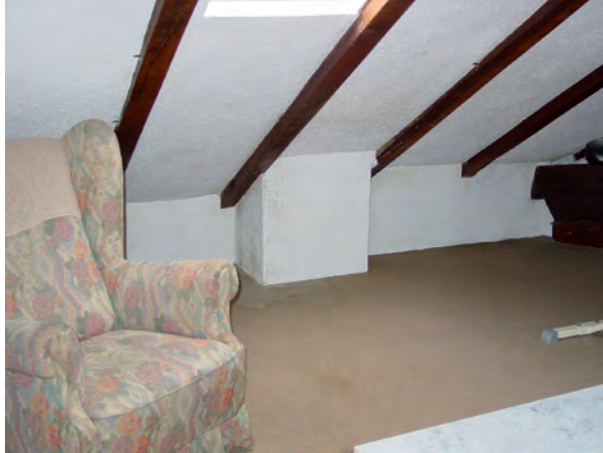
FIGURA A17. 49. MANCHAS DE HUMEDAD

No se ha podido acceder a la cubierta por lo que se desconoce su estado actual. No obstante, se deduce de la visita realizada a la planta bajocubierta que existen filtraciones de agua por algunos puntos y la falta de ventilación de esta planta provoca condensaciones y manchas de moho en aquellos puntos susceptibles de provocar puentes térmicos.

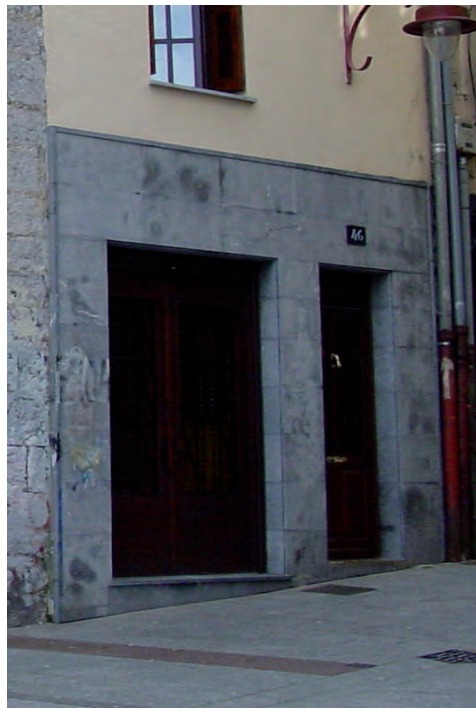
FIGURA A17. 50. ACCESO A PORTAL

Existe un desnivel de 5 a 20 cm desde el exterior de la Andrekale al acceso al portal. El edificio no dispone de ascensor en el portal.

La configuración de la caja de la escalera no permitiría la instalación de un ascensor en el hueco interior.

La configuración de la estructura y distribución interior no permiten fácilmente la instalación de un ascensor. Sumando este hecho al peldaño existente en la entrada al mismo convierten al edificio en no accesible.

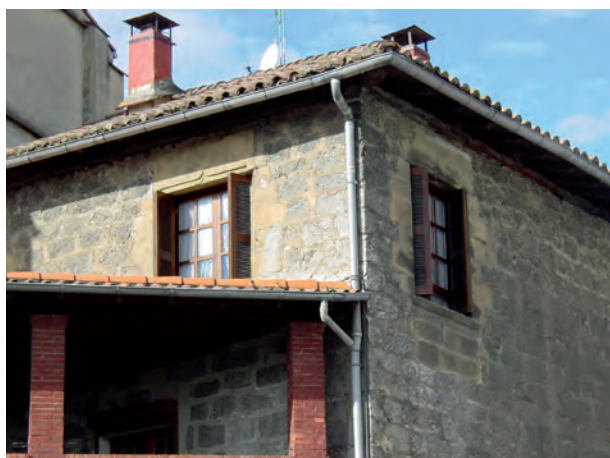
FIGURA A17. 51. CANALONES Y BAJANTES EN FACHADA TRASERA

Evacuación de agua: La red de evacuación es mixta o semiseparativa y el vertido está conducido a la red municipal. Las bajantes metálicas que transcurren por el patio, presentan corrosión y signos de existencia de fugas. Las conducciones pluviales tanto las bajantes, como los colectores, son de PVC, y metálicas, y transcurren por el exterior.

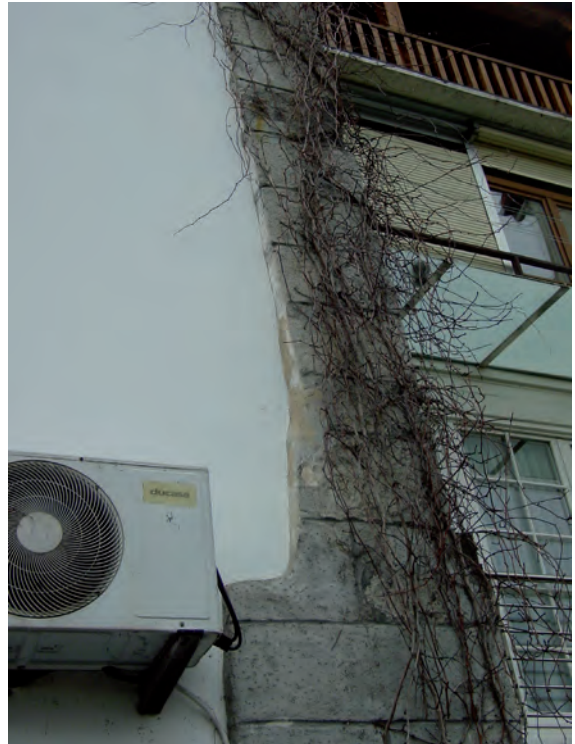
FIGURA A18. 24. FRENTE DE MURO MEDIANERO

La estructura actual se encuentra en buen estado aparentemente, pero se han observado deficiencias en el muro medianero que comparte con el edificio contiguo, nº 6. Existe una gran grieta vertical en la esquina, coincidente con la junta entre sillares y mampostería; los sillares que rematan el muro se están desplomando hacia el exterior.

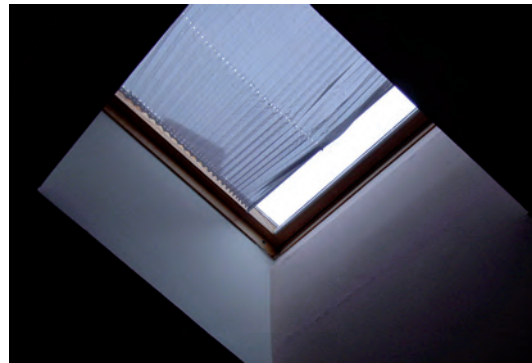
La cubierta está aparentemente en buen estado. Se han encontrado deficiencias puntuales en una habitación, donde existen manchas de humedad causadas posiblemente por un sellado deficiente de la ventana de cubierta, por donde filtra agua.

FIGURA A18. 33. HUECO EN CUBIERTA

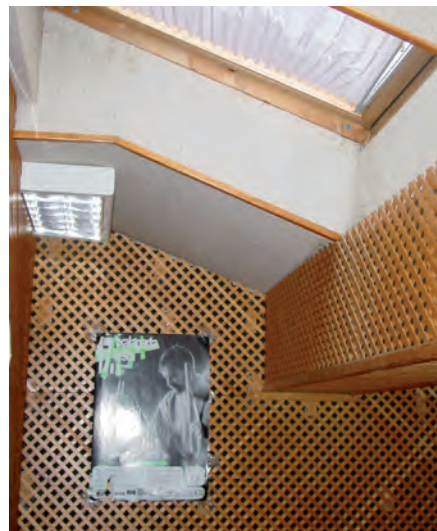
FIGURA A18. 35. CONDENSACIONES EN PLANTA BAJOCUBIERTA

El edificio se encuentra en buen estado aparentemente, por ser de reciente construcción, aunque existe alguna deficiencia puntual como humedades en algunos de sus paramentos verticales posiblemente provocados por ascensión capilar o humedades en techo de planta bajocubierta por filtraciones en hueco de cubierta.

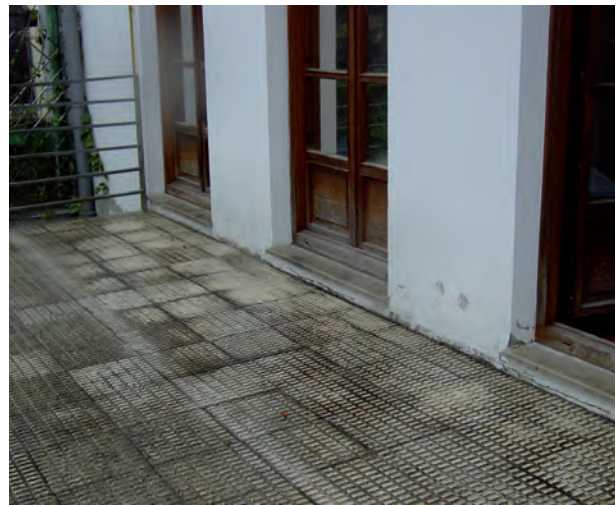
El edificio dispone de estancias sin ventilación en la crujía central, donde se ubican los aseos y un aula en la planta bajocubierta. Existen humedades en alguna de las estancias, posiblemente causadas por ascensión del agua desde el terreno por capilaridad. La terraza ubicada en la parte trasera presenta manchas en su superficie y en el encuentro con la fachada, posiblemente causados por una evacuación inadecuada del agua por falta de pendiente, y una deficiente impermeabilización en el encuentro de la terraza con un paramento vertical.

FIGURA A18. 43. TERRAZA EN FACHADA TRASERA

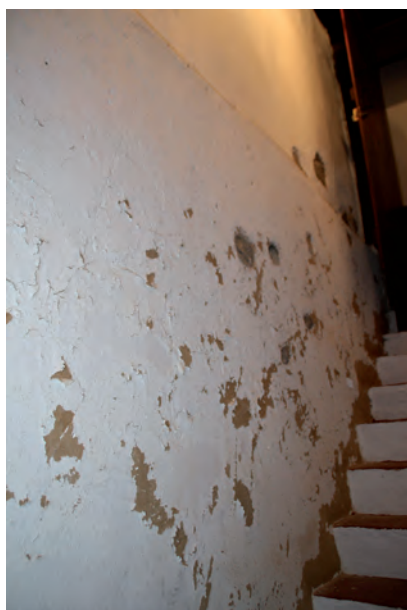
FIGURA A19. 24. MURO MEDIANERO EN PLANTA SEMISÓTANO

La **estructura vertical** aparentemente se encuentra en buen estado. El muro medianero que comparte con el edificio contiguo, la actual escuela de música, presenta deficiencias descritas anteriormente en el anexo A18. En este muro medianero se observan desconchamientos en el revestimiento producidos por la humedad causada por el agua que asciende por capilaridad desde el terreno.

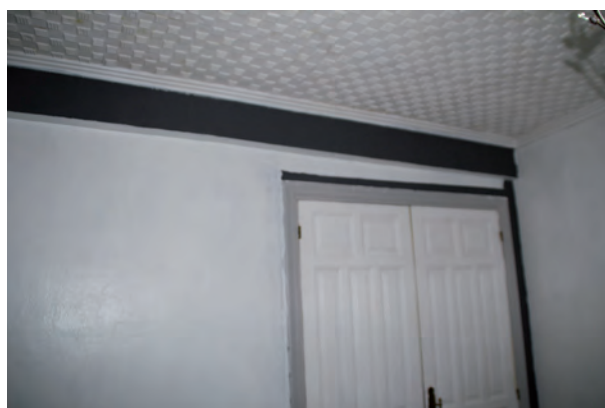
FIGURA A19. 29. VIGA EN VIVIENDA DE 1º PLANTA

La **estructura horizontal**, las vigas y viguetas, presentan deformaciones, flechas, pandeos, disminución de sección y orificios. La disminución de sección es más notoria en los apoyos de estos elementos estructurales, en los extremos, posiblemente causados por la humedad existente en estos puntos que ha provocado la paulatina pudrición de la madera. La humedad ha colaborado en la propagación de los xilófagos como la carcoma, que han ido debilitando las capas externas de la madera. La posible causa de las deformaciones y pandeos es el aumento de la carga que soporta, la eliminación de tabiques que contribuían en la disminución de la flecha y la disminución de sección.

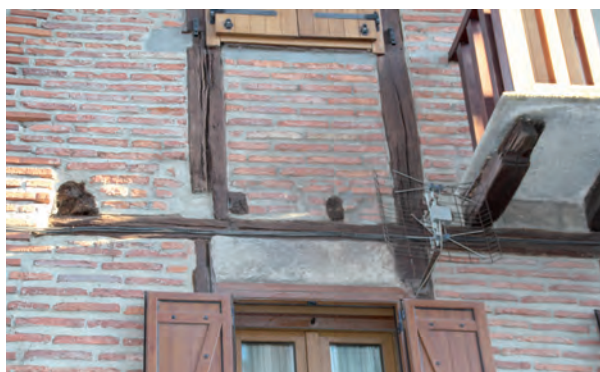
FIGURA A19. 35. CABEZAS DE VIGUETAS

Se han observado deficiencias puntuales en la estructura horizontal de madera, más acentuadas en los apoyos, tanto sobre los muros medianeros en el caso de las vigas; como en las vigas, en el caso de las viguetas; donde se aprecia una notable disminución de la sección, provocado por la humedad, ataque de xilófagos y consecuente pudrición del material.

Muchas de las modificaciones realizadas suponen un aumento de las cargas respecto al estado original y la demolición de tabiques, junto al deterioro de parte de la estructura horizontal de la madera, ha provocado los desplomes y deformaciones que se observan en algunas vigas.

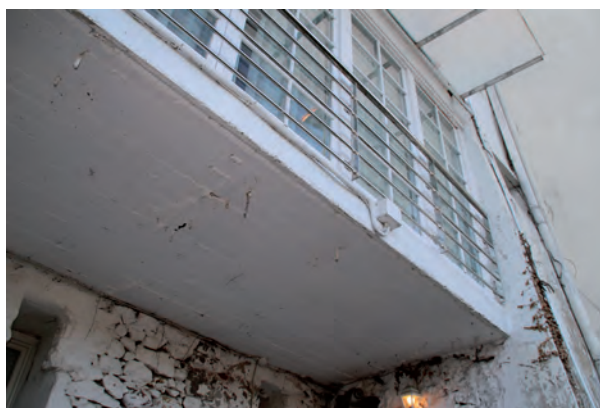
FIGURA A19. 37. FACHADA TRASERA

La fachada trasera se ha ido modificando sin orden aparente. En origen se componía de un muro de piedra de mampostería, y actualmente existen terrazas realizadas de hormigón armado con un cerramiento de carpintería

de distintos materiales, color y forma en las plantas altas. Se han construido tejadillos de plástico y transcurren instalaciones por la misma. Su estado de mantenimiento y composición estética, contrasta notablemente con el de la fachada principal.

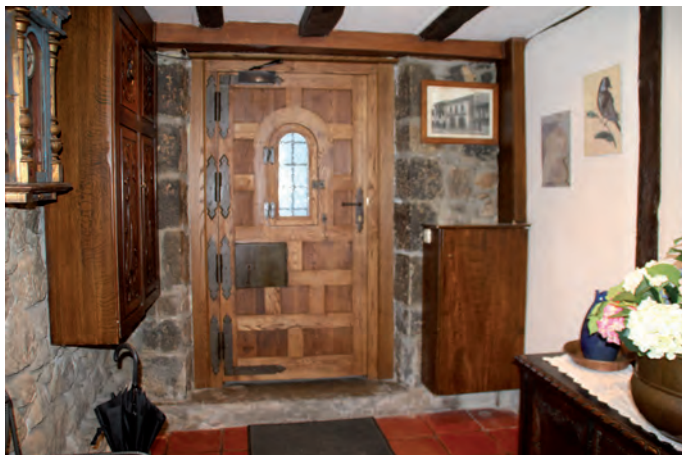
FIGURA A19. 38. PUERTA DE ACCESO A PORTAL

La planta baja del edificio se encuentra 57 cm por debajo del nivel de la acera exterior, por lo que el portal presenta un problema de accesibilidad de difícil solución. La configuración de la escalera, de tramo recto, así como la existencia de varias escaleras en distintas plantas, imposibilita la instalación de un ascensor.

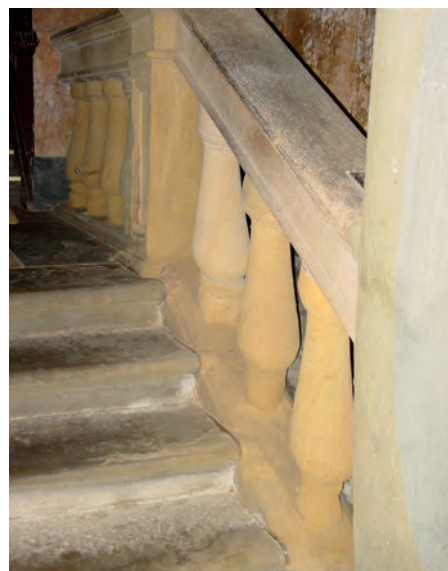
- En el primer tramo de la planta baja, realizado en piedra arenisca, se observa el desgaste de la piedra en los peldaños; los distintos elementos que conforman la balaustrada han tenido que ser unidos mediante piezas metálicas y se observan manchas de humedad y suciedad.
- La escalera de madera presenta un estado deteriorado por desgaste del revestimiento de protección.

FIGURA A20. 32. PRIMER TRAMO DE ESCALERA
