EVOLUCIÓN HISTÓRICO-CONSTRUCTIVA DE LOS EDIFICIOS RESIDENCIALES
DEL CASCO HISTÓRICO DE HERNANI

ANEXO

ANÁLISIS DE 20 EDIFICIOS RESIDENCIALES DEL CASCO ANTIGUO DE HERNANI

TESIS DOCTORAL DE: Oihana Santolaria del Campo

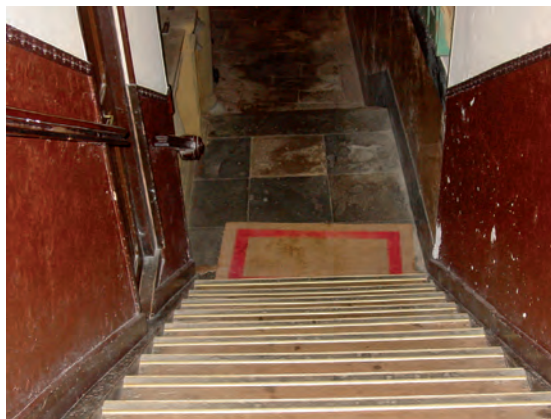
- En el primer tramo de la planta baja, realizado en piedra arenisca, se observa el desgaste de la piedra en los peldaños; los distintos elementos que conforman la balaustrada han tenido que ser unidos mediante piezas metálicas y se observan manchas de humedad y suciedad.
- La escalera de madera presenta un estado deteriorado por desgaste del revestimiento de protección.

FIGURA A20. 34. ESCALERA DE MADERA

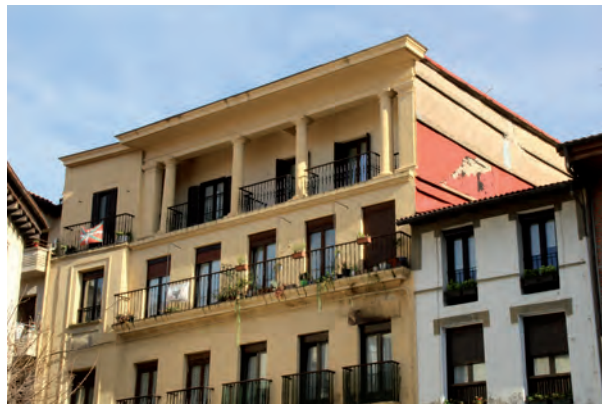
La fachada principal presenta deficiencias puntuales, tales como desconchamientos en revestimiento, manchas de humedad y existencia de vegetación en elementos salientes. Las manchas negras de los frentes de los balcones se deben a una inadecuada evacuación del agua que transcurre chorreando por el paramento siendo más notable en las juntas de las baldosas que los cubre. La falta de pendiente hacia el exterior de los elementos ornamentales salientes provoca que el agua se acumule encima y surja la vegetación existente. Los desconchamientos de la pintura en la fachada principal han podido ser causados por una mala adherencia del material, pérdida de la capacidad impermeabilizante de la pintura, o por su falta de transpirabilidad. También se aprecian desconchamientos en la pintura en el muro medianero, y en el patio; posiblemente las mismas causas que en la fachada principal.

FIGURA A20. 38. DESCONCHAMIENTOS EN MURO MEDIANERO

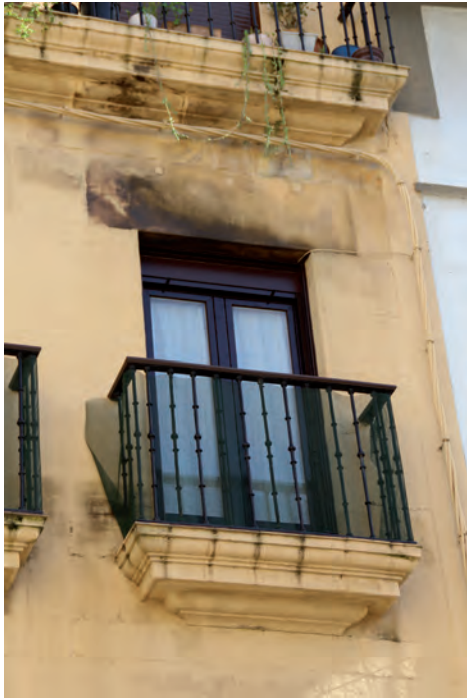
FIGURA A20. 39. DINTEL ENNEGRECIDO EN FACHADA PRINCIPAL

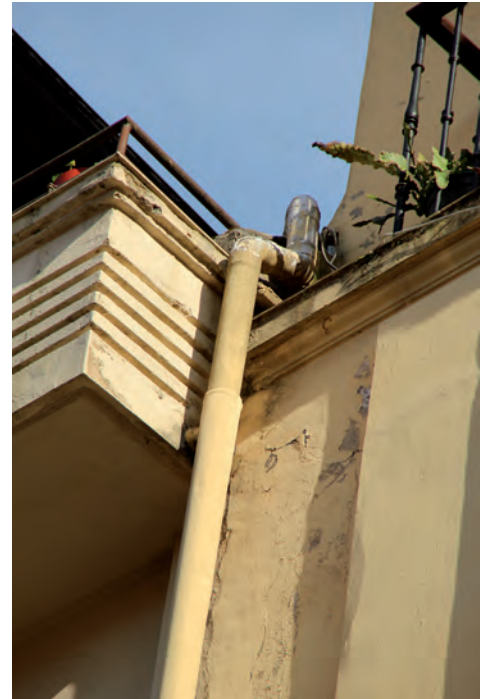
FIGURA A20. 40. DESCONCHAMIENTOS EN PINTURA

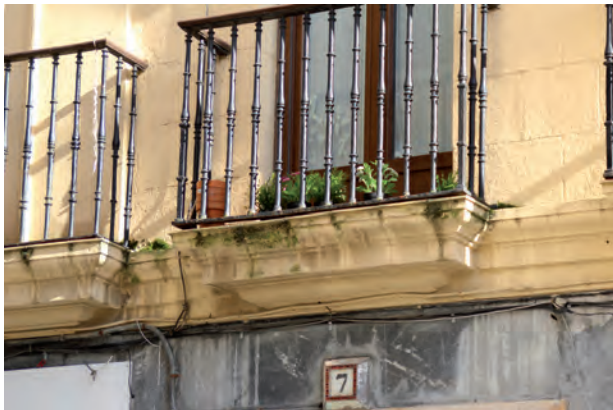
FIGURA A20. 41. VOLADIZO CON MANCHAS

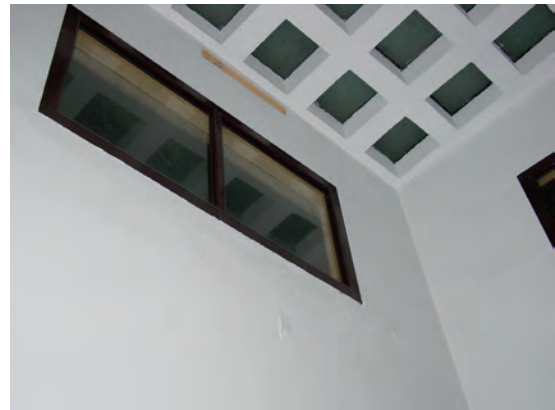
FIGURA A20. 42. DESCONCHAMIENTOS EN PATIO
