5.1 La cimentación

5.1.1 Introducción

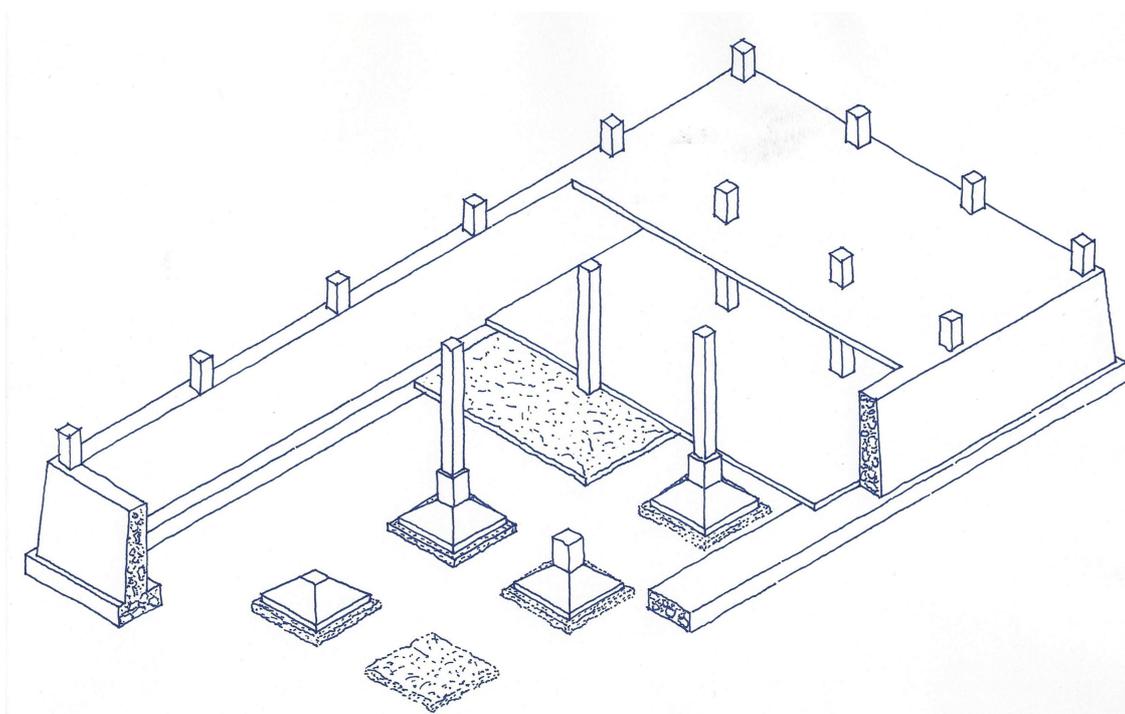
Típica solución de cimentación de un edificio de vivienda colectiva con sótano de la década de los sesenta: gruesos muros de hormigón ciclópeo, zapatas ataluzadas sin riostra de hormigón armado y solera de hormigón en masa sobre sub-base.
Dibujo del autor.

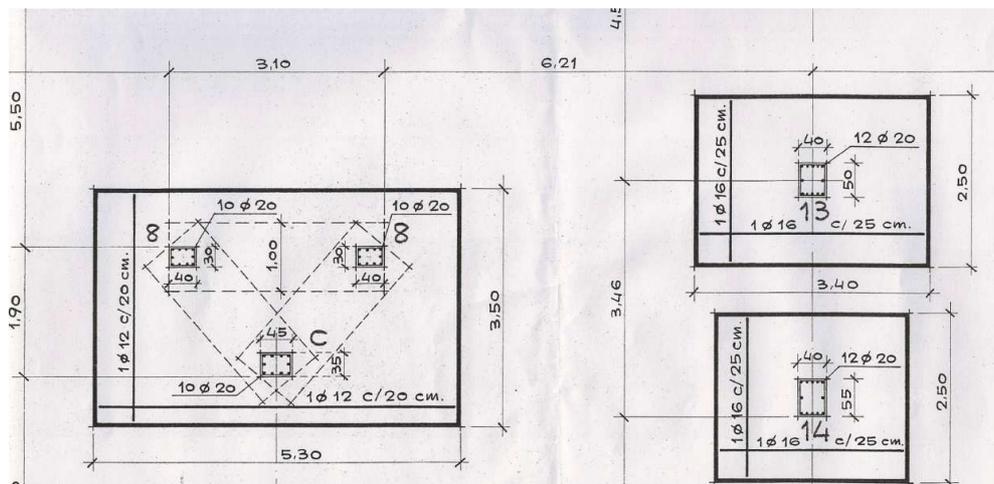
Uno de los pocos casos de zapata combinada hallado en los planos analizados. Detalle extraído del proyecto de 16 viviendas en Luis Mariano, 2-4, de Irun proyectado en 1972 por Miguel Gortari.

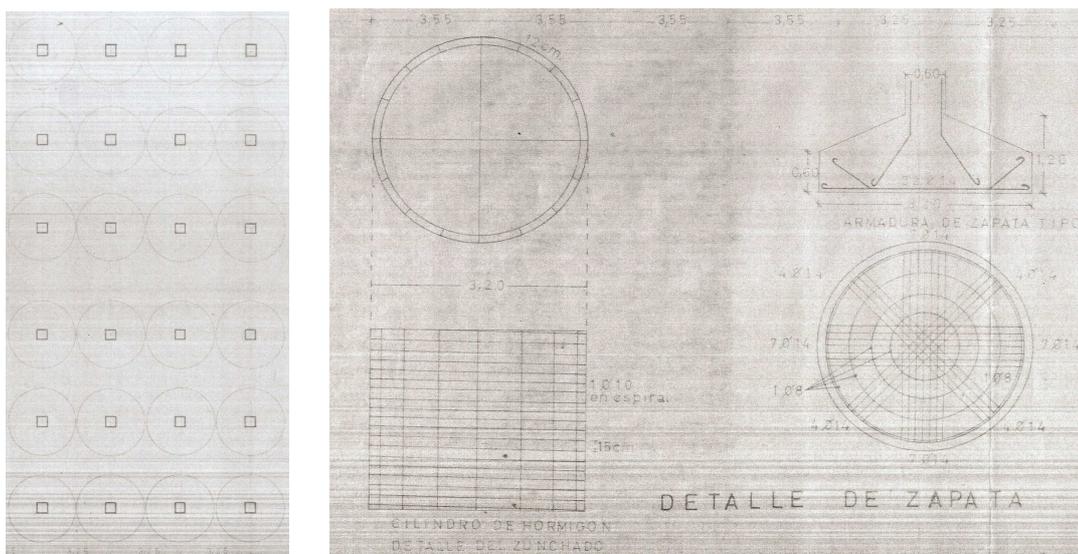
Planta y detalles constructivos de la cimentación mediante “pozos indios” extraídos del proyecto del edificio situado en Madrid hiribidea, 8-10-12 en Donostia.

El aparejador José Uribe-Etxeberria comenta que, en algún caso puntual, le tocó colaborar con un ingeniero de caminos muy habituado a utilizar este sistema de “pozos indios” en sus cimentaciones. El arquitecto Armando Roca, por su parte, afirma haber recurrido también en alguna ocasión a un tipo de cimentación construido de forma similar al descrito anteriormente y al que llamaban “cajón indio”.

²⁶⁷ Hay que recordar que las zapatas planteadas en este proyecto presentaban la singularidad de ser circulares y apoyarse sobre pozos indios.

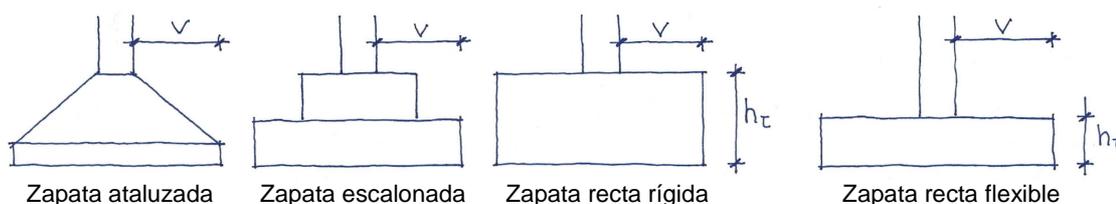
Dibujo del autor.

El primer apartado del artículo 55 de la EH-68 hablará de zapatas rígidas cuando la distancia o vuelo (v) entre la cara del pilar y el borde de la zapata sea inferior al canto total (h_t) y de zapatas flexibles en el caso contrario. Según este criterio, las zapatas ataluzadas y escalonadas que se van a proyectar durante este periodo se deben englobar en el grupo de las rígidas. En cuanto a las zapatas rectas que comenzarán a utilizarse en los últimos años, el canto seguirá siendo considerable aunque comenzarán a verse las primeras zapatas flexibles con $v > h_t$.

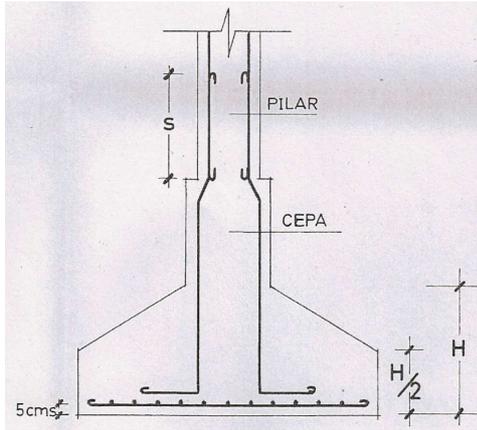
1

Diferentes tipos de zapatas ataluzadas extraídas de proyectos de la época. En las dos primeras sólo se arma la base. En la 3 aparecen una serie de barras perimetrales inclinadas, acompañando la forma de la zapata y la armadura de espera del pilar se prolonga horizontalmente hasta el borde. En la 4 se arma la base y se añaden unos "suplementos" dispuestos diagonalmente. La 5 incluye el emparrillado de base, el armado inclinado perimetral y las diagonales interiores y la 6 se completa, además, con unas barras verticales que parten desde la parrilla inferior. La patilla final del emparrillado se dobla, en todos los casos, en un ángulo de 180°.

²⁶³ Ver figuras 4 y 6 de la página 253.

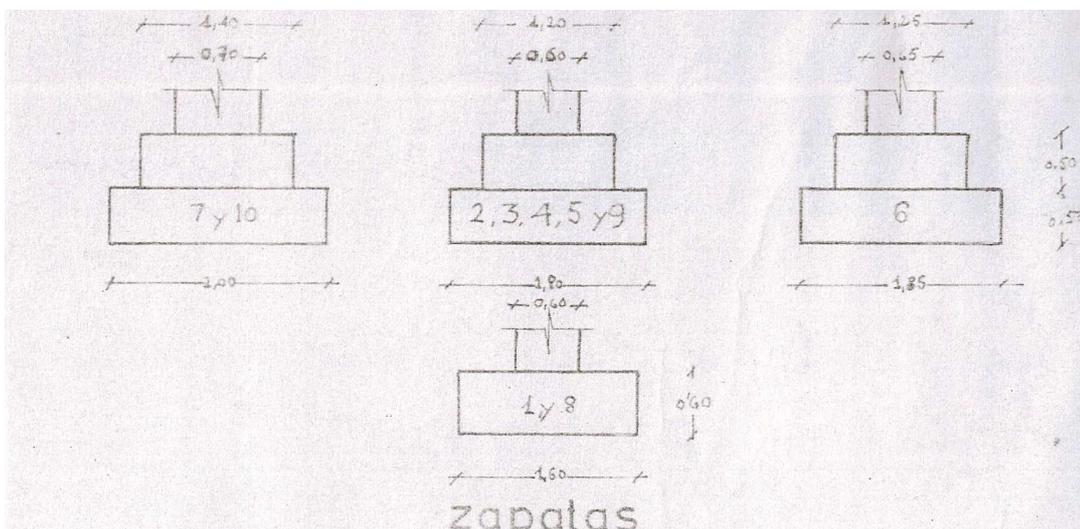
En el único plano de zapatas escalonadas que se ha encontrado, perteneciente a un proyecto redactado en 1961 y anterior, por lo tanto, a la primera norma de obligado cumplimiento, no se dibuja ningún tipo de armado y la memoria y el presupuesto tampoco ayudan a aclarar si pudo llegar a incluirse o no.

Plano de zapatas extraído del proyecto de 16 viviendas en Aldabemendia, 45-47 de Irun, proyectado en 1961 por Vicente Orbe, José Luis Pla y Román Azcúe.

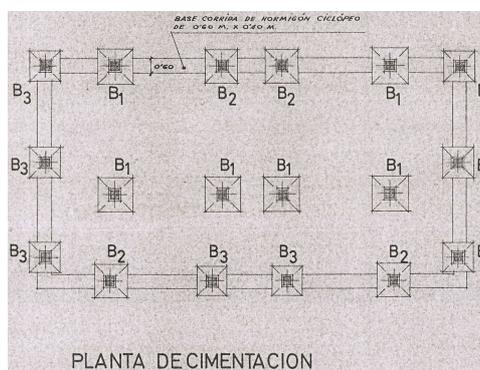
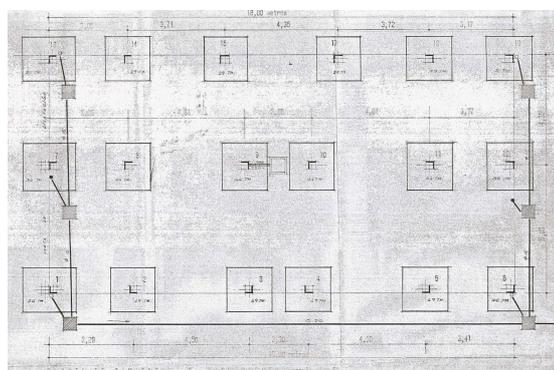
Dos plantas de cimentación típicas de la época resueltas mediante zapatas aisladas. A la izquierda, plano extraído del proyecto de 10 viviendas en San Frantzisko Xabier, 8 de Irun, redactado en 1962 por José Antonio Ponte, en la que sólo se atan, en forma de anillo, las zapatas perimetrales mediante “una base corrida de hormigón ciclópeo de 0,60x0,40m”. A la derecha, plano extraído del proyecto de 10 viviendas en Lanpardo, 4 de Zarautz, redactado en 1970 por Vicente Guibert en el que se prescinde de cualquier tipo de atado.

El arriostramiento entre zapatas aisladas con vigas o bases corridas, como medio de absorción de posibles acciones horizontales, no será muy habitual. En edificios sin sótano, se recurrirá a ellas para unir, en todo caso, las zapatas perimetrales quedando las interiores literalmente “aisladas”. Estas bases y vigas podrán estar construidas con hormigón ciclópeo, hormigón en masa u hormigón armado.

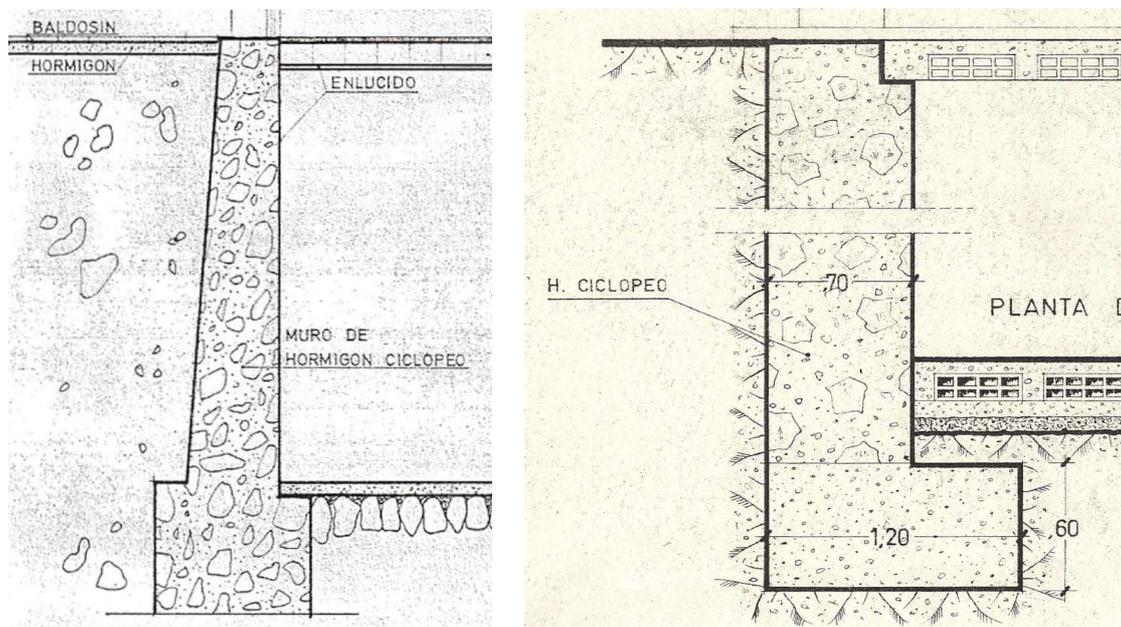
Dos ejemplos de muros de hormigón ciclópeo. A la izquierda, detalle constructivo del muro de sección variable extraído del proyecto de 36 viviendas en Gurmendi, 1-3 de Zarautz, redactado en 1967 por Roberto Martínez Anido y a la derecha, muro de sección constante del edificio de 80 viviendas en Loramendi, 2 de Arrasate, proyectado en 1966 por Carlos Sobrini.

Esos primeros muros, construidos mediante hormigón en masa u hormigón ciclópeo, tendrán una anchura que en ningún caso será inferior a los 40 cm y que, en ocasiones, podrá llegar incluso a superar el metro. Muchos de ellos presentarán, además, una sección vertical variable con un espesor que irá decreciendo en altura. Se podrán encofrar tanto a una como a dos caras y en el caso de los muros ciclópeos, el porcentaje de mampuestos de piedra oscilará entre un 30% y un 40%.

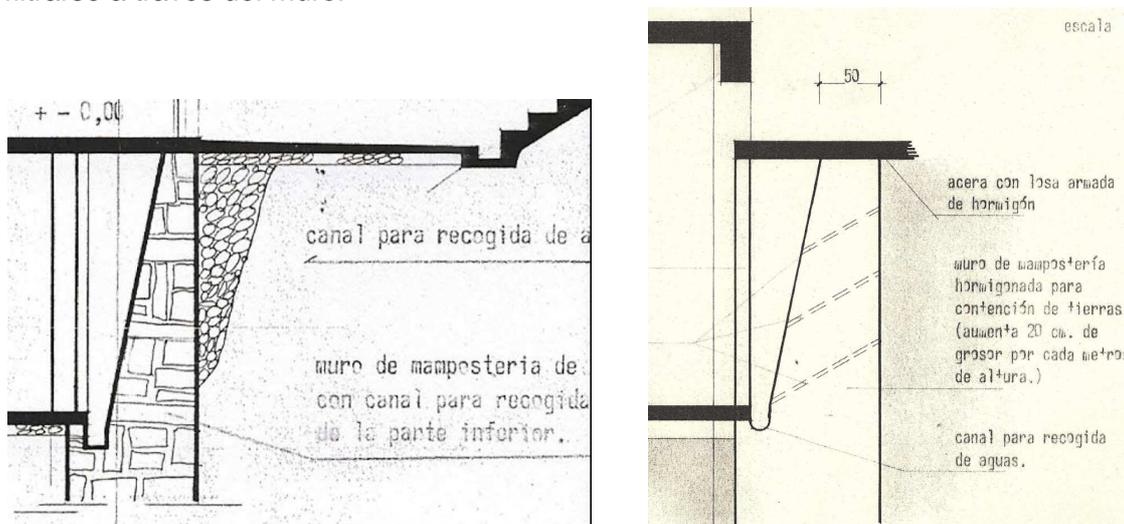
Solución de muro + tabique planteado por Vicente Guibert. A la izquierda, detalle extraído del proyecto de 10 viviendas en Izeta plaza, 2 de Zarautz y a la derecha, detalle del muro del edificio de 20 viviendas en Ignacio Zuloaga, 4-6 de Arrasate. Ambos proyectos fueron redactados en 1969.

Este tipo de muro no incorporará tratamiento alguno de impermeabilización o drenaje en su trasdós y será su propia morfología, con su importante espesor, la que deberá procurar una barrera eficaz contra la humedad. Como caso singular, cabe citar la solución que el arquitecto Vicente Guibert planteará en varios de sus proyectos en los que retrasará el muro perimetral de sótano respecto al plano estructural del edificio haciéndolo trabajar exclusivamente como muro de contención. Este recurso le permitirá levantar un tabique en su lado interior y generar una cámara que aprovechará para recoger y evacuar, mediante un canal, el agua que haya podido filtrarse a través del muro.

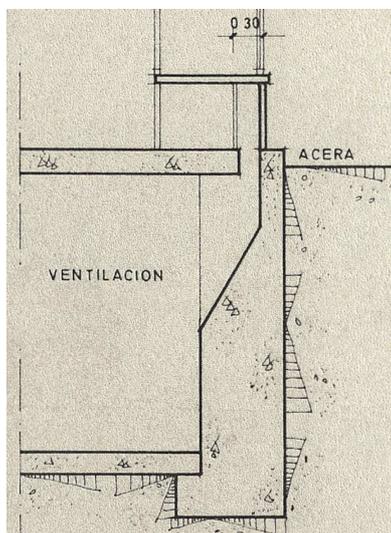
Hueco de ventilación en muro de hormigón en masa. Detalle extraído del proyecto de 92 viviendas en Nafarroa, 69bis-71-73 de Errenteria, redactado por Ramón Gabaráin en 1972.

En algunos casos, el muro incorporará una serie de huecos de ventilación repartidos a lo largo de su superficie. Situados en su parte superior, se crearán mediante un cambio de sección del muro que permitirá, tras perforar el forjado, alcanzar el plano de fachada en su punto de arranque.

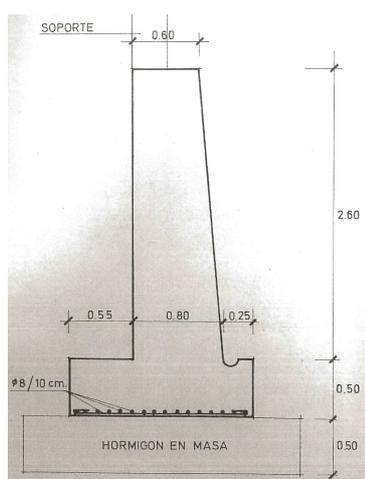
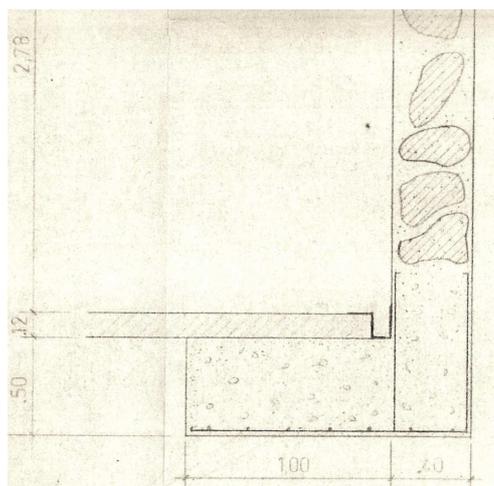
A la izquierda, muro de hormigón en masa en forma de T invertida cuya zapata continua incluye un emparrillado en su base formado por barras de $\varnothing 8$ mm dispuestas en cuadrículas de 10x10 mm. Detalle extraído del proyecto de 320 viviendas en Etxeberri auzoa de Hernani, redactado en 1969 por Joaquín Muñoz. A la derecha, zapata continua en forma de L, ligeramente armada en su base y con barras verticales en la zona de arranque del muro de hormigón ciclópeo. Detalle extraído del proyecto de 8 viviendas en Mitxelena, 57 de Zarautz, redactado por Armando Roca en 1971.

El apoyo de todos estos muros construidos mediante hormigón ciclópeo u hormigón en masa se realizará sobre zapatas continuas o corridas del mismo material. En algunos ejemplos, la zapata de hormigón incluirá un emparrillado en su base. En cuanto a su morfología, el porcentaje de muros construidos en forma de L (con puntera) y de muros construidos en forma de T invertida (con talón y puntera) será similar.

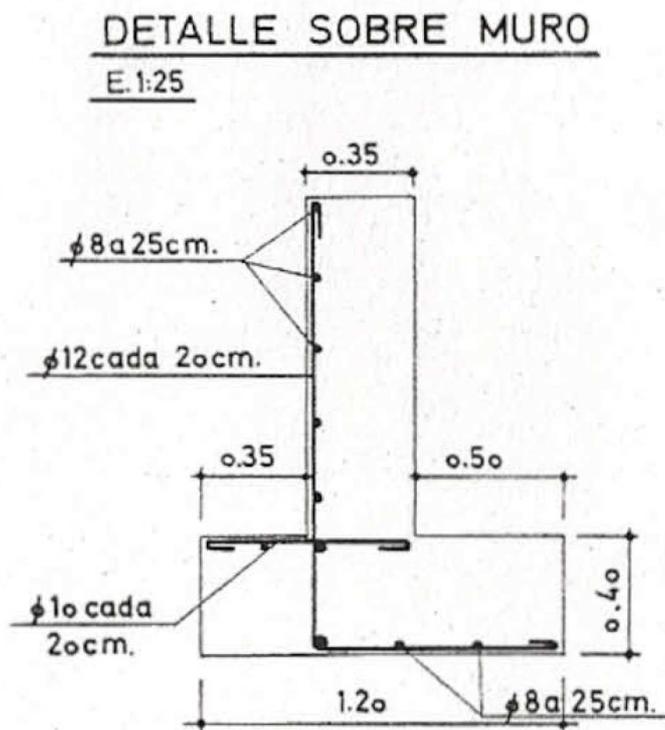
Muro de hormigón armado del edificio de 8 viviendas en Elizaurrea, 3 de Zarautz, proyectado en 1973 por Raquel Martínez de Ubago, en el que la armadura se dispone exclusivamente en las zonas traccionadas.

Los muros de hormigón armado que empezarán a utilizarse en la última fase del periodo, sobre todo a partir de los años setenta, serán más delgados. El armado se realizará a una o dos caras y sólo en contadas ocasiones llegará a impermeabilizarse, mediante capas de brea, el plano exterior en contacto directo con el terreno.

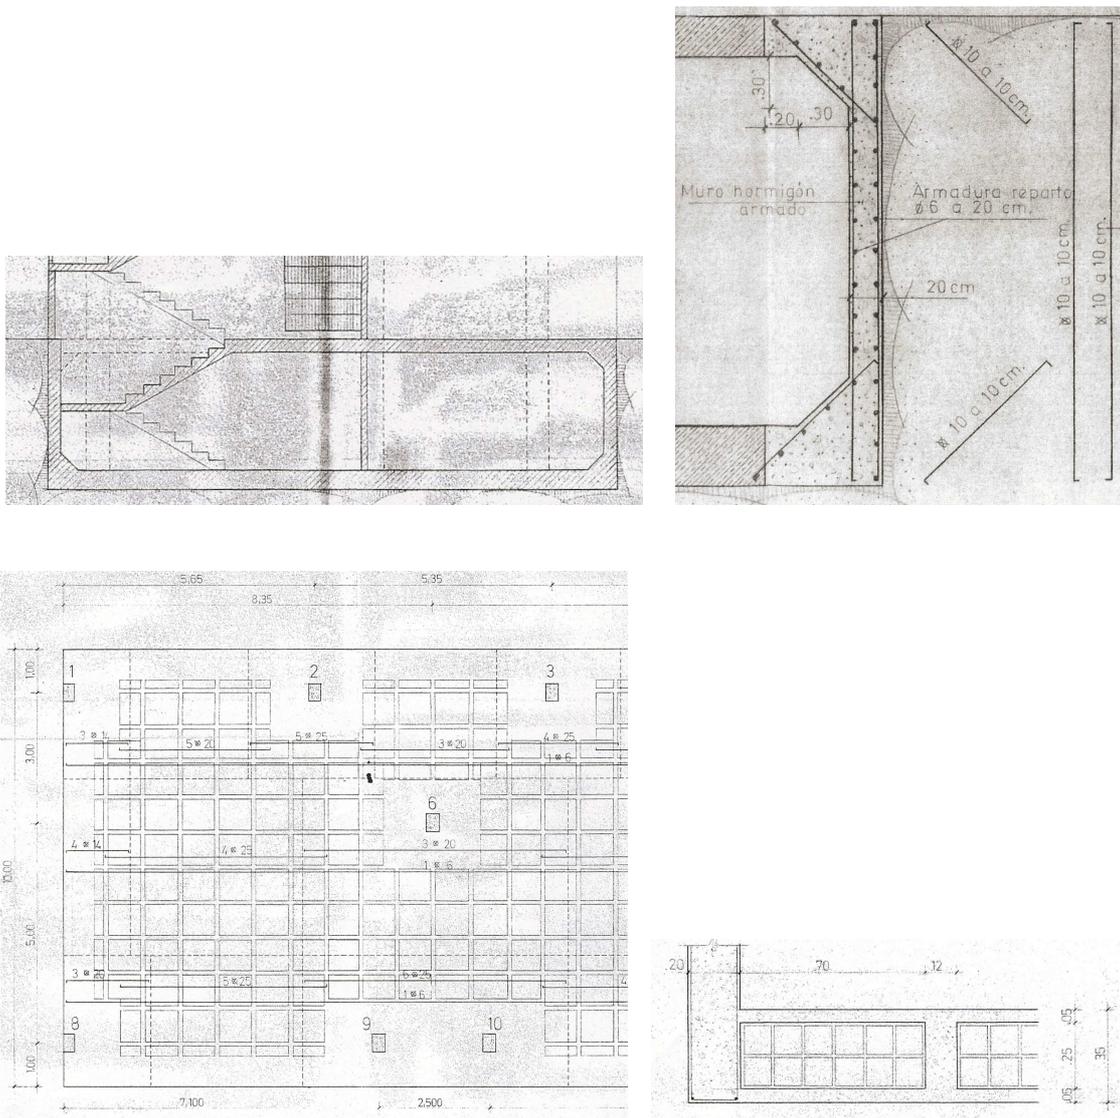
Sección general, planta de cimentación y detalles constructivos extraídos del proyecto original.

Tal y como ha quedado comentado en el punto 5.1.1 del presente capítulo, únicamente se ha encontrado un caso singular resuelto mediante una especie de "cajón". Se trata del edificio de 24 viviendas, con sótano, situado en Mitxelena, 43-45-47 de Zarautz y proyectado en 1969 por Armando Roca. Sus paredes, de hormigón armado y de tan sólo 20 cm de sección, presentan una forma achaflanada, simétrica y armada a 45° en sus extremos, cuya base une y cierra el perímetro de una losa reticular nervada²⁶⁴, aligerada mediante casetones cerámicos y de 35 cm de espesor, en la que los diferentes pilares arrancan de unos ábacos de hormigón armado repartidos a lo largo de su superficie:

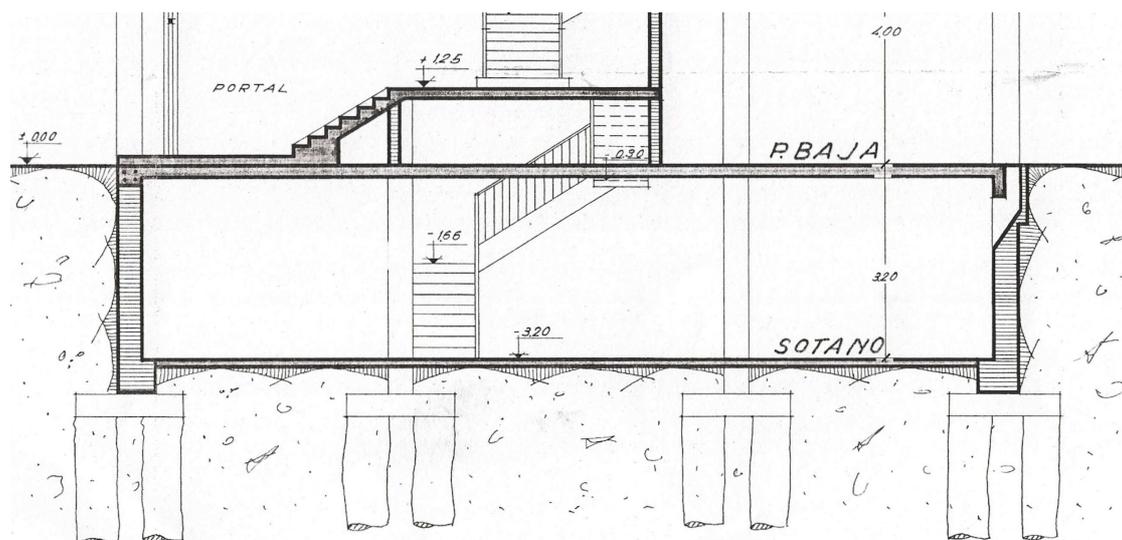
Sección vertical extraída del proyecto de 28 viviendas en Indamendi, 14-16 de Zarautz, de 1972, con una cimentación formada por parejas de pilotes unidos mediante encepado bajo pilares y muros perimetrales.

Los pilotes se ataban en cabeza mediante encepados y vigas riostra. En algún plano constructivo aparece detallado este último elemento de unión:

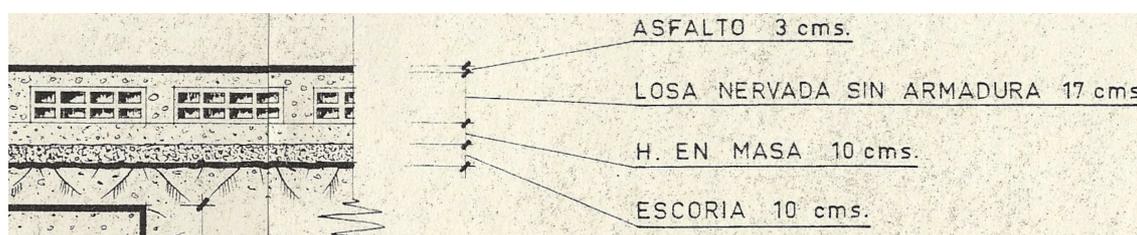
Detalle de solera extraído del proyecto de 80 viviendas en Loramendi, 2 de Arrasate, redactado en 1966 por Carlos Sobrini.

El hormigón utilizado en la constitución de esta capa tendrá un contenido de cemento de entre 150 y 250 Kg/m³ y, normalmente, no llevará armadura. En los pocos casos en los que incorporarán algún tipo de mallazo, principalmente en la última fase del periodo, éstas presentarán una cuadrícula de 15x15 o 30x30 mm y el diámetro de sus varillas será de 3 o 6 mm. El espesor total de la capa oscilará entre los 10 y los 20 cms, prevaleciendo los de 10, 12 y 15 cms. En algún caso aislado se incluirán piezas cerámicas de entrevigado, a modo de losa nervada sin armadura, con el objeto de conseguir un mayor grosor con una menor aportación de hormigón. La compactación se producirá por apisonado o vibrado y la capa de acabado, apisonada, ruleteada o lucida en la mayor parte de los casos, podrá incorporar una capa final de asfalto de varios centímetros.

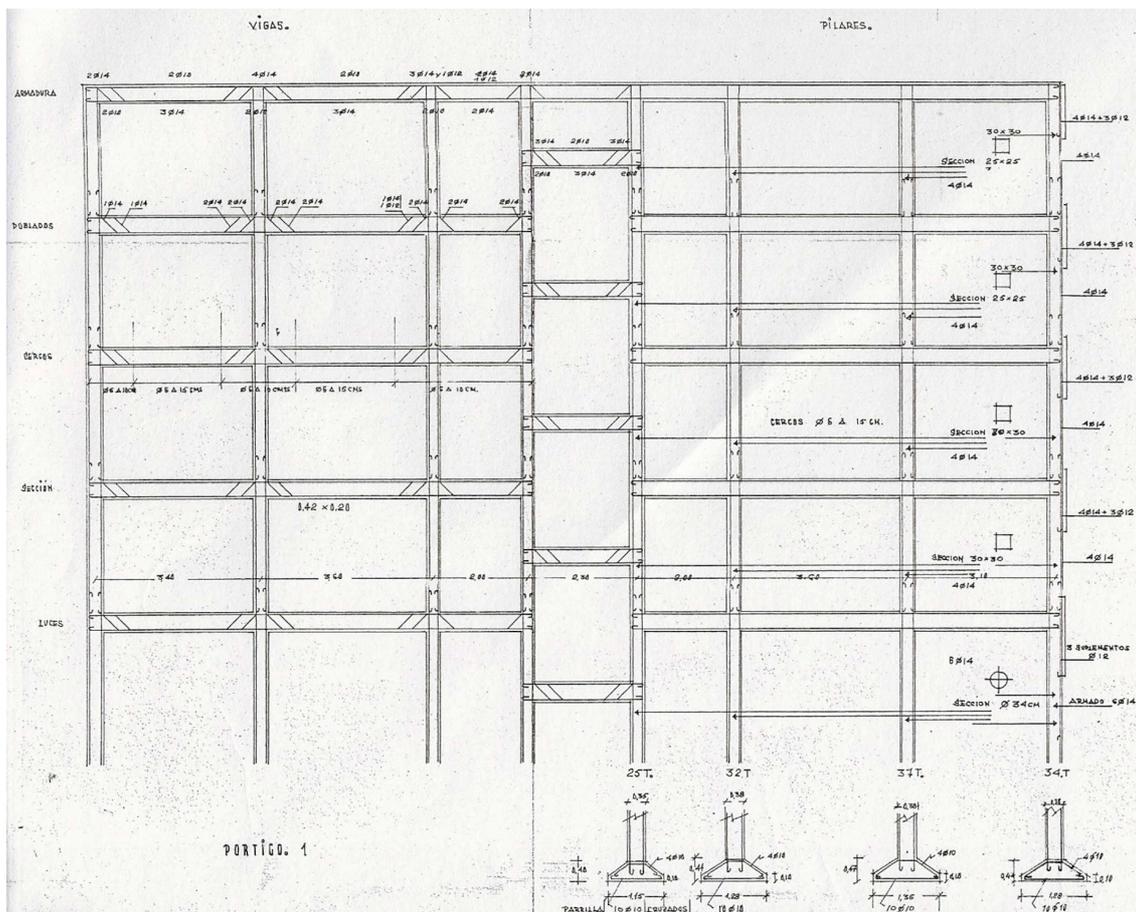
Sección estructural tipo de un pórtico de hormigón armado de los primeros años sesenta, extraída del proyecto de 16 viviendas en Nafarroa, 37 E-F de Zarautz, redactado en 1963 por Roberto Martínez Anido.

La sencillez tipológica y constructiva, propia de la época, se reflejará también en la forma de plantear, organizar y resolver la estructura que, en cualquier edificio tipo, estará formada por una serie de pórticos de luces reducidas y dispuestos de forma regular; pilares de sección cuadrada o rectangular (la utilización de muros de carga será excepcional); vigas de canto considerable; forjados unidireccionales aligerados en plantas de piso y cubierta; y losas macizas en escaleras y aleros.

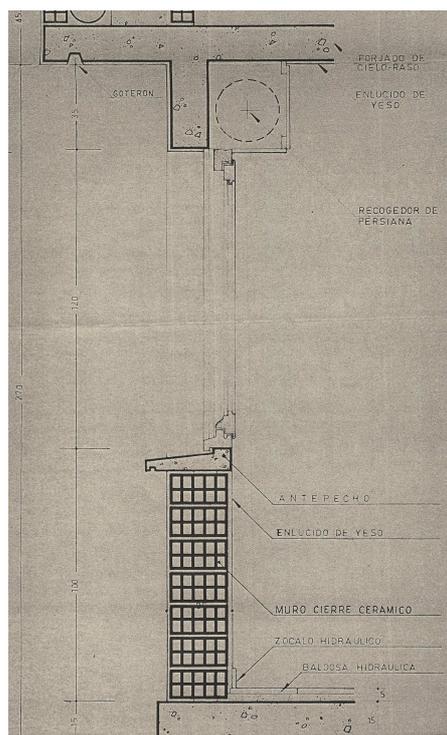
Sección vertical de fachada extraída de uno de los proyectos del conjunto residencial de Galtzaraborda en Errenteria, redactado en 1963 por Vicente Saralegui. En la memoria se puede leer: *“Muros de carga a base de ladrillo cerámico en todos los cierres de fachada, zuncho perimetral de hormigón armado en cada una de las plantas”*.

Los muros de carga, solución habitual en décadas precedentes, apenas se utilizarán durante este periodo. Entre los casos analizados únicamente se han encontrado dos ejemplos. El primero de ellos corresponde a un proyecto de los primeros sesenta en el que los muros de carga sólo se emplean en el perímetro exterior de la fachada, resolviéndose la estructura vertical interior mediante soportes de hormigón armado.

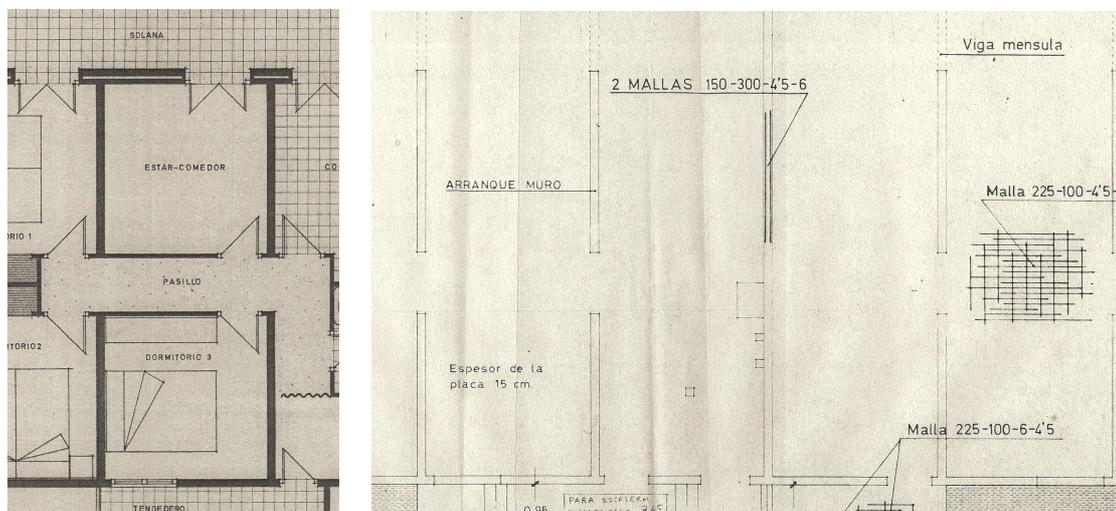
Como bien se explica en la memoria, estos muros no arrancarán desde el suelo sino de unas grandes vigas, de un metro de canto, que apoyan en gruesos pilares de sección rectangular (aunque en los planos se representan con forma triangular) situados en planta baja.

La construcción se realizará por medio de encofrados metálicos formados por tres placas, dos verticales que con los moldes subsiguientes encofra los muretes, y uno horizontal que recibe el forjado. Se retiran plegando estos moldes.

Este tipo de estructura no va directamente sobre el suelo sino sobre la estructura ordinaria de pórticos y vigas transversales que le arrastran y forjados de bloques”.

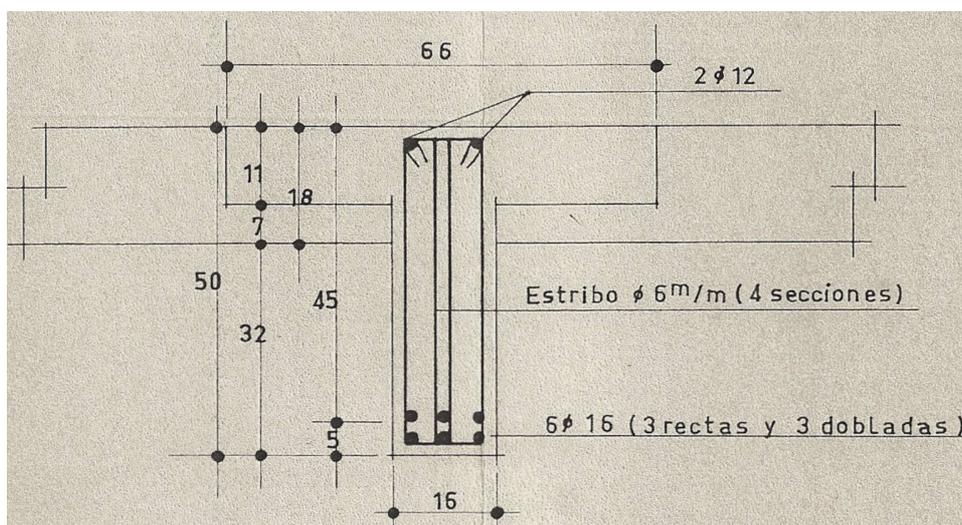
Viga, de 16x50 cm, típica de la época. El forjado, de tan sólo 18 cm de espesor, provoca un descuelgue de 32 cm. Detalle extraído del proyecto de 50 viviendas en Agustinen etorbidea, 7-9-11-13-15 de Erreterria, redactado en 1972 por Rafael Llopis.

La característica más destacable de las vigas utilizadas durante el periodo desarrollista será, sin lugar a dudas, su considerable canto. La esbeltez de estos elementos, de hormigón armado en la inmensa mayoría de los casos, se hará visible en el importante descuelgue que presentarán respecto al plano inferior del forjado, factor importante en la configuración volumétrica de cualquier espacio que, en este caso, quedará parcialmente disimulado con la hábil ubicación de los tabiques de distribución interior.

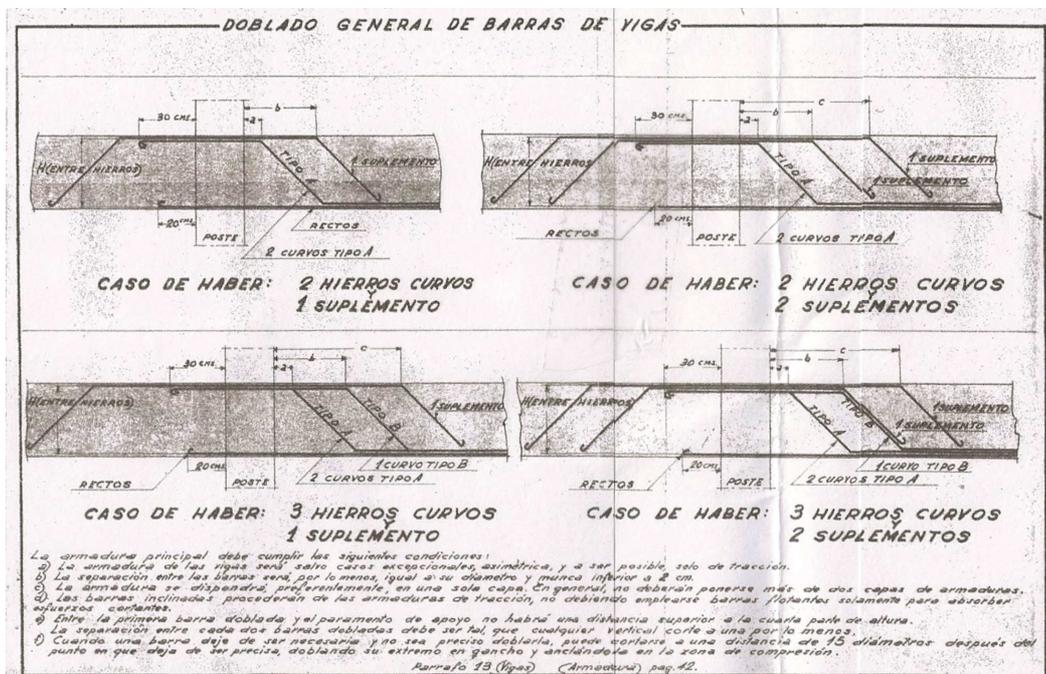
Fragmento del didáctico plano en el que se explica la disposición de las barras según cada caso, extraído del proyecto de 16 viviendas en Antziola, 76-78 de Hernani, redactado en 1967. Sus autores, Isidro Setién y Juan M^a Aguirre, acostumbraban a incluirlo como detalle genérico en todos sus proyectos.

La armadura longitudinal inferior incluirá, como mínimo, dos barras rectas en los extremos que podrán verse complementadas con alguna otra barra recta adicional y con barras "dobladas" o "curvas"²⁷² formadas por un tramo recto en la parte central inferior traccionada que, tras doblarse diagonalmente, terminarán conformando el tramo recto del extremo superior de la viga. La armadura superior podrá contar, a su vez, con suplementos laterales o centrales y con dos barras rectas, situadas en las esquinas y que abarcarán toda la longitud, cuya principal misión será la de servir de sujeción de los cercos. El diámetro habitual de todas estas barras longitudinales principales, rematadas en forma de gancho, variará entre 10 y 18 mm mientras que el diámetro de los estribos o cercos oscilará entre los 6 y los 8 mm.

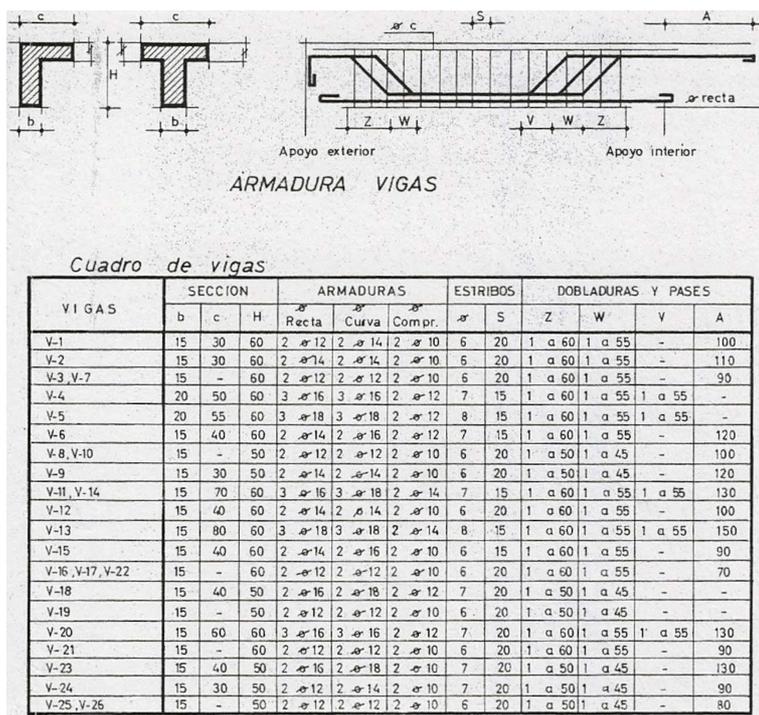
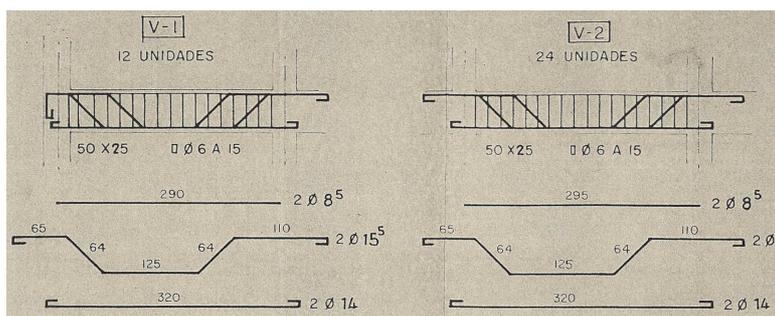
Dos formas diferentes de aportar la información relativa a las vigas en un plano. A la izquierda, detalle tipo acompañado de una tabla en la que se aportan los datos relativos a las secciones, diámetros y longitudes de dobladuras y pases de cada viga, extraído del proyecto de 8 viviendas en Kiriki, 2 de Zarautz, redactado en 1964 por Carlos Casla. A la derecha, detalle de armado individualizado para cada tipo de viga incluido en el proyecto de 42 viviendas en Urdaburu, 29 de Errenteria, redactado en el mismo año por Ramón Gabaráin.

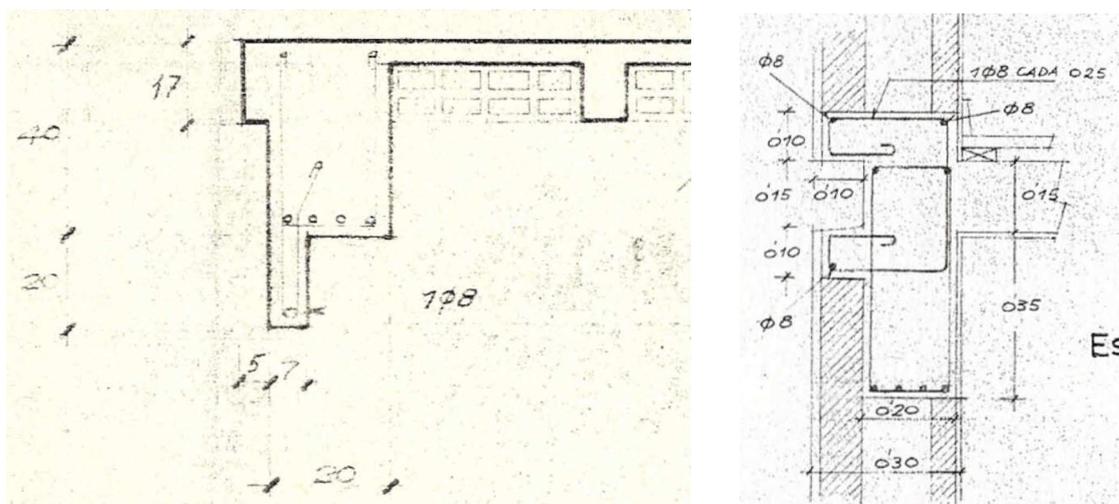
A la izquierda, detalle de viga perimetral extraído del proyecto de 80 viviendas en Loramendi, 2 de Arrasate, redactado en 1966 por Carlos Sobrini. Destaca la ausencia de armado del vuelo superior y la sorprendente disposición del armado vertical del descuelgue inferior, sin ningún tipo de varilla que garantice su atado longitudinal. A la derecha, detalle de viga de borde incluido en el proyecto de 8 viviendas en Nafarroa, 20 de Zarautz, redactado en 1962 por Ander Basterretxea. Además del complejo encofrado exigido, resulta difícil imaginar cómo puede llegar a sujetarse, sin deformarse ni moverse, la armadura suplementaria que resuelve el doble vuelo de la viga.

La sección de los zunchos, brochales y vigas de atado, por ejemplo, será también rectangular aunque su altura será menor y casi coincidente con el espesor del forjado. Normalmente y debido a sus escasas solicitaciones, el armado se limitará a cuatro barras dispuestas en las cuatro esquinas. El perímetro de las vigas de borde, en cambio, podrá presentar alguna variación respecto a la habitual sección rectangular al incluir resaltes para el apoyo de las hojas de fábrica de ladrillo o para el remate de dinteles y cargaderos. Estos cuerpos salientes contarán, en ocasiones, con una armadura dispuesta de forma inverosímil.

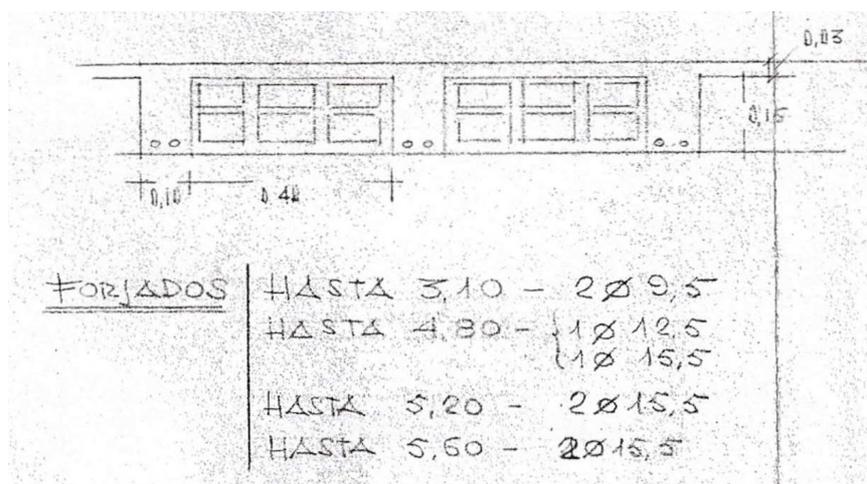
Detalle de la sección tipo de un “FORJACER” aligerado con bovedillas cerámicas, extraído del proyecto de 28 viviendas en Mendilauta, 21 de Zarautz redactado por Roberto Martínez Anido en 1965. Incluye una tabla con el número y diámetro de los redondos a utilizar en función de la luz del forjado.

Como ha quedado comentado, las luces serán reducidas y la mayoría de las veces no superarán los cinco metros y medio. El *intereje* o distancia entre elementos resistentes oscilará entre los 40 y los 60 cm, utilizándose mayormente el de 50 cm. El ancho de la sección resistente en el forjado tipo "FORJACER" andará en torno a los 10 cm y se armará con dos barras situadas en la parte inferior.

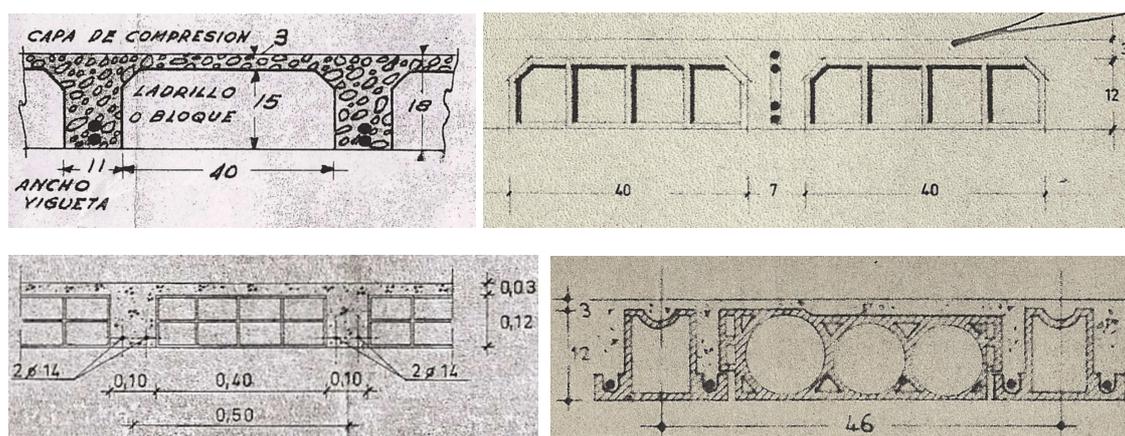
Diferentes detalles constructivos de forjados tipo realizados *in situ* extraídos de proyectos de la época. Salvo el ejemplo de la parte inferior derecha, resuelto con el sistema “ARGOS”, el resto representan distintos tipos de forjados “FORJACER”.

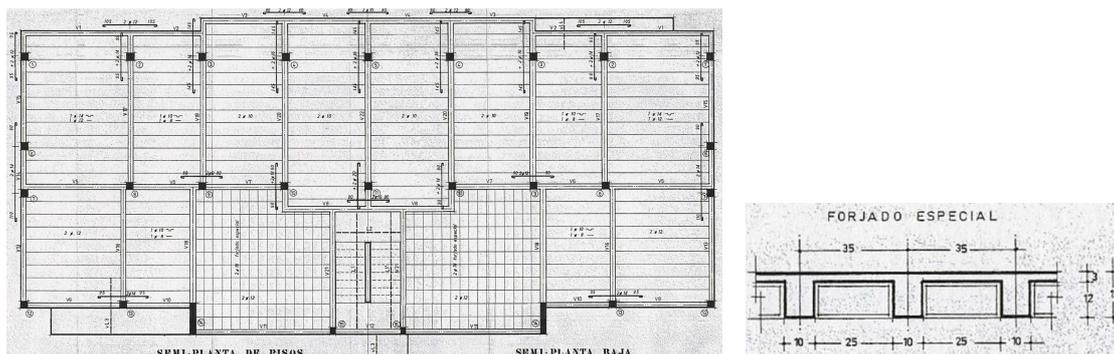
Planta de forjado tipo y detalle constructivo extraídos del proyecto de Zumalakarregi, 23 en Zarautz. Al tramo reticulado se le denomina “forjado especial”.

Sólo se han encontrado tres casos resueltos mediante una solución de forjado bidireccional o reticular. El primero de ellos corresponde al proyecto de 7 viviendas en Zumalakarregi, 23 de Zarautz, redactado en 1962 por Luis Alústiza. El forjado reticular se utiliza de forma parcial para resolver el tramo de forjado correspondiente a la sala de estar y, dada su escasa superficie, el apoyo se produce exclusivamente en las vigas que rodean dicho tramo sin que existan apoyos intermedios. En el resto de la planta se recurre al tradicional forjado unidireccional sin que se aclare la razón de la combinación propuesta. Su espesor será de 15 cm y los casetones de ladrillo de 12 cm de alto y 25 cm de ancho definirán un intereje de 35 cm. Los nervios, de 10 cm de base y realizadas *in situ* al tratarse de un forjado cruzado, se armarán con dos redondos de Ø12 mm en una dirección y de Ø10 mm en la otra. La capa de compresión será de 3 cm.

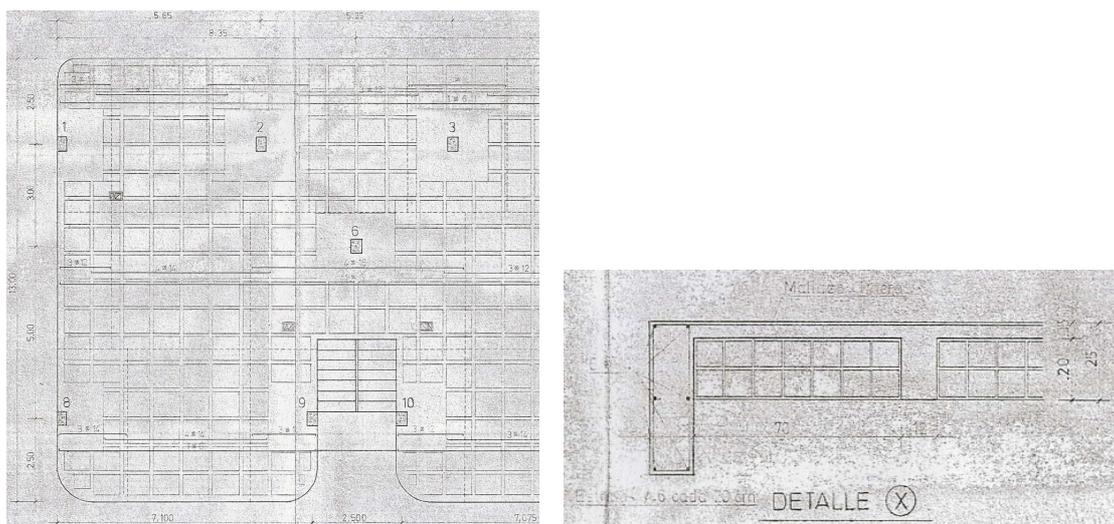
En este edificio de Mitxelena, 43-45-47 de Zarautz es en el que se han encontrado luces de mayor dimensión, llegando incluso a superar los ocho metros. El espesor total del forjado es de 25 cm, el ancho de los casetones cerámicos es de 70 cm y para el armado de los nervios, de 12 cm de ancho, se utilizan redondos de 12, 14 y 16 mm de diámetro. Es el único caso, entre todos los proyectos analizados, en el que la capa de compresión incluye, además, un mallazo de reparto.

Planta y sección constructiva extraídos del proyecto original.

El segundo caso ya ha sido citado al hablar de la cimentación. Se trata del bloque de 24 viviendas situado en Mitxelena, 43-45-47 de Zarautz en el que su autor, el siempre novedoso Armando Roca, utiliza una solución de forjado reticular apoyado sobre ábacos de hormigón para resolver el conjunto de la estructura horizontal del edificio.

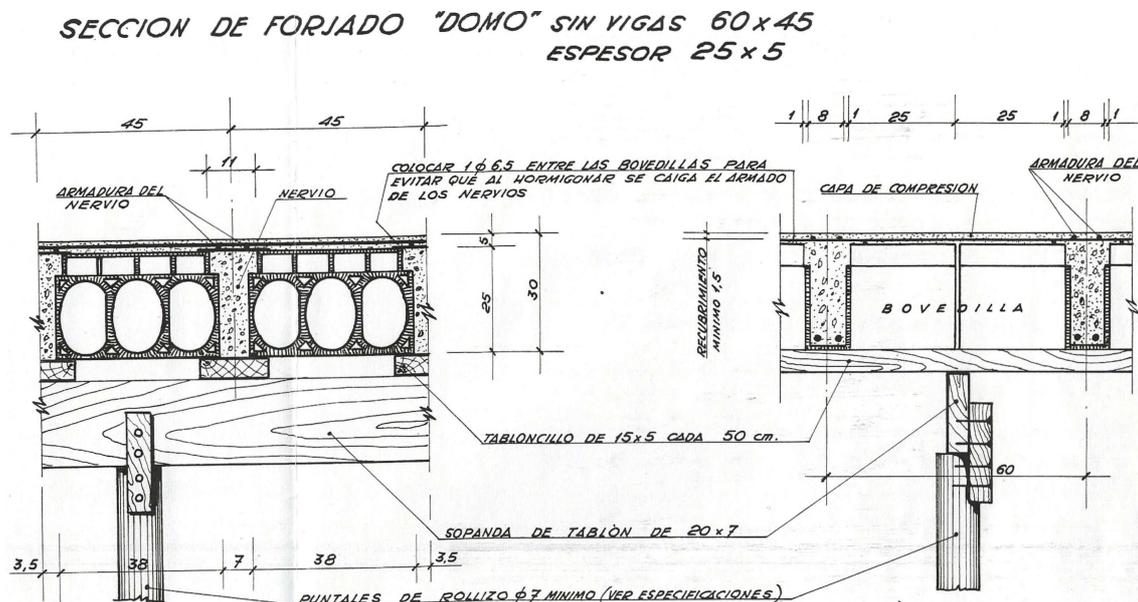
Detalle constructivo del forjado "DOMO" extraído del proyecto original de Mandasko Dukearen Pasealekua, 38-40-42-44-46 de Donostia en el que se llega a definir, incluso, la disposición de los elementos de conformación del encofrado.

Aunque en las plantas altas del tercer ejemplo, el edificio de Mandasko Dukearen pasealekua, 38-40-42-44-46 de Donostia proyectado en 1969 por Félix Llanos, se utiliza el sistema “FORJACER”, el forjado de la planta baja se resuelve mediante un forjado de tipo bidireccional de la casa “DOMO”. En la memoria del proyecto el sistema queda descrito del siguiente modo: “Forjado cruzado sin vigas, también aligerados con ladrillo cerámico de 40x25x15, con nervios de 10 cms de espesor y dispuestos en los dos sentidos, cada 70 cms en un sentido y en los que se cruzan

cada 40 cms entre ejes". Los 30 cm del espesor total del forjado se reparten entre los 25 cm de altura de la bovedilla y los 5 cm de la capa de compresión.

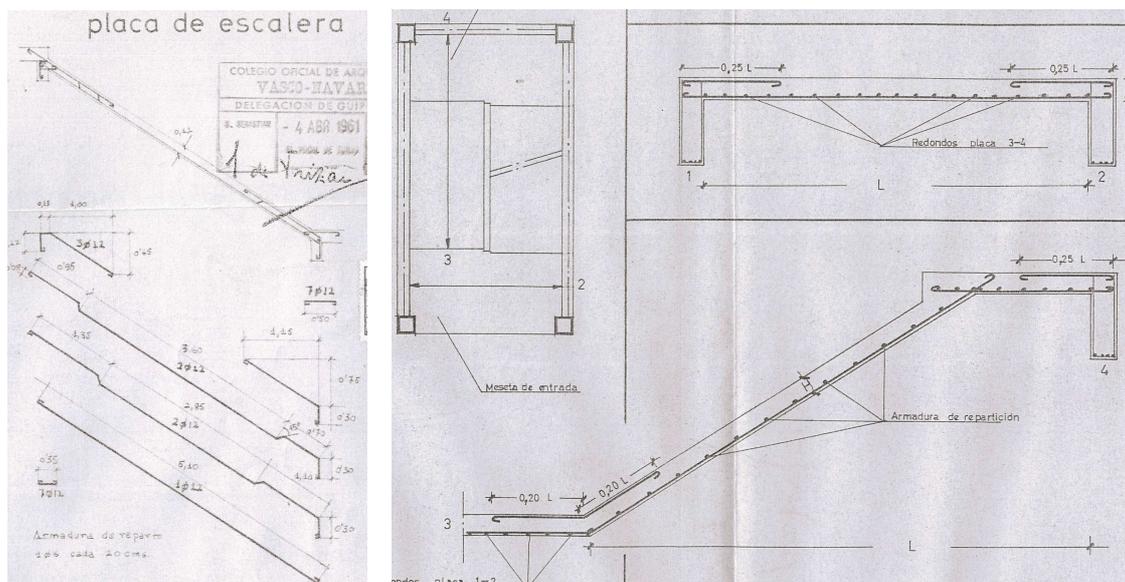
Dos ejemplos de losas de escalera típicas de la época. A la izquierda, detalle del armado de la escalera extraído del proyecto de 8 viviendas en Aldabemendia, 45-47 de Irun, redactado en 1961 por Román Azcue, Vicente Orbe y José Luis Pla. A la derecha, detalles de la planta y de las secciones longitudinal y transversal extraídos del proyecto de 128 viviendas en Ama Birjina Mirarietakoa, 1-3-5-7 de Irun, redactado en 1970 por Javier Salegui.

Serán losas continuas que, normalmente, transmitirán sus cargas a vigas situadas en el extremo exterior, bien frontal o lateral, de las mesetas de piso y entrepiso. Cada losa estará formada por un tramo recto en el arranque, uno inclinado en la parte central y un nuevo tramo recto en su parte final. En los detalles constructivos de los diferentes proyectos se puede observar cómo, en la mayoría de los casos, todos los tramos se armarán exclusivamente en las zonas donde se prevean esfuerzos de tracción. La parte inferior presentará un armado continuo en toda su longitud mientras que la parte superior sólo se armará en los puntos de quiebro dando continuidad a los armados de los extremos. La armadura longitudinal, formada habitualmente por barras de $\varnothing 10$ mm y $\varnothing 12$ mm, irá acompañada de una armadura de reparto transversal de menor cuantía.

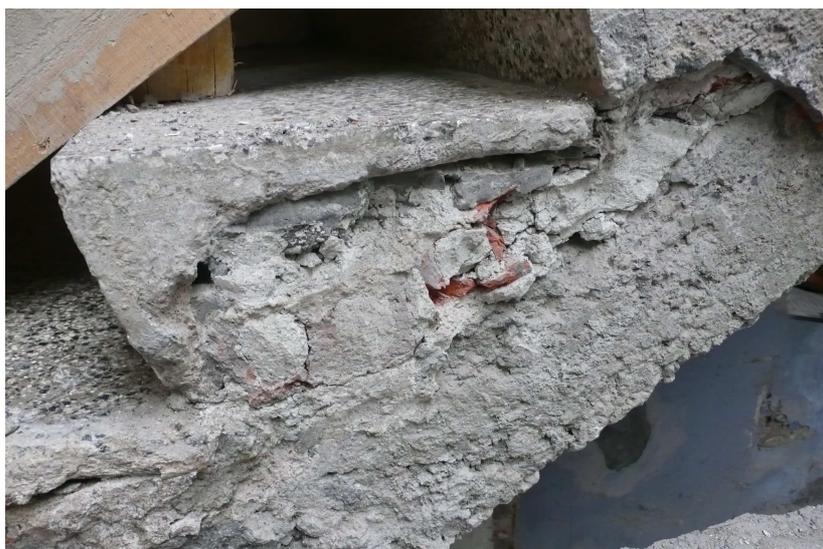
Detalle de la escalera del edificio de 12 viviendas en Zelai Ondo, 18 de Zarautz, proyectado en 1962 por Juan Manuel Encío y Luis Peña Ganchegui, en la que se puede observar la independencia entre las fases de construcción de la losa y el peldaño. Fotografía del autor.

Salvo casos excepcionales, la formación del peldaño no se realizará en la fase estructural sino en la de albañilería. Para el rellano se utilizarán ladrillos, cascotes y masa de mortero y el revestimiento final habitual consistirá en gradas prefabricadas de terrazo o piedra artificial.

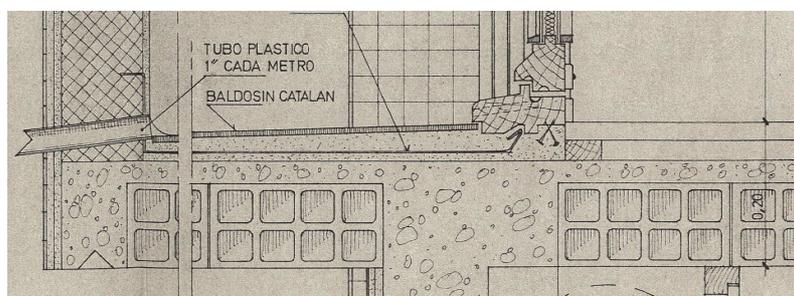
Detalle del vuelo de balcón del edificio de 92 viviendas en Nafarroa, 60bis-71-73 de Erreterria, extraído del proyecto original redactado en 1972 por Ramón Gabaráin. Las características constructivas del vuelo coinciden con las del resto del forjado.

En el primero de los casos, el más habitual, la continuidad con el forjado de la planta de piso se traducirá en una solución de forjado unidireccional de espesor constante en la que las viguetas se dispondrán en sentido perpendicular a la línea de fachada. El perímetro se rematará con una viga de borde armada de forma desigual que presentará, en su parte inferior y en toda su longitud, un rebaje a modo de goterón.
