5.1 La cimentación

5.1.1 Introducción

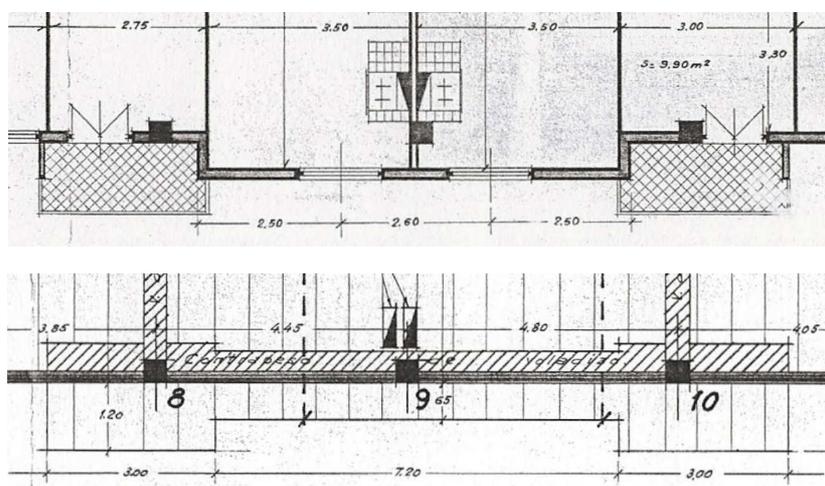
Fragmentos de los planos de planta general y planta estructural tipo extraídos del proyecto de 56 viviendas en Indamendi, 14-16 de Zarautz, redactado en 1972 por Juan M^a Aguirre. La leyenda inscrita en el macizado de parte del forjado lo define como "contrapeso del voladizo".

Normalmente, esta solución constructiva se completará con el macizado de parte del primer tramo del forjado situado en el lado interior de la viga de borde de fachada para compensar los esfuerzos generados por el elemento en vuelo.

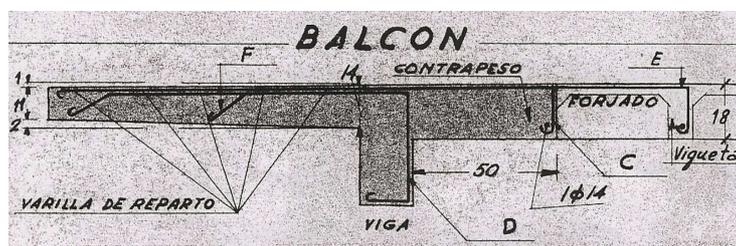
Detalle de losa tipo de vuelo de balcón, extraído del proyecto de 16 viviendas en Antziola auzoa, 76-78 de Hernani, redactado en 1967 por Isidro Setién y Juan M^a Aguirre. A la inclinación del plano inferior se le suma, en este caso, la de la cara superior provocando una reducción de 2 y 1 cm, respectivamente, en el borde exterior. El giro a 45° del extremo de algunas barras principales (señalado con la letra "F") será muy habitual durante esos años.

Aunque los vuelos podrán llegar a ser considerables, los balcones construidos mediante losas macizas de hormigón armado serán, en general, de menor sección. Entre los ejemplos analizados, se han encontrado espesores de 10, 12, 13, 15 y 18 cm. En algunos casos, esta dimensión no será constante e irá disminuyendo según se aproxima al borde exterior. Normalmente, dicha reducción estará provocada por la inclinación del plano inferior aunque se han encontrado algunos ejemplos en los que el plano superior también se inclina con objeto de ayudar a conformar la pendiente de acabado del balcón.

La cara superior sometida a tracción contará con una armadura principal formada por una serie de barras dispuestas en sentido transversal cuya prolongación sobre el forjado tendrá una dimensión similar a la del vuelo. El armado superior se completará con unas varillas de reparto colocadas en sentido longitudinal, paralelas a la fachada, mientras que el armado de la cara inferior se producirá sólo en contadas ocasiones.

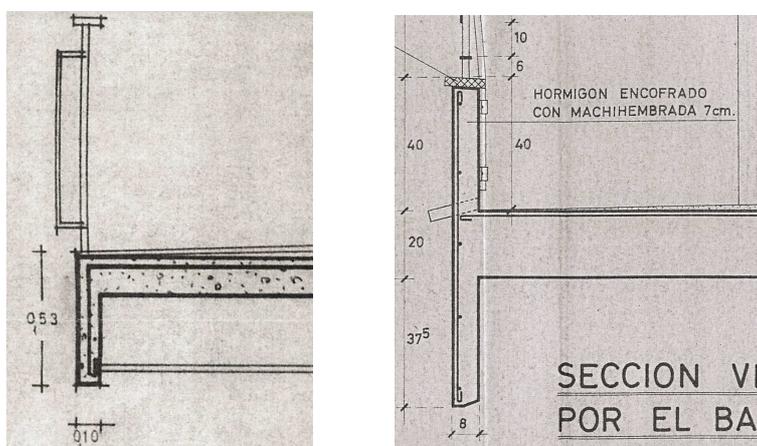
A la izquierda, detalle extraído del proyecto de 48 viviendas en Nafarroa, 37-A de Zarautz, redactado en 1965 por Roberto Martínez Anido. A la derecha, detalle extraído del proyecto de 102 viviendas en Pinudi, 3-5-7-9 de Irun redactado el mismo año por Miguel Gortari. La dificultad de un correcto armado resulta, en ambos casos, evidente.

Algunos balcones contarán con antepechos y elementos de cuelgue de hormigón armado situados en sus bordes exteriores que se caracterizarán por su continuidad material con la losa y por su esbeltez. Su reducido espesor dificultará la correcta disposición de las barras de armado.

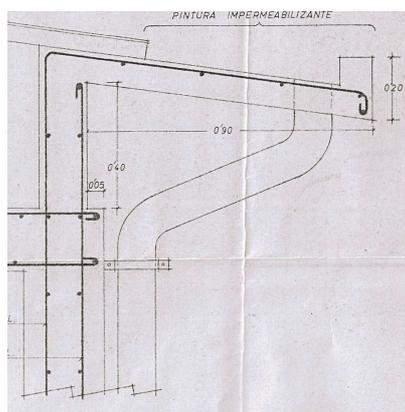
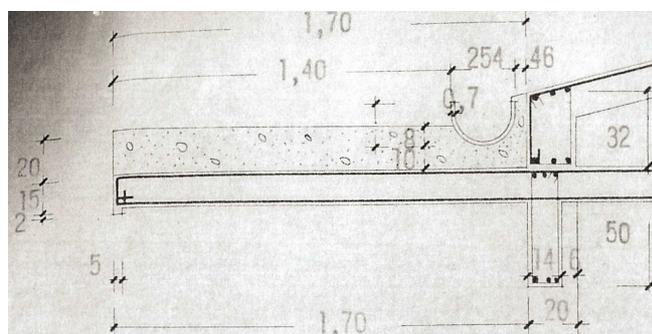
A la izquierda, detalle de losa inclinada de alero extraído del proyecto de 10 viviendas en San Frantzisko Xabier, 10 de Irun, redactado en 1962 por José Antonio Ponte. A la derecha, alero de 170 cm de vuelo y 15 cm de espesor sobre el que se plantea un recocido de 20 cm en el que se inserta el canalón. Detalle extraído del proyecto de 6 viviendas en Nafarroa, 38 de Zarautz, redactado en 1963 por Vicente Guibert.

Los aleros y cornisas de hormigón armado tendrán una presencia relevante en los edificios de la época. Además de como elemento de protección de la parte superior de la fachada, servirán de soporte de múltiples elementos de remate de cubierta como canalones, antepechos de borde, pesebres, etc. Los espesores variarán entre los 10 y los 15 cm y la dimensión del vuelo respecto al plano de fachada podrá llegar a ser considerable. Normalmente y al igual que los vuelos de balcón, presentarán un único plano de armado próximo a la cara superior y contarán con un resalte o rebaje, según el caso, en el borde exterior inferior que realizará las funciones de goterón.

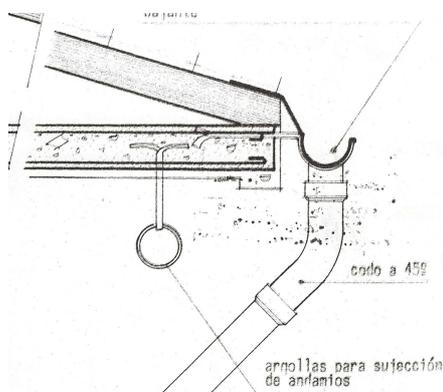
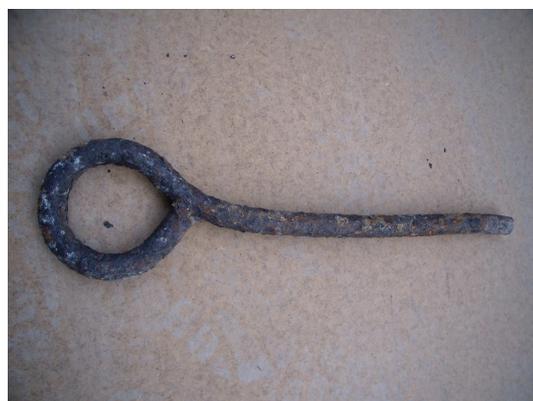
A la izquierda, detalle de alero extraído del proyecto de 45 viviendas en Elkano, 36-38-40 de Arrasate, redactado en 1966 por Vicente Guibert, en el que se puede leer "argollas para sujeción de andamios". A la derecha, argolla completamente oxidada extraída de un alero. Fotografía del autor.

Otro recurso típico de la época consistirá en utilizar los aleros para fijar argollas de hierro para colgar posibles elementos de andamiaje. La falta de mantenimiento debido a su difícil acceso ha provocado que, a día de hoy, presenten un grado de deterioro muy importante y que estén produciendo daños en el hormigón del alero por lo que, aprovechando obras de reforma, están siendo retiradas de forma progresiva.

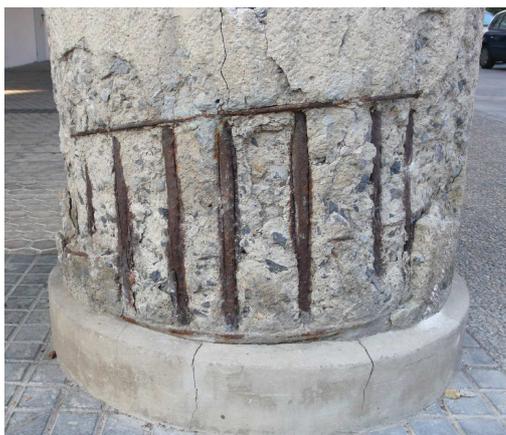
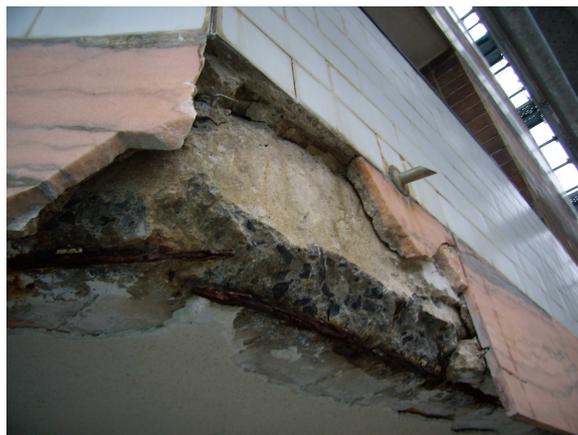
A la izquierda, desprendimiento del hormigón de recubrimiento de la base de uno de los pilares circulares de planta baja del edificio de 110 viviendas en Mandasko Dukearen pasealekua, 38-40-42-44-46 de Donostia, proyectado en 1969 por Félix Llanos. A la derecha, rotura y caída de parte del aplacado de piedra y del hormigón de la viga perimetral de una de las losas de balcón del edificio de 20 viviendas en Zinkunegi, 7 de Zarautz. Fotografías del autor.

Las consecuencias de la corrosión de las barras situadas en la zona perimetral de la sección estructural pueden llegar a ser espectaculares. La presión ejercida por el incremento de volumen de la armadura oxidada sobre el hormigón provoca la fisuración, el agrietamiento y el estallido final de este material. Por si esto fuera poco, los acabados exteriores de estos elementos estructurales se ven, la mayor parte de las veces, afectados de forma irremediable.

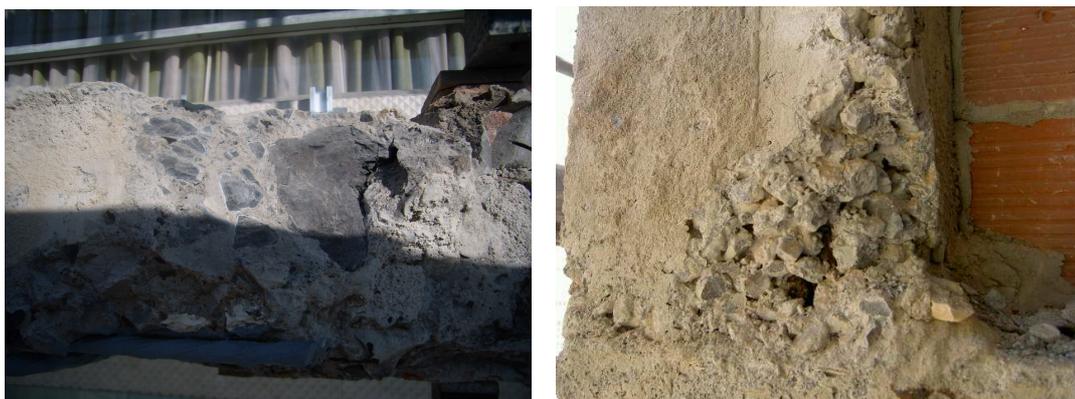
A la izquierda, presencia de bolos de árido de más de 100 mm en el hormigón de una viga de borde de balcón del edificio de 8 viviendas en Nafarroa, 44 de Zarautz, proyectado en 1963 por Román Azcue, Vicente Orbe y José Luis Pla. A la derecha, hormigón disgregado con oquedades y acumulación de árido grueso, sin apenas conglomerante, en la base de un pilar del bloque de 16 viviendas en Nafarroa, 39 de Zarautz, proyectado en 1970 por Roberto Martínez Anido. Fotografías del autor.

- La calidad del hormigón: Como ha quedado analizado en el capítulo cuatro, la calidad de los hormigones fabricados por aquellos años fue muy desigual. Mientras algunos han llegado hasta nuestros días en perfecto estado, otros, con el paso del tiempo, están pagando un alto precio por dosificaciones mal compensadas, el uso de áridos excesivamente gruesos, el empleo de arenas mal lavadas, la ejecución de mezclas poco homogéneas y con un alto grado de disgregación, un incorrecto vertido y proceso de compactado, etc.

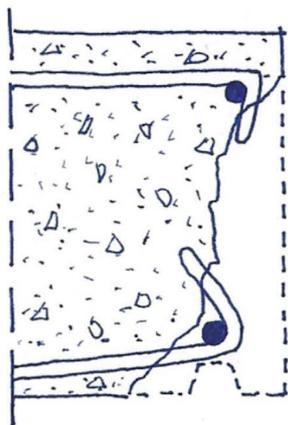
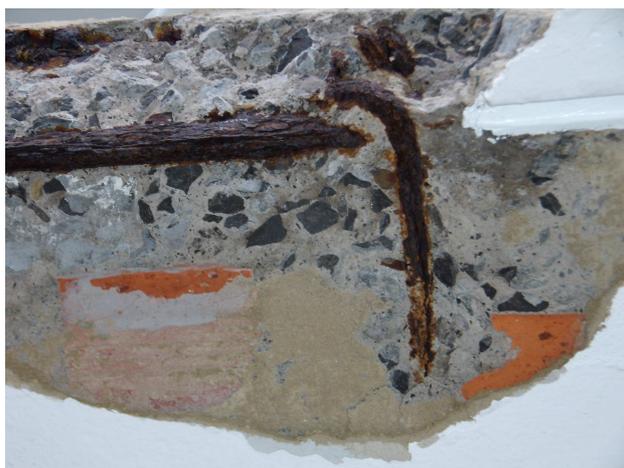
El escaso recubrimiento y la proximidad del goterón contribuyen al deterioro del perímetro del forjado de balcón. Edificio de 8 viviendas en Nafarroa, 44 de Zarautz, proyectado en 1963 por Román Azcue, Vicente Orbe y José Luis Pla.
Dibujo y fotografía del autor.

Este hecho se manifiesta una y otra vez. En muchos ejemplos se puede comprobar como las barras de la armadura inferior de cualquier viga o vigueta fueron lanzadas literalmente sobre el fondo del encofrado. En presencia de humedad el proceso se agrava y, por ello, en los vuelos cuya impermeabilización superior o no existe o ha fallado y donde el agua apenas encuentra obstáculos para filtrarse al interior de la estructura, el problema se concentra en los bordes y superficies inferiores. Además, la habitual hendidura realizada en la parte inferior del borde de cualquier vuelo, para ejercer las funciones de goterón, disminuye aún más la, ya de por sí, exigua dimensión del recubrimiento de la armadura.

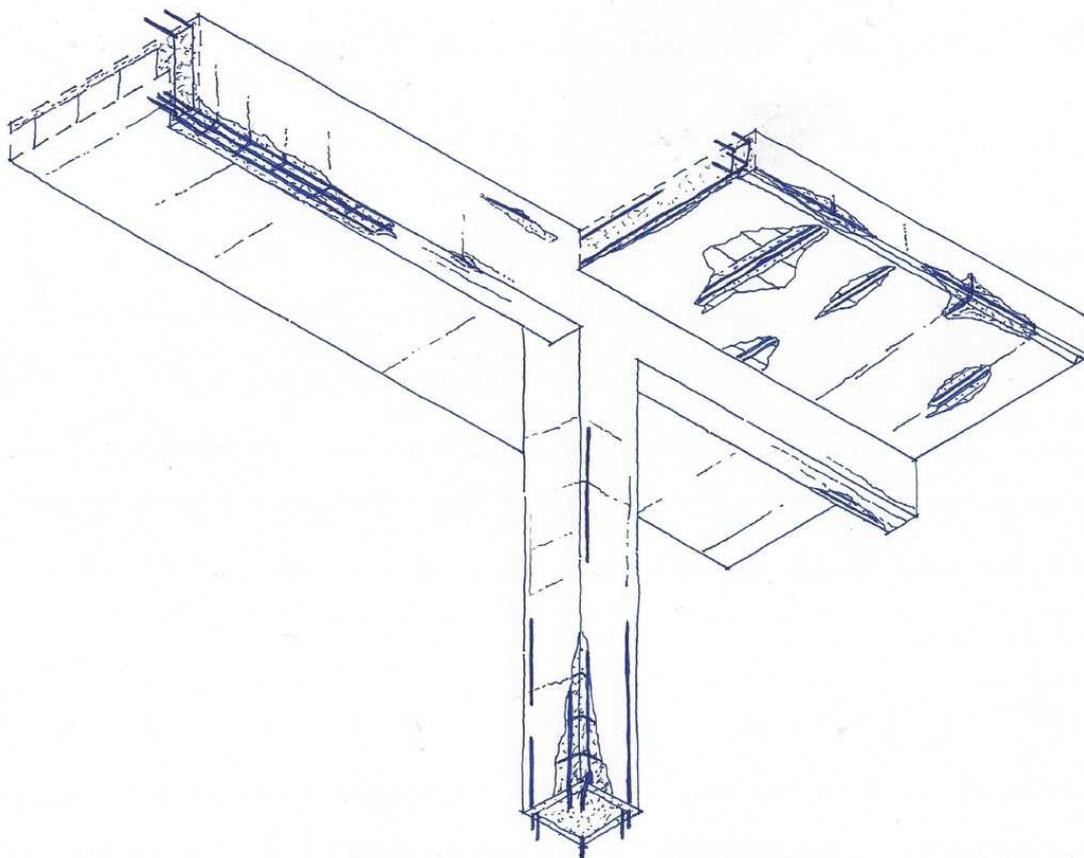
Representación gráfica del conjunto de lesiones más habituales por corrosión de armaduras en pilares, vigas y placas de forjados y vuelos.
Dibujo del autor.

En el caso de los pilares, las lesiones debidas a la corrosión de la armadura principal se concentran en las esquinas y se manifiestan en forma de fisura o grieta vertical próxima a la arista. Si el recubrimiento es escaso, los cercos pueden también verse afectados apareciendo fisuras transversales horizontales regularmente repartidas. Además, debido a la presencia de humedad, los pilares en contacto con el suelo son más proclives a presentar daños en su parte inferior.

En las vigas, la armadura principal se concentra en la parte central inferior, es decir, en la zona en la que el recubrimiento de hormigón suele ser menor debido al incorrecto calce de las barras. En consecuencia, se convierte en un lugar propicio para que aparezcan fisuras y grietas que pueden acabar en desprendimientos. Al igual que en el caso de los pilares, la corrosión de los cercos puede generar fisuras, en este caso, verticales y perpendiculares a la dirección principal de la viga.

En los forjados aligerados, principalmente los realizados *in situ*, las lesiones se producen en la cara inferior de las viguetas y se manifiestan en forma de fisuras y grietas lineales, paralelas y equidistantes entre sí. El escaso hormigón de recubrimiento y el raseo o enlucido del techo son incapaces de soportar la presión ejercida por el empuje del óxido y acaban desprendiéndose. En el caso de losas armadas, las lesiones pueden llegar a afectar al conjunto de la superficie del techo.

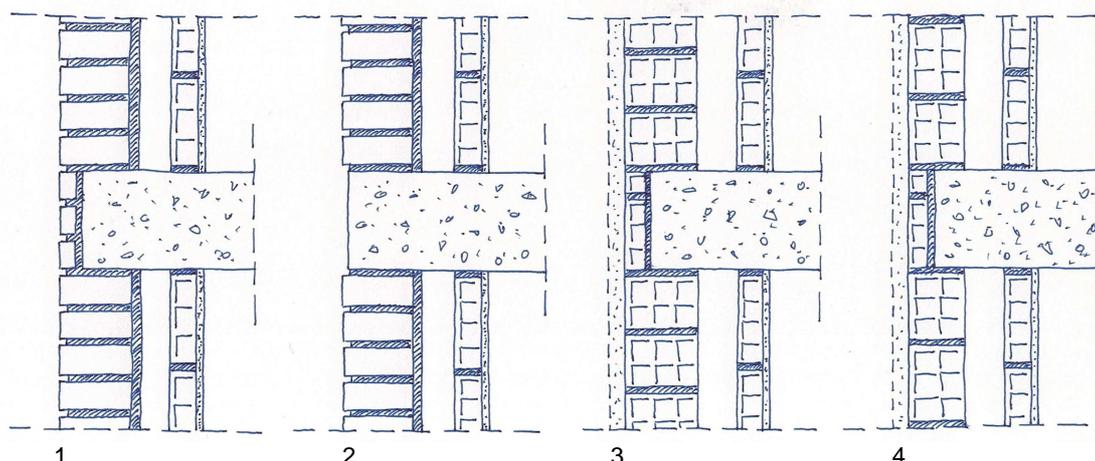
Cuatro variantes de la solución de fachada de doble hoja típica de la época: 1) Hoja exterior de fábrica de ladrillo caravista ligeramente volada respecto al plano del forjado cuyo frente se chapea con plaqueta, cámara de aire y tabique interior enlucido. 2) Solución similar a la anterior dejando los frentes estructurales vistos. 3) Hoja exterior de fábrica de ladrillo hueco doble colocada *a media asta* y revestida exteriormente. 4) Se diferencia de la anterior en la disposición del ladrillo hueco doble que en este caso se realiza *a tabicón*.
Dibujos del autor.

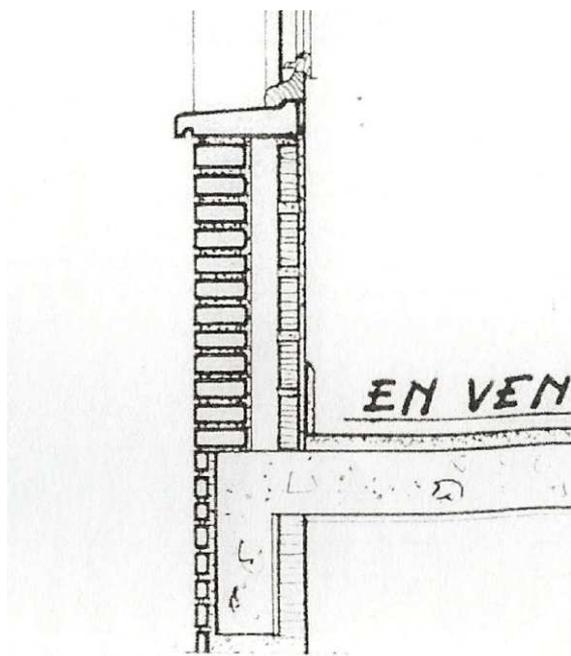
La hoja exterior de ladrillo caravista vuela respecto a la viga de canto cuyo frente se forra con plaquetas del mismo material. Detalle constructivo extraído del proyecto de 30 viviendas en Mitxelena, 33 de Zarautz, redactado por Juan Miguel Elorza en 1974.

La primera hilada apoya siempre sobre la viga de borde de cada forjado y, en la mayor parte de los casos, la pieza de ladrillo vuela alrededor de un tercio de su anchura respecto al frente estructural. De esta manera, los pilares, vigas y cantos de forjado pueden ser revestidos con piezas de menor espesor, en torno a los 3 cm, que servirán para igualar el plano de fachada. En las fachadas de ladrillo caravista, este chapado, realizado en ocasiones mediante plaquetas colocadas *a sardinel*,²⁷⁹ servirá para evitar la discontinuidad material y formal de la fachada²⁸⁰ mientras que en las fábricas de LHD su principal objetivo será el de dar continuidad material al soporte reduciendo el riesgo de fisuración que lleva siempre implícita la unión entre dos soportes de diferentes características y comportamiento. Sólo en uno de los proyectos de los últimos años, el edificio de 92 viviendas en Nafarroa, 71 de Errenteria, redactado en 1972 por Ramón Gabarain, se propone, con el fin de absorber las tensiones que se producen en ese delicado punto, la colocación de una malla de PVC bajo el enfoscado.²⁸¹ En las fachadas de ladrillo caravista, esta pieza se obtendrá de la rotura previa e *in situ* de la parte exterior de una pieza de ladrillo mientras que en las fábricas de LHD el forrado de frentes se realizará, normalmente, con ladrillos de rasilla.

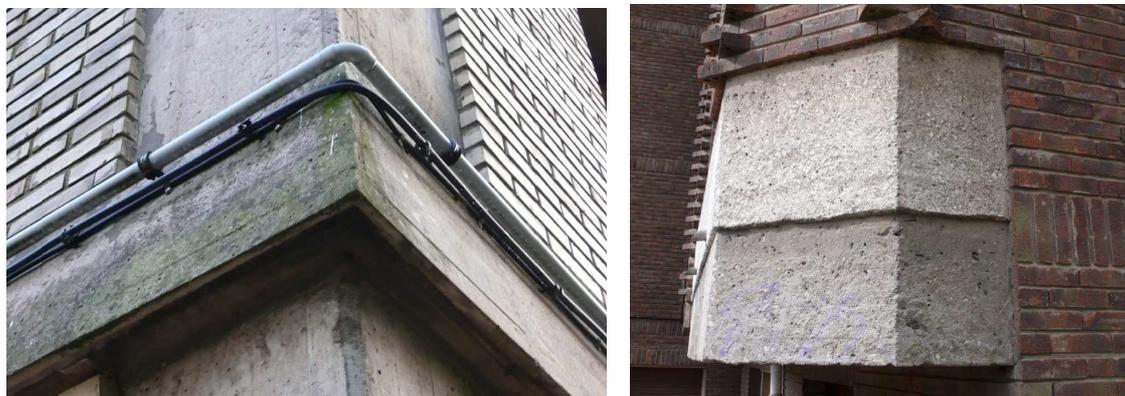
A la izquierda, frentes de hormigón visto de vigas y pilares en uno de los edificios del barrio de Capuchinos en Errenteria, proyectado en 1968 por Félix Llanos. A la derecha, viga y murete de hormigón con tratamiento abujardado en frente de forjado del edificio de 24 viviendas en Hendaia, 1 de Irun, proyectado en 1969 por Antonio García, José Luis Pla y Vicente Orbe. Fotografías del autor.

En ocasiones y por razones puramente compositivas, los frentes estructurales de hormigón de los pilares, vigas y forjados de cada planta se dejarán vistos.

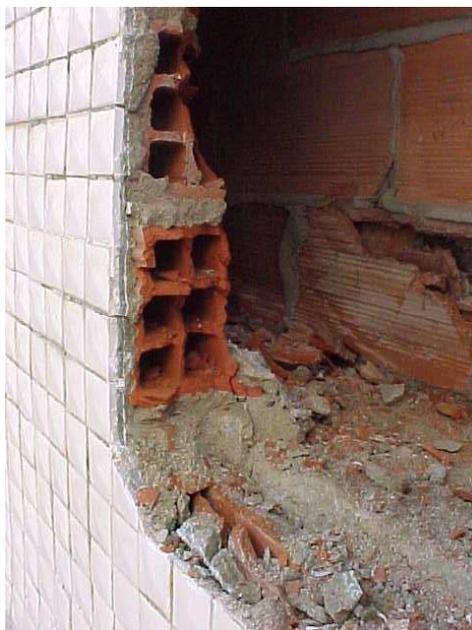
Cámara de aire de 13 cm de anchura aparecida tras la cata realizada en la fachada sur del bloque de 16 viviendas en Nafarroa, 39 de Zarautz, proyectado en 1970 por Roberto Martínez Anido. Fotografía del autor.

exista, no lo permiten. Sorprende, por lo tanto, que en los cuatro casos en los que, tras la realización de una serie de catas, se ha podido tener acceso a la cámara de aire su anchura haya superado siempre los 11cm, llegando incluso hasta los 20 cm en uno de los casos.

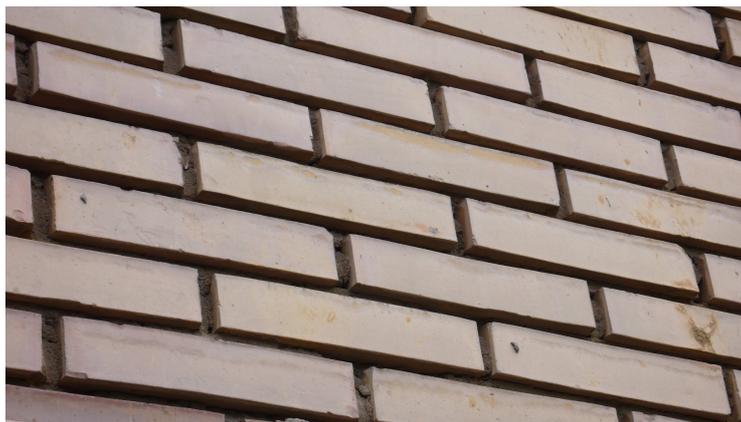
*Aparejo a sogas con juntas rehundidas, solución típica de la época.
Fotografía del autor.*

Sólo en dos de los casos se han encontrado referencias expresas a la dimensión y profundidad de las juntas verticales (llagas) y horizontales (tendeles). En uno de ellos se dice que la profundidad en la llaga será de 6 mm mientras que en el otro, la dimensión, tanto de la llaga como del tendel, se establece en 15 mm. La observación *in situ* de las fachadas permite constatar como, en su gran mayoría, todas estas juntas presentan un rehundido de aproximadamente 10 mm, hecho que constituirá uno de los rasgos característicos de la puesta en obra de las fábricas de ladrillo de la época.

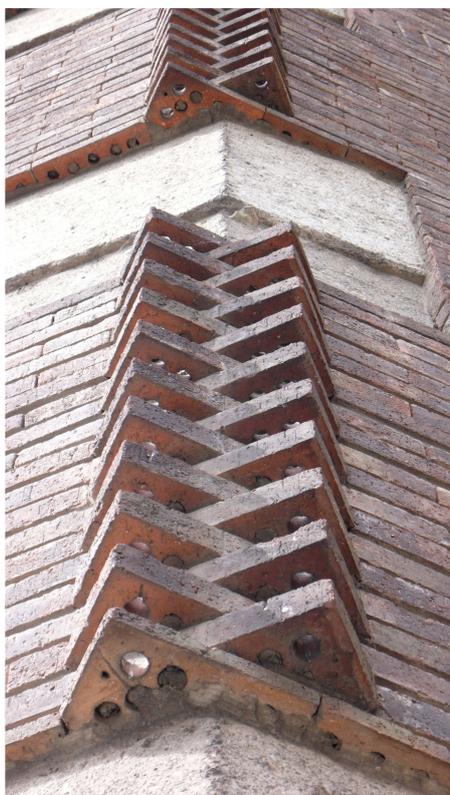
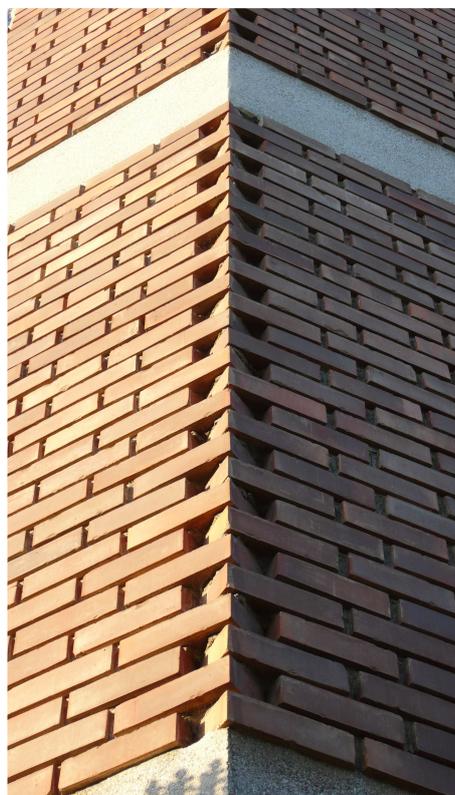
A la izquierda, detalle del quiebro de fachada del edificio de 24 viviendas en Hendaia, 1 de Irun, proyectado en 1969 por Antonio García, José Luis Pla y Vicente Orbe. A la derecha, giro de fachada del edificio de 48 viviendas en Nafarroa, 9 de Zarautz, proyectado el mismo año por Antonio Perpiñá y Luis Iglesias. Fotografías del autor.

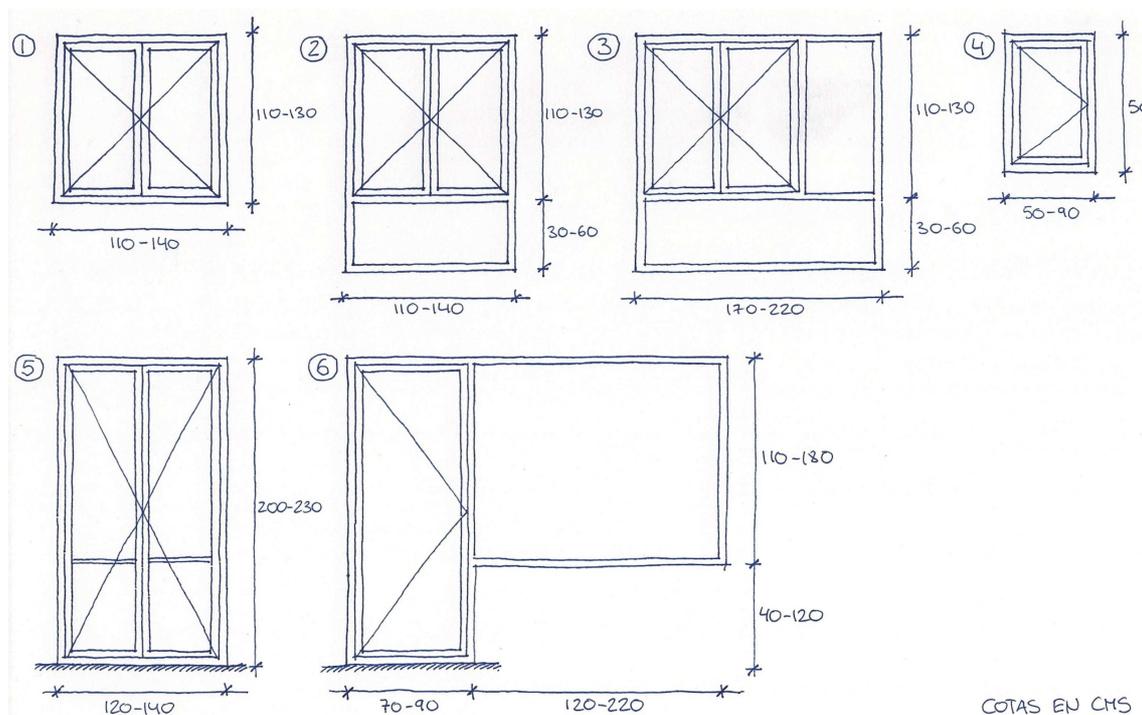
Soluciones de carpinterías exteriores más utilizadas: 1) Ventana de dos hojas abatibles, solución típica para dormitorio. 2) Ventana similar a la anterior con una hoja fija en la parte inferior. 3) Ventana de triple hoja, dos de ellas abatibles, con un fijo común en la parte inferior. Solución muy utilizada en salas de estar y dormitorios principales. 4) Ventana de una hoja para pequeñas estancias como baños y aseos. 5) Puerta balconera de doble hoja, utilizada habitualmente como salida al balcón desde la cocina. 6) Puerta balconera de una hoja con ventanal, típica salida desde la sala de estar.

Se acompañan de las dimensiones más habituales en cada caso.

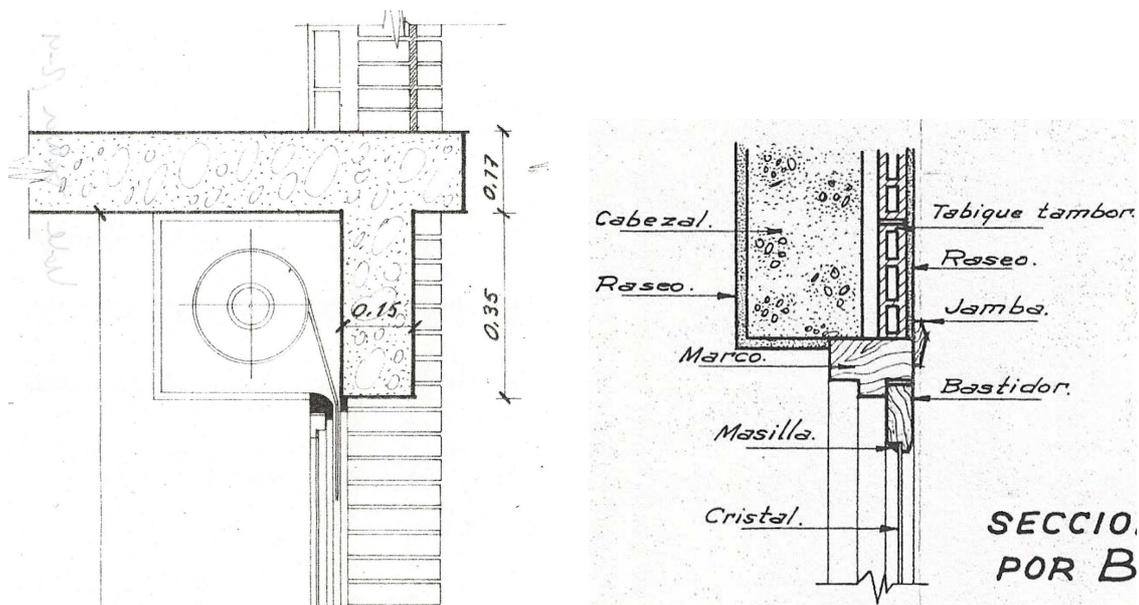
A la izquierda, viga de canto en el plano exterior y caja de persiana en el interior. Detalle extraído del proyecto de 56 viviendas en Kale txikia, 2-4 de Arrasate, redactado en 1964 por Hermenegildo Bracons. A la derecha, detalle de viga de canto y tabique de LHS apoyado sobre el marco de ventana, extraído del proyecto de 32 viviendas en Indamendi, 7 de Zarautz, redactado en 1968 por Juan M^a Aguirre.

En el caso de la hoja interior, el concepto de dintel desaparece ya que la caja de persiana, cuando exista, será la encargada de resolver el espacio existente entre la parte superior de la carpintería y el forjado superior mientras que cuando el hueco no cuente con persiana, el tramo superior se cerrará mediante un tabique apoyado directamente sobre el grueso perfil superior de la carpintería de la ventana.

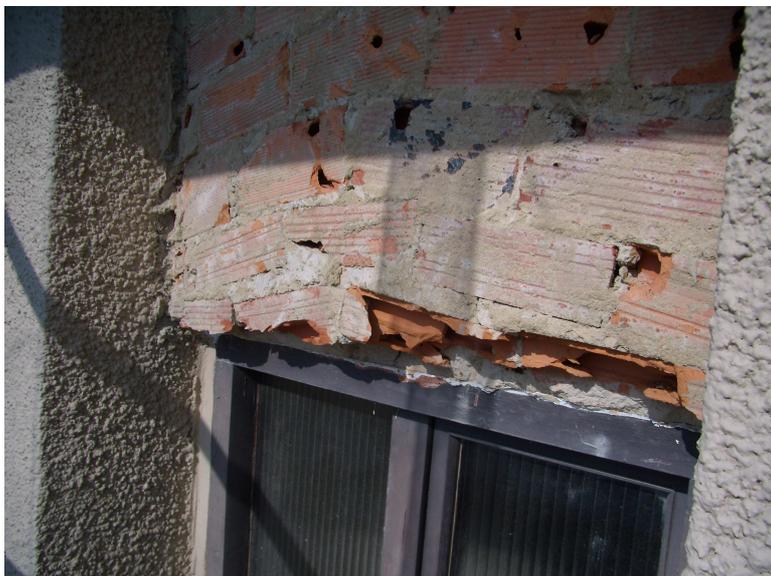
Torre de Vista Alegre en Zarautz, construida en 1958 según proyecto de Luis Peña Ganchegui y Juan Manuel Encío. Fotografía del autor.

- Hiladas de ladrillo ligeramente curvadas trabajando en forma de arco.

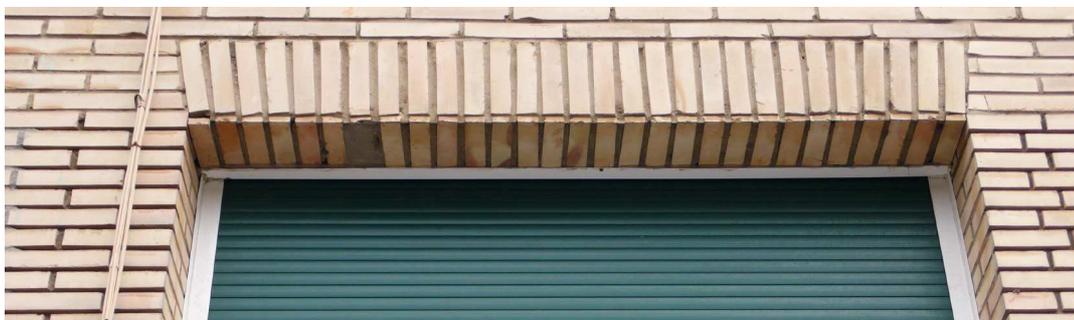
Bloque de viviendas del barrio de Agustinas en Errenteria, proyectado en 1972 por Rafael Llopis. Fotografía del autor.

- Ladrillos caravista colocados *a sardinel* y ligeramente inclinados.

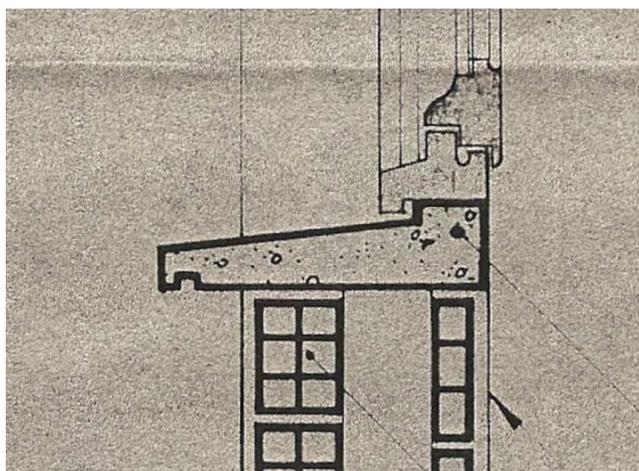
Solución típica de vierteaguas de ventana de la época. Detalle extraído del proyecto de conjunto residencial de 697 viviendas en Urdaburu de Errenteria, redactado en 1964 por Ramón Gabaráin.

En la gran mayoría de los casos se utilizarán piezas de hormigón prefabricado o piedra artificial de sección rectangular o trapezoidal y la cara superior ligeramente inclinada hacia el exterior para facilitar la evacuación de agua. Se colocarán apoyados sobre las hojas interior y exterior de fábrica de ladrillo aunque también podrán descansar sobre un ladrillo de rasilla colocado a modo de tapa de la cámara de aire. En dos de los ejemplos analizados, esta rasilla se impermeabiliza mediante una tela asfáltica.

Al incluir una o más varillas de armado longitudinal en su interior, el espesor medio de estas piezas será importante, oscilando entre los 5 y los 8 cm. La parte exterior de la pieza volará unos 5-6 cm respecto al plano exterior de fachada y contará con un resalte inferior o una muesca que realizará las funciones de goterón. Normalmente, atravesará todo el espesor de la fachada quedando su testero interior enrasado con el plano del tabique. El marco de la carpintería montará directamente sobre ella sin la ayuda de ningún tipo de premarco.

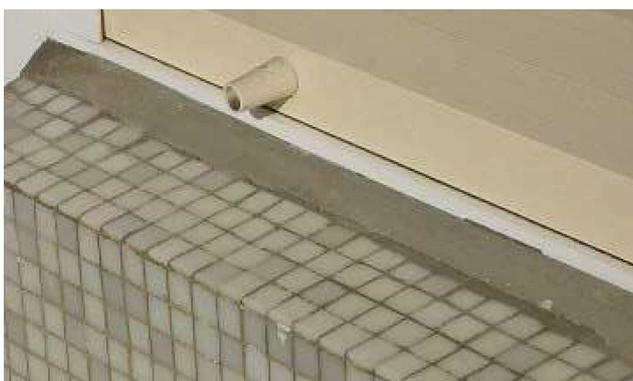
Solución de alféizar del edificio de 36 viviendas en Nafarroa, 27-29-31-33 de Zarautz, proyectado en 1967 por Roberto Martínez Anido. Fotografía del autor.

En los edificios revestidos mediante plaquetas cerámicas y mosaicos vidriados y con objeto de dar continuidad material al conjunto del perímetro del hueco, será habitual utilizar estos mismos materiales para cubrir la superficie horizontal superior del antepecho de ventana. Al tratarse de un simple forrado y no existir un elemento específico de vierteaguas, no existirá vuelo ni goterón.

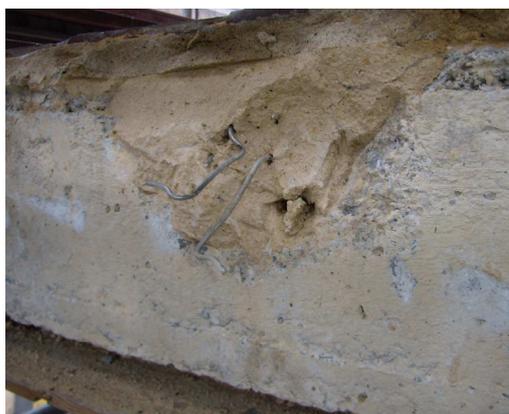
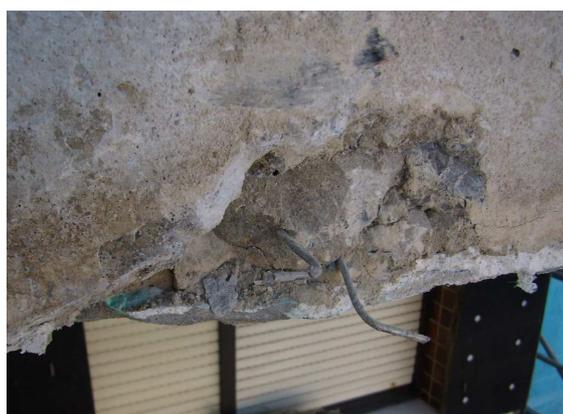
Frentes de balcón tras la extracción del aplacado original de piedra. A la izquierda, edificio de viviendas situado en Gipuzkoa, 15 de Zarautz y a la derecha edificio de viviendas situado en Zinkunegi, 7 de la misma localidad, construidos ambos a comienzos de los años setenta. Junto a los alambres utilizados para anclar la piedra se observa el relleno realizado con un mortero de menor calidad. Fotografías del autor.

La mayor parte de los frentes estructurales de hormigón de los vuelos de balcón se protegerán con un acabado continuo (pintura, *Granulite*, etc) aplicado directamente sobre su superficie o sobre un raseo realizado previamente con mortero de cemento. En algunas ocasiones, aparecen plaquetas cerámicas y de piedra natural adheridas con mortero aunque en el caso de estas últimas, de mayor peso, se contará con la ayuda de alambres o zarpas. En los dos edificios en los que se han podido extraer las placas de piedra situadas en los frentes de balcón se ha podido constatar que, dada la diferencia temporal existente entre la fase estructural y la fase constructiva del aplacado, resultó necesario picar el hormigón de la viga de borde para poder introducir las varillas, rellenándose posteriormente el hueco con un hormigón o mortero de cemento de menor calidad.

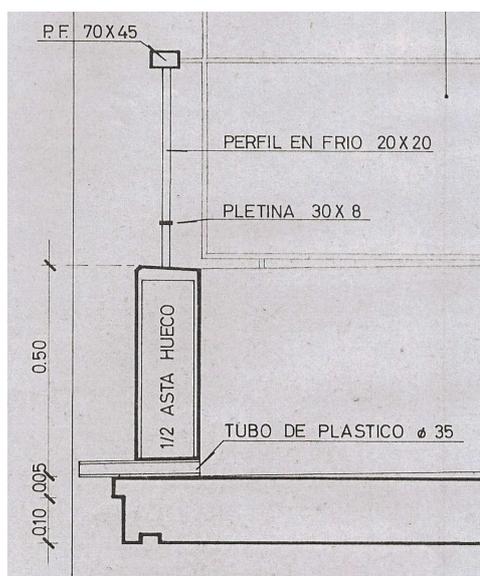
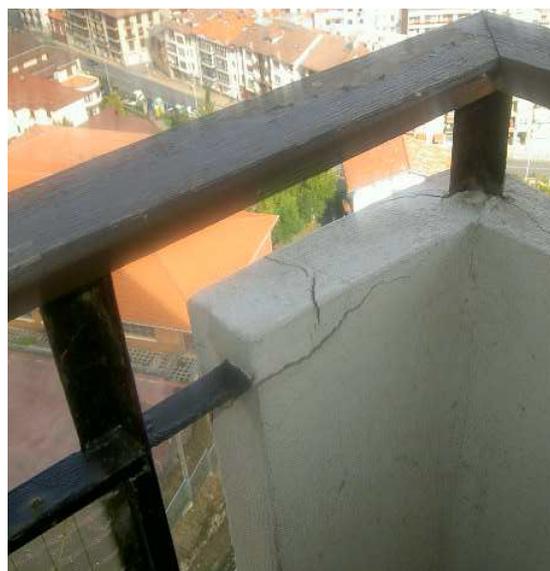
A la izquierda, defensa mixta formada por un antepecho de LHD colocado a media asta en la parte inferior y una perfilería metálica en la parte superior. Detalle extraído del proyecto de 80 viviendas en Bera de Bidasoa, 2-4 de Irun, redactado en 1968 por Miguel Gortari. En la imagen de la derecha se puede observar como la perfilería metálica superior se introduce directamente en el antepecho, un antepecho cuya cara superior no incluye ningún tipo de albardilla. Torre de Vista Alegre en Zarautz, construida en 1958 según proyecto de Luis Peña Ganchequi y Juan Manuel Encío. Fotografía del autor.

Normalmente el murete del antepecho no alcanzará la altura total necesaria para cumplir con la función de defensa (de 1,00 m, aproximadamente) y se recurrirá a una solución mixta, con un tramo superior resuelto mediante una barandilla metálica. La coronación del murete sobre la que descansará esta última pieza podrá quedar simplemente raseada, revestida con el mismo aplacado utilizado en el resto de los paños o protegida mediante una albardilla prefabricada. Los montantes de la perfilería metálica superior se fijarán al antepecho mediante la introducción y recibido directo de las barras sobre el murete. La evacuación de agua del balcón se realizará a través de tubos circulares o gárgolas prefabricadas que, perforando el antepecho en su base, volarán sobre el exterior.

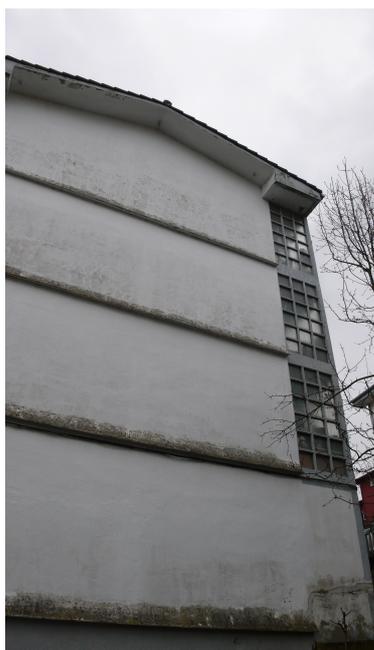
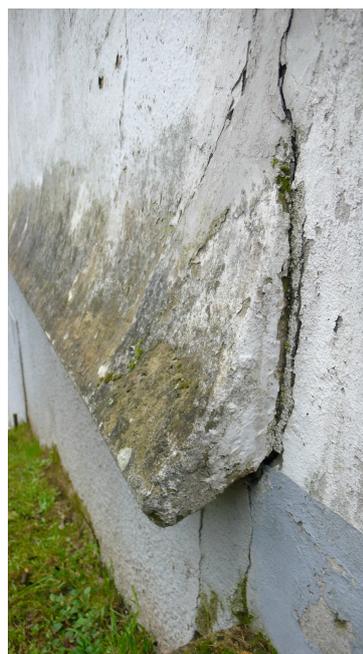
Vierteaguas de fachada en el testero de uno de los edificios de vivienda del barrio de Galtzaraborda en Errenteria, proyectado en 1963 por Vicente Saralegui. Fotografías del autor.

Un recurso constructivo bastante utilizado en gran parte de los edificios de los primeros años sesenta resueltos con un revestimiento de acabado continuo será la inserción de unos vierteaguas, resaltes o baberos semicurvados realizados con mortero de cemento al nivel de cada planta con el fin de ir expulsando de forma rápida el agua de la superficie de fachada a la altura de cada piso. Los técnicos, albañiles y constructores eran muy conscientes de que las propiedades impermeabilizantes de los revestimientos continuos utilizados en la época eran limitadas y que la acumulación de una gran cantidad de agua en la parte inferior de la fachada, tras haber discurrido por toda su superficie, podía generar serios problemas de humedad.

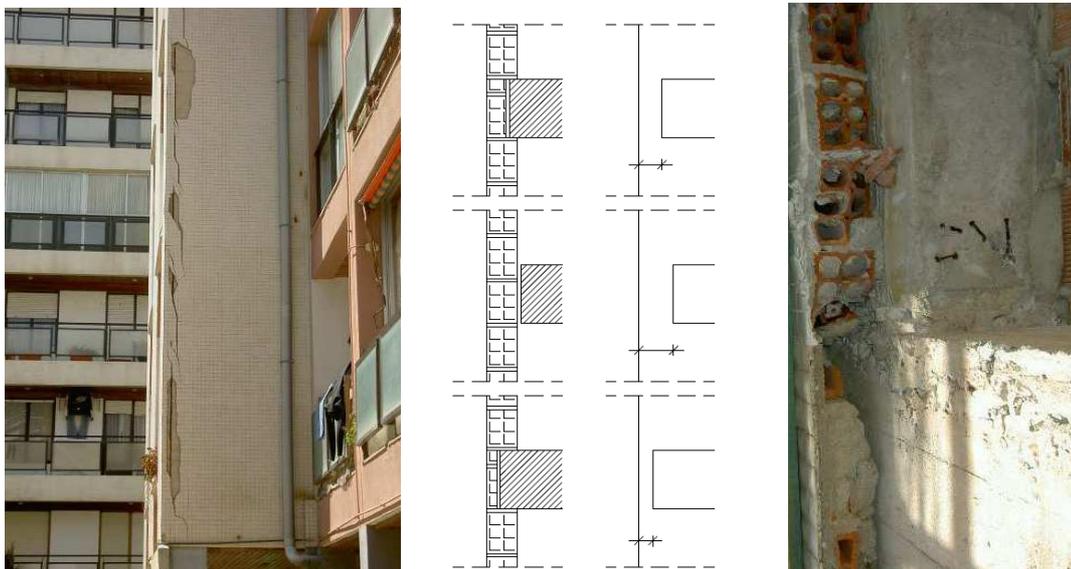
Grieta vertical en el encuentro entre dos paños perpendiculares de fachada provocada por el desigual y escaso apoyo de la hoja exterior. Parte de otra de las fachadas de este edificio se vino abajo previamente. En la imagen detallada de la derecha se puede observar como la fábrica exterior de LHD, colocada a *tabicón*, apenas apoya en el borde del forjado provocando el hundimiento y arrastre de todo el paño. Edificio de 24 viviendas situado en Nafarroa, 39 de Zarautz, proyectado en 1970 por Roberto Martínez Anido. Fotografías y dibujo del autor.

- La falta de libertad de movimiento: La constricción de las hojas de fachada entre dos planos estructurales tan rígidos como son los forjados superior e inferior que limitan cada planta, condiciona y coarta los necesarios movimientos relativos entre ambos elementos constructivos.
- El insuficiente apoyo del soporte: La habitual disposición de la hoja exterior de ladrillo en el borde del forjado hace que, en el caso de que los frentes estructurales de los diferentes pisos no se encuentren perfectamente aplomados, la superficie de apoyo de la fábrica varíe entre las diferentes plantas, generando una incorrecta transmisión de las cargas.

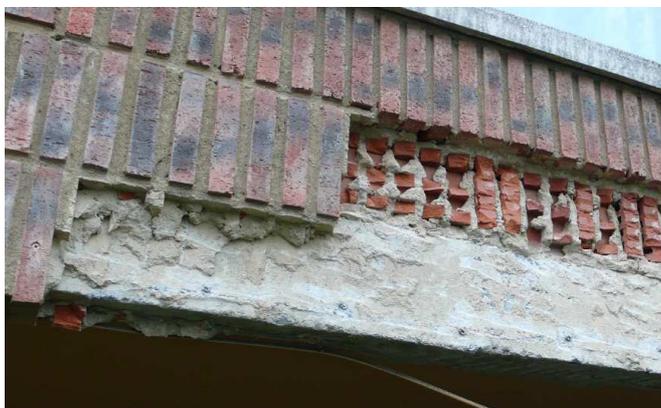
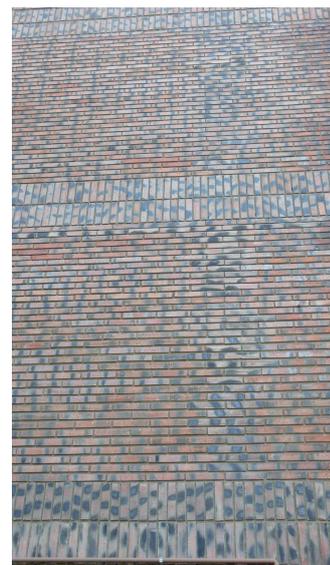
Dos lesiones típicas de los revestimientos de los frentes estructurales. A la izquierda, desprendimiento de parte de las plaquetas de ladrillo colocadas a *sardinel* en el frente de forjado de una fachada de ladrillo caravista. A la derecha, cambio de tonalidad en el paño de ladrillo caravista debido al diferente comportamiento frente a la exposición exterior de las piezas enteras respecto a las plaquetas que permite "visualizar", por transparencia, la ubicación de los pilares en fachada. Fotografías del autor.

- El revestimiento de los frentes estructurales: La cara exterior de la fábrica de ladrillo que forma la hoja pesada de la fachada puede quedar enrasada con los frentes estructurales o ligeramente volada respecto a éstos. En el primero de los casos, el revestimiento de acabado final se encuentra con dos soportes de diferentes características, hecho que con el tiempo puede provocar fisuras en las zonas de encuentro debido al desigual comportamiento entre materiales. En el segundo caso, los frentes de forjados, vigas y pilares que quedan remetidos respecto al plano exterior se forran mediante una rasilla o una plaqueta de ladrillo que puede quedar vista, caso de las fábricas de ladrillo caravista u oculta, caso de las fachadas con revestimiento continuo o aplacadas. Este chapeado del frente estructural soluciona la discontinuidad material que se producía en la situación anterior pero no puede, en ocasiones, evitar la aparición de otra serie de problemas como la falta de apoyo o adherencia al soporte, la recepción de cargas no previstas y transmitidas por la hoja inmediatamente superior, los efectos derivados de las diferencias de espesor, etc. Las consecuencias se traducen en manchas superficiales, deformaciones, fisuras, aplastamientos e, incluso, desprendimientos. Las fachadas de ladrillo caravista, desprovistas de cualquier otro revestimiento adicional, son las más expuestas a sufrir este tipo de lesiones.

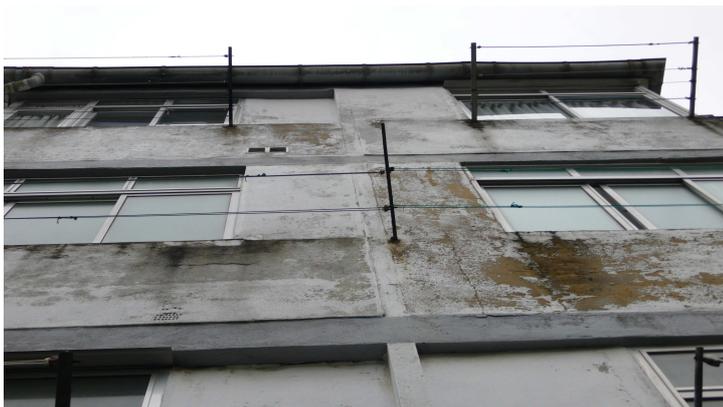
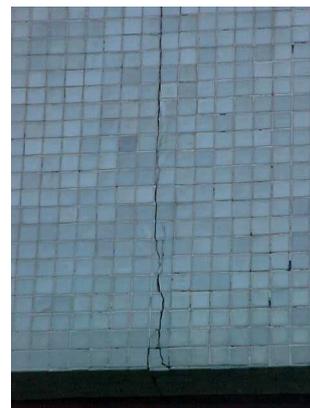
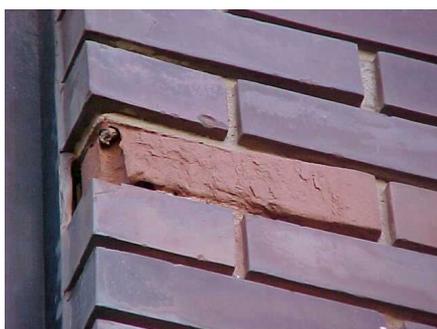
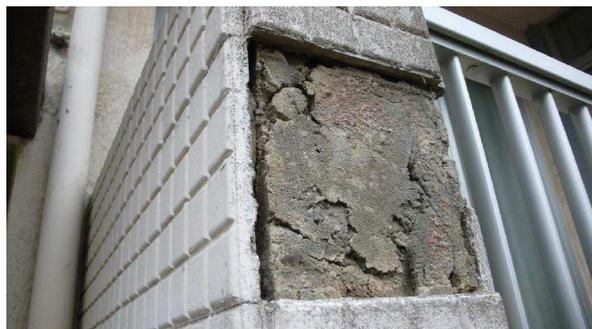
Cuatro ejemplos del deterioro sufrido por los revestimientos de fachada. Arriba a la izquierda, manchas de humedad y degradación generalizada de la pintura y del enfoscado de mortero. Arriba a la derecha, fisura vertical en un revestimiento de mosaico vítreo o *gresite*. Abajo a la izquierda, decapado de la superficie exterior de un ladrillo caravista y a su derecha, desprendimiento de una baldosa hidráulica por pérdida de adherencia. Fotografías del autor.

Con el paso de las décadas, muchas de las prestaciones de los diferentes materiales empleados en el revestimiento exterior de las fachadas han ido disminuyendo. Los enfoscados se han fisurado y cuarteado; los morteros de agarre se han disgregado y han perdido adherencia; las plaquetas, mosaicos

vítreos y similares, así como las juntas entre piezas, se han fisurado y agrietado; la impermeabilidad de la solución original ha disminuido o desaparecido sin que exista posibilidad de que la humedad filtrada a la cámara pueda evaporarse o ser evacuada; el acabado exterior de algunos ladrillos caravista se ha deteriorado,²⁸⁴ etc. Todo ello ha provocado una degradación generalizada y un agotamiento de la solución original.

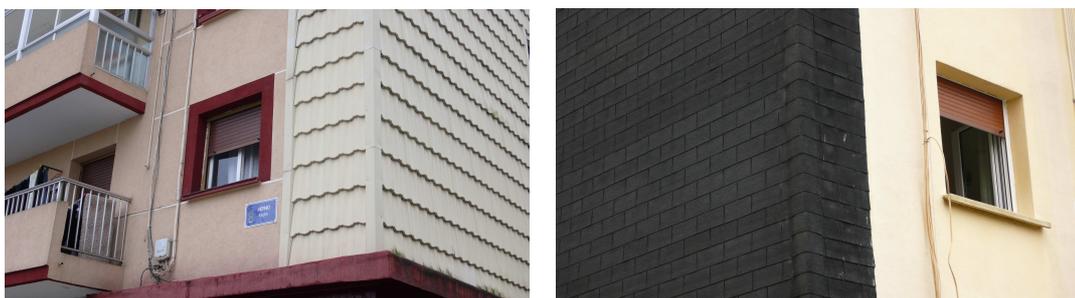
Dos ejemplos de la aplicación de diferentes soluciones en la sustitución de revestimientos en función de la orientación y grado de exposición de la fachada. Fotografías del autor.

En los edificios analizados, se ha podido constatar que las fachadas norte y noroeste de muchos de ellos se encuentran en peor estado que las abiertas a otras orientaciones. También se observa que en algunos de los que ya han sido rehabilitados, la solución de acabado aplicada en las fachadas más expuestas difiere de la realizada en el resto de fachadas, siendo más garantista desde el punto de vista de la impermeabilidad. O que los trabajos de reparación realizados en algunos otros edificios se han limitado exclusivamente a la impermeabilización y protección de las fachadas situadas al norte o al noroeste.

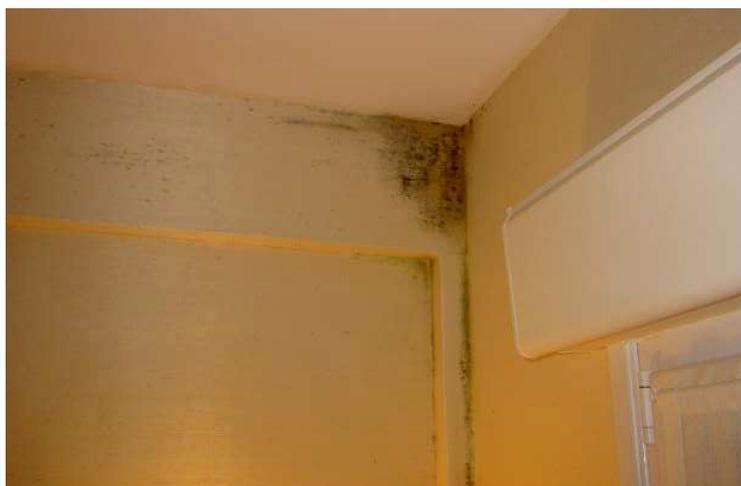
Manchas de moho en las caras interiores de un pilar y una viga por el puente térmico generado tras la sustitución de carpinterías y la introducción de un material aislante en la cámara de aire de la fachada. Fotografía del autor.

En el momento en que las exigencias de confort de la sociedad, en general, y del usuario, en particular, aumentan y las carpinterías originales comienzan a ser sustituidas por otras con un mayor grado de estanqueidad y hermeticidad, los vidrios mejoran su capacidad aislante, la temperatura media de la vivienda sube debido al incremento de la potencia de la calefacción, se va perdiendo la antigua pero muy eficaz costumbre de ventilar la casa todas las mañanas, etc, los puentes térmicos, inexistentes hasta el momento, se potencian y comienzan a aparecer las primeras manchas de condensación. Si, como ocurre en ocasiones, las obras de reforma incluyen la introducción descontrolada de un material aislante en el interior de la cámara, el riesgo aumenta de forma exponencial.

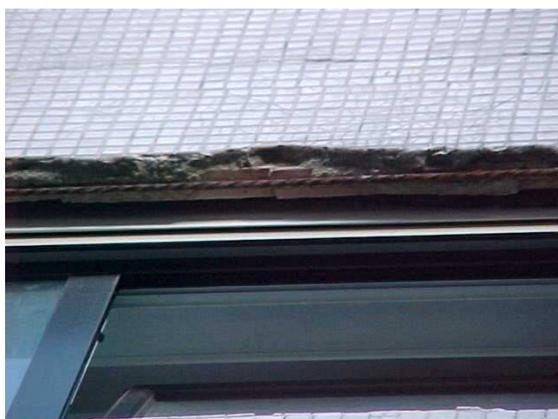
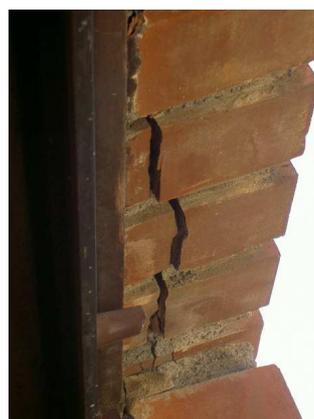
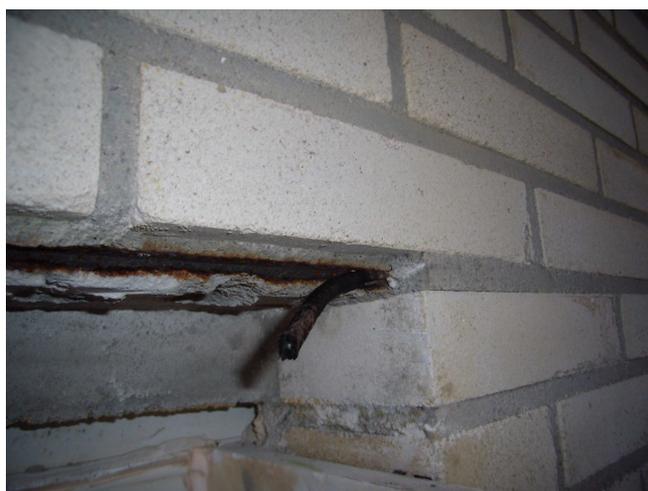
Tres ejemplos del deterioro sufrido por el dintel. Arriba a la izquierda, desprendimiento prácticamente total de la pieza de cargadero de la que sólo se mantiene una de las barras de armado. A su derecha, rotura de las plaquetas de ladrillo caravista que cubren la pieza resistente situada sobre ellas. Y debajo, desprendimiento de toda la hilada de ladrillo caravista que permanecía colgada bajo el sorprendente cargadero formado exclusivamente por una serie de barras introducidas en la capa de mortero del tendel superior. Fotografías del autor.

- El dintel, cargadero o cabezal: Los primeros síntomas se manifiestan en los revestimientos de acabado ya que, tal y como ha quedado comentado, la mayoría de las vigas de canto u otras piezas resistentes que ejercían la función de dintel permanecían ocultas. El origen de las fisuras y grietas que asoman al exterior es el mismo que el del resto de frentes estructurales situados en el perímetro exterior del edificio: la corrosión de la armadura interior que provoca el estallido del hormigón o mortero de recubrimiento y la posterior rotura de las piezas de aplacado utilizadas habitualmente como revestimiento. La ausencia añadida de un elemento específico con función de goterón sobre el hueco no favorece la expulsión de agua proveniente del paño de fachada superior que, empujado por el viento, no encuentra mayores obstáculos para discurrir por la cara inferior del cargadero.

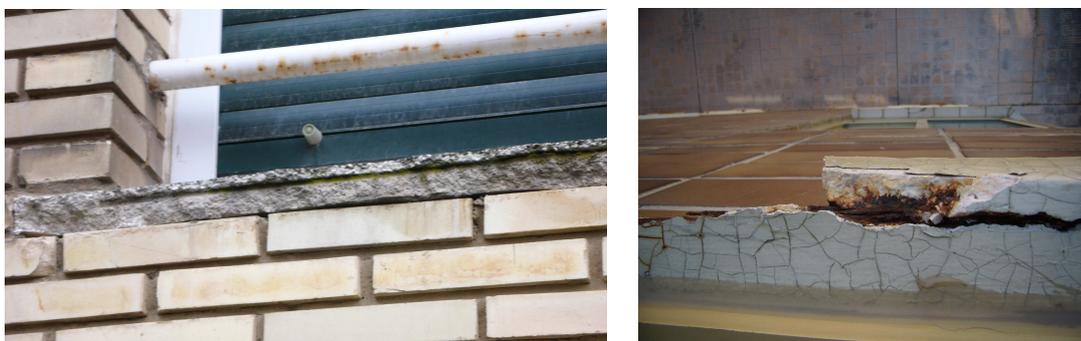
Dos ilustrativos ejemplos de las consecuencias de la corrosión de la armadura situada en la zona exterior de la pieza prefabricada que conforma el alféizar. Fotografías del autor.

La lesión más importante afecta a las piezas prefabricadas y es coincidente con la del caso anterior: la rotura provocada por la corrosión de la armadura situada en su interior. Principalmente la de la barra longitudinal situada en la parte exterior de la pieza que, al coincidir con el punto donde se produce el vuelo respecto al plano de fachada, provoca una fractura continua y lineal y el consiguiente desprendimiento de toda la parte volada.
