5.1 La cimentación

5.1.1 Introducción

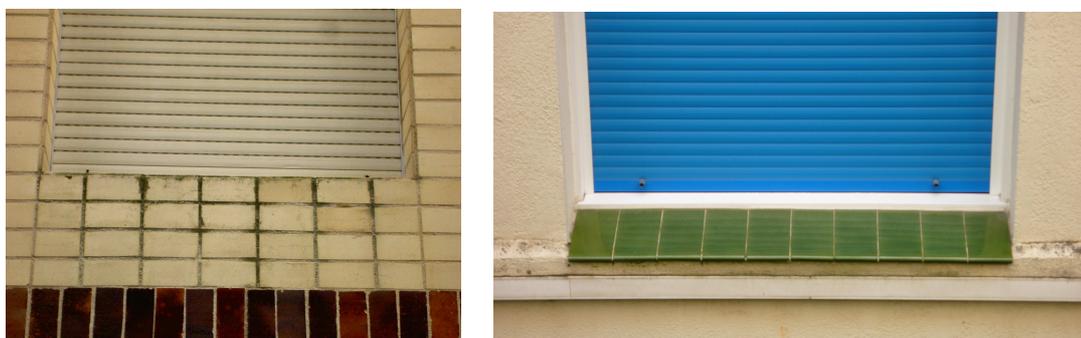
A la izquierda, manchas de verdín en las juntas del aplacado de un frente de antepecho de ventana cuyo alféizar carece de vuelo. A la derecha, forrado del alféizar original mediante nuevas plaquetas cerámicas ligeramente voladas respecto al borde. Fotografías del autor.

La filtración de agua producida a través de las juntas de mortero existentes entre las plaquetas cerámicas, ladrillos o mosaicos vidriados que, en ocasiones, conforman el acabado superior del vierteaguas es otra de las lesiones características. Hoy en día se pueden encontrar multitud de casos en los que el usuario de la vivienda ha procedido o bien a forrar la parte superior del alféizar original mediante un nuevo acabado, normalmente cerámico, o bien a la sustitución completa del elemento dañado.

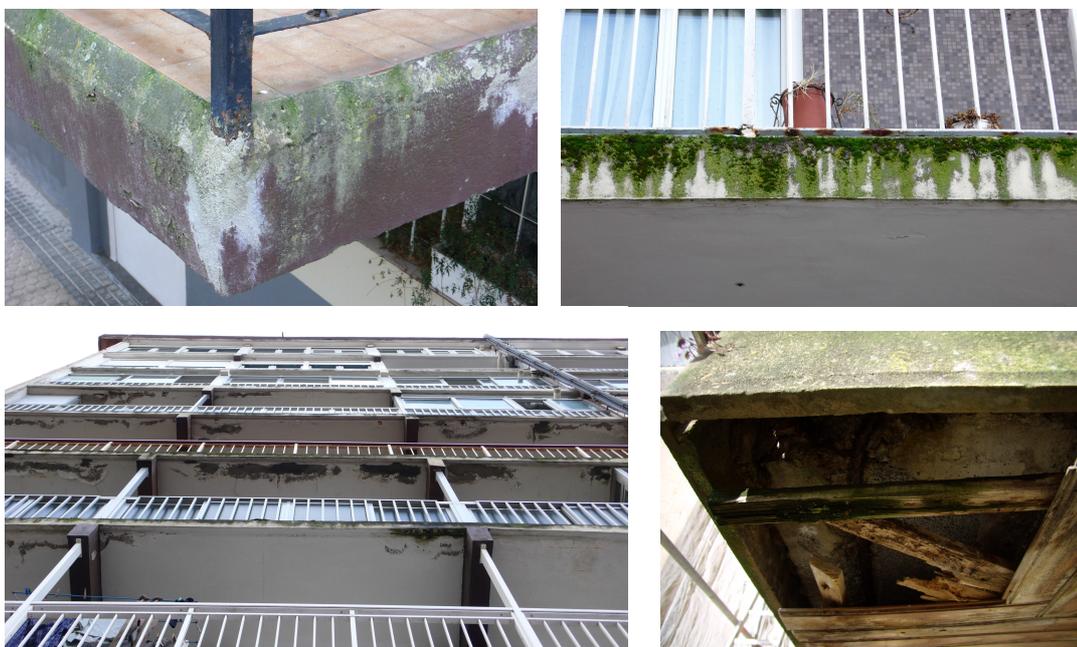
Las dos fotografías de la parte superior muestran las consecuencias de la ausencia de vuelo y goterón de la baldosa situada en el borde exterior. Abajo a la izquierda se pueden observar las manchas de humedad generalizadas en los techos de los balcones de uno de los edificios del barrio de Beraun en Errenteria. A su derecha, desprendimiento del techo de madera de un balcón como consecuencia de la pudrición del rastrelado. Se puede observar también la oxidación sufrida por la armadura de la viga de borde del forjado. Fotografías del autor.

- La pérdida de impermeabilización del solado del balcón: La ausencia de una membrana específica sobre la capa de formación de pendientes hacía confiar toda la capacidad impermeabilizante al embaldosado que conformaba el pavimento. Con el paso de los años, las prestaciones tanto de las baldosas (normalmente, baldosín catalán) como del mortero de rejuntado decaen y el agua comienza a filtrarse a la capa de recreído, primero, a la losa o forjado, después, para acabar manifestándose en el revestimiento del techo del balcón inferior. La habitual falta de vuelo de la baldosa perimetral agrava el problema y hace que el agua, en lugar de ser escupida, corra por el frente del balcón hasta su vértice inferior en contacto con el acabado del techo.

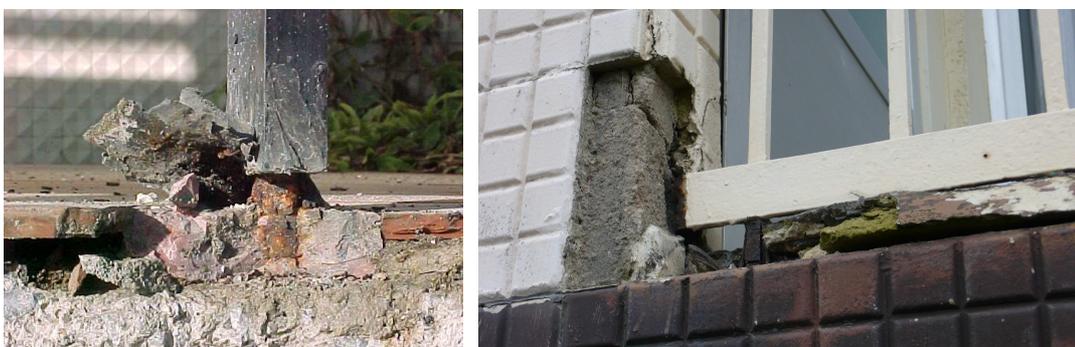
Dos ejemplos de los daños generados por los anclajes oxidados de la barandilla. Fotografías del autor.

- La fijación de las barandillas de hierro: La corrosión sufrida por las barandillas de hierro se acentúa en sus puntos de apoyo, principalmente en la base, donde el grado de humedad y estancamiento del agua es mayor. La habitual inserción y recibido directo de los montantes y travesaños metálicos en el forjado o en los paños verticales laterales afecta no sólo al anclaje de la propia barandilla sino al elemento constructivo que lo recibe.

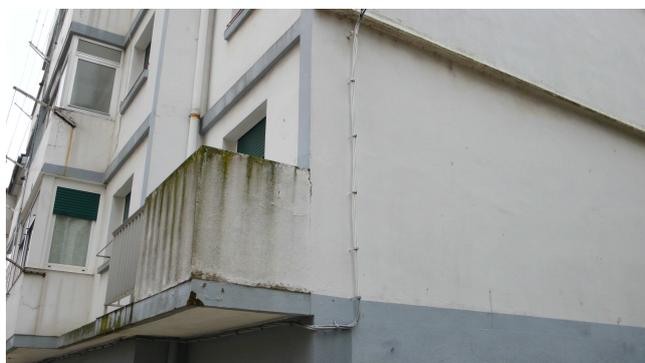
Chorretones y manchas de humedad y verdín en el antepecho de un balcón del barrio de Galtzaraborda en Errenteria debido a la ausencia de albardilla. Fotografía del autor.

- La ausencia de albardillas en los antepechos de balcón: El problema es similar al de los alféizares. La falta de una pieza específica a modo de protección de la coronación del murete de antepecho genera daños tanto en la propia superficie horizontal como en los paños verticales del antepecho.

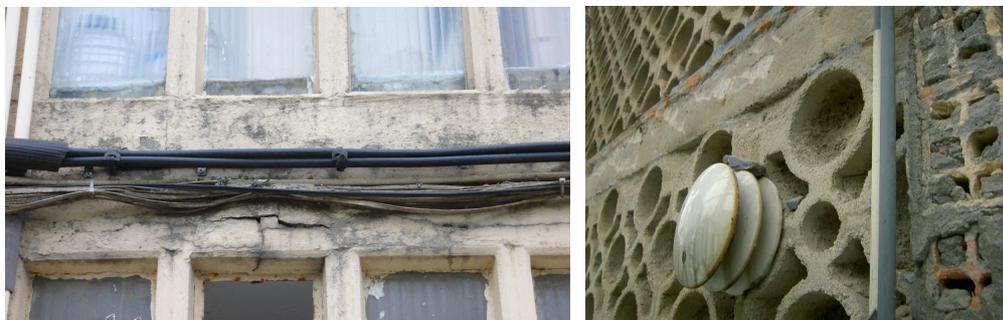
A la izquierda, tramo de fachada por la que discurren un cableado eléctrico, uno de telecomunicaciones y una conducción de gas. A la derecha, conducto de extracción de humos incrustado en uno de los huecos de la celosía del tendedero. Fotografías del autor.

- Las conducciones de todo tipo de instalaciones: La evolución tecnológica de las últimas décadas ha generado la necesidad de dotar al edificio de nuevos servicios e instalaciones para la que no estaba originalmente diseñada. La ausencia de patinillos y las exigencias propias de cada uno de los sistemas ha obligado a utilizar la superficie de fachada como soporte de la mayor parte de las nuevas conducciones, tanto de entrada como de salida. Así, podemos encontrar conducciones de gas y de telecomunicaciones, conductos de extracción de humos de calderas estancas, cableado eléctrico para luminarias públicas, etc. A esto habría que añadir la aparición de aparatos de aire acondicionado, antenas parabólicas e, incluso, calderas al exterior.

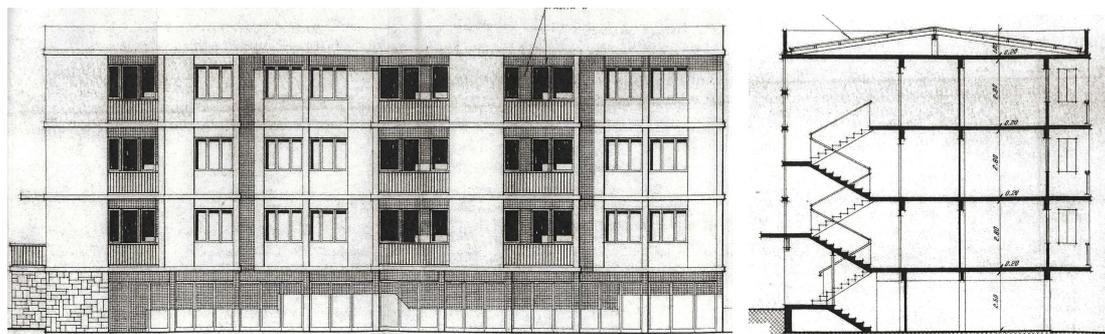
Alzado y sección transversal del edificio de 10 viviendas en Zumalakarregi, 25 de Zarautz, extraídos del proyecto redactado en 1962 por Luis Alustiza, en los que se puede observar como la cubierta inclinada de *Uralita* queda oculta por el antepecho perimetral.

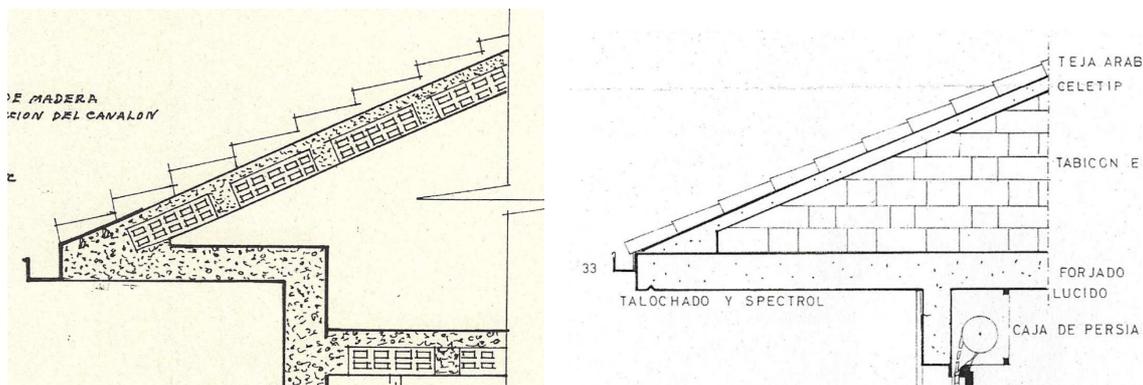
Sendos ejemplos que evidencian la sencillez constructiva de las dos soluciones de cubierta de teja más empleadas durante la época. A la izquierda, detalle del tejado apoyado sobre forjado inclinado de hormigón y bloques cerámicos, extraído del proyecto de 48 viviendas en Gipuzkoako Foruen plaza, 1-2-3 de Arrasate, redactado en 1968 por Delfín Ruiz. A la derecha, detalle de la cubierta de teja apoyada sobre tableros celetyp y tabiquillos cerámicos, extraído del proyecto de 8 viviendas en Mitxelena, 21 de Zarautz, redactado en 1972 por Ramón Gabaráin.

Las hiladas de tabiques, paralelas o perpendiculares a la línea de máxima pendiente, quedarán separadas entre 2,00 m y 2,50 m.

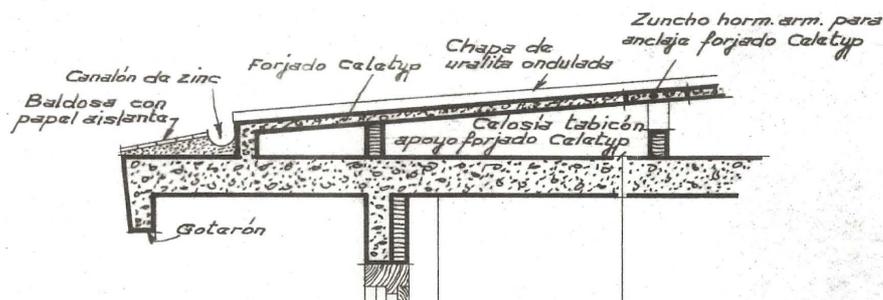
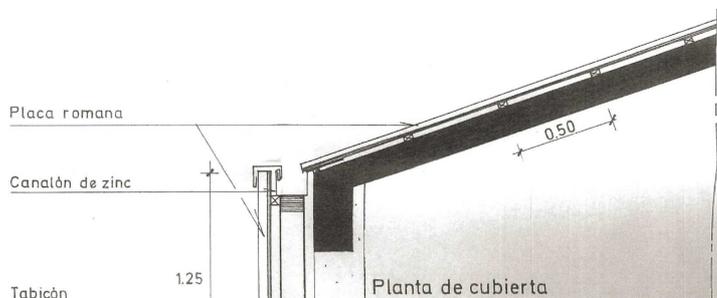
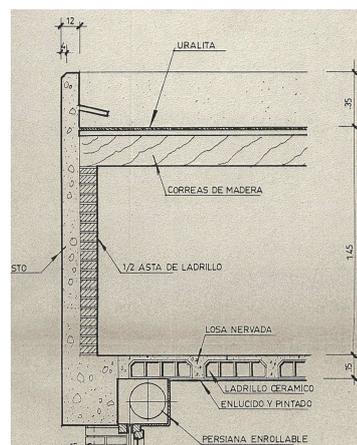
Tres detalles constructivos de diferentes tipos de placas de *Uralita* sobre soportes diversos. Arriba, chapa ondulada apoyada sobre tableros *calatyp* y tabiques en celosía de edificio de 129 viviendas en Orkolaga de Hernani, proyectado en 1964 por Isidro Setién y Juan M^o Aguirre. Abajo a la izquierda, placa romana de la misma casa colocada mediante un rastrelado de madera sobre un forjado inclinado de hormigón armado en la cubierta de uno de los 10 edificios de Etxeberri auzoa de Hernani, proyectado en 1969 por Joaquín Muñoz. Y a su derecha, placa de *Uralita* sobre correas de madera apoyadas en tabiquillos de ladrillo perteneciente al edificio de 120 viviendas en Sorgintxulo, 9-11 de Errenteria, proyectado en 1968 por Félix Llanos.

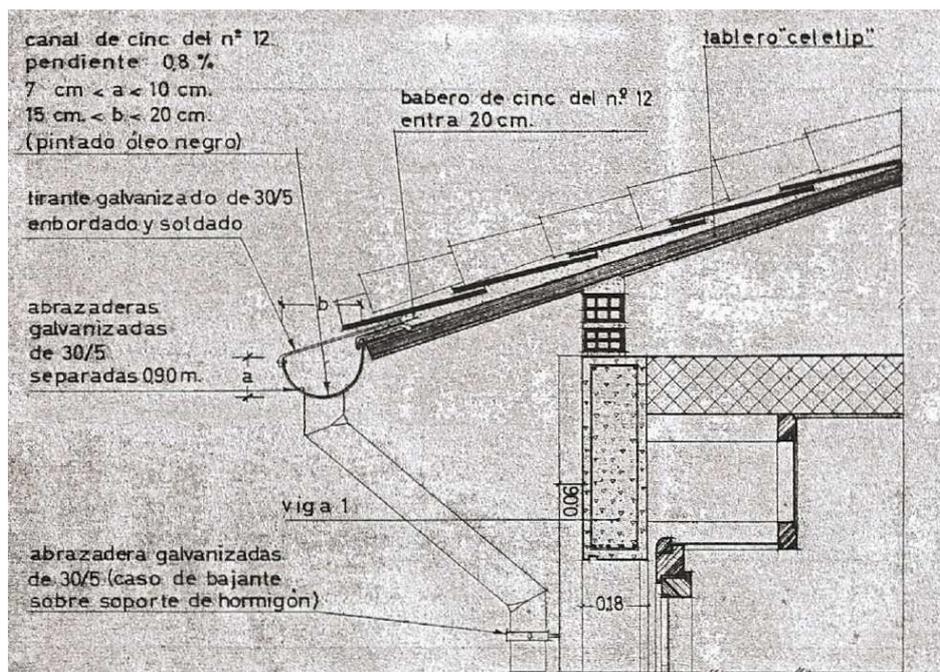
Detalle de canalón de cinc extraído del proyecto de 10 viviendas en Kulixka, 1 de Zarautz, redactado por Javier Guibert en 1960, inusual para la época por la cantidad de información aportada.

Las secciones semicirculares de cinc apoyarán sobre una serie de ganchos que, repartidos cada 50 cm aproximadamente a lo largo de todo el perímetro y con una leve inclinación, se irán fijando sobre el borde del forjado inclinado. En algunos casos se incluirá un babero de cinc entre la parte inferior de la última teja y el canalón con el fin de facilitar la conducción de aguas a su interior. La sección constructiva más detallada que se ha encontrado corresponde a uno de los proyectos de Javier Guibert, uno de los arquitectos más comprometidos con el detalle constructivo:

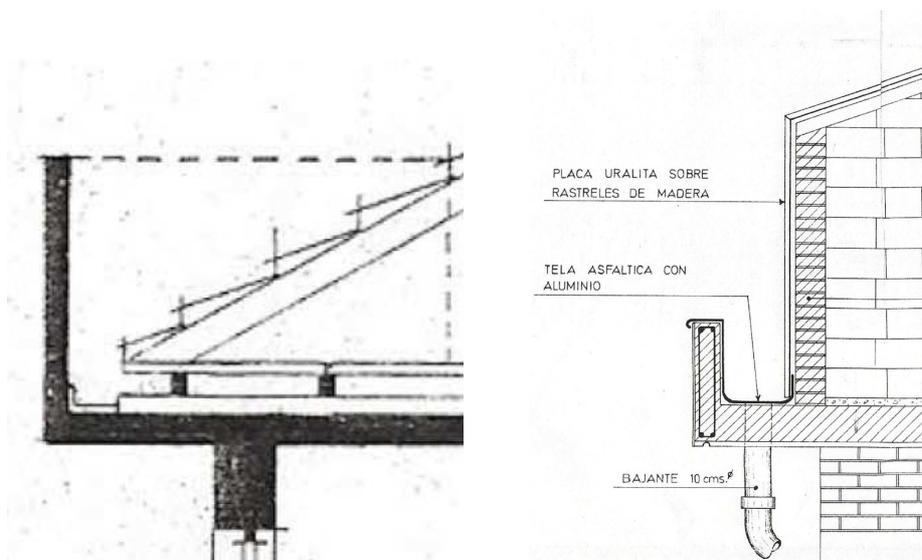
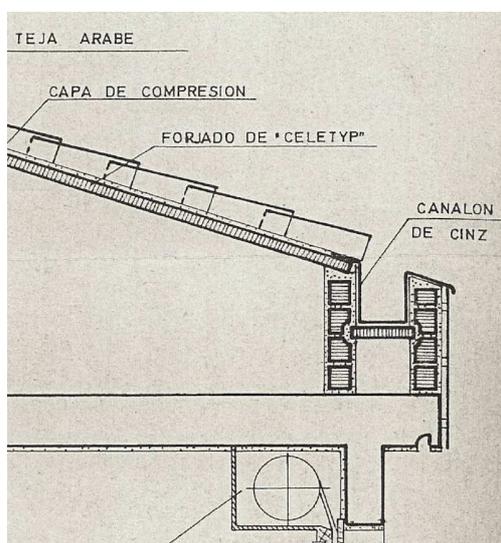
Tres detalles de pesebres situados en el borde exterior extraídos de proyectos de la época. Arriba a la izquierda, canal pegado al antepecho del edificio de 8 viviendas en Ipar, 8 de Zarautz, proyectado en 1964 por Javier Unzurrunzaga y Luis M^a Zulaica. A su derecha, tela asfáltica autoprottegida con aluminio sobre el soporte de hormigón del pesebre de borde del edificio de 24 viviendas en Casa Nao, 2 de Donostia, proyectado en 1971 por Román Azcue. Y debajo, pesebre de chapa de cinc apoyado sobre rasilla y encajado entre dos hiladas de ladrillo perteneciente al edificio de 40 viviendas en Arbesko Errota, 10 de Irun, proyectado en 1971 por Javier Salegui.

En el caso del pesebre situado en el borde perimetral, el canal rematará exteriormente contra el murete, de mayor o menor altura según el caso, mientras que por la parte interior recibirá las aguas provenientes del faldón de cubierta.

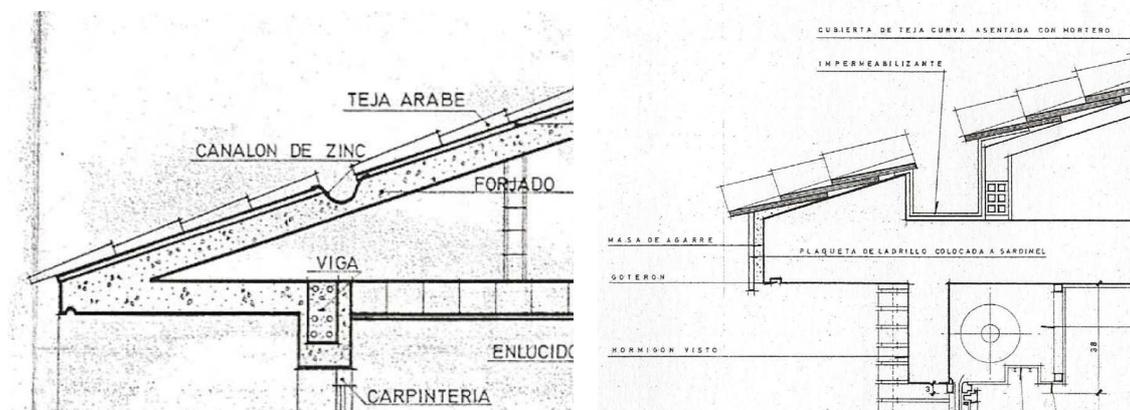
A la izquierda, detalle de pesebre semicircular de zinc extraído del proyecto de 36 viviendas en Gurmendi, 1-3 de Zarautz, redactado en 1967 por Roberto Martínez Anido. A la derecha, detalle de pesebre rectangular protegido con un “impermeabilizante” extraído del proyecto de 12 viviendas en Urdaneta, 6 de Zarautz, redactado en 1971 por Jesús M^a Tanco.

Los pesebres situados en una posición retrasada respecto al borde del forjado presentarán, a su vez, dos variantes. Por una parte, podemos encontrarnos con los generados como consecuencia de la realización de una incisión longitudinal en la parte final de la cubierta a partir de la cual el tejado continuará como si nada hubiera ocurrido, vertiendo las aguas del tramo corto directamente al exterior. El motivo del empleo de este recurso constructivo será el de evitar la visión exterior tanto del elemento horizontal de recogida perimetral como del codo de derivación a la bajante que, debido a su posición retrasada, podrá quedar oculto bajo el tablero de forjado.

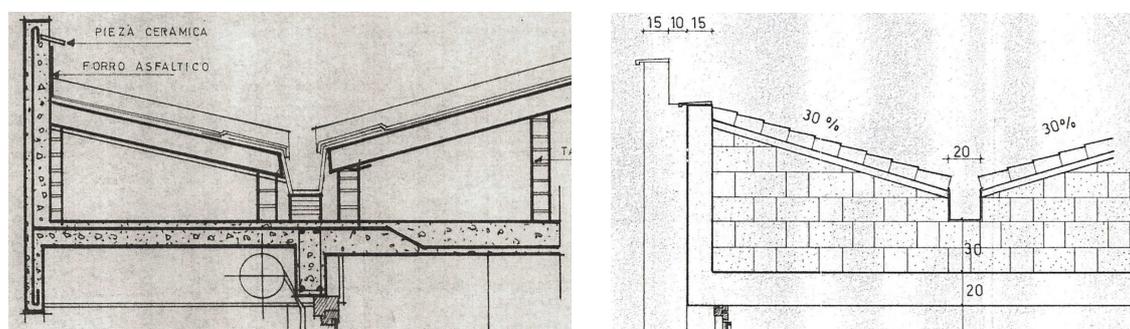
Dos ejemplos de pesebres retrasados respecto al borde del alero con doble faldón. A la izquierda, detalle extraído del proyecto de 48 viviendas en Nafarroa, 37^a de Zarautz, redactado en 1965 por Roberto Martínez Anido. A la derecha, detalle extraído del proyecto de 12 viviendas en Etxebeste, 1-3 de Zarautz, redactado en 1972 por Luis Ulacia y José Pizarro.

En la segunda variante, el tramo corto de cubierta generado entre el pesebre y el borde exterior se resolverá con un faldón en contrapendiente cuyas aguas confluirán en el mismo canal. La mayor altura del borde exterior generará la aparición, en todos los casos, de un antepecho perimetral. El abanico de soluciones constructivas se amplía y tanto el tipo de soporte como la forma, la pendiente o los acabados serán diversos. Como materiales de cubrición se podrán utilizar las mismas tejas o placas de “Uralita” empleadas en el acabado del faldón largo aunque la menor pendiente del tramo exterior permitirá también el empleo de baldosas cerámicas sobre papel aislante, la colocación de membranas impermeabilizantes, etc.

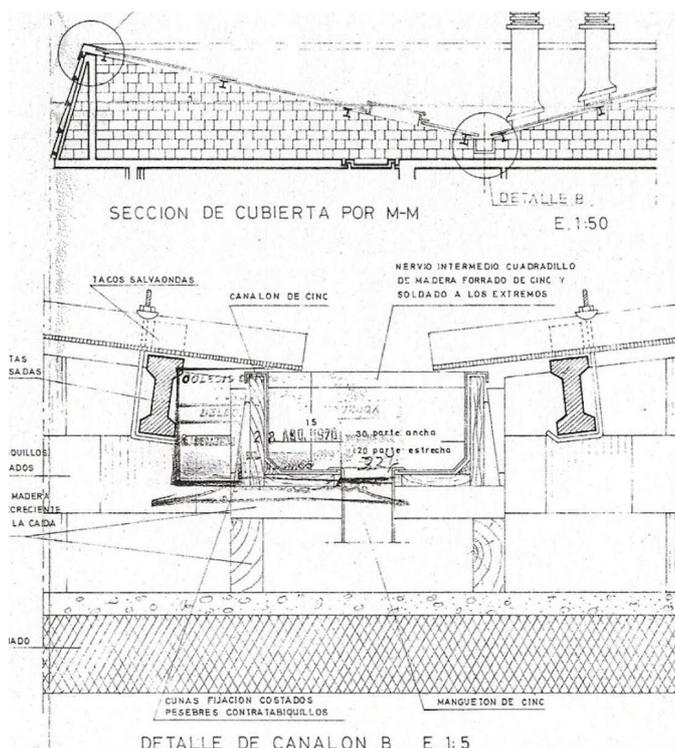
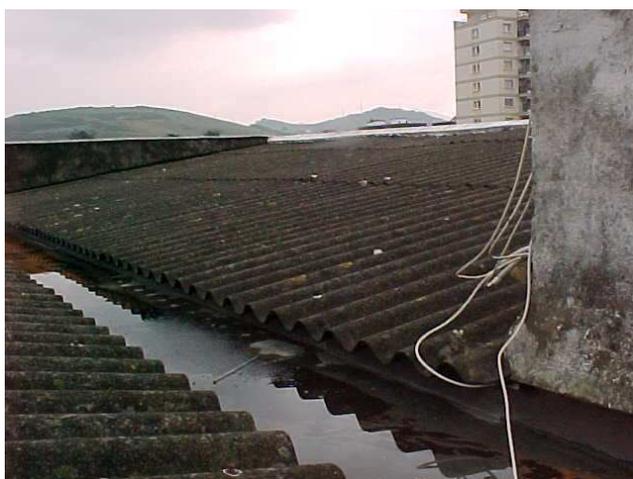
Arriba, sección general de cubierta y detalle constructivo de pesebre interior extraídos del proyecto de 8 viviendas en Mitxelena, 5 de Zarautz, redactado en 1969 por Ramón Gabaráin. Los faldones se resuelven con placas de fibrocemento ancladas a viguetas prefabricadas de hormigón apoyadas, a su vez, sobre tabiquillos cerámicos. El canal central de chapa de cinc apoya sobre una subestructura de madera. Debajo, solución similar en el edificio de 8 viviendas en Zumalakarregi, 19, proyectado en 1964 por Roberto Martínez Anido. Fotografía del autor.

La solución de pesebre situado en la parte interior de la cubierta será menos habitual. La mayor longitud de los dos faldones que acometen sobre el canal central en esta solución hará que su acabado se resuelva habitualmente con placas de fibrocemento y no con teja, que exigiría mayores pendientes provocando un considerable aumento de la altura del antepecho exterior. Los desagües del canal podrán estar situados en sus extremos quedando unidos a bajantes situados en fachada o podrán situarse en zonas interiores en cuyo caso se empalmarán a bajantes ubicados en patios o patinillos.

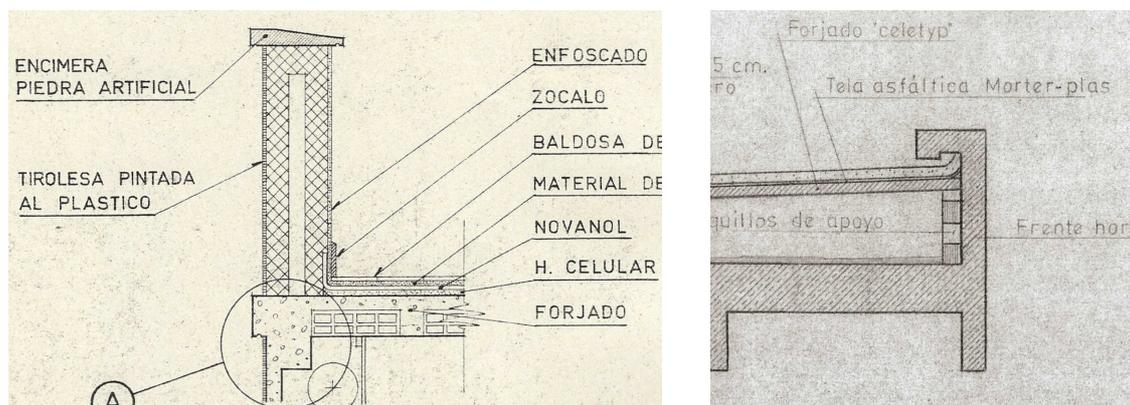
A la izquierda, encuentro lateral con antepecho de la cubierta plana transitable formada por una capa de hormigón celular sobre forjado, lámina impermeabilizante “Novanol”, material de agarre y baldosa de cemento. La fábrica de ladrillo del murete se rehunde para permitir el encaje de la lámina impermeable. Detalle extraído del proyecto de torre de 80 viviendas en Loramendi, 2 de Arrasate, redactado en 1966 por Carlos Sobrini. A la derecha, cubierta plana no transitable formada por un tablero “Celetyp” apoyado sobre tabiquillos, tela asfáltica “Morter-Plas” y acabado de losas de hormigón de 5 cm con mallazo ligero. Se trata de uno de los pocos edificios que incluye un material aislante (“Vitrofib”) en el espacio hueco existente entre el forjado y el tablero superior. La protección del encuentro perimetral se resuelve mediante el prolongado vuelo de la albardilla de hormigón realizada *in situ*. Detalle extraído del proyecto de 24 viviendas en Mitxelena, 43-45-47 de Zarautz, redactado en 1969 por Armando Roca.

En el encuentro entre la cubierta y el murete se acostumbrará, con buen criterio, a girar y elevar verticalmente unos cuantos centímetros la membrana impermeabilizante y para evitar el giro brusco a 90° que pudiera llegar a debilitarla se realizará una media caña de mortero en el ángulo formado por ambos planos. La protección de la parte superior de la membrana se podrá resolver mediante la ejecución de un rebaje en la fábrica del murete, la colocación de una albardilla en la coronación del antepecho o la construcción, a media altura, de un babero de mortero con forma de media caña.

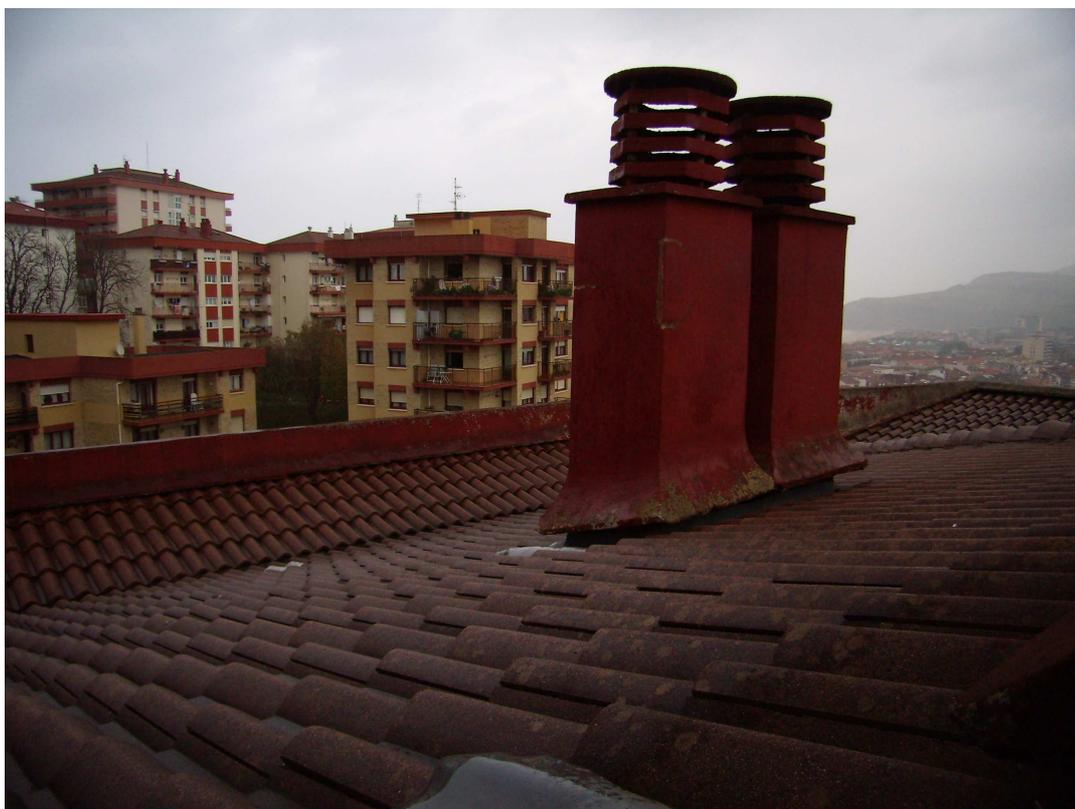
Chimenea típica de la época sobre el tejado con pesebre retrasado del edificio situado en Barandiarán, 3 de Zarautz, proyectado en 1971 por Xabier Peñalba. La solución de media caña de mortero se utiliza tanto en la base de la chimenea como en el remate del murete perimetral sobre el faldón corto de cubierta.

Para su coronación, se emplearán piezas prefabricadas de hormigón o de fibrocemento mientras que como material de transición entre la cubierta y el arranque de las paredes de la chimenea se utilizarán láminas de cinc o plomo cuyo borde superior se protegerá con una solución constructiva muy efectiva y típica de la época: la media caña de mortero.

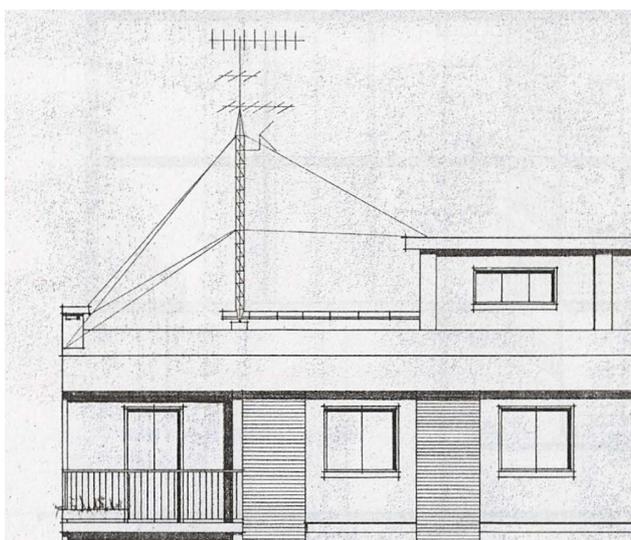
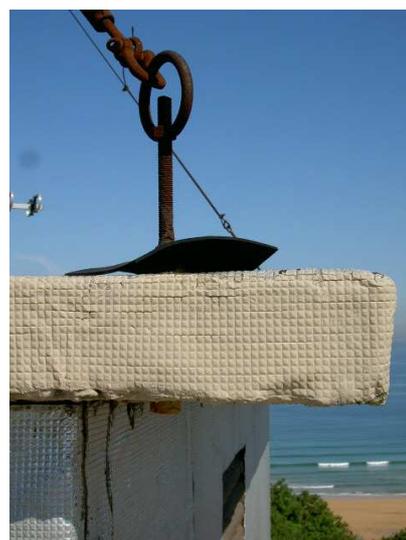
A la izquierda, detalle del alzado del edificio de 56 viviendas situado en Indamendi, 9-11 de Zarautz, extraído del proyecto original redactado en 1968 por Juan M^a Aguirre. A la derecha, anclaje de hierro original de la antena sobre la cubierta plana de la caja de escalera de la torre de Vista Alegre en Zarautz, de Luis Peña Ganchegui y Juan Manuel Encío, construida en 1958. Fotografía del autor.

Pese a que las primeras regulaciones se remontan al año 1957, la obligatoriedad de instalar antenas colectivas de televisión en la mayor parte de las cubiertas no llegará hasta 1966. La sujeción de las torretas metálicas se realizará mediante cables que se fijarán al tejado mediante anclajes de hierro.

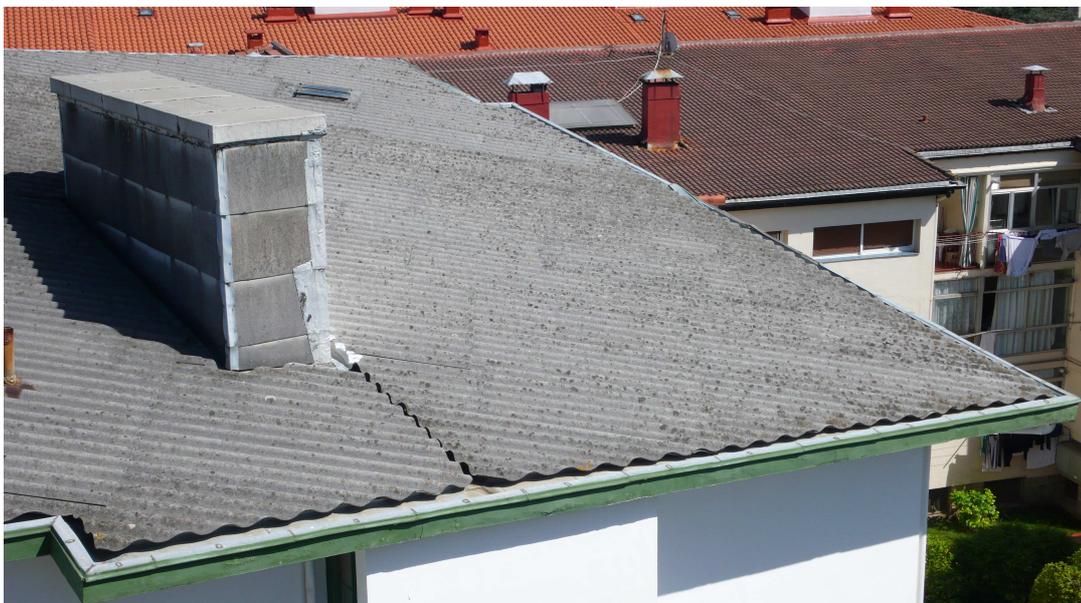
Estado actual de la cubierta revestida con la placa "Gran Onda" de "Uralita" del edificio situado en Nafarroa, 46 de Zarautz.
Fotografía del autor.

Pese a que muchas ya han sido sustituidas, el número de cubiertas revestidas con placas de fibrocemento es, todavía a día de hoy, muy elevado. Una situación que va a provocar un serio problema en los próximos años ya que, debido a los daños que una incorrecta manipulación puede provocar en la salud, la normativa es muy exigente a la hora de proceder a su retirada. Resulta necesario recurrir a empresas especializadas en el manejo y tratamiento de estos productos y el coste económico de la partida correspondiente puede llegar a suponer un porcentaje muy importante del presupuesto total previsto para la reforma de la cubierta.

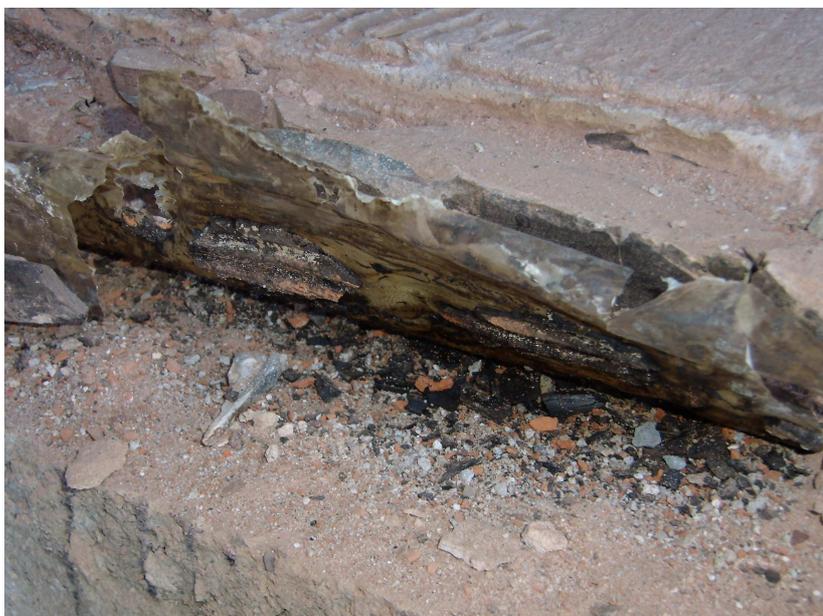
Degradación de la lámina asfáltica original utilizada en la impermeabilización de las terrazas del edificio de 20 viviendas en Zinkunegi, 7 de Zarautz, construido a principios de los setenta. Fotografía del autor.

No resulta difícil imaginar el grado de deterioro que pueden llegar a presentar los diferentes tipos de membranas utilizadas en la impermeabilización de las cubiertas planas tras más de cuarenta años en servicio. Sobre todo los papeles embreados y las armaduras y láminas bituminosas de los que en muchos casos, tras el cuarteado y posterior descomposición, no queda más que la armadura interna.

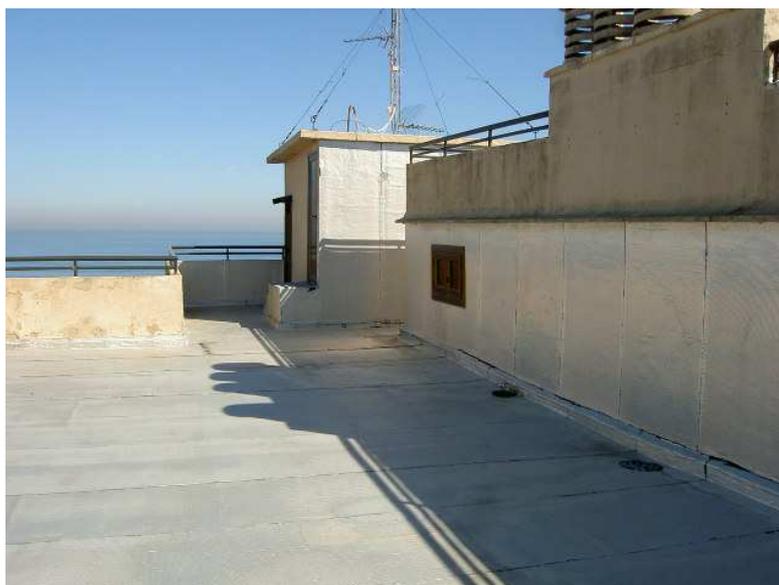
Impermeabilización de la cubierta transitable de la torre Vista Alegre en Zarautz mediante la colocación, sobre el solado existente, de láminas asfálticas autoprotegidas con aluminio gofrado. Fotografía del autor.

Muchas azoteas y cubiertas planas han sido reparadas y reformadas con soluciones, en ocasiones, poco afortunadas. En muchos casos, ni siquiera se ha llegado a levantar ninguna de las capas de la cubierta original limitándose la actuación a la impermeabilización o revestimiento superficial del acabado existente mediante imprimaciones o láminas autoprotegidas de todo tipo.

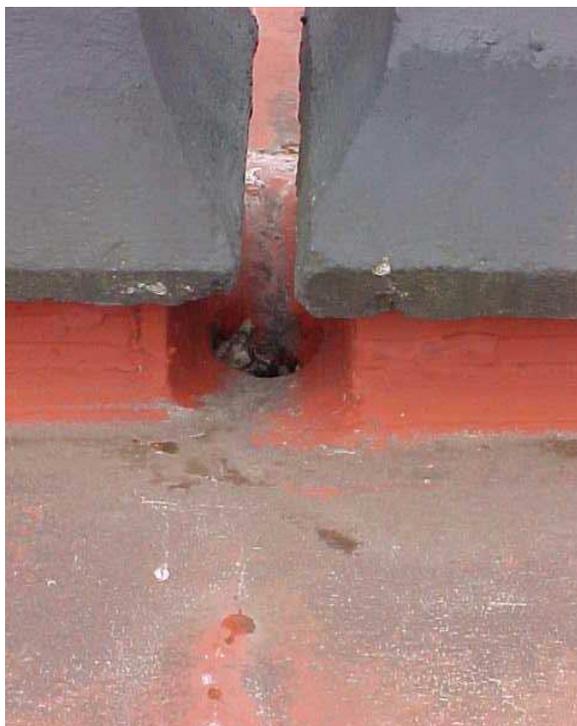
Complicada disposición de un sumidero entre dos chimeneas en una cubierta plana de la época. Fotografía del autor.

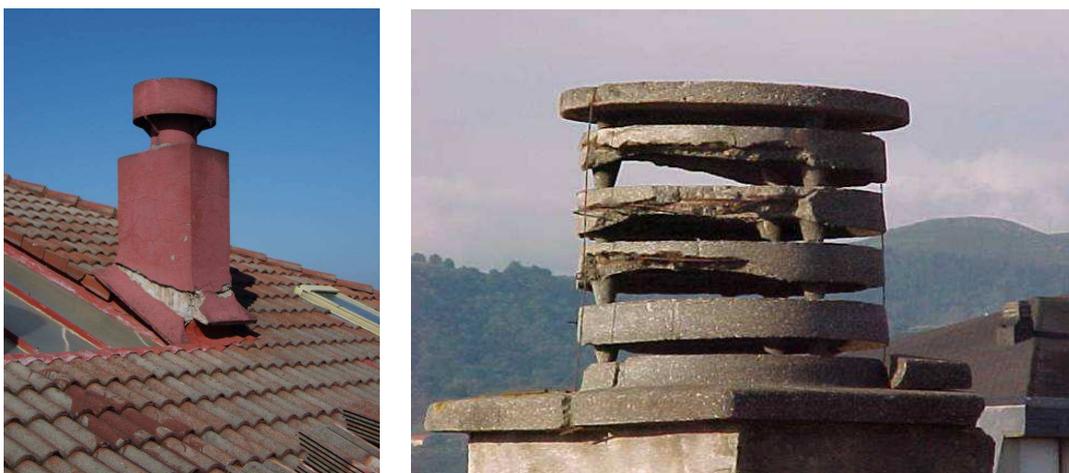
Dos lesiones habituales de las chimeneas del periodo desarrollista. A la izquierda, rotura y desprendimiento de la media caña de mortero de la base. La pieza de tapa circular es, en este caso, de fibrocemento. A la derecha, estallido del hormigón de recubrimiento por oxidación de las varillas interiores de la pieza de coronación. Fotografías del autor.

En el caso de las chimeneas, las lesiones se concentrarán en dos puntos. En la base, con la rotura del babero o media caña de mortero destinado a la expulsión de las aguas procedentes de las paredes. Y en su coronación, con el deterioro de la tapa de protección, de hormigón armado prefabricado o fibrocemento en la mayoría de los casos.

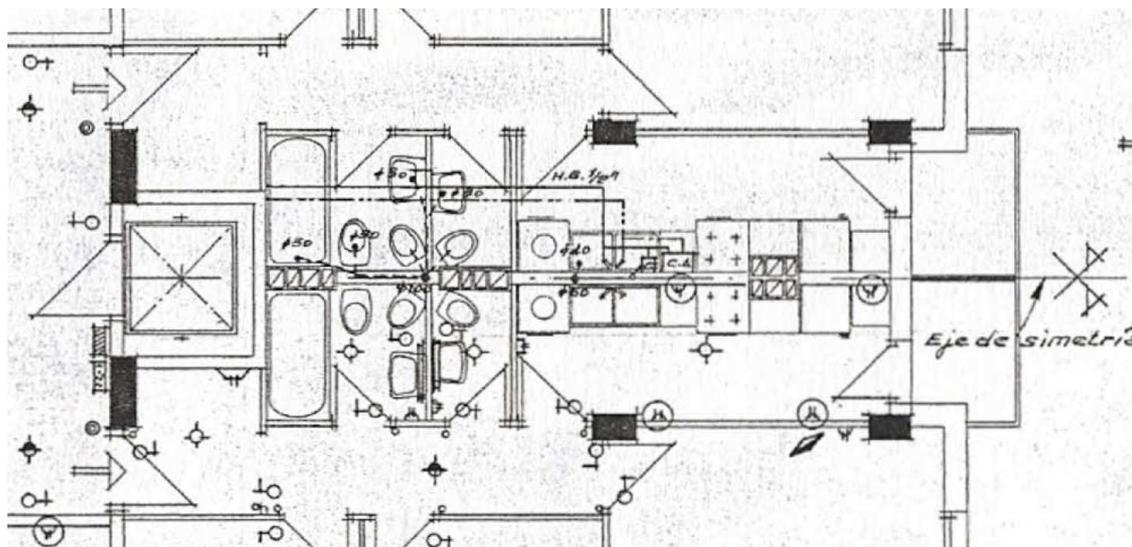
Típico plano de instalaciones, extraído del proyecto de 56 viviendas en Indamendi, 15-17 de Zarautz, redactado en 1974 por Juan M^a Aguirre, en el que los símbolos y las esquemáticas redes de instalaciones de agua potable, de saneamiento, de ventilación y de electricidad se superponen en el mismo documento.

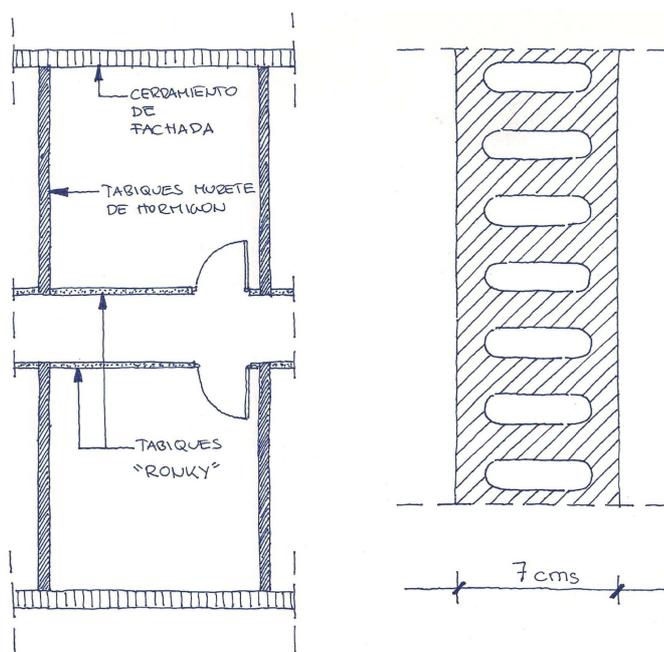
Disposición en planta de los “*tabiques RONKY*” y sección constructiva del tabique de escayola según las explicaciones aportadas por el propietario de una de las viviendas del barrio de Beraun en Errenteria. Dibujo del autor

En el punto 5.2.2.2 se ha analizado la novedosa solución estructural a base de “*tabiques murete de 15 cm*” de hormigón planteada en los edificios del barrio de Beraun en Errenteria. Estos muretes se disponen en el sentido transversal a las fachadas principales mientras que para la compartimentación de espacios en el sentido longitudinal se van a utilizar “*tabiques RONKY*” de los que, salvo la denominación, no se aportan más detalles en proyecto ni se ha podido encontrar información técnica adicional. La única información de la que se dispone se ha podido extraer de los comentarios realizados por uno de los vecinos del barrio que, durante las obras de reforma de su vivienda, demolió alguno de estos tabiques y pudo constatar su composición. Según su descripción, se trataría de unos tabiques de escayola perforada de 7 cm de espesor.

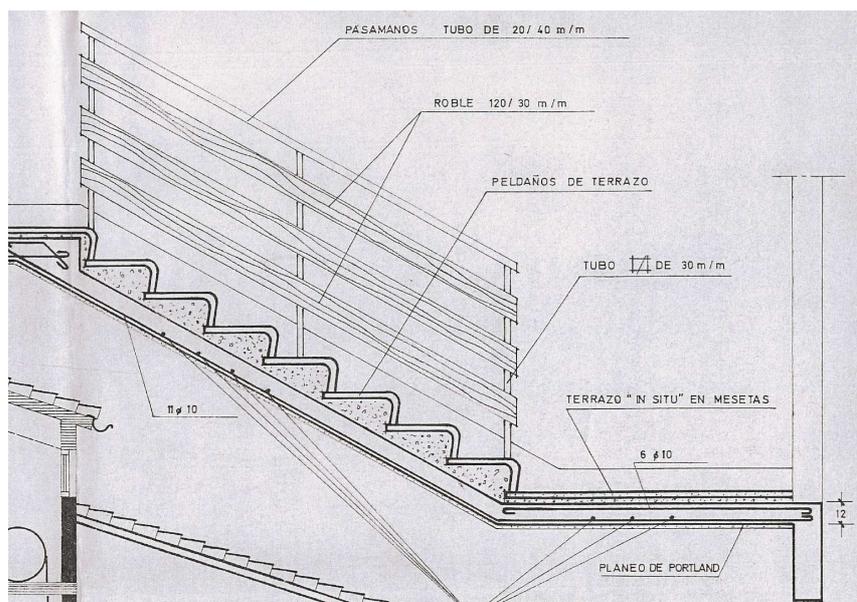
Detalle de la escalera construida mediante peldaños prefabricados de terrazo (huella + tabica) y terrazo *in situ* en mesetas, extraído del proyecto de 40 viviendas en Arbesko Errota, 10 de Irun, redactado en 1971 por Javier Salegui.

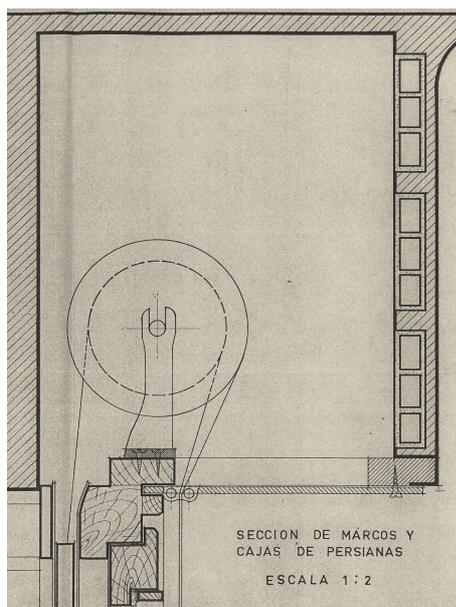
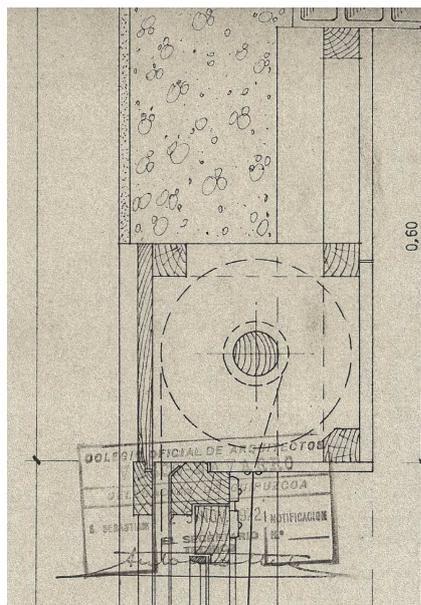
Dos detalles constructivos de caja de persiana. A la izquierda, caja con cierre vertical interior de fábrica cerámica apoyada sobre subestructura de madera y registro inferior de uno de los edificios de Agustinen etorbidea de Errenteria, proyectados en 1972 por Rafael Llopis. A la derecha, caja íntegramente construida en madera y cuya parte exterior queda vista. Detalle extraído del proyecto de 92 viviendas en Nafarroa, 60bis-71-73 del mismo municipio redactado por Ramón Gabaráin en 1972.

- Cajas de persiana: Voluminosa y pesada caja de madera construida *in situ* mediante una subestructura de rastreles y tableros de cierre tirafondeados con rollo de persiana interior. En algunos casos, parte del cierre vertical interior se realiza con fábrica de rasilla o LHS y, en otros, el cierre frontal exterior se integra con la carpintería quedando visto.

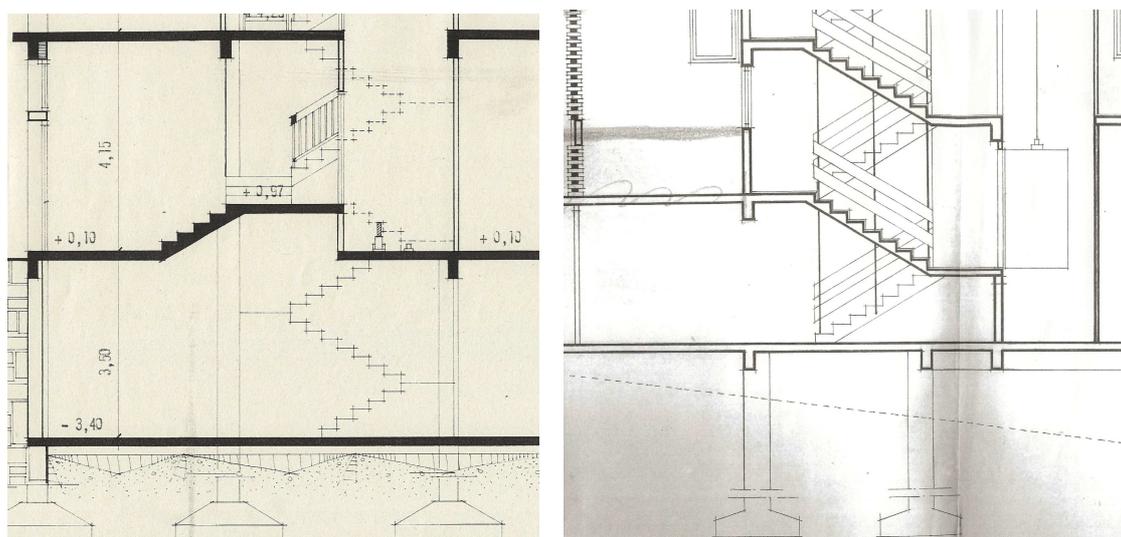
En estas dos secciones queda perfectamente reflejado cómo la utilización del forjado de planta baja como base del foso del ascensor evita cualquier descuelgue estructural y libera completamente el espacio inferior. A la izquierda, parte de la sección general extraída del proyecto de 25 viviendas en Garibai, 7-9 de Arrasate, redactado en 1969 por Vicente Guibert. A la derecha, detalle de la sección general perteneciente a uno de los edificios de Etxeberri auzoa en Hernani, extraído del proyecto redactado el mismo año por Joaquín Muñoz.

Los ascensores necesitaban disponer de un foso de una profundidad aproximada de entre 1,20 y 1,50 m. En muchos casos, sobre todo en aquellos edificios que contaban con sótano, el hecho de tener que descolgar un foso respecto al plano del forjado o de la solera de planta baja generaba complicaciones tanto espaciales como técnicas. Resultaba mucho más sencillo utilizar el propio forjado o solera como asiento del foso y elevar el punto de acceso del ascensor la altura que fuera necesaria. En una época en la que el mero hecho de contar con ascensor ya era bastante novedoso y en la que conceptos como la accesibilidad universal ni siquiera se planteaban, el hecho de proceder de esta manera resultaba de lo más normal.
