FECHA: 15/05/2020
UPV ESCUELA TÉCNICA SUPERIOR DE ARQUITECTURA

ESTUDIANTE: **DANEL BARRADO**
TUTOR: **LAUREN ETXEPARE**

RECONSTRUYENDO LA MARGEN IZQUIERDA, AHV

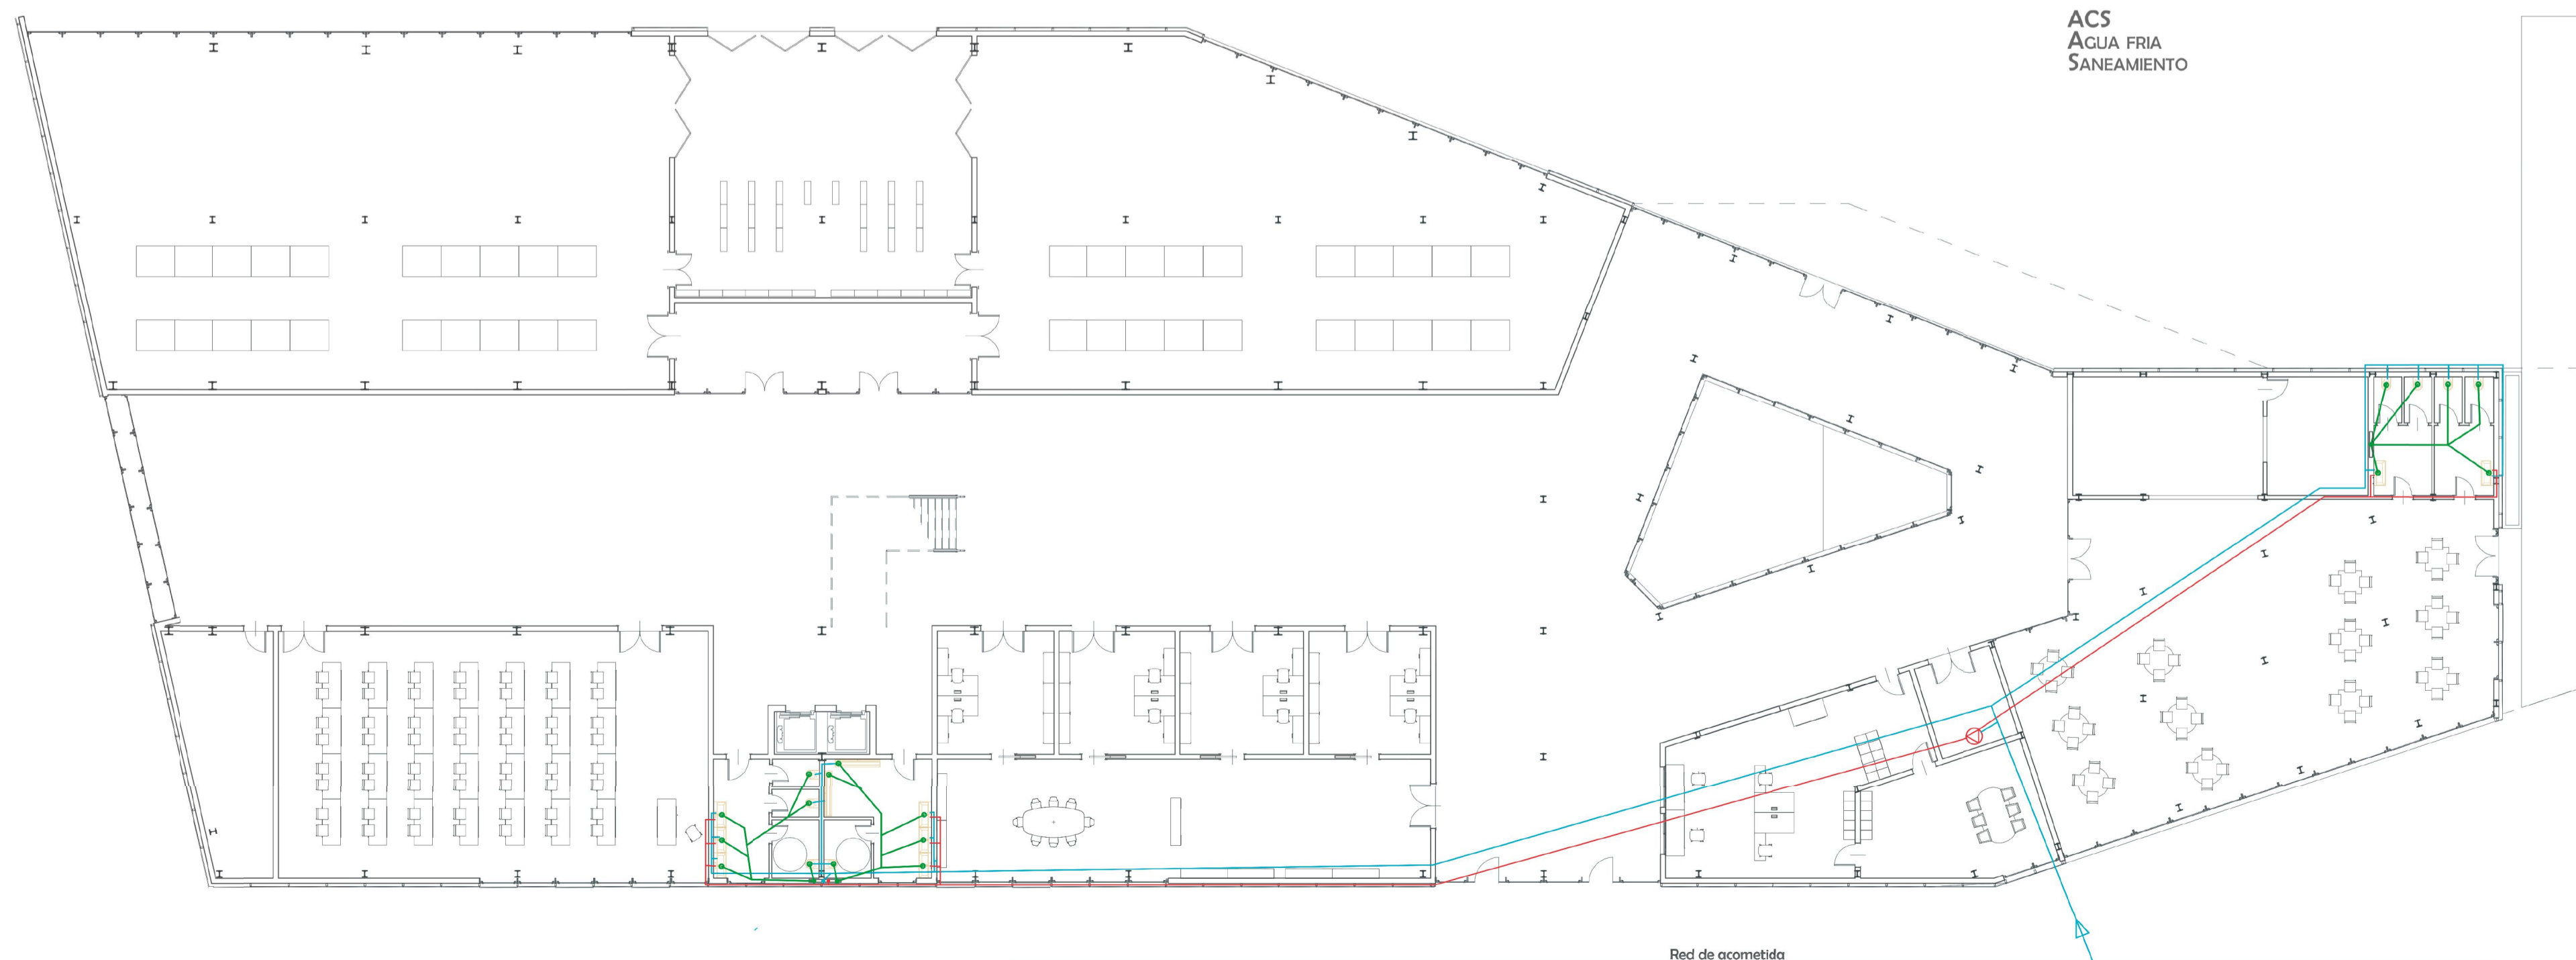
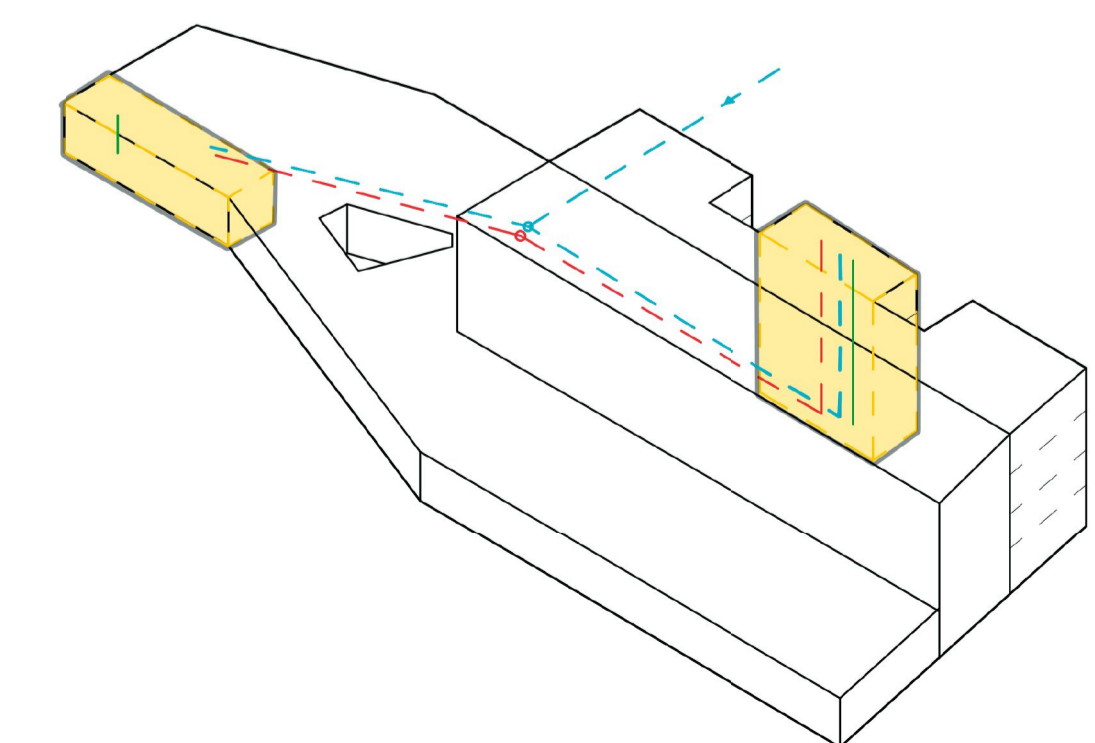
LAS ZONAS DE SERVICIOS Y SALAS HUMEDAS, SE ENCUENTRAN SEPARADAS EN 2 NÚCLEOS PARA FACILITAR EL SISTEMA DE INSTALACIONES DE ACS, AGUA FRÍA Y SANEAMIENTO.

EN EL PISO INFERIOR SE ENCUENTRA UNA PEQUEÑA HABITACIÓN DONDE SE ENCUENTRAN TANTO LA CALDERA COMO OTROS POSIBLES ELEMENTOS DE LA INSTALACIÓN SANITARIA, TALES COMO CONTADORES Y DEMÁS.

APROVECHANDO LA ALTURA LIBRE EN LA PLANTA BAJA Y LOS FALSOS TECHOS COLGADOS A 1 M DE DISTANCIA DESDE EL FORIADO SUPERIOR, SE PERMITE EL PASO DE LAS INSTALACIONES. LAS BAJANTES Y LOS XUNT SE UBICAN EN LOS TABIQUES LIGERAMENTE MÁS ANCHOS QUE SE ENCUENTRAN EN LAS PAREDES MEDIANERAS ENTRE SALAS HUMEDAS.
