curtidos SALVATIERRA

LANTEGIAREN BERRESKURAPENA

Proiektuaren diseinu garapena

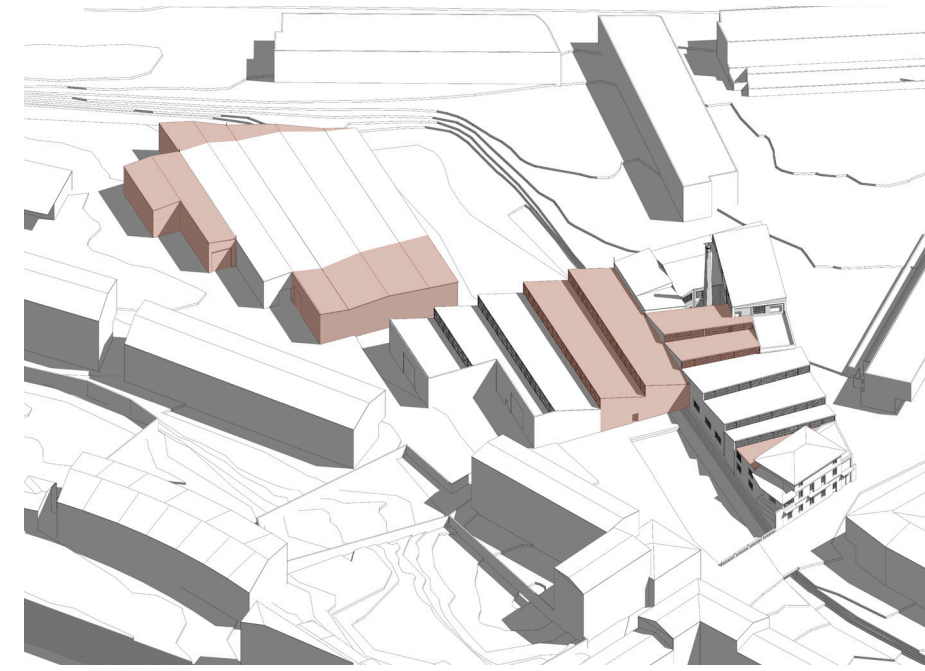
2_ Espazioen oxigenazioa
Bolumen erabilgarrien artean distantzia sortu, argitasuna eta airearen garbitzea ahalbidetzeko.

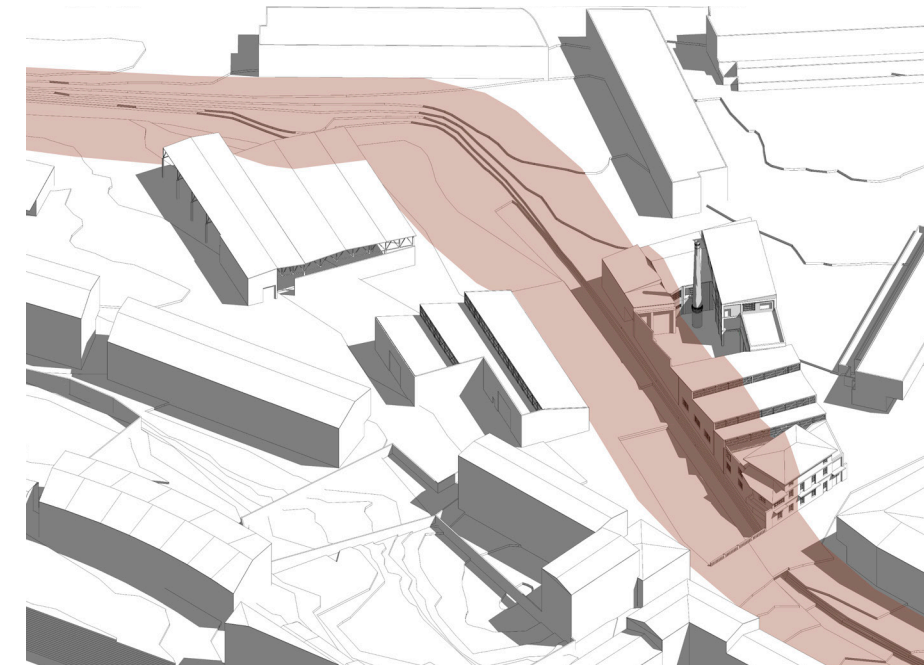
3_ Ibaiaren erreserba
Eusko Jaurlaritzak ibaiaren arroan erreserba planteatzen du, non ezin diren elementuak eraiki. Hemen kanpo espazio ezberdinak proiektatzen dira, ibaiaren jarraitzen duen parkeari segida emateko, sentsazio ezberdinekin jokatuz.

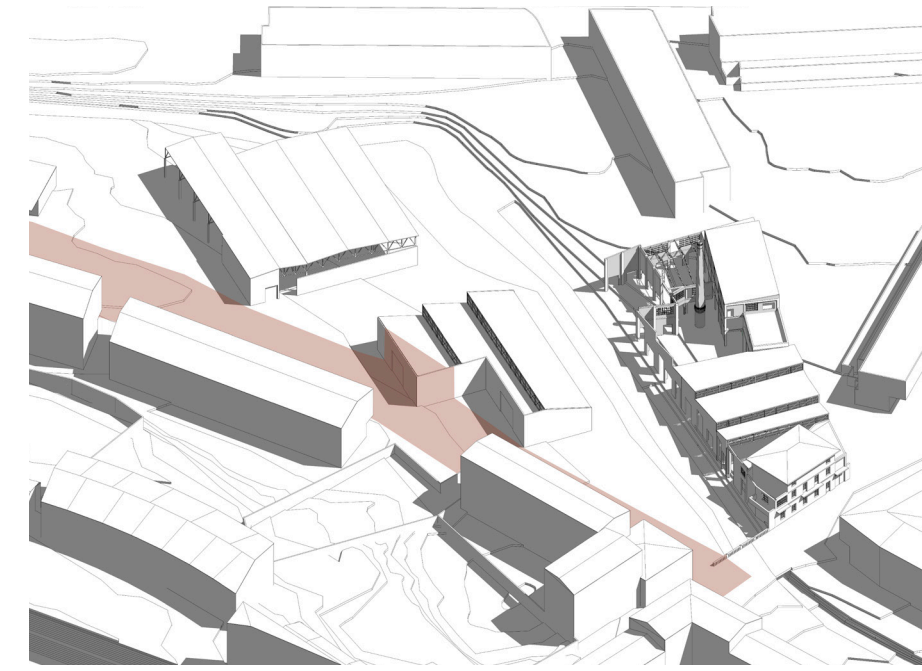
4_ Urzabal kalearen zabalpena
Lantegia, Confecciones Aitzgorri lantegia eta etxebizitza blokeak kalearen amaieran estutasuna sortzen dute. Honela puntu batzuetan errepidea bakarrizkatzeko da. Oinezkoiei kalea irekitzeko lantegiaren fatxada lerroa atzeratzen da.

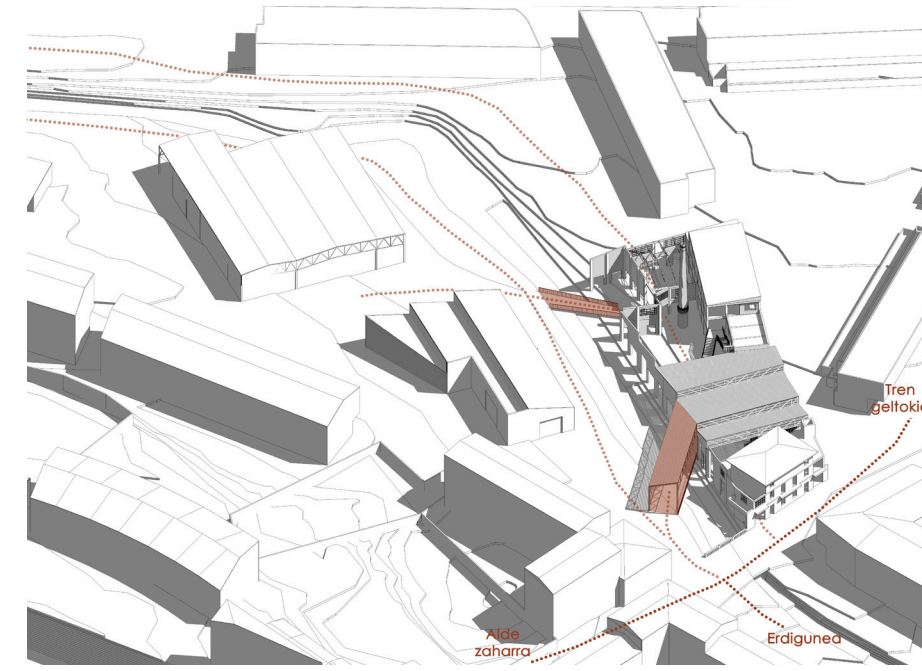
5_ Komunikazioak
Herriaren alde zaharra eta trenbidea lotzen dituen bidea eta erdigunearekin komunikatu lantegia. Jadanik existitzen den parkearekin lotu honi segida ematen. Hau lortzeko bi zubi altatu eta hormak zulatutzen dira.

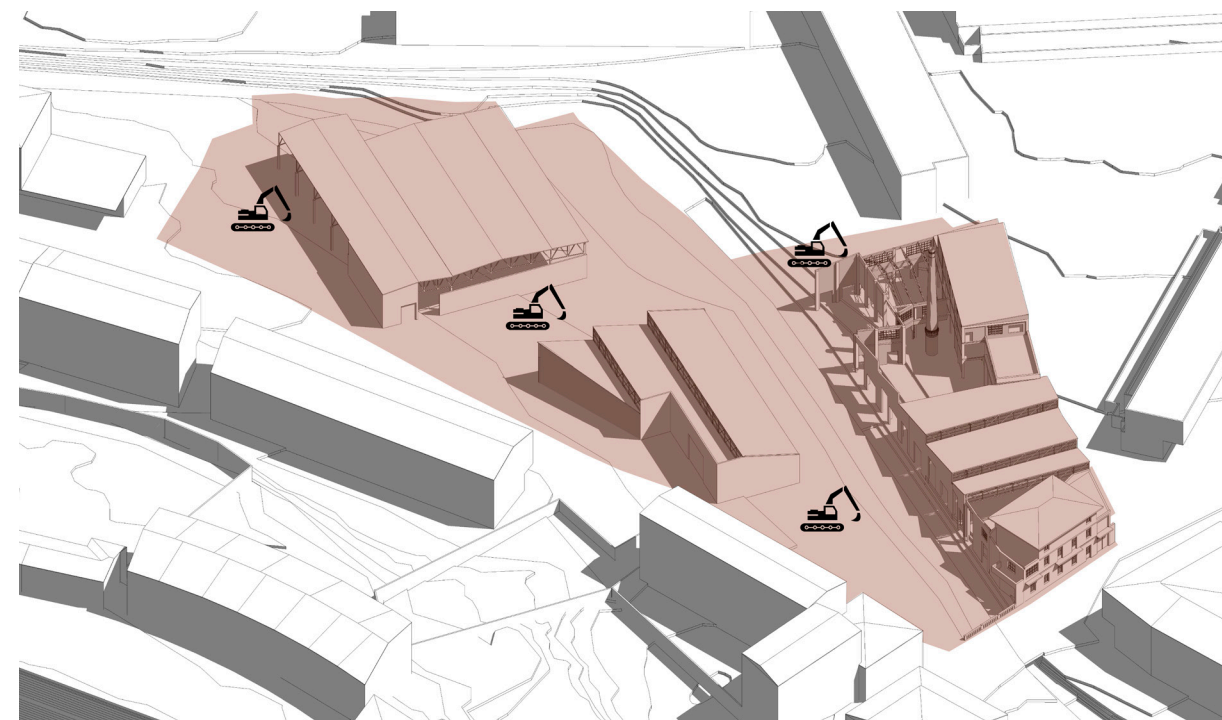
1_ Eraspina
Birgaituko diren bolumenak sendotu eta besteak eraitsi. Ibaiaren arroa handitu.

Proiektua lau etapetan garatuko da eraikinarekiko tamaina eta lurzoruaren kutsadura dela eta. Lurzoruak laborategietan eta metodo naturalen bidez garbituko da, ahal den lurzoru gehiena modu naturalen garbituz. Lan egiteko modu honek azalera ezberdinekin jokatzea ahalbidetzen du, proiektua oneoro aldatzen, amaitua egon arte.

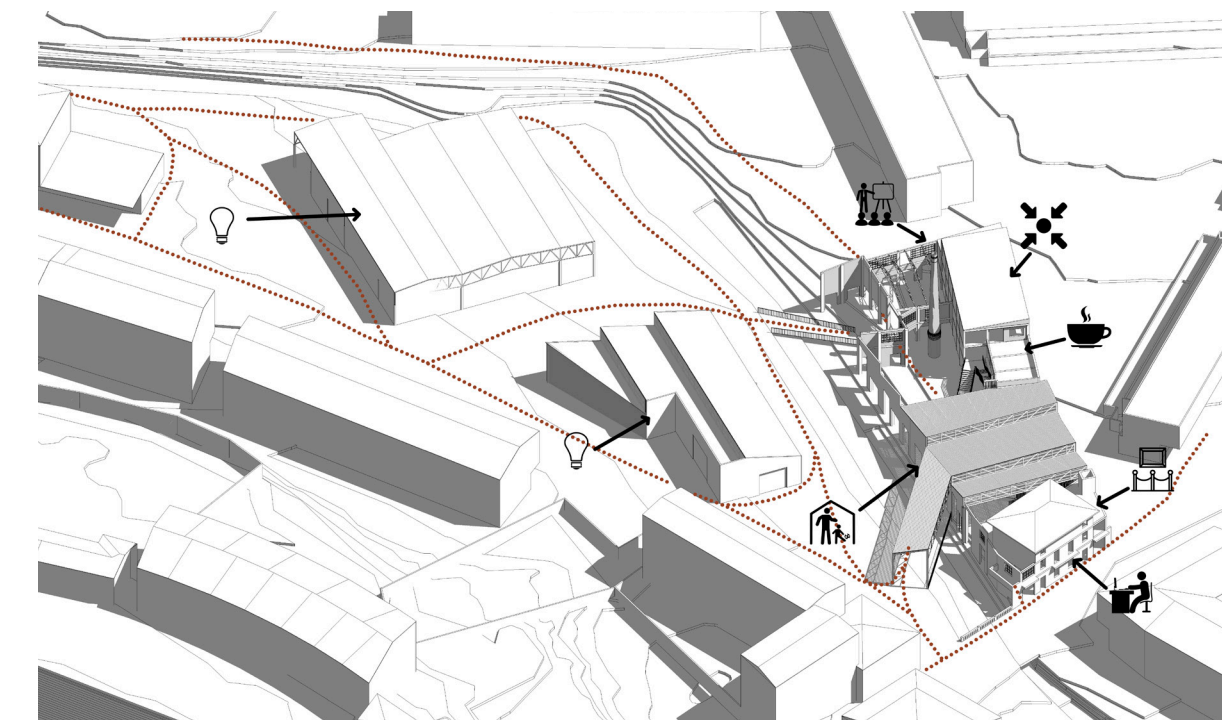
4_ Curtidos Salvatierra
Kutsatutako azken lurzorua garbia dagoenean, espazioa ireki, eta aurreko etapetako erabilera hiru eraikineren artean banatu. Lantegia herra irekia egongo da, aisialdirako gune bat irabaziz.
