MÁSTER UNIVERSITARIO EN REHABILITACIÓN,
RESTAURACIÓN Y GESTIÓN INTEGRAL DEL PATRIMONIO
CONSTRUIDO Y DE LAS CONSTRUCCIONES EXISTENTES

TRABAJO FIN DE MÁSTER

ESTUDIO COMPARATIVO DE LAS GALERÍAS – MIRADORES DEL SIGLO XX DE EUSKADI

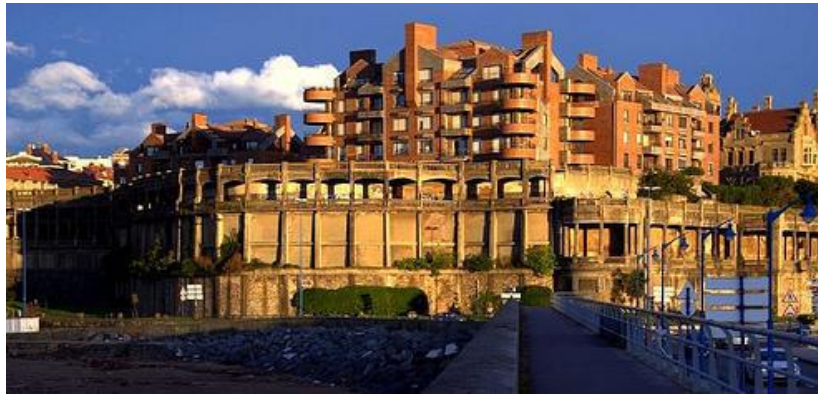
Figura 33. Estado actual de Punta Begoña

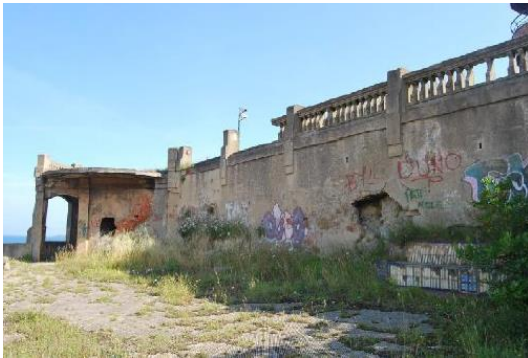
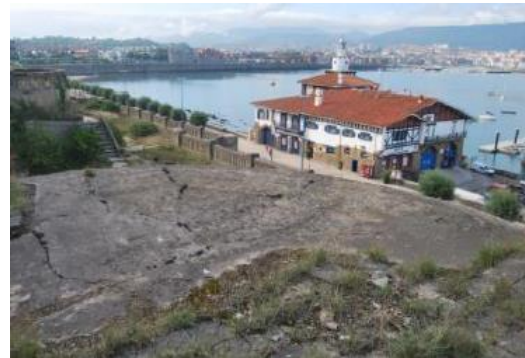
Las fachadas se han ido oscureciendo a lo largo de los años debido a la humedad que se ha ido transmitiendo. Ha crecido abundante vegetación alrededor y algunos elementos que la componen se han desplomado por diversas patologías, pero aun con todo, siguen casi completamente intactas. Lo mismo ha ocurrido en la cubierta, pero esta muestra mayor degradación y cantidad de grietas y fisuras en el acabado

Figura 44. Estado actual de las cubiertas

En su época de construcción todavía se tenía un gran desconocimiento del hormigón, el material utilizado en su estructura, por lo que la gran mayoría de las patologías tiene aquí su origen. Actualmente, este material es de los más utilizados (sino el que más) en la construcción y se han realizado infinitos estudios sobre él, por lo que, gracias a la rehabilitación que se está llevando acabo y a estos nuevos conocimientos, se podrá averiguar con exactitud la razón de cada patología y buscarle una solución.

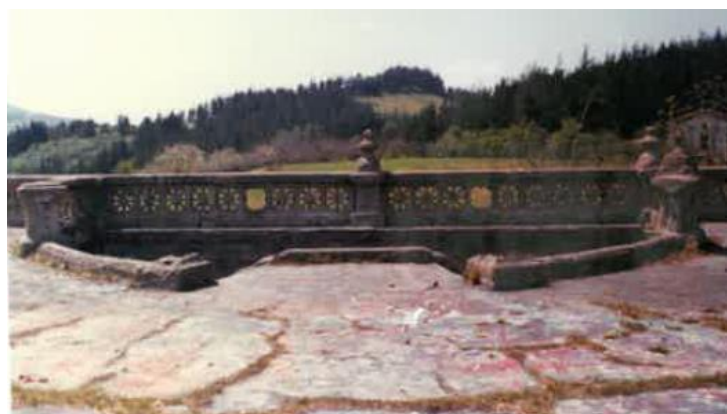
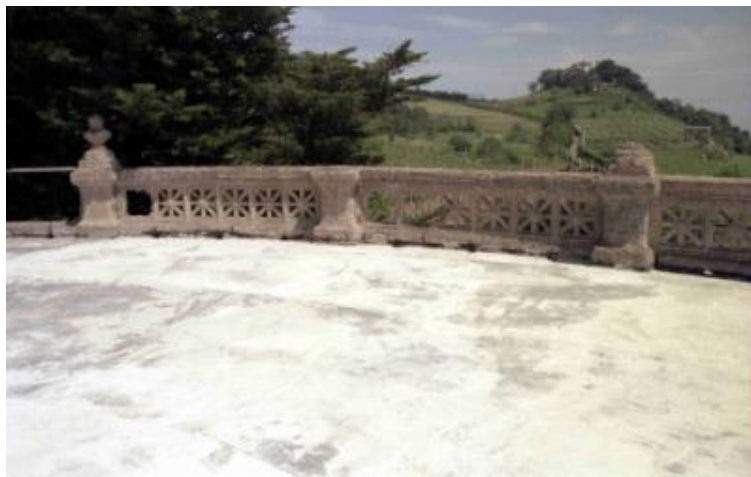
Las patologías más comunes son las causadas por las lluvias y las poluciones, que han causado degradación y erosiones en gran parte de los elementos. A demás de las causadas por los agentes climáticos y biológicos, también encontramos las causadas por acciones físicas o químicas, como los movimientos o las cargas que pudo haber sufrido debido a asentos o como los efectos de la carbonatación. Estos últimos son más graves, y requieren de más atención y de intervención más inmediata. Otra patología natural hallada en esta galería ha sido la de vegetación, principalmente encontrada en la cubierta y en lugares estrechos donde se ha acumulado el agua.

Figura 63. Vistas anterior y posterior de la cubierta

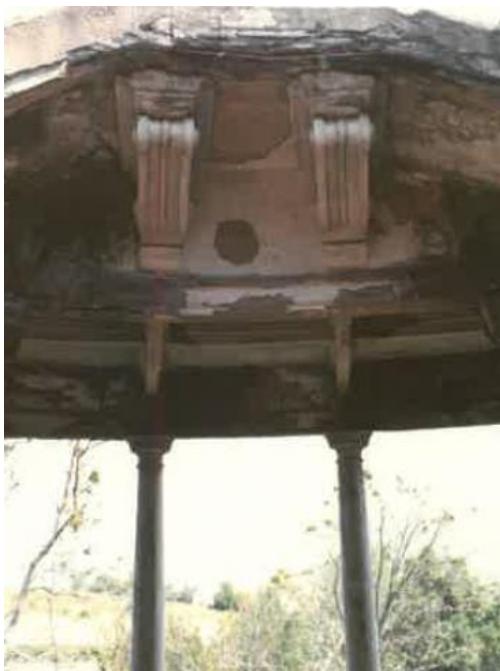
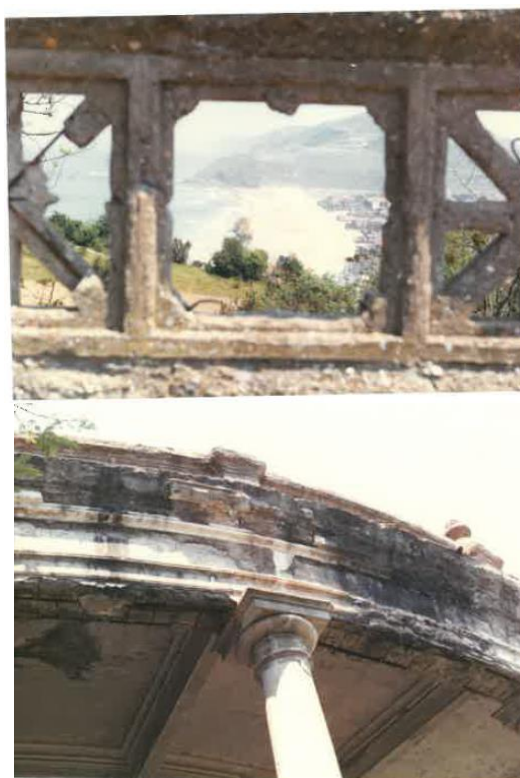
Figura 68. Detalles del desembarco de la escalera, de la barandilla y la cornisa

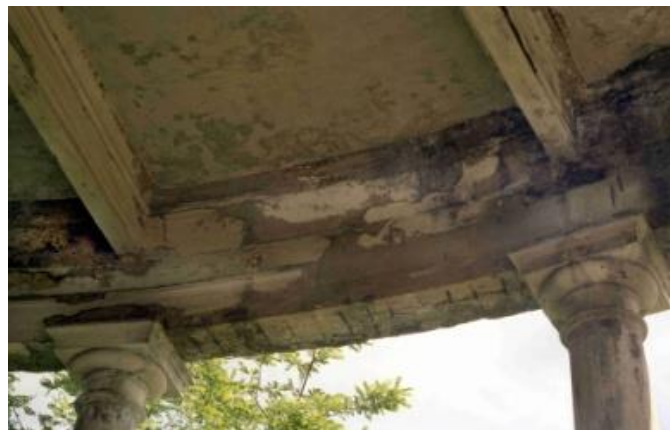
Figura 71. Detalle del techo de la galería

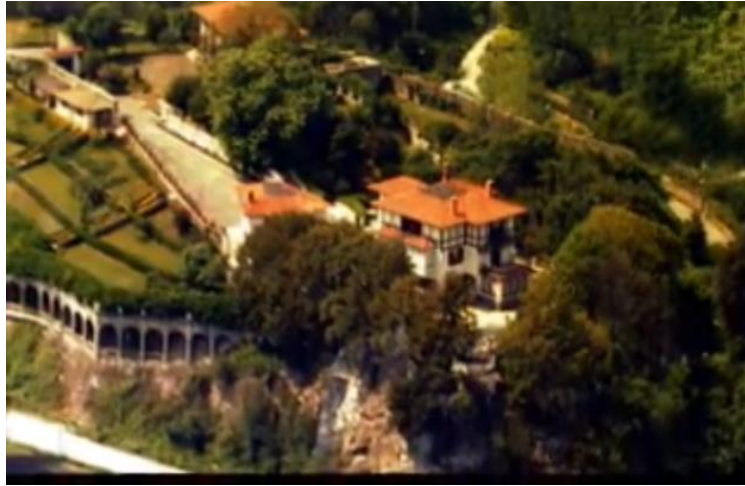
El desplazamiento del terreno originó en 2006 una serie de patologías graves como la rotura longitudinal de dos vigas, la parte superior de cuatro pilares, la separación de los arcos, una parte importante de la losa y el muro de hormigón en masa del oeste. También creó otras patologías no tan graves como oxidación de armaduras, deterioro de la impermeabilización, de sumideros y de la tubería y diversas grietas en la solera.

La falta de respuesta de la Diputación Foral de Guipúzcoa y el paso del tiempo sin adoptar ninguna medida de reparación, han hecho que estas patologías se agraven; principalmente por la entrada de agua, que ha propiciado el deterioro del hormigón y sobretodo la oxidación de armaduras, lo que amenaza con el derrumbe de estas partes si no se acomete una reparación con brevedad.

Figura 92. Finca de Arkaitz Artekoo
